**« Zone d'assainissement, eaux usées/  
eaux pluviales, schéma de réseaux  
eau et assainissement, systèmes  
d'élimination des déchets »**

Commune de  
**CHEVANNES**

**DIAGNOSTIC DU SYSTÈME D'ASSAINISSEMENT  
(RÉSEAU ET STATION)**

**PHASE 3**

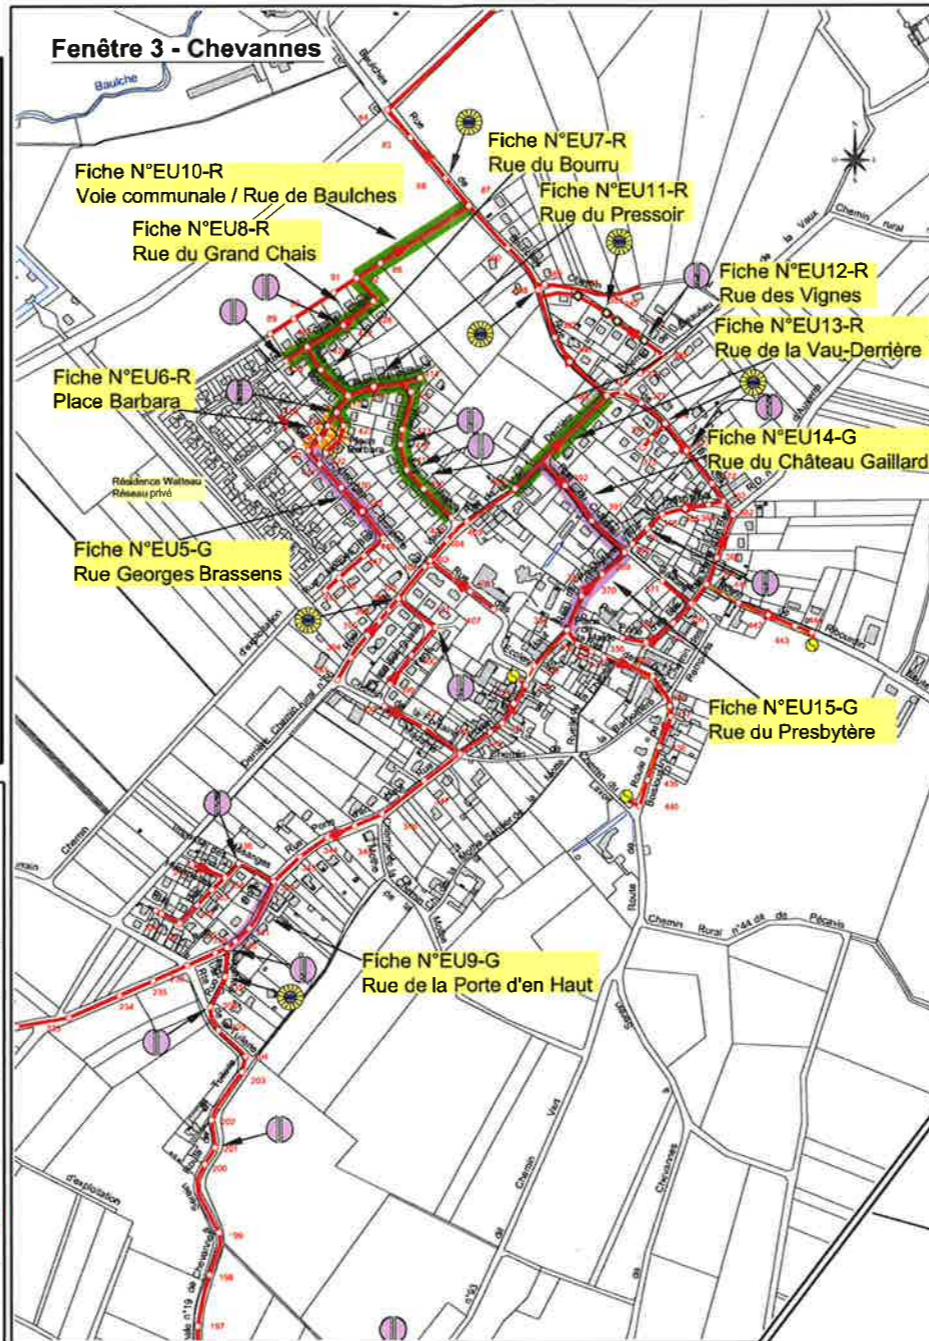
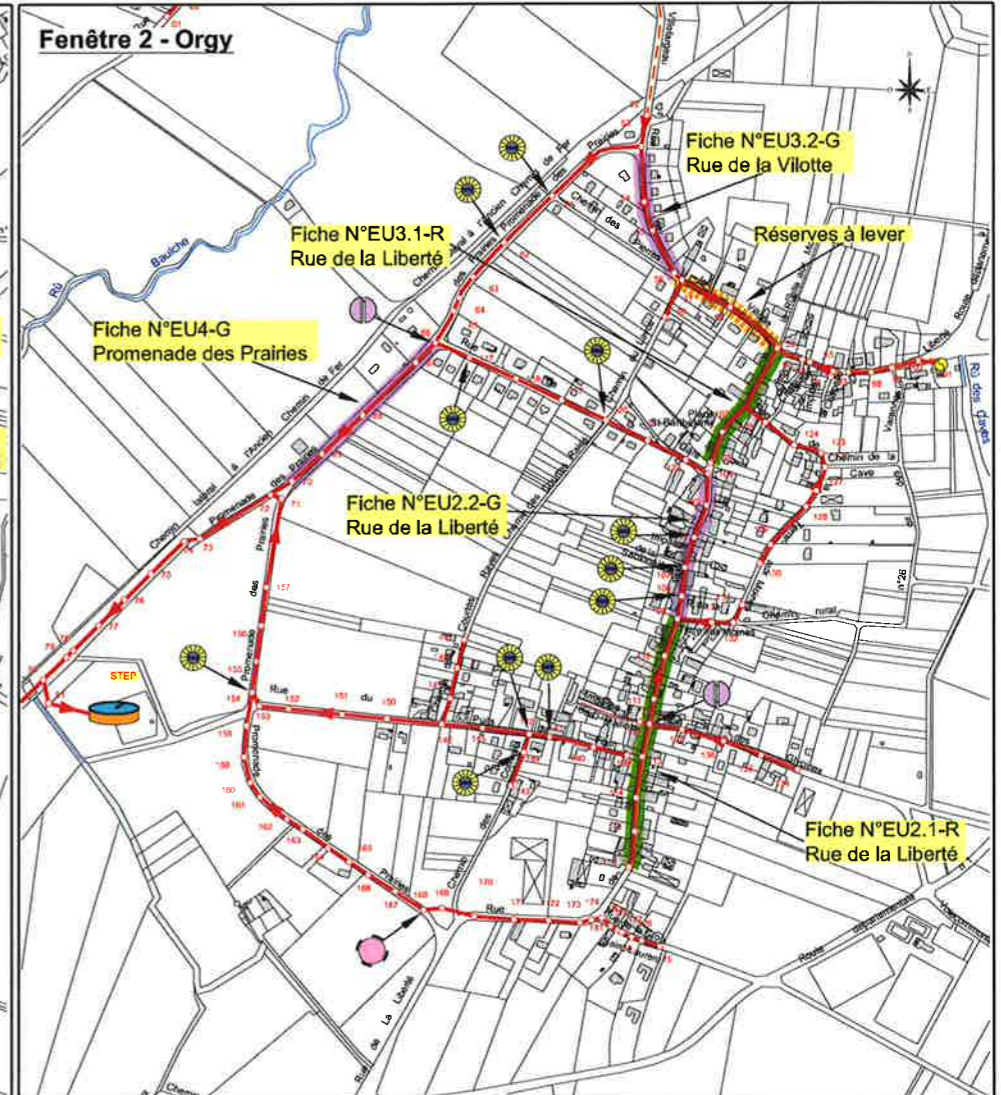
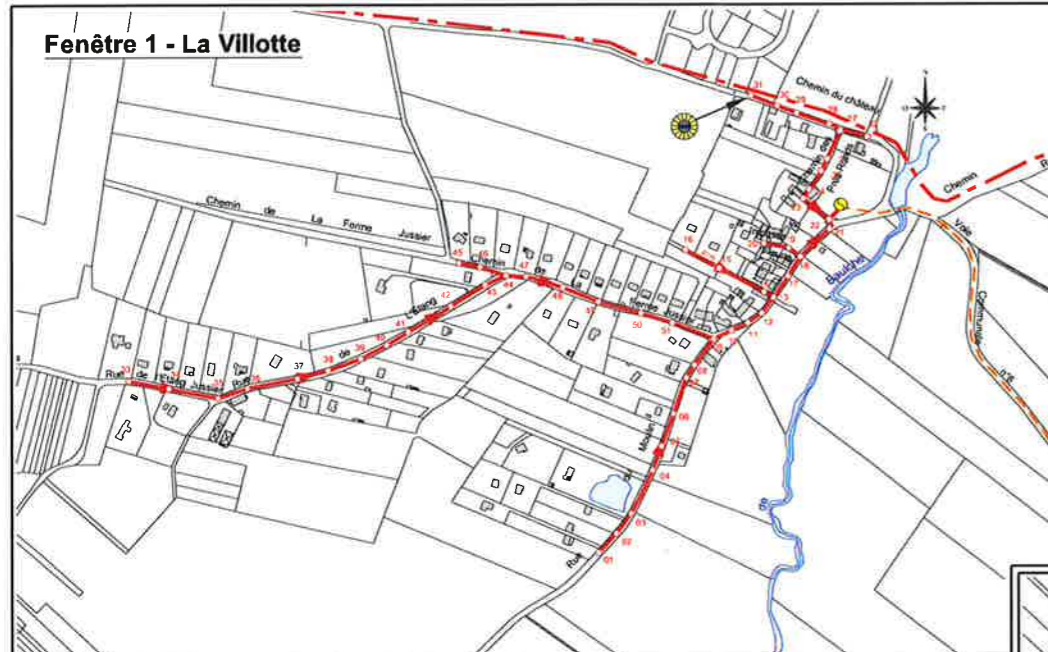
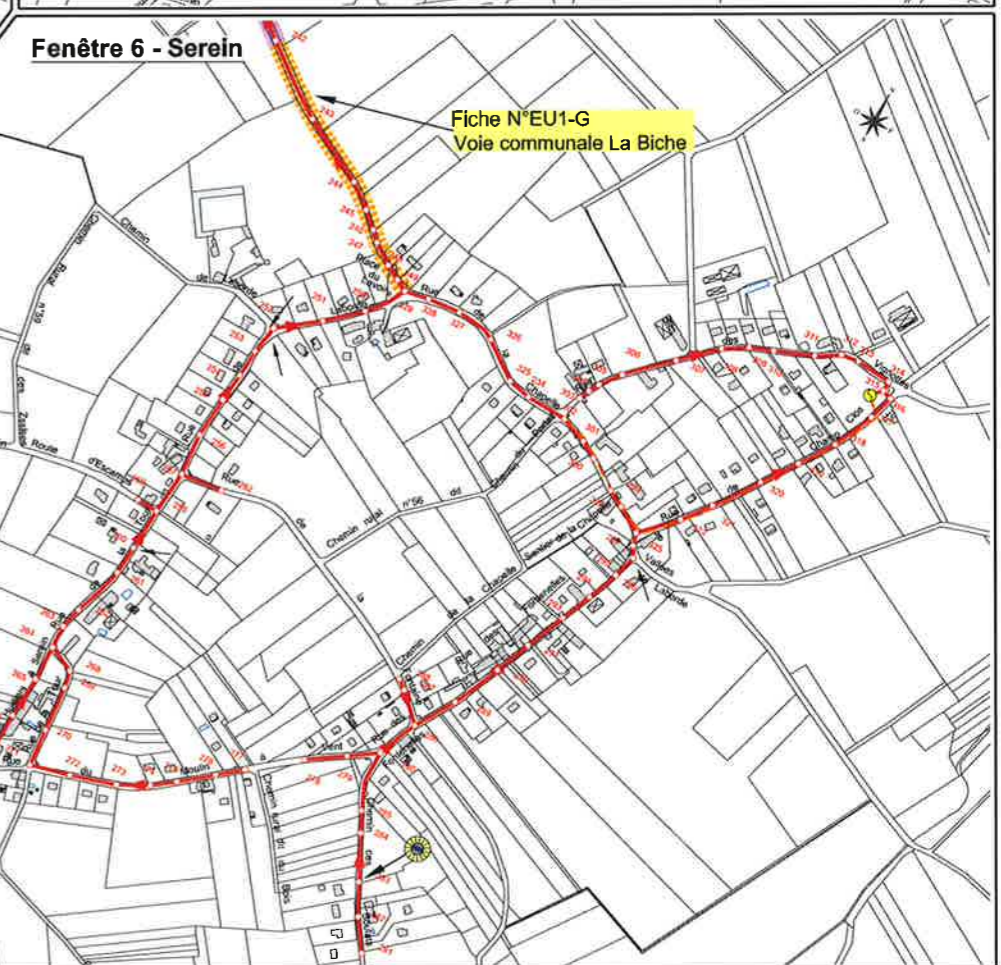
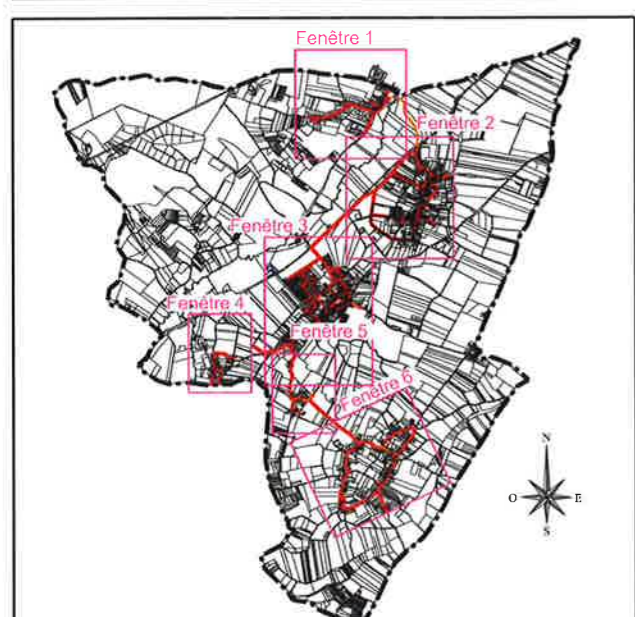
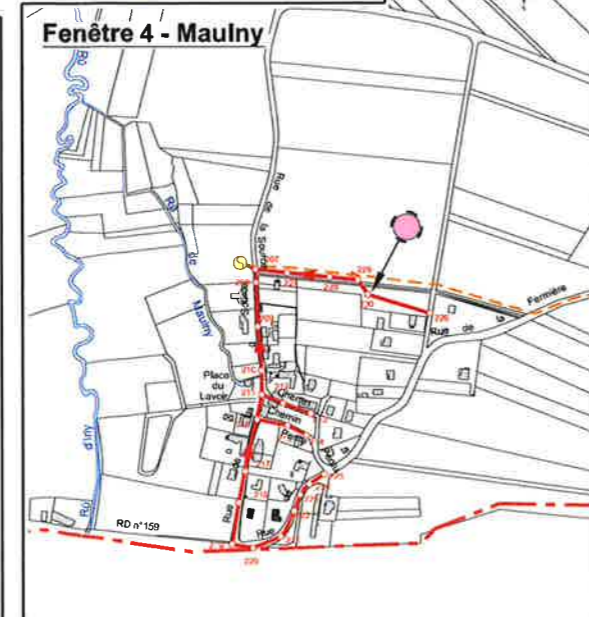
### Travaux préconisés

- Absence de travaux
- Gainage structurant
- Remplacement du collecteur
- Regard à localiser, à dégager ou à réhausser
- Regard avec cheminée à réhabiliter
- Regard avec étanchéité à reprendre

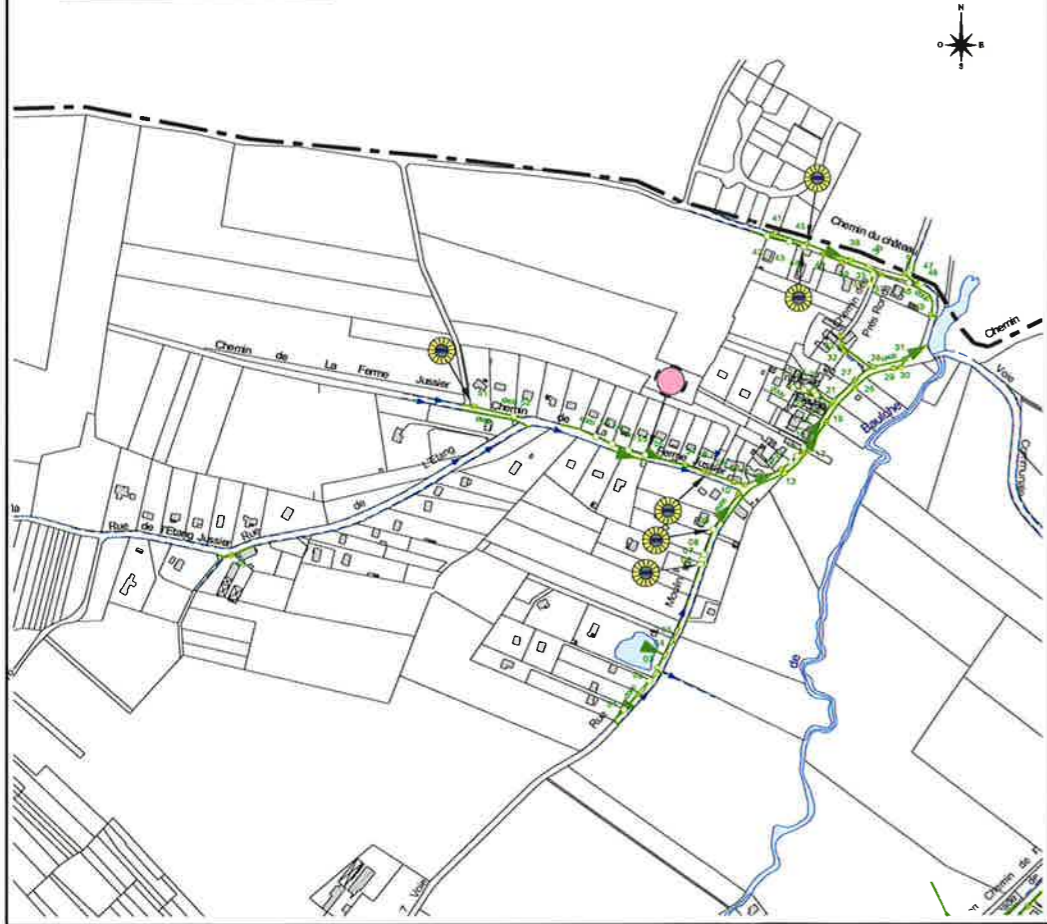
**Fenêtre 1 - La Villotte**

Regards à localiser, à dégager ou à rehausser

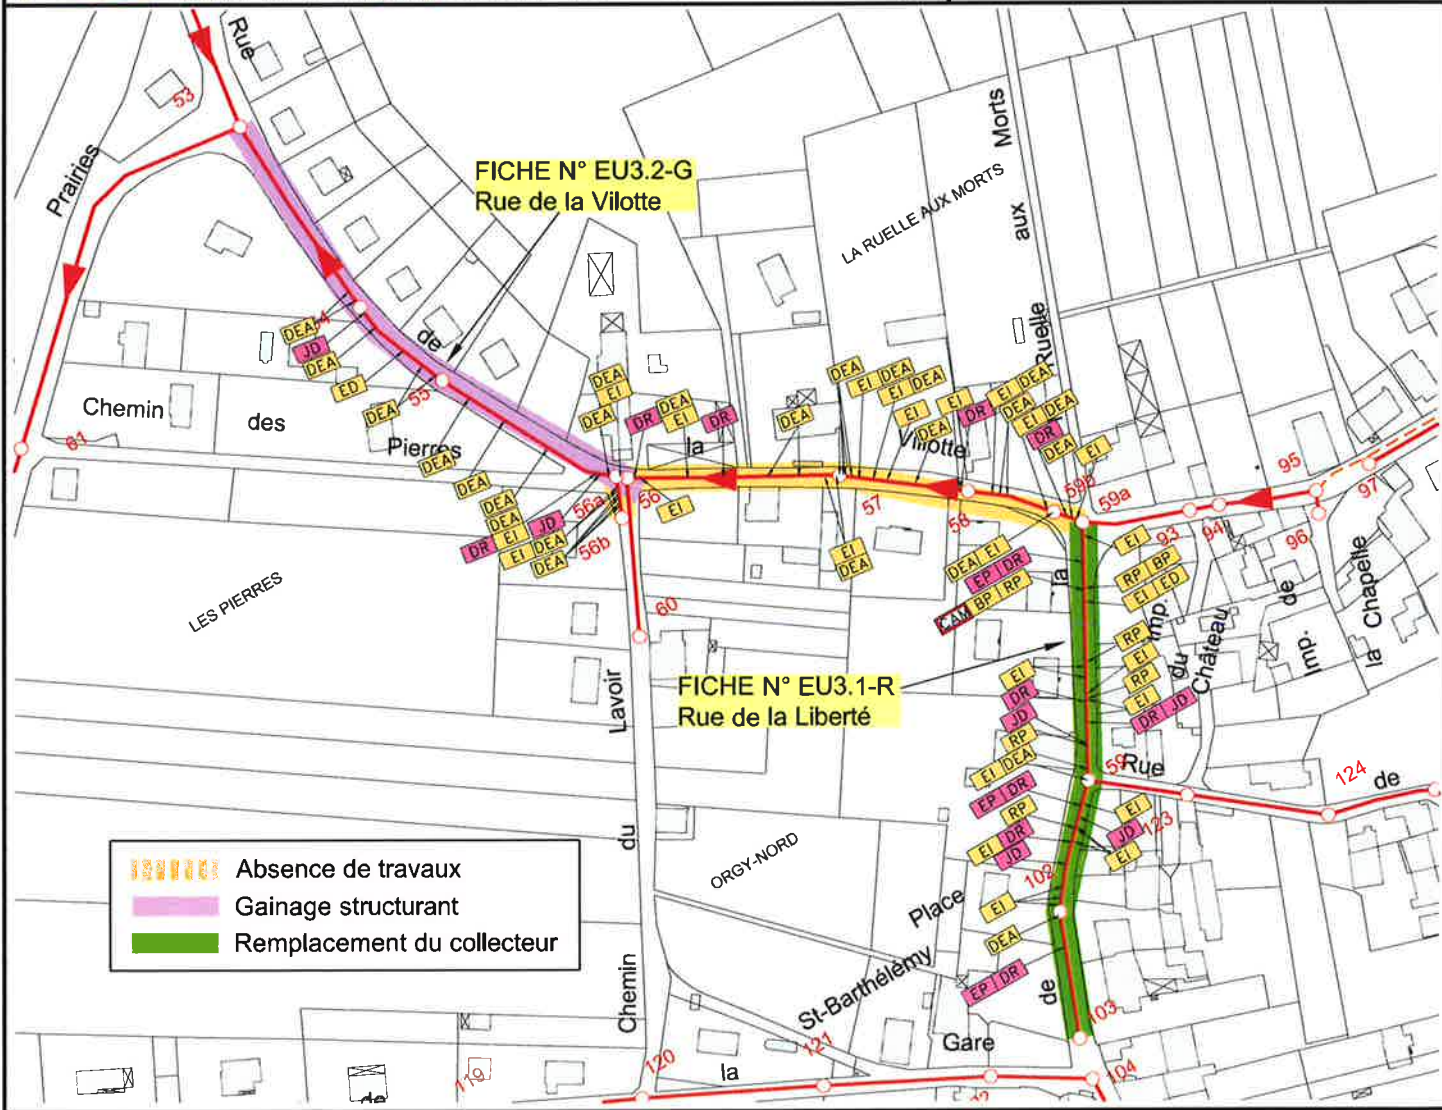
INSPECTION CAMERA

Absence de travaux
	Gainage structurant
	Remplacement du collecteur

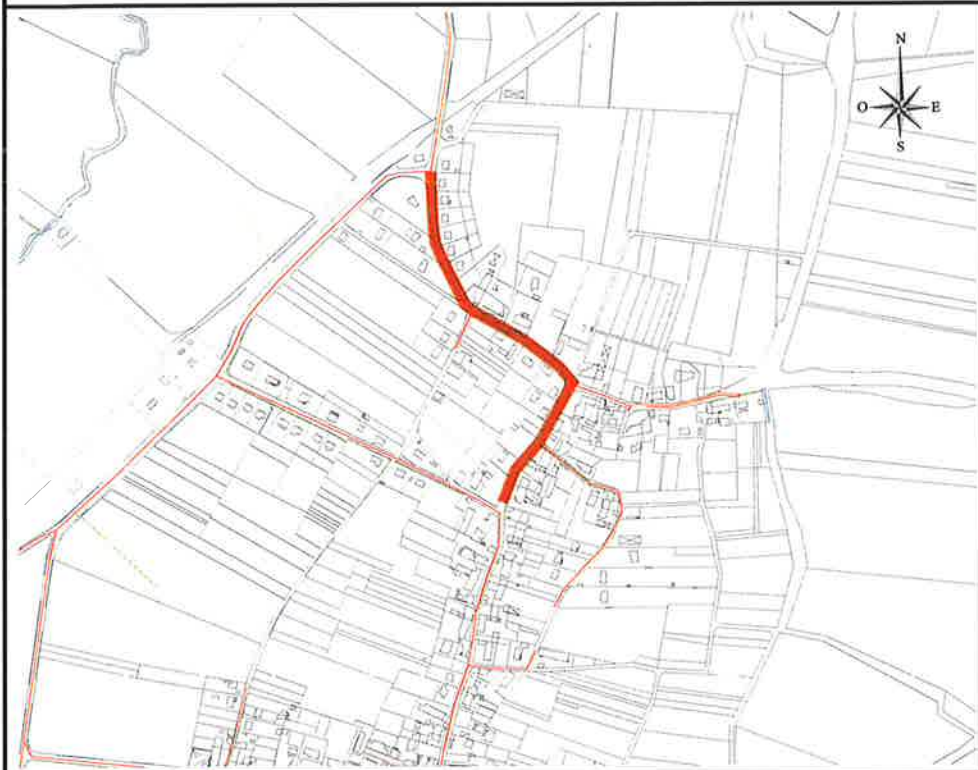
INSPECTION CAMERA

Tronçons inspectés à la caméra
	Passage caméra impossible
	Flèche
	Armature visible
	Branchement pénétrant
	Concrétion
	Passage caméra impossible
	Contre pente
	Conduite obstruée
	Défaut d'aspect
	Déviation angulaire
	Dépôt
	Dégradation revêtement
	Arrivée d'eau claire
	Eclatement
	Effondrement
	Ecrasement/ovalisation
	Emboîtement décentré
	Emboîtement insuffisant / désaligné
	Fissure
	Infiltration
	Joint défectueux
	Perforation sur parois
	Pénétration de racines
	Pénétration de radicales
	Rétention d'eau
	Raccordement par piquage direct
	Réduction de section
	Suintement

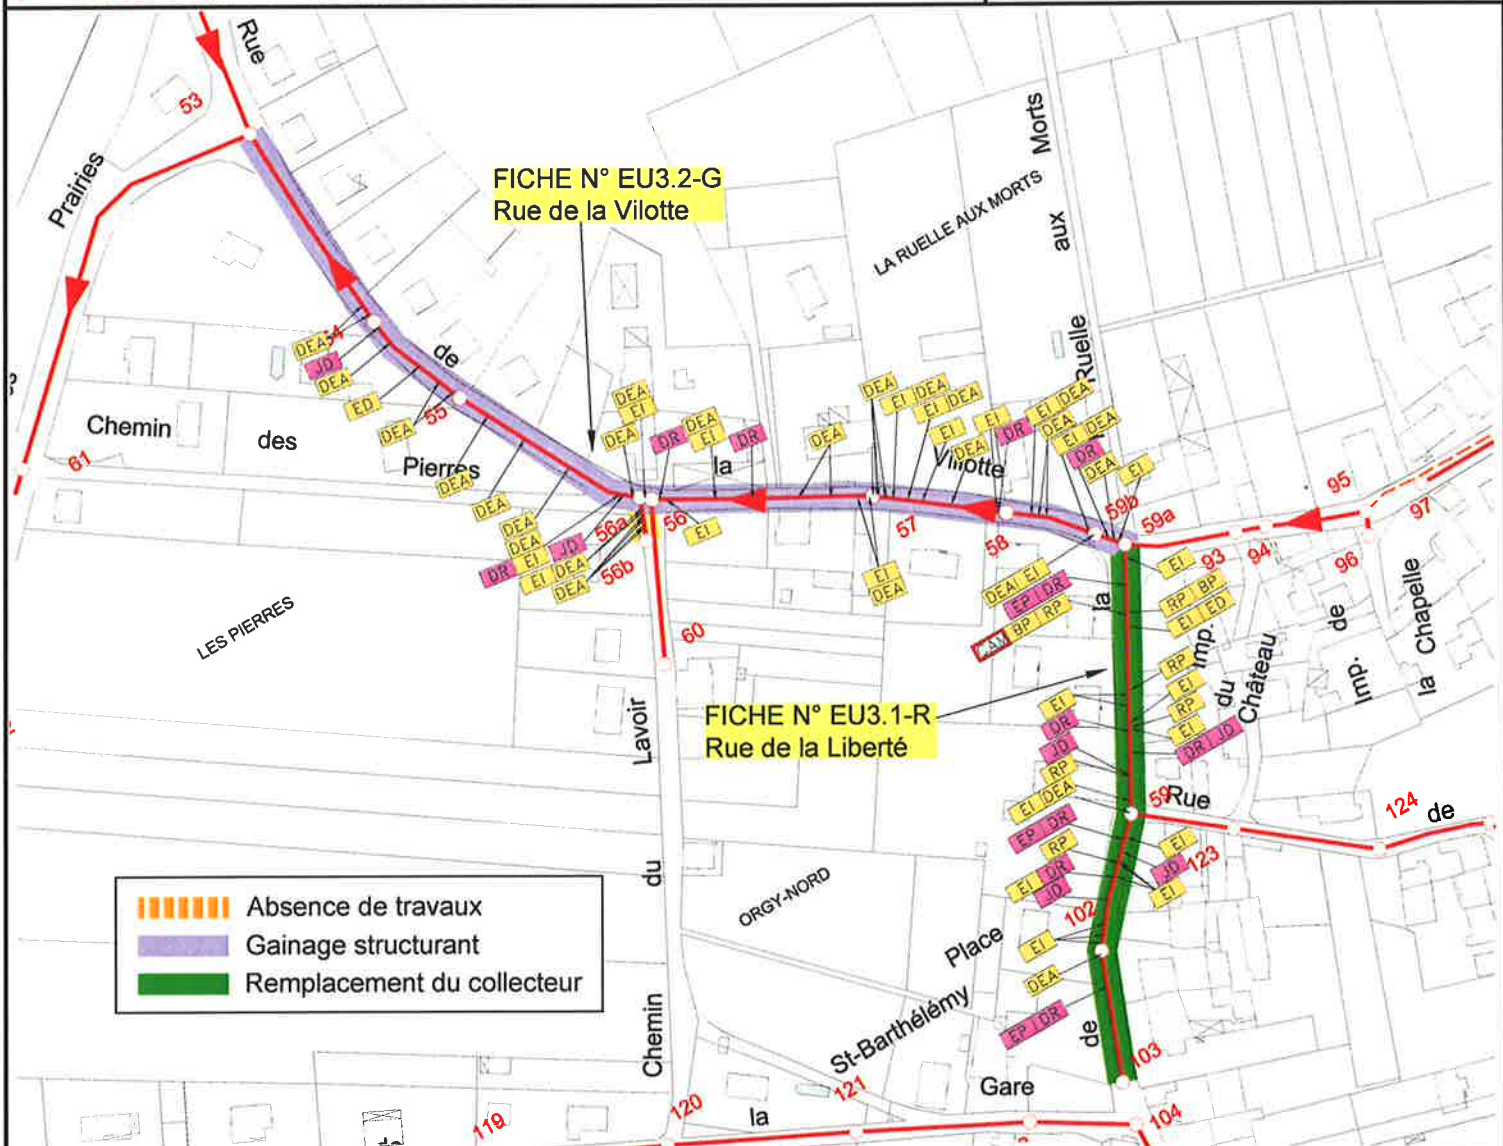
- Réseau d'eaux usées - 516ml
- Ø200 - Grès / Fibres-ciment - Tronçons 53 à 103
- N° de dossier : 1330412 (0/11 /13)

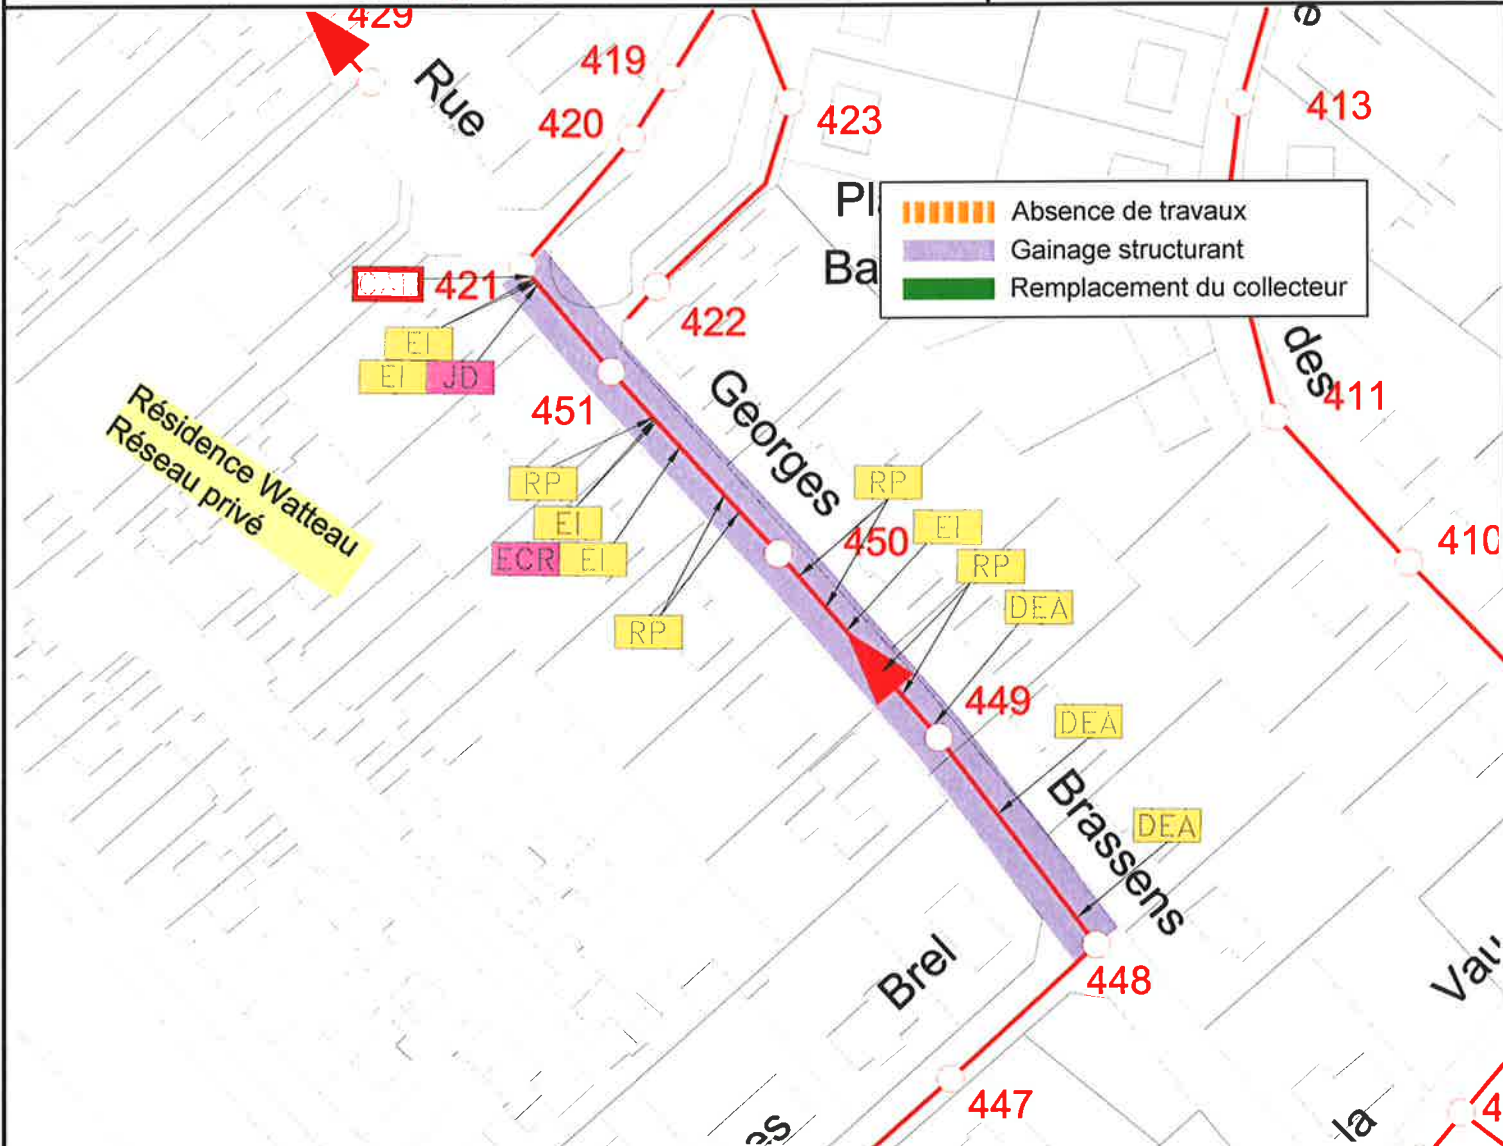
INSPECTION CAMERA

- Réseau d'eaux usées - 183.3ml
- Ø200 - PVC-U - Tronçons 421 à 448
- N° de dossier : 1330412 (07/11/13)

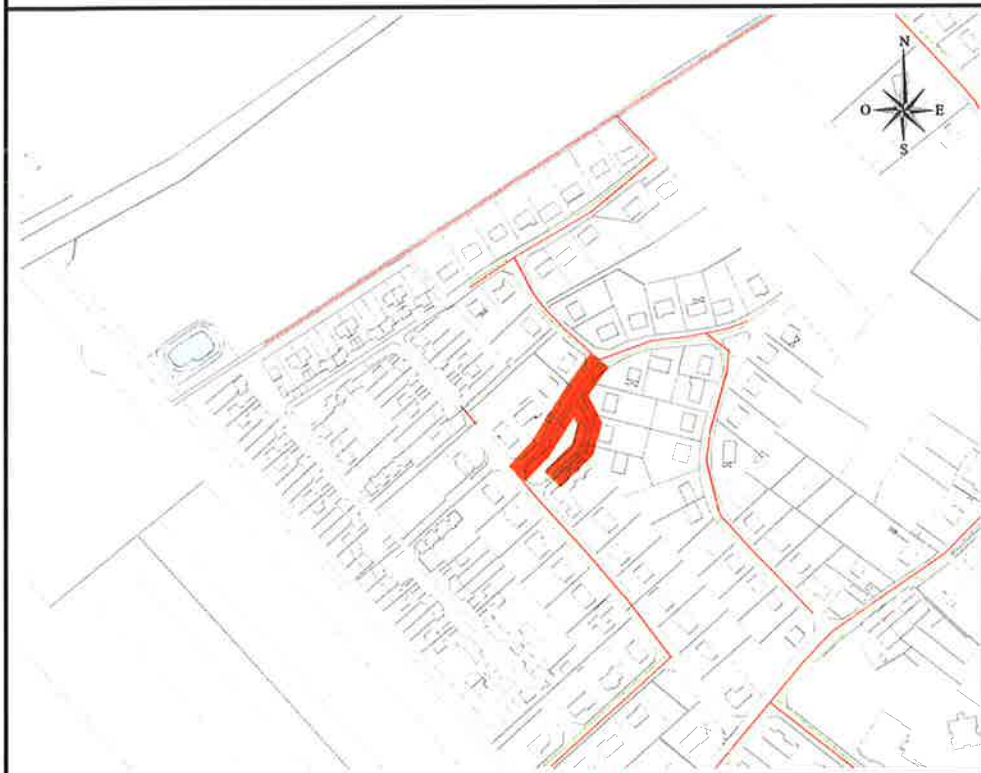
INSPECTION CAMERA

Tronçons inspectés à la caméra
	Passage caméra impossible
	Flache
	Armature visible
	Branchement pénétrant
	Concrétion
	Passage caméra impossible
	Contre pente
	Conduite obstruée
	Défaut d'aspect
	Déviation angulaire
	Dépôt
	Dégradation revêtement
	Arrivée d'eau claire
	Eclatement
	Effondrement
	Ecrasement/ovalisation
	Emboîtement décentré
	Emboîtement insuffisant / désaligné
	Fissure
	Infiltration
	Joint défectueux
	Perforation sur parois
	Pénétration de racines
	Pénétration de radicales
	Rétention d'eau
	Raccordement par piquage direct
	Réduction de section
	Suintement

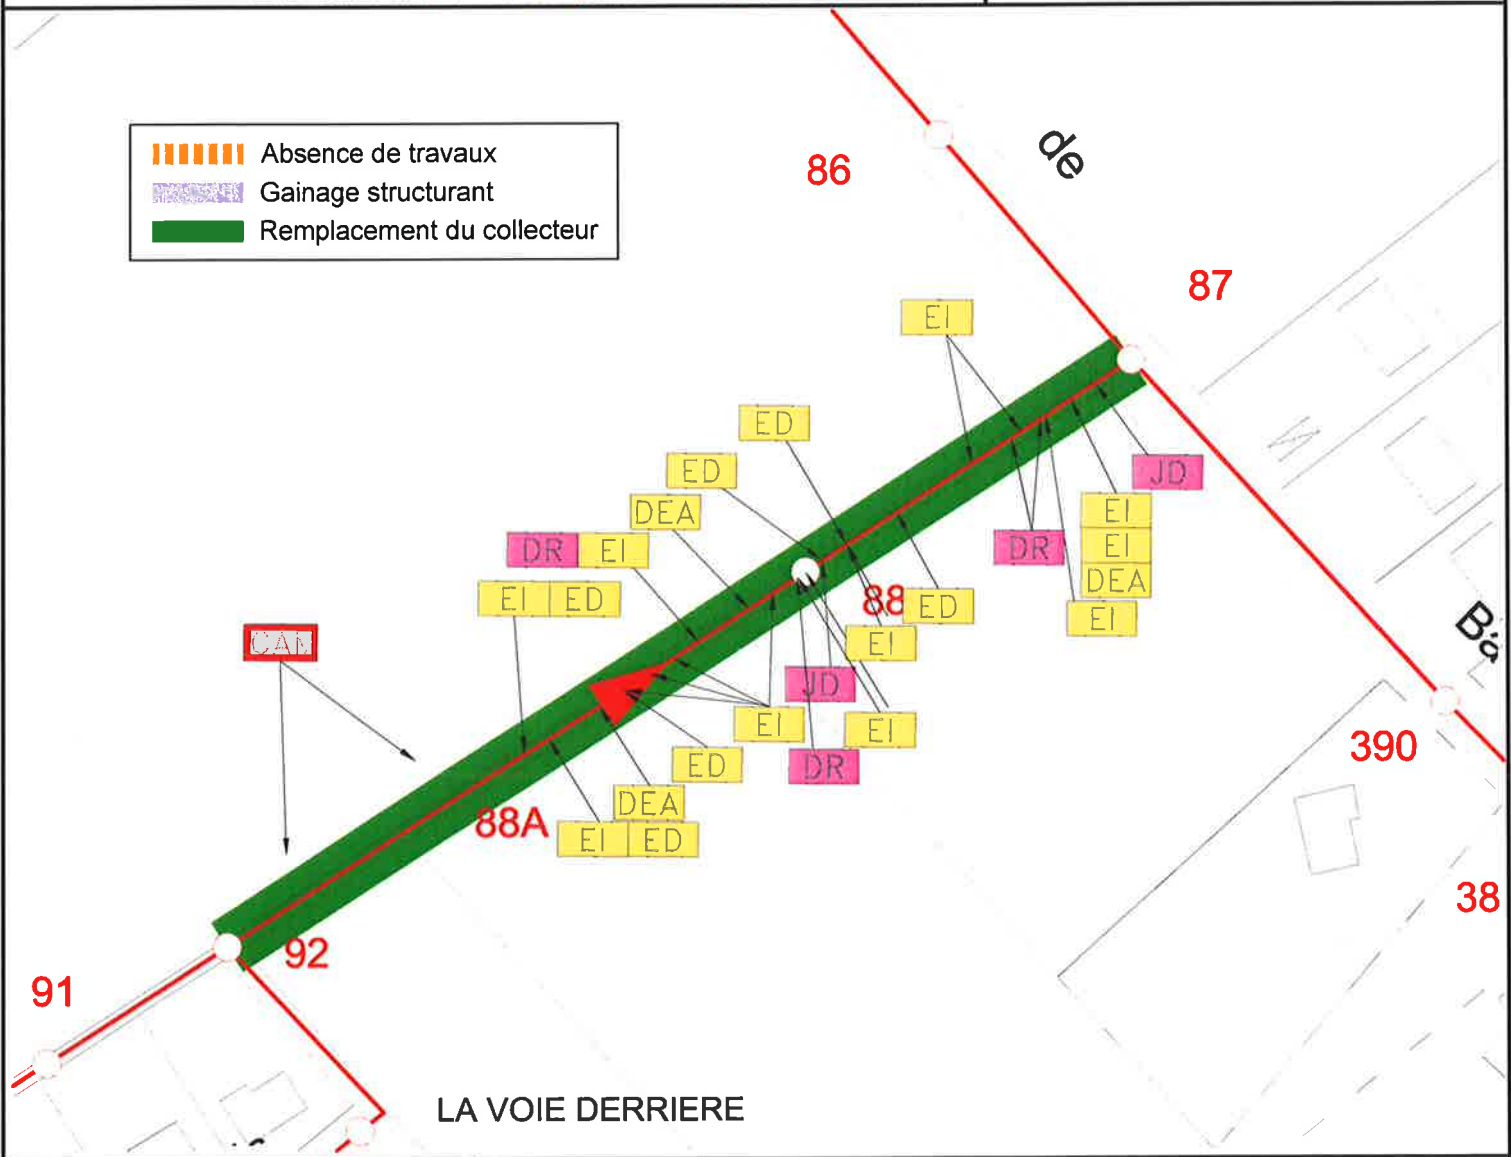
- Réseau d'eaux usées - 126.5ml
- Ø200 - Fibres-ciment - Tronçons 87 à 92
- N° de dossier : 1330412 (26/11/13)

Absence de travaux
	Gainage structurant
	Remplacement du collecteur

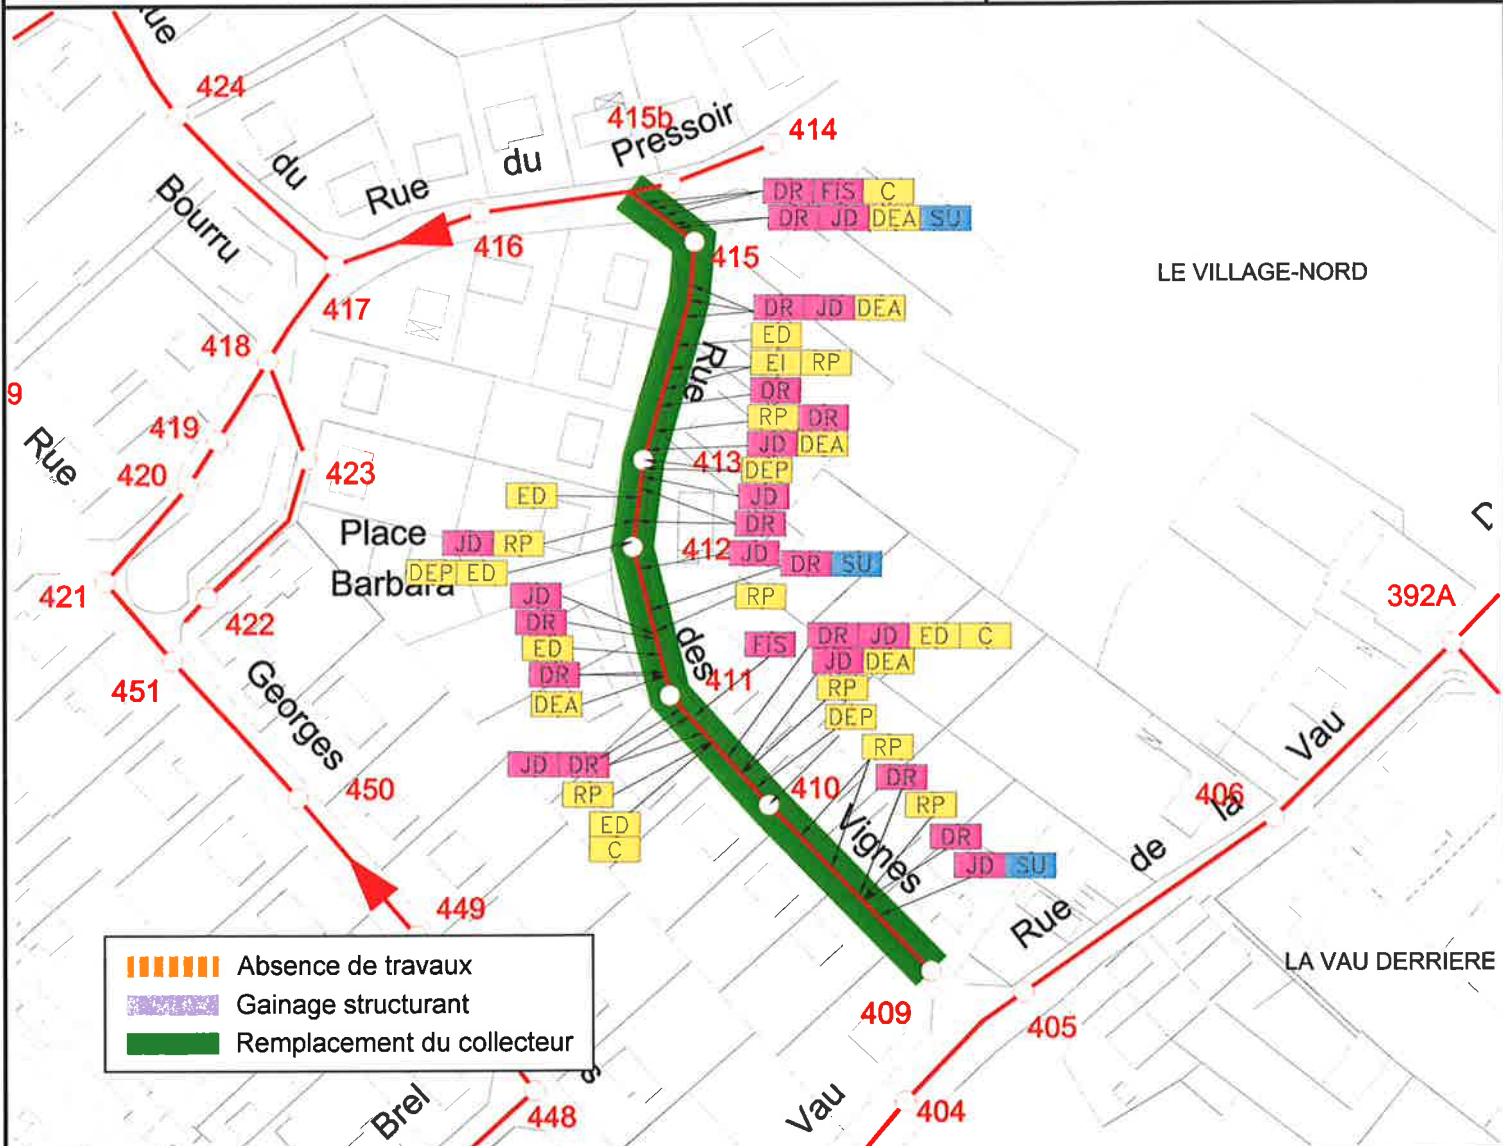
INSPECTION CAMERA

- Réseau d'eaux usées - 209ml
- Ø150 - Fibres-ciment - Tronçons 409 à Bt
- N° de dossier : 1330412 (06/11/13)

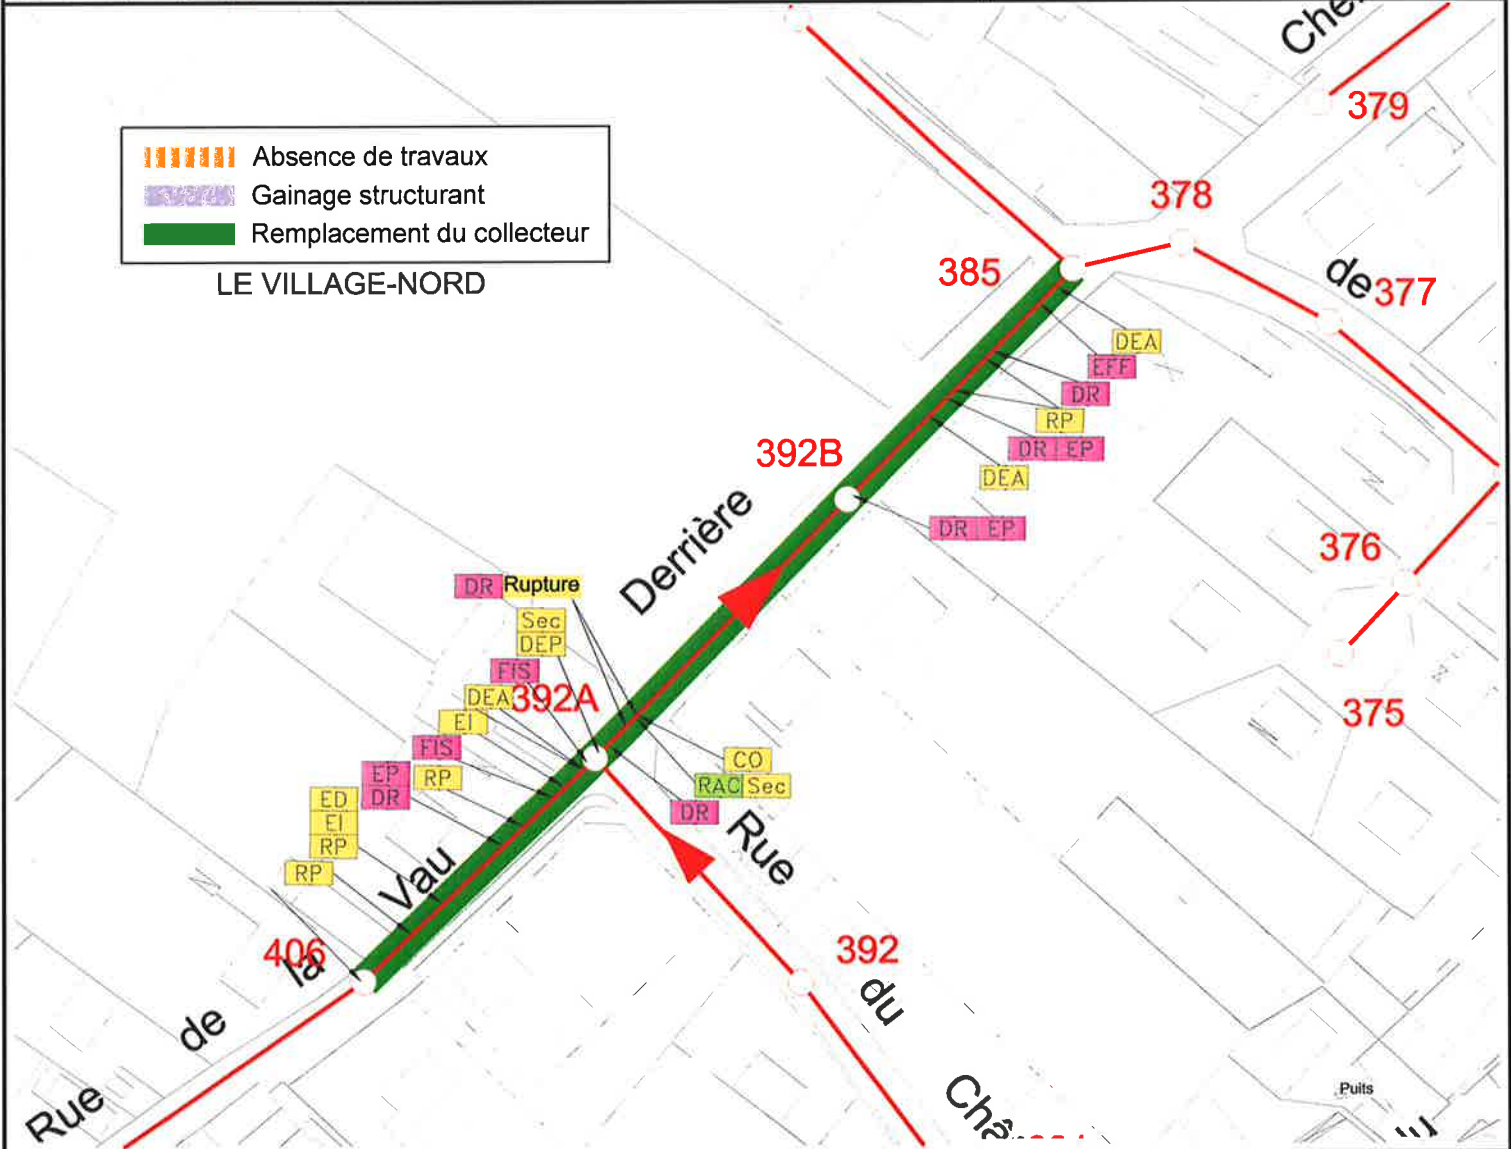
LE VILLAGE-NORD

- Réseau d'eaux usées - 137.8ml
- Ø200 - PVC-U - Tronçons 406 à 354
- N° de dossier : 1330412 (25/11/13)

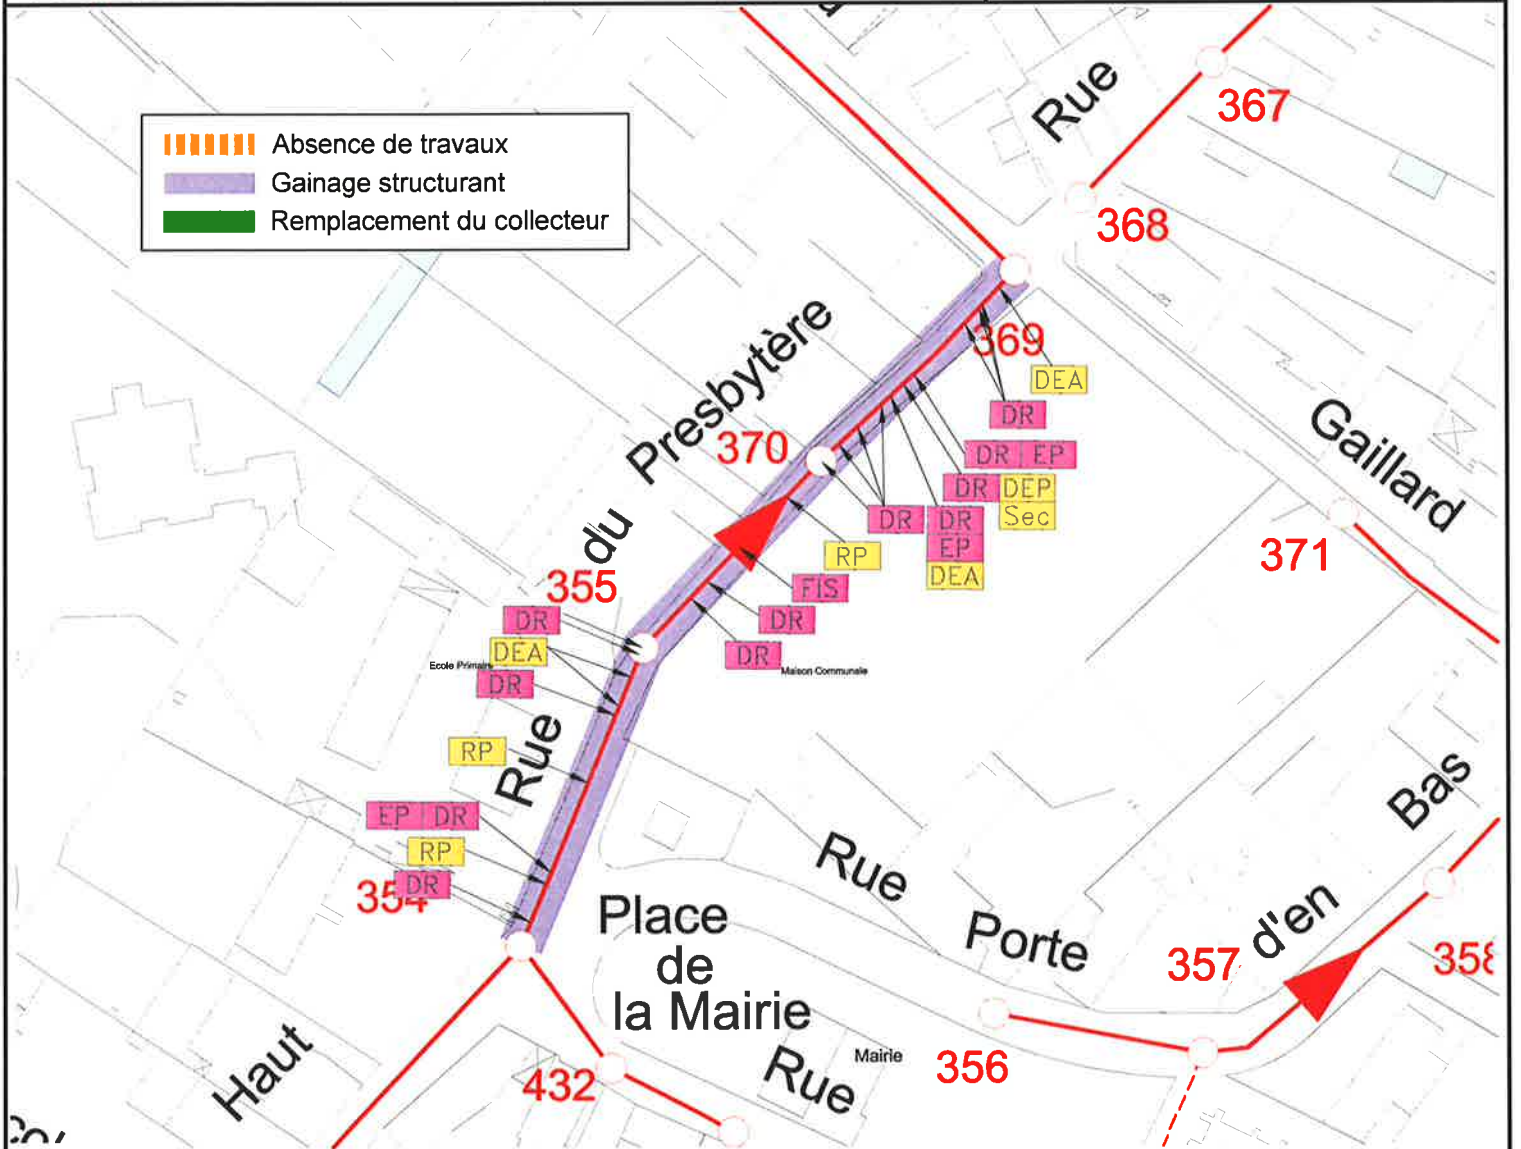
INSPECTION CAMERA

- Réseau d'eaux usées - 137.8ml
- Ø200 - PVC-U - Tronçons 369 à 354
- N° de dossier : 1330412 (25/11/13)
