Département de l'Essonne

## REVISION DU PLAN LOCAL D'URBANISME

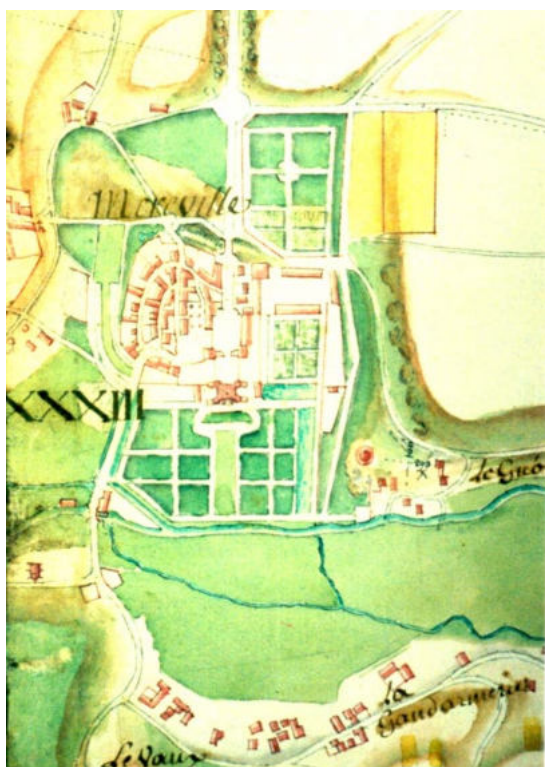
Cinq hectares appartenait à Laborde entre le château et la Juine. Cela ne suffisait pas à la réalisation d'un grand parc et il a fallu à J. de Laborde négocier et acheter des parcelles une à une, certaines étant minuscules, ou quelquefois par lot, les réunir, procéder à des échanges, tout cela devant notaire. Quelques jours seulement après l'achat du domaine, commencent les tractations. Les achats se poursuivent jusqu'en 1788, en même temps que la réalisation du parc.

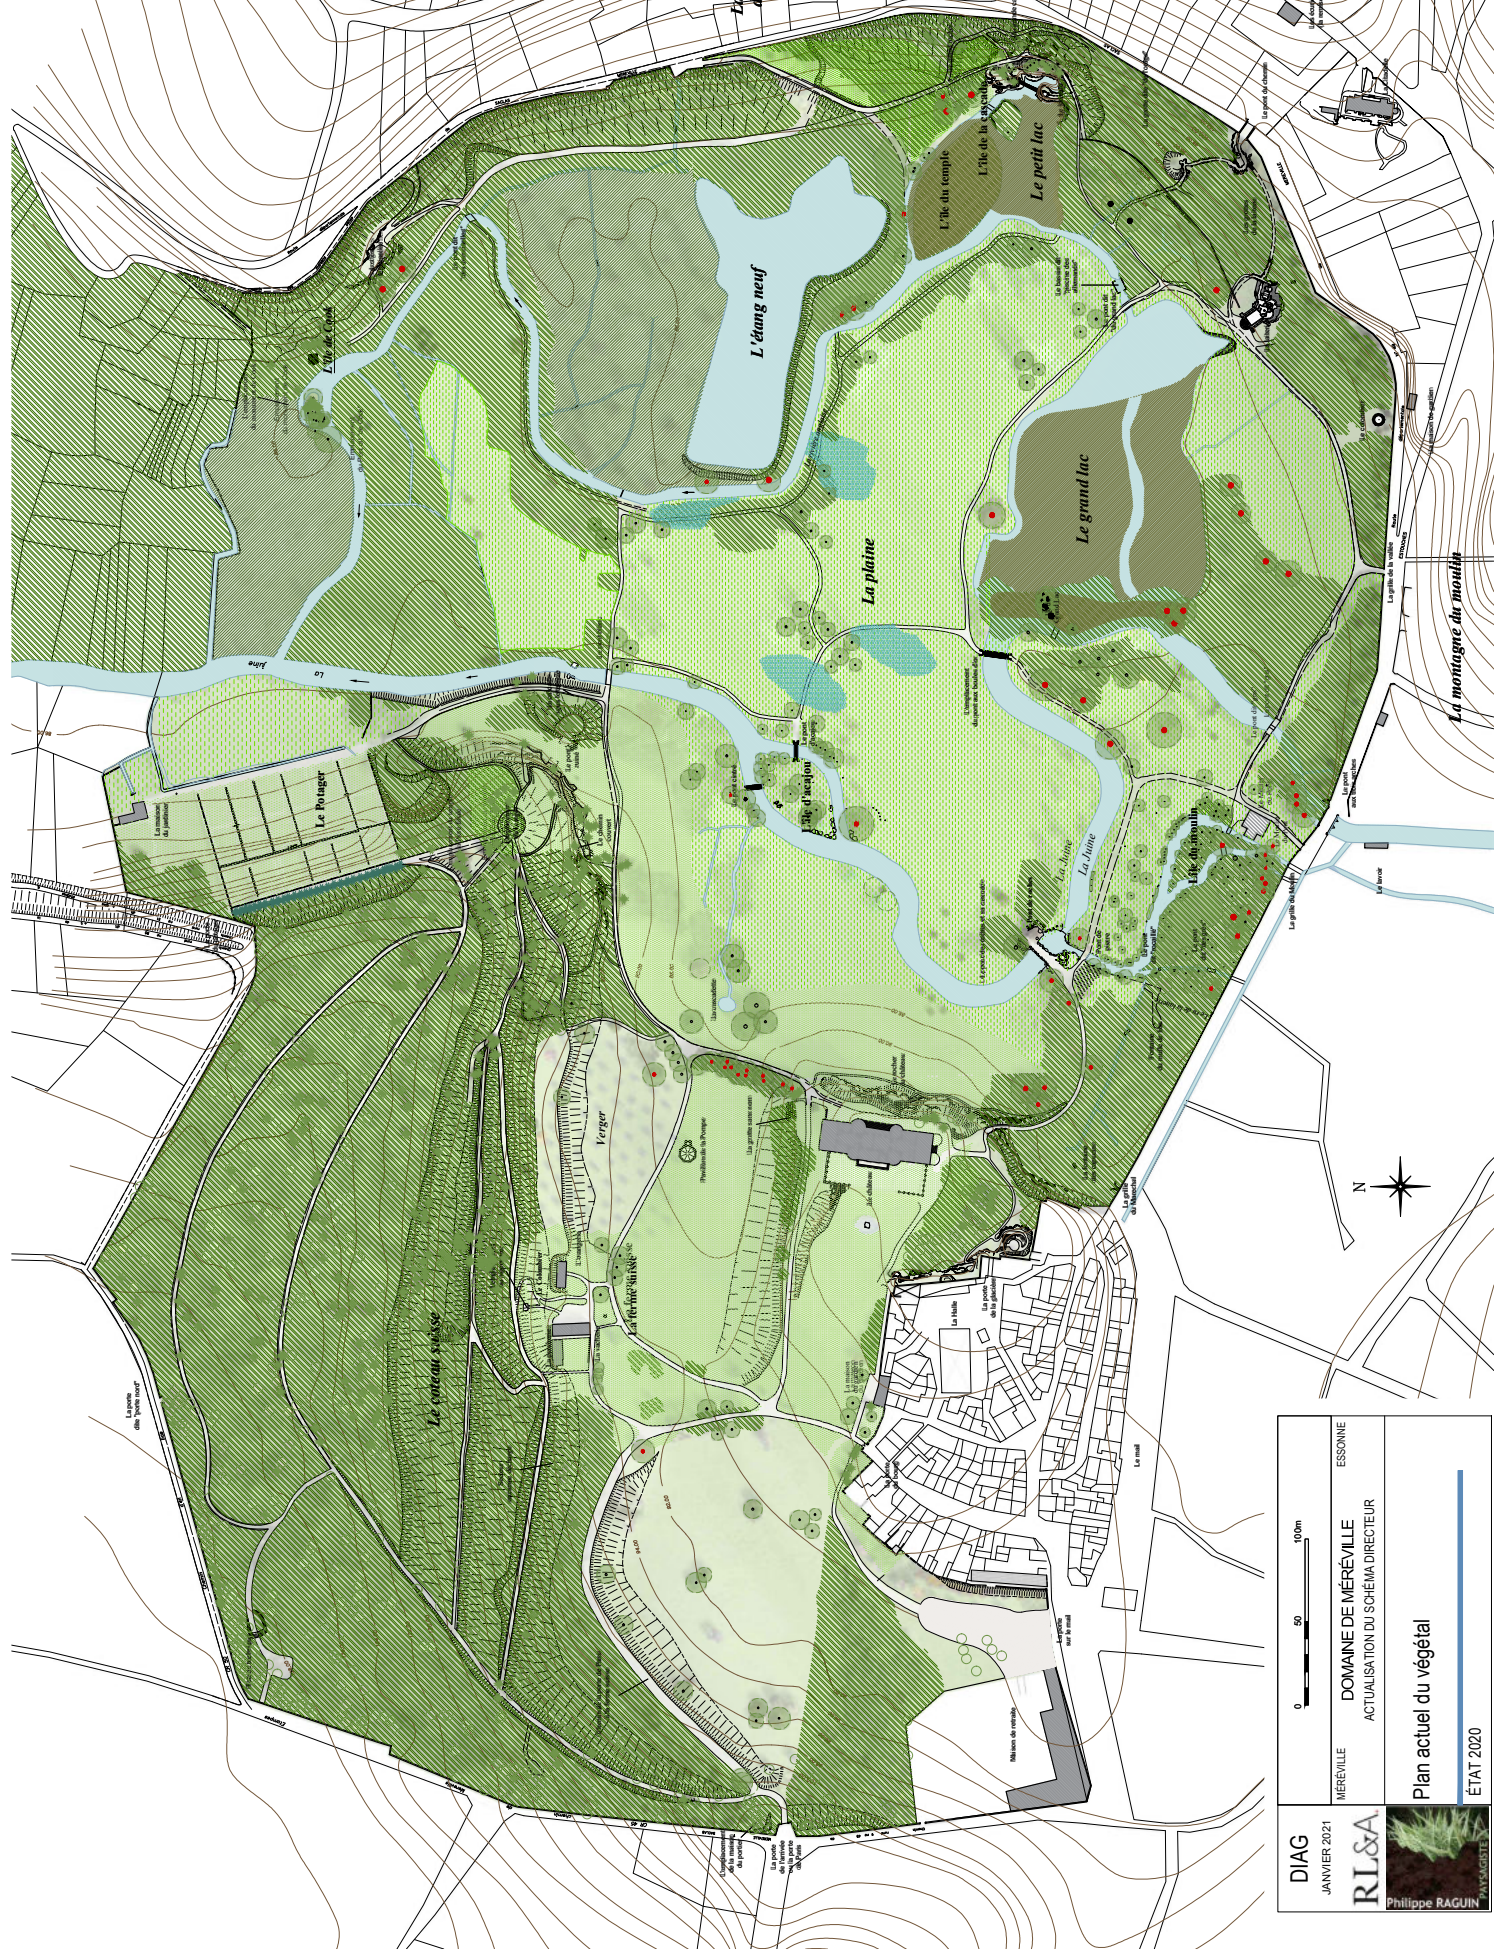
<b>DIAG</b> JANVIER 2021 <b>RL&amp;A</b> Philippe RAGUIN	MÉRÉVILLE DOMAINE DE MÉRÉVILLE ACTUALISATION DU SCHEMA DIRECTEUR	ESSONNE
	Plan actuel du végétal ETAT 2020

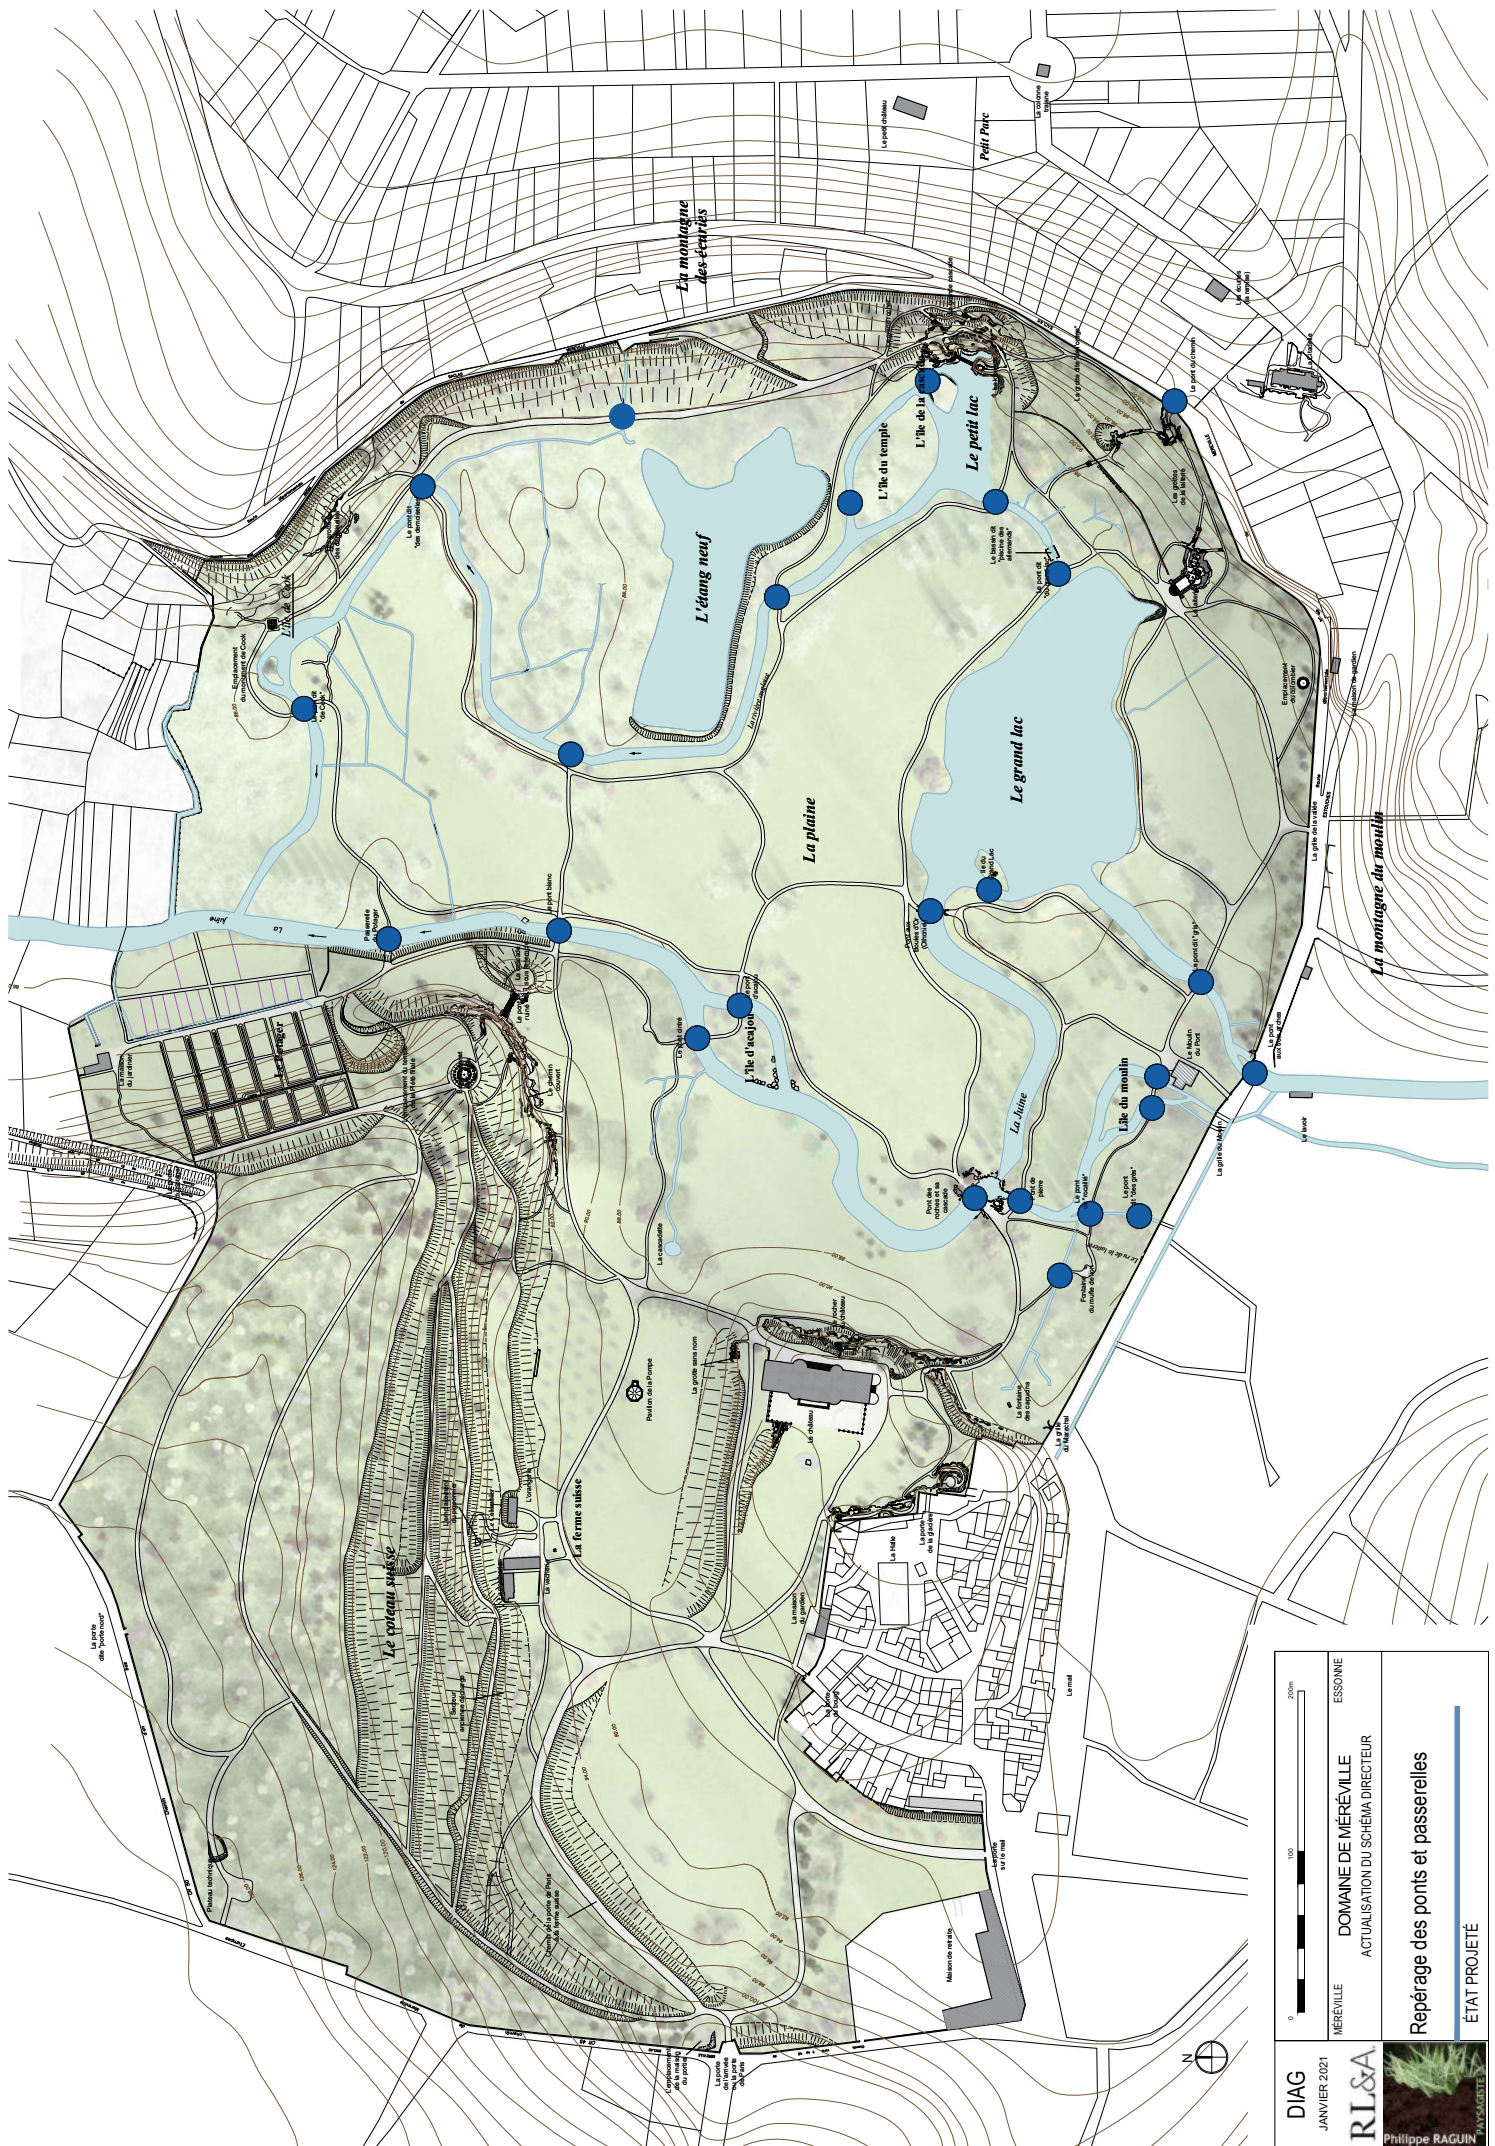
<b>DIAG</b> JANVIER 2021	MÉRÉVILLE DOMAINE DE MÉRÉVILLE ACTUALISATION DU SCHEMA DIRECTEUR	0 100 200m 
	ESSONNE	Repérage des ponts et passerelles ÉTAT PROJETÉ
<b>RL&amp;A</b> Philippe RAGUIN

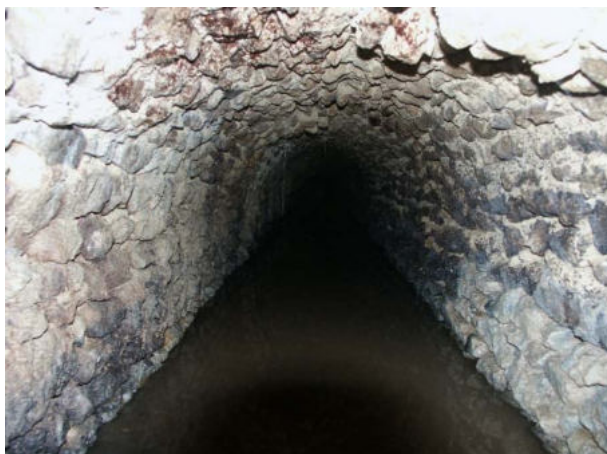
Galerie en aval du pavillon de la pompe en 2008

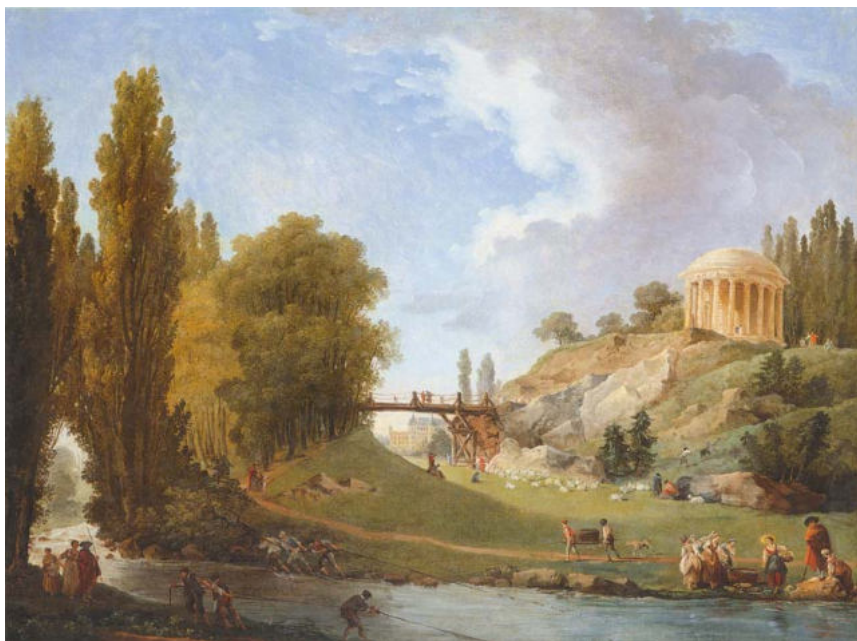
Le pont rustique et le temple de la Piété filiale, peinture d'Hubert Robert, vers 1790, collection particulière

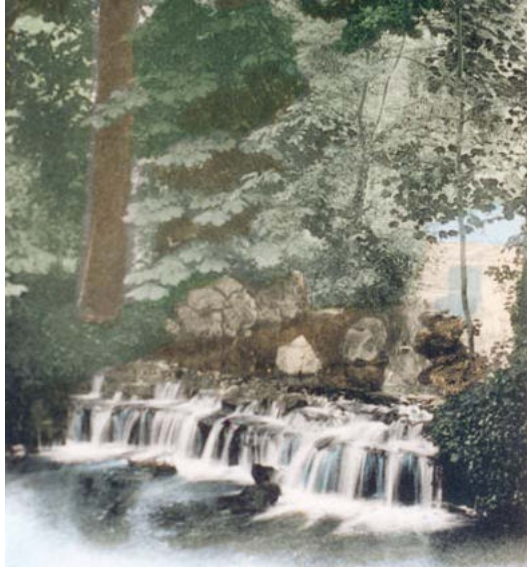
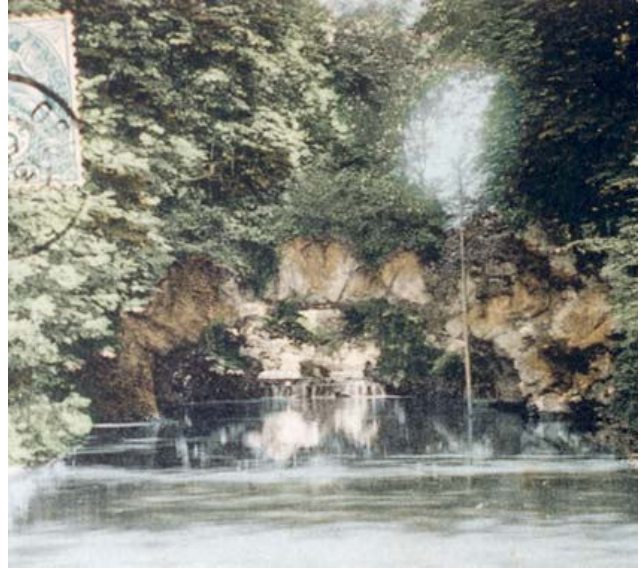
Photographie extraite de l'ouvrage Aux jardins de Méréville, François d'Ormesson et Pierre Wittmer  
La petite cascade et Le pont de roches, Simi-bromure A. Breger frères, Librairie Sureau

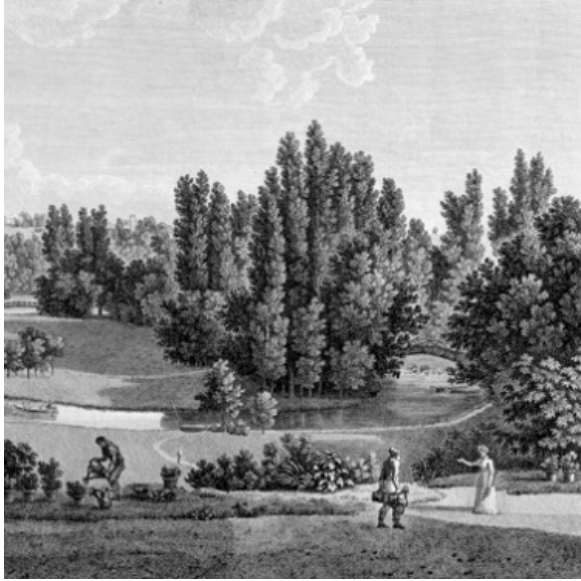
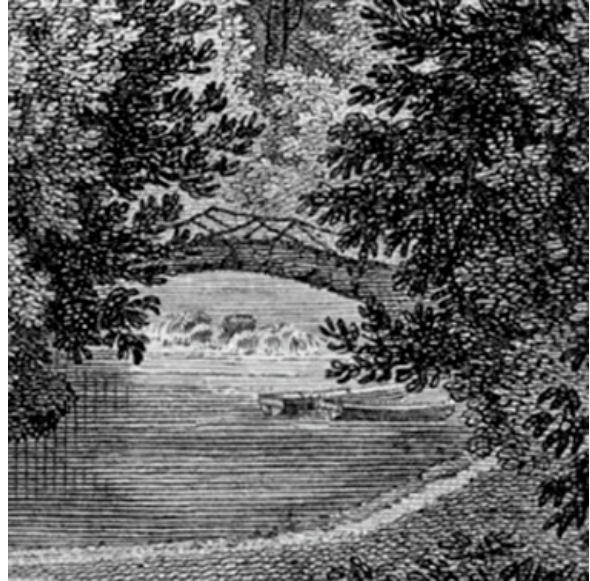
Extrait et détail de gravures, Constant Bourgeois

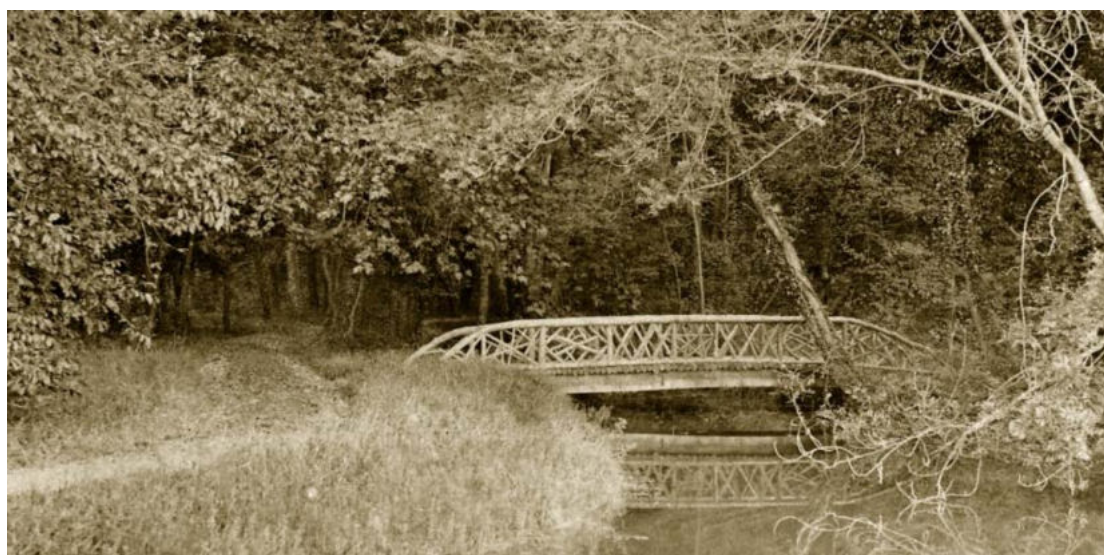
Petit pont de l'île du vieux temple, cliché n°29, Charles Heddle, 1874

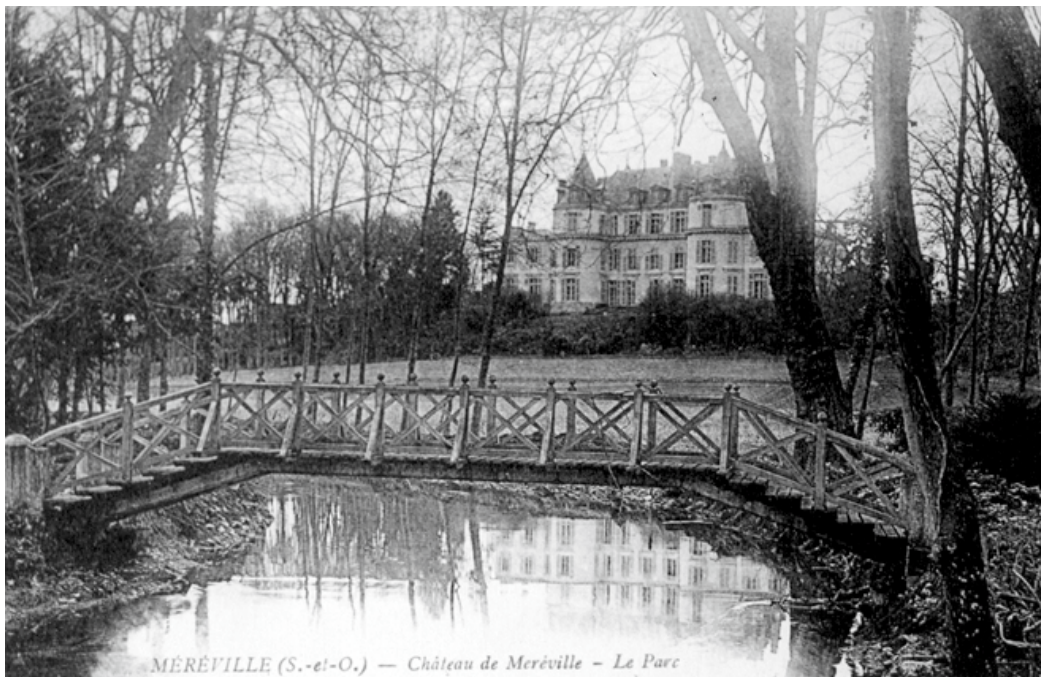
Le nouveau pont cintré, collection A. Rameau, Etampes, E. Coisson

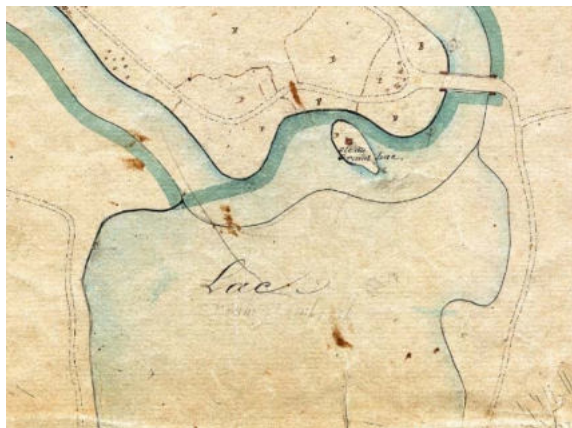
Extrait du cadastre napoléonien de 1831

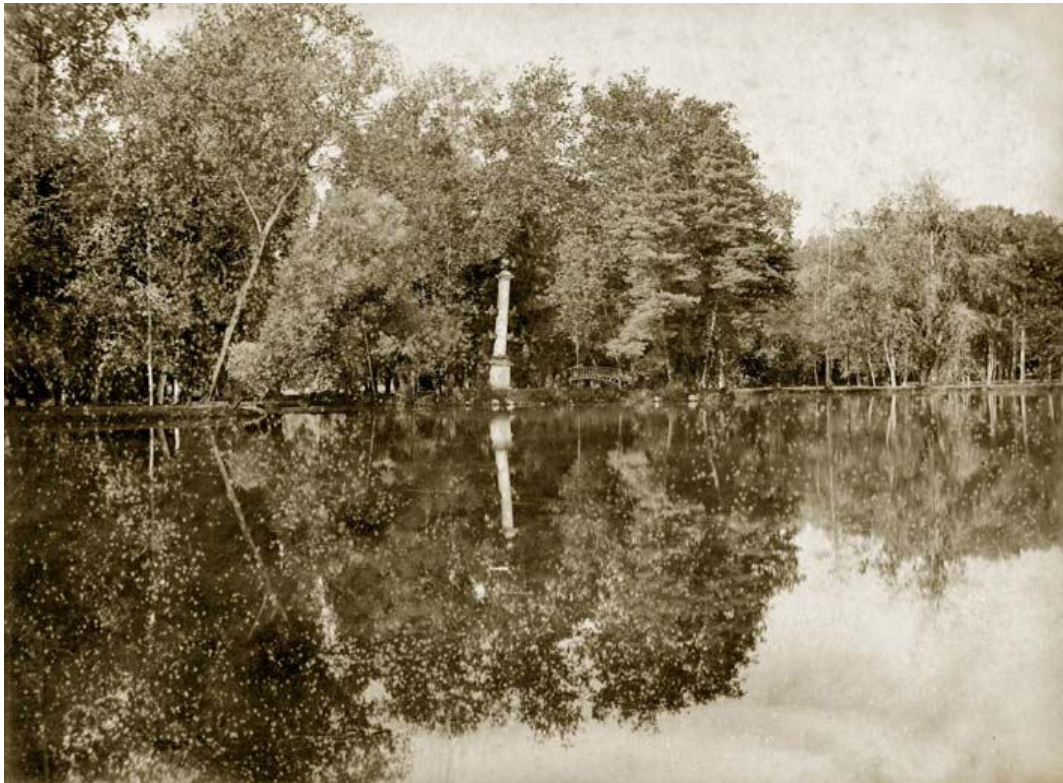
La colonne rostrale vue des berges nord du Grand lac, cliché de Charles Heddle, 1874

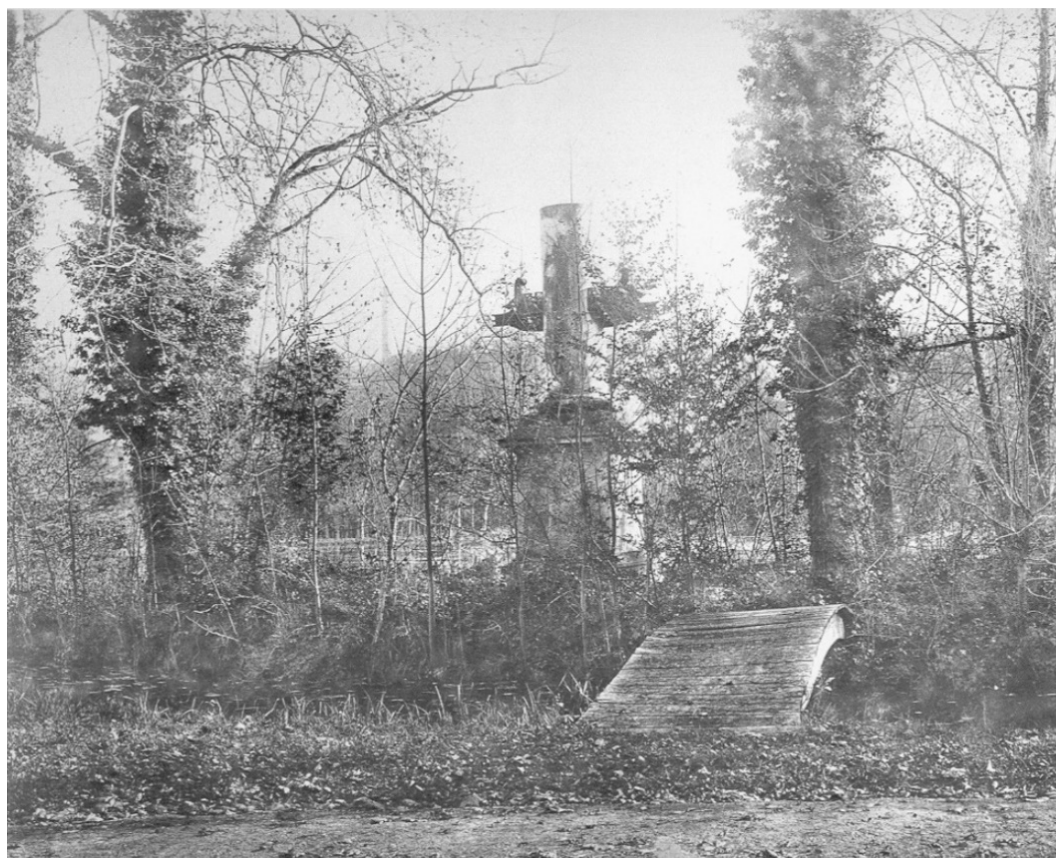
La passerelle de l'île de la colonne

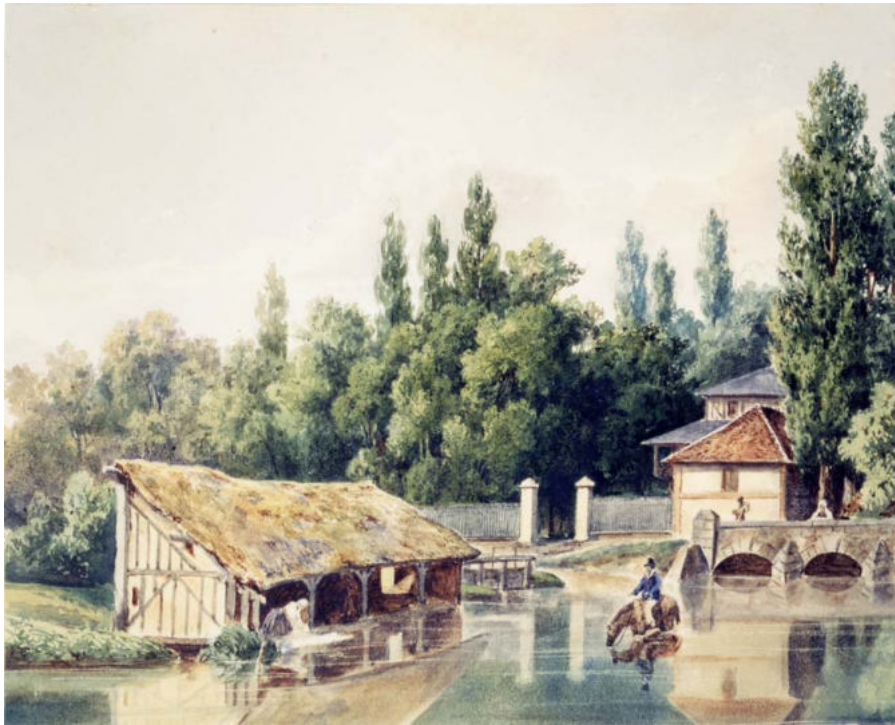
Le lavoir et le moulin du pont, aquarelle, source inconnue

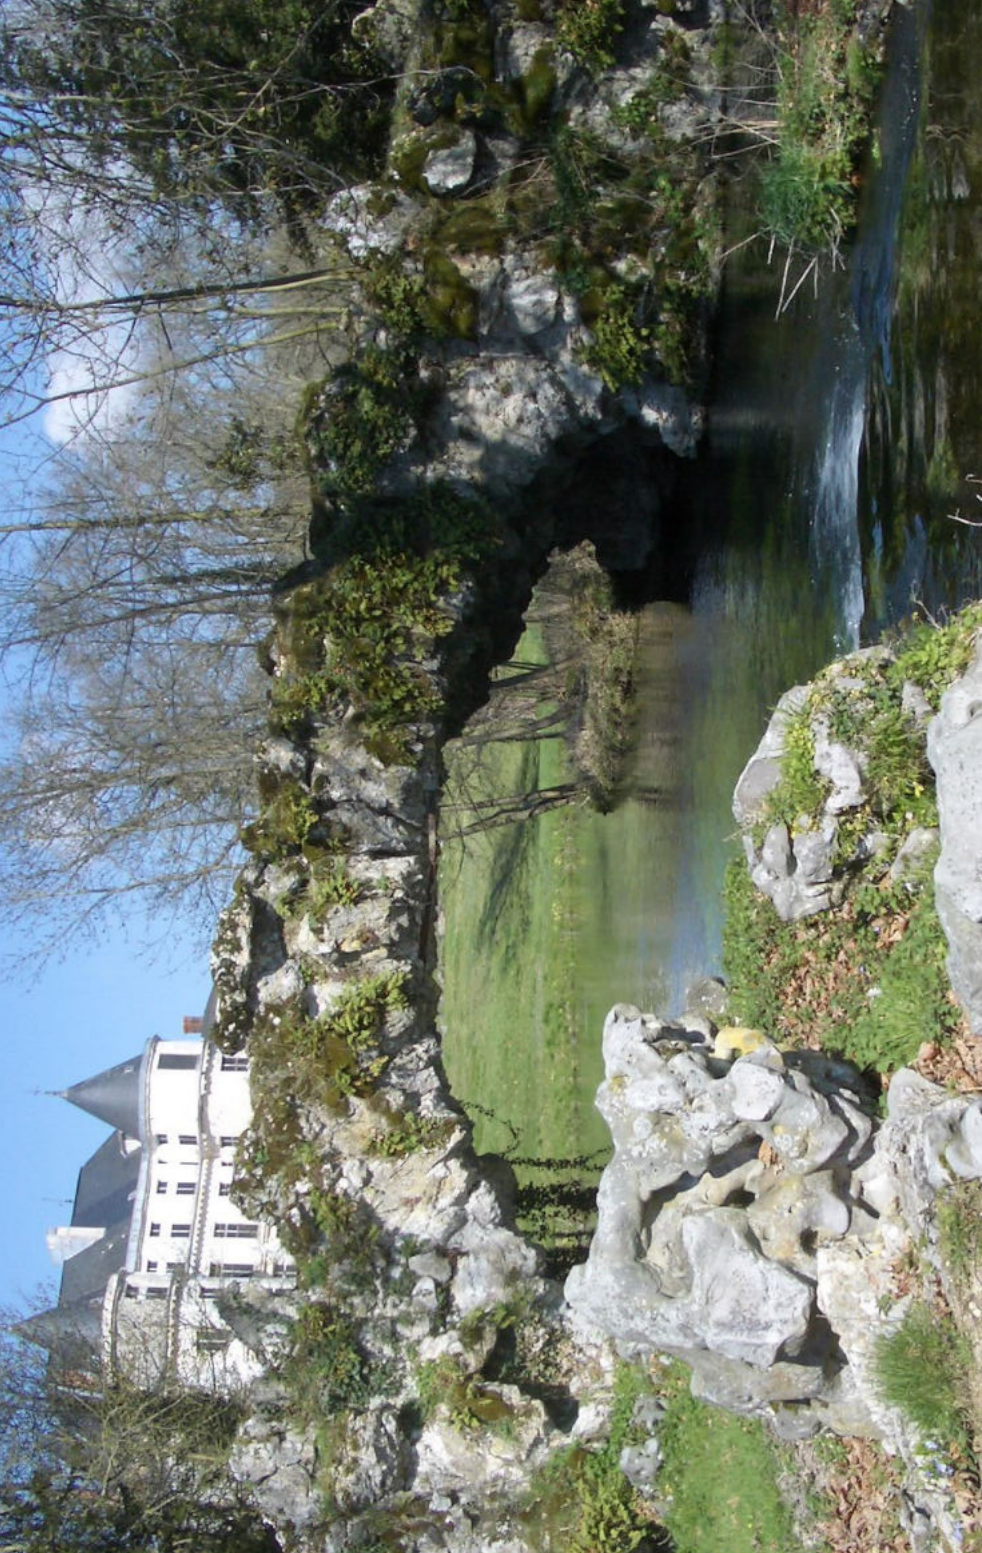
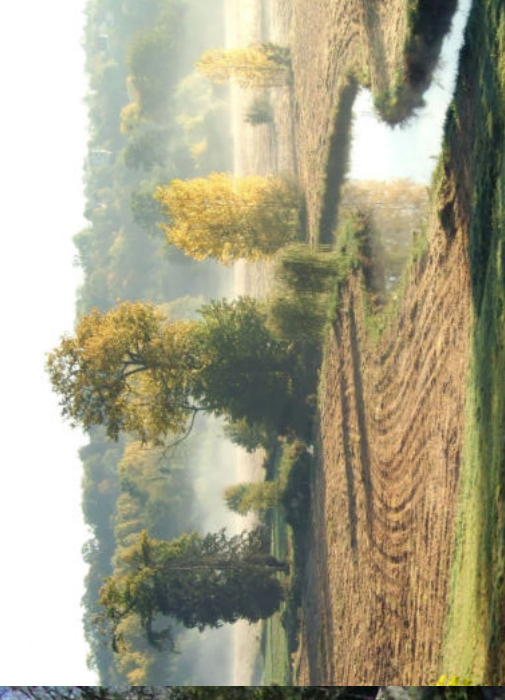
Conseil départemental de l'Essonne

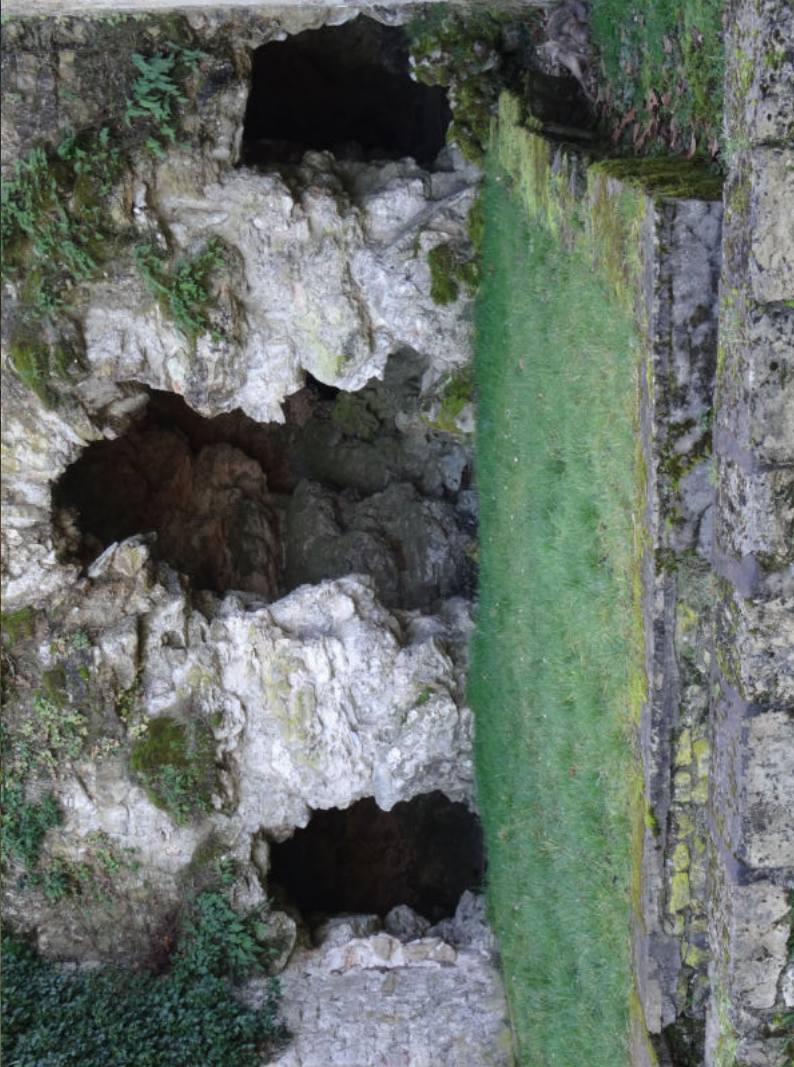
Dans une optique minimaliste de restauration, l'édifice pourrait être maintenu en l'état (à condition toutefois d'opérations régulières de surveillance et d'entretien).

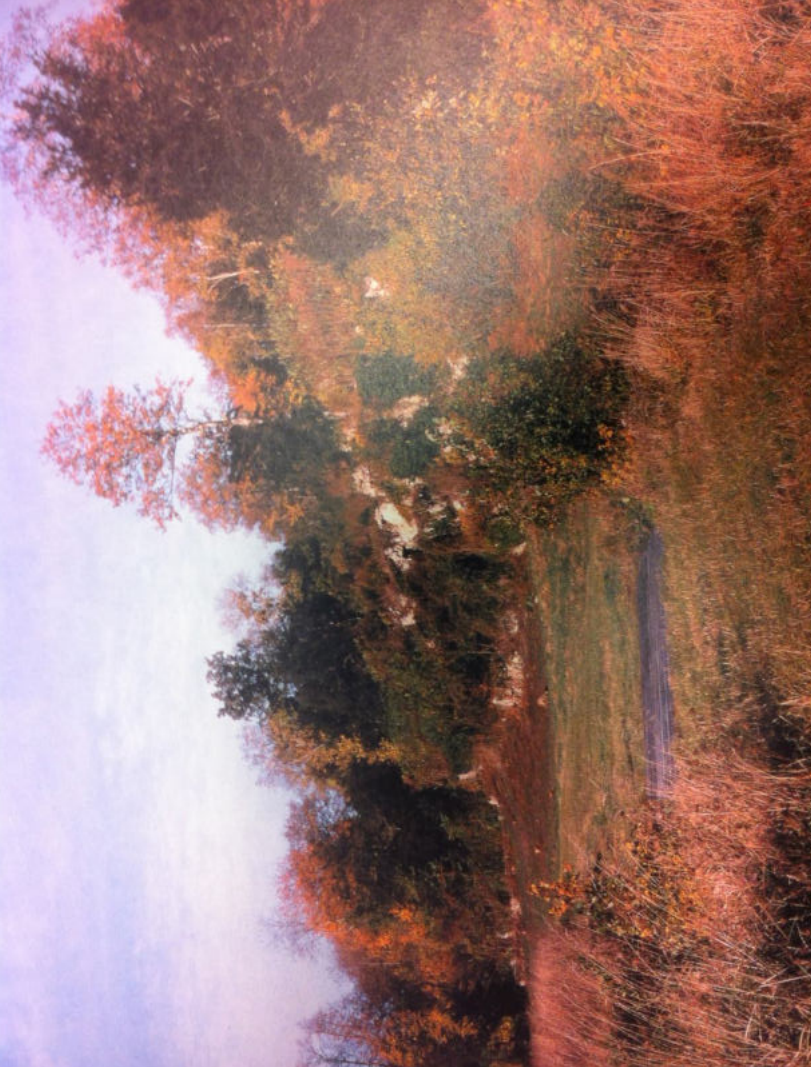
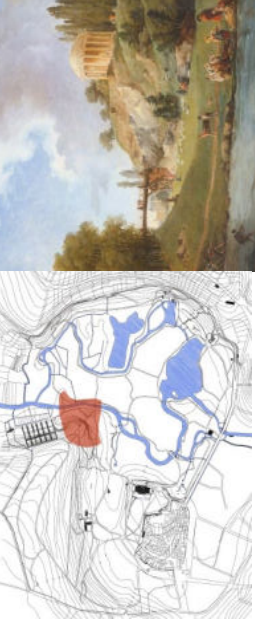
# La Colline du Temple

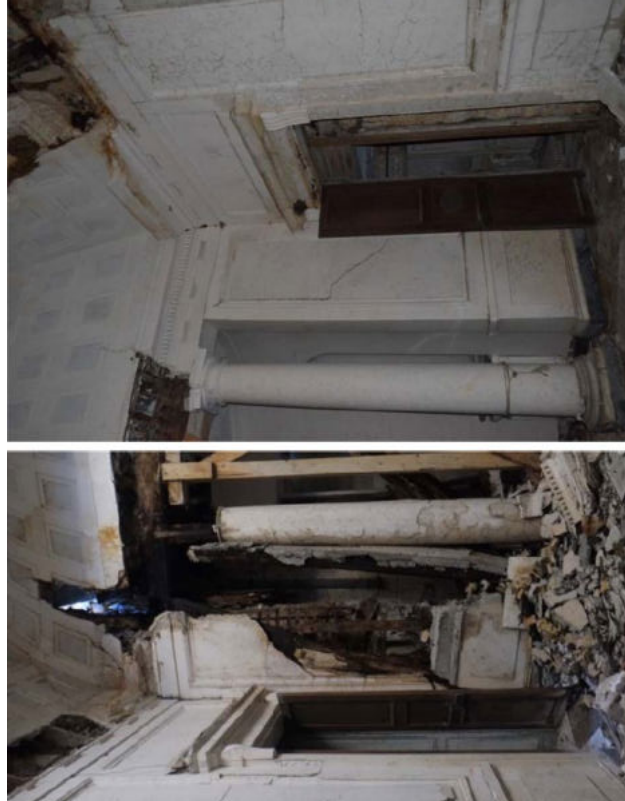
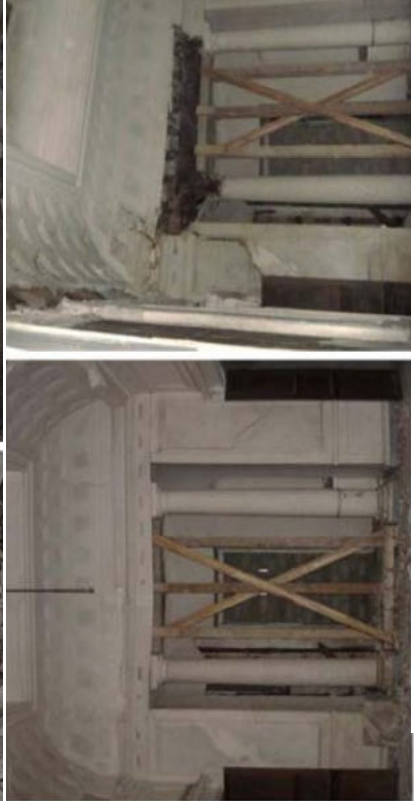
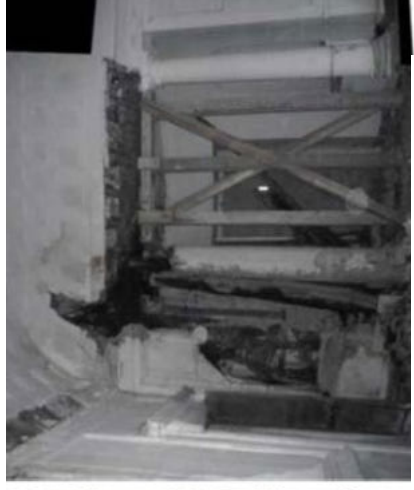
Evolution de la dégradation du décor de la salle à manger située dans l'aile Nord du Château sur 10 ans (2005 – 2007 – 2014)

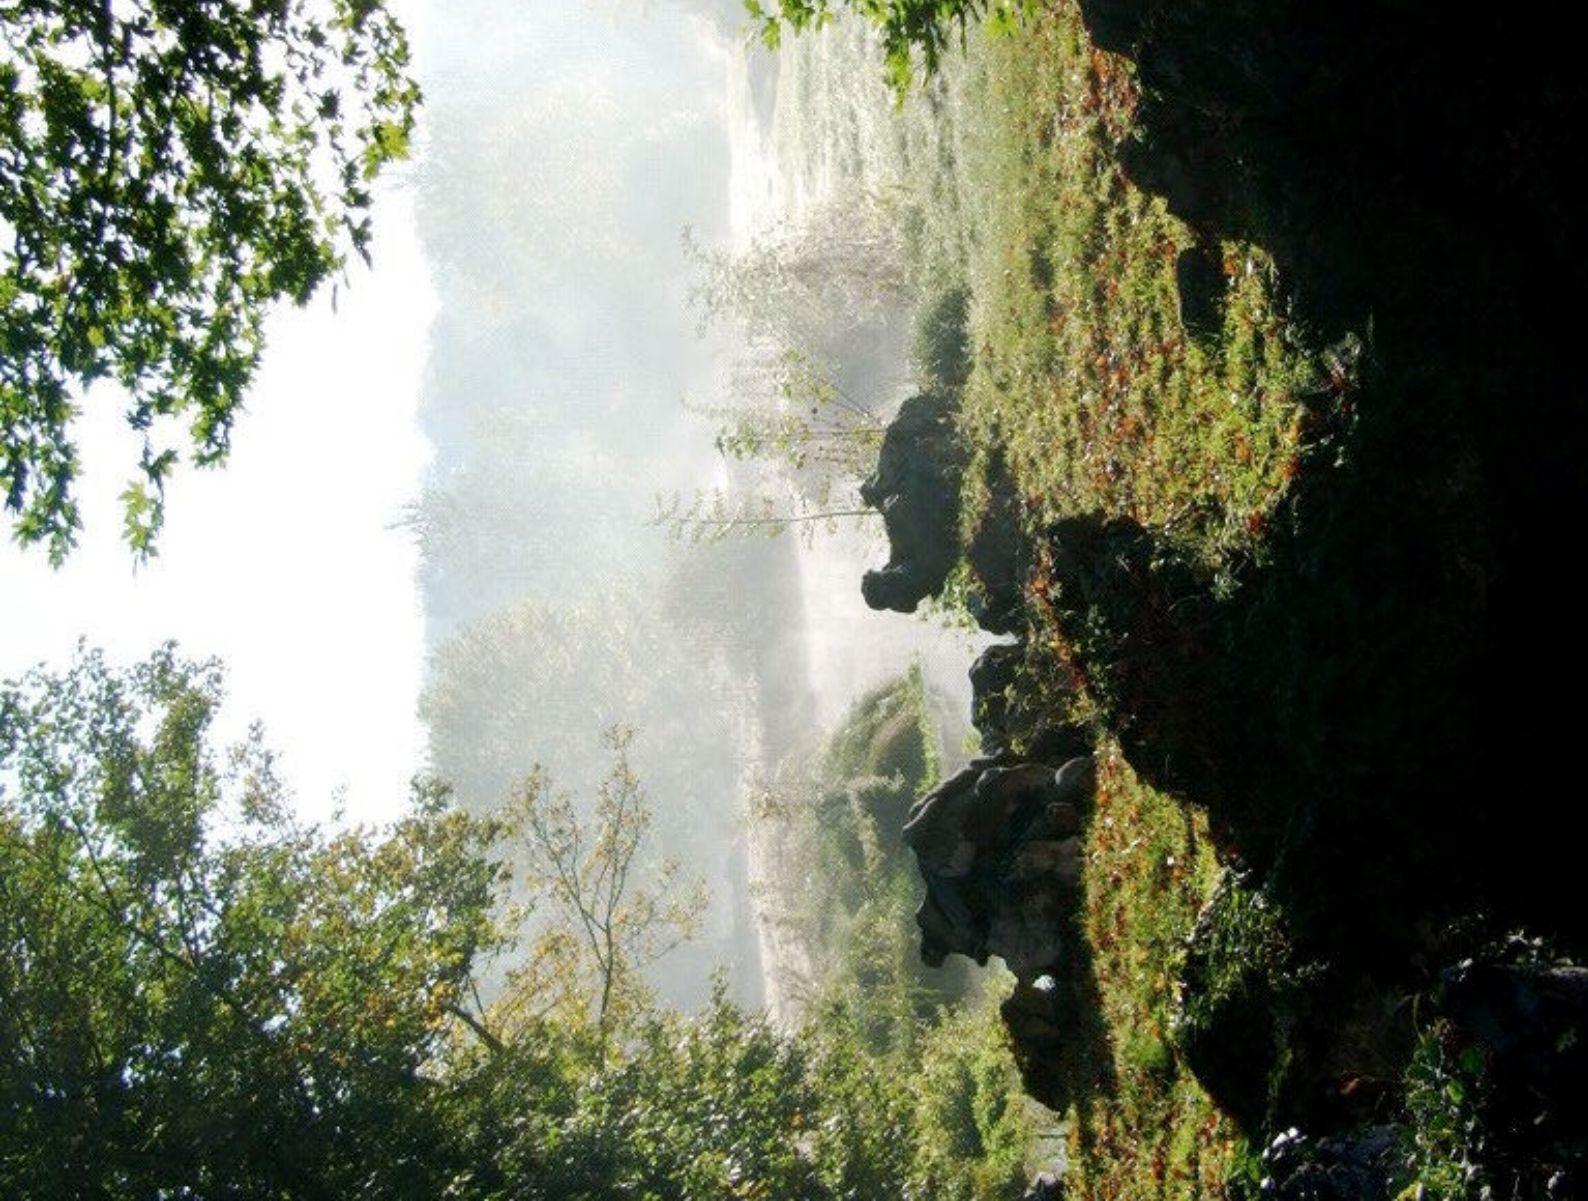
**Annexe 2 :**  
**Sources, bibliographie et études sur le Domaine de Méréville**

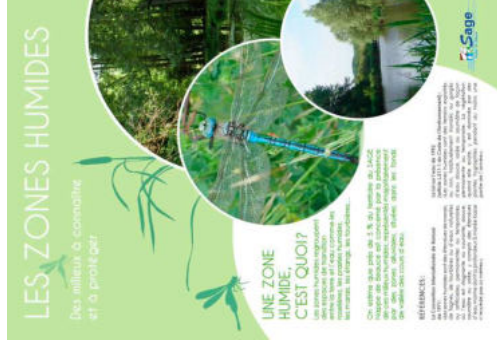
- **Les zones humides**
  - Des milieux protégés par un large arsenal législatif (LEMA et ses déclinaisons: SAGE Nappe de Beauce...)
- **Des espèces faunistiques et faunistiques protégées**
  - Ex: Fougères des marais (au nord de la prairie), laîche à épis distants (très rare en Ile-de-France)...
  - Ex: Chauve-souris, amphibiens, insectes (criquets...)

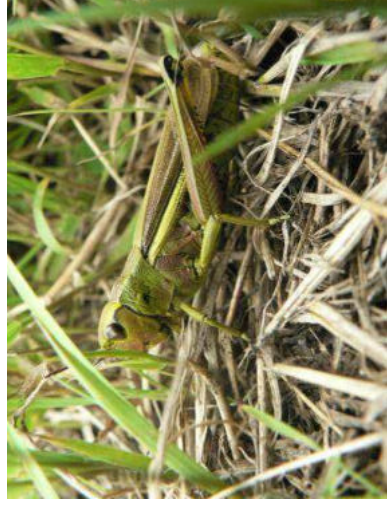
- **Des peuplements sylvicoles**

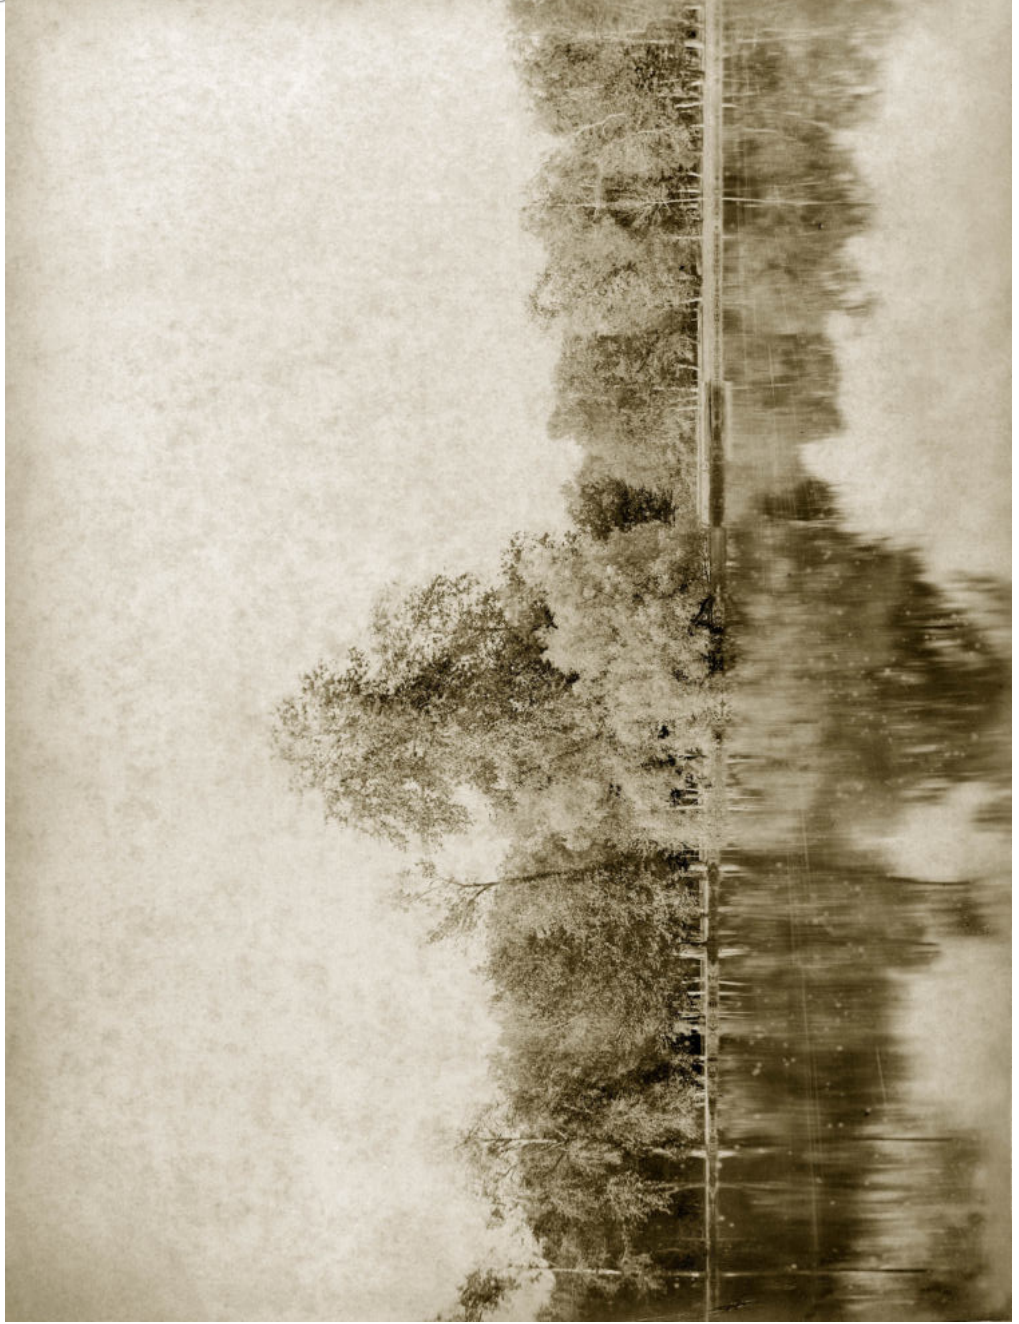
Le lac et son embarcadère

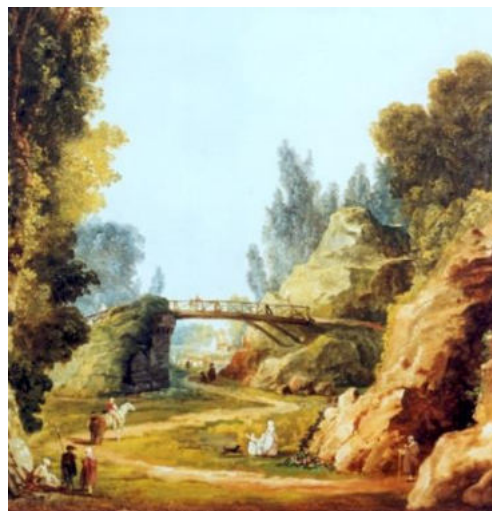
2. Le pont rustique, peinture d'Hubert Robert, Minneapolis Institute of Art (détail)

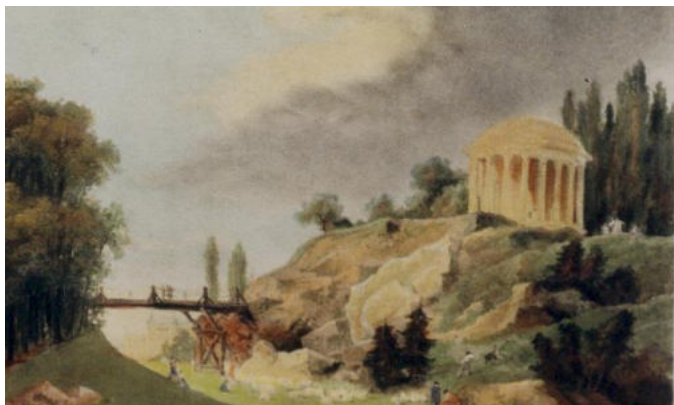
3. Détail d'une Peinture d'Hubert Robert (collection particulière)

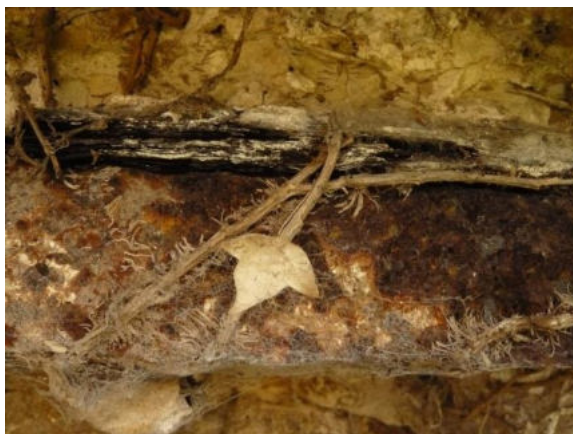
Le constat ne se limite pas à alerter sur les risques de ruptures brutales d'ensembles rocheux. Il existe un phénomène d'altération / érosion des épidermes rocheux sous forme de fissuration / dislocation des mortiers (fig. 14-15). Le rocher est en effet formé de blocs agglomérés dans une maçonnerie de moellons hourdés au mortier de telle sorte que l'ensemble paraisse monolithique. Cet état général doit être pris en compte dans une « politique » de conservation de l'ouvrage et ce qui vaut pour cet enrochement est généralisable à l'ensemble des ouvrages du même type présents sur le Domaine.

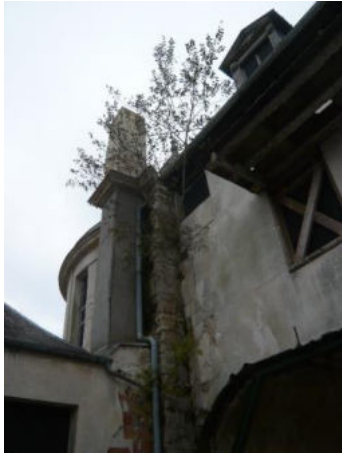
Action à mener : pose de bandes de solins métalliques.
