Département de l'Essonne

## REVISION DU PLAN LOCAL D'URBANISME

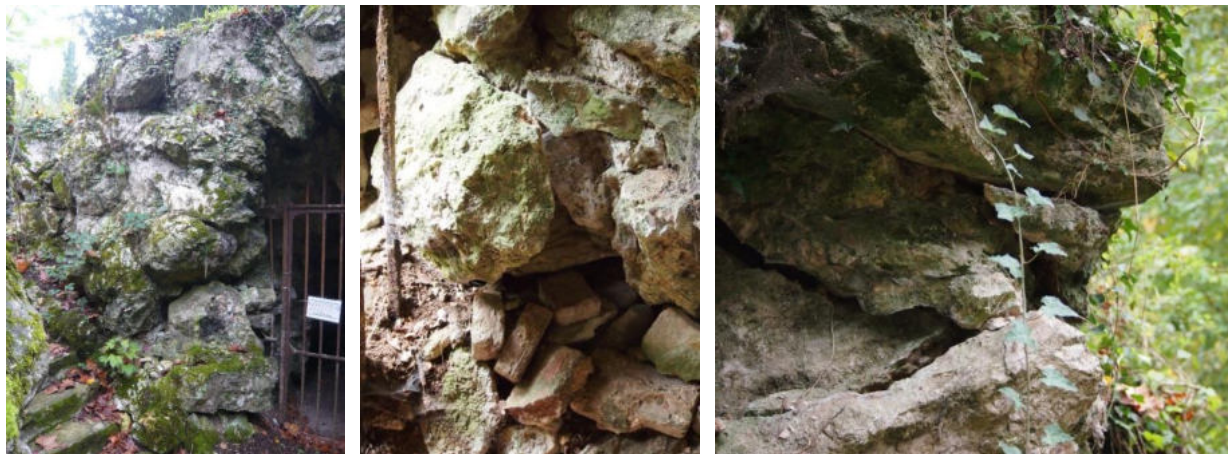
Clichés novembre 2012

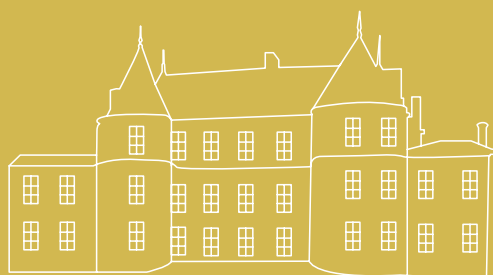
Nom	Fonction
Gabriel Pirlet	Rocailleux Rustiqueur artisan d'art
Marc Colson	Fontainier-Rocailleux Artisan d'Art Labellisé Monuments Historiques
Aurélia Azéma	LRMH: CNRS Pôle Métal au laboratoire de recherche des MH, Docteur en chimie Laboratoire de Recherche des Monuments Historiques
Stephanie Tournon	LRMH CNRS, pôle grottes ornées
Philippe de VIVIÉS	Pôle économique et technologique ARCHEOMED
Jean-Bernard MEMET	Pôle économique et technologique ARCHEOMED
Annick Heitzmann	Archéologue, Direction du Patrimoine et des Jardins, Château de Versailles
Antoine Madelénat	ACMH, équipe de la maîtrise d'ouvrage
Philippe Raguin	Paysagiste, équipe de la maîtrise d'ouvrage
