ELABORATION DU PLAN LOCAL D'URBANISME DE TOUET SUR VAR

5e. ETUDE DE BASSIN DE RISQUE DOMANIAL PERIMETRE RTM DU VAR MOYEN

ETUDE DE BASSIN DE RISQUE DOMANIAL

Périmètre RTM du Var Moyen
Forêt Domaniale du Cians

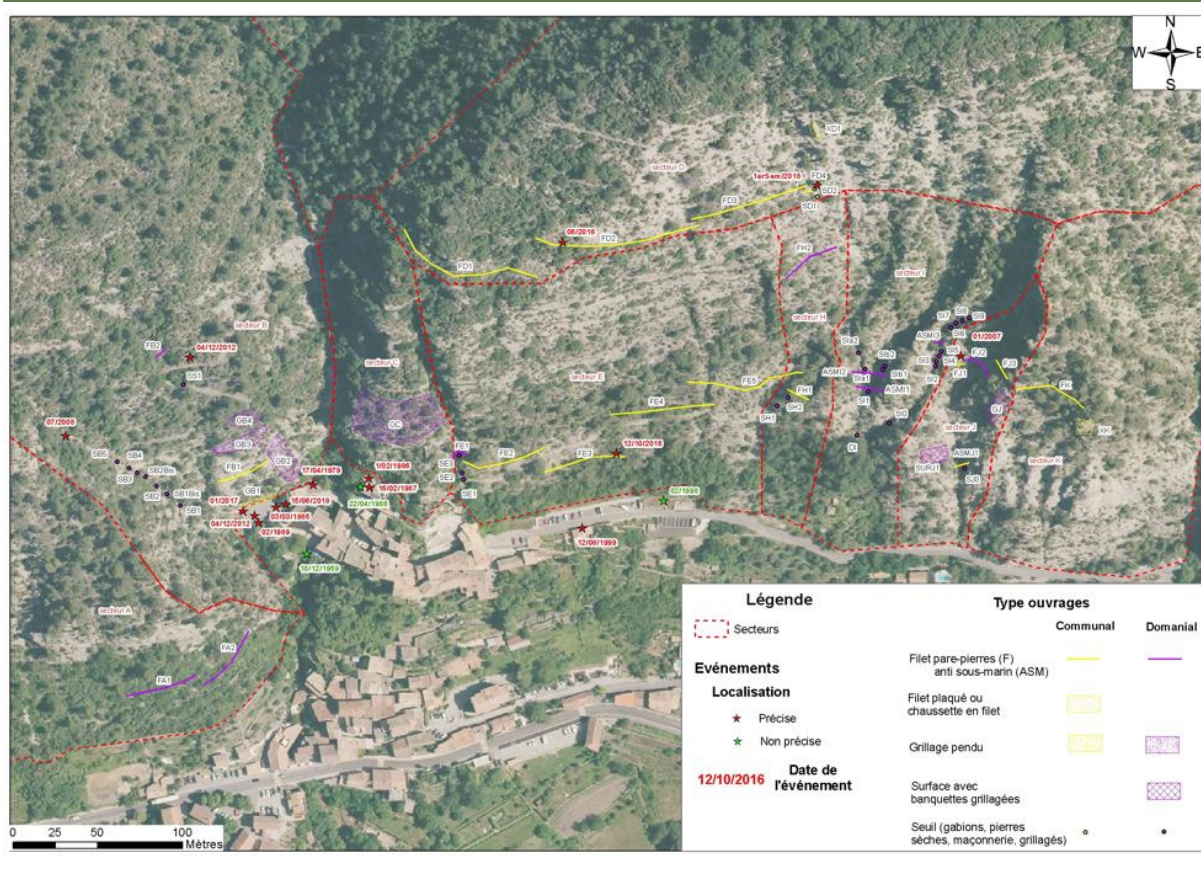
fig. 10 – localisation des événements recensés

Près de la moitié des événements recensés concernent le vieux village de Touët et sont pratiquement tous des événements pouvant être considérés comme marquants du fait de l'importance des dégâts constatés, soit à des habitations soit à des véhicules.

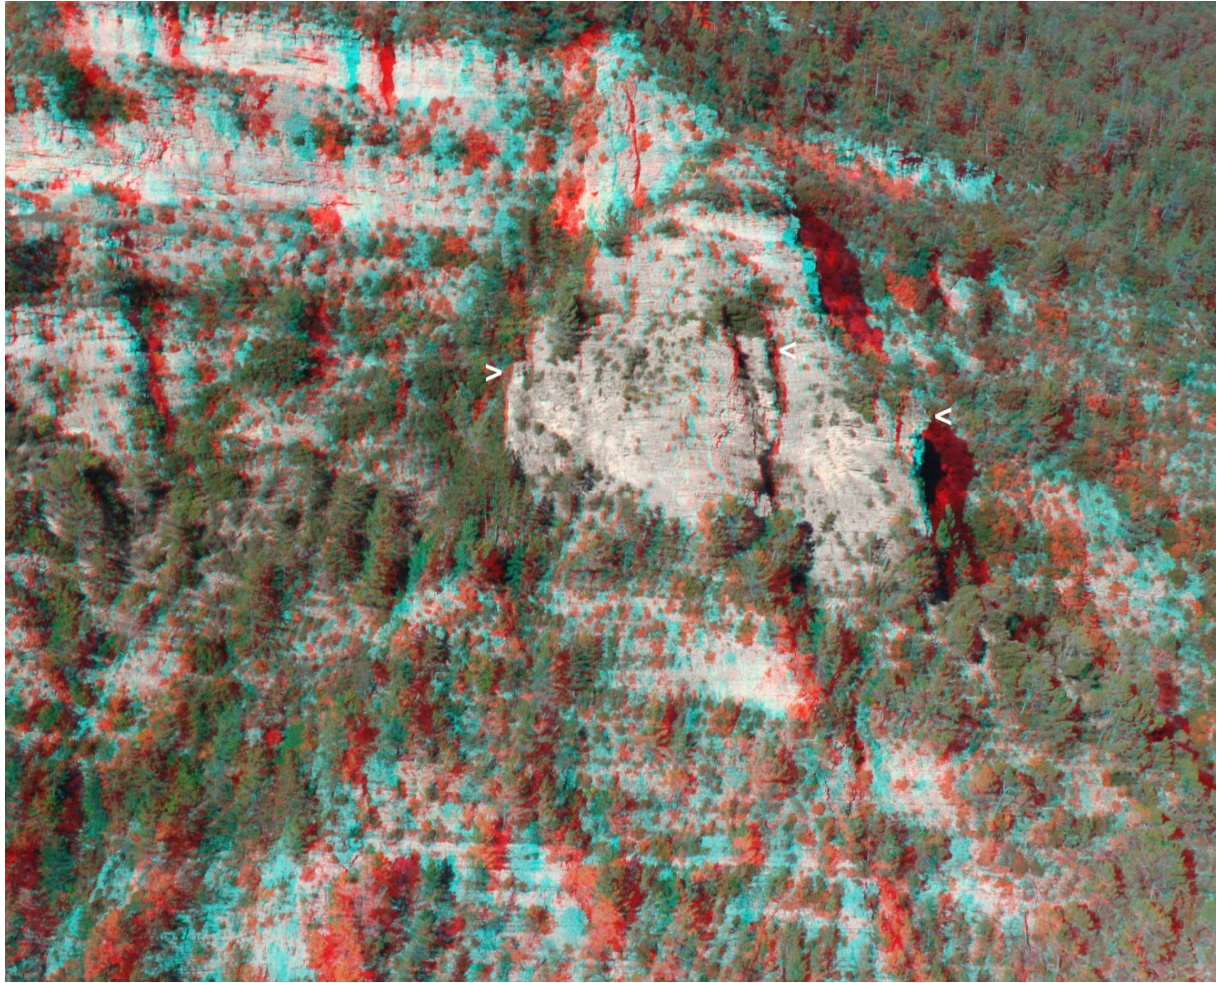
fig. 15 : montage des photos en anaglyphes (les flèches indiquent les instabilités repérées)

Les vues prises lors du survol ont été également montées en anaglyphes (exemple de rendu ci-après) afin de permettre une vision 3D de ces photos (possible avec l'usage de lunettes rouge/bleue). Grâce à cet outil, d'autres instabilités ont pu être mises en évidence sur les différentes barres rocheuses.

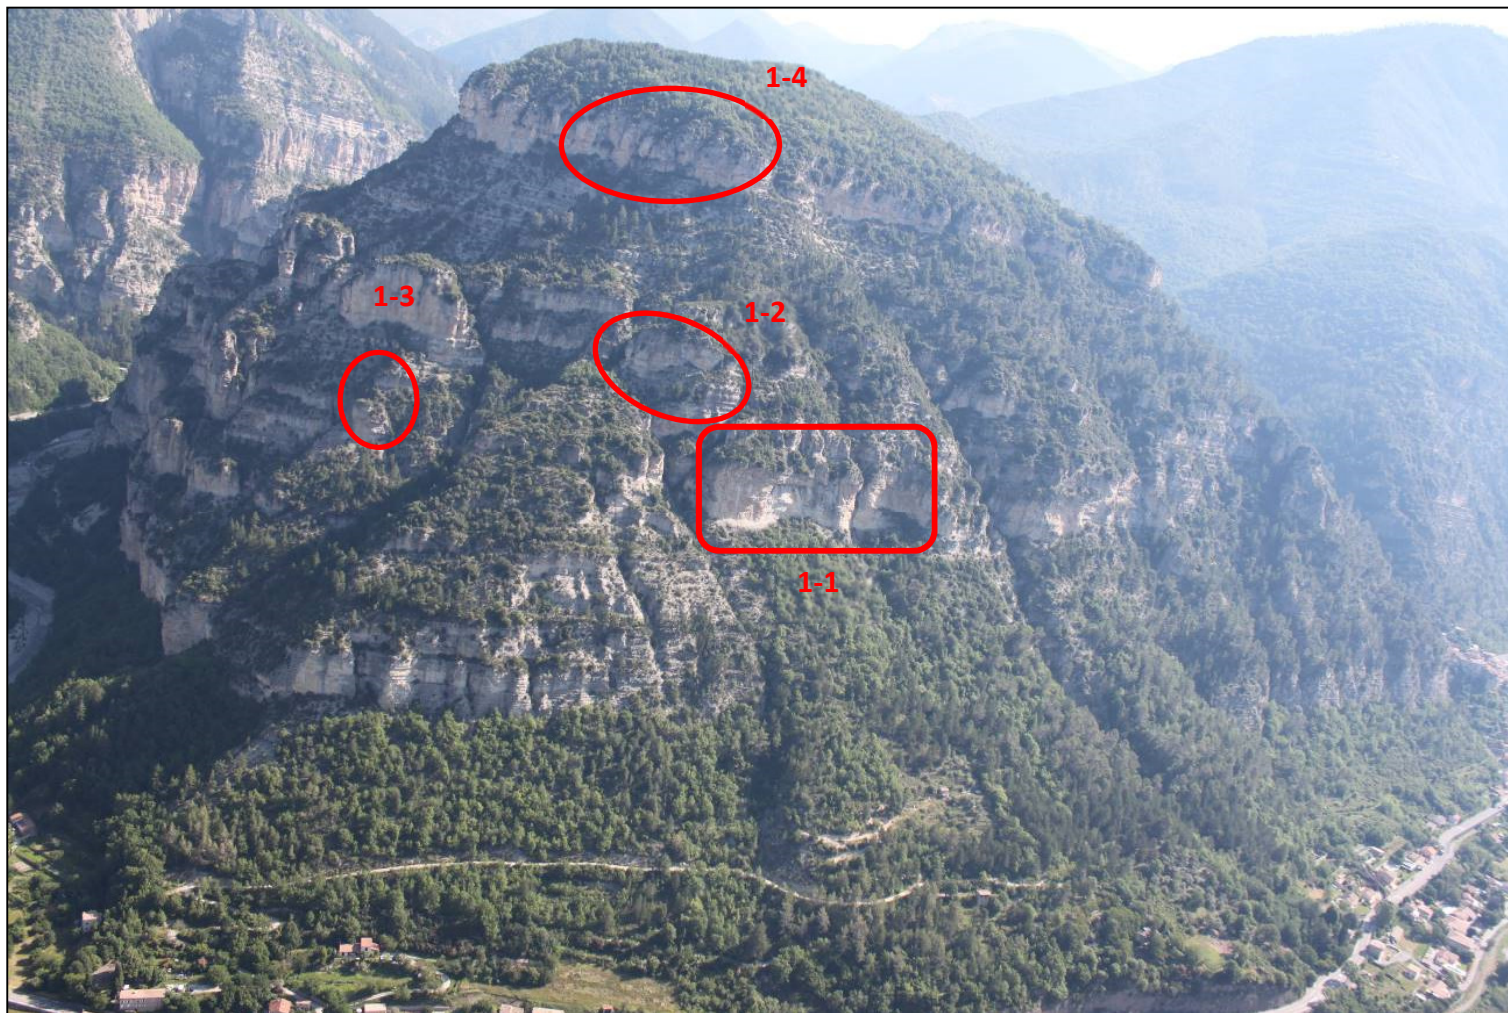
fig. 17 : Localisation des zones concentrant les instabilités les plus volumineuses – sous-ensemble ouest

L'analyse des vues prises par hélico a permis de faire ressortir quatre zones, notées 1-1 à 1-4, pouvant faire l'objet de chutes de blocs de gros volumes ou d'éboulements en masse.

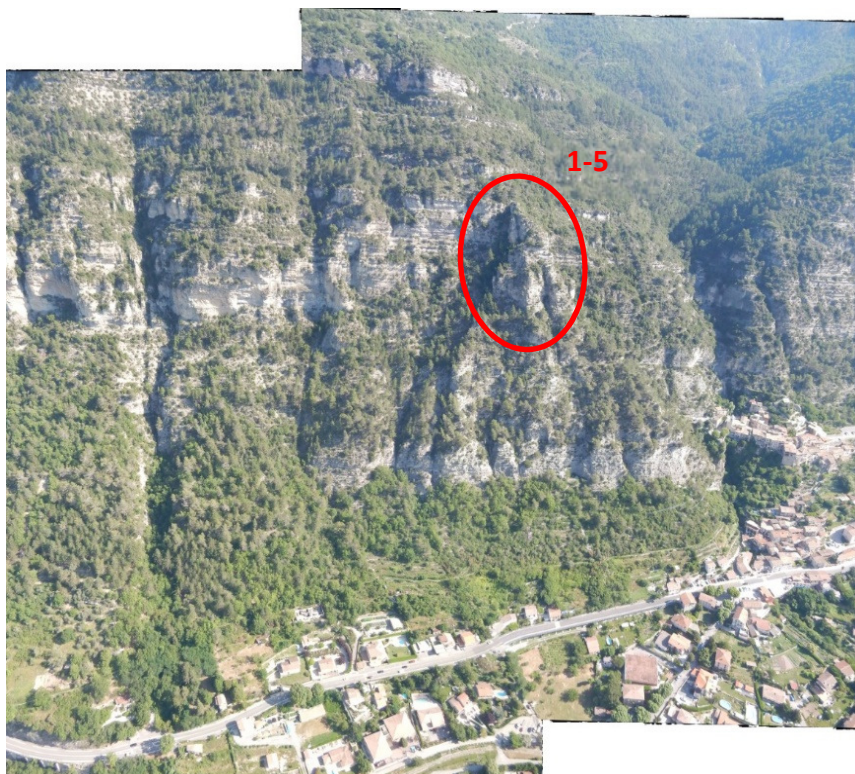
fig. 23 : Localisation des zones – sous-ensemble est

L'analyse a permis de faire ressortir une zone principale, notée 1-5, dans laquelle trois instabilités ont été repérées.

Cette zone constitue un important éperon rocheux présentant une fissure arrière ayant été observée lors du survol. Sur cet éperon, une première masse, notée A, est située en partie sommitale. Elle correspond à un pilier rocheux de plusieurs dizaines de mètres de hauteur et son volume est estimé à quelques dizaines de mètres cube. Il présente un décollement important du massif et par conséquent un risque de basculement de l'ensemble du pilier.

La masse B est, quant à elle, positionnée en rive droite de l'éperon, en partie basse. De volume inférieur à la masse A, elle présente un décollement assez visible d'avec le massif. Un risque de glissement de la masse, par effondrement de sa base, semble plus envisageable, tout l'ensemble de la masse observe une inclinaison plus favorable à ce type de rupture.

La masse C, située en rive gauche de l'éperon, est celle nous apparaissant comme la plus instable de toutes. De plusieurs mètres de hauteur, elle semble très massive et l'ouverture à l'arrière est très importante, avoisinant le mètre. Il n'a pas été possible d'observer la partie arrière mais son volume atteint plusieurs dizaines de mètres cube. Le pendage défavorable laisse craindre un mode de rupture brutal sous forme d'un basculement de l'ensemble du pilier.

Bien que les volumes unitaires attendus, après fracturation consécutive à la rupture, soient probablement inférieurs au mètre cube, le volume total de chaque masse est important. Cette zone est très proche des enjeux ce qui aurait inévitablement pour conséquence leur atteinte en cas de survenance d'un éboulement.

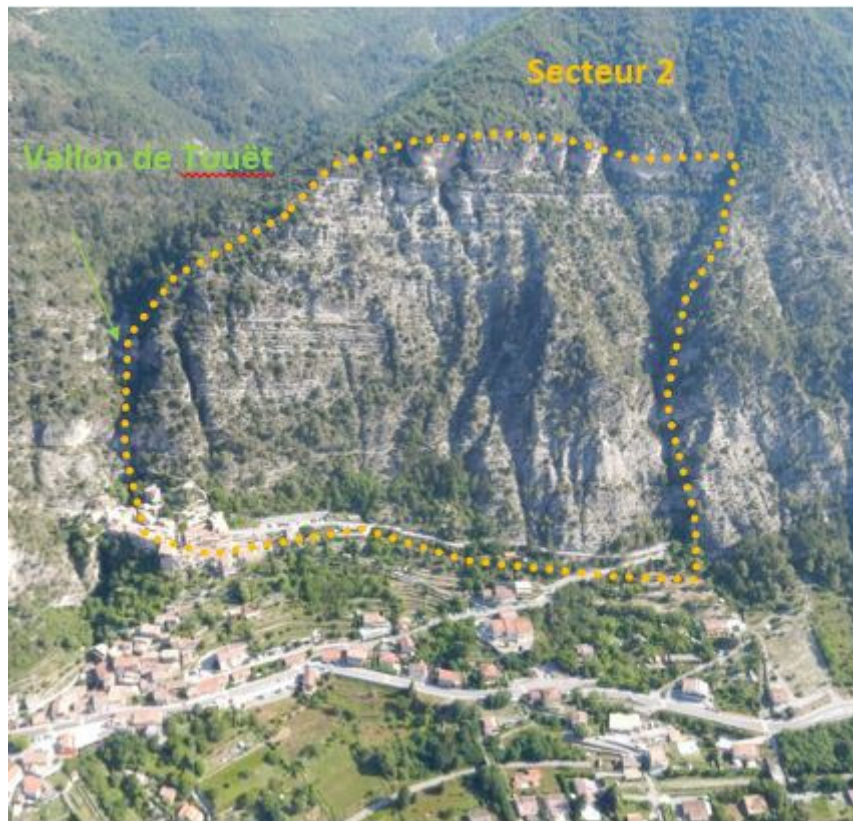
fig. 27 : délimitation secteur 2

La partie centrale de ce secteur comporte une alternance de petites barres rocheuses et de zones à forte pente. L'extrémité Ouest du village est directement accolée à la falaise.

Sur ce secteur, une zone a été identifiée comme sujette à des chutes de blocs de volume unitaire potentiellement supérieur au mètre cube. Elle se situe sur la ligne amont du versant, où les affleurements sont les plus conséquents en hauteur. Ils sont constitués de surplombs, de colonnes, dont une qui nous a semblé particulièrement instable. En effet, cette masse (photo ci-après) mesure plusieurs mètres de hauteur, et sa base est beaucoup plus étroite que le reste du pilier. Elle est presque totalement décollée du reste du massif. Le mode de rupture pourrait correspondre à un phénomène d'écroulement de la masse sur elle-même, avec pour origine une rupture de la partie basale.

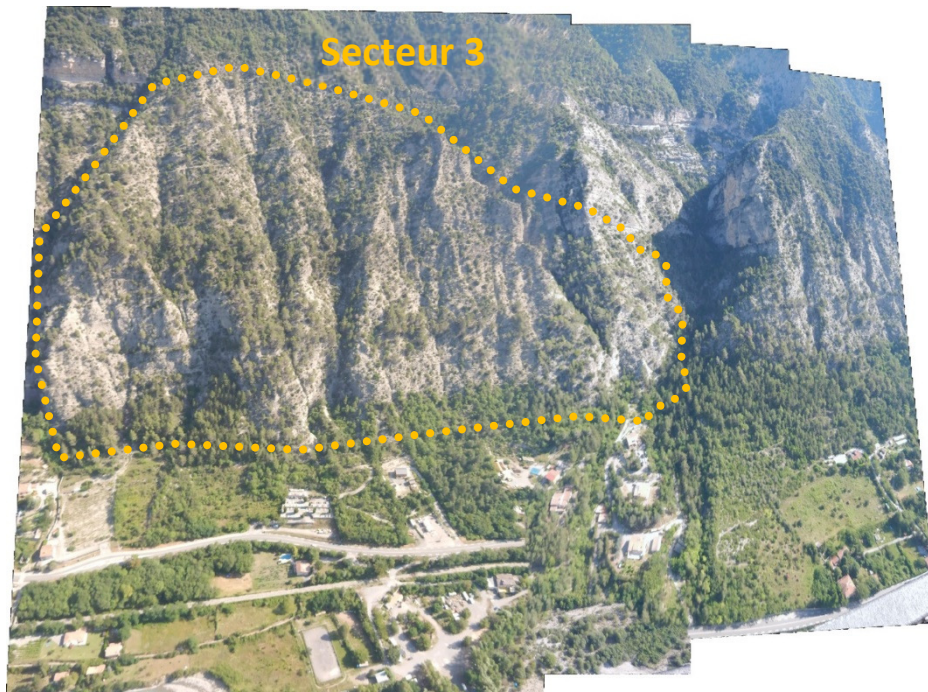
fig. 28 : délimitation secteur 3

Dans ce secteur, il n'a pas été identifié de zones pouvant générer de chutes de blocs de gros volumes ou d'éboulements en masse. Ce sont plutôt des matériaux de faible volume qui peuvent se propager.

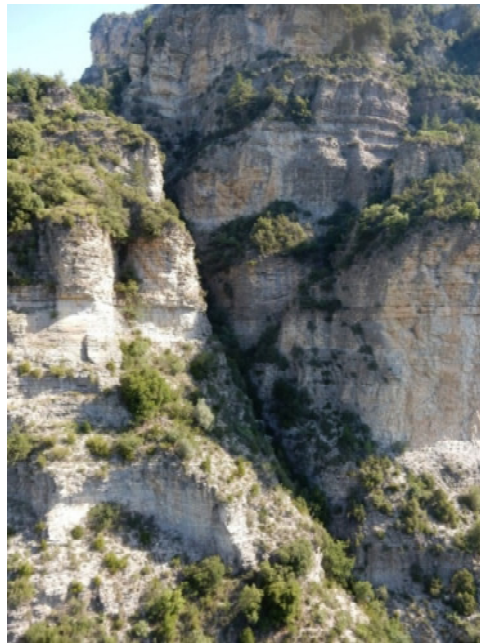
fig. 29 : Talweg dans le secteur 1

Ainsi, pour le secteur 1 où l'on constate la présence de talwegs bien marqués, les matériaux vont avoir tendance à être canalisés dans ces vallons, bien qu'il ne puisse être exclu, notamment en cas d'éboulement en masse, que des matériaux se propagent sur l'ensemble du versant. Les zones de départ des lignes intermédiaire et aval se confondent avec la zone de propagation.

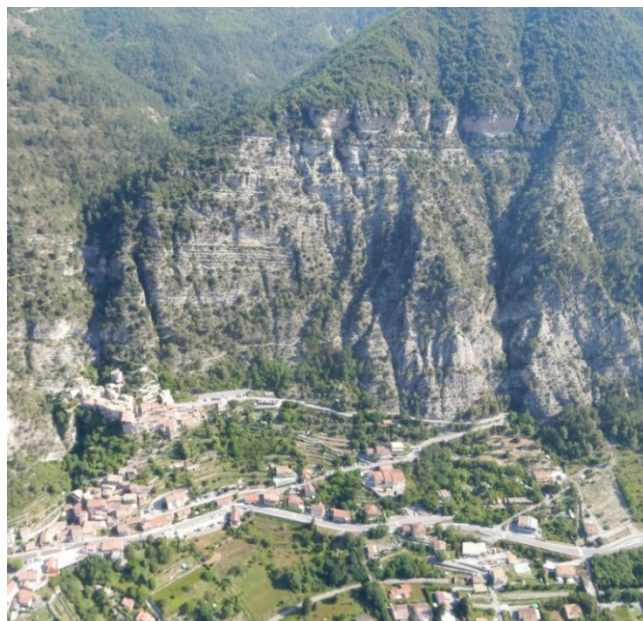
fig. 30 : Vallon de Touët à l'ouest et talwegs dans le secteur 2

Pour le secteur 2, trois principaux talwegs parcourent le versant : le vallon de Touët, qui débouche à l'amont immédiat du vieux village, et deux talwegs situés plus à l'est, en provenance de la barre rocheuse et interceptant la route d'accès au vieux village. Ces 2 derniers talwegs vont concentrer la grande majorité des matériaux issus de la barre rocheuse supérieure.

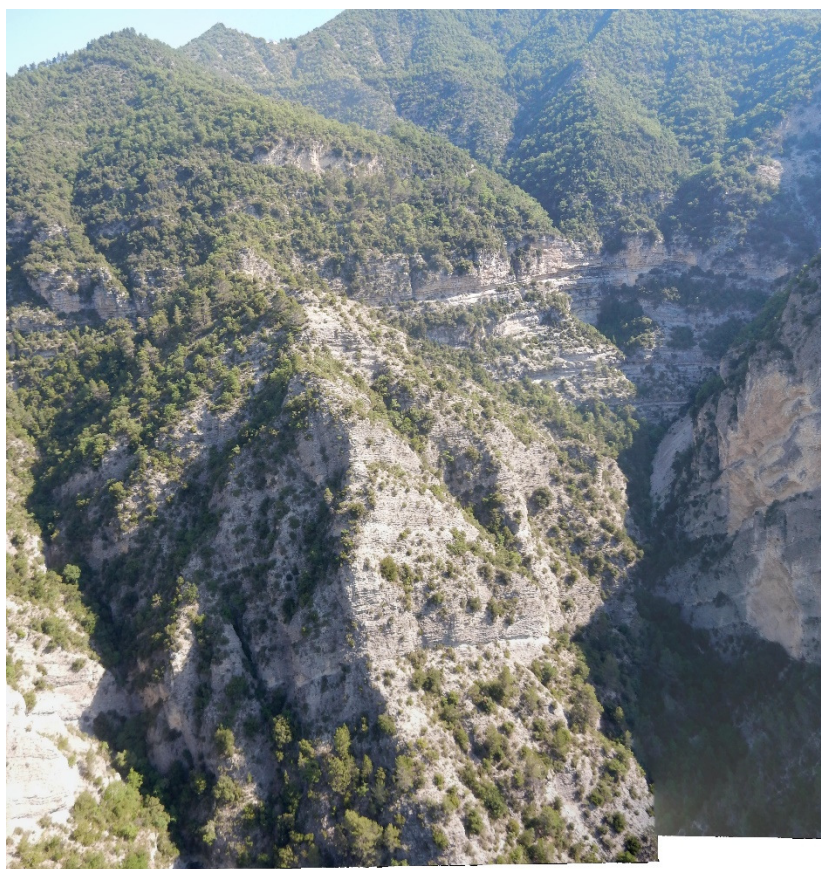
fig. 31 : Vallons de la Lauvette et Valcros dans le secteur 3

Le secteur 3 comprend de nombreux talwegs, plus ou moins marqués. A l'est, les valons de la Lauvette et de Valcros sont très encaissés et concentreront la plupart des trajectoires de blocs en provenance du versant.

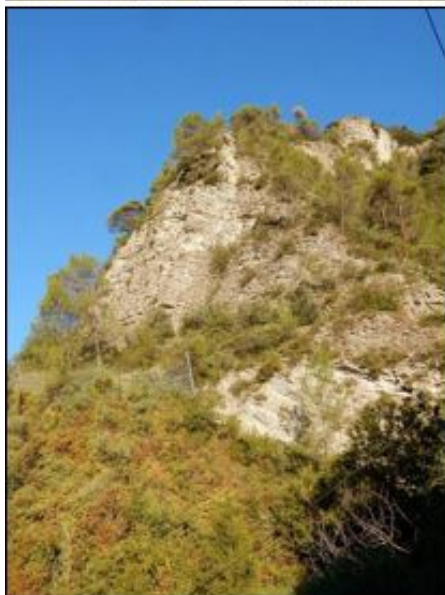
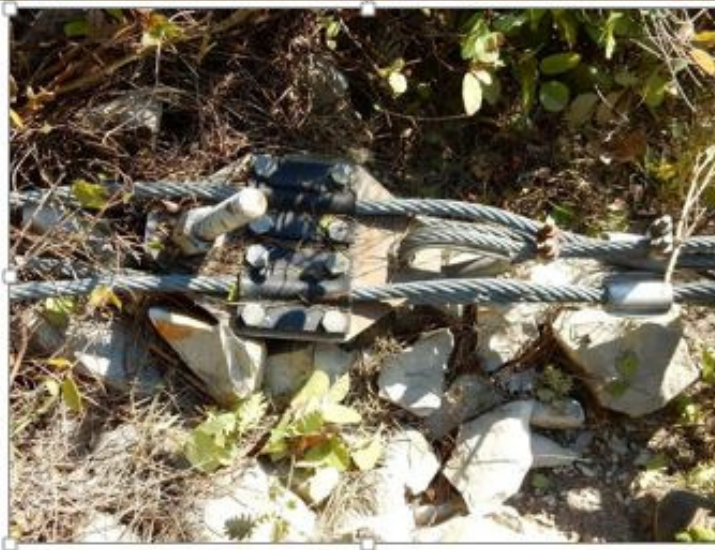
fig. 51 : Ouvrage FA1 et détail pièce frein type E.I. Montagne

Ces deux lignes de filets, FA1 et FA2, en anneaux de fils d'acier, respectivement de 40 et 35 m linéaires, d'environ 3 m de hauteur totale ont été mises en place en 1994 sous maîtrise d'ouvrage Etat, dans le cadre d'une maîtrise d'œuvre RTM, par l'Entreprise Industrielle. Seule la moitié inférieure des filets a été doublée d'un grillage simple torsion.

Mis en place avant l'édition de la norme relative aux écrans de filets, ces ouvrages ne sont pas normés. Cependant, compte tenu de leur structure et de la présence de pièces freins, nous pouvons considérer qu'ils seraient d'une capacité nominale théorique de 2000 kJ mais probablement moins du fait de la vétusté des pièces freins, du manque de hauteur d'interception particulièrement au niveau des flèches des filets mesurées entre 2,8 et 3,5 m du sol. Bien qu'ils soient en capacité d'intercepter des blocs de plus de 500 kJ d'énergie, l'ouvrage serait donc limité par sa faible hauteur à un ouvrage de catégorie 4 selon la norme NF P 95-308 de décembre 1996 (3,10 m de hauteur minimale avec 2,5 m de hauteur utile et 60 cm de bandeau).

Depuis leur mise en place, les filets n'ont intercepté qu'une demi-douzaine de pierres de 10 à 50 litres. En 2018, le débroussaillage de l'emprise des lignes ainsi que des ancrages a été réalisé sur les filets de ce dispositif.

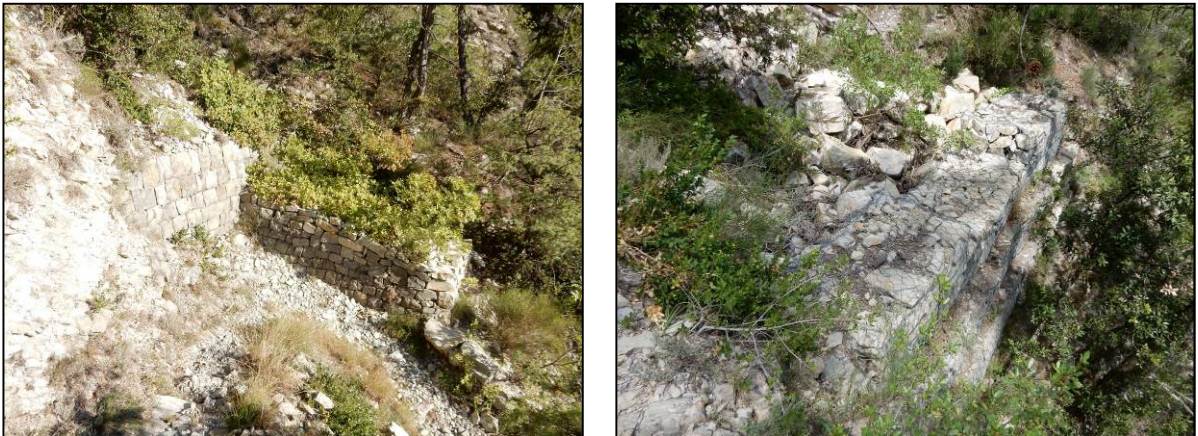
fig. 54 : ouvrages SB1 et SB1bis

Sans compter les murs et murets de soutènement du sentier de randonnée, on recense 9 ouvrages domaniaux en pierres sèches ou gabions implantés en travers de ravins pour réceptionner les pierres et matériaux fins éboulés des rives ou de la falaise sommitale. Même s'ils ralentissent le phénomène, ils n'ont que peu d'incidence sur la stabilisation du profil en long des ravins, essentiellement rocheux donc peu érodable. Huit d'entre eux sont localisés au fond du ravin par lequel monte le sentier qui mène à la baisse de Thiery. Malgré leurs dimensions restreintes, ces ouvrages interceptent de nombreuses chutes de pierres. Certains de ces ouvrages servent également de soutènement aval ou amont du sentier. Compte tenu de leur exposition dans un ravin qui recentre les trajectoires de chutes de pierres, les plus exposés d'entre eux doivent être régulièrement restaurés du fait des impacts qui les dégradent. Ils sont parfois rehaussés, à la faveur des matériaux qui se trouvent stoppés dans leur chute et stockés derrière les seuils. L'état de service de ces ouvrages reste très satisfaisant.

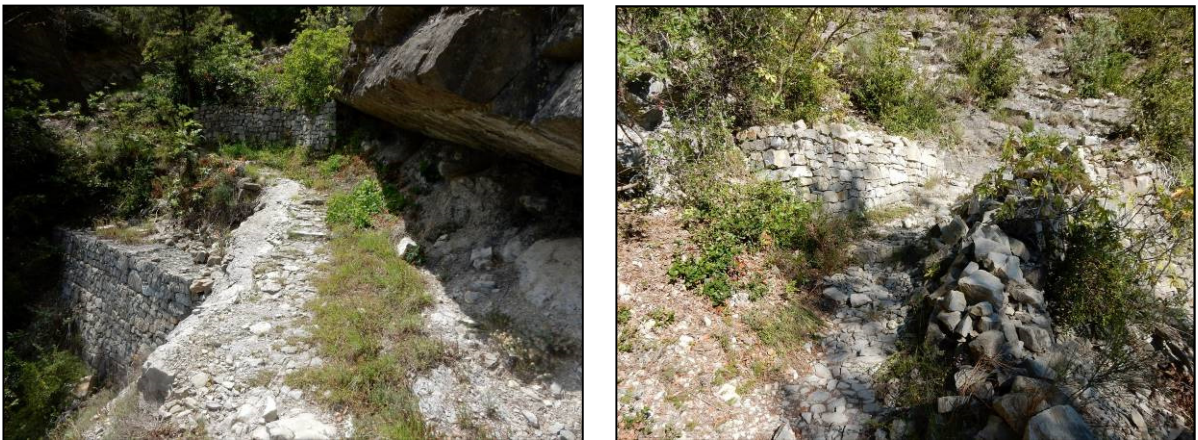
fig. 55 : Ouvrages SB3 et SB4 en bordure de sentier (à droite) et ouvrage SB5 avec pierres accumulées sur muret aval (à gauche)

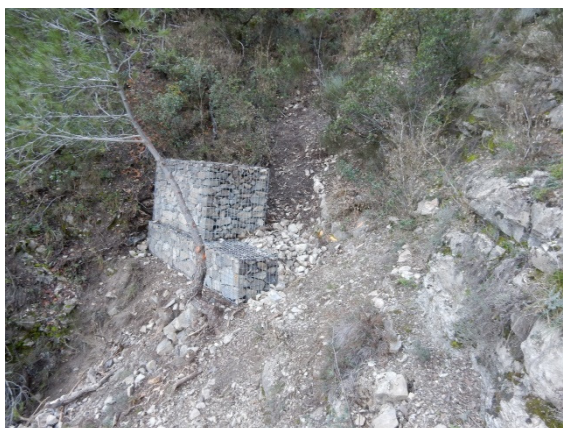
fig. 55 : Ouvrage SB6, dernier ouvrage en amont du dispositif

Le dernier des ouvrages (SB6) de ce ravin a été créé en 2018. Il a déjà intercepté une chute de blocs. Pour lui permettre de conserver son efficacité, il devra faire l'objet d'une restauration et d'un prolongement en rive gauche.

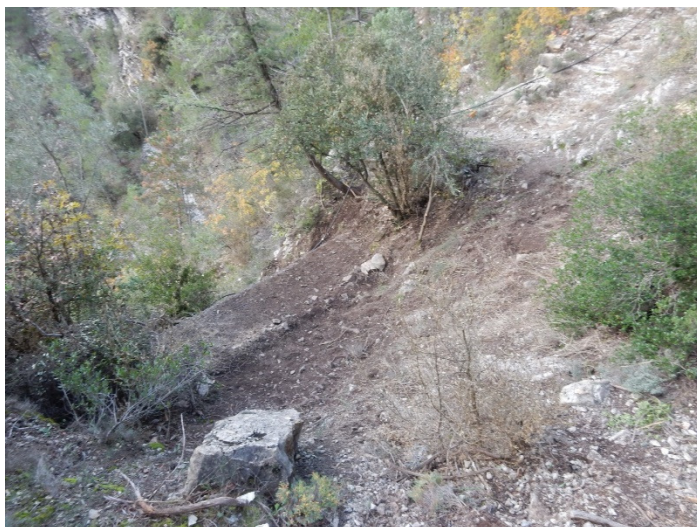
Quant à lui, le seuil SB'1 a été créé en 2018 dans un ravin en bordure du sentier. Il a été monté avec les pierres ramassées sur le sentier (visible sur la photo ci-dessous). Il pourra être rehaussé lorsque le stock de pierres éboulées sur la plateforme du sentier se sera reconstitué.

fig. 56 : Ouvrage SB6, dernier ouvrage en amont du dispositif

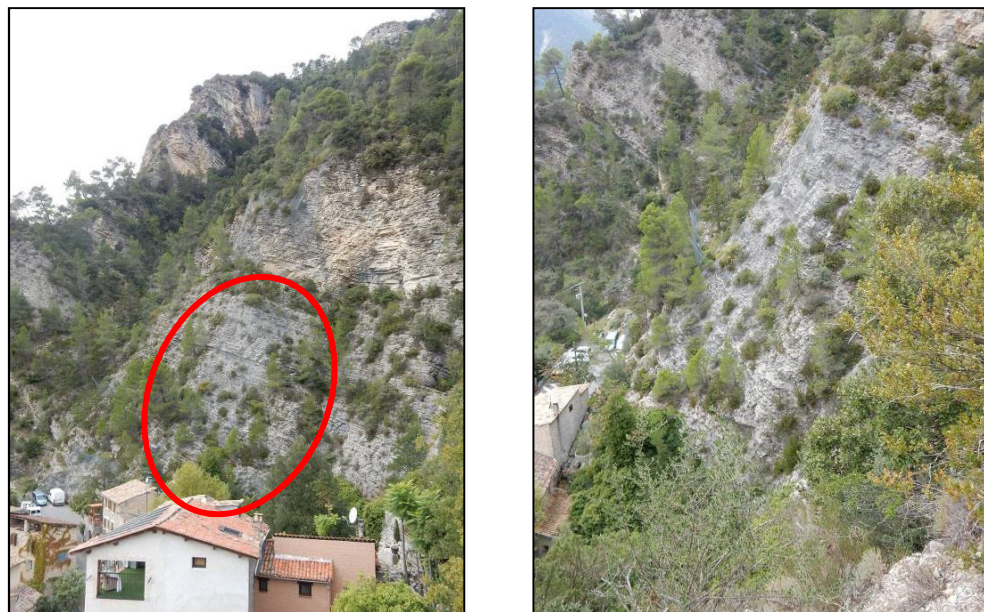
fig. 57 : ouvrage GB2

- L'ouvrage GB2, grillage pendu simple ou double torsion, recouvre le versant subvertical au-dessus des deux dernières maisons à droite avant d'arriver au parking supérieur. L'une de ces maisons avait été directement impactée par la chute d'un bloc le 17 avril 1979 qui avait blessé une personne et fini sa course dans l'évier de la cuisine.

Il est haut de 30 m, large de 11. Il a été mis en place par l'entreprise CAN en 1986, sous maîtrise d'ouvrage communale. Son état de service est satisfaisant et n'appelle pas de travaux particuliers.

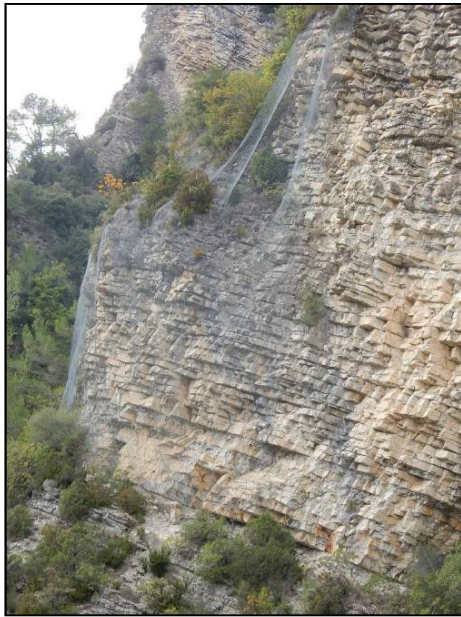
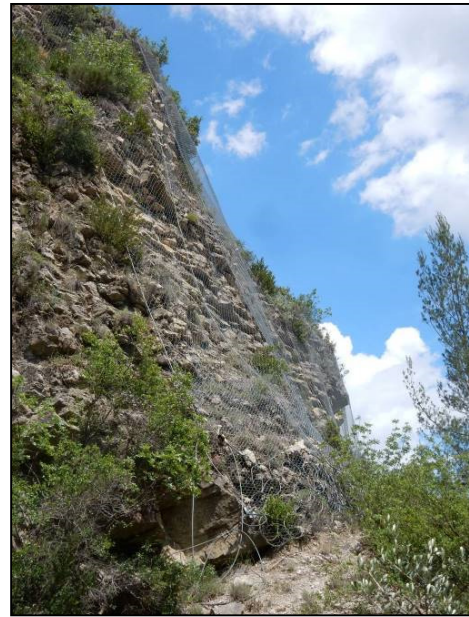
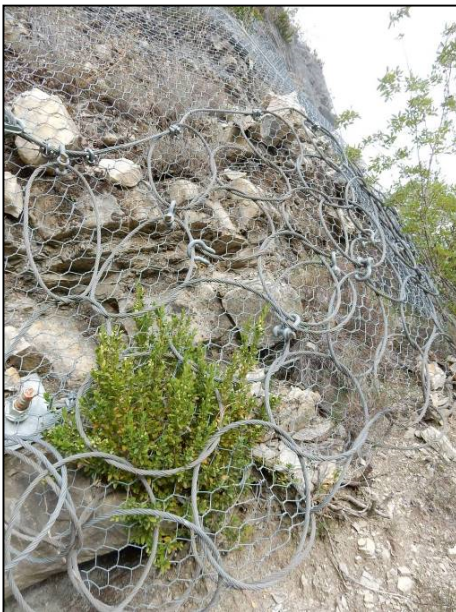
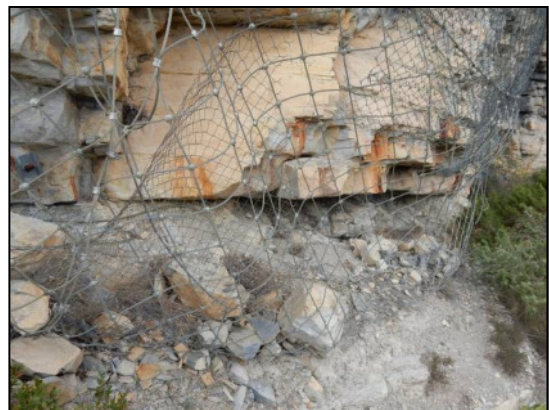
fig. 58 : ouvrages GB3 et GB4

- Les ouvrages GB3 et GB4 ont également été implantés au-dessus du parking et des dernières maisons du haut village. Ils recouvrent des parties de versant plus abruptes, quasi verticales, en amont des grillages GB1 et GB2 et du filet pare-pierres FB1. Implantés en aval du sentier qui dessert la baisse de Thiery, ils sont accessibles par le côté ou le haut. Ils sont également constitués de grillages simple ou double torsion. Le grillage GB3 est pourvu d'une poche en filet de câbles ou en anneaux de câbles pour réceptionner les pierres et éboulements canalisés en son pied. Bien qu'ingénieux, ce dispositif, destiné à renforcer le dispositif et capter de gros volumes de pierres, n'est pas complètement fonctionnel sur tout son linéaire car le grillage manque par endroit. D'autre part, il peut s'avérer délicat à purger en toute sécurité pour les opérateurs et les enjeux à l'aval.

Dépourvus de systèmes avaloirs, ces dispositifs ne sont pas en mesure d'intercepter et canaliser les pierres et blocs qui pourraient se détacher du versant placé en amont.

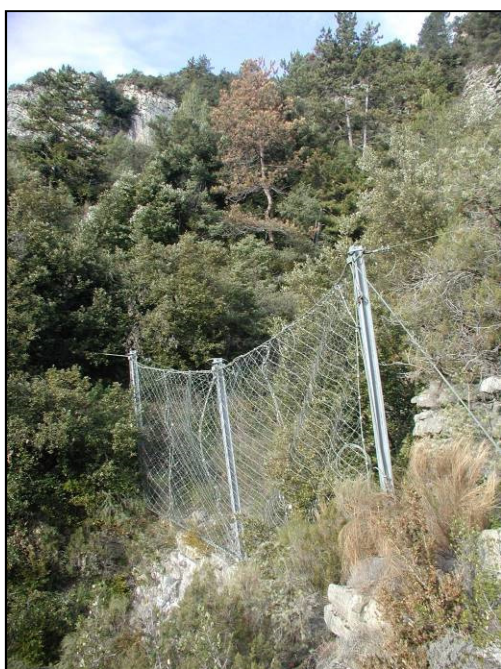
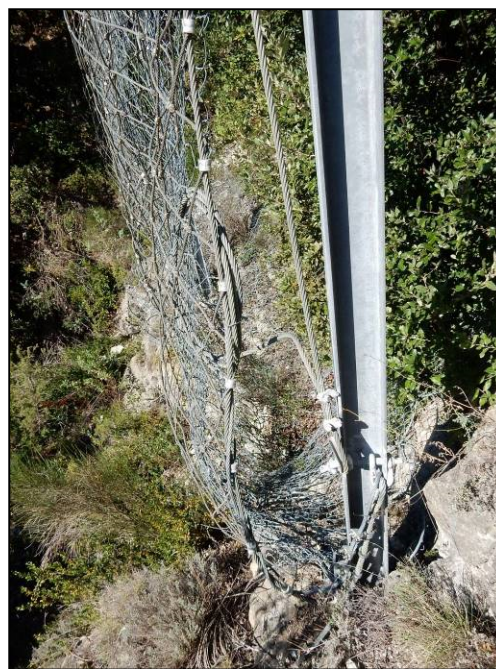
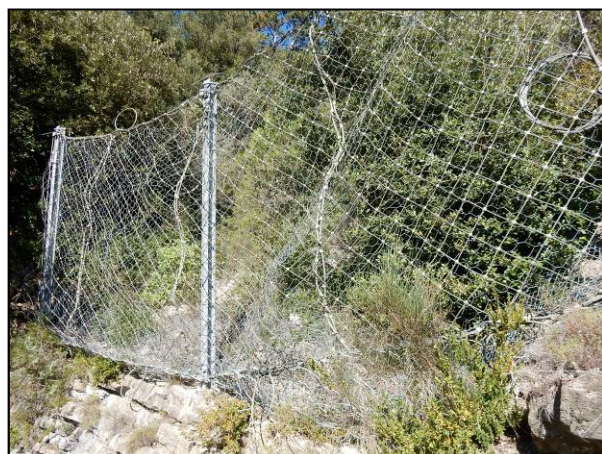
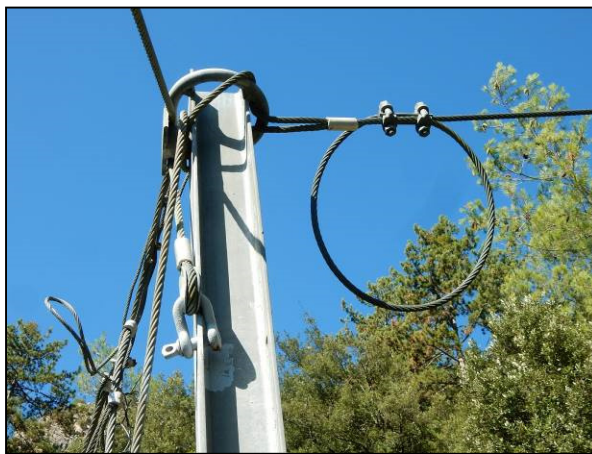
fig. 59 : filet FB2

- Le filet FB2, constitué de filets de câbles à mailles carrées (200 X 200 mm) doublés d'un grillage DT, mis en œuvre par l'entreprise CAN a été implanté en 1986, sous maîtrise d'ouvrage Etat, assez haut dans le versant, en amont du sentier de randonnée. Long de 10 m et haut de 4, il ferme un goulet qui recentre les trajectoires de pierres. De technologie ancienne, donc probablement d'efficacité limitée en cas d'éboulement de volume important, il a néanmoins bien joué son rôle en 2012 suite à un éboulement. Bien que son efficacité soit partielle, en cas de passage des pierres en dehors du goulet ou d'éboulement important, son état de service est satisfaisant. La purge des éléments éboulés ayant été réalisée, il ne nécessite pas, à ce jour, de travaux d'entretien.

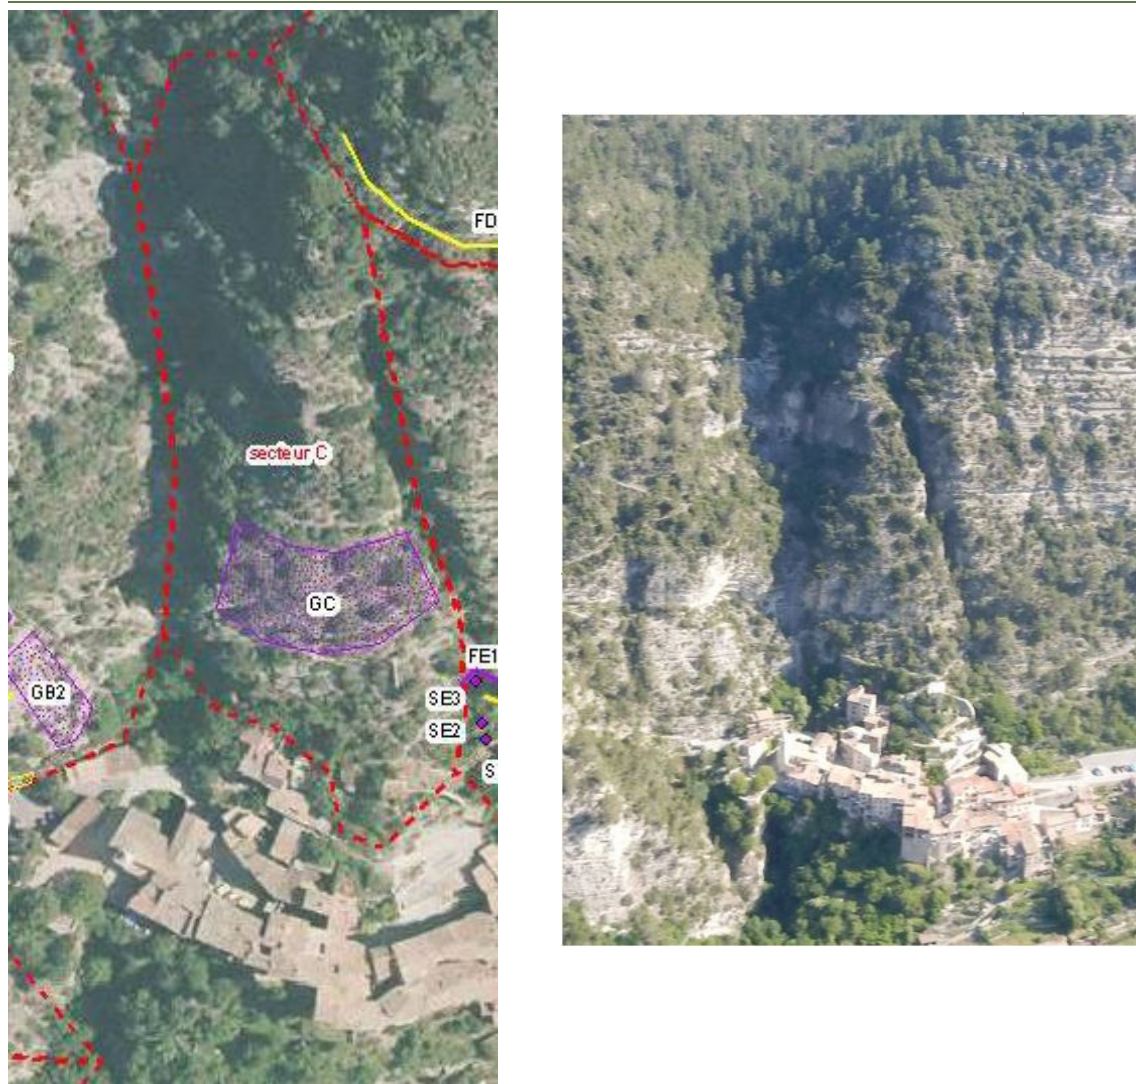
fig. 61 : ouvrage secteur G

Le dispositif secteur C correspond à un unique ouvrage qui couvre la barre rocheuse dominant directement les plus hautes maisons du vieux village de Touët, entre le vallon de Touët à l'ouest et une profonde entaille qui la délimite quelques dizaines de mètres plus à l'est. L'ouvrage n'est accessible que par la terrasse qui surplombe le haut village. La stratification de la barre rocheuse est très nette et découpe la falaise en bancs peu épais de quelques dizaines de centimètres tout au plus. L'aléa le plus fort est donc la chute de pierres qui pourraient se détacher à l'occasion de ruptures de ponts de matière ou de surplombs. Le risque d'éboulement en masse de plusieurs mètres cubes est peu probable.

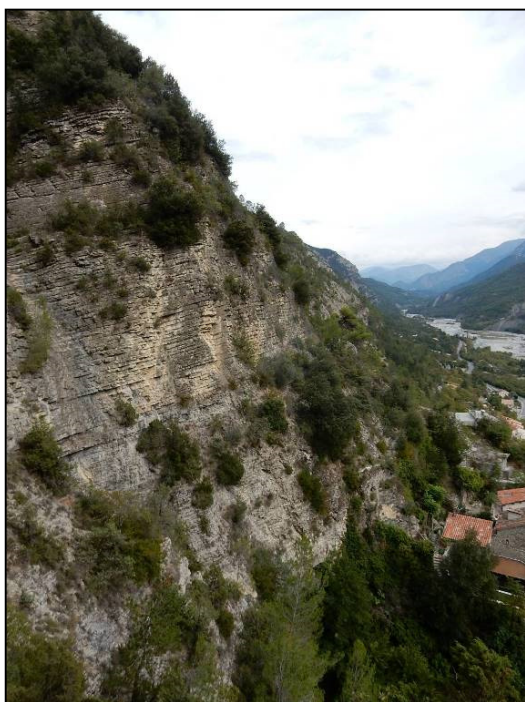
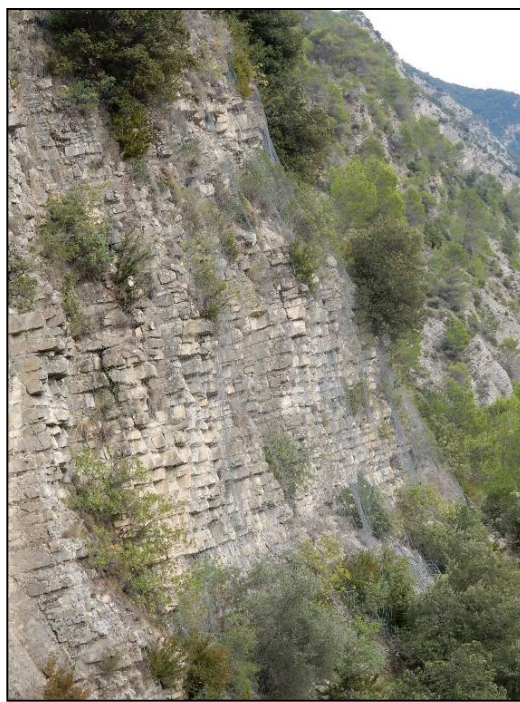
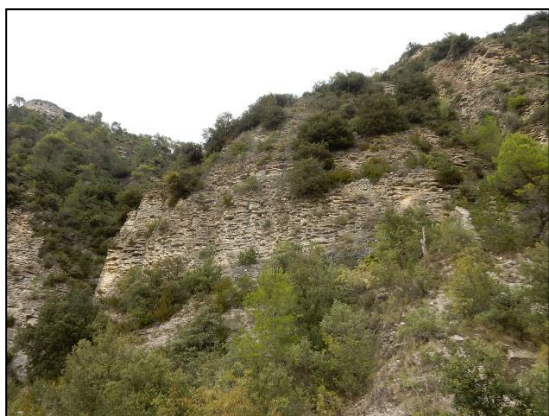
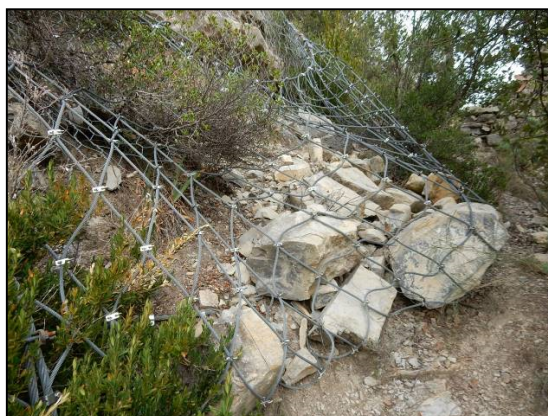
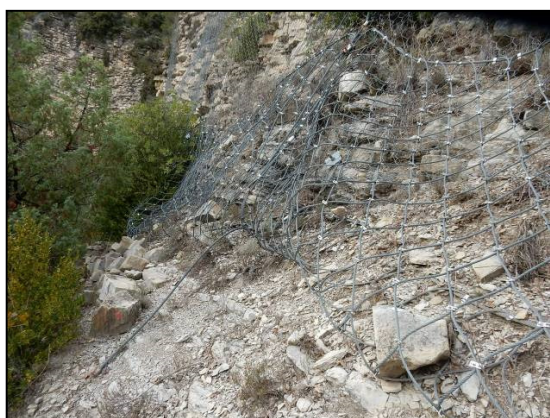
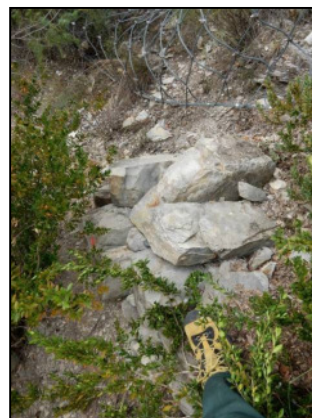
fig. 62 : détails de l'ouvrage GC

L'ouvrage GC est un grillage double torsion de type avaloir, pendu sur potences, mis en place en 1989 par l'E.I Montagne sous maîtrise d'ouvrage communale. Haut de 30 m, large de 40, il couvre environ 1200 m² de la falaise directement en amont des maisons. Les parties de falaise surplombant le vallon de Touët n'ont pas été couvertes car déportées des enjeux à protéger. Comme l'ouvrage GB3 du secteur voisin, il est pourvu d'une poche en filet de câbles pour réceptionner les pierres canalisées en son pied. Ce dispositif, destiné à renforcer le dispositif et capter de gros volumes de pierres, est perfectible car le grillage ne descend pas sur toute la surface de la poche en filet de câbles, permettant potentiellement à des pierres de petite taille (jusqu'à un ou deux litres de volume), pourtant dirigées par le grillage, de s'en échapper et continuer leur course sur les maisons en contrebas.

La poche du filet a fait l'objet d'une purge légère en 2012 mais les pierres ont été sommairement entassées à l'extérieur du filet. Plutôt que d'être évacuées par hélicoptère, nombre d'entre elles ont été utilisées en 2019 pour confectionner un gabion grillagé en limite domaniale.

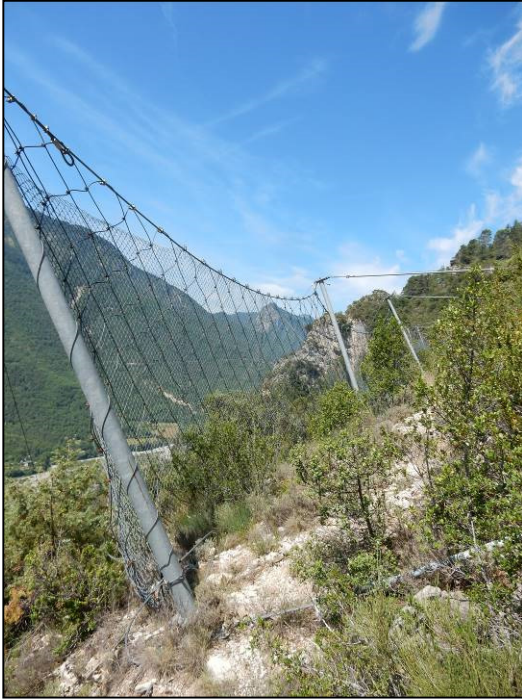
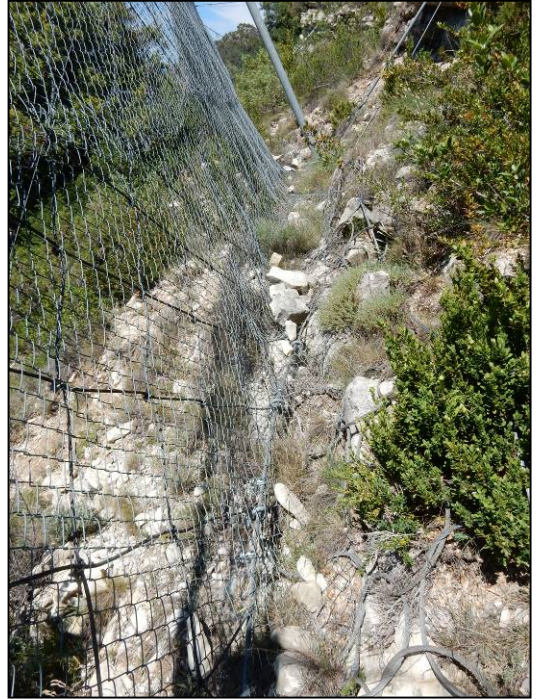
fig. 64 : filet FD1

Les filets FD1 et FD2 ont été implantés en 2002 conformément aux conclusions des études CETE, sous maîtrise d'ouvrage communale et maîtrise d'œuvre RTM, par l'entreprise Sisyphe. De 4,5 m de hauteur minimale théorique, de 100 m de longueur chacun, ils sont de classe 5 (1000 kJ) selon l'ancienne norme NF P 95-308. Pour interdire tout risque de passage de pierres sous le câble de pied, des bavolets en anneaux de câbles ont été ajoutés en 2006 par l'entreprise G.E.I.E OCTA sur certains modules, ainsi qu'une doublure en grillage simple torsion sur tout le linéaire. A ce jour, quelques pierres de petites dimensions et une de près de 200 litres ont été interceptées dans le filet FD2.

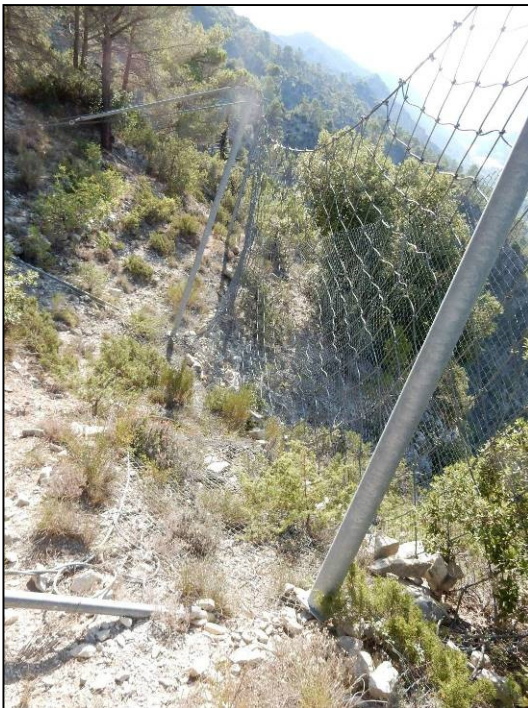
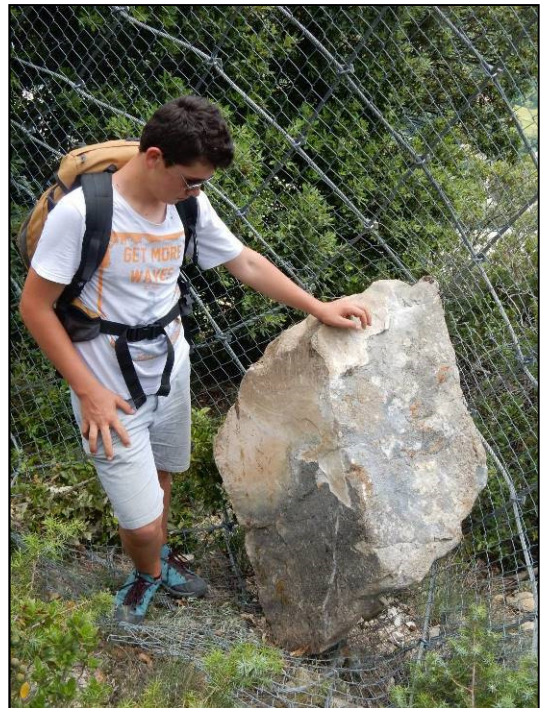
fig. 65 : filet FD2 et bloc intercepté en 2016

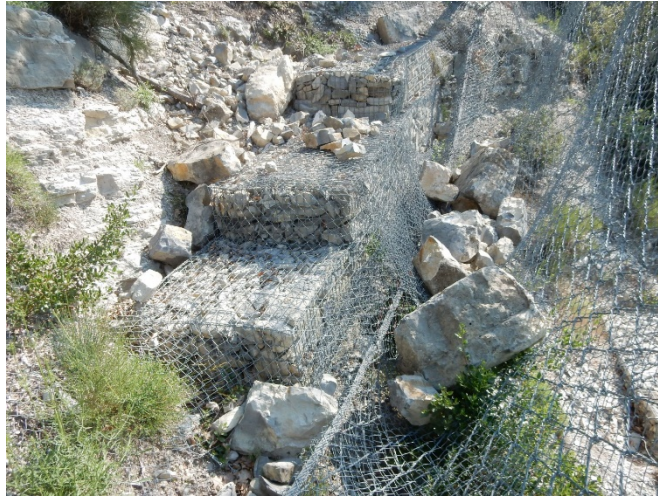
Au cours du premier semestre 2018, un éboulement rocheux s'est produit dans le goulet en amont du filet FD4. Plusieurs pierres et blocs de 50 à 200 litres, pour un total d'environ 1,5 m³, ont été interceptés par le filet FD4 et le gabion SD2 placé immédiatement en aval. Les ouvrages restent parfaitement fonctionnels. Compte tenu de leur éloignement, leur purge n'est pas préconisée à ce jour.

fig.66 : Filet FD4 et seuil gabion SD2 après éboulement

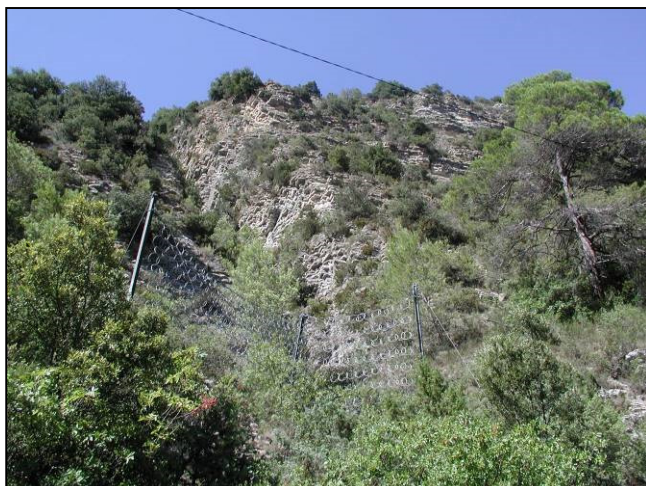
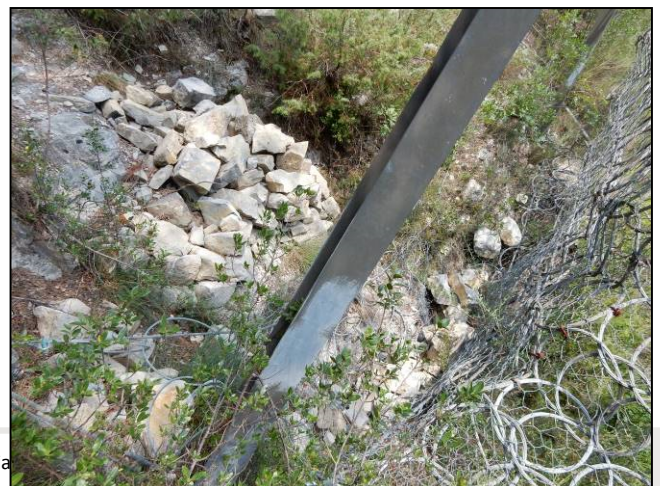
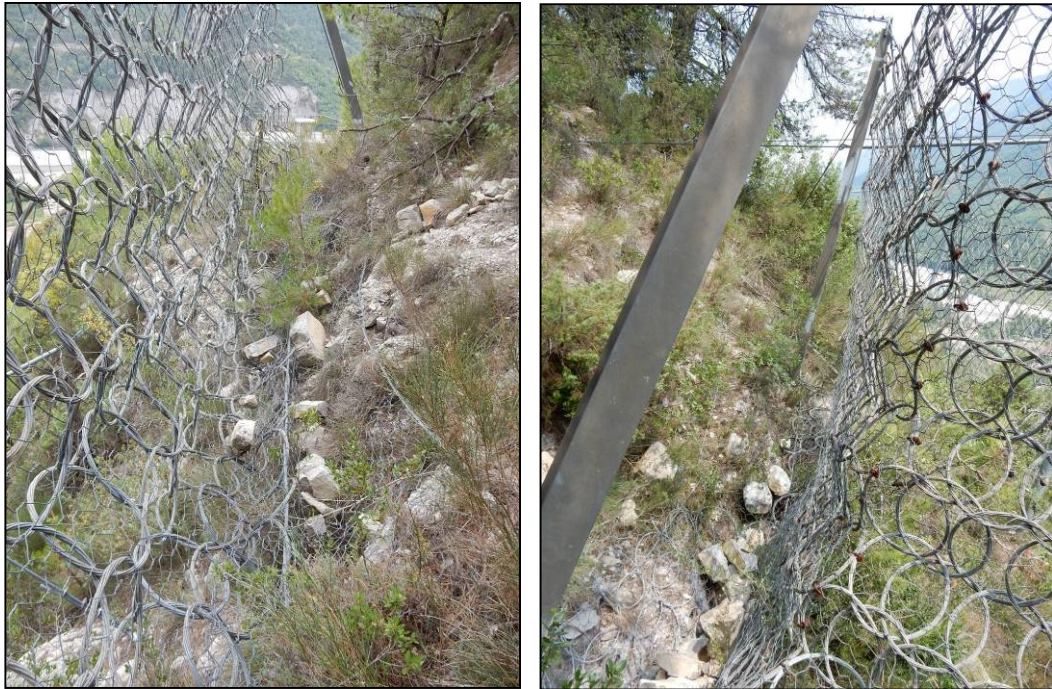
Le premier d'entre eux (FE1) a été mis en œuvre par l'E.I. Montagne en 1989, sous maîtrise d'ouvrage Etat. Long de 15 m et haut de 4, il ferme le talweg qui s'est formé au droit de l'entaille bordant le secteur C et qui recentre les trajectoires de pierres. Il est composé de filets à anneaux de fils d'acier, doublés d'un grillage DT. De technologie ancienne, donc probablement d'efficacité limitée en cas d'éboulement de volume important, il joue néanmoins son rôle en interceptant les trajectoires de pierres comme l'ont attesté environ 2 m³ de pierres et blocs accumulés dans le filet ou stockés à son amont. Bien que son efficacité soit partielle, en cas d'éboulement important, son état de service est satisfaisant. Les éléments éboulés ont été purgés en 2018. Les pierres ont été utilisées pour rehausser l'ouvrage en pierres sèches plus en aval dans le talweg (SE3) de 2 m³ de gabions électrosoudés.

fig. 67 –Filet FE1 avant purge des pierres
