ELABORATION DU PLAN LOCAL D'URBANISME DE TOUET SUR VAR

5e. ETUDE DE BASSIN DE RISQUE DOMANIAL PERIMETRE RTM DU VAR MOYEN

ETUDE DE BASSIN DE RISQUE DOMANIAL

Périmètre RTM du Var Moyen
Forêt Domaniale du Cians

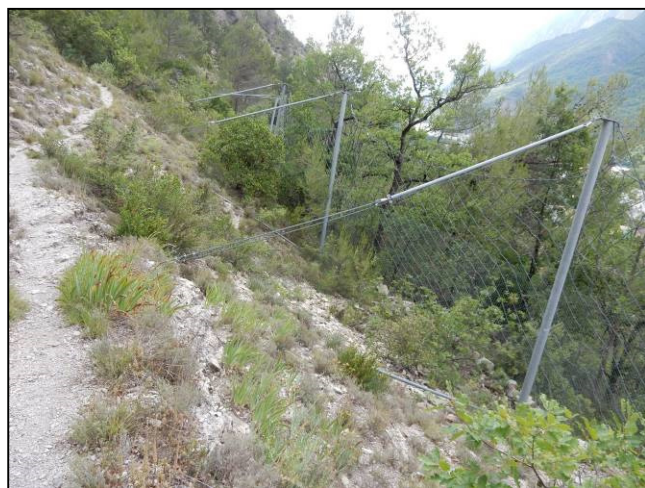
fig. 69 - Filet FE3 en aval du sentier

Les autres lignes de filets ont été montées à l'occasion de deux autres campagnes de travaux. Les filets FE2 et FE3 ont été mis en place en 2002 par l'entreprise Sisyphé, sous maîtrise d'ouvrage communale et maîtrise d'œuvre RTM. L'ouvrage FE2, en amont du sentier, est implanté en forêt domaniale mais l'ouvrage FE3, en aval, a été implanté sur des propriétés privées. Une convention entre la commune et l'Etat contractualise les conditions de réalisation des entretiens qui doivent être menés par la commune. Longs de 50 m chacun, de 4 m de hauteur utile et capables d'intercepter des blocs de 3000 kJ d'énergie, ils sont de classe 8, selon l'ancienne norme NF P 95-308. Ils sont constitués de filets de câbles doublés de grillage ST dans leur moitié inférieure. Bien qu'ayant déjà intercepté plusieurs centaines de pierres, toujours de volumes inférieurs à la cinquantaine de litres, leur état est satisfaisant. Sans que leur purge ne soit jugée comme nécessaire, quelques menus travaux d'entretien peuvent néanmoins être réalisés sur le filet FE2 : pose d'une bavette grillagée sur un module, abattage d'un chablis encroué.

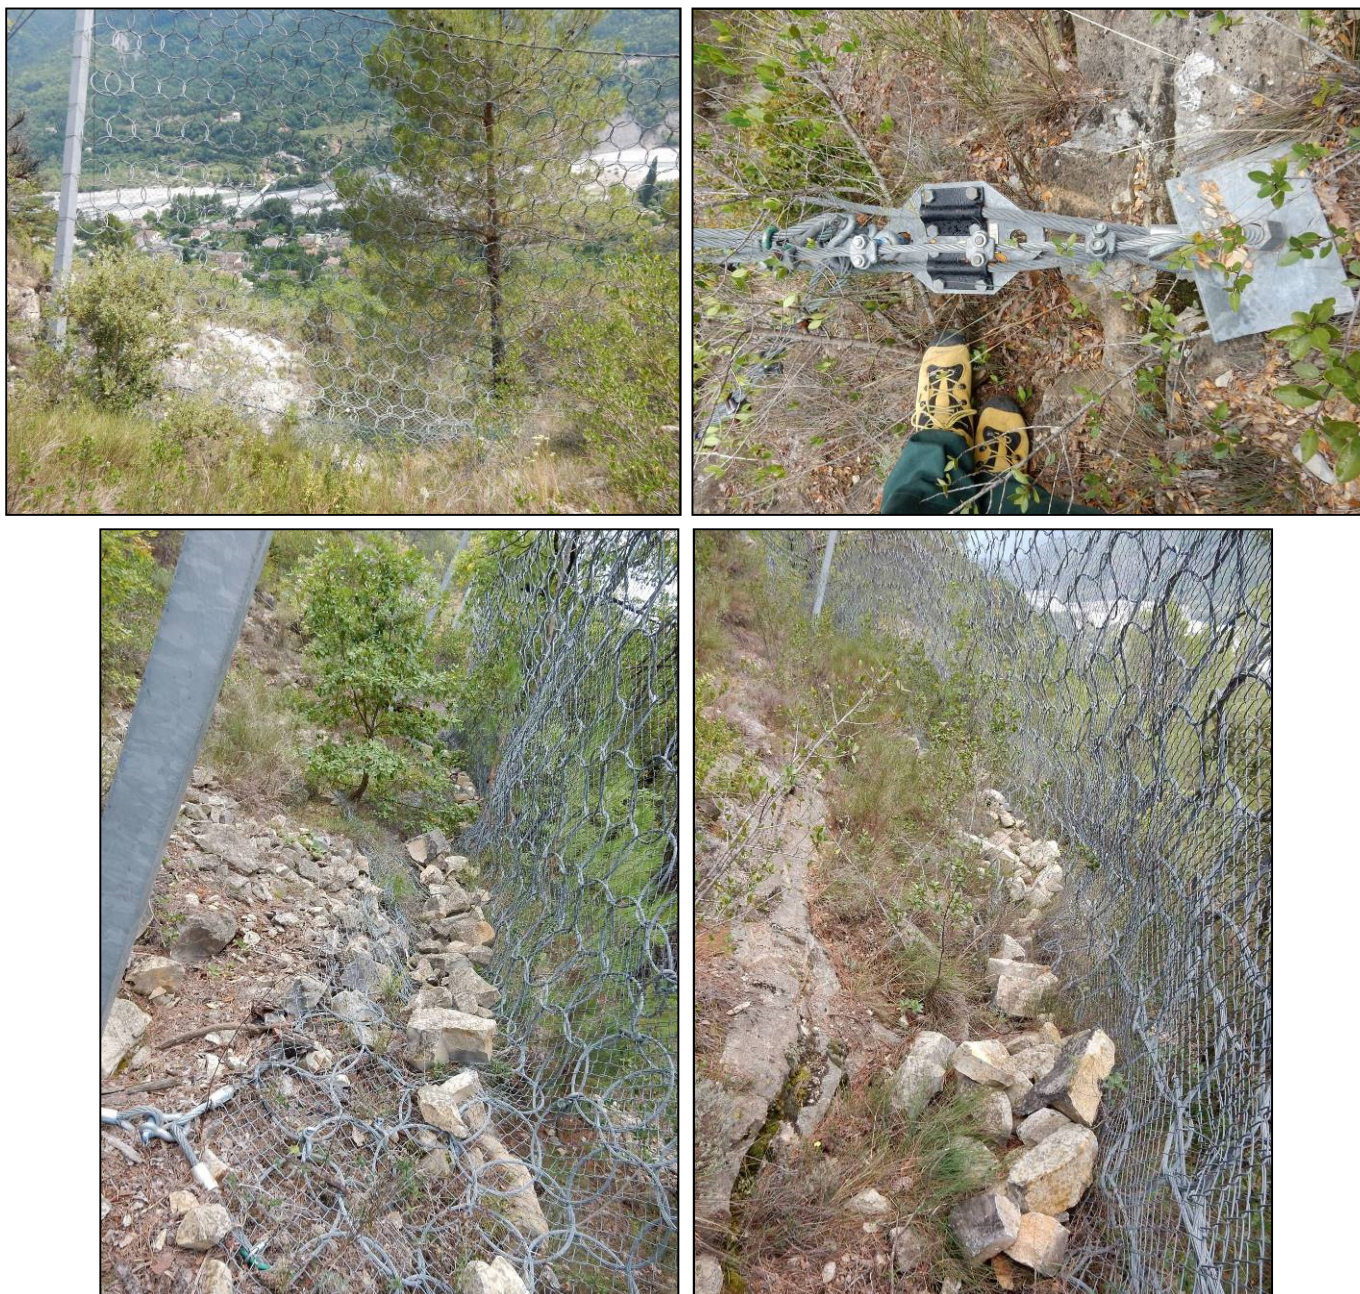
fig. 70 - Filet FE4

Les filets FE4 et FE5 ont été montés par l'entreprise GEIE OCTA à l'automne 2005, sous maîtrise d'ouvrage communale et maîtrise d'œuvre RTM. Longs de 60 et 70 m chacun, de 4 m de hauteur utile et capables d'intercepter des blocs de 3000 kJ d'énergie (type Mustang de l'E.I Montagne, filets à anneaux de fil d'acier, poteaux espacés tous les 15 m), ils sont de classe 8, selon l'ancienne norme NFP 95-308. Les filets se recouvrent d'un module au droit d'un talweg, potentiellement recentreur de trajectoires. Bien qu'ayant déjà intercepté plusieurs centaines de pierres, leur état est satisfaisant. Les chutes de pierres ont été plus nombreuses dans le filet FE4 que dans le filet FE5, implanté sur une croupe. La purge du dispositif peut encore attendre car les pierres accumulées n'entravent pas le bon fonctionnement du dispositif.

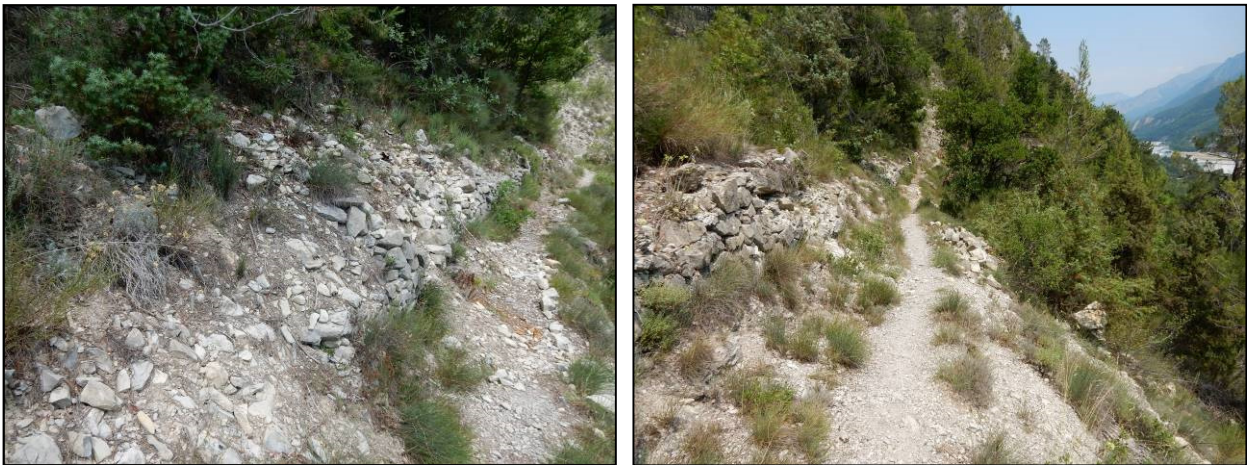
Les murets de soutènement du sentier sont en piteux état. Une opération de restauration a été réalisée en 2019. Elle a consisté à démonter la section la plus abîmée et à mettre les pierres récupérées dans des semelles de gabions pour constituer l'assise du sentier, le but de l'opération étant d'éviter la chute des pierres en aval de la plateforme du sentier et la reprise de l'érosion.

fig. 71 – Murets de soutènement secteur H avant restauration

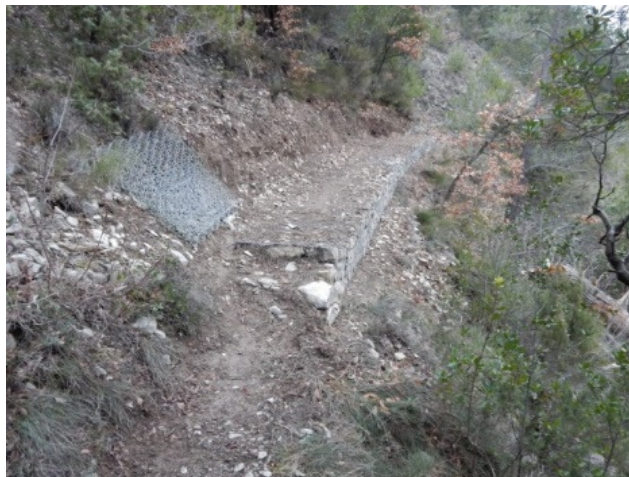
fig. 1 – Section du sentier de soutènement secteur H passant sur une semelle de gabion grillagé (travaux 2019)

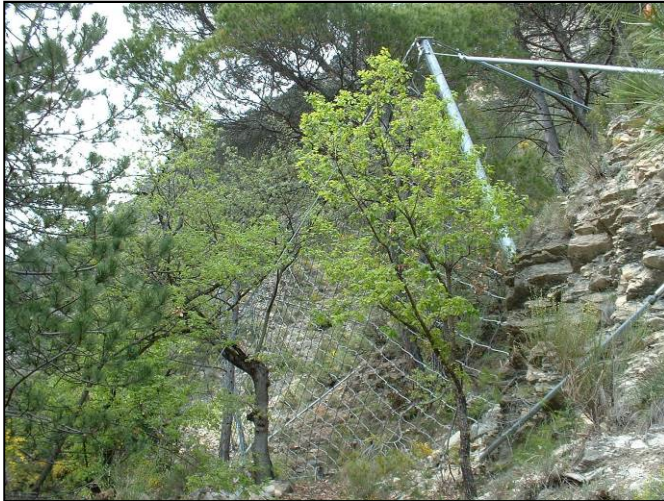
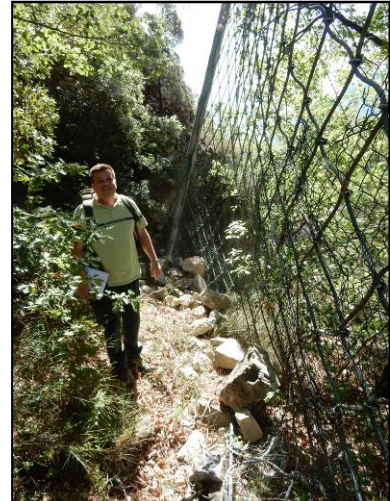
fig. 72 – Filet FH1 avant la chute de l'arbre

- Le filet FH1 a été mis en place en 2002 par l'entreprise Sisyphe, sous maîtrise d'ouvrage communale et maîtrise d'œuvre RTM au cours de la même opération que les filets FE2 et FE3. Long de 15 m, de 4 m de hauteur utile théorique. Capable d'intercepter des blocs de 3000 kJ d'énergie, il est de classe 8, selon l'ancienne norme NF P 95-308. Il est confectionné d'un filet de câbles doublé de grillage simple torsion

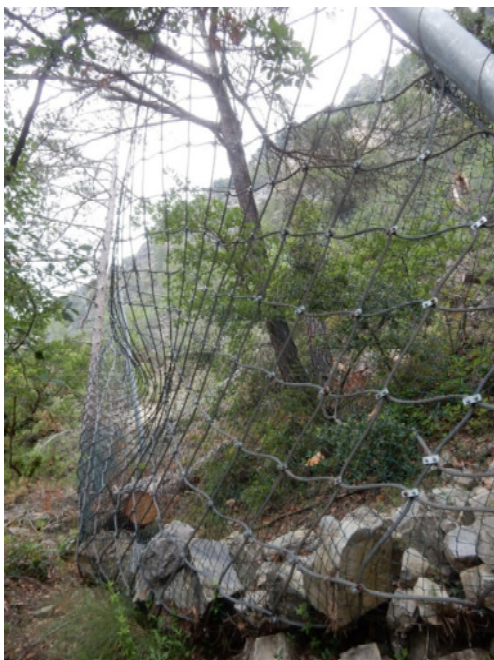
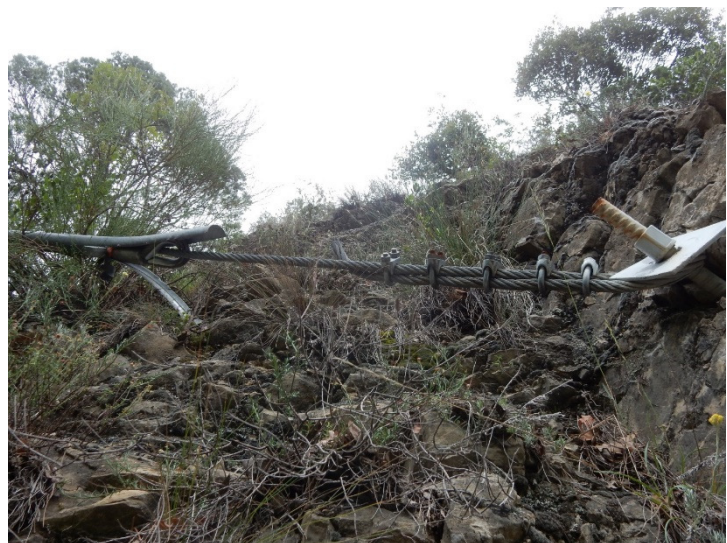
dans sa moitié inférieure. Il a déjà intercepté plusieurs dizaines de pierres mais, en avril 2018 à la suite d'une très forte précipitation neigeuse, il a subi la chute d'un arbre sur son câble de tête. L'arbre en question a été débité par l'agence Travaux de l'ONF mais la géométrie de l'ouvrage n'a pas été rétablie. L'ouvrage a perdu un peu de sa hauteur d'interception mais reste fonctionnel. Bien que sa pièce frein placée en rive gauche ait joué (cf photo ci-dessous) elle n'est pas à changer mais la remise en tension du filet est à faire pour limiter la flèche.

fig. 73 – Filet FH1 après la chute de l'arbre et détail de la pièce frein en rive gauche

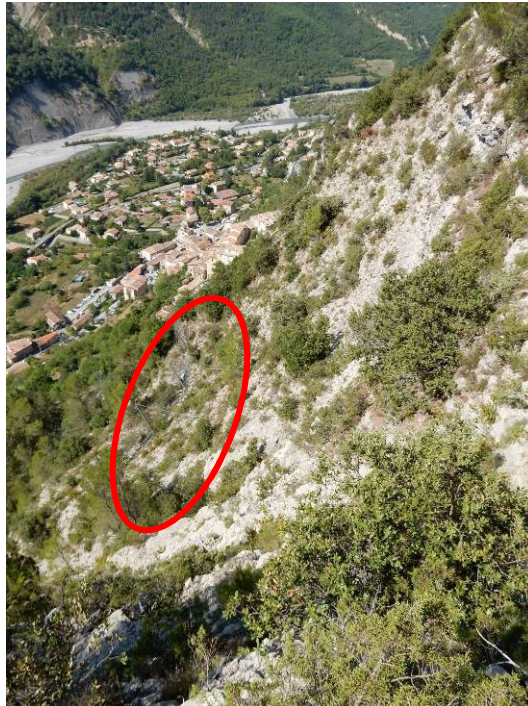
fig. 74 : filet FH2

Le filet FH2 a été mis en œuvre par l'E.I. Montagne en 1989, sous maîtrise d'ouvrage Etat. Long de 35 m et haut de 4m, il intercepte les trajectoires de pierres et blocs provenant de la partie sommitale de la falaise, avant qu'elles ne prennent trop de vitesse. Il est composé de filets à anneaux de fils d'acier mais n'est pas doublé de grillage. De technologie ancienne, donc probablement d'efficacité limitée en cas d'éboulement de volume important, il joue néanmoins son rôle en interceptant les trajectoires de pierres comme l'atteste des pierres et blocs accumulés dans le filet et son poteau plié en rive gauche. Bien que son efficacité soit partielle, en cas d'éboulement important, son état de service est satisfaisant. Tout comme le remplacement de son poteau

impacté, la purge des éléments éboulés est à programmer mais reste facultative pour l'instant. Son accès étant particulièrement difficile, les pierres devront être héliportées.

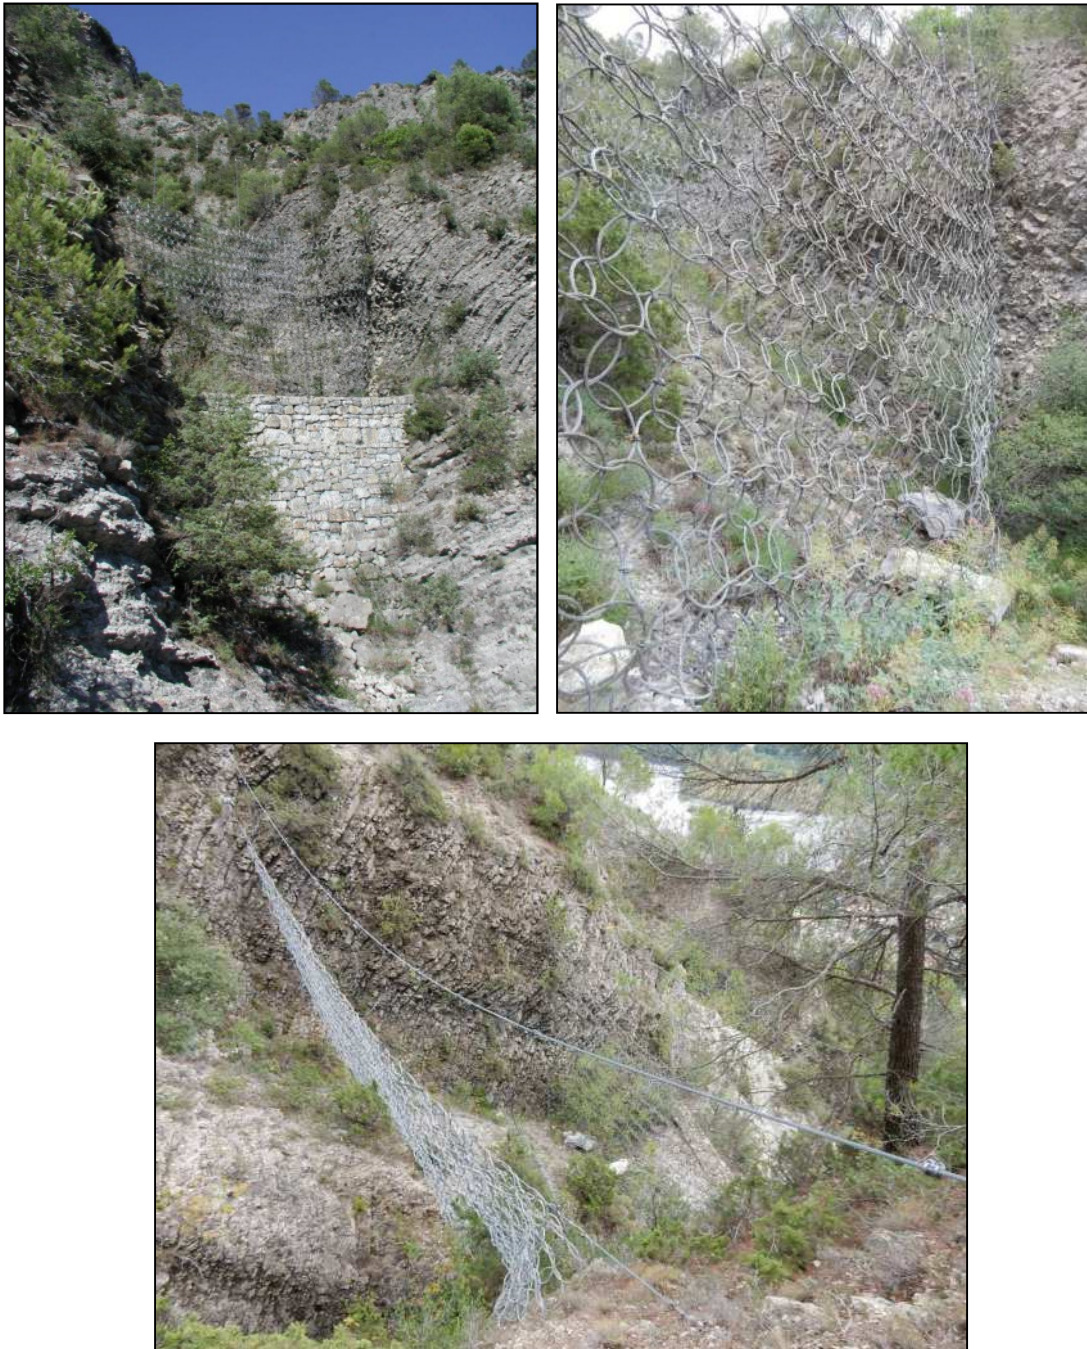
fig. 75 – Filets pendus ASMI1 et ASMI2

Le premier talweg est fermé en amont du sentier par un imposant ouvrage en gabions de 5,5 m de hauteur, 8 m de largeur, construit en 1989. Cet ouvrage, plutôt habituellement destiné à lutter contre l'érosion, a été surélevé la même année de deux filets à anneaux de fils d'acier ancrés dans les berges du ravin. L'objet de ce dispositif construit en deux ouvrages déportés de quelques mètres est de ralentir et intercepter les chutes de pierres et blocs descendant de ce talweg très marqué. Le filet amont (ASMI2) se trouve à quelques mètres du sol et relativement libre de mouvement. Il est supporté par deux câbles ancrés sur les berges. Le second filet (ASMI1), implanté à quelques mètres en aval est également pendu sur deux câbles de horizontaux mais aussi ancré en pied de berge. Ce mode de combinaison de deux filets confère à l'ensemble une bonne hauteur d'interception des trajectoires. Même si les câbles de support des filets ne sont pas freinés, la sollicitation combinée des deux écrans permet à l'ensemble du dispositif de ralentir et intercepter les pierres, sans aucun doute, mais aussi les blocs d'une certaine taille. De conception ancienne, cet ouvrage n'a pour autant jamais fait l'objet de

dimensionnement ou d'estimation de sa capacité maximale d'interception. Force est de constater que le dispositif a déjà fonctionné et a intercepté en 2016 deux blocs de volumes unitaires supérieurs à 200 litres. Une purge de ces blocs n'est pas nécessaire pour l'instant. Une remise en tension du câble de soutien du filet amont (ASMI2) qui avait glissé dans ses serre-câbles en rive droite a été faite en 2018.

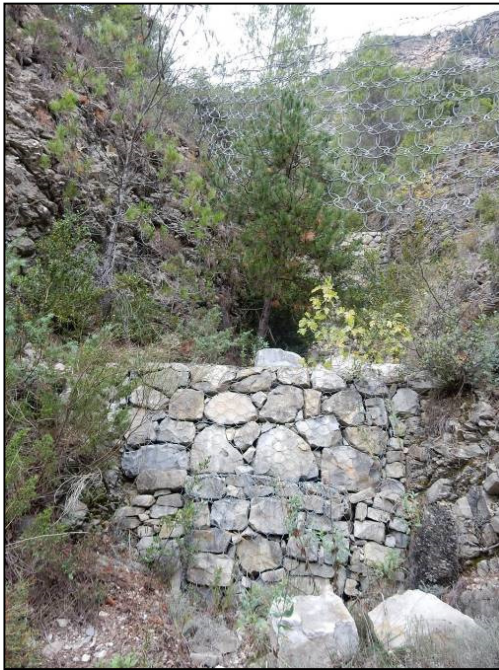
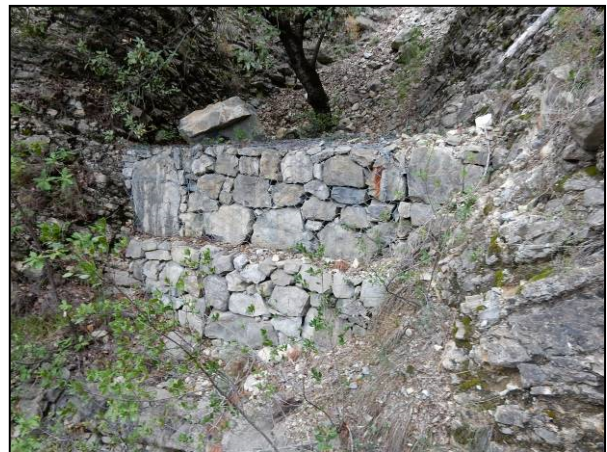
Il s'agit des ouvrages Sla1 et Sla2 dans la branche la plus à l'ouest et Sib1 et Sib2 dans la branche est. Leur état général est satisfaisant.

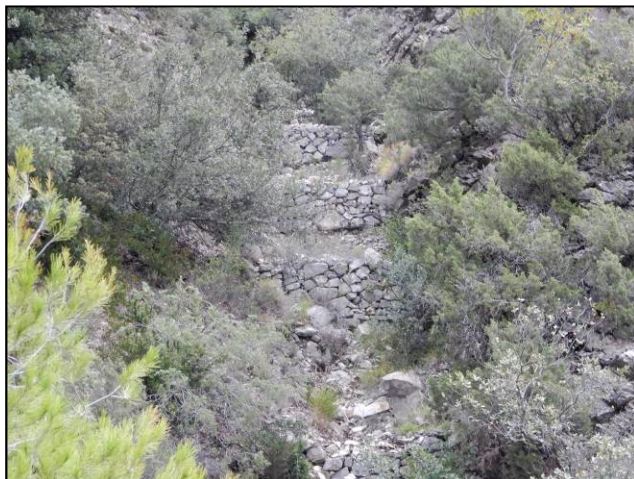
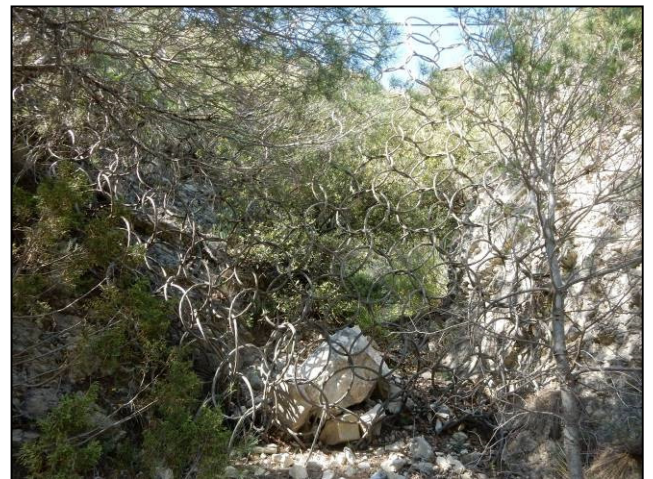
fig. 78 -Seuils en gabions SI 6 à 9 et seuil en filets à anneaux ASMI3

Le second talweg est plus étroit et moins encaissé. Il est équipé de petits ouvrages en travers, 9 au total dont le rôle est de réduire l'érosion et permettre l'implantation du sentier. Compte tenu de la faible érodabilité du versant, alternance de bancs calcaires et marnocalcaires, leur efficacité est limitée mais ils permettent néanmoins de donner un débouché local aux pierres éboulées qui encombrant les fonds de ravines et qui pourraient se remettre en mouvement à l'occasion de nouveaux événements ou de fortes précipitations. Ce ravin est également équipé d'un seuil en anneaux de fil d'acier (ASMI3), visible directement en amont d'un des lacets du sentier. Il a été implanté en 1983 par l'E.I Montagne pour intercepter les pierres et blocs qui descendent dans le ravin. D'une hauteur de 3m et environ 5 m de largeur maximale en crête, ses capacités d'interception sont limitées mais il a déjà été sollicité à son maximum de capacité. Bien que sa structure semble lui permettre d'accepter une mise en tension permanente, il a été purgé il y a quelques années. Son état est satisfaisant.

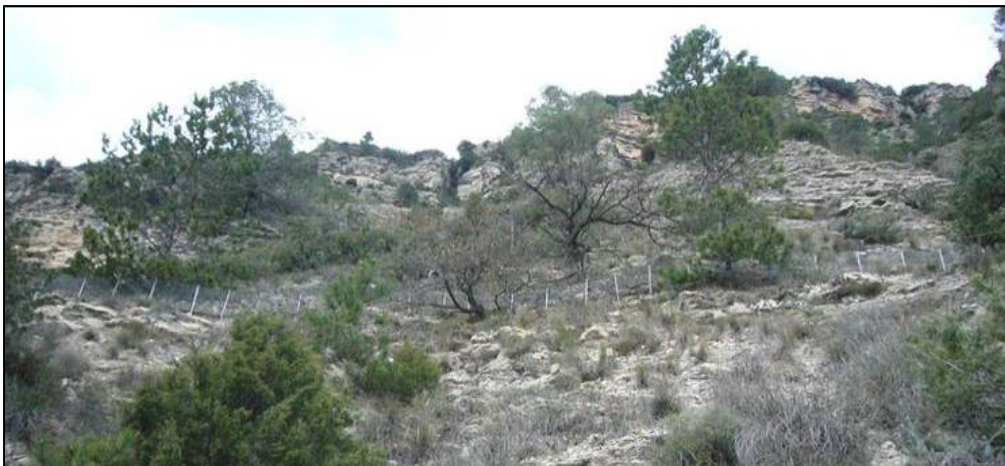
- Sur la berge rive droite, deux banquettes grillagées, de 10 et 15 m linéaires, implantées dans les années 1980 ou 1990, sur le versant en aval du sentier, sur une croupe rocheuse. Compte tenu de la très faible érodabilité du sol et de l'absence quasi générale de substrat propice à la végétation, leur intérêt est très limité. Faute de matériaux de remplissage, elles n'ont d'ailleurs pas été complètement atterries.

fig. 79 : banquettes grillagées secteur J (SURJ1)

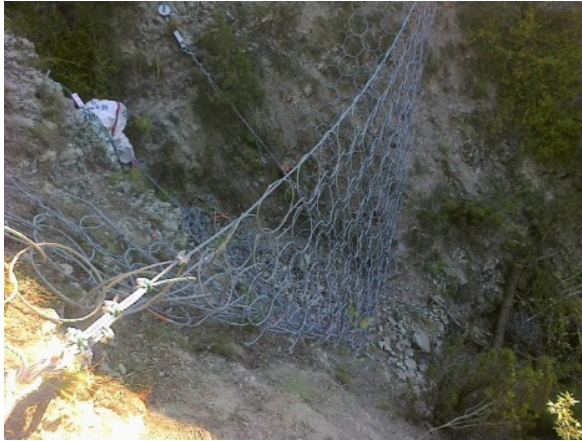
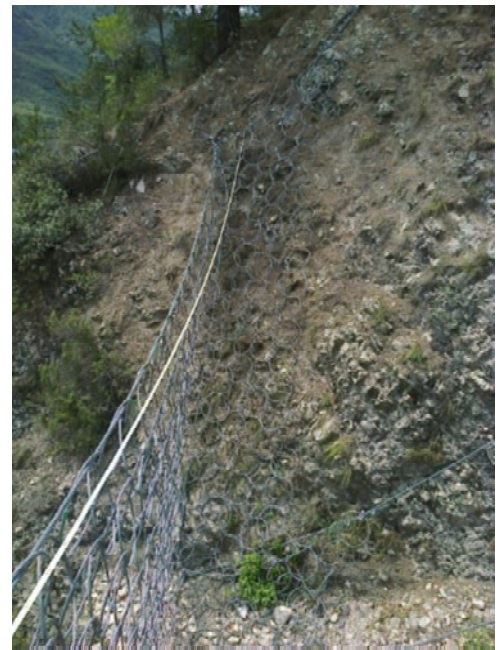
fig. 78 : Seuil câble(ASMJJ1) lors de sa mise en œuvre

- Un seuil câble (ASMJ1), de 4 m de hauteur utile et de section trapézoïdale pour épouser la forme du talweg (11 m de largeur maximale). Il a été érigé en 2016 par l'entreprise Equilibre pour intercepter les coulées de matériaux et les éventuelles chutes de pierres et blocs. Sa mise en place a coûté approximativement 12 000 € TTC. Cet ouvrage est constitué d'un filet « ASM » à anneaux de fils de fer. Outre la capacité de déformation des anneaux, il est muni de pièces freins qui lui confèrent une certaine capacité d'absorption lors d'impacts importants. Son conception lui permet théoriquement d'encaisser la chute d'un bloc de près de 2000 kJ d'énergie. En cas d'atterrissement total, il n'est normalement pas nécessaire de le purger de ses matériaux. A ce jour et du fait de la présence des filets FJ1 et 2 placés en amont, aucun élément rocheux n'a été intercepté à ce jour.

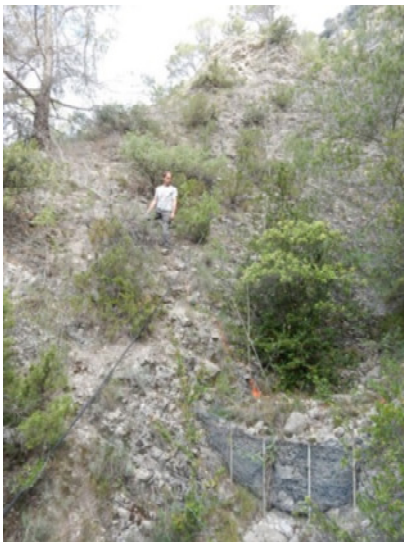
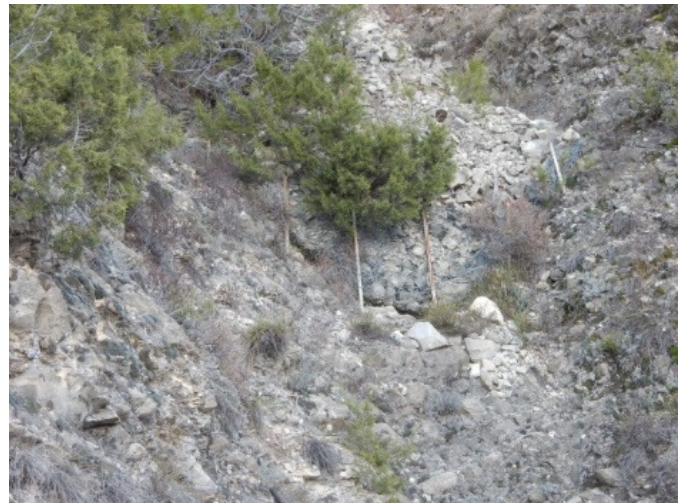
fig. 79 : Seuils grillagés (SJJ1et 2)

- Une série de 3 petits seuils grillagés (SJ0) implantés dans le fond du ravin. Leurs dimensions sont limitées (hauteur 80 cm et largeur 2,5 m) et ne leur confèrent que peu d'efficacité. Ils constituent néanmoins des points de stockage de matériaux et d'ancrage de la végétation.

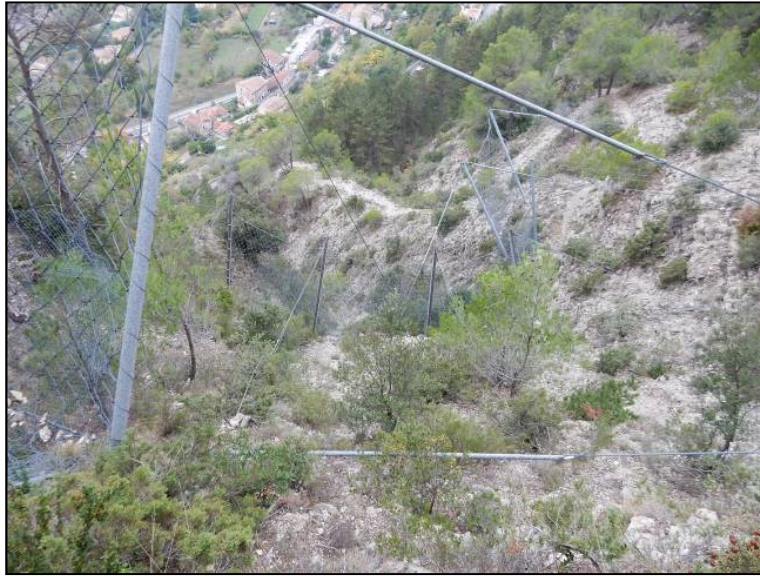
fig. 80 - Filets FJ1 et FJ2 avec poteau latéral de FJ3

- Trois filets d'interception des chutes de pierres.
Le plus ancien date de 1989. Il s'agit d'un filet domaniale (FJ2), type l'E.I Montagne, de 20 m linéaires. Comme les autres filets de cette époque, il est considéré comme hors classe du fait de sa vétusté bien qu'il soit encore tout à fait fonctionnel. Il a déjà été sollicité par de petites chutes de pierres et lors de la chute d'un bloc d'un quart de mètre cube qui a plié son poteau rive droite en 2007. Après la purge du bloc, le support impacté a été remplacé en 2012, tout comme les chaînes de liaison par des manilles. En 2001, un module de 5 m a été ajouté en rive droite (FJ1) sous maîtrise d'ouvrage communale. Cet ajout, de technologie plus avancée, de classe 8 selon l'ancienne norme NF P 95-308, a été mis en place

par l'entreprise Sisyphé. Malgré la présence de pierres à leur amont, ces deux ouvrages, d'efficacités différentes, sont fonctionnels.

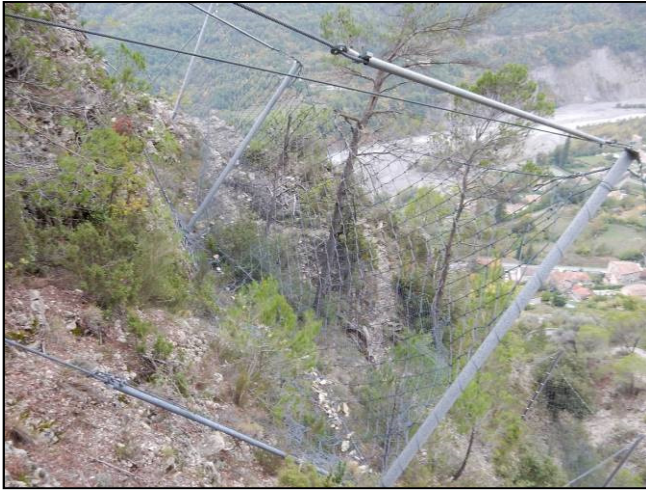
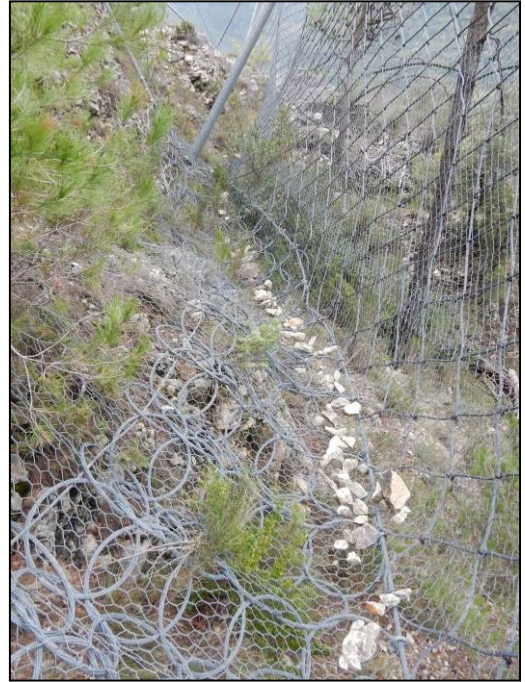
fig. 82 – Filet FJ3

Sur la rive gauche du ravin, en amont du sentier, un filet (FJ3) a également été mis en place en 2001 par l'entreprise Sisyphé, sous maîtrise d'ouvrage communale. Long de 20 m, de 4 m de hauteur utile et capable d'intercepter des blocs de 3000 kJ d'énergie, il est de classe 8, selon l'ancienne norme NF P 95-308. Il est composé de filets de câbles doublés de grillage simple torsion dans sa moitié inférieure. A ce jour, il n'a intercepté que quelques pierres. Son état est satisfaisant et ne nécessite pas d'entretien à ce jour.

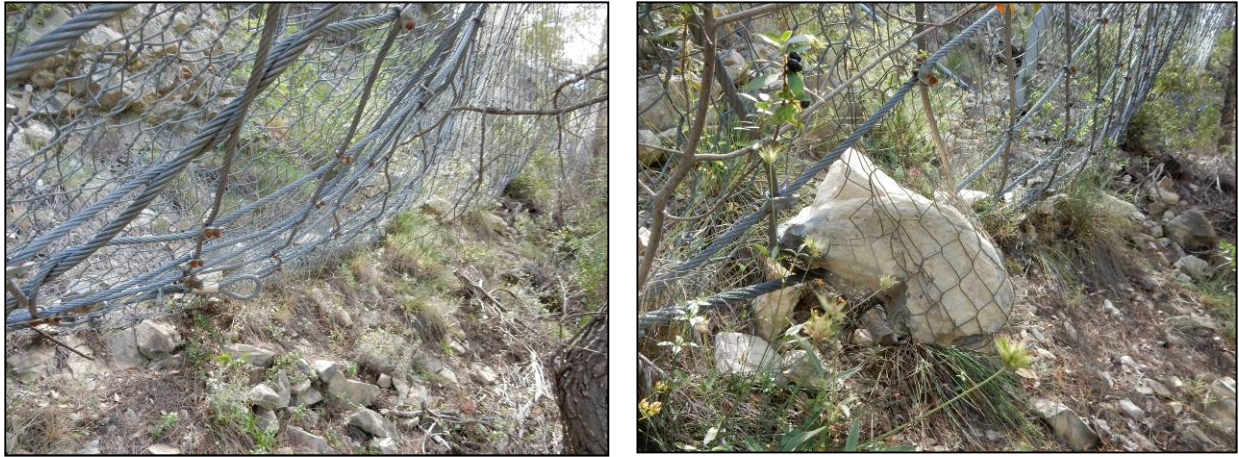
fig. 83 – Filet FK

Le filet d'interception des chutes de pierres (FK) a été mis en place en 2001, au-dessus du sentier, par l'entreprise Sisyphes, sous maîtrise d'ouvrage communale. Long de 40 m, de 4 m de hauteur utile et capables d'intercepter des blocs de 3000 kJ d'énergie, il est de classe 8, selon l'ancienne norme NF P 95-308. Il est constitué d'un filet de câbles doublé de grillage simple torsion sur ces deux mètres inférieurs. Cet ouvrage a déjà intercepté quelques dizaines de pierres mais son état reste satisfaisant. Il est néanmoins souhaitable de rajouter localement des bavettes de grillage pour interdire le passage de pierres sous le câble de pied.

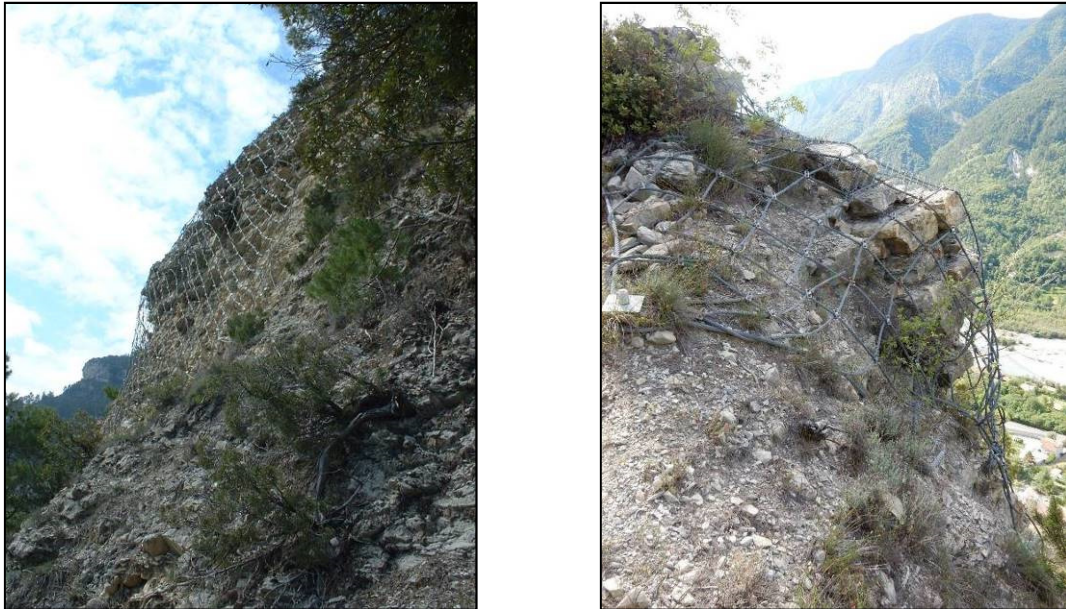
fig. 84 – Filet plaqué FK

L'instabilité d'un éperon rocheux, immédiatement en bordure aval du sentier, a été traitée par la mise en place d'un filet plaqué (6 m de hauteur X 10 m de largeur ; ouvrage XK), partiellement doublé de grillage. Cette protection n'appelle pas de travaux complémentaires.

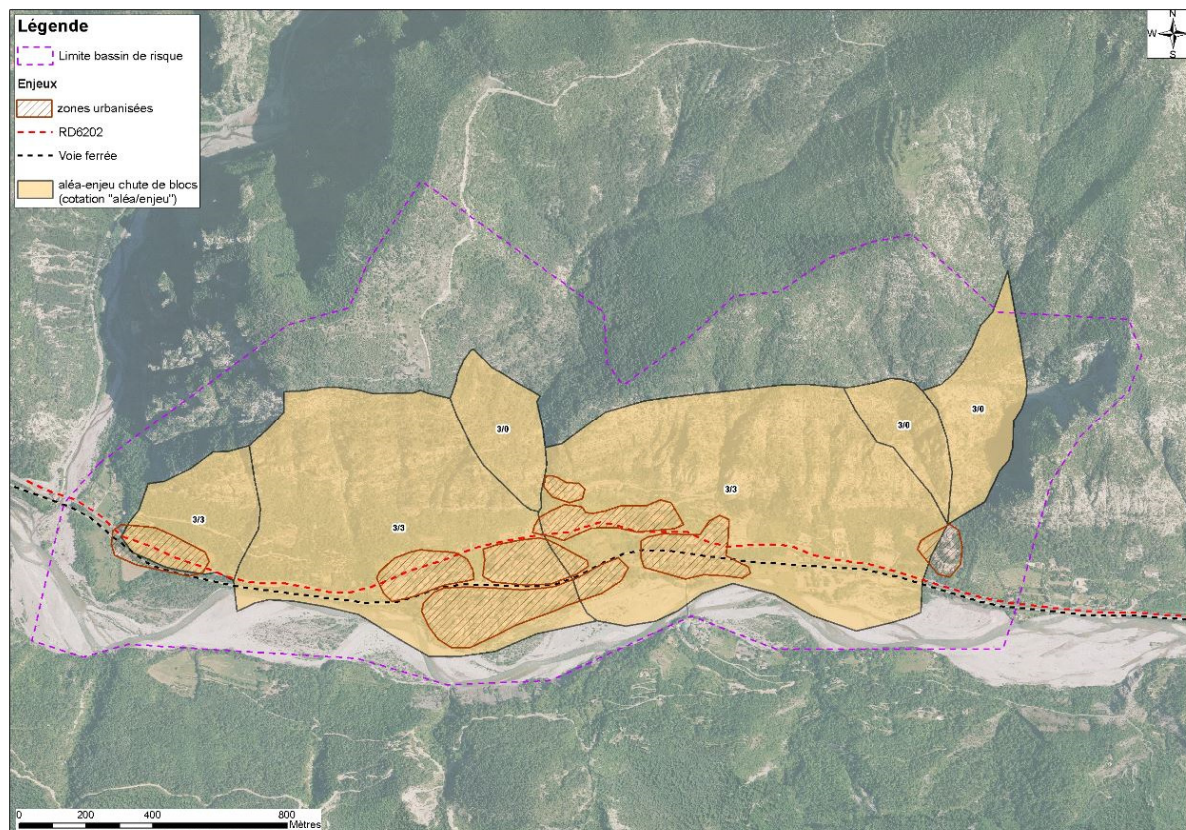
fig. 85 : cartographie des unités aléa-enjeu

La quasi-totalité des unités aléa-enjeu sont qualifiées par un aléa fort (niveau 3, volume unitaire des blocs supérieur à 1m^3), et un enjeu également fort (niveau 3), ce qui nous permet de conclure, au sens du guide de sylviculture pour les Alpes du Sud, que la forêt sur l'ensemble de notre zone d'étude, quelle que soit sa structure et sa composition, ne joue pas de rôle significatif dans la protection des enjeux. L'Indice de Maîtrise de l'Aléa (IMA), indice destiné à exprimer de façon relative la capacité d'un peuplement forestier à diminuer l'aléa, est faible à nul.

En tout état de cause, et même dans les secteurs de versant où se développe un aléa de moindre intensité (volume plus proche de 0.2m^3), la végétation est basse et clairsemée, et la largeur des bandes boisées est très inférieure aux 200m qui permettraient d'envisager un rôle, même accessoire, de la forêt.

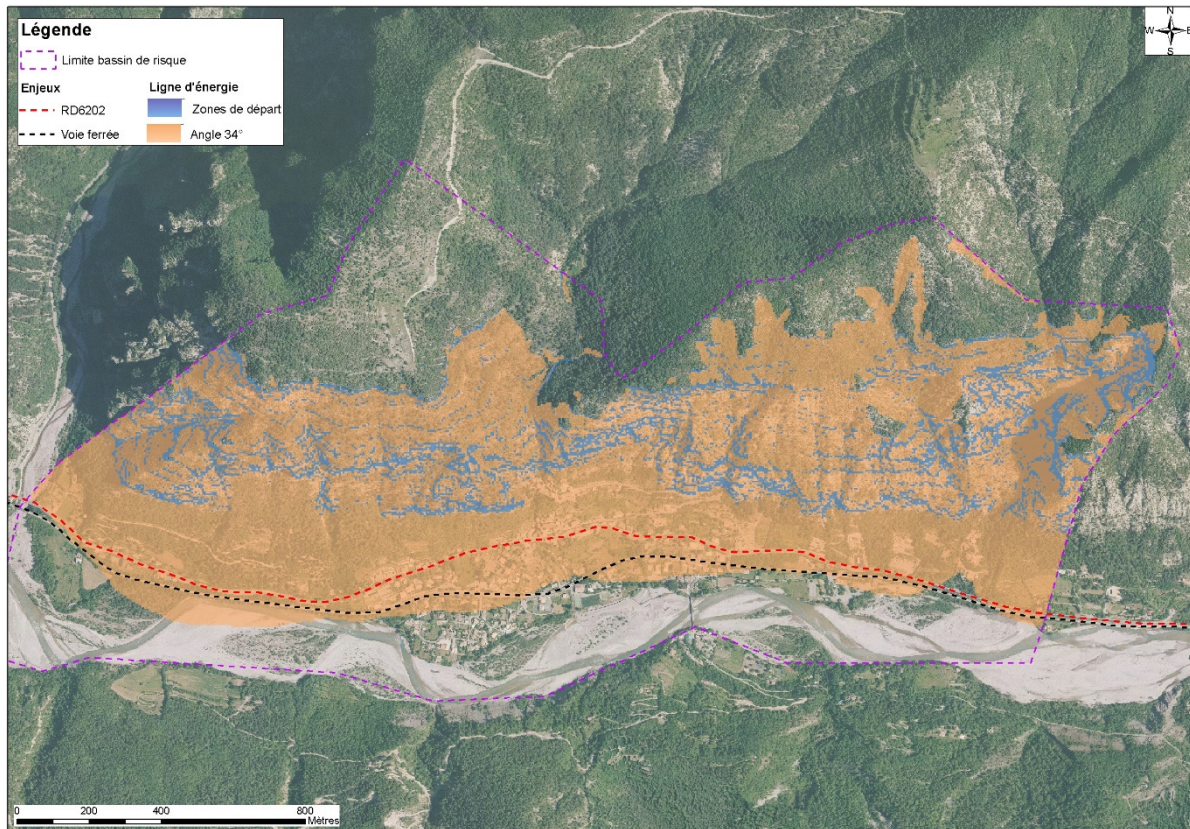
fig. 88 : Carte de la zone de forte probabilité de propagation avec une ligne d'énergie à 34° (en tiretés rouges : RD6202, en tiretés noirs : voie ferrée)

Compte tenu des profils de versant rencontrés à Touët, de types A et B, nous avons retenu, pour déterminer la limite entre les **zones de probabilité d'atteinte forte et de probabilité d'atteinte moyenne, un angle de 34°.**

L'angle aurait pu être affiné sur site sur la base d'évènements historiques dont les blocs auraient pu s'arrêter naturellement, mais nous n'avons pas de tels faits recensés, les éléments rocheux ayant toujours été interceptés par un obstacle d'origine anthropique. Cependant, la simulation avec un angle de 34° suffit à mettre en évidence qu'une très grande surface de la commune est exposée à une probabilité d'atteinte forte de chutes de blocs. Cette simulation prévaut en site nu, ce qui signifie que tout obstacle (de type habitation, route, ...) aura pour conséquence le ralentissement voire l'interception des blocs.

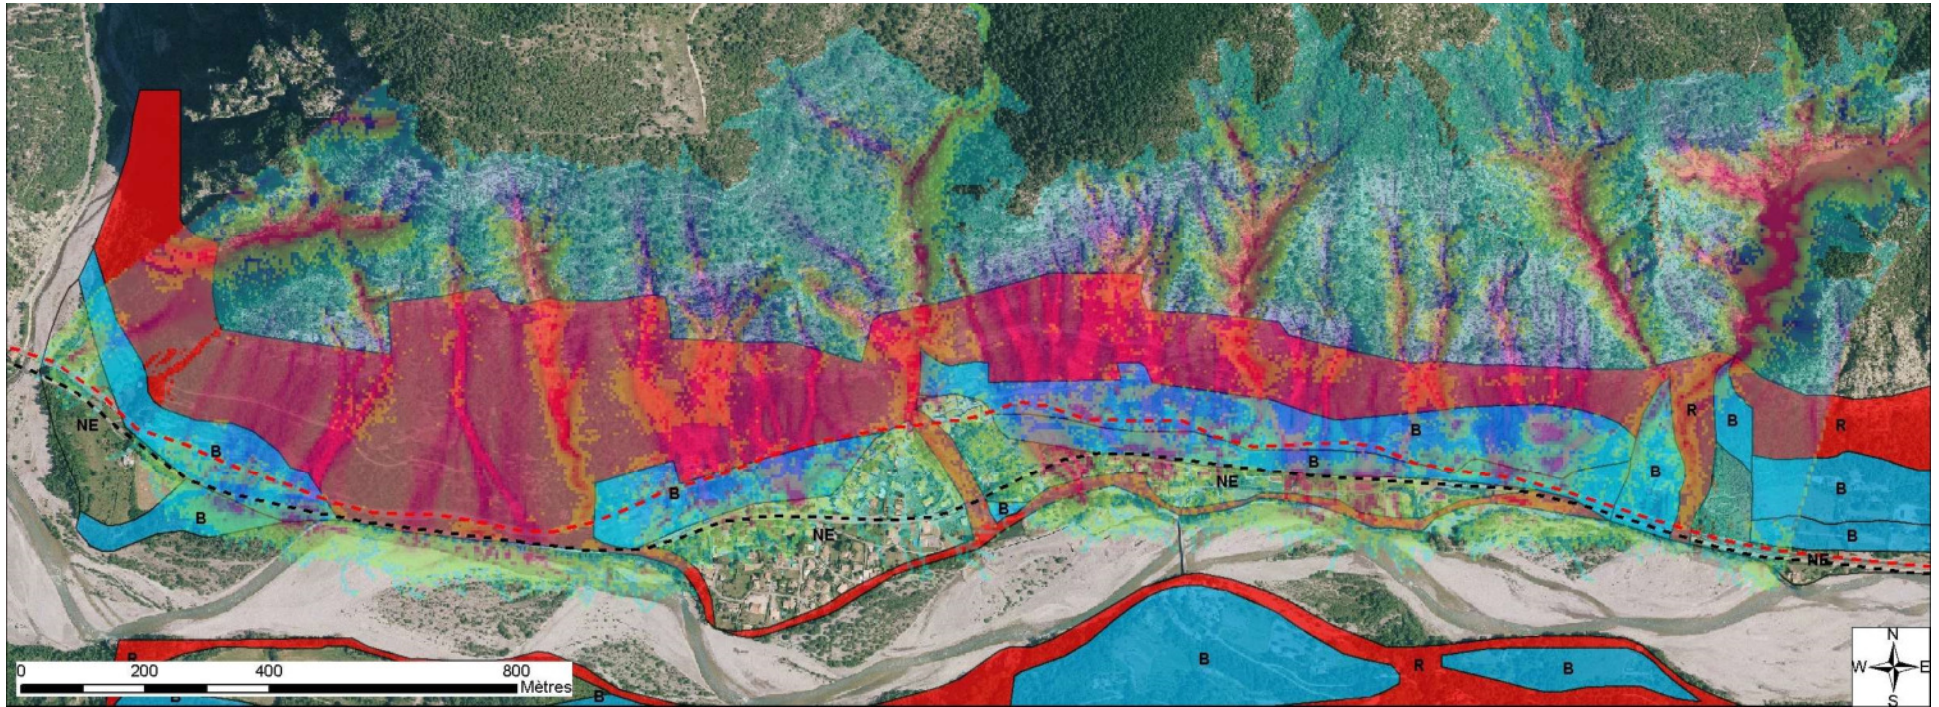
fig. 94 : superposition du PPR sur les résultats Rockyfor3D pour un volume de 1 m^3 sans prise en compte des filets

Si l'on superpose le PPR aux résultats de RockyFor3D pour un volume de 1 m³ sans prise en compte des filets (figure ci-après), on constate que la propagation des blocs atteint des zones qualifiées de non exposées au PPR. De nombreuses zones d'arrêt sont situées au-delà des zones bleues du PPR (Voir figure suivante).

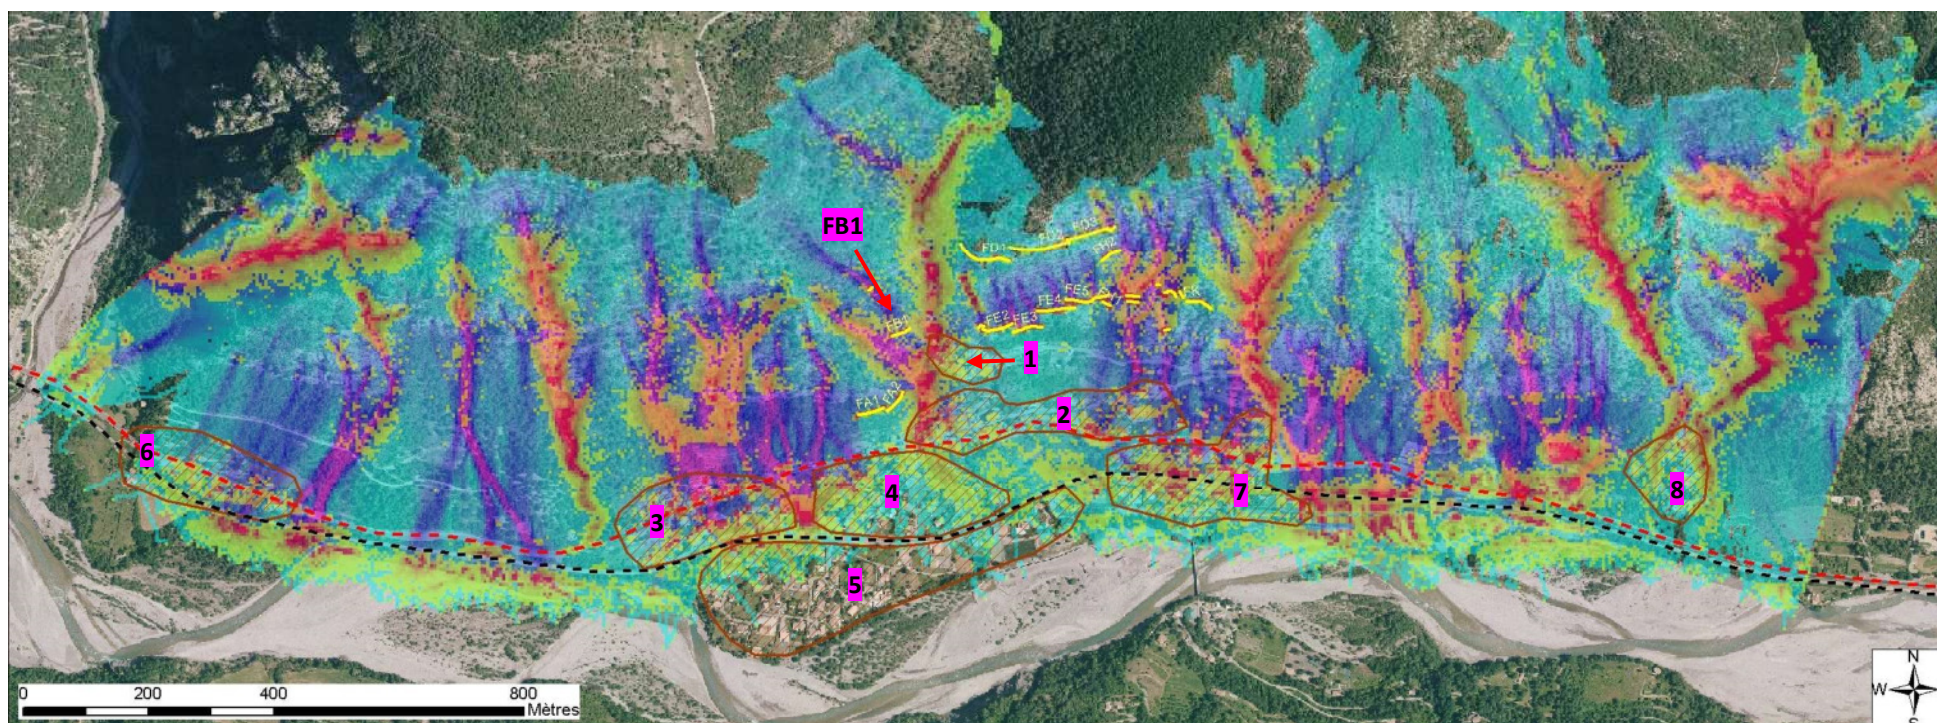
fig. 95 : Superposition des enjeux sur les résultats Rockyfor3D pour un volume de 1 m³ avec prise en compte des filets

Il apparait que le vieux village (noté 1 sur la carte) est fortement exposé à des chutes de blocs en provenance des secteurs C et D, aux abords ouest et est du vallon de Touët. Il en est de même pour le sentier de randonnée de la baisse de Thiéry, qui serpente dans une ravine avant de rejoindre le vallon de Touët.

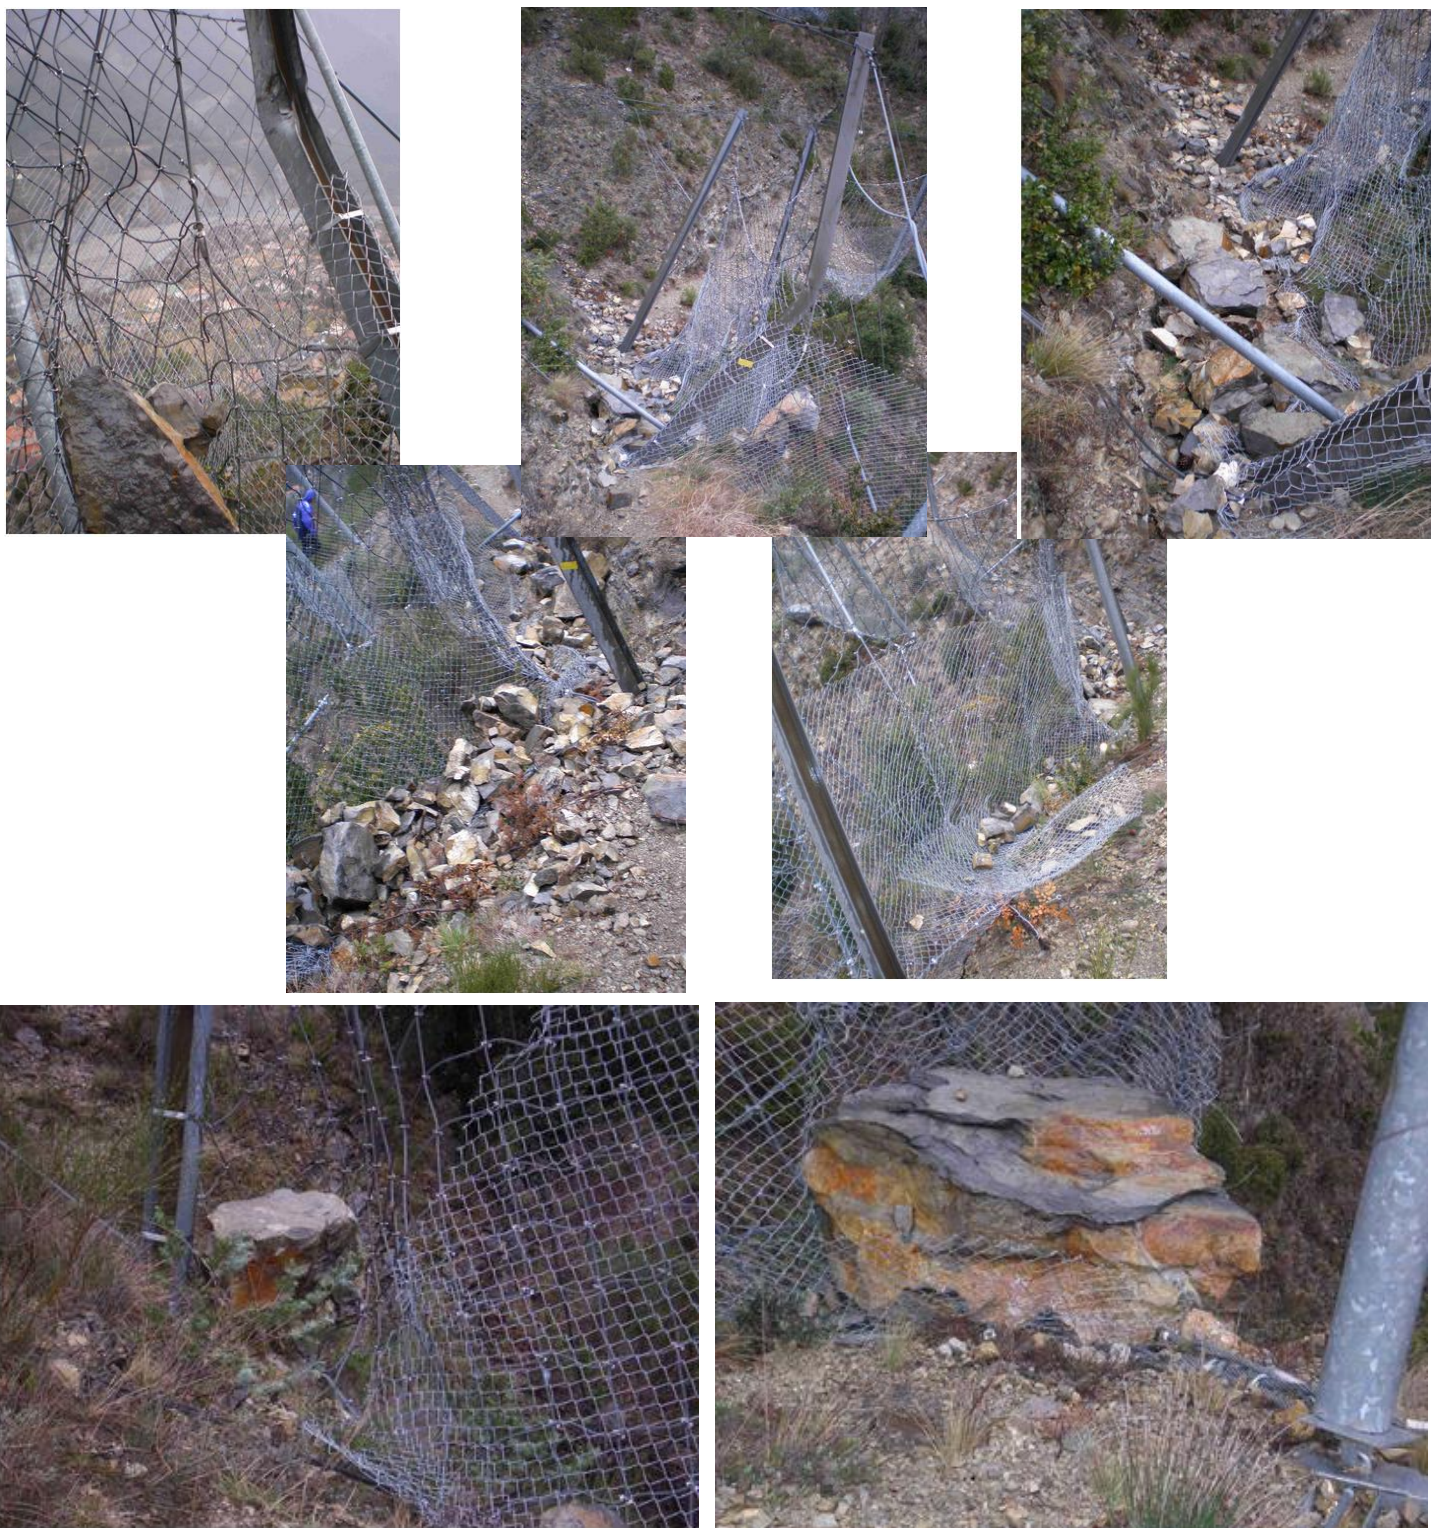
Date événement : 07/2008

Phénomène : P : Chute de blocs (P)
Intensité : P1 - Très faible

Nature du phénomène	Chute de pierres dans le vallon
Causes du phénomène	Erosion normale de la falaise constituée de bancs calcaires très fracturés qui se fissurent et se détachent
Durée du phénomène	Sans objet Sans objet
Zone de départ	Partie inférieure de la falaise rive droite du vallon Falaise verticale avec surplombs des bancs calcaires très fracturés par endroits.
Zone d'arrivée	Sentier de randonnée Lacet du sentier au niveau du seuil en pierres sèches A6 érigé au printemps par l'équipe OET
