ELABORATION DU PLAN LOCAL D'URBANISME DE TOUET SUR VAR

5e. ETUDE DE BASSIN DE RISQUE DOMANIAL PERIMETRE RTM DU VAR MOYEN

ETUDE DE BASSIN DE RISQUE DOMANIAL

Périmètre RTM du Var Moyen
Forêt Domaniale du Cians

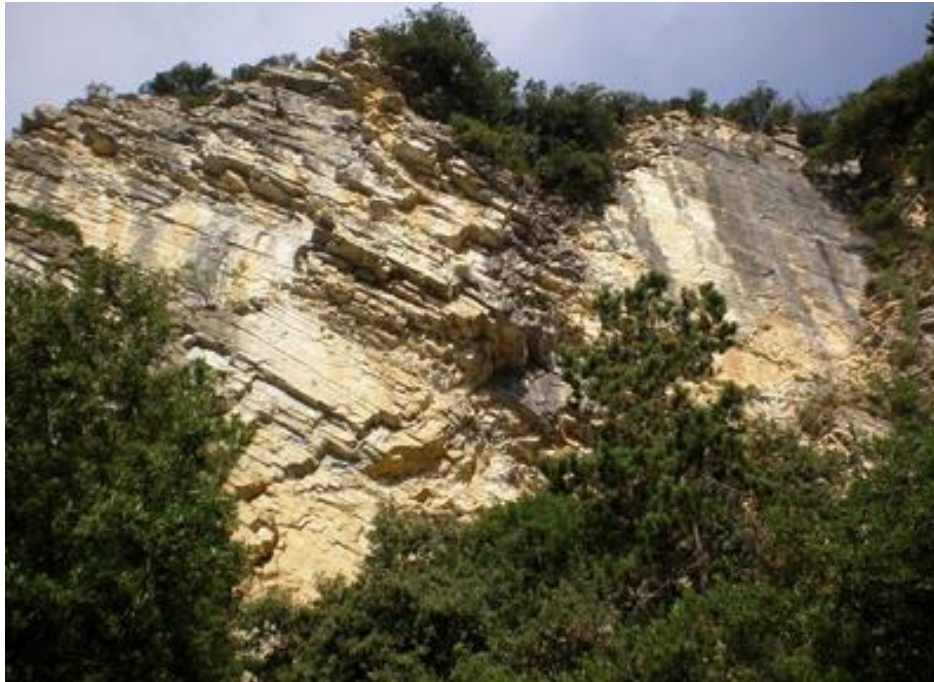
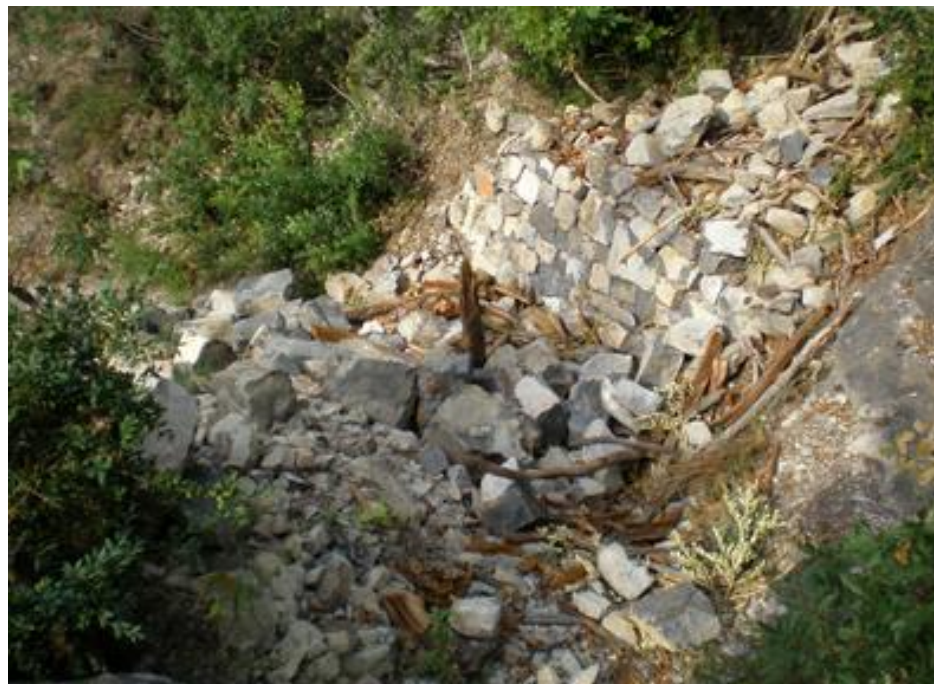
Date événement : 04/12/2012

Phénomène : P : Chute de blocs (P)
Intensité : P2 - Faible

Nature du phénomène	Eboulement d'une colonne rocheuse marno calcaire.
Causes du phénomène	Gel/dégel et pluies de fin novembre
Durée du phénomène	
Zone de départ	en RD du vallon dominant les premiers lacets du sentier Colonne d'environ 6 à 8 m de hauteur x 2 m x 1 m
Zone d'arrivée	Dans le vallon précité et sur son versant RD. Principaux blocs arrêtés sur la plateforme du sentier et sur les seuils en pierres sèches. Derniers blocs observés au niveau du parking et à son extrémité : quelques blocs ont même poursuivi leur parcours en aval dans le vallon qui fait suite.

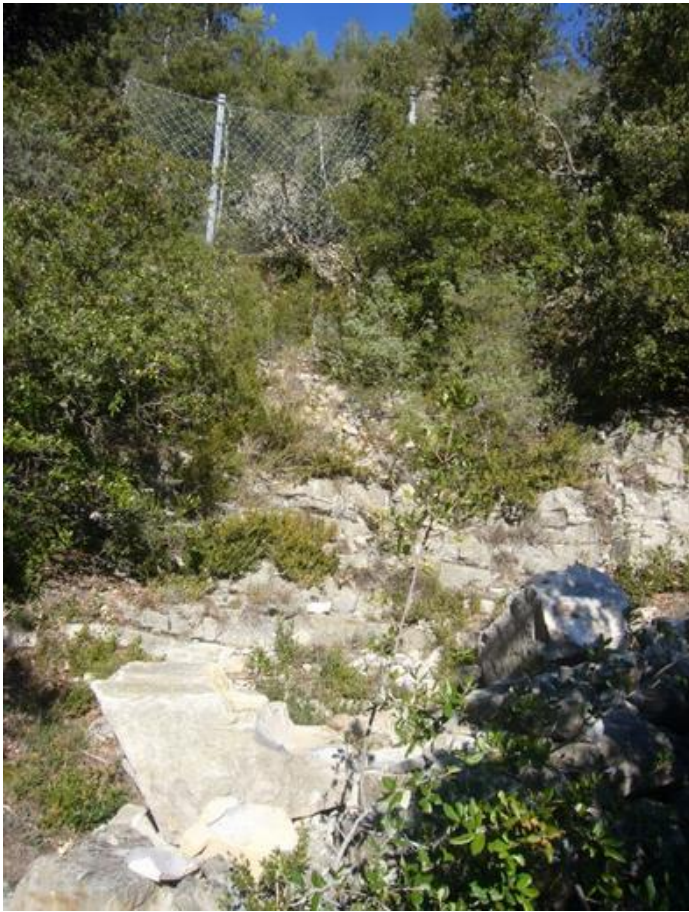
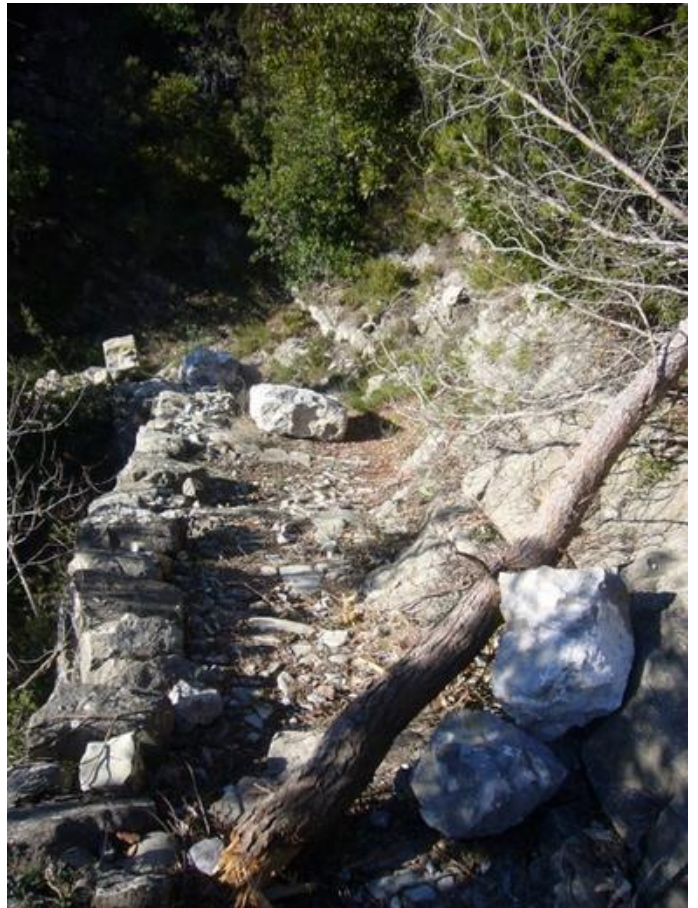
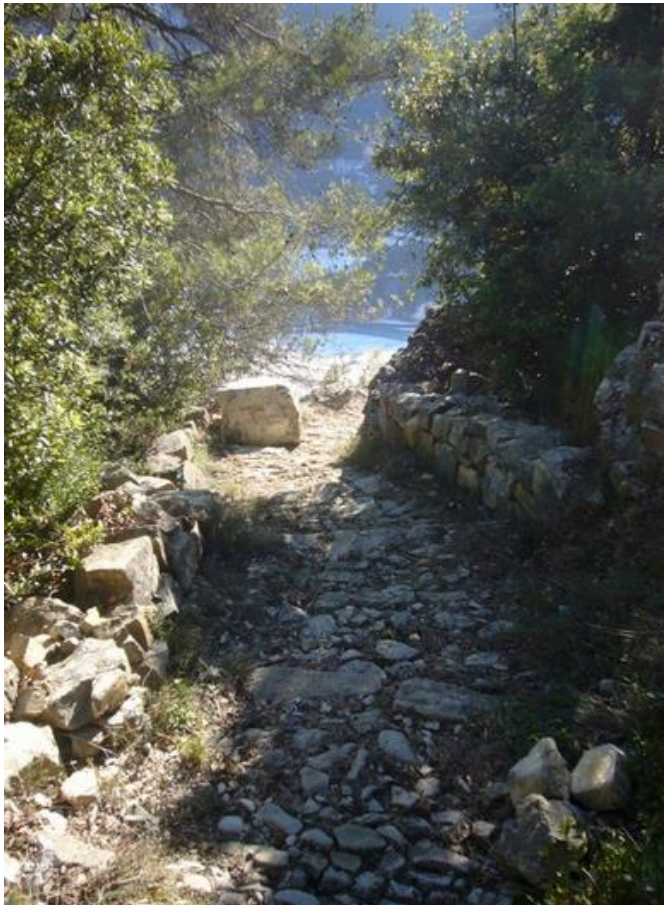
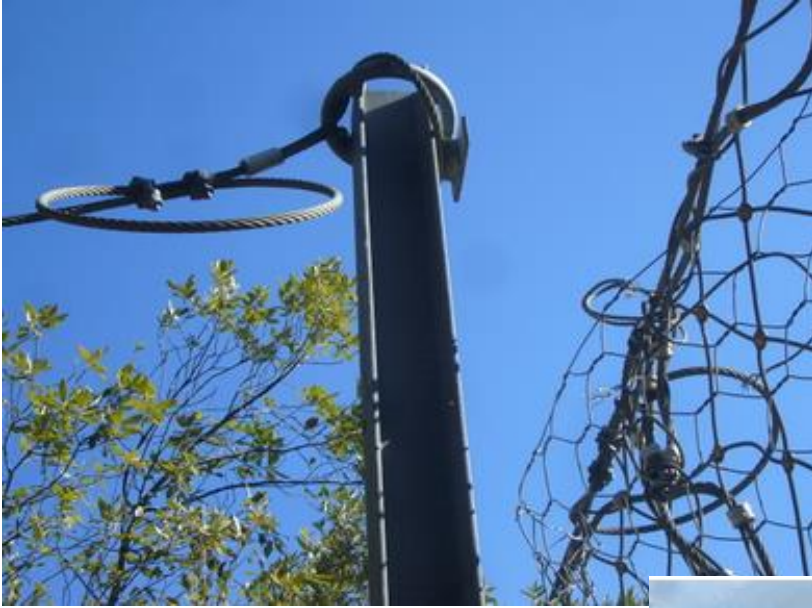
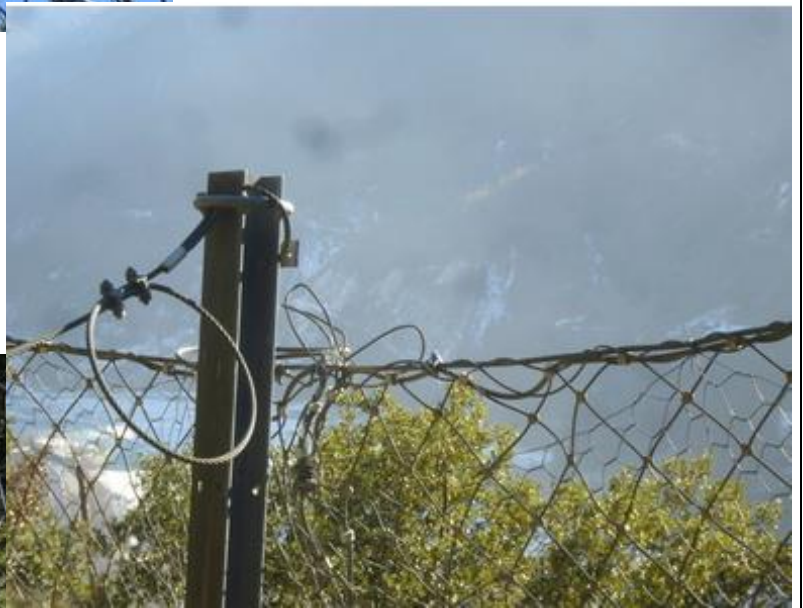
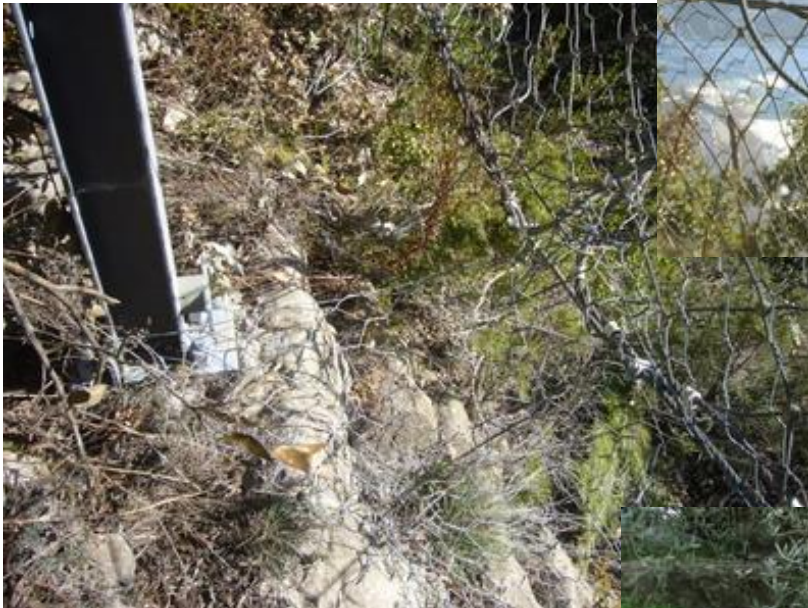
Date événement : 06/2016

Phénomène : P : Chute de blocs (P)
Intensité : P1 - Très faible

Nature du phénomène	Chute d'un bloc isolé
Causes du phénomène	Naturelle
Durée du phénomène	
Zone de départ	Indéterminée
Zone d'arrivée	Filet FD1

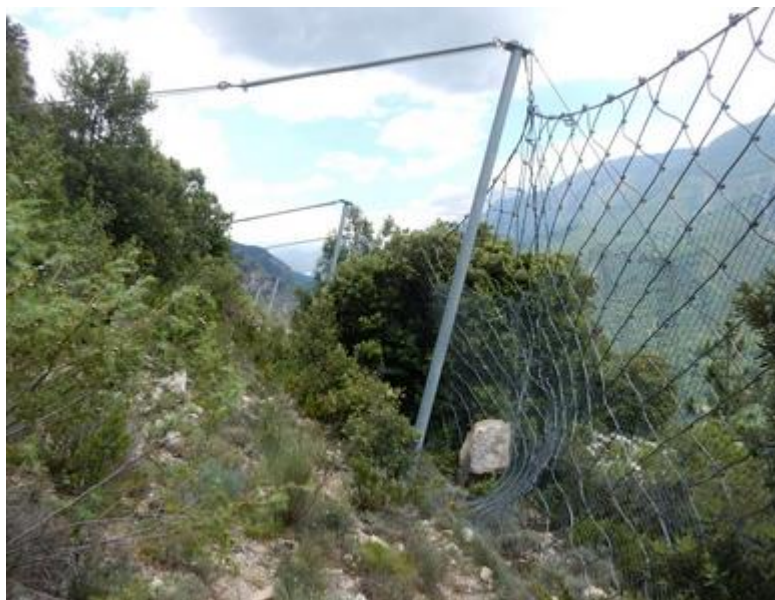
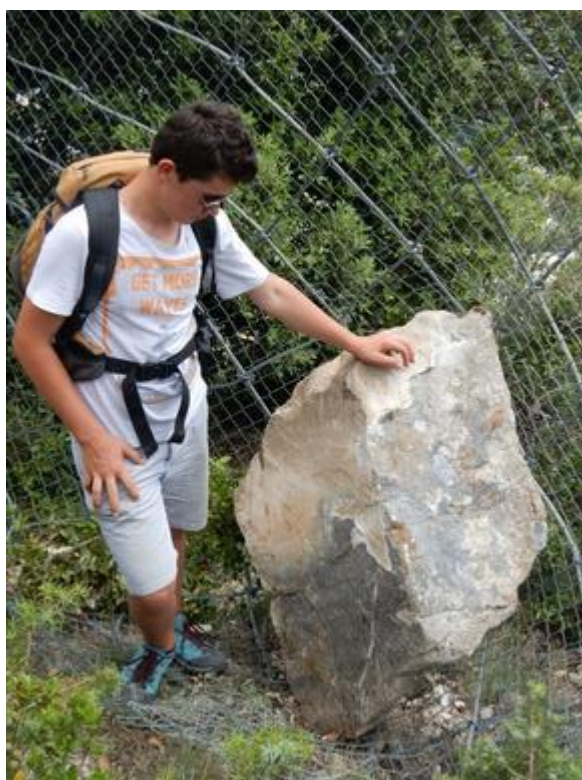
Date événement : 06/2016

Phénomène : P : Chute de blocs (P)
Intensité : P1 - Très faible

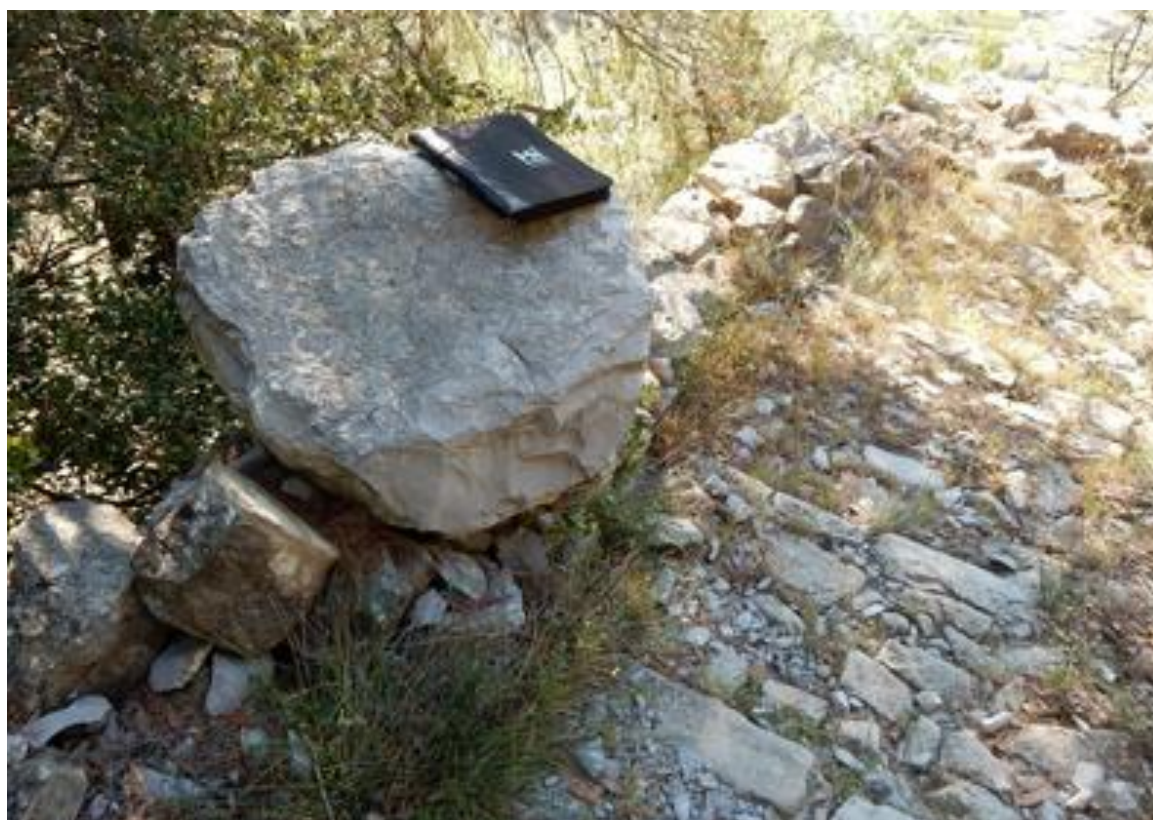
Date événement : 12/10/2016

Nature du phénomène	Chute d'un bloc
Causes du phénomène	
Durée du phénomène	
Zone de départ	Indéterminée
Zone d'arrivée	Sentier d'accès à la baisse de Thiéry

Phénomène : P : Chute de blocs (P)
Intensité : P1 - Très faible

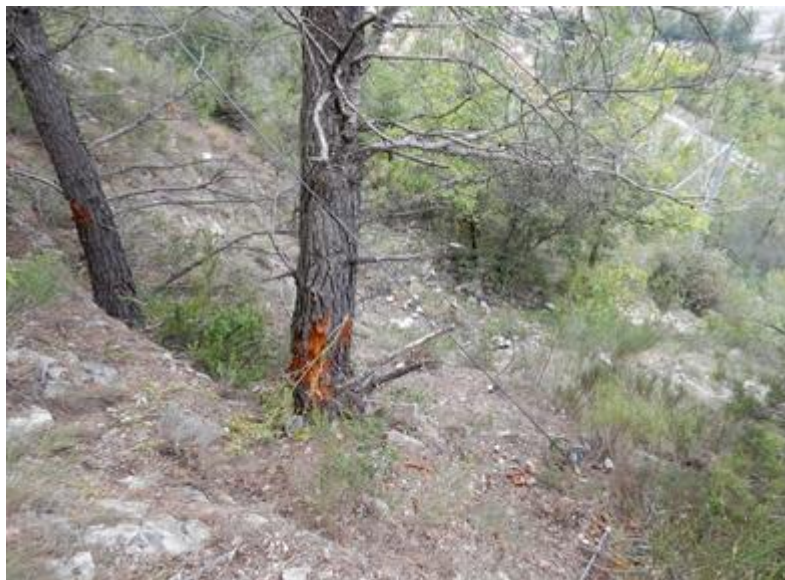
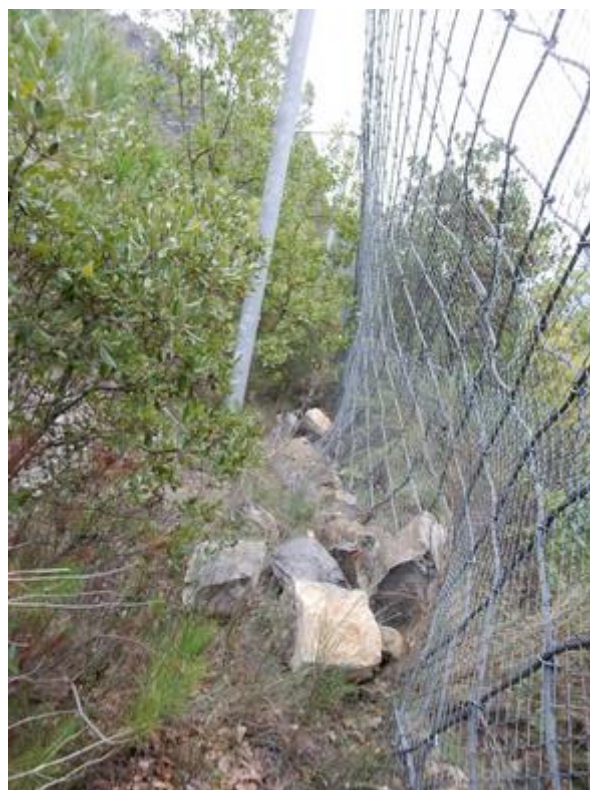
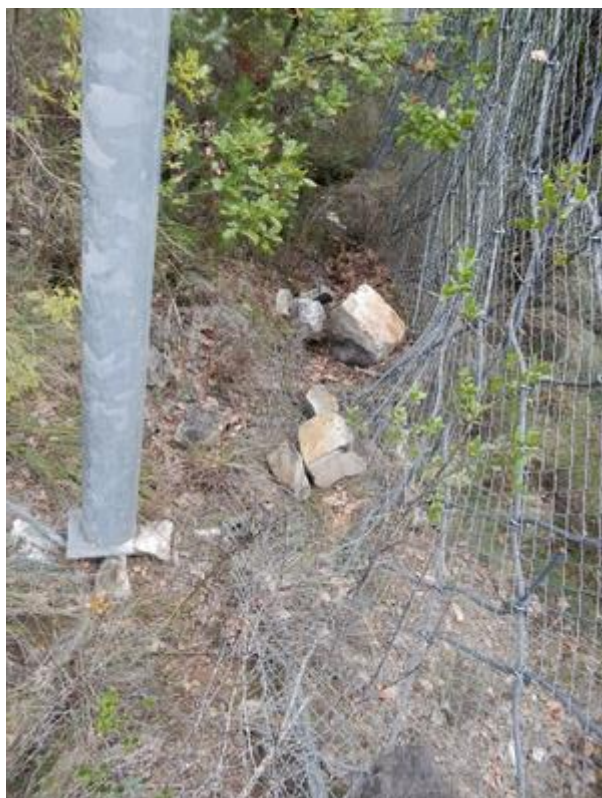
Nature du phénomène	Chutes de pierres
Causes du phénomène	Pluie soutenue au cours de la nuit du 11 au 12 octobre
Durée du phénomène	
Zone de départ	Non déterminée
Zone d'arrivée	Filets FE3 et FE4
