**COMMUNE DE PEZENS**  
DEPARTEMENT DE L'AUDE

**ETUDE DIAGNOSTIC DU SYSTEME  
D'ASSAINISSEMENT COLLECTIF (RESEAU DE  
COLLECTE ET STATION D'EPURATION)**

**RAPPORT DE PHASE 3 : INVESTIGATIONS  
COMPLEMENTAIRES**

Août 2018

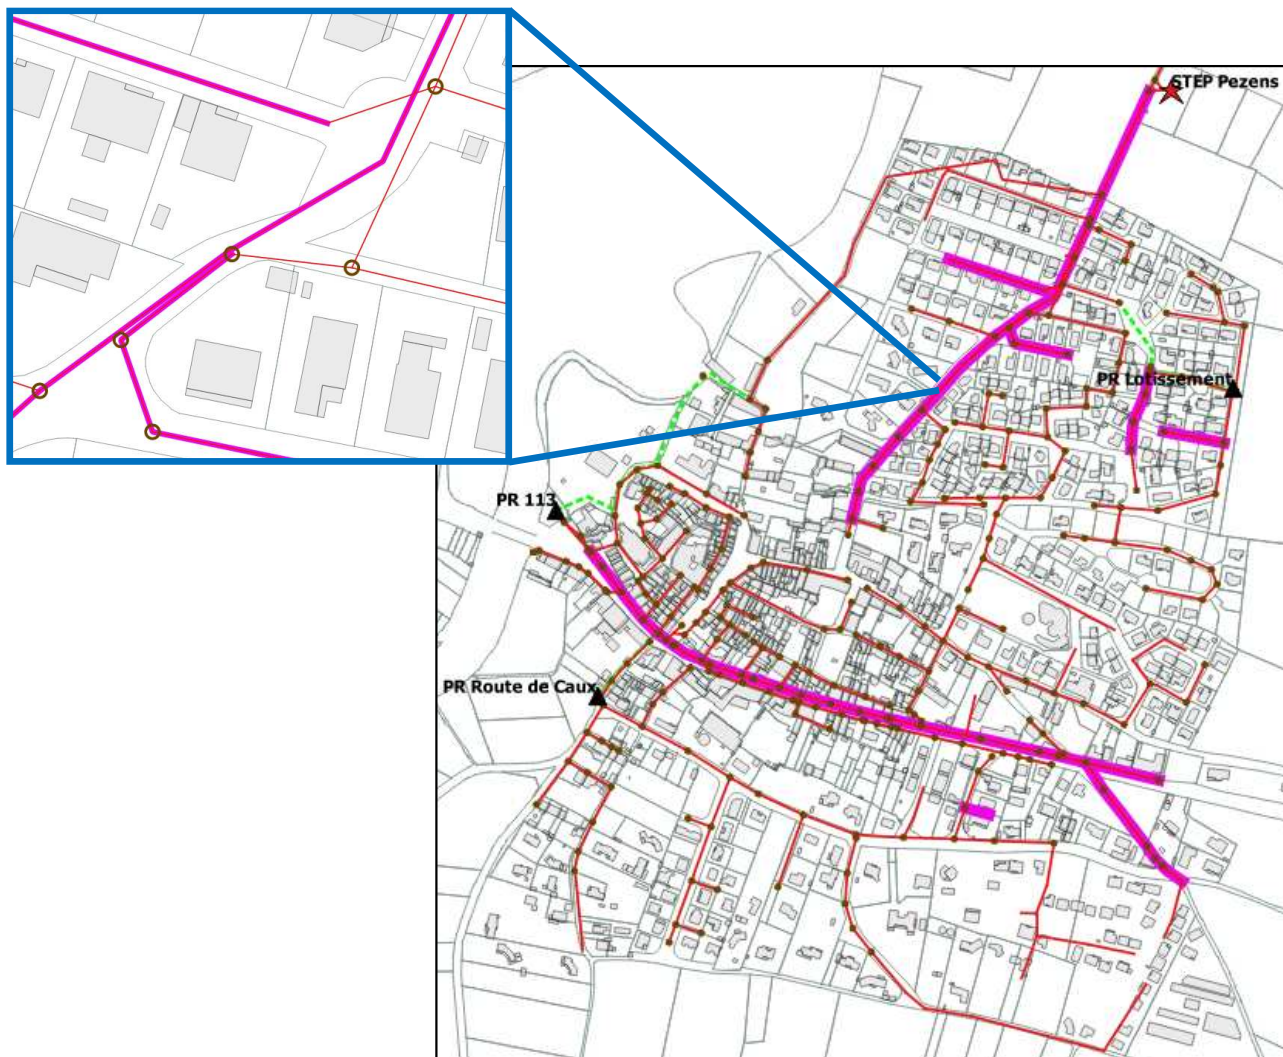
Figure 2: Zones inspectées à la caméra

Ces secteurs sont situés : Chemin du Fresquel / Impasse du Carcasse ; Avenue de Fumats / Avenue du Général de Gaulle.

Au préalable, un hydrocurage des linéaires concernés par les investigations a été réalisé. Ces investigations ont permis de mettre en évidence des désordres structurels majeurs. Pour chaque tronçon soumis au passage caméra, un rapport d'inspection illustré de photographies est édité.

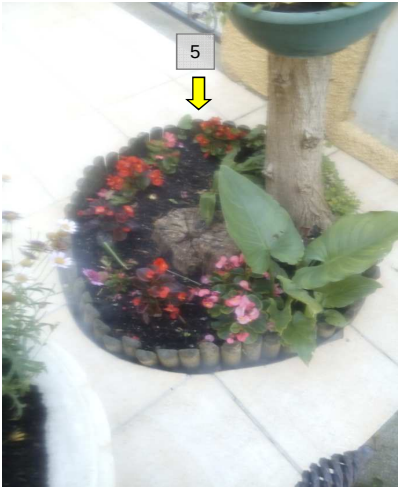
| Anomalies repérées : | Défaut d'étanchéité | | | | |

| Possibilité de mise en conformité : | Changer le joint | | | | |

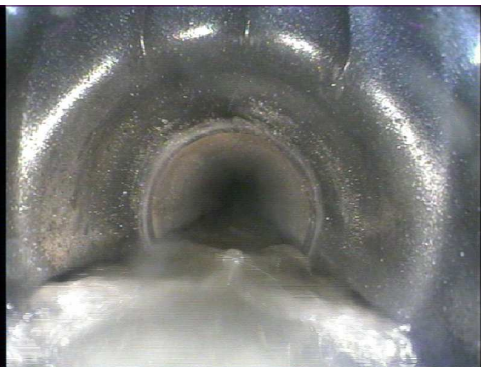
| PHOTO : 1 | | | DISTANCE :0.4 m de R1A | | | | | |

| <b>Noeud de départ : chambre d'inspection (Ref : R1A)</b><br><b>(coordonnées : Regard devant le N°11)</b><br><b>Remarque : Jonction regard/canalisation</b> | | | | | | | | |
| BCD | B | | Regard | devant le N°11 | | | | |

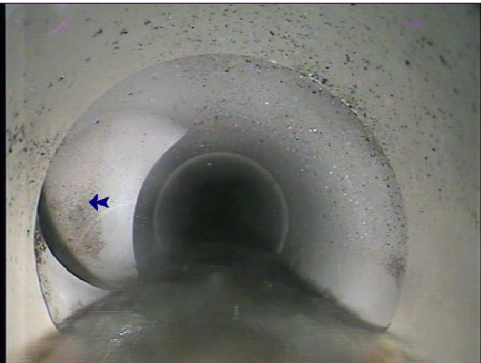
| PHOTO : 2 | | | DISTANCE :26.7 m de R1A | | | | | |

| <b>Raccordement ouvert par culotte à 9h</b> | | | | | | | | |
| BCA | A | A | | | 9h | | | |

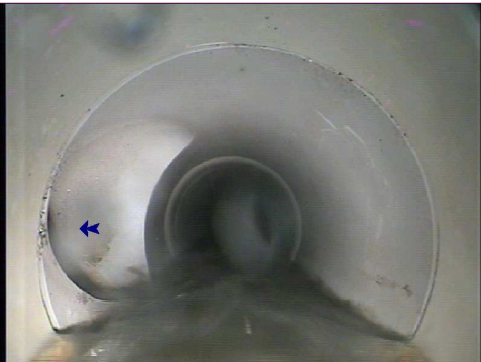
| PHOTO : 3 | | | DISTANCE :28.8 m de R1A | | | | | |

| <b>Raccordement ouvert par culotte à 9h</b> | | | | | | | | |
| BCA | A | A | | | 9h | | | |

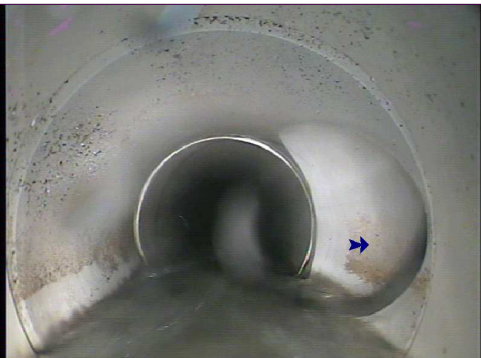
| PHOTO : 4 | | | DISTANCE :39.0 m de R1A | | | | | |

| <b>Raccordement ouvert par culotte à 3h</b> | | | | | | | | |

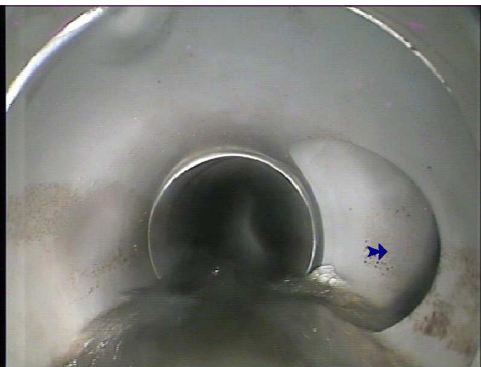
| PHOTO : 5 | | | DISTANCE :42.2 m de R1A | | | | | |

| Raccordement ouvert par culotte à 3h | | | | | | | | |
| BCA | A | A | | | 3h | | | |

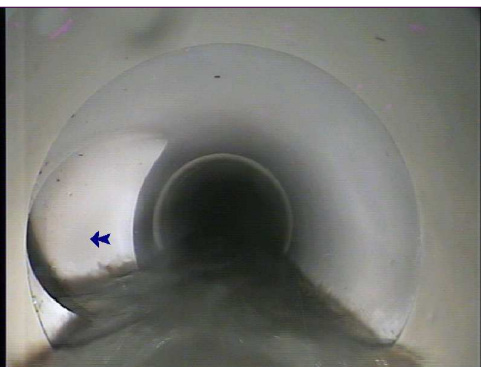
| PHOTO : 6 | | | DISTANCE :64.0 m de R1A | | | | | |

| Raccordement ouvert par culotte à 9h | | | | | | | | |

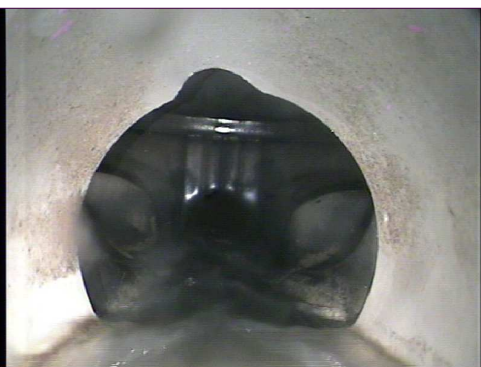
| PHOTO : 7 | | | DISTANCE :67.1 m de R1A | | | | | |

| OBSERVATIONS : | | | | | | | | |
| Noeud d'arrivée : chambre d'inspection (Ref : R2A)<br>(coordonnées : Regard devant le N°5)<br>Remarque : Jonction canalisation/regard | | | | | | | | |

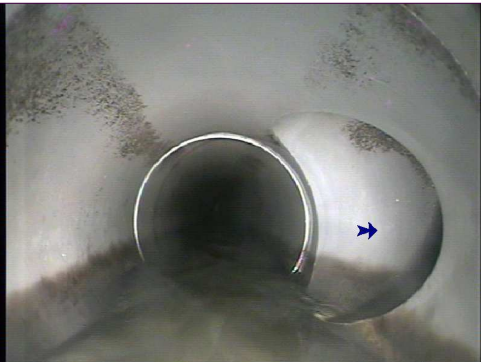
| PHOTO : 11 | | | DISTANCE :12.2 m de R2A | | | | | |

| OBSERVATIONS :<br><br><b>Raccordement ouvert par culotte à 3h</b> | | | | | | | | |

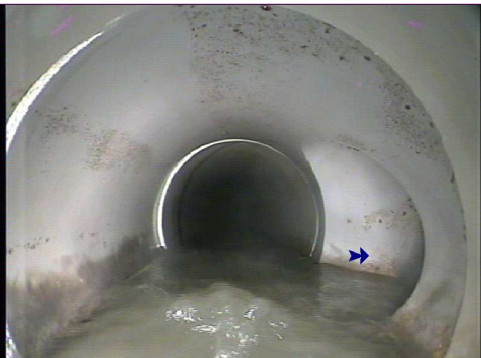
| PHOTO : 12 | | | DISTANCE :15.8 m de R2A | | | | | |

| OBSERVATIONS :<br><br><b>Raccordement ouvert par culotte à 3h</b> | | | | | | | | |

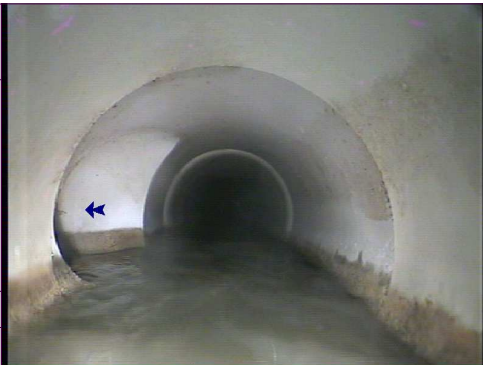
| PHOTO : 13 | | | DISTANCE :33.1 m de R2A | | | | | | |

| Raccordement ouvert par culotte à 9h | | | | | | | | | |

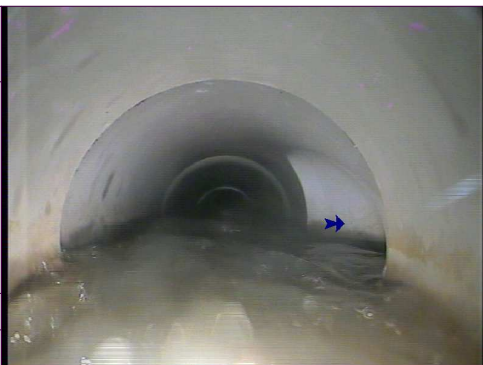
| PHOTO : 14 | | | DISTANCE :36.2 m de R2A | | | | | | |

| Raccordement ouvert par culotte à 9h | | | | | | | | | |

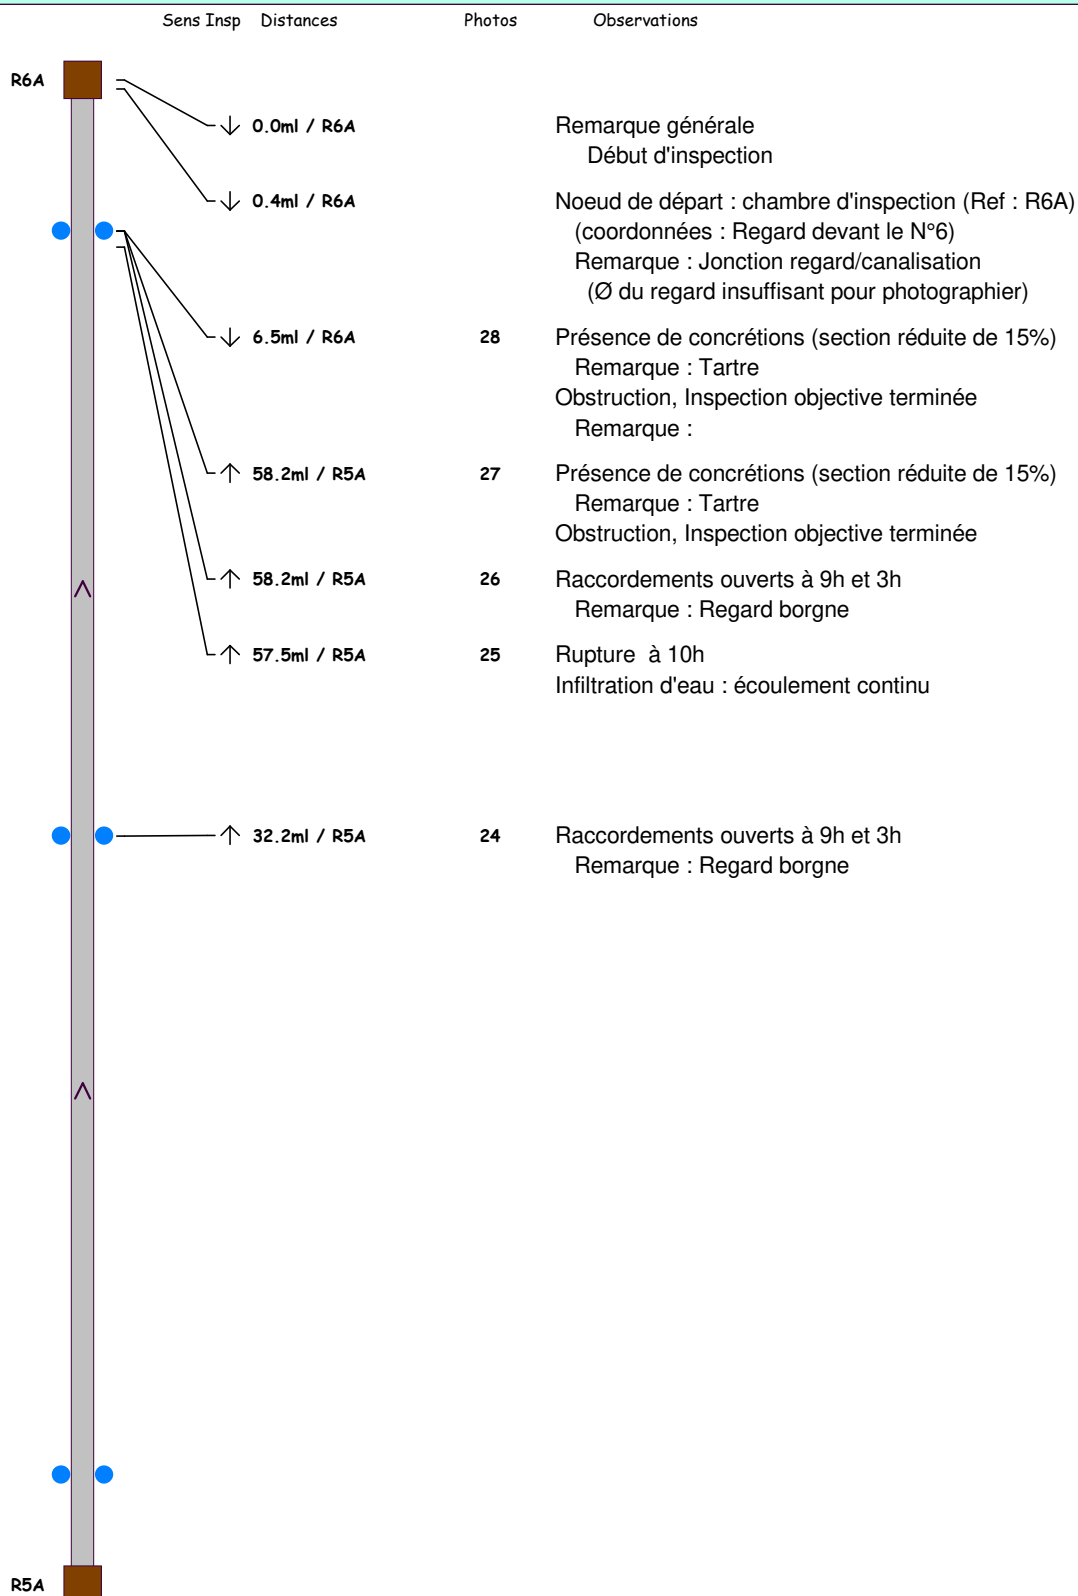
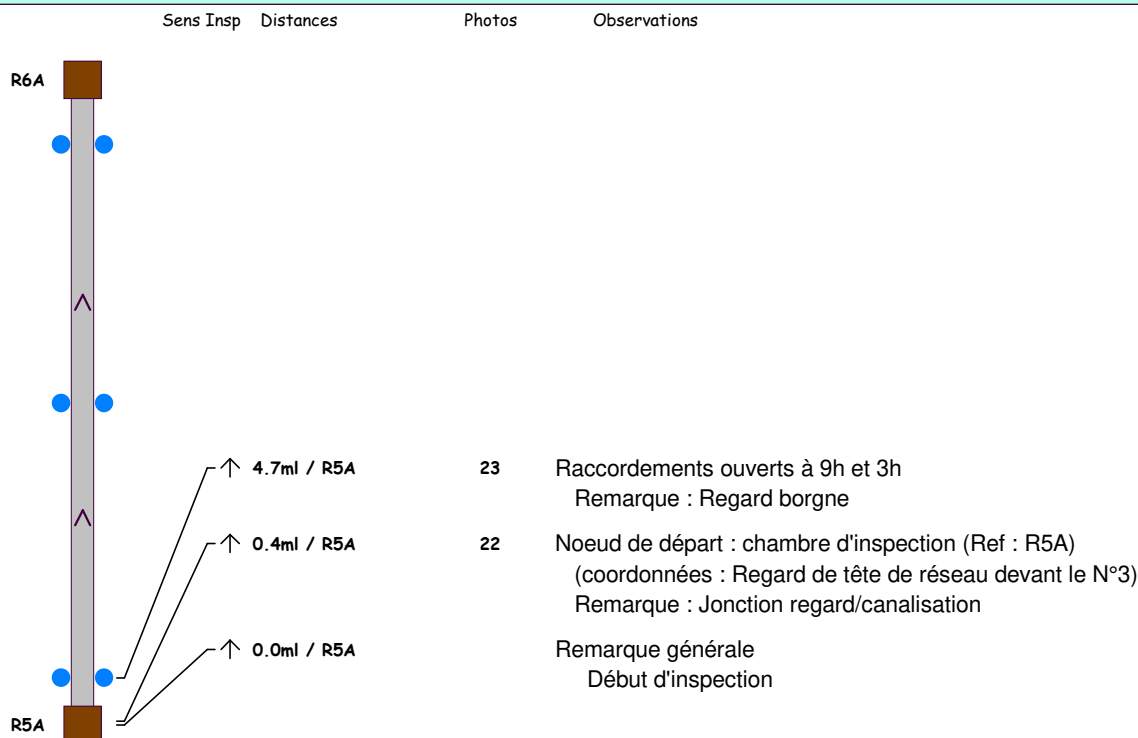
**SYNTHESE DU TRONCON R5A vers R6A**

| Etat général de propreté : <b>Moyen</b><br>Etat général du collecteur : <b>Mauvais</b><br>Etat général des joints : <b>Bon</b> | <b>Présence d'une rupture de la canalisation avec forte infiltration d'eau claire.</b><br><b>Présence également d'un dépôt ponctuel de tartre (15% de la canalisation) au niveau d'un regard borgne sur ce tronçon.</b> |

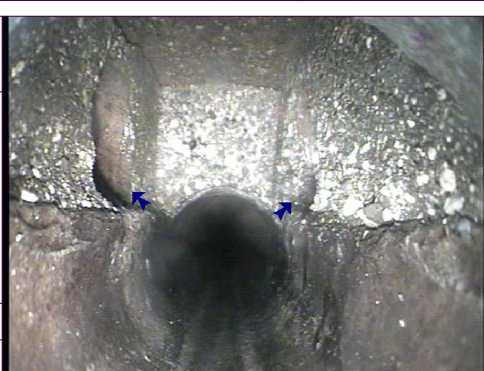
| PHOTO : 23 | | DISTANCE :4.7 m de R5A | | | | | | | |

| <b>Raccordements ouverts à 9h et 3h</b><br><b>Remarque : Regard borgne</b> | | | | | | | | | |

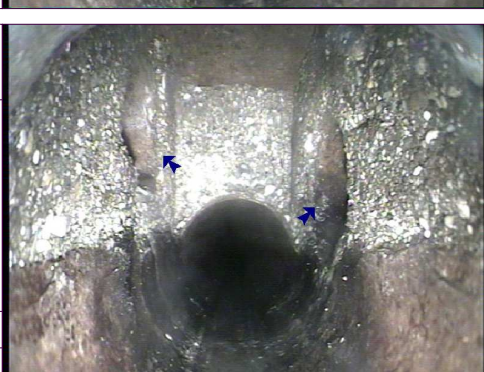
| PHOTO : 24 | | DISTANCE :32.2 m de R5A | | | | | | | |

| <b>Raccordements ouverts à 9h et 3h</b><br><b>Remarque : Regard borgne</b> | | | | | | | | | |

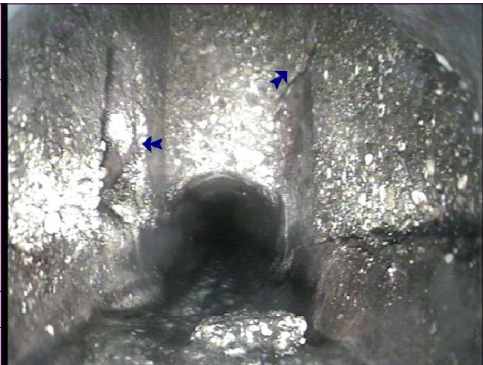
| PHOTO : 26 | | | DISTANCE :58.2 m de R5A | | | | | | |

| Raccordements ouverts à 9h et 3h | | | | | | | | | |
| Remarque : Regard borgne | | | | | | | | | |

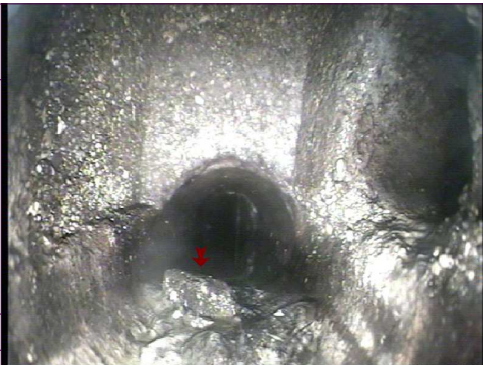
| PHOTO : 28 | | | DISTANCE :6.5 m de R6A | | | | | |

| <b>Présence de concrétions (section réduite de 15%)</b> | | | | | | | | |

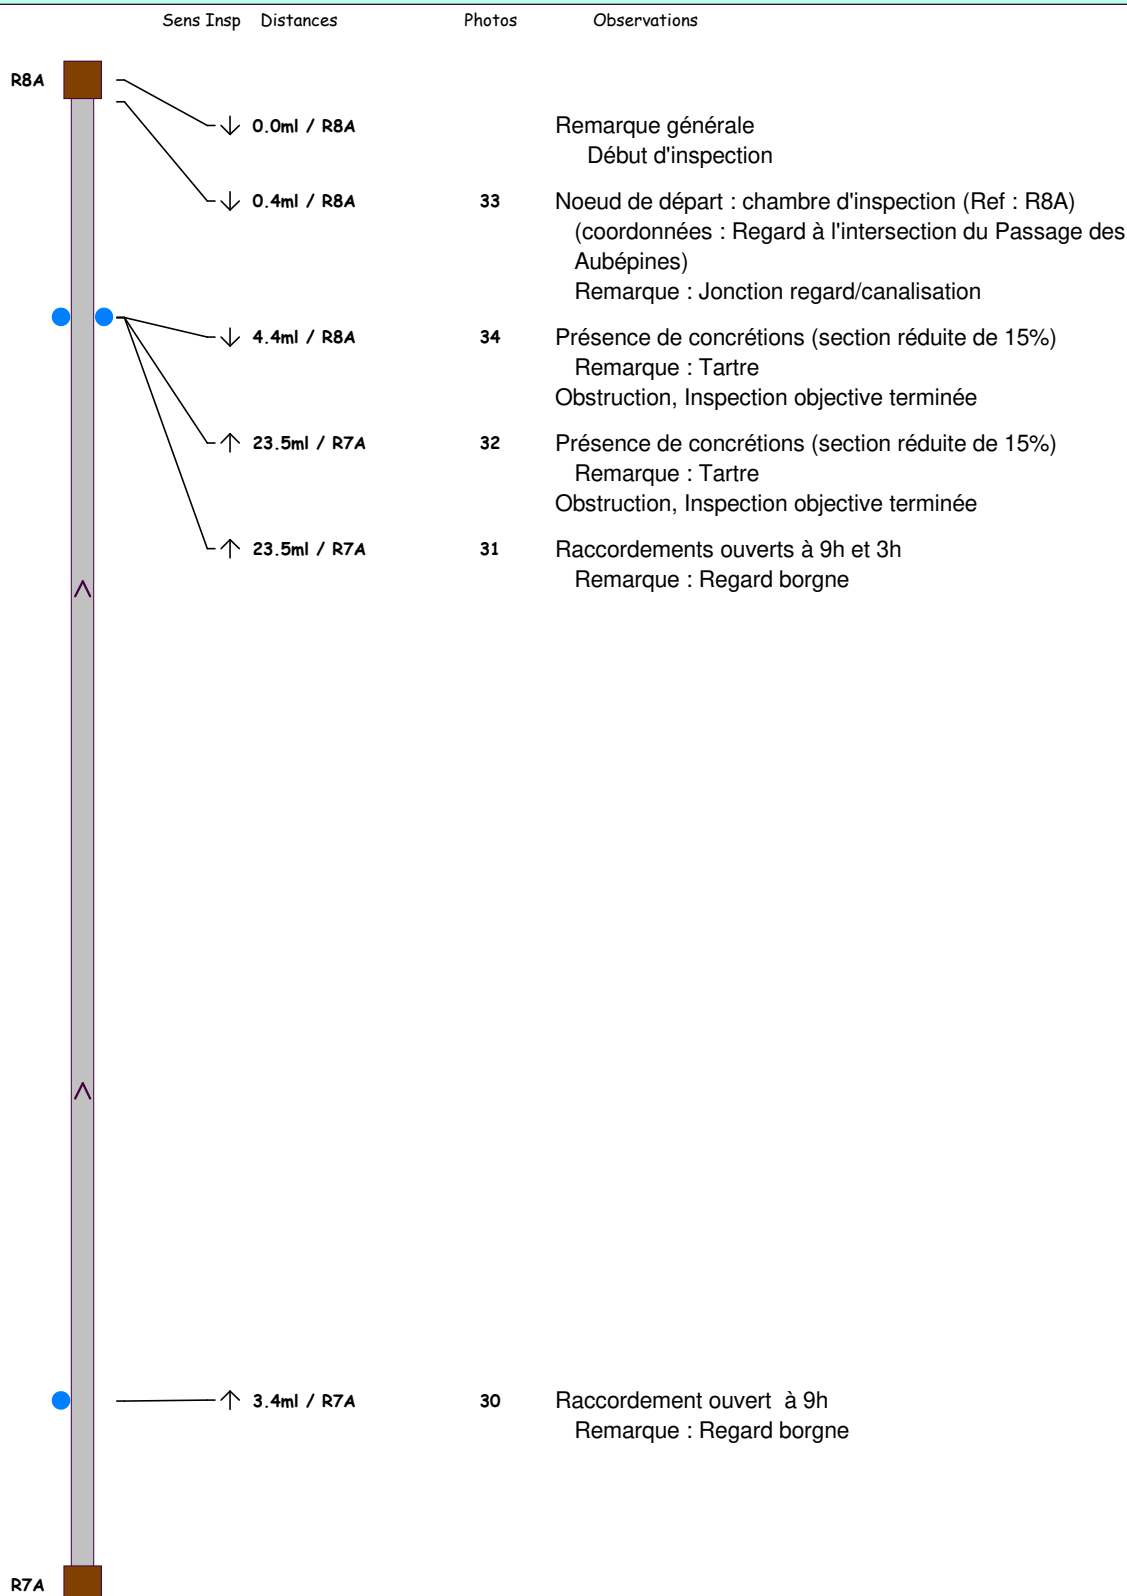
SYNTHESE DU TRONCON **R7A vers R8A**

| Etat général de propreté : <b>Moyen</b><br>Etat général du collecteur : <b>Bon</b><br>Etat général des joints : <b>Bon</b> | <b>Présence d'un dépôt ponctuel de tartre (15% de la canalisation) au niveau d'un regard borgne sur ce tronçon.</b> |

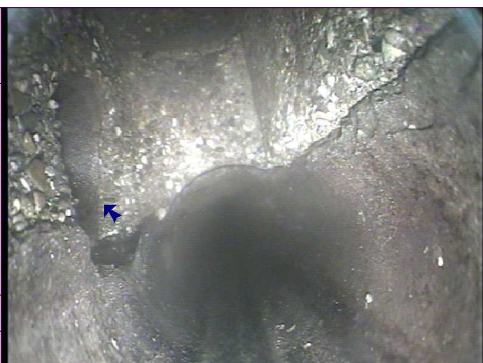
| PHOTO : 30 | | DISTANCE :3.4 m de R7A | | | |

| Raccordement ouvert à 9h | | | | | |

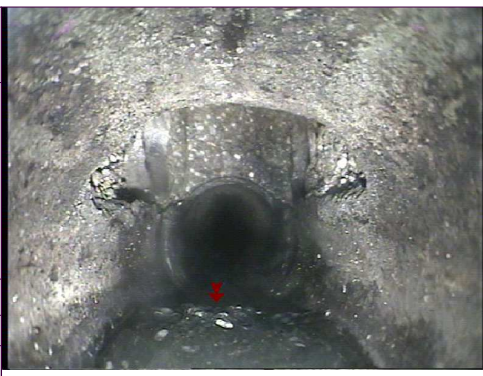
| PHOTO : 32 | | DISTANCE :23.5 m de R7A | | | | |

| <b>Présence de concrétions (section réduite de 15%)</b> | | | | | | |

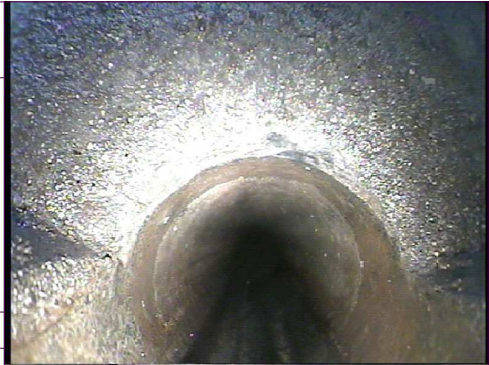
| PHOTO : 34 | | | DISTANCE :4.4 m de R8A | | | | | |

| OBSERVATIONS :<br><br>Présence de concrétions (section réduite de 15%)<br>Remarque : Tartre<br>Obstruction, Inspection objective terminée | | | | | | | | |

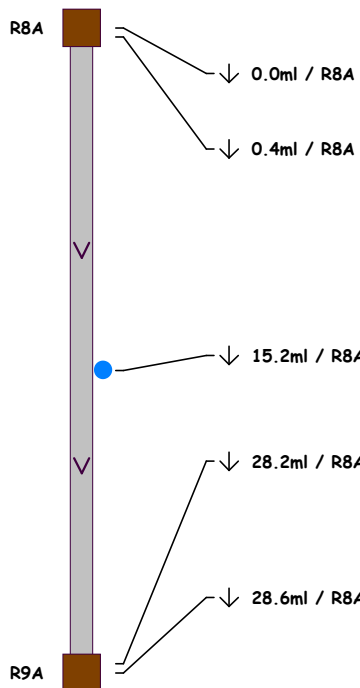
### SYNTHESE DU TRONCON **R8A vers R9A**

| Etat général de propreté : <b>Bon</b> | Présence d'un obstacle traversant un raccordement au niveau d'un regard borgne sur ce tronçon. |

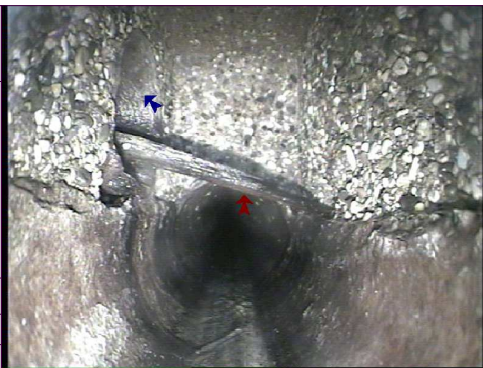
| PHOTO : 36 | | | DISTANCE :15.2 m de R8A | | | | | |

| <b>Raccordement ouvert à 9h</b><br><b>Remarque : Regard borgne</b><br><b>Obstacle traversant un raccordement</b> | | | | | | | | |

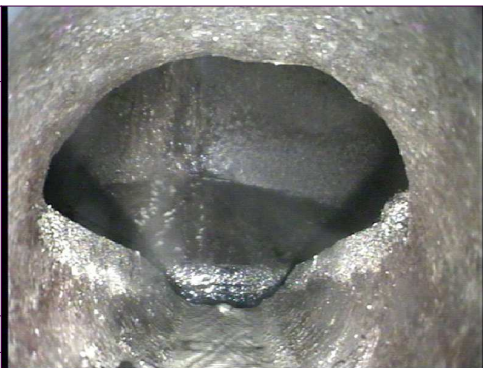
| <b>Noeud d'arrivée : chambre d'inspection (Ref : R9A)</b><br><b>(coordonnées : Regard à l'intersection de l'Impasse des Capitelles)</b><br><b>Remarque : Jonction canalisation/regard</b> | | | | | | | | |

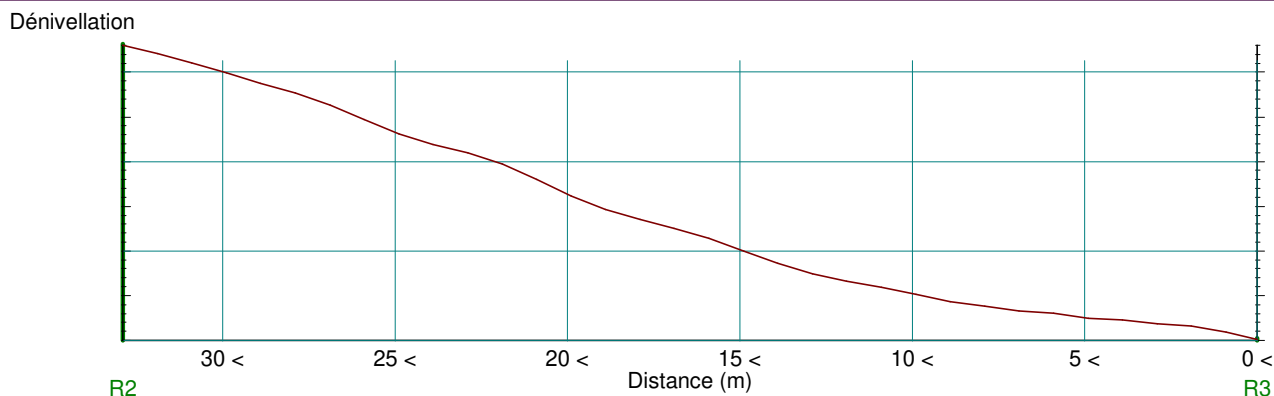
Etat général de propreté : **Bon**  
Etat général du collecteur : **Moyen**  
Etat général des joints : **Mauvais**

**Présence d'infiltrations d'eau claire au niveau d'assemblages sur ce tronçon.**

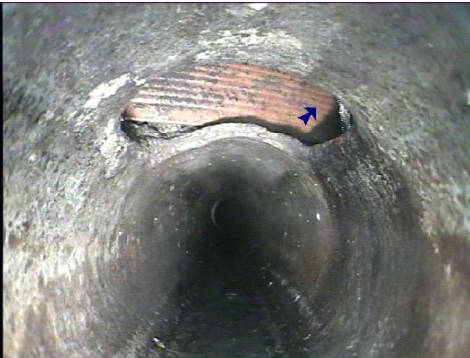
| PHOTO : 18 | | DISTANCE :0.9 m de R3 | | | | |

| Raccordement ouvert à 3h | | | | | | |

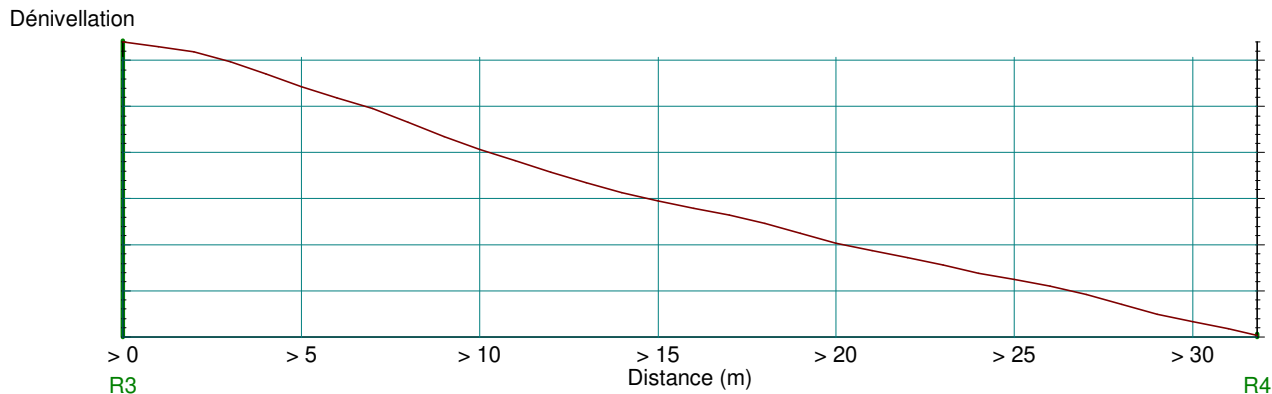
| Etat général de propreté : <b>Bon</b><br>Etat général du collecteur : <b>Mauvais</b><br>Etat général des joints : <b>Mauvais</b> | <p><b>Présence d'une perforation de la canalisation avec infiltration d'eau claire.</b><br/> <b>Présence d'un décalage de la canalisation au niveau d'une déviation angulaire.</b><br/> <b>Présence d'un obstacle traversant un raccordement au niveau d'un regard borgne.</b><br/> <b>Présence également d'une arrivée d'eau claire continue au niveau d'un raccordement sur ce tronçon.</b><br/> <b>Nota: traces d'infiltrations d'eau claire dans le regard enterré R4.</b></p> |

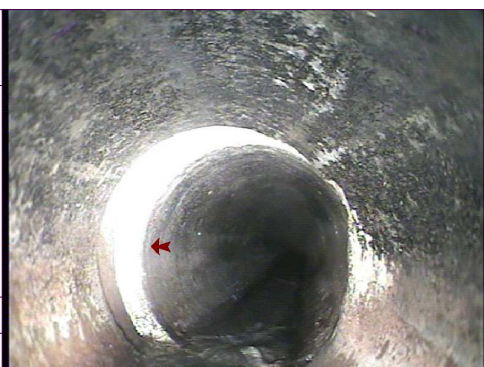
| PHOTO : 2 | | DISTANCE :0.9 m de R3 | | | | | |

| OBSERVATIONS :<br><br>Déviation angulaire de l'assemblage | | | | | | | |

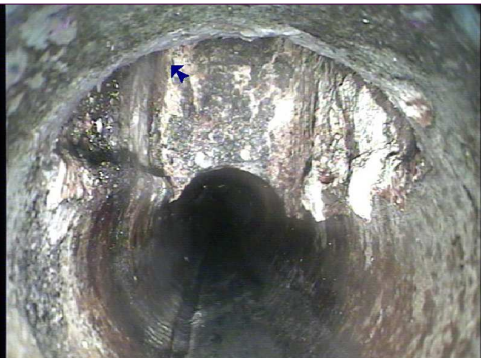
| PHOTO : 4 | | DISTANCE :13.8 m de R3 | | | | |

| Raccordement ouvert à 9h | | | | | | |

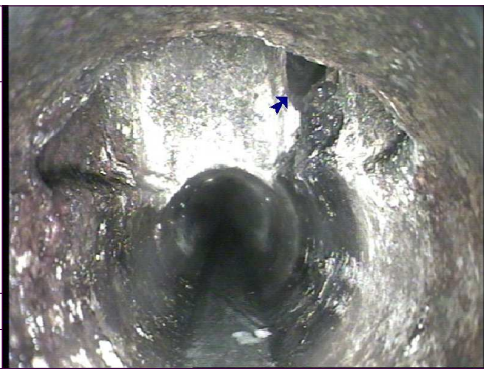
| PHOTO : 5 | | | DISTANCE :18.6 m de R3 | | | | | | |

| Raccordement ouvert à 3h<br>Remarque : Regard borgne | | | | | | | | | |

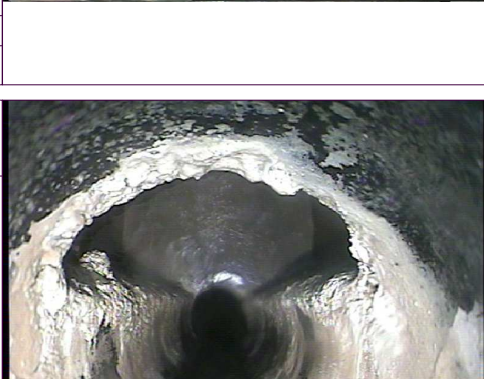
| PHOTO : 6 | | | DISTANCE :29.4 m de R3 | | | | | | |

| Raccordement ouvert à 9h<br>Remarque : Regard borgne<br>Obstacle traversant un raccordement<br>Ecoulement clair, raccordement correct | | | | | | | | | |

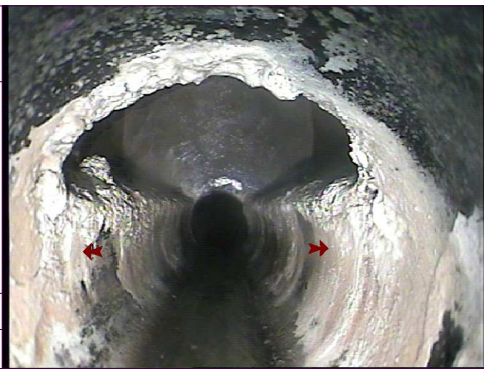
| PHOTO : 9 | | | OBSERVATION DU REGARD : R4 | | | | | |

| Suintement à travers la paroi du regard de visite ou de la chambre d'inspection | | | | | | | | |

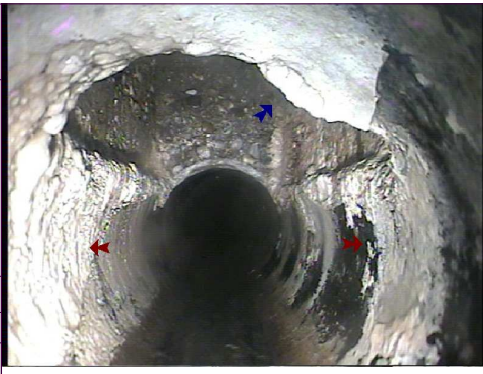
| PHOTO : 13 | | DISTANCE :13.3 m de R4 | | | | | | | |

| Raccordement ouvert à 3h | | | | | | | | | |
| Infiltration d'eau (Suintement) | | | | | | | | | |

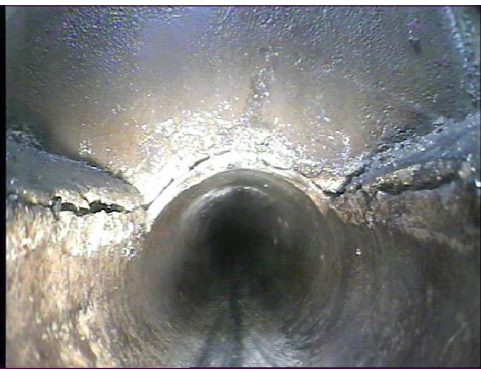
| PHOTO : 31 | | | DISTANCE :0.4 m de R5 | | | | | |

| <b>Noeud de départ : chambre d'inspection (Ref : R5)</b><br><b>(coordonnées : Regard devant le N°3)</b><br><b>Remarque : Jonction regard/canalisation</b> | | | | | | | | |

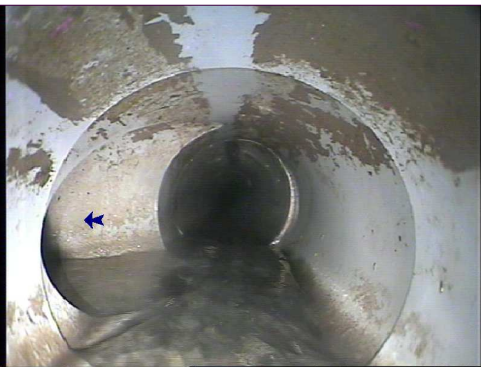
| PHOTO : 32 | | | DISTANCE :17.2 m de R5 | | | | | |

| <b>Raccordement ouvert par culotte à 9h</b><br><b>Changement de matériau : PVC-U</b> | | | | | | | | |

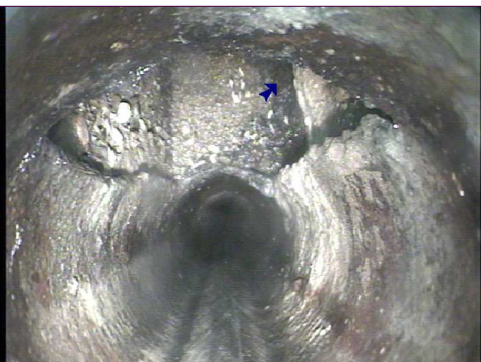
| PHOTO : 34 | | | DISTANCE :21.0 m de R5 | | | | | |

| <b>Raccordement ouvert à 3h</b><br><b>Remarque : Regard borgne</b> | | | | | | | | |

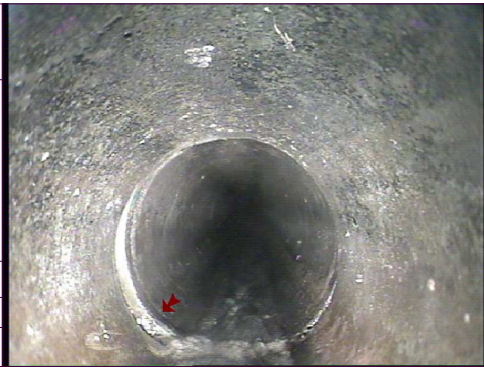
| PHOTO : 35 | | | DISTANCE :34.7 m de R5 | | | | | |

| Décentrage de l'assemblage à 7h | | | | | | | | |
| Infiltration d'eau (Suintement) | | | | | | | | |

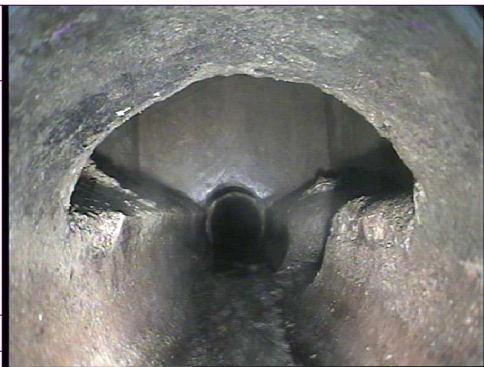
| PHOTO : 36 | | | DISTANCE :36.5 m de R5 | | | | | |

| Noeud d'arrivée : chambre d'inspection (Ref : R6) | | | | | | | | |

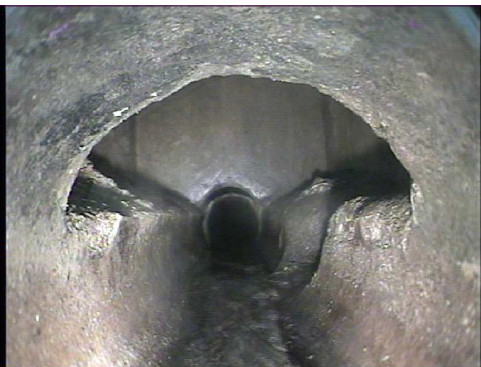
| Remarque générale<br>Début d'inspection | | | | | | | | | | |

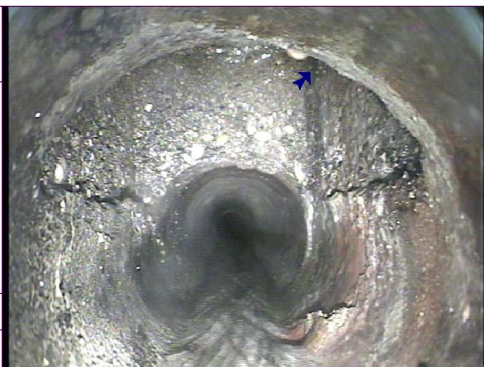
| PHOTO : 42 | | DISTANCE :19.4 m de R6 | | | | |

| Raccordement ouvert à 3h | | | | | | |

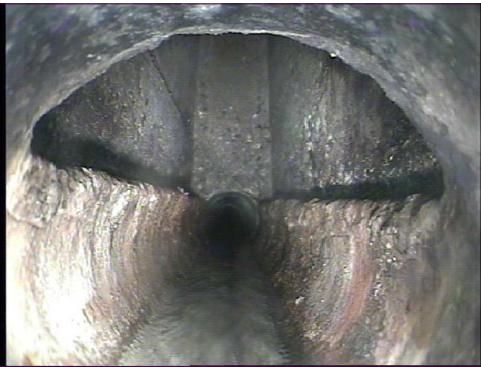
| PHOTO : 72 | | | DISTANCE :24.2 m de R6 | | | | | | |

| Remarque générale<br>Regard borgne | | | | | | | | | |

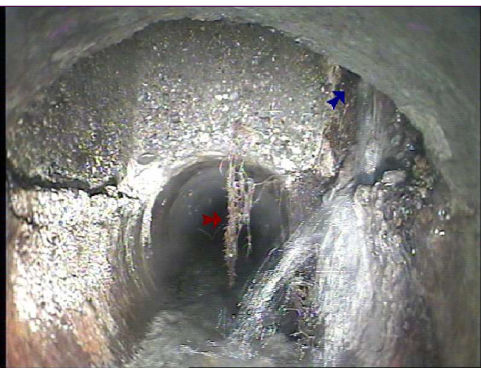
| PHOTO : 73 | | | DISTANCE :26.0 m de R6 | | | | | | |

| Raccordement ouvert par culotte à 9h<br>Changement de matériau : PVC-U | | | | | | | | | |

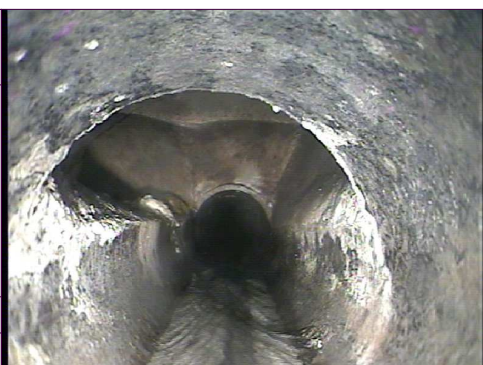
| PHOTO : 78 | | DISTANCE :64.5 m de R6 | | | |

| Noeud d'arrivée : chambre d'inspection (Ref : R7) | | | | | |

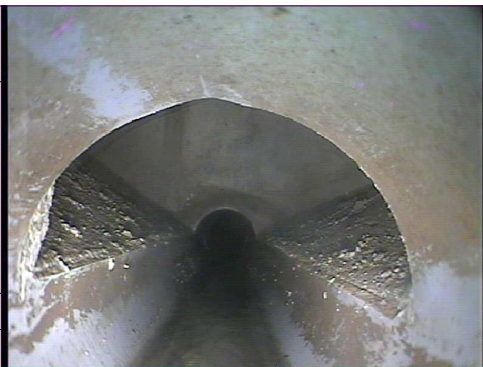
| PHOTO : 88 | | | DISTANCE :0.0 m de R9 | | | | | | |

| Remarque générale<br>Début d'inspection | | | | | | | | | |

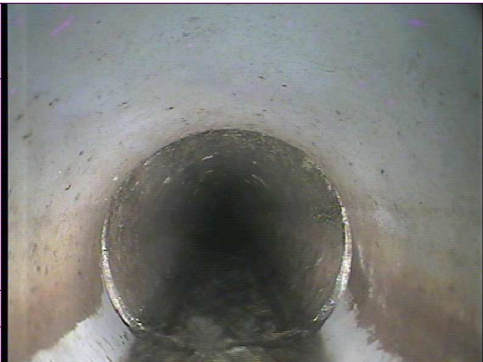
| PHOTO : 89 | | | DISTANCE :0.4 m de R9 | | | | | | |

| Noeud de départ : chambre d'inspection (Ref : R9)<br>Remarque : Jonction regard/canalisation | | | | | | | | | |

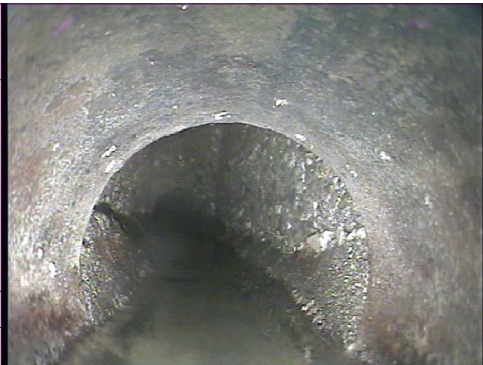
| PHOTO : 92 | | DISTANCE :26.2 m de R9 | | | | | | | |

| Remarque générale<br>Regard borgne | | | | | | | | | |

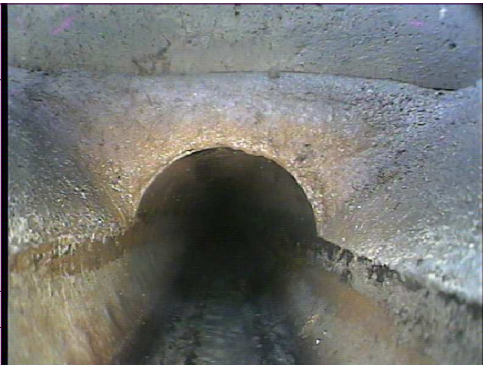
| PHOTO : 97 | | | DISTANCE :0.4 m de R10 | | | | | |

| <b>Noeud de départ : chambre d'inspection (Ref : R10)</b><br><b>(coordonnées : Regard devant le N°11)</b><br><b>Remarque : Jonction regard/canalisation</b> | | | | | | | | |

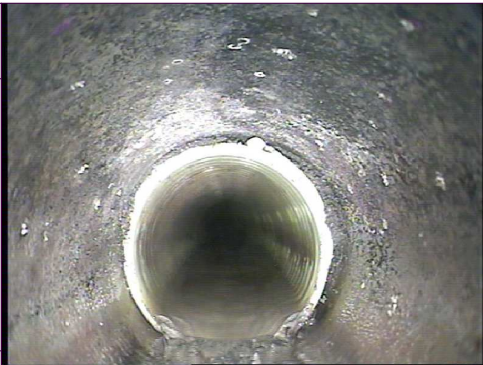
| PHOTO : 98 | | | DISTANCE :7.8 m de R10 | | | | | |

| <b>Changement de section transversale : circulaire (Dimension : 125mm)</b> | | | | | | | | |

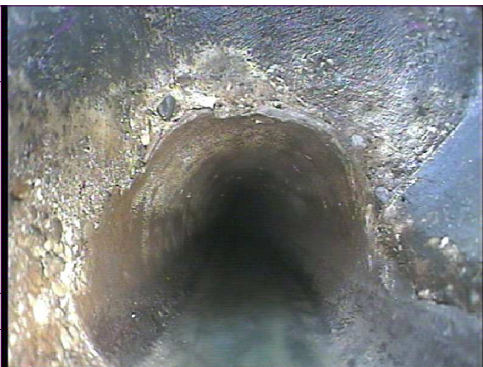
| PHOTO : 81 | | DISTANCE :0.4 m de R8 | | | | | |

| <b>Noeud de départ : chambre d'inspection (Ref : R8)</b><br><b>(coordonnées : Regard à l'intersection de la Rue du Ponant)</b><br><b>Remarque : Jonction regard/canalisation</b> | | | | | | | |

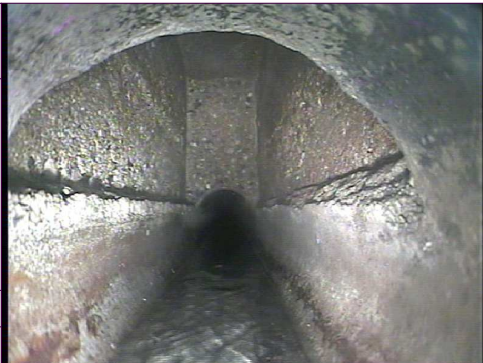
| PHOTO : 82 | | DISTANCE :12.6 m de R8 | | | | | |

| <b>Remarque générale</b><br><b>Regard borgne</b> | | | | | | | |

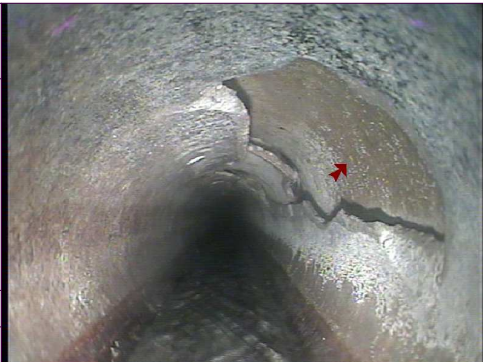
| PHOTO : 83 | | DISTANCE :27.7 m de R8 | | | | | |

| <b>Réparation ponctuelle à 2h</b> | | | | | | | |

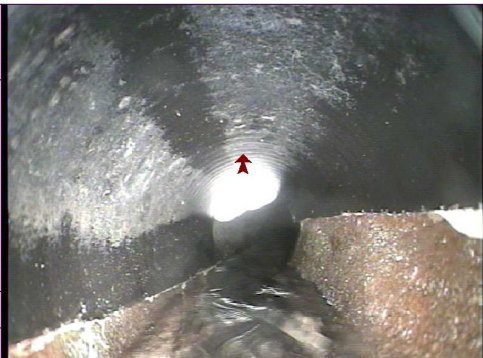
| PHOTO : 96 | | DISTANCE :32.7 m de R8 | | | | | |

| <b>Réparation ponctuelle à 12h</b> | | | | | | | |

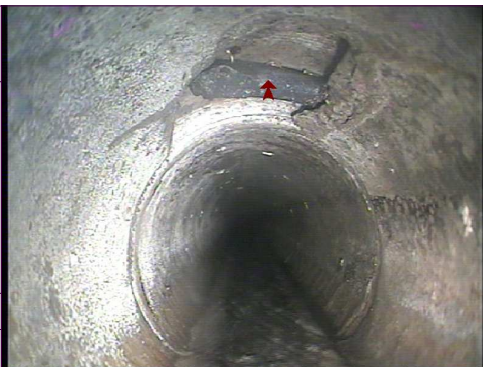
| PHOTO : 84 | | DISTANCE :35.6 m de R8 | | | | | | |

| Réparation ponctuelle à 1h | | | | | | | | |

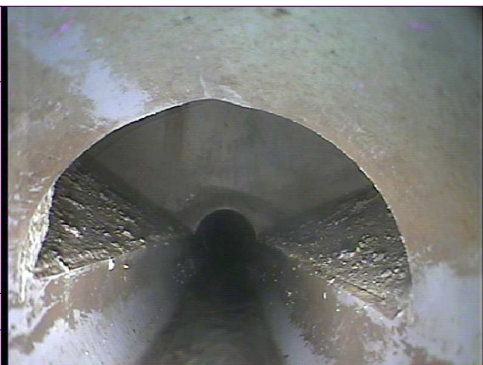
| PHOTO : 85 | | DISTANCE :49.4 m de R8 | | | | | | |

| Changement de matériau : PVC-U | | | | | | | | |

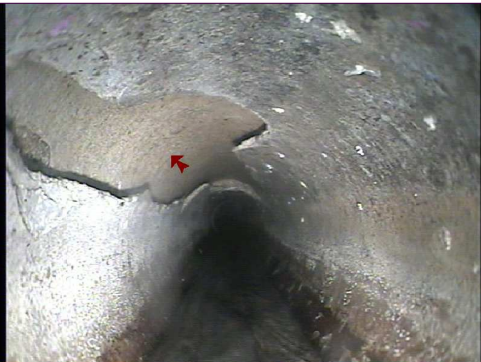
| PHOTO : 62 | | DISTANCE :12.2 m de R7 | | | | | | |

| OBSERVATIONS :<br><br>Réparation ponctuelle à 11h | | | | | | | | |

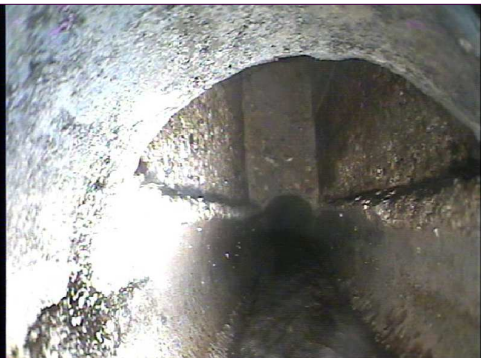
| PHOTO : 63 | | DISTANCE :14.0 m de R7 | | | | | | |

| OBSERVATIONS :<br><br>Remarque générale<br>Regard borgne | | | | | | | | |

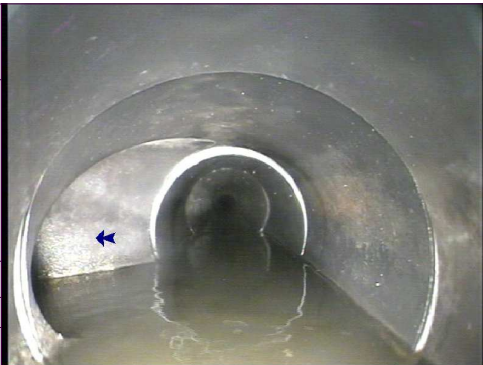
| PHOTO : 65 | | | DISTANCE :31.9 m de R7 | | | | | |

| OBSERVATIONS :<br><br>Raccordement ouvert par culotte à 9h<br>Changement de matériau : PVC-U | | | | | | | | |

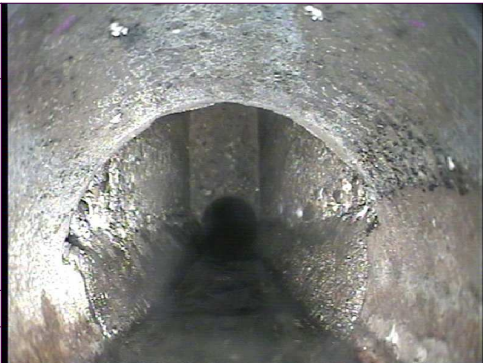
| PHOTO : 66 | | | DISTANCE :34.0 m de R7 | | | | | |

| OBSERVATIONS :<br><br>Remarque générale<br>Regard borgne | | | | | | | | |

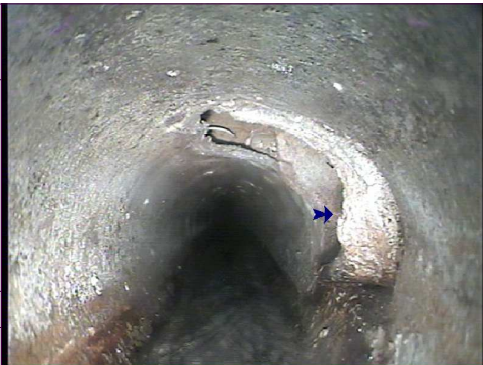
| PHOTO : 69 | | | DISTANCE :44.2 m de R7 | | | |

| OBSERVATIONS :<br><br>Raccordement ouvert par piquage direct carotté à 3h | | | | | | |

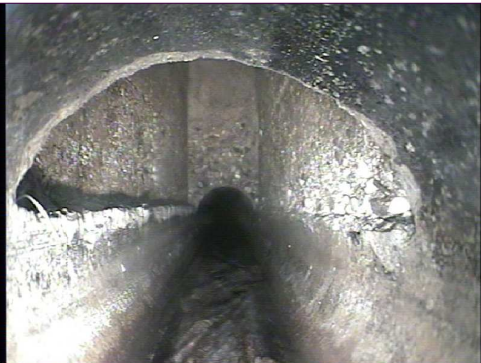
| PHOTO : 100 | | | DISTANCE :11.1 m de R10 | | | | | |

| Remarque générale<br>Regard borgne | | | | | | | | |

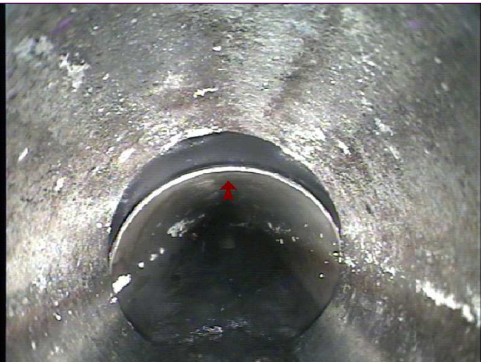
| PHOTO : 101 | | | DISTANCE :22.2 m de R10 | | | | | |

| Changement de matériau : PVC-U<br>Décentrage de l'assemblage à 12h | | | | | | | | |

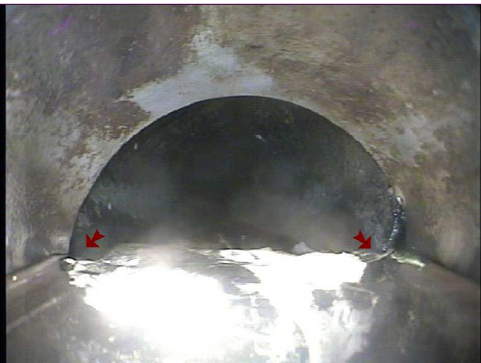
| PHOTO : 102 | | | DISTANCE :23.0 m de R10 | | | | | |

| Changement de matériau : Fibres-ciment<br>Décentrage de l'assemblage à 6h<br>Obstruction, Inspection objective terminée | | | | | | | | |

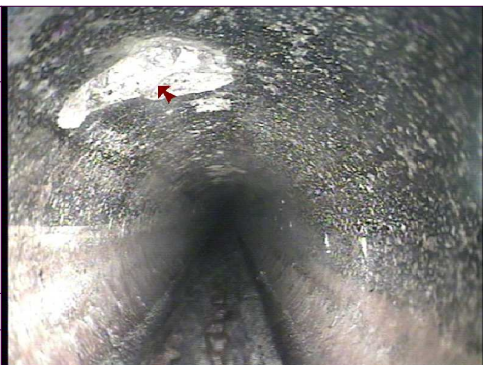
| PHOTO : 104 | | | DISTANCE :4.6 m de R11 | | | | | | |

| Remarque générale<br>Regard borgne | | | | | | | | | |

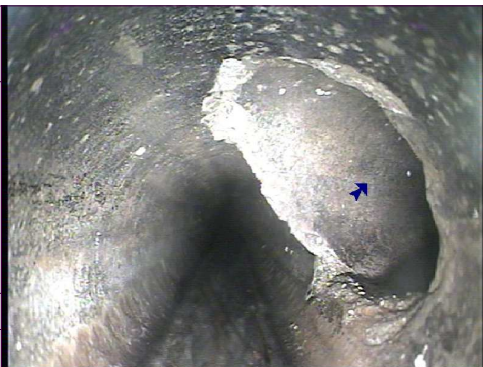
| PHOTO : 107 | | | DISTANCE :24.4 m de R11 | | | | | | |

| Raccordement ouvert par piquage direct carotté à 3h | | | | | | | | | |

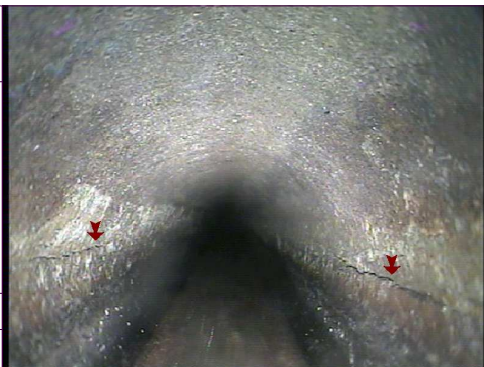
| PHOTO : 110 | | | DISTANCE :5.6 m de R11 | | | | | |

| Etat général de propreté : <b>Bon</b><br>Etat général du collecteur : <b>Mauvais</b><br>Etat général des joints : <b>Moyen</b> | <b>Dégradation généralisée du revêtement de la canalisation (granulats manquants par attaque chimique générale) sur ce tronçon.</b> |

| Granulats manquants par attaque chimique générale | | | | | | | | |

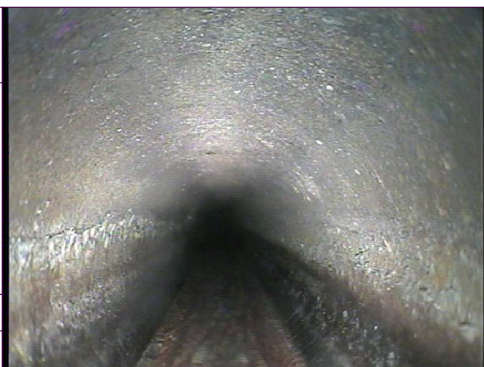
| PHOTO : 127 | | | DISTANCE :13.2 m de R11 | | | | | |

| Granulats exposés par attaque chimique générale | | | | | | | | |

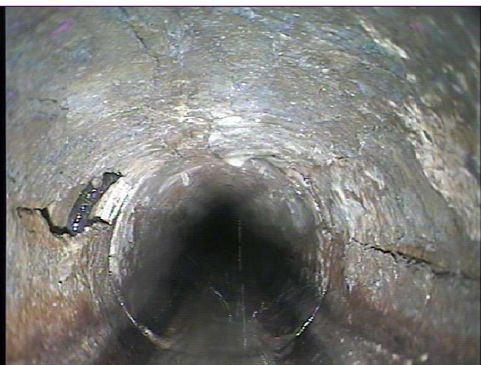
| PHOTO : 115 | | | DISTANCE :2.5 m de R12 | | | | | |

| Granulats manquants par attaque chimique générale<br>Infiltration d'eau goutte à goutte | | | | | | | | |

| Tronçon | Longueur<br>(ml) | Section (mm)<br>Matériaux | Longueur<br>Tuyau (m) | Dist/Regard<br>(ml) | Commentaires | Pg |
|---|---|---|---|---|---|---|
| | | | | 2.5 /R12 | Granulats manquants par attaque chimique générale<br>Infiltration d'eau goutte à goutte | 54 |

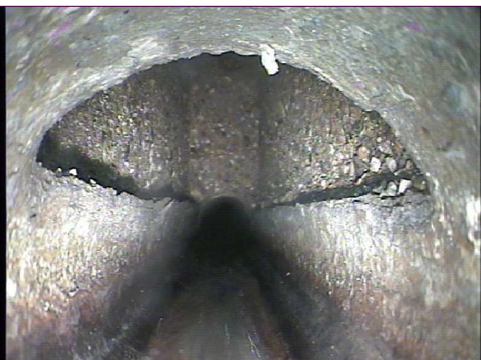
| PHOTO : 116 | | | DISTANCE :7.1 m de R12 | | | | | |

| Remarque générale<br>Regard borgne | | | | | | | | |

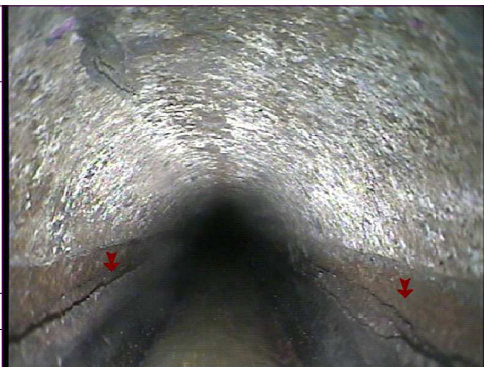
| PHOTO : 117 | | | DISTANCE :7.9 m de R12 | | | | | | | |

| Granulats manquants par attaque chimique générale | | | | | | | | | | |

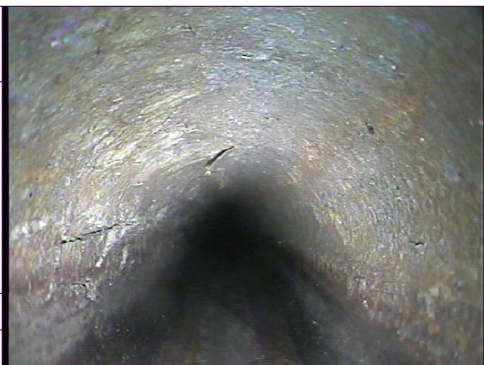
| OBSERVATIONS : | | | | | | | | | | |
| Granulats manquants par attaque chimique générale | | | | | | | | | | |

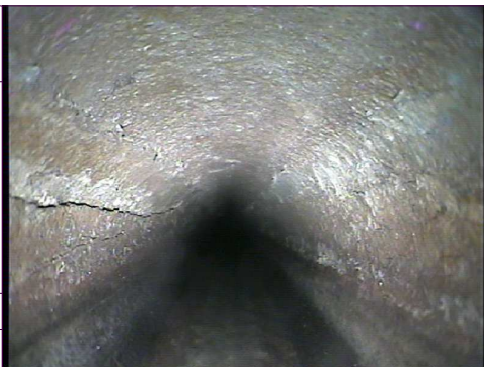
| PHOTO : 121 | | | DISTANCE :42.8 m de R12 | | | | | | |

| Granulats manquants par attaque chimique générale | | | | | | | | | |

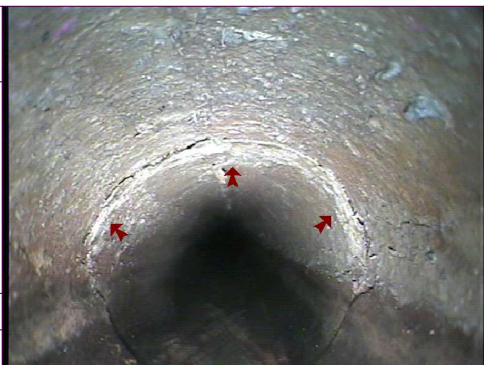
| PHOTO : 122 | | | DISTANCE :51.4 m de R12 | | | | | | |

| Granulats manquants par attaque chimique générale | | | | | | | | | |

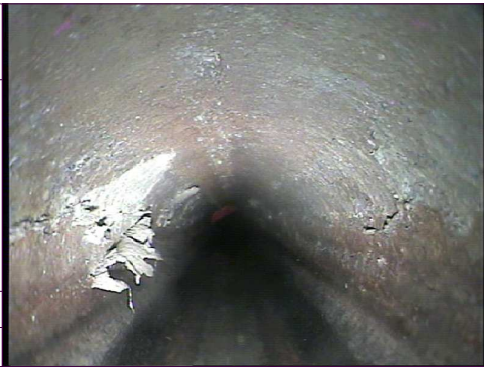
| PHOTO : 125 | | | DISTANCE :68.8 m de R12 | | | | | | |

| Granulats manquants par attaque chimique générale | | | | | | | | | |

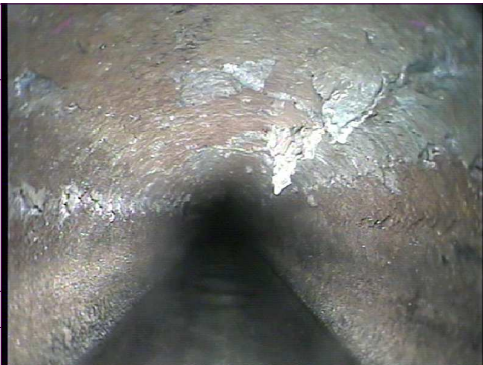
| PHOTO : 128 | | | DISTANCE :2.6 m de R13 | | | | | |

| Granulats manquants par attaque chimique générale | | | | | | | | |

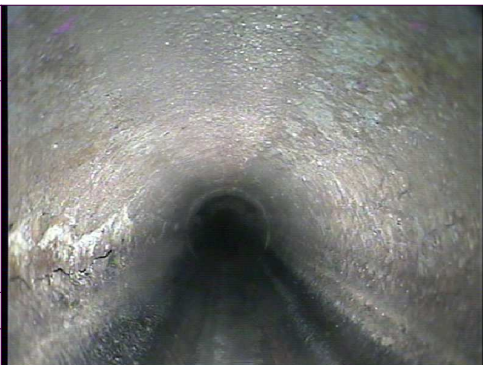
| PHOTO : 129 | | | DISTANCE :10.5 m de R13 | | | | | |

| Granulats manquants par attaque chimique générale | | | | | | | | |
