**COMMUNE DE PEZENS**  
DEPARTEMENT DE L'AUDE

**ETUDE DIAGNOSTIC DU SYSTEME  
D'ASSAINISSEMENT COLLECTIF (RESEAU DE  
COLLECTE ET STATION D'EPURATION)**

**RAPPORT DE PHASE 3 : INVESTIGATIONS  
COMPLEMENTAIRES**

Août 2018

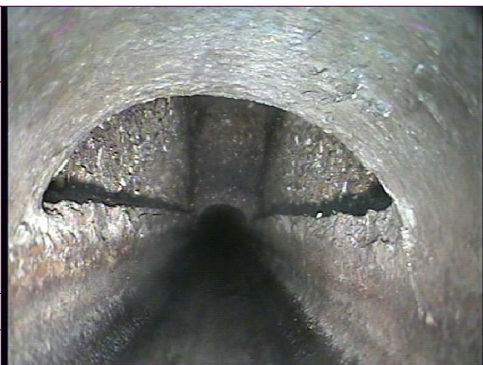
| PHOTO : 130 | | | DISTANCE :11.8 m de R13 | | | | | |

| Remarque générale<br>Regard borgne | | | | | | | | |

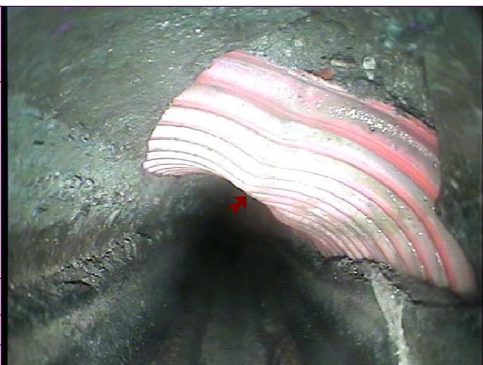
| PHOTO : 131 | | | DISTANCE :19.2 m de R13 | | | | | |

| Détachement du matériau de réparation (section réduite de 25%)<br>Obstruction, Inspection objective terminée | | | | | | | | |

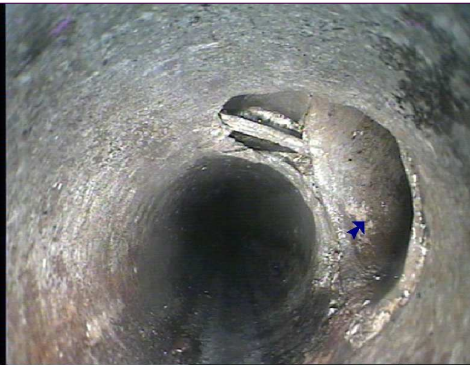
| PHOTO : 2 | | | DISTANCE :2.5 m de R14 | | | | | |

| <b>Raccordement ouvert par piquage direct buriné à 3h</b> | | | | | | | | |

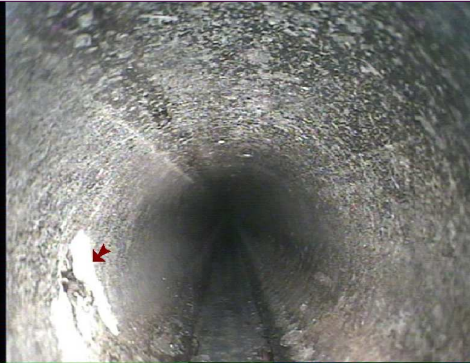
| PHOTO : 3 | | | DISTANCE :8.2 m de R14 | | | | | |

Etat général de propreté : **Bon**  
Etat général du collecteur : **Moyen**  
Etat général des joints : **Bon**
**Présence d'une perforation de la canalisation avec infiltration d'eau claire sur ce tronçon.**

| <b>Rupture à 8h</b><br><b>Remarque : Perforation</b><br><b>Infiltration d'eau (Suintement)</b> | | | | | | | | |

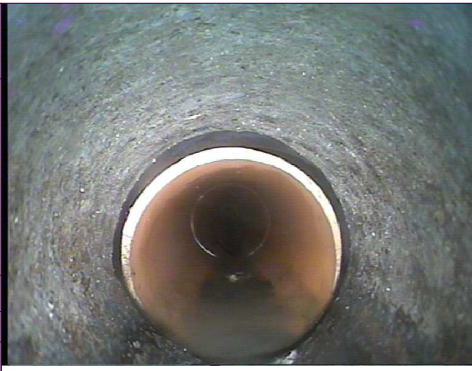
| PHOTO : 8 | | DISTANCE :0.5 m de R15 | | | | | | | |

| Changement de section transversale : circulaire (Dimension : 200mm) | | | | | | | | | |

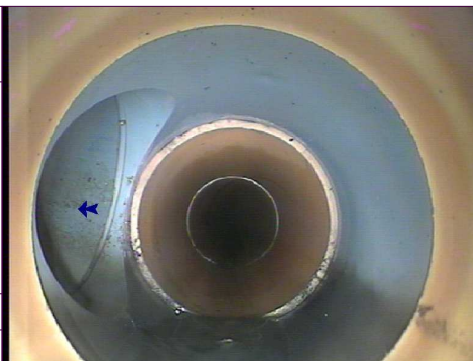
| PHOTO : 9 | | | DISTANCE :4.2 m de R15 | | | | | |

| Raccordement ouvert par culotte à 9h | | | | | | | | |

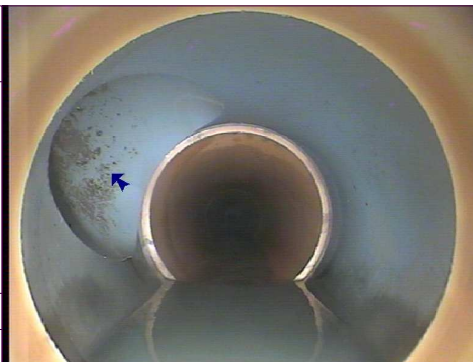
| PHOTO : 10 | | | DISTANCE :15.4 m de R15 | | | | | |

| Raccordement ouvert par culotte à 10h | | | | | | | | |

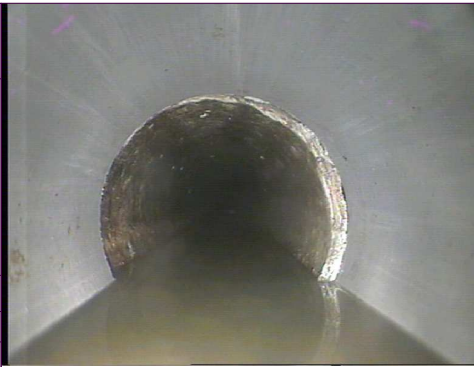
| PHOTO : 15 | | DISTANCE :0.6 m de R16 | | | | | | |

| Changement de section transversale : circulaire (Dimension : 150mm) | | | | | | | | |

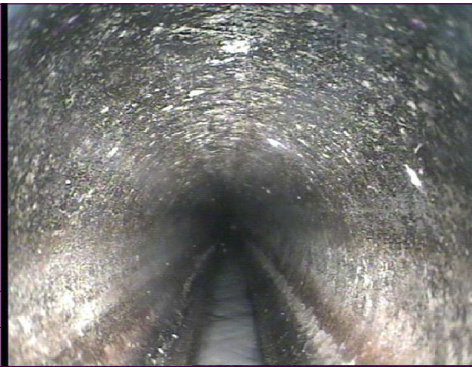
| PHOTO : 37 | | | DISTANCE :10.7 m de R16 | | | | | |

| OBSERVATIONS :<br><br>Rugosité accrue | | | | | | | | |

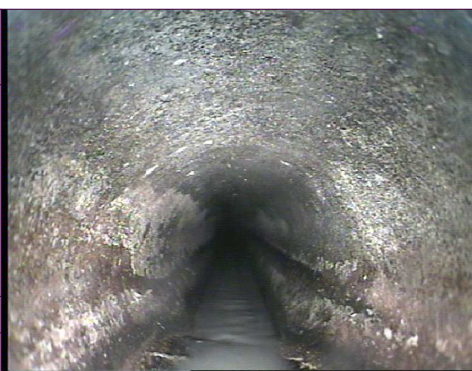
| PHOTO : 36 | | | DISTANCE :20.2 m de R16 | | | | | |

| OBSERVATIONS :<br><br>Rugosité accrue | | | | | | | | |

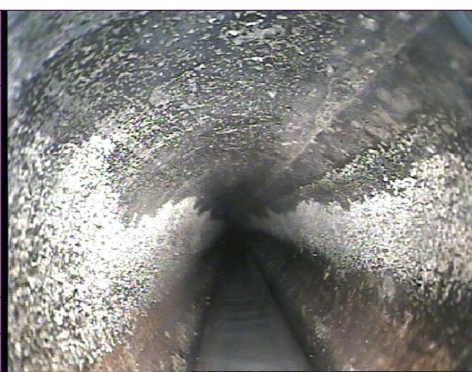
| PHOTO : 35 | | | DISTANCE :30.4 m de R16 | | | | | |

| OBSERVATIONS :<br><br>Rugosité accrue | | | | | | | | |

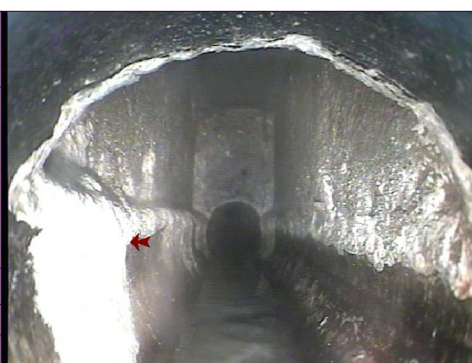
| PHOTO : 17 | | | DISTANCE :36.1 m de R16 | | | | | |

| OBSERVATIONS :<br><br>Remarque générale<br>Regard borgne | | | | | | | | |

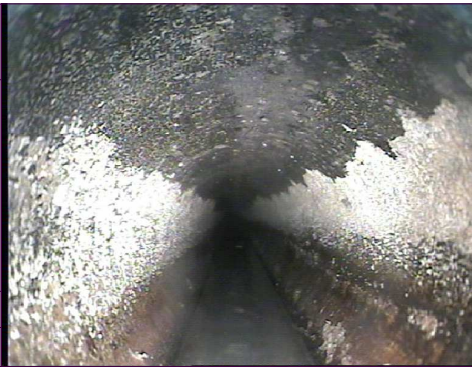
| PHOTO : 34 | | | DISTANCE :40.4 m de R16 | | | | | | |

| OBSERVATIONS :<br><br>Rugosité accrue | | | | | | | | | |

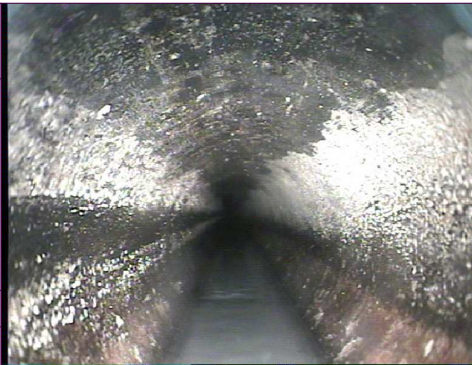
| PHOTO : 33 | | | DISTANCE :50.5 m de R16 | | | | | | |

| OBSERVATIONS :<br><br>Rugosité accrue | | | | | | | | | |

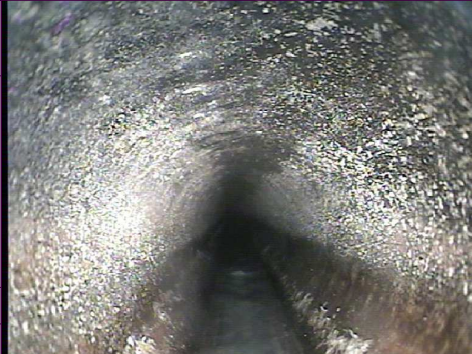
| PHOTO : 32 | | | DISTANCE :60.9 m de R16 | | | | | | |

| OBSERVATIONS :<br><br>Rugosité accrue | | | | | | | | | |

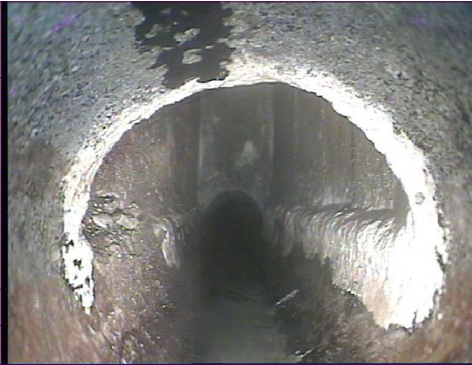
| PHOTO : 19 | | | DISTANCE :68.0 m de R16 | | | | | | |

| OBSERVATIONS :<br><br>Remarque générale<br>Regard borgne | | | | | | | | | |

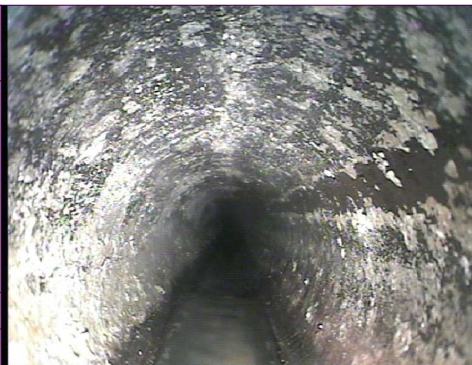
| PHOTO : 31 | | | DISTANCE :70.7 m de R16 | | | | | | |

| OBSERVATIONS :<br><br>Rugosité accrue | | | | | | | | | |

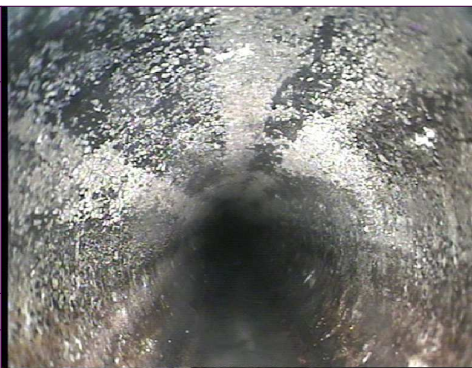
| PHOTO : 30 | | | DISTANCE :80.8 m de R16 | | | | | | |

| OBSERVATIONS :<br><br>Rugosité accrue | | | | | | | | | |

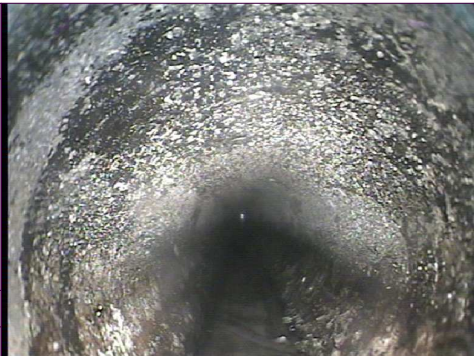
| PHOTO : 29 | | | DISTANCE :1.6 m de R17 | | | |

| Rugosité accrue | | | | | | |

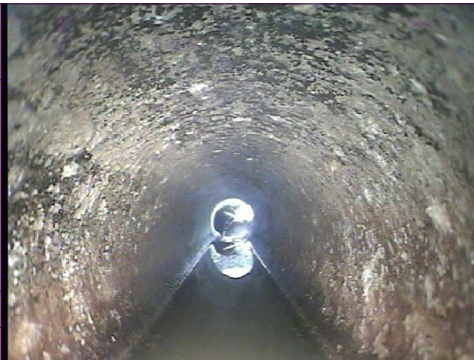
| PHOTO : 27 | | | DISTANCE :18.8 m de R17 | | | | | | |

| OBSERVATIONS :<br><br>Rugosité accrue | | | | | | | | | |

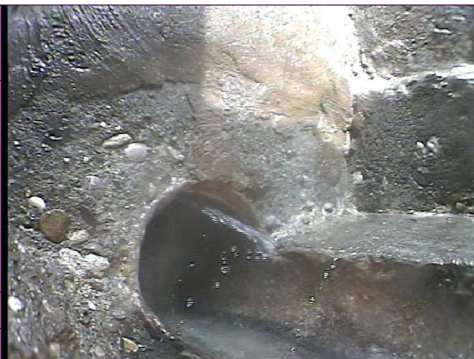
| PHOTO : 26 | | OBSERVATION DU REGARD : R18 | | | | | | |

| Jaillissement à travers l'espace entre une conduite de<br>raccordement et la paroi du regard au niveau du radier. | | | | | | | | |

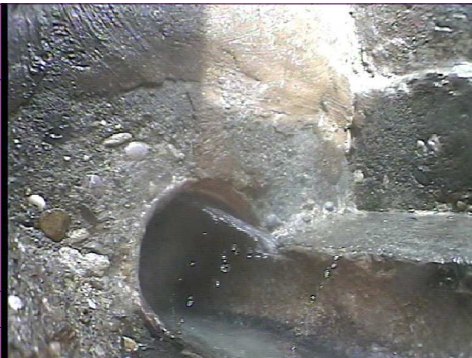
| PHOTO : 26 | | OBSERVATION DU REGARD : R18 | | | | |

| Jaillissement à travers l'espace entre une conduite de raccordement et la paroi du regard au niveau du radier. | | | | | | |

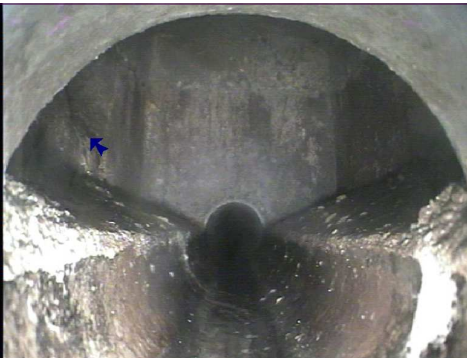
| PHOTO : 40 | | DISTANCE :9.2 m de R18 | | | | | | | |

| OBSERVATIONS :<br><br>Raccordement ouvert à 9h<br>Remarque : Regard borgne | | | | | | | | | |

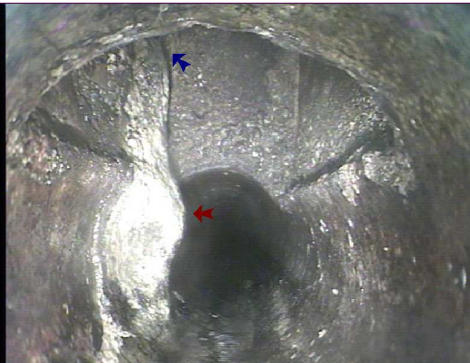
| PHOTO : 42 | | DISTANCE :25.8 m de R18 | | | | | | | |

| Raccordement ouvert à 9h | | | | | | | | | |

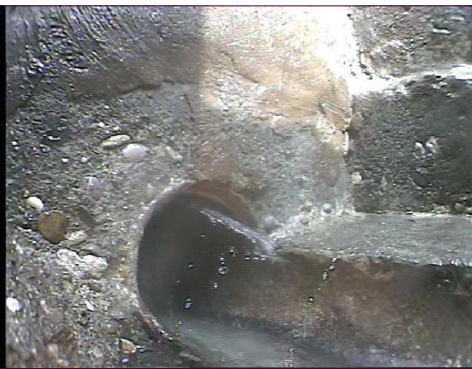
| PHOTO : 26 | | | OBSERVATION DU REGARD : R18 | | | | | |

| Jaillissement à travers l'espace entre une conduite de raccordement et la paroi du regard au niveau du radier. | | | | | | | | |

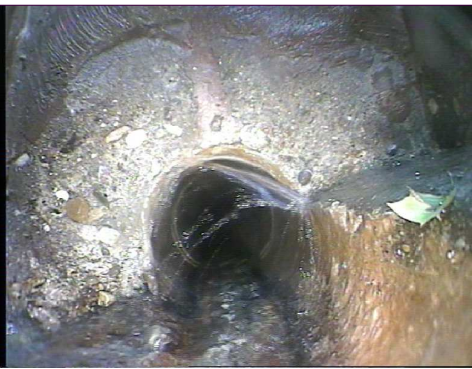
| Etat général de propreté : <b>Bon</b><br>Etat général du collecteur : <b>Moyen</b><br>Etat général des joints : <b>Moyen</b> | <b>Présence d'une forte infiltration d'eau claire au niveau de la jonction regard R18/canalisation.</b> |

| Noeud de départ : chambre d'inspection (Ref : R18)<br>(coordonnées : Regard à l'intersection de la Rue Pierre et Marie Curie)<br>Remarque : Jonction regard/canalisation<br>Infiltration d'eau : jaillissement | | | | | | | | |

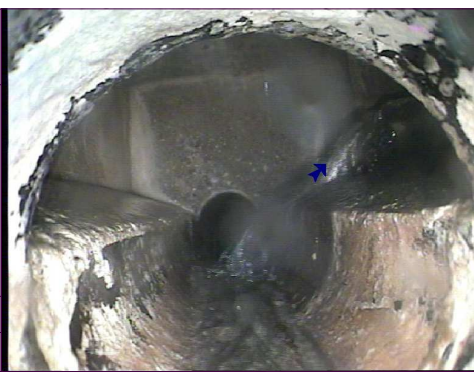
| PHOTO : 51 | | | DISTANCE :25.5 m de R18 | | | | | |

| Raccordement ouvert à 3h<br>Remarque : Regard borgne | | | | | | | | |

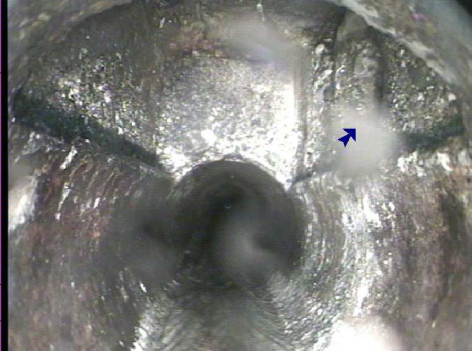
| PHOTO : 57 | | | DISTANCE :7.7 m de R20 | | | | | | |

| Raccordement ouvert à 3h<br>Remarque : Regard borgne | | | | | | | | | |

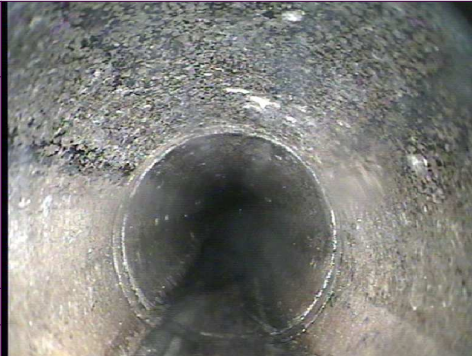
| PHOTO : 62 | | DISTANCE :21.5 m de R21 | | | | | | |

| OBSERVATIONS :<br><br>Photographie à un assemblage | | | | | | | | |

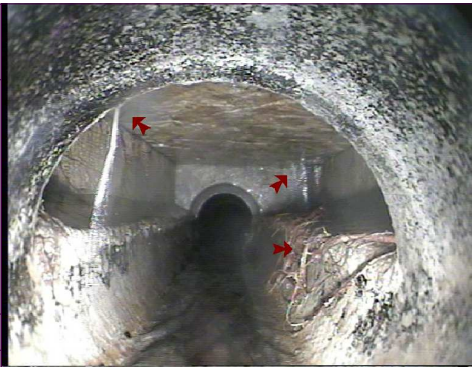
| PHOTO : 63 | | DISTANCE :33.4 m de R21 | | | | |

| Sens Insp | Distances | Photos | Observations |
|---|---|---|---|
| | ↓ 33.4ml / R21 | 63 | Remarque générale<br>Regard borgne<br>Infiltration d'eau : écoulement continu<br>Présence de racicules |

| Remarque générale | | | | | | |
| Infiltration d'eau : écoulement continu | | | | | | |

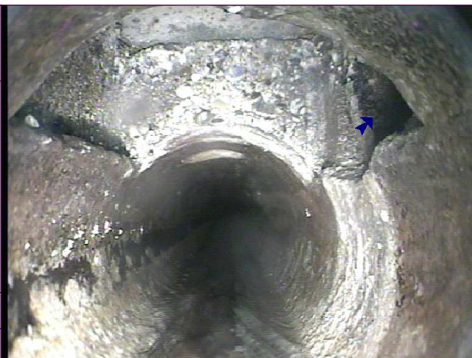
| PHOTO : 64 | | DISTANCE :34.3 m de R21 | | | |

| Raccordement ouvert à 3h | | | | | |

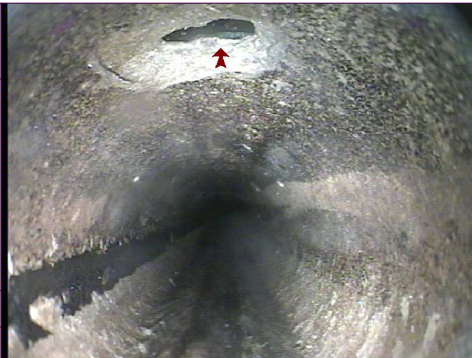
| PHOTO : 65 | | DISTANCE :34.5 m de R21 | | | |

| Trou réparé à 12h | | | | | |

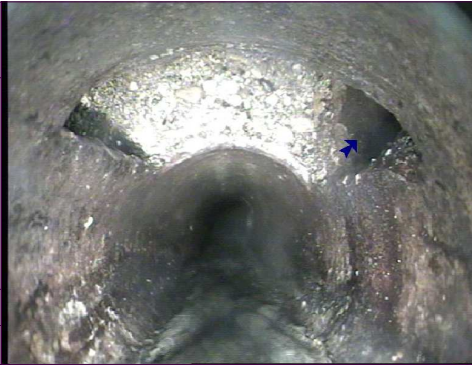
| PHOTO : 66 | | | DISTANCE :40.7 m de R21 | | | | | | |

| Raccordement ouvert à 3h<br>Remarque : Regard borgne | | | | | | | | | |

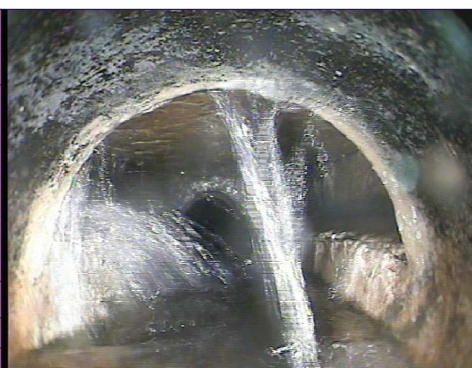
| Sens Insp | Distances | Photos | Observations |
|---|---|---|---|
| | ↓ 41.6ml / R21 | 67 | Rupture à 2h<br>Infiltration d'eau : écoulement continu |

| Etat général de propreté : <b>Bon</b><br>Etat général du collecteur : <b>Mauvais</b><br>Etat général des joints : <b>Mauvais</b> | <b>Présence d'une rupture de la canalisation avec fortes infiltrations d'eau claire.</b><br><b>Présence de fortes infiltrations d'eau claire au niveau de regards borgnes.</b><br><b>Présence d'une entrée de racelles au niveau d'un regard borgne.</b><br><b>Présence également d'un trou réparé sur ce tronçon.</b> |

| Rupture à 2h<br>Infiltration d'eau : écoulement continu | | | | | | | | | |

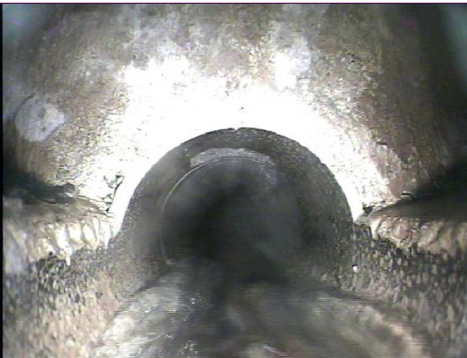
| PHOTO : 74 | | DISTANCE :14.6 m de R22 | | | | | | |

| OBSERVATIONS :<br><br>Fissure fermée circonférentielle | | | | | | | | |

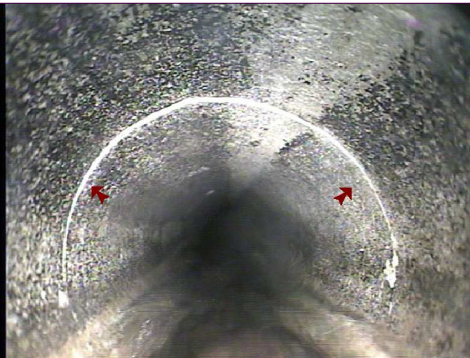
| PHOTO : 75 | | DISTANCE :25.1 m de R22 | | | | | |

| OBSERVATIONS :<br><br>Raccordement ouvert par selle carottée à 3h | | | | | | | |

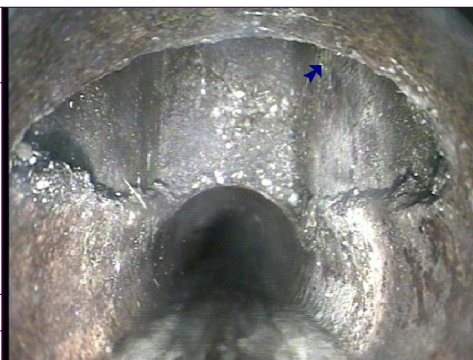
| PHOTO : 79 | | DISTANCE :42.4 m de R22 | | | | | | | |

| Raccordement ouvert à 3h | | | | | | | | | |

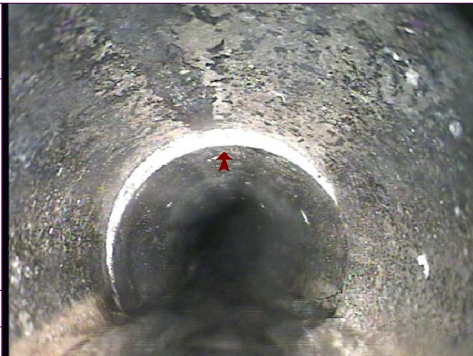
| PHOTO : 80 | | DISTANCE :48.1 m de R22 | | | | | | |

| Sens Insp | Distances | Photos | Observations |
|---|---|---|---|
| | ↓ 48.1ml / R22 | 80 | Fissure ouverte circonférentielle à 12h |

| Fissure ouverte circonférentielle à 12h | | | | | | | | |

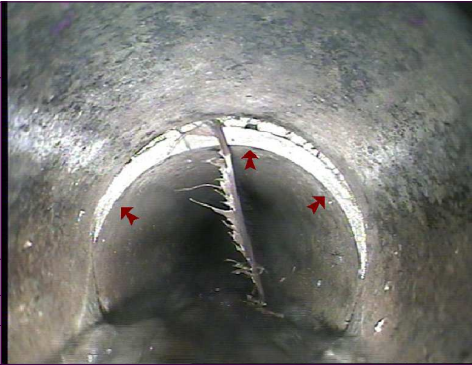
| PHOTO : 82 | | | DISTANCE :60.3 m de R22 | | | | | |

| Sens Insp | Distances | Photos | Observations |
|---|---|---|---|
| | ↓ 60.3ml / R22 | 82 | Fissure ouverte circonférentielle<br>Présence de radicelles |

| Fissure ouverte circonférentielle | | | | | | | | |

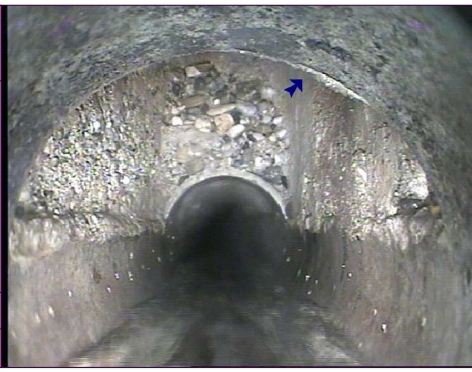
| PHOTO : 83 | | | DISTANCE :62.8 m de R22 | | | | | |

| Raccordement ouvert à 3h | | | | | | | | |

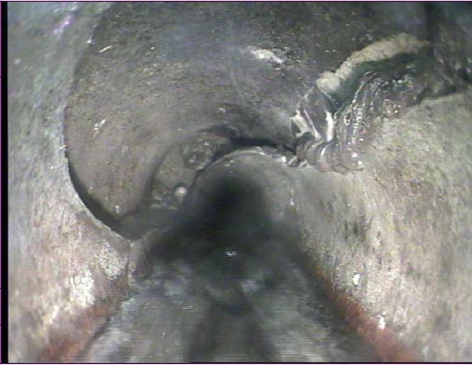
| PHOTO : 84 | | | DISTANCE :64.5 m de R22 | | | | | |

| Sens Insp | Distances | Photos | Observations |
|---|---|---|---|
| | 64.5ml / R22 | 84 | Réparation défectueuse |

Etat général de propreté : **Bon**  
Etat général du collecteur : **Mauvais**  
Etat général des joints : **Moyen**
**Présence de fissures ponctuelles ouvertes de la canalisation.**  
**Présence d'une entrée de racelles au niveau d'une fissure.**  
**Présence également d'une réparation défectueuse de la canalisation sur ce tronçon.**
**CONDITIONS GENERALES DE L'INSPECTION**

| Réparation défectueuse | | | | | | | | |

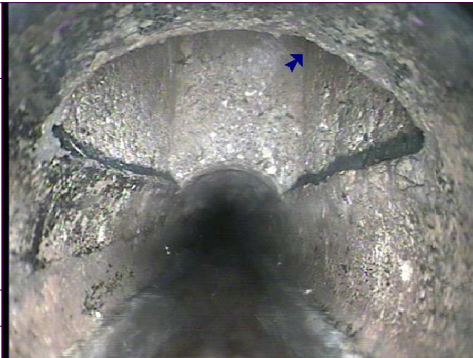
| PHOTO : 88 | | DISTANCE :10.1 m de R23 | | | | | |

| Raccordement ouvert à 3h | | | | | | | |

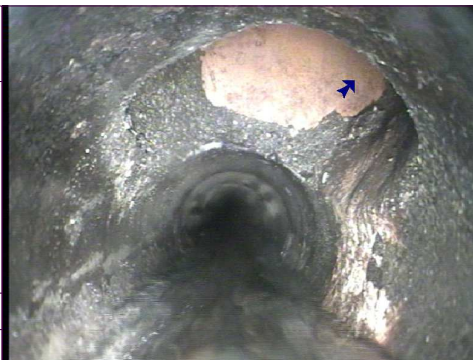
| PHOTO : 89 | | DISTANCE :12.4 m de R23 | | | | | | |

| Raccordement ouvert à 3h | | | | | | | | |

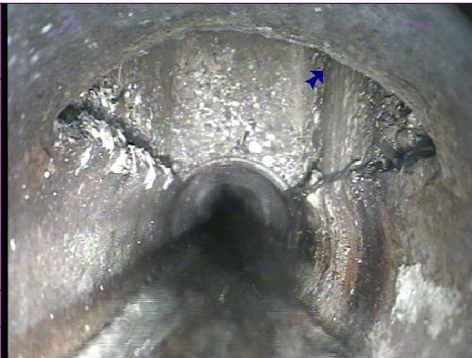
| Raccordement ouvert à 3h | | | | | | | | |

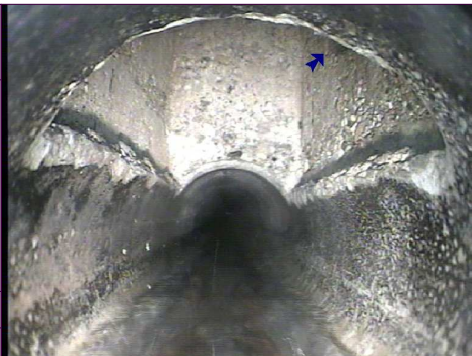
| Raccordement ouvert à 3h | | | | | | | |

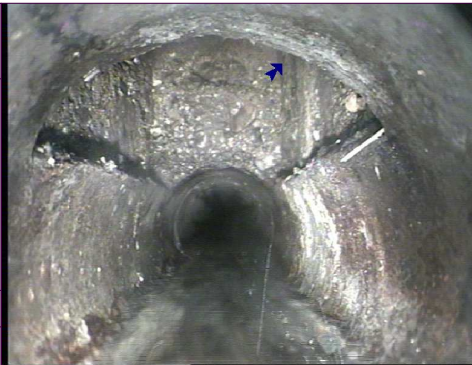
| Raccordement ouvert à 3h | | | | | | | | | |

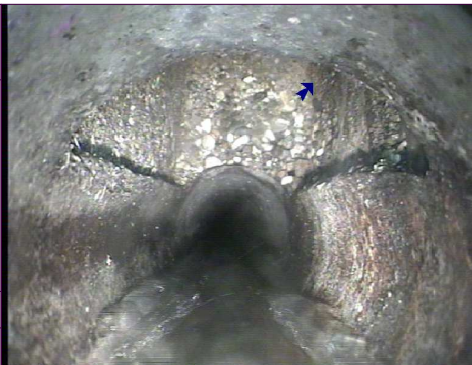
| Raccordement ouvert à 3h | | | | | | | | | |

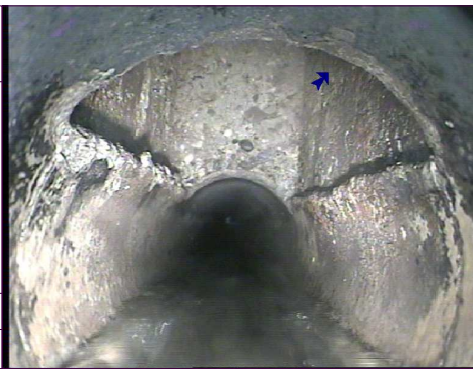
| Raccordement ouvert à 3h | | | | | | | | |

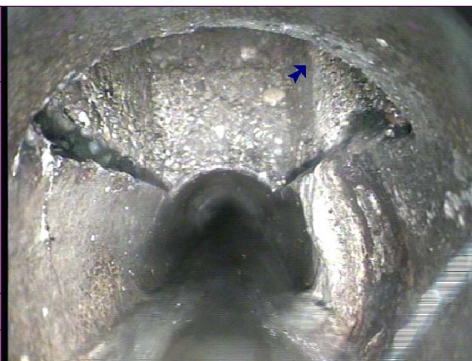
| Raccordement ouvert à 3h<br>Remarque : Regard borgne | | | | | | |

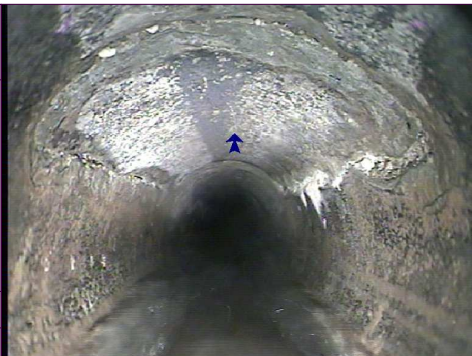
| Réparation ponctuelle à 12h | | | | | | | |

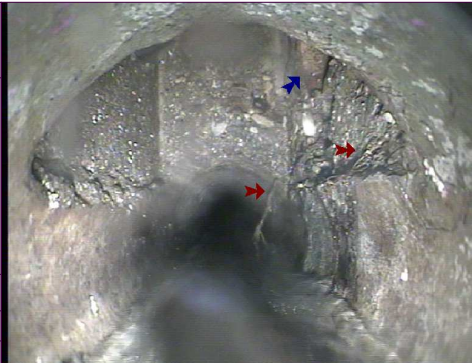
| Raccordement ouvert à 3h | | | | | | | | |

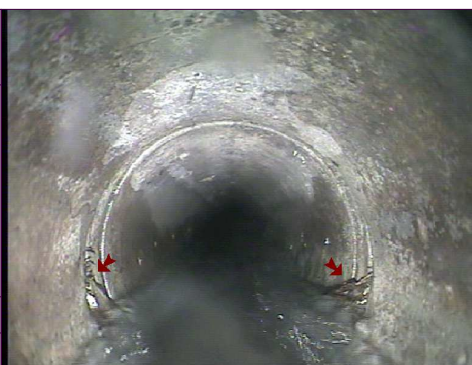
| Présence de racicelles à un assemblage | | | | | | | |

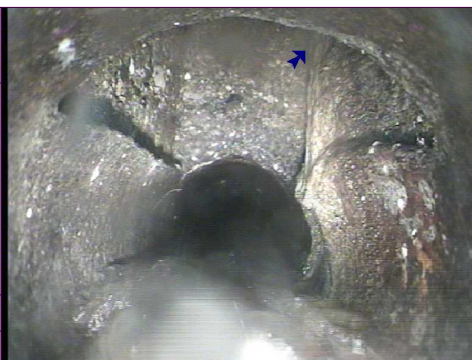
| Raccordement ouvert à 3h | | | | | | | | |

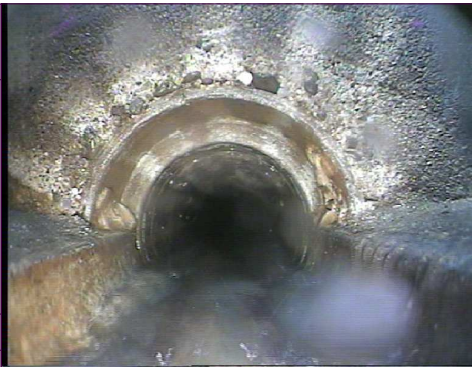
| PHOTO : 127 | | DISTANCE :8.2 m de R28 | | | |

| OBSERVATIONS :<br><br>Raccordement ouvert à 3h<br>Remarque : Regard borgne | | | | | |

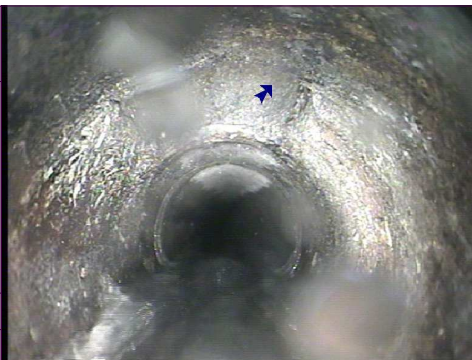
| Raccordement ouvert à 3h | | | | | | |

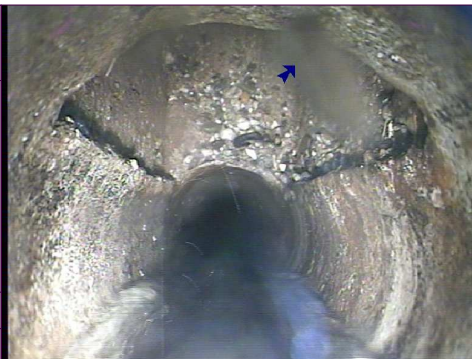
| Raccordement ouvert à 3h | | | | | | | |

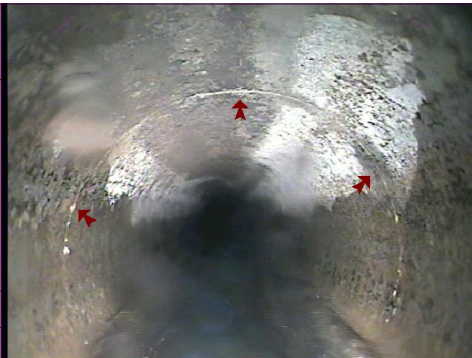
| Etat général de propreté : <b>Bon</b><br>Etat général du collecteur : <b>Moyen</b><br>Etat général des joints : <b>Bon</b> | <b>Présence d'une fissure ponctuelle fermée de la canalisation sur ce tronçon.</b> |

| Fissure fermée circumférentielle | | | | | | | |

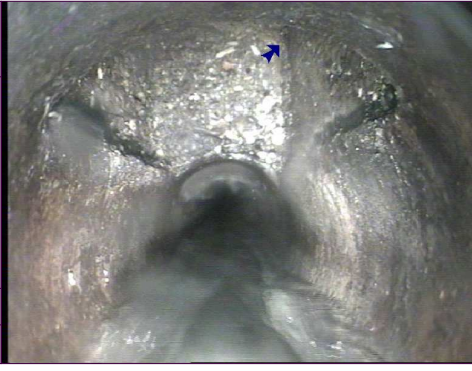
| PHOTO : 140 | | | DISTANCE :1.7 m de R30 | | | |

| OBSERVATIONS :<br><br>Raccordement ouvert à 3h<br>Remarque : Regard borgne | | | | | | |

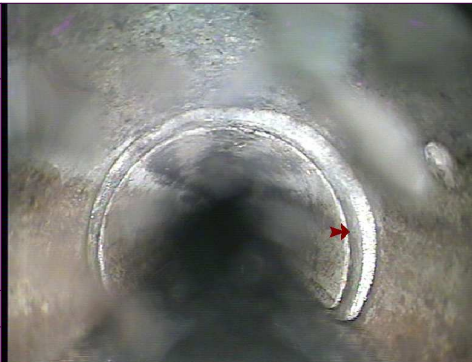
| PHOTO : 145 | | DISTANCE :3.0 m de R31 | | | | | |

| Décentrage de l'assemblage à 3h | | | | | | | |

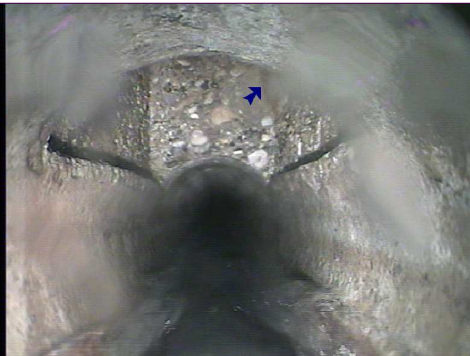
| PHOTO : 150 | | | DISTANCE :13.2 m de R32 | | | | | |

| Raccordement ouvert à 3h | | | | | | | | |

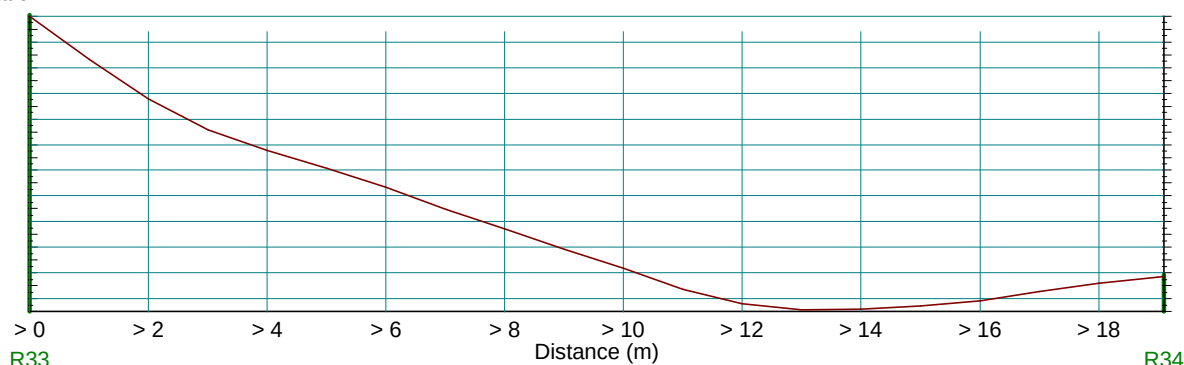
Etat général de propreté : **Bon**  
Etat général du collecteur : **Mauvais**  
Etat général des joints : **Moyen**
**Présence d'un léger décalage de la canalisation.**  
**Présence également d'un flache sur ce tronçon (voir profil).**

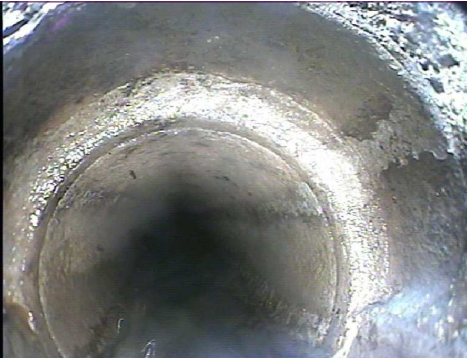
| PHOTO : 154 | | DISTANCE :6.4 m de R33 | | | | | |

| OBSERVATIONS :<br><br>Décentrage de l'assemblage à 3h | | | | | | | |

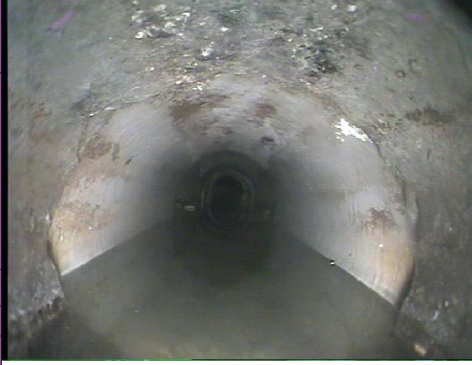
| PHOTO : 165 | | | DISTANCE :1.5 m de R35 | | | | | | |

Etat général de propreté : **Bon**  
Etat général du collecteur : **Moyen**  
Etat général des joints : **Bon**
**Présence d'une fissure ponctuelle fermée de la canalisation.**  
**Présence également d'un changement de section et de matériaux en aval du tronçon (Ø150 A.C/Ø200 P.V.C).**

| Fissure fermée circumférentielle | | | | | | | | | |

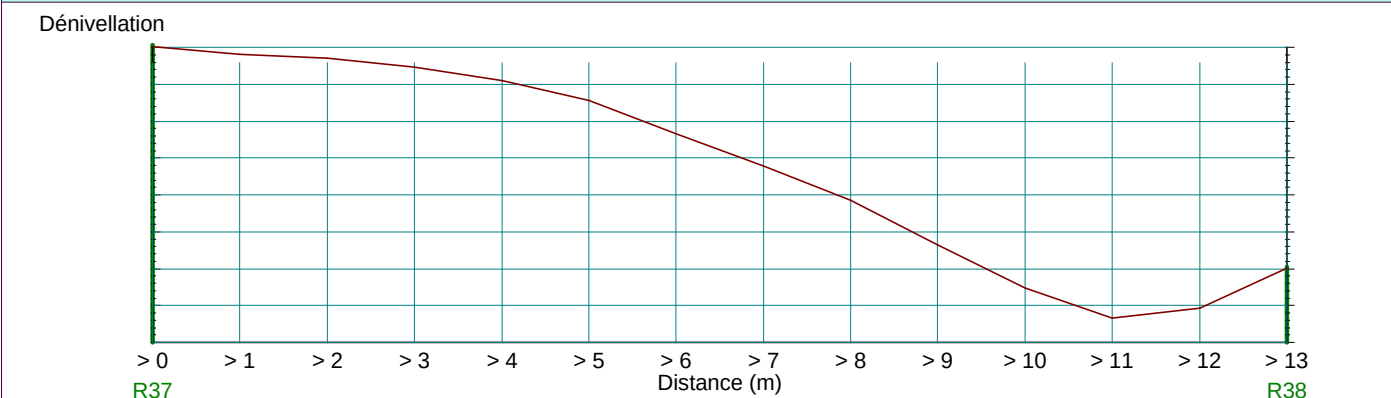
| Etat général de propreté : <b>Bon</b><br>Etat général du collecteur : <b>Moyen</b><br>Etat général des joints : <b>Bon</b> | <b>Bon état général de la canalisation.</b><br><b>Présence toutefois d'un flache en aval du tronçon (voir profil).</b> |

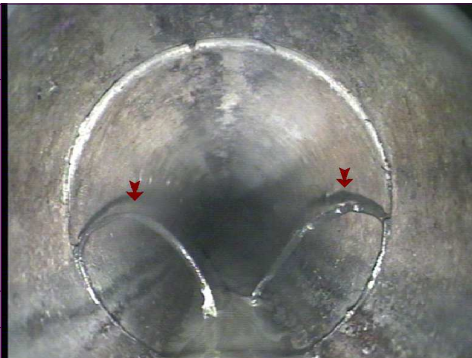
| PHOTO : 179 | | DISTANCE :5.3 m de R38 | | | | | |

| Anneau d'étanchéité pénétrant et rompu | | | | | | | |

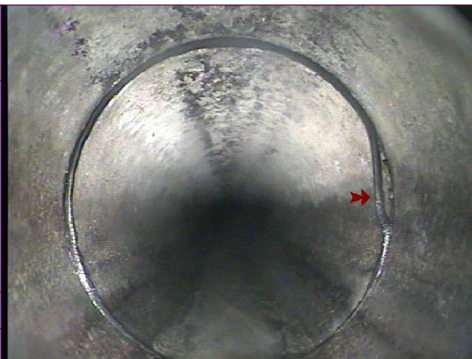
| PHOTO : 180 | | DISTANCE :10.3 m de R38 | | | |

| Anneau d'étanchéité pénétrant non rompu au-dessous de la ligne médiane | | | | | |

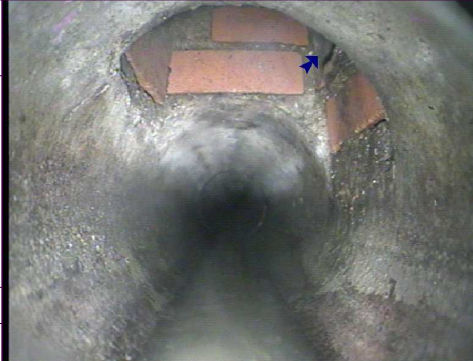
| PHOTO : 181 | | | DISTANCE :14.6 m de R38 | | | | | |

| Raccordement ouvert à 3h<br>Remarque : Regard borgne | | | | | | | | |

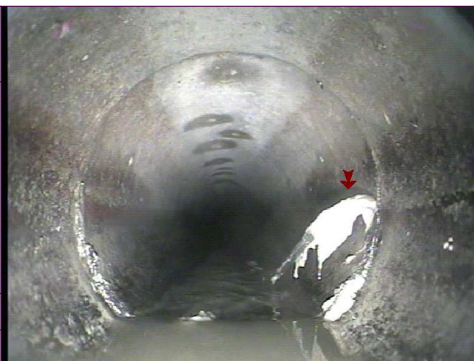
| PHOTO : 186 | | DISTANCE :7.7 m de R39 | | | | | | |

| Anneau d'étanchéité pénétrant et rompu | | | | | | | | |

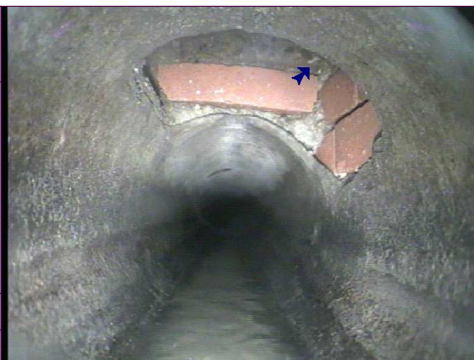
| PHOTO : 187 | | DISTANCE :23.5 m de R39 | | | | | | |

| Raccordement ouvert à 3h | | | | | | | | |

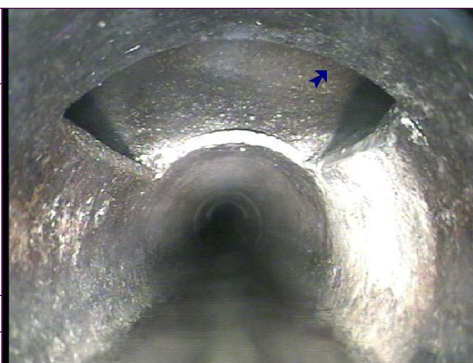
| PHOTO : 193 | | DISTANCE :6.4 m de R40 | | | | | |

| OBSERVATIONS :<br><br>Déboitement longitudinal de l'assemblage | | | | | | | |

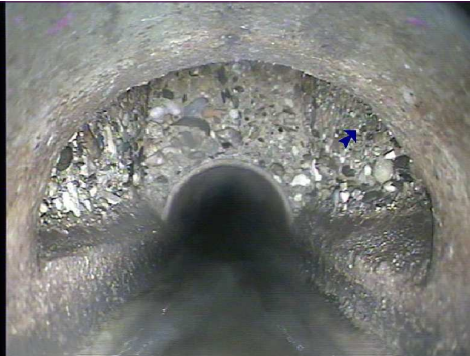
| PHOTO : 194 | | | DISTANCE :7.0 m de R40 | | | | | |

| Raccordement ouvert à 3h | | | | | | | | |

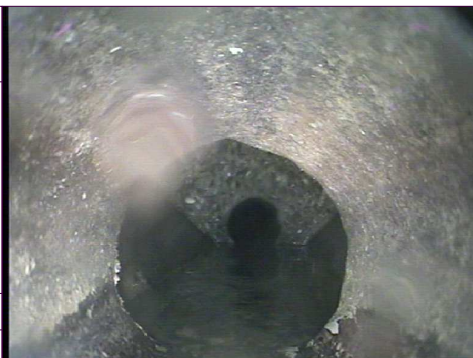
| PHOTO : 197 | | DISTANCE :32.5 m de R40 | | | | | |

| Noeud d'arrivée : chambre d'inspection (Ref : R41) | | | | | | | |

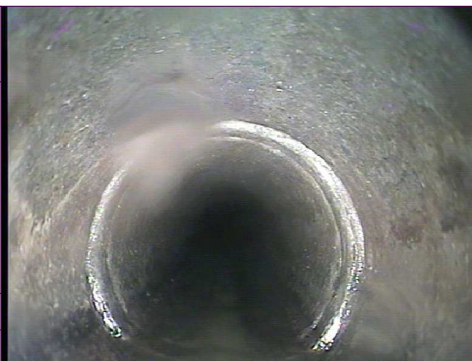
| PHOTO : 209 | | DISTANCE :2.8 m de R41 | | | |

| Etat général de propreté : <b>Bon</b><br>Etat général du collecteur : <b>Moyen</b><br>Etat général des joints : <b>Moyen</b> | <b>Présence d'un léger déboitement ponctuel de la canalisation sur ce tronçon.</b> |

| Déboîtement longitudinal de l'assemblage | | | | | |

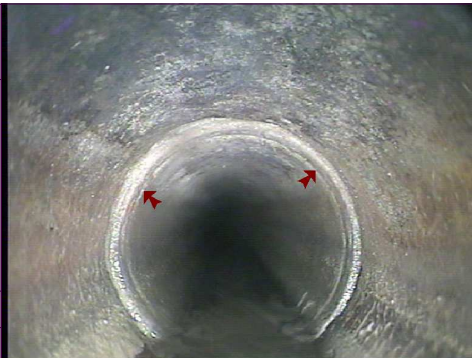
| PHOTO : 205 | | DISTANCE :1.5 m de R42 | | | | | |

| Décentrage de l'assemblage à 12h | | | | | | | |

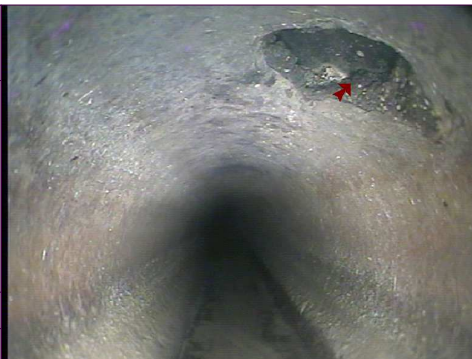
| PHOTO : 206 | | DISTANCE :2.4 m de R42 | | | | | |

| Trou réparé à 2h | | | | | | | |
