## Étude diagnostique du système d'assainissement collectif de BOURGUEIL Les Coursannes

Communes de Bourgueil et Saint-Nicolas-de-Bourgueil

Rapport de phases 4 et 5 :

Bilan du fonctionnement du système  
d'assainissement et schéma directeur  
d'assainissement

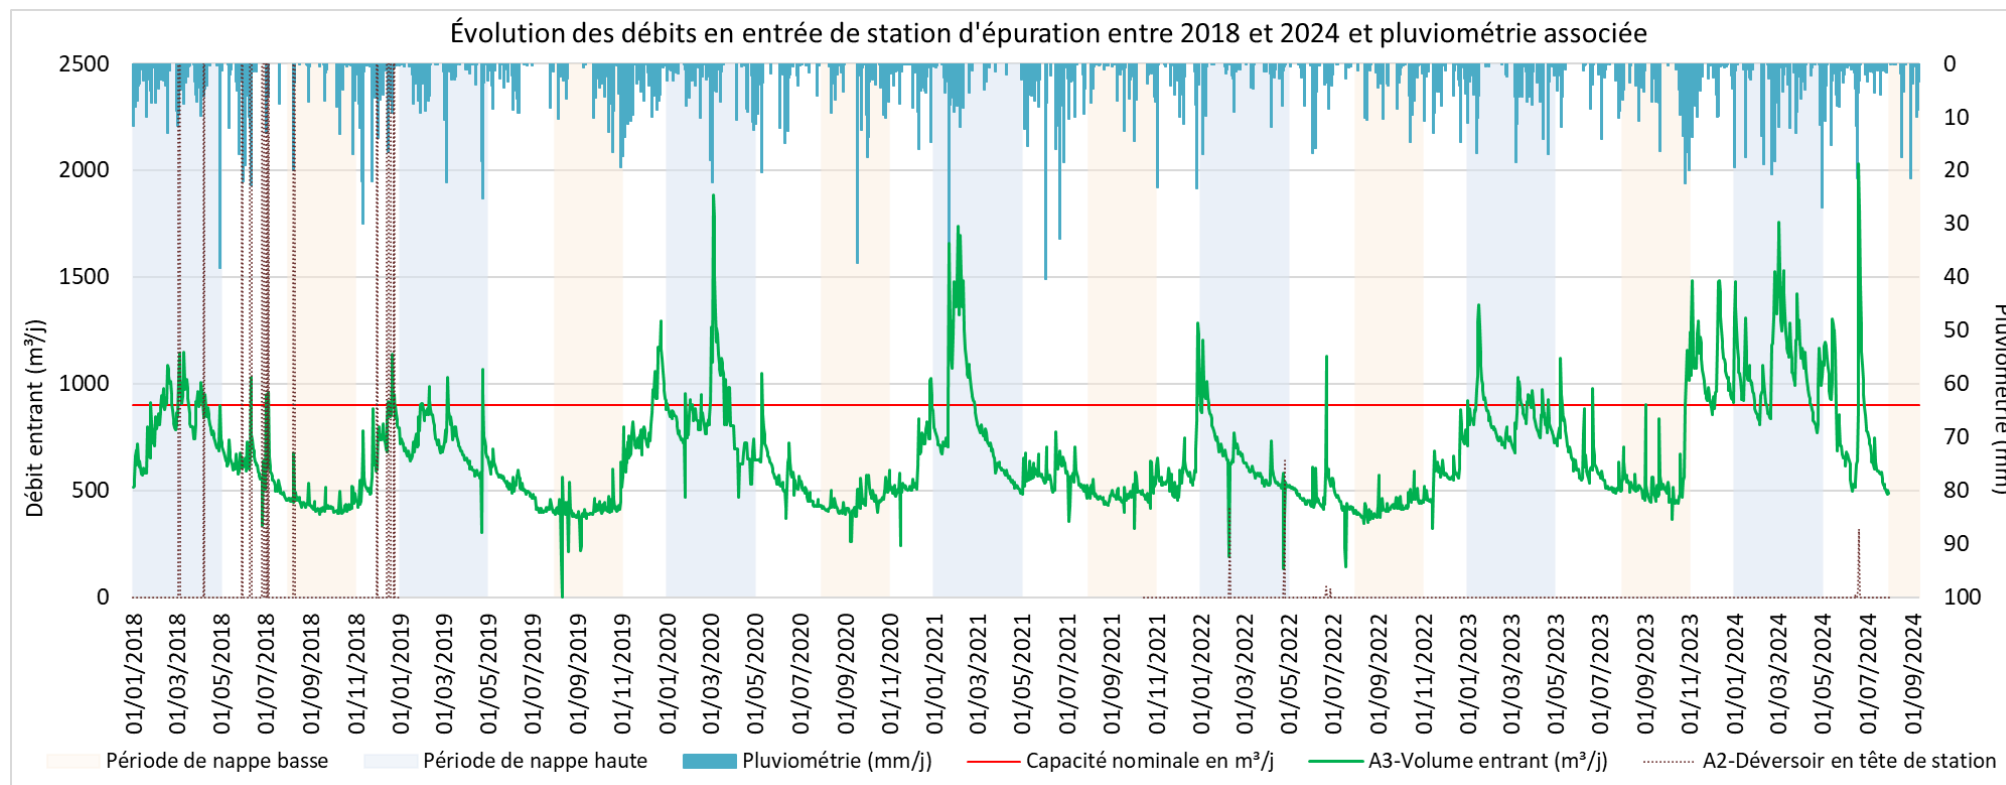
Figure 10 : Évolution des charge hydrauliques en entrée de station entre 2018 et 2024 (Source : Exploitant)

On note que les charges entrantes à la station sont comprises entre 15 à 226 % de la capacité nominale. Les apports sont donc très variables et peuvent avoir des conséquences importantes sur la capacité de traitement.

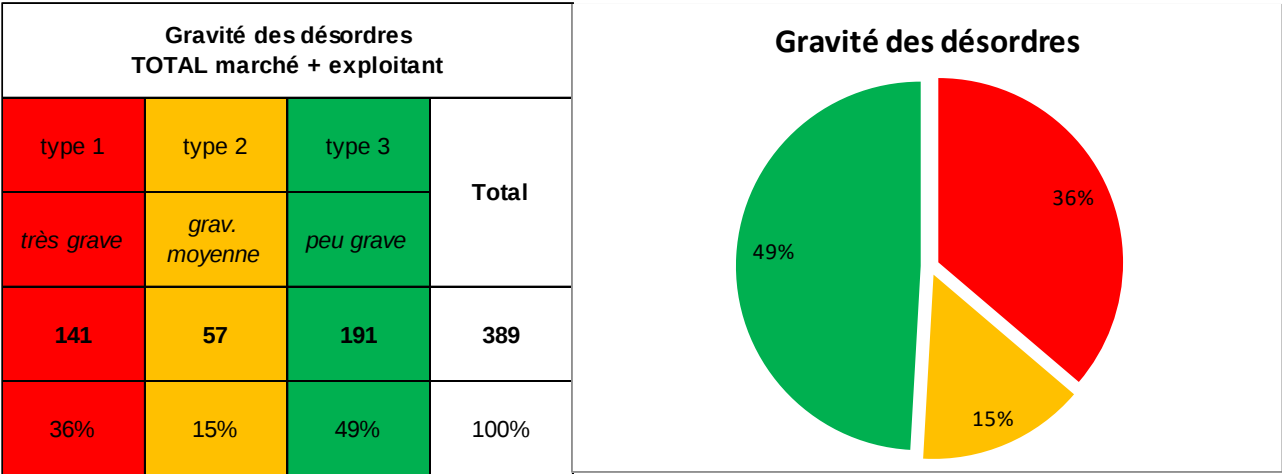
Figure 15 : Synthèse des Inspections télévisées de 2018-2024 sur la zone d'étude

Les tronçons inspectés sur le réseau d'eaux usées présentent un état général moyen. En effet, sur les **335** anomalies recensées, nous constatons que la majorité des anomalies sont « peu graves » mais la part d'observations classées « très graves » et « moyennement graves » est conséquente (54 %).

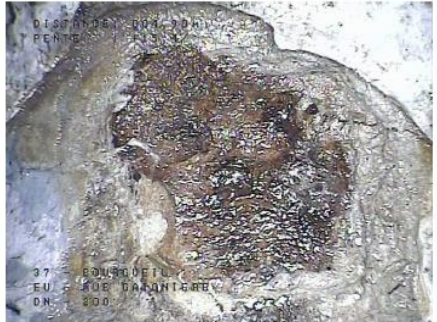
| | Distance | Pente | Compteur | |
|---|---|---|---|---|
| <p>(BAK.J.C) Observations relatives au revêtement - trou dans le revêtement - complexe de 01 heure à 03 heures<br/>(BBF.A) Infiltration - suintement</p> | | | | <p>DISTANCE : 004,90 m<br/>PENTE : +15,4 %</p> <p>37 - BOURGUEIL<br/>EU - RUE GAGNIERE<br/>DN - 800</p> <p>P(EU5 - EU6)D0003</p> |

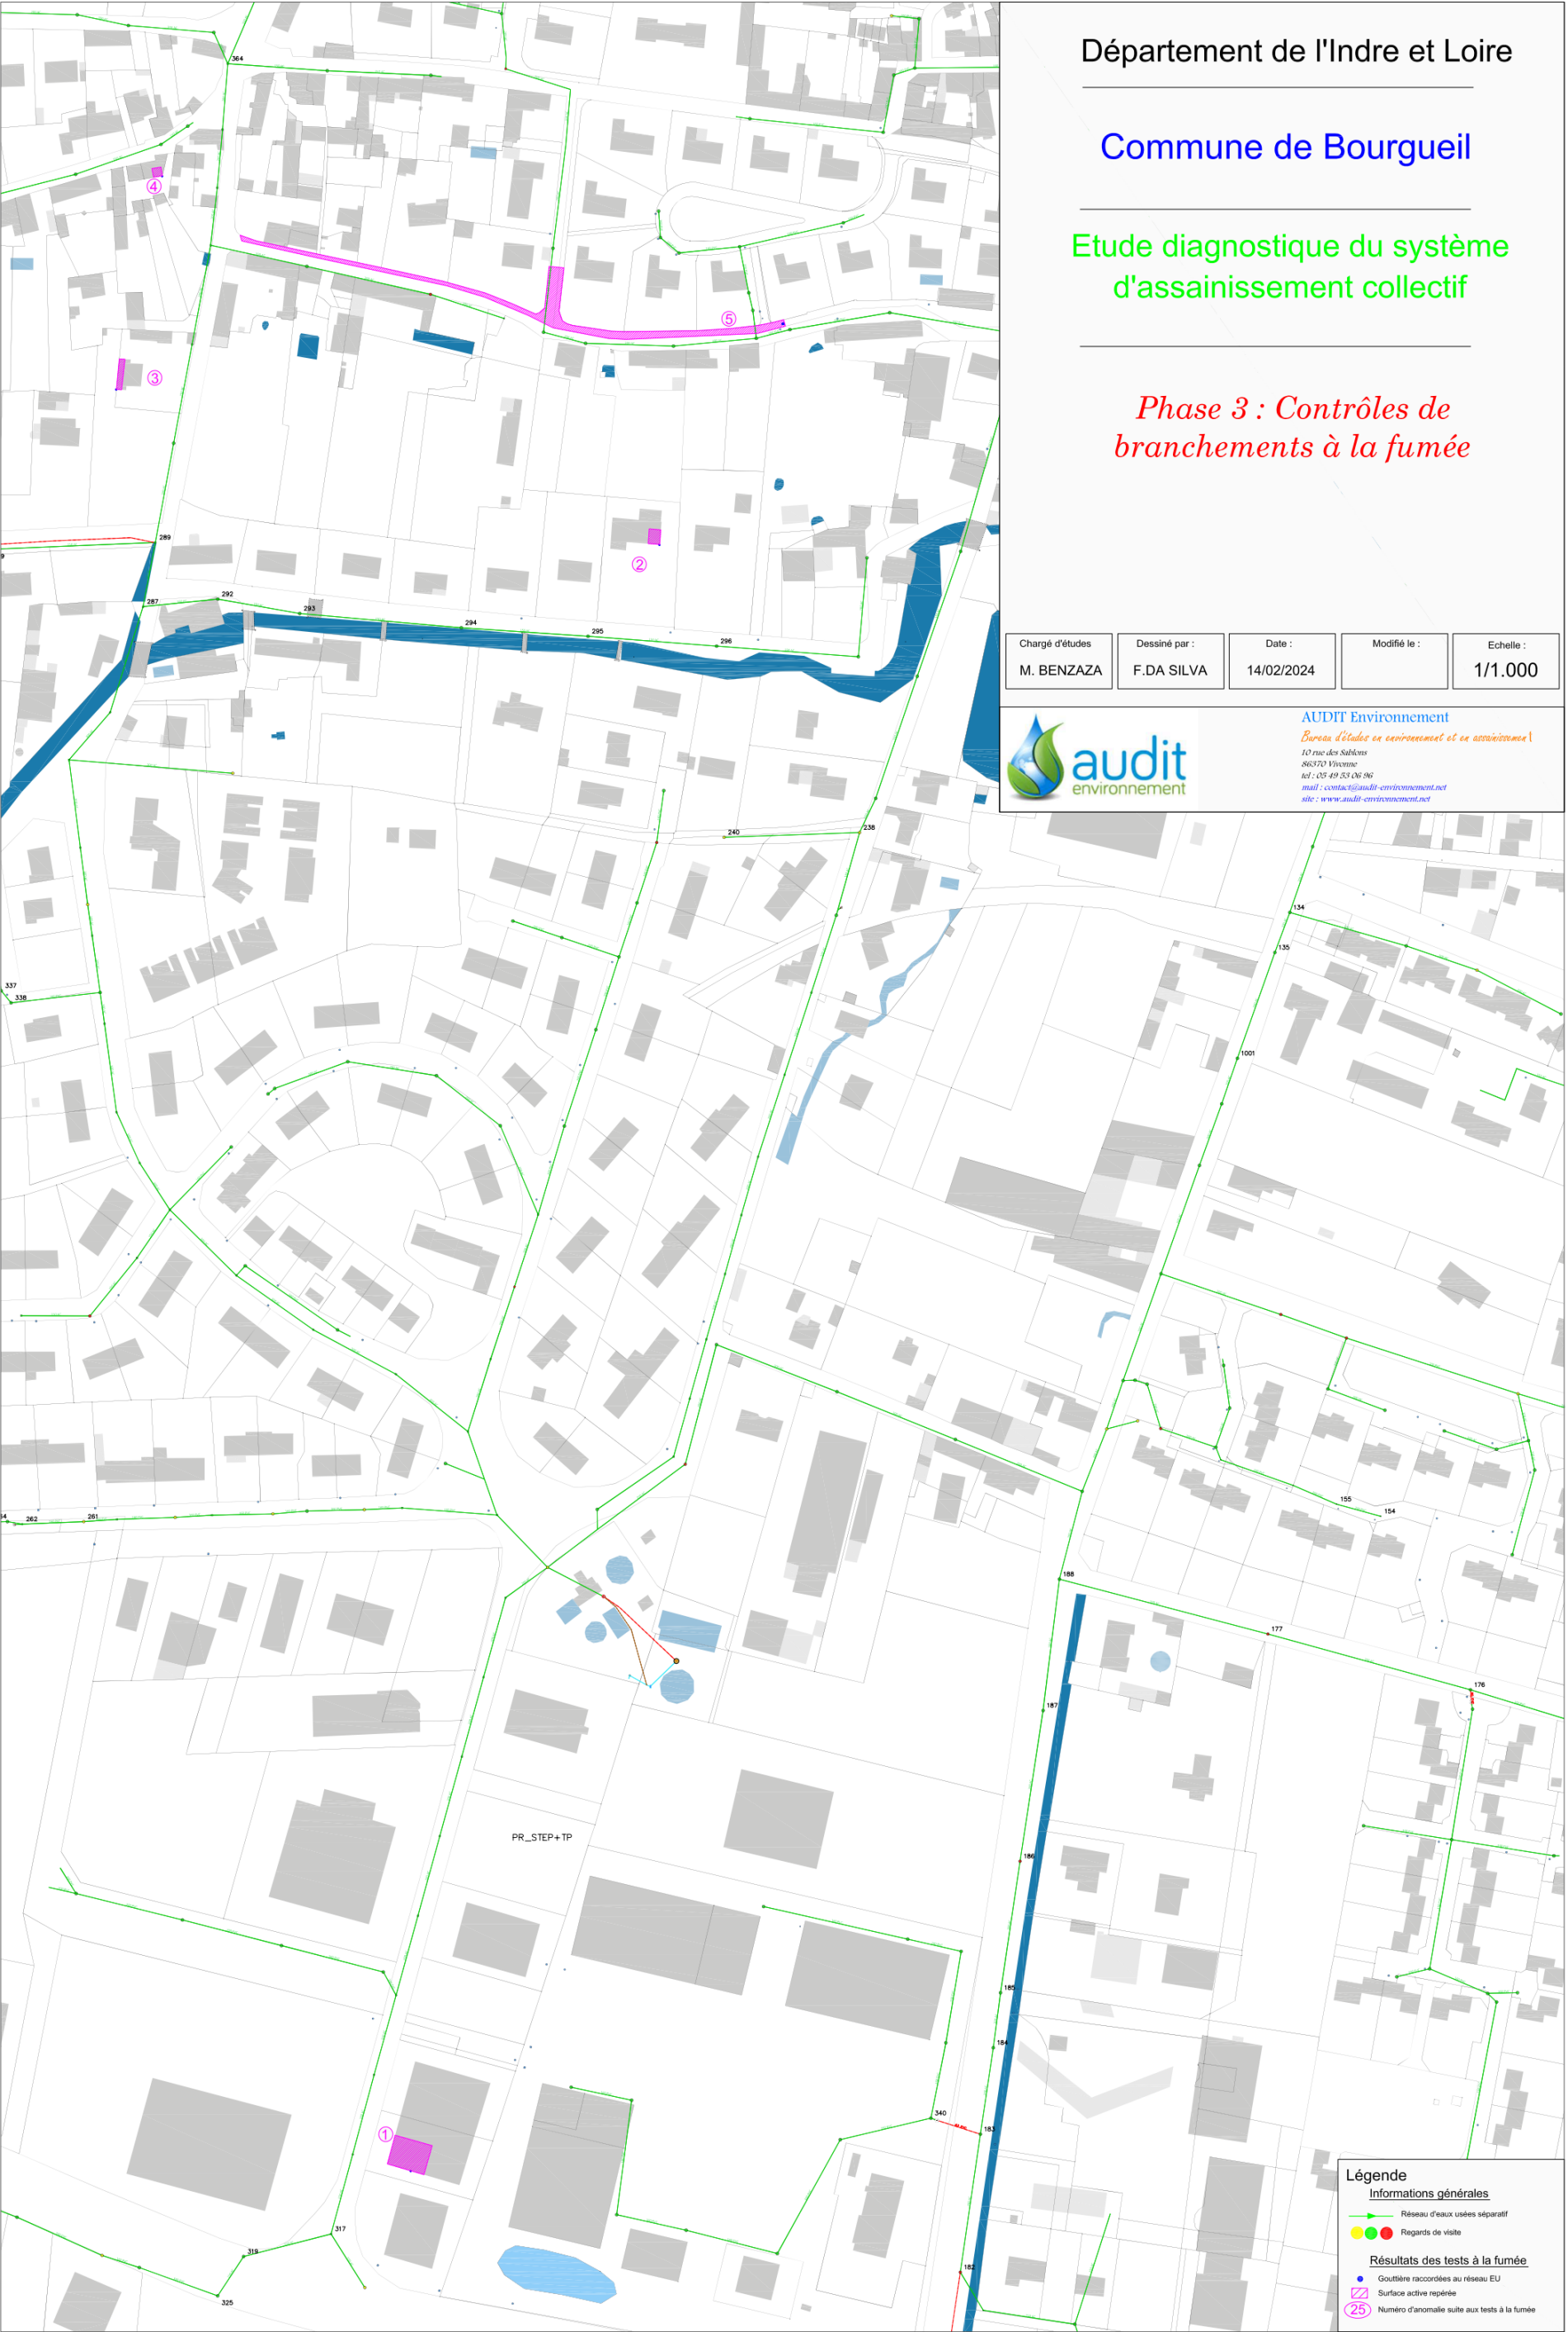
Figure 20 : Plan des anomalies recensées aux tests à la fumée

Tableau 25 : Résultat des tests à la fumée sur l'aire d'étude
