## RAPPORT ANNUEL DU DELEGATAIRE

Communaupole de Lens-Liévin - Dépollution et Collecte des eaux usées

## **Veolia – Rapport annuel du délégataire 2014**

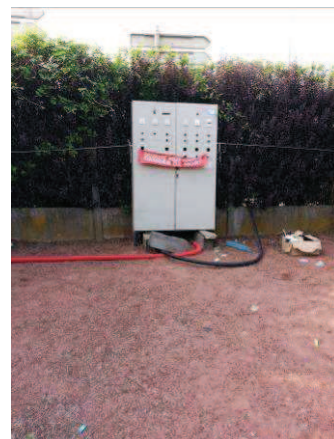
*Armoire de commande provisoire*

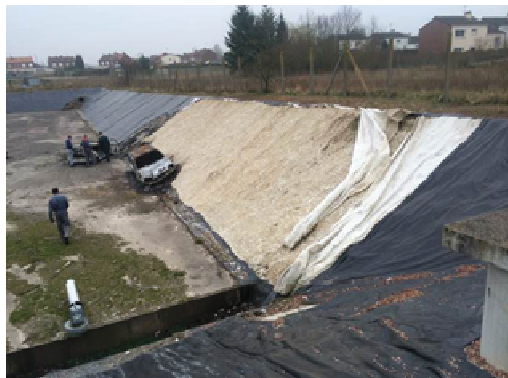
*Bassin Avion Cosmonaute (avant travaux)*

**NB : le bassin cosmonaute a de nouveau été vandalisé 2 mois à peine après ces travaux**

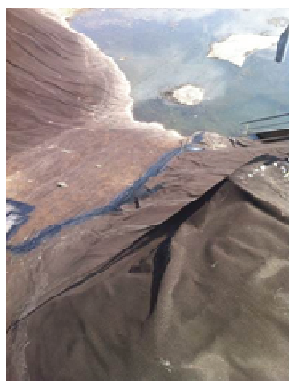
*Bassin Harnes rond-point - rue Pierre jacquart  
(après travaux)*

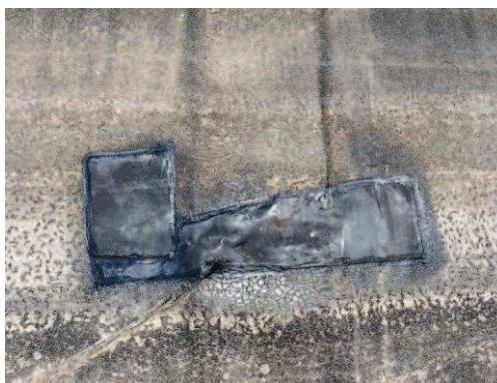
*Bassin Mazingarbe - RN45  
(après travaux)*

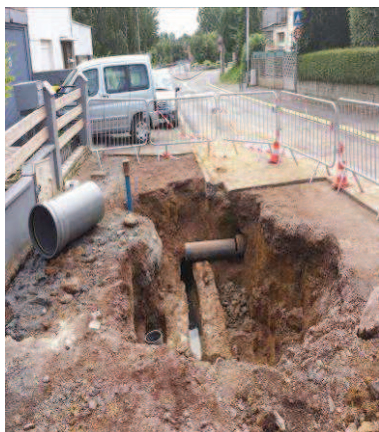
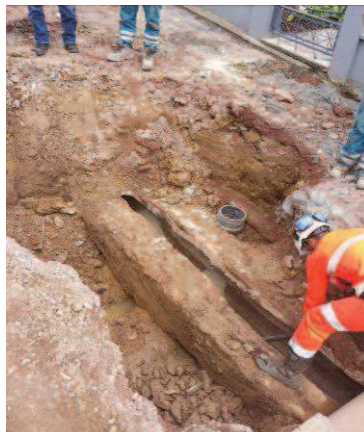
- Eleu dit Leauwette - le 14/08/2014 : Suite à la casse d'un collecteur d'assainissement (Dn 400) situé rue Ferrand, une voirie s'est affaissée. Veolia a immédiatement pris en charge les travaux dans le cadre de la DSP. Veolia a réparé le collecteur sur 5 ml et renouvelé le branchement de l'habitation n°3.

*Photos des travaux sur la rue Ferrand-Eleu dit Leauwette*

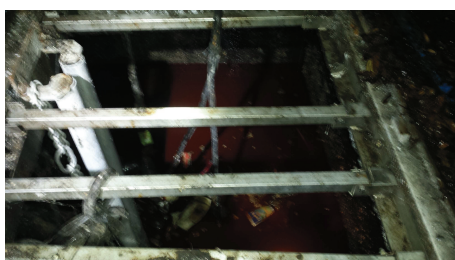
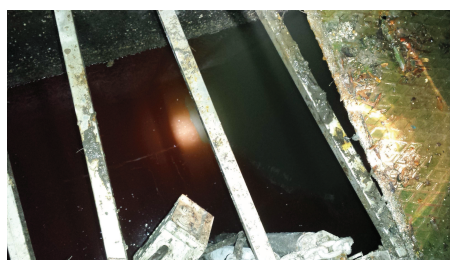
- Annay le 17/01/2014 (fin d'après-midi)- une pollution au fuel rouge a été constatée dans le réseau d'Annay. Cette pollution est restée bloquée dans la bache de la SR du chemin des postes à Annay (cf. photos).

Cette pollution étant de faible quantité, Veolia a pu pomper le surnageant avec l'un de ses camions Hydros. Au cas déversement n'a était constaté dans l'étang au niveau du DO Kleber Rolle. De même, notre agent d'astreinte a vérifié le bon fonctionnement de la step de Wingles.

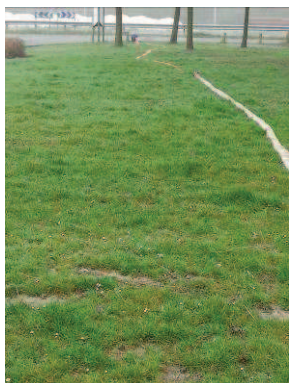
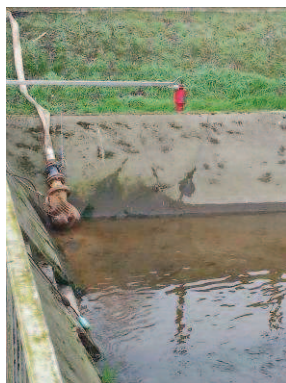
- Meurchin – SR Meurchin Nord (mars 2014) : à la demande de la CALL, Veolia a mis en place une pompe supplémentaire dans le bassin afin de pomper au maximum les eaux du bassin (infiltration d'eaux dans les cave) en attendant le commencement des travaux de construction du nouveau bassin par la CALL.

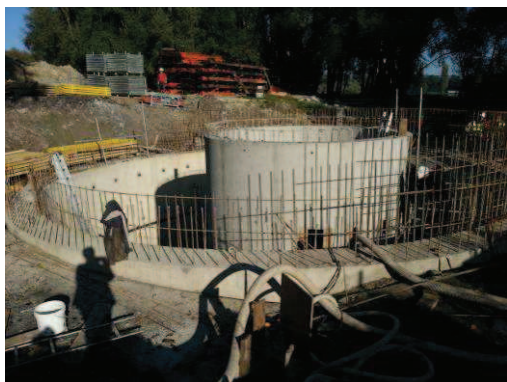
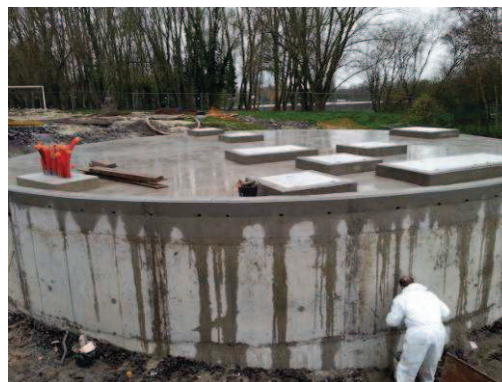
- suivi du chantier de construction du bassin de Meurchin Nord dont la mise en route est prévue au 2<sup>ème</sup> trimestre 2015.

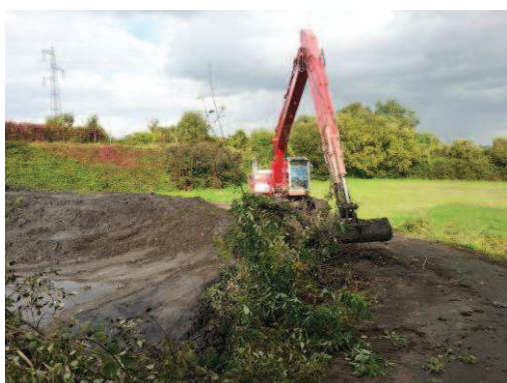
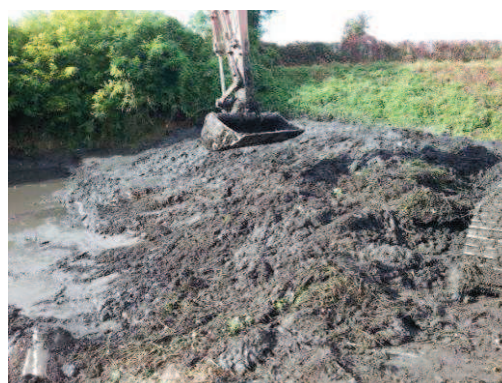
- Hulluch – bassin d'infiltration Oberkamp : curage du bassin et élagage au cours du 2<sup>nd</sup> semestre 2014
  - 13/05/2014 : prélèvement de boues avec analyses afin de déterminer le type de classe de CET pour l'élimination des boues. Les résultats validés le 04/06/14 exigent une mise en CET de classe 2.
  - 07/10/2014 : 1<sup>ère</sup> intervention (évacuation des déchets lourds plus curage des boues pour entreposage et ressuyage sur site)
  - Du 26 au 27/11/2014 : 2<sup>nde</sup> intervention pour débroussaillage, et reprise des boues et des déchets verts.

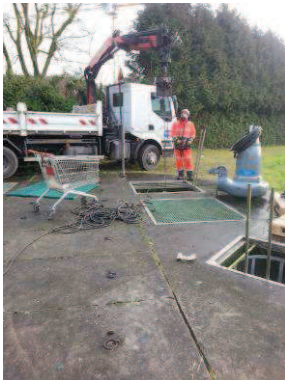
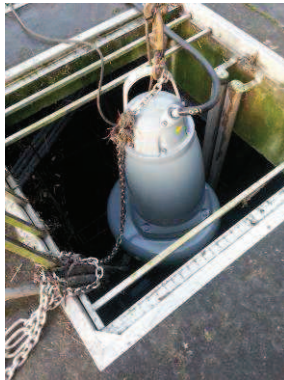
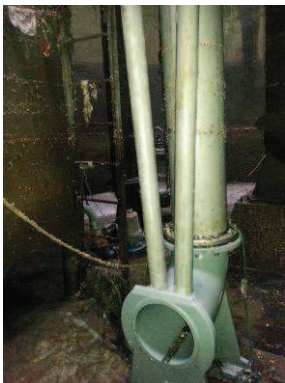
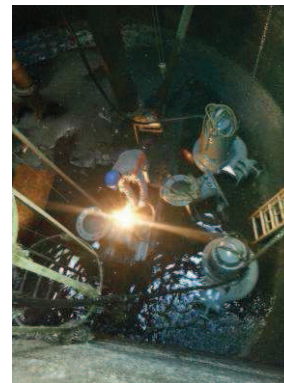
- SR Montigny le Lac le 15/12/2014 : Renouvellement des pompes EP (P2 et P3) ainsi que les pieds d'assises

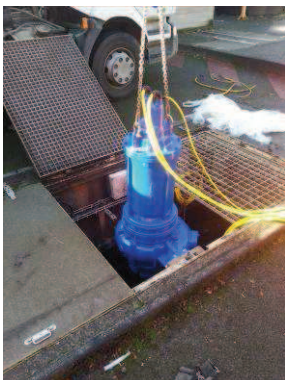
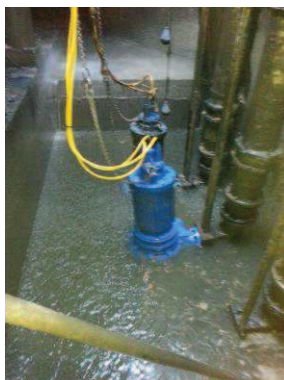
- Avion – SR Armolis le 06/11/2014 : renouvellement de la pompe P2 EU

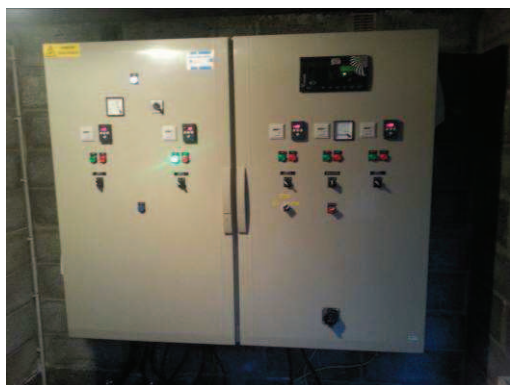
- Fouquières - SR Marais Tierce (juillet 2014) : renouvellement de l'armoire de commande

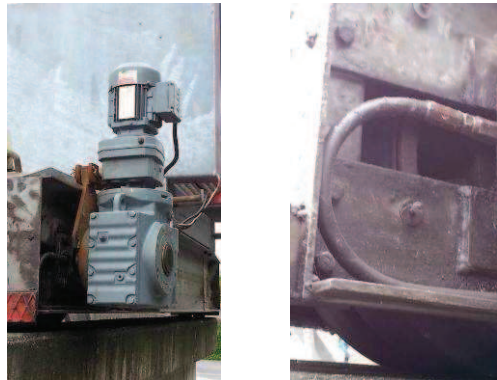
- Février 2014 : Remplacement du motoréducteur et de la roue motrice du pont primaire.

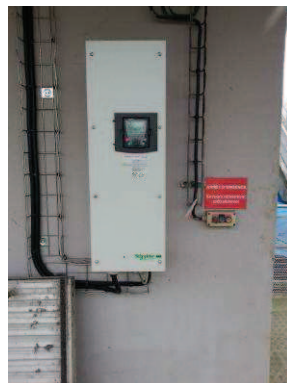
- Janvier 2014 : Démontage de l'arbre de la vis d'Archimède B, métallisation de l'arbre, changement du palier, remontage et remise en service de l'équipement (du 10 au 27/01)
- Janvier 2014 : Coupure d'eau potable afin de permettre l'installation des disconnecteurs (17/01/2014)
- Février 2014 : Mise ne service d'un variateur sur la pompe eau brute afin de supprimer les à-coups hydrauliques sur le process provoqué par les arrêts/marches de la pompe.

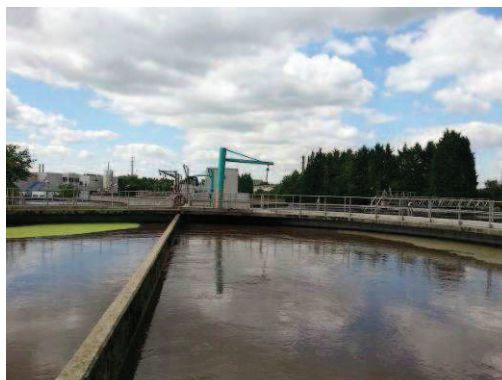
- Juin 2014 : Problème de descellement rencontré sur la potence (1 tonne) du bassin biologique B : Mise en sécurité de la zone à risque puis démantèlement de l'équipement de levage (grue). La réinstallation de l'équipement est prévue pour 2015.

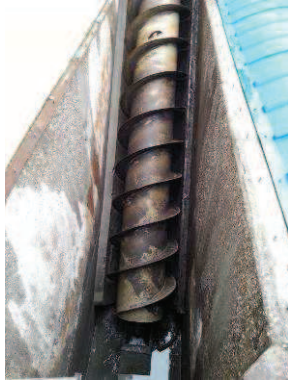
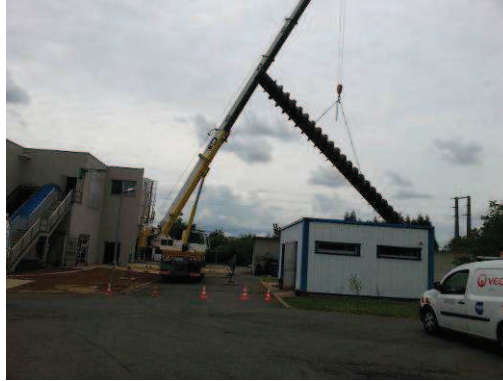
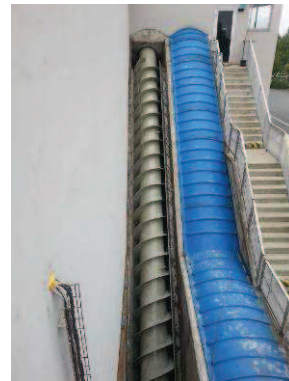
- Juin 2014 : Isolement de la vis d'Archimède B en prévision de son renouvellement.
- Juillet 2014 : Travaux de renouvellement complet de la vis d'Archimède B (vis et auge béton).

- Aout 2014 : Mise en service de la nouvelle vis de relèvement B : Constat d'un bruit de frottement anormal et installation de cale de 2 mm sous le support du palier inférieur. Remise en place du capotage de la vis suite au contrôle de bon fonctionnement en octobre 2014.

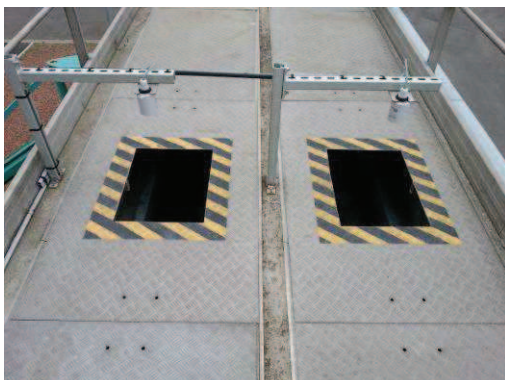
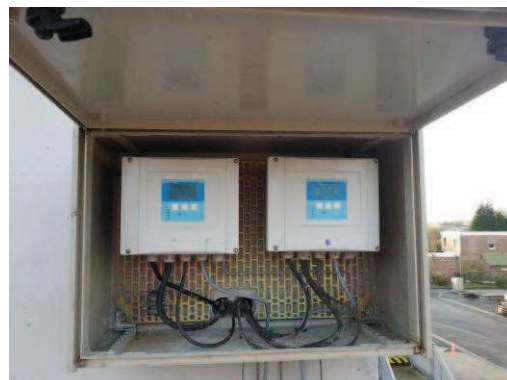
- Aout 2014 : Nettoyage des cellules haute tension par le service TNR avec mise en place qu'un groupe électrogène pour assurer le traitement des eaux usées.
- Novembre 2014 : Renouvellement des mesures de débit Eaux Brutes A et B avec repositionnement des transmetteurs à proximité des sondes ultrasons selon les recommandations du conseil Général émises lors des audits d'Autosurveillance (maintenance facilitée)

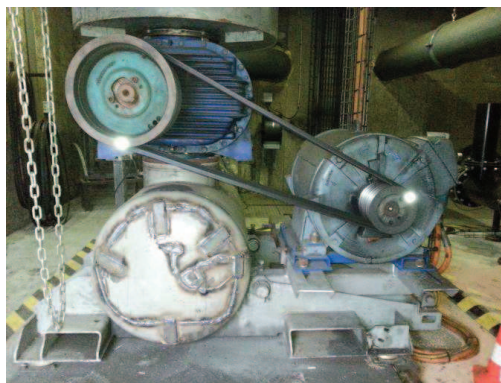
- Décembre 2015 : Fuite d'huile survenue sur le surpresseur Hibon © de secours : Démontage de celui-ci et installation d'un surpresseur de remplacement disponible sur la step (même modèle). Mise en service du surpresseur Hibon SNH 70 (avec châssis Robushi et moteur d'HV turbo) sur la file A : Renouvellement de la production d'air programmée au premier semestre 2015.

*Surpresseur A : Réhabilité*

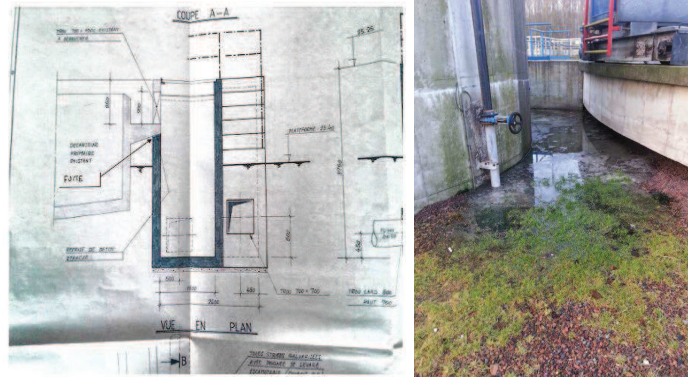
- **Fuite au niveau de décanteur primaire**

Lors d'un contrôle de l'état du génie civil réalisé par l'équipe d'exploitation de la step, nous nous sommes aperçus d'une fuite au niveau de la jonction du décanteur primaire et de la bêche de récupération des eaux décantées. Il s'agit d'une jonction béton entre deux étapes travaux. La première correspondait à la construction de la step en 1988 et la seconde, à la construction du traitement biologique des effluents, réalisée en 1990.

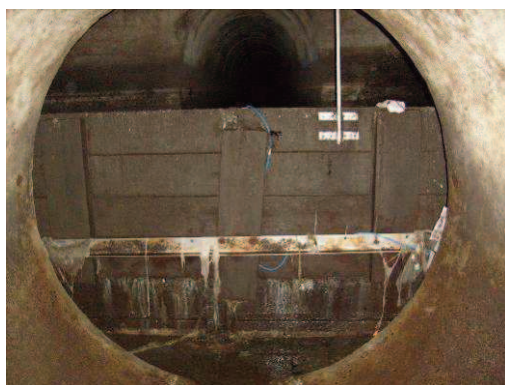
Sur ce déversoir, une estimation du débit rejeté au milieu naturel est faite. Il s'agit d'une simple mesure par ultra son de hauteur d'eau. Ne s'agissant que d'une estimation, celle-ci a été calée en 2008. Néanmoins, il ne s'agit pas d'une mesure réelle. De plus, la lame de surverse est constituée de madrier en bois. On peut noter aussi que cet ouvrage est difficilement accessible.

Il serait judicieux d'avoir une véritable mesure (accessible en toute sécurité) des débits déversés dans le canal de Lens sachant qu'il s'agit ici d'une mesure d'autosurveillance permettant de calculer les charges de pollution rejetées dans le milieu naturel.
