MINERVE

2014

Carte de l'aléa « mouvements de terrain »

COMMUNE DE VALSONNE (69)

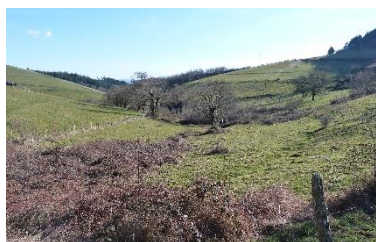
Le micro bassin versant du Tuillier situé entre les deux reliefs, est supérieur à 2,5 ha. Le ruisseau présente également un débit important et doit être sensible aux variations climatiques.

*Vues sur le ruisseau le Tuillier
et son bassin versant aval
sur saturé en eau*

Compte tenu de ses observations, la situation géomorphologique de l'endroit est en effet propice à une instabilité de terrain de type coulée de boue, qui peut être provoquée en cas de forte pluie.
