## ***Commune de Douvrend***

**Bilan hydrologique à une précision métrique sur les secteurs urbanisés de la commune de DOUVREND**

**Rapport complémentaire**

**Mars 2008**

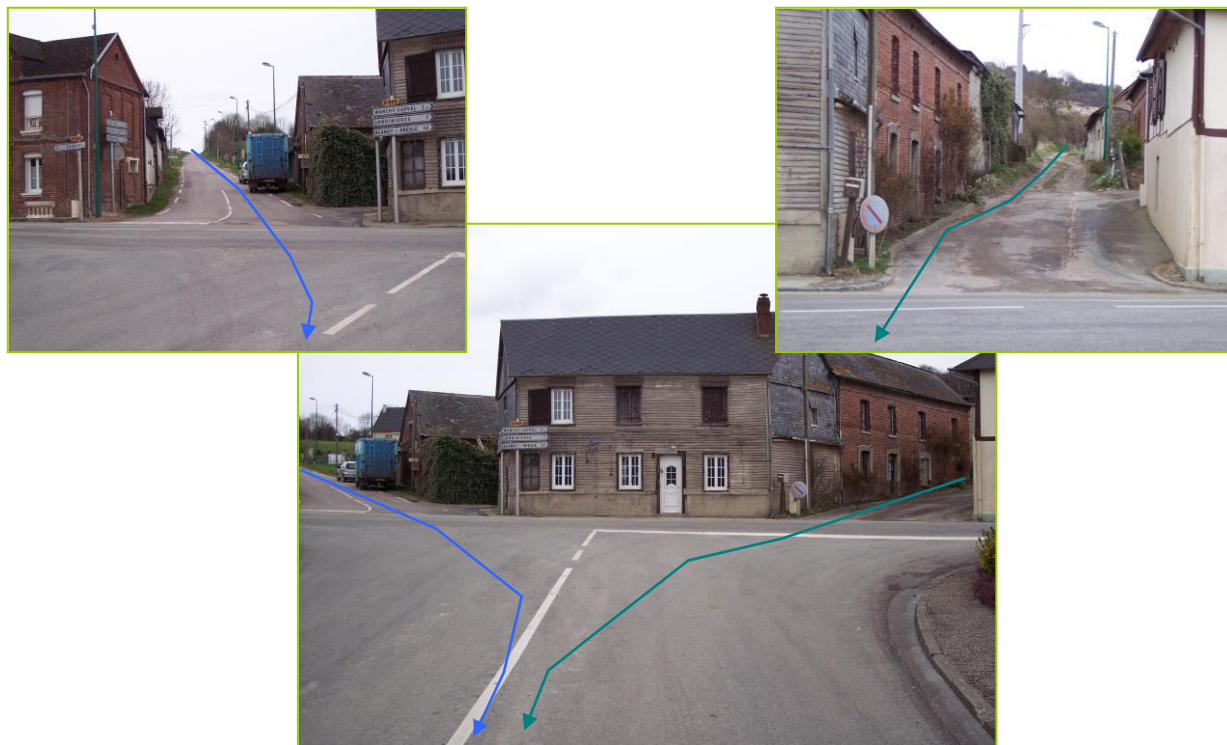
Les ruissellements qui traversent le centre bourg, au nord de l'Eaulne, sont issus des parcelles en amont du Bourg. L'eau arrive depuis deux endroits. Ce sont les deux routes (plus précisément un chemin et une route, celle qui conduit au hameau de Renouval) qui arrive au croisement principal de Douvrend, le long de la D920 (figure1.).

1. Cheminement des axes de ruissellements alimentant le centre Bourg, au nord de l'Eaulne.

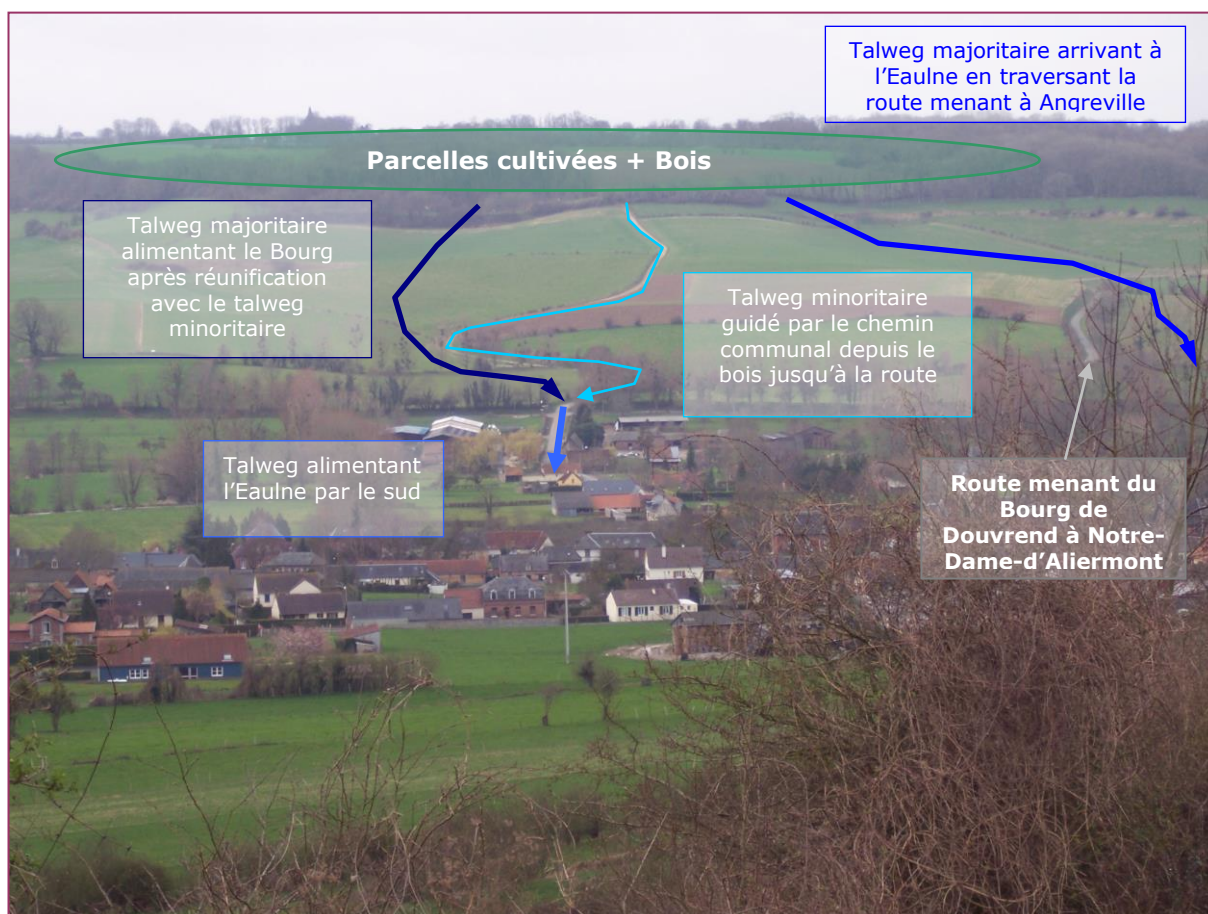
Trois talwegs arrivent vers le Bourg, par le Sud, depuis les parcelles cultivées et le bois situés en amont. Un cliché réalisé depuis l'autre versant de Douvrend nous permet de visualiser distinctement ces axes (*photographie 1. ci-après*). Uniquement deux de ces trois talwegs ruissellent vers l'Eaulne en traversant le sud du Bourg. Le troisième talweg prend la direction de l'Eaulne en traversant tout d'abord la route menant du Bourg à Notre-Dame-d'Aliermont (*on remarque un effondrement de talus le long de cette route, photographie 2.*), puis la route menant du Bourg à Angreville.

1. Vue éloignée des talwegs alimentant le sud du Bourg de Douvrend

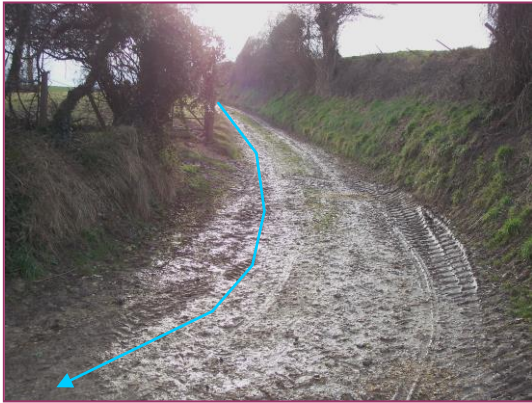
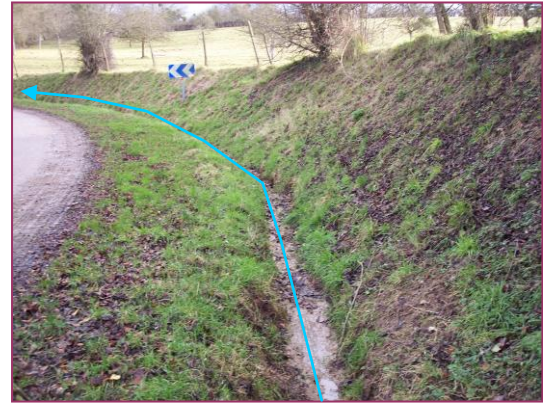
Deux talwegs, un minoritaire (celui du chemin, *photographies 3 et 3'*) et un majoritaire (celui des parcelles, *figures 1. et 4.*) se rejoignent pour fusionner à l'approche du Bourg.

3. et 3'. Lieux de passage du talweg minoritaire :  
le chemin puis le fossé en bord de route

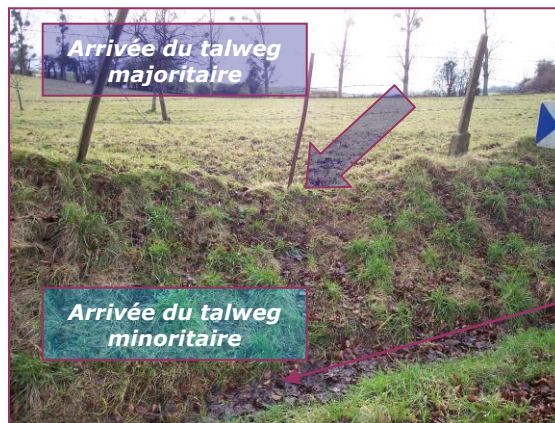
Ce talweg minoritaire est ainsi rejoint par le talweg majoritaire. Ce dernier qui prend naissance dans des terres en culture (et dans le bois) situées en amont et rejoint le talweg minoritaire en bordure de route. Nous remarquons que le talus est « entaillé » par le passage du talweg majoritaire (*photographie 4.*).

4. Localisation de  
la jonction des  
deux talwegs

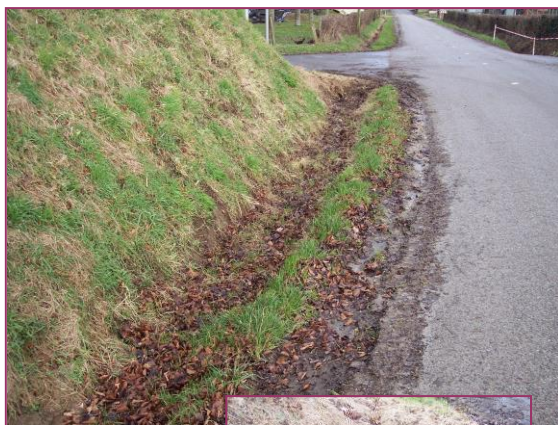
La confluence de ces deux talwegs crée ainsi un axe majoritaire sur le bord droit de la route. Lors d'évènements intenses, un axe minoritaire se crée sur le côté gauche de la route (voir les photographies ci-après, 6. et 7.). Ces deux talwegs sont canalisés par deux buses (en médaillon), de part et d'autre de la route, afin de limiter le ruissellement des eaux sur la chaussée au niveau de l'intersection des routes.

6. Axe minoritaire

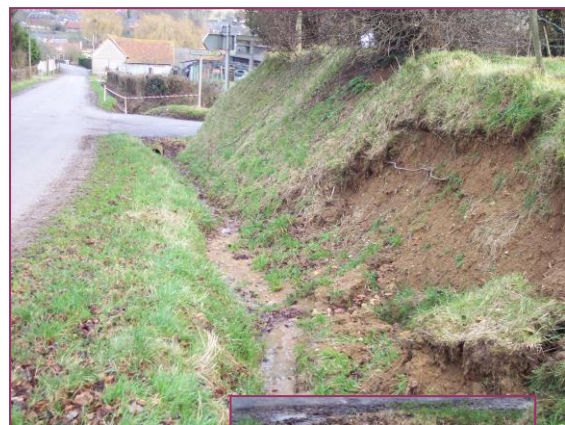
7. Axe majoritaire

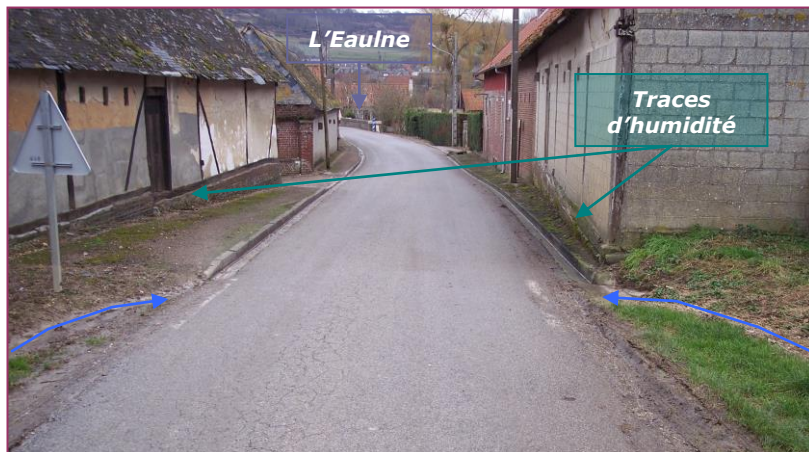
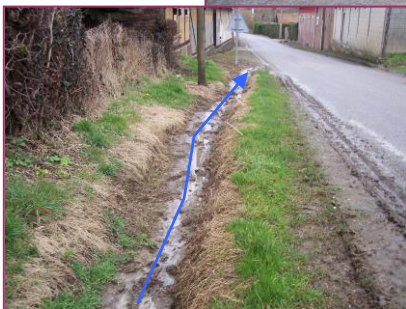
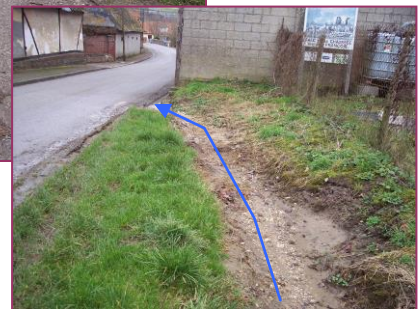
Les deux axes canalisés dans les fossés de part et d'autre de la route sont ensuite orientés vers les caniveaux de la route menant au centre bourg. Nous remarquons que les trottoirs sont érodés et qu'il y a des traces d'humidité à la base des habitations en bordure de route. Nous pouvons donc en conclure que les caniveaux sont sous dimensionnés quand un évènement pluviométrique relativement important se produit. Nous apercevons en arrière plan le pont permettant à la population de franchir l'Eaulne.

9. Vue générale à l'approche de l'Eaulne

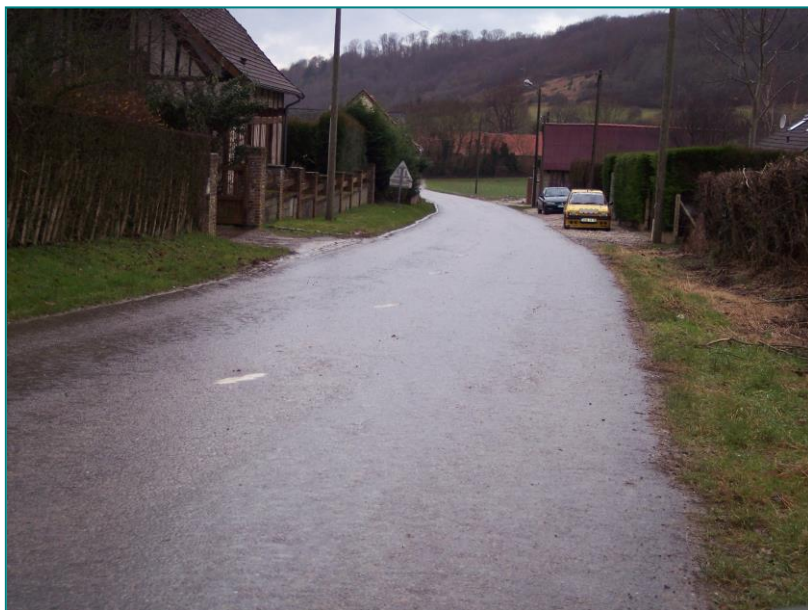
En amont de Renouval, un talweg minoritaire prend naissance. Il traverse ce hameau, guidé par la chaussée. La photographie ci-après (*figure 1.*) montre l'entrée Est du hameau de Renouval. Les ruissellements se font en majorité sur la gauche de la chaussée.

1. Entrée Est du hameau de Renouval

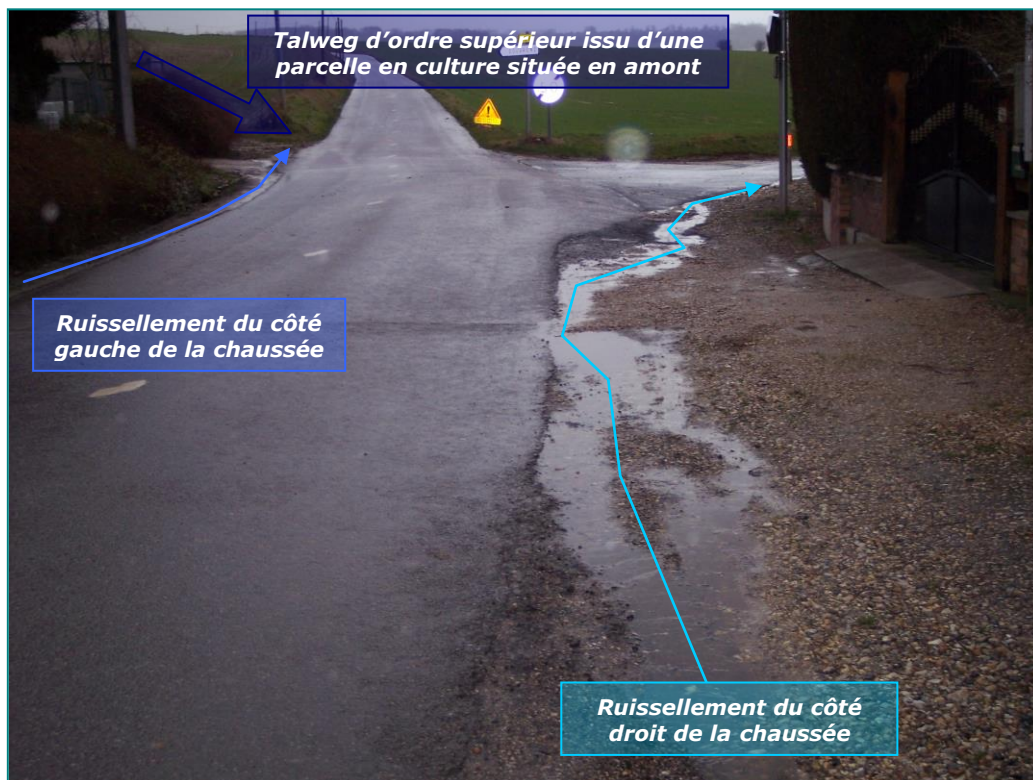
Sur la droite de la chaussée, nous observons à nouveau une recrudescence des ruissellements (*voir figure 4.*).

4. Sortie Ouest du hameau de Renouval

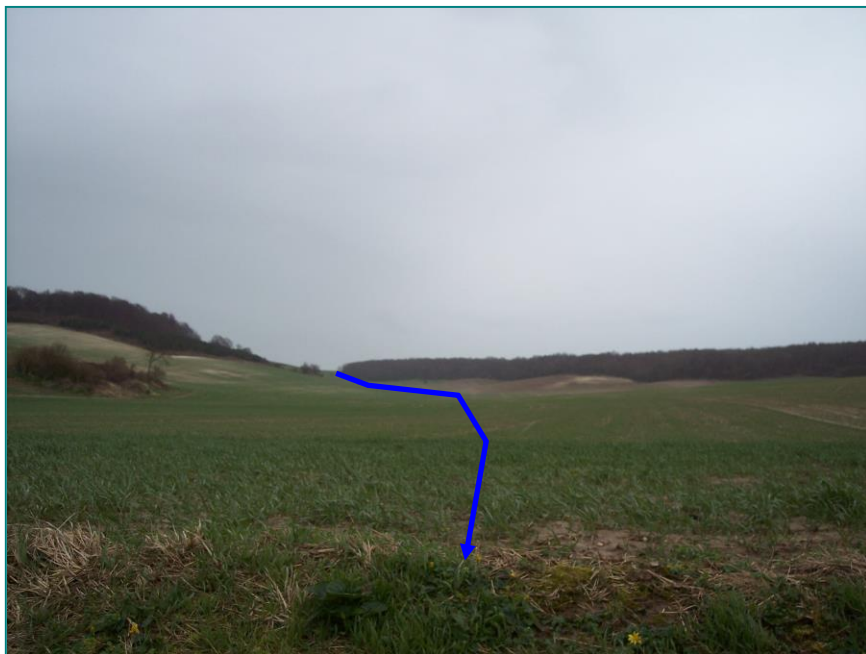
Le talweg traversant le hameau de Renouval est rejoint par un autre talweg d'ordre supérieur, issu des parcelles en culture, à la sortie Ouest du hameau (figure 5.).

5. Arrivée de l'axe majoritaire à la sortie Ouest du hameau de Renouval

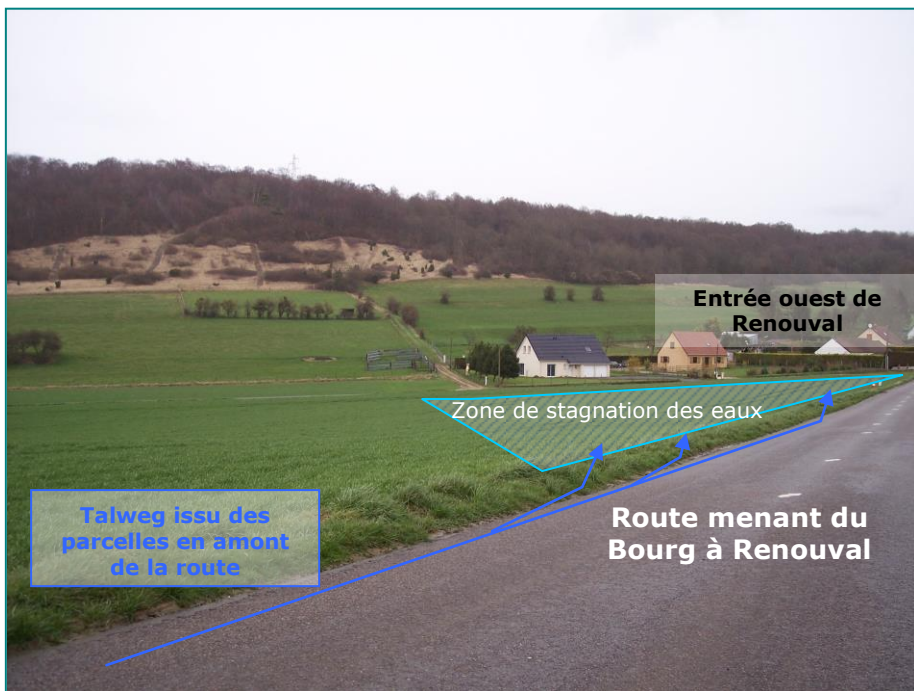
Cet axe contribue à la formation d'une zone de stagnation des eaux de ruissellement, sur la pointe de la parcelle située en aval, de l'autre côté de la route menant du bourg à Renouval (photographie 6.).

6. Entrée ouest du hameau de Renouval

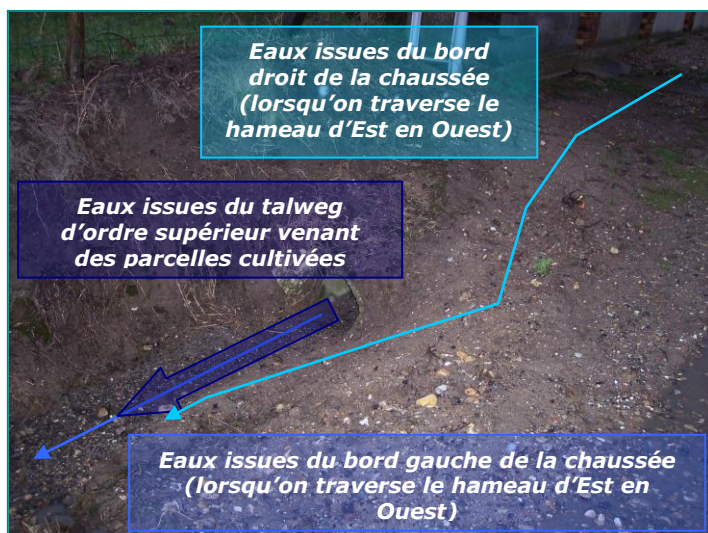
L'exutoire de cette buse dirige les eaux dans un fossé sur le côté droit de la route, lui-même alimenté par les eaux de ruissellement du côté droit de la route en amont (*figure 8.*).

8. Exutoire de la buse située à la sortie Ouest du hameau de Renouval

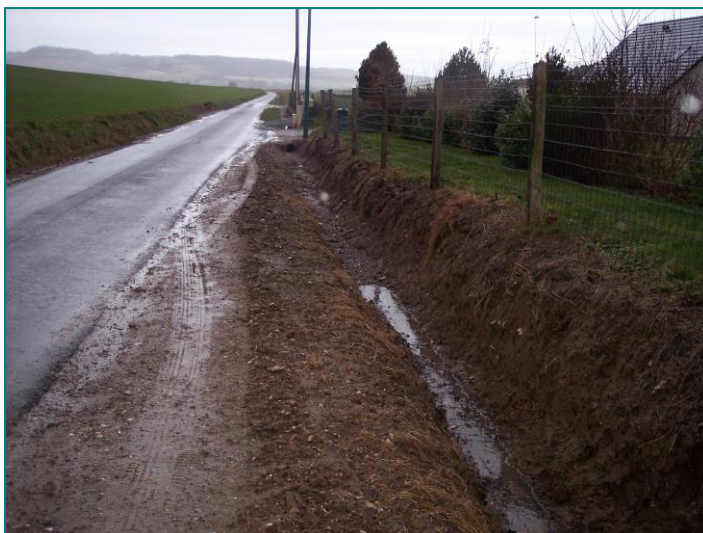
Toutes les eaux de ruissellements issues de ce secteur sont ainsi canalisées dans ce fossé. Des buses ont été installées le long de ce fossé afin de préserver l'accès aux propriétés en aval (*figure 9.*).

9. Fossé où s'écoule l'unique talweg à l'Ouest du Hameau de Renouval

Ces aménagements sont insuffisants pour canaliser les eaux de ruissellement quand les ruissellements sont intenses. C'est ainsi toute la parcelle sur le côté droit de la route (selon la photographie 9.) qui est parcourue par des eaux de ruissellements (photographie 10.). Il existe une zone de stagnation des eaux de ruissellement à l'extrémité de cette parcelle.

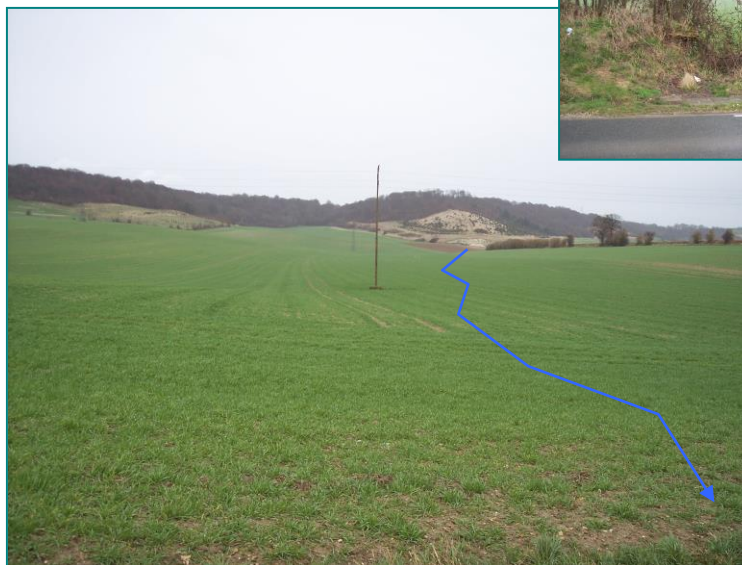
Ce talweg traverse les parcelles cultivées jusqu'à la D920. Au niveau de la D920, un talus et une buse ont été installés afin de freiner et de réguler les ruissellements à travers la route (figure 11.).

11. Cheminement du talweg depuis l'ouest de Renouval jusqu'à la D920 (en médaillon, le talus et l'ouverture permettant le passage de l'eau)

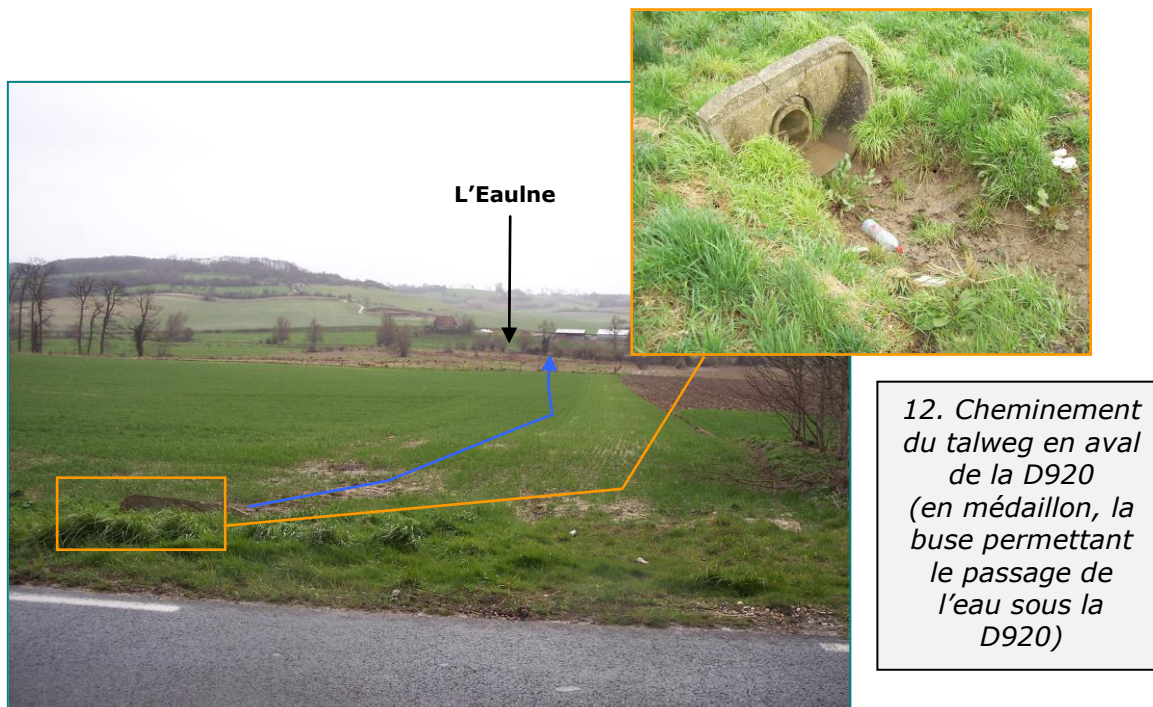
Ce talweg traverse ensuite la route (via la buse et/ou l'ouverture du talus en cas d'évènements pluvieux intenses) (photographie 12.) et parcourt la parcelle en aval jusqu'à l'Eaulne.

12. Cheminement du talweg en aval de la D920 (en médaillon, la buse permettant le passage de l'eau sous la D920)

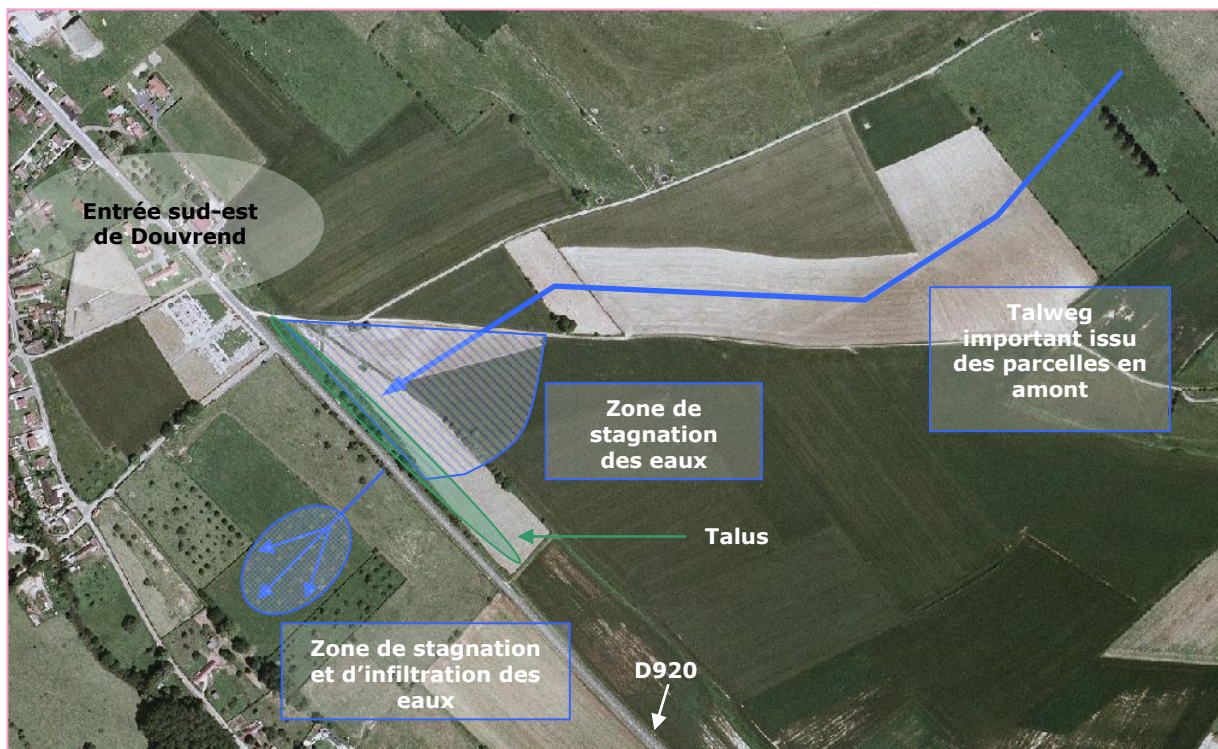
Un talweg très important ruisselle sur les parcelles en amont du cimetière de Douvrend, à l'entrée sud-est de la commune (*figure 1.*).

1. Vue aérienne du cheminement du talweg à l'entrée sud-est de la commune de Douvrend

Comme cela est décrit sur la *figure 1.* il existe un talweg important qui parcourt les parcelles en amont du cimetière de Douvrend. Une zone de stagnation existe dans la partie basse des parcelles, en amont de la D920. La capacité de stagnation de cette zone est accrue par le talus qui tend à retenir les eaux.

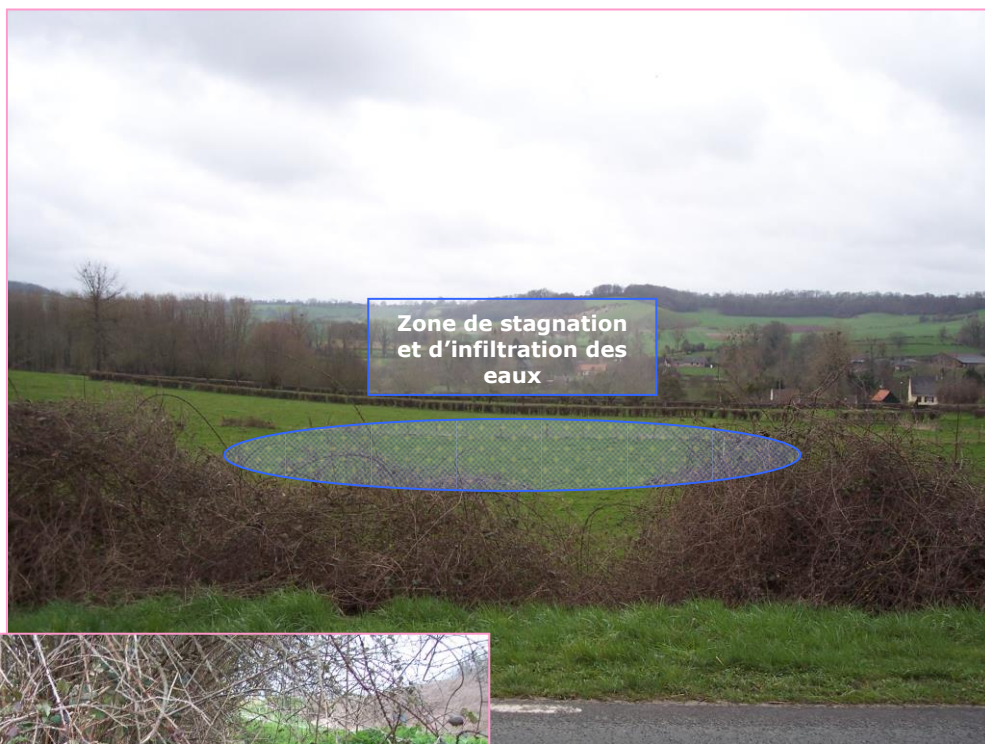
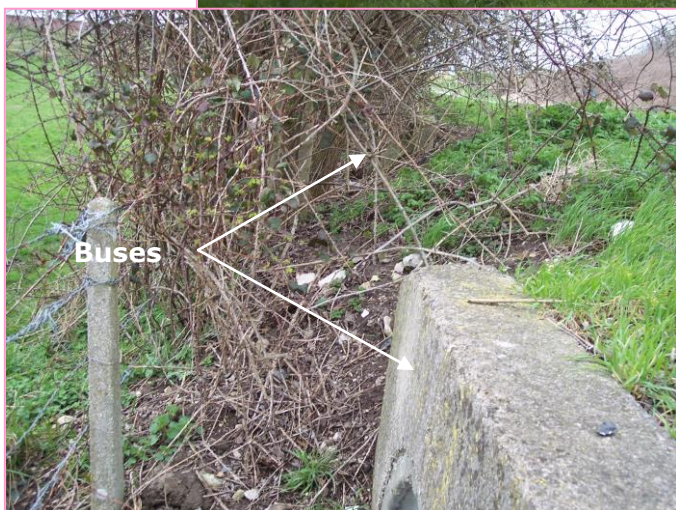
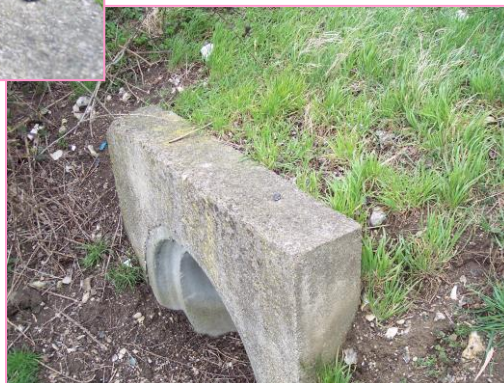
Un exutoire a été installé afin de permettre la vidange de cette zone. Il s'agit de deux buses qui conduisent les eaux de ruissellement dans la parcelle en aval où les eaux stagnent et s'infiltrent (*figure 1. et 2.*). La route située en aval de cette parcelle n'est pas touchée par des ruissellements (selon les déclarations de M. Pégard, Maire de Douvrend). C'est donc la totalité des eaux de ce talweg qui s'infiltrent dans cette parcelle.

Zone de stagnation et d'infiltration des eaux

Buses

2. Talweg en aval de la D920  
Ci-dessus, on visualise la parcelle où les eaux stagnent et s'infiltrent.  
2'. Elles atteignent cette parcelle grâce aux deux buses disposées sous la route D920.

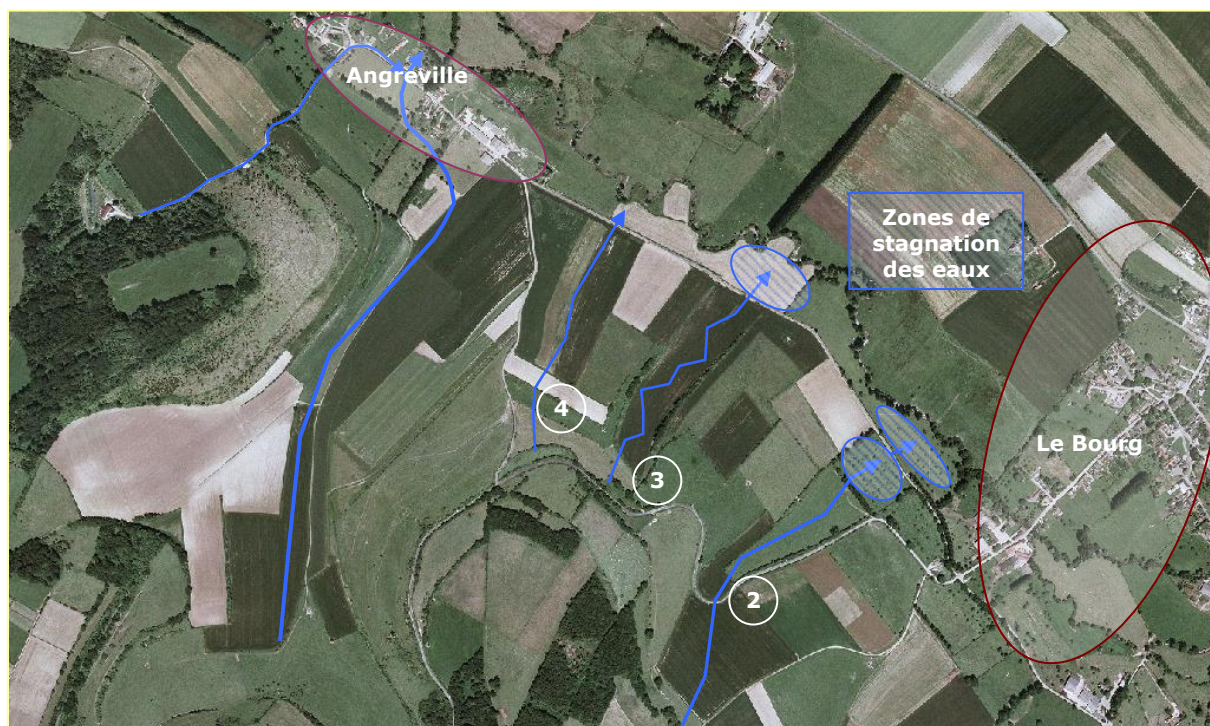
Il existe trois talwegs (les trois premiers depuis le Bourg vers Angreville, *figure 2 à 4*) venant du sud qui se dirigent vers l'Eaulne en coupant la route qui mène du Bourg à Angreville (*figure 1.*).

1. Vue aérienne du cheminement des talwegs au sud de la commune de Douvrend, depuis le Bourg vers Angreville

Deux de ces trois talwegs sont caractérisés par des zones de stagnation des eaux. Tout projet d'urbanisation sur ces parcelles est à interdire.

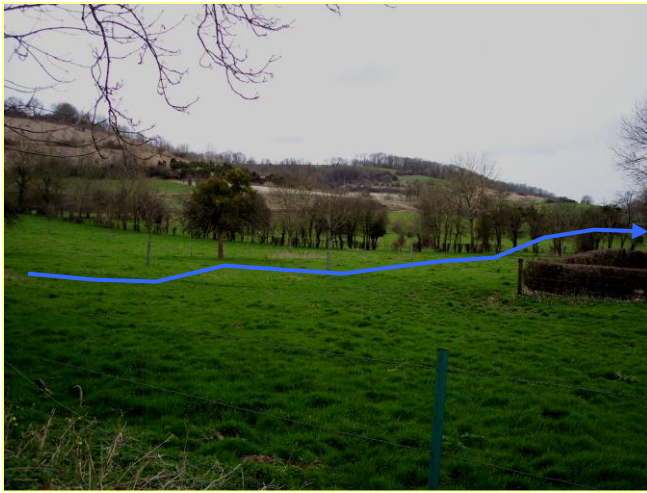
La *figure 1.* nous donne l'occasion de visualiser un autre talweg, plus important, qui arrive à l'entrée d'Angreville. Ce dernier contourne les premières habitations à l'entrée d'Angreville situées sur le côté gauche de la route en venant du Bourg.

5. Cheminement du talweg majoritaire au sud d'Angreville, qui contourne les habitations.

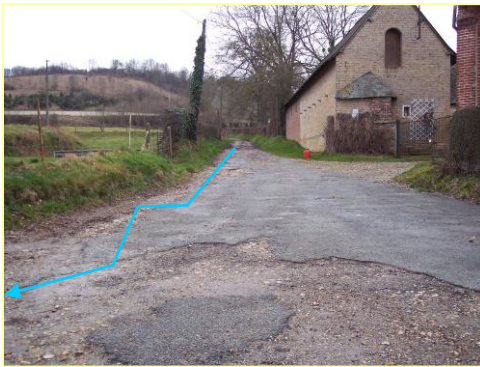
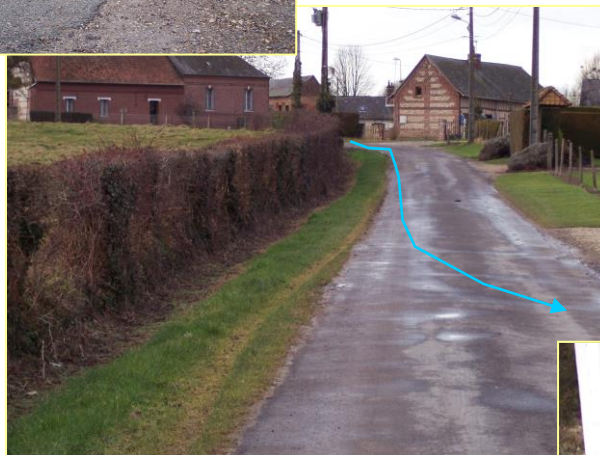
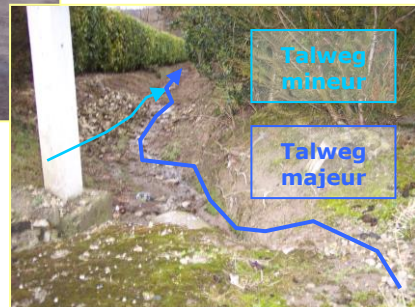
Puis, le talweg arrive sur la route où il est rejoint par un nouveau talweg, plus réduit. Ce dernier vient d'un chemin en amont (*photographie 5.*).

6. Cheminement du talweg minoritaire au sud d'Angreville, depuis le chemin jusqu'à la route.  
6'. Puis ce petit talweg rejoint le talweg majeur et emprunte le fossé ci-dessous créé à cet effet.

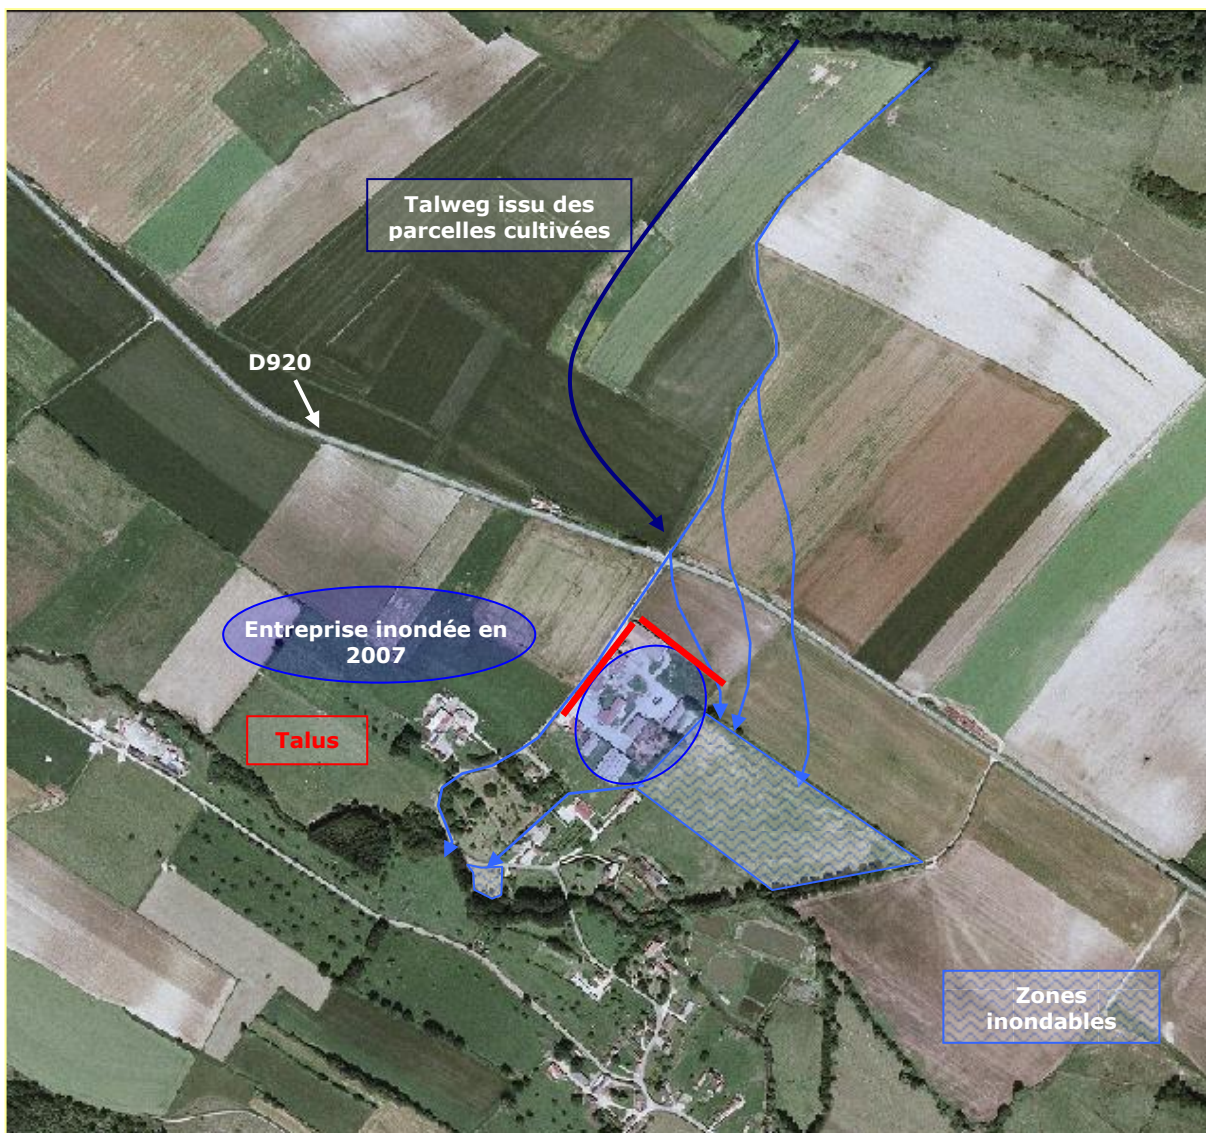
Les ruissellements au nord de l'Eaulne, dans le hameau d'Angreville, sont caractérisés par une importante zone inondable recevant des eaux depuis les talwegs en amont. L'un d'entre eux traverse les parcelles cultivées alors que l'autre, plus réduit, suit un chemin jusqu'à la D920 (*figure 1.*).

Une fois la D920 franchie, la majorité des ruissellements rejoignent la grande zone inondable en contournant l'entreprise alors qu'une minorité des ruissellements suit la route, en longeant l'entreprise.

Suite aux inondations qu'elle a subies pendant l'été 2007, des talus ont été installés afin de protéger cette entreprise des ruissellements qui la menacent à chaque évènement pluvieux intensif (*figure 2. et 2'.*).

1. État des lieux des ruissellements au nord de l'Eaulne, dans le hameau d'Angreville.
