**Site minier de Mandelesse (87)**  
**Commune de Panazol**  
**Synthèse de l'évaluation et de la cartographie des**  
**aléas liés à l'activité minière**  
**Evaluation des risques résiduels**

**Réf : GEODERIS W2010/010DE – 10LIM3610**

**Date : 27/01/2010**

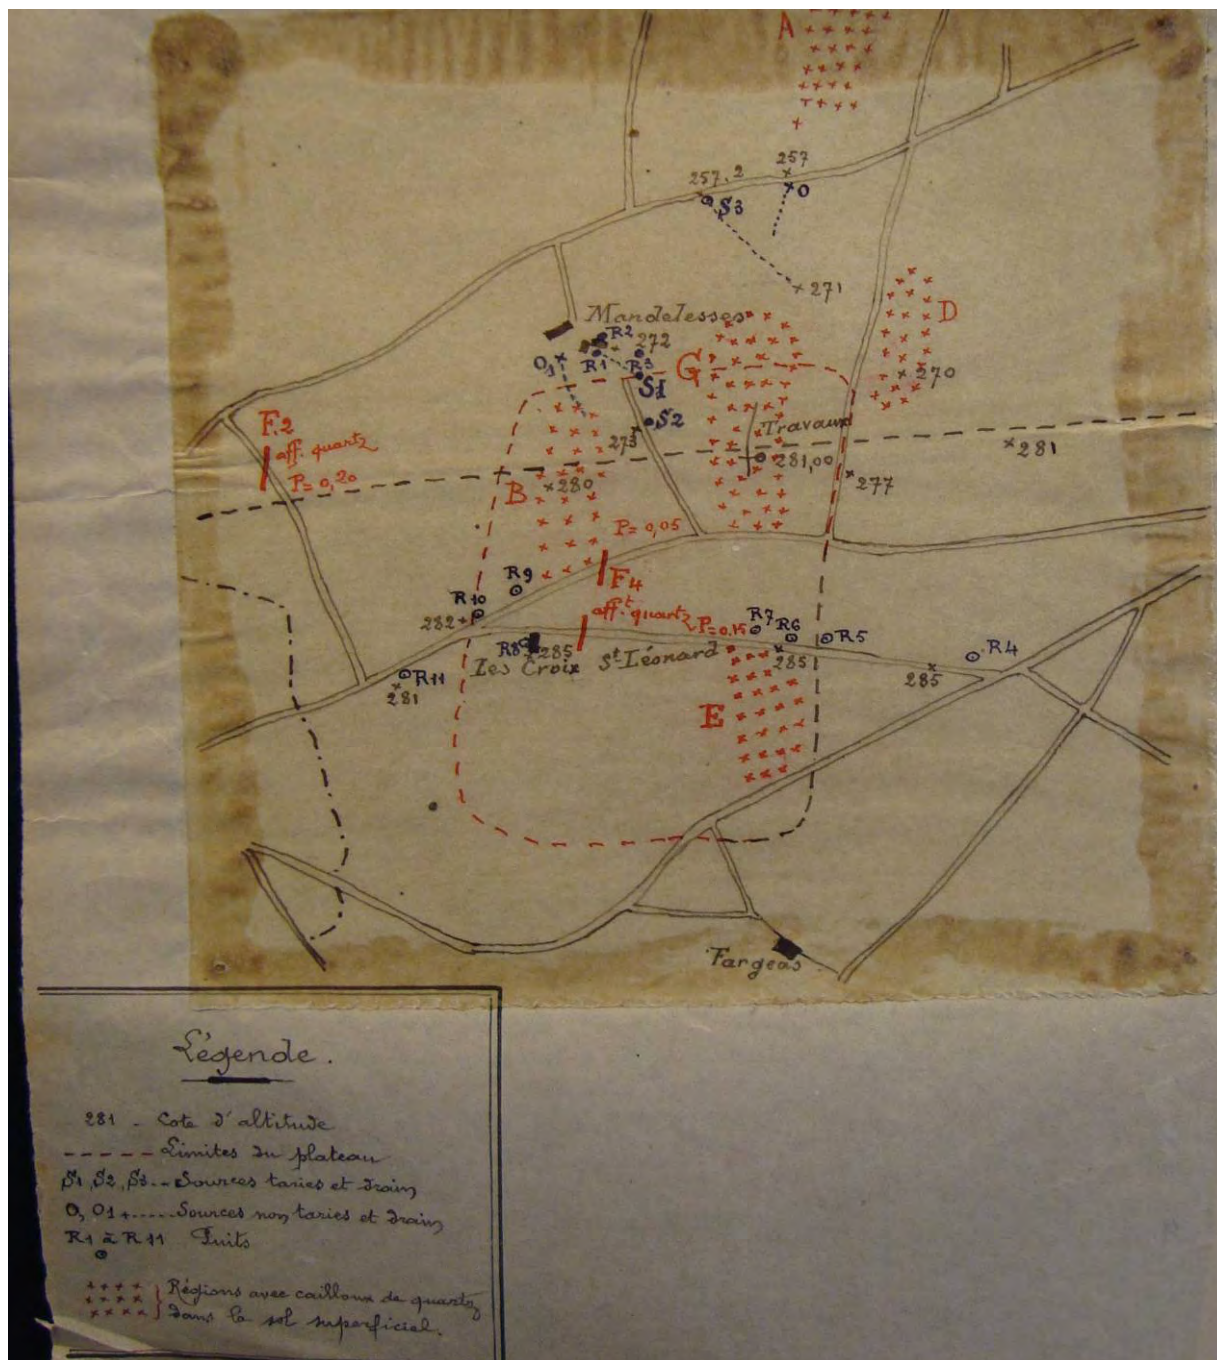
Figure 4 : Plan de 1916 indiquant la localisation des sources et puits.

Durant l'exploration de la mine de Mandelesse, il est fait état des suintements dans le puits de recherches à partir de 8,50 m de profondeur, la quantité d'eau n'excéda pas les 16 m<sup>3</sup>/h en période de fortes précipitations (Figure 4). Pendant l'exploration, trois sources se tarirent, mais l'ensemble des puits à proximité de la mine n'ont pas souffert de variation de leur niveau d'eau.

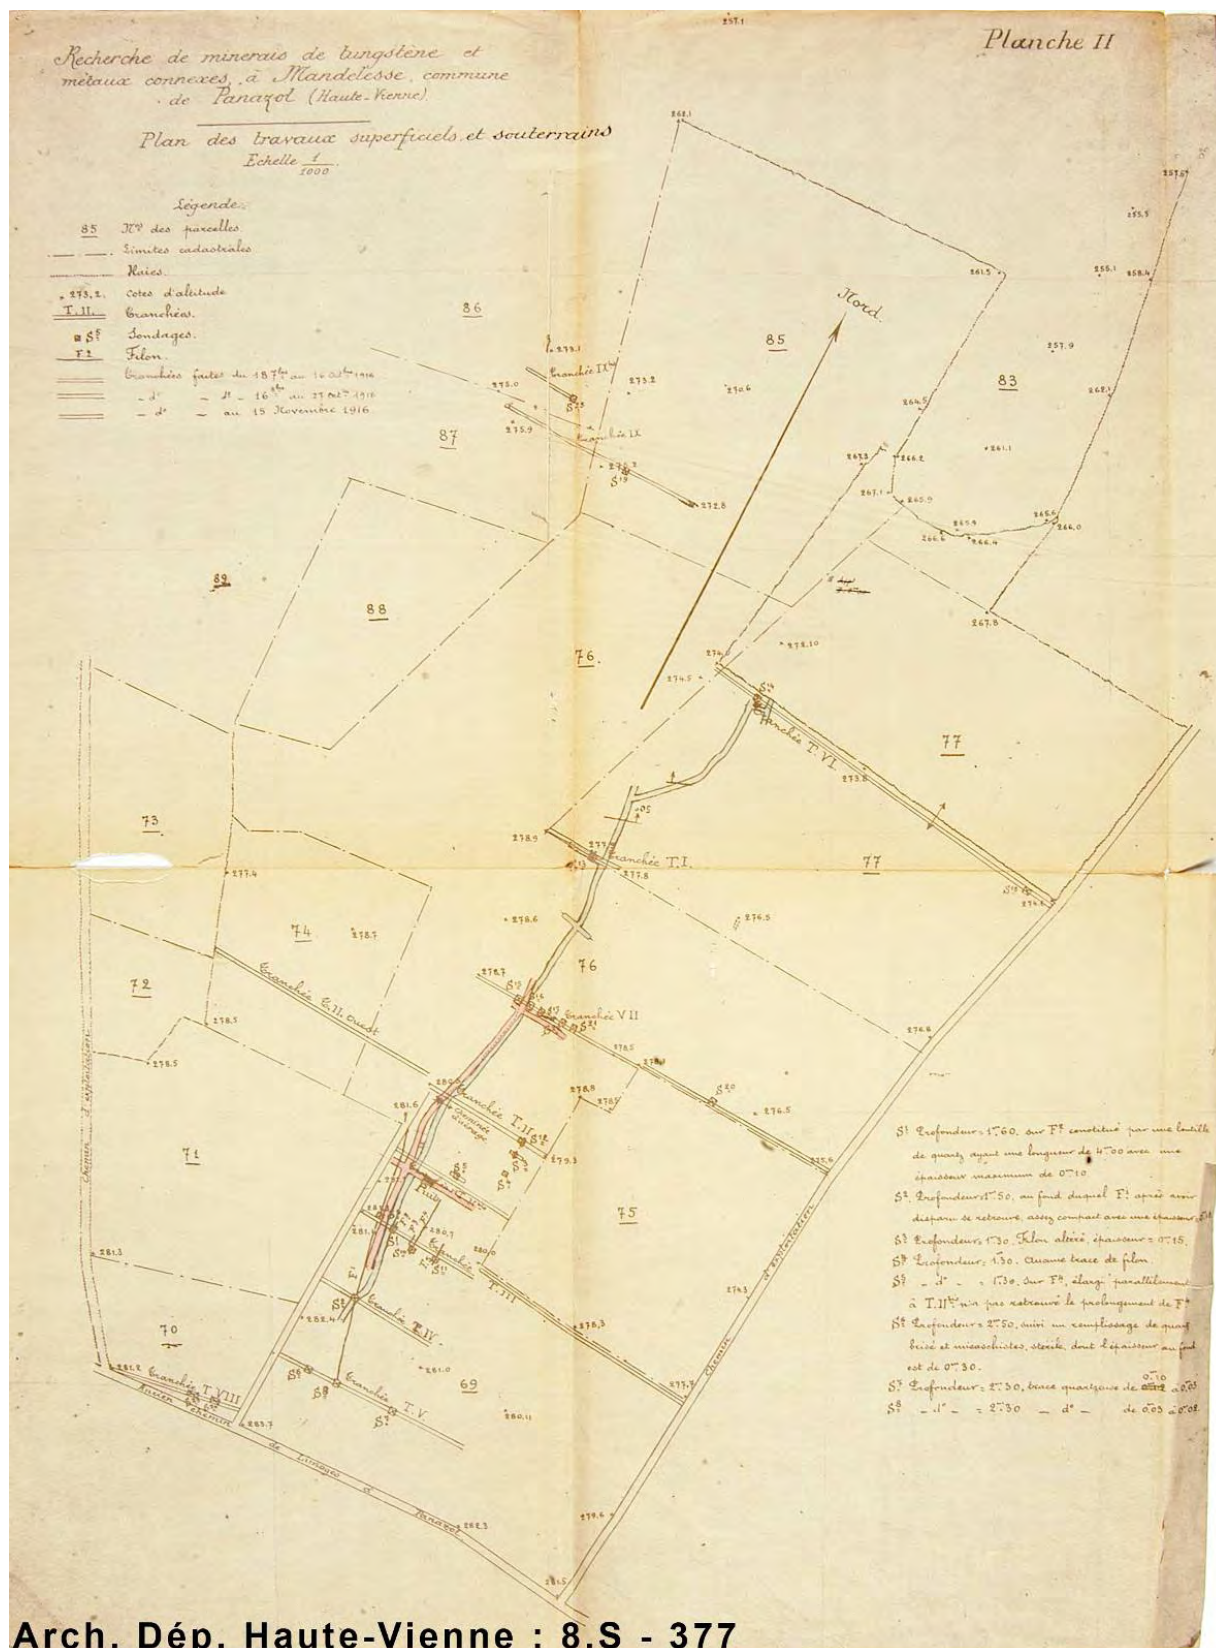
Figure 5 : Plan des travaux miniers de la mine de Mandelèsse au 1/1 000.

On note que le calcul du volume de minerai extrait est cohérent avec une exploration sans exploitation, ce qui tend à confirmer la qualité et l'exhaustivité des plans disponibles.

Le premier plan minier représente les travaux souterrains et superficiels de recherches de la mine de Mandelesse au 1/1 000 (Figure 5). Le second est un plan de la surface et des travaux au 1/500 avec une projection verticale des travaux au 1/500 et un diagramme des épaisseurs de quartz reconnus au 1/100 (Figure 6).

Ces plans étant issus du rapport de l'ingénieur suite à la demande de concession de 1918, peuvent être considérés comme exhaustifs.

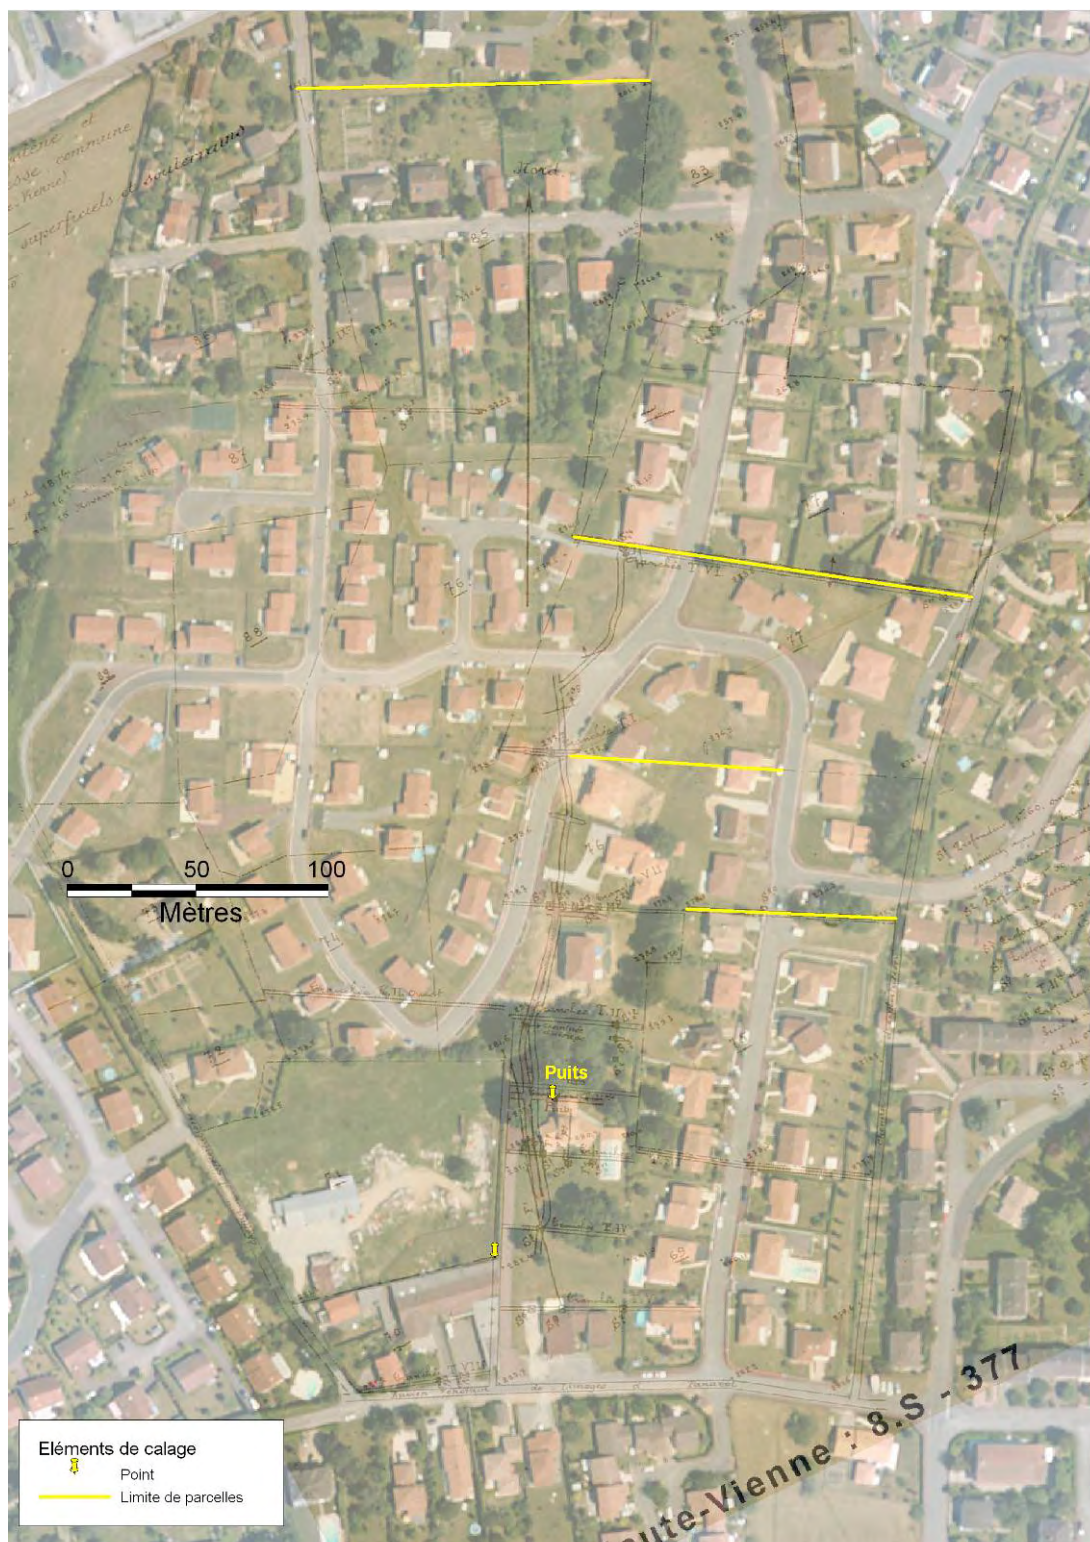
Figure 12 : Éléments de calage par le géoréférencement du plan minier.

Ce plan minier a été géoréférencé à partir des coordonnées du puits de la mine (coordonnées prises sur le terrain au GPS et confirmées sur l'orthophotoplan en restituant le puits par rapport à l'habitation de M. CECCO) et des limites parcellaires communes au plan minier et au cadastre actuel (Figure 12).

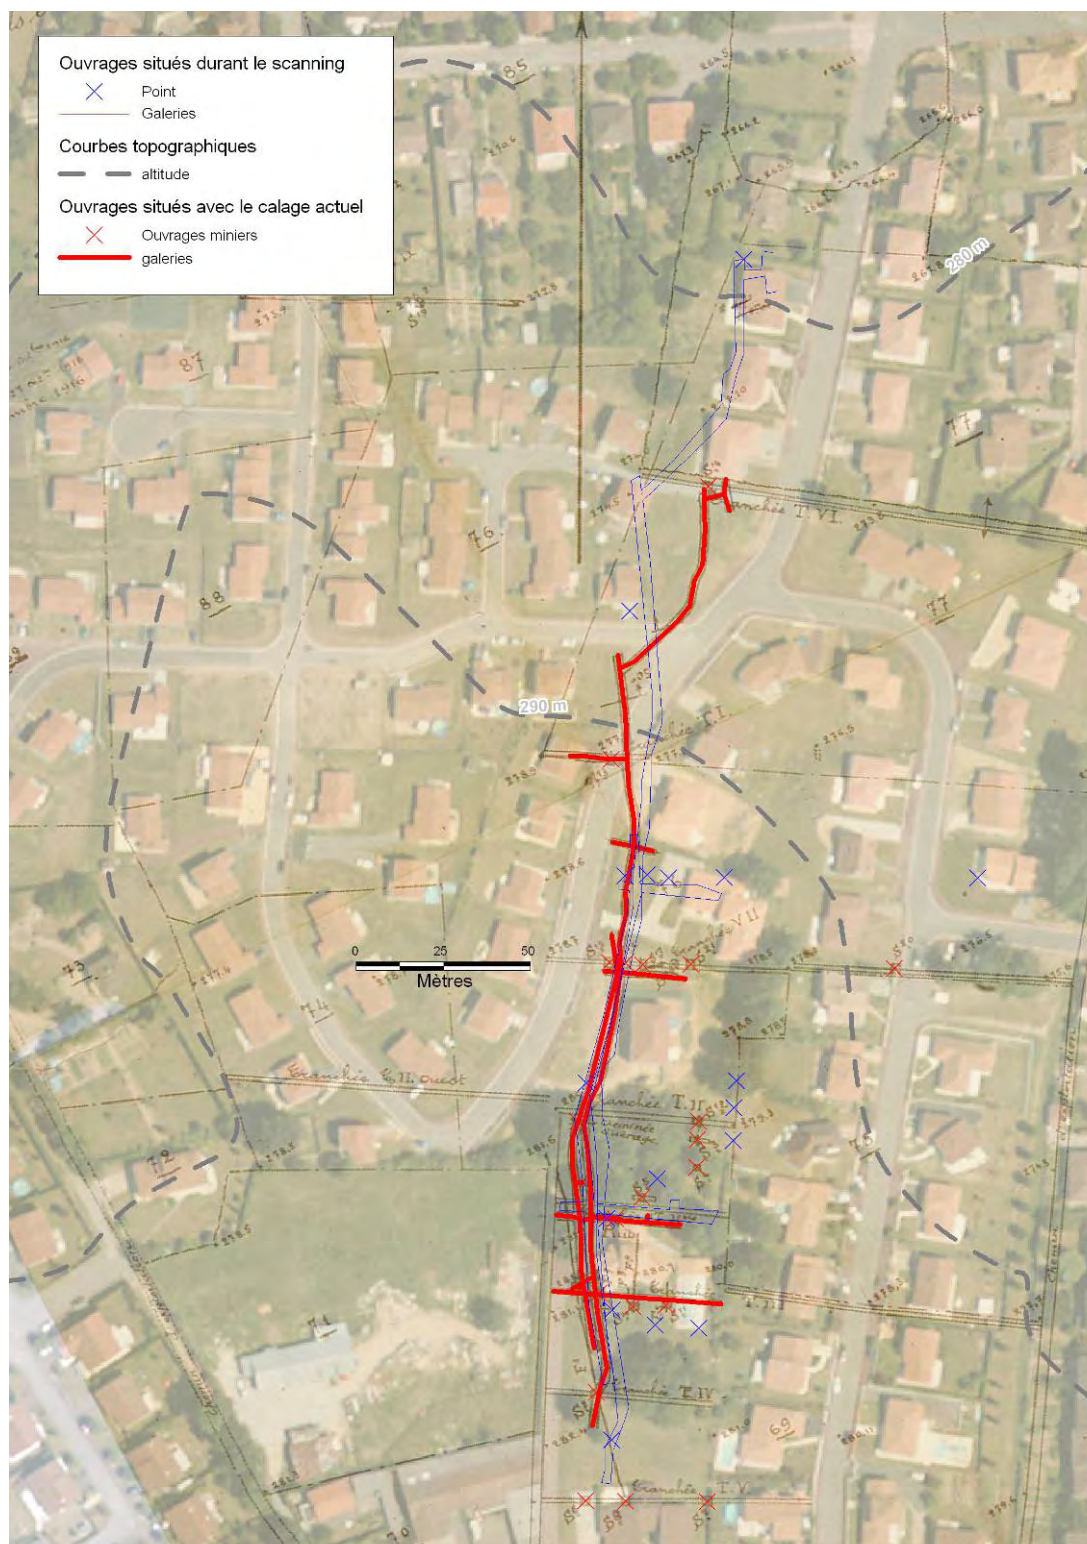
Figure 13 : Carte comparative des localisations des ouvrages.

Compte tenu de cette approche plus précise du calage, des variations entre la localisation des ouvrages établie durant le projet de « scanning des titres miniers français » et la localisation des ouvrages obtenue via le géoréférencement actuel apparaissent (figure 13).
