Commune
de Boullay-les-
Trous

SCHÉMA DIRECTEUR DE GESTION DES EAUX DE RUISSELLEMENT DU RU DE MONTABÉ

Phase 1

Diagnostic de la situation actuelle

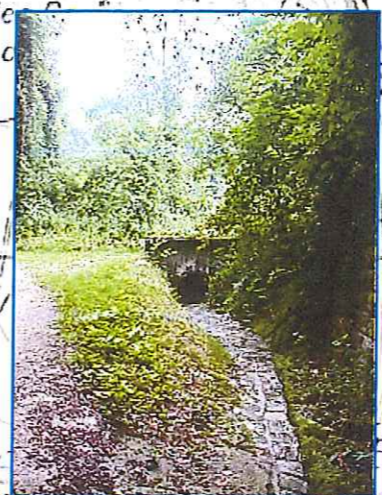
BOU6: Entrée D800 sous voies SNCF

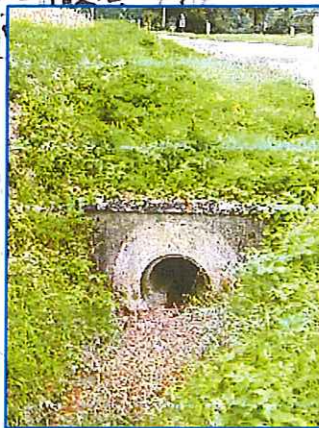
BOU5: entrée collecteur D500

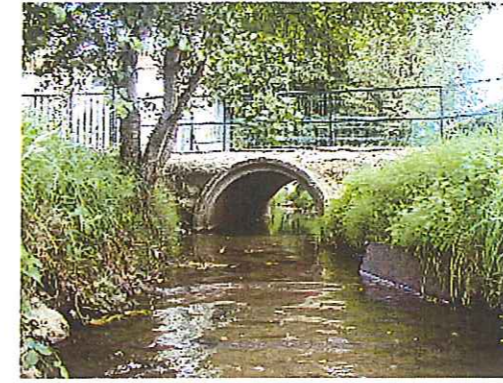
Photo 102 : ouvrage n°2 (vue amont)

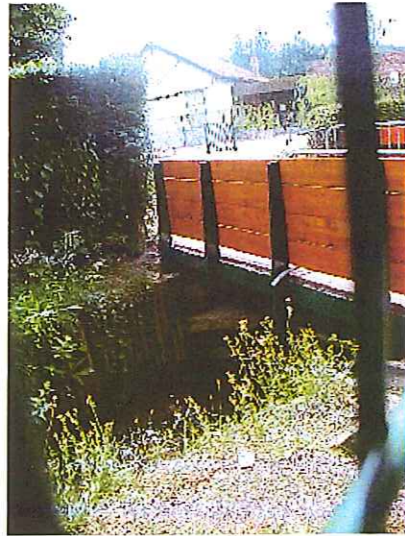
Photo 100 : ouvrage n°1 aval (vue aval)

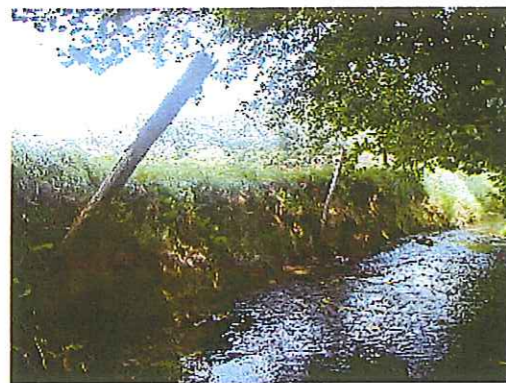
Photo 104 : clôture couchée (rive gauche)

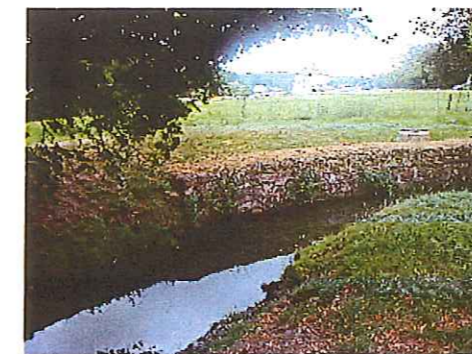
Photo 108 : gabions rive droite

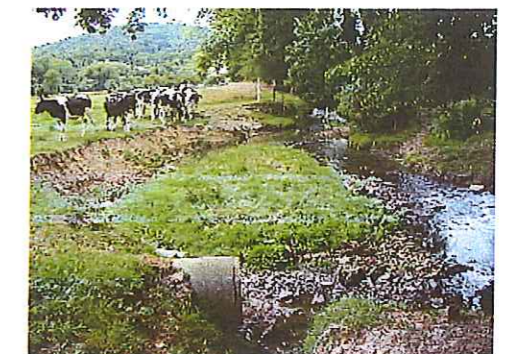
Photo 107 : affaissement berge rive gauche

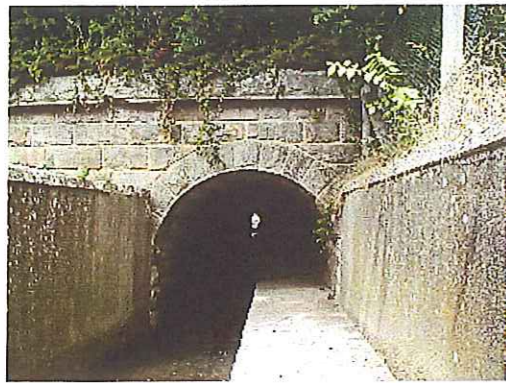
Photo 200 : Ouvrage n°3 (vue amont)
la banquette en béton contient le collecteur du SIAHVV

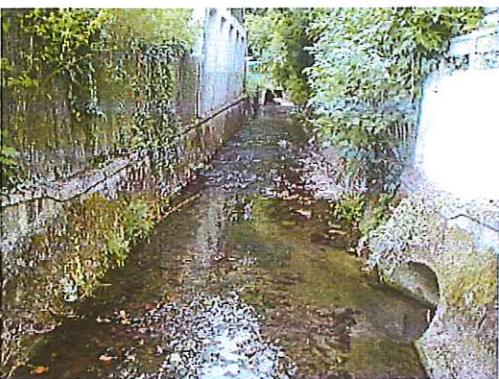
Photo 201 : rejet EP rive droite

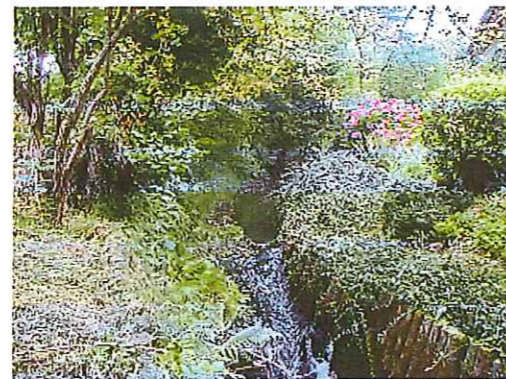
Photo 205 : lit mineur aval tennis

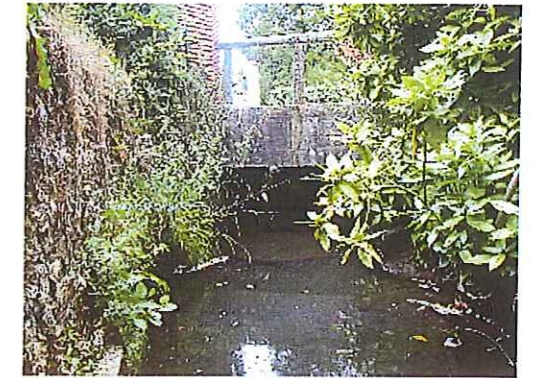
OUVRAGE N°6

Photo 223 : ouvrage n°6 (vue amont)

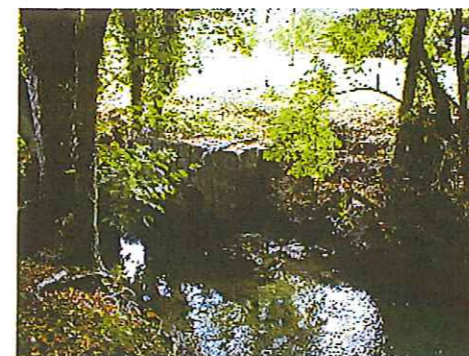
Photo 300 : rejet rive gauche

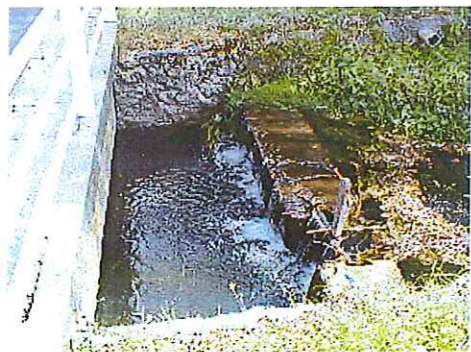
Photo 312 : seuil avec passe batardable

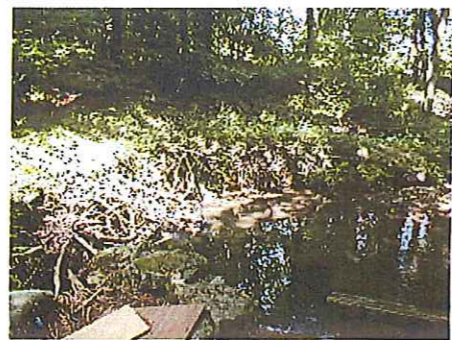
Photo 323 : érosion ouvrage de prise

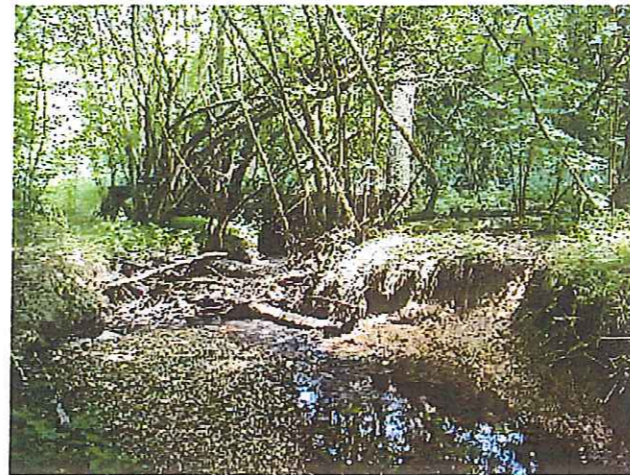
Photo MB 402 : érosion rive droite et embâcle

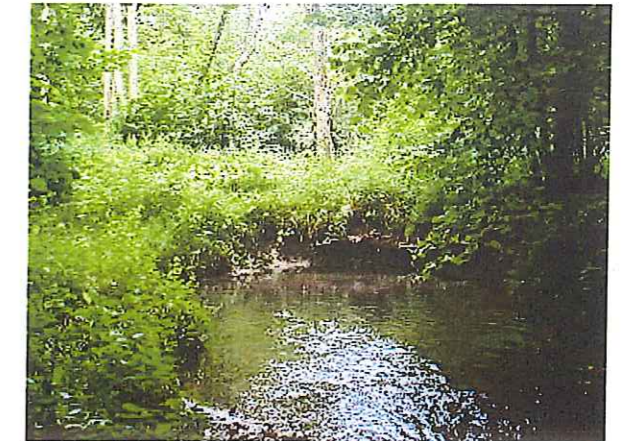
Photo MB 405 : érosion

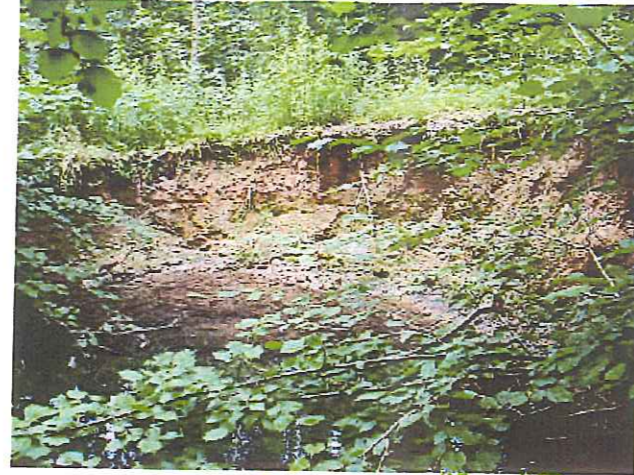
Photo MB 410 : érosion

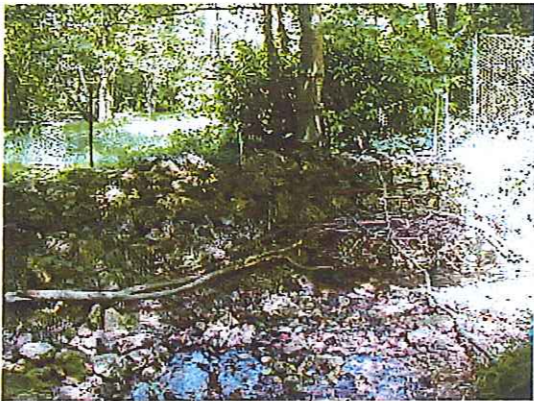
Photo MC 602: courbe en amont de l'étang
protection de berges avec des pierres maintenues par du grillage

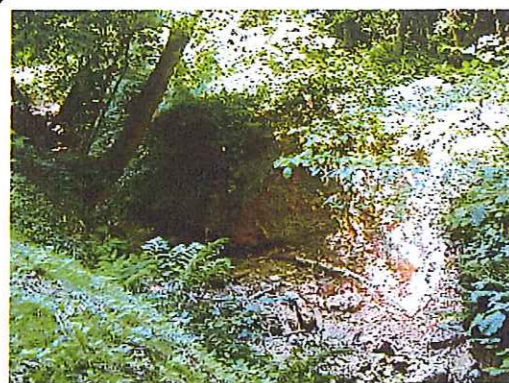
Photo MC 611: érosion de la berge rive gauche

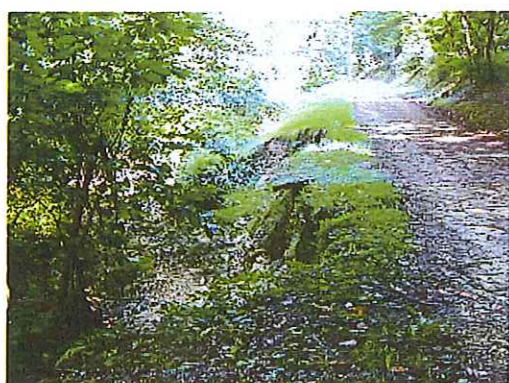
Photo MC 610: érosion de la berge rive droite avec descente EP dehaussée

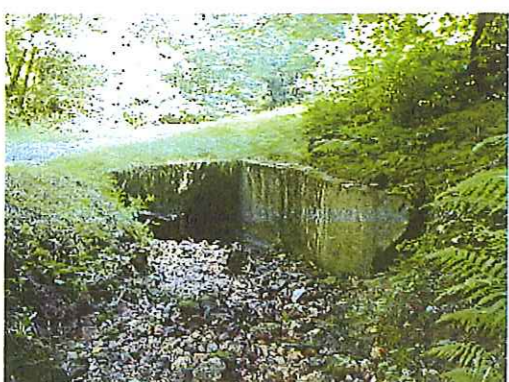
Photo MC 615: vue amont de l'ouvrage n°28
Tendance aux dépôts de sédiments

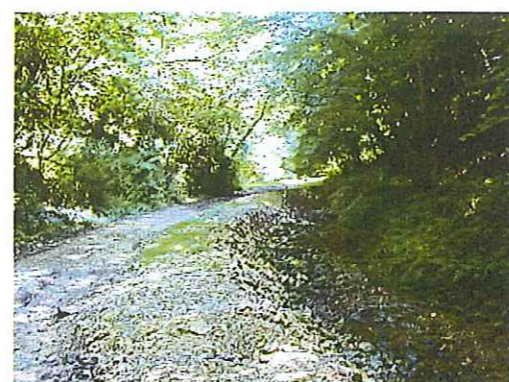
Photo MC 616: vue aval du lit mineur
avec berge rive droite renforcée

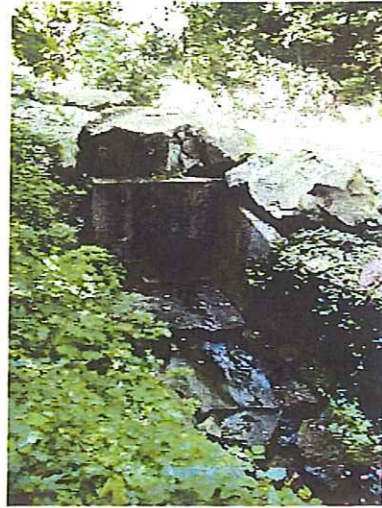
Photo 620: vue aval de l'ouvrage n°29 avec érosion du radier

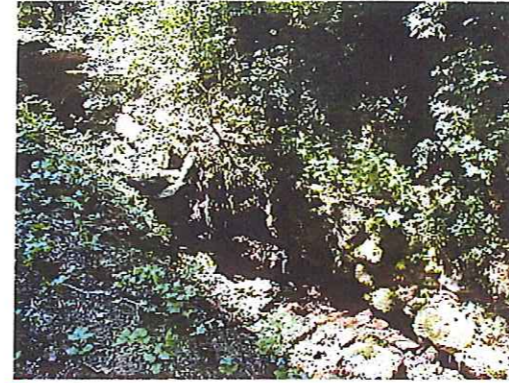
Photo 622: érosion de l'ouvrage n°30 en rive gauche

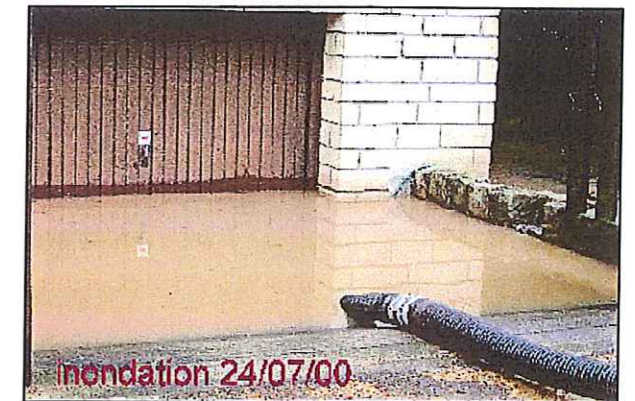
Capacité ouvrage n°6 insuffisante

Photo 43: garage inondé av. de Coubertin

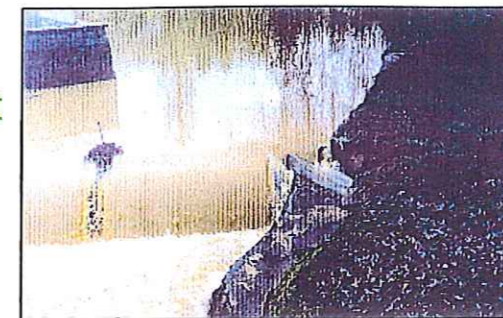
Déversoir de crue de l'étang

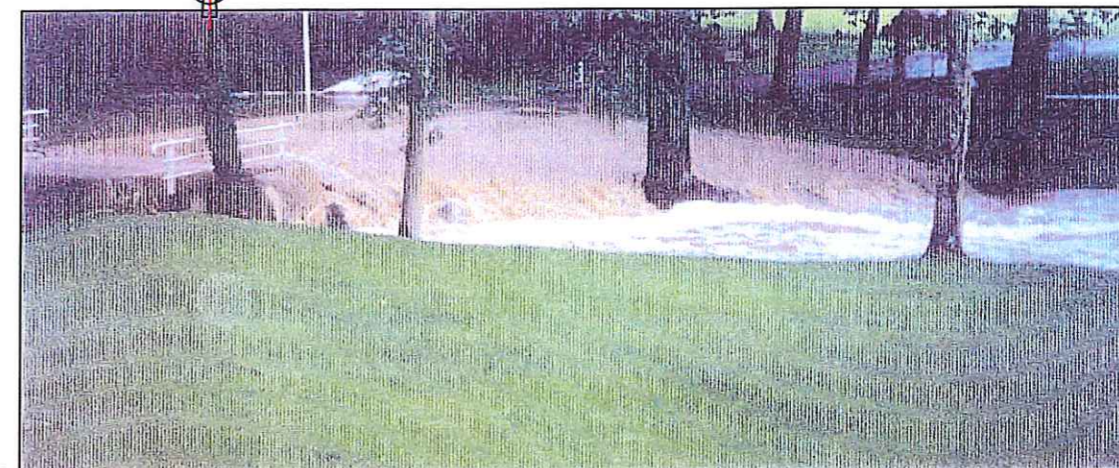
Formation d'embâcles contre l'ouvrage 15: surverse par dessus la route
