Commune de Villieu-Loyes-Mollon

# Révision du Plan Local d'Urbanisme

## Pièce 6.4 : Annexe - Porter à Connaissance de la carte des aléas Côtière de l'Ain

ÉTUDE DES ALÉAS MOUVEMENTS DE TERRAIN,  
DÉBORDEMENTS DES RUISSEAUX DE LA CÔTIÈRE,  
RUISSELLEMENTS DE VERSANT ET  
REMONTÉES DE NAPPE.

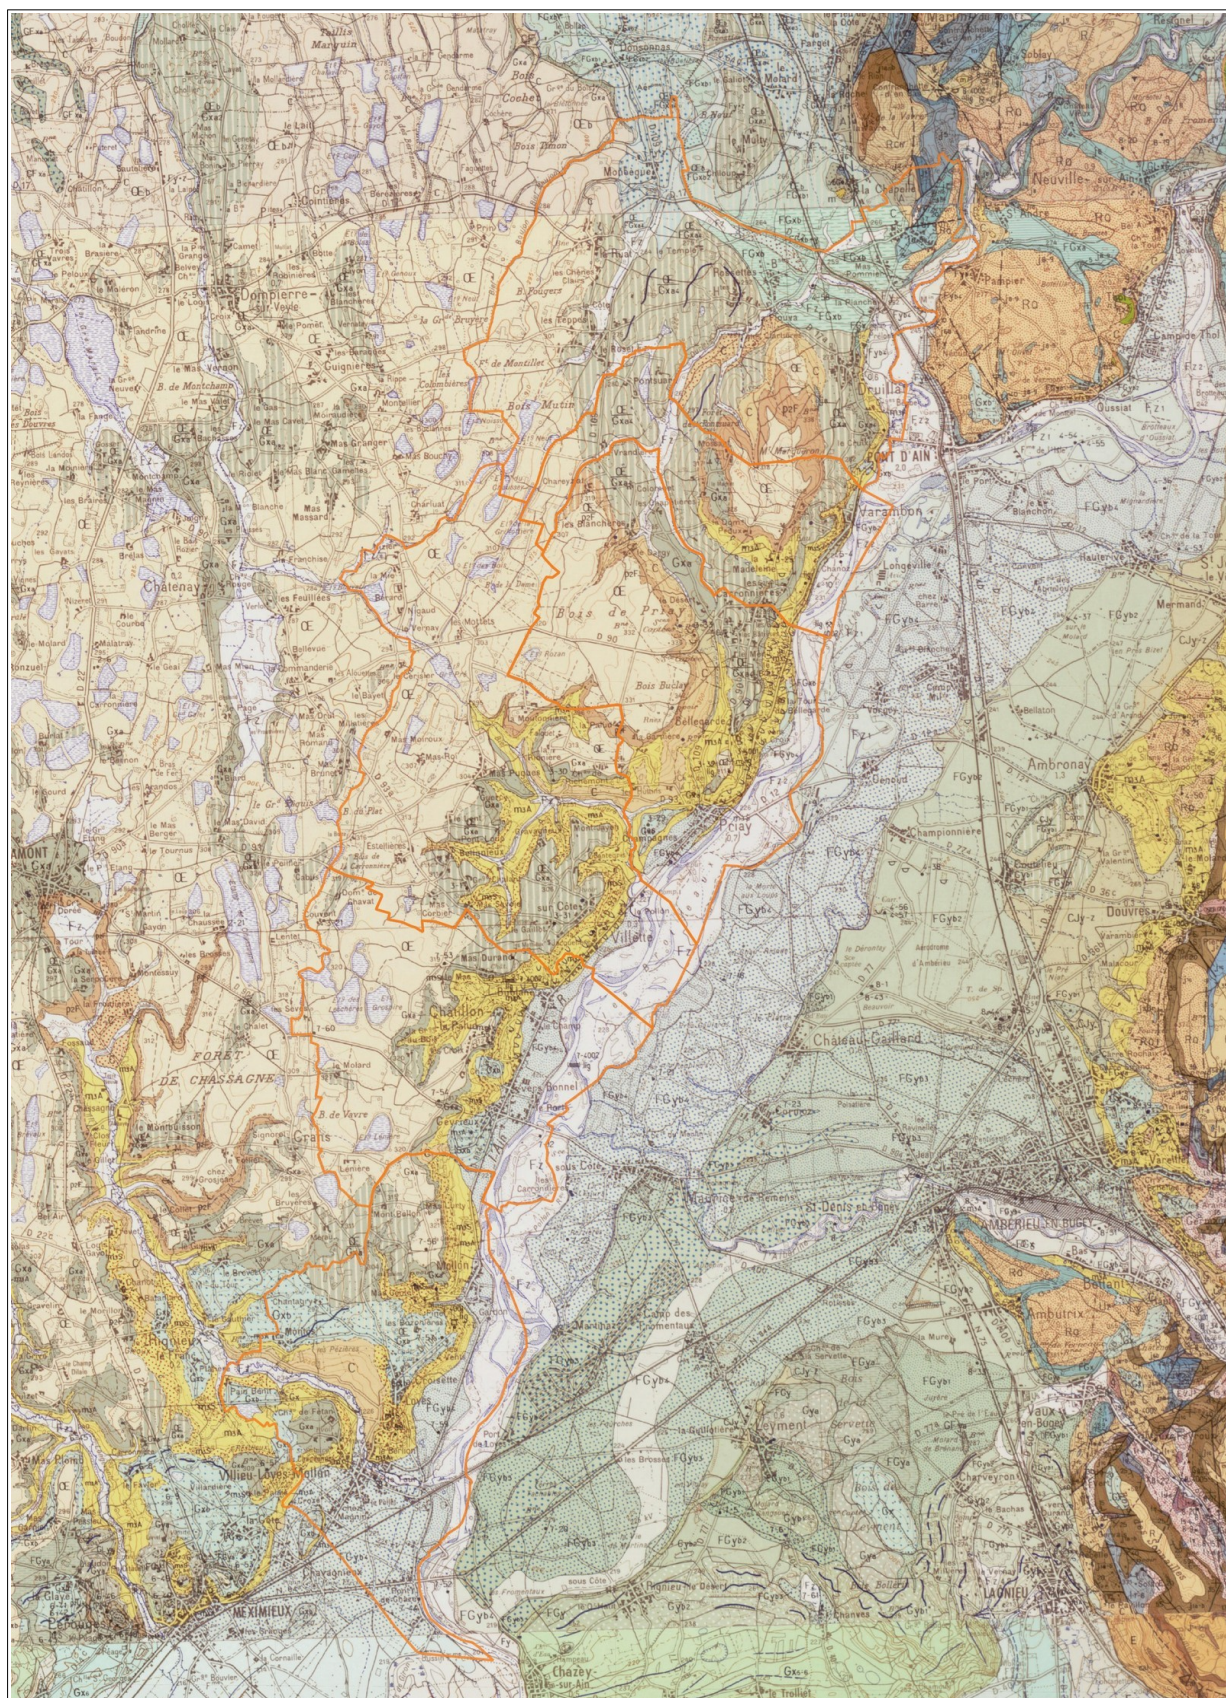
Figure I.2: carte géologique.

- des placages morainiques des stades rissiens occupent certains flancs de collines et le sommet de la Côtière. Il s'agit de moraine de fond correspondant aux matériaux charriés par les glaciers, puis abandonnés sur place lors de leur retrait. De composition très argileuse et renfermant des galets de nature hétérogène, leur épaisseur n'excède pas quelques mètres ;

- Des dépôts fluvio-glaciaires liés aux stades glaciaires du Würm occupent une large partie de la plaine de l'Ain. D'autres datant du Riss s'étendent au nord du village de Druillat sur le plateau des Rossettes. Il s'agit de matériaux d'origine glaciaire remaniés puis redéposés par des écoulements contemporains des phases de retrait glaciaire. Ces dépôts forment des terrasses étagées qui soulignent des stades glaciaires précis.

- le plateau de La Dombes est plus généralement tapissé de limons fins jaunâtres (loess) d'origine éolienne dès que l'on s'éloigne de sa bordure. Ce limon recouvre la moraine rissienne. Son épaisseur peut atteindre quelques mètres.

- L'axe de la vallée de l'Ain (tracé actuel de la rivière et une large partie de son champ d'inondation) ainsi que la vallée du Suran sont occupés par des alluvions fluviales correspondant aux dépôts récents de l'actuel réseau hydrographique. Il s'agit généralement matériaux graveleux grossiers pouvant être recouverts de limons.

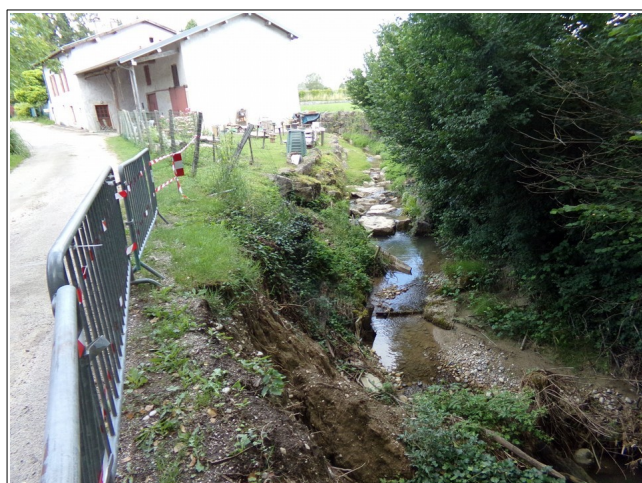
Les cours d'eau s'écoulent sur des terrains meubles composés de dépôts quaternaires anciens (dépôts morainiques et fluvioglaciers, loess) et d'alluvions fluviales récentes qui sont particulièrement sensibles à l'érosion (berges érodables). Un certain transport solide est ainsi possible, ce qui peut poser des problèmes d'encombrement et de colmatage des lits mineurs, si des dépôts se forment contre des obstacles. De tels encombrements peuvent être à l'origine de débordements alors que les sections d'écoulement des lits permettent théoriquement le transit des crues. Des dysfonctionnements dus au transport solide peuvent également être rencontrés au niveau d'ouvrages de protection tel que des pièges à matériaux, s'ils ne sont

*Figure II.1: érosion de berge le long du ruisseau du Gardon dans le hameau de Mollon (commune de Villieu-Loyes-Mollon)*

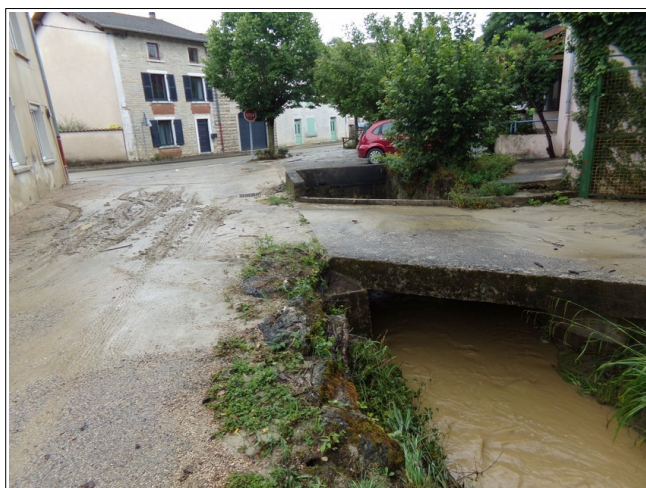
*Figure 11.2: exemple de débordement d'une lame d'eau boueuse dans le hameau de Bubblane (Châtillon-la-Palud le 30 juin 2021).*

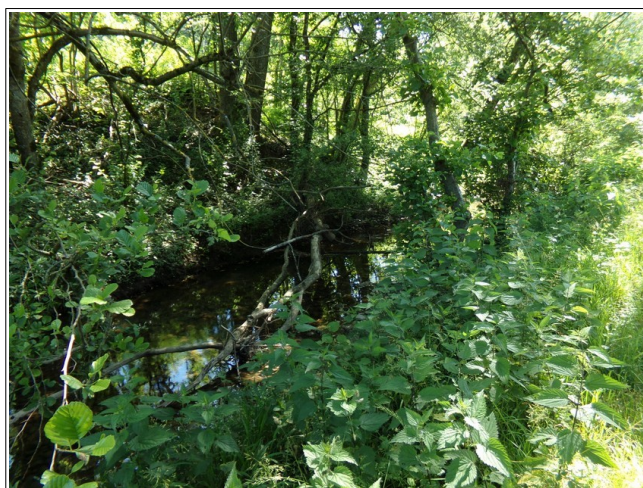
Enfin les cours d'eau traversent des zones boisées, ce qui peut poser un problème d'embâcles lorsque des flottants sont mobilisés (bois mort, branchages, arbres arrachés, objets divers, etc.). Les éléments ainsi transportés peuvent se coincer et s'enchevêtrer au moindre obstacle (ponts, etc.) et ainsi entraver les écoulements. Ce risque n'est pas à négliger, même en présence d'ouvrages hydrauliques de grande ouverture. La formation d'embâcles est un phénomène aggravant en période de crue puisqu'il est souvent à l'origine des débordements au niveau des ponts. Il peut également entraîner la ruine d'ouvrages qui cèdent sous la pression de l'eau.

*Figure 11.3: branchages encombrant le lit mineur du ruisseau du Durllet (commune de Druillat) pouvant causer des embâcles.*

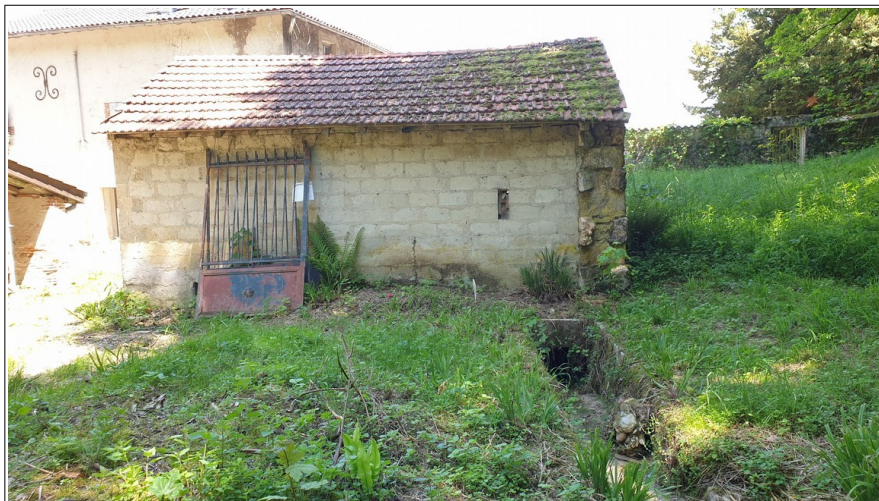
*Figure II.4: ruisseau du Château de Boissieu busé à l'amont du village de Varambon.*

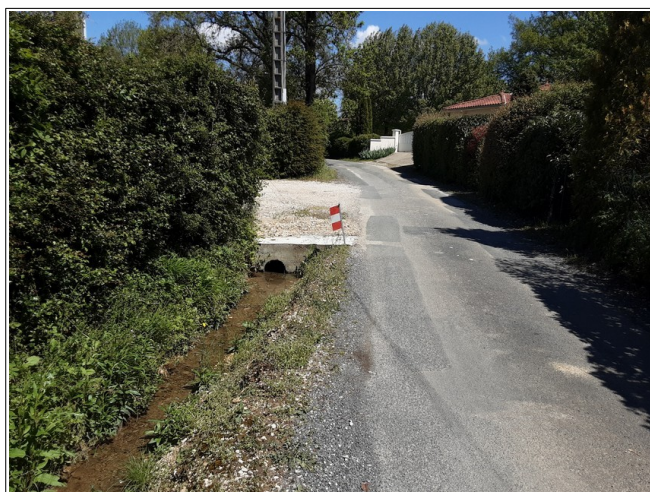
Des chemins peuvent également collecter des ruissellements et jouer le même rôle que les combes, en concentrant plus ou moins des écoulements. En recoupant des versants, certains peuvent intercepter des axes hydrauliques et acheminer leur eau vers des points de rejet inhabituels, éloignés des axes d'écoulement naturels. Une certaine artificialisation des bassins versants est alors possible lorsque des ruissellements sont ainsi détournés de leur zone d'écoulement naturel. Des bassins versants peuvent ainsi recevoir des quantités d'eau beaucoup plus élevées qu'ils ne devraient naturellement. Et inversement, d'autres sont soulagés d'une partie de leur eau. Ce type de situation se rencontre relativement souvent dès que des routes parcourent des zones sensibles aux ruissellements (par exemple route de la Chapelle dans le hameau de Turgon sur la commune de Druillat, route de Trévouge dans le village de Châtillon-la-Palud, voiries des villages de Loyes et de Villieu, etc.).

*Figure II.6: chemin de la Chapelle acheminant des ruissellements dans le hameau de Turgon (commune de Druillat).*

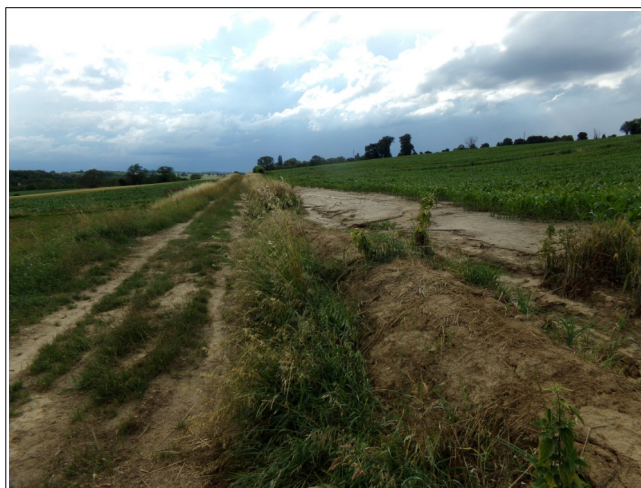
Figure II.7: phénomène de ruissellement généralisé sur un terrain cultivé de la commune Villieu-Boyles-Mollon (Iles Bénonières).

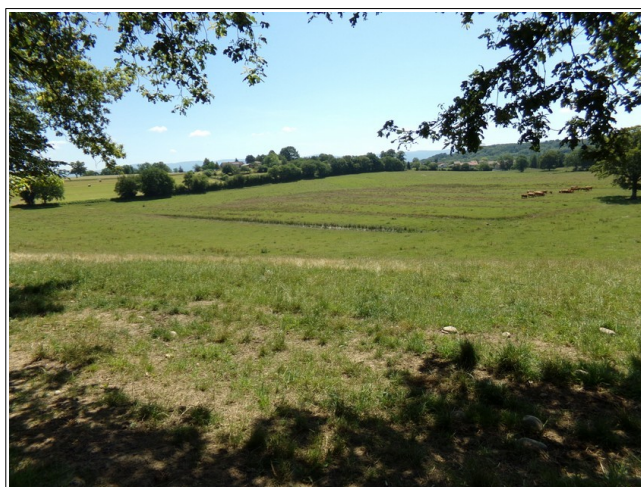
*Figure II.8: zone humide sur le territoire de Druillat (lieu-dit Les Vavres) en partie drainée.*

Enfin, certaines zones humides exposées à des remontées de nappe peuvent également être inondables par des écoulements de surface, indépendamment de l'activité hydrogéologique du sous-sol. Ces secteurs sont alors qualifiés d'une double origine d'inondation (remontée de nappe et inondation de pied de versant) (par exemple : lieux-dit Les Vavres sur la commune de Druillat).

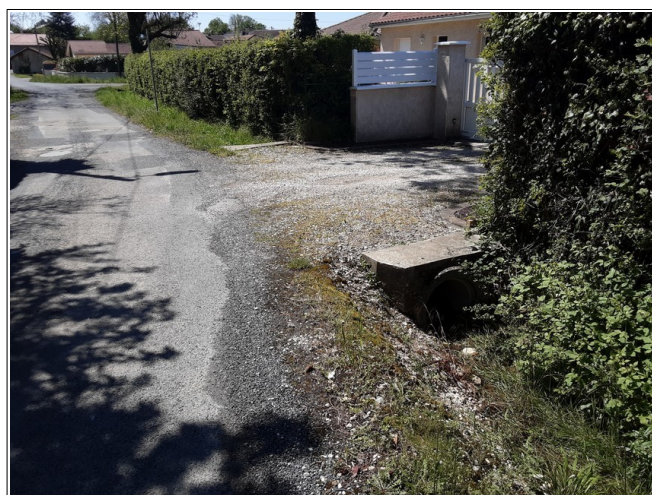
D'autres sont à rattacher au modelé karstique qu'abritent des formations calcaires de la chaîne jurassienne. Il s'agit alors de dolines qui résultent de phénomènes de dissolution de roches carbonatées. De telles dolines se rencontrent à l'extrémité nord de la commune de Druillat (secteur de Turgon). Elles présentent un périmètre circulaire ou ovoïde qui peut atteindre plusieurs dizaines de mètres de rayon. Leur fond est généralement plat et colmaté d'argile de décalcification avec présence du substratum à faible profondeur. Certaines sont profondes, mais ne sont pas sujettes à se remplir en intégralité, car les volumes d'eau pouvant les atteindre restent limités. Des lames d'eau de plusieurs décimètres sont jugées possibles à leur niveau.

*Figure II.9: point bas inondable dans le hameau de Turgon (commune de Druillat) situé en continuité d'un axe de ruissellement;*

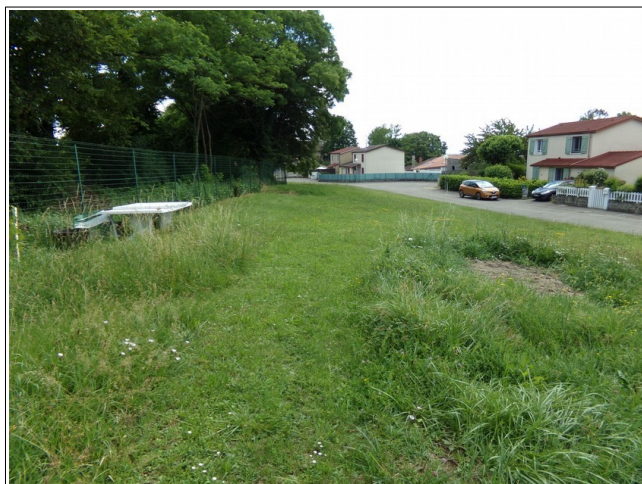
Concernant le bâti, le cas de figure le plus marquant concerne l'expropriation puis la démolition de huit maisons situées en bordure de plateau sur la commune de Villieu-Loyes-Mollon (village de Loyes), qui étaient fortement menacées par une déstabilisation de la tête versant de la Côtière et, pour certaines d'entre elles, qui se fissaient. Le versant très raide à ce niveau aurait vu un pan de molasse se détacher, ce qui aurait déclenché l'instabilité du rebord du plateau.

*Figure II.10: rebord de plateau menacé par un mouvement de terrain au niveau de Loye (8 maisons expropriées puis démolies).*

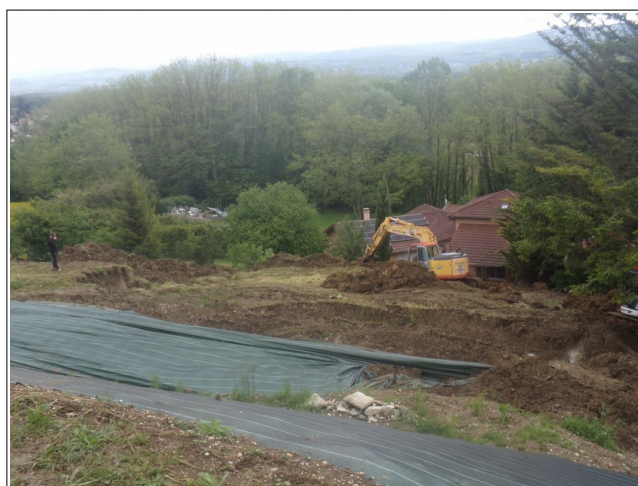
*Figure II.11: glissement de terrain sur la commune de Villette-sur-Ain en aval du chemin de La Dombes (printemps 2021).*

On ne connaît pas d'autres propriétés sur la zone d'étude aussi gravement impactées par des glissements de terrain. Par contre, certaines sont potentiellement menacées, car situées au sein de secteurs réputés très instables. On peut notamment citer la frange de versant dominant le village de Villette-sur-Ain où plusieurs glissements de terrain se sont produits, dont le dernier en date qui remonte au printemps 2021 (glissement de terrain entre deux maisons à l'aval du chemin de La Dombes avec menace de régression vers la maison amont et de recouvrement de la maison aval). Le versant dominant l'Ain au nord du village de Priay l'est également au lieu-dit le Chalet qui est en partie bâti et parcouru par la RD 984.

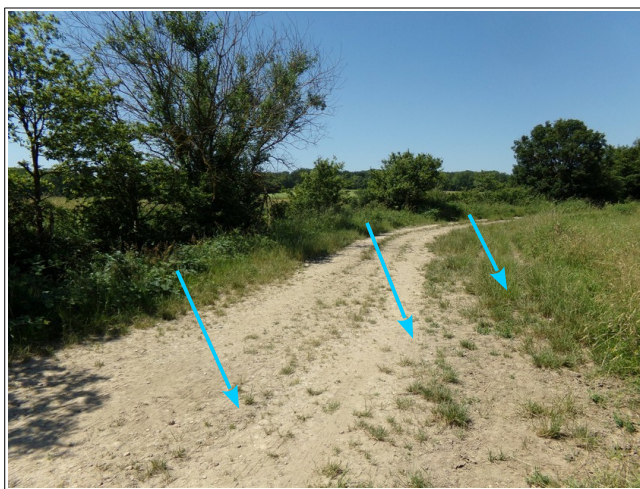
Figure III.2: Bief de Boujon au niveau de la zone agricole du Rosier (vue depuis l'aval). Le ruisseau situé au niveau de la haie peut déborder en rive gauche, sur le chemin et des terrains voisins.

Un lit majeur étroit se dessine sur son parcours aval, à la hauteur de la zone agricole du Rosier. Le ruisseau peut alors sortir de son lit et divaguer sur plusieurs mètres de large, plus préférentiellement en rive gauche.

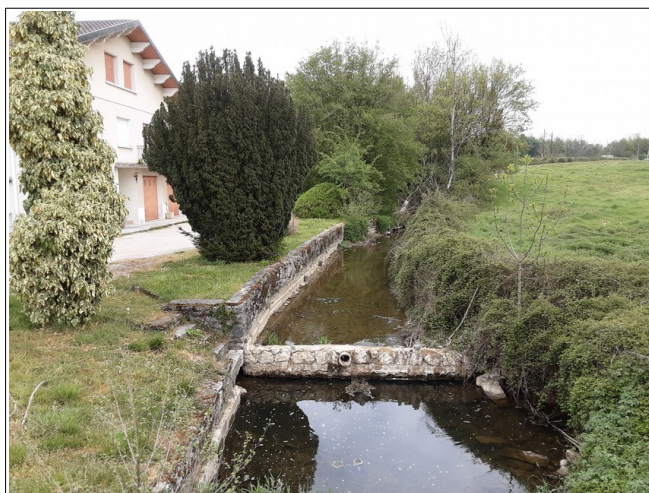
Figure III.4: ruisseau de Durllet au hameau des Planches, au franchissement de la route des Creuses. La propriété située en rive droite est potentiellement inondable.

Au niveau du hameau des Planches, le ruisseau peut déborder préférentiellement en rive droite et atteindre une maison située à l'amont de la route des Creuses. Il peut également s'approcher d'une seconde habitation située en bordure de la route des Creuses, mais sans l'atteindre, car elle est surélevée.

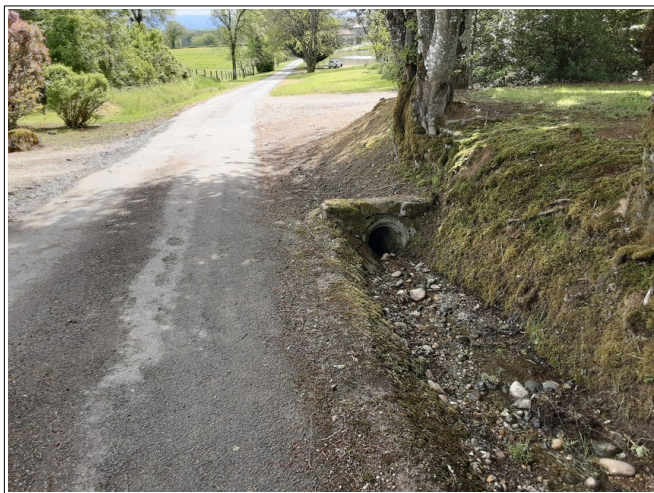
*Figure III.6: exemple d'axe d'écoulement pouvant divaguer dans le hameau de Bois-Battu faute d'exutoire.*

Des axes de ruissellements plus discrets sont également présents sur le territoire. Il s'agit de talwegs à fond large sans lit matérialisé. Des écoulements peuvent les rejoindre puis les emprunter sous la forme de lames d'eau plus ou moins diffuses et étalées (pas de concentration des écoulements faute de point bas marqué).

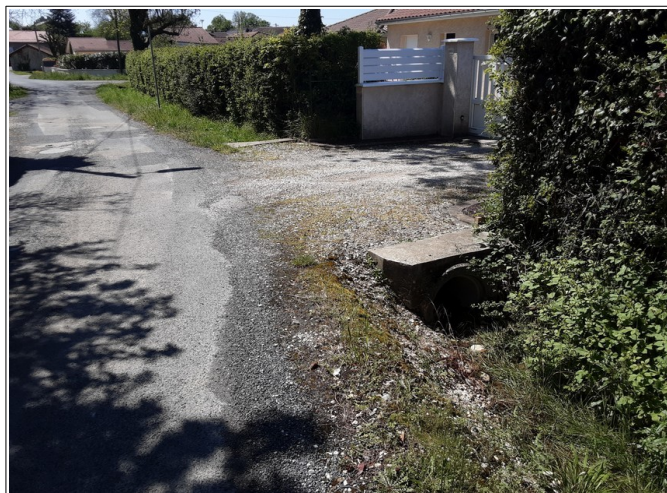
*Figure III.7: axe hydraulique drainé par un chemin et son fossé pouvant inonder le pied du hameau de Turgon.*

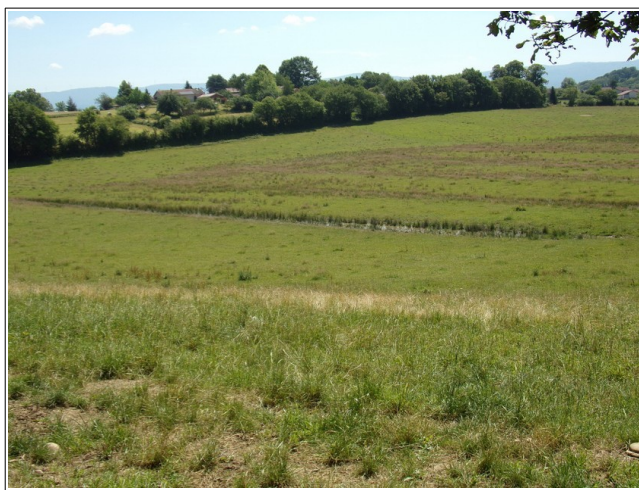
*Figure III.8: terrain du lieu-dit les Vavres exposé aux remontées de nappe. On distingue des fossés de drainage*

Le plus significatif de ces secteurs se situe au lieu-dit les Vavres, de part et d'autre de la route des Batailles, avec une zone plus fortement concernée au nord de cette route où l'on remarque plusieurs fossés de drainage.

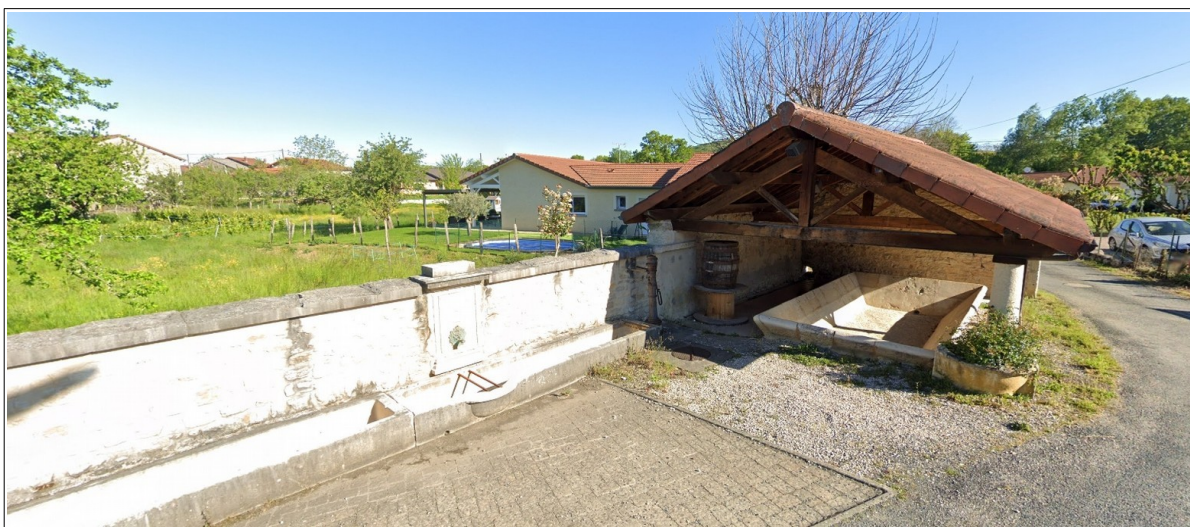
*Figure III.9: point bas inondable au pied du hameau de Turgon.*

Parmi ces points bas, on citera entre autres ceux présents au pied du hameau de Turgon, où des ruissellements acheminés par des chemins peuvent se rejeter (voir aussi § III.1.3.1 et figure III.1.3.1), et celui visible au hameau de Monbègue en bordure de la RD 109.

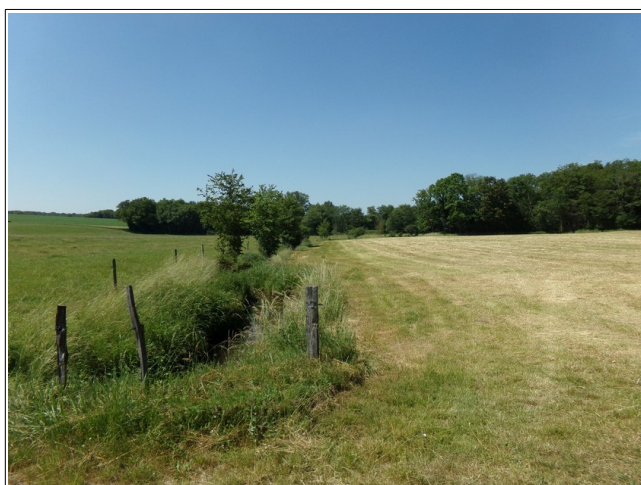
Figure III.12: le Durllet et son champ d'inondation au niveau du secteur de Colombet.

Sur la commune de Varambon, le Durllet traverse uniquement des zones naturelles. Son bras principal emprunte une petite vallée à fond large au niveau de laquelle il peut déborder en s'étalant parfois sur plusieurs dizaines de mètres. Il peut ainsi inonder plusieurs prairies. Son lit mineur qui est relativement étroit et doté d'une très faible pente en long peut être rapidement saturé. Des débordements semblent donc possibles même en cas de faible crue. De plus, en quittant la commune, le Durllet franchit le chemin de Pontsuard qui est équipé d'un pont plutôt étroit. Une saturation de l'ouvrage avec ou sans embâcle est possible, ce qui peut accentuer un peu plus les débordements et favoriser la rétention d'eau à l'amont.

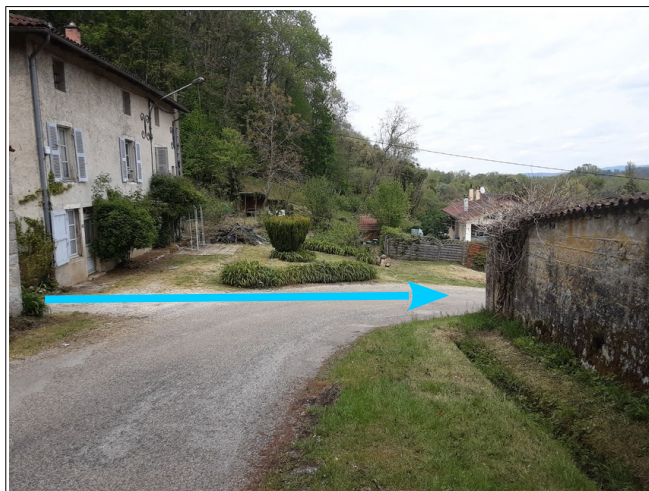
*Figure III.14: axe de débordement du ruisseau de la Combe du Château de Boissieu sur la route du Château.*

Le ruisseau connaît donc des conditions d'écoulement très défavorables dans la traversée du village. Il peut déborder à l'entrée de sa buse située dans la cour d'une propriété en amont de la route du château, puis emprunter cette route et divaguer de part et d'autre jusqu'à la RD 984. Le côté sud de la route du Château (secteur de l'église) est beaucoup plus bas que le côté nord. Cette différence de niveau représente un axe naturel d'écoulement préférentiel. Toutefois, un muret bordant la route du Château peut maintenir la lame d'eau débordante sur la chaussée et sa bordure nord, en lui barrant l'accès au point bas. L'intégralité du débit débordant peut donc emprunter la route du Château jusqu'à la RD 984, avec une possibilité de divagation sur sa bordure nord en fonction des passages s'offrant aux écoulements.

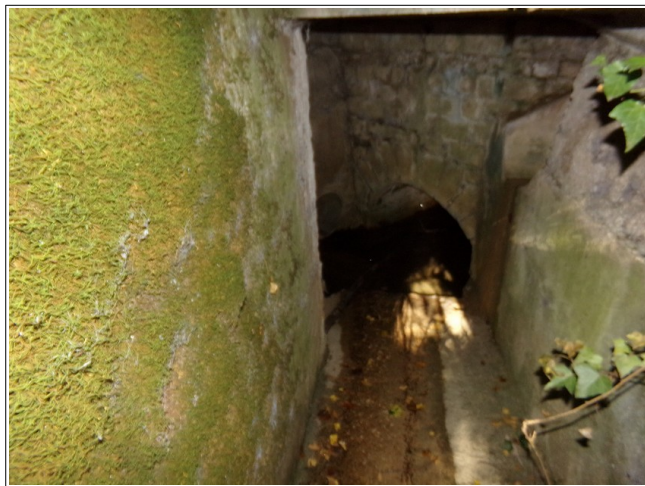
Figure III.16: exemple d'ouvrage étroit et sinueux franchissant la RD984 (embranchement de l'ancien chemin du Château / RD984).

Dans la partie sud du village, trois combes peuvent divaguer près de l'ancien chemin du Château. Deux d'entre elles peuvent sortir de leur lit au franchissement de la RD 984 en raison d'ouvrages insuffisants et / ou inadaptés (ouvrages étroits et contraints par des virages). Le troisième axe hydraulique correspond à un petit fossé longeant l'ancien chemin du Château et pouvant déborder quelques dizaines de mètres à l'amont de la RD 984 en direction d'un lotissement récent.

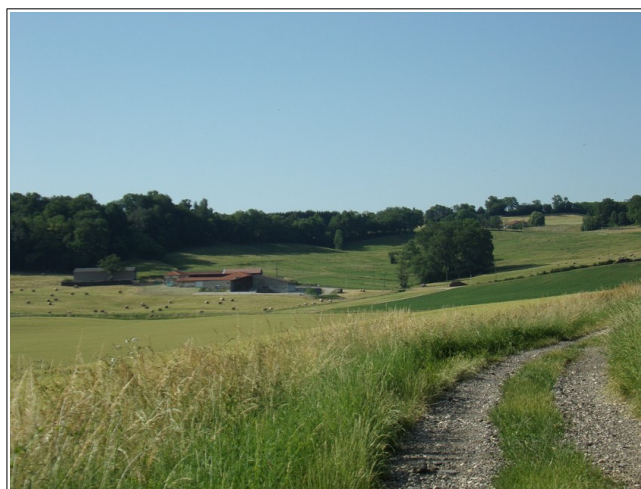
*Figure III.23: secteur des Hutins ; géomorphologie propice à des ruissellements étalés et diffus, en plus d'un axe de combe débouchant au niveau de la RD 93.*

Des divagations sont également possibles sur d'autres axes hydrauliques, faute d'exutoire approprié. Elles peuvent s'étaler plus ou moins en fonction de la topographie et s'accompagner d'ensablement, voire de dépôts plus grossiers en fonction de l'érosion provoquée à l'amont. Elles affectent alors uniquement des espaces agricoles ou naturels (combe des Hutins par exemple en limite communale avec Villette-sur-Ain).

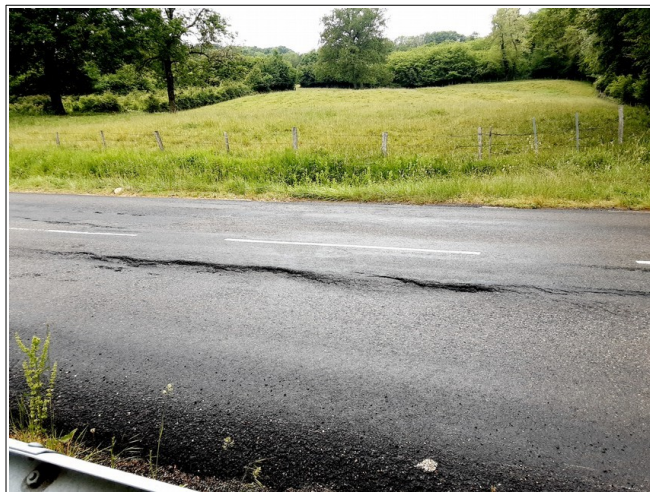
*Figure III.24: pied du versant de la Grange ; terrains et RD 984 déformés.*

- Le phénomène le plus imposant s'observe au nord de la commune, non loin de la limite communale avec Varambon. Il affecte quasiment l'ensemble du versant de la Grange. Le terrain est chahuté par des déformations très caractéristiques qui prouvent son instabilité (ondulations, décrochements, etc.). Une végétation boisée masque une grande partie des traces laissées par le phénomène, ce qui ne permet pas de se rendre réellement compte de son étendue. Mais son importance peut être appréciée à partir de photos aériennes anciennes montrant le versant en partie déboisé. On peut observer un terrain à l'aspect très moutonneux avec des contrastes de couleurs à sa surface et de nombreuses lignes parallèles aux courbes de niveau correspondant probablement à des décrochements et à des arrachements. La RD 984 qui est très déformée permet également de juger de l'emprise importante du phénomène (chaussée et axe de la route déformés). Cette vaste zone instable affecte le substratum molassique argileux et des placages morainiques. Elle se développe sur des pentes oscillant en  $6$  et  $13^\circ$ .

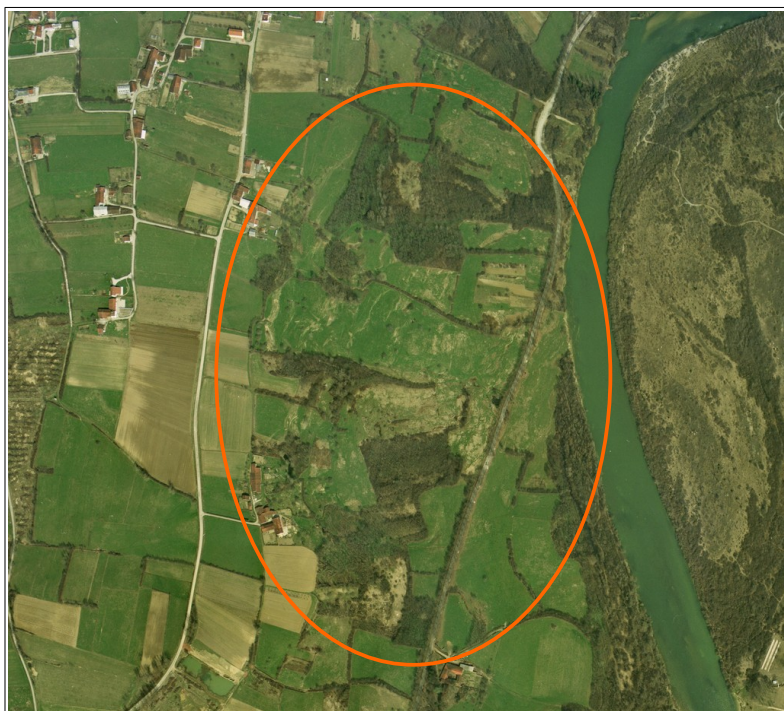
*Figure III.25: vue aérienne de 1971 montrant le glissement de terrain du versant de la Grange.*

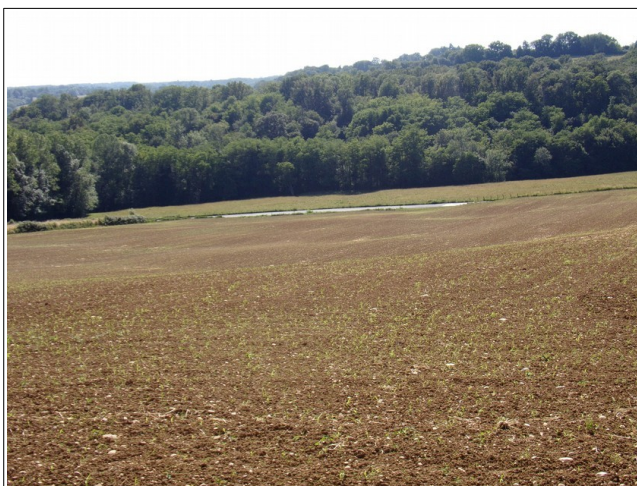
Figure III.26: zone de fort fluage (ondulations du terrain) au sud-ouest du hameau de Chez-Babet.

- Une seconde zone de glissement de terrain importante, en termes de superficie (environ 2,5 hectares), est visible au sud-est du hameau de Chez-Babet, en rive gauche de la vallée du Bief de l'Écotay. Le phénomène se manifeste sous la forme d'un fort fluage dans un secteur réputé humide (activité hydrogéologique) et exposé aux ruissellements. Le terrain forme des ondulations très caractéristiques à sa surface, sans toutefois présenter d'arrachement. La zone instable s'étend entre l'altitude 300 mètres et le ruisseau du Bief de l'Écotay, en englobant la RD 109. Elle se développe au sein du substratum molassique argileux et de sa couverture morainique, en affectant des pentes très faibles comprises entre 6 et 11°. Ces déformations traduisent un déplacement régulier du terrain qui s'amplifie parfois (accélération) en fonction de l'activité hydrogéologique. Cela a été notamment le cas en 2021 avec un endommagement de la RD 109 qui a dû être fermée à la circulation pendant quelques mois. Le rétablissement de cette route a nécessité un reprofilage de sa chaussée et des travaux de drainage pour intercepter les circulations d'eau souterraine qui favorisent le glissement de terrain.

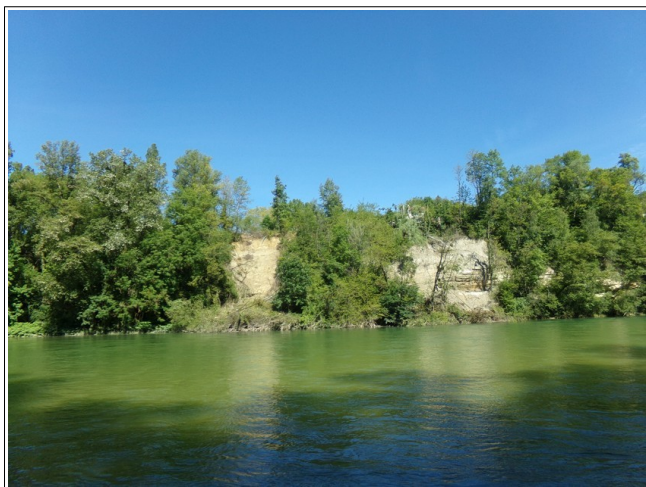
Figure III.28: talus de la rive droite de l'Ain soumis aux glissements de terrain vu depuis la rive gauche.

- Quelques centaines de mètres au nord du village de Priay, l'Ain s'écoule contre le pied de versant de la rive droite de sa vallée. Il longe alors un talus très pentu, voire subvertical, haut de quelques dizaines de mètres. Plusieurs glissements de terrain superficiels se sont déjà produits à ce niveau. Ils ont à chaque fois entraîné les quelques décimètres de terrain meuble recouvrant le toit du substratum qui est proche de la surface.

L'Ain qui longe le pied de ce talus peut également déstabiliser ce versant par sapement de sa base, en s'attaquant au substratum molassique. La rivière peut en effet éroder lentement la molasse et affaiblir sa structure. La molasse qui est exposée à l'air libre sous la forme d'un talus subvertical peut également se décomposer naturellement. Sa surface affleurante est soumise à des phénomènes de décompression conduisant inexorablement à son affaiblissement mécanique (relâchement des contraintes du matériau en place sur sa face affleurante). Ce processus peut conduire au détachement de pans de matériaux de plusieurs décimètres d'épaisseur, voire plus. Sur ce site, il est donc possible de faire face à une combinaison de glissements superficiels et de phénomènes affectant le substratum. Une régression du sommet de ce talus est à prendre en compte sur le long terme.

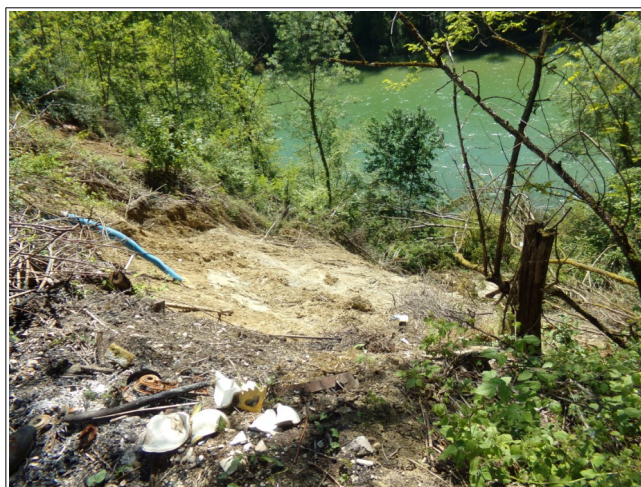
Figure III.29: glissement de terrain superficiel en rive droite de l'Ain (mai 2021).

Les derniers glissements de terrain en date (mai 2021) se sont déclenchés au cours d'un épisode particulièrement pluvieux au droit de deux maisons. Une saturation en eau du sol, associé à des ruissellements et des rejets d'eau pluviale dans le versant en sont probablement la cause. L'antenne régionale du BRGM a été dépêchée sur les lieux par la Préfecture de l'Ain

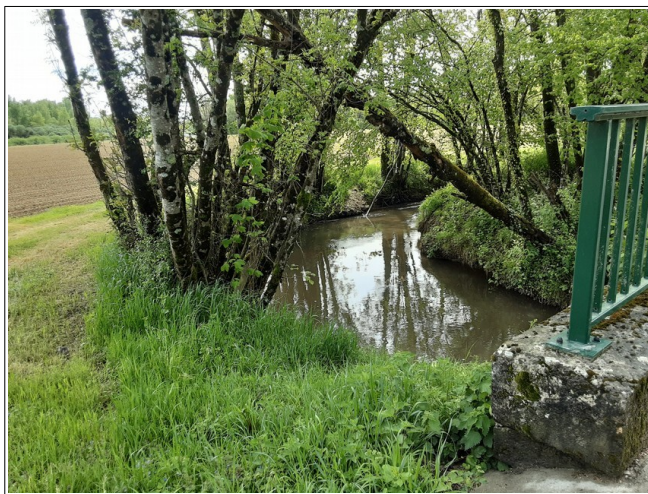
*Figure III.31: le Bief de la Fougère au franchissement de la RD984 et son champ d'inondation à l'aval de la route.*

À la confluence des deux ruisseaux, le Bief de la Fougère se poursuit dans une petite vallée à fond plus large. Ses débordements peuvent s'étaler au-delà des berges dès le terrain de golf de La Sorelle. Un champ d'inondation pouvant atteindre quelques dizaines de mètres de large se dessine ainsi en fond de vallée. Il s'élargit nettement en débouchant dans la plaine de l'Ain. Le terrain est alors plat, ce qui permet à l'eau de s'étaler plus largement.

Le ruisseau franchit ensuite la RD 984 pour rejoindre l'Ain. Le pont de la RD 984 peut favoriser son débordement du fait d'un risque d'embâcles et d'un virage à 90° du lit à l'aval de la route. A ce niveau, il est également soumis à l'influence de l'Ain qui peut refouler à l'amont de la RD 984 et donc fortement perturber ses écoulements, voir les bloquer.

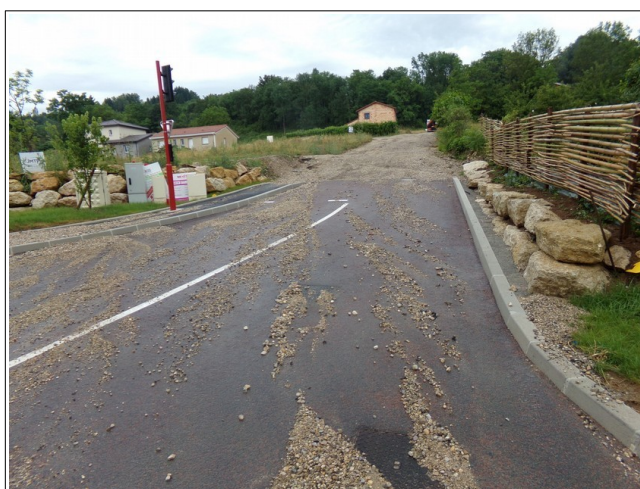
*Figure III.32: exemple de ruissellement au pied de la Côtière (secteur les Corrières / le Pollon) suite aux orages de juin 2021.*

Le pied de la Côtière est plus globalement exposé à des ruissellements de type diffus et généralisés. Des écoulements peuvent en effet se former de façon très aléatoire. Ils semblent liés à une présence d'eau souterraine proche de la surface et à une certaine imperméabilisation du sol par l'urbanisation. Une micro-topographie et la voirie en général favorisent leur propagation jusqu'à la RD 984, voire au-delà. Deux grands secteurs de la commune sont concernés par ces ruissellements au nord et au sud du village (Les Corrières / Le Pollon et partie sud-ouest de Chez-Anselme). Mis à part les écoulements acheminés par la route des Dombes, le village situé sur une légère bosse tend à y échapper.

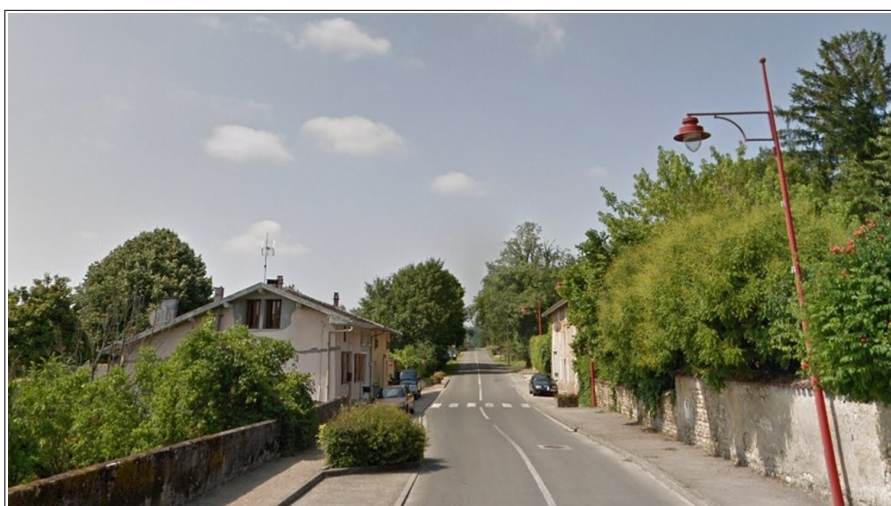
*Figure III.33: point bas au sud-ouest de Chez-Anselme où peuvent se propager des ruissellements diffus produits par la Côtière.*

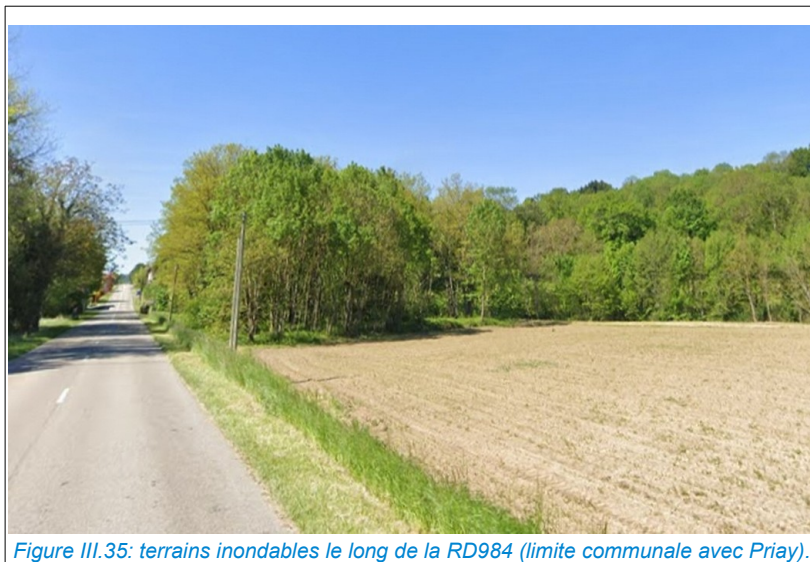
Un point bas est visible au pied de la Côtière le long de la RD 984, en limite communale avec Priay (nord-est de la commune de Villette-sur-Ain). Il est crée par le remblai de la route qui piège les écoulements de surface en formant un barrage. De l'eau (ruissellements diffus) peut s'y accumuler et stagner temporairement. Il est à noter que ce secteur est également inondable par l'Ain et par le ruisseau du Bief de la Fougère.

*Figure III.35: terrains inondables le long de la RD984 (limite communale avec Priay).*

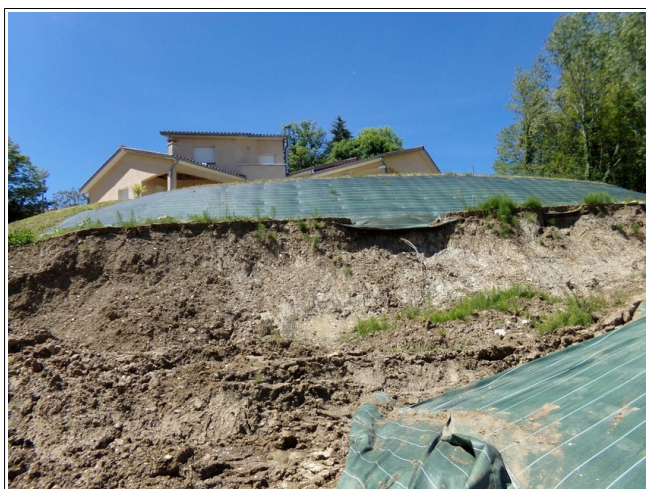
déclenché au ras d'une butte rapportée supportant une terrasse pavée de la maison amont. La zone d'arrachement a créé un talus subvertical d'environ 2 mètres de hauteur, laissant voir le toit de la molasse argileuse (substratum). D'importantes venues d'eau étaient visibles à l'interface toit du substratum / terrains meubles superficiels. Elles ont joué un rôle incontestable dans le déroulement du phénomène. Le glissement de terrain s'est développé sur une superficie d'environ 1300 m<sup>2</sup>, en mobilisant des matériaux très argileux sur une épaisseur moyenne comprise entre 1,5 et 2 mètres. La langue du glissement de terrain a atteint les abords de la maison aval en venant se caler contre un auvent de la porte d'entrée et contre son garage (porte du garage bloquée). Le phénomène s'est manifesté pendant plusieurs mois, en se réactivant à chaque nouvelle forte pluie. Pour répondre à l'urgence de la situation, le BRGM a été envoyé par la Préfecture de l'Ain pour expertiser le phénomène. Son rapport d'intervention est joint en annexe pour information.

*Figure III.36: zone d'arrachement du glissement de terrain de mai 2021 sur la parcelle 403.*

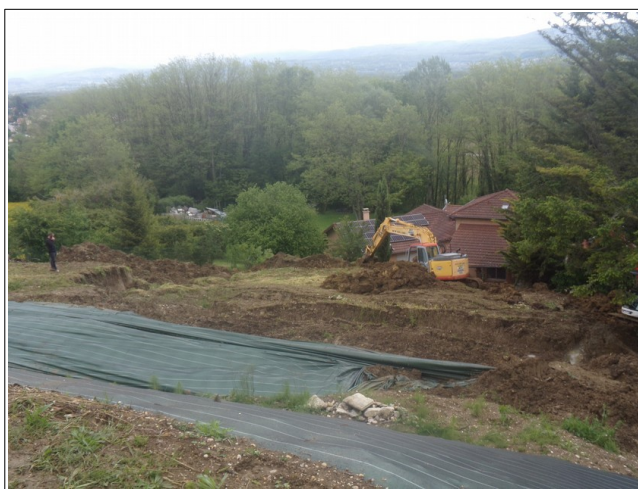
*Figure III.37: vue générale vers l'aval du glissement de terrain de la parcelle 403 et de la maison menacée à l'aval.*

Il est à noter que des venues d'eau importantes se manifestent également en périphérie de la zone de glissement, ce qui indique qu'une importante activité hydrogéologique est présente dans ce secteur. L'une a pu être observée sur le chemin d'accès au garage de la maison amont et une autre dans une pièce en terre battue du sous-sol de cette même maison, donc quasiment à l'amont immédiat de la zone d'arrachement.

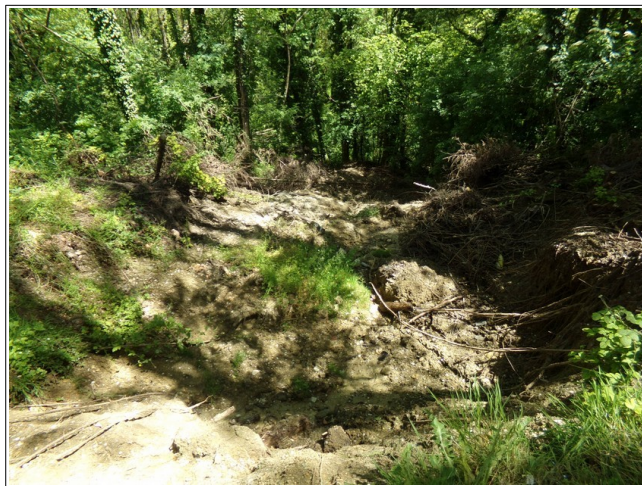
*Figure III.38: glissement de terrain superficiel au pied du versant des Corrières.*

Les glissements de terrain de ce talus boisé sont plutôt superficiels. Ils correspondent à un décapage de la couverture superficielle du terrain qui peut atteindre un mètre d'épaisseur, voire légèrement plus. D'après le propriétaire, l'un des phénomènes semble cependant avoir régressé jusqu'au petit replat intermédiaire du versant accueillant sa maison (parcelle 322) et avoir atteint une profondeur plus importante (profondeur non précisée). Ses traces ont été effacées en remblayant le terrain. Seule une très légère dépression de terrain lié au tassement des matériaux de remblai est visible.

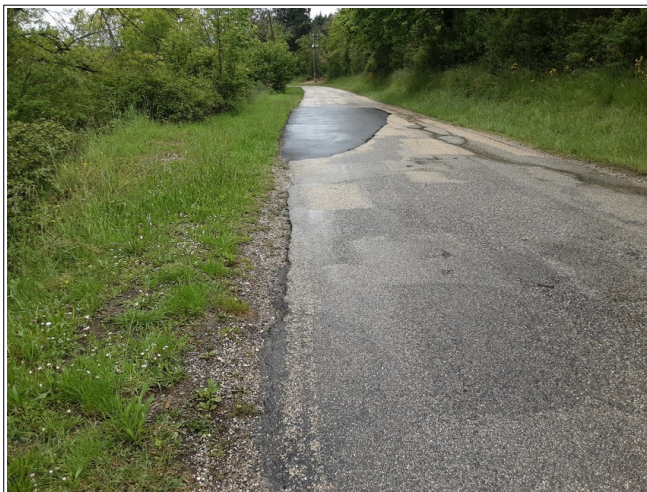
L'un a emporté la chaussée en 1979 aux deux tiers supérieurs du versant. Le secteur continue à bouger, ce qui entraîne régulièrement des déformations de la route (affaissement de la chaussée et fissurations du revêtement).

*Figure III.39: zone instable de la route des Dombes nécessitant régulièrement un reprofilage de la chaussée.*

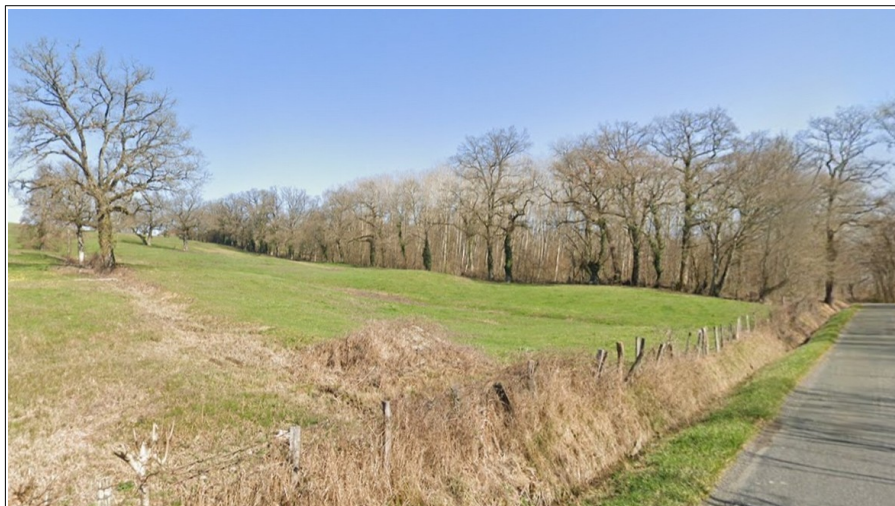
Les autres zones de glissements actifs de la commune concernent plutôt des phénomènes de fluage très marqués qui se développent dans des secteurs relativement humides. Ils sont soulignés par des ondulations très prononcées de la surface du sol (indices de déformation très caractéristiques). On ne remarque pas d'arrachement significatif à leur niveau. Le terrain se déforme régulièrement en formant des bosses et des creux d'amplitude variable, mais sans entraîner de décrochements réellement francs en surface.

Trois grands secteurs exposés à ce type d'instabilités sont identifiés au niveau de la Côtière (lieu-dit Chez-Marion) et au sein de la vallée du Bief de La Fourgère (lieux-dit Mont-Jayon et Château de Richemont). Il s'agit de prairies qui sont chacune affectées sur quelques hectares (environ 2 hectares pour Chez-Marion et entre 3 et 4 hectares pour Mont-Jayon et Château de Richemont).

*Figure III.40: traces de fluage caractéristiques en rive droite de la vallée du Bief de la Fougère, sur le versant du Château de Richemont.*

| Phénomène | Date | Localisation | Description |
|---|---|---|---|
| Glissement de terrain | Régulièrement | VA.7 | Des phénomènes de fort fluage sont signalés sur le versant du Château de Richemont (rive gauche de la vallée du Bief de La Fougère). Le terrain est très déformé et présente une certaine humidité. |

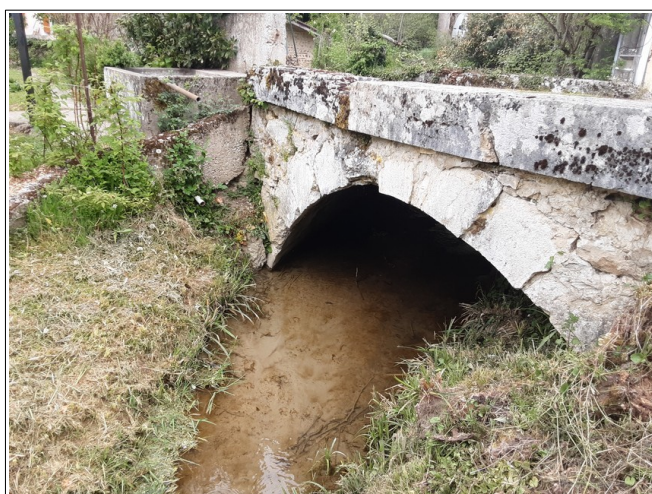
Les conditions d'écoulement du ruisseau de Copan se détériorent fortement à l'entrée du hameau de Bublanne. Son tracé est alors très sinueux et contraint dans un lit étroit, avec un tronçon couvert sur une cinquantaine de mètres. Le cours d'eau franchit successivement 4 ouvrages hydrauliques en moins de 200 mètres qui sont d'amont vers l'aval : un pont et un ponceau de l'impasse du Lavoir, le tronçon couvert en bordure de la RD 984 et le pont de la RD 984.

*Figure III.42: pont de l'impasse du Lavoir (ouvrage amont à l'entrée du hameau de Bublanne).*

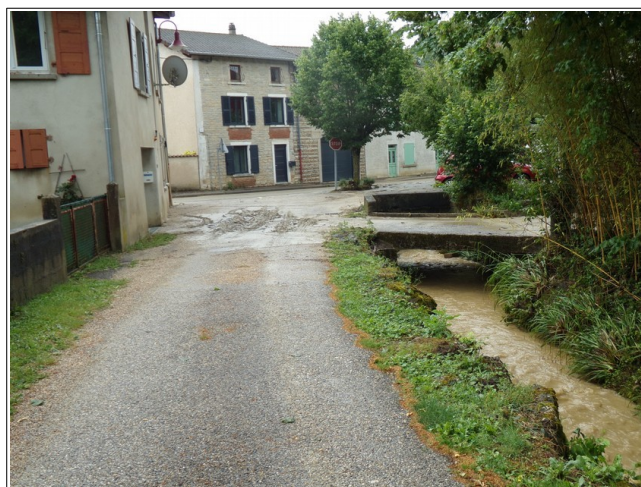
*Figure III.43: ponceau et ouvrage de couverture de l'impasse du Lavoir, à l'approche de la RD984.*

Le ruisseau de Copan est équipé d'un ouvrage de couverture d'une cinquantaine de mètres de long qui longe la RD 984. Cet ouvrage présente une section insuffisante ne permettant pas le transit du débit de crue centennale. De plus, il est exposé aux embâcles et peut être colmaté par des dépôts du ruisseau (transport solide). La forte rupture de pente du lit à ce niveau est un facteur aggravant.

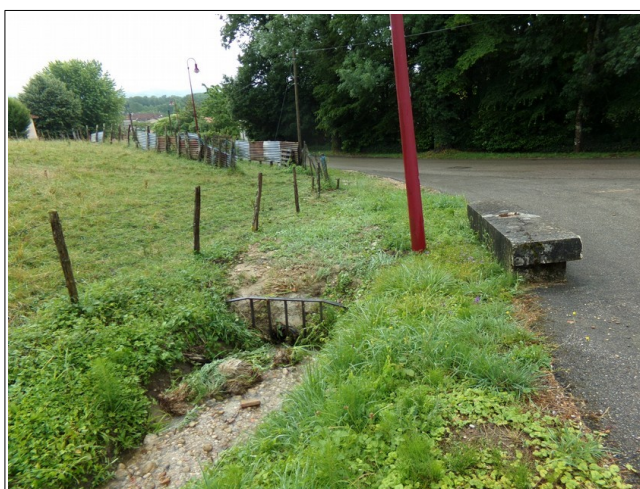
*Figure III.45: busage du ruisseau des Vignes-Beguet au droit du cimetière.*

fossé jusqu'à la RD 984, à l'approche de laquelle il est à nouveau couvert. Un piège à matériaux très rudimentaire est aménagé à l'amont du busage du cimetière. Constitué de grilles disposées en travers du lit mineur, il peut être rapidement colmaté. Le busage et le fossé parallèle à la RD 93a sont également très inadaptés du fait de leur section insuffisante. De plus, ces aménagements sont en grande partie obstrués par des matériaux, ce qui peut entraîner des débordements y compris pour de faibles débits de crue.

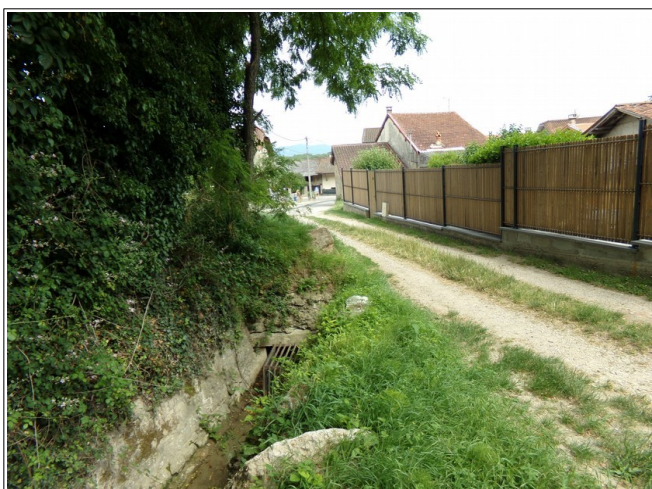
- Le ruisseau de Charmont draine une partie du hameau des Croix. Il emprunte une combe qui débouche dans le quartier de Chez-Bonnel, puis il s'engage dans un ouvrage couvert à la hauteur de la montée de Trévouge. Cet ouvrage se dirige vers la RD 984, puis il la longe en direction du nord sur plus de 200 mètres pour enfin la franchir. Le ruisseau réapparaît ensuite à l'air libre. Ce trajet couvert du ruisseau forme deux virages à angle droit, ce qui est très contraignant hydrauliquement. Il est également exposé aux phénomènes de colmatage par dépôt du transport solide du ruisseau, malgré l'existence d'un piège à matériaux à l'entrée de l'ouvrage de couverture. Curieusement, aucun débordement historique du ruisseau n'est signalé dans le quartier de Chez-Bonnel. Les problèmes jusqu'alors rencontrés se situent à l'aval de la RD 984, au débouché de l'ouvrage de couverture. Le ruisseau sort de son lit à ce niveau pour inonder deux propriétés (indications de

*Figure III.47: ruisseau de Charmont à l'entrée de son ouvrage de couverture.*
