Commune de Villieu-Loyes-Mollon

# Révision du Plan Local d'Urbanisme

## Pièce 6.4 : Annexe - Porter à Connaissance de la carte des aléas Côtière de l'Ain

ÉTUDE DES ALÉAS MOUVEMENTS DE TERRAIN,  
DÉBORDEMENTS DES RUISSEAUX DE LA CÔTIÈRE,  
RUISSELLEMENTS DE VERSANT ET  
REMONTÉES DE NAPPE.

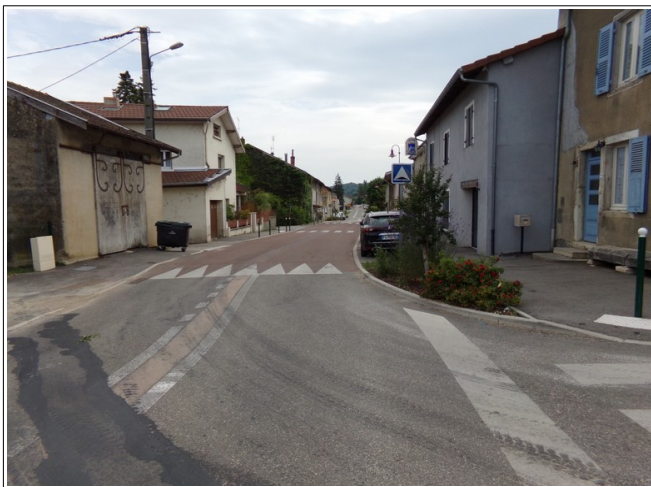
Un risque de débordement se dessine toutefois à l'entrée de l'ouvrage de couverture, compte tenu de la configuration de l'aménagement. En sortant de son lit à ce niveau, le ruisseau peut emprunter la montée de Trévouge jusqu'à la RD 984 et divaguer vers des propriétés de sa rive droite. Il peut ensuite emprunter préférentiellement cette route vers le sud, jusqu'au chemin de Pré-Berlieu où un terrain enherbé peut l'accueillir. Une partie de ses débordements peut également se propager à l'aval de la RD 984 par le biais de ruelles et atteindre des propriétés.

*Figure III.48: Croisement entre la montée de Trévouge et la RD 984 où peuvent se propager les débordements du ruisseau.*

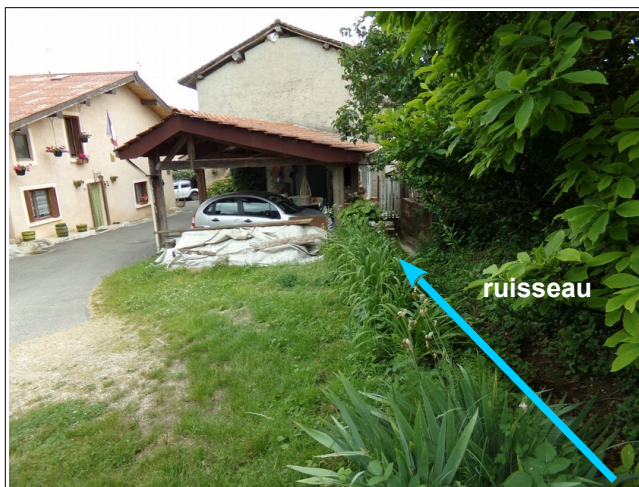
Ce ruisseau est busé sur plus d'une centaine de mètres au débouché de sa combe (buse de très faible diamètre), pour traverser en souterrain la partie amont du quartier de Gévrieux. Il réapparaît très temporairement à l'aval de la RD 904, puis il est à nouveau couvert au niveau de la RD 984.

*Figure III.49: débouché du ruisseau de Chez le Bret dans le quartier de Gévrieux et entrée du busage amont.*

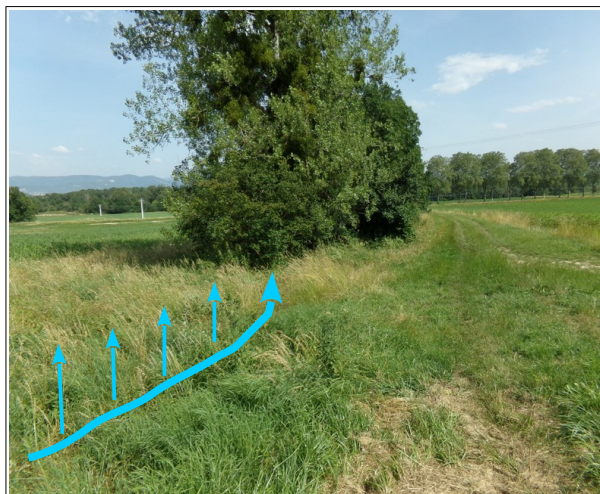
- Le quatrième cours d'eau à caractère torrentiel marque la limite communale avec la commune de Villieu-Loyes-Mollon. Il s'agit du ruisseau du Bief du Janet qui peut déborder à l'aval de sa combe et divaguer préférentiellement en rive gauche sur des terrains agricoles, puis sur ses deux rives à l'approche de la RD 984. Ce cours d'eau n'affecte pas d'enjeu de la commune.

*Figure III.50: ruisseau du Bief du Janet masqué par la végétation à l'approche de la RD984 et son champ d'inondation en rive gauche.*

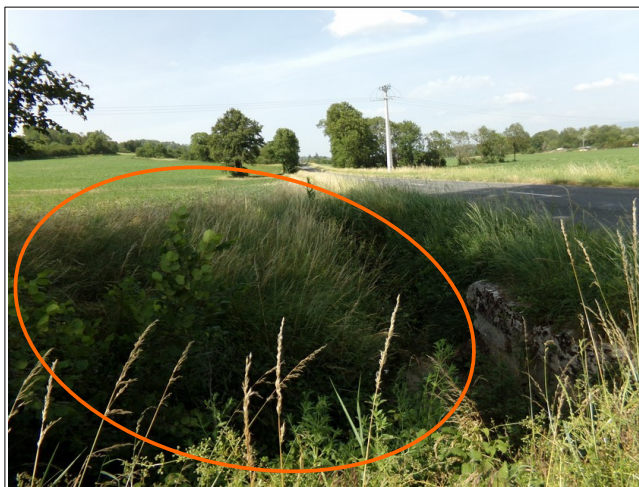
*Figure III.52: bordure de la RD984 inondable au lieu-dit les Falconnes en limite communale avec Villieu-Loyes-Mollon (au premier plan le ruisseau du Bief du Janet).*

Au niveau du lieu-dit Les Falconnes, ce sont les débordements du ruisseau du Bief du Janet qui peuvent stagner le long de la RD 984, ainsi que des ruissellements pouvant se manifester sur les terrains agricoles du pied de la Côtière. Des quantités d'eau conséquentes peuvent s'accumuler le long de la RD 984, en particulier du fait des ruissellements quasiment généralisés qui peuvent se manifester sur les terrains agricoles. Mais l'eau dispose de beaucoup d'espace pour s'étendre, ce qui permet en contrepartie d'éviter des hauteurs d'eau stagnante trop importantes.

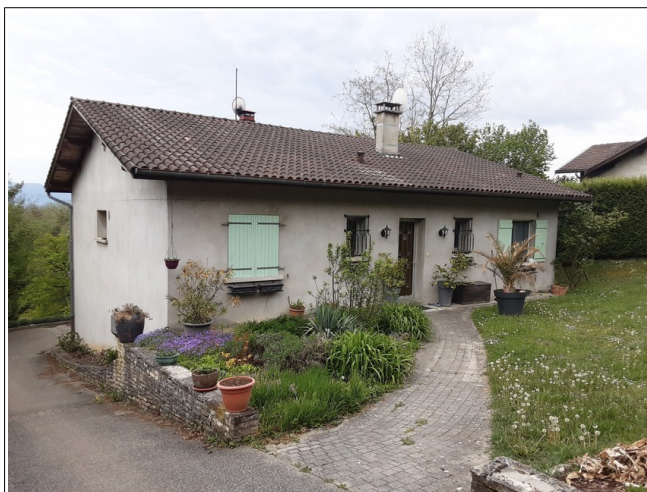
Figure III.55: maison de la rue Rousset sous laquelle s'est propagé un glissement de terrain.

de la rue Rousset, on peut observer plusieurs fissures sur les façades de la maison sous laquelle le glissement de terrain de 1977 s'est propagé sans endommager le bâti (arrachement à l'amont de la maison a priori fondée sur pieux et glissement sous son radier sans déplacement du bâti (phénomène historique CP.11)). Précisons toutefois pour cette maison, que les fissures l'affectant peuvent également être liées aux phénomènes de retrait / gonflement d'argile.

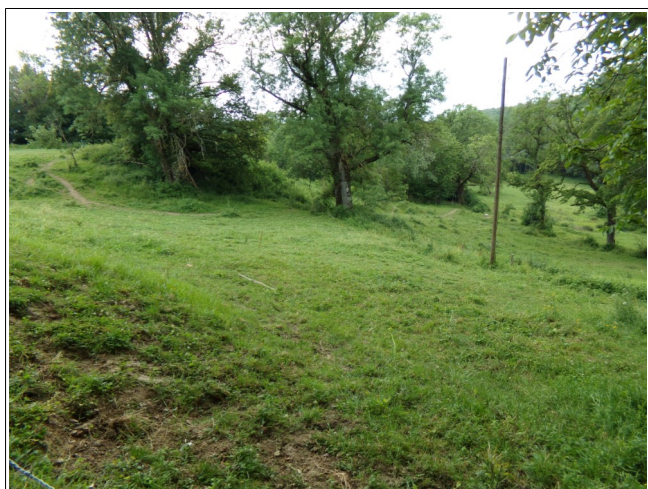
*Figure III.56: zone de fort fluage en rive droite de la combe du ruisseau de Copan.*

La combe du ruisseau de Copan est plus particulièrement concernée par des phénomènes de fluage qui peuvent prendre des proportions importantes en termes de superficie impactée et de déformations de terrain. Au moins quatre grands secteurs sont plus nettement touchés, sachant toutefois que l'ensemble de la combe est sensible au phénomène du fait notamment d'une certaine humidité. Les pentes affectées sont globalement faibles, voire très faibles. Elles sont parfois inférieures à 10° (jusqu'à 8°).

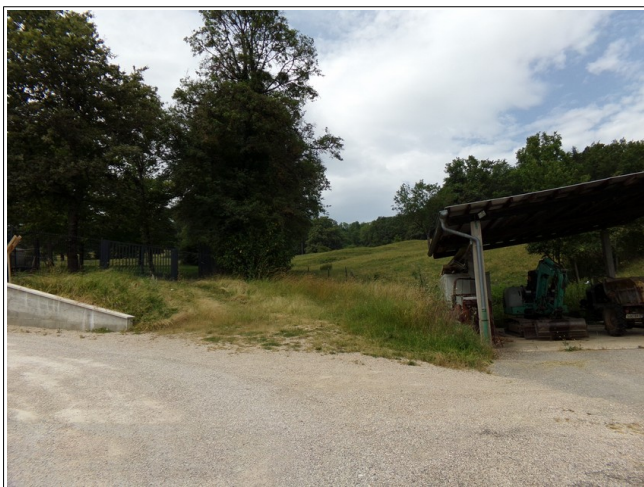
*Figure III.58: zone de fluage en amont du hameau de Bublanne au niveau d'une combe du versant des Vignes-Beguet.*

- Les trois autres zones de fluage se situent en rive gauche de la combe de Copan. Deux montrent des déformations de terrain de forte amplitude à l'amont du hameau de Bublanne et environ 200 mètres à l'ouest de ce dernier (non loin du cimetière). Ces déformations sont beaucoup plus prononcées que celles visibles en rive droite. Elles soulignent une stabilité plus précaire du terrain sans toutefois montrer d'arrachement.

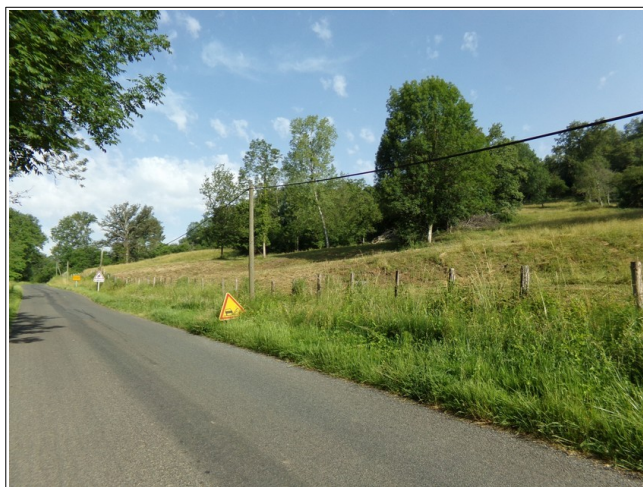
*Figure III.59: fluage 200 mètre à l'ouest du hameau de Bublanne à l'amont de la RD 93a (proximité du cimetière).*

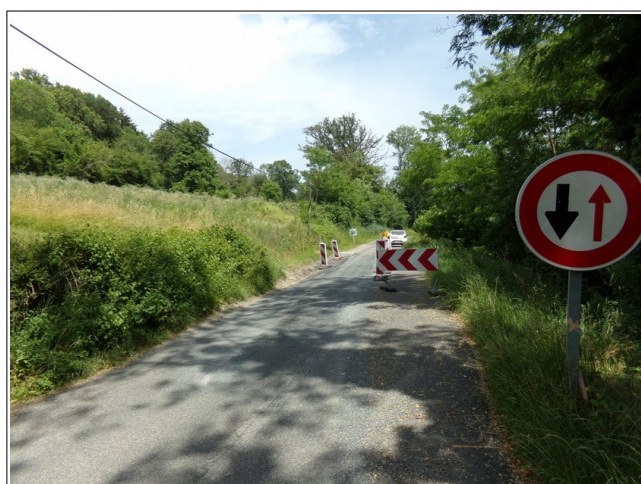
Figure III.61: zone montrant une certaine humidité en bordure de la RD93a, au droit du hameau de Mas-Durand.

La troisième zone de fluage est localisée au droit du hameau de Mas-Durand sur les indications de la mairie. Elle se développe plutôt en fond de combe en secteur boisé. La forêt ne permet pas de l'observer distinctement. On la soupçonne toutefois depuis la RD 93a qui montre des faiblesses au niveau de son talus aval et où des venues d'eau sont visibles. Cette humidité joue certainement un rôle dans la fragilisation du terrain en le saturant à certaines périodes de l'année. Le talus aval de la route est conforté à l'aide d'un ouvrage en enrochements qui, d'après la mairie, aurait été réalisé suite à la suppression d'un arbre qui calait la chaussée.

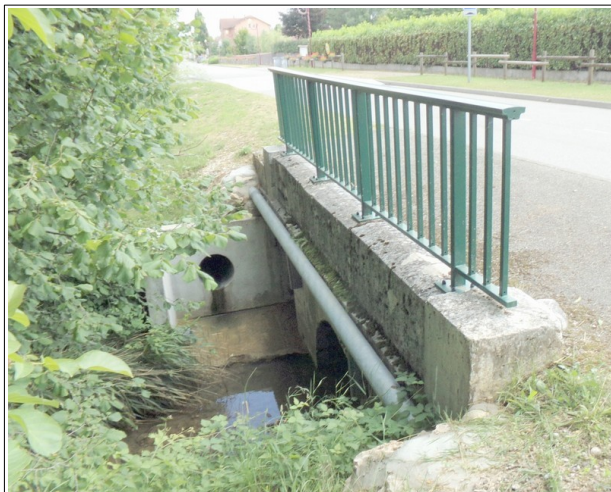
*Figure III.63: pont de la RD984*

Ses conditions d'écoulement se dégradent fortement à partir de la RD 984. Le pont de cette route est notamment étroit et très exposé aux embâcles. De plus, des canalisations d'eau pluviale débouchent à son niveau, ce qui constitue un apport supplémentaire au ruisseau. Ce dernier peut sortir de son lit en rive gauche et se déverser sur la RD 984, ainsi que sur un terrain à l'amont de la route. Ses débordements peuvent ensuite s'évacuer à l'aval de la RD 984 en divagant sur certaines parcelles adjacentes.

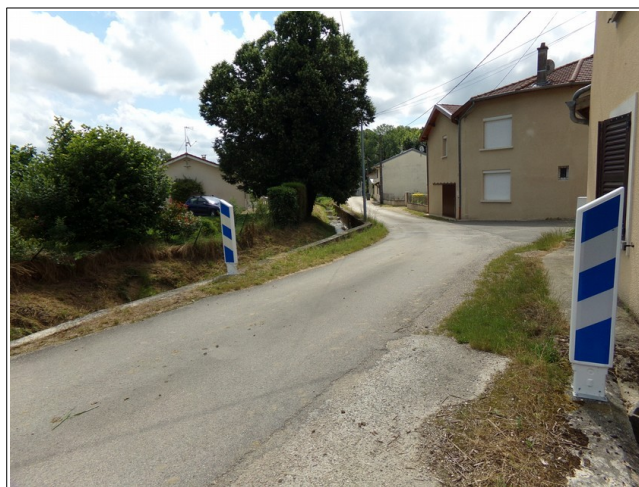
Figure III.65: rue des Brotteaux inondable en rive droite.

Le ruisseau franchit ensuite la rue des Brotteaux. L'ouvrage hydraulique de cette route est très inadapté aux débits qui peuvent se présenter. Il se compose de trois cadres d'environ 1 m<sup>2</sup> de section chacun, qui sont aménagés à l'amorce d'une courbe du ruisseau. Cette configuration semble créer quelques perturbations hydrauliques à en juger les matériaux qui se déposent au niveau du pont (engravement). Le ruisseau peut déborder sur ses deux rives au franchissement de la rue des Brotteaux. Il peut ensuite l'emprunter en rive droite et s'y maintenir quasiment jusqu'à l'Ain. La rive gauche s'élève par rapport à la rive droite. La topographie force donc les débordements de la rive gauche du pont des Brotteaux à se rabattre rapidement dans le lit mineur. Par contre, sur cette même rive, les débordements provenant de l'amont, depuis la RD 984, peuvent atteindre la rue des Brotteaux et se poursuivre à l'aval, ce qui explique l'étendue du champ d'inondation en rive gauche.

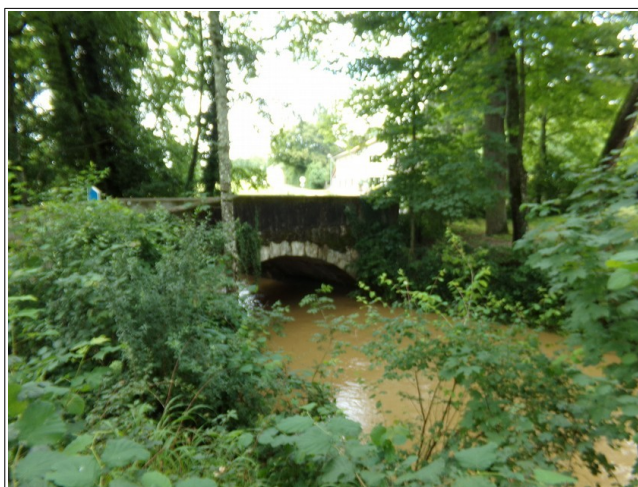
*Figure III.67: Pont-Vieux à l'amont immédiat du village de Villieu (décrue de la Toison fin juin 2021).*

Les conditions d'écoulement du ruisseau de la Toison se détériorent nettement au franchissement du chemin de Pont-Vieux. L'ouvrage de cette route est relativement étroit par rapport au débit attendu du ruisseau. De plus, l'influence de l'Ain en crue se fait ressentir jusqu'à son niveau, ce qui impacte un peu plus sa capacité d'écoulement en cas de concomitance de crue entre l'Ain et la Toison.

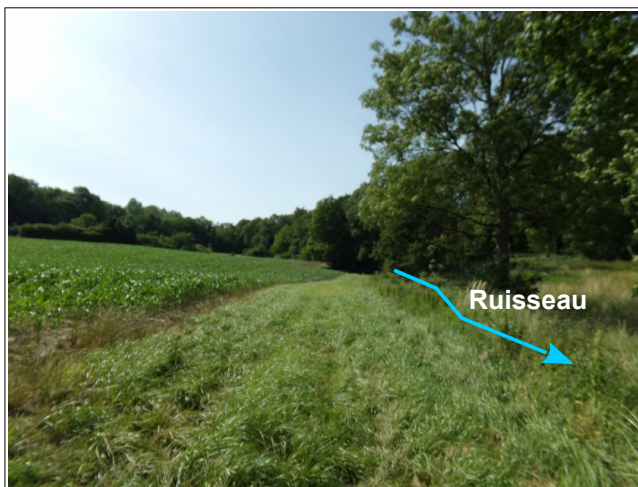
*Figure III.68: débouché de la combe du ruisseau du Bief du Janet.*

Ce cours d'eau peut déborder au débouché de sa combe et divaguer préférentiellement en rive gauche sur des terrains agricoles de la commune de Châtillon-la-Palud, puis sur ses deux rives à l'approche de la RD 984. La RD 984 aménagée en léger remblai peut en piéger une partie et favoriser leur étalement sur le territoire de Villieu-Loyes-Mollon. Associés à des phénomènes de ruissellements, ils peuvent former une lame d'eau stagnante le long de la RD 984 (absence de pente) qui est plutôt assimilée à un phénomène d'inondation de pied de versant (voir § III.6.6).

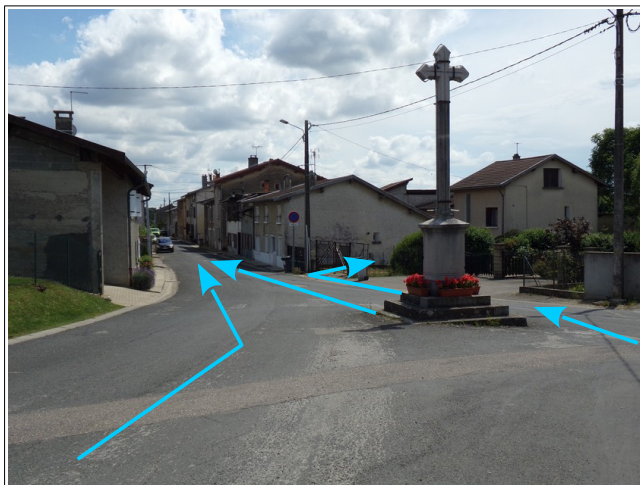
*Figure III.69: voirie du village de Loyes potentiellement exposée aux phénomènes de ruissellement (carrefour entre la RD108 et la rue de Crans).*

A l'extrémité sud du village de Loyes, d'autres zones de ruissellement similaires aux précédentes se remarquent également sur la RD 108 et sur la rue de la Côte du Fourg. Les écoulements de la RD 108 atteignent le carrefour avec la RD 984 au niveau du village de Villieu. Ils devraient être plutôt diffus, car la RD 108 est large et son profil ne permet pas à l'eau de se concentrer. Les écoulements de la rue de la Côte du Fourg rejoignent la vallée de la Toison. Ils peuvent se concentrer sur cette rue qui est relativement étroite.

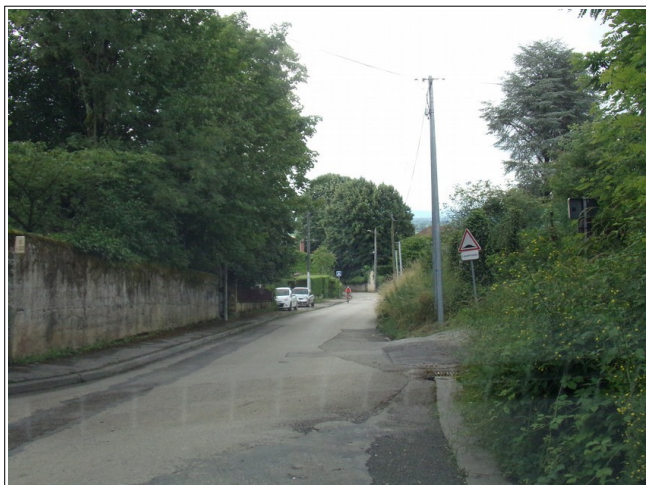
*Figure III.70: rue de l'Eglise pouvant concentrer des ruissellements en amont du village de Villieu.*

- Dans le village de Villieu, ce sont les rues de l'Église et du Bottet qui peuvent diriger de l'eau de ruissellement jusqu'au carrefour avec la RD 984. La rue de l'Église draine une superficie relativement importante depuis la ferme de Petit-Fétan (sommet de la Côtière). Des quantités d'eau non négligeables, plus conséquentes que celles de la rue du Bottet, sont susceptibles de l'emprunter. Les écoulements de ces deux rues peuvent transiter sur les chaussées jusqu'en pied de versant. Puis ils peuvent s'étaler dans le bourg, près du quartier de la mairie, en se superposant en partie au champ d'inondation du ruisseau de la Toison.

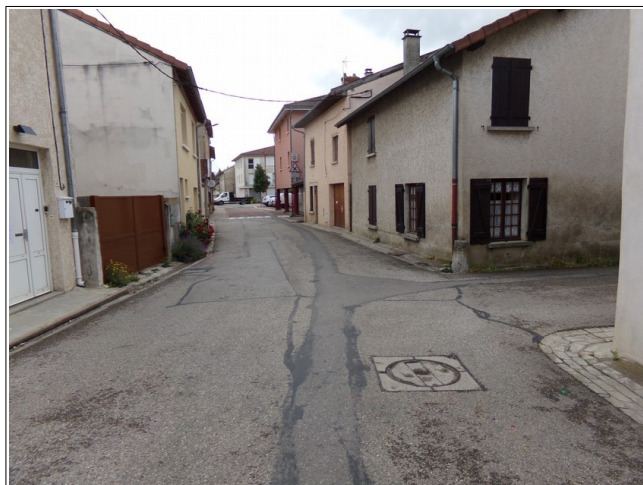
*Figure III.71: rue de l'Eglise au niveau du bourg où peuvent s'étaler ses écoulements.*

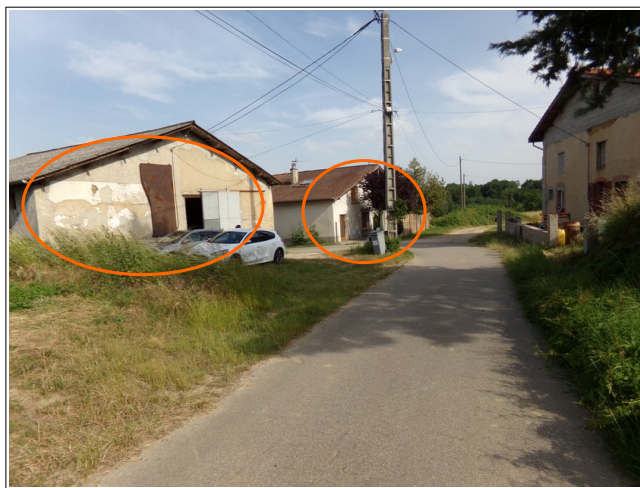
- Les hameaux de Mas-Gentet, Mas-Boucher et Mas-Finet, très rapprochés les uns des autres, sont traversés par plusieurs axes d'écoulement provenant du plateau (secteur des lieux-dits Les Chaux / Les Péraitières). Ces écoulements peuvent inonder un atelier d'artisan et une maison du hameau de Mas-Gentet et atteindre plusieurs propriétés du hameau de Mas-Finet. Ils peuvent ensuite divaguer jusqu'au ruisseau du Gardon.
- Au niveau du hameau de Mantos, c'est un fossé, puis un talweg, qui traversent le terrain d'une ferme avant de rejoindre la vallée de la Toison.

*Figure III.72: atelier et maison inondables du hameau de Mas-Gentet.*

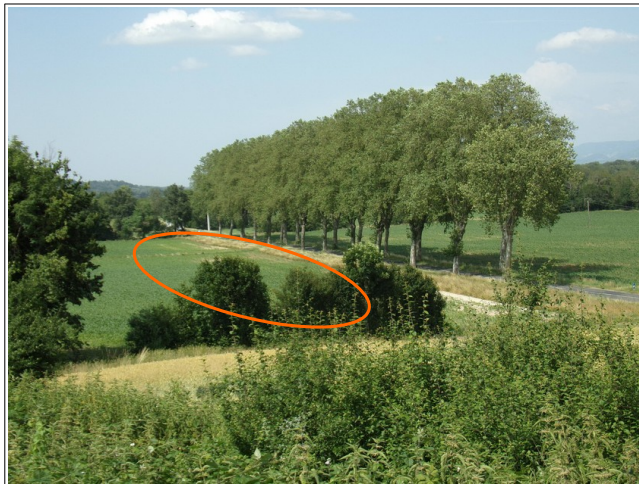
- Ceux présents le long de la RD 984 se rencontrent en limite communale avec Châtillon-la-Palud, au nord du village de Mollond (lieu-dit La Côtière) et au droit du village de Loyes (lieu-dit Le Colombier / Sous-la-Côte). Ils peuvent être atteints par des écoulements de la Côtière (ruissellements de versant). Le remblai de la RD 984 et la planéité du terrain piège l'eau qui peut stagner temporairement le temps de son infiltration. Il est à noter qu'en limite communale avec Châtillon-la-Palud, les débordements du ruisseau du Bief du Janet peuvent également contribuer à l'inondation des terrains bordant la RD 984 et qu'au droit du village de Loyes, la zone d'inondation de pied de versant se superpose au champ d'inondation de l'Ain.

*Figure III.75: bordure de la RD 984 inondable au lieu-dit le Colombier / Sous la Côte, au droit du village de Loyes.*

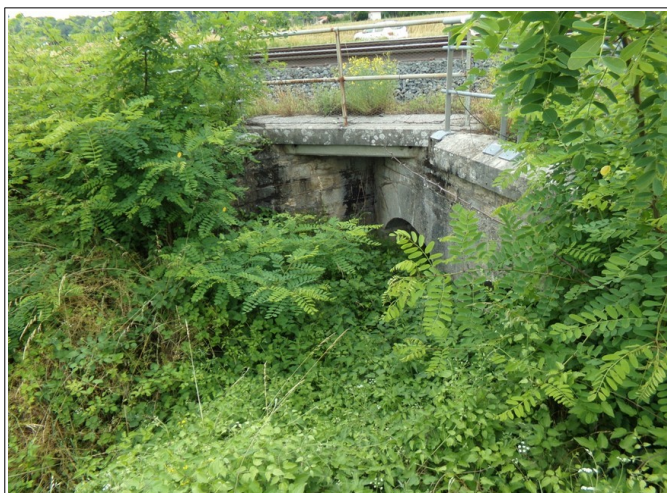
Au sud de la commune, un ancien bief aménagé depuis le ruisseau de la Toison traverse la plaine de l'Ain en passant par le hameau du Pont de Chasey. Sa prise d'eau est condamnée, il ne peut donc plus être alimenté par le ruisseau de la Toison. Son fossé, qui est en partie encore présent, peut toutefois se remplir en recevant les eaux de ruissellement et d'infiltration des terrains qu'il traverse. L'axe hydraulique formé par ce fossé est donc souligné y compris sur les tronçons où il a presque disparu en laissant la place à un léger creux.

*Figure III.76: ancien bief du ruisseau de la Toison vu au franchissement de la voie ferrée.*

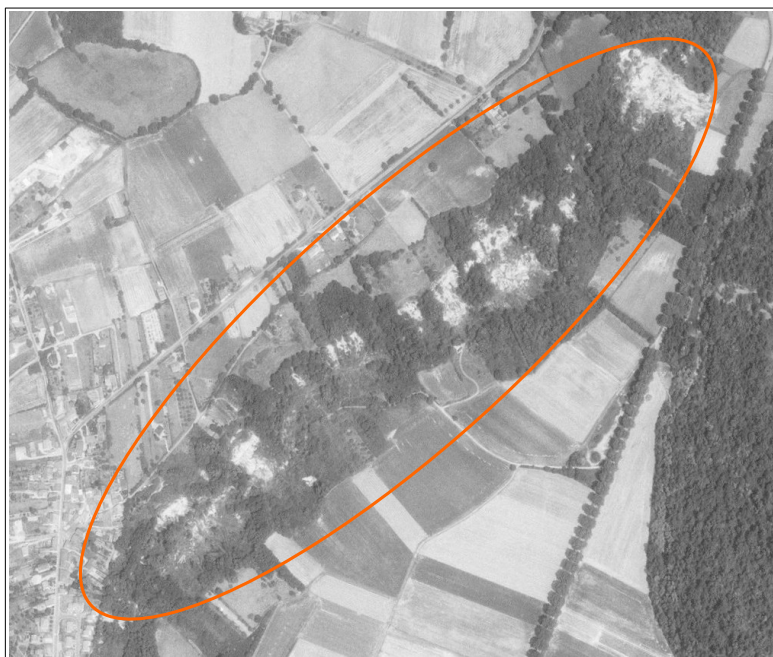
Trois missions photographiques menées en 1983 apportent une aide précieuse. Elles montrent de larges traces claires dans le versant qui soulignent la zone de plus forte pente où le substratum molassique affleure en formant un ressaut subvertical. Il pourrait s'agir de zones d'arrachements plus ou moins superficielles, comme celles apparues au droit du lotissement de Loyes en 1983. Ces taches blanches s'étendent dans le versant, dont une qui atteint la bordure de la plaine en montrant des signes d'écoulement boueux. Le PPRN de 2001 signale plusieurs glissements de terrain sur ce versant. Les photos aériennes semblent bien les confirmer en montrant que la quasi-totalité du versant de Loyes y

*Figure III.78: traces de glissements de terrain sur le versant de Loyes visibles sur des photos aériennes de 1982.*

est sujet au niveau du ressaut sommital formé par le substratum molassique. Ces observations à partir de photos aériennes renforcent la méfiance et la prudence qui doivent être appliquées en tête de la Côtière, lorsqu'une rupture de pente brutale sépare le versant du plateau supérieur.

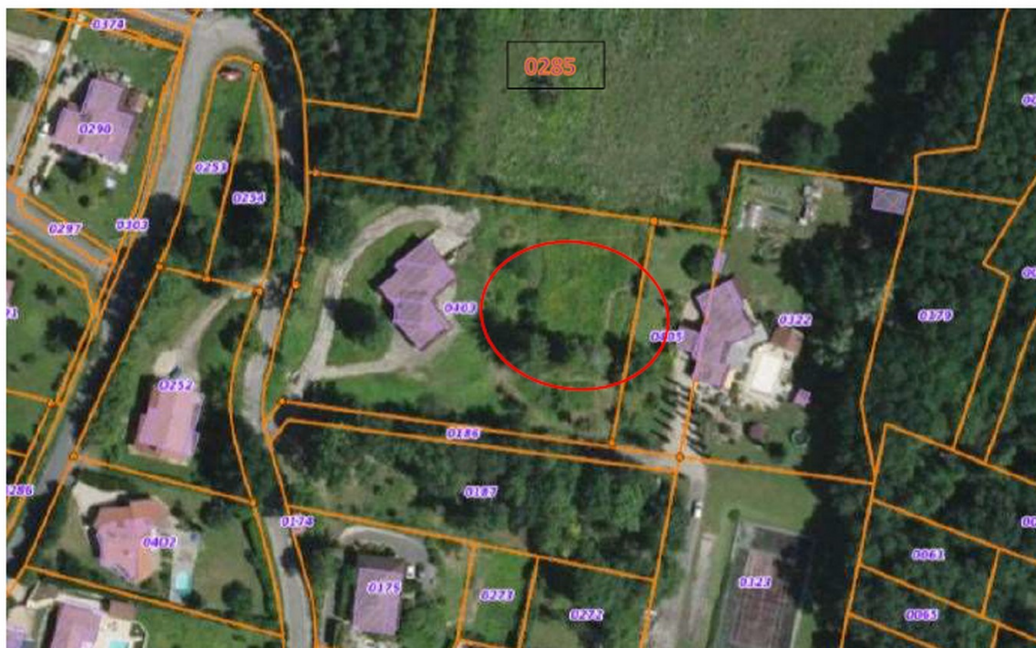
Le mouvement de terrain s'est produit sur la parcelle AD403 et a fini par se propager en aval sur la parcelle AD405 (figure 2).

FIGURE 2 : SITUATION DU MOUVEMENT SUR FONDS CADASTRAL

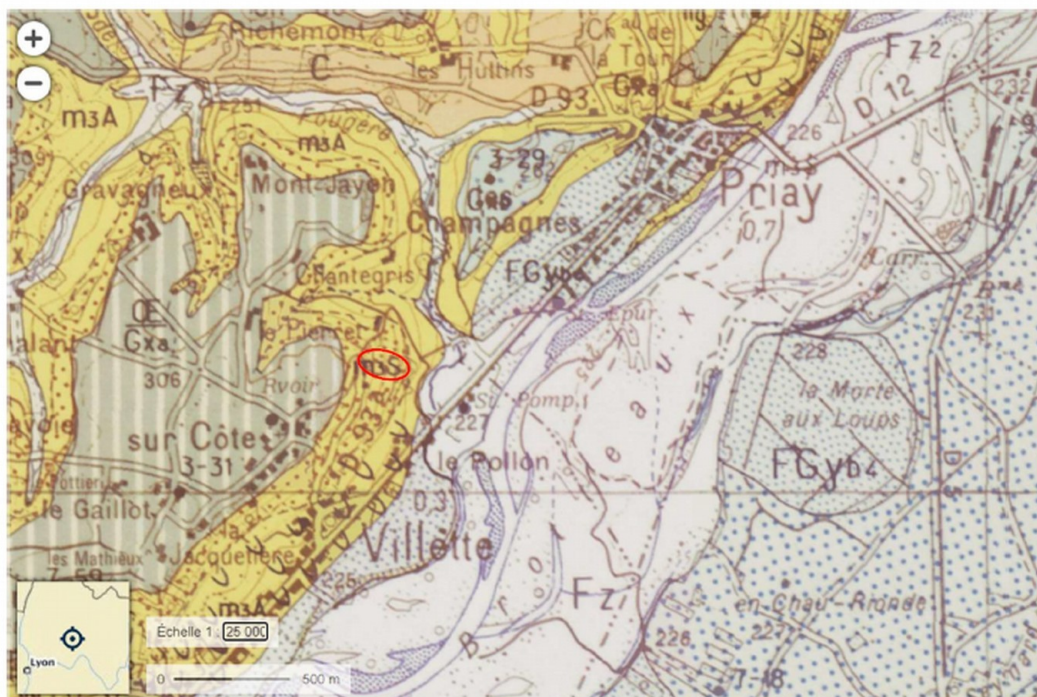
La zone de glissement concerne une zone de substratum molassique à faciès sableux  $m_{3s}$  qui dans les horizons d'altération superficielle s'est largement argilisée (figure 3).

FIGURE 3 : SITUATION GÉOLOGIQUE À HAUTEUR DE LA ZONE EXPERTISÉE

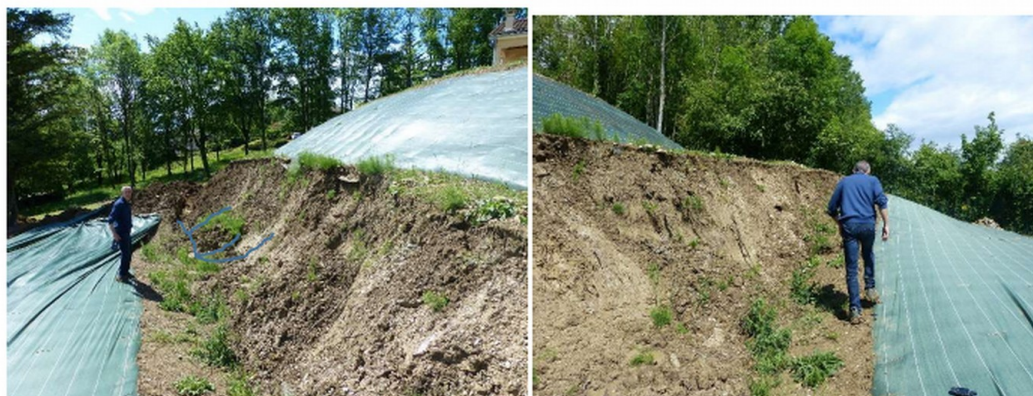
FIGURE 5 : TÊTE DU GLISSEMENT (SOURCES SUINTANT DANS LA PARTIE BASSE DE L'ESCARPEMENT)

Là où l'escarpement est maximal en partie centrale, plusieurs émergences diffuses d'eaux souterraines sur 5 m de largeur s'écoulent à faible débit mais de manière continue lors de la visite BRGM. Ces eaux ont été déviées au-delà du flanc sud, par les premiers travaux de terrassement à la pelle faits en début de matinée du lundi 17 mai, jour de notre visite (les eaux de source se réinfiltrent alors dans une pente douce sans signe d'instabilité). Ces mêmes travaux avaient permis d'évacuer en partie les eaux en excès accumulées en partie centrale du glissement.

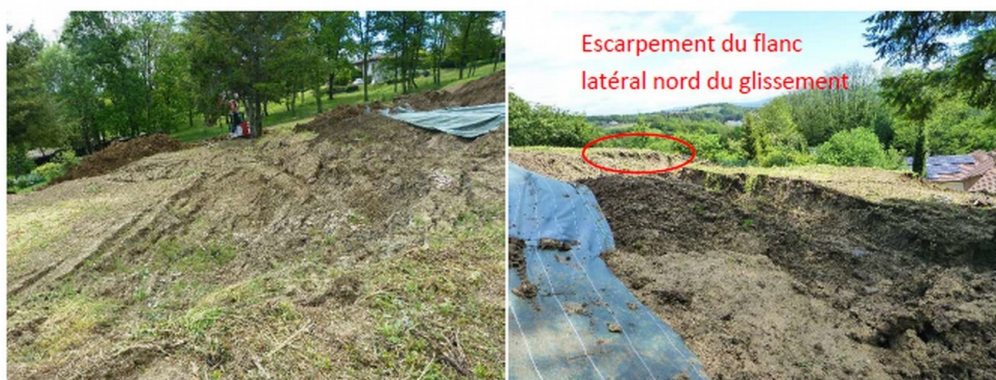
Sous la tête de glissement, le versant en partie aval de la parcelle AD403 constitué d'une zone de relatif replat, d'un légère butte d'un bon mètre de dénivelé et d'une tête arrondie de talus (Figure 6 et Figure 7), a progressivement glissé en masse relativement d'un seul tenant (de largeur décroissante de 28 à 23 m) jusqu'en limite de parcelle, poussant jusqu'à la rupture la clôture.

FIGURE 6 : PARTIE CENTRALE DU GLISSEMENT, VU DEPUIS LE NORD À GAUCHE ET DEPUIS LE SUD À DROITE

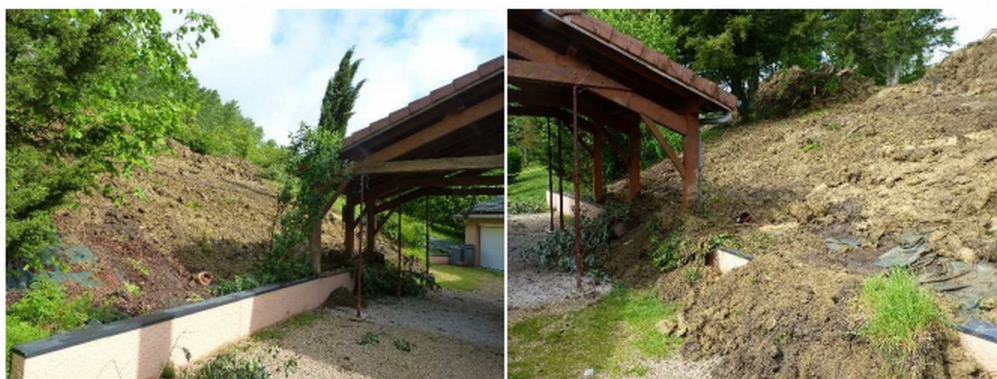
Les travaux de terrassement constatés le 19 mai au matin ont atteint une dimension tout autre avec l'ensemble des terres glissées en aval de la parcelle AD405, soit près de 180 à 200 m<sup>3</sup> (figure 10), qui ont été remontés et déposés sur le terrain de la parcelle AD403, avec élimination du pied de glissement.

**FIGURE 10 : SUPPRESSION DE LA LANGUE PROPAGÉE DE PIED DE GLISSEMENT DANS LE TALUS AVAL PAR TERRASSEMENT A LA PELLE**

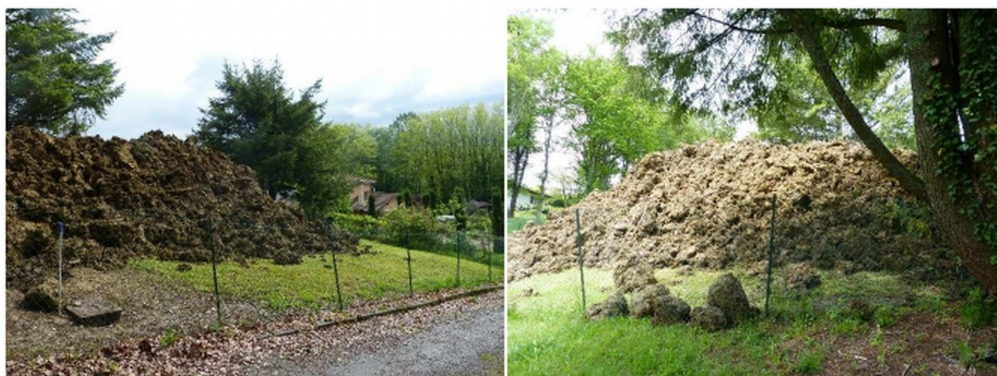
L'essentiel de ces terres terrassées a été stocké au-delà du flanc sud connu du glissement sous forme d'un tas principal (digue courbe de près de 50 m linéaire et allant jusqu'à plus de 3 mètres de hauteur de dénivelé) (Figure 11). Un petit dépôt d'un mètre de hauteur environ a été constitué au nord du glissement dans une zone de relatif replat (tas nord). Enfin un dernier dépôt de terre, qui n'a pas pu être évacué, et qui reste situé en centre en tête du talus aval.

**FIGURE 11 : TAS PRINCIPAL STOCKÉ AU SUD DU GLISSEMENT**

De par sa hauteur et son poids, le tas principal pourrait éventuellement se mettre à glisser de manière individuelle en cas de situation climatique durablement défavorable (on note juste comme enjeu en aval l'allée de circulation piétonnière de la parcelle AD405, avec la maison inférieure en retrait). Le risque d'une mise en mouvement devrait s'éloigner une fois que les matériaux glissés stockés se seront désaturés en eau. Mais l'effet de l'érosion météoritique sur ce tas à nu (ou la fragilisation de la base par maintien d'une saturation par les eaux des sources voire une rupture du versant d'appui de ce tas du fait de son poids) pourrait aussi finir par dégrader la tenue mécanique des talus (notamment par ravinement) s'il n'est pas évacué à temps, avec un risque accrue de départ en relative masse +/- brutal.

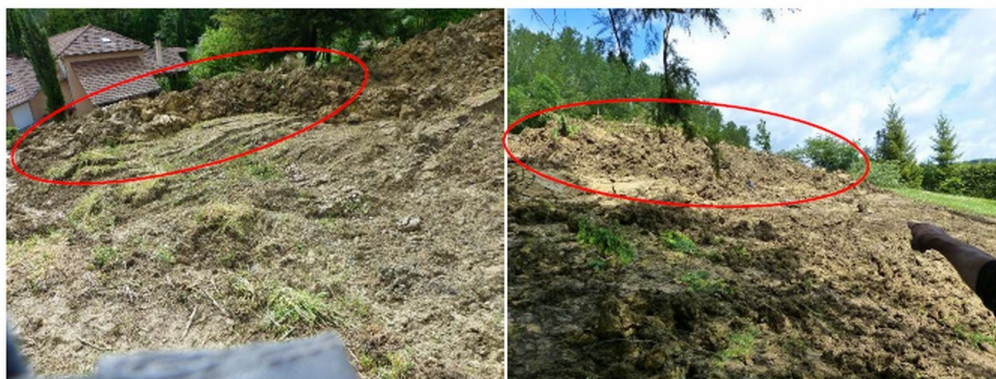
Ce tas central (Figure 12) est long d'une douzaine de mètres et surplombe de 2 m le talus aval (moins d'un mètre coté amont au contact direct du corps du glissement).

FIGURE 12 : TAS CENTRAL VUE DE L'AMONT ET DE L'AVAL

De par son moindre volume et hauteur, le talus central présenterait en soi un moindre risque s'il n'était pas couplé au corps du glissement qui s'appuie dessus et l'a déjà déplacé vers l'aval. C'est surtout un corps de glissement resté très actif qui pourrait faciliter une remise soudaine et en masse de ce tas central. Enfin, le tas côté ouest de par son volume réduit et sa position ne menace rien et une dégradation de celui-ci n'aurait pas de conséquences.

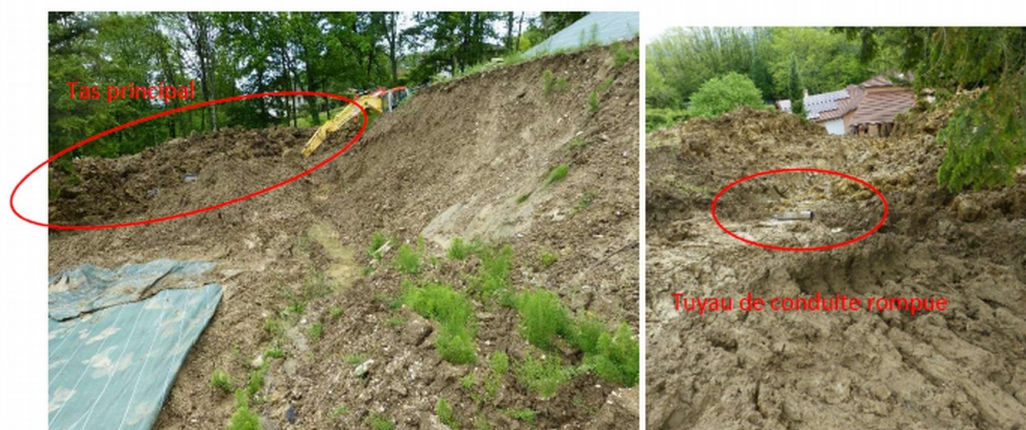
L'écoulement des sources présentes sur la tête de glissement qui était dévié lundi hors du glissement au-delà du flanc sud, est aujourd'hui bloqué par ce principal tas de terre rapporté. (Figure 13). Ces eaux disparaissent à nouveau dans le glissement (une partie pouvant rejoindre le corps du glissement en point bas, sinon venir maintenir en eau la base du tas principal). Un espacement entre le tas principal et le tas central distant de 6 m environ, combiné au creusement d'une ligne de point bas (Figure 14) permet d'éviter une accumulation d'eau dans le centre du corps de glissement. Seule un faible écoulement témoignant de l'effet de drainage de la zone, y a été repéré.

FIGURE 13 : ÉVACUATION DES EAUX EMERGENTES EN TÊTE DE GLISSEMENT BLOQUÉE PAR LE TAS PRINCIPAL ET DÉVIÉ SANS DOUTE DANS LE CORPS DE GLISSEMENT

Dans le corps du glissement, un bout de tuyau mise au jour témoigne de la rupture d'une canalisation d'eaux (eaux usées) qui passait dans la zone de glissement (figure 13).

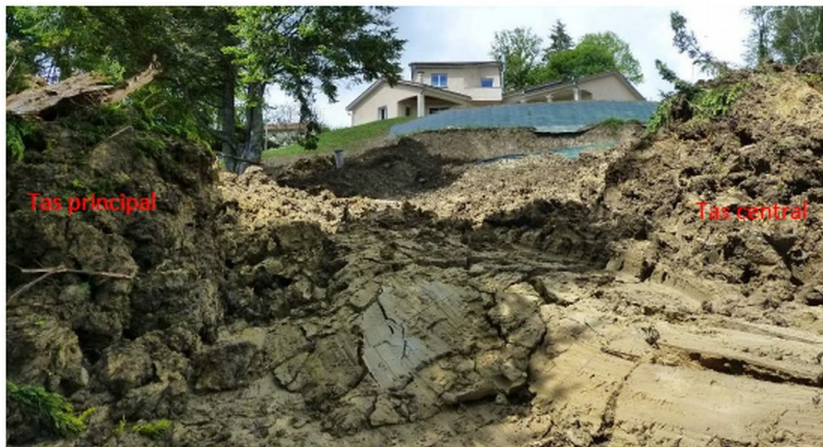
FIGURE 14 : ESPACEMENT LAISSE ENTRE LE TAS PRINCIPAL ET CENTRAL POUR ÉVACUATION DES EAUX

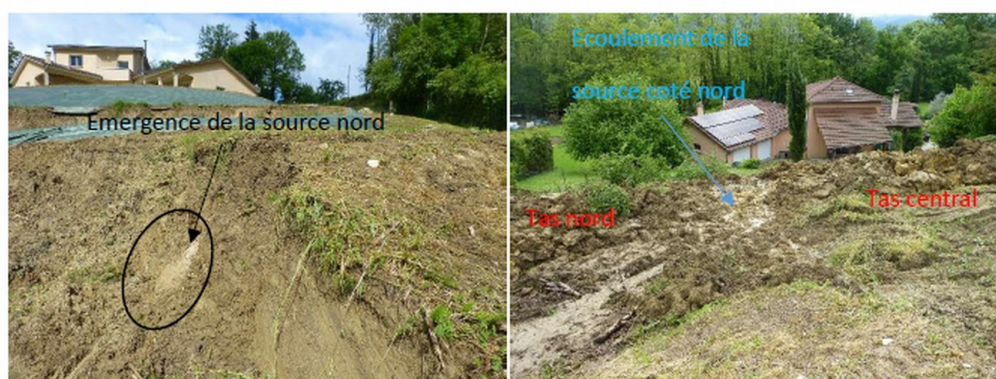
Sur le flanc nord du glissement, lundi il y avait présence uniquement d'eaux stagnantes, sans signe d'écoulement. Avec l'accentuation de l'escarpement latéral (hauteur de dénivelé passée de 1,5 à 2,6 m), une source est apparue (Figure 15) en fond avec un écoulement en continu qui se prolonge jusqu'à la maison inférieure en contrebas. Une crevasse s'est ouverte sur 2 m de longueur et 1 m en retrait en arrière de ce front d'escarpement latéral (Figure 16). Cet escarpement latéral se raccorde désormais en continuité au corps du glissement et les terrains en amont sous l'escarpement de glissement se sont mis à glisser à leur tour.

FIGURE 15 : ÉCOULEMENT SUR LE FLANC NORD LIÉ A UNE AUTRE SOURCE D'ÉCOULEMENT

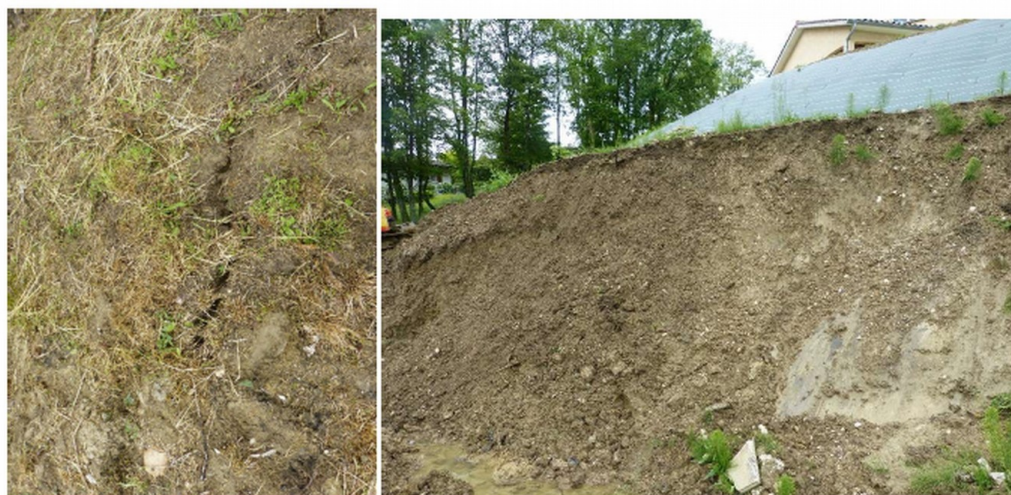
FIGURE 16 : CREVASSE EN ARRIÈRE DU FRONT LATÉRAL NORD ET ACCENTUATION DE L'ÉCARPEMENT DE TÊTE

La ligne d'escarpement en tête de glissement n'a pas évolué (toujours voisine des 29 m linéaires). Par contre la hauteur de l'escarpement s'est nettement accentuée avec désormais une hauteur maximale

de 2,7 m (+ 0.9 m en moins de 2 jours) (Figure 16). La partie haute du talus en amont de la tête du glissement ne montre aucun signe d'évolution (aucune trace de mise en mouvement, absence d'apparition de crevasse.....).

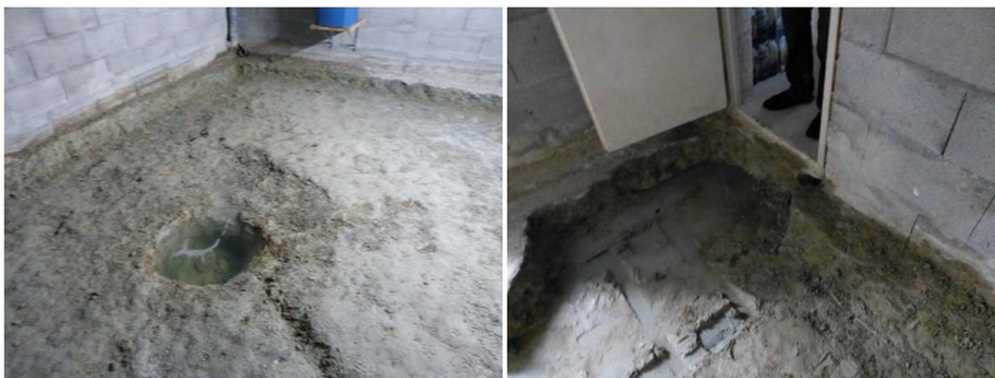
FIGURE 18 : PRÉSENCE D'EAUX AFFLEURANTES STAGNANTES EN FOND DE GARAGE

Il a été aussi signalé (figure 18) depuis lundi une présence d'eau stagnante dans une partie basse du garage de la maison supérieure, niveau restant à niveau figé (il a déjà été constaté dans le passé un fond d'eau dans cette partie basse de garage, mais de moindre envergure et qui disparaissait rapidement).

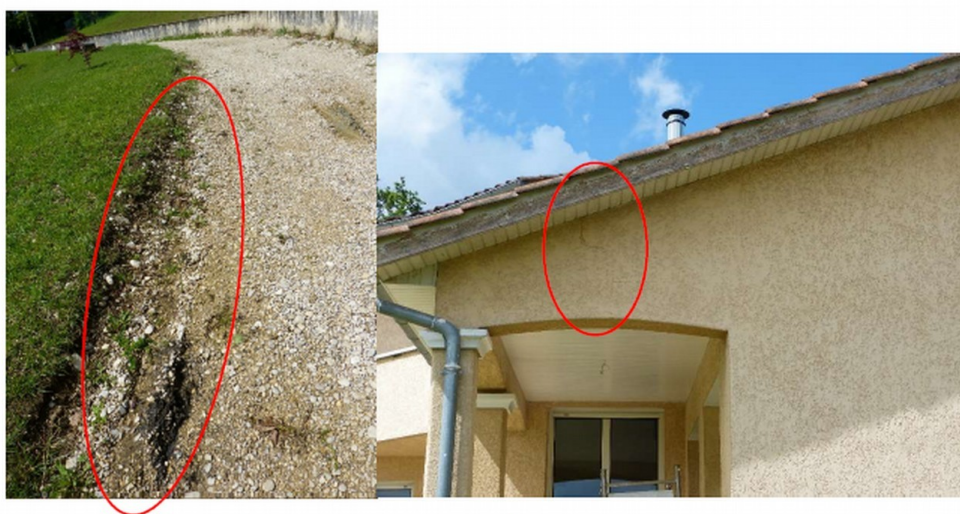
FIGURE 19 : SOURCE EN AMONT IMMÉDIAT DU GARAGE ET FISSURATION

Juste en amont, dans le chemin qui mène à l'entrée du garage, un léger écoulement d'eaux résurgentes jamais constaté auparavant a été repéré depuis lundi (figure 19).

Enfin une fissure (figure 19) a été constatée en partie haute de façade (pas repérée lundi même si possiblement présente).

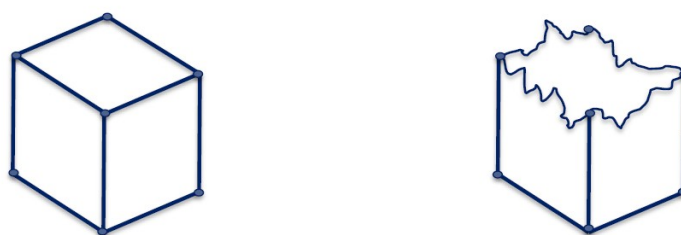
*Figure IV.4: Représentation du fond et des faces d'une maille de calculs si le logiciel impose une valeur unique (gauche) et pour HEC-RAS (droite) avec fond et face quelconques*

Les volumes finis considérés par HEC-RAS sont ceux définis par chacun des polygones du maillage mentionné plus haut, dont une illustration est donnée à la Figure IV.4. Les calculs hydrauliques ne sont donc pas réalisés ponctuellement aux points transmis (ces points correspondent approximativement au centre des mailles), mais bien dans le volume dont la projection horizontale est représentée par chacune des mailles (polygone).
