# BLACOURT

## Diagnostic Protection Incendie

Année 2021

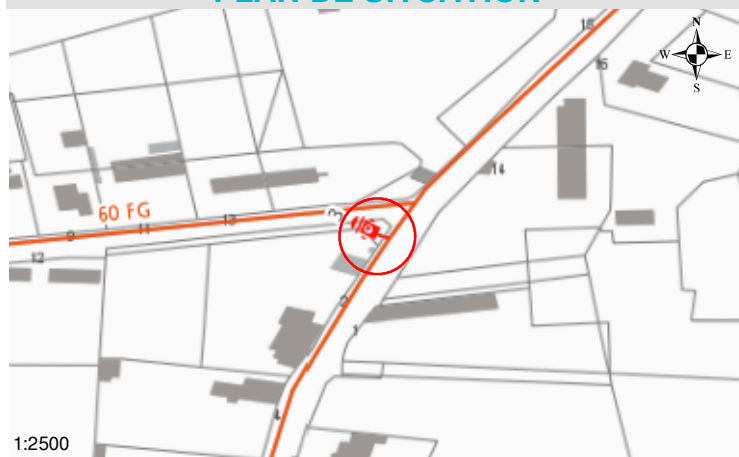
### PLAN DE SITUATION

**Commune** LACHAPELLE-AUX-POTS  
**Adresse** RUE DES SABLES ROUGES  
**Complément d'adresse**  
**X Lambert 93** 621901.79 **X WGS84** 1.9232  
**Y Lambert 93** 6928954.38 **Y WGS84** 49.4552

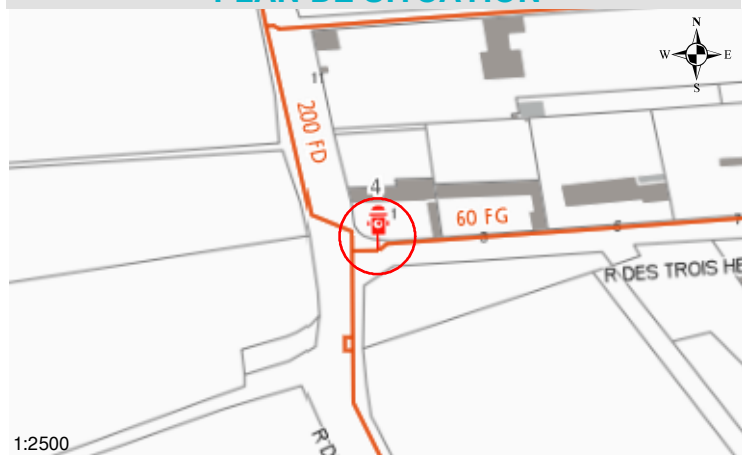
### PLAN DE SITUATION

**Commune** LACHAPELLE-AUX-POTS  
**Adresse** RUE DES TROIS HETRES  
**Complément d'adresse**  
**X Lambert 93** 621868.77 **X WGS84** 1.9229  
**Y Lambert 93** 6928113.56 **Y WGS84** 49.4476

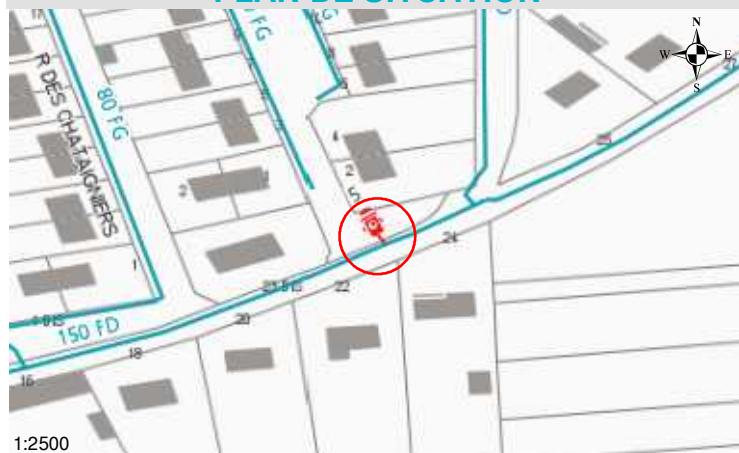
### PLAN DE SITUATION

**Commune** LACHAPELLE-AUX-POTS  
**Adresse** ROUTE D'ARMENTIERES (D501)  
**Complément d'adresse**  
**X Lambert 93** 620902.44 **X WGS84** 1.9095  
**Y Lambert 93** 6928385.41 **Y WGS84** 49.45

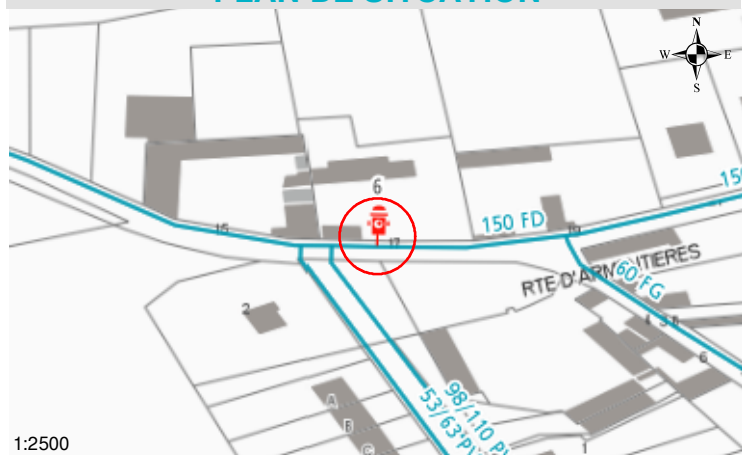
### PLAN DE SITUATION

**Commune** LACHAPELLE-AUX-POTS  
**Adresse** ROUTE D'ARMENTIERES (D501)  
**Complément d'adresse**  
**X Lambert 93** 620715.96 **X WGS84** 1.907  
**Y Lambert 93** 6928319.53 **Y WGS84** 49.4494

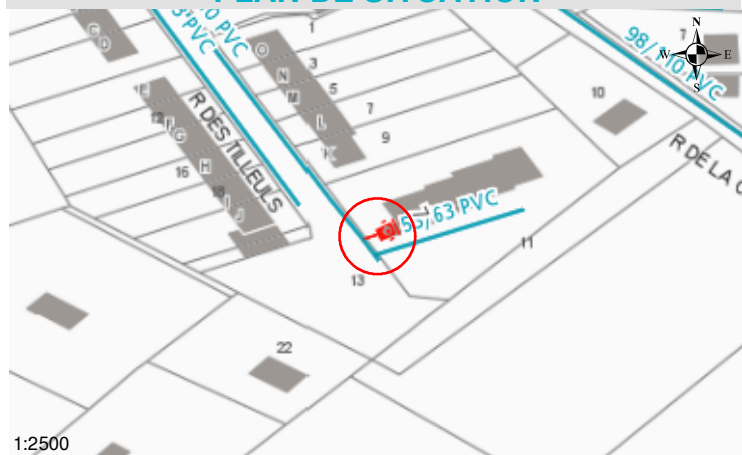
### PLAN DE SITUATION

**Commune** LACHAPELLE-AUX-POTS  
**Adresse** RUE DES TILLEULS  
**Complément d'adresse**  
**X Lambert 93** 620772.71 **X WGS84** 1.9078  
**Y Lambert 93** 6928179.94 **Y WGS84** 49.4481

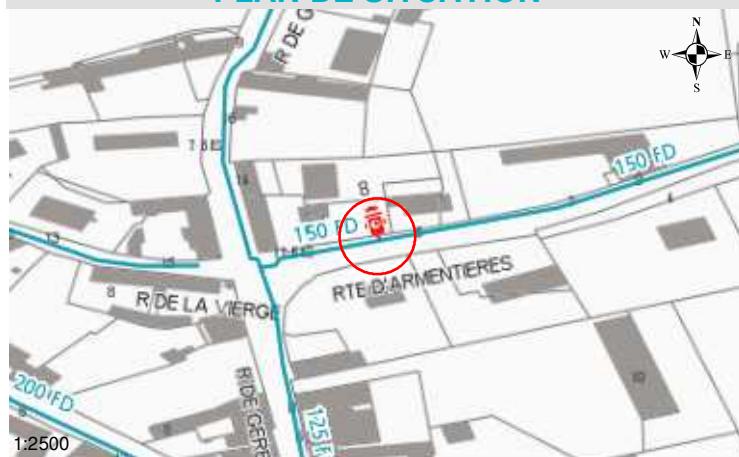
### PLAN DE SITUATION

**Commune** LACHAPELLE-AUX-POTS  
**Adresse** ROUTE D'ARMENTIERES (D501)  
**Complément d'adresse**  
**X Lambert 93** 620527.13 **X WGS84** 1.9044  
**Y Lambert 93** 6928325.61 **Y WGS84** 49.4494
