# COMMUNE DE CHELLES (OISE)

## PLAN LOCAL D'URBANISME

### A N N E X E S S A N I T A I R E S

# CHELLES : GESTION DES EAUX PLUVIALES

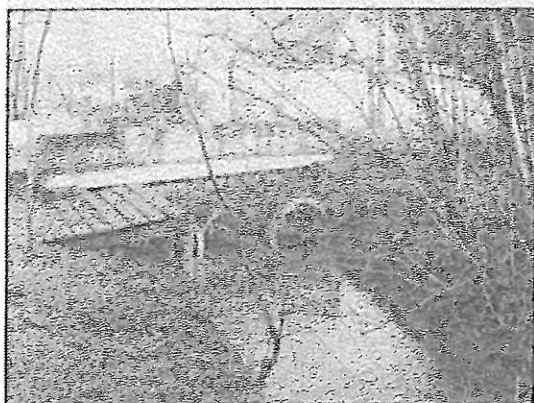
Les ponts des Bourbettes et de la rue du Moulin sont équipés de plate-forme de pompage pour les pompiers pour la lutte contre l'incendie.

Pont des Bourbettes avec station pour les pompiers

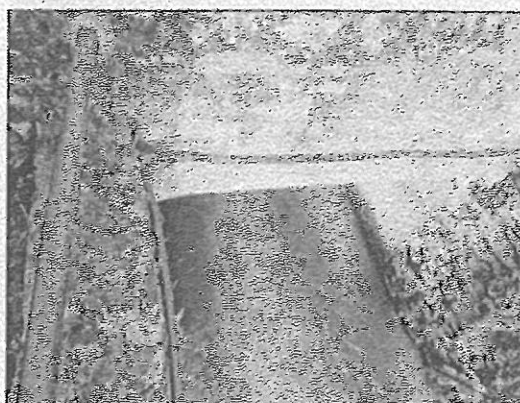
Pont rue du Moulin

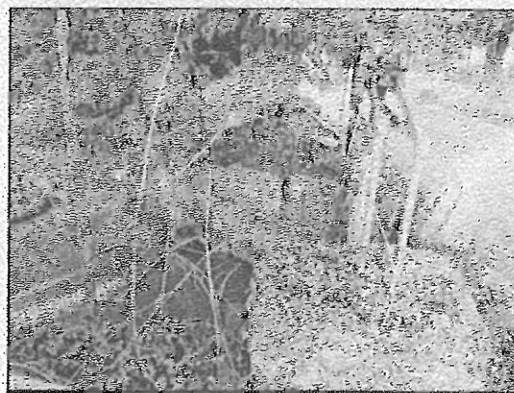
Pont Vichelles avec vanne

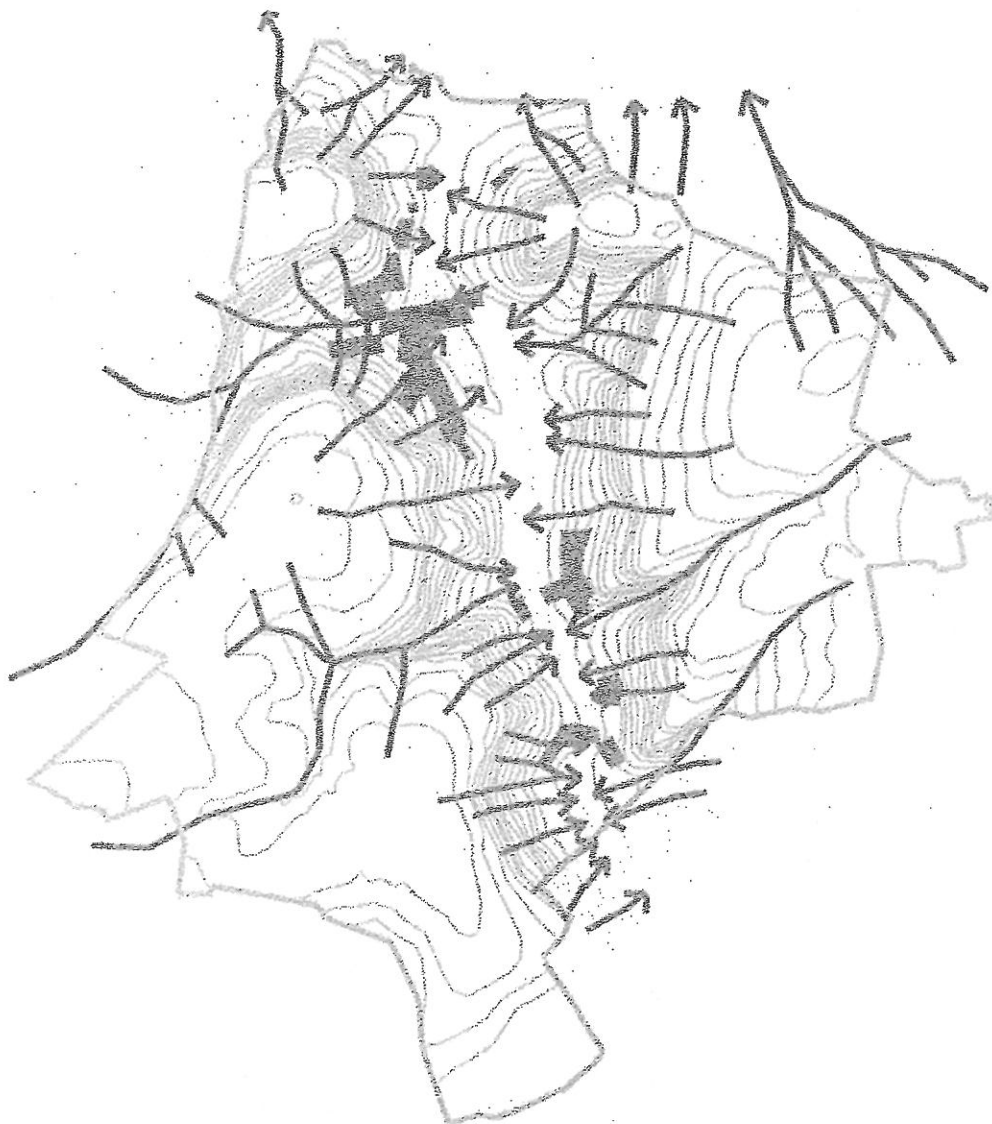
La situation topographique de la commune induit une sensibilité forte au ruissellement (et coulées de boue), ce qui constitue une contrainte importante pour l'occupation humaine.

Les plateaux de grande culture au niveau 125/135m entourent à l'est et à l'ouest la vallée du Vandy (niveau 60/65m).

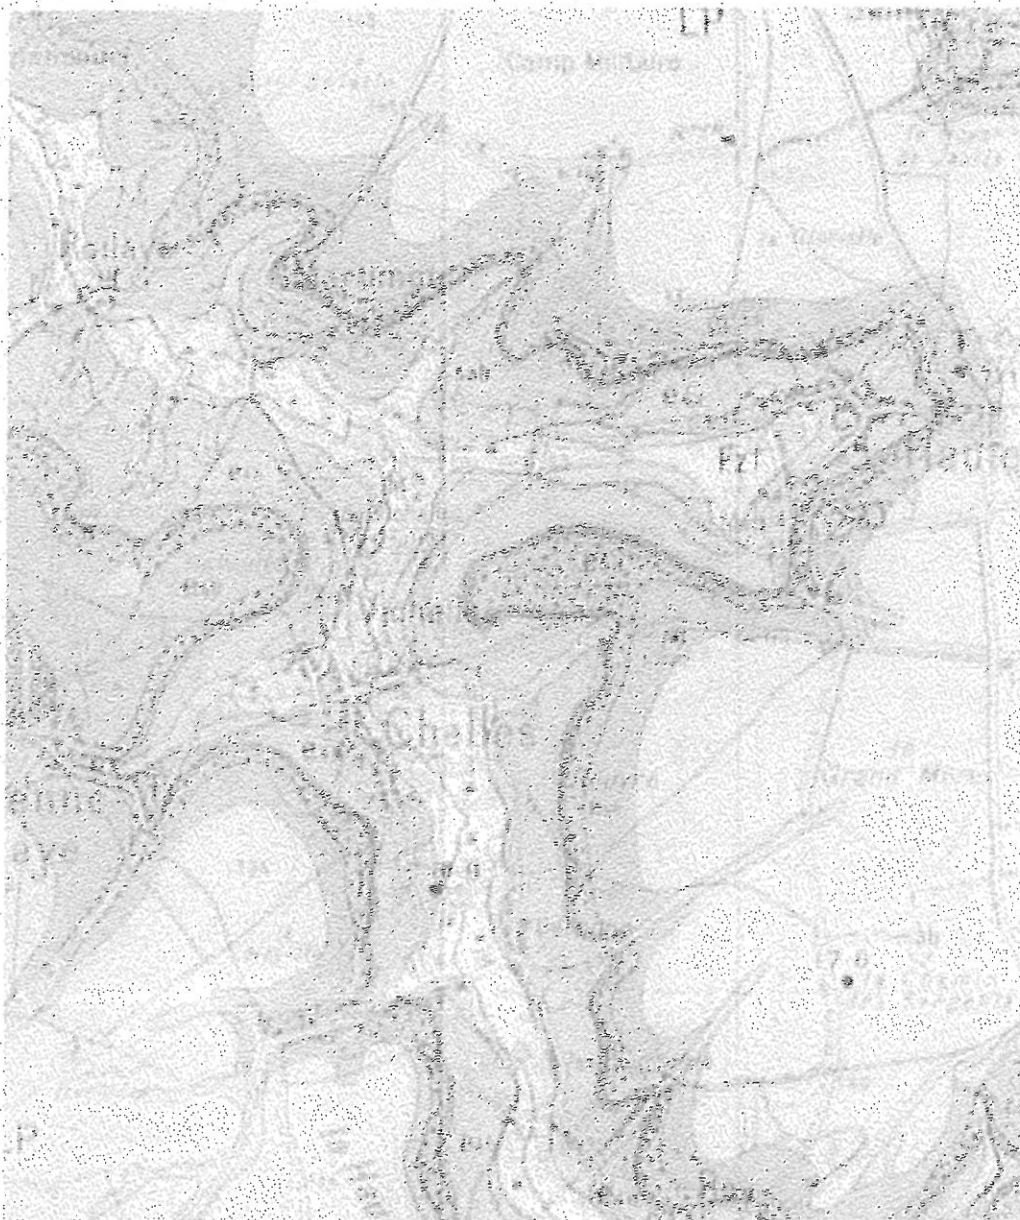
La vallée est bordée à l'est et à l'ouest par un plateau calcaire recouvert de limons fertiles typique du Soissonnais.

Dans la vallée sont mis en évidence un certain nombre de gisements dont :

- les argiles de Laon
- les sables du Cuisien,
- les alluvions de fond de vallée,
- des formations de dépôts en bas de versant.

**Cette géologie induit des contraintes fortes :**

- fragilité des versants
- Possibilité d'érosion,
- Hydromorphie.
