ELABORATION DU PLAN LOCAL D'URBANISME DE LE BEAUCET (84)

5c. SCHEMAS DES RESEAUX D'EAU ET D'ASSAINISSEMENT ET DES SYSTEMES D'ELIMINATION DES DECHETS

5c1. MEMOIRE SUR LES RESEAUX ET LES DECHETS

Actualisation du schéma directeur d'eau potable

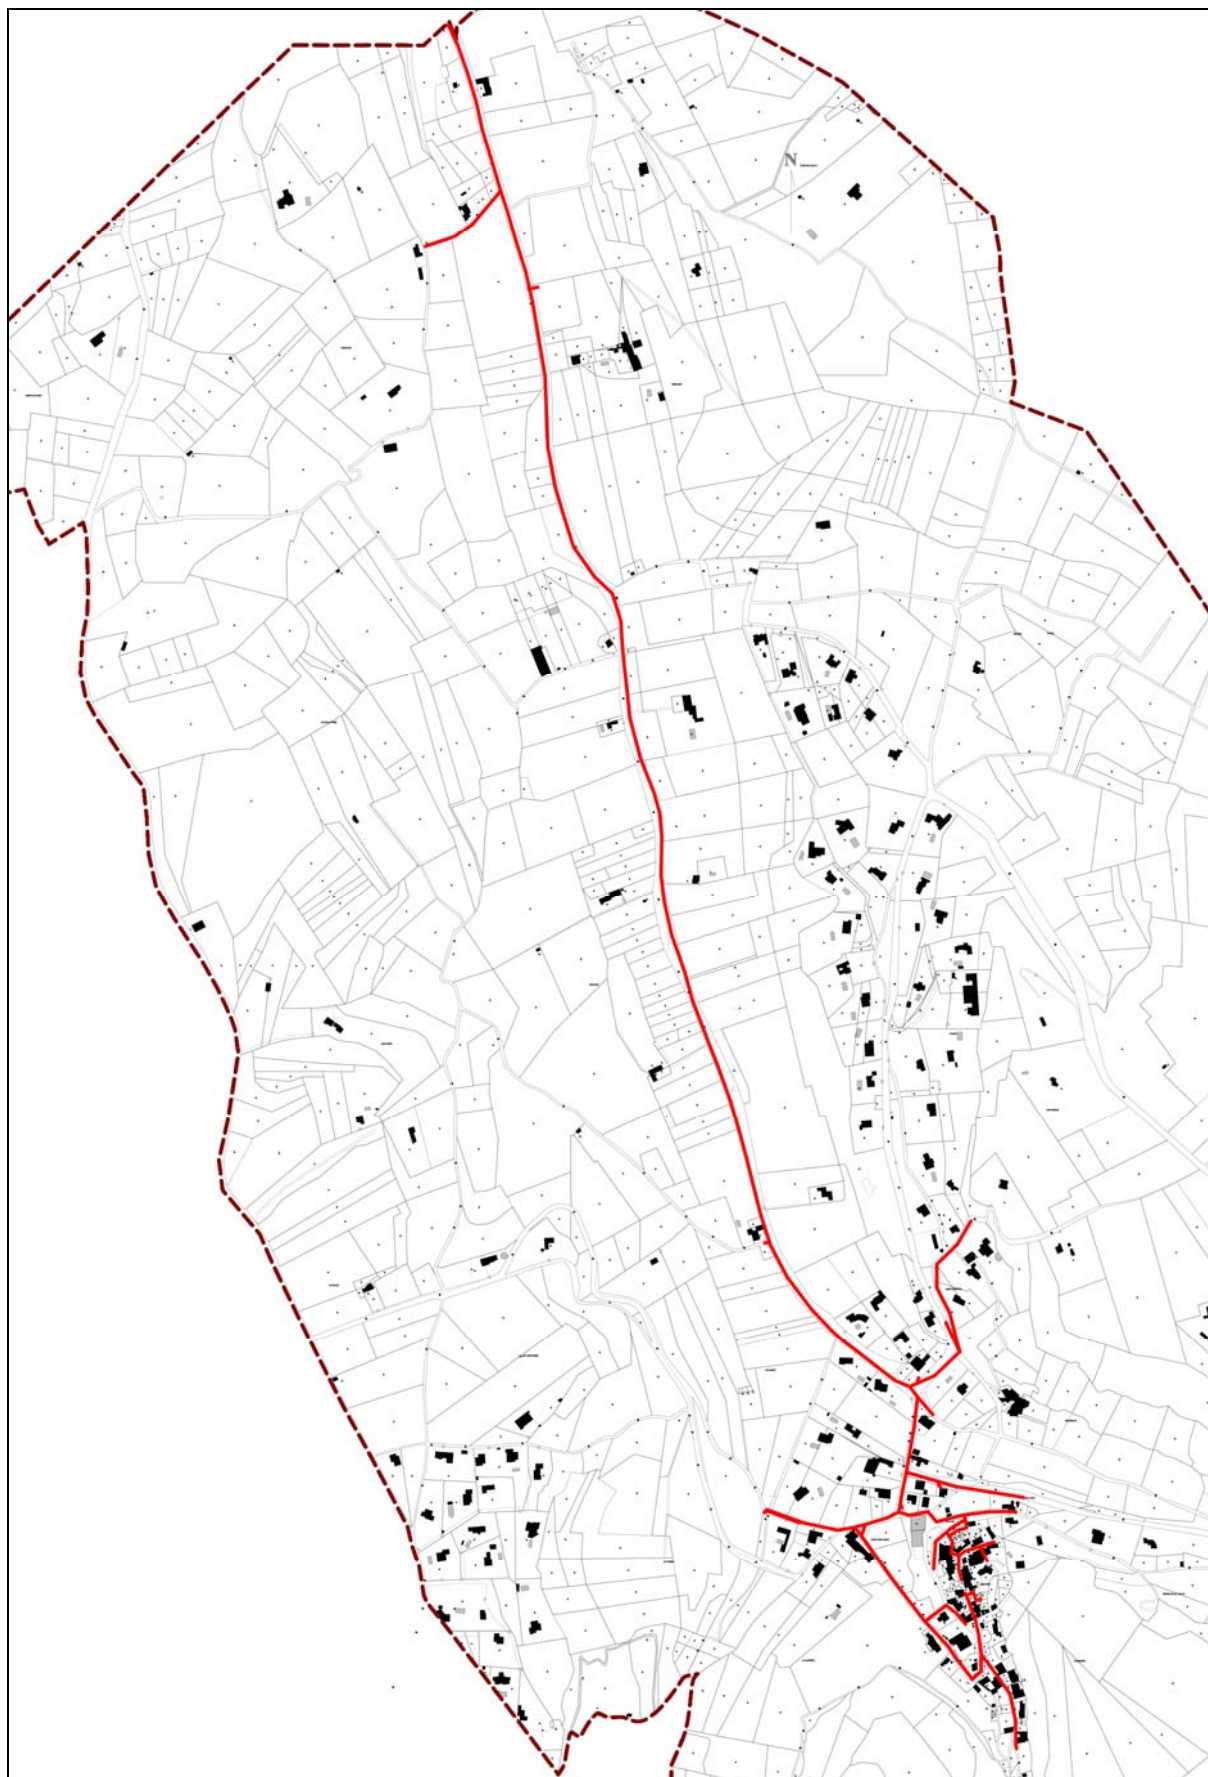
Disposition du réseau d'eaux usées sur Le Beaucet (source : Syndicat Rhône Ventoux)

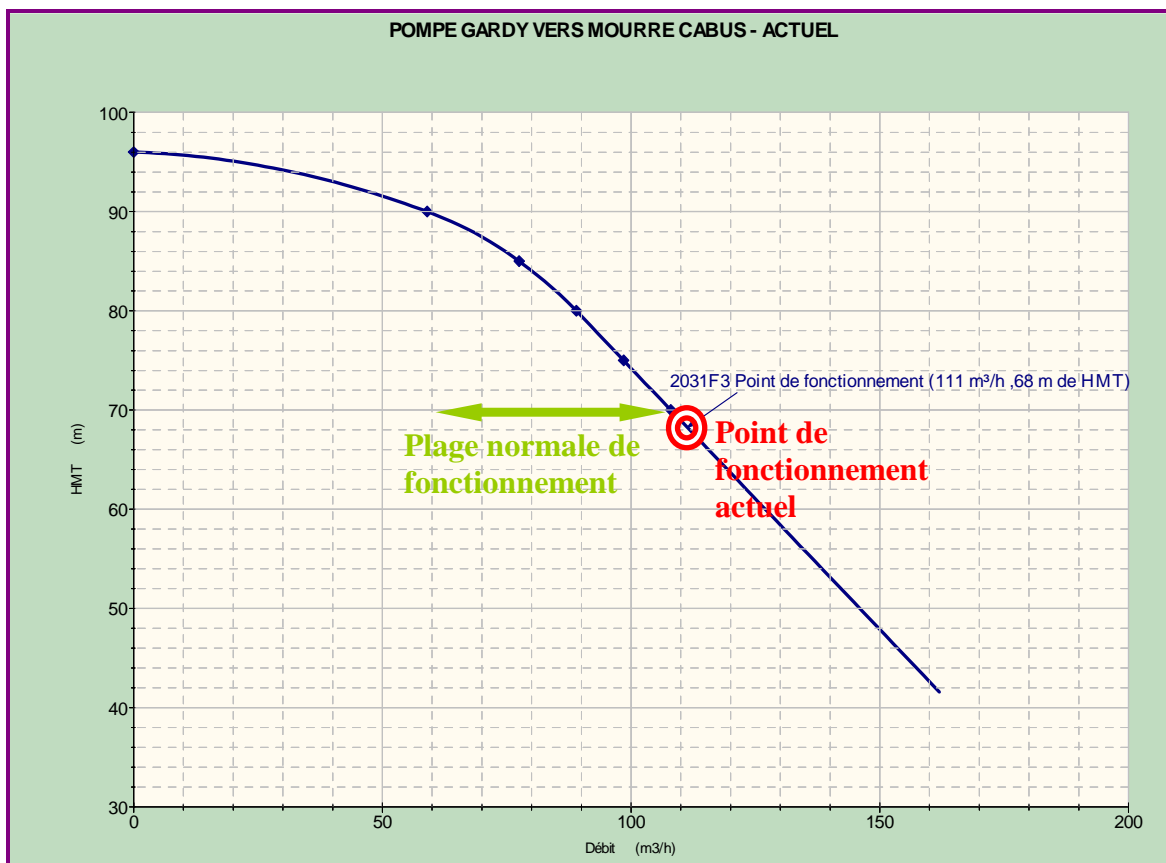
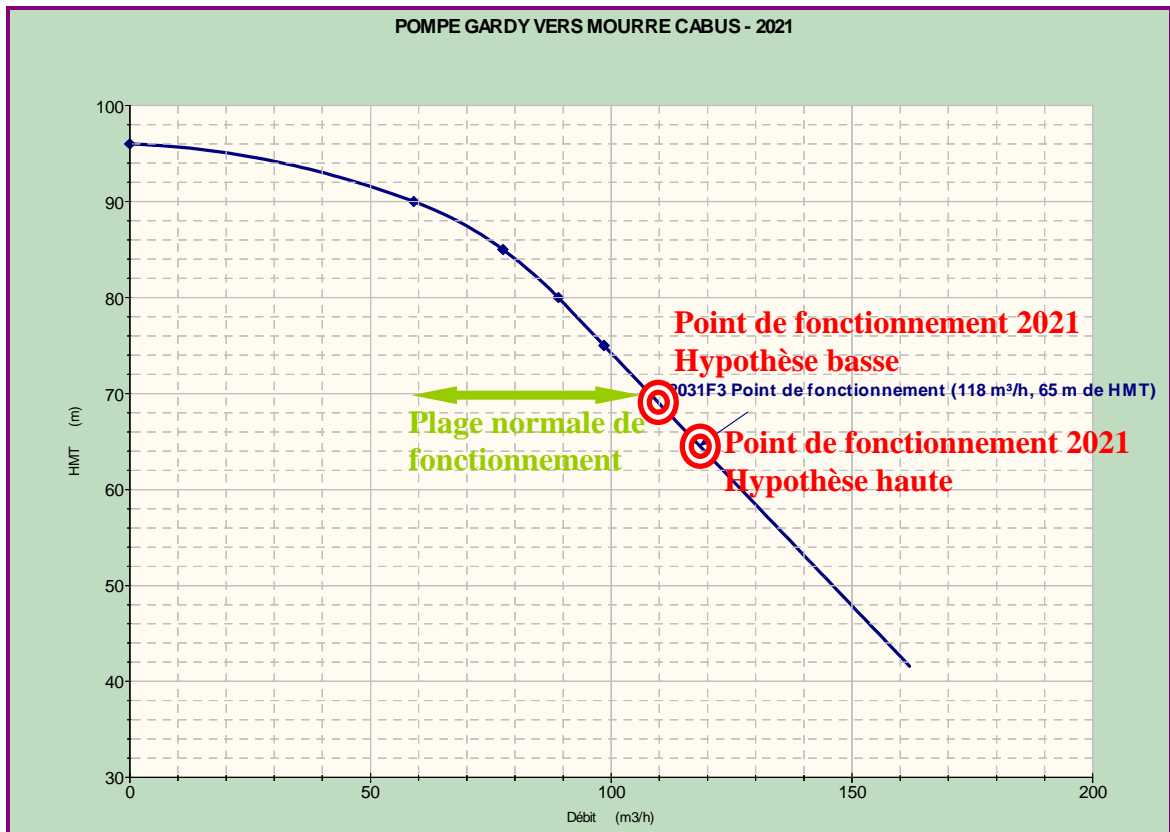
Ce groupe de pompage commence déjà à être insuffisant en période de pointe, ce qui s'aggraverait en situation future avec hausse des consommations comme le montre les graphiques suivants.

Figure 3-16 : Sous-dimensionnement pompes Gardy vers Mourre de Cabus

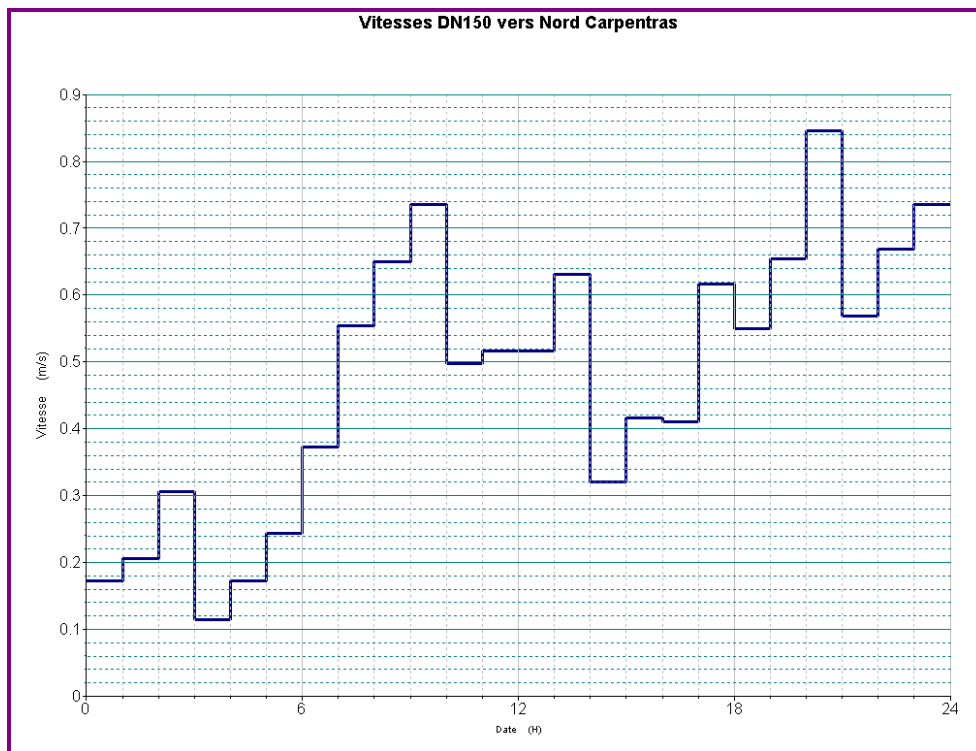
De plus, la canalisation principale alimentant ce secteur est en diamètre 150 mm. Actuellement, ce diamètre est suffisant, en effet les vitesses y transitant ne dépassent jamais 0.9 m/s (voir graphique ci-dessous).

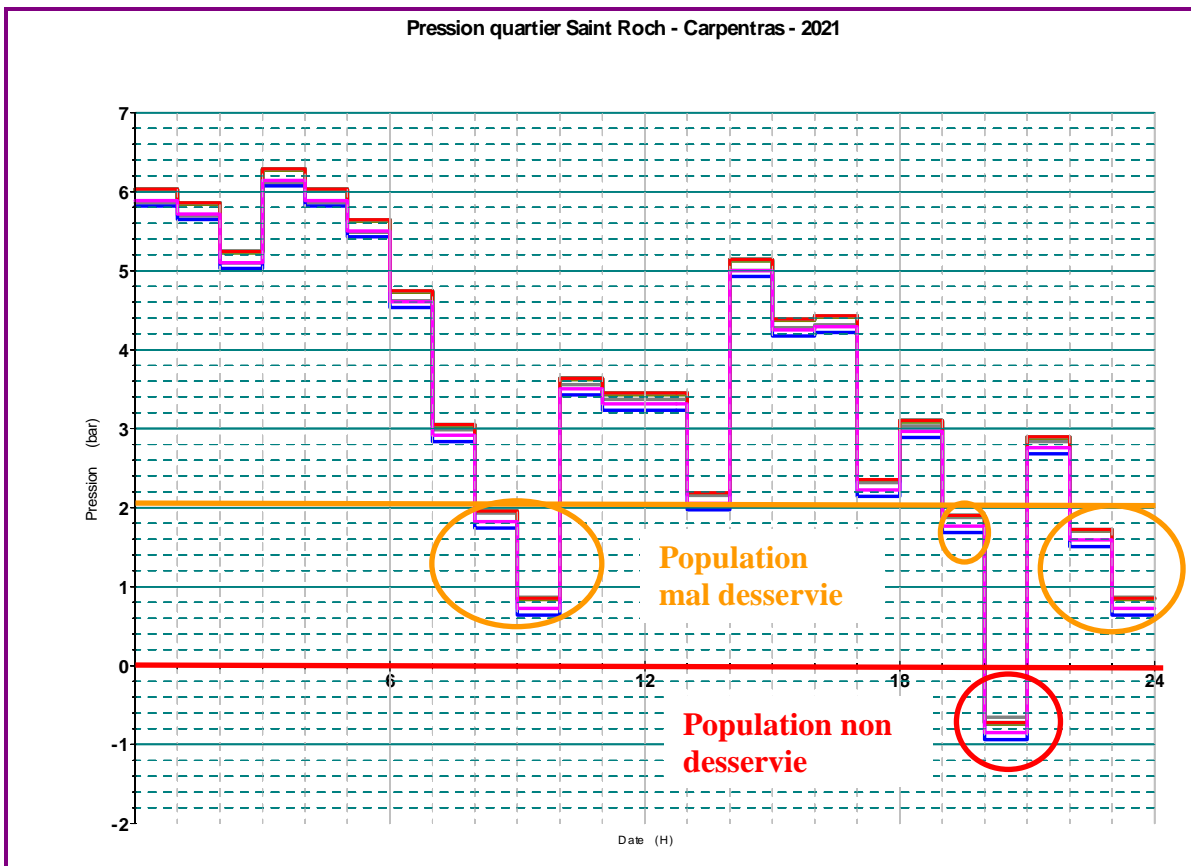
La figure suivante présente le profil journalier en pointe de pression de ce quartier. On constate que la population sera mal desservie en pointe matinale et ne sera plus du tout desservie lors de la pointe horaire du soir.

Figure 3-19 : Secteur Nord de Carpentras – problématique pression future

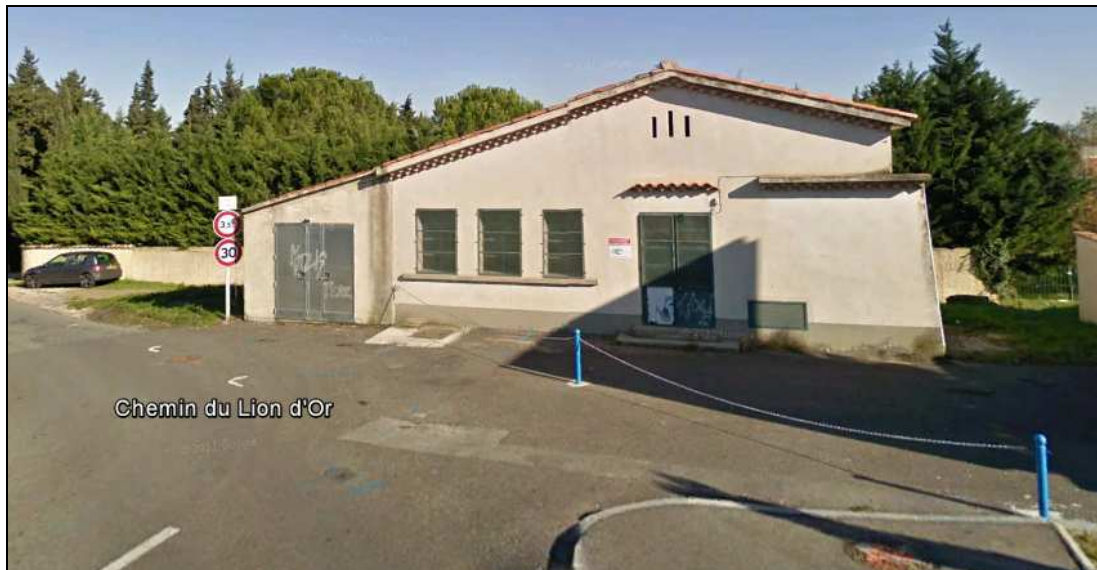
Figure 4-10 : Surpresseur Saint-Saturnin actuel

- ✓ Installer une bâche d'un volume d'environ 50 m^3 , soit, en supposant une hauteur utile de 2 m, une surface au sol de l'ordre de 25 m^2 ;
- ✓ Remplacer le groupe de pompage existant par des pompes de caractéristiques $85 \text{ m}^3/\text{h} - 85 \text{ mCE}$ asservies au niveau du réservoir de La Graille ;
- ✓ Installer sur l'adduction un limiteur de débit avec une consigne de $80 \text{ m}^3/\text{h}$.

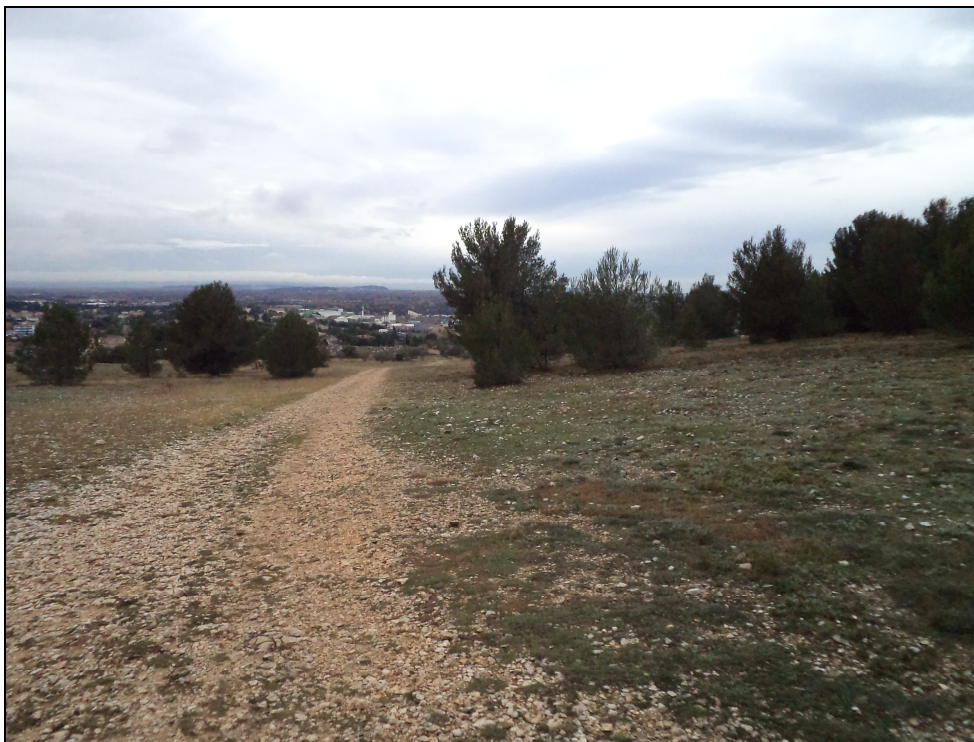
Figure 4-19 : APS n°3 – Réservoir La Chapelle – Chemin d'accès

Il est prévu un raccordement direct sur le feeder DN400 réalisé dans le cadre de l'APS n°1 ainsi que sur l'ensemble des conduites existantes à cet endroit actuellement.

Il existe aujourd'hui à cet emplacement un réservoir de 200 m³. Cet endroit est opportun pour la mise en place de ce réservoir car il constitue un point haut de la zone, sans présenter de contraintes d'urbanisation, mais il conviendra d'être attentif aux contraintes réglementaires ainsi qu'à l'intégration paysagère et aux contraintes de chantier (piste d'accès notamment).

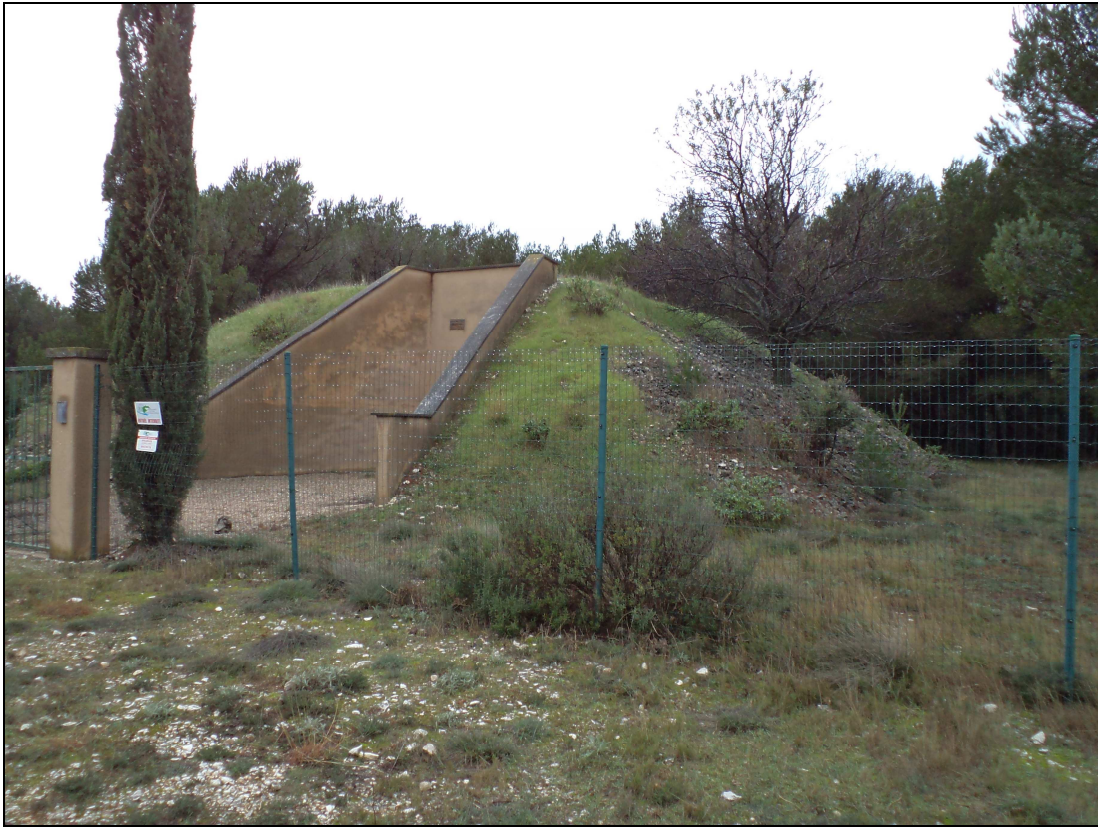
Figure 4-20 : APS n°3 – Réservoir La Chapelle – Cuve existante

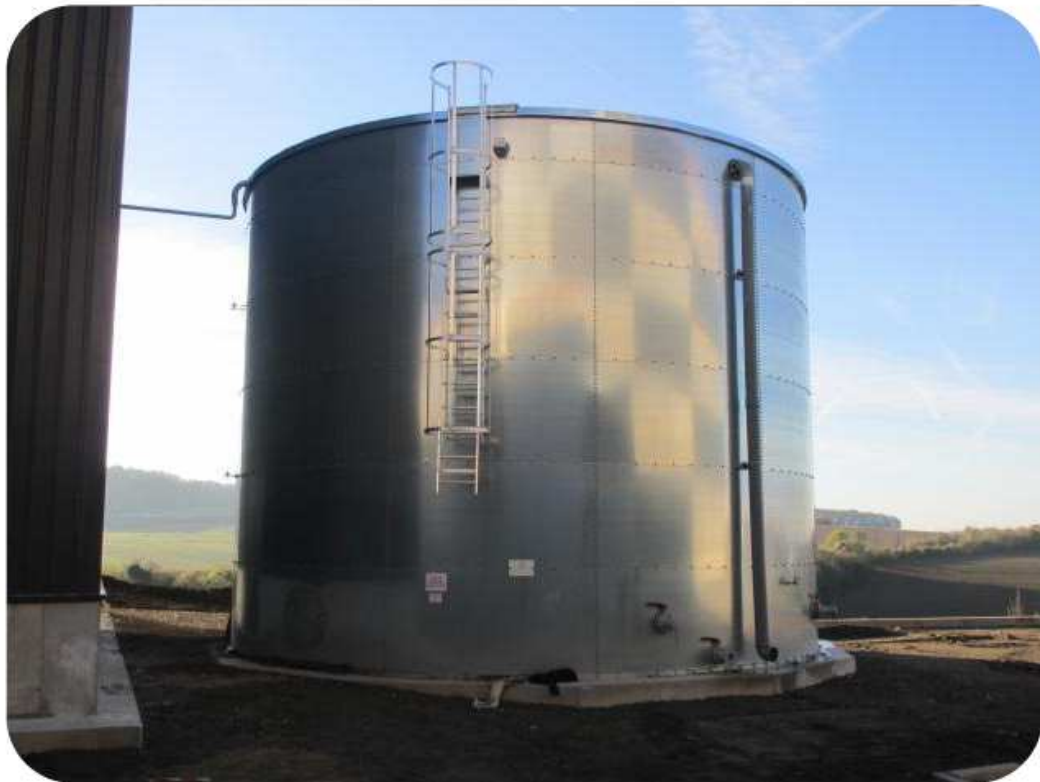
Figure 4-21 : Photographie d'un réservoir métallique

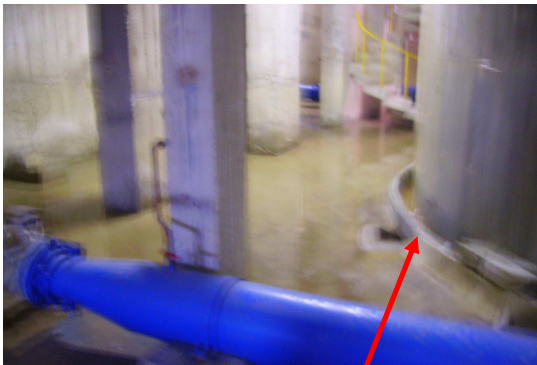
Cette bâche circulaire datant des années 60 suinte en permanence. L'eau traitée perdue n'est pas quantifiée. Des petits travaux d'ajustements ont été réalisés en conséquence pour éviter l'inondation de la station de pompage (muret canalisant l'eau entourant la bâche, trous d'évacuation).

Muret au pied de la
bâche 300 m³

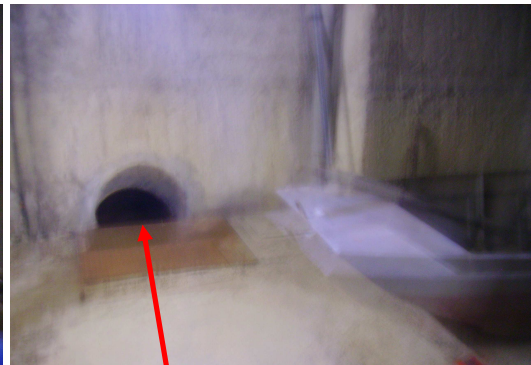
Évacuation de l'eau
traitée perdue

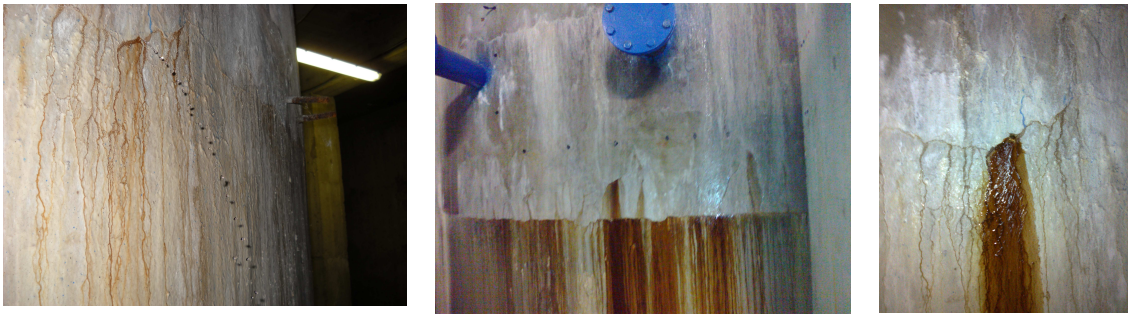
Figure 4-26 : Aspect extérieur de la bâche de 300 m³ - suintement permanent de l'eau traitée

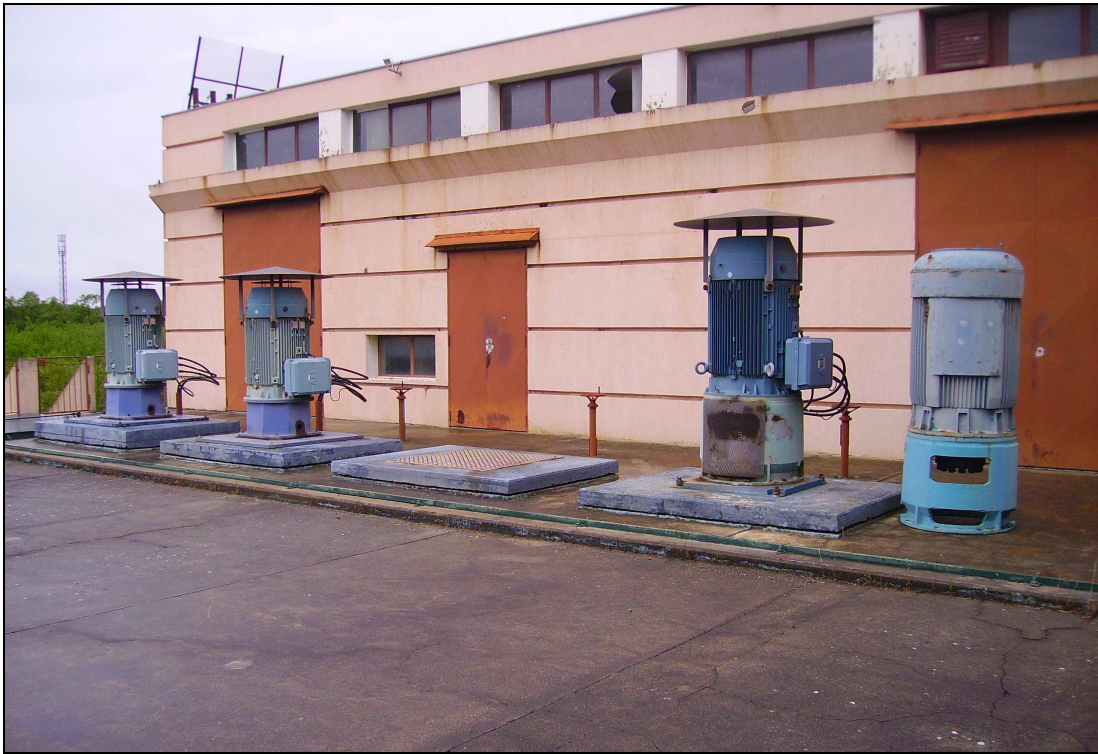
Les photos suivantes représentent les nombreuses fissures de la dalle de surface.

Figure 4-27 : Vue du toit de la bâche de 700 m³ - 4 pompes – 21 mai 2012

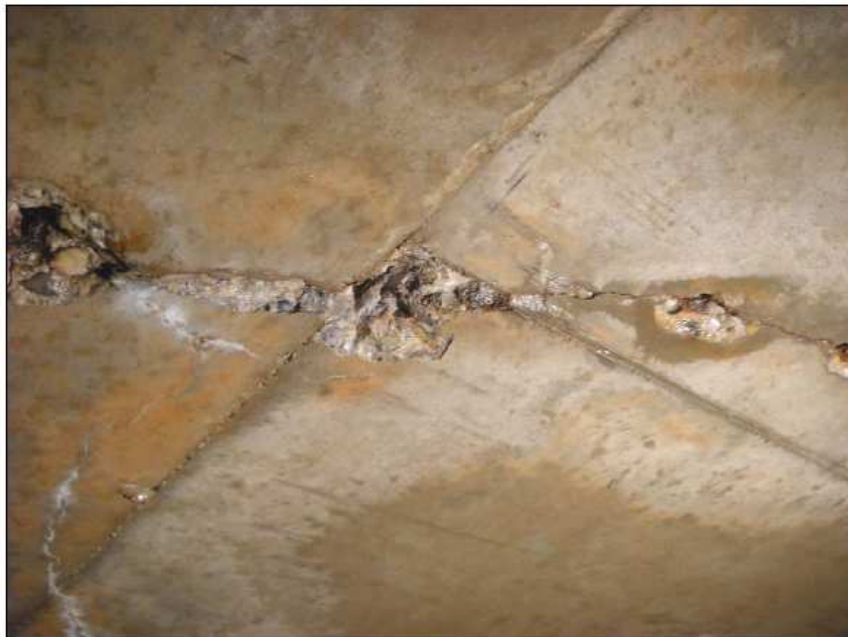
Figure 4-30 : Photos de la sous-face de la dalle de couverture du 700 m³ issues du rapport CONCRETE -2009

- ✓ Le relevé sommaire des désordres souligne un mauvais état général de la dalle de couverture en sous-face. La présence d'une fissuration longitudinale de la dalle sur les trames courantes et les fortes pertes de section d'armature relevées traduisent un affaiblissement localisé de la structure. En effet, la trame de dalle E-D est très affectée et présente un affaiblissement structurel significatif au potentiel d'évolution important au regard de l'exploitation de l'ouvrage (ambiance agressive, humidité, produit de traitement de l'eau). Néanmoins, l'ensemble des autres trames de dalle témoigne, bien que fissuré, d'une cinétique d'évolution plus modérée et ne présente pas de phénomènes de corrosion d'armatures avérés.

- ✓ Les phénomènes d'aspersion et de condensation en sous-face de dalle induisent une cinétique d'évolution de la fissuration au droit des zones de fissuration. Ces désordres, localement très prononcés, se traduisent par un affaiblissement localisé de la dalle lié au sectionnement des armatures à mi-travée de dalle.

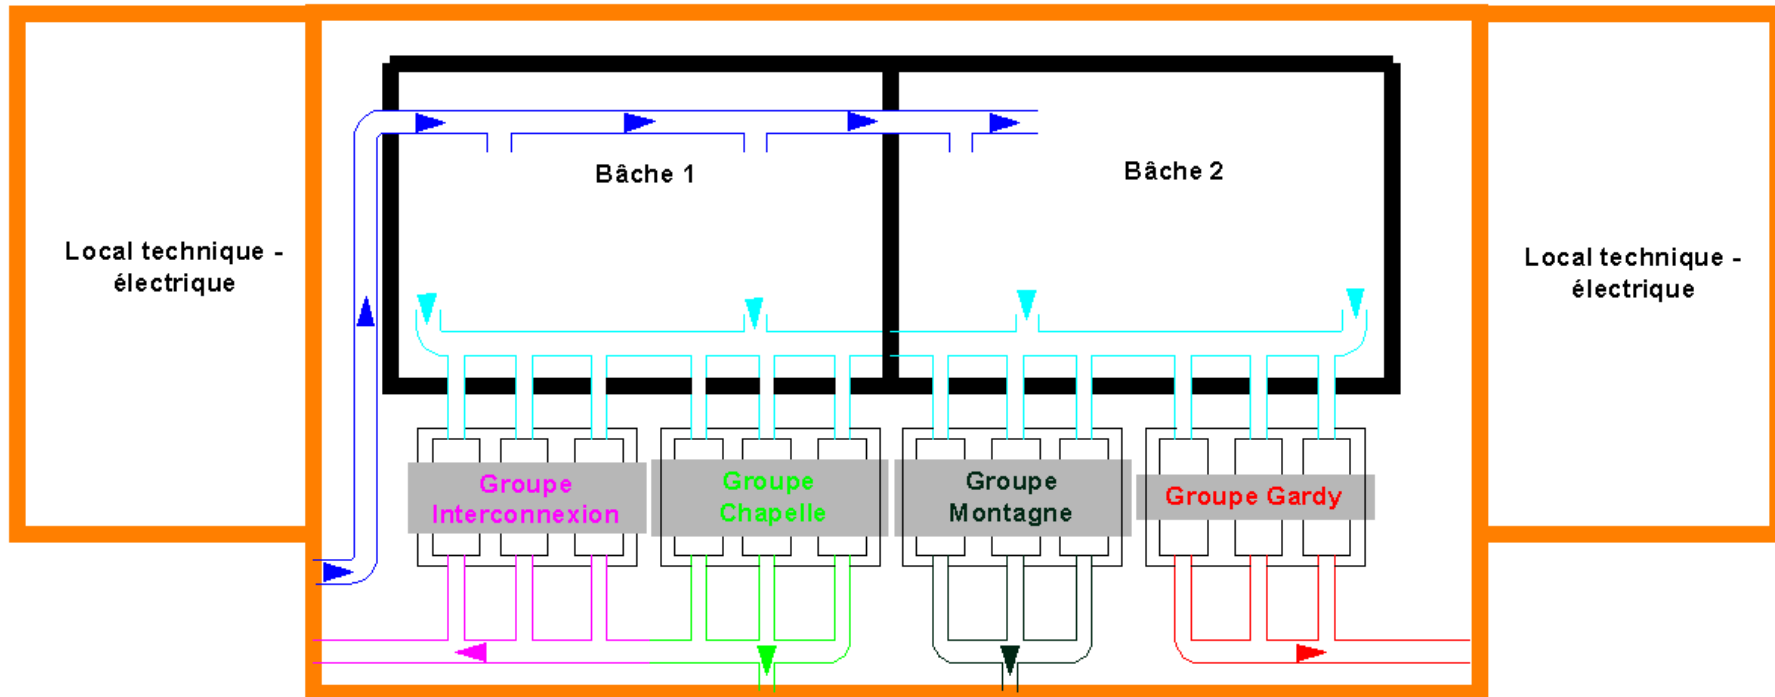
Figure 4-32 : APS n°4 – Station La Jouve – Principe hydraulique futur

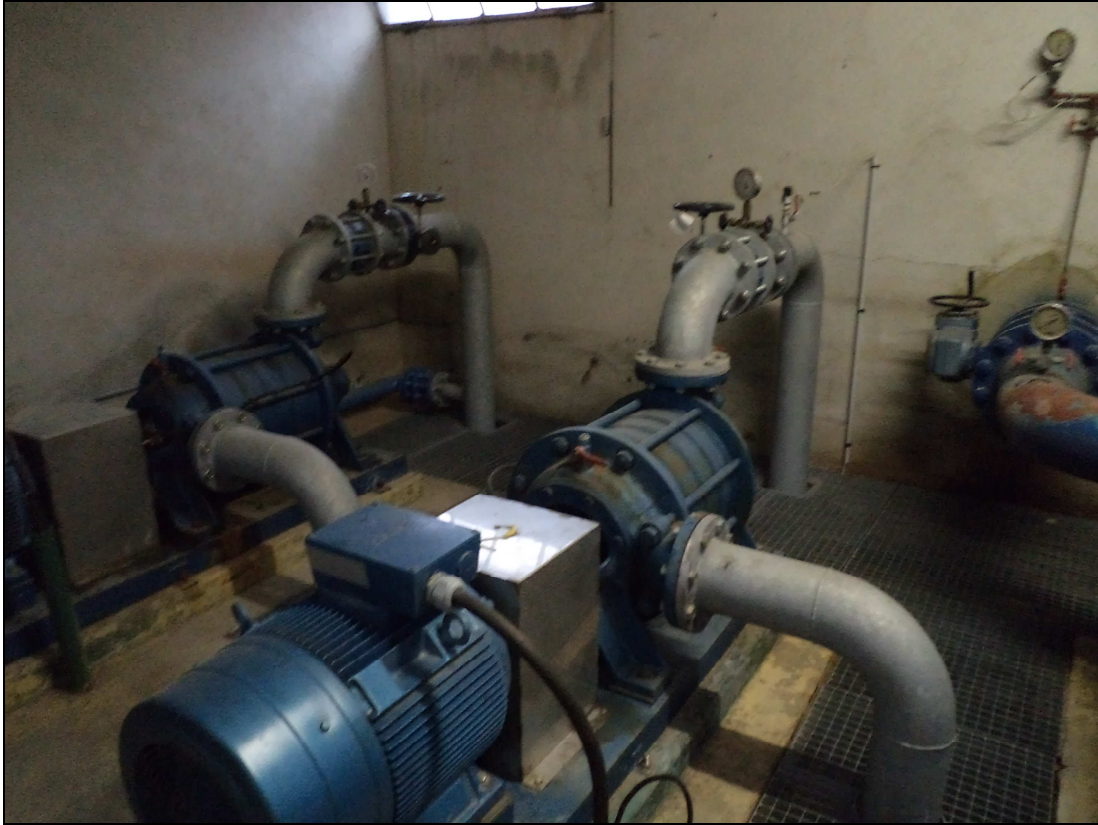
- ✓ Deux pompes alimentant le réservoir Mourre de Cabus ;
- ✓ Une pompe alimentant le réservoir de Condamines (et/ou Tuilière).

Figure 4-34 : Pompes station La Gardy vers Mourre de Cabus

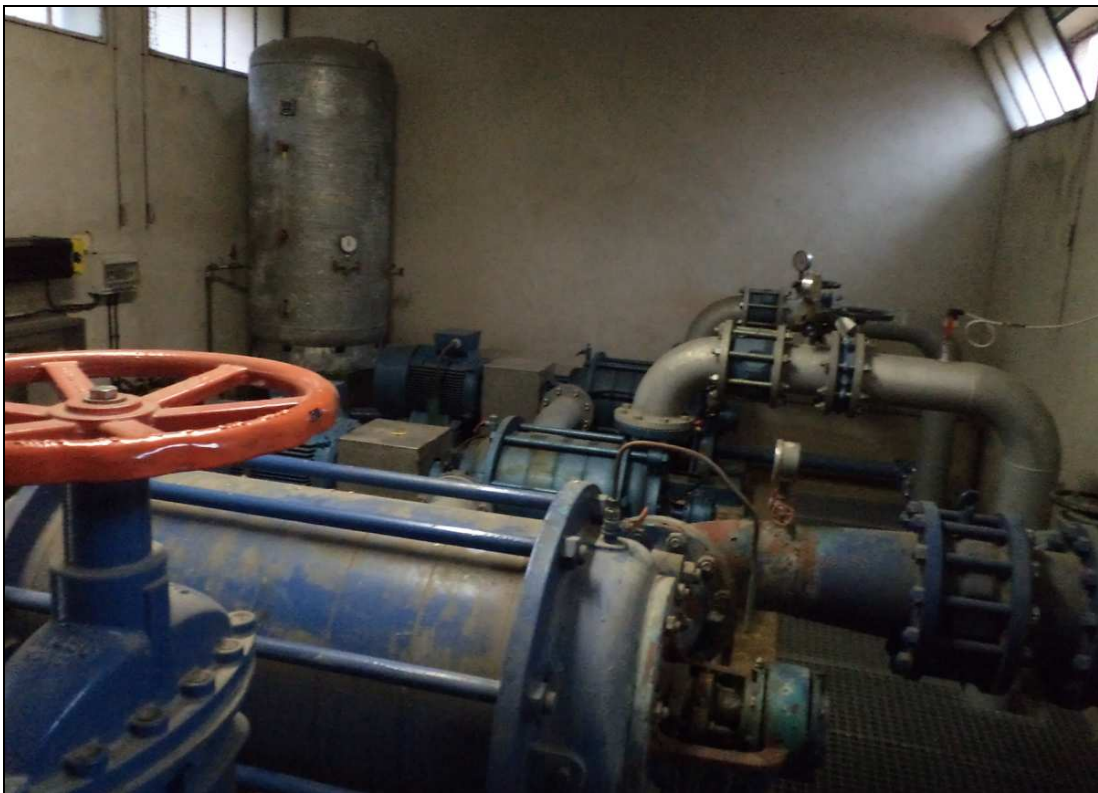
L'espace disponible au niveau de cette station ne permet d'envisager la mise en place de pompes supplémentaires, et le manque d'équipements de manutention complique le déplacement et/ou l'installation de nouvelles pompes.

Figure 4-35 : Ensemble des pompes dans la station de La Gardy

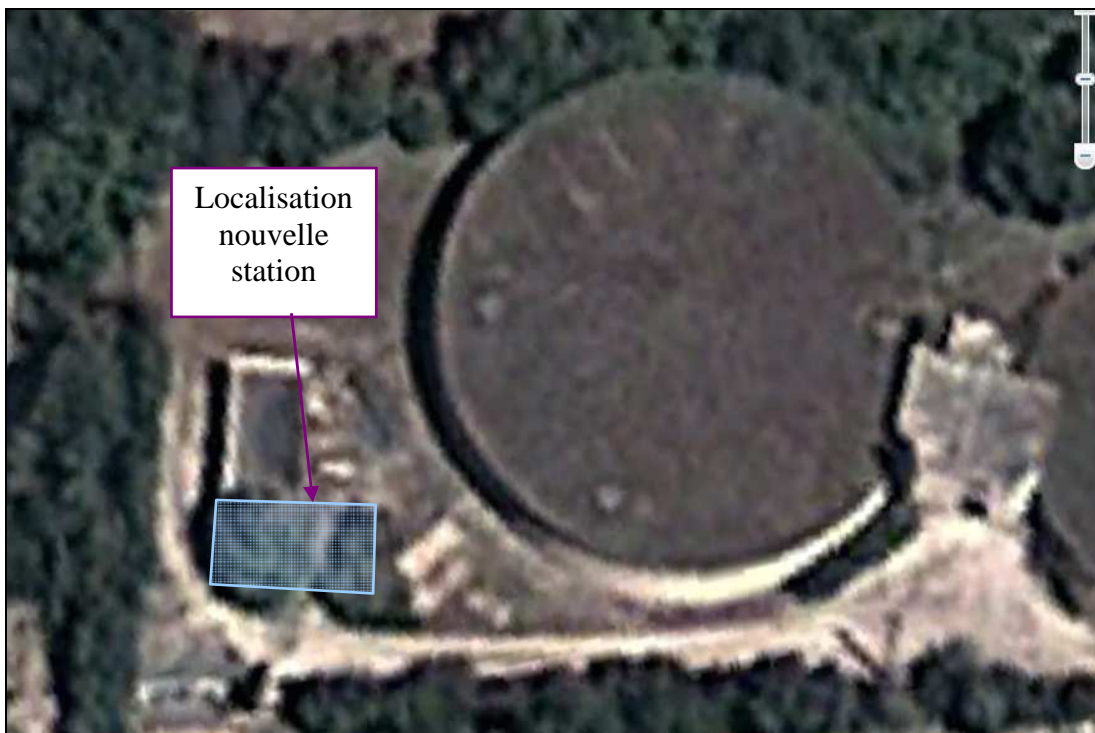
Il n'est pas possible d'installer ces pompes dans le local actuel. Il est donc préconisé la mise en place d'un nouveau local de pompage, à côté de celui existant, et qui serait dédié aux nouvelles pompes (les pompes pour l'alimentation du réservoir de Mourre de cabus resteraient dans le même local).

Le plan ci-dessous localise l'emplacement envisagé pour ce local.

Figure 4-36 : Emplacement envisagé pour la nouvelle station de pompage
