COMMUNE DE NEVACHE (05100)

ELABORATION DU PLAN LOCAL D'URBANISME

5. ANNEXES – 5.2 Schéma Directeur d’Alimentation en Eau Potable

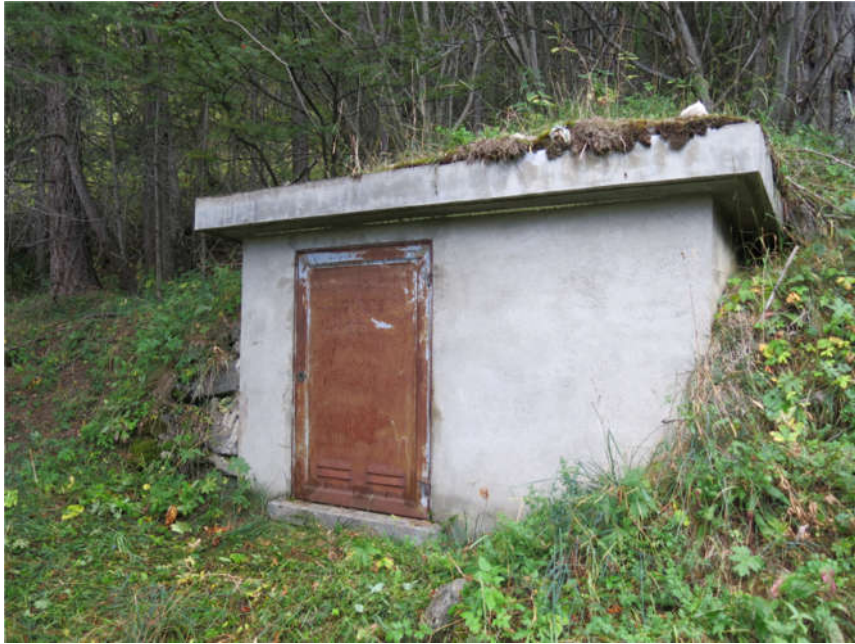
Vue d'ensemble de l'ouvrage

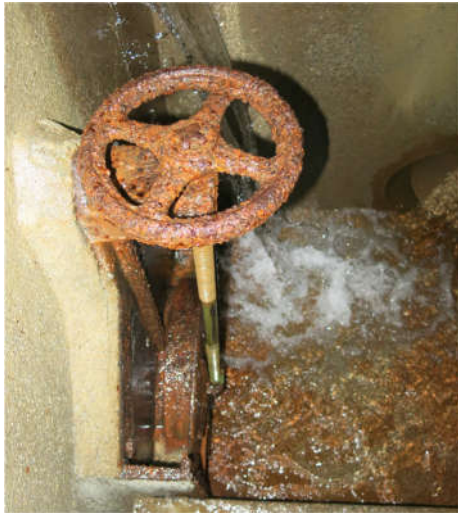
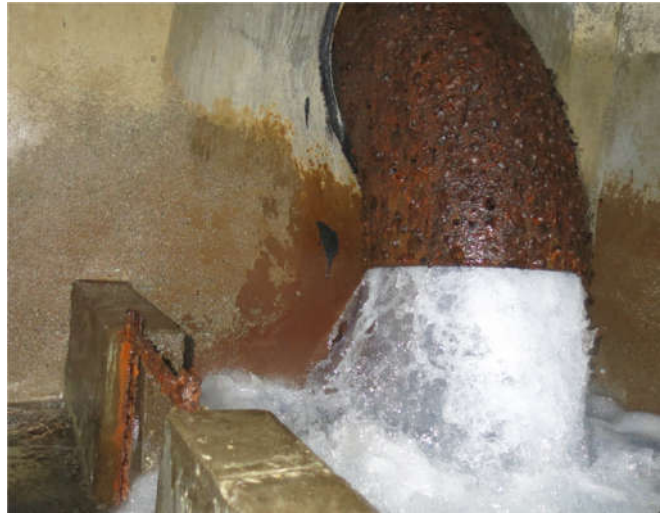
Détail des équipements - corrosion avancée

- Dalle de couverture à dégager (risque d'enracinement d'arbustes et d'endommagement du génie civil par fissuration à terme)
- Fontainerie intérieure à reprendre à moyen terme (aciers fortement corrodés) au profit d'éléments inox : vanne martelière de vidange, bonde, martelière d'isolement entre les deux bacs ;
- Echancrure calibrée à dimensionner et mettre en place entre les deux bacs, pour limitation du débit prélevé à sa valeur max. définie par l'arrêté de DUP.¹

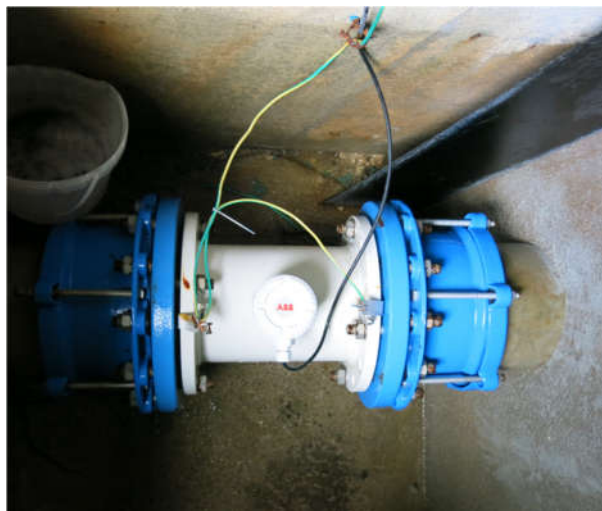
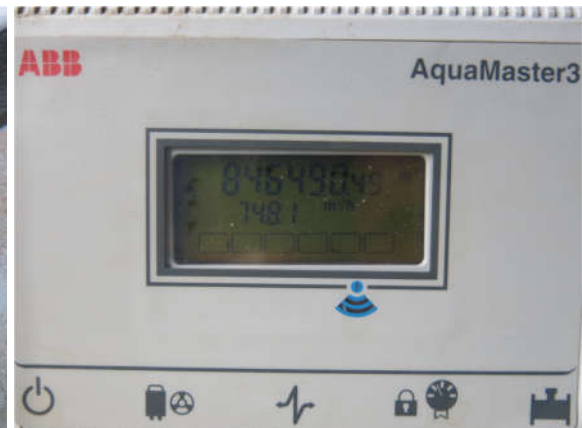
Détail du débitmètre au départ de la conduite (DN200)

Un compteur d'adduction / distribution (le captage alimente directement le réseau de Névache sans stockage intermédiaire) a été posé en 2015 au départ de l'ouvrage. Ce débitmètre n'est pas télérelevé à l'heure actuelle, mais ce modèle (ABB Aquamaster 3) le permet.

NB : Ce compteur a été posé dans des conditions hydrauliques présentant un risque important de mauvais comptage. En effet, en cas de tirage important sur le réseau et selon la ressource disponible, l'effondrement du niveau d'eau dans le bac de mise en charge est susceptible de dénoyer partiellement la section d'écoulement utile du compteur. Un débitmètre électromagnétique est conçu pour fonctionner en charge et sa pose aurait dû être complétée par la pose d'une lyre à son aval afin de garantir son maintien en eau, quelles que soient les conditions hydrauliques.

- Pas de moyen de mesurer facilement le débit total produit par le captage, ce qui serait un plus pour le suivi de la production de la ressource : prévoir une tranquillisation de l'écoulement dans le bac de réception du drain et la mise en place d'une échelle limnimétrique pour estimer le débit surversé par conversion hauteur-débit ;
- Pose du compteur de prélèvement (débitmètre) à reprendre (aménagement d'une lyre pour garantir son maintien en charge quelles que soient les conditions hydrologiques et hydrauliques) ;
- Clapet de nez à poser à l'exutoire du trop-plein (buse béton) ;
- Porte à décaper / repeindre (peinture antirouille), moustiquaire à poser sur les orifices de ventilation

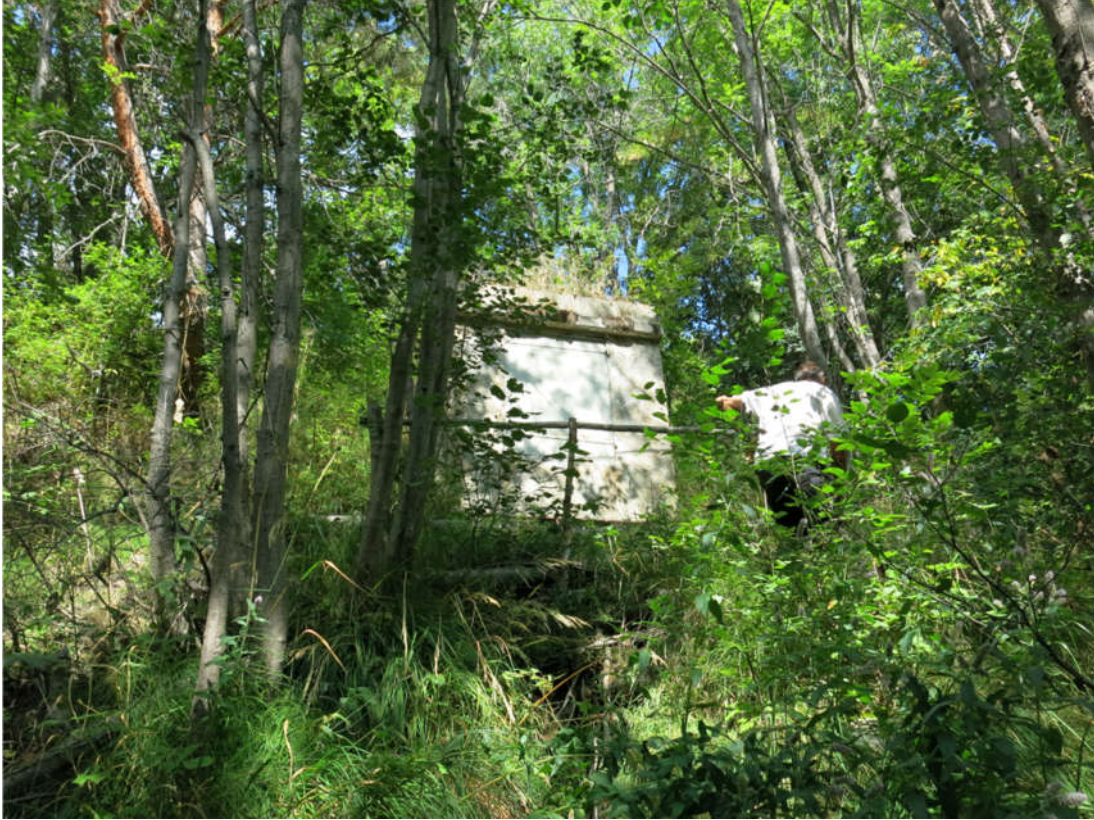
Le génie civil est en bon état général, malgré un peu de ragréage extérieur à prévoir, principalement autour du cadre de porte.

Vue d'ensemble de l'ouvrage

- Clapet de nez à poser à l'exutoire du trop-plein (à retrouver) ;
- Aération à poser sur la porte, intégrant une moustiquaire ;
- Dalle de couverture à dégager (risque d'enracinement d'arbustes et d'endommagement du génie civil par fissuration à terme)

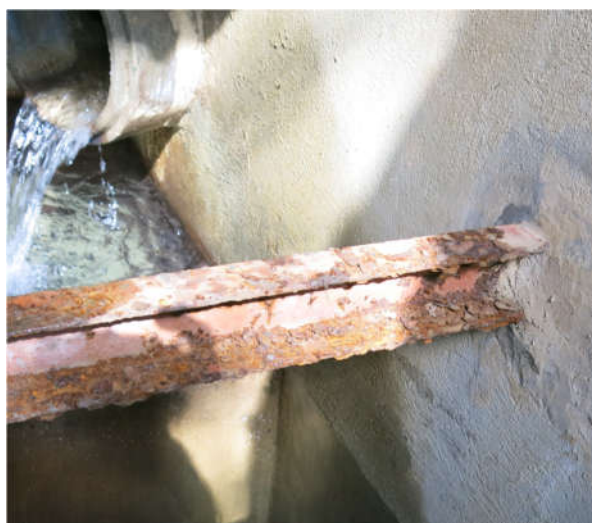
**Détail des équipements - corrosion avancée
(poutrelle IPN inutilisée)**

- Nécessité d'un réaménagement intérieur de l'ouvrage : aménagement d'un bac pieds secs, percement du voile béton du bac humide et pose d'une crépine inox, dépose de l'IPN corrodée, pose de caillebotis inox ; aménagement d'une vidange / bonde de fond pour le bac dessableur / mise en charge

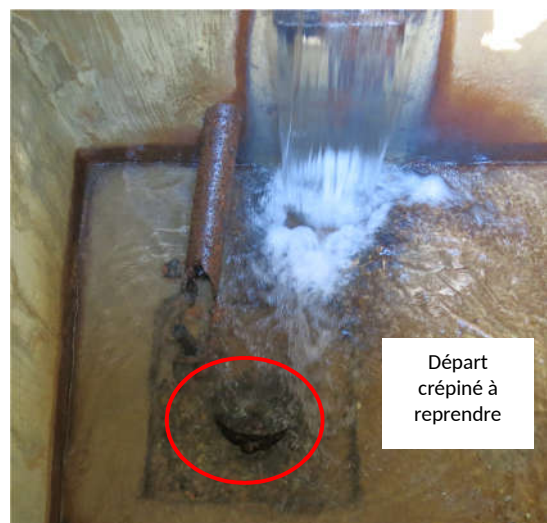
La vidange des bacs n'est pas possible.

Détail du bac de mise en charge

- Pose d'un compteur de prélèvement intégrant l'aménagement d'une lyre pour garantir son maintien en charge quelles que soient les conditions hydrologiques et hydrauliques;

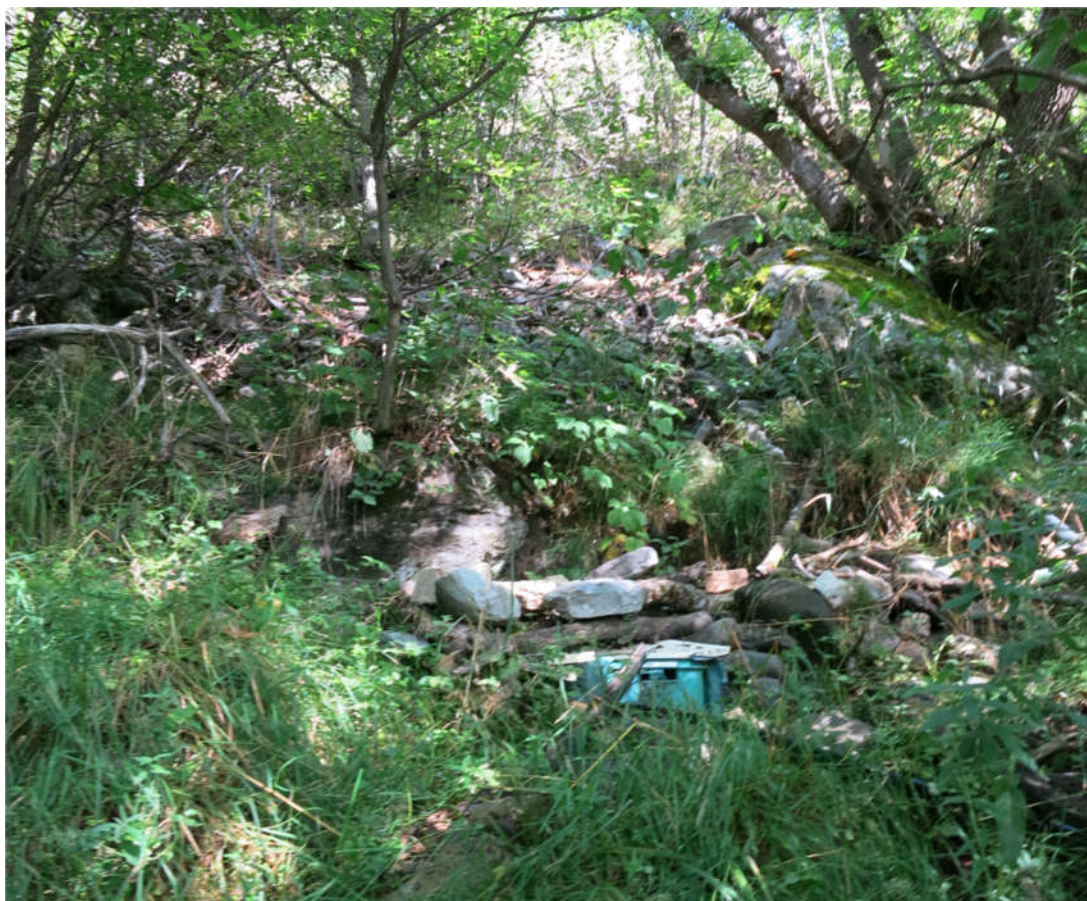
Vue d'ensemble de l'ouvrage en septembre 2016 (le captage a été repris depuis)

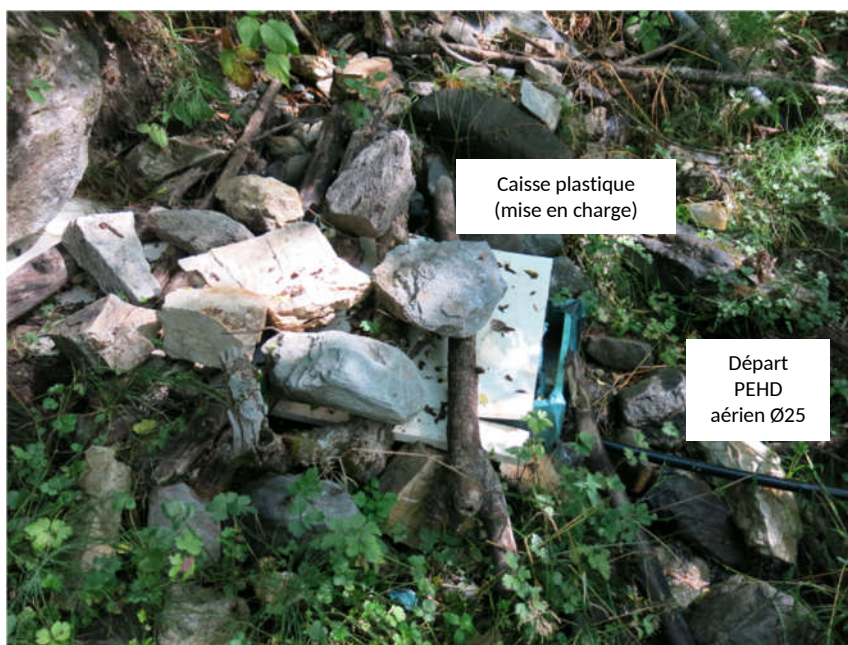
Vue intérieure de la chambre de captage septembre 2016 (le captage a été repris depuis)

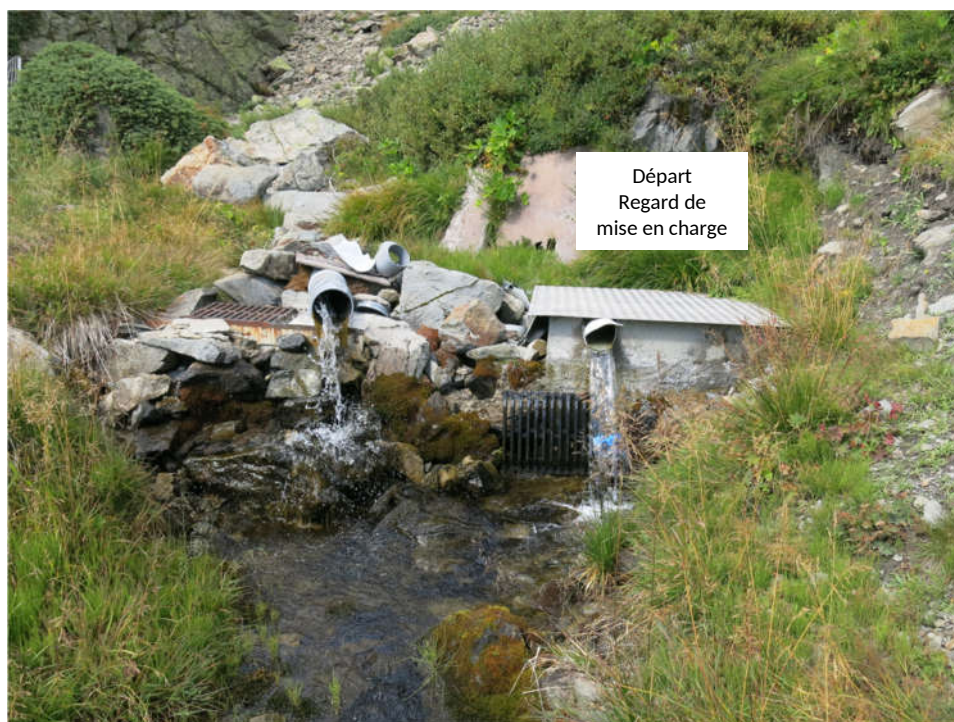
Vue extérieure de l'ouvrage de captage

Le capot alu coiffant l'ouvrage n'est pas étanche : l'intrusion de petits animaux reste possible via les défauts de maçonnerie et le léger voile de la tôle.

La phase travaux de la procédure de mise en conformité devra notamment inclure une modification de l'ouvrage, par exemple au moyen d'éléments béton standards en complément de l'élément existant faisant office de bac humide, de manière à ménager une chambre sèche et munir l'ouvrage d'un accès verrouillable, étanche et ventilé (tampon type Foug par exemple).

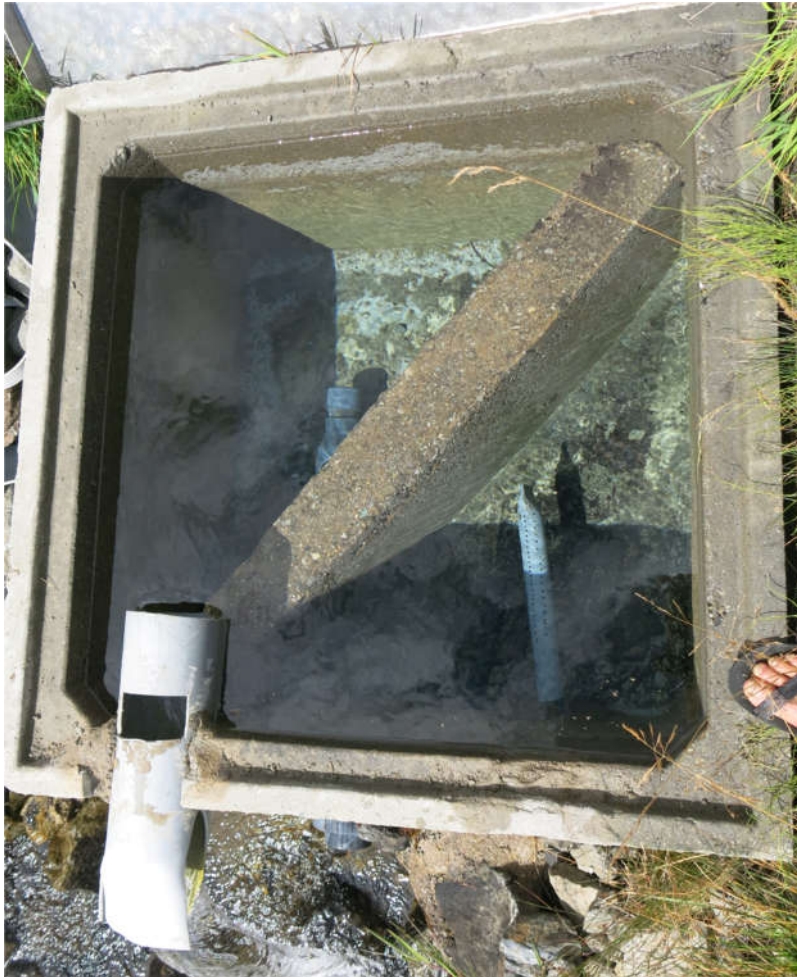
Vue intérieure du regard de captage

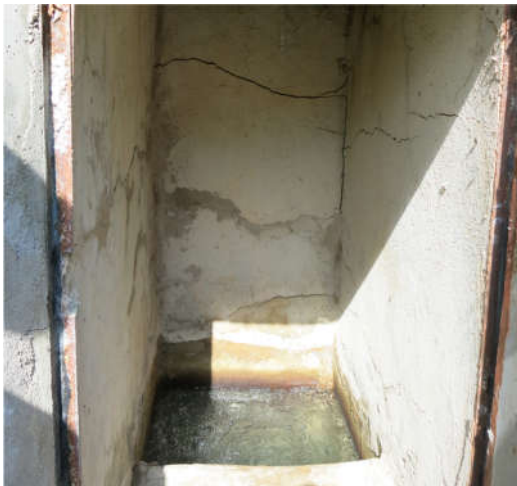
- de légers suintements visibles au niveau du génie civil des brise-charge en franchissement du torrent ;
- une corrosion avancée de la conduite en acier et une forte dégradation du revêtement de protection bitumineux sur son passage en encorbellement de la passerelle randonneurs.

Vue du génie civil intérieur du brise-charge n°1

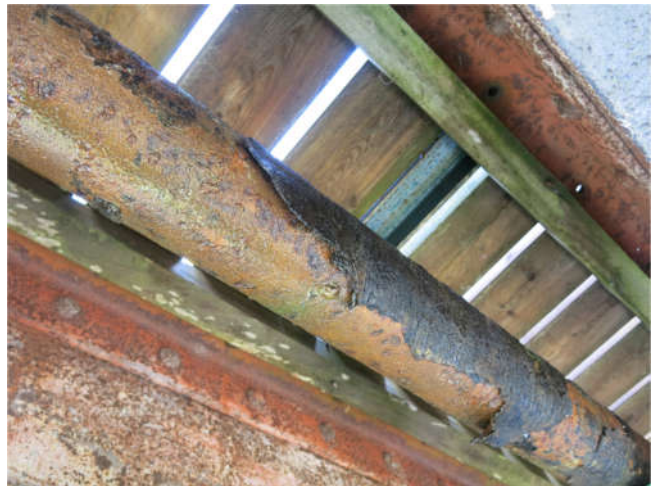
Détail de la canalisation sur son passage en encorbellement de la passerelle – corrosion avancée

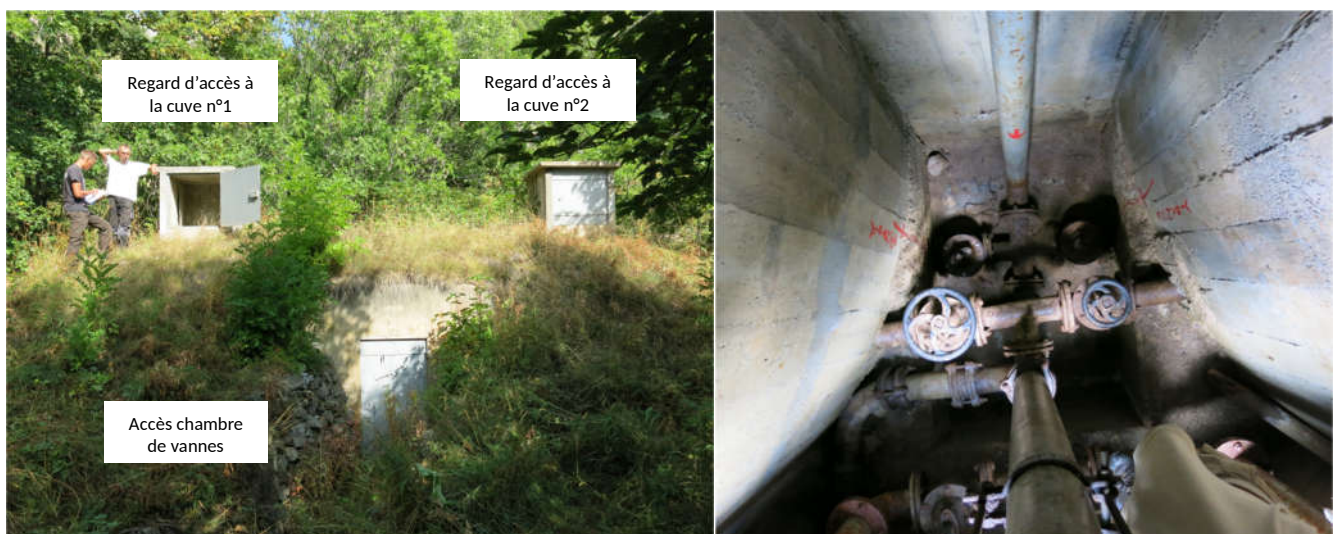
Cet ouvrage est vieillissant : génie civil intérieur dégradé (fers apparents, béton désagrégé,...) et état de corrosion de la fontainerie avancé.

Vue extérieure du réservoir enterré

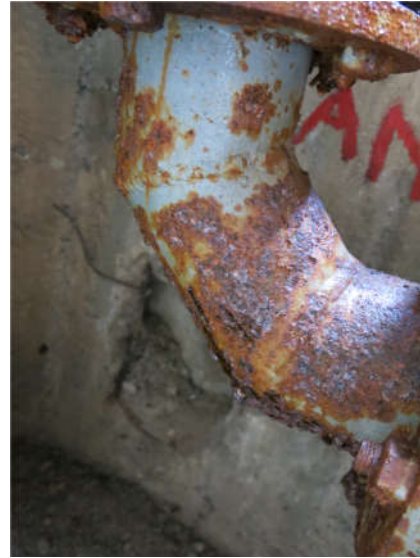
Vue de la fontainerie intérieure : état de corrosion avancé

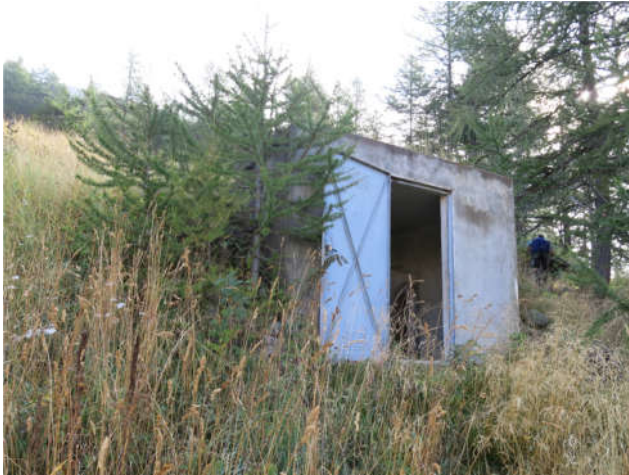
Signalons un génie civil intérieur légèrement dégradé (quelques concrétions, enduit détérioré par endroits) et un génie civil extérieur également à reprendre localement.

Vue extérieure du réservoir

Si le captage est conservé ce réservoir devra être au minimum muni de tampons ventilés étanches, cadénassables et réhaussés par rapport au sol, pour limiter tout risque d'infiltration des eaux de ruissellement.

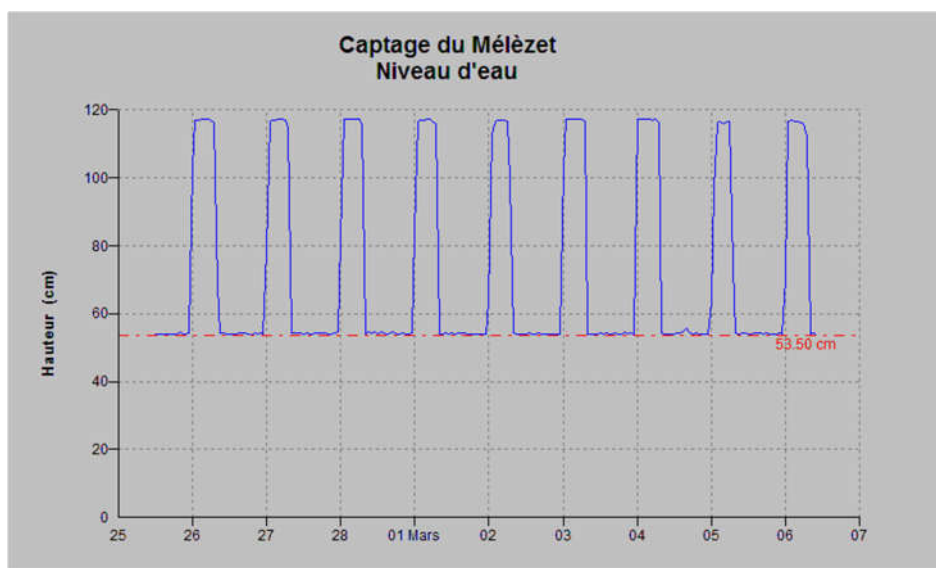
La figure suivante illustre l'évolution du niveau d'eau dans le bac de départ du captage du Mélezet entre le 25 février et le 6 mars 2013.

Niveau d'eau mesuré au captage du Mélezet

Le débit du captage a été jaugé à 16 l/s le 25/02/2013. Lors de l'installation de l'appareil de mesures, la totalité du débit capté alimentait le réseau.

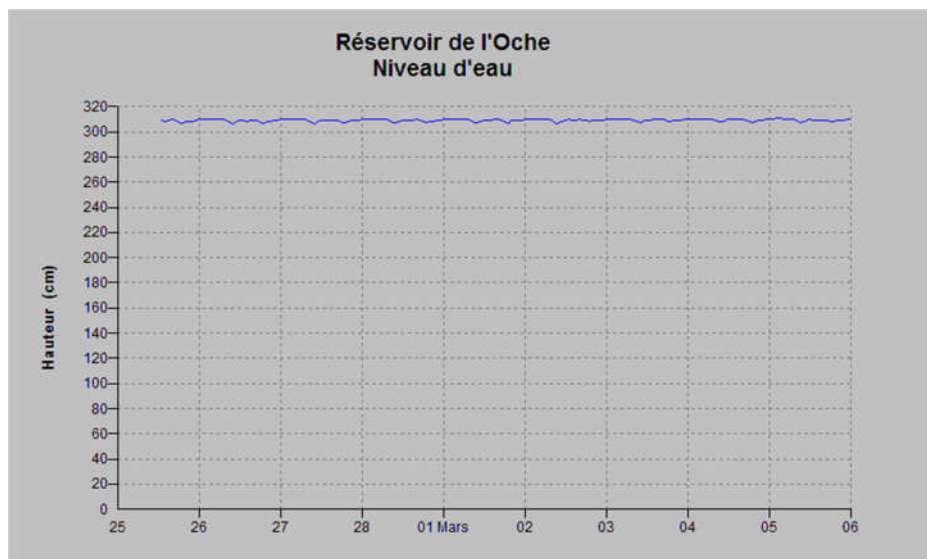
La figure suivante illustre l'évolution du niveau d'eau dans la cuve du réservoir de Loche entre le 25 février et le 6 mars 2013.

Niveau d'eau au réservoir de Loche

Ce réservoir est donc resté au trop plein pendant toute la période de mesures (remplissage permanent depuis les captages de Loche et du Mélezet, absence de robinet flotteur).

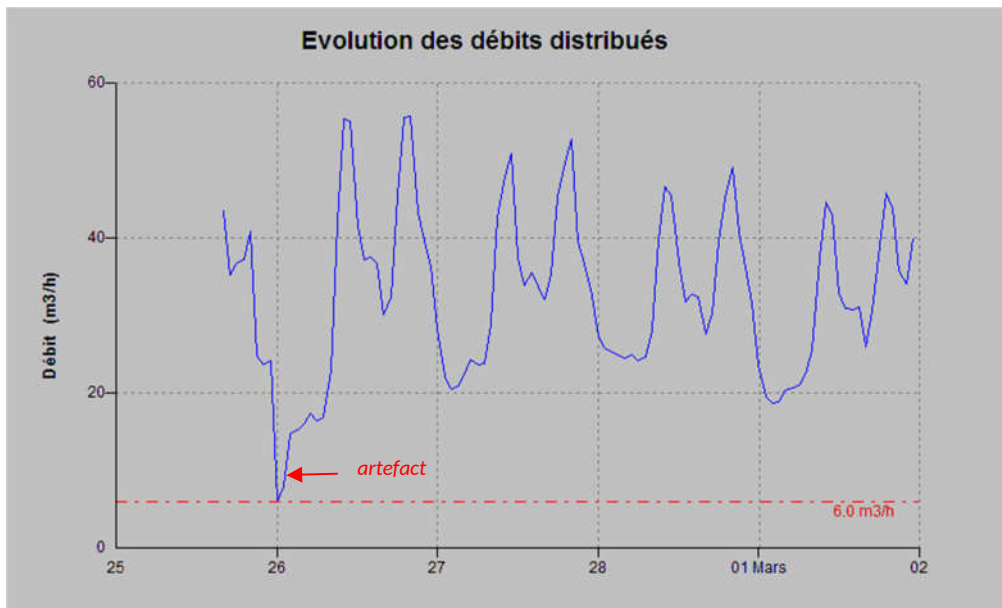
Après exploitation des mesures, la figure ci-dessous présente l'évolution des volumes distribués sur l'UDI Loche-Mélézet pour la période entre le 25 février et le 2 mars 2013.

variations de débit au réservoir de Loche, interprétation

Le minimum observé vers minuit le 26 mars a été écarté pour l'évaluation des débits nocturnes (évaluation des débits permanents sur le réseau : fuites + fontaines + débits antigel). Les débits nocturnes sur la période étaient plutôt proches de 19 m³/h.

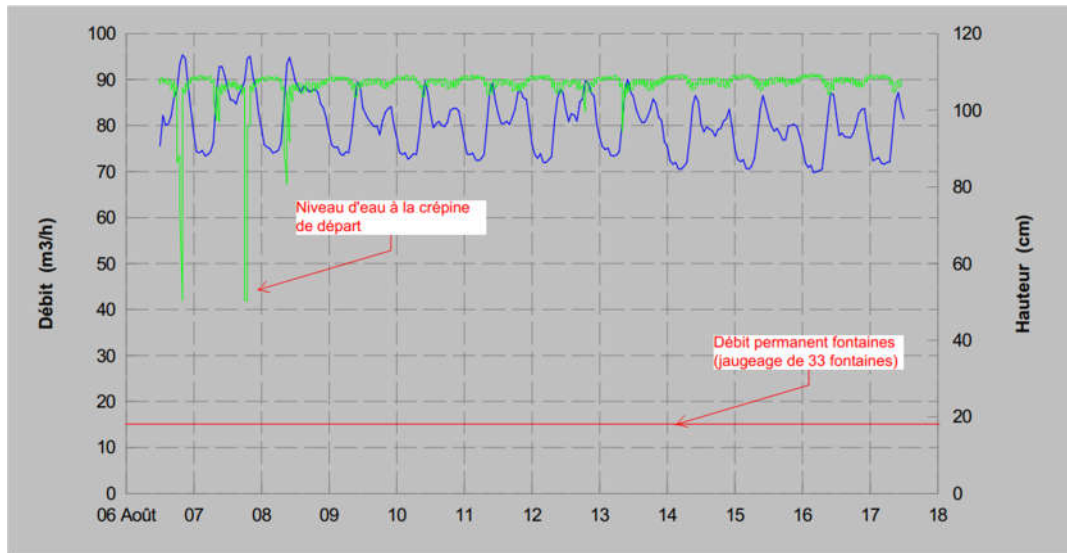
Résultats des mesures effectuées au départ du captage du Mélezet en août 2015

La courbe obtenue était caractéristique d'un profil de consommation, avec des débits minimum la nuit et les pointes horaires à 09h00 et à 20h00.

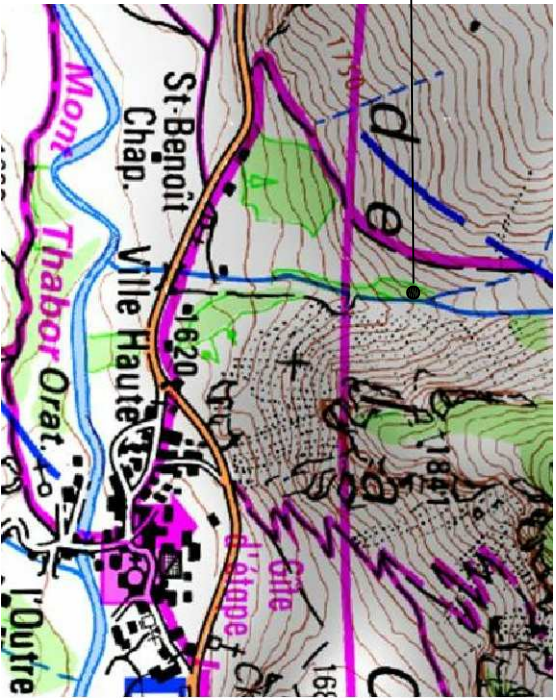
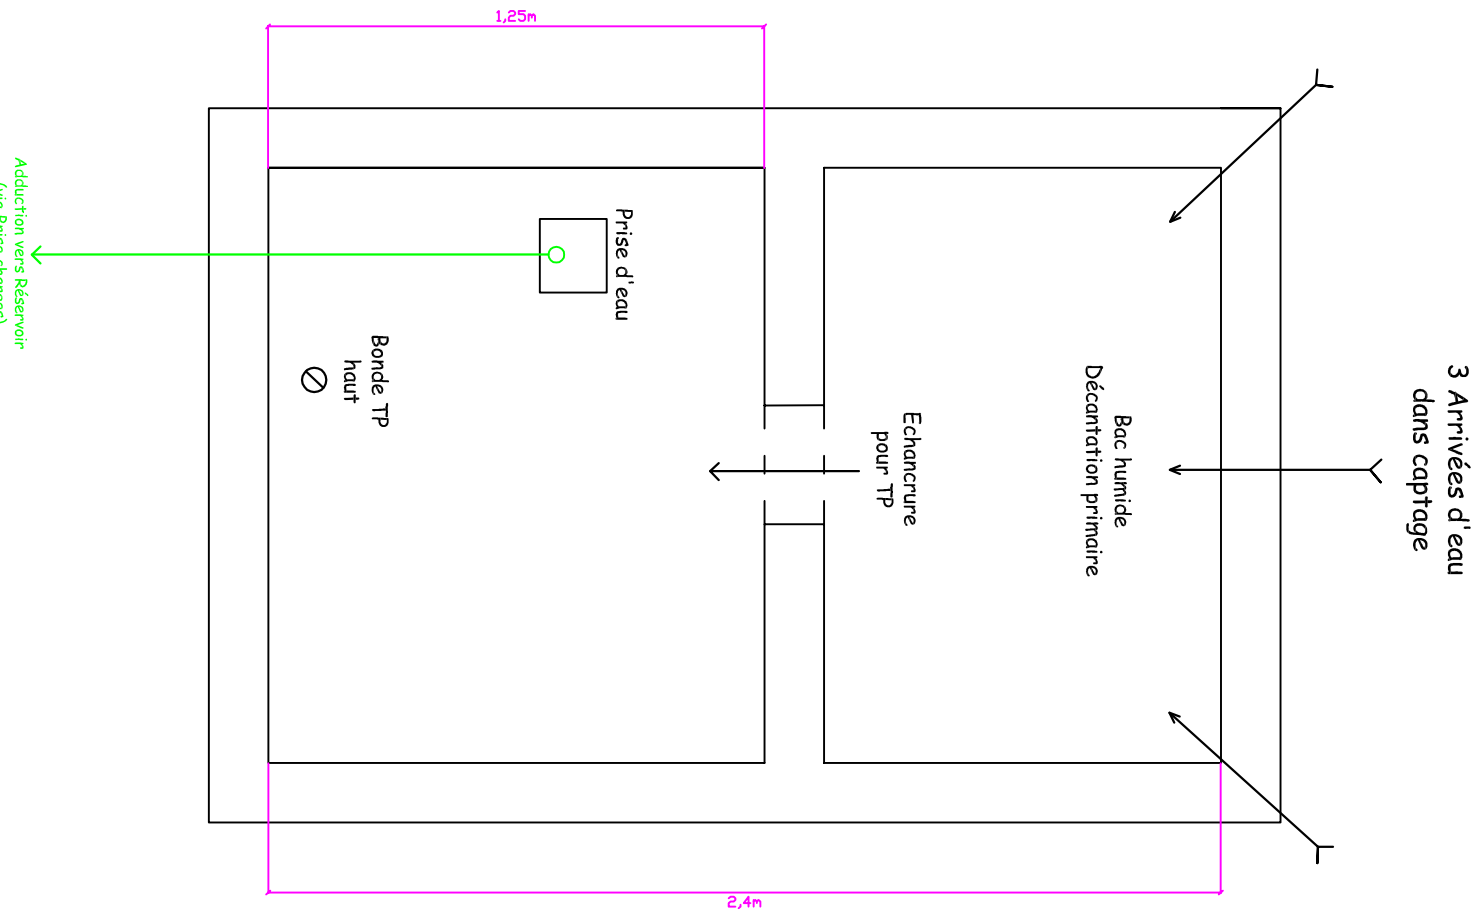
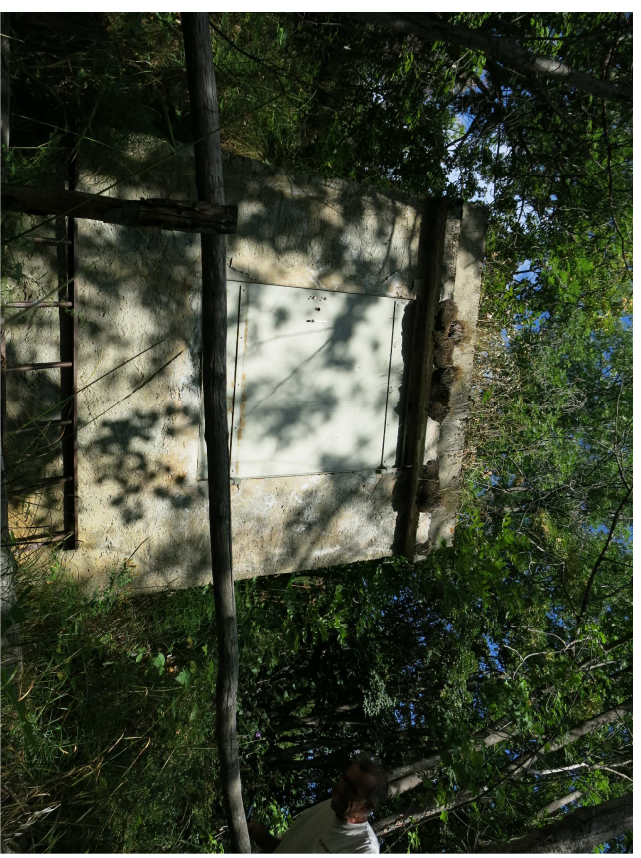
<p>Accès : 5 min à pied à la sortie de Ville Haute</p> <p><u>Caractéristiques de l'ouvrage</u></p> <p><u>Année de construction</u> : 1986</p> <p><u>Altitude</u> : 1723m</p> <p><u>Etat Génie Civil</u> : Ragréage extérieur à prévoir (linteau porte).</p> <p><u>Etat des canalisations</u> : Acier bitumineux - corrosion avancée</p> <p><u>Equipements</u> : Néant</p> <p><u>Télégestion</u> : Non équipé</p> <p><u>Remarque</u> : IPN corrodé à déposer. Installer des caillebotis inox pour accéder au bac humide</p>

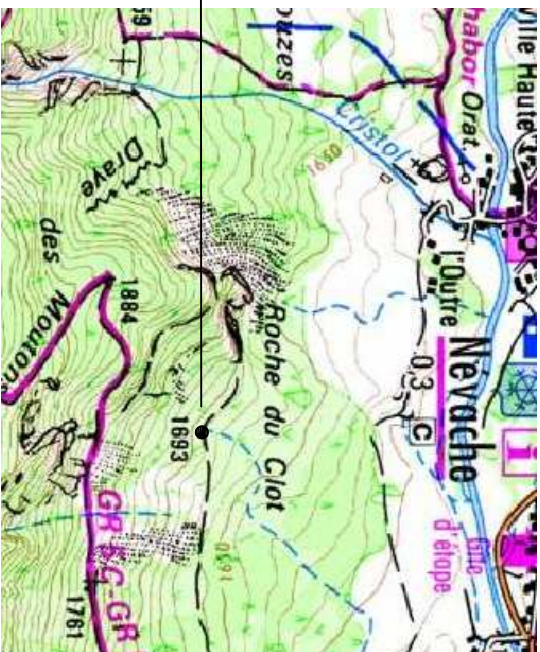
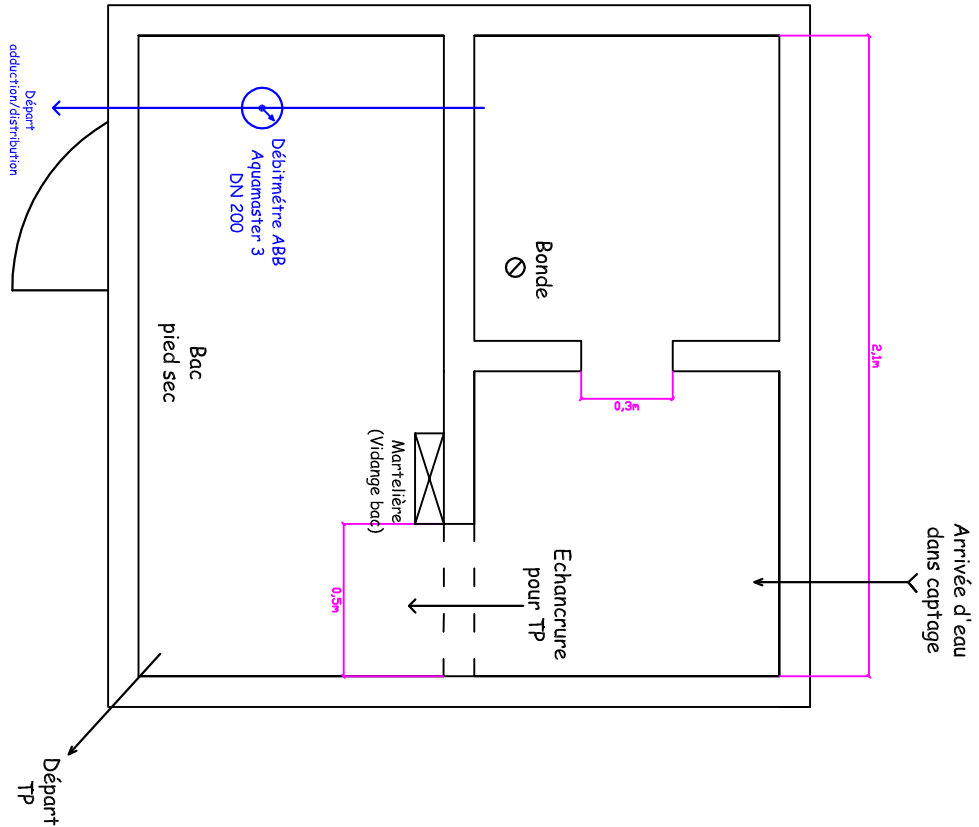
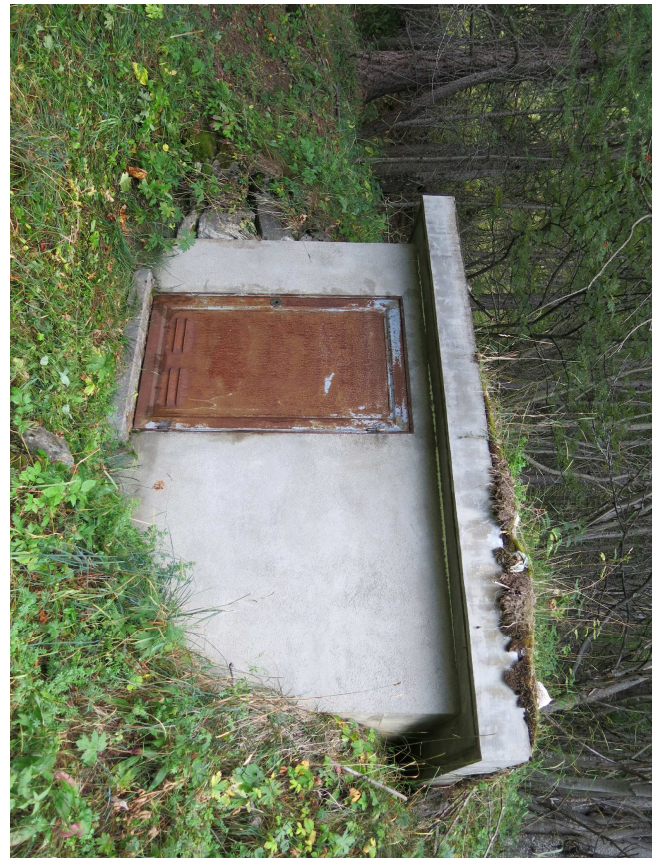
<p>Captage de Mélezet</p> <p><u>Caractéristiques de l'ouvrage</u></p> <p>Année de construction : 1971</p> <p>Altitude : 1693m</p> <p>Etat Génie Civil : Correct</p> <p>Etat des canalisations : Etat de corrosion avancé (vanne martelienne, bonde de trop plein, coude d'arrivée dans le bac humide).</p> <p>Equipements : Débitmètre électromagnétique au départ de l'adduction distribution</p> <p>Télégestion : Non équipé</p> <p>Remarque : Attention : Génie civil risque d'être endommagé par le développement racinaire d'arbres présents à proximité. Fontainerie à reprendre.</p>
