**METROPOLE
AIX MARSEILLE PROVENCE**

LA FARE-LES-OLIVIERS

PAC Inondation

Étude hydraulique sur le bassin versant de l'Arc dans le cadre de l'identification des Territoires à Risques Importants

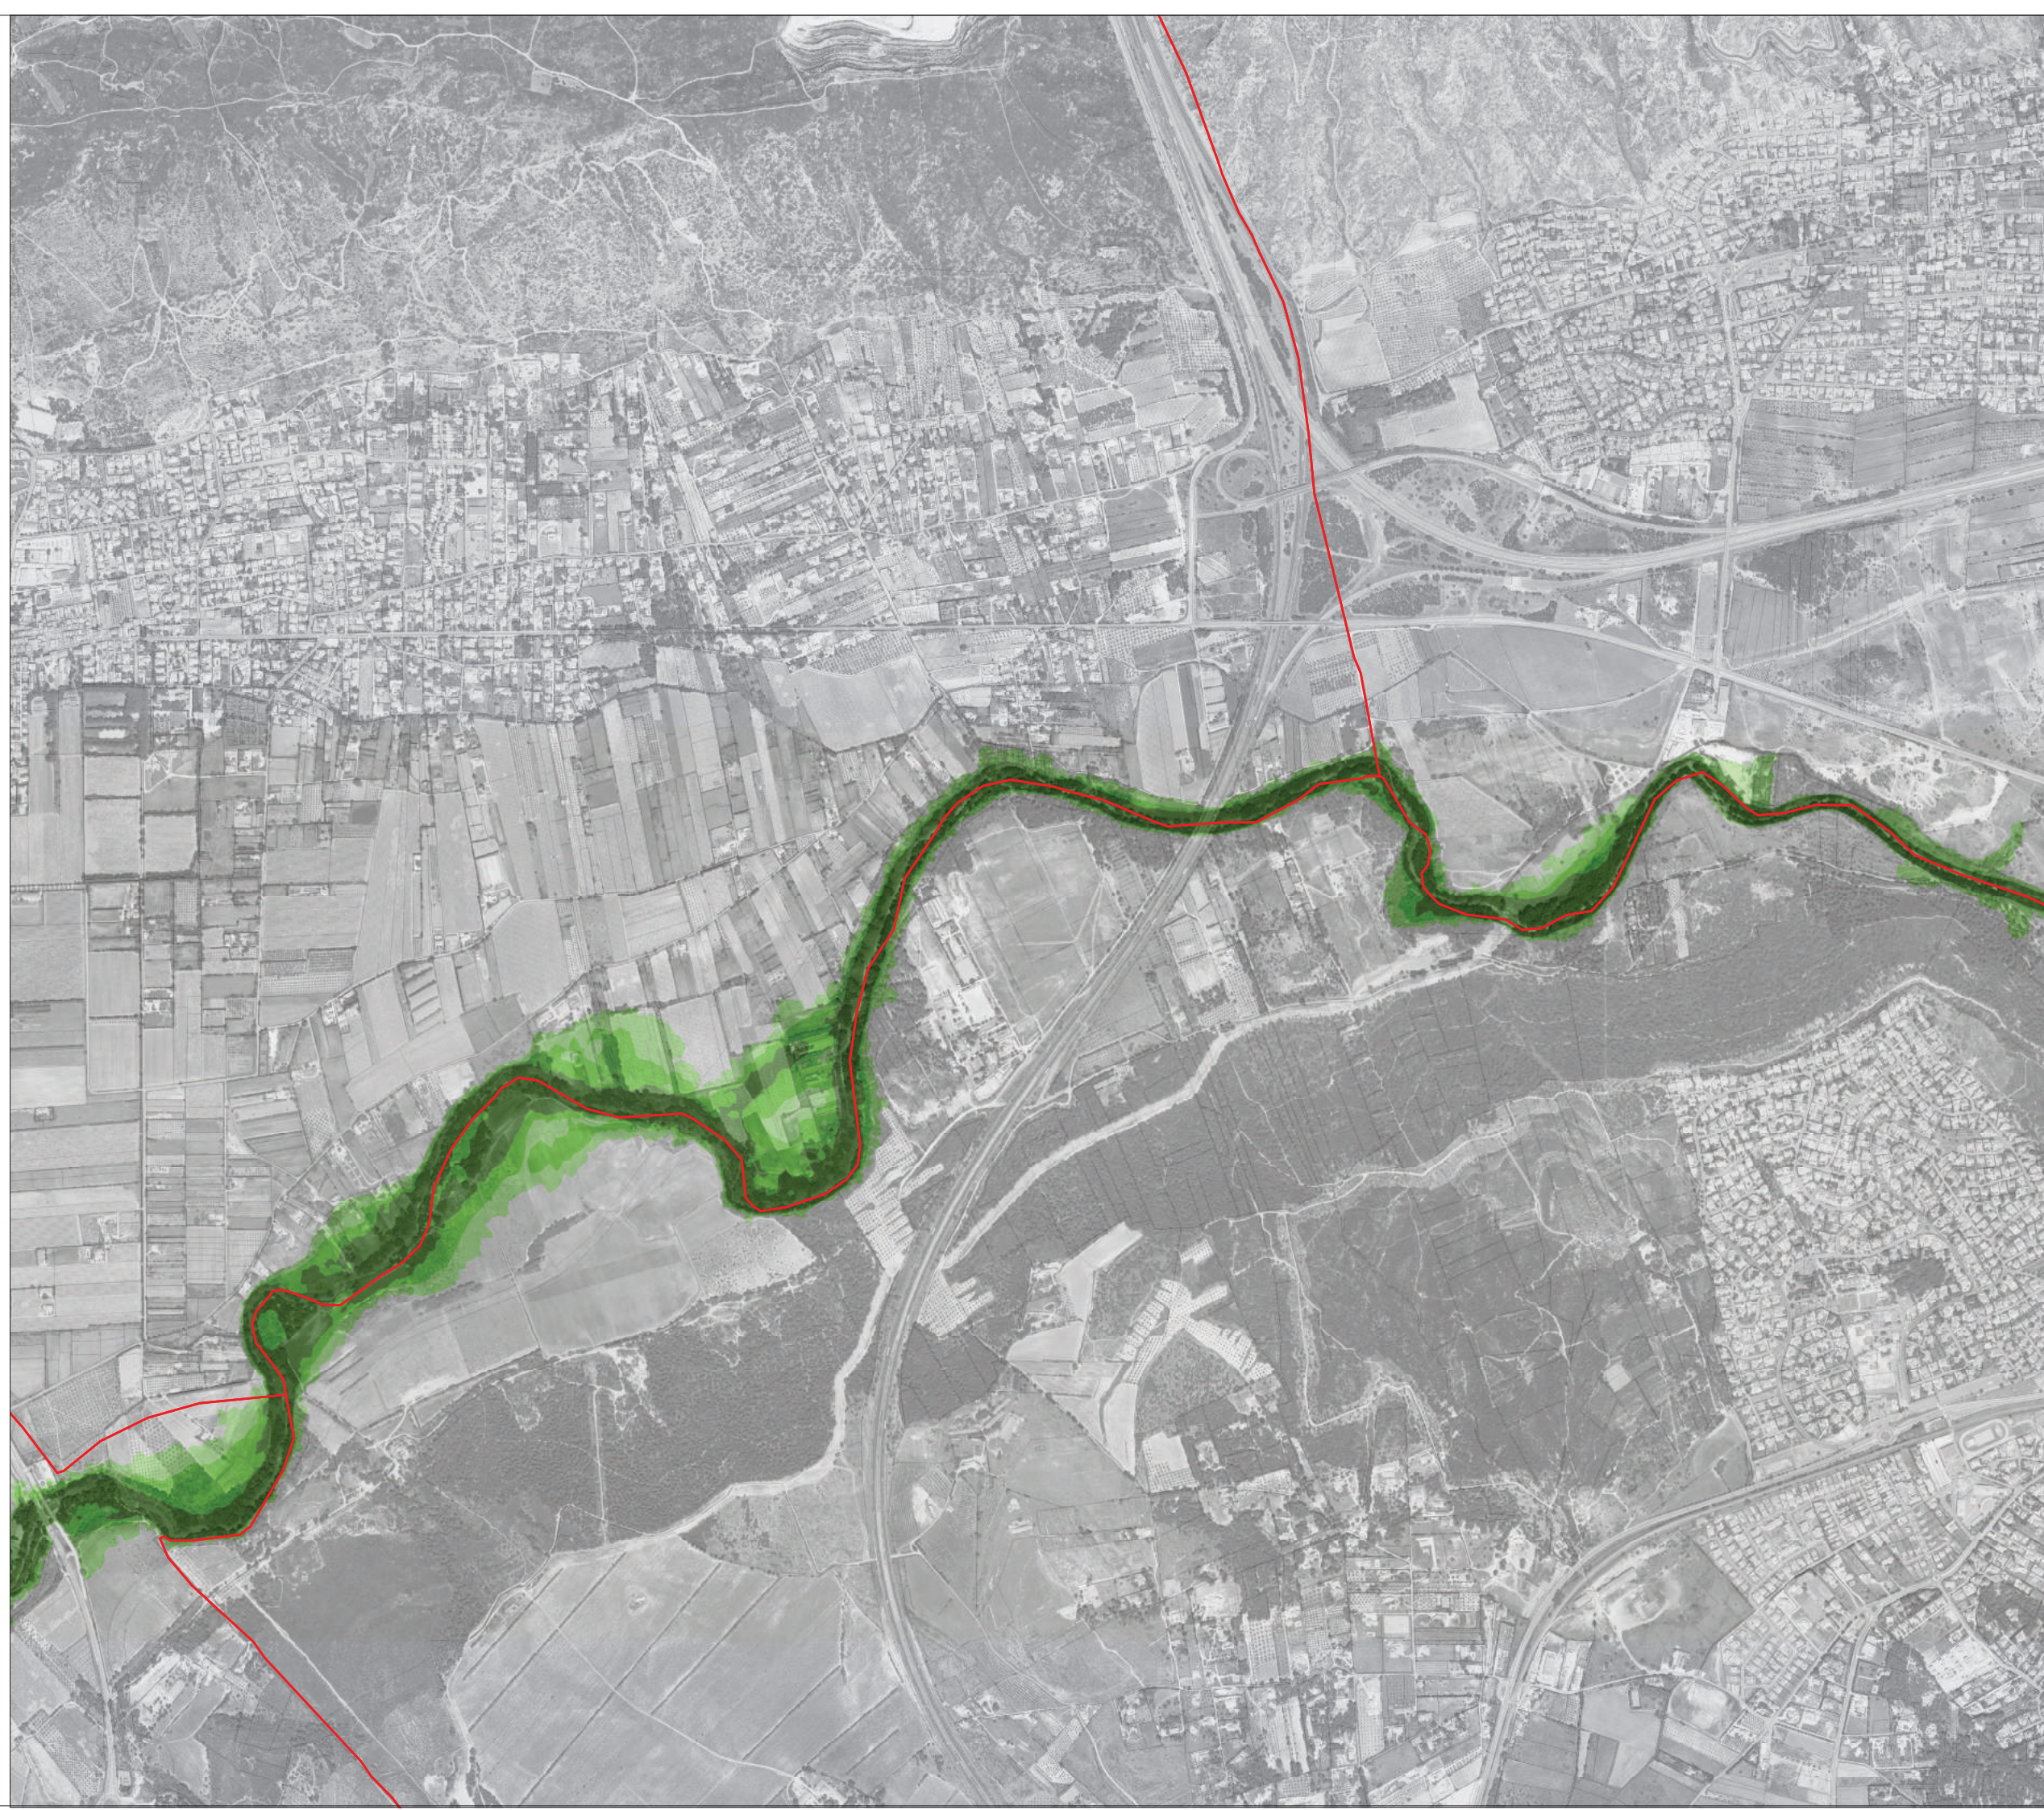
CRUE TRENTENNALE

Vitesse (m/s)

Classe de vitesse 0 - 0.5 m/s

Classe de vitesse 0.5 - 1 m/s

Classe de vitesse > 1 m/s

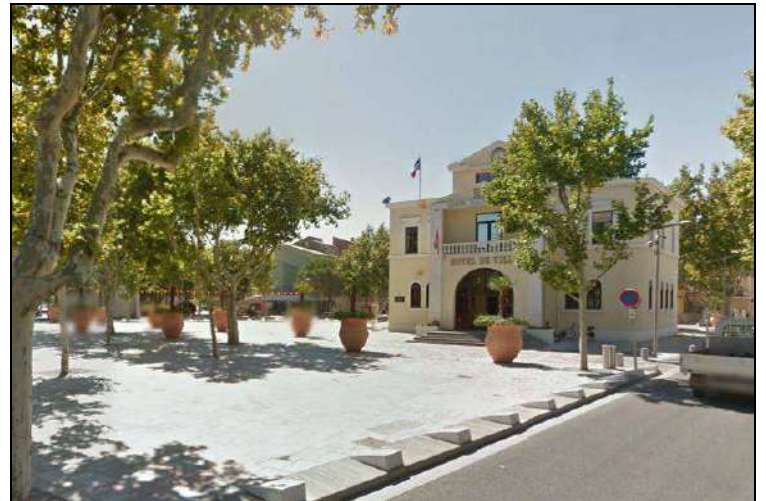
- à Berre l'Étang : 1.35 m sur la place de la mairie (1978)

Figure 5 : Données PHE récoltées lors de l'enquête de terrain

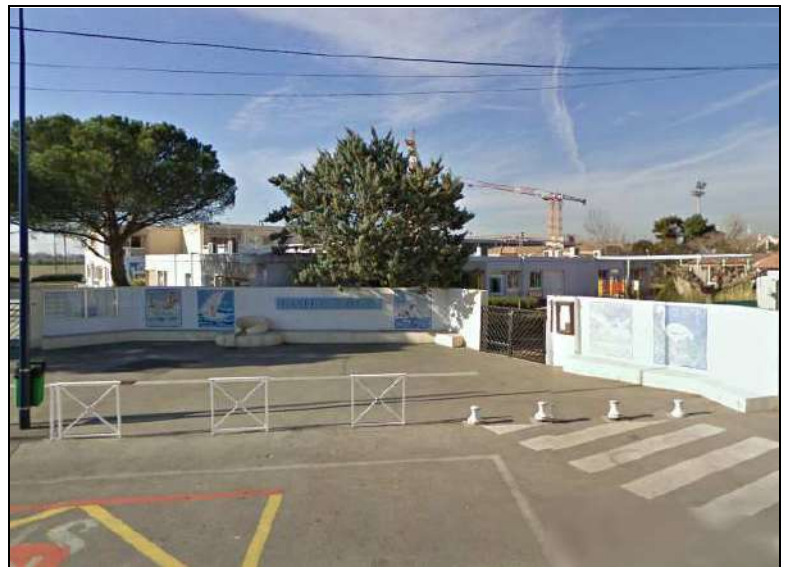
- à Berre l'Étang : 20 à 30 cm dans l'école Zola (1993)

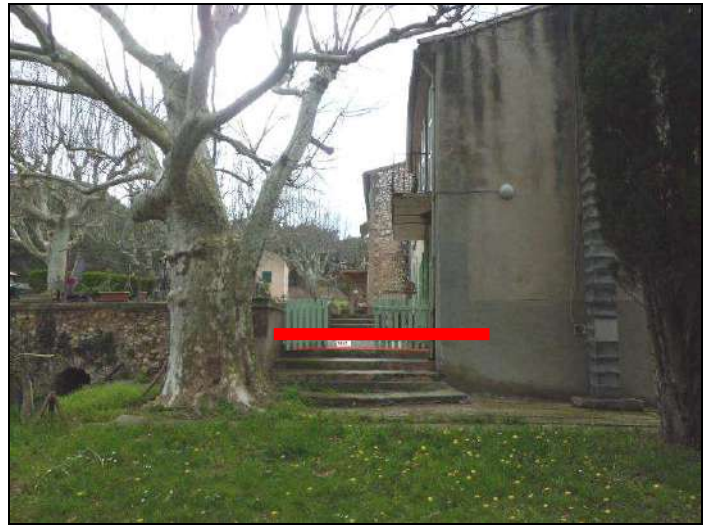
- à Velaux en 1993 au lieu dit la Thérèse, l'eau est arrivée à la dernière marche de l'escalier :

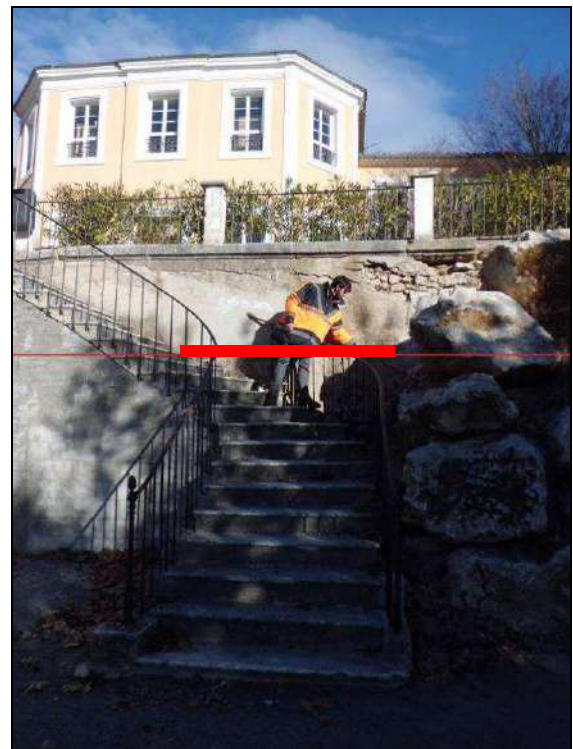
- à Coudoux en 1993 à la maison d'enfance « L'eau vire », en aval du lieu dit le « Moulin du Pont » l'eau est arrivée au milieu du grand escalier :

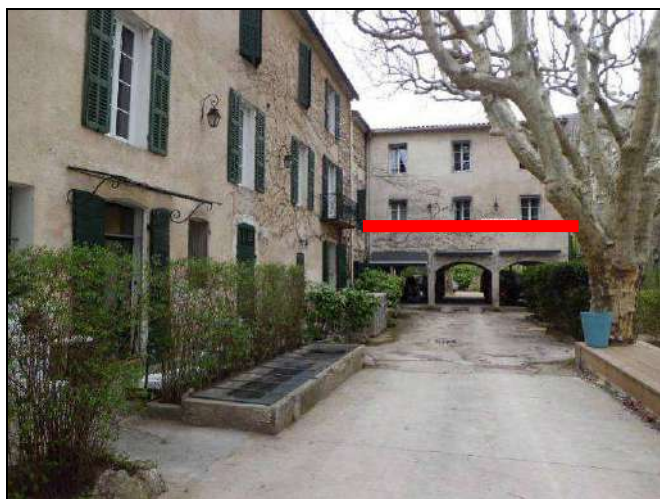
- à Ventabren (à limite communale avec Aix), à l'hôtel des Arquiers pour les crues de 1978 et 1993 (même hauteur atteinte pour les deux crues):

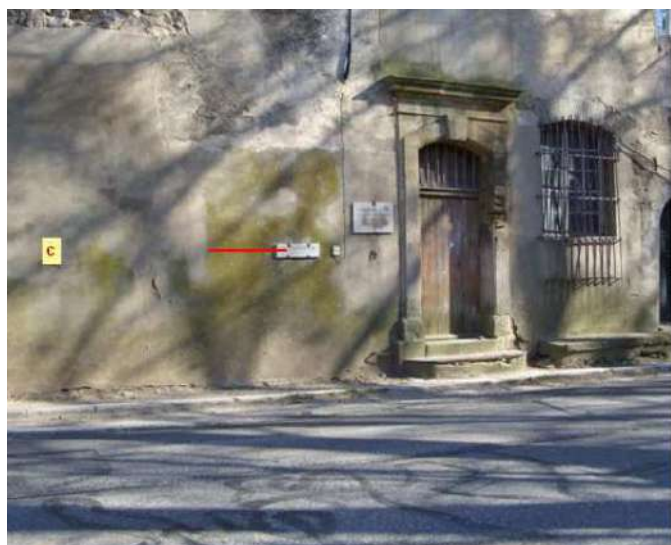
- à Aix en Provence – Saint Pons - lors de la crue de septembre 1993 (la hauteur du repère par rapport au sol est de 1.40 m) :

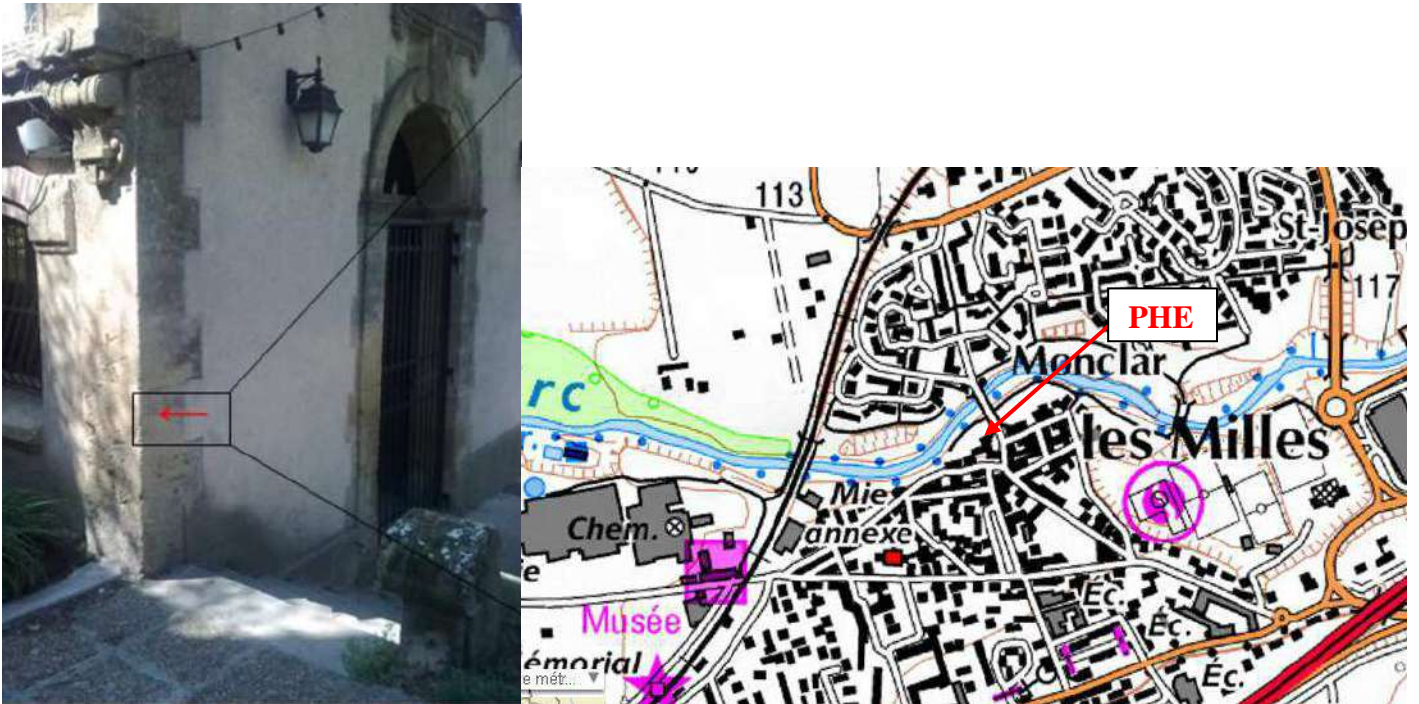
- à Aix en Provence au Lavoir des Milles (date inconnue – peut être 1935) :

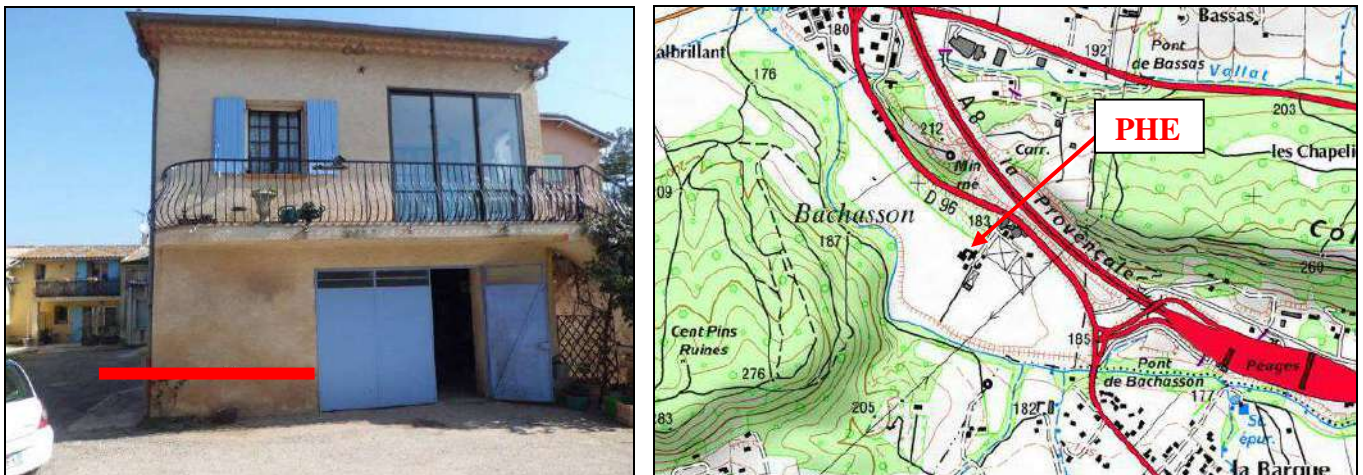
- à l'exploitation agricole de Bachasson à Meyreuil lors de la crue de 1973:

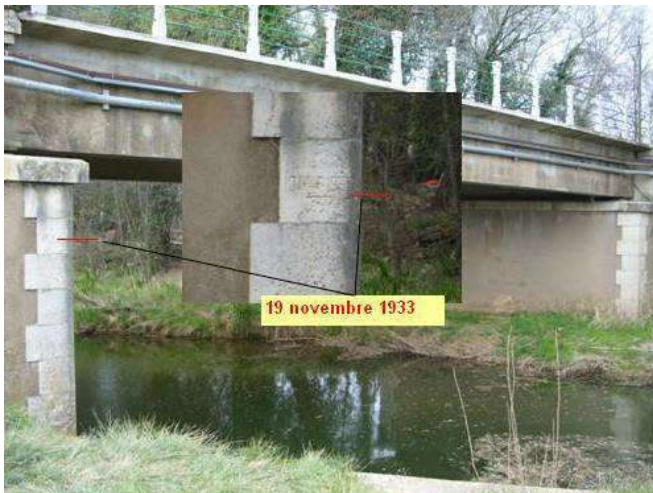
- à Trets, sur la pile du Pont de la D12 pour la crue du 19 novembre 1933 :

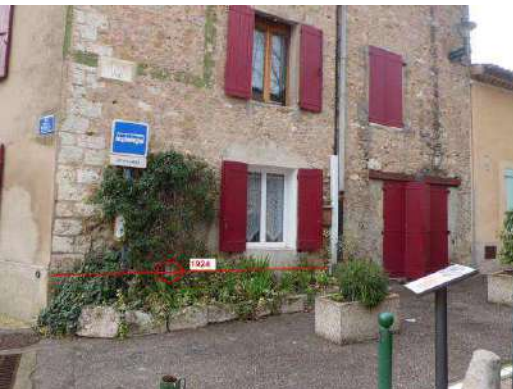
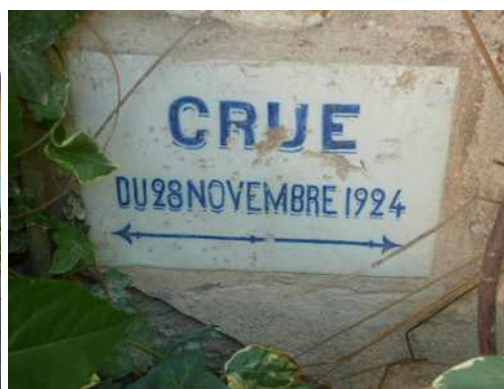
- à Pourcieux sur le ruisseau du Piscart. Un macaron a été posé sur la place de la paix. Il indique le niveau atteint par la crue du 28 Novembre 1924 :

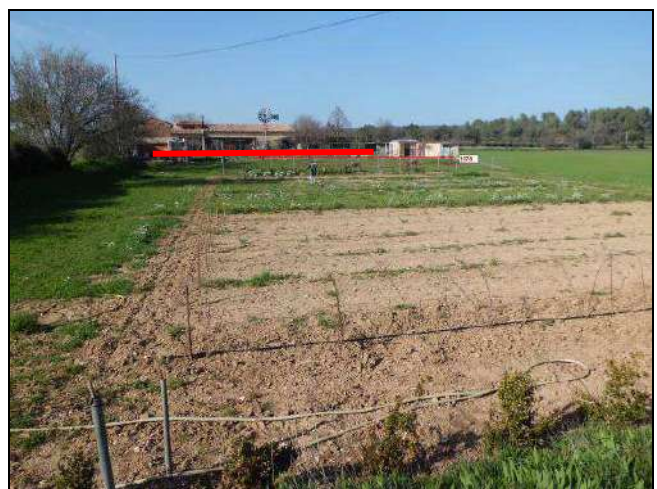
- à Pourrières lors de la crue de 1978 (l'emprise de la zone inondable s'arrêterait au niveau du trait rouge représentée sur la photo de droite):

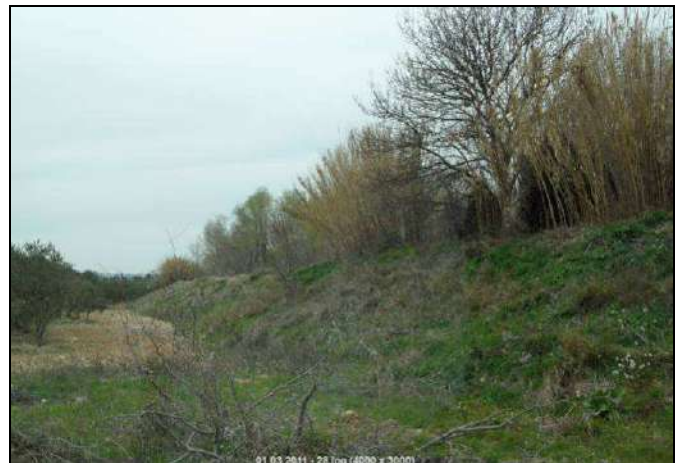
A. Berre l'étang : Digue de la boucle de Mérici

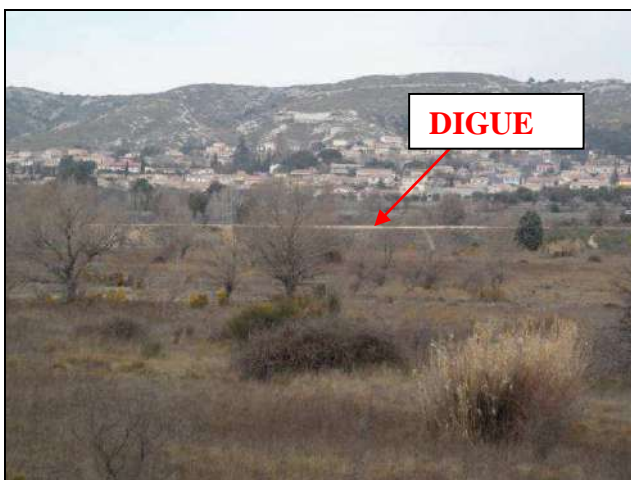
B. Coudoux en rive droite

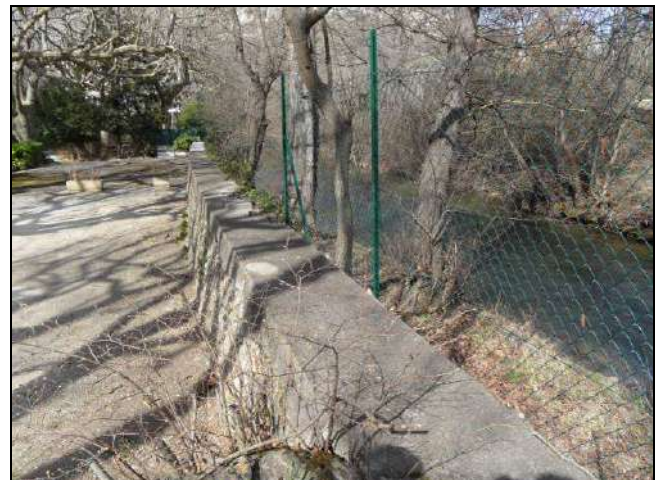
C. Aix - en amont de l'aqueduc de Roquefavour

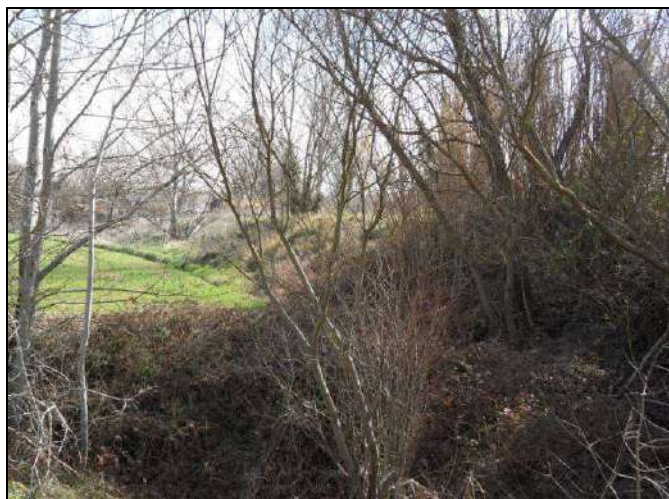
D. Les Milles – digue de protection d'une habitation

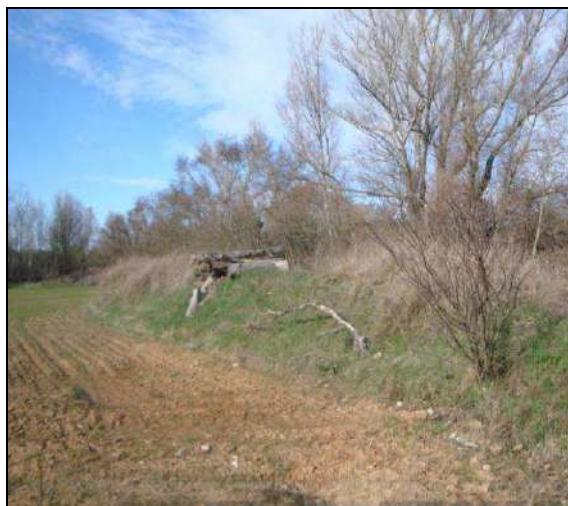
E. Les Milles : digue de la Badesse

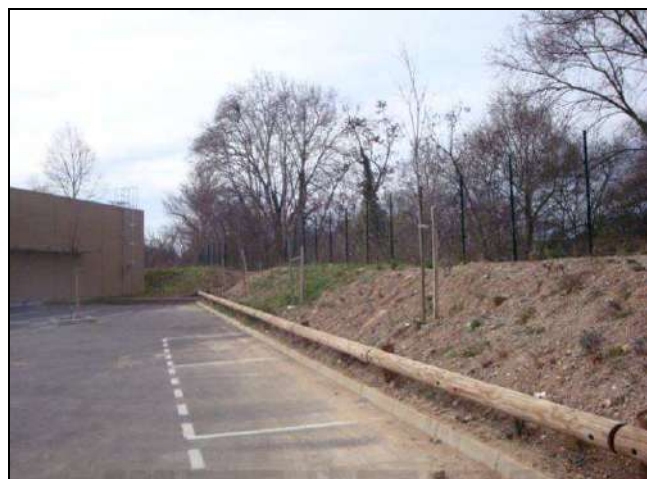
F. Aix la Pioline : sur la parcelle d'une entreprise

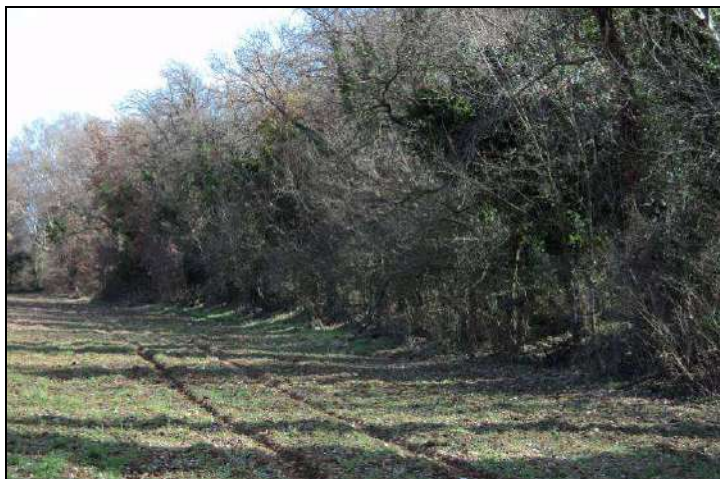
G. Rousset : lisière d'arbres formant une digue

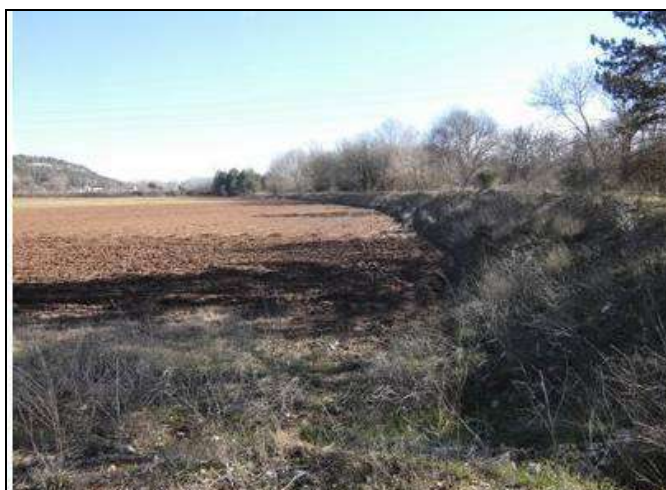
Le plus long linéaire endigué recensé est situé à Meyreuil, en aval du Pont de Bachasson. Cette digue de 900 m est située en droit de quelques habitations situées en zone agricole.

H. Meyreuil : secteur de Bachasson

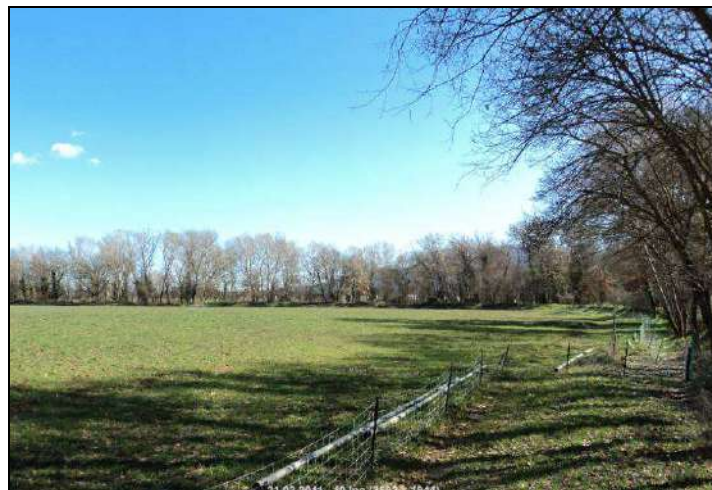
I. Trets : secteur Cros de Vénéou

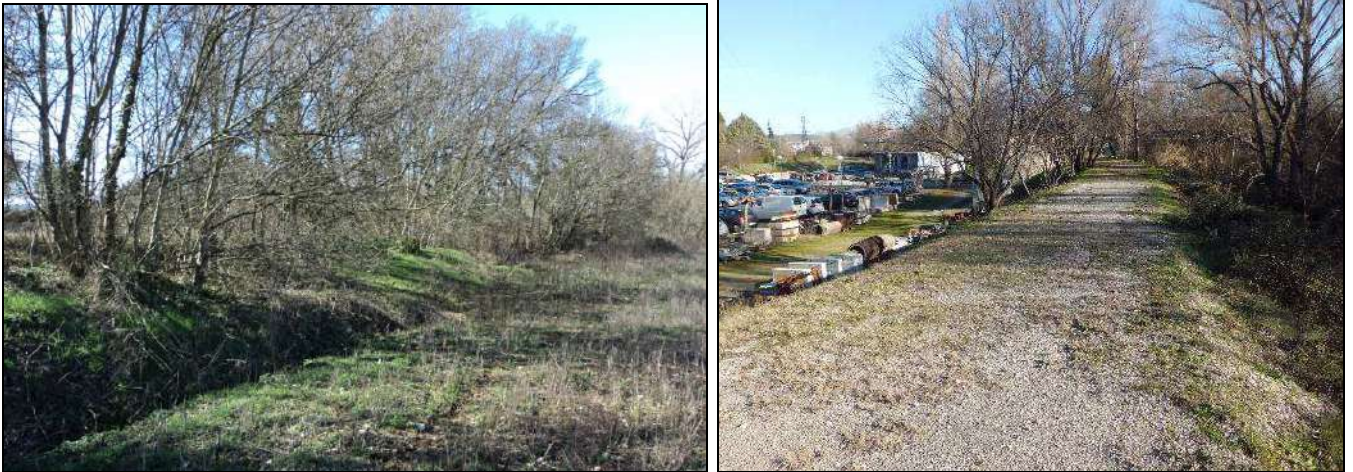
J. Trets : en aval immédiat de l'autoroute

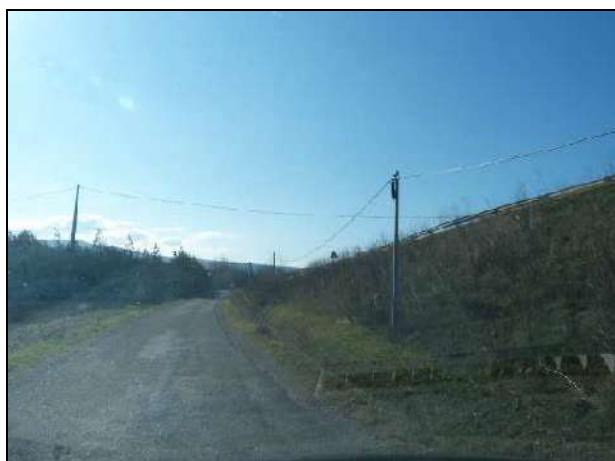
Figure 7 : Exemple de talus routier (A8 à Trets)

- la D21f, D21b et D21g à Berre l'étang ;
- la D10 à Coudoux ;
- la D65 à Ventabren et à Aix ;
- la D9 en amont de l'A51 (Aix en Provence) ;
- l'A8 de Pourcieux à Aix en Provence ;
- la D7 du Canet de Meyreuil jusqu'à l'entrée d'Aix ;
- la D96 entre le Canet de Meyreuil et le pont de Bachasson;
- la D6 de la Barque à Trets.

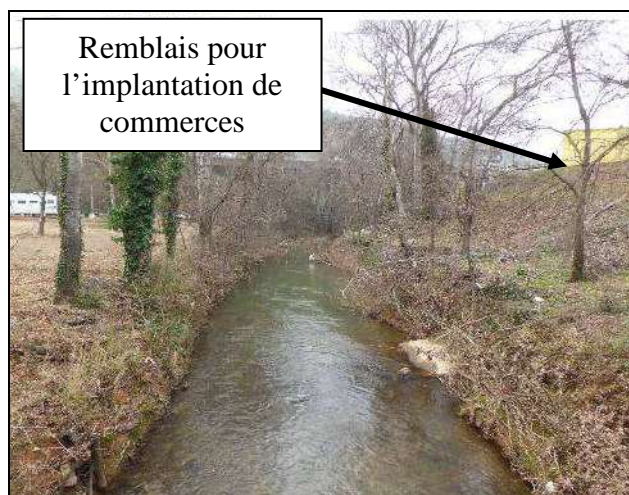
Figure 8 : Exemple de remblai en lit majeur sur le secteur de Meyreuil/Tholonet

Les remblais dans l'emprise de zones inondables de l'Arc sont nombreux, en particulier dans le secteur de Palette, Aix, Les Milles. Ces remblais servent de support pour la construction de zone d'activités ou de lotissements. L'ensemble des remblais recensés le long de l'Arc est répertorié sur les cartes en annexe 5.2.

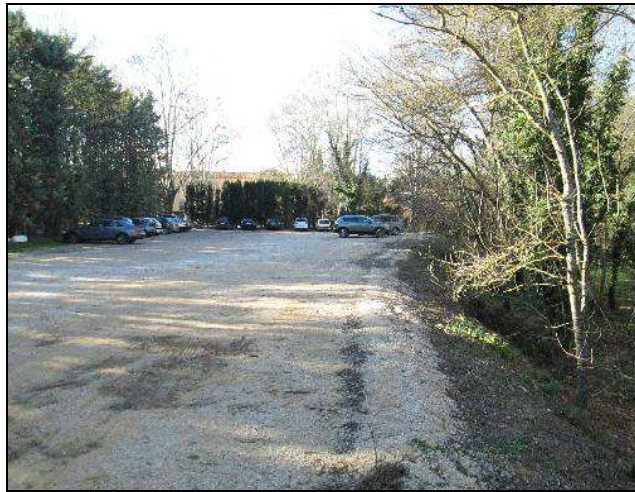
Figure 9 : Parking en remblai en bordure de l'Arc, aux Milles

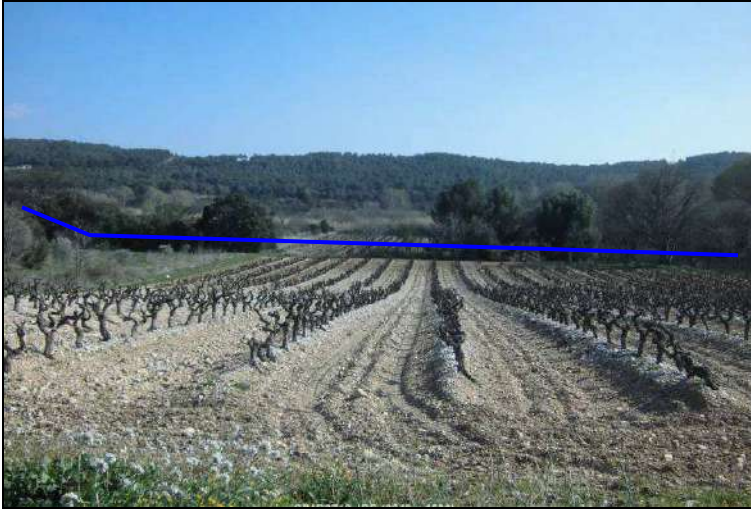
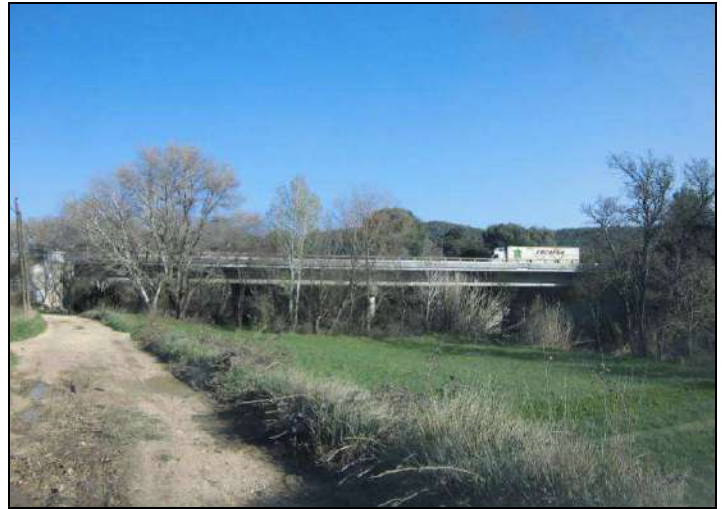
Photos à La Fare les Oliviers : gauche : plaine agricole traversée par l'Arc – droite : ouvrage de franchissement de l'Arc (autoroute)

La Fare les Oliviers : les dégâts causés par les crues historiques restent limités et sont situés à proximité du lit mineur. D'autre part, l'Arc n'a pas d'affluent sur le territoire de La Fare. L'AZI est principalement occupé par des enjeux agricoles. On note cependant la présence du lieu dit la Pomme de Pin qui est amené à se développer, et des projets d'extension de la zone d'activités des Bons Enfants. Le projet porté par le Conseil Général de déviation de la D10 par la plaine agricole nécessitera la construction d'un viaduc de 130 m au dessus de l'Arc.

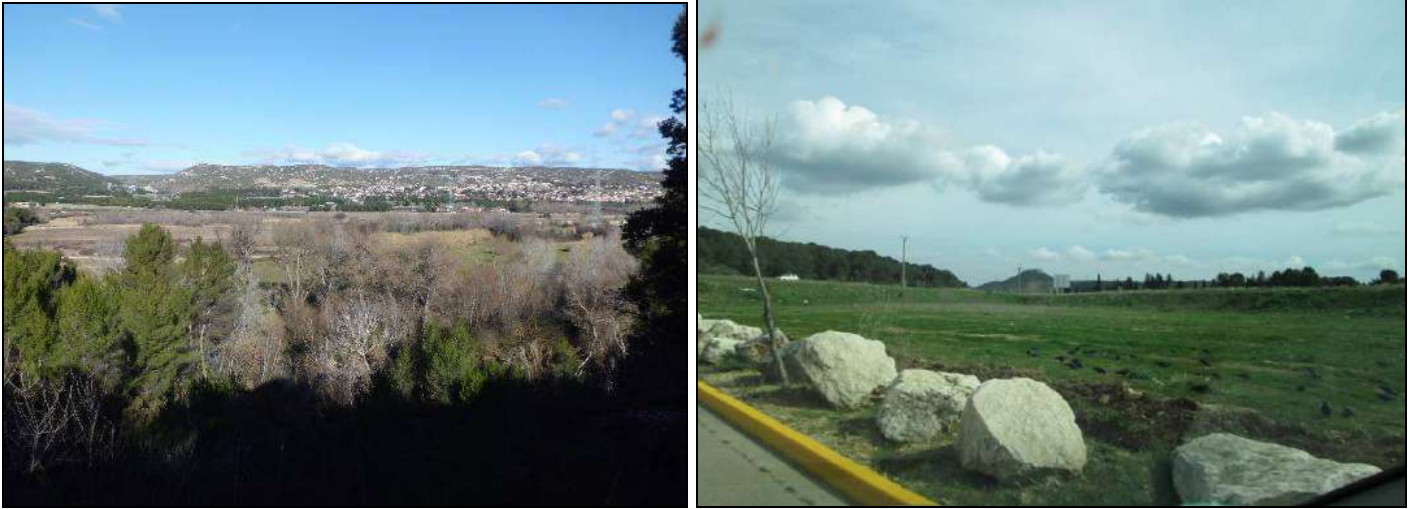
Photos à Coudoux : gauche : plaine de l'Arc vue depuis Velaux – droite : remblai de la D10

Coudoux : l'emprise AZI de l'Arc est légèrement plus étendue côté Coudoux que côté Velaux, même si dans les faits, l'Arc n'a jamais dépassé la D10 qui fait office de digue. L'AZI étant principalement occupés par des enjeux agricoles, les dégâts des crues restent modérés. La commune ne devrait a priori pas construire entre l'Arc et la D10.

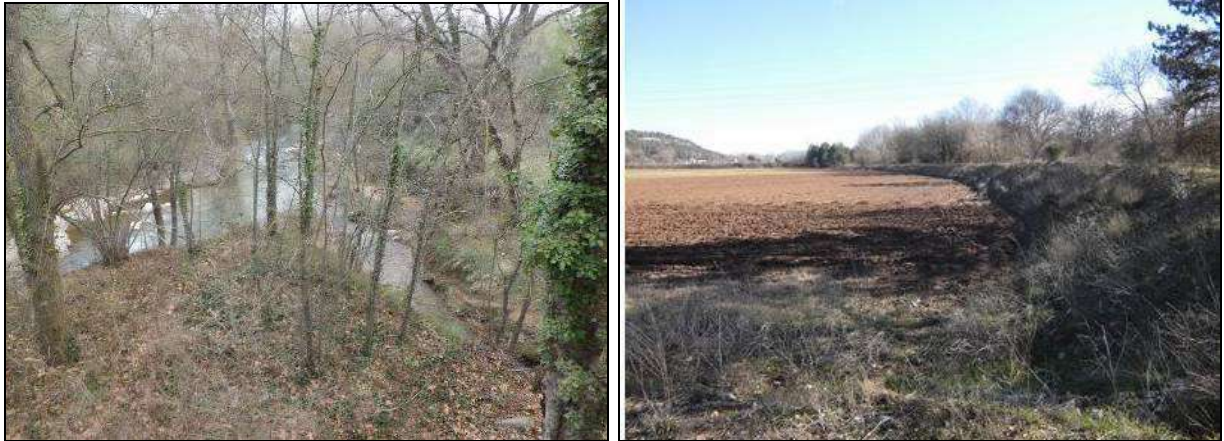
Photos à Meyreuil : gauche : confluence Arc/Bayeux – droite : digue de Bachasson

Meyreuil : Les crues historiques de 1973 et 1978 ont été importantes, l'emprise AZI de l'Arc était, à l'époque, bien moins urbanisée et les dégâts ont concernés principalement des zones agricoles. Depuis, la digue de Bachasson a été construite en rive droite de l'Arc. La commune est traversée par de nombreux vallats pour lesquels aucun historique de crue n'est disponible en mairie et aucun dysfonctionnement n'a été rapporté. Les gorges de Langesse, qui marque la limite entre les parties amont et centrale du bassin versant de l'Arc sont situées sur la commune. Plusieurs secteurs déjà urbanisés (Le Canet, le Pont de Bayeux, Valbrillant) sont voués à se développer d'avantage.

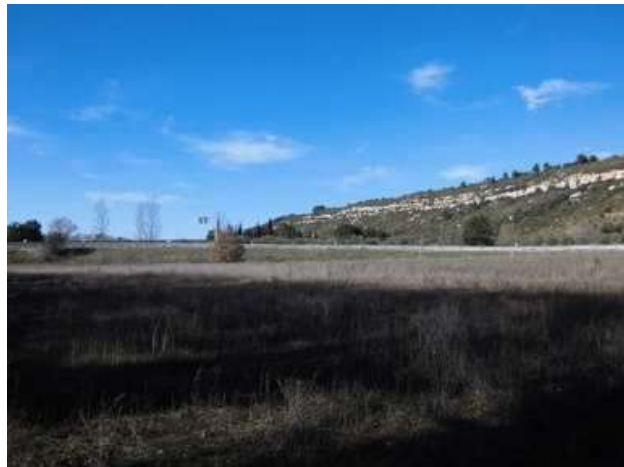
Photo à Châteauneuf : lit majeur de l'Arc et autoroute A8 en remblai

Châteauneuf le Rouge : l'historique de crue de l'Arc est inexistant sur la commune. L'autoroute A8 est située en emprise AZI mais cette dernière étant située sur un remblai haut, elle semble peu vulnérable. Un projet de photovoltaïque sera peut être mené en rive droite au lieu dit « La Crau ». Les principaux désordres observés sur la commune sont liés au ruissellement pluvial et aux coulées de boues (en particulier chemin des Muscatelles).

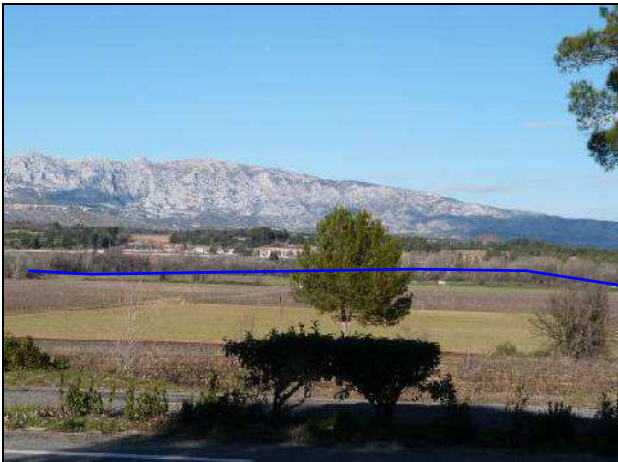
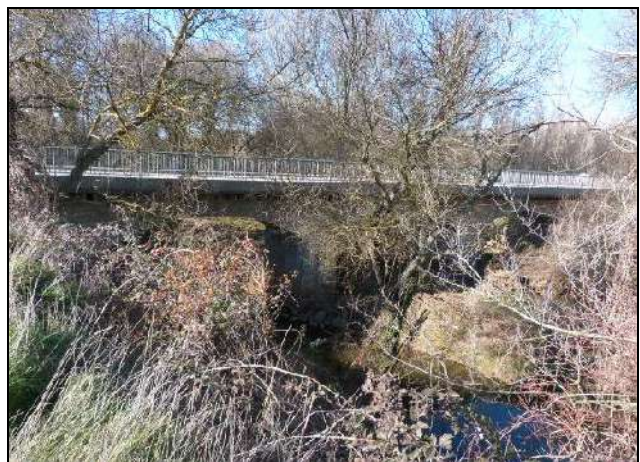
Peynier : peu d'enjeux sont situés dans l'AZI qui est constitué principalement d'une zone agricole qui a vocation à le rester. On note toutefois la présence d'une zone activités dans le prolongement de la zone de Rousset. Les crues importantes de l'Arc n'ont pas entraîné de dégâts importants sur la commune. Des phénomènes morphodynamiques (coupure de méandre- érosion) ont déjà été observés sur l'Arc par le passé.

Photos à Peynier : gauche plaine agricole de l'Arc – droite : ouvrage de franchissement de l'Arc

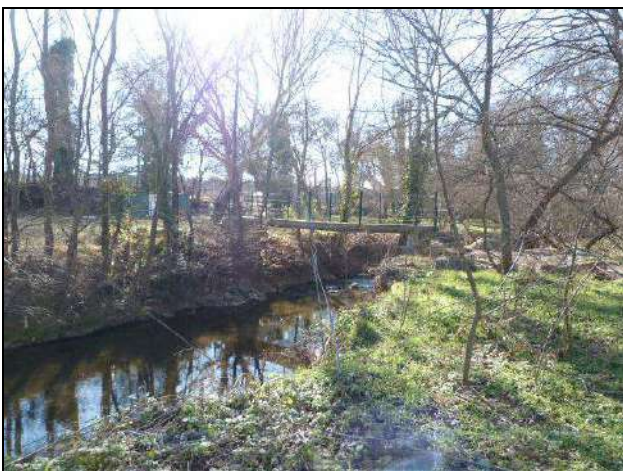
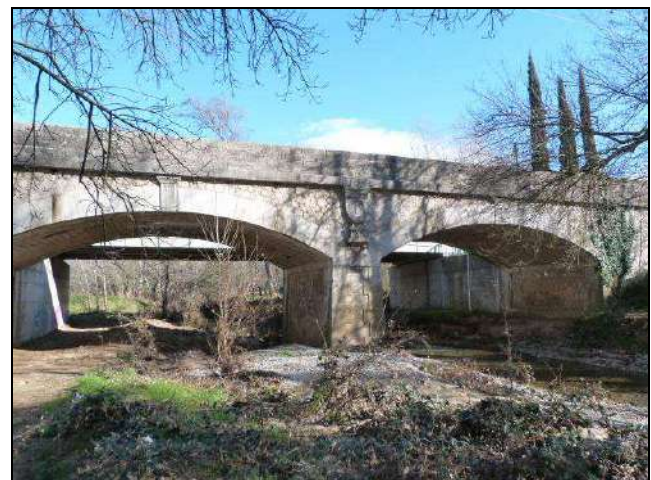
Trets : Les enjeux situés en zone inondable de l'Arc sont essentiellement agricoles. Peu de désordres liés à l'Arc ont été rapportés et l'historique de crue est assez pauvre. Les principaux désordres proviennent des nombreux affluents pour lesquels la commune dispose d'études hydrauliques détaillées (modélisation centennale en deux dimensions).

Photos à Trets : gauche : l'Arc – droite : ouvrage de franchissement de l'autoroute A8

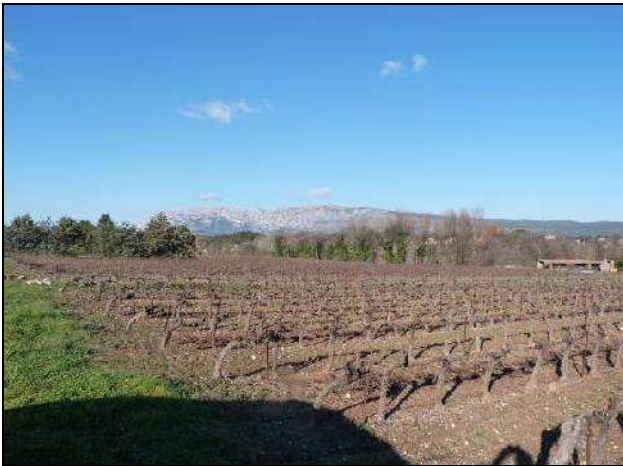
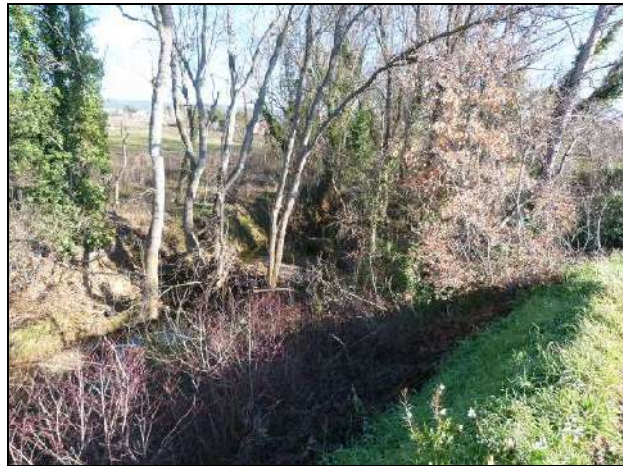
Pourrières : L'Arc est situé dans un secteur très agricole. Les seuls désordres rencontrés lors des crues antérieures sont des débordements au niveau des ponts. Le seul projet en AZI est un projet de musée et de vente de vin dans un bâtiment existant. Comme pour la plupart des communes situées en amont du bassin versant, les désordres hydrauliques concernent principalement les affluents de l'Arc (ici la Thune).

Photos à Pourrières : gauche : plaine agricole de l'Arc – droite : l'Arc

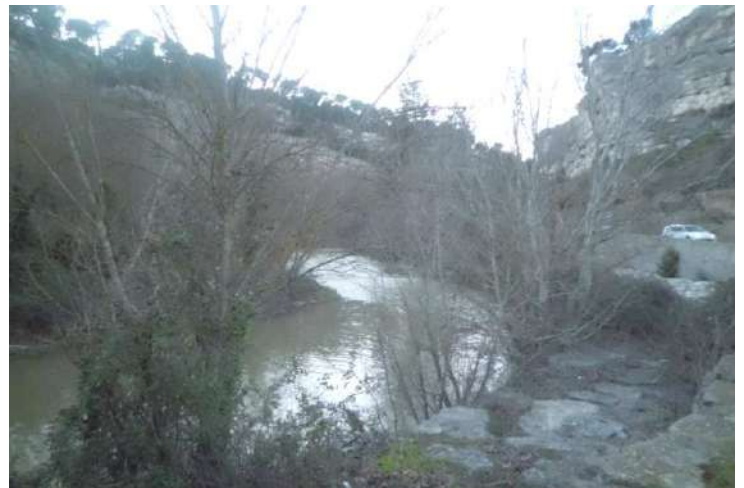
Figure 12 : Les gorges de Langesse

Concernant le fonctionnement hydraulique du bassin versant de l'Arc, ces gorges constituent des points de contrôle et marque la séparation entre trois tronçons au fonctionnement hydraulique distincts :

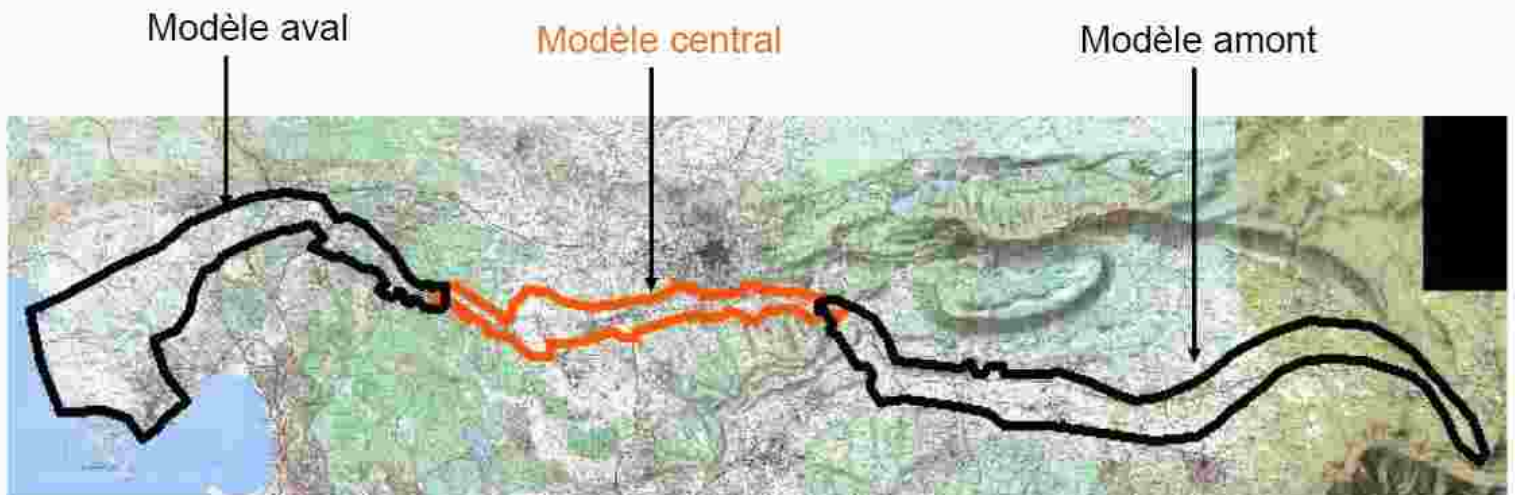
Le linéaire de l'Arc a été découpé en trois tronçons représentés sur la figure suivante:

Figure 22 : Emprise des trois modèles hydrauliques

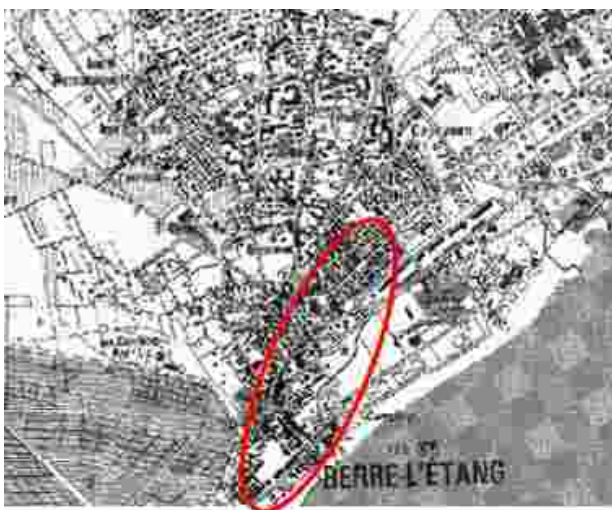
Les secteurs extrudés sont entourés en rouge sur les plans ci-dessous. L'ensemble des autres bâtis n'a pas été extrudé.

Figure 30 : Localisation des bâtis extrudés

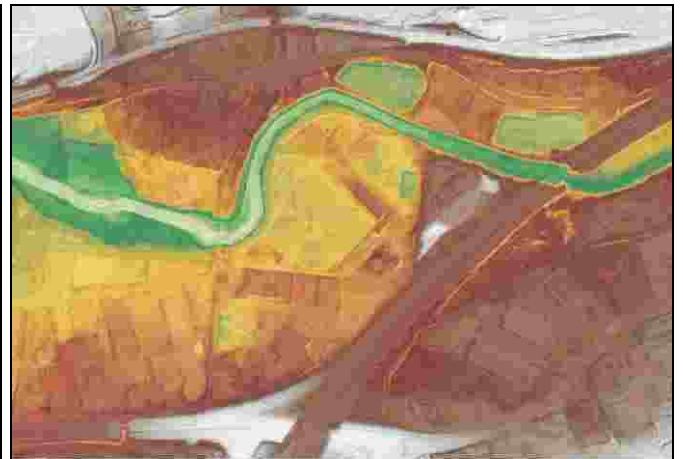
Vue lidar du MNT (modèle numérique de terrain) : 1 point tous les mètres –relevé par avion

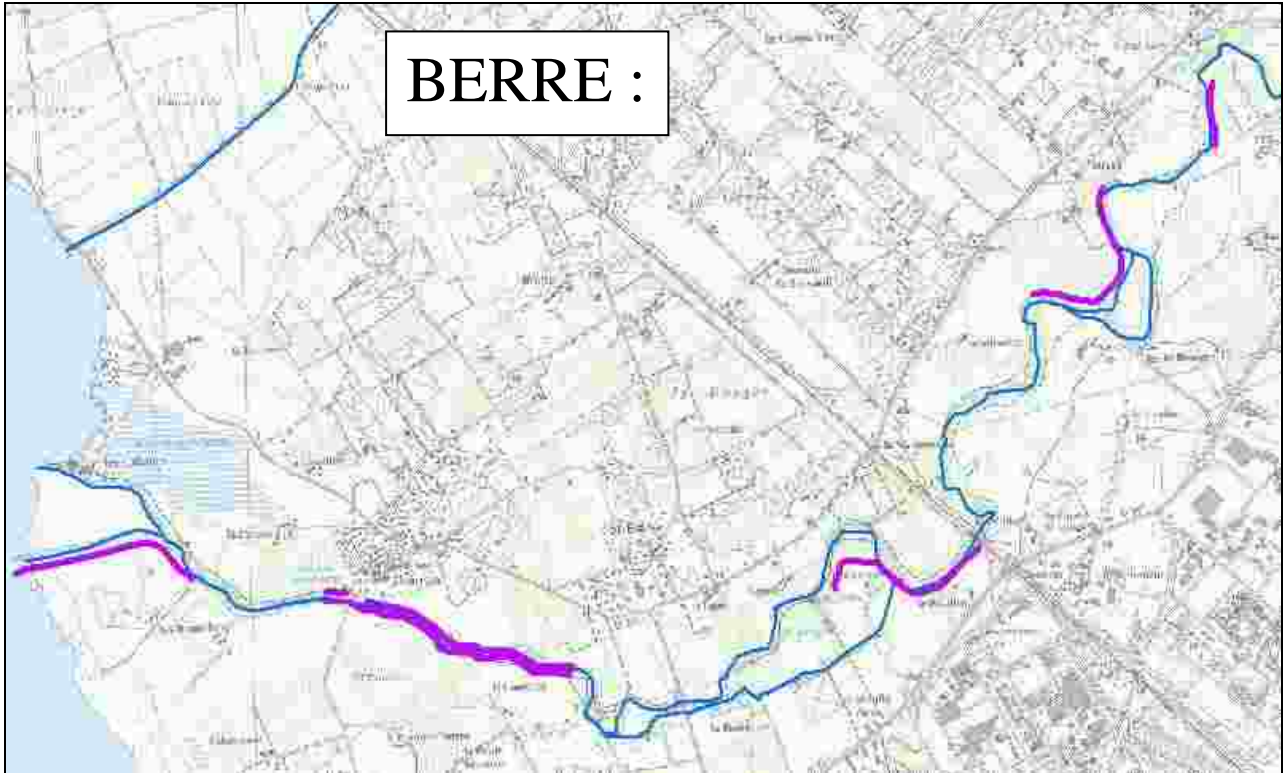
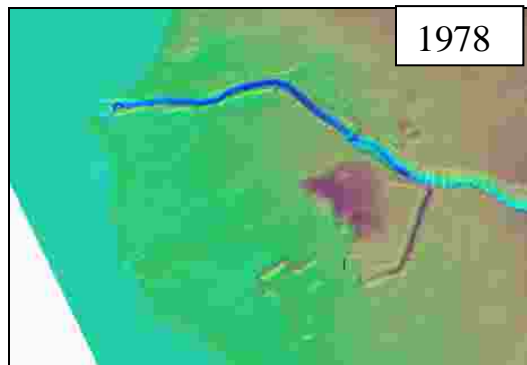
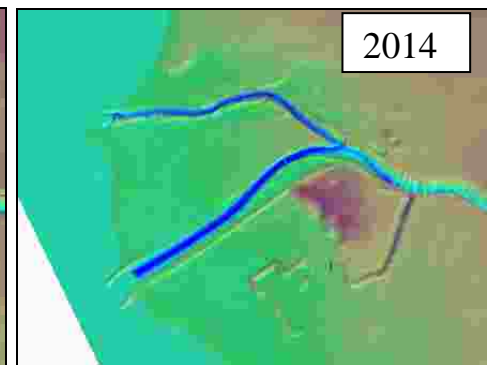
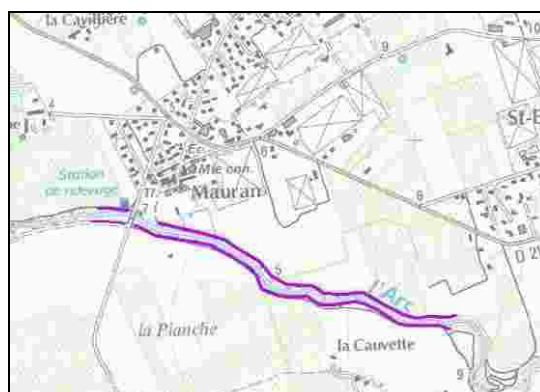
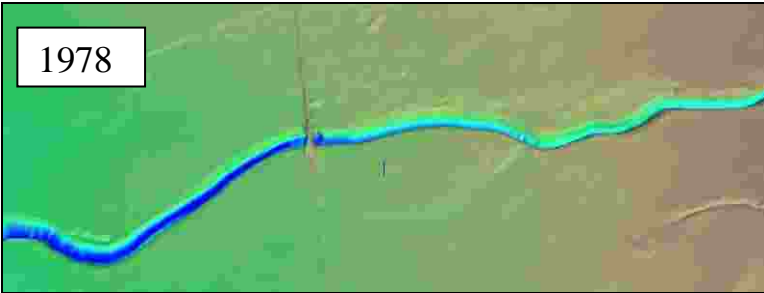
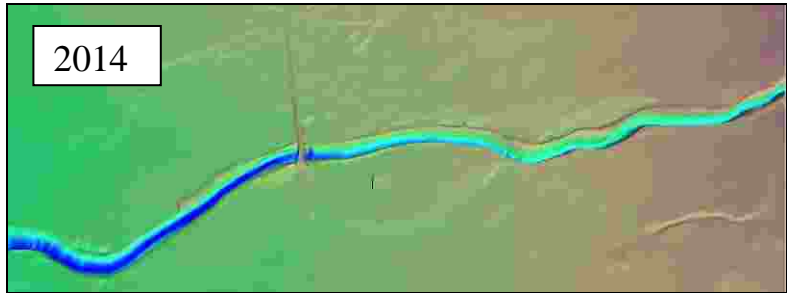
Les digues (ou merlons) supprimés sont localisés sur les figures ci-dessous :

Figure 33 : Localisation des modifications apportées au maillage pour modélisation de la crue de 1978
