**METROPOLE
AIX MARSEILLE PROVENCE**

LA FARE-LES-OLIVIERS

PAC Inondation

Étude hydraulique sur le bassin versant de l'Arc dans le cadre de l'identification des Territoires à Risques Importants

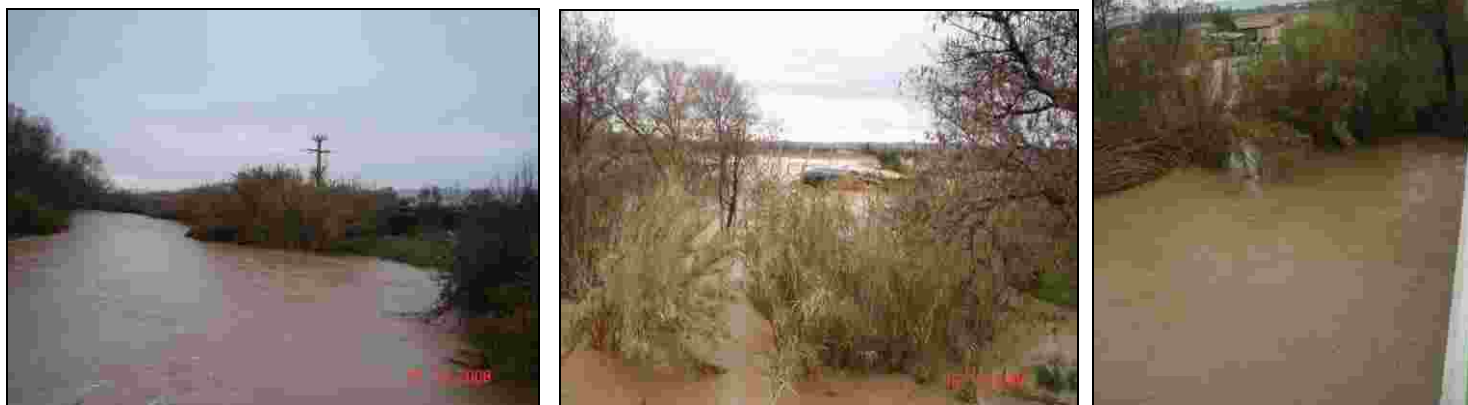
Les photos suivantes ont été recueillies lors de l'enquête auprès des communes. Elles ont été prises à Berre l'étang, pendant la crue de 2008, du pont de Saint Estève :

Figure 35 : photos de la crue de 2008 au pont Saint Estève (Berre l'Etang)

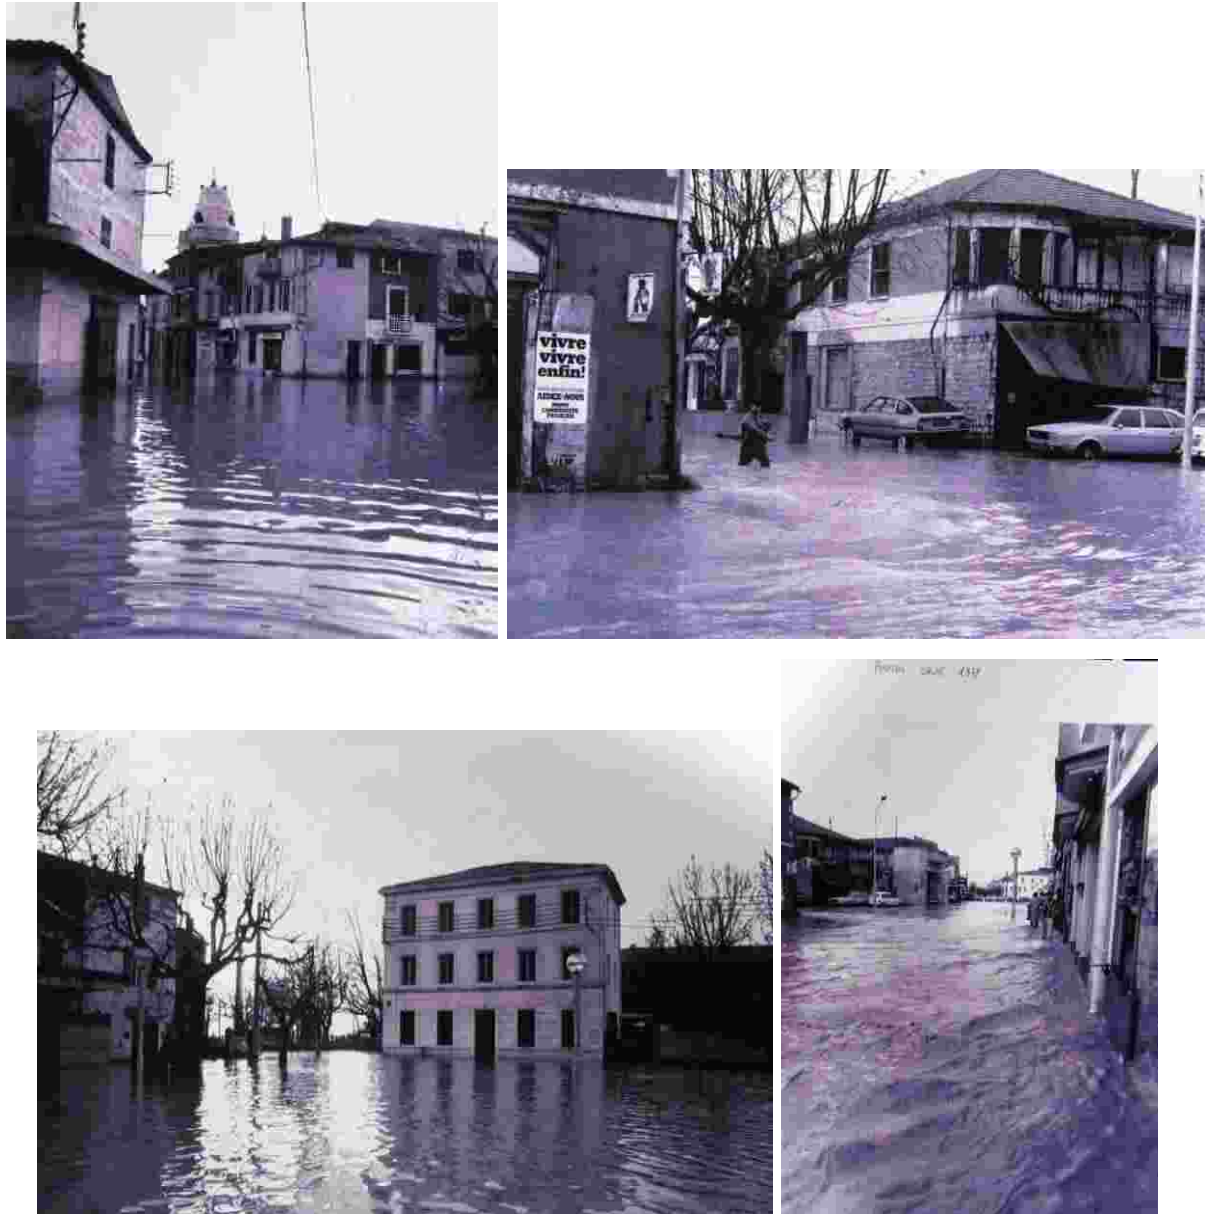
Cependant, les photos disponibles pour la crue de 1978 à Berre montrent des hauteurs de crue de l'ordre de 50/60 cm plutôt que des hauteurs de plus de 1 m :

Figure 53 : Photos de la crue de 1978 à Berre l'Étang

Ainsi, ces éléments nous font conclure que le témoignage selon lequel 1,35 m d'eau a été observé en 1978 sur la place de la mairie n'est pas fiable.

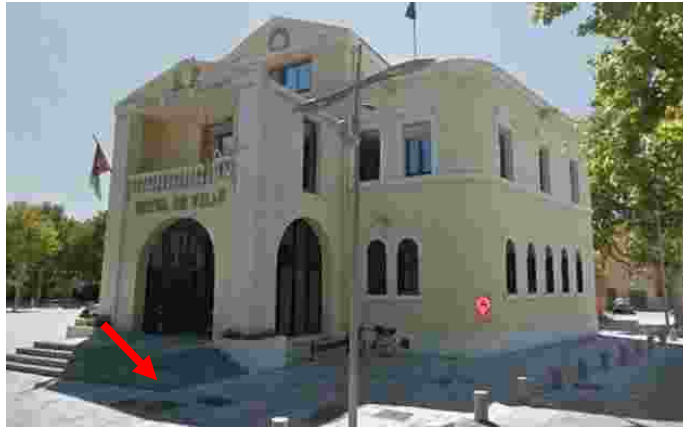
D'autre part, les photos actuelles de la mairie de Berre montre que la deuxième marche est située à une hauteur bien plus faible que 1,35 m/ TN :

Figure 54 : La mairie de Berre l'Étang

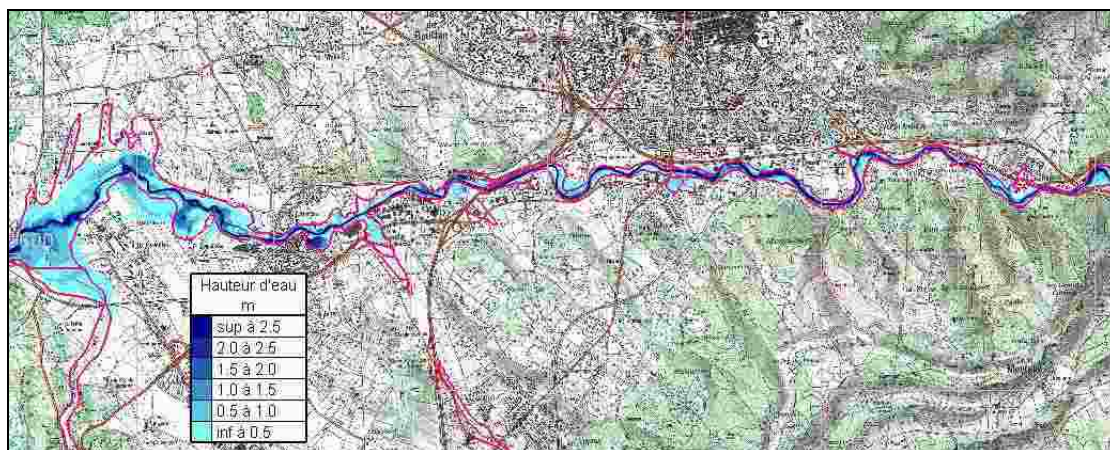
La connaissance de l'emprise de la crue de 1978 et de la topographie du tronçon permet de déterminer quel a été réellement le volume entre les gorges de Langesse et la station de Saint Pons :

Figure 63 : Hauteurs d'eau issues du modèle hydraulique de la crue de 1978 et emprise historique de la crue sur le secteur Gorges de Langesse/Saint Pons

Le modèle hydraulique étant calé sur l'emprise historique de 1978, nous avons déterminé le volume sur le tronçon en multipliant pour chaque maille en eau, la hauteur par la surface de la maille. Le volume obtenu est de 3,4 millions de m³ (dont 1,6 millions de m³ dans la ZEC de la plaine des Milles). Le modèle étant calé sur l'emprise de crue, ce calcul revient à calculer le volume sur la seule base de la donnée topographique.

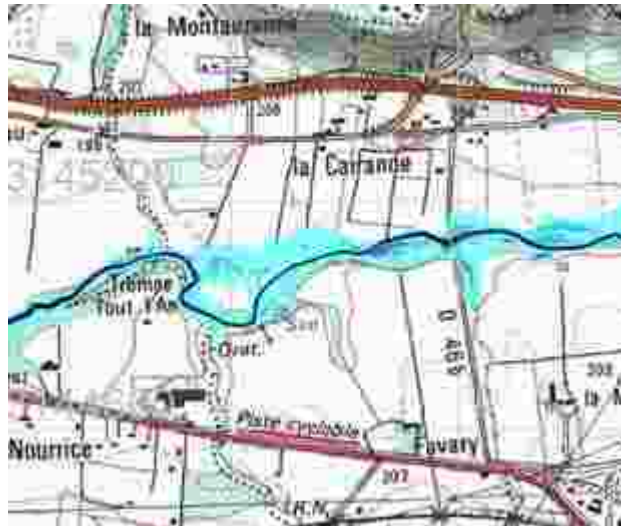
Quelques méandres sont coupés sur ce tronçon

Figure 69 : Exemple de méandre coupé en aval de la ZI de Rousset

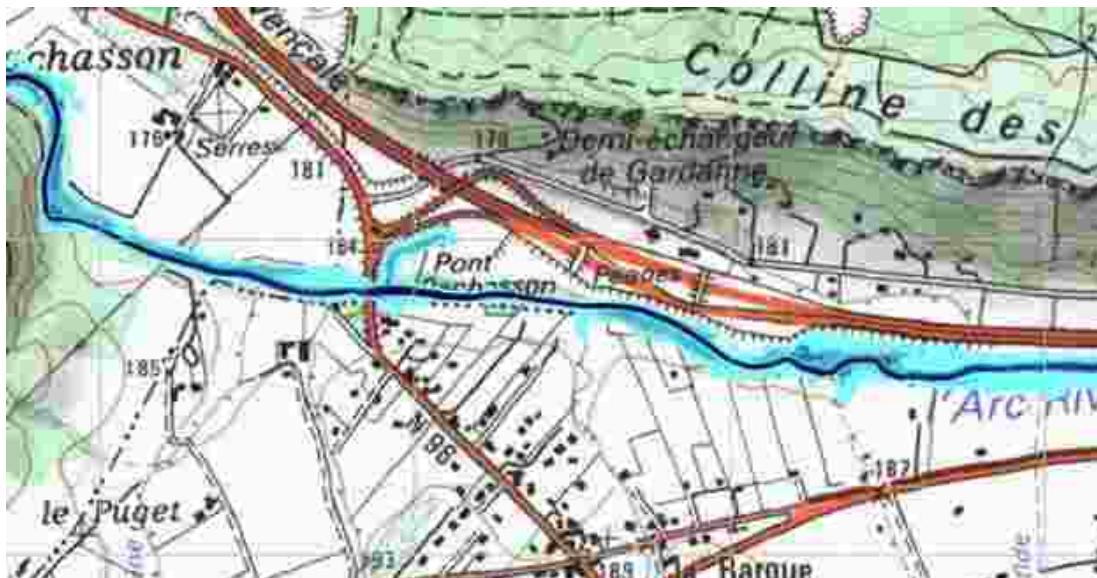
En amont du pont de Bachasson les habitations ne sont pas inondées. En aval, l'Arc ne surverse pas par-dessus la digue.

Figure 70 : Crue de 2008 sur le secteur de Bachasson (Meyreuil)

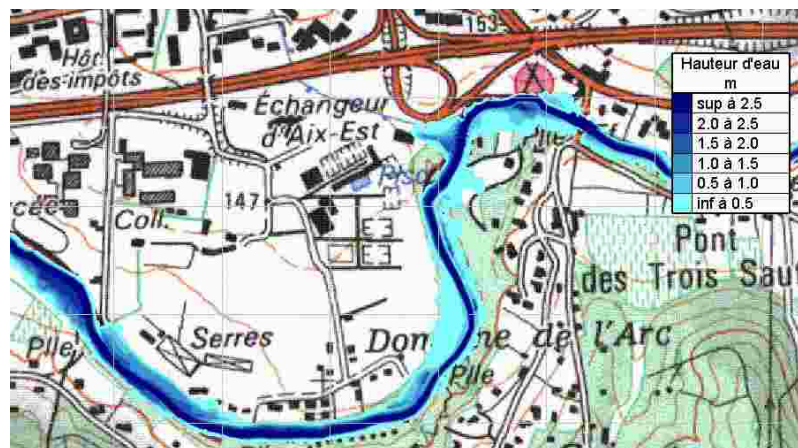
Au droit d'Aix centre, les débordements restent limités à la promenade de l'Arc :

Figure 72 : Promenade de l'Arc à Aix – crue de 2005

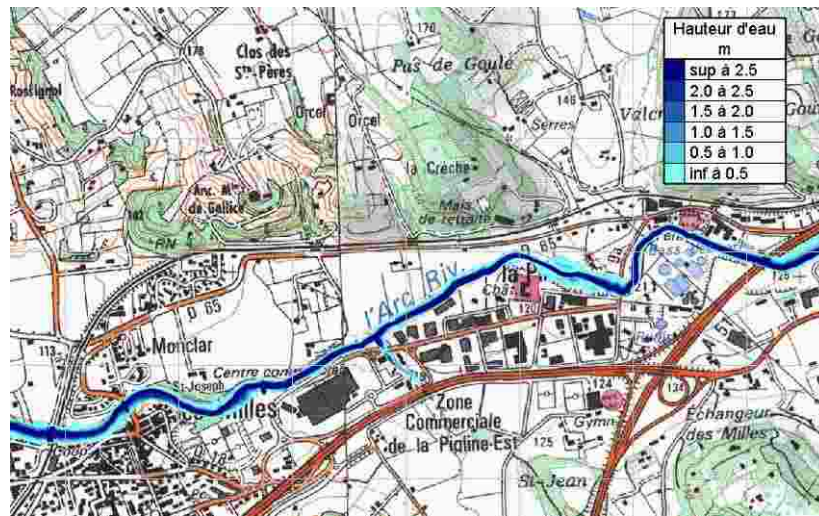
Sur le secteur Les Milles/La Pioline l'Arc ne déborde pas :

Figure 73 : L'Arc aux milles et à la Pioline en 2008

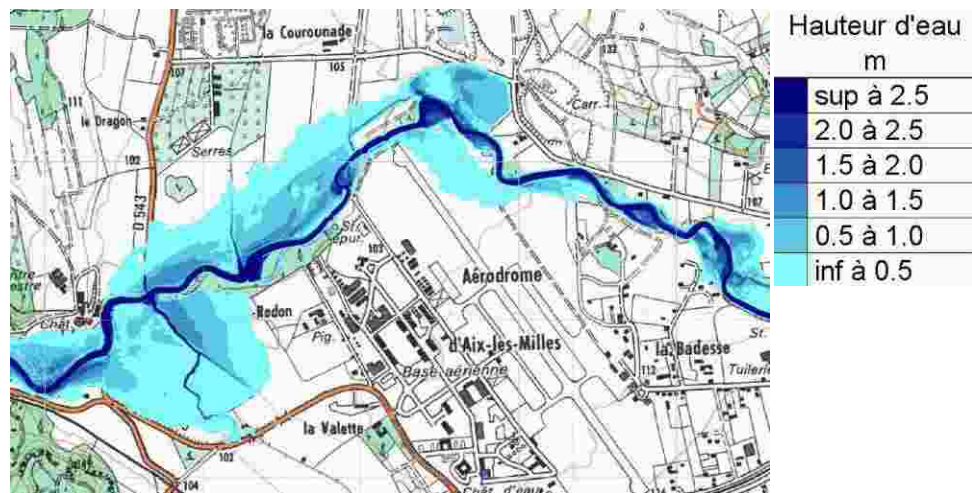
Jusqu'à la sortie du village des Milles la crue est très peu débordante. En revanche, à partir de la ZEC de la plaine des Milles plusieurs débordements sont observés :

Figure 75 : Premiers débordements sur la partie centrale du bassin pour la crue 2008

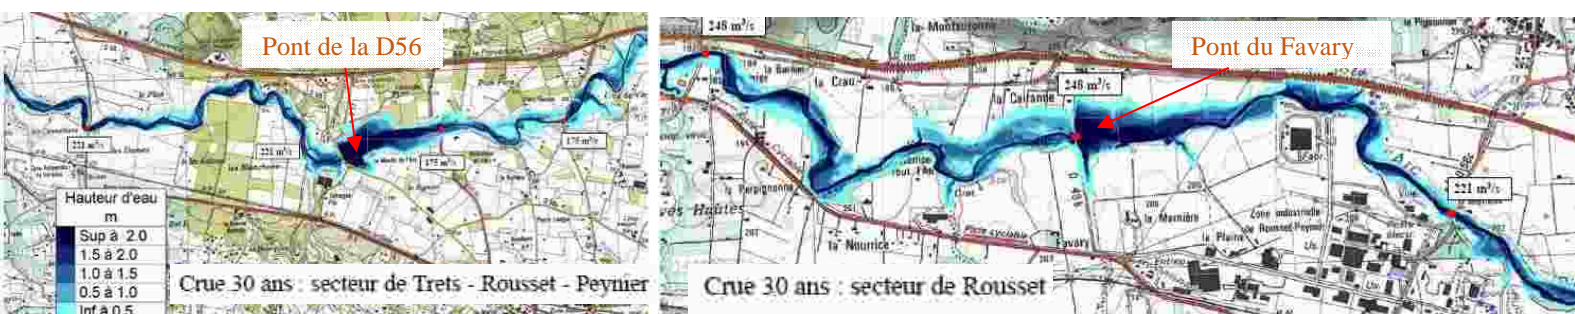
L'emprise de la crue trentennale est nettement supérieure à la décennale. Dès la commune de Trets, les débordements en lit moyen, et les accumulations en amont des ouvrages sont importants.

Figure 92 : Hauteurs de la crue trentennale – secteur Trets – Rousset – Peynier – Fuveau – Meyreuil - Chateauneuf

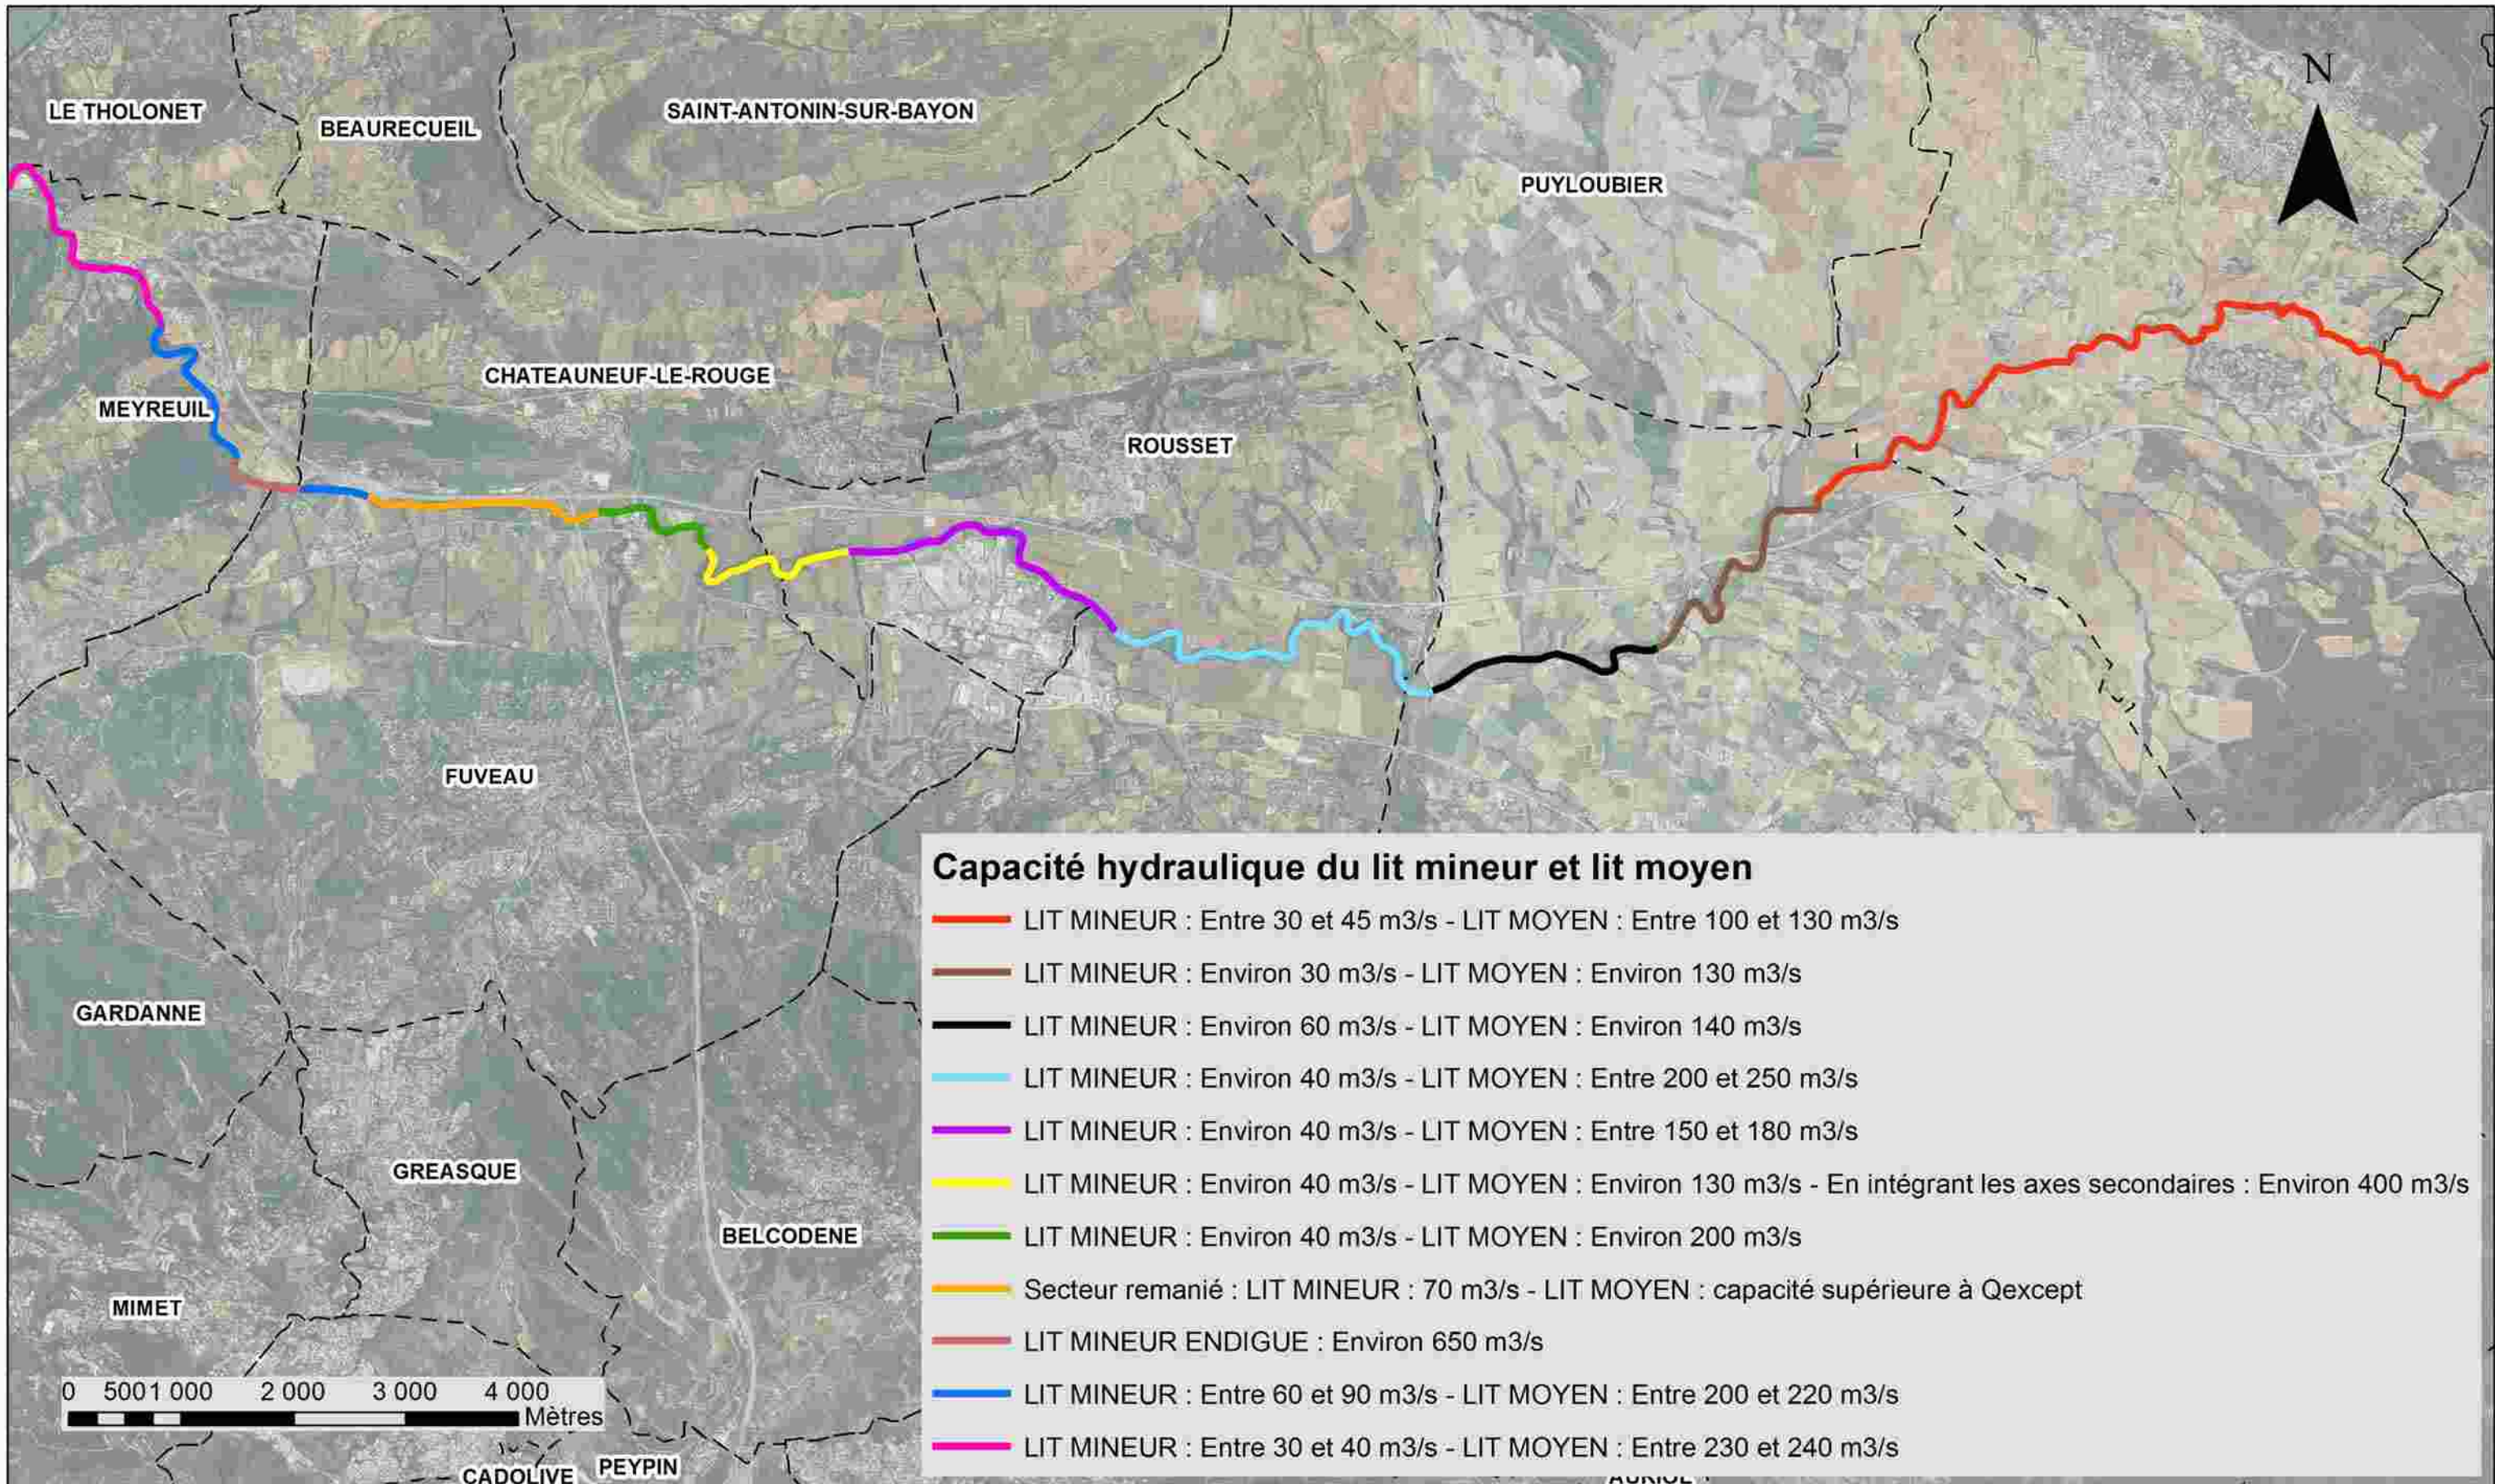
Capacité hydraulique du lit mineur et du lit moyen de l'Arc avant débordement

Secteur amont (jusqu'aux gorges de Langesse à Meyreuil)
