**REPERTOIRE DU PATRIMOINE****LE CONQUET**

Aire de Valorisation de l'Architecture et du Patrimoine

**Rue Domaine Michel De Nobletz****Secteur****1**

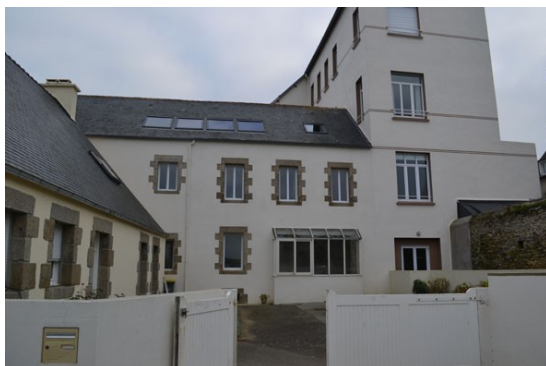
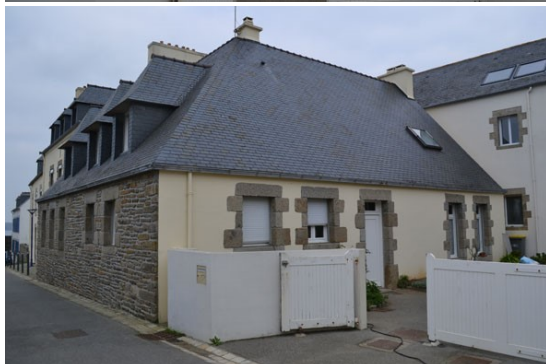
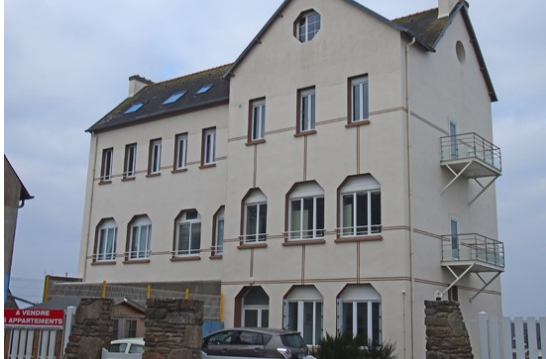
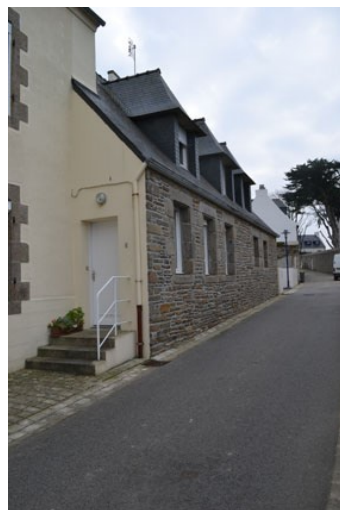
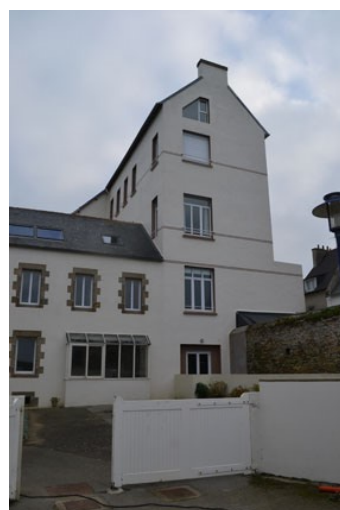
**n°7 Bâtiment d'accompagnement et bâtiment en rupture avec son environnement****Notice descriptive**

Bâtiment en rupture avec son environnement

Cet ensemble de bâtiments d'une même unité foncière est composé pour partie de bâtiments R+1+C, à l'échelle des autres bâtiments du quartier, et pour partie de bâtiments R+3+C, « hors gabarit », se démarquant des épanelages du profil général de la ville.

1. Recomposition des baies fenêtres de bois - partition en carreaux.
2. Portails et clôtures en limite de l'espace public - bois de métal peint.
3. Réduction des dimensions des lucarnes de type capucine.
4. Remplacement du garde-corps métallique par un muret en maçonnerie de pierre.
5. Requalification du bâtiment en rupture avec son environnement.

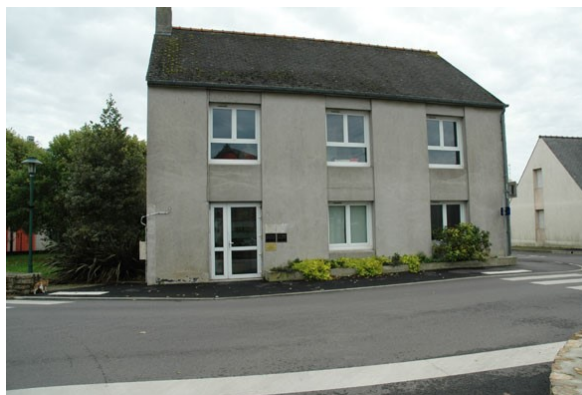
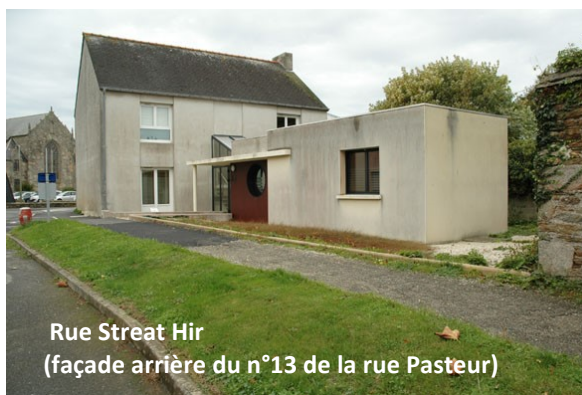
**n° 13 Bâtiment en rupture avec son environnement**

En dehors de la volumétrie du corps principal, ce bâtiment nécessite une restructuration et une recomposition générales de ses façades et du bâtiment situé à l'arrière - meilleure intégration à l'espace public.

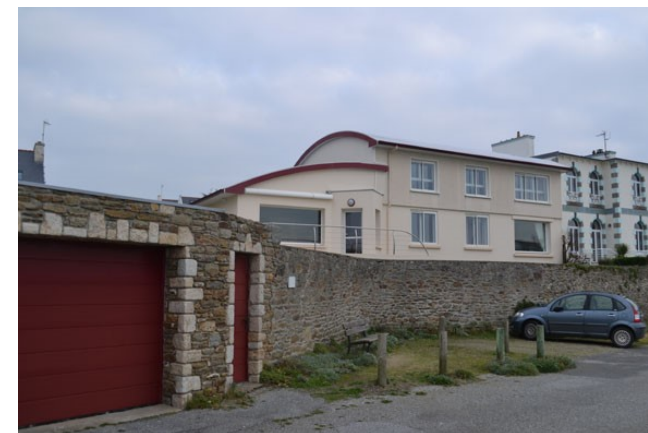
**n° 12 Bâtiment sans enjeu patrimonial****Commentaire**

Bâtiment dont l'architecture (toitures, courbes, proportion des baies vis-à-vis des façades) est en rupture avec le contexte architectural environnant. Toutefois, le mur en maçonnerie de pierre de qualité sera conservé.

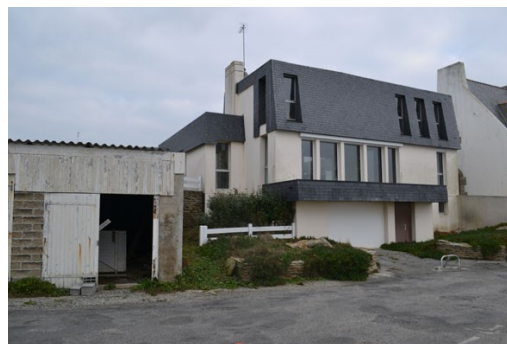
**Rue Pen ar Bed****n°20 Bâtiment sans enjeu patrimonial****Commentaire**

Bâtiment dont l'architecture (toiture à une seule pente, percements, auvent...) est en rupture par rapport au caractère dominant des constructions du quartier.

Une requalification de l'ensemble est souhaitable.

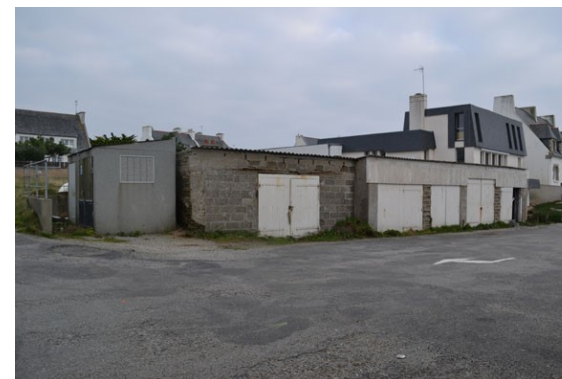
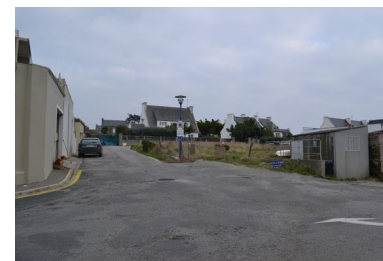
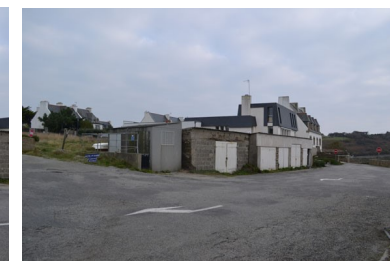
**Rue de Pen ar Bed****n° 22 Bâtiment en rupture avec son environnement****Commentaire**

Ensemble de garages dont la composition est en rupture architecturale et urbaine avec le caractère dominant du quartier : volumétrie, matériaux, couleurs. Les garages se situent en partie basse d'un terrain disponible à la construction. Un projet d'ensemble serait souhaitable.

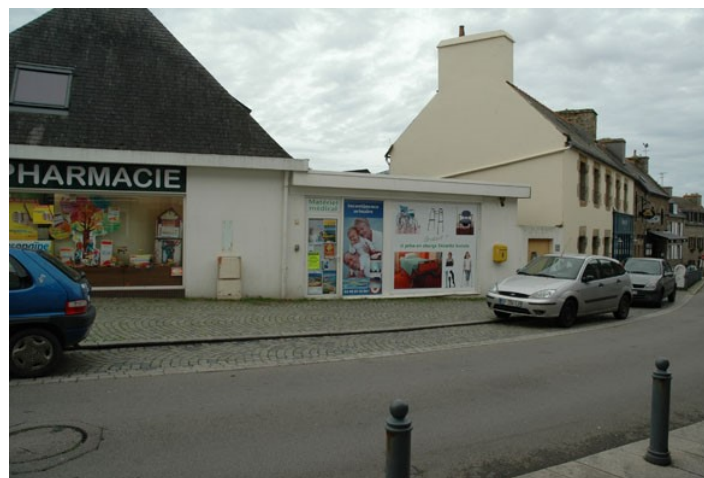
**n°9 Bâtiment sans enjeu patrimonial****Pignon du n°1 de la place Liandeilo****Commentaire**

Bâtiment R+C à caractère pavillonnaire en rupture urbaine avec le caractère dominant de la rue.

Bâtiment situé à l'angle d'une rue et d'une place dont l'impact est important.

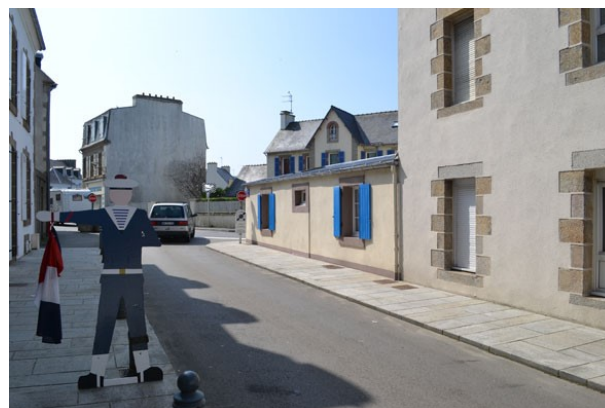
**n°33 Bâtiment en rupture avec son environnement****Notice descriptive**

Façade arrière de la maison du n°1 de rue Le Gonidec. Bâtiment en RDC. Hors silhouette par rapport au caractère dominant de la rue.

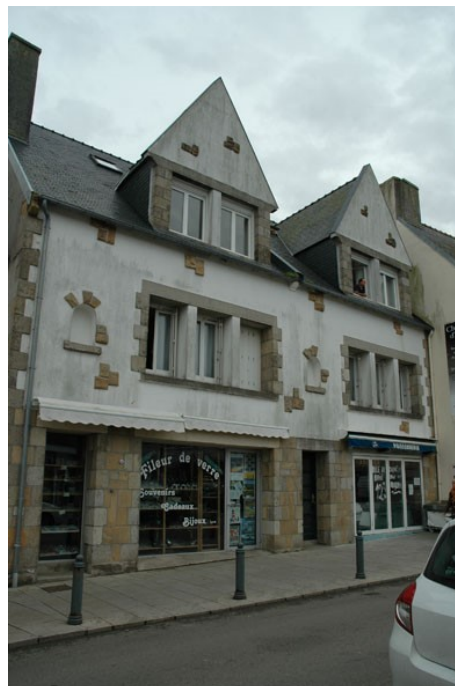
**n°10 Bâtiment sans enjeu patrimonial****Commentaire**

Bâtiment jumelé (années 1970) ayant des similitudes avec l'architecture pavillonnaire en rupture avec le contexte architectural et urbain de la rue, notamment du fait des lucarnes disproportionnées des combles et des baies du premier étage.

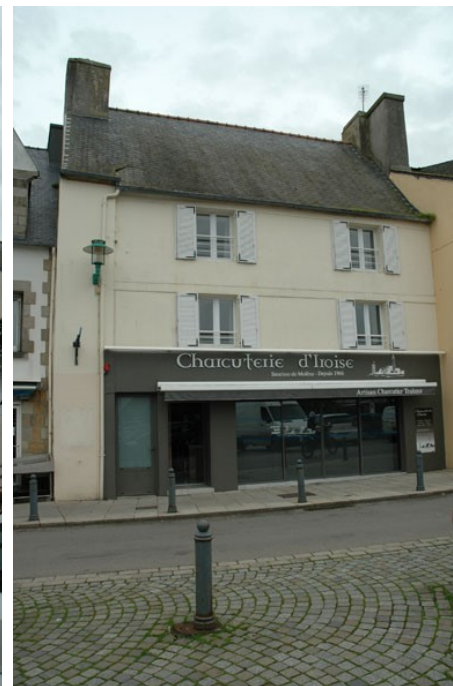
**n°12 Bâtiment d'accompagnement****Notice descriptive**

Bâtiment R+1+C - maison ancienne dont la façade semble avoir été reconstruite totalement. Le RDC a été totalement évidé pour y créer une façade commerciale dont la devanture n'est pas en cohérence avec l'ordonnancement des étages supérieurs.

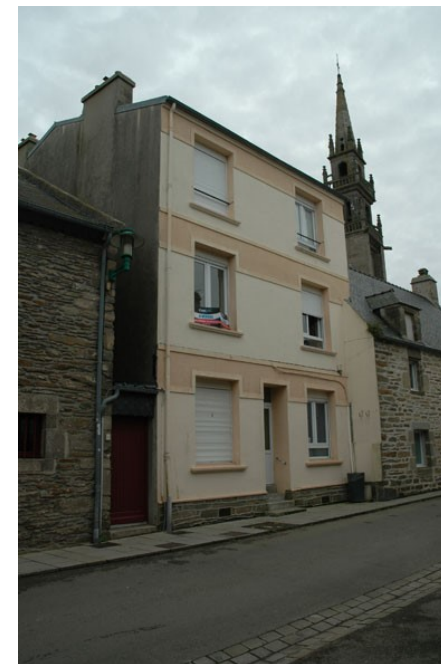
**n°20 Bâtiment sans enjeu patrimonial****Commentaire**

Bâtiment dont les caractéristiques architecturales - hauteur, composition de la façade, matériaux, composants (volets, fenêtres, porte, protection des baies) sont en rupture architecturale et urbaine (hauteur), avec le caractère dominant de la rue. Tout projet visera à mieux intégrer le bâtiment dans son contexte urbain (composition des menuiseries, couleurs, volumétrie).

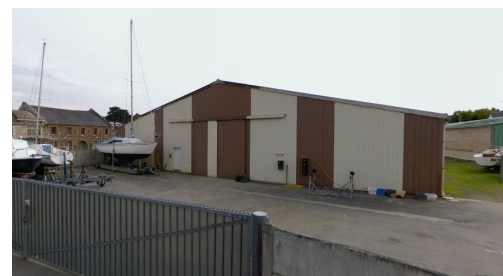
**n°9 Bâtiment en rupture avec son environnement**

**Bâtiment artisanal**

Tout projet visera sa requalification - volumétrie, bardage, couleurs, ...

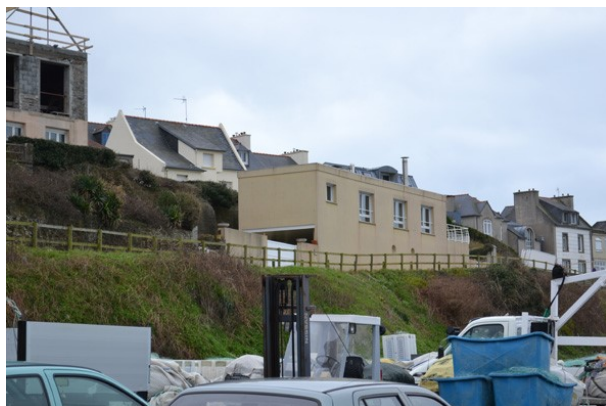
**n°15 Corniche Saint Barbe****Bâtiment en rupture avec son environnement****Commentaire**

Bâtiment non intégré dans son environnement notamment par sa volumétrie, les rythmes de ses ouvertures et le choix des matériaux.

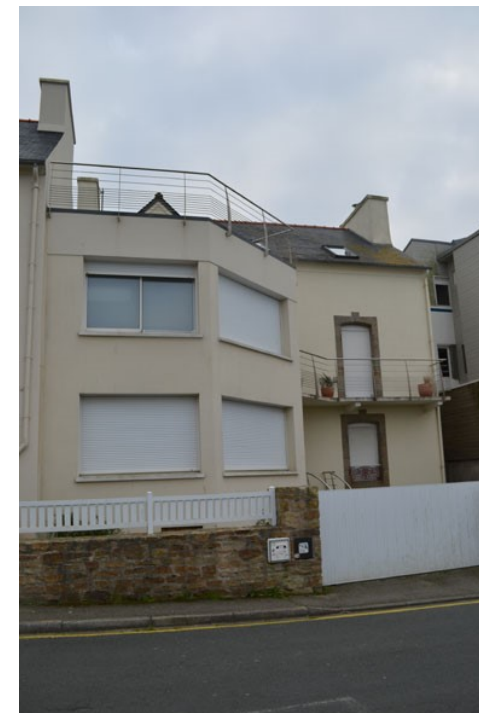
**n°26 Bâtiment en rupture avec son environnement****Commentaire**

Extension dont les proportions architecturales (forme, baies, matériaux) n'ont aucune résonance avec le bâtiment d'origine. La clôture et le portail PVC devraient être remplacés par des éléments en acier peint.

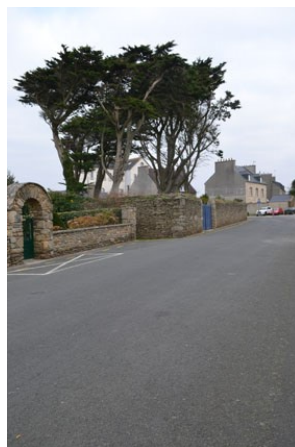
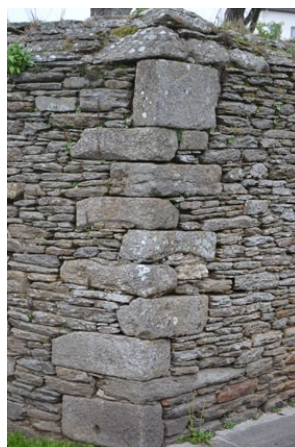
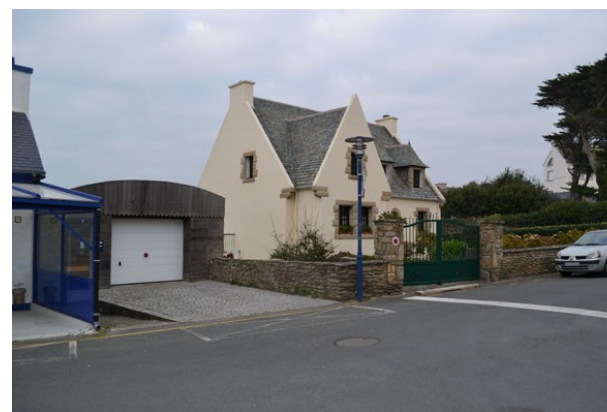
**n°5 / 7      Bâtiment sans enjeu patrimonial**

Le garage en retrait crée une rupture urbaine du fait de la suppression de la clôture et de son volume implanté en retrait.

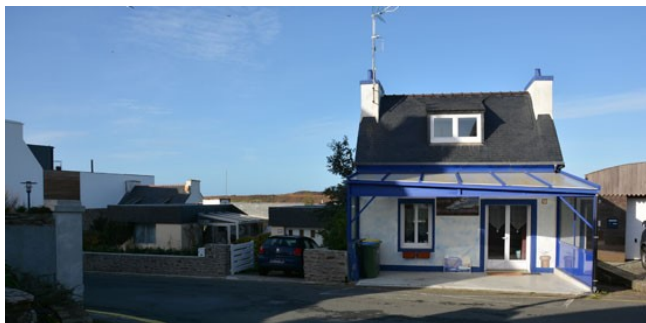
**n°9 Bâtiment en rupture avec son environnement****Commentaire**

De nombreuses interventions architecturales ont transformé la maison originelle de facture simple et traditionnelle en une composition hétéroclite d'éléments peu compatibles entre eux : véranda sur rue, excroissance du volume en toitures nord, lucarne rampante, ...

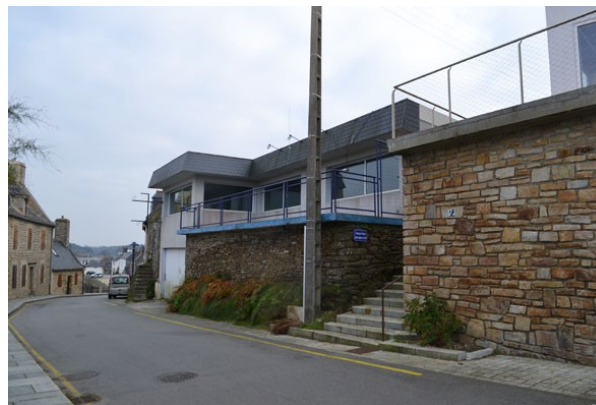
**n°11 Bâtiment sans enjeu patrimonial****Commentaire**

Composition architecturale en rupture avec le caractère dominant de la rue, à la fois par sa volumétrie, les proportions des baies et la nature de certains composants architecturaux (support et garde-corps de la terrasse). Une requalification de l'ensemble est souhaitable.

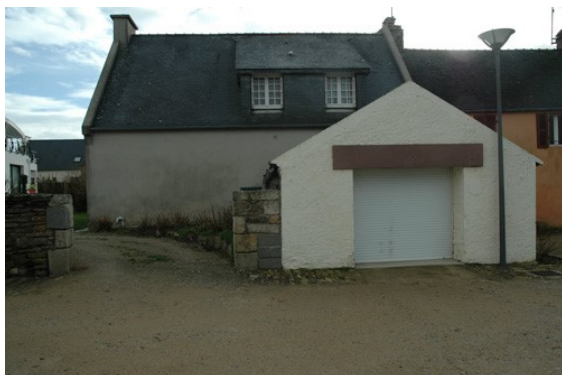
**n°6 Bâtiment en rupture avec son environnement**

Le pignon blanc affirme une rupture dans le fond de la place constitué essentiellement de murs en maçonnerie de pierre apparente.

Le fond de la place mériterait d'être soutenu par un ensemble de bâtiment R+1+C et/ou des murs en maçonnerie de pierre. Intégration du coffret de façon plus discrète (dans le muret situé à proximité).

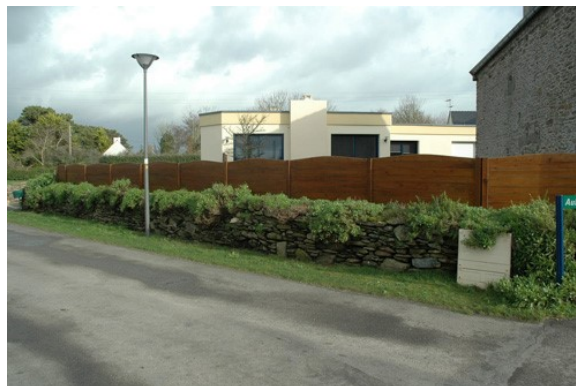
**n° 3 Bâtiment sans enjeu patrimonial****Commentaire**

Maison d'habitation en rupture avec le caractère dominant du centre du village de Lochrist par :

- sa volumétrie (toiture terrasse),
- son implantation,
- sa couleur.

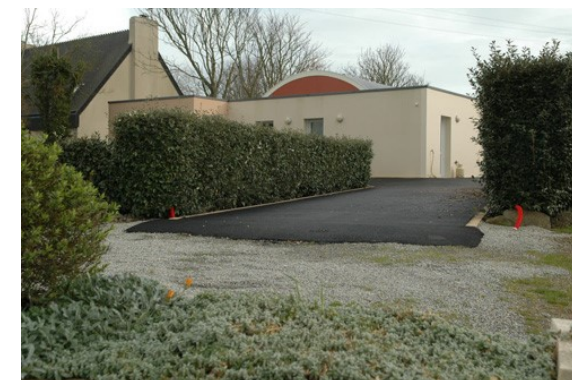
**n° 7 Bâtiment sans enjeu patrimonial****Commentaire**

Maison d'habitation en rupture avec le caractère dominant du centre du village de Lochrist par :
