## SCHEMA DIRECTEUR DE GESTION DES EAUX PLUVIALES

# Schéma directeur de gestion des eaux pluviales

À L'ECHELLE DE LA ROANNAISE

**RAPPORT D'ETUDE - PHASE 1 : ETAT DES LIEUX / PHASE 2 : ANALYSE QUANTITATIVE DES  
ECOULEMENTS / PHASE 3 : SCHEMA DIRECTEUR DE GESTION DES EAUX PLUVIALES**

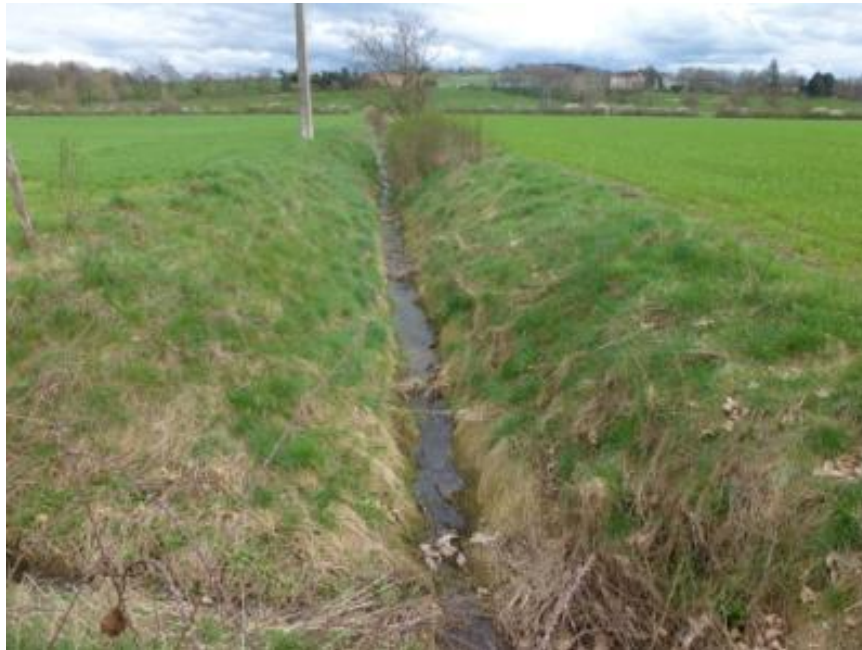
Ces communes ne possèdent peu voire pas d'ouvrage de rétention-régulation des EP, mais il existe de nombreux plans d'eau qui peuvent éventuellement jouer un rôle tampon lors d'orage en période sèche lorsque leur niveau est bas.

**Fig. 22. Fossé enherbé pour la collecte des eaux pluviales**

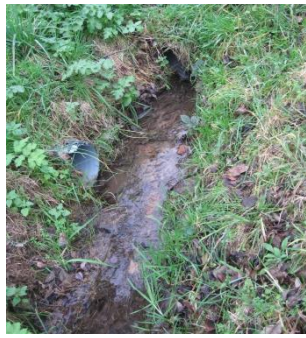
Villerest	6	Chemin de la Chapelle	Manque d'entretien	Débordement du fossé.

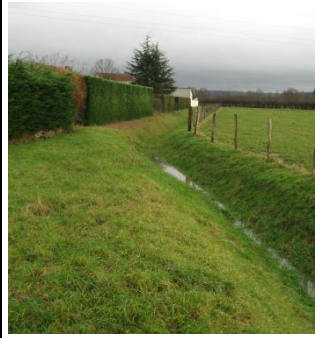
BV	Commune	N° /BV	Localisation	Raisons supposés du dysfonctionnement	Impact des dysfonctionnements	Photographie
RHINS AVAL	Parigny	12	Lotissement du haut du bourg	Insuffisance d'un ouvrage de collecte	Insuffisance du fossé, inondation de la zone urbanisée et des maisons situées en aval	
		13	Zone d'activité D207	Défaut de collecte du ruissellement.	Inondations dues au ruissellement par temps de pluie forte. Des fossés d'interception ont été mis en place.	
	Le Coteau	14/ 15/ 16/ 17	Les Plaines	Insuffisance d'un ouvrage de collecte	Les eaux en provenance de Commelle-Vernay et Parigny sont collectés par des fossés.  Une noue de délestage sur ce secteur a été aménagée afin de récupérer le trop plein du fossé situé sur la limite communale de Commelle-Vernay et dont l'exutoire est La Loire (secteur des Varennes). Cette noue est doublée d'un réseau EP.

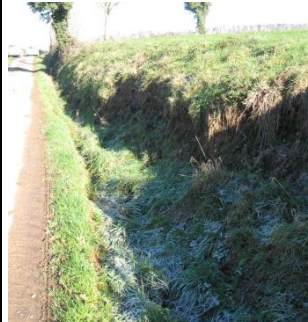
3	Muzelle	Erosion de fossés ou thalweg	Les agriculteurs exploitent leur terre jusqu'en bordure de parcelle provoquant une importante érosion.

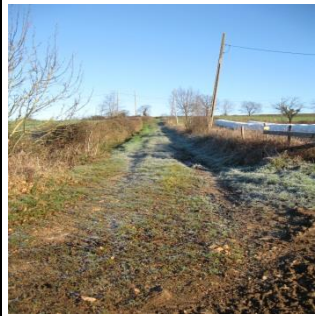
3	Chaveronderie	Défaut de collecte du ruissellement	Ruissellement sur la voirie.

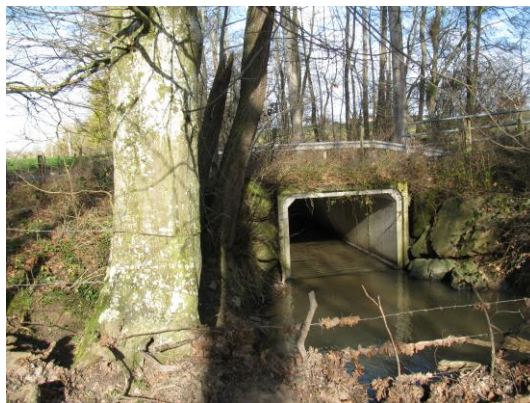
Actuellement, des débordements ont lieu sur la voirie lors de pluies importantes. Toutefois, aucune habitation n'est présente à proximité immédiate des débordements et le bassin versant, aujourd'hui très faiblement imperméabilisé, ne fait pas l'objet de projets d'urbanisation.

**Fig. 23. Pont de Montvernay**

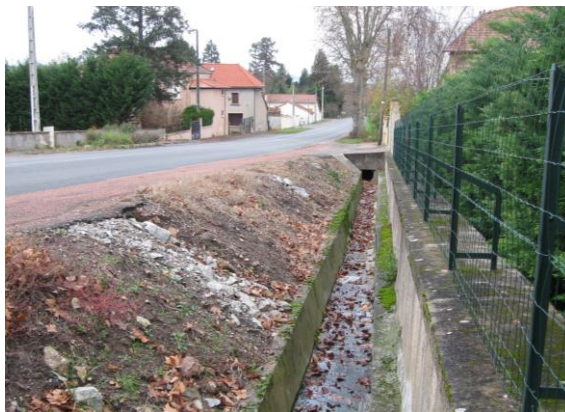
Les eaux pluviales qui ruissellent sur l'ancienne N7 en direction de Saint-Forgeux-Lespinnasse proviennent d'un grand bassin versant. La place du 8 mai est régulièrement inondée, les débordements du fossé en béton en sortie de bourg sont fréquents et provoquent des inondations chez un particulier.

**Fig. 25. Débordement du fossé en béton**

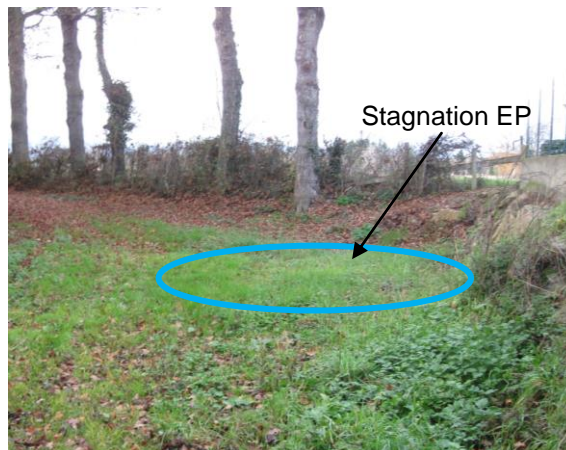
Actuellement les eaux pluviales issues du bassin versant naturel stagnent dans le point bas du chemin Malefosse. En l'absence d'exutoire, les eaux stagnent et attirent insectes et moustiques.

**Fig. 26. Stagnation des eaux pluviales – Chemin Malefosse**

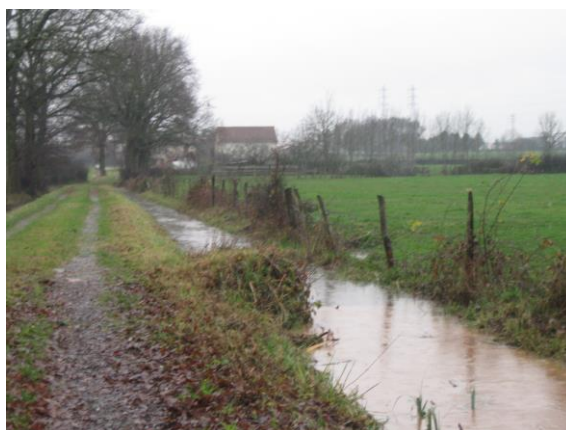
Les fossés le long du chemin Maupassant arrivent en limite de capacité et des débordements mineurs dans les champs voisins ont lieu.

**Fig. 29. Débordement de fossé – chemin de Maupassant**

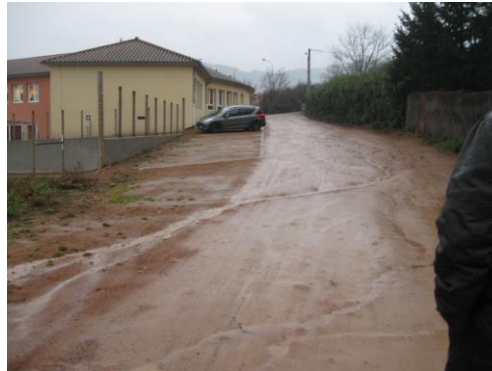
L'absence de système de collecte du ruissellement sur la parcelle située à côté de l'école contribue aux inondations des maisons situées en contrebas. Des mesures ont été prises (pose de grilles et de canalisation Ø300 pour rejoindre le réseau EP existant) mais risquent de ne pas être suffisantes.

**Fig. 32. Ruissellement des EP sur le chemin au nord de l'école – Saint-Alban-les-Eaux**

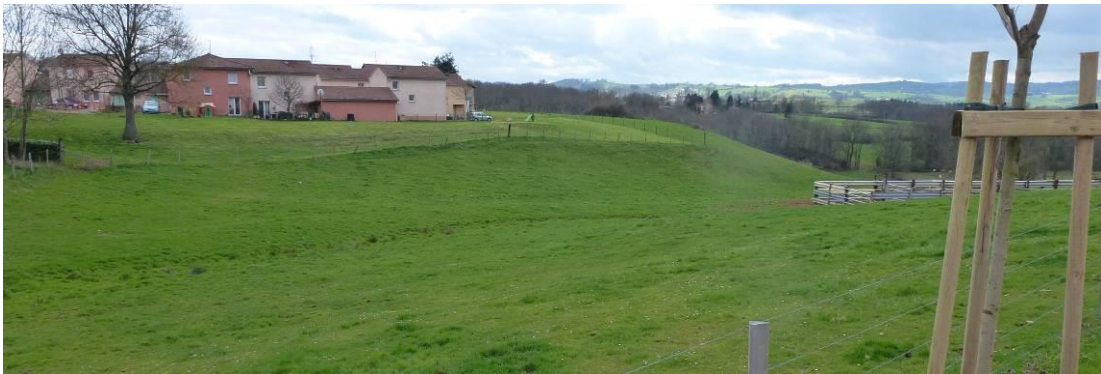
Une parcelle agricole en aval du bourg est l'exutoire d'un étang et d'un grand bassin versant. Elle subit des ravinements (érosion due au ruissellement concentré) du fait de ces rejets.

**Fig. 34. Ravinement du thalweg au droit d'une parcelle agricole en aval du bourg**

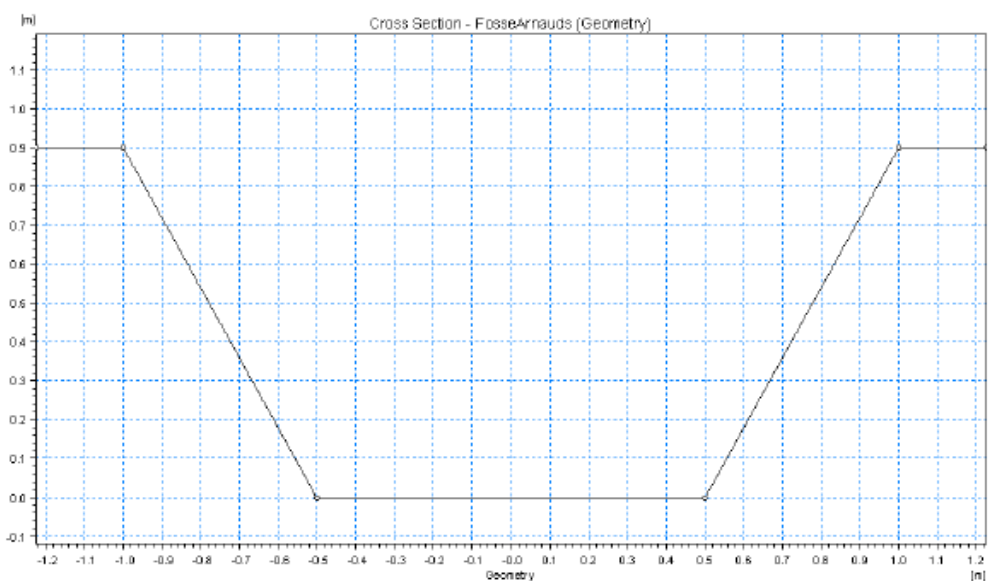
Le fossé en amont immédiat du bassin sera recalibré (section minimale de 0,9 m x 1,0 m) afin de canaliser les écoulements vers ce nouveau bassin de rétention :

**Fig. 37. Section du fossé recalibré (source : SAFEGE, 2008)**

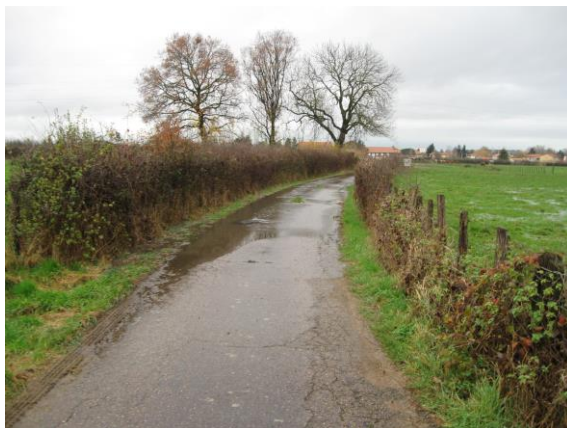
Les eaux pluviales sont issues d'un grand bassin versant dont le terrain est peu perméable, ce qui tend à favoriser le ruissellement. Au niveau du chemin des plaines, en l'absence de système de collecte des EP, l'eau stagne sur la voirie de manière importante.

**Fig. 38. Inondation – chemin de Plaines**
