Schéma directeur de gestion des eaux pluviales

À L'ECHELLE DE LA ROANNAISE

**RAPPORT D'ETUDE - PHASE 1 : ETAT DES LIEUX / PHASE 2 : ANALYSE QUANTITATIVE DES
ECOULEMENTS / PHASE 3 : SCHEMA DIRECTEUR DE GESTION DES EAUX PLUVIALES**

ARTELIA Agence de Lyon
Pôle Hydraulique Urbaine

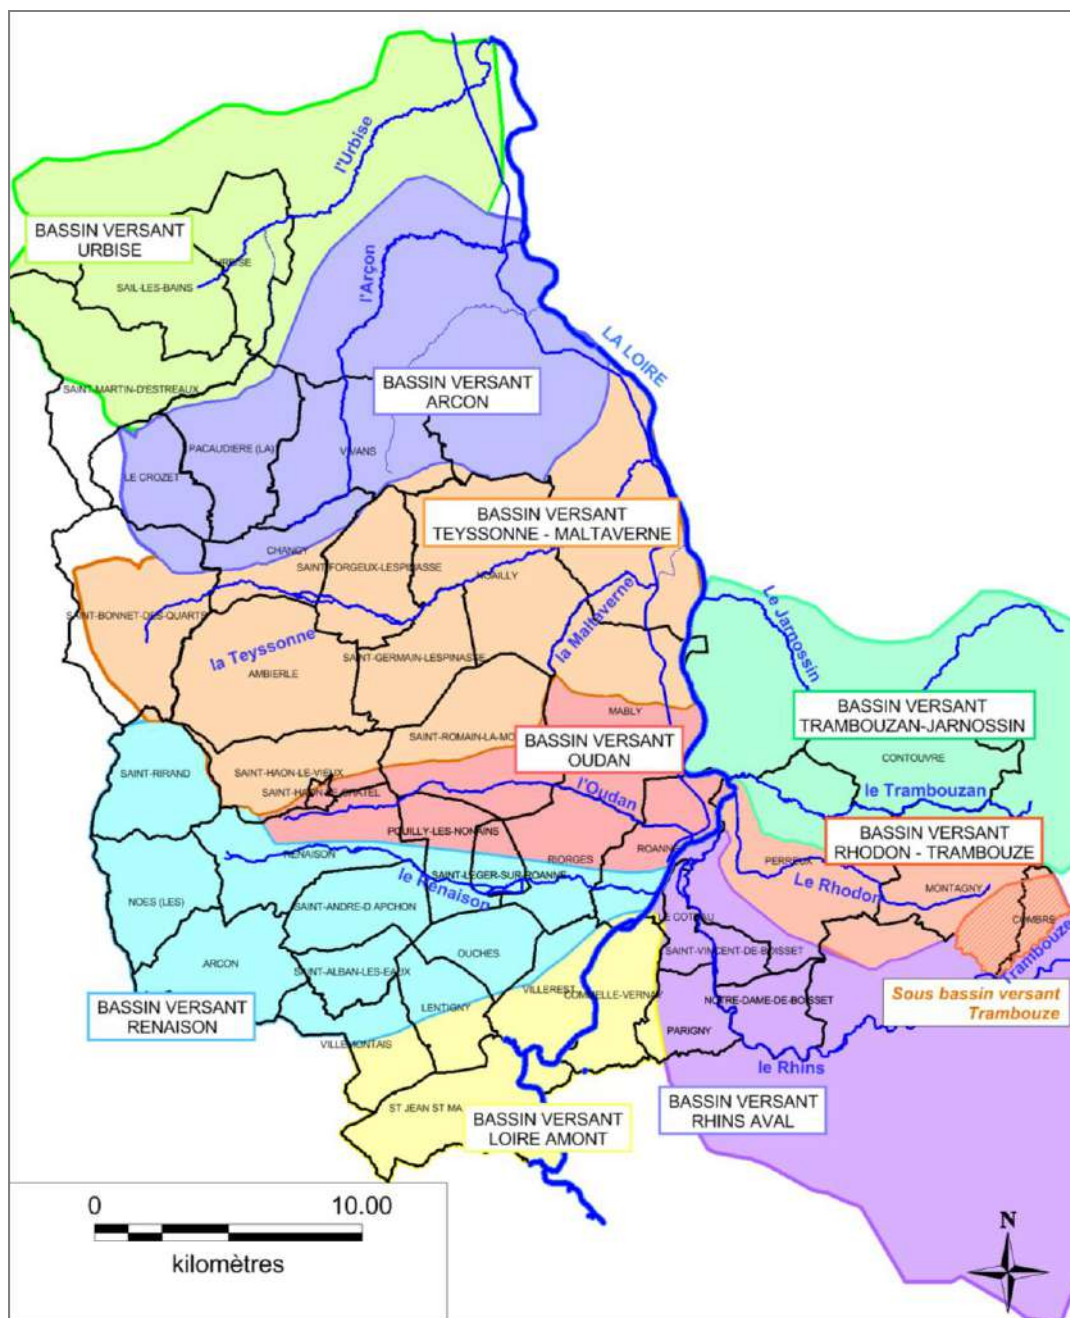
Le territoire de la Roannaise de l'Eau a été sous-divisé en 9 bassins versants principaux. Pour des raisons de mise en page, le bassin versant du Rhodon est regroupé avec le sous bassin versant Trambouze. Néanmoins, la Trambouze est hydrographiquement un affluent du Rhins.

Fig. 2. Bassins versants

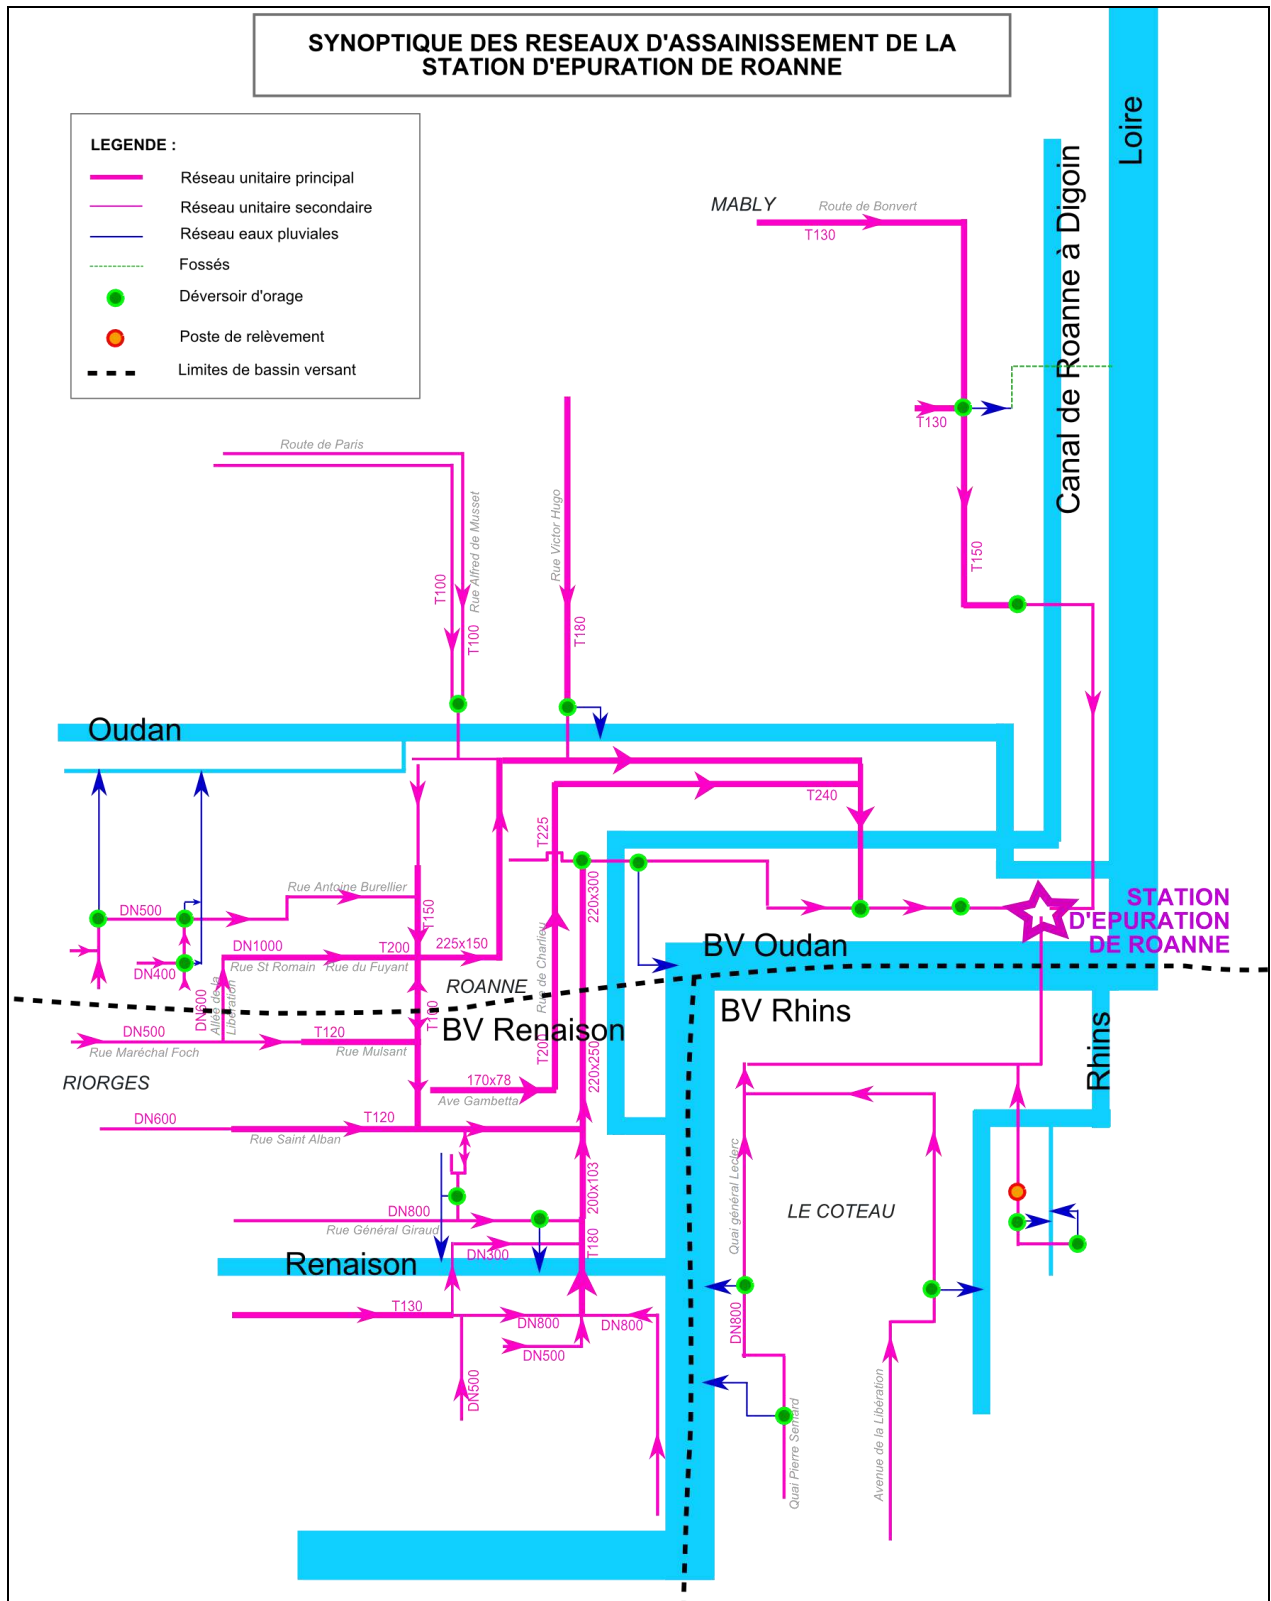
Fig. 21. Synoptique du réseau d'assainissement de la station de Roanne

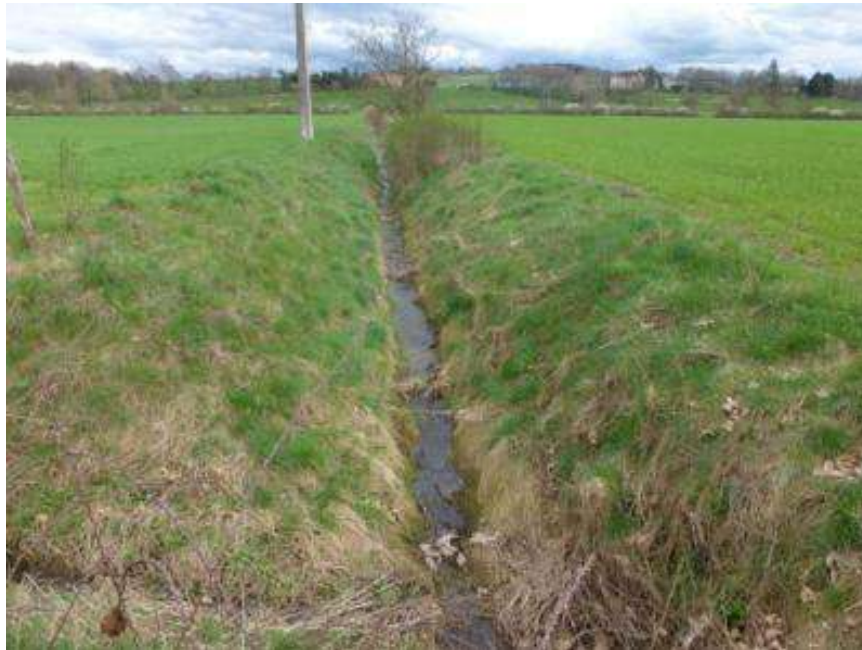
Fig. 22. Fossé enherbé pour la collecte des eaux pluviales

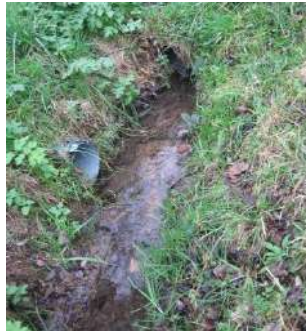
7	Chemin des Servoires	Défaut de collecte du ruissellement

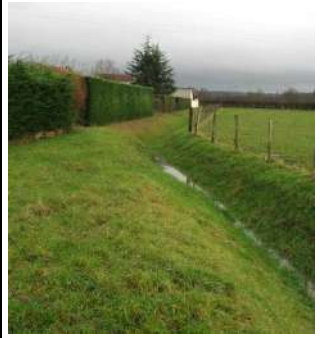
14/ 15/ 16/ 17	Chemin des Plaines, au niveau du chemin des côtes	Défaut de collecte du ruissellement	Absence de fossés pour la récupération des eaux pluviales. Inondation de la voirie et des parcelles.

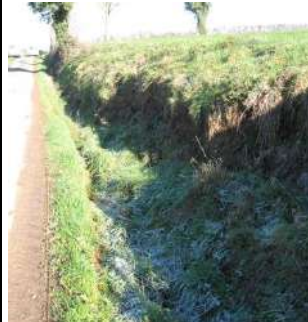
3	Muzelle	Erosion de fossés ou thalweg	Les agriculteurs exploitent leur terre jusqu'en bordure de parcelle provoquant une importante érosion.

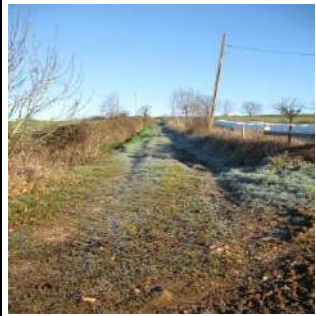
3	Chaveronderie	Défaut de collecte du ruissellement	Ruissellement sur la voirie.

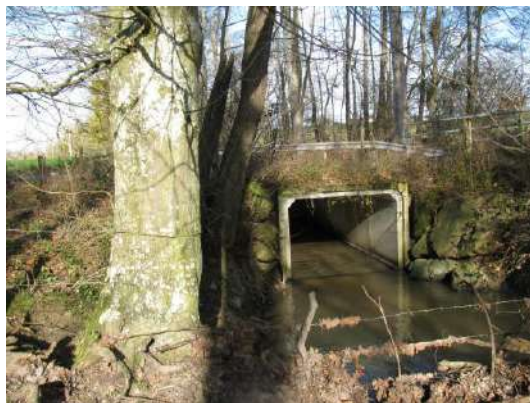
Actuellement, des débordements ont lieu sur la voirie lors de pluies importantes. Toutefois, aucune habitation n'est présente à proximité immédiate des débordements et le bassin versant, aujourd'hui très faiblement imperméabilisé, ne fait pas l'objet de projets d'urbanisation.

Fig. 23. Pont de Montvernay

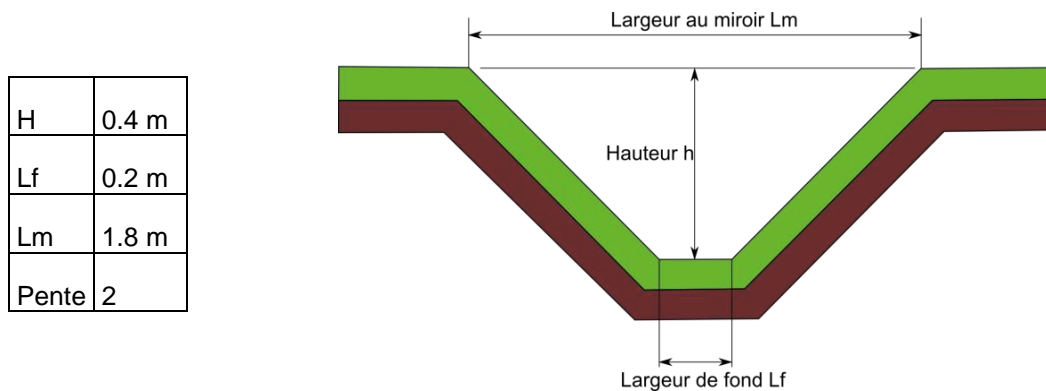
Le fossé à mettre en place, sur une longueur de 150 m environ pourrait avoir les caractéristiques suivantes :

Fig. 24. Coupe type du fossé à mettre en place – Saint-Forgeux-Lespinnasse

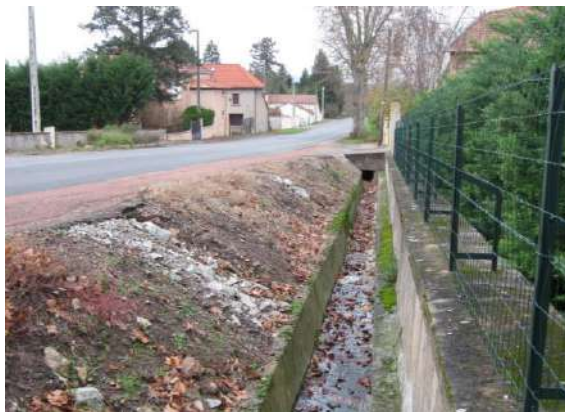
Les eaux pluviales qui ruissellent sur l'ancienne N7 en direction de Saint-Forgeux-Lespinnasse proviennent d'un grand bassin versant. La place du 8 mai est régulièrement inondée, les débordements du fossé en béton en sortie de bourg sont fréquents et provoquent des inondations chez un particulier.

Fig. 25. Débordement du fossé en béton

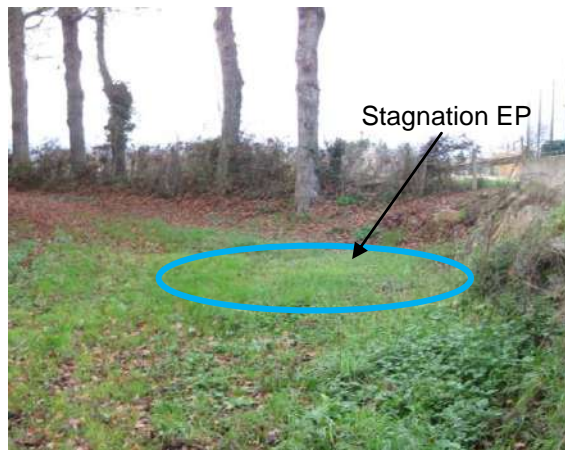
Actuellement les eaux pluviales issues du bassin versant naturel stagnent dans le point bas du chemin Malefosse. En l'absence d'exutoire, les eaux stagnent et attirent insectes et moustiques.

Fig. 26. Stagnation des eaux pluviales – Chemin Malefosse

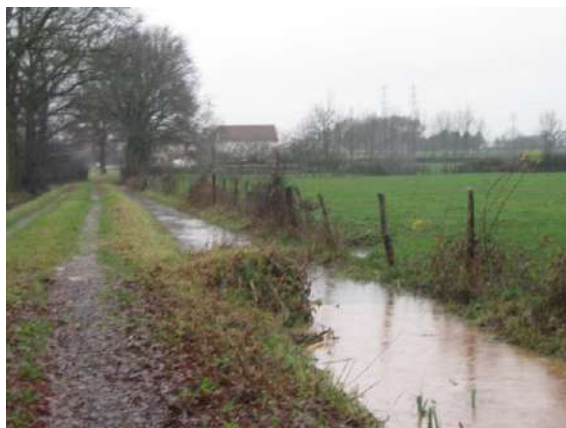
Les fossés le long du chemin Maupassant arrivent en limite de capacité et des débordements mineurs dans les champs voisins ont lieu.

Fig. 29. Débordement de fossé – chemin de Maupassant

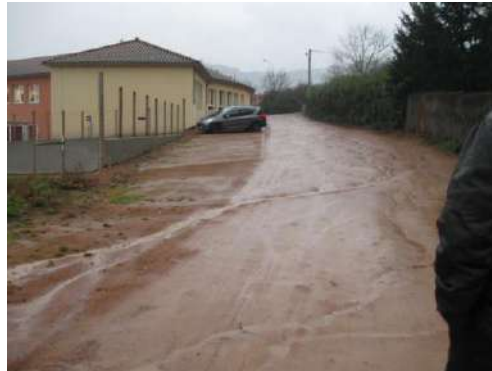
L'absence de système de collecte du ruissellement sur la parcelle située à côté de l'école contribue aux inondations des maisons situées en contrebas. Des mesures ont été prises (pose de grilles et de canalisation Ø300 pour rejoindre le réseau EP existant) mais risquent de ne pas être suffisantes.

Fig. 32. Ruissellement des EP sur le chemin au nord de l'école – Saint-Alban-les-Eaux

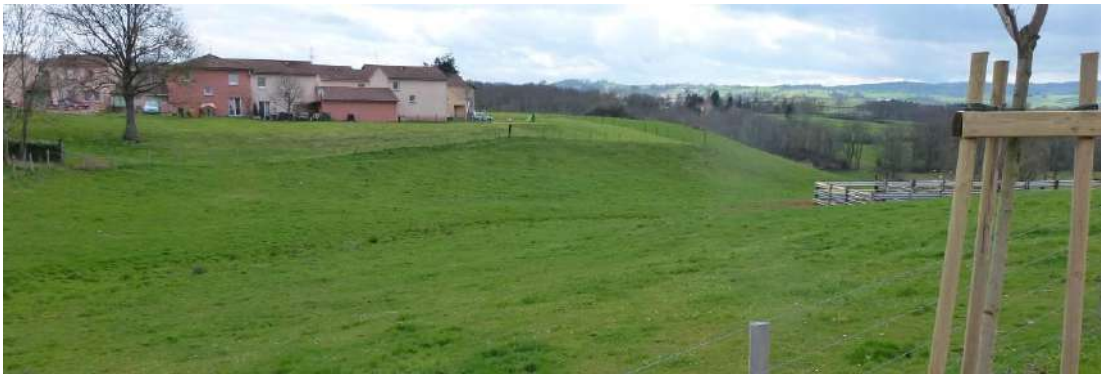
Une parcelle agricole en aval du bourg est l'exutoire d'un étang et d'un grand bassin versant. Elle subit des ravinements (érosion due au ruissellement concentré) du fait de ces rejets.

Fig. 34. Ravinement du thalweg au droit d'une parcelle agricole en aval du bourg

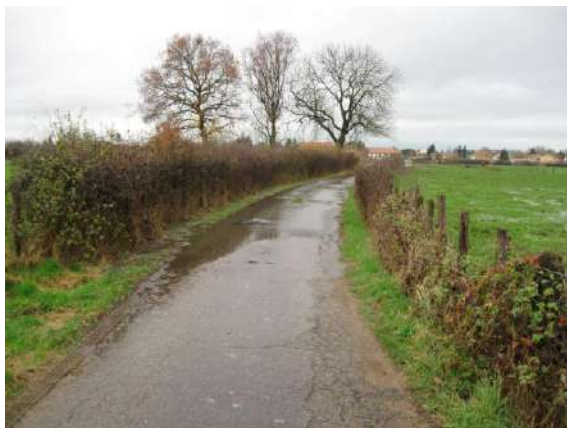
Les eaux pluviales sont issues d'un grand bassin versant dont le terrain est peu perméable, ce qui tend à favoriser le ruissellement. Au niveau du chemin des plaines, en l'absence de système de collecte des EP, l'eau stagne sur la voirie de manière importante.

Fig. 38. Inondation – chemin de Plaines
