# PLAN LOCAL D'URBANISME

## SCHEMA DIRECTEUR DE GESTION DES EAUX PLUVIALES

# Schéma directeur de gestion des eaux pluviales

**RAPPORT D'ETUDE - PHASE 1 : ETAT DES LIEUX / PHASE 2 : ANALYSE QUANTITATIVE DES  
ECOULEMENTS / PHASE 3 : SCHEMA DIRECTEUR DE GESTION DES EAUX PLUVIALES**

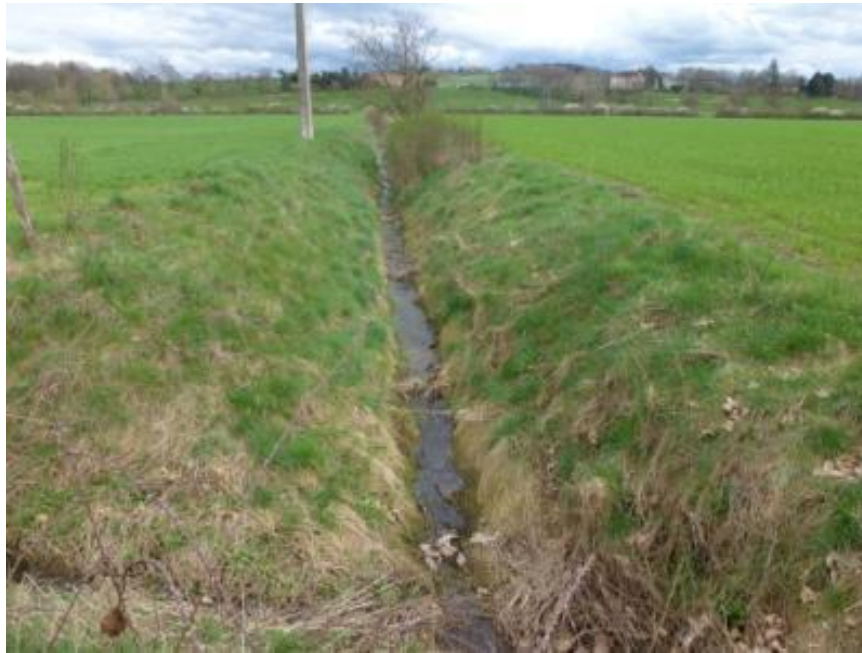
**Fig. 22. Fossé enherbé pour la collecte des eaux pluviales**

Ces communes ne possèdent peu voire pas d'ouvrage de rétention-régulation des EP, mais il existe de nombreux plans d'eau qui peuvent éventuellement jouer un rôle tampon lors d'orage en période sèche lorsque leur niveau est bas.

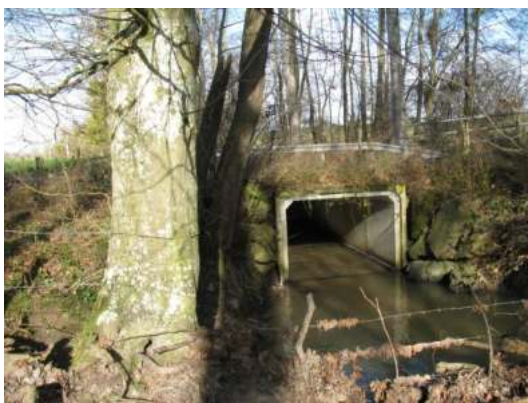
**Fig. 23. Pont de Montvernay**

Actuellement, des débordements ont lieu sur la voirie lors de pluies importantes. Toutefois, aucune habitation n'est présente à proximité immédiate des débordements et le bassin versant, aujourd'hui très faiblement imperméabilisé, ne fait pas l'objet de projets d'urbanisation.

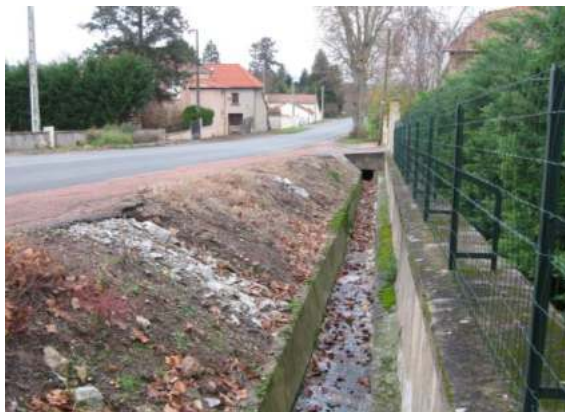
**Fig. 25. Débordement du fossé en béton**

Les eaux pluviales qui ruissellent sur l'ancienne N7 en direction de Saint-Forgeux-Lespinnasse proviennent d'un grand bassin versant. La place du 8 mai est régulièrement inondée, les débordements du fossé en béton en sortie de bourg sont fréquents et provoquent des inondations chez un particulier.

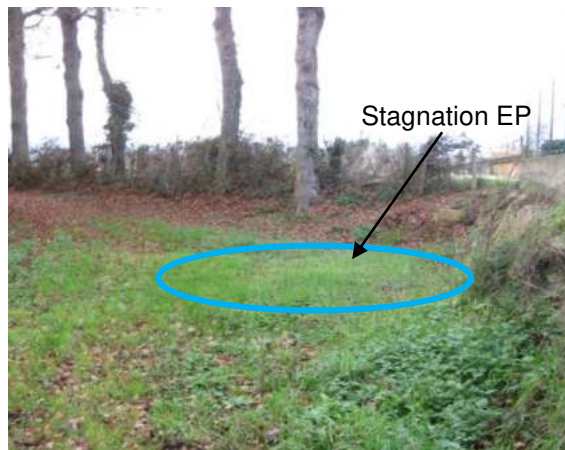
**Fig. 26. Stagnation des eaux pluviales – Chemin Malefosse**

Actuellement les eaux pluviales issues du bassin versant naturel stagnent dans le point bas du chemin Malefosse. En l'absence d'exutoire, les eaux stagnent et attirent insectes et moustiques.

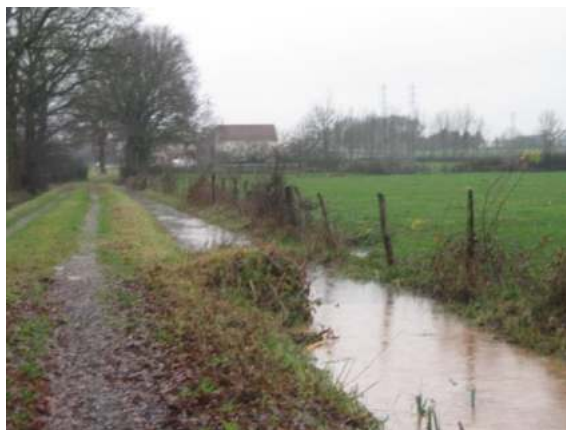
**Fig. 29. Débordement de fossé – chemin de Maupassant**

Les fossés le long du chemin Maupassant arrivent en limite de capacité et des débordements mineurs dans les champs voisins ont lieu.

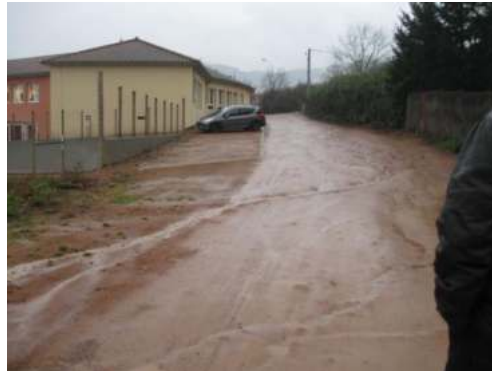
**Fig. 32. Ruissellement des EP sur le chemin au nord de l'école – Saint-Alban-les-Eaux**

L'absence de système de collecte du ruissellement sur la parcelle située à côté de l'école contribue aux inondations des maisons situées en contrebas. Des mesures ont été prises (pose de grilles et de canalisation Ø300 pour rejoindre le réseau EP existant) mais risquent de ne pas être suffisantes.

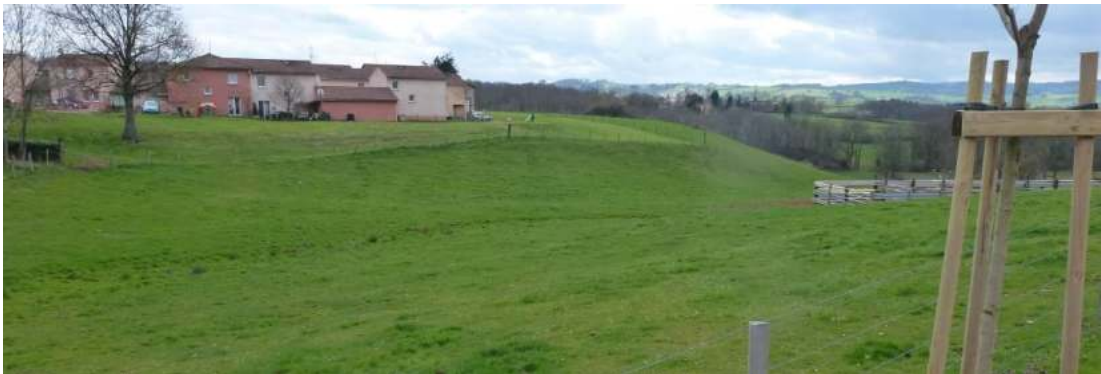
**Fig. 34. Ravinement du thalweg au droit d'une parcelle agricole en aval du bourg**

Une parcelle agricole en aval du bourg est l'exutoire d'un étang et d'un grand bassin versant. Elle subit des ravinements (érosion due au ruissellement concentré) du fait de ces rejets.

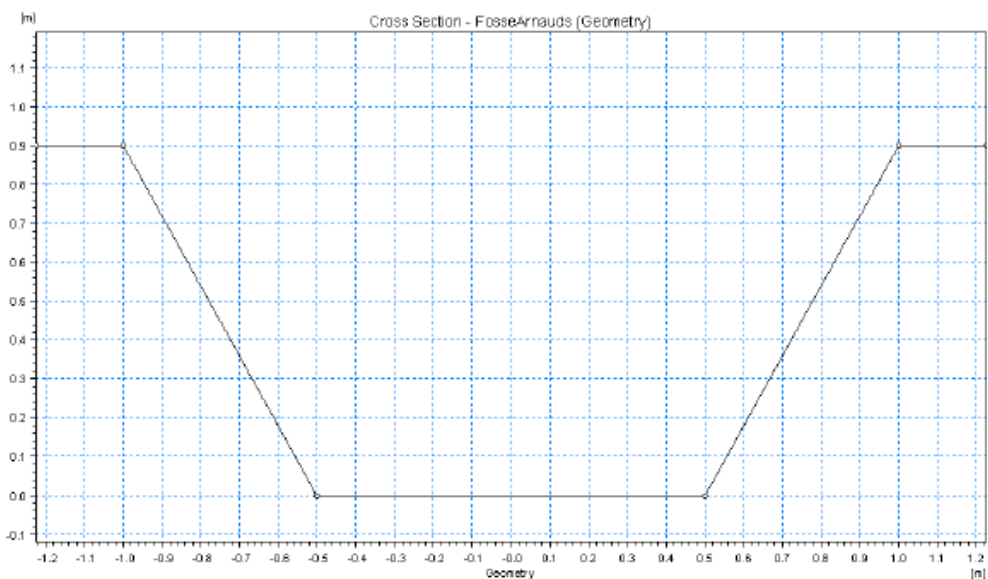
**Fig. 36. Localisation du fossé à recalibrer – secteur Hospice (source : SAFEGE, 2008)**

Le fossé en amont immédiat du bassin sera recalibré (section minimale de 0,9 m x 1,0 m) afin de canaliser les écoulements vers ce nouveau bassin de rétention :

**Fig. 37. Section du fossé recalibré (source : SAFEGE, 2008)**

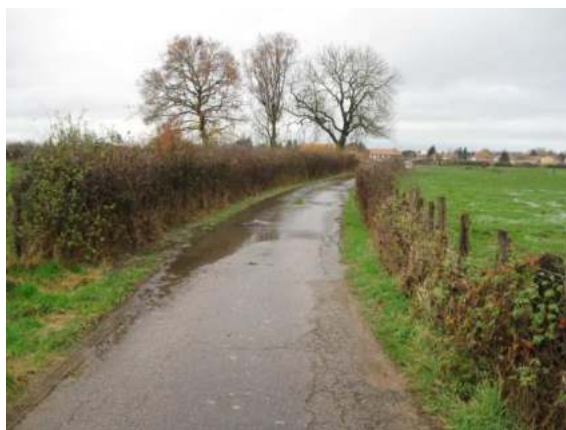
**Fig. 38. Inondation – chemin de Plaines**

Les eaux pluviales sont issues d'un grand bassin versant dont le terrain est peu perméable, ce qui tend à favoriser le ruissellement. Au niveau du chemin des plaines, en l'absence de système de collecte des EP, l'eau stagne sur la voirie de manière importante.
