# PLAN LOCAL D'URBANISME DE BOUILLY

## 7.3 – Etudes de zones humides APPROBATION

**Pré-diagnostic des zones humides  
Parcelles 112 et 113  
Commune de Bouilly  
Compte-rendu du 12/10/2016**

## Pré-diagnostic des zones humides M. Beaude Commune de Bouilly Compte-rendu du 30/10/2016

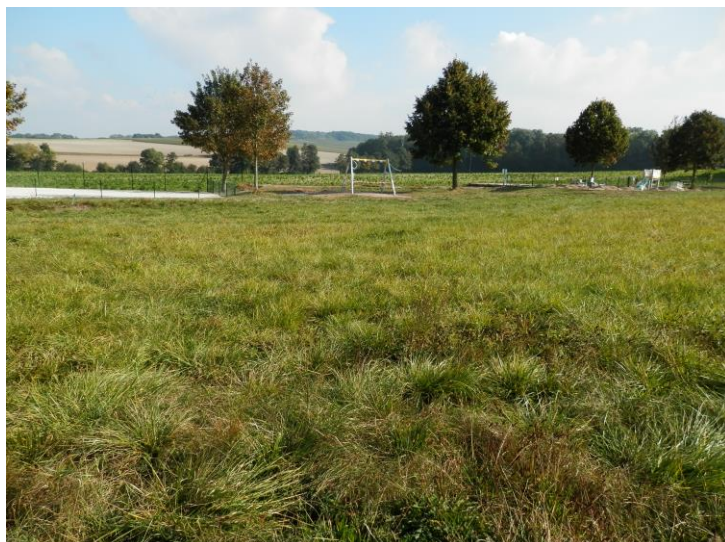
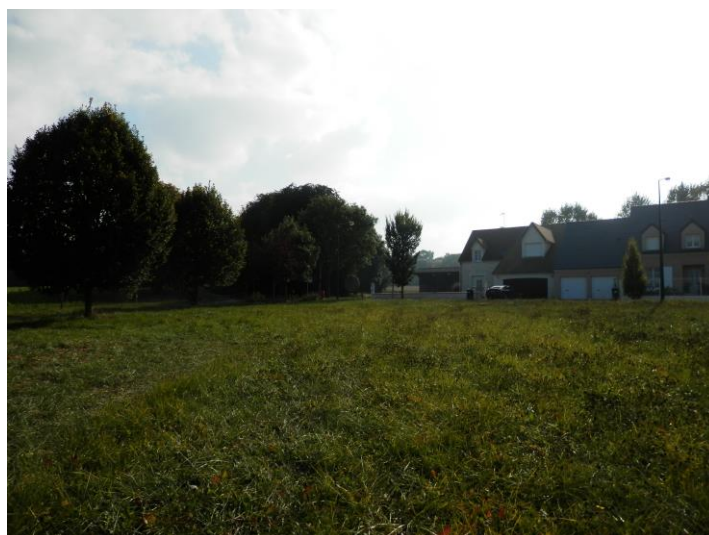
Figure 3 : illustration des parcelles 112 et 113

Les parcelles 112 et 113 correspondent à une végétation prairiale entretenue constituée de graminées, renoncule rampante, plantain lancéolé, chardons,...

Aucune espèce de zones humides n'a été observée au sein de ces parcelles.

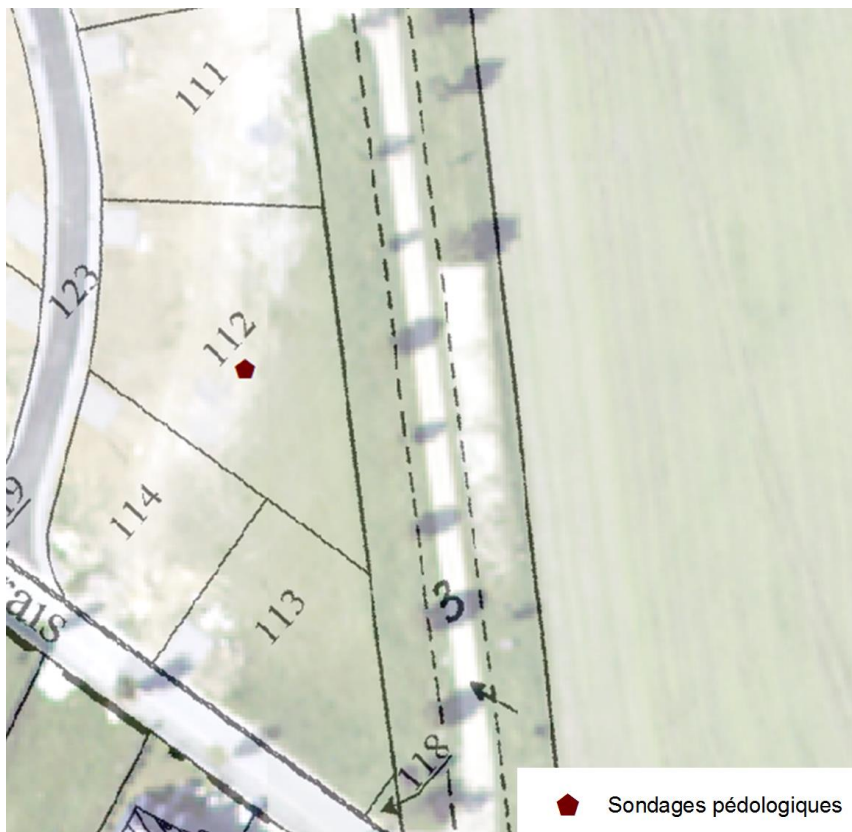
Figure 4 : localisation du sondage pédologique réalisé.

La technicienne zones humides du Parc a réalisé plusieurs sondages pédologiques afin de vérifier le type de sol (figure 4).

La profondeur du sondage pédologique réalisé a atteint 60 centimètres.

L'expertise rend compte de l'absence de traces d'hydromorphie sur le sondage de la parcelle 112. La parcelle 113 n'a pas fait l'objet de sondage du fait de l'homogénéité du terrain. Les parcelles 112 et 113 ne présentent pas de sol humide.

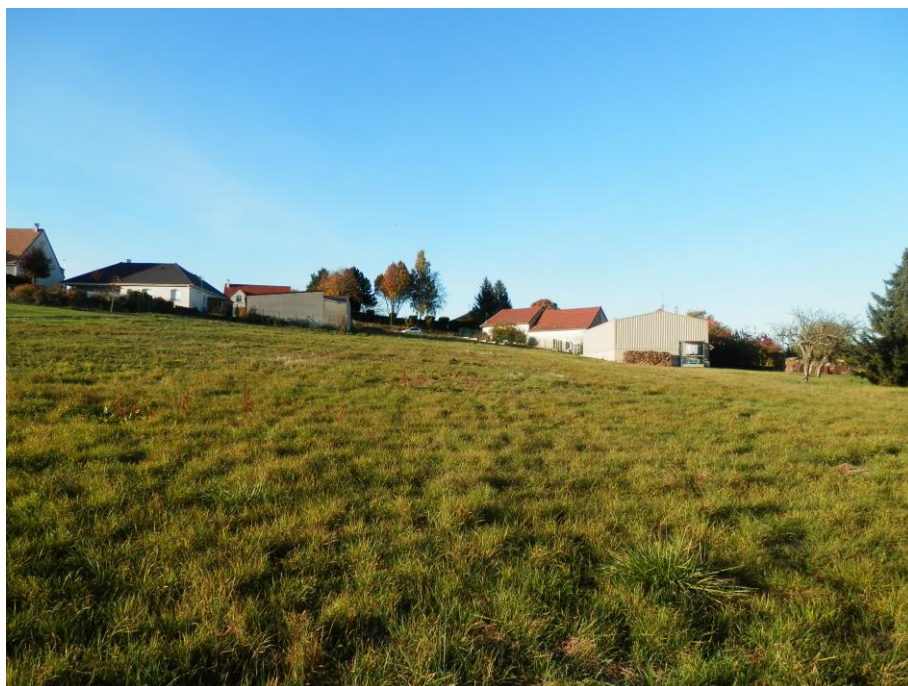
Figure 3 : illustration de la parcelle 729.

La parcelle correspond à une végétation prairiale dominée par des graminées. Aucune espèce de zone humide n'a été rencontrée.

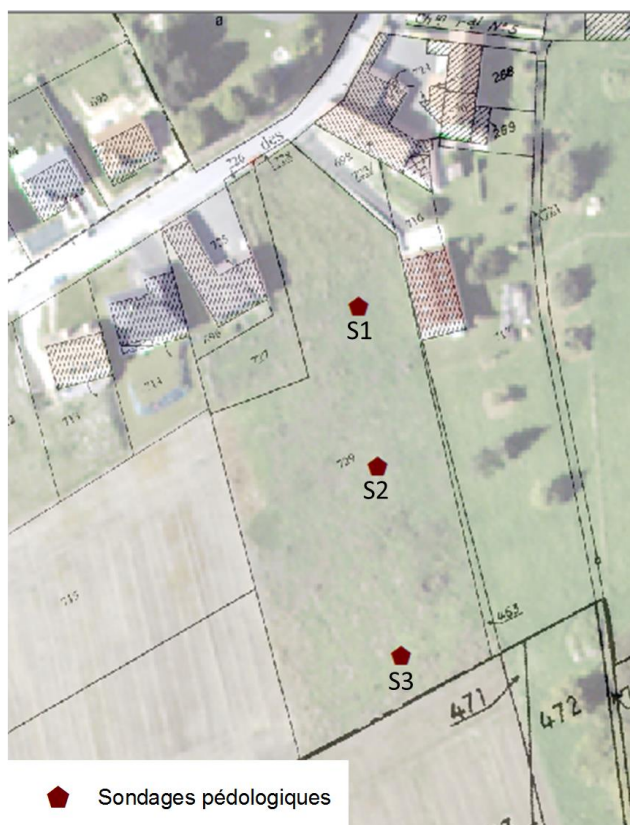
Figure 4 : localisation des sondages pédologiques réalisés.

La technicienne zones humides du Parc a réalisé des sondages pédologiques afin de vérifier le type de sol (figure 4).

L'expertise rend compte de l'absence totale de traces d'hydromorphie. Aucun sol de zone humide n'a été rencontré.

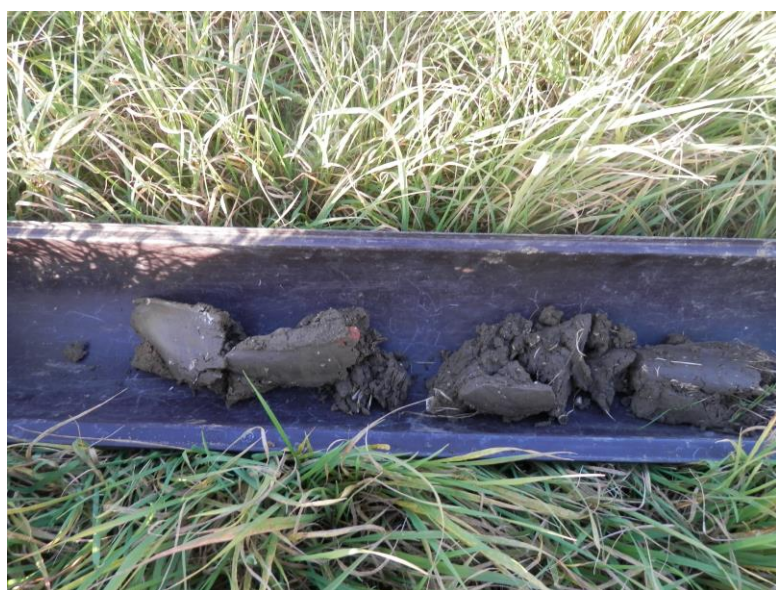
Figure 5 : profil de sol du sondage S1

La profondeur des sondages pédologiques réalisés a atteint 60 centimètres.

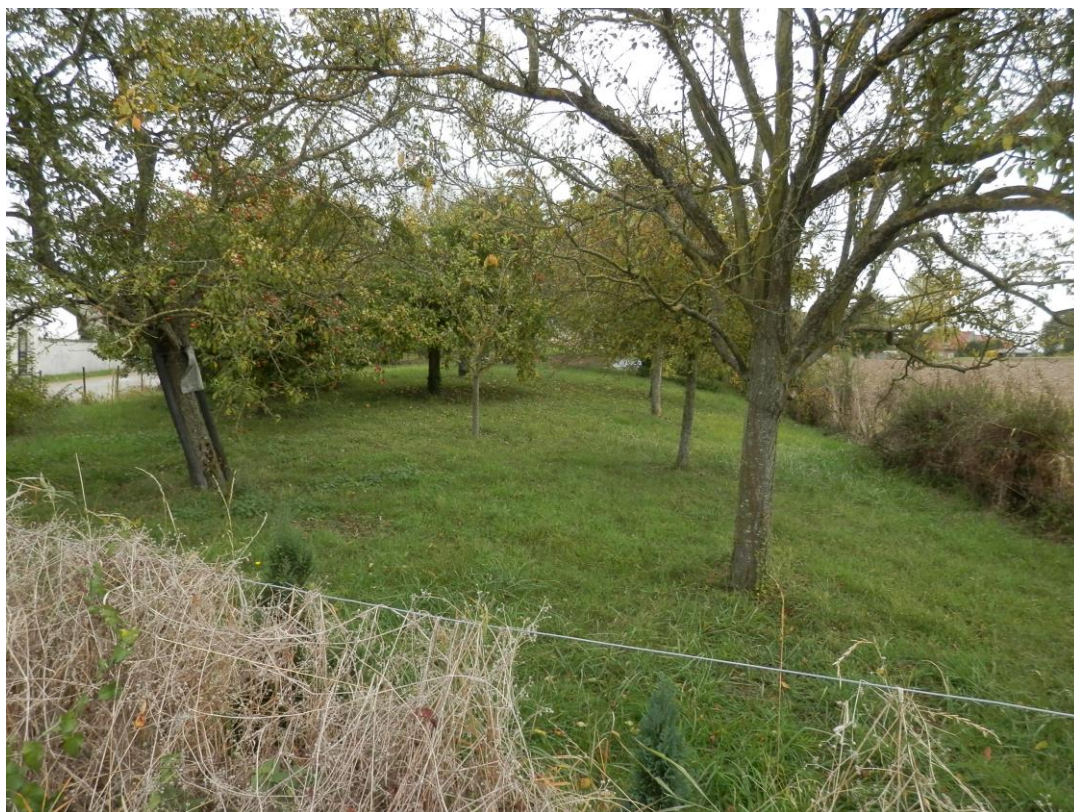
Figure 3 : illustration de la parcelle 117.

La parcelle 117 correspond à un verger.  
Aucune espèce de zone humide n'a été rencontrée.

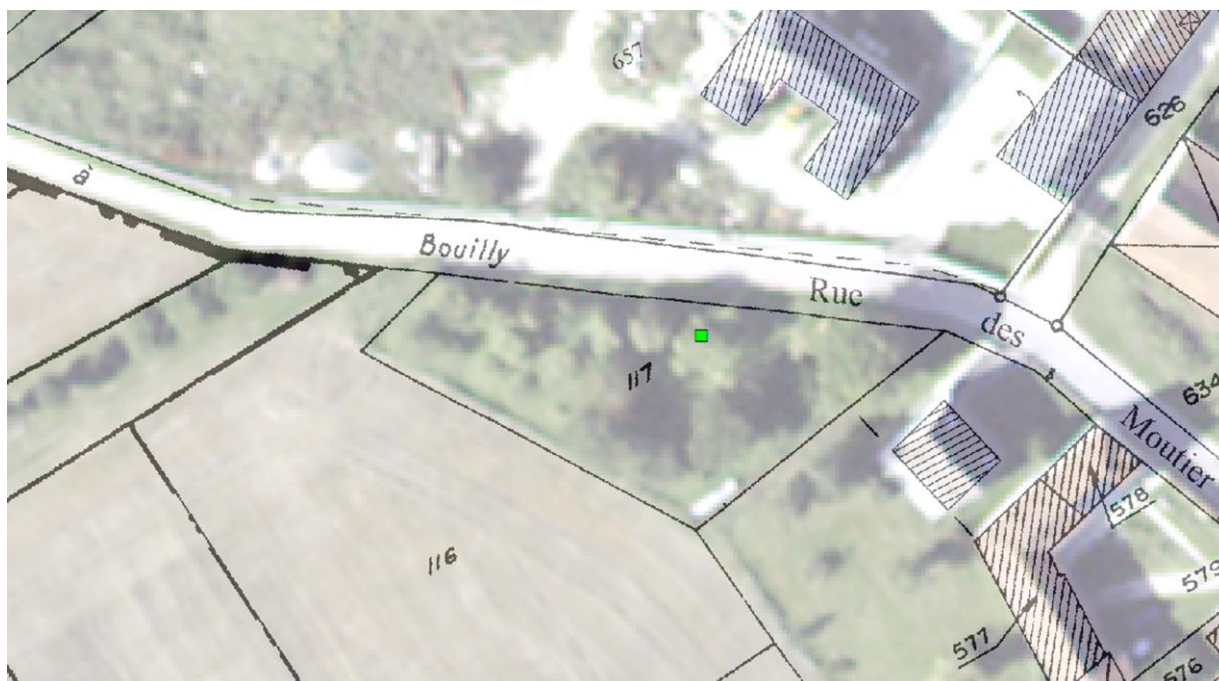
Figure 4 : le sondage pédologique réalisé sur la parcelle 117 (point le plus bas)

Sur la figure 4 ci-dessous, la localisation et le profil de sol du sondage pédologique réalisé (figure 5).

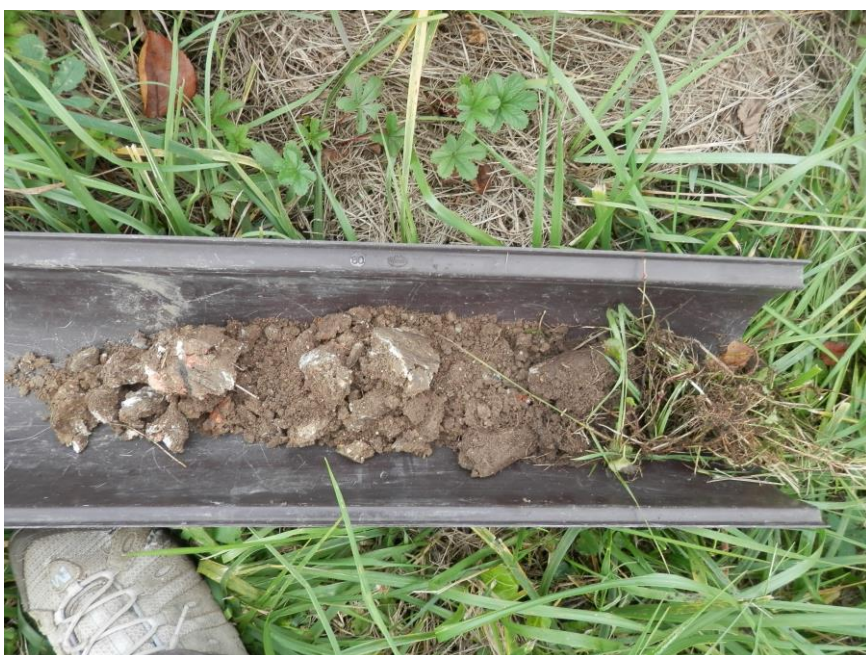
Figure 5 : profil de sol du sondage

La profondeur du sondage pédologique réalisé a atteint 50 centimètres. Ce sol correspond à du remblai. L'expertise rend compte de l'absence totale de traces d'hydromorphie. Aucun sol de zone humide n'a été rencontré.

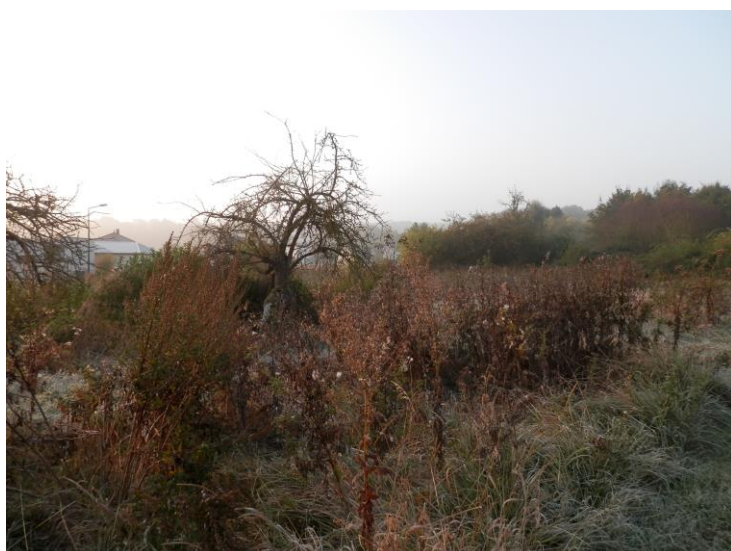
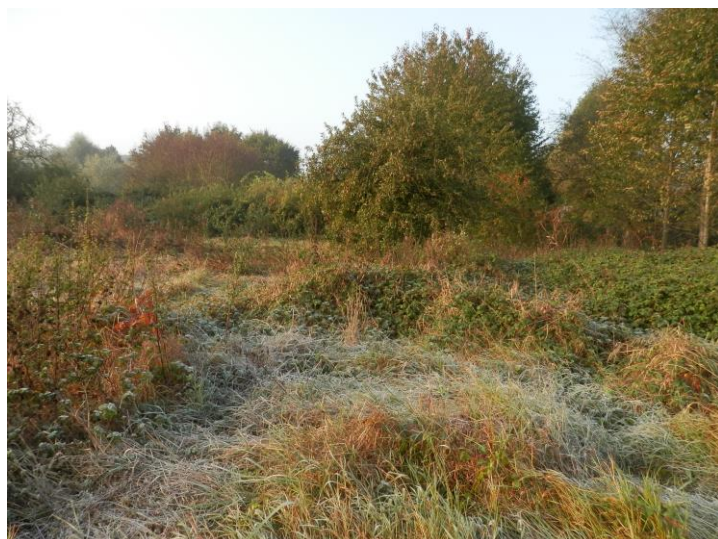
Figure 3 : illustration de la parcelle 678 (côté rue Saint Rémy).

La parcelle 678 correspond à une végétation de friche constituée notamment de ronciers. Il reste quelques arbres fruitiers qui ont été plantés.

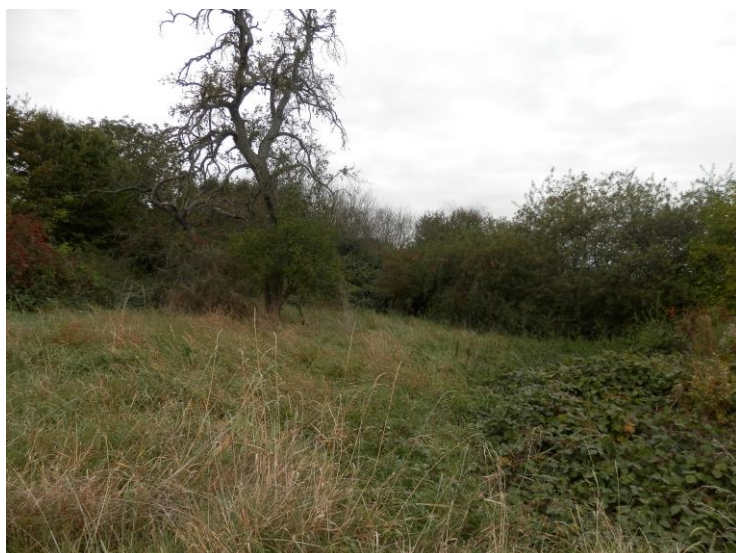
Figure 4 : illustration de la parcelle 678 (côté sentier rural)

Dans le fond de la parcelle (côté sentier rural) des repousses de saules ont pu être observées.

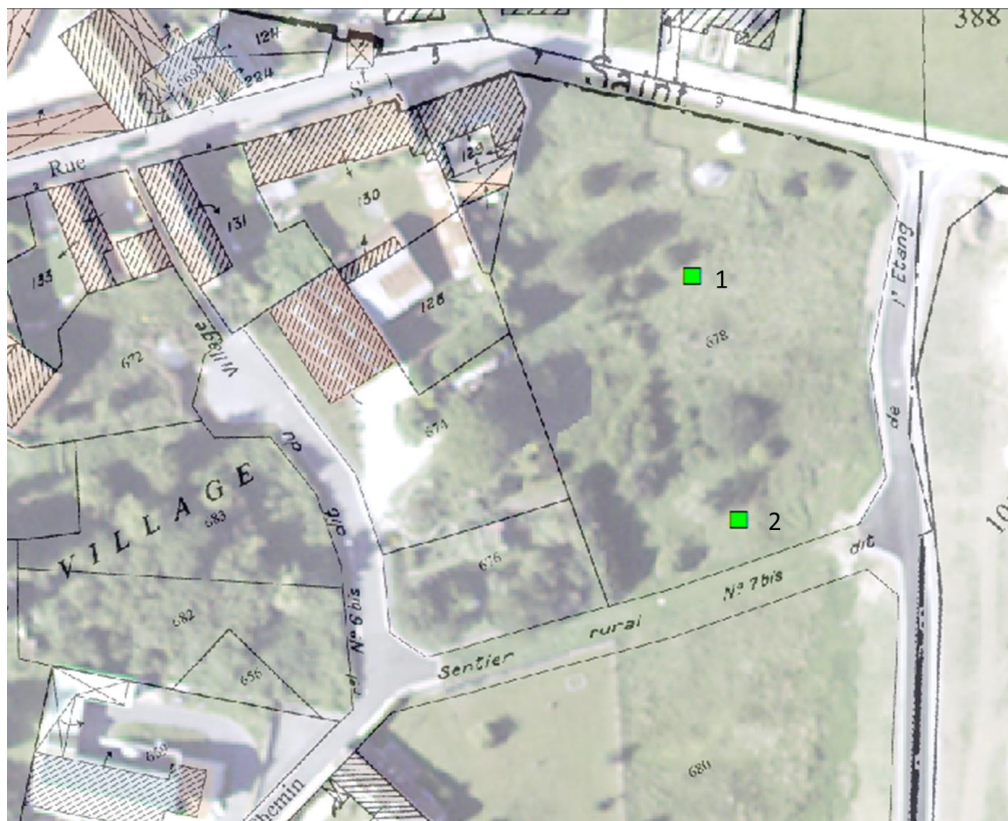
Figure 5 : localisation des sondages pédologiques réalisés sur la parcelle 678

La technicienne zones humides du Parc a réalisé deux sondages pédologiques afin de vérifier le type de sol.

Sur la figure 5 ci-dessous, la localisation et les profils de sol des sondages pédologiques réalisés (figures 6 et 7).

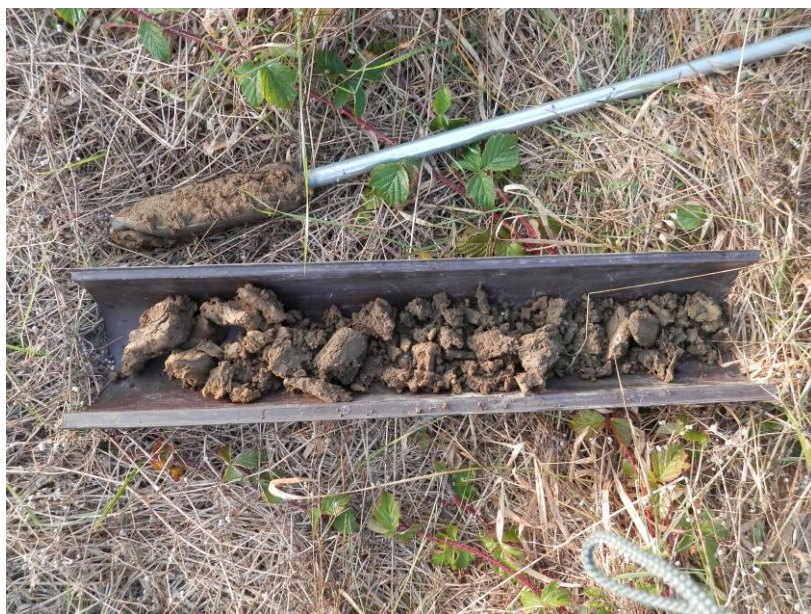
Figure 6 : profil de sol du sondage 1

La profondeur du sondage pédologique réalisé a atteint 65 centimètres de profondeur.

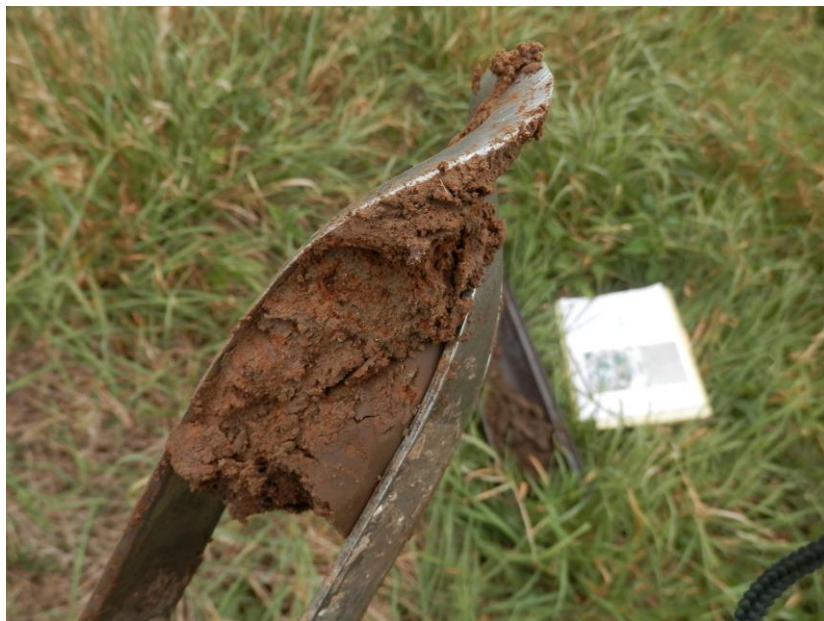
Figure 7 : traces d'hydromorphie visibles sur le sondage 2

L'expertise du sondage 2 rend compte de la présence d'un sol humide avec des traces d'hydromorphie (tâches de rouille) dès 30 cm de profondeur qui s'intensifient en profondeur.

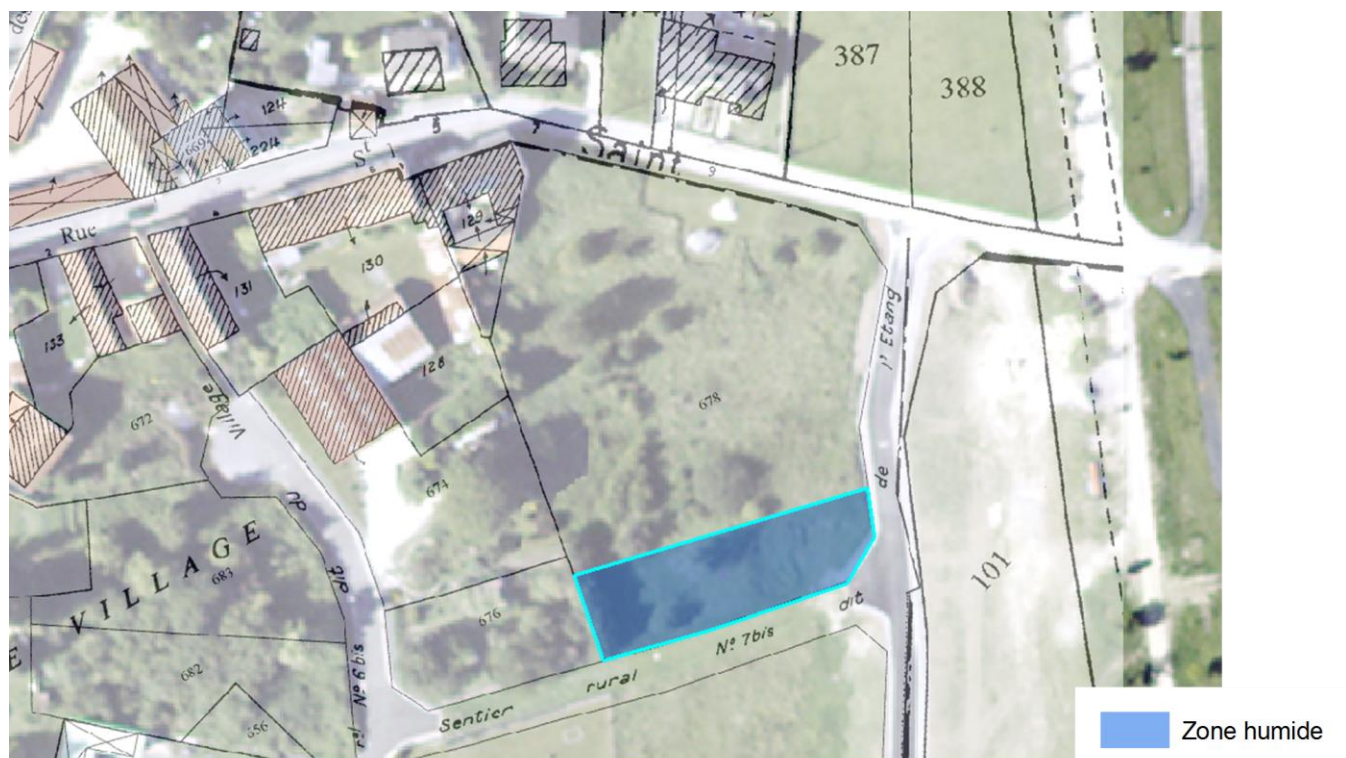
Figure 8 : localisation de la zone humide sur la parcelle 678.

Le fond de la parcelle 678, au niveau du sentier rural est humide (figure 8).

Cette zone humide est à prendre en compte dans le PLU à défaut d'un inventaire réglementaire plus précis.

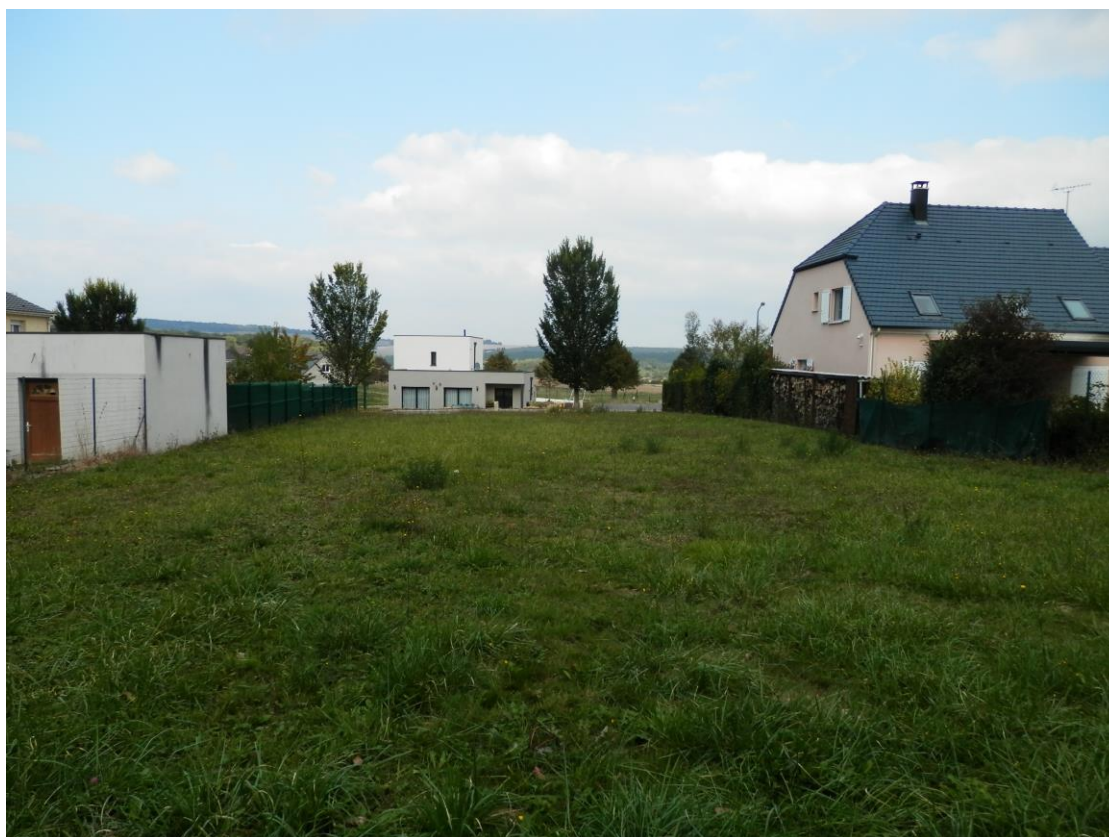
Figure 3 : illustration de la parcelle 648.

Aucune espèce de zone humide n'a été rencontrée.

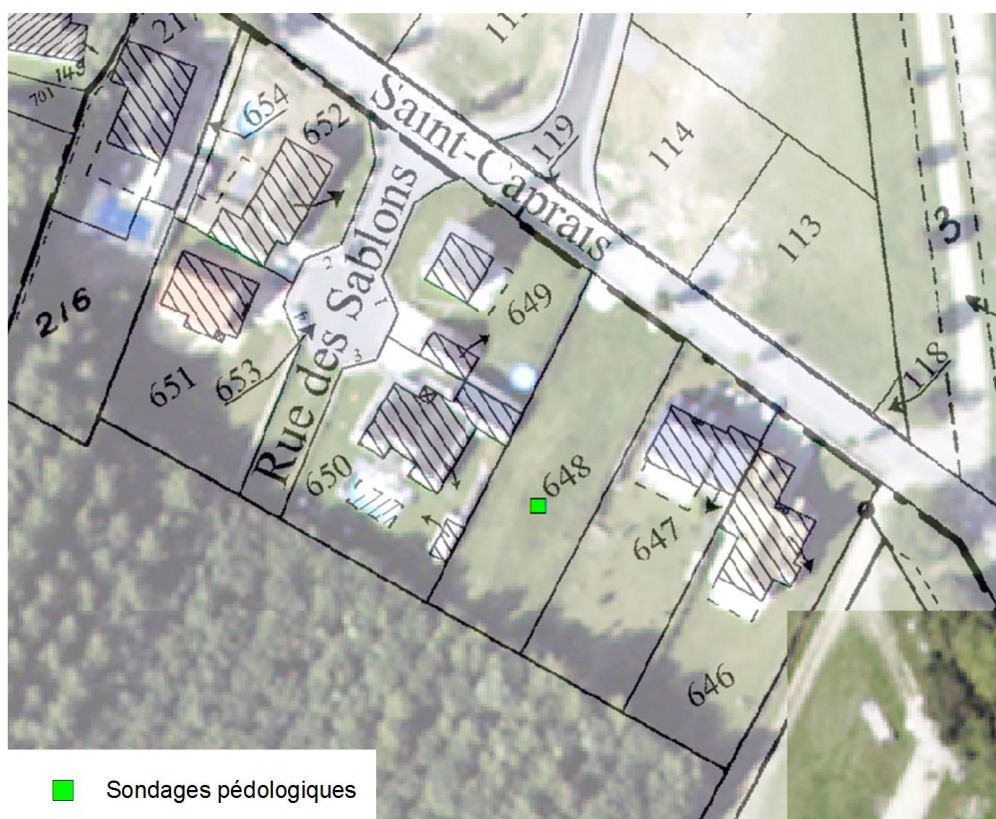
Figure 4 : le sondage pédologique réalisé sur la parcelle 648

Sur la figure 4 ci-dessous, la localisation et le profil de sol du sondage pédologique réalisé (figure 5).

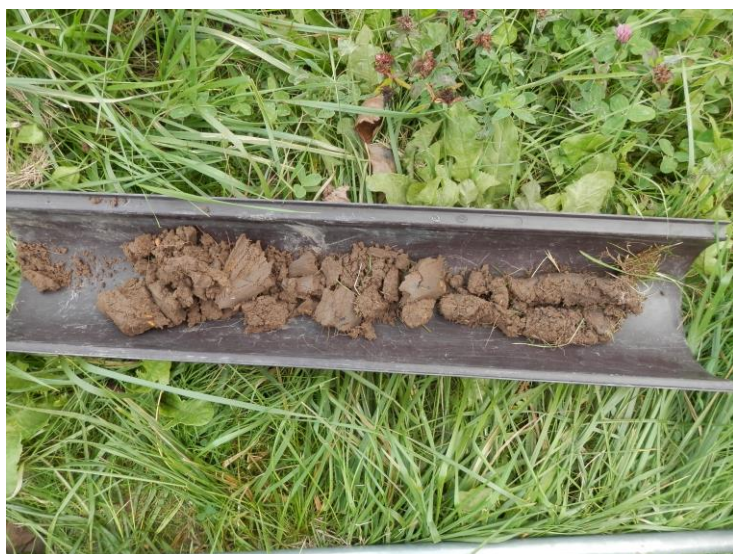
Figure 5 : profil de sol du sondage

La profondeur du sondage pédologique réalisé a atteint 50 centimètres de profondeur. L'expertise rend compte de l'absence de traces d'hydromorphie. Aucun sol de zone humide n'a été rencontré.

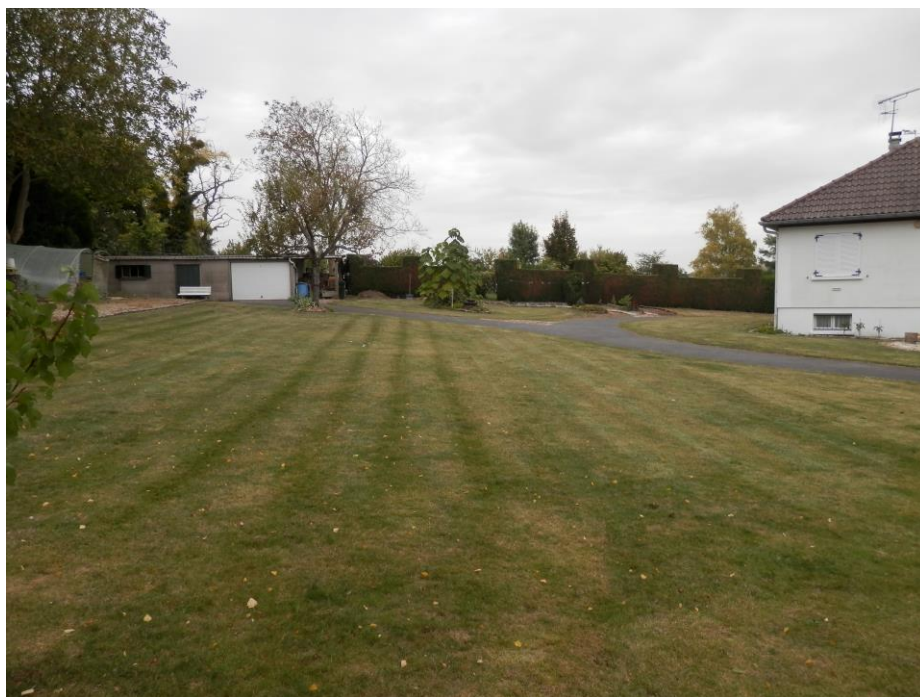
Figure 3 : illustration de la parcelle 102a.

La parcelle 102a est aménagée en jardin avec une végétation entretenue en pelouse. Aucune espèce de zone humide n'a été rencontrée.

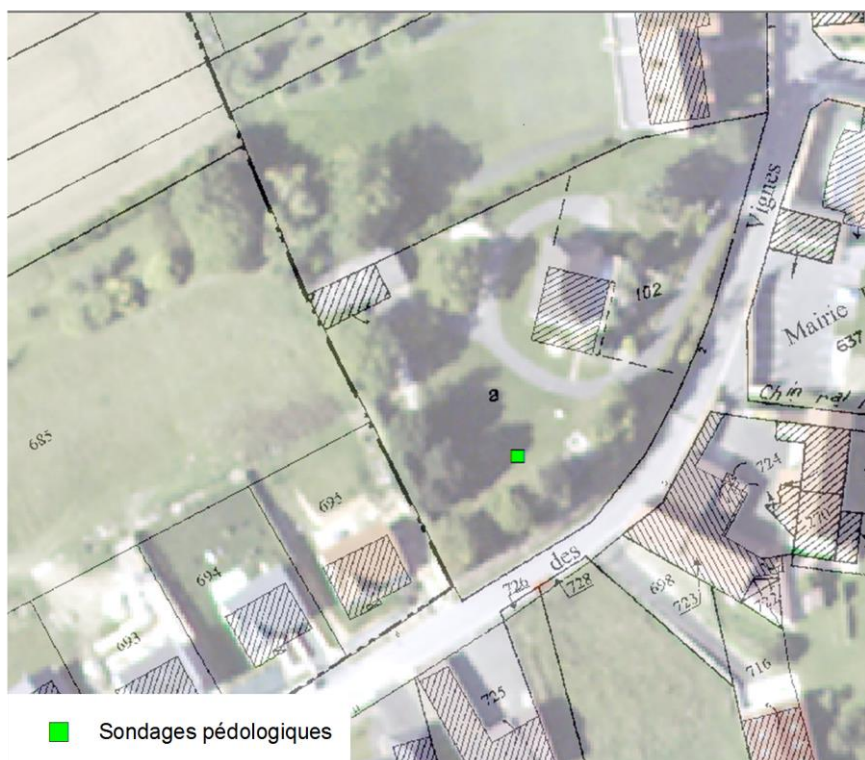
Figure 4 : le sondage pédologique réalisé sur la parcelle 102a.

Sur la figure 4 ci-dessous, la localisation et le profil de sol du sondage pédologique réalisé (figure 5).

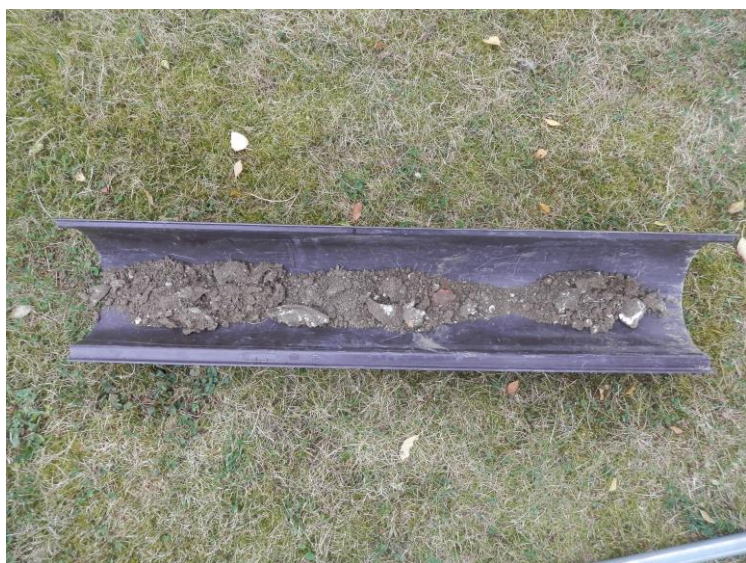
Figure 5 : profil de sol du sondage

La profondeur du sondage pédologique réalisé a atteint 50 centimètres de profondeur. L'expertise rend compte de l'absence totale de traces d'hydromorphie. Aucun sol de zone humide n'a été rencontré.

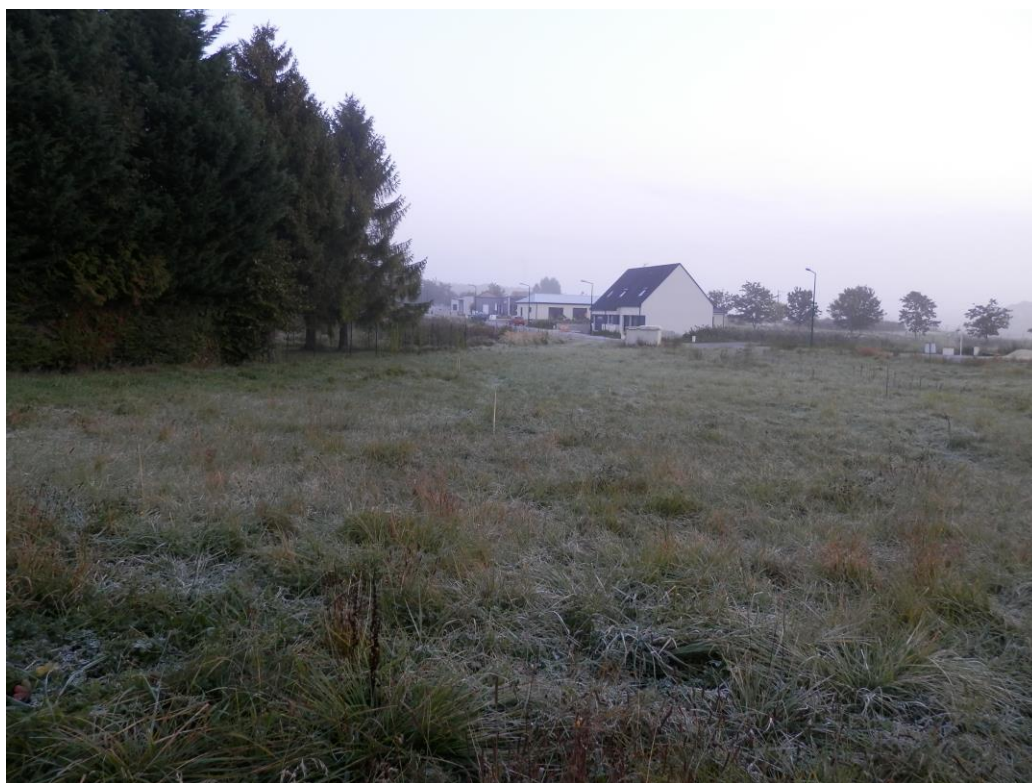
Figure 3 : illustration de la parcelle 116.

Aucune espèce de zones humides n'a été observée au sein de cette parcelle.

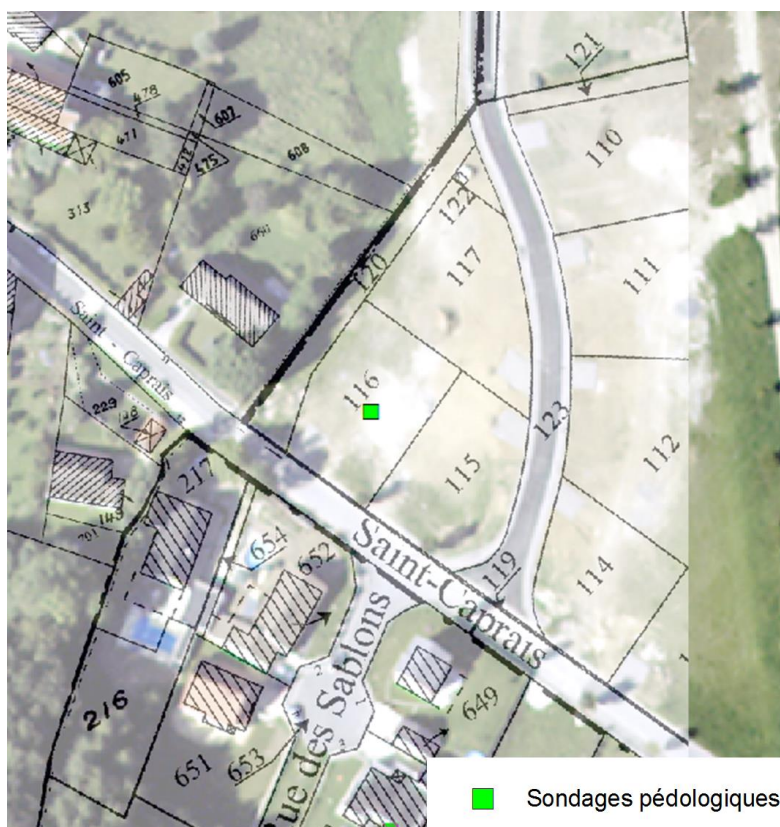
Figure 4 : le sondage pédologique réalisé sur la parcelle 116

L'expertise rend compte de la présence d'un sol argilo-limoneux avec des traces d'hydromorphie (tâches de rouille) dès 30 cm qui s'intensifient en profondeur. Ce sol présente les caractéristiques d'un sol humide.

Le permis de construire pour cette parcelle étant acté, le zonage zone humide n'est pas identifié sur celle-ci.

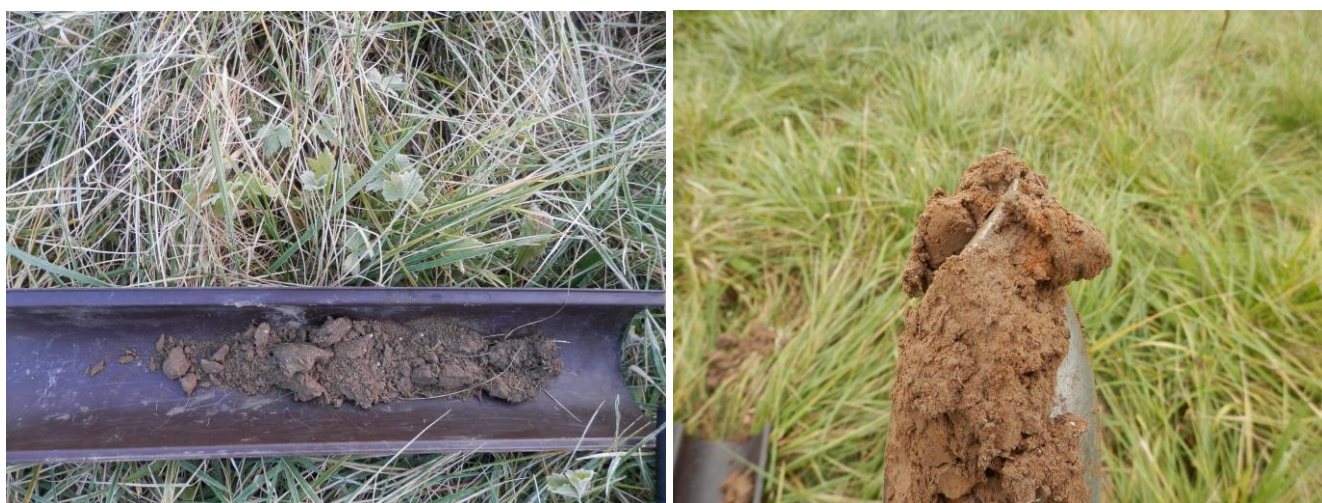
Figure 5 : profil de sol du sondage (terre brune riche en matière organique en surface puis sol argileux avec traces d'hydromorphie)

La profondeur du sondage pédologique réalisé a atteint 50 centimètres de profondeur.

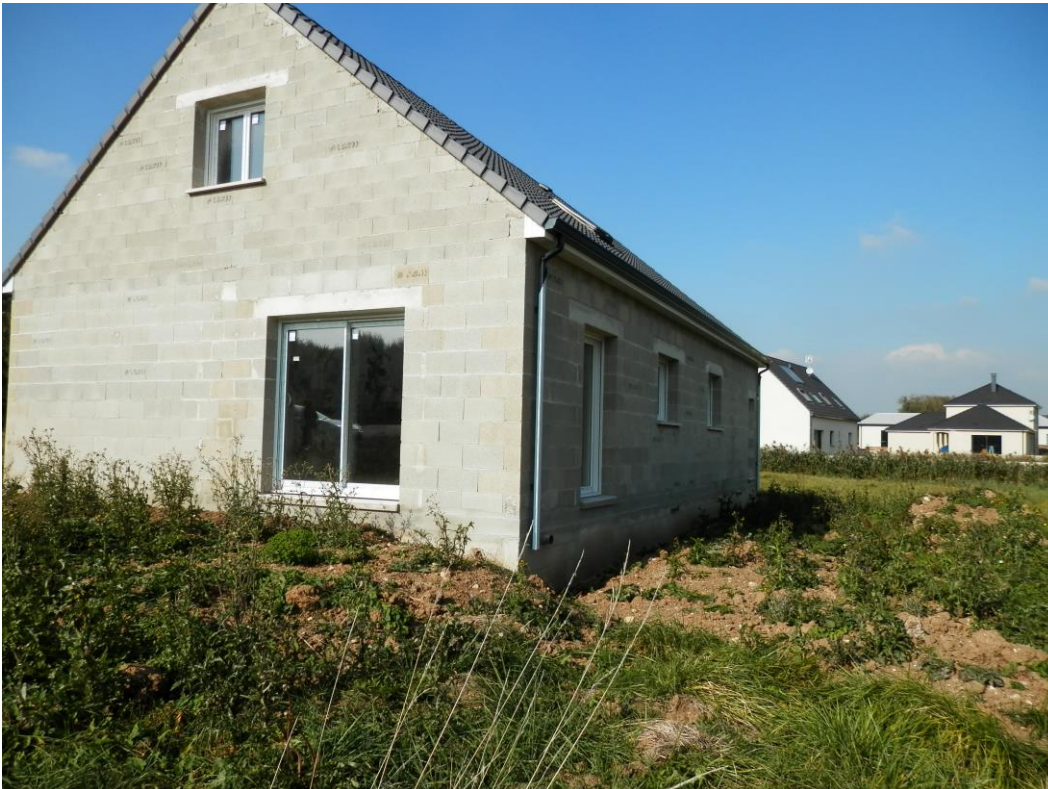
Figure 3 : illustration de la parcelle 111

La parcelle 111 a été bâtie. L'observation de la flore n'a pu être effectuée.

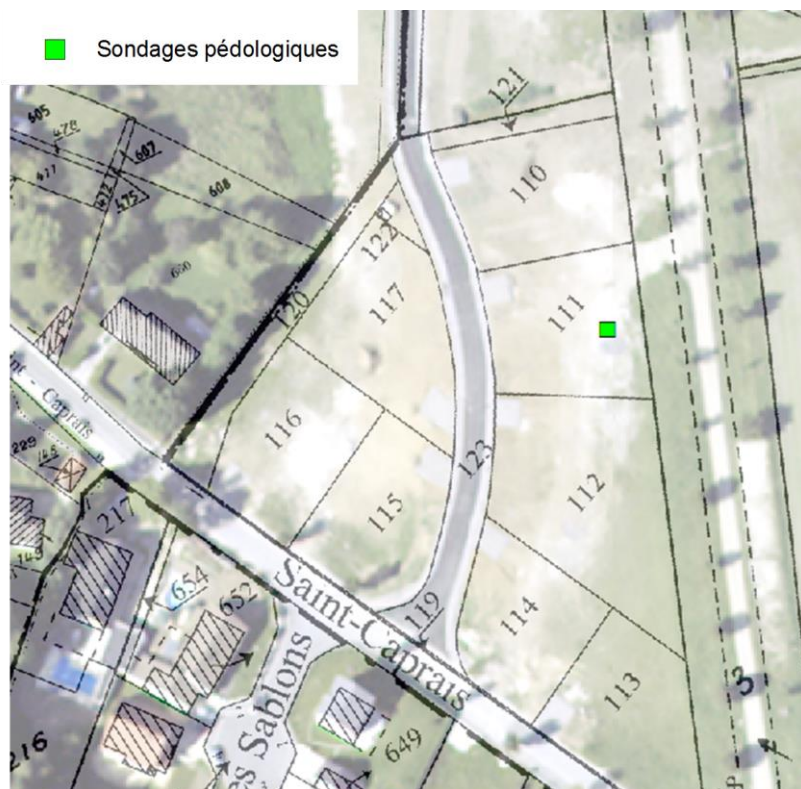
Figure 4 : le sondage pédologique réalisé sur la parcelle 111

Sur la figure 4 ci-dessous, la localisation et le profil de sol du sondage pédologique réalisé (figure 5).

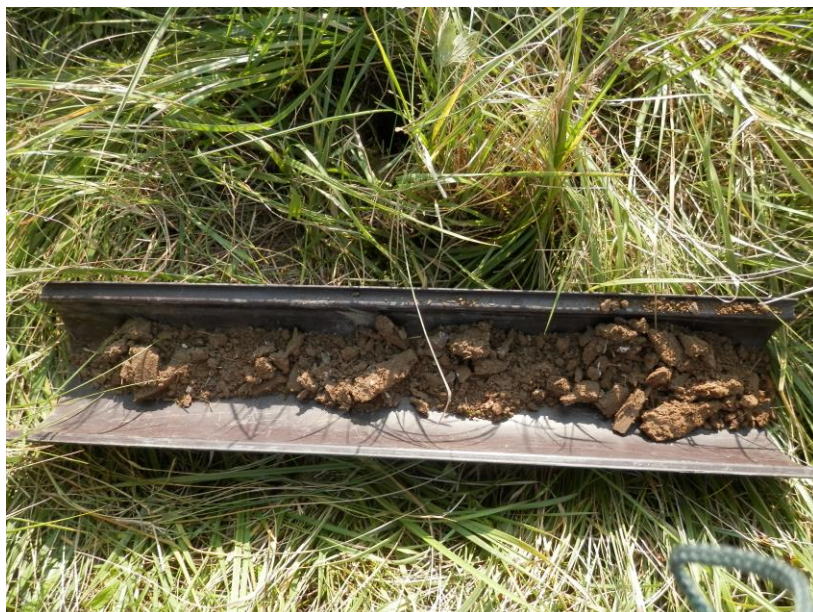
Figure 5 : profil de sol du sondage

La profondeur du sondage pédologique réalisé a atteint 50 centimètres de profondeur. L'expertise rend compte de l'absence de traces d'hydromorphie. Aucun sol de zone humide n'a été rencontré.

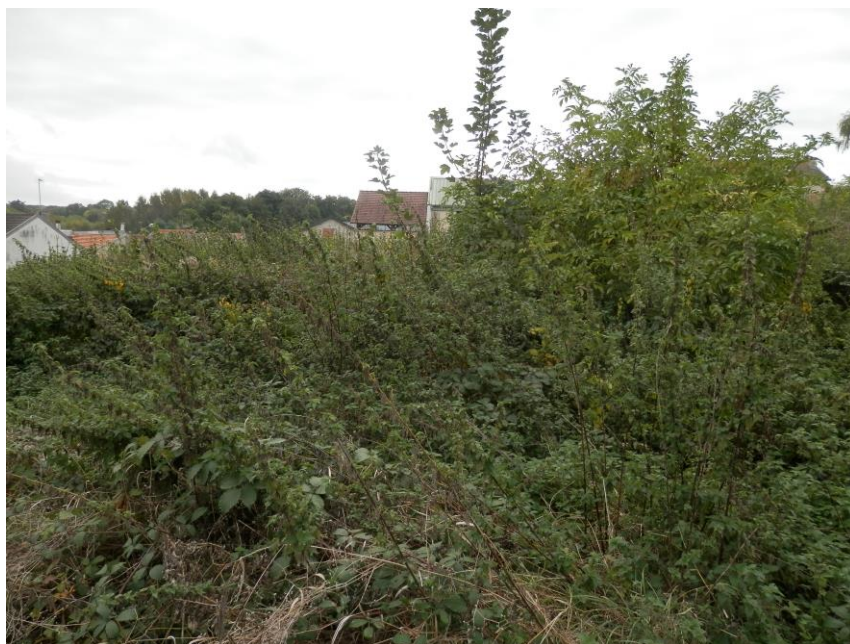
Figure 3 : illustration des parcelles 656, 682, 683.

Les parcelles 656, 682, 683 correspondent à une friche composée essentiellement de ronces et d'orties. Aucune espèce de zone humide n'a été rencontrée.

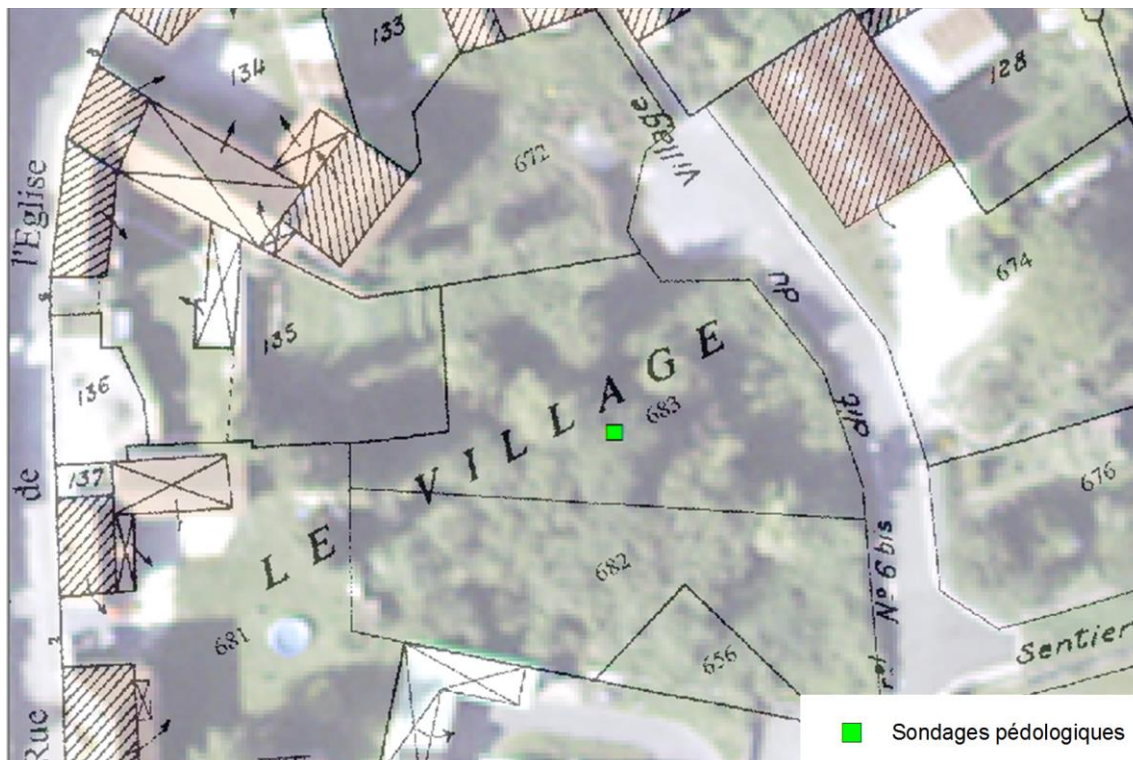
Figure 4 : le sondage pédologique réalisé sur la parcelle 683.

Sur la figure 4 ci-dessous, la localisation et le profil de sol du sondage pédologique réalisé (figure 5)

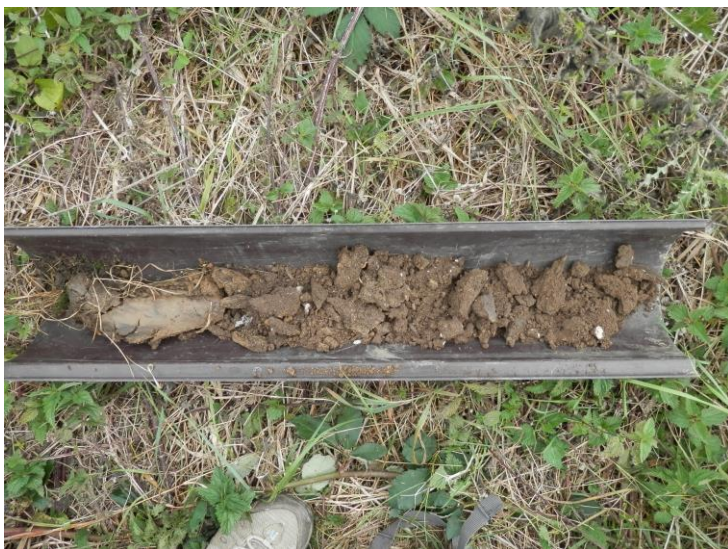
Figure 5 : profil de sol du sondage

La profondeur du sondage pédologique réalisé a atteint 50 centimètres. L'expertise rend compte de l'absence totale de traces d'hydromorphie. Aucun sol de zone humide n'a été rencontré.

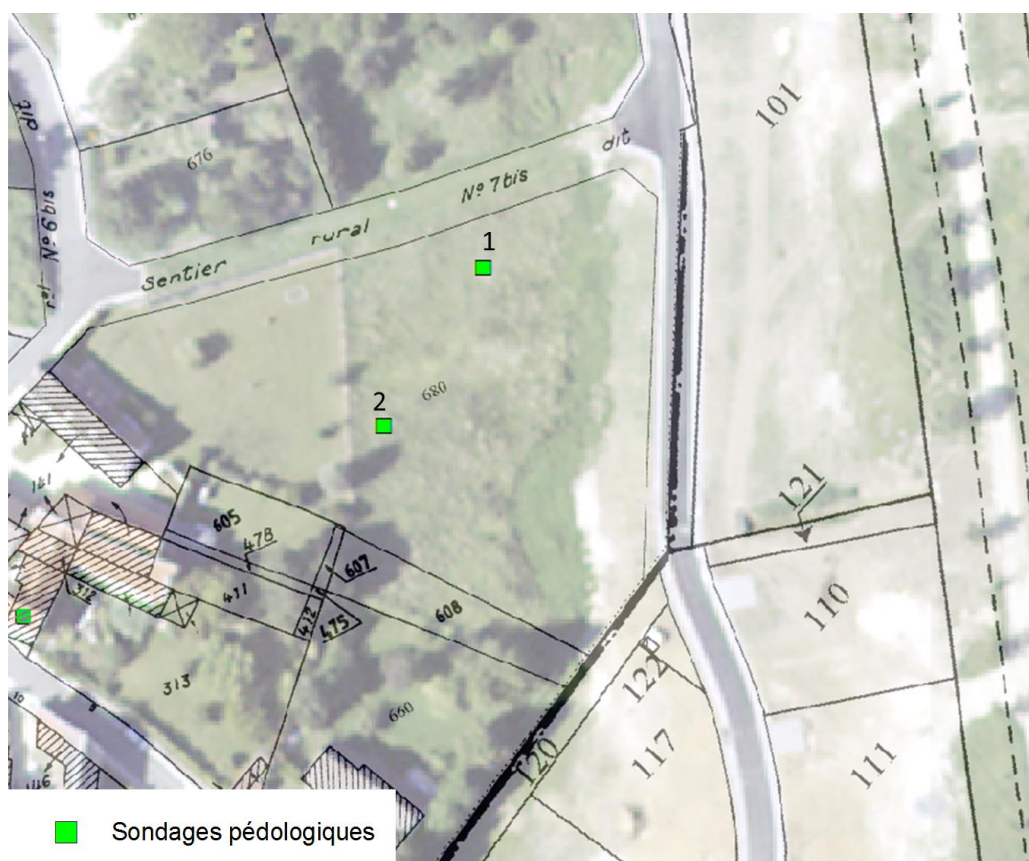
Figure 5 : localisation des sondages pédologiques réalisés.

Sur la figure 5 ci-dessous, la localisation et les profils de sol des sondages pédologiques réalisés (figures 6, 7 et 8).

L'expertise du sondage 1 rend compte de la présence de traces d'hydromorphie dès 25 cm de profondeur se prolongeant en profondeur. Ce sol est humide.

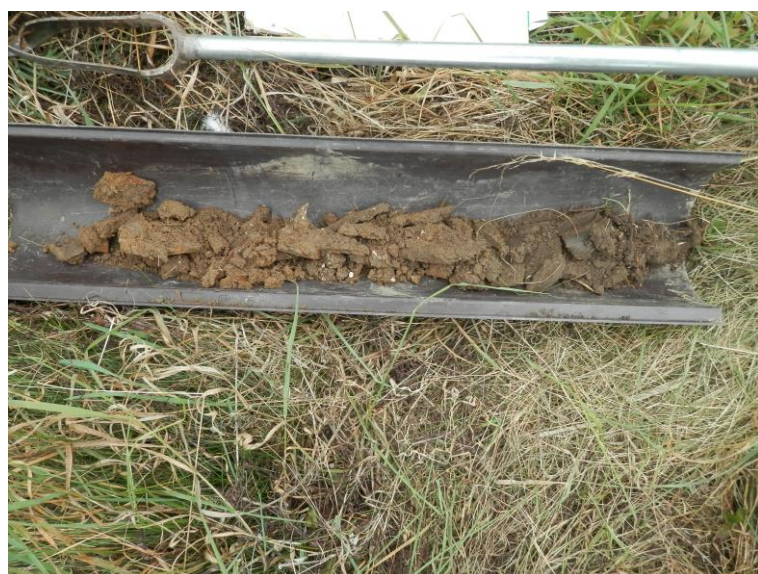
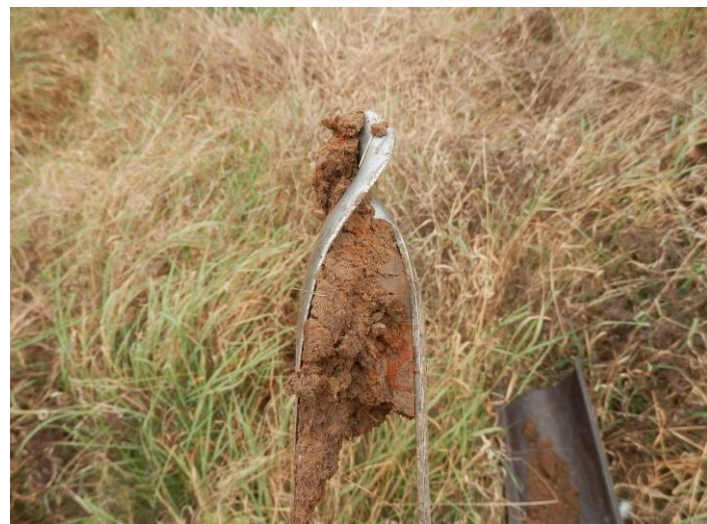
Figure 6 : profil de sol du sondage 1 sur la parcelle 680 (tâches de rouille nettement visibles).

La profondeur des sondages pédologiques réalisés a atteint 60 centimètres.
