# PLAN LOCAL D'URBANISME DE BOUILLY

## 7.3 – Etudes de zones humides APPROBATION

**Pré-diagnostic des zones humides  
Parcelles 112 et 113  
Commune de Bouilly  
Compte-rendu du 12/10/2016**

## Pré-diagnostic des zones humides M. Beaude Commune de Bouilly Compte-rendu du 30/10/2016

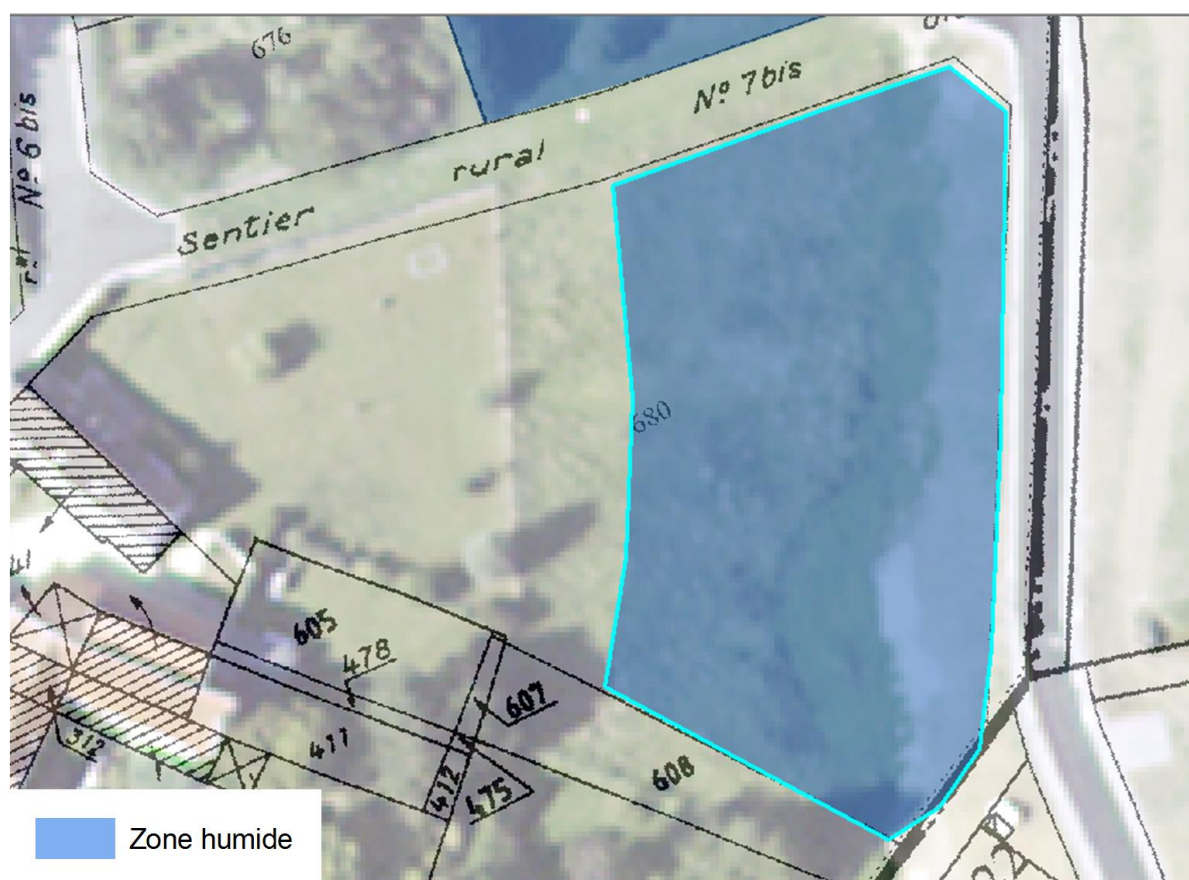
Figure 8 : numérisation de la zone humide sur les parcelles 680 et 608.

**La zone humide sur la parcelle 680 est en réalité plus étendue que le zonage « zone humide dite Loi sur l'Eau » de par la flore hygrophile et le sol hydromorphe.**

**Cette zone humide est à prendre en compte dans le PLU à défaut d'un inventaire réglementaire plus précis.**

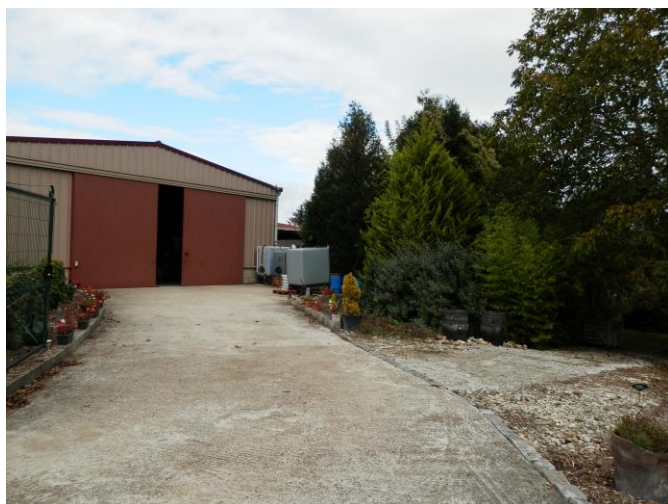
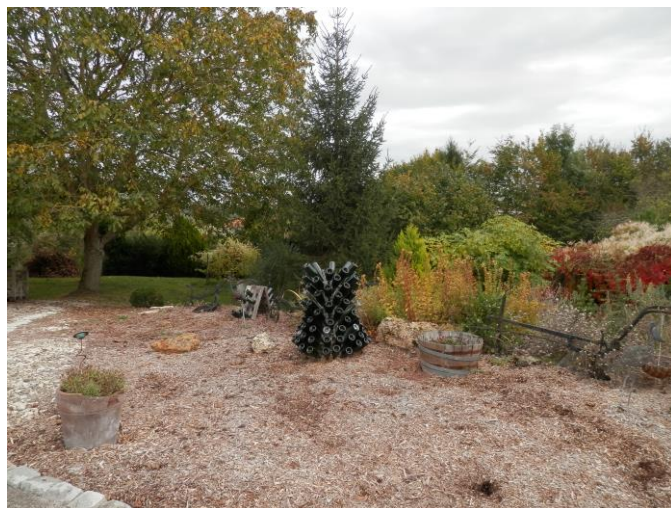
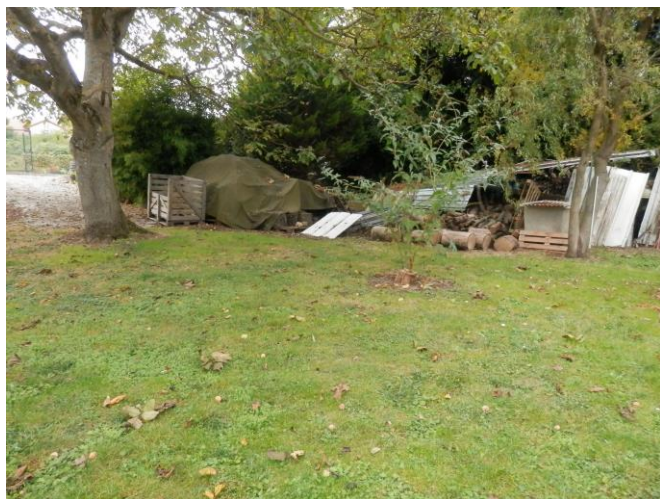
Figure 3 : illustration de la parcelle 674.

La parcelle 674 est composée d'un bâtiment et est aménagée en jardin avec une végétation entretenue en pelouse.

Aucune espèce de zone humide n'a été rencontrée.

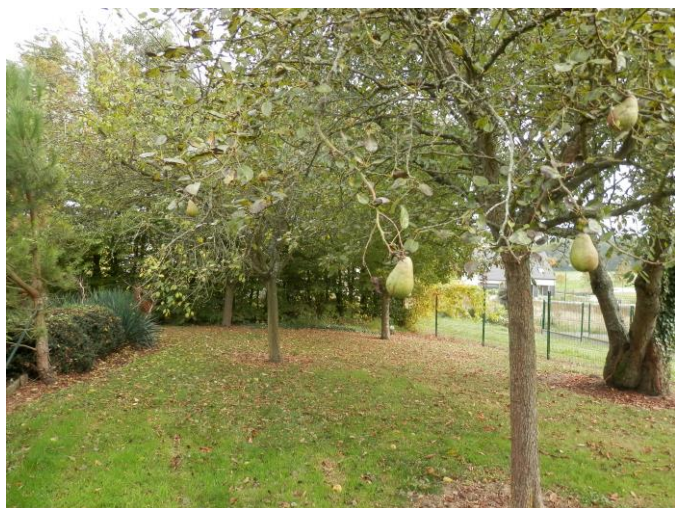
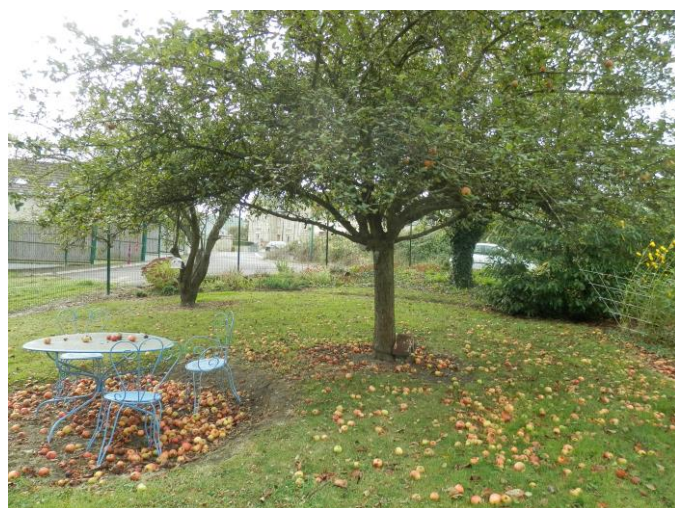
Figure 4 : illustration de la parcelle 676.

La parcelle 676 correspond à un jardin avec des plantations d'arbres fruitiers. Aucune espèce de zone humide n'a été rencontrée.

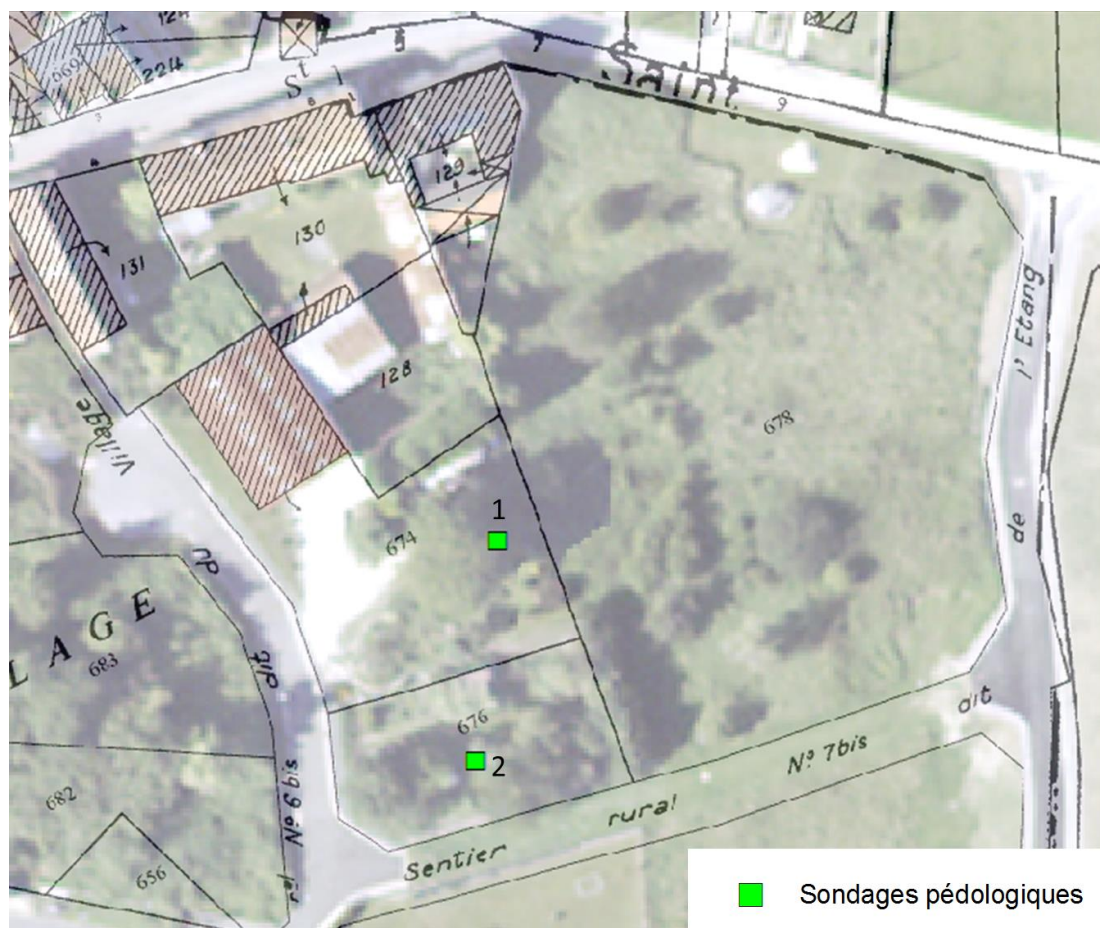
Figure 4 : les sondages pédologiques réalisés sur les parcelles 674 et 676.

Sur la figure 4 ci-dessous, la localisation et les profils de sol des sondages pédologiques réalisés (figures 5 et 6).

La profondeur des sondages pédologiques réalisés a atteint 50 centimètres.  
L'expertise rend compte de l'absence totale de traces d'hydromorphie.  
Aucun sol de zone humide n'a été rencontré.

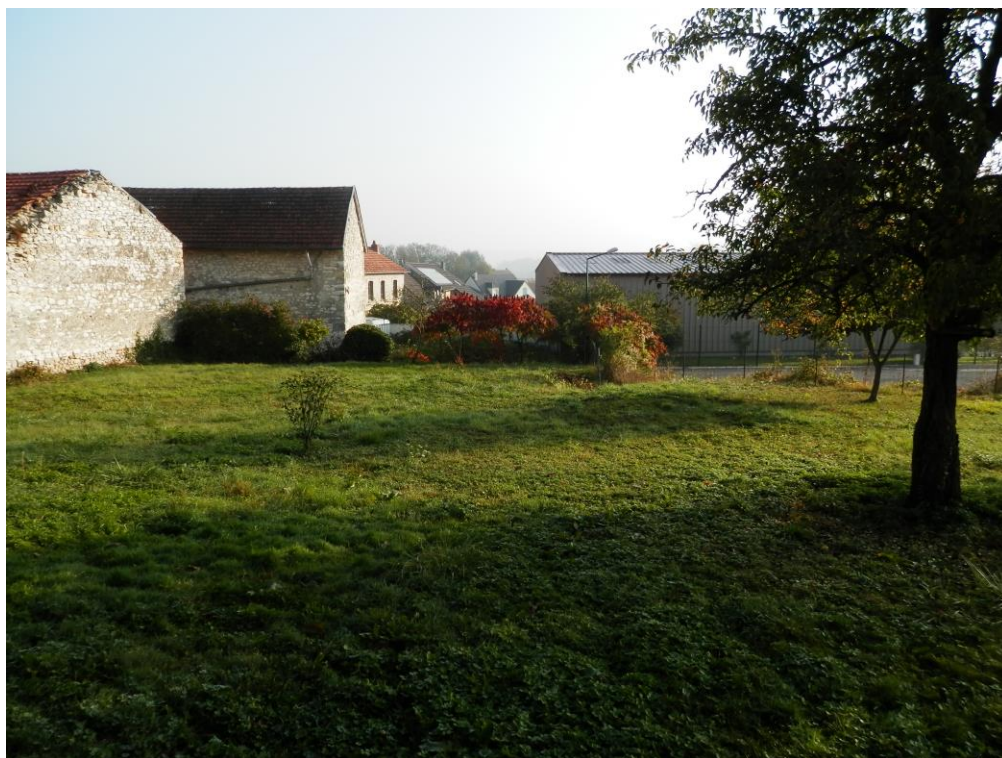
Figure 3 : illustration de la parcelle 672.

La parcelle 672 correspond à une végétation prairiale entretenue. Aucune espèce de zones humides n'a été observée au sein de cette parcelle.

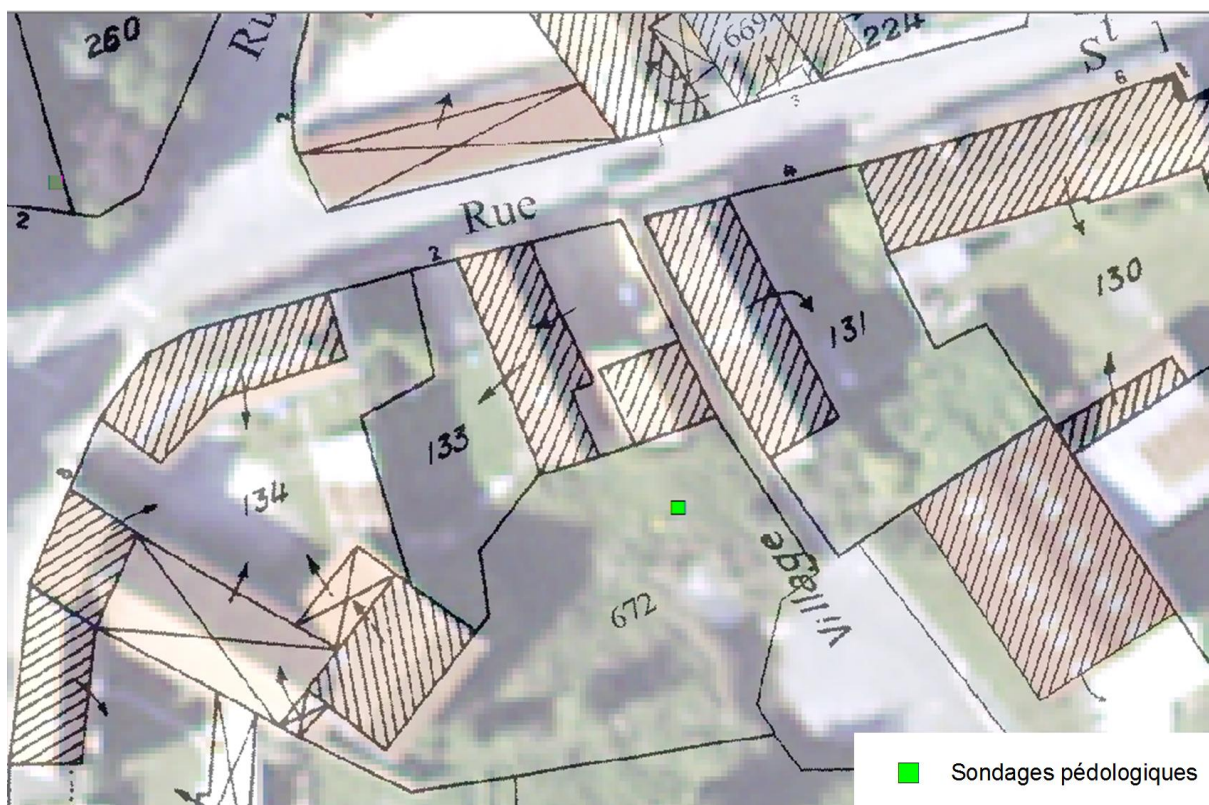
Figure 4 : le sondage pédologique réalisé sur la parcelle 672

Sur la figure 4 ci-dessous, la localisation et le profil de sol du sondage pédologique réalisé au point le plus bas de la parcelle (figure 5).

L'expertise rend compte de l'absence totale de traces d'hydromorphie dans ce sol. Aucun sol de zones humide n'a été rencontré.

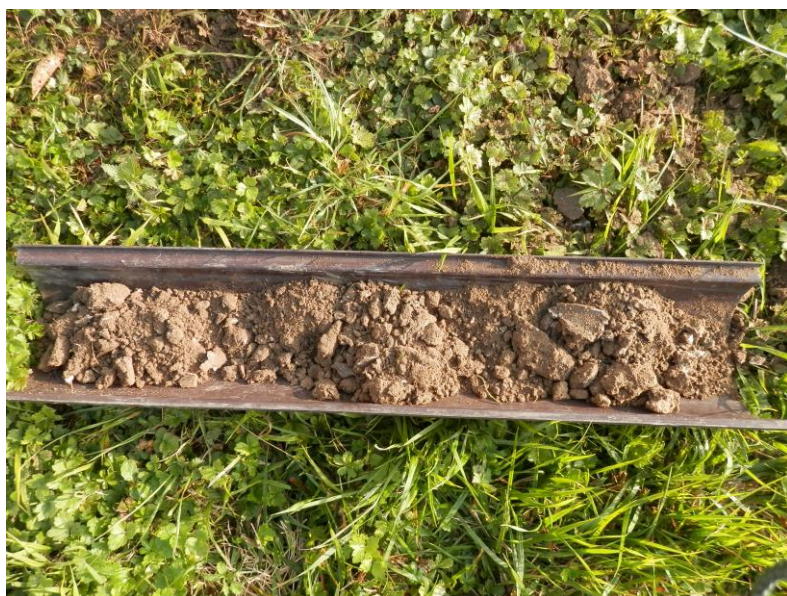
Figure 5 : profil de sol du sondage

La profondeur du sondage pédologique réalisé a atteint 50 centimètres de profondeur.

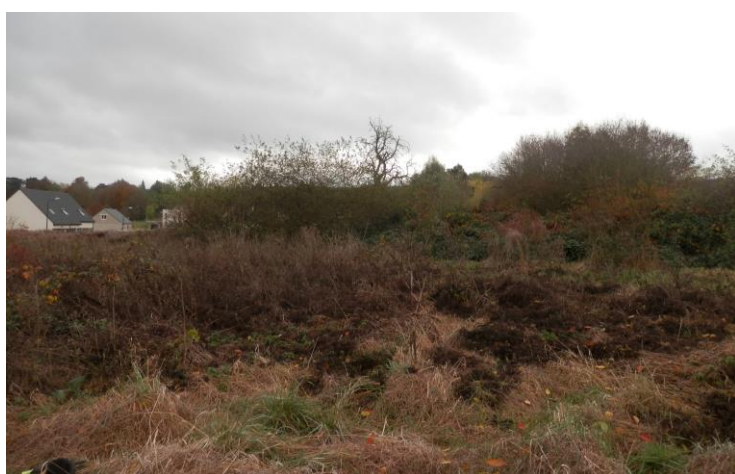
Figure 3 : illustrations de la parcelle 678

La parcelle 678 présente un gradient d'humidité ce qui explique l'expression de plusieurs habitats humides : un boisement composé essentiellement de saules (*salix sp.*) accompagné d'une friche. Une cariçaie est présente sur la partie la plus humide de la parcelle. Les parties les moins humides sont caractérisées par des mégaphorbiaies constituées entre autres de cardère sauvage (*Dipsacus fullonum*) et de consoude officinale (*Symphytum officinale*).

L'inventaire de la flore réalisé n'a pu être exhaustif du fait de la période non propice. Néanmoins, la présence notable d'espèces hygrophiles permet de classer le fond de la parcelle (côté sentier rural) en zone humide par le critère floristique.

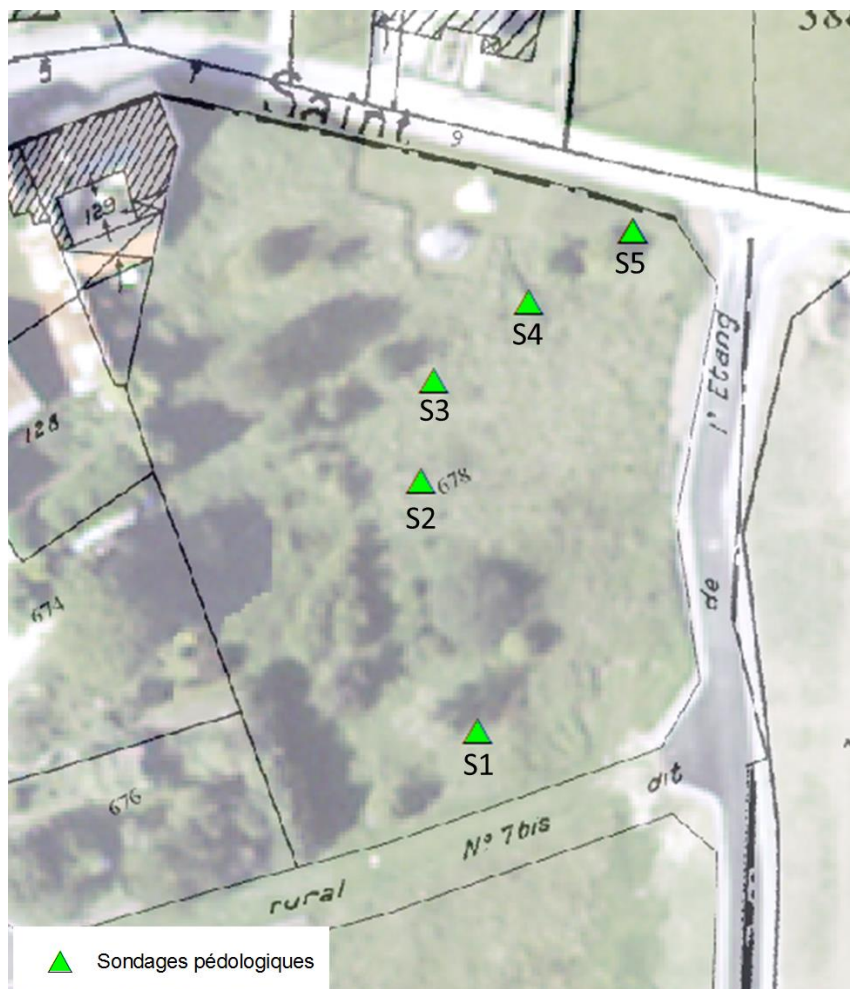
Figure 4 : localisation des sondages pédologiques réalisés sur la parcelle 678.

La technicienne zones humides du Parc a réalisé six sondages pédologiques afin de vérifier le type de sol (figure 4)

La profondeur des sondages pédologiques réalisés a atteint 80 centimètres.

L'expertise des sondages 1 et 2 rend compte de la présence de sols humides avec des traces d'hydromorphie (tâches de rouille) dès 25 cm de profondeur qui s'intensifient en profondeur. La gley apparaît à partir de 60 cm. Ces sols humides sont de type VIc1.

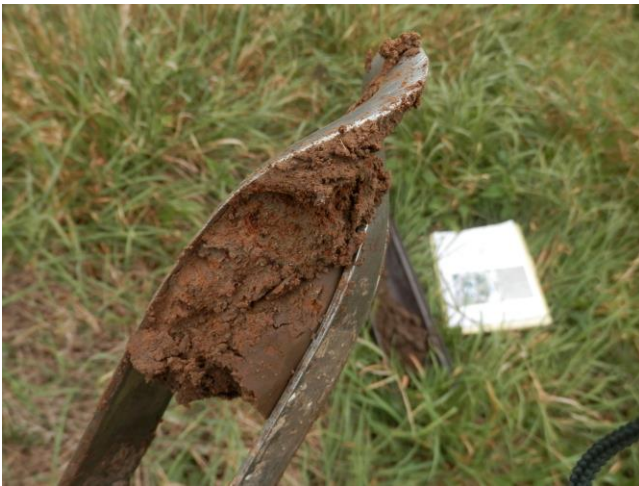
Figure 5 : traces d'hydromorphie visibles (sondage 1)

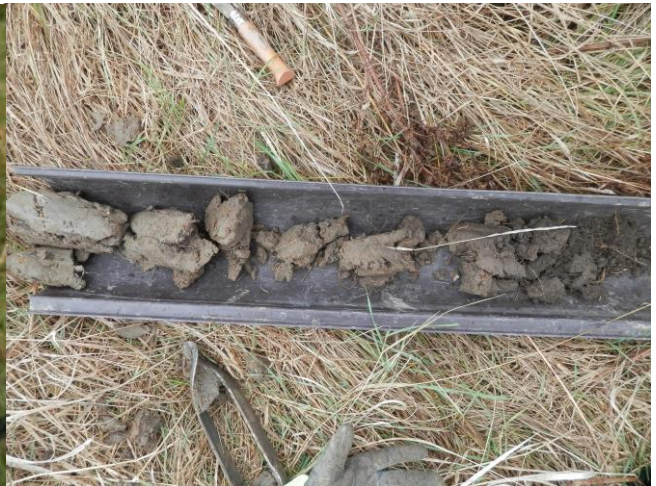
Figure 6 : profil de sol du sondage 2 (humide)

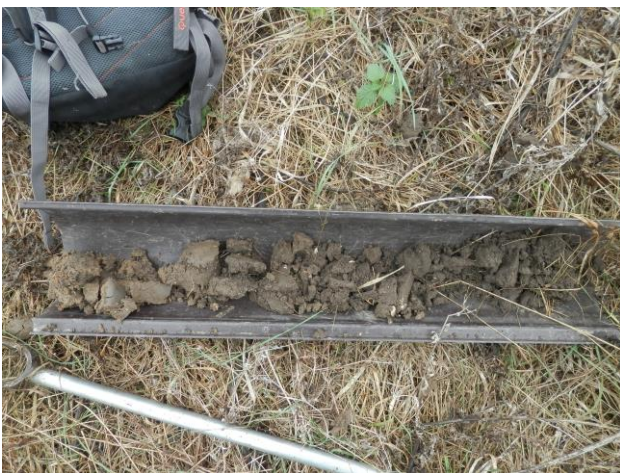
Les sondages 3, 4 et 5 présentent des sols argilo-limoneux avec quelques traces d'hydromorphie (tâches de rouille) dès 25 cm de profondeur. Toutefois ces traces d'hydromorphie sont peu marquées et ne couvrent pas plus de 5 % de la surface de l'horizon. Ces sols non humides sont de type IVc.

Figure 7 : profil de sol du sondage 4 (non humide)

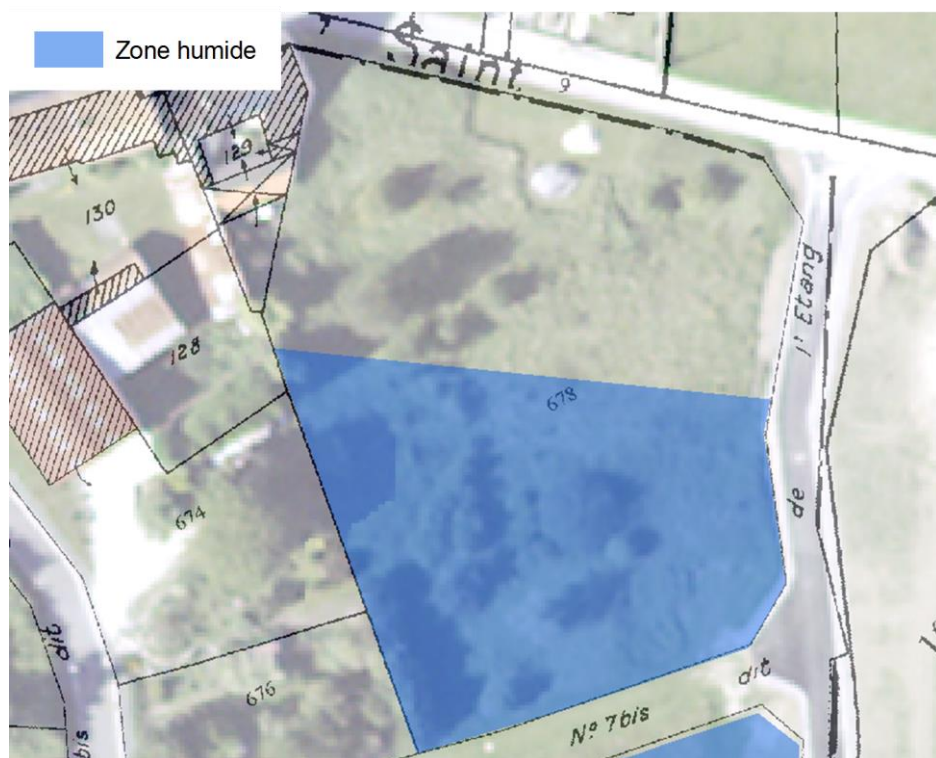
Figure 9 : numérisation de la zone humide sur la parcelle 678.

La zone humide présente sur la parcelle 678 est d'une superficie de 2616 m<sup>2</sup>.  
La partie de la parcelle restant constructible est d'environ 2500 m<sup>2</sup>.

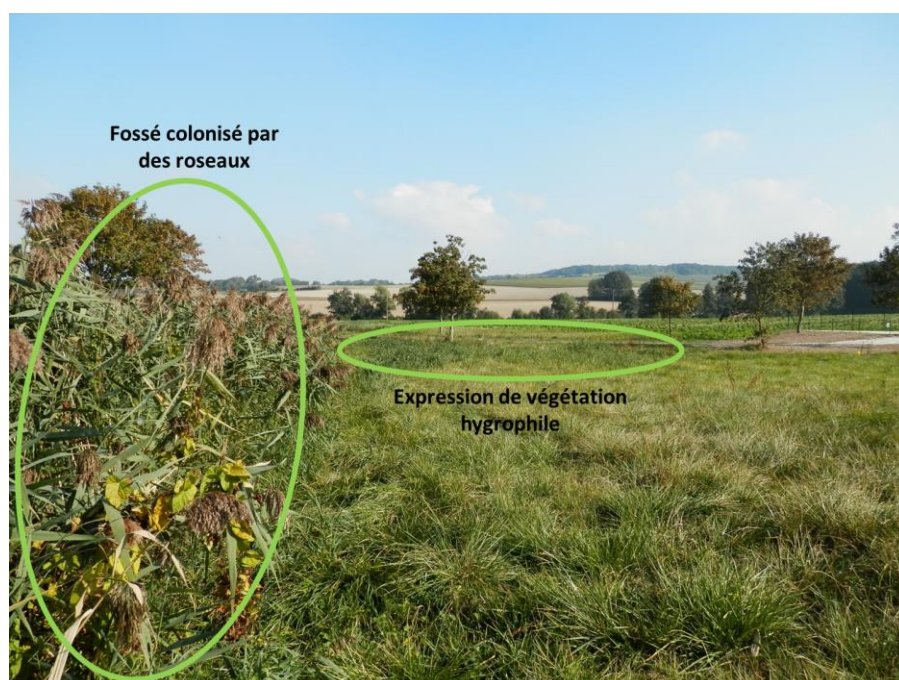
Figure 3 : illustration de la parcelle 110

Des espèces hygrophiles s'expriment notamment auprès de l'écoulement et dans le fond de la parcelle. Il s'agit de roseaux (*Phragmites arundinacea*), de carex (*carex sp.*) et de joncs (*juncus sp.*).  
Le fossé d'écoulement est dominé par des roseaux (*Phragmites arundinacea*).

**Le fond de la parcelle est classée en humide de par la présence d'espèces hygrophiles.**

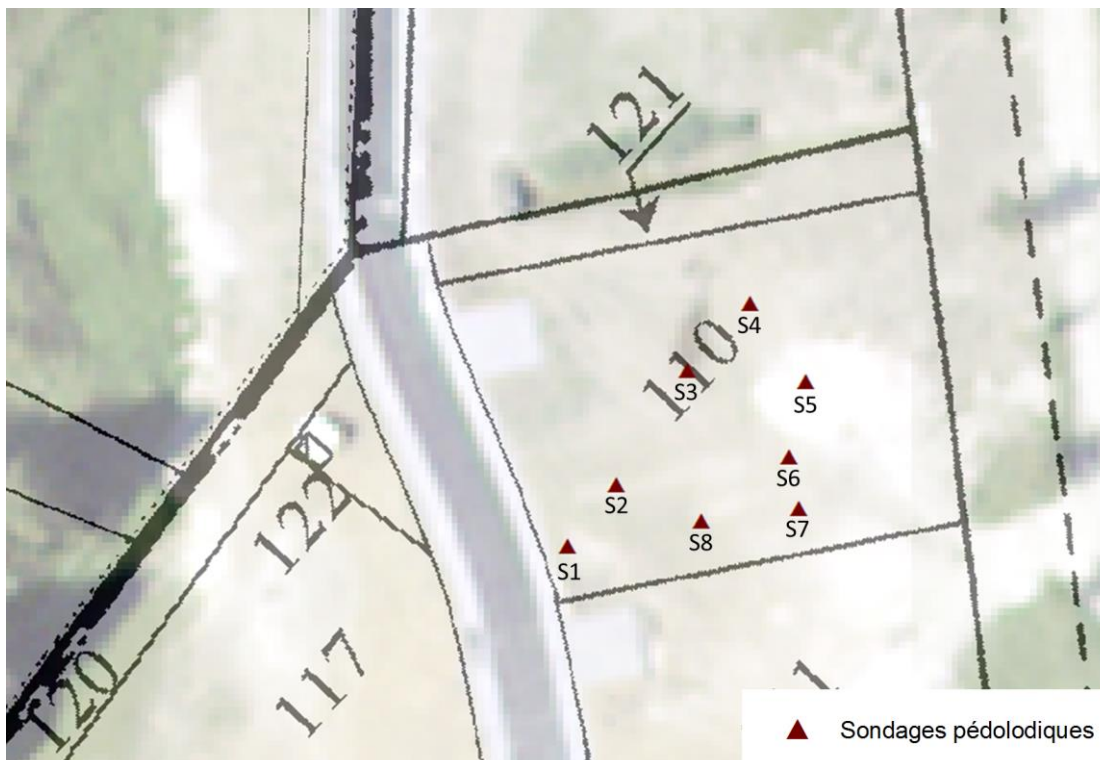
Figure 5 : les sondages pédologiques réalisés sur la parcelle 110.

La profondeur des sondages pédologiques réalisés a atteint entre 50 et 75 centimètres.

La nature du sol sur cette parcelle est limono-argileuse pour les sondages S1, S2, S3 et davantage argileuse pour les autres sondages. Seul le sondage S5 présente un sol hydromorphe avec des tâches de rouilles observées dès la surface et qui se prolongent en profondeur. Les autres sondages présentent des traces d'hydromorphie mais leur présence et intensité ne permettent pas de conclure à des sols humides.

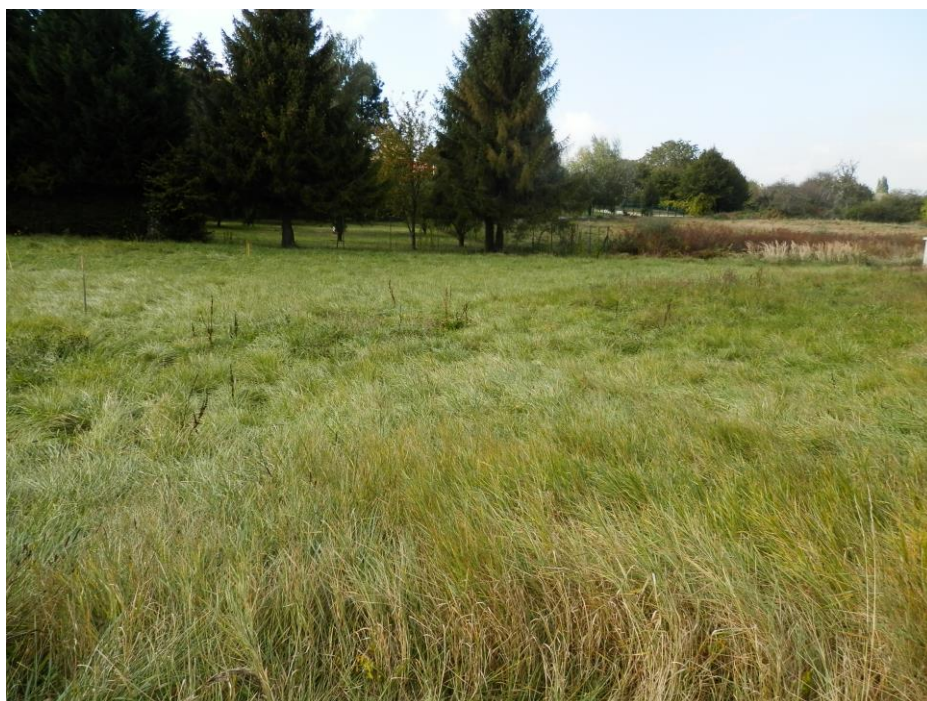
Figure 3 : illustration de la parcelle 117.

Des espèces hygrophiles s'expriment, on retrouve la potentille des oies (*Potentilla anserina*) ainsi que deux pieds d'aulne (*Alnus glutinosa*). Le recouvrement de ces espèces ne permet pas de conclure à une zone humide.

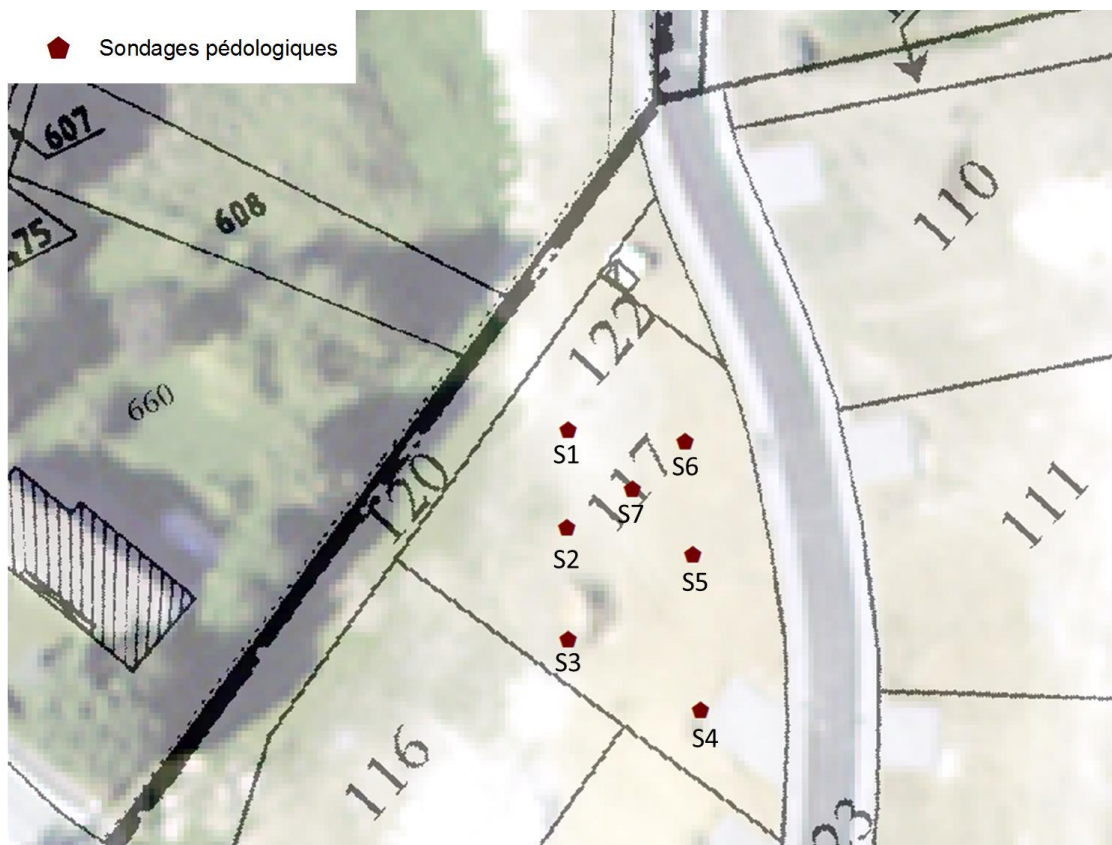
Figure 4 : localisation des sondages pédologiques réalisés sur la parcelle 117.

La profondeur des sondages pédologiques réalisés est de 60 cm à 1 mètre.

Les sondages S1 et S2 présentent des traces d'hydromorphie à partir de 25 cm, elles sont très peu marquées. Ces sols sont de type IVc et donc non humides.

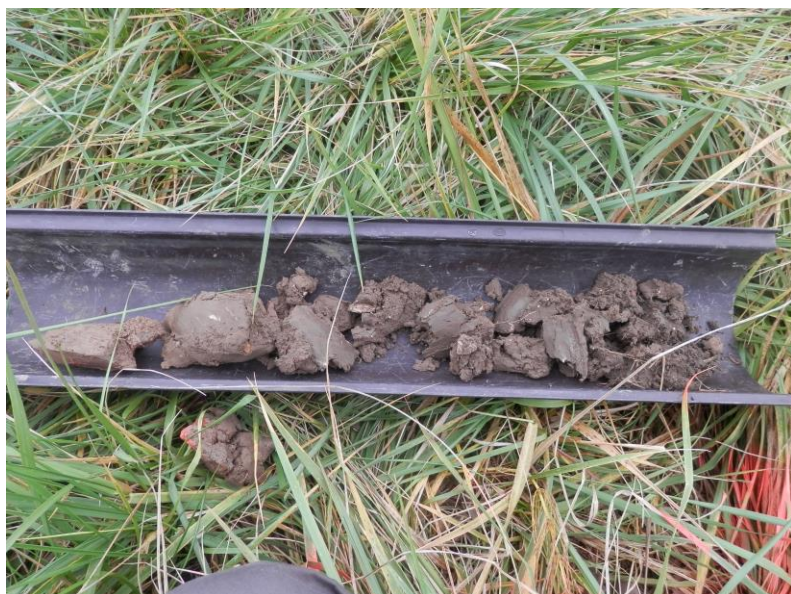
Figure 6 : profil de sol du sondage S7.

La nature du sol est argileuse pour l'ensemble des sondages pédologiques. On retrouve la présence d'eau à 1 mètre de profondeur avec l'apparition de gley à partir de 80 cm pour les sondages S3, S4, S5, S6, S7. Les traces d'hydromorphie ne s'observent pas dès la surface mais à partir de 25 cm de manière marquée et se prolongent en profondeur pour ces sondages. Ces sols humides sont de type IVd.

**La parcelle 117 comporte donc deux types de sol, un sol hydromorphe caractéristique de zone humide ainsi qu'un sol non humide selon l'arrêté du 24 juin 2008.**

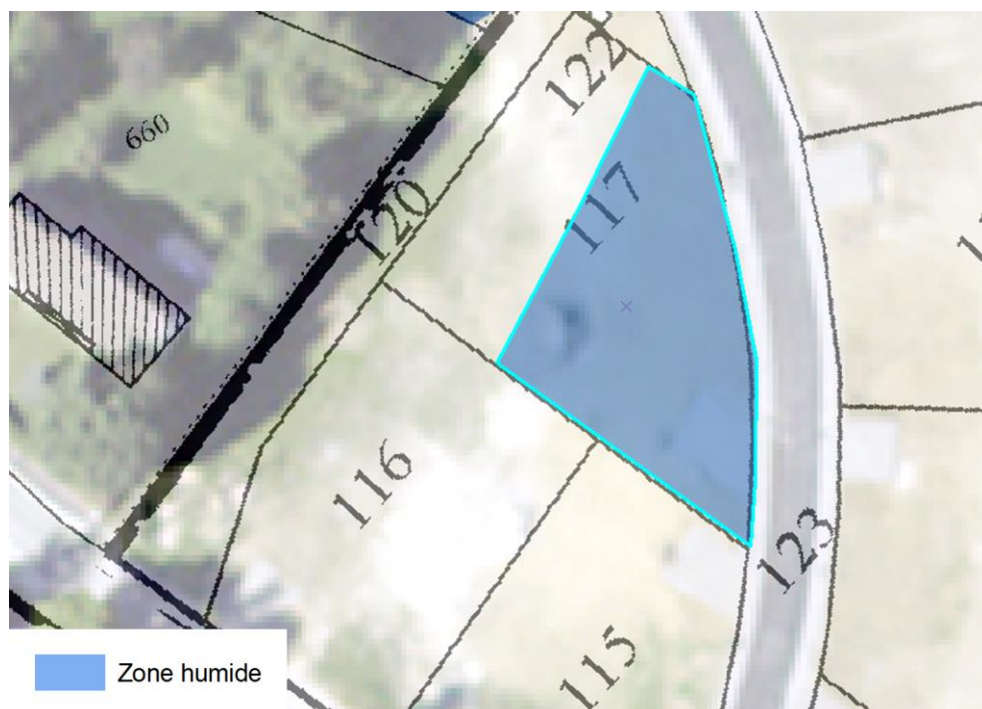
Figure 7 : Numérisation de la zone humide sur la parcelle 117.

Cette situation rend difficile la numérisation précise d'une zone humide sur cette parcelle.

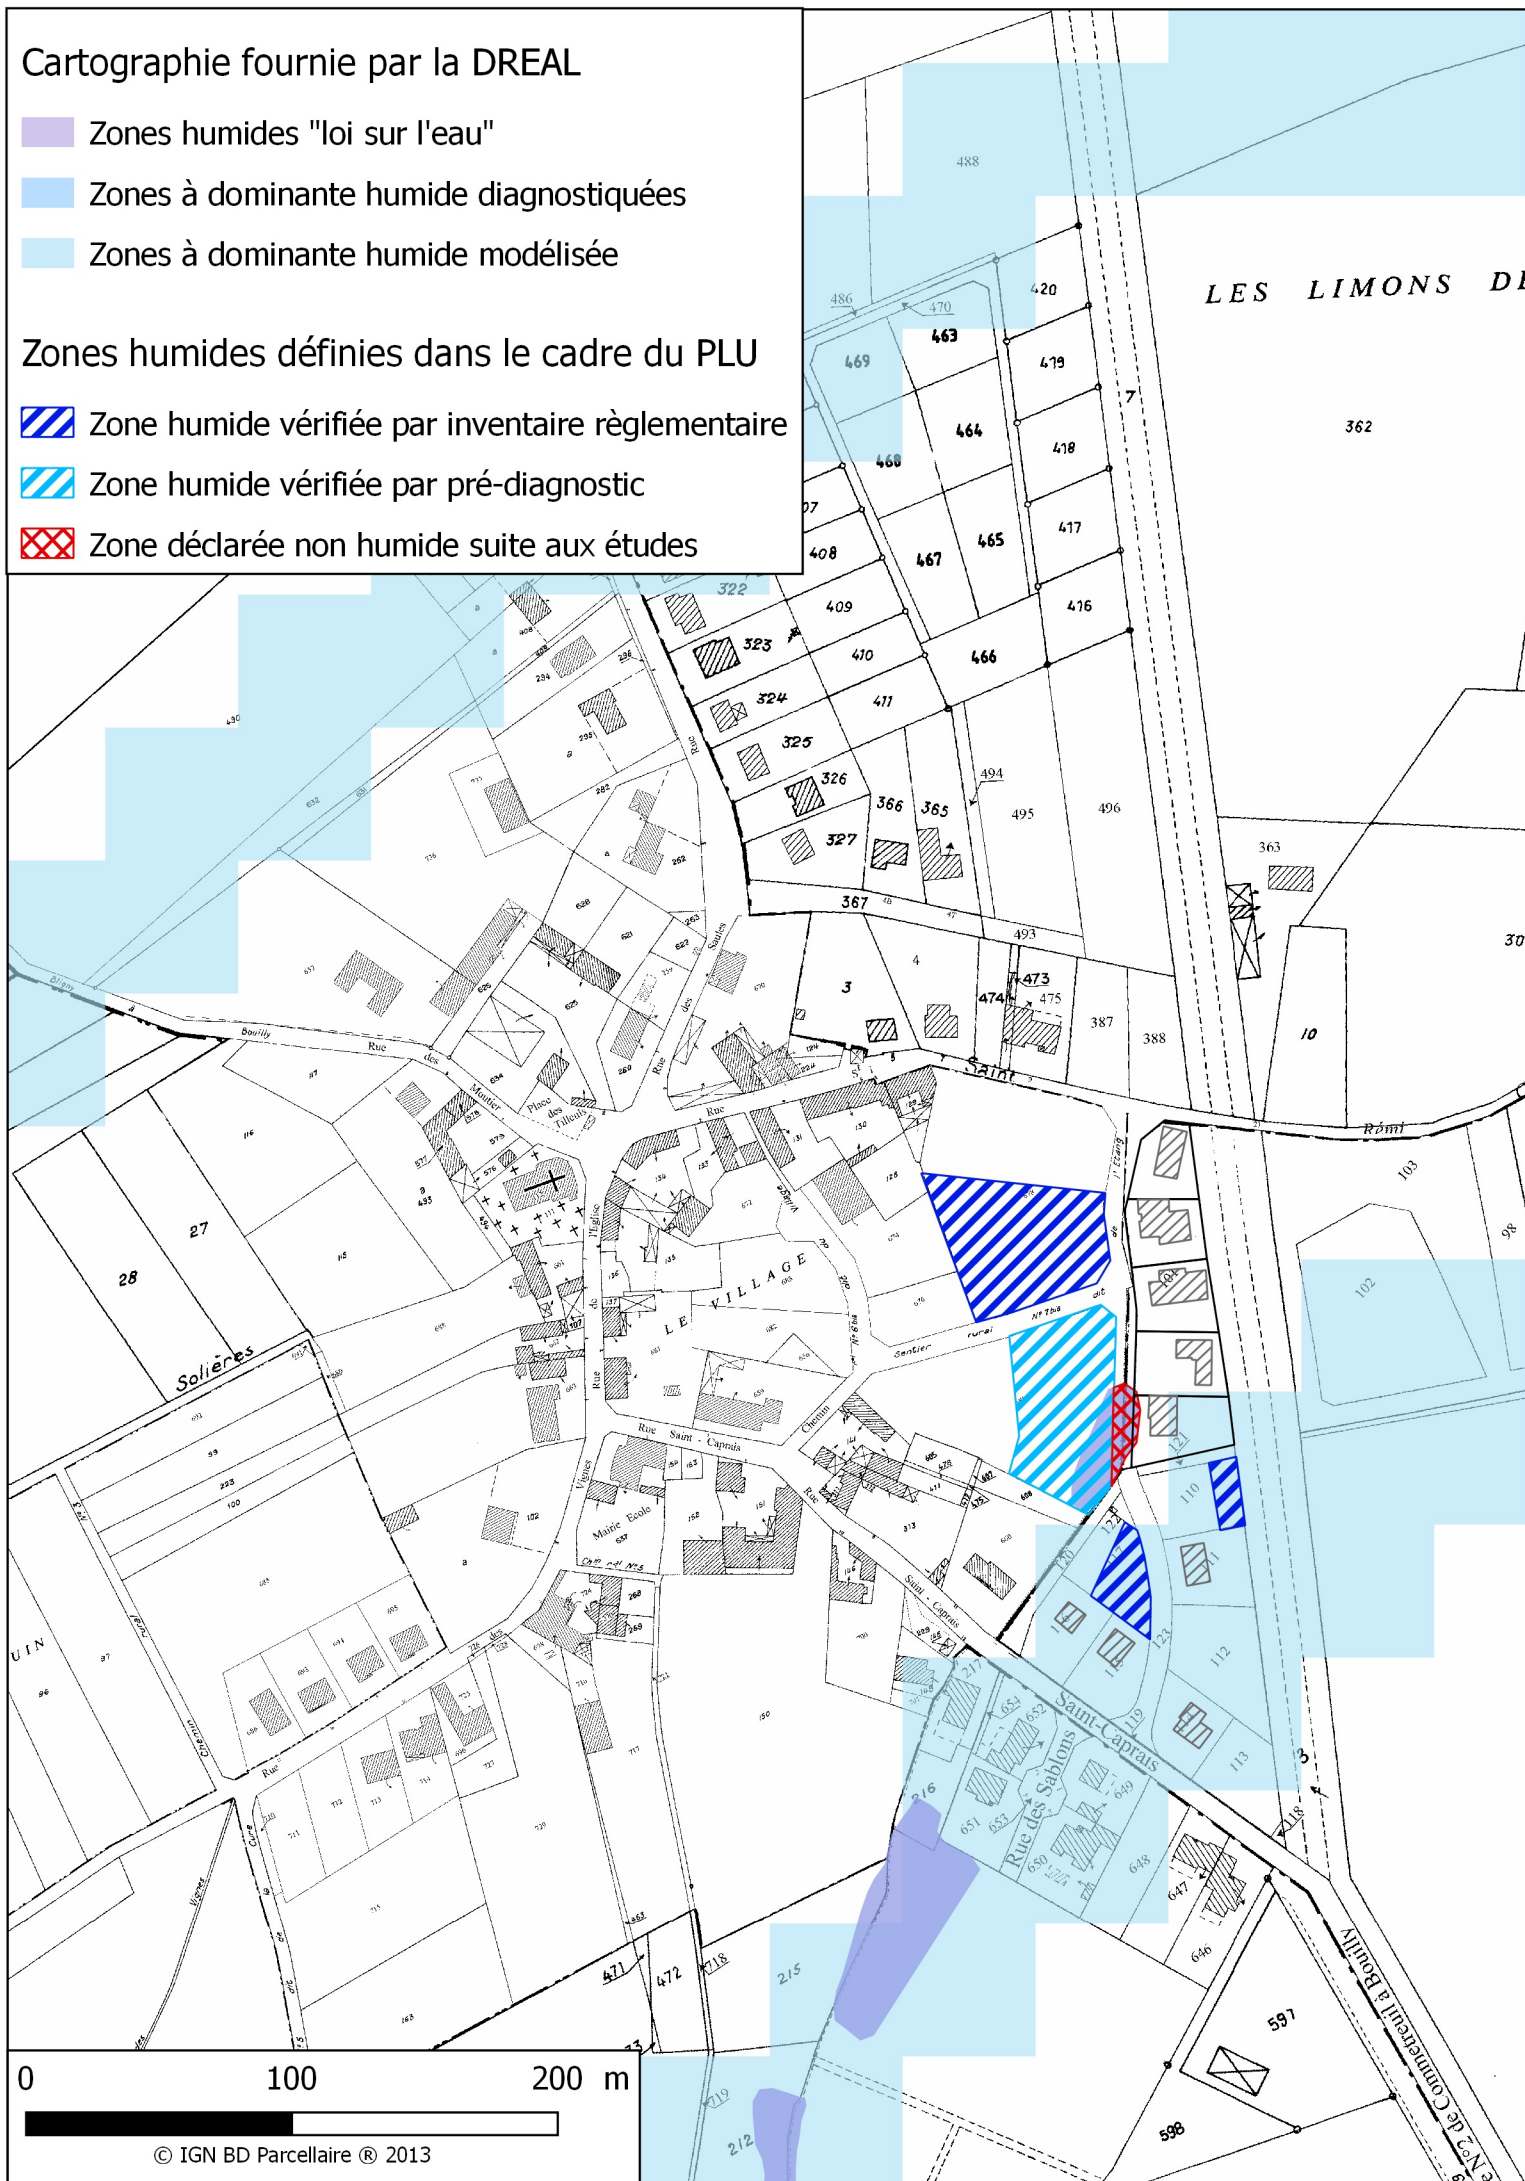
## Zones humides définies dans le cadre du PLU

- Zone humide vérifiée par inventaire réglementaire
- Zone humide vérifiée par pré-diagnostic
- Zone déclarée non humide suite aux études
