COMMUNE DE PONT SCORFF

## Schéma directeur des réseaux d'eaux pluviales

### Rapport

01629703 | Novembre 2014 | V2

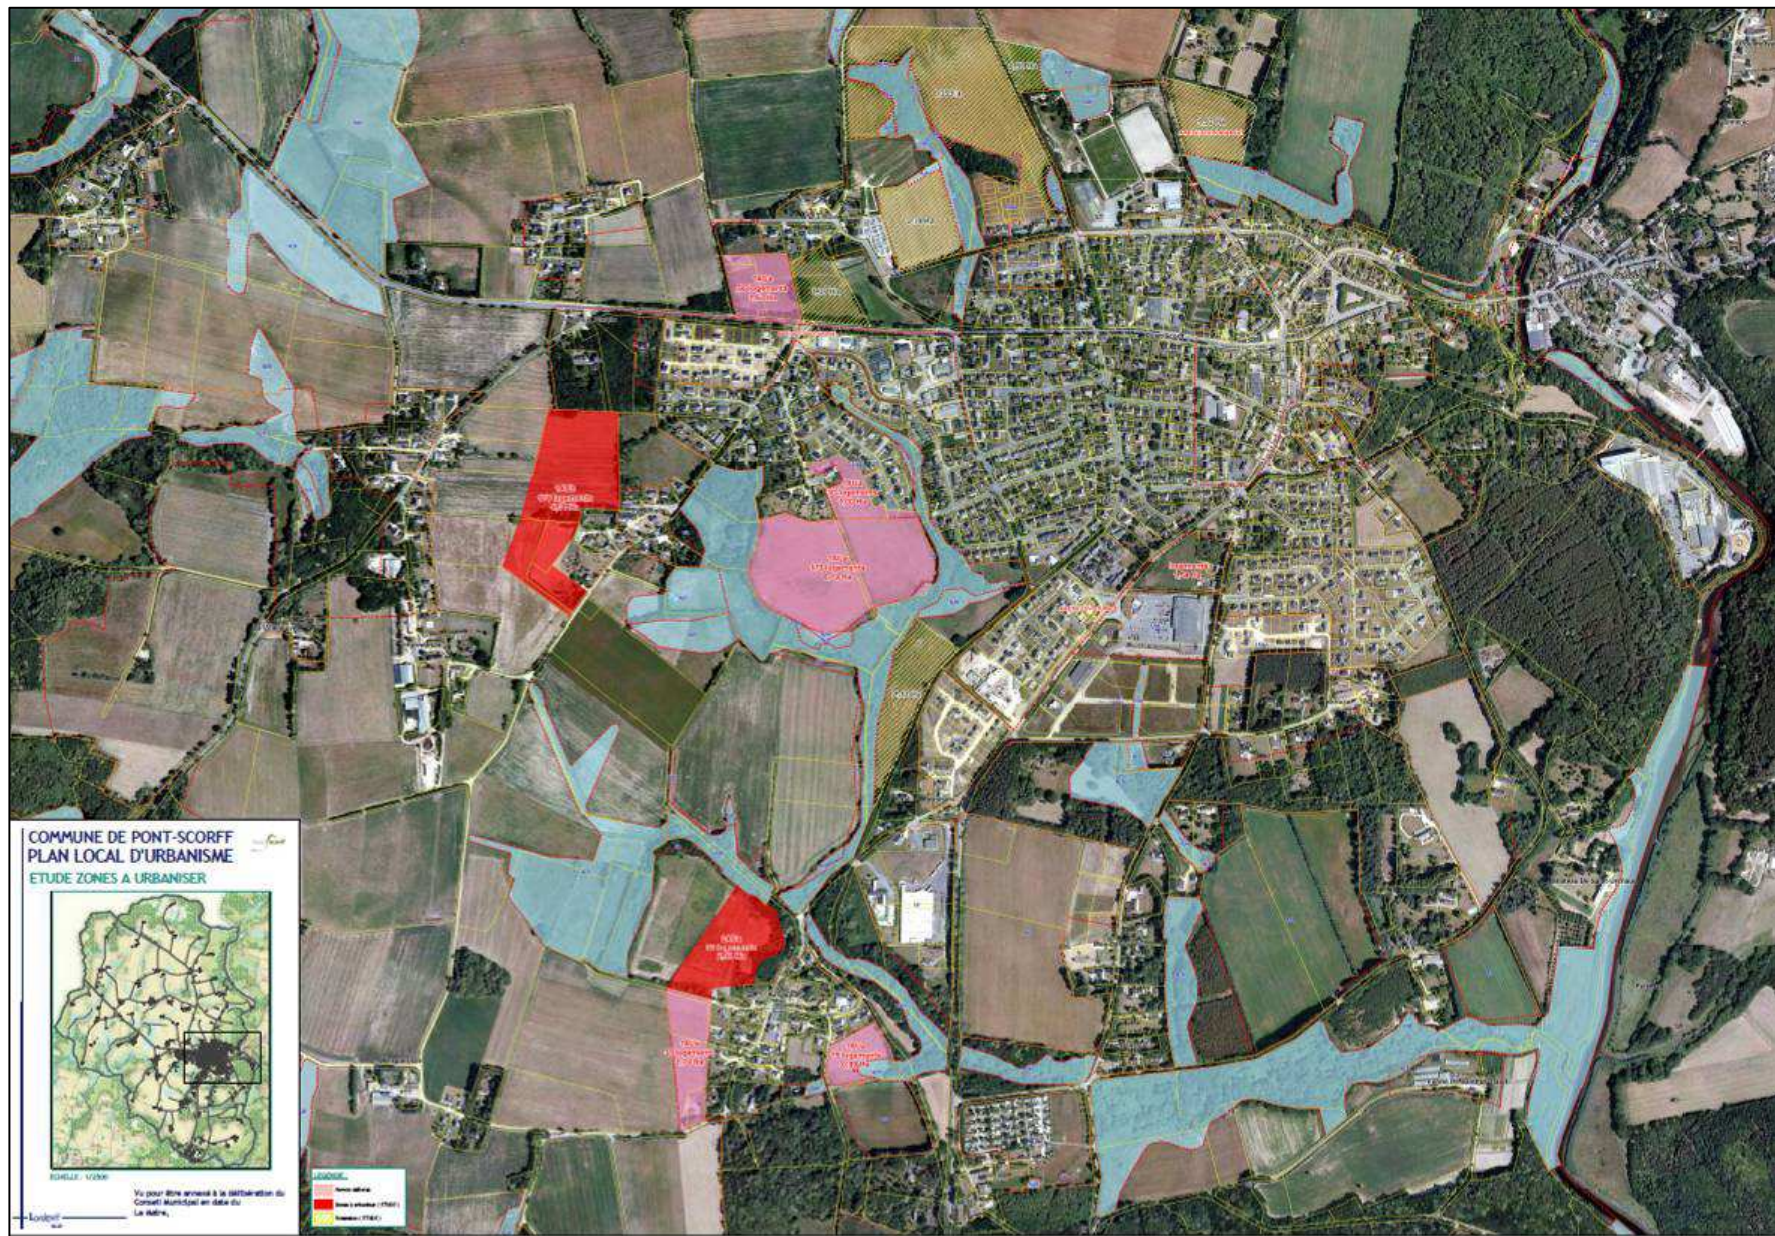
La carte suivante présente les zones étudiées dans le cadre du schéma directeur pour la réalisation du Plan Local de l'Urbanisme sur la commune de Pont Scorff.

**Figure 3 :** Commune de Pont Scorff – Zones étudiées dans le cadre du PLU

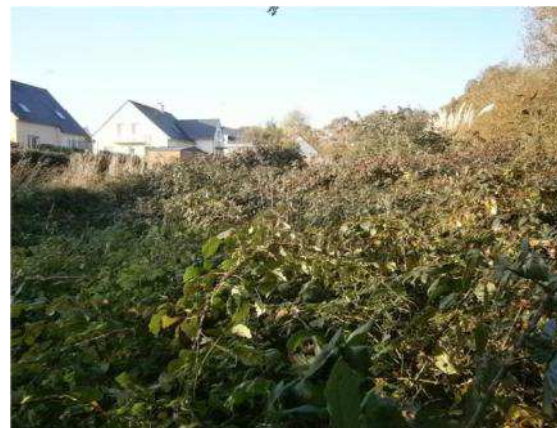
- **Le bassin du lotissement privé, rue Dugay Trouin**, est rempli de broussailles et inaccessible. Ce bassin est privé mais doit être rétrocédé. Une nouvelle visite du site en novembre 2014 a montré qu'il s'agissait d'un bassin enterré une fois le secteur défriché et l'ouvrage de régulation accessible.

Photo 3 : Bassin Dugay Trouin

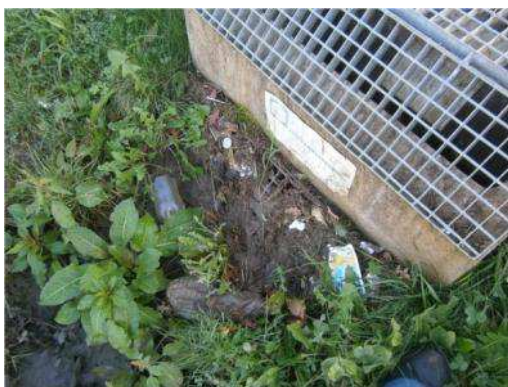
- La grille de l'ouvrage de régulation du bassin de Le Quintrec et de Gwez Thil est colmatée.
- **Le réseau de l'EHPAD est à curer** : lors des travaux de nombreux gravats se sont accumulés dans les réseaux pluviaux : ce réseau se dirigeant vers le bassin d'infiltration de la rue Hent Daou, un nouveau colmatage est à craindre.

Photo 4 : Ouvrage de régulation au Quintrec

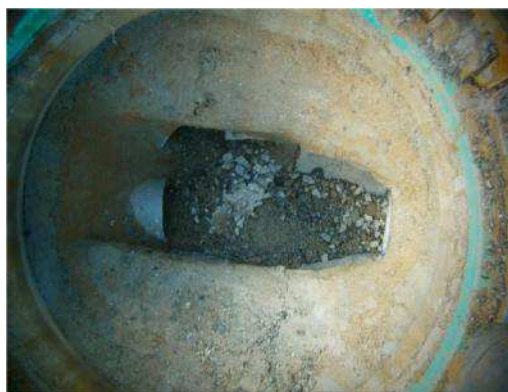
Photo 5 : Réseau de l'EHPAD à curer

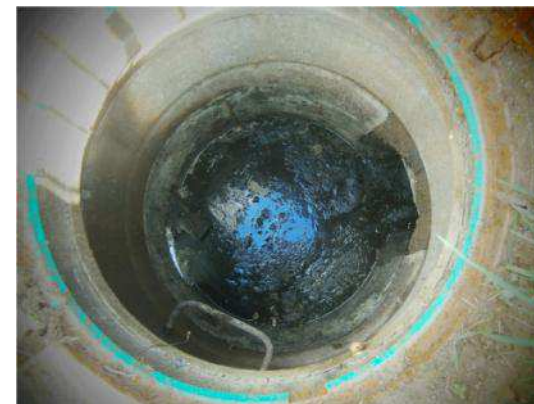
- **Au niveau de la rue Hent Daou, des mauvais branchements Eaux Usées vers Eaux Pluviales** ont été détectés par nos soins. La collectivité a pu confirmer ce dysfonctionnement suite à une obstruction du bassin d'infiltration par les eaux usées. Afin de désengorger le réseau, la collectivité a ouvert le bassin en aval du regard amont et libérer les eaux pluviales. Cependant le bassin est resté éventré même si les mauvais branchements ont été localisés et a priori mis en conformité.

Photo 6 : Eaux Usées rue Hent Daou

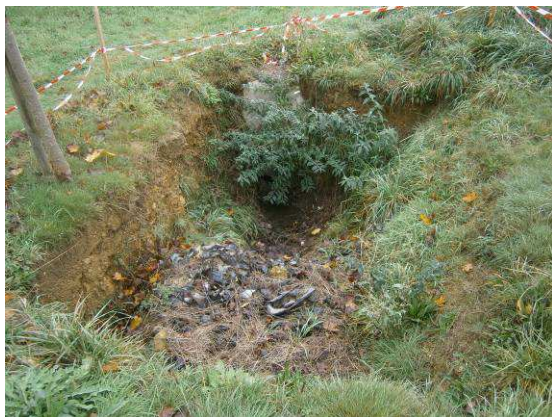
Photo 7 : Bassin rue Hent Daou éventré

| N° | Localisation | Année | Données théoriques |
|---|---|---|---|
| MC1 | Kerlann – rue Hent Daou | 2006 | Bassin d'infiltration enterré rempli avec pneus déchiquetés<br>Fond à 29.00 m NGF<br>Remarque : éventré en 2013 suite à un colmatage aux eaux usées |

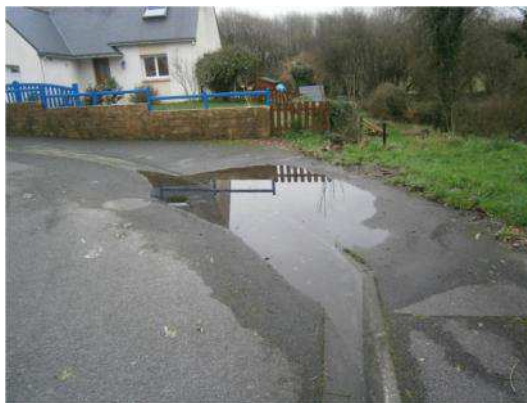
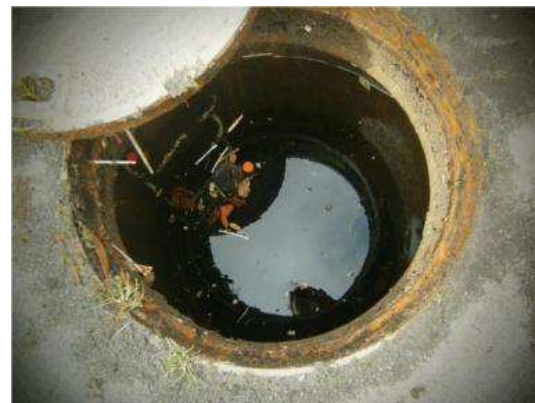
Photo 8 et 9 : Réseau rue Pierre Jakez Hélias par temps de pluie et temps sec

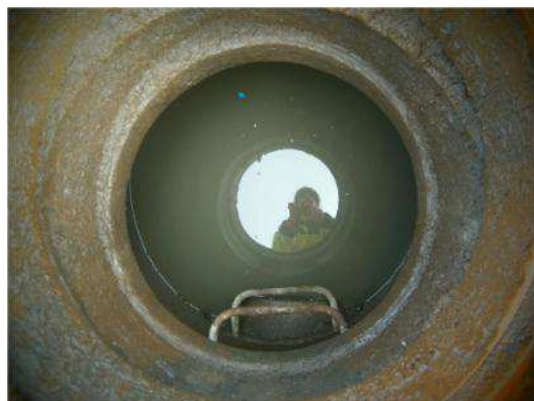
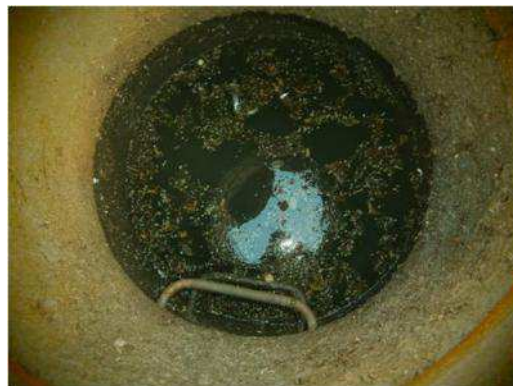
Photo 10 et 11 : Réseau en charge avenue du Général De Gaulle par temps de pluie et temps sec

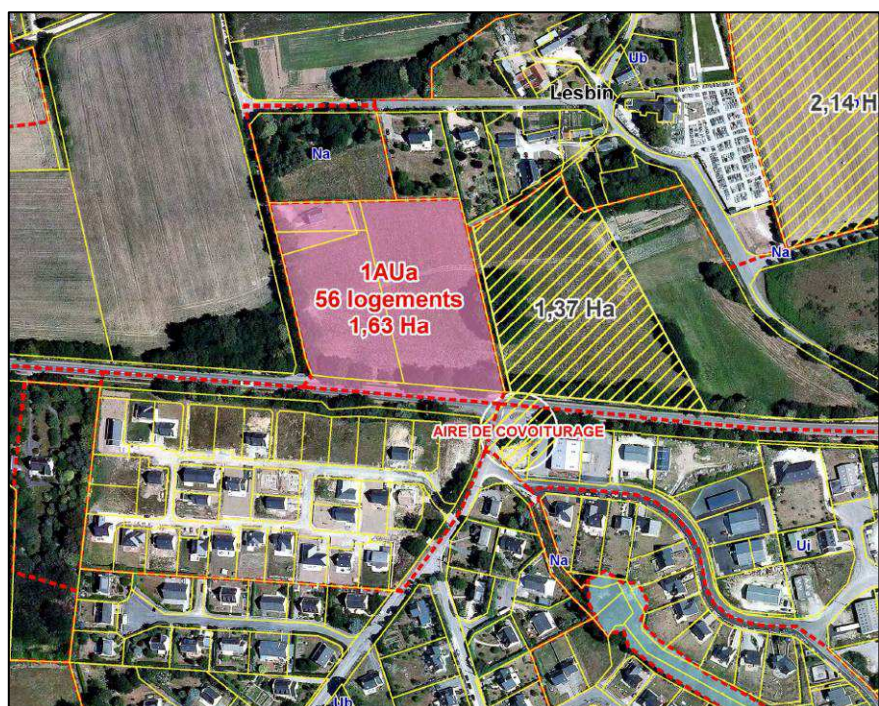
**Figure 27 :** Localisation du secteur Lesbin

Sur ces parcelles, les eaux pluviales s'écouleront du Nord vers le Sud.

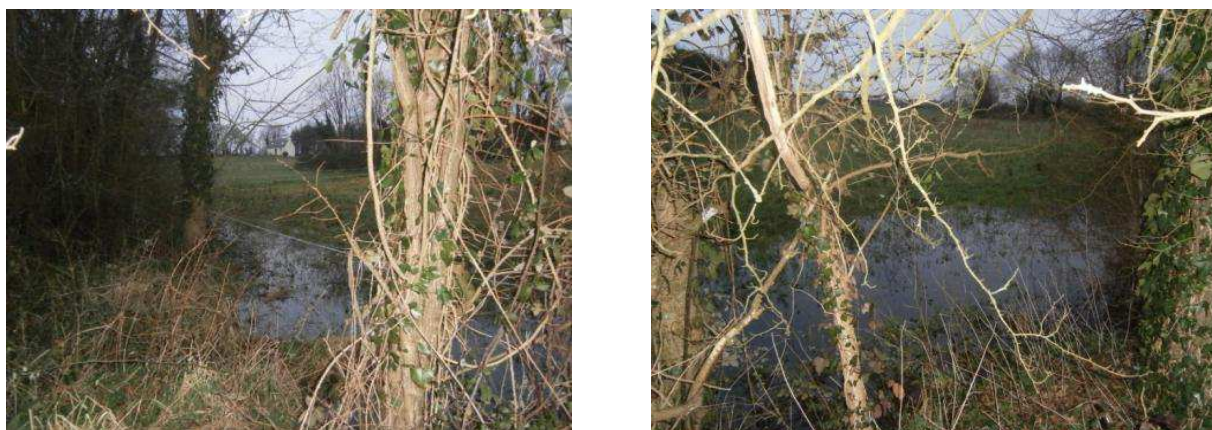
Nous rappelons également la présence au Sud de ces 2 parcelles d'une rétention naturelle des eaux de ruissellement liée au sous dimensionnement de la traversée pluviale comme le montrent ces 2 photos prises en janvier 2013 :

**Figure 29** : Photographie de la rétention naturelle en période hivernale

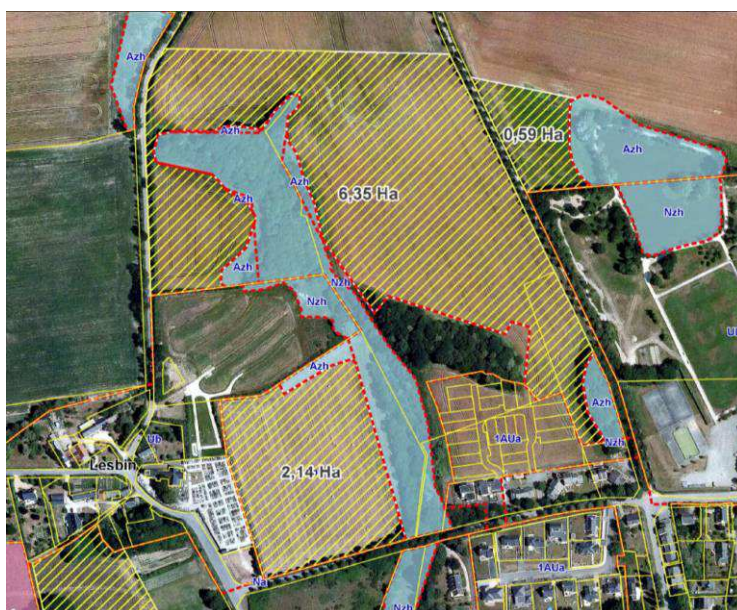
**Figure 30** : Localisation des secteurs Nord Est de Lesbin

Soumis au Code de l'Environnement, ces 2 secteurs de 2.14 et 6.35 ha verront leurs eaux pluviales s'écouler vers les zones humides comme le montre la figure ci dessous :

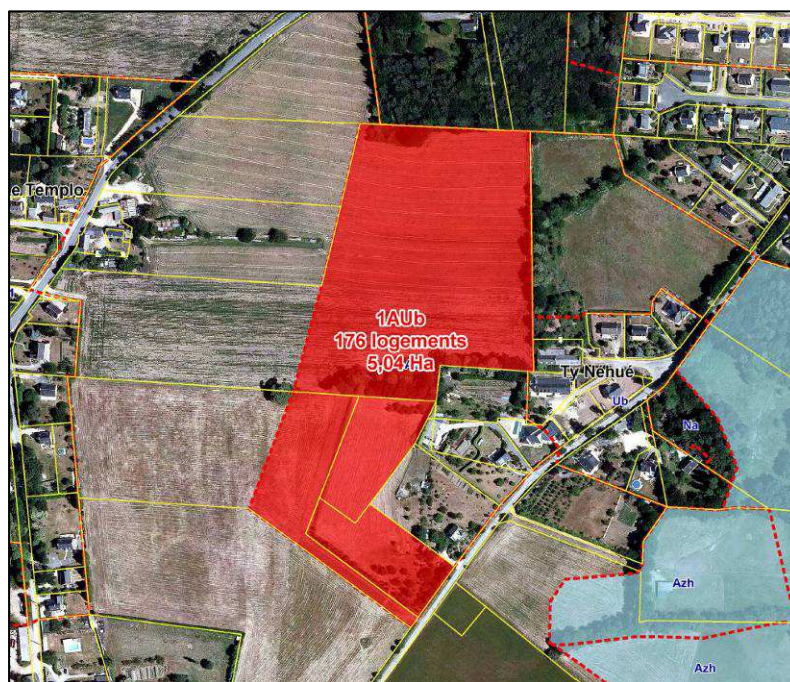
**Figure 37 : Localisation du secteur 1Aub Ty Néhué**

Soumis au Code de l'Environnement, ce secteur de 5.04 ha verra ces eaux pluviales s'écouler d'Ouest en Est avec un léger dénivelé vers le centre de la parcelle.

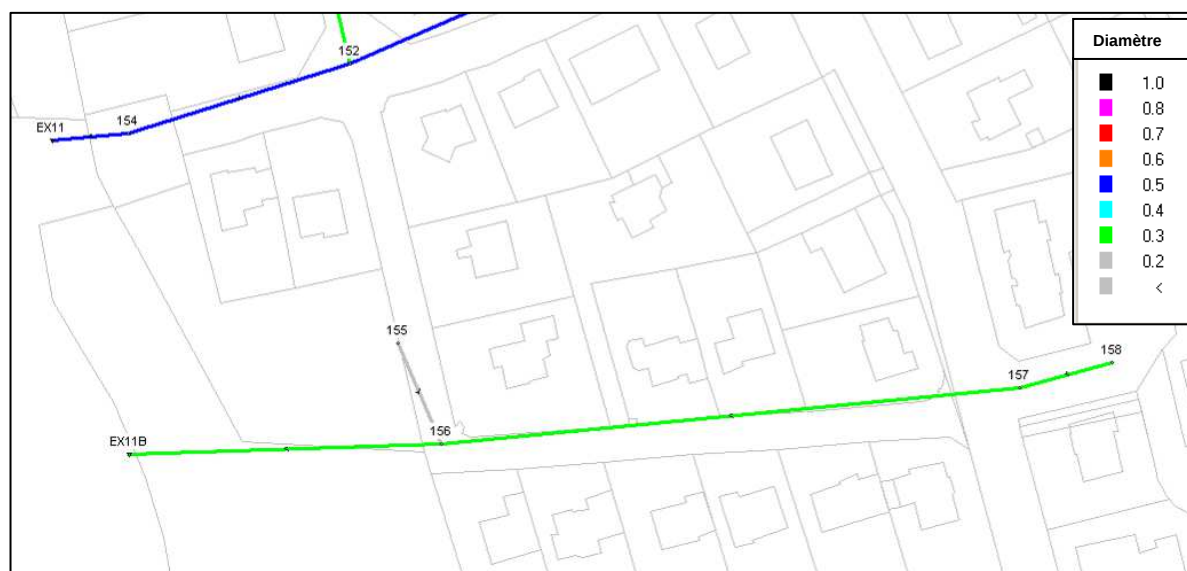
Le scénario 2 envisage la création d'un nouvel exutoire vers le ruisseau comme le montre la figure suivante :

- Soit il s'agit de déconnecter le réseau actuel du tronçon existant : le réseau passant à proximité du cours d'eau en zone humide, il suffit de créer un fossé de raccordement
- Soit le réseau est en très mauvais état ou n'existe pas, il doit être créé entre le regard 156 et le cours d'eau

| Objet des travaux | Montant (€ HT) |
|---|---|
| Création d'un réseau entre le regard 156 et le cours d'eau<br>48 ml de réseau DN 300 PVC dont 18 en zone humide | 10 000 |

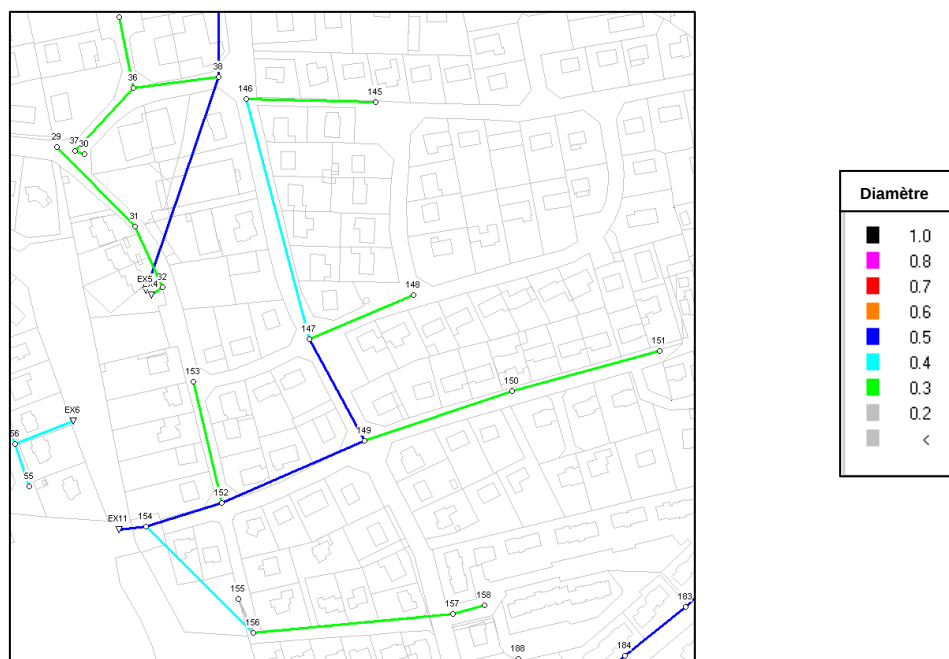
Ce redimensionnement consiste à remplacer la canalisation 146-147 par une canalisation de diamètre supérieur. Cette modification entraîne un surplus des débits vers l'aval et ainsi un sous dimensionnement du réseau 147-149 qu'il convient alors de remplacer. Les travaux sont synthétisés dans le tableau et sur la figure ci-dessous :

**Figure 44** : Remplacement des réseaux rue des Ormeaux

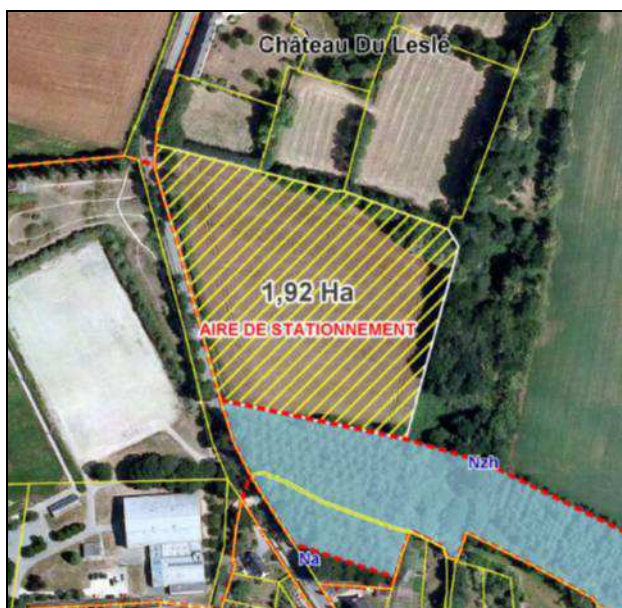
**Figure 50 :** Aire de stationnement à Leslé

Ce secteur d'une superficie de 1.92 ha est soumis au Code l'Environnement et verra ses eaux pluviales s'écouler du Nord au Sud vers la zone humide existante.

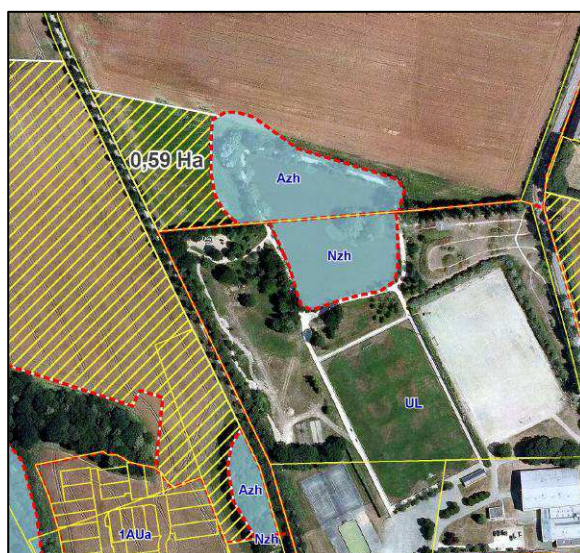
**Figure 51 :** Secteur d'habitat à l'Ouest de l'étang de Leslé

Sur ce secteur les eaux pluviales se dirigeront vers l'étang de Leslé. Une attention particulière sera donnée à la gestion des eaux pluviales sur ce secteur non soumis au Code de l'Environnement. Afin de gérer les à coups de débit vers l'étang, il est conseillé de mettre en place des mesures de régulation de débits mais également de dépollution par décantation avant rejet vers cet étang où les éventuelles pollutions seront visibles.

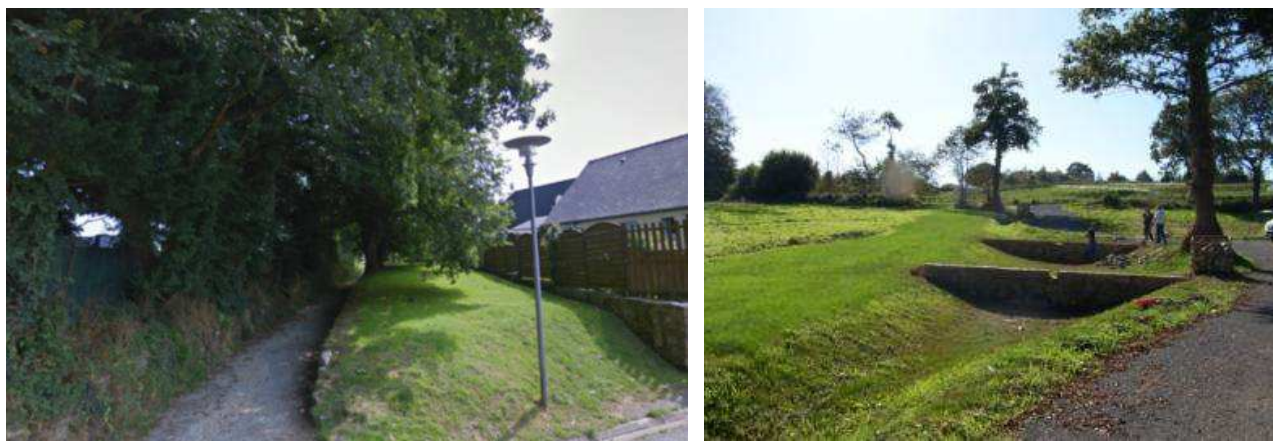
Les photos suivantes montrent l'espace actuellement disponible et le type d'ouvrage qui pourrait être mis en place (réalisé à Guégon par ATE Vannes):

**Figure 54 :** Exemple de mesures compensatoire Chemin de l'ancienne gendarmerie

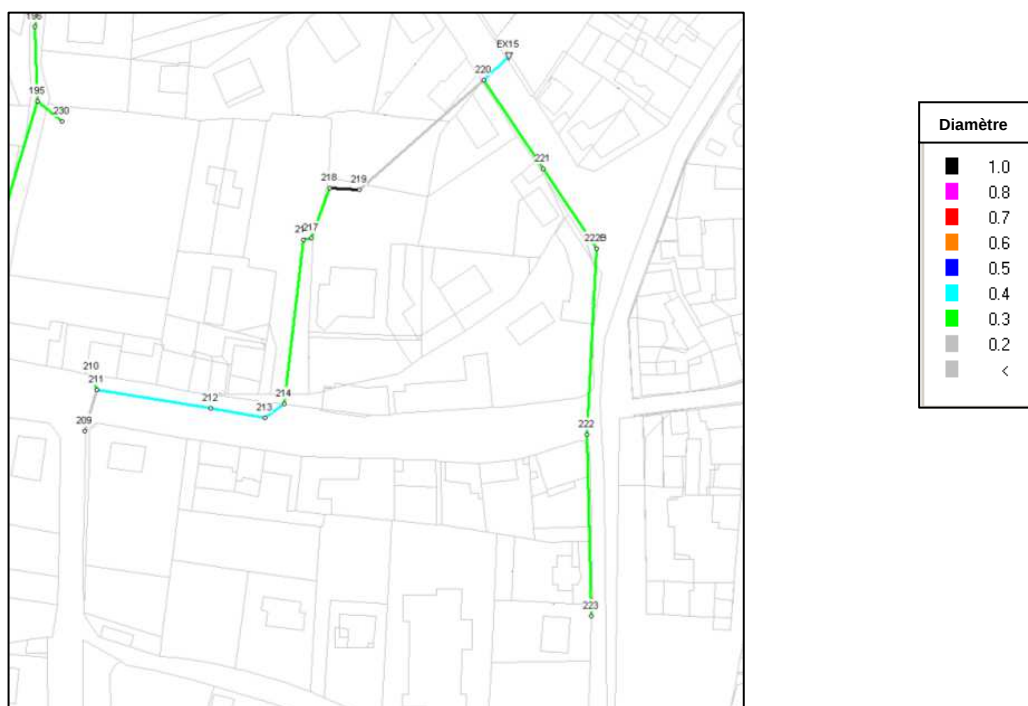
Le plan suivant présente ces réseaux

**Figure 55 : Plan des réseaux au centre ville Ouest**

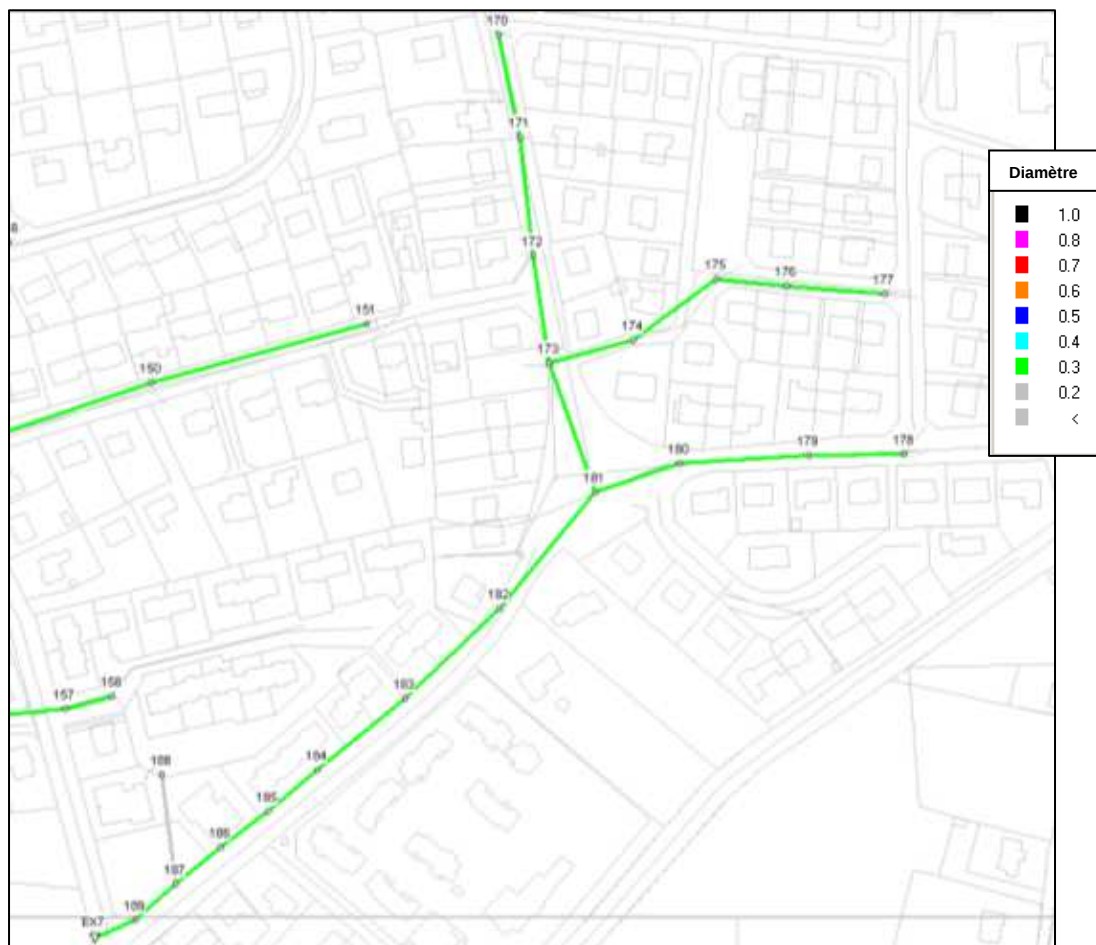
Le plan suivant présente ces réseaux :

Figure 63 : Plan du réseau Ty er Park

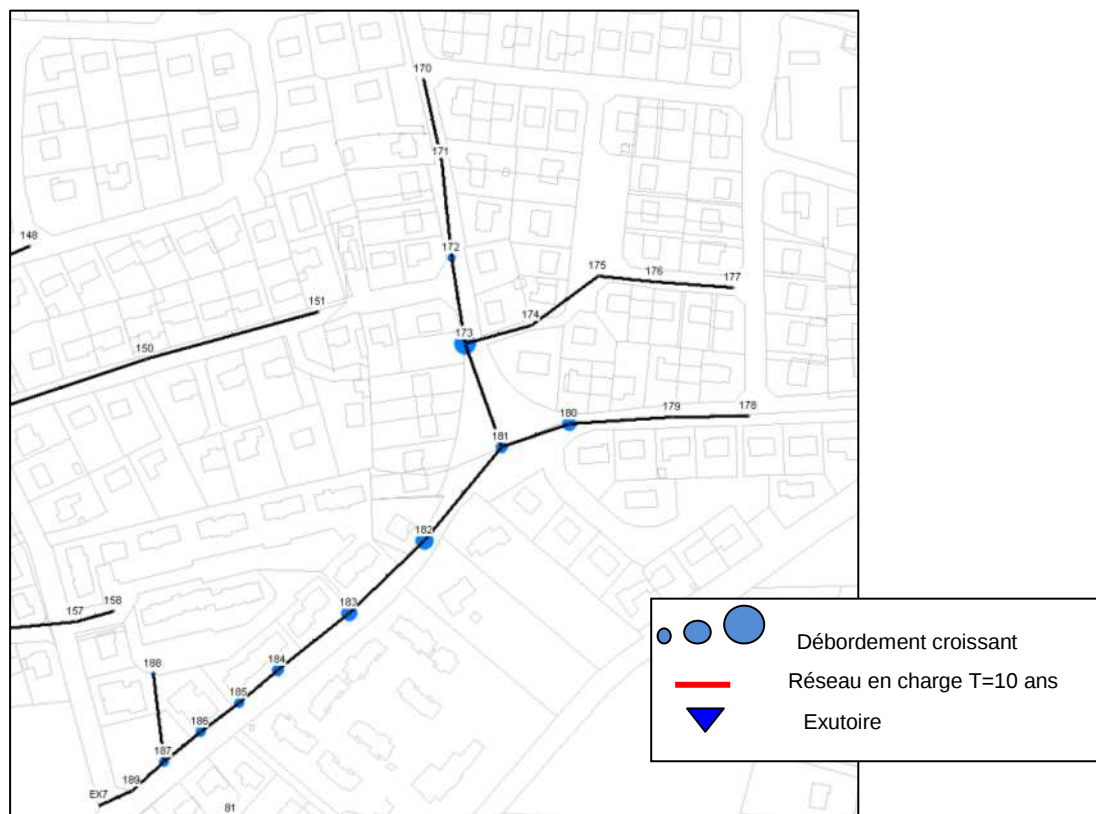
**Figure 66 :** Débordements à Ty Er Park pour une pluie 10 ans

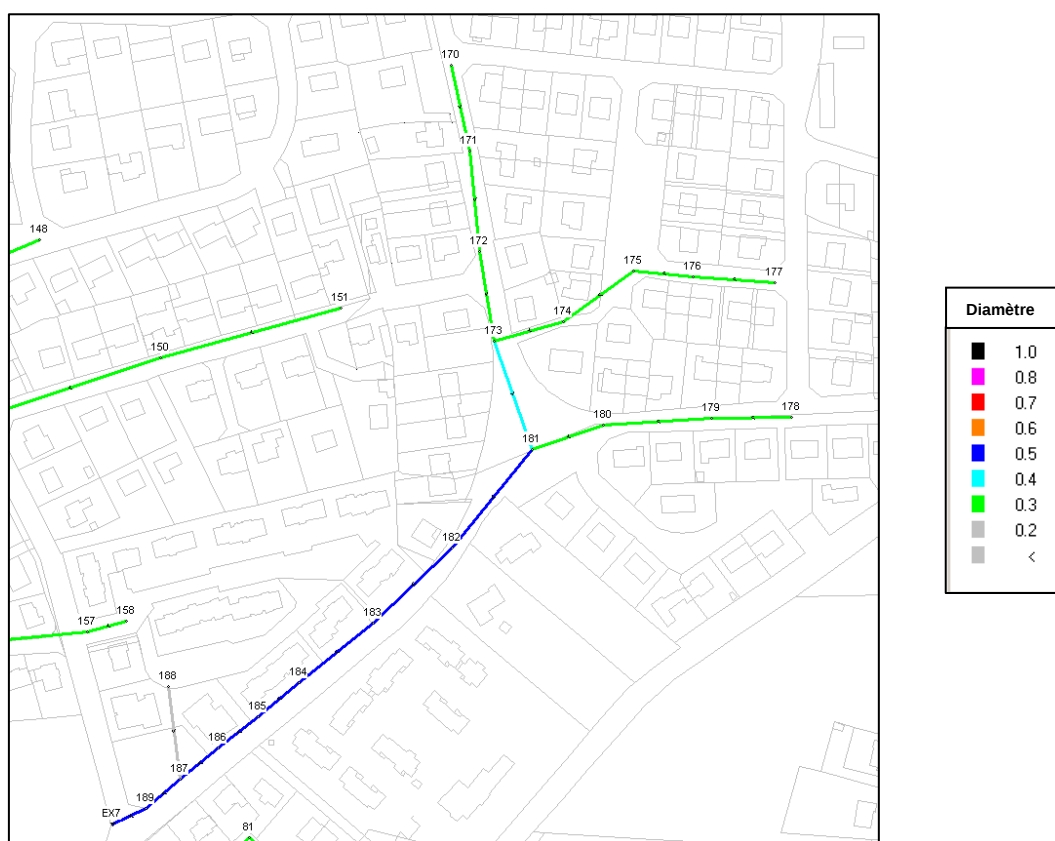
**Figure 67 : Rue Xavier Grall – Plan des aménagements**

**Tableau 16 : Remplacement du réseau Ty Er Park**

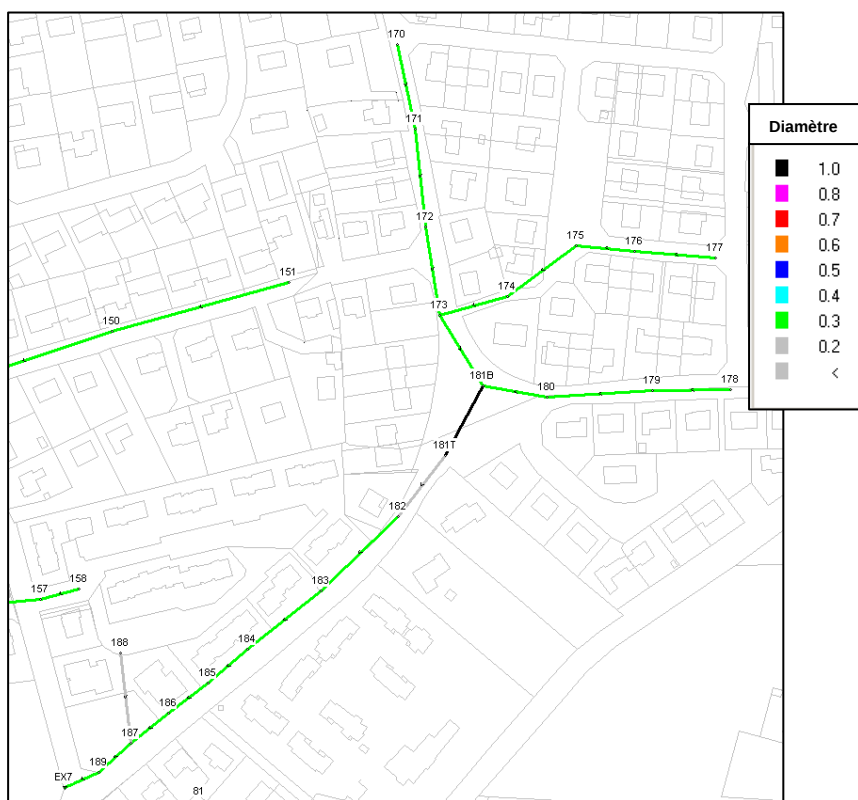
**Figure 68 : Espace vert rue F Mauriac – Plan des aménagements**

**Tableau 17 : Mesures de rétention – Ty Er Park**

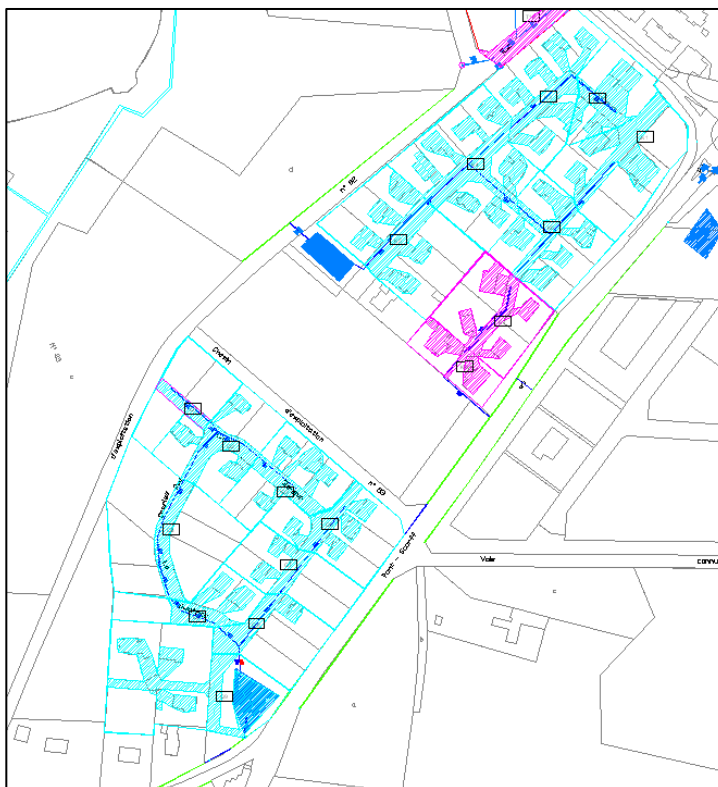
Afin d'assurer la précision du modèle chaque bassin versant est découpé en bassins versants élémentaires associés à un avaloir ou une grille pluviale. Le découpage pour le bassin versant de Kerlann est présenté sur la figure ci-dessous :

**Figure 70 : Bassin versant de Kerlann**

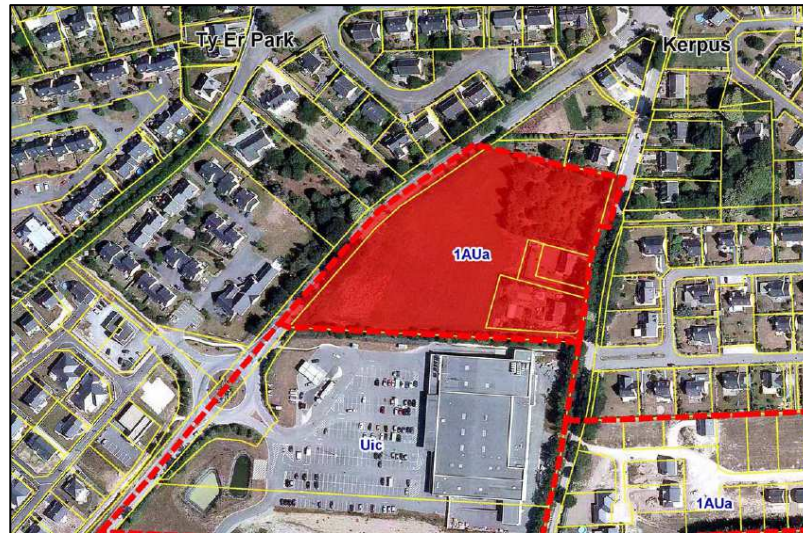
**Figure 73 : Localisation du secteur 1AUa Route de Lorient**

Sur cette parcelle, les eaux pluviales s'écouleront du Nord Est vers le Sud Ouest.

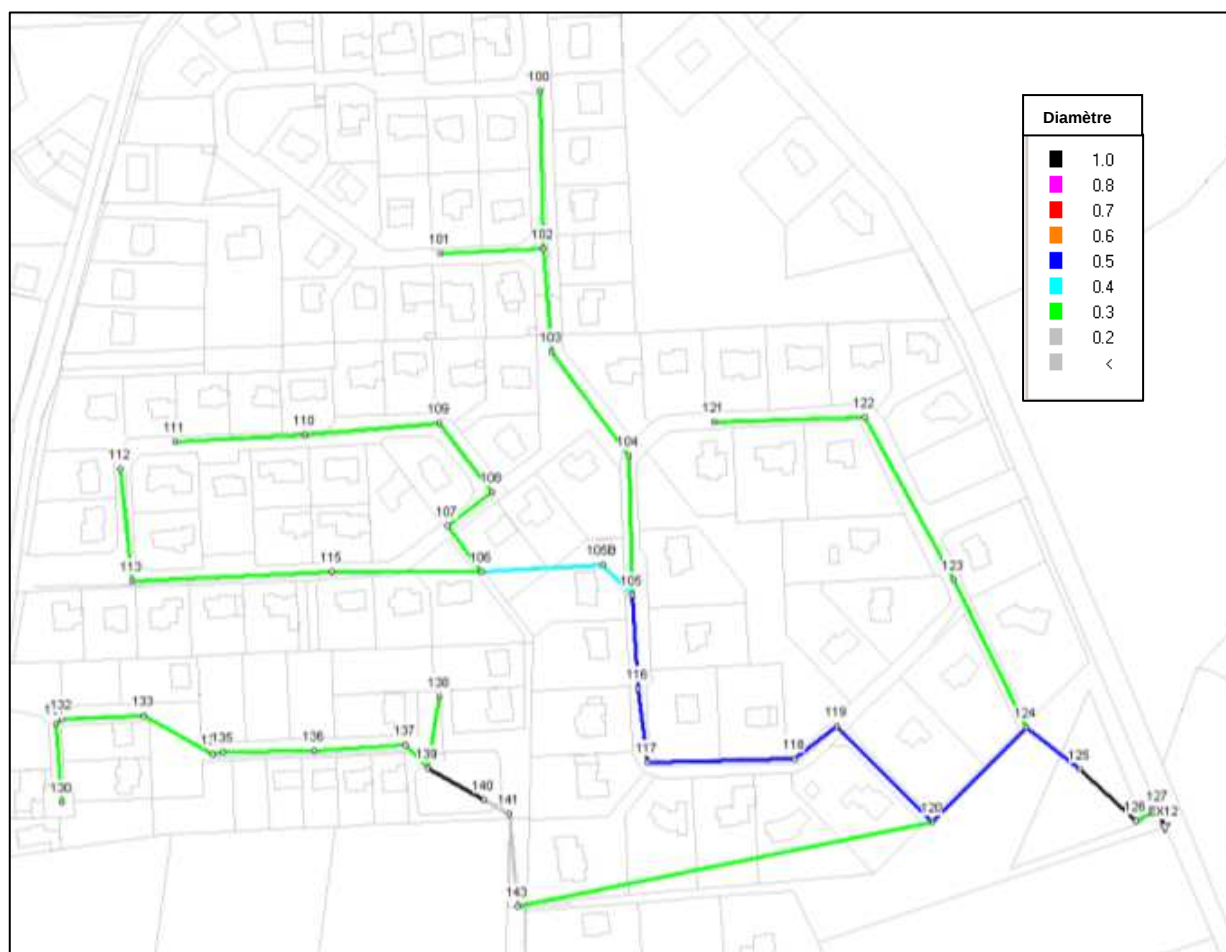
Ce bassin versant est constitué de 3 lotissements construits successivement sur le même bassin versant. Les deux lotissements les plus anciens voient leurs eaux pluviales se diriger via un réseau de diamètre 300 à 600 mm vers une mesure compensatoire de type bassin à ciel ouvert d'infiltration. Ce bassin est très boisé et humide et son ouvrage de régulation aval n'est pas accessible. Un troisième lotissement s'est créé récemment rue René Quillivic avec un réseau de diamètre 300 mm se rejettant dans un bassin de rétention à ciel ouvert d'un volume de 180 m<sup>3</sup>. Ces eaux pluviales régulées se dirigent via un chemin enherbé vers le bassin existant.

Le plan suivant présente les réseaux modélisés :

Figure 75 : Plan du réseau du bassin versant de Mon Plaisir

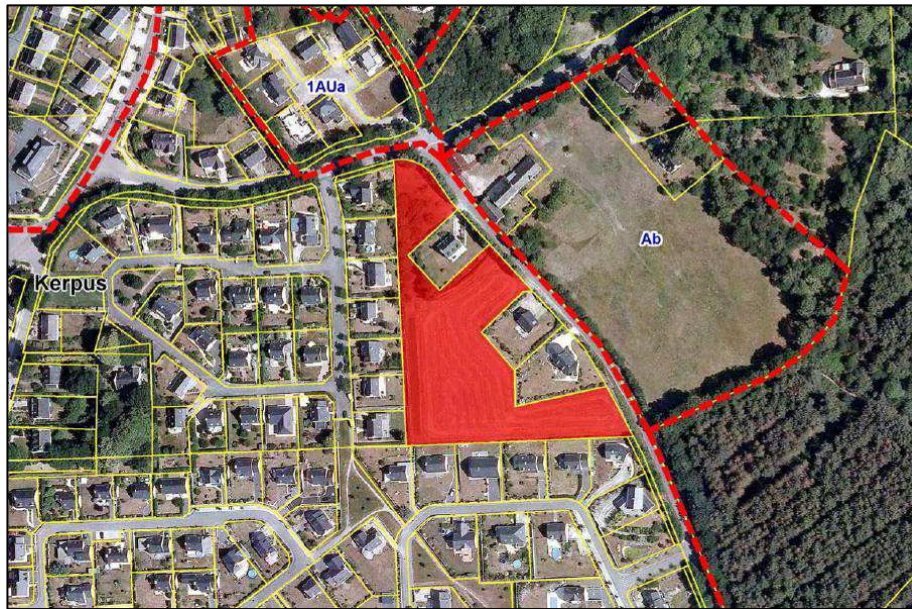
**Figure 78** : Localisation du secteur rue Paul Gaugin

Sur ce secteur d'une superficie de 8550 m<sup>2</sup> situé sur un point haut plutôt plat, les eaux pluviales pourront s'écouler vers le Sud ou vers l'Est.

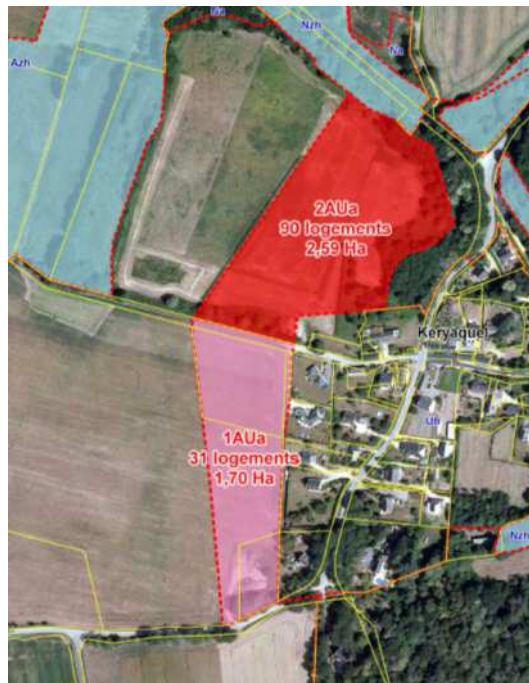
**Figure 80 :** Localisation du secteur 1AUa Keryaquel

Sur ce secteur, les eaux pluviales s'écouleront du Sud vers le Nord avec un dénivelé important : 20 m sur un linéaire de 500 m.

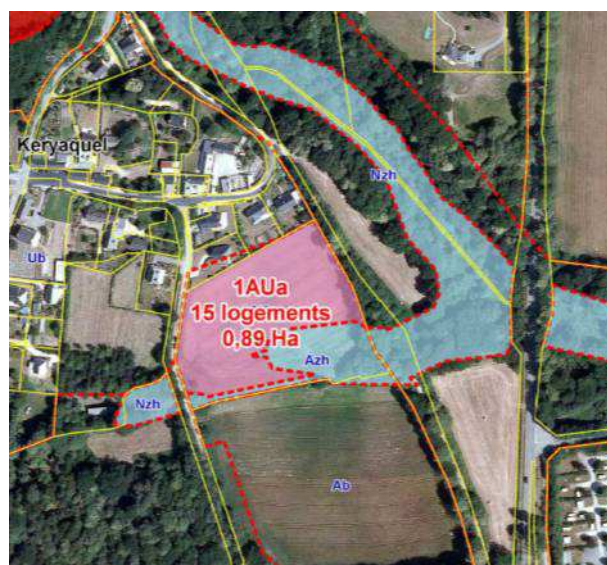
**Figure 82 : Localisation du secteur 1AUa Keryaquel**

Sur ce secteur, les eaux pluviales s'écouleront du Nord vers le Sud avec un dénivelé important.
