6-3-C

LES RESEAUX

Assainissement, Eaux Pluviales, Eau potable et Sécurité Incendie

6-3C – NOTES CONCERNANT LES RESEAUX

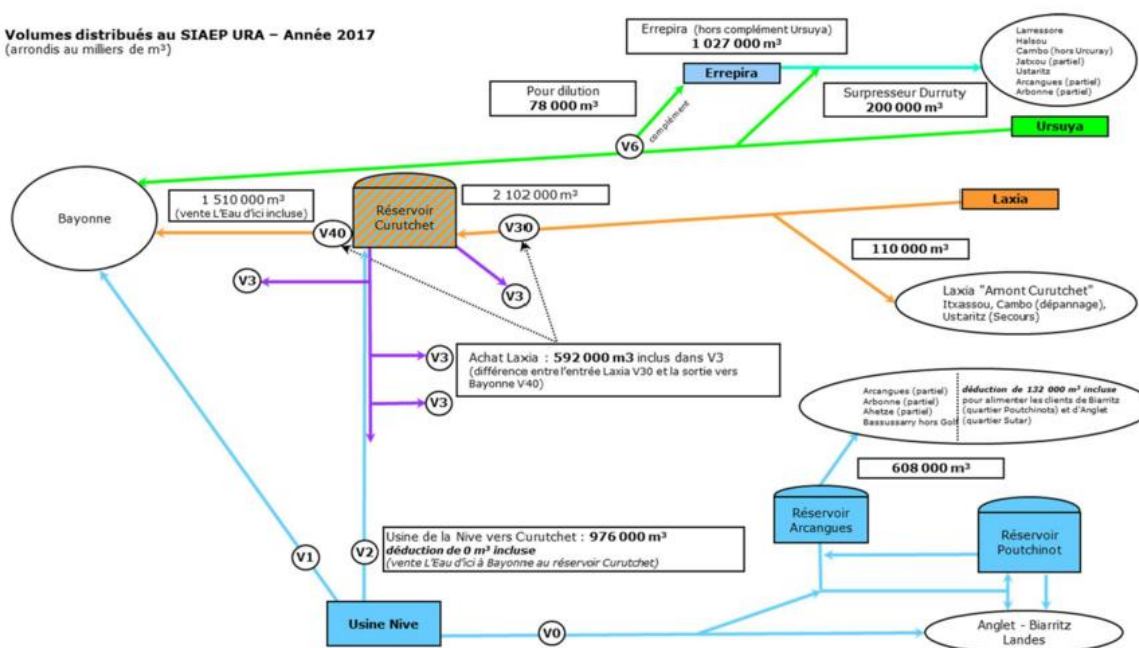
Volumes distribués au SIAEP URA - Année 2017
(arrondis au milliers de m³)

Année 2017
(en milliers de m³)

Vers V3 (Nive + Laxia)	Vers réservoir Arcangues	Usine Errepira	Ursuya (dilution + surpr. Durruty)	Laxia Amont	Achats divers ne figurant pas sur le graphique					Volumes distribués au SIAEP URA
						Espelette	Hasparren	Macaye	St Pierre d'Irube	SIAEP Nivelles	
Provenance Usine Nive	976	608									1 584
Fourniture via installations affermage Lde			1027			46				1	1 073
Fourniture via installations Ville de Bayonne, Hasparren, Macaye, St P d'Irube	592			278	110		4	3	0		987
Total des volumes distribués	1 568	608	1 027	278	110	46	4	3	0	1	3 644

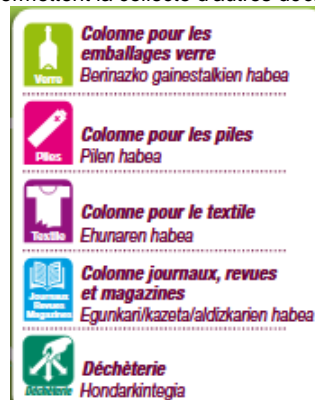
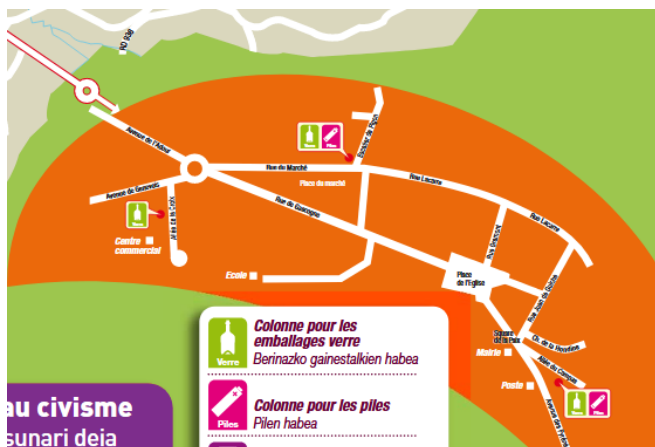
Carte de localisation des points d'apports volontaires

La commune d'Urt dispose d'une déchetterie à côté de la gare.

En plus de la déchetterie, plusieurs points d'apports volontaires répartis sur la commune permettent la collecte d'autres déchets.

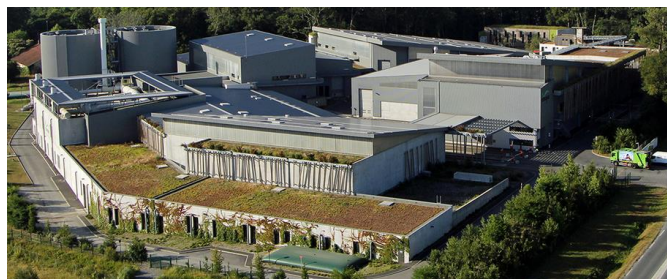
Unité de Valorisation Organique par tri-méthanisation-compostage (UVO) de Canopia		
Maître d'ouvrage	Syndicat Bil Ta Garbi (Titulaire de l'arrêté d'autorisation d'exploiter)	
Exploitant	Valortegia	
Localisation	Bayonne (64)	
Capacité annuelle	84 000 t	
Date de mise en service	Avril 2014	
Déchets admis 2017	21 477 t dont 19 440 t d'OMR <small>(la quantité totale de déchets entrants sur l'installation est de 60 498 t dont 39 021 t délégués et 21 477 t valorisés à l'UVO)</small>	
Collectivités utilisatrices	Secteurs Hendaye, Sied, Bidart, Pôles Errobi, Côte Basque-Adour, Nive Adour, Hasparren Iholdy	
Flux sortants		
Compost conforme	Production de compost répondant à la norme NFU 44-051	311 t
Refus de tri stocké	Exutoire : ISDND de Zaluaga Bi et Sotrival (Clérac)	9 391 t
Refus de tri valorisés énergétiquement	Les refus haut PCI ont été valorisés vers des unités de valorisation énergétique Astria à Bègles, SITCOM Côte Sud des Landes et Cyclergie à Pontenx Les Forges	995 t

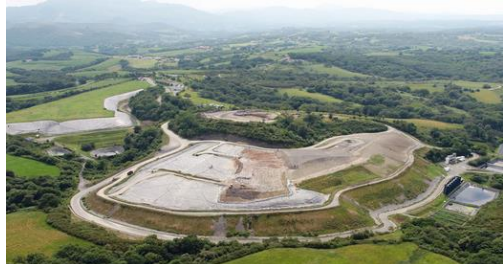
Installation de Stockage de Déchets Non Dangereux (ISDND) de Zaluaga
