# COMMUNE DE SAINT-LEGER-EN-YVELINES

## MISE A JOUR DU SCHEMA DIRECTEUR D'ASSAINISSEMENT

<b>GROUPE JSI</b> 19, route de Gambais 78550 BAZAINVILLE Téléphone : 01 30 88 54 80 Télécopie : 01 30 88 55 51 Messagerie : s.soler@etudes-jsi.fr	Auteur :	Th. BRAYE
		Indice :	-
		Date :	30/11/2016

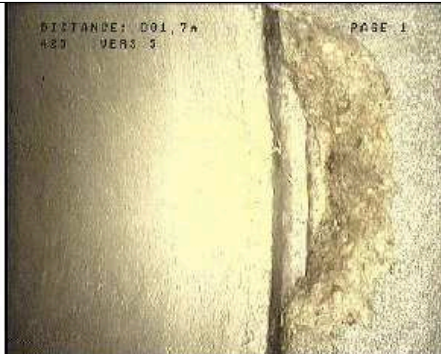
DISTANCE : 1.70 m	PHOTO : 2/3

- ✓ 1 épaufrure avec effondrement partiel

Assemblage - Effondrement partiel à lh - EPAUFRURE

L'ensemble de ces dysfonctionnements pourront être repris par l'intérieur par la réalisation de manchettes ou par fraisage.

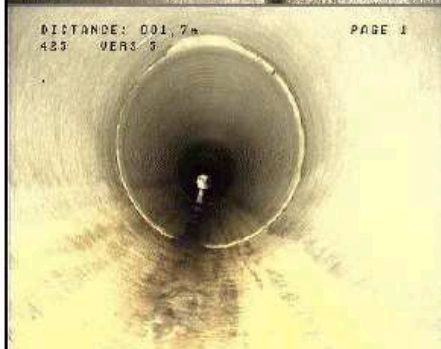
Sur les branchements des avaloirs nous constatons des désordres :

- ✓ 2 perforations
- ✓ 2 fissurations circonférentielle
- ✓ 1 dépôt de matériau dur

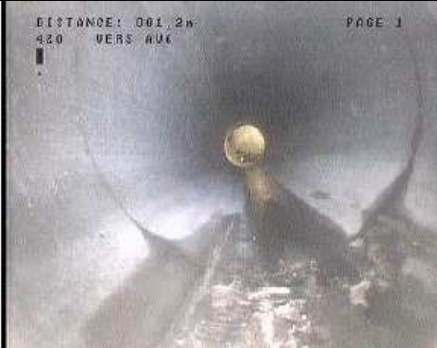
DISTANCE : 1.20 m	PHOTO : 16

OBSERVATIONS :		
<b>Fissure circonférentielle ouverte</b>		
<b>Dépôt de matériau dur ou compacté</b>

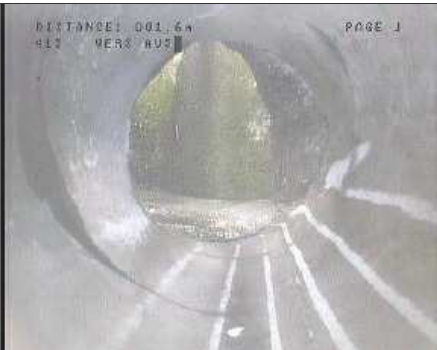
DISTANCE : 1.60 m	PHOTO : 24

OBSERVATIONS :		
<b>Fissure circonférentielle ouverte</b>

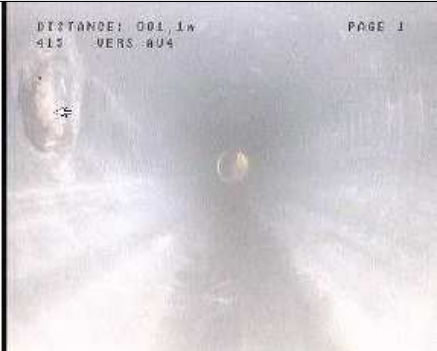
DISTANCE : 1.10 m	PHOTO : 27

OBSERVATIONS :		
<b>Effondrement partiel à 9h - PERFORATION</b>

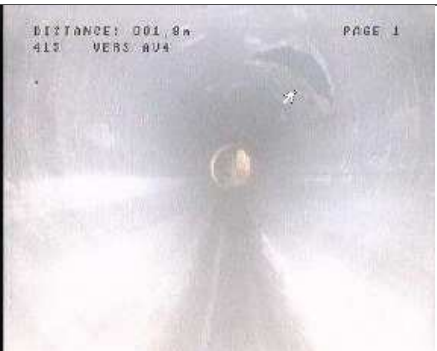
DISTANCE : 1.80 m	PHOTO : 28

OBSERVATIONS :		
<b>Effondrement partiel à 1h - PERFORATION</b>

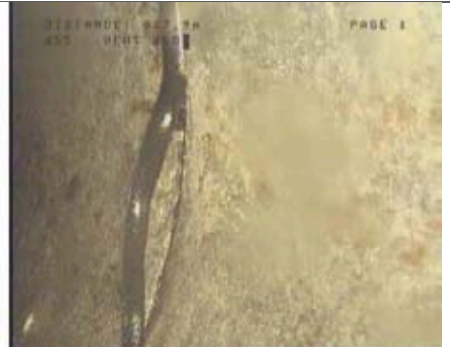
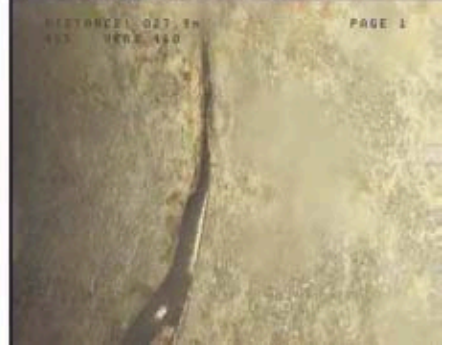
PHOTO : 30/31

Assemblage - Autre élément d'étanchéité pénétrant et rompu à 1h  
Niveau d'eau trouble de 5%

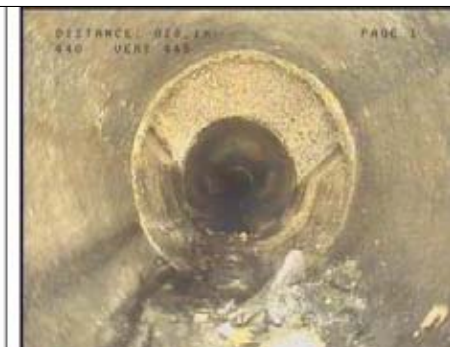
PHOTO : 46

Dépôt de matériau dur ou compacté  
Niveau d'eau trouble de 5%

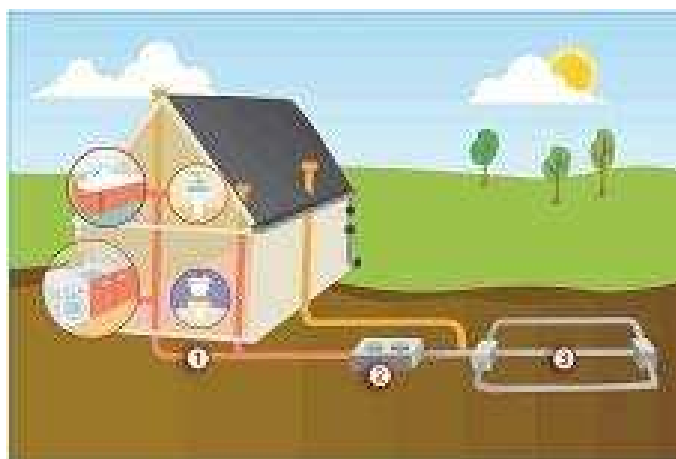
Figure 6 : Principe de l'assainissement non-collectif

Suite à la collecte (1), les eaux usées domestiques sont prétraitées dans une fosse étanche (2) qui permet la décantation des matières en suspension dans les eaux collectées, la rétention des éléments flottants et une première étape de dégradation.

Les eaux usées sont par la suite acheminées vers le traitement où l'élimination de la pollution est assurée par dégradation biochimique (activité microbologique) des eaux grâce au passage dans un réacteur naturel constitué soit par un sol naturel, soit par un sol reconstitué (massif de sable) (3).

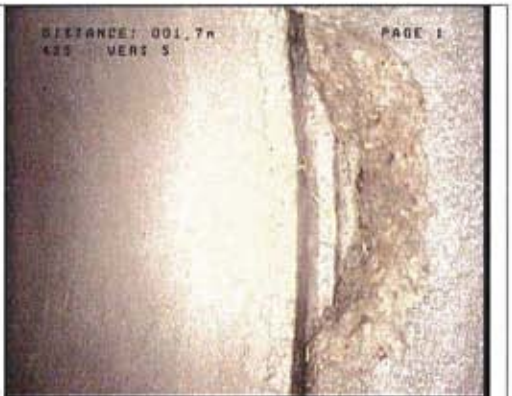
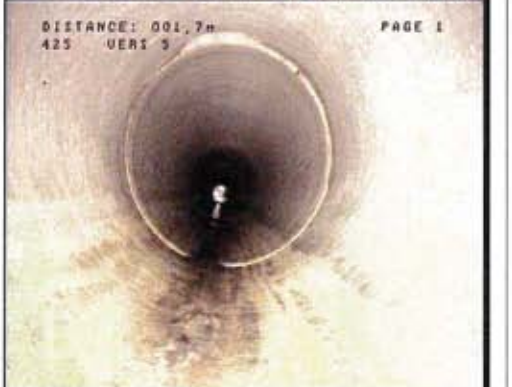
DISTANCE : 1.70 m	PHOTO : 2/3

OBSERVATIONS : <b>Assemblage - Effondrement partiel à 1h - EPAUFRURE</b>

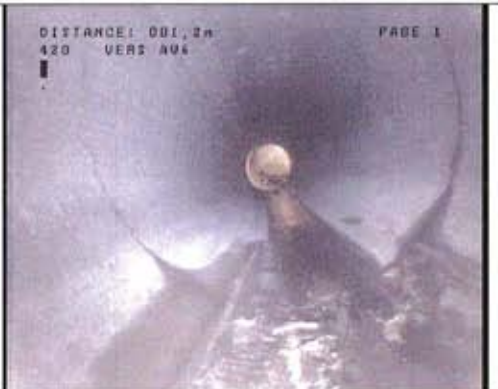
OBSERVATIONS : Fissure circonférentielle ouverte Dépôt de matériau dur ou compacté		
DISTANCE : 3.70 m	PHOTO : 17

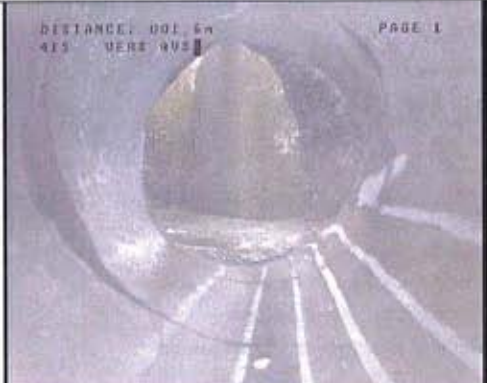
DISTANCE : 1.60 m	PHOTO : 24

OBSERVATIONS :			
Fissure circumférentielle ouverte

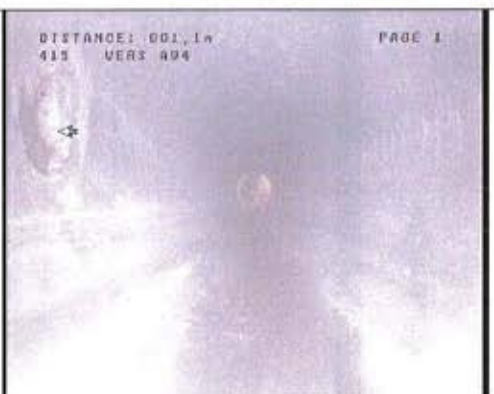
DISTANCE : 1.10 m	PHOTO : 27

<p>DISTANCE: 001,1m 415 VERS AV4 PAGE 1</p>
OBSERVATIONS :			
Effondrement partiel à 9h - PERFORATION

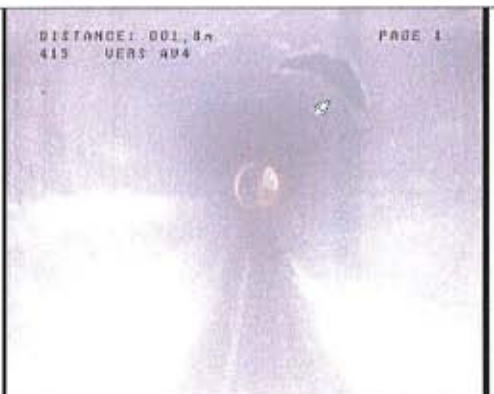
DISTANCE : 1.80 m	PHOTO : 28

<p>DISTANCE: 001,8m 415 VERS AV4 PAGE 1</p>
OBSERVATIONS :			
Effondrement partiel à 1h - PERFORATION

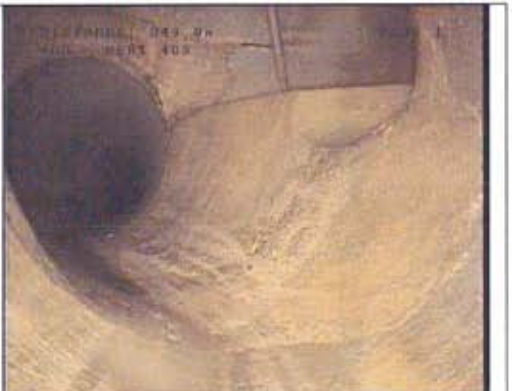
DISTANCE : 49.00 m	PHOTO : 44/45/46

OBSERVATIONS : <b>Regard de visite d'arrivée - Référence du noeud 405</b> <b>Courbure du collecteur vers la gauche - ET A DROITE DANS CUNETTE.</b>

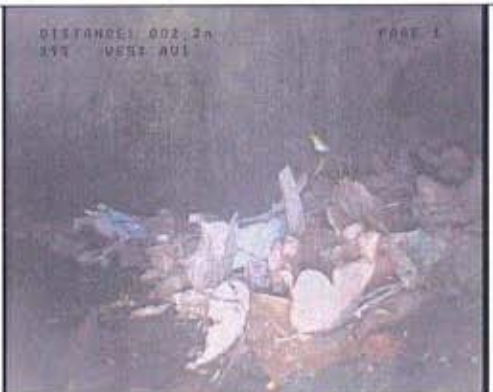
DISTANCE : <b>2.20 m</b>	PHOTO : <b>52</b>

OBSERVATIONS : <b>Regard de visite d'arrivée - Référence du noeud AV1</b>

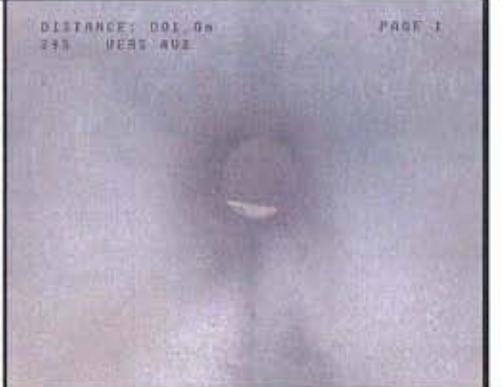
DISTANCE : <b>1.00 m</b>	PHOTO : <b>53</b>

OBSERVATIONS : <b>Regard de visite de départ - Référence du noeud 395</b>

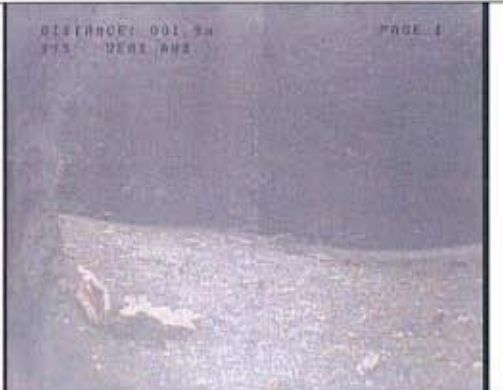
DISTANCE : <b>1.90 m</b>	PHOTO : <b>54</b>

OBSERVATIONS : <b>Regard de visite d'arrivée - Référence du noeud AV2</b>

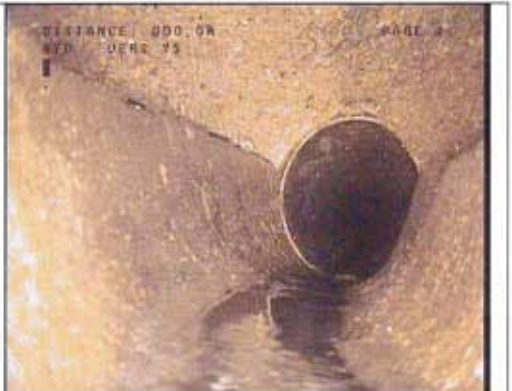
DISTANCE : 0.00 m	PHOTO : 1

<p>OBSERVATIONS :</p> <p><b>Regard de visite de départ - Référence du noeud 470</b> <b>Niveau d'eau trouble de 5%</b></p>

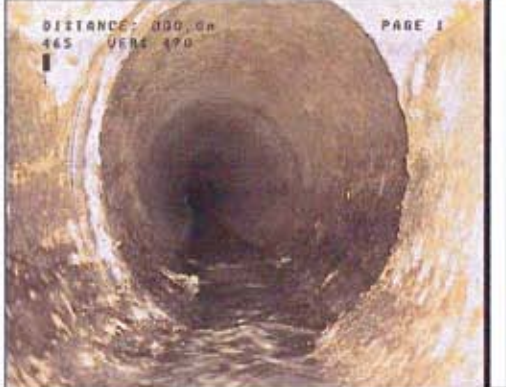
DISTANCE : 0.00 m	PHOTO : 4

OBSERVATIONS : <b>Regard de visite de départ - Référence du noeud 465</b> <b>Niveau d'eau trouble de 5%</b>

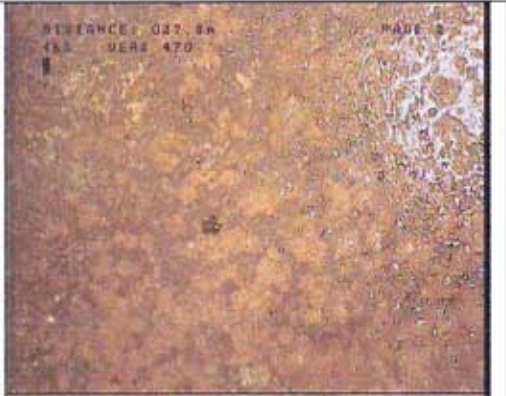
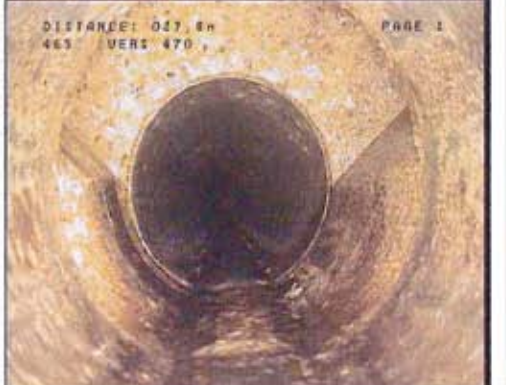
DISTANCE : 27.80 m	PHOTO : 5/6

OBSERVATIONS : <b>Ouvrage spécial d'arrivée - REGARD BORGNE</b> <b>Niveau d'eau trouble de 5%</b>

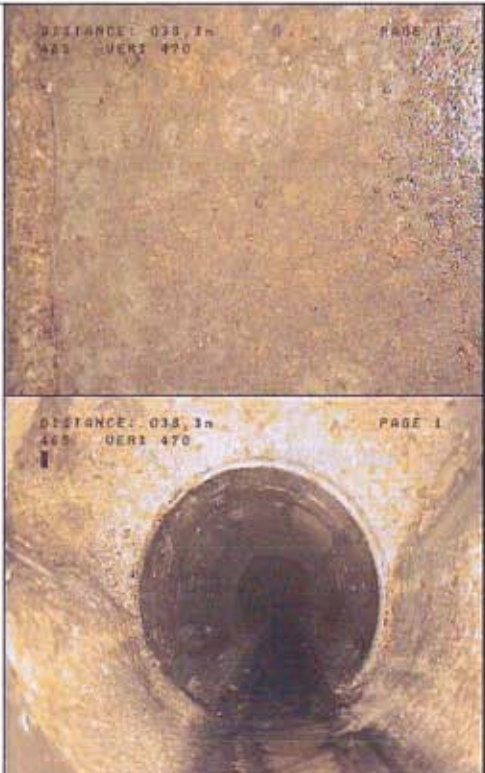
DISTANCE : 38.30 m	PHOTO : 7/8

<p>OBSERVATIONS :</p> <p><b>Ouvrage spécial d'arrivée - REGARD BORGNE</b> <b>Niveau d'eau trouble de 5%</b></p>

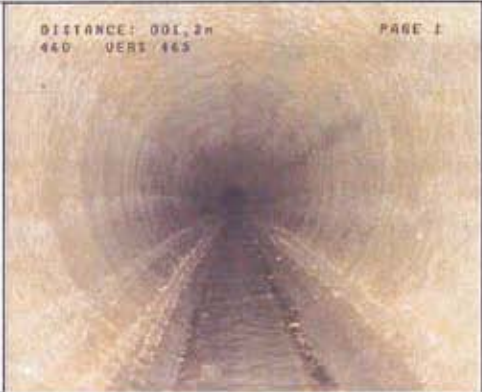
DISTANCE : 1.20 m	PHOTO : 11

<p>OBSERVATIONS :</p> <p><b>Regard de visite de départ - Référence du noeud 460</b> <b>Niveau d'eau trouble de 5%</b></p>

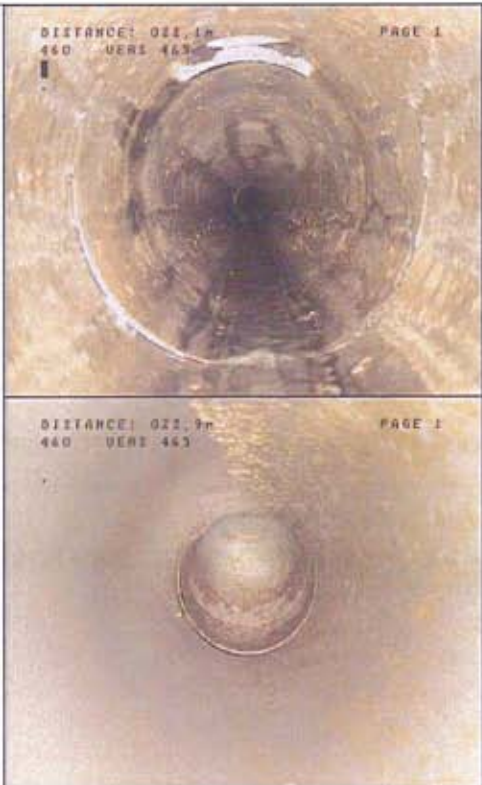
<p>OBSERVATIONS :</p> <p><b>Raccordement par piquage direct carotté - Ouvert à 12h</b> <b>Niveau d'eau trouble de 5%</b></p>

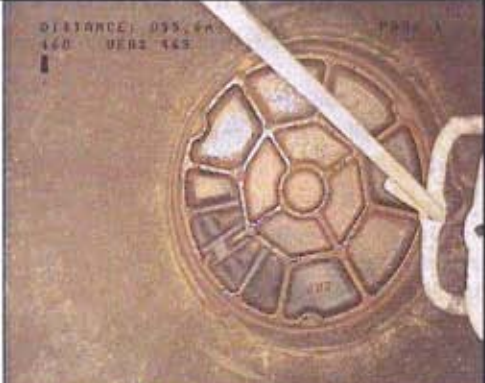
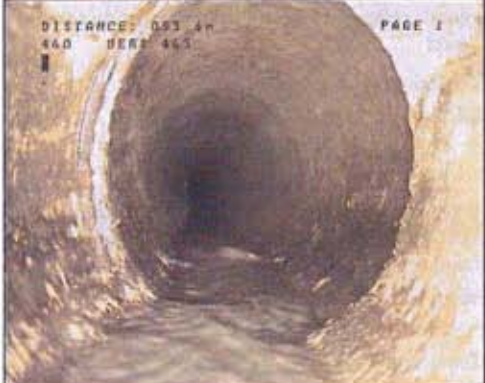
DISTANCE : 55.60 m	PHOTO : 18/19/20

OBSERVATIONS :		 
Regard de visite d'arrivée - Référence du noeud 465

Niveau d'eau trouble de 5%

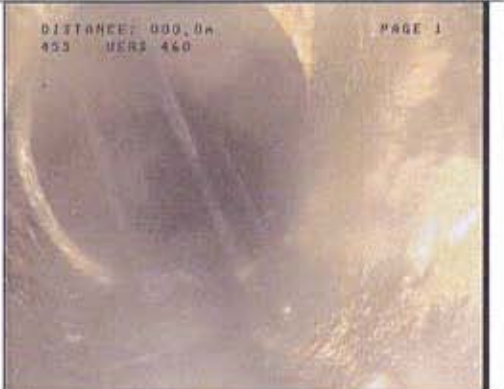
DISTANCE : 0.00 m	PHOTO : 21

<p>OBSERVATIONS :</p> <p><b>Regard de visite de départ - Référence du noeud 455</b> <b>Niveau d'eau trouble de 5%</b></p>

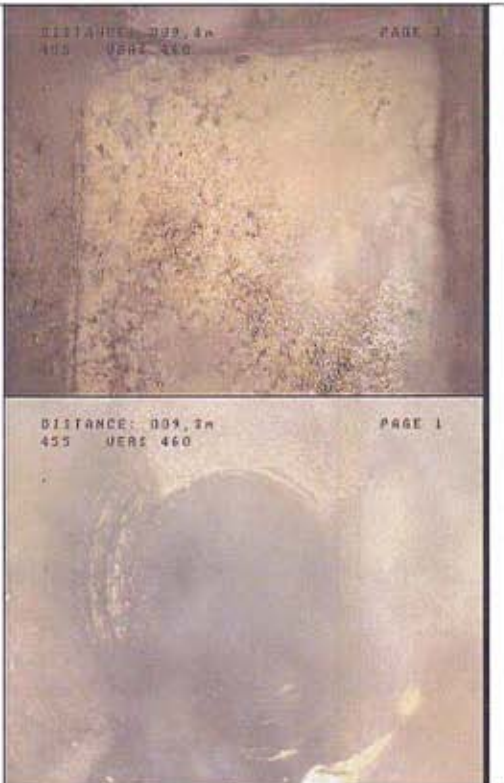
DISTANCE : 9.80 m	PHOTO : 22/23

<p>OBSERVATIONS :</p> <p><b>Ouvrage spécial d'arrivée - REGARD BORGNE</b> <b>Niveau d'eau trouble de 5%</b></p>

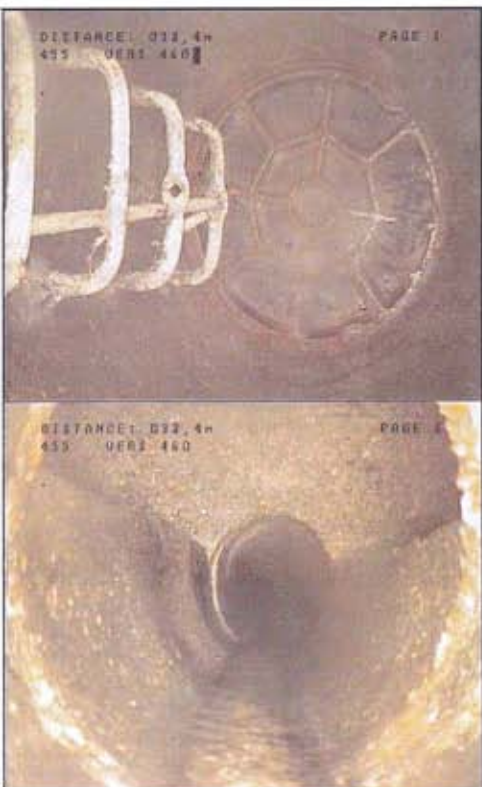
DISTANCE : 32.40 m	PHOTO : 27/28
<p>OBSERVATIONS :</p> <p><b>Regard de visite d'arrivée - Référence du noeud 460</b> <b>Niveau d'eau trouble de 5%</b></p>

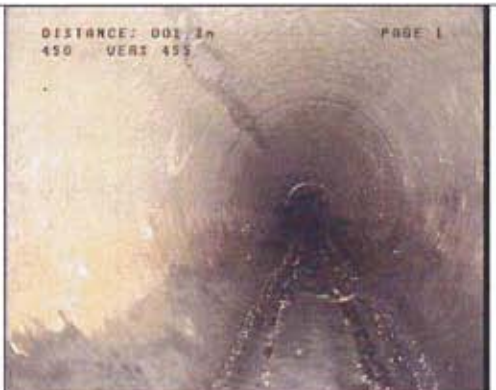
DISTANCE : 1.20 m	PHOTO : 29

<p>OBSERVATIONS :</p> <p>Regard de visite de départ - Référence du noeud 450 Niveau d'eau trouble de 5%</p>

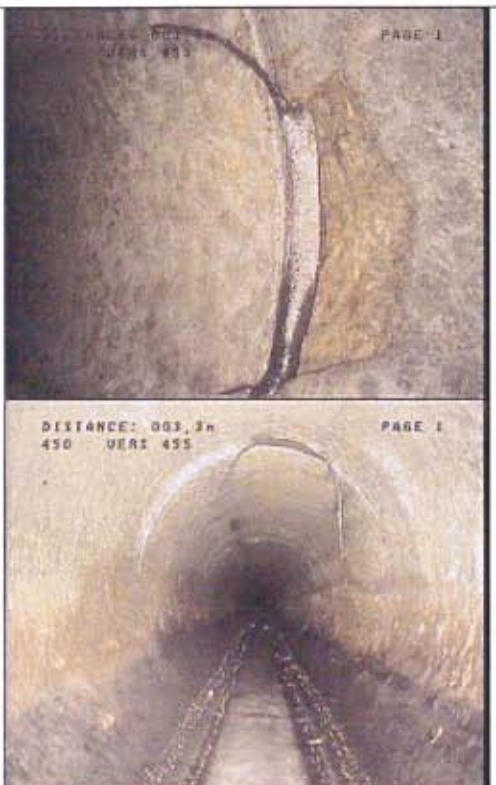
<p>OBSERVATIONS :</p> <p>Assemblage - Autre élément d'étanchéité pénétrant et rompu à 1h Niveau d'eau trouble de 5%</p>

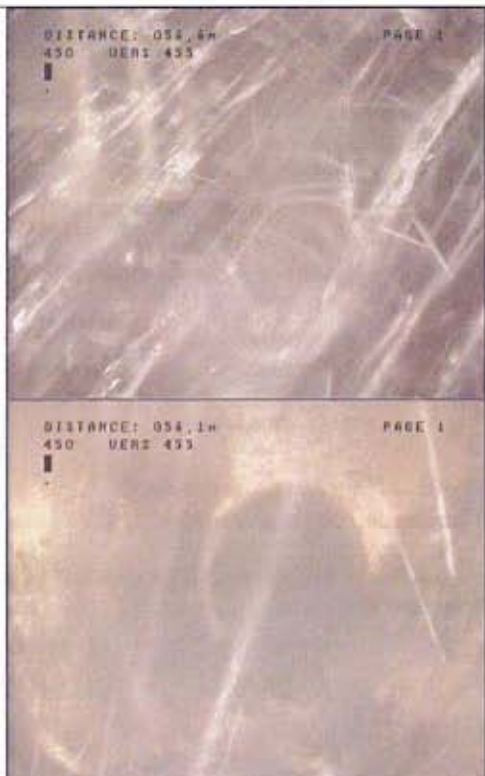
DISTANCE : 56.60 m	PHOTO : 34/35

<p>OBSERVATIONS :</p> <p>Regard de visite d'arrivée - Référence du noeud 455</p> <p>Niveau d'eau trouble de 5%</p>

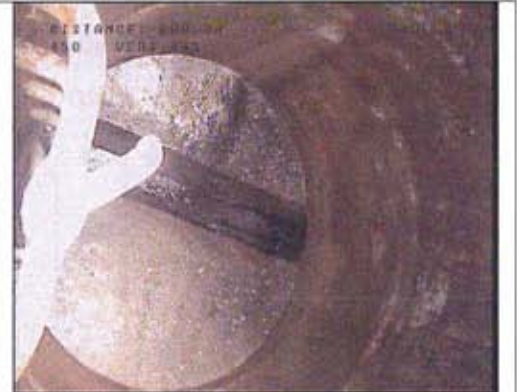
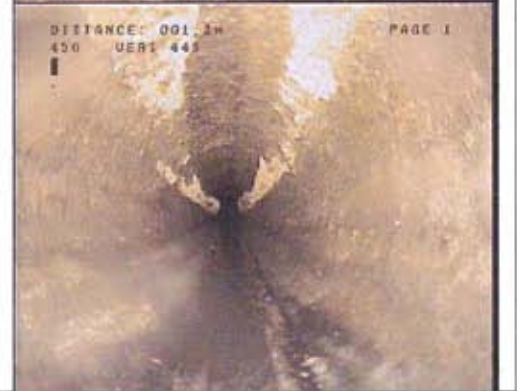
Regard de visite de départ - Référence du noeud 450  
Niveau d'eau trouble de 5%

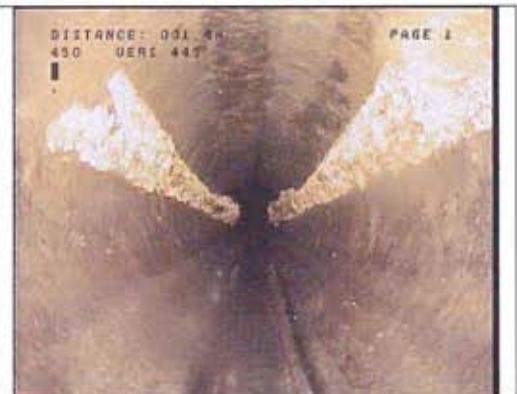
PHOTO : 38

Dépôt de graisse à 10h - ET A 2H  
Niveau d'eau trouble de 5%

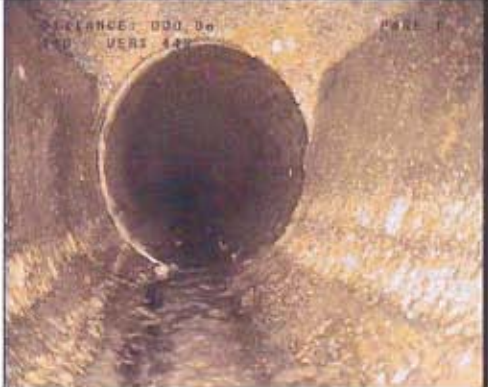
DISTANCE : 0.00 m	PHOTO : 43

<p>OBSERVATIONS :</p> <p><b>Regard de visite de départ - Référence du noeud 440</b> <b>Niveau d'eau trouble de 5%</b></p>

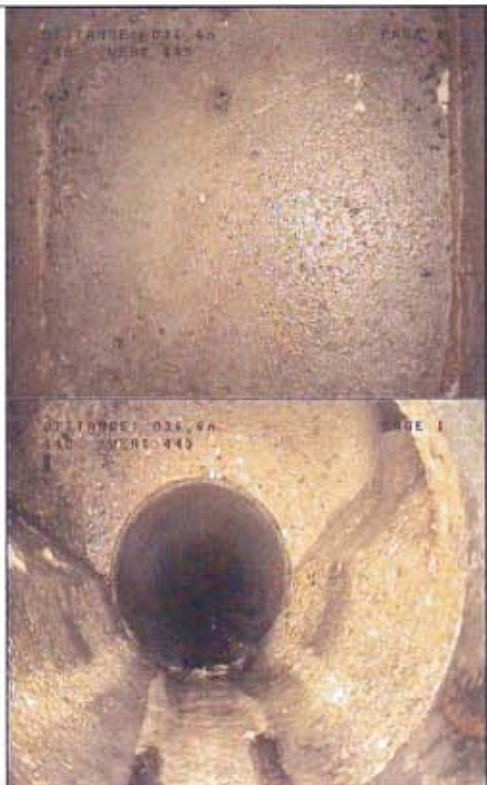
DISTANCE : 36.60 m	PHOTO : 49/50

<p>OBSERVATIONS :</p> <p><b>Ouvrage spécial d'arrivée - REGARD BORGNE</b> <b>Niveau d'eau trouble de 5%</b></p>

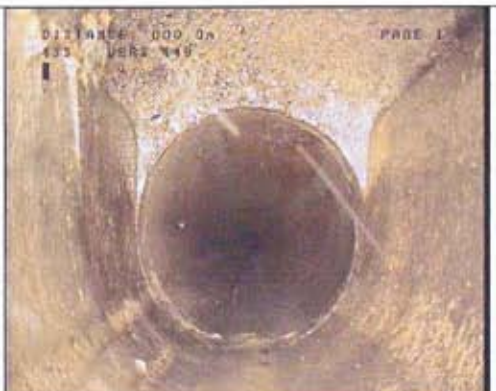
DISTANCE : <b>0.00 m</b>	PHOTO : <b>53</b>

OBSERVATIONS :		
<b>Regard de visite de départ - Référence du noeud 435</b>		
<b>Niveau d'eau trouble de 5%</b>

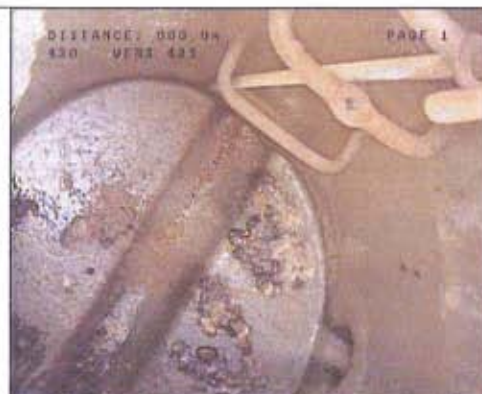
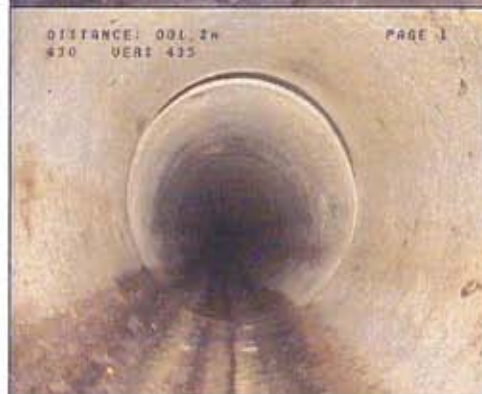
Regard de visite de départ - Référence du noeud 430

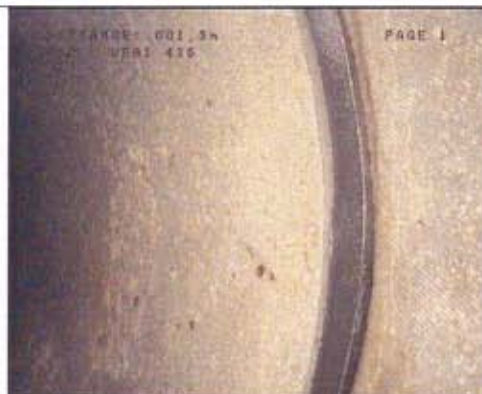
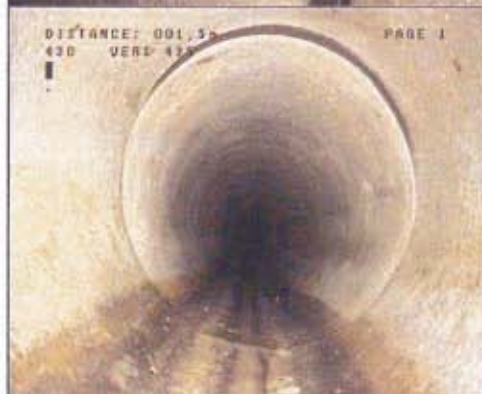
PHOTO : 60/61

Décentrage (radial)
