# COMMUNE DE MARINES

## INVENTAIRE DÉTAILLÉ DU PATRIMOINE BÂTI

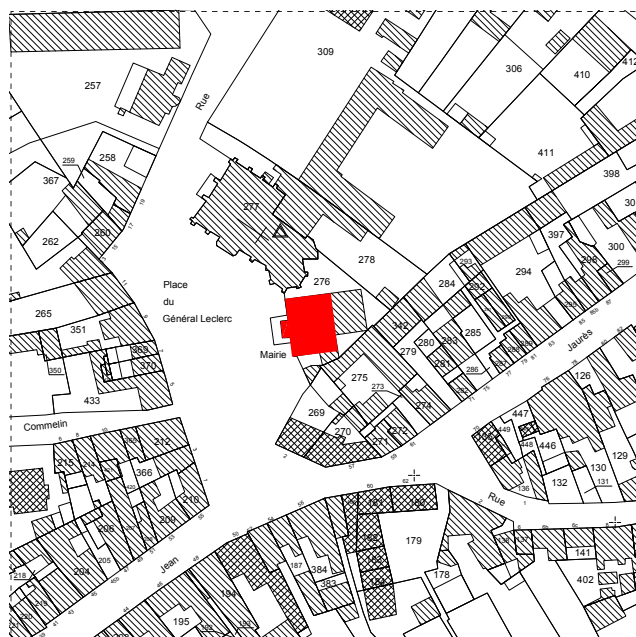
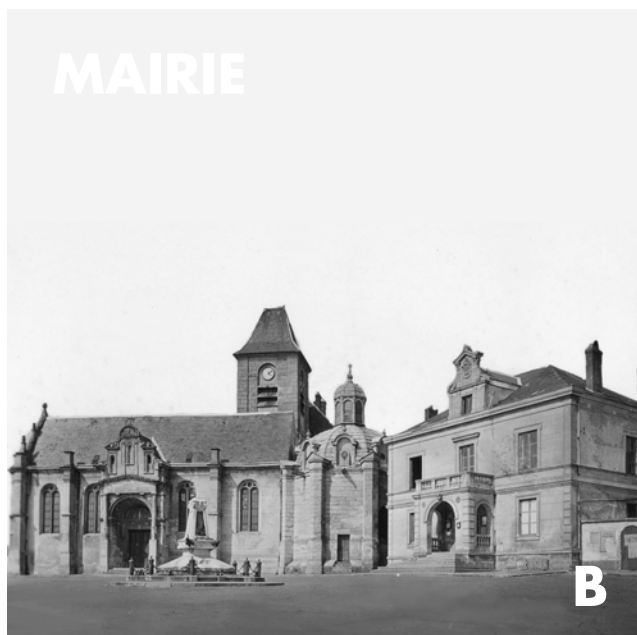
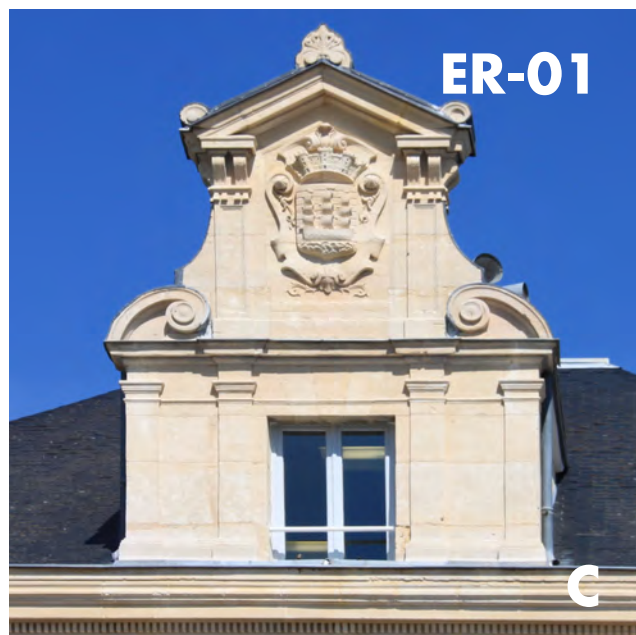
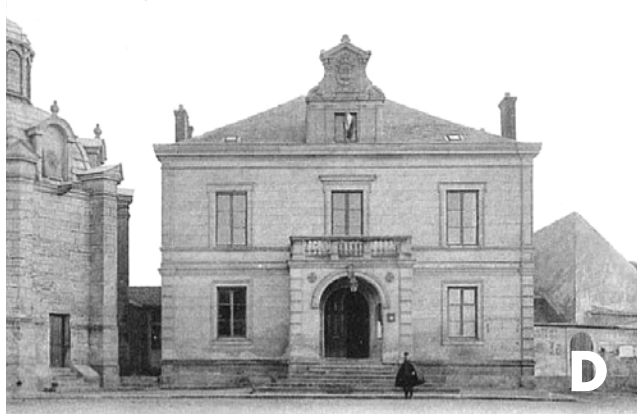
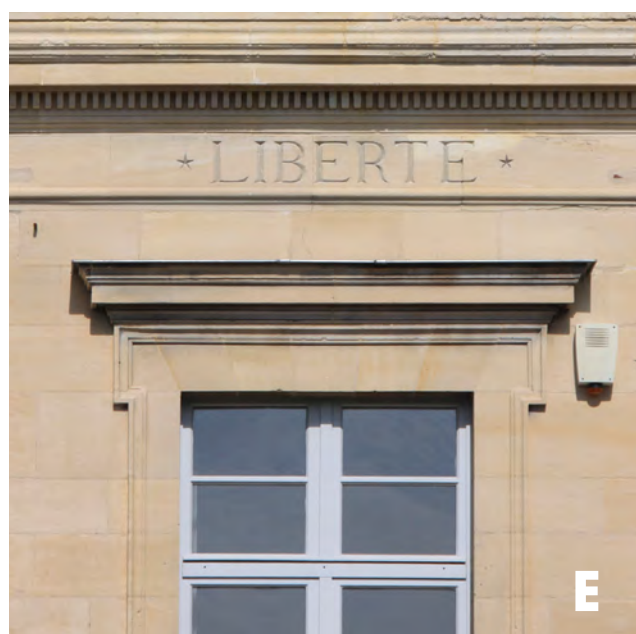
- A Vue aérienne
- B La place de la Mairie (1960)
- C Blason avec armes de Marine, lucarne composite à pilastres et volutes.
- D Élévation principale de la Mairie (1960)
- E Encadrement des ouvertures et corniche moulurée à

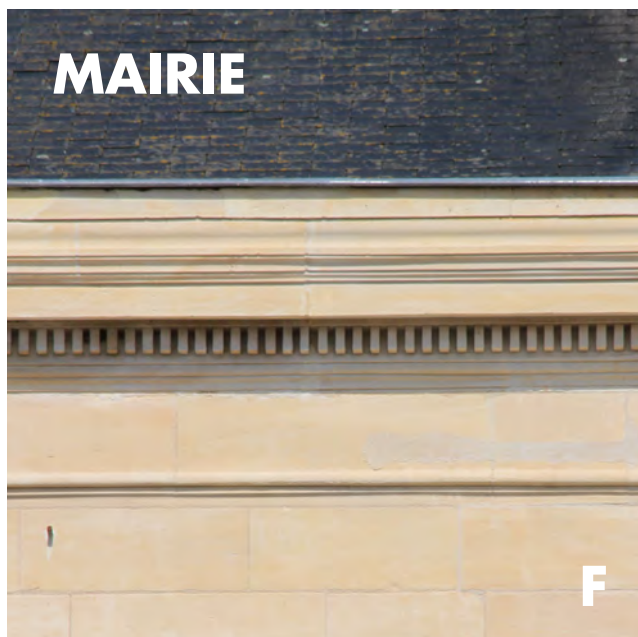
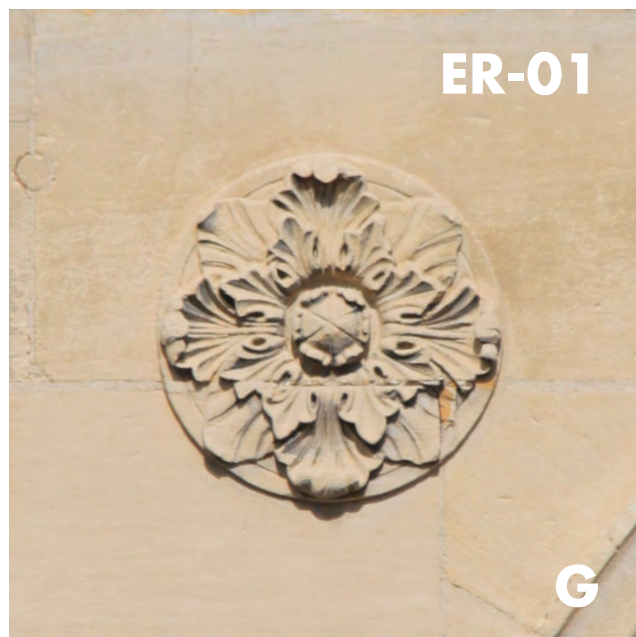
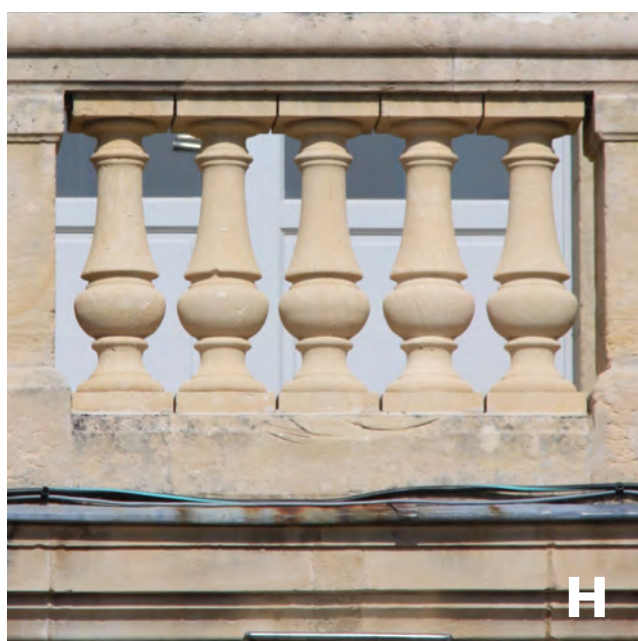
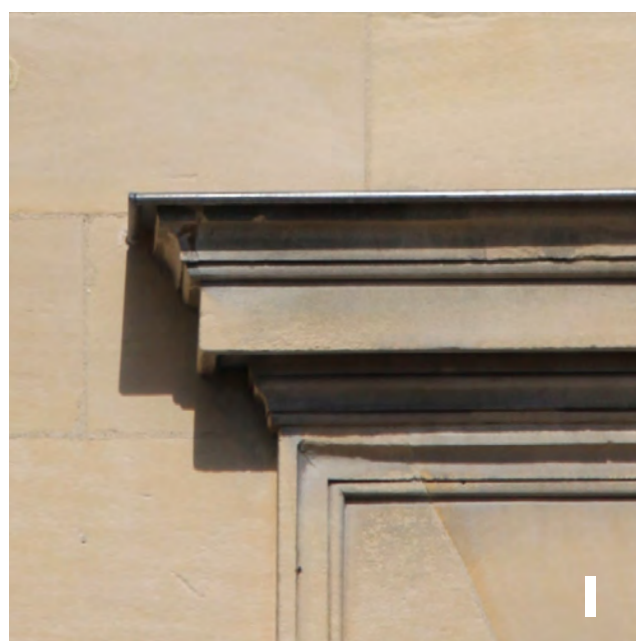
- F Corniche moulurée à denticules
- G Fleuron
- H Balcon à balustres
- I Encadrement mouluré des ouvertures

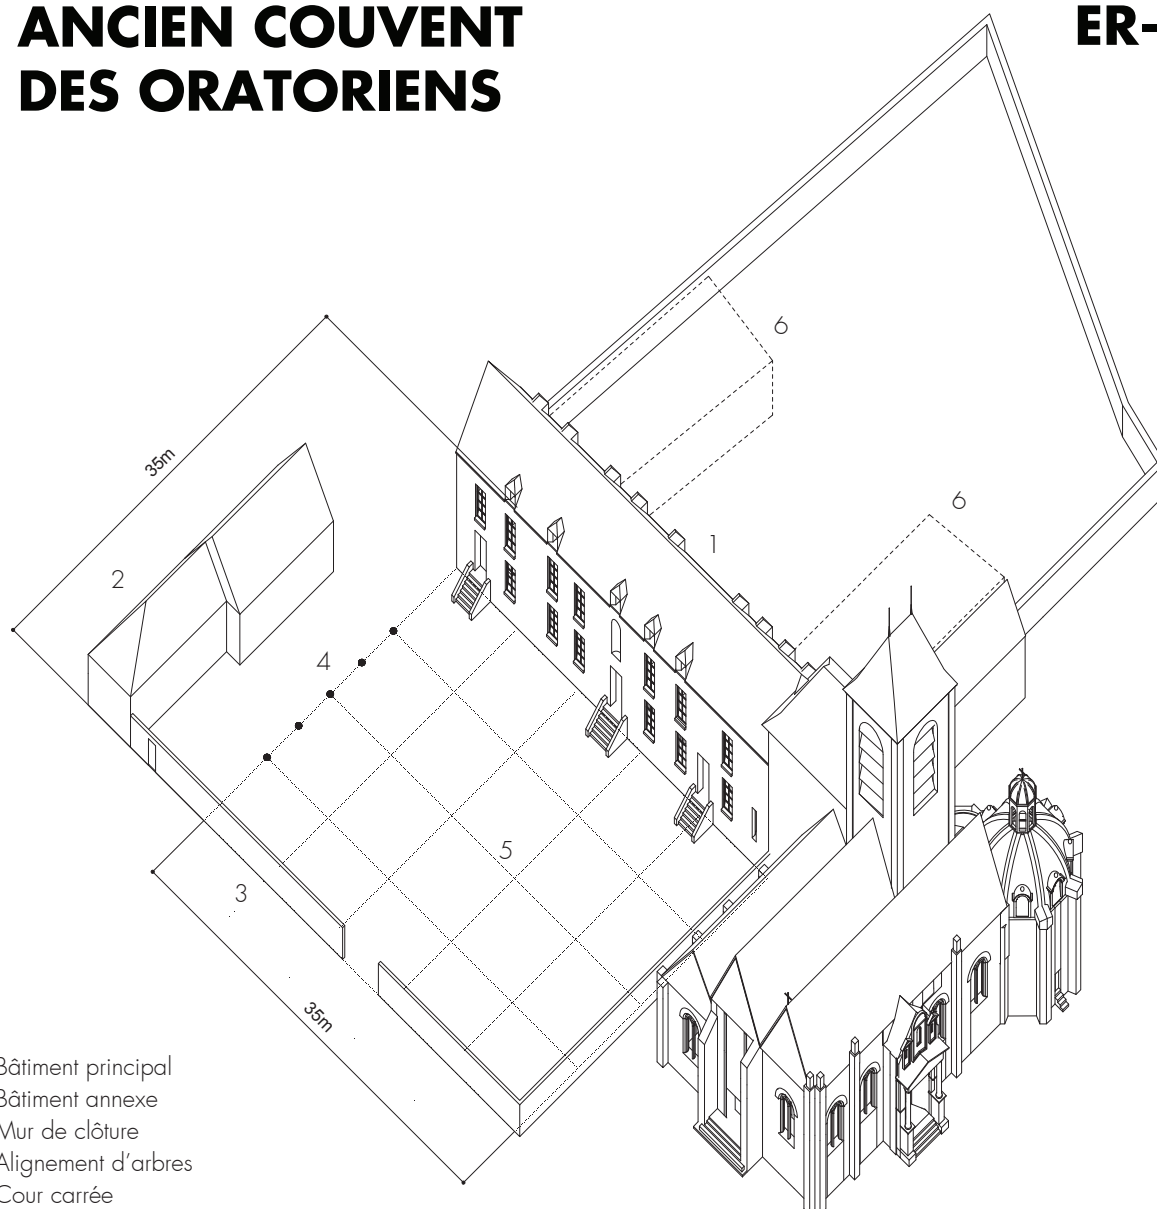
- 1 Bâtiment principal
- 2 Bâtiment annexe
- 3 Mur de clôture
- 4 Alignement d'arbres
- 5 Cour carrée
- 6 Possibilité de démolition (pointillés)

- Démolition souhaitable des deux ailes situées à l'arrière du bâtiment principal puis rénovation des ouvertures obturées.
- Possibilité de construction nouvelle non accolée dans le jardin arrière
- Suppression des encadrements de fenêtre saillants en ciment et réfection selon composition d'origine.

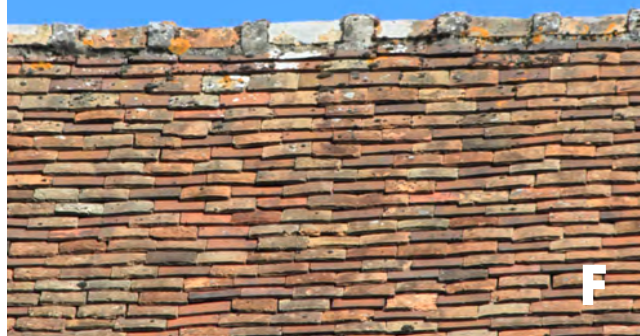
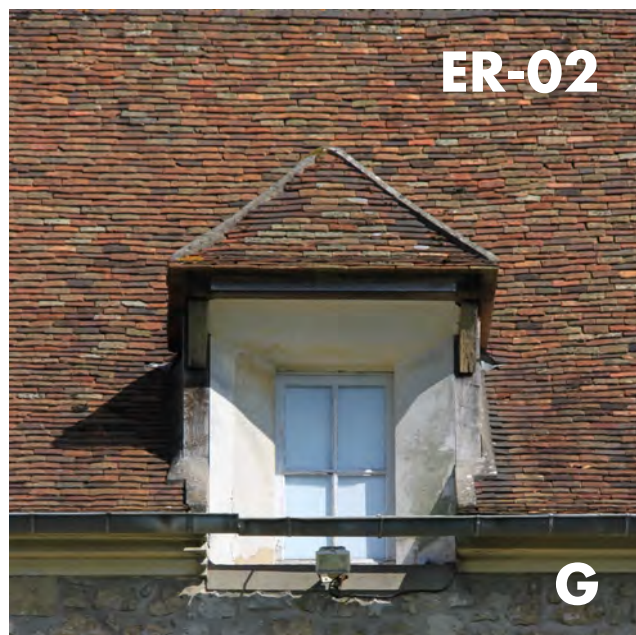
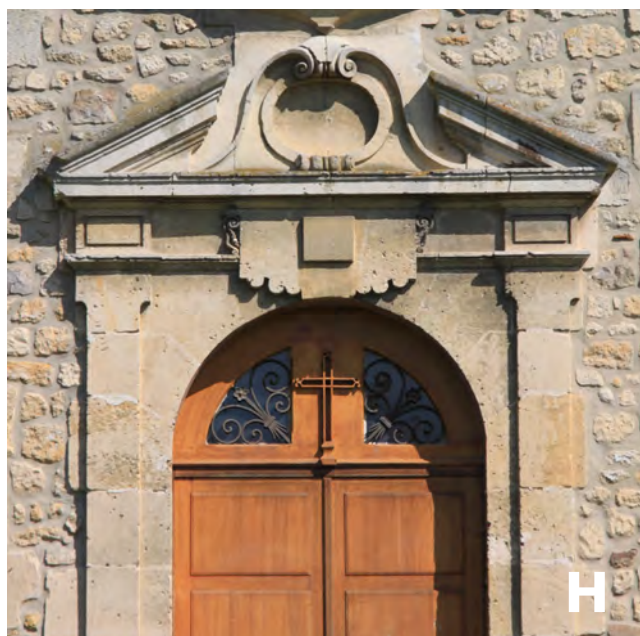
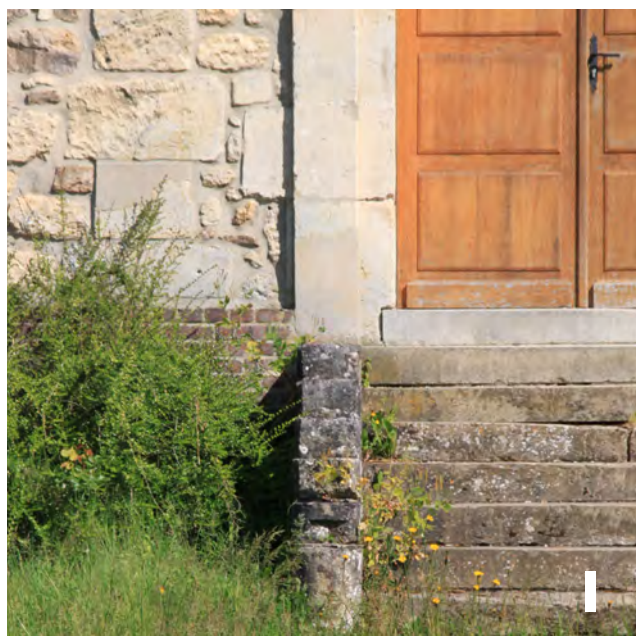
- A Vue aérienne
- B Façade principale
- C Souche de cheminée
- D Cour de l'Oratoire vers 1900
- E Niche avec statue ancienne de la Vierge. Façade en moellons jointoyés et chaînes en pierre de taille
- F Couverture en tuiles plates
- G Lucarnes à la capucine
- H Porte centrale surmontée d'un fronton triangulaire brisé avec cartouche à volutes
- I Escalier menant au Rdc surélevé
- J Mur de clôture Rue de l'Oratoire

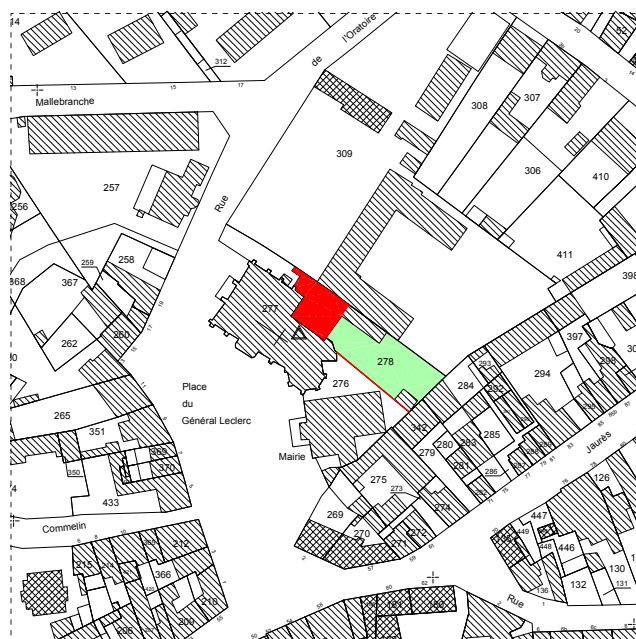
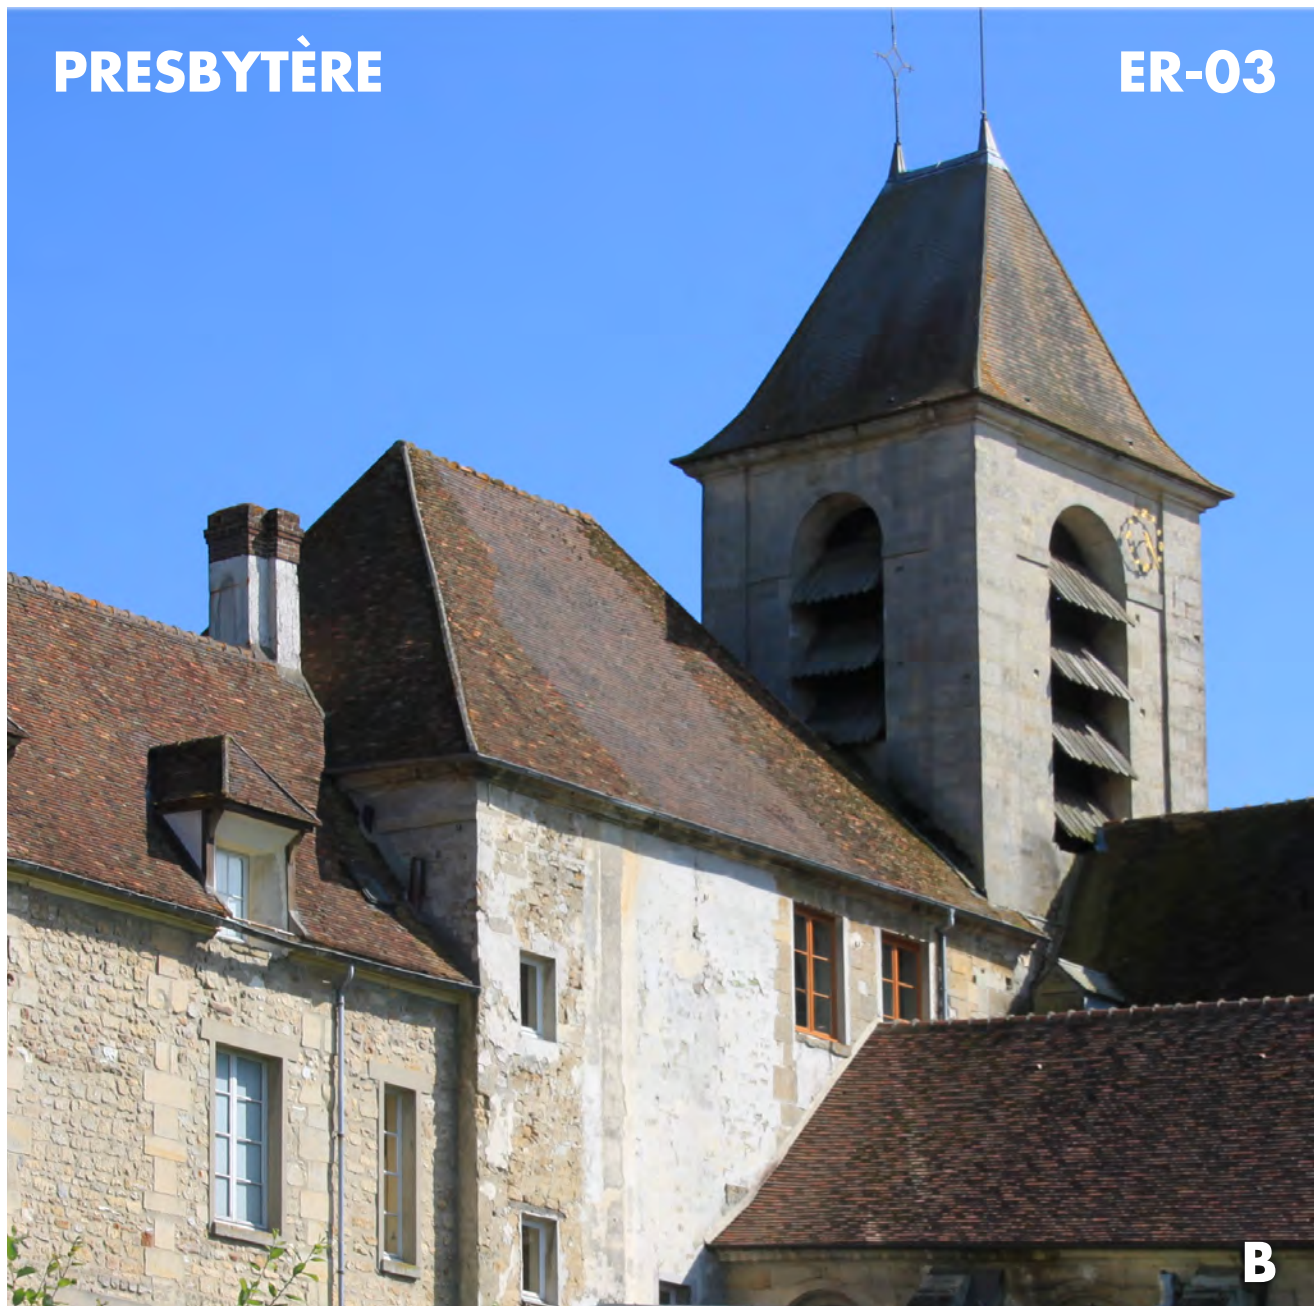
- A Vue aérienne
- B Vue d'ensemble depuis la rue de l'Oratoire
- C Vue rapprochée depuis la rue de l'Oratoire
- D Plan de l'édifice au moment de sa vente comme bien national à la Révolution (Archives nationales)

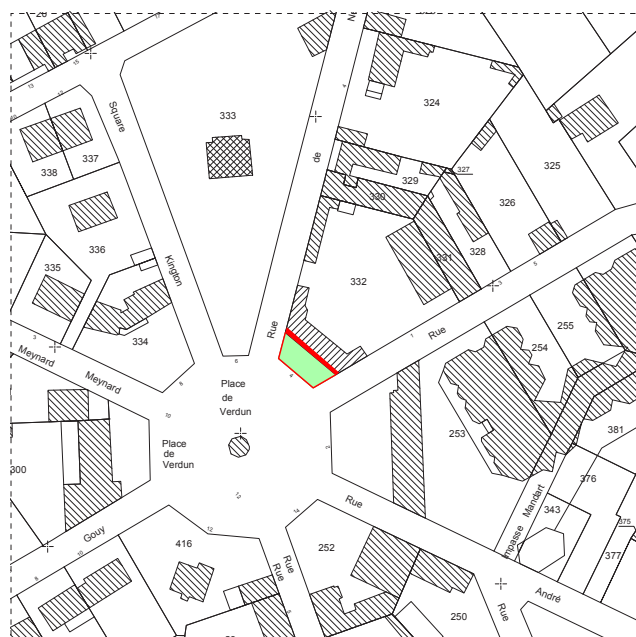
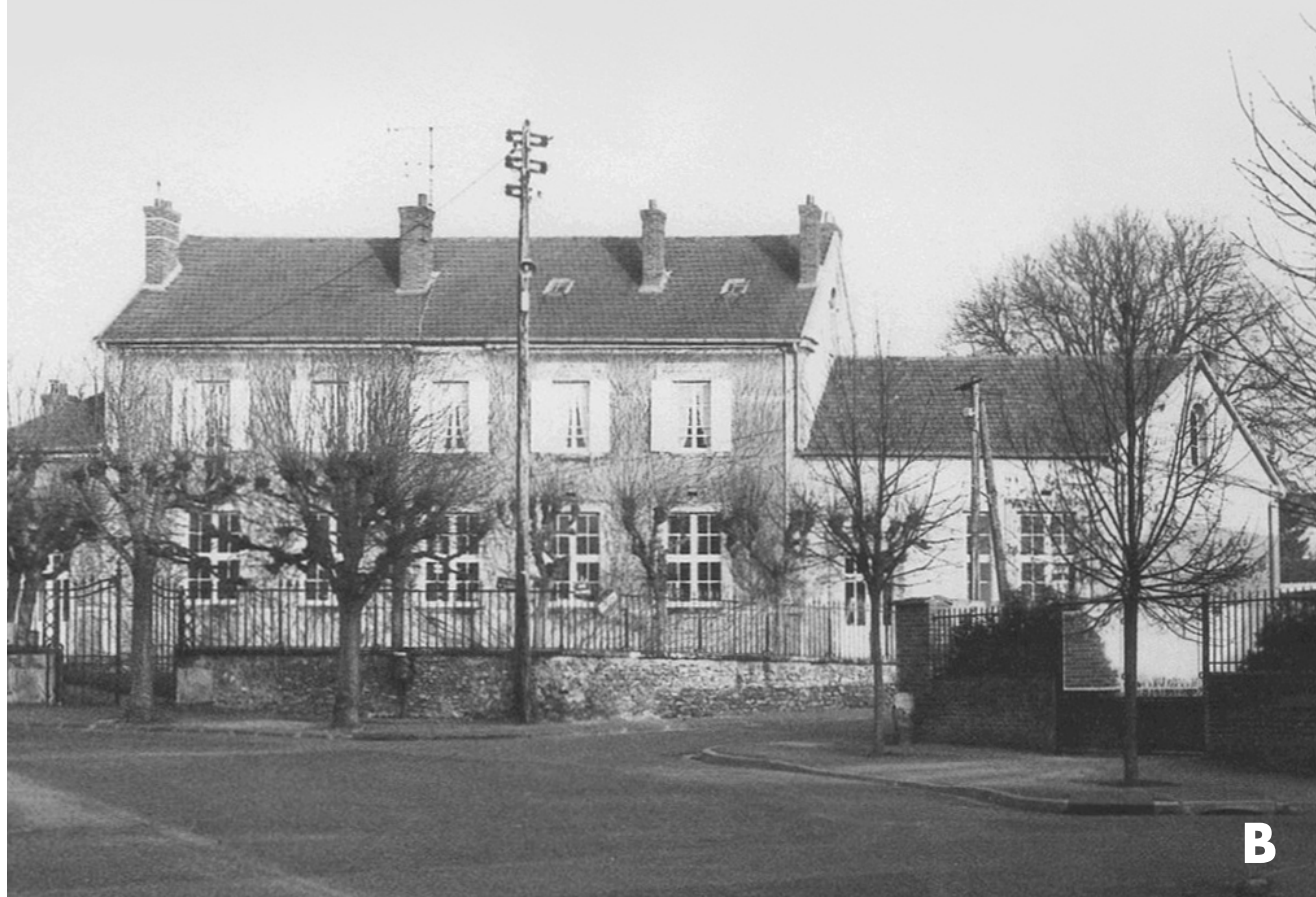
- A Façade sur place Verdun
- B Façade sur place Verdun (carte postale ancienne)
- C Vue aérienne
- D Vue d'ensemble (carte postale ancienne)

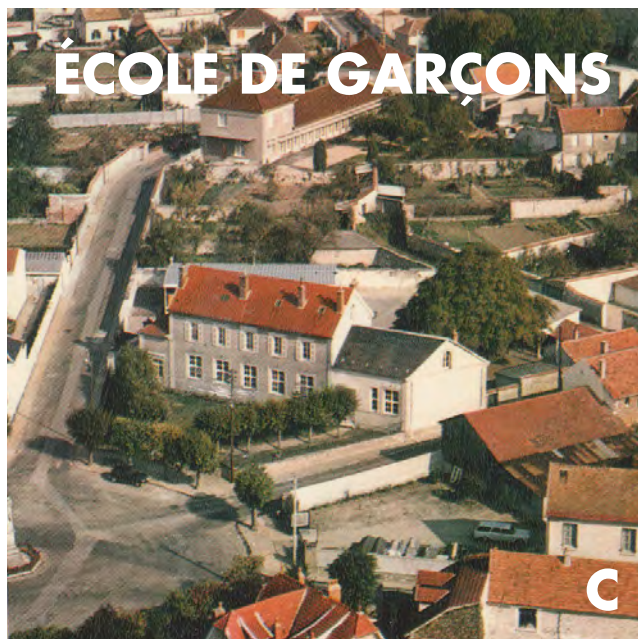
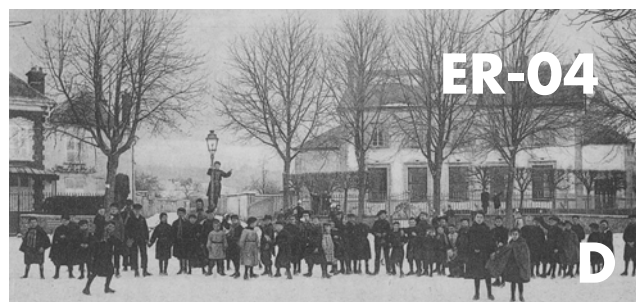
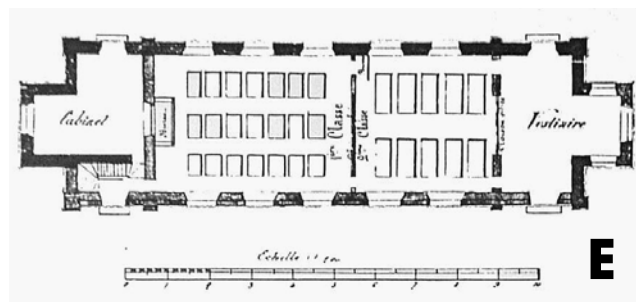
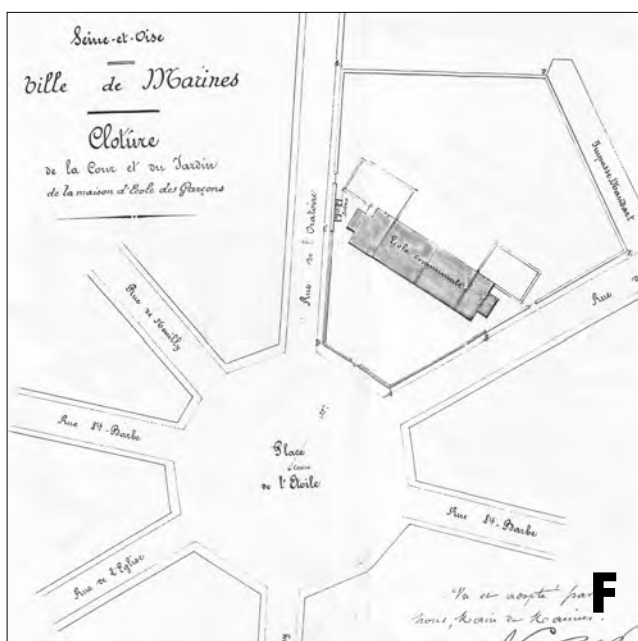
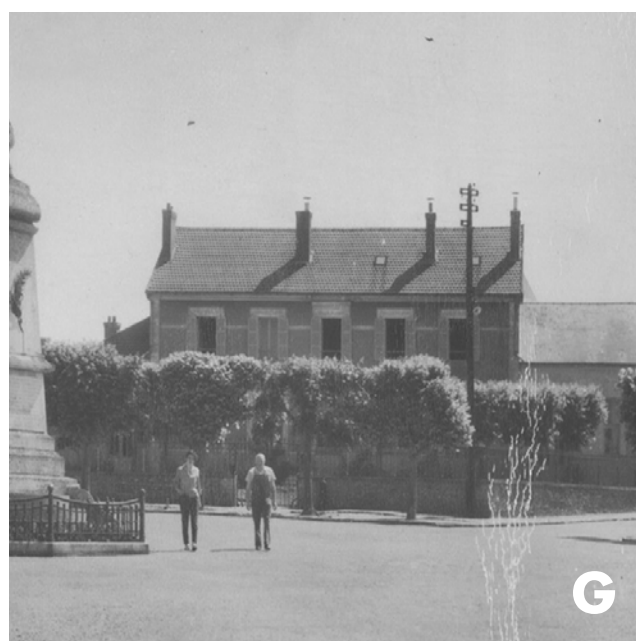
- E Plan intérieur original de l'école de garçons  
 F Plan de la clôture de la cour et du jardin de l'école de garçon établi en 1861  
 G Façade sur place Verdun (carte postale ancienne)

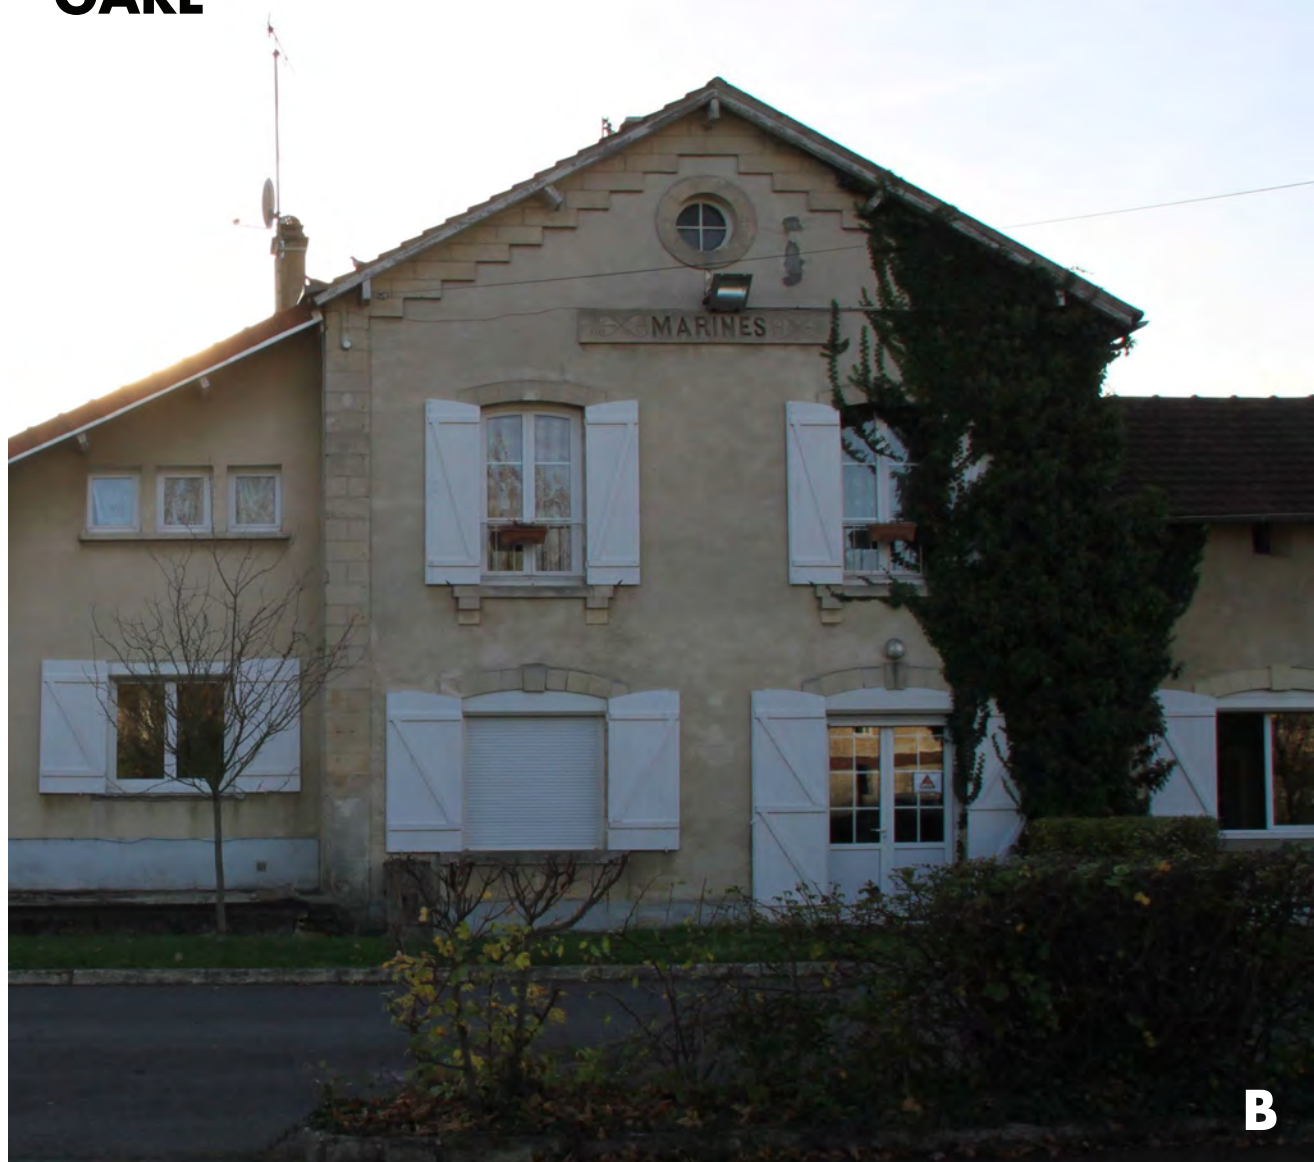
- A Gare du Nord en fonctionnement, ligne Valmondois-Marines
- B Façade sur rue : chaînes d'angle et pentes du toit soulignées par une rangée de pierres taillées, cartouche avec "Marines" gravé, consoles sous fenêtres avec linteaux cintrés, oculus
- C Façade sur cour (état actuel)
- D Ancienne gare dans l'entre-deux-guerres.
- E Fenêtre avec linteau cintré et console
- F Oculus et cartouche gravé "Chemin de fer"

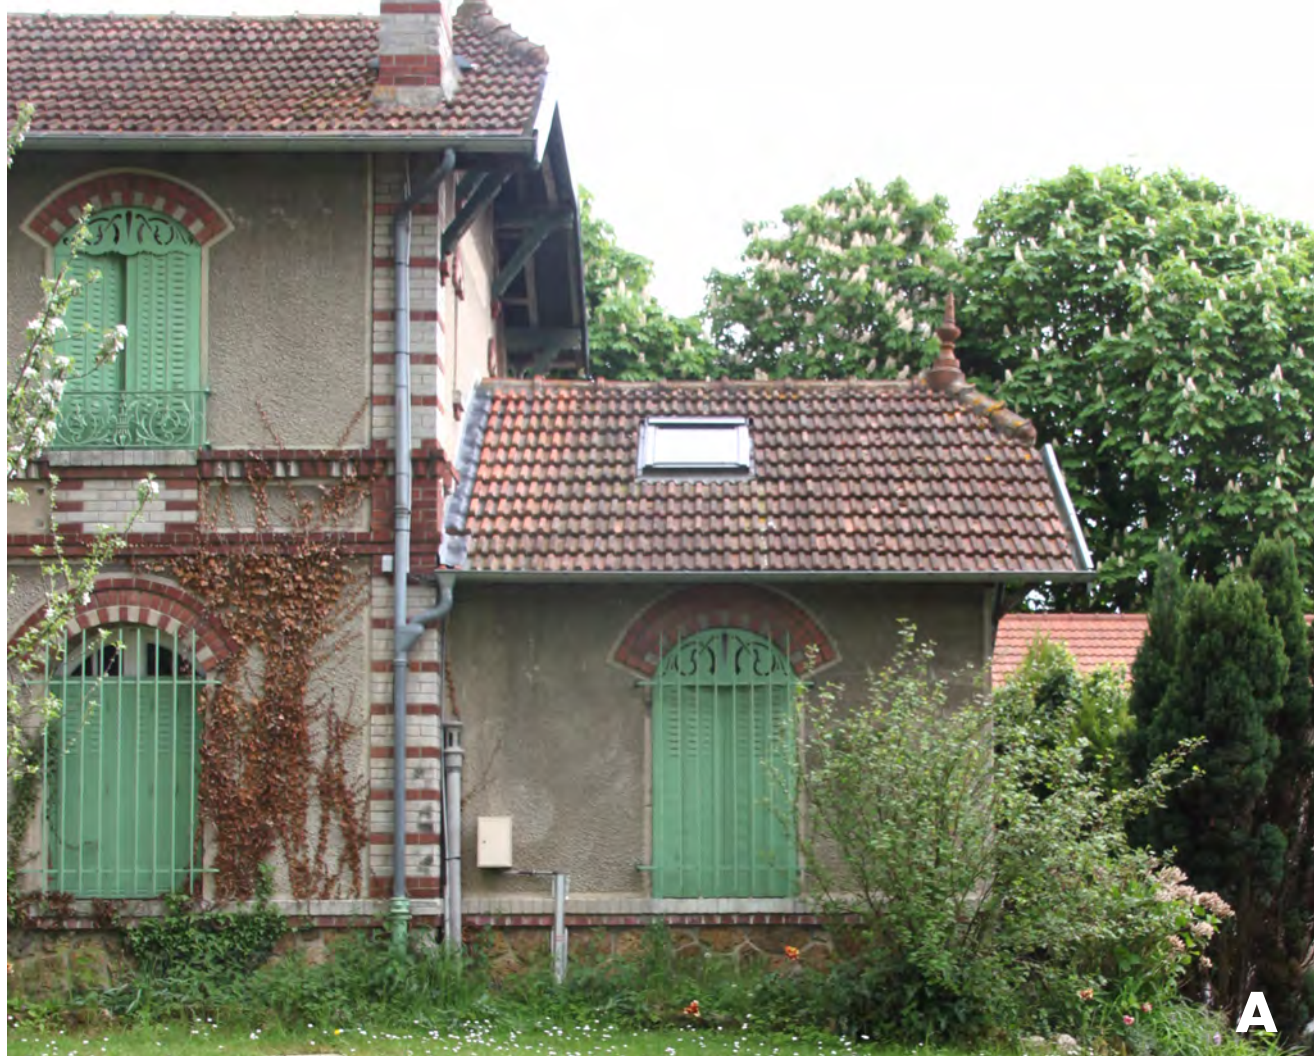
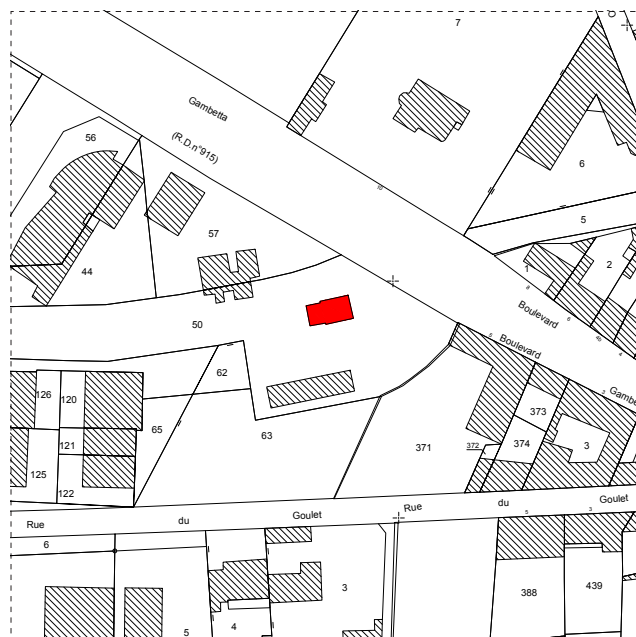
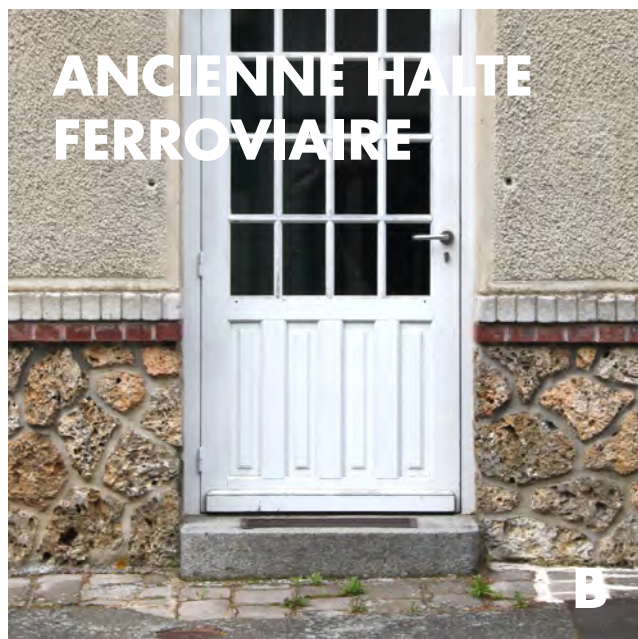
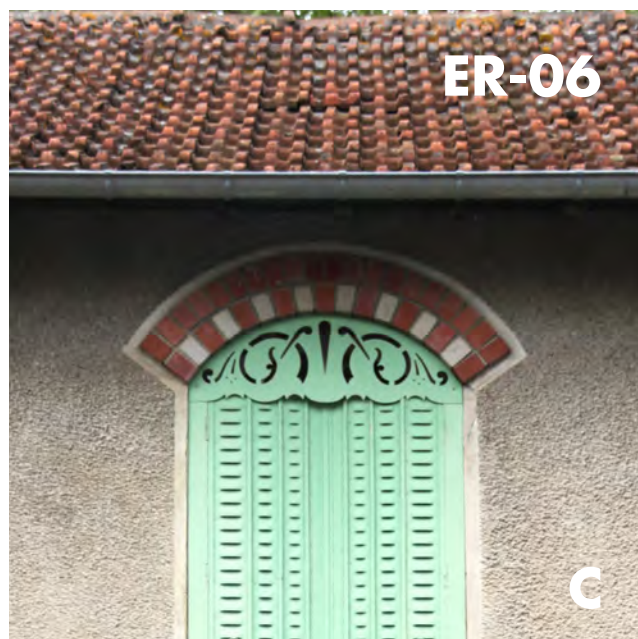
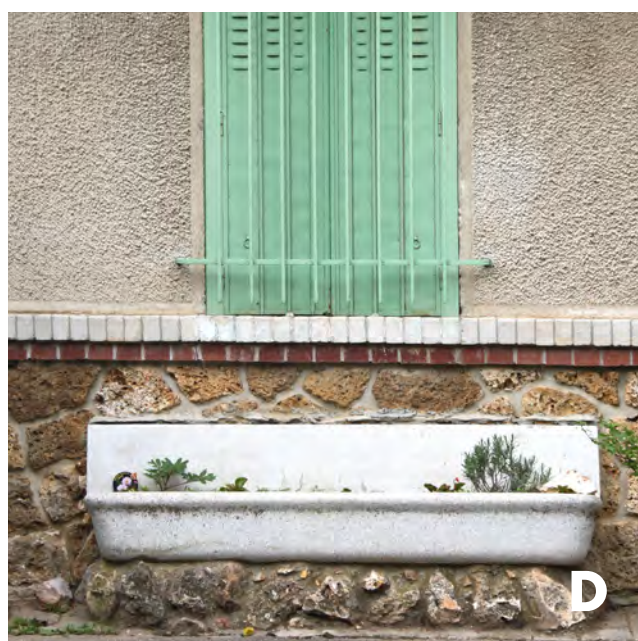
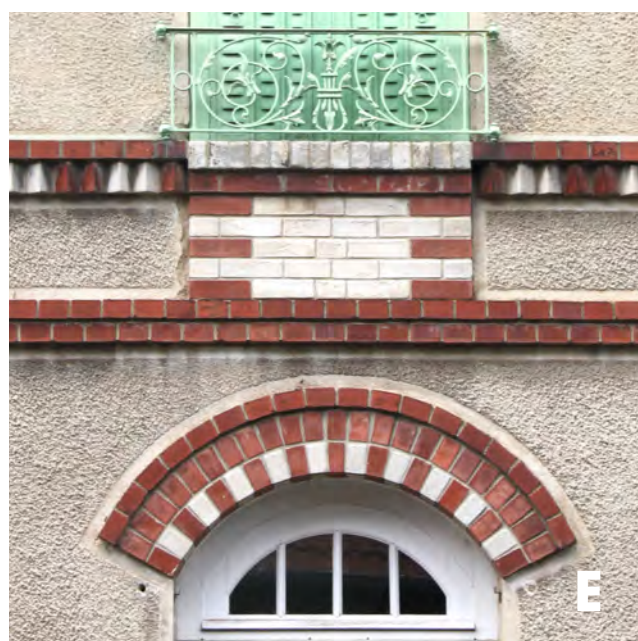
ER-06

- A Vue depuis le boulevard Gambetta  
 B Soubassement en meulière, crépi tyrolien, bandeaux en brique, porte d'entrée, seuil de porte en pierre  
 V Fenêtre cintrée et toiture à deux pentes en tuiles mécaniques  
 D Soubassement en meulière, crépi tyrolien, bandeaux en brique, fontaine.  
 E Porte cintrée, encadrement, bandeaux et chaînes en brique

- Structure : 2 niveaux
- Gros-œuvre : Soubassement en meulière, crépi tyrolien, encadrements, bandeaux et chaînes en brique
- Couverture : Toit à deux pentes en tuiles mécaniques, saillies de rives, épis de faîtage
- Ouvertures : cintrées avec au RDC une porte et une fenêtre, deux fenêtres à l'étage

- Décor : jeu de couleur avec l'emploi des différents matériaux (encadrements, bandeaux et chaînes en brique, volets à persiennes, lambrequin et garde corps en fer forgé), fontaine, épis de faîtage.
- Annexe de un niveau avec une seule fenêtre cintrée et toiture à deux pentes en tuiles mécaniques

- Remplacement des menuiseries extérieures et porte.
- Adjonction d'une grille de clôture et d'un portail d'entrée sur le terrain.

Conservation et restauration à l'identique du bâtiment original. Des travaux pourront être exécutés dès lors qu'ils sont conçus dans le sens d'une préservation des caractéristiques esthétiques ou historiques des dits éléments. Leur démolition en vue de leur suppression ne sera pas autorisée. Une dérogation à cette disposition pourra être possible en cas de vétusté empêchant leur réhabilitation.

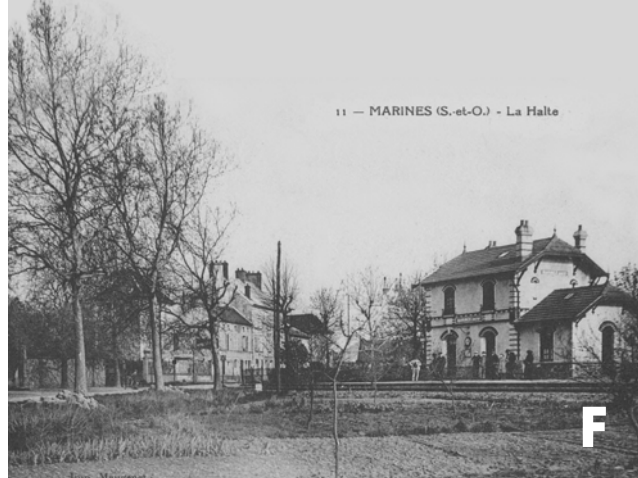
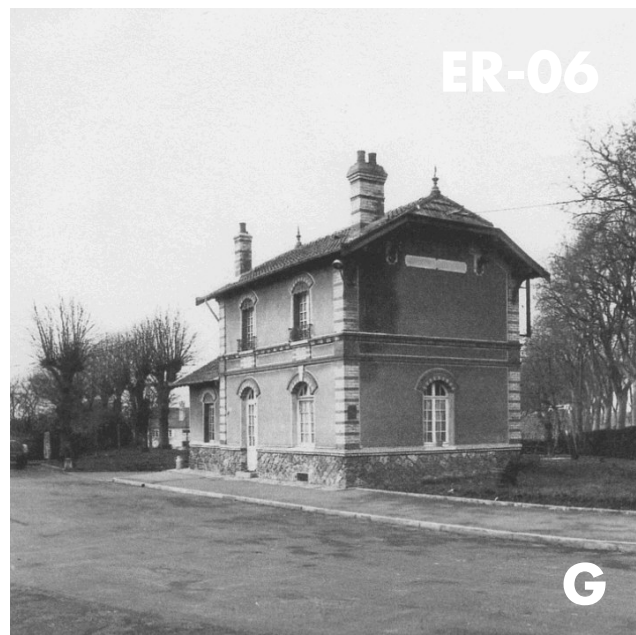
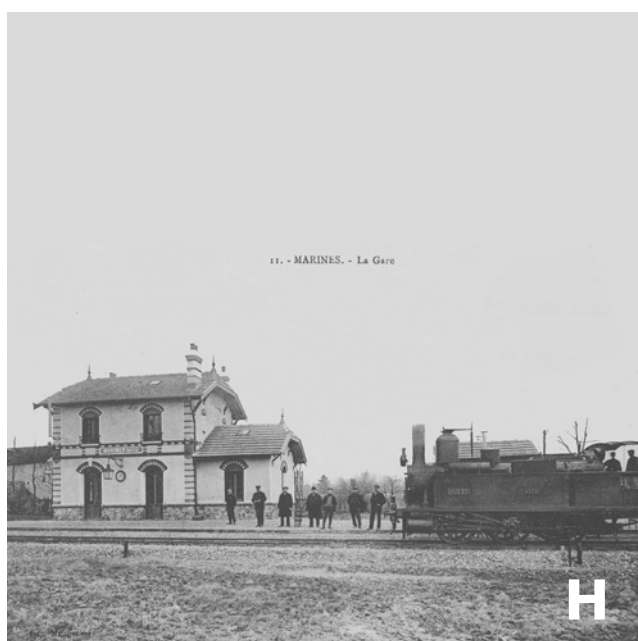
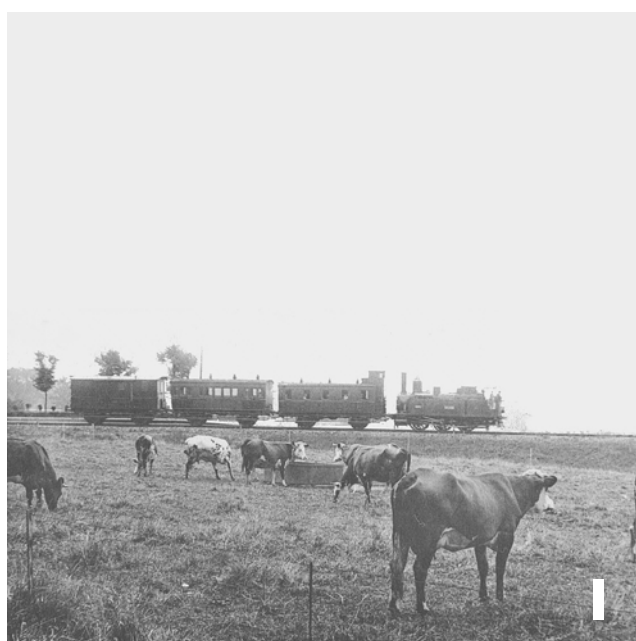
- F La Halte vue depuis l'entrée du village, 1900-14  
 G La Halte désaffectée, 1980 (Cliché ADVO-Iny)  
 H La Halte en fonctionnement, 1900-14  
 I Le petit train de Marines en route pour Chars

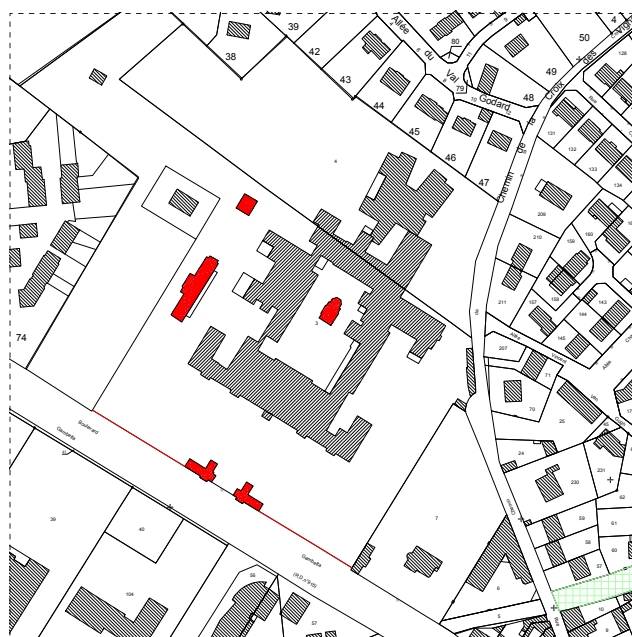
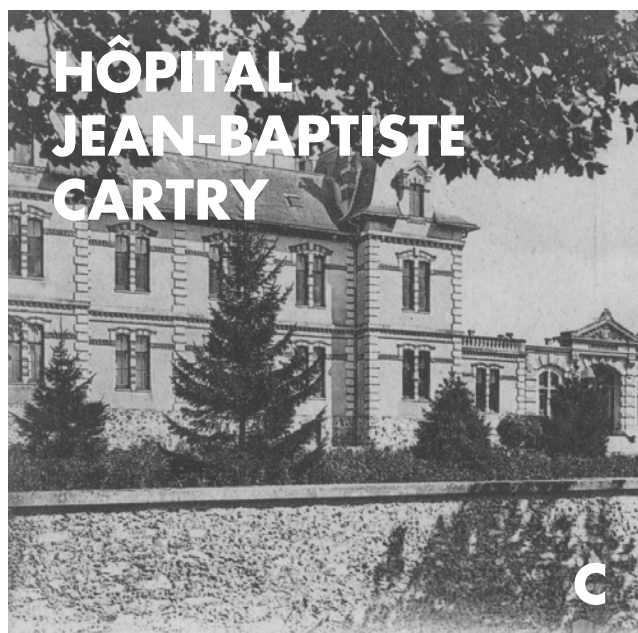
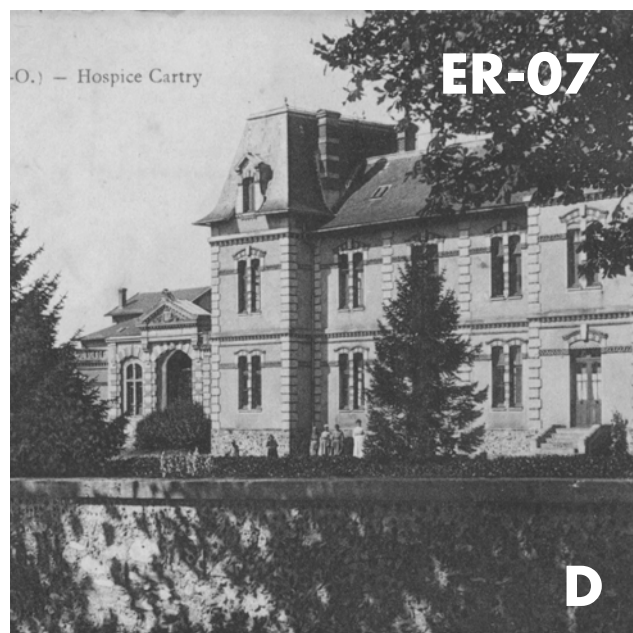
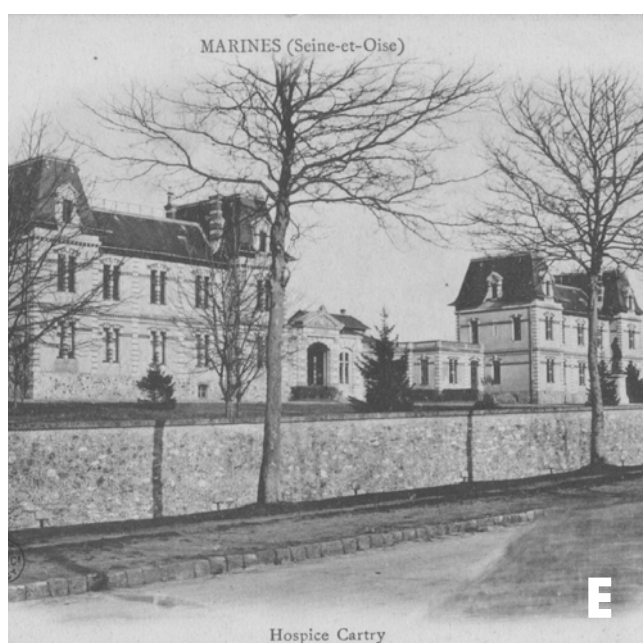
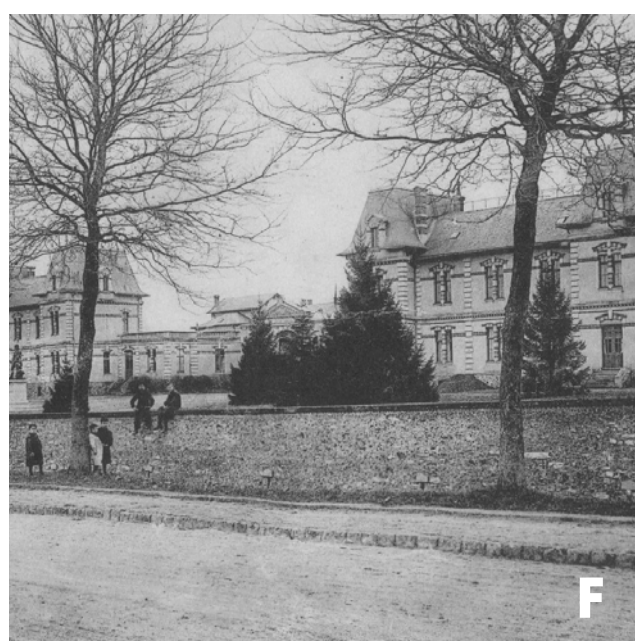
- A Vue générale de l'Hospice dans les années 1960  
 B Gravure de l'Hospice Cartry à sa fondation en 1888  
 C Vue rapprochée avant transformations  
 D Vue rapprochée avant transformations  
 E Abords de l'Hospice, boulevard Gambetta, env. 1900  
 F Abords de l'Hospice, boulevard Gambetta, env. 1900

- Transformation et extensions multiples:
- 1958 à 1961 Deux ailes nouvelles derrière pavillon d'entrée
  - 1971 à 1973 Nouvelle construction comprenant salle de spectacles, bibliothèque, salon de coiffure, bureau, cafétéria.
  - 1982 Construction du bâtiment Baillard
  - 2000 Nouvelle construction en remplacement de certains bâtiments originels trop vétustes
