# COMMUNE DE MARINES

## INVENTAIRE DÉTAILLÉ DU PATRIMOINE BÂTI

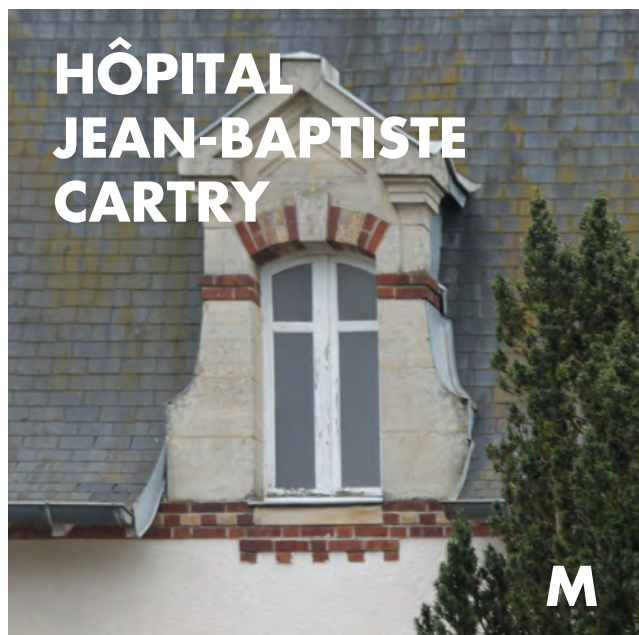
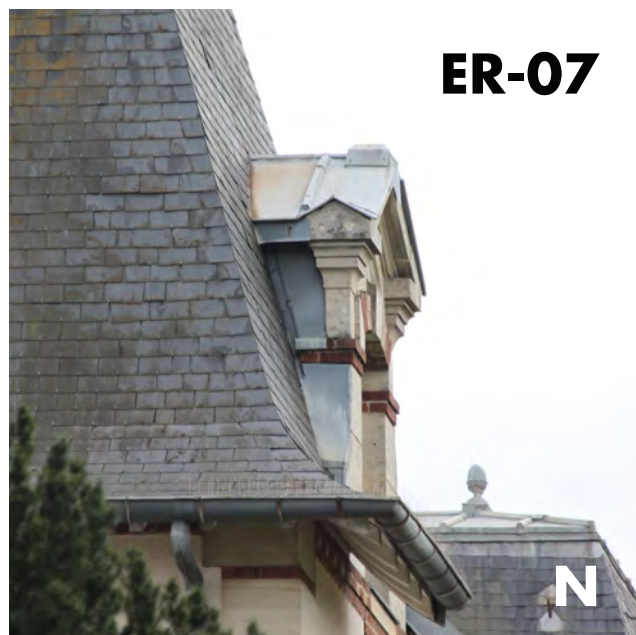
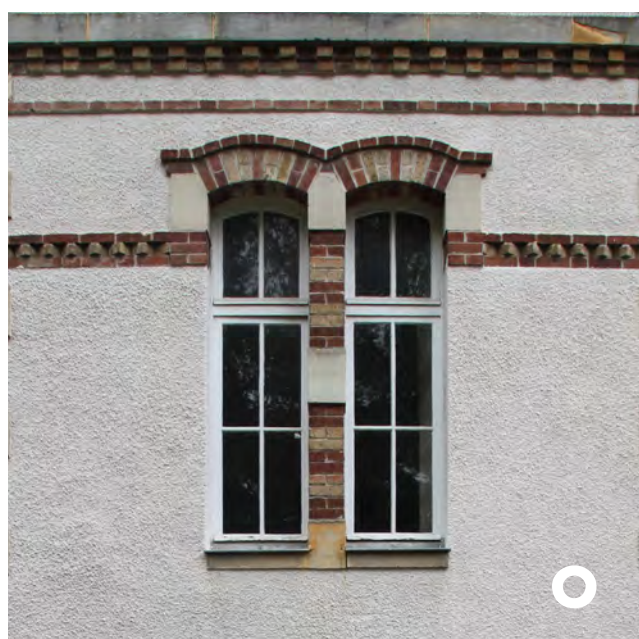
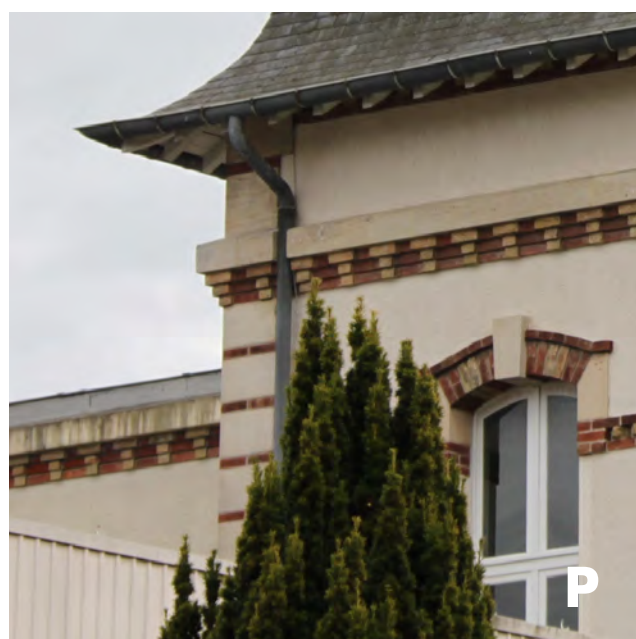
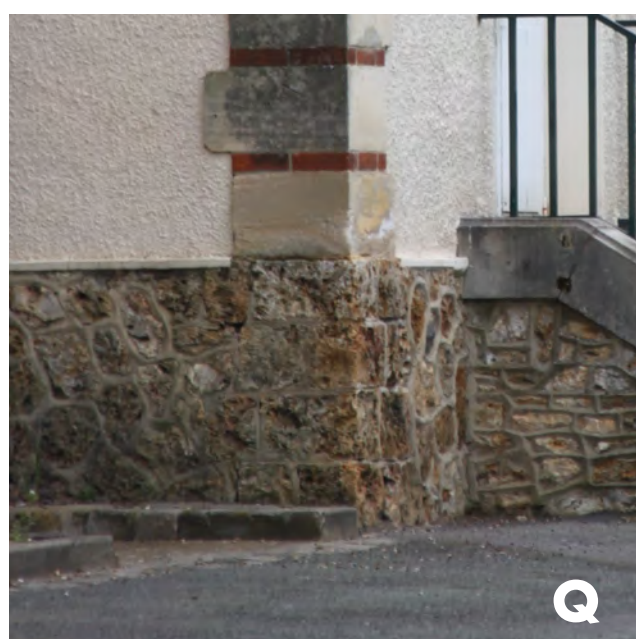
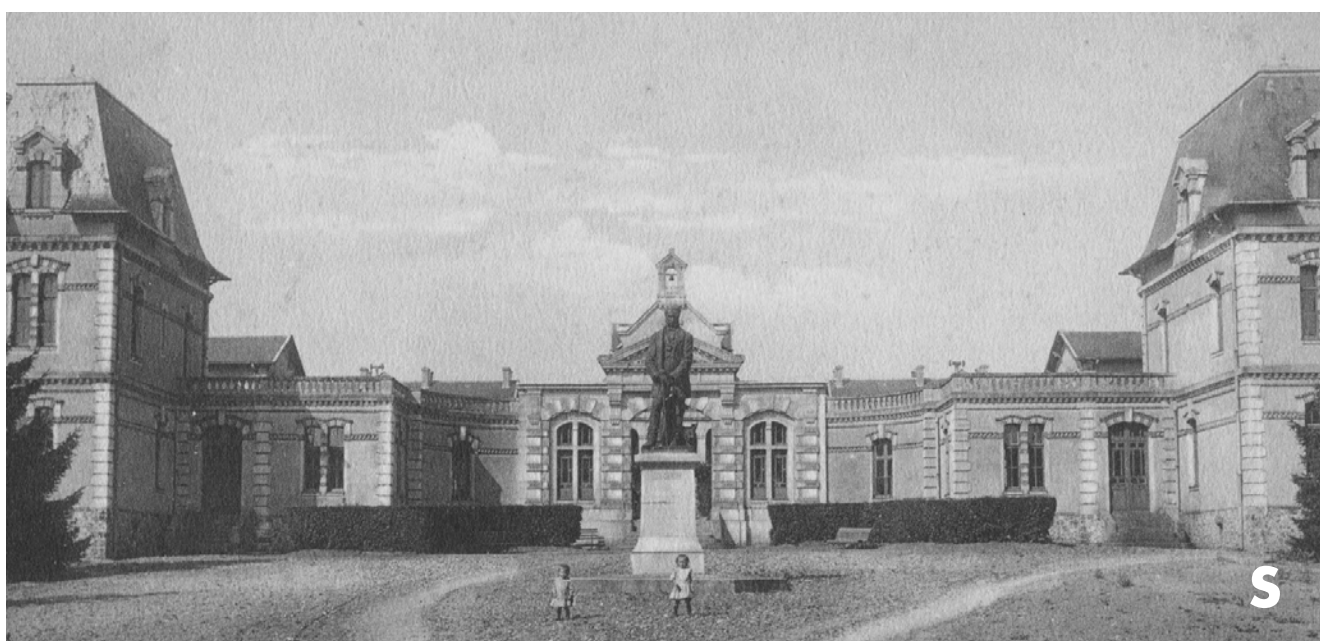
**ER-07**

- G Vue rapprochée d'un pavillon
- H Chapelle à nef unique avec abside pentagonale
- I Vue rapprochée de l'entrée avant transformations
- J Cour intérieure, galerie périphérique
- K Hospice devenu durant la guerre de 1914-18 l'hôpital auxiliaire n° 286 de la Croix-Rouge. Portail d'origine.
- L Cour intérieure, chapelle et galeries
- M - N Lucarne à fronton
- O Fenêtre géminées
- P Chaîne d'angle saillante et bandeau à denticules en brique
- Q Soubassement en meulière
- R Vue aérienne après transformations
- S Vue depuis l'entrée avant transformations

- Constructions nouvelles possibles
- Privilégier des constructions nouvelles en dehors du périmètre actuel afin de préserver ou libérer les espaces non construits du plan originel.

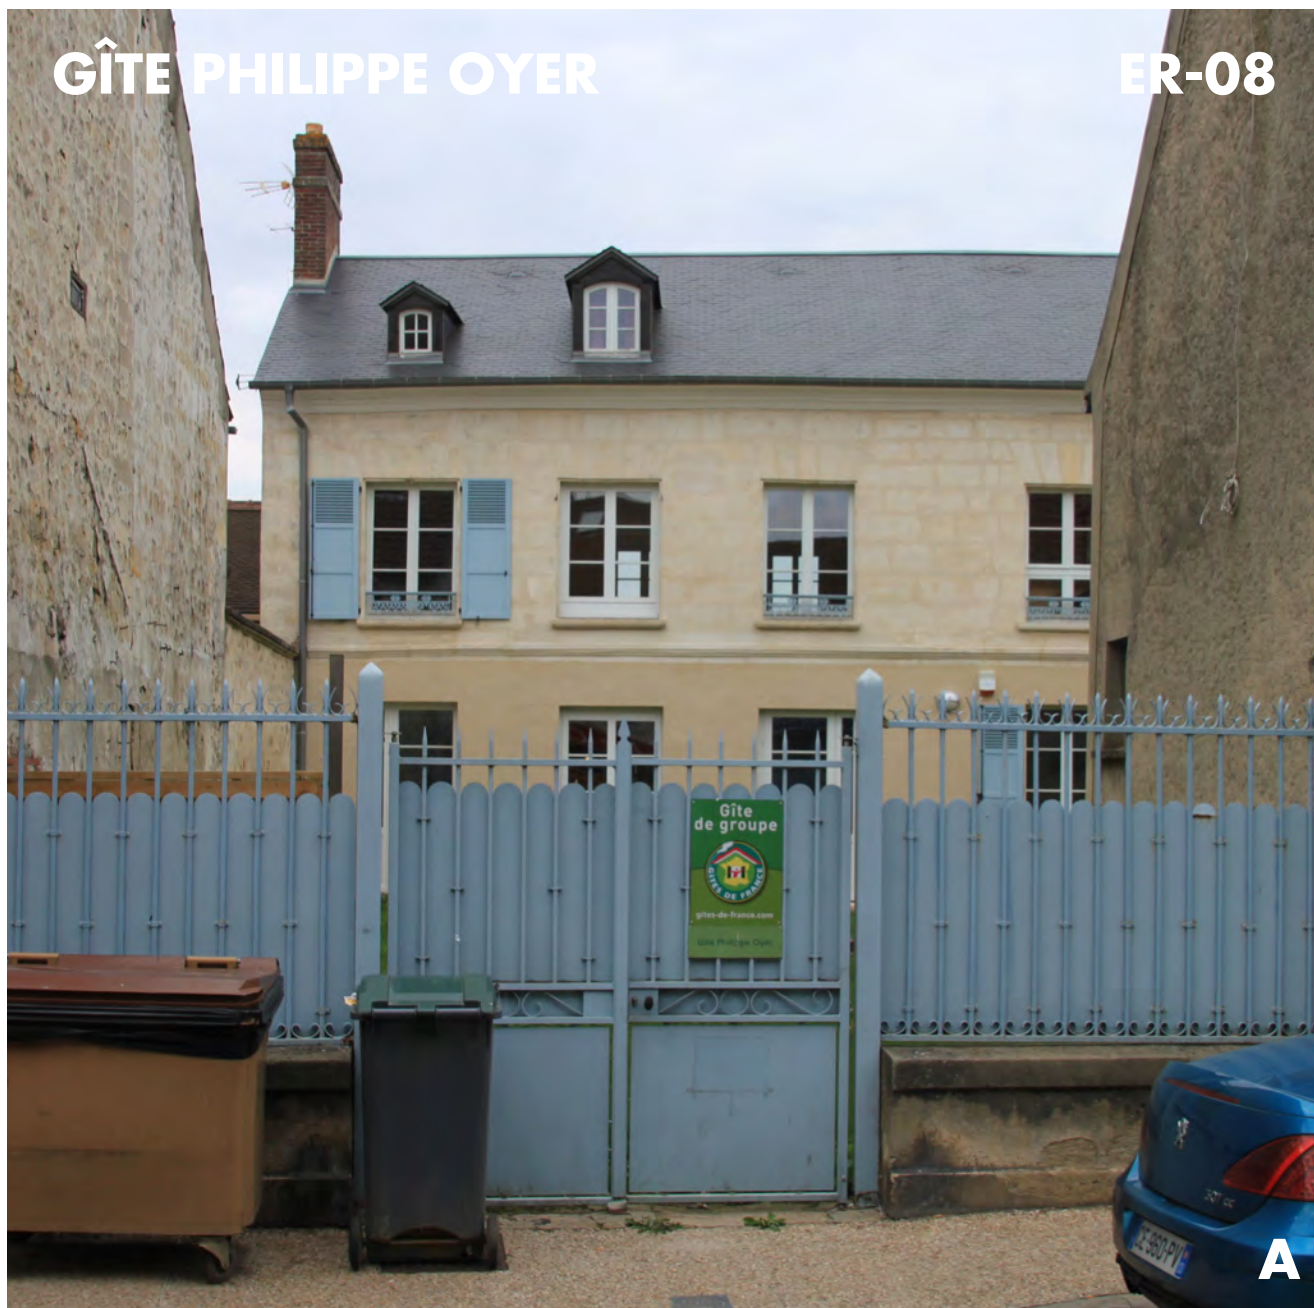
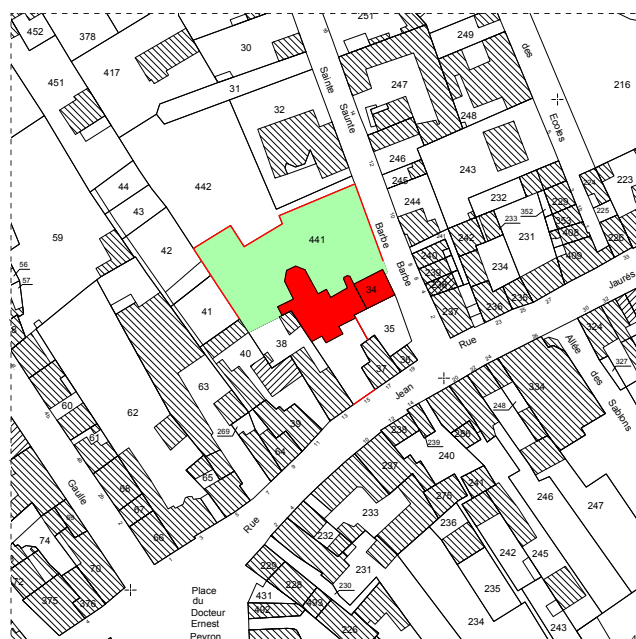
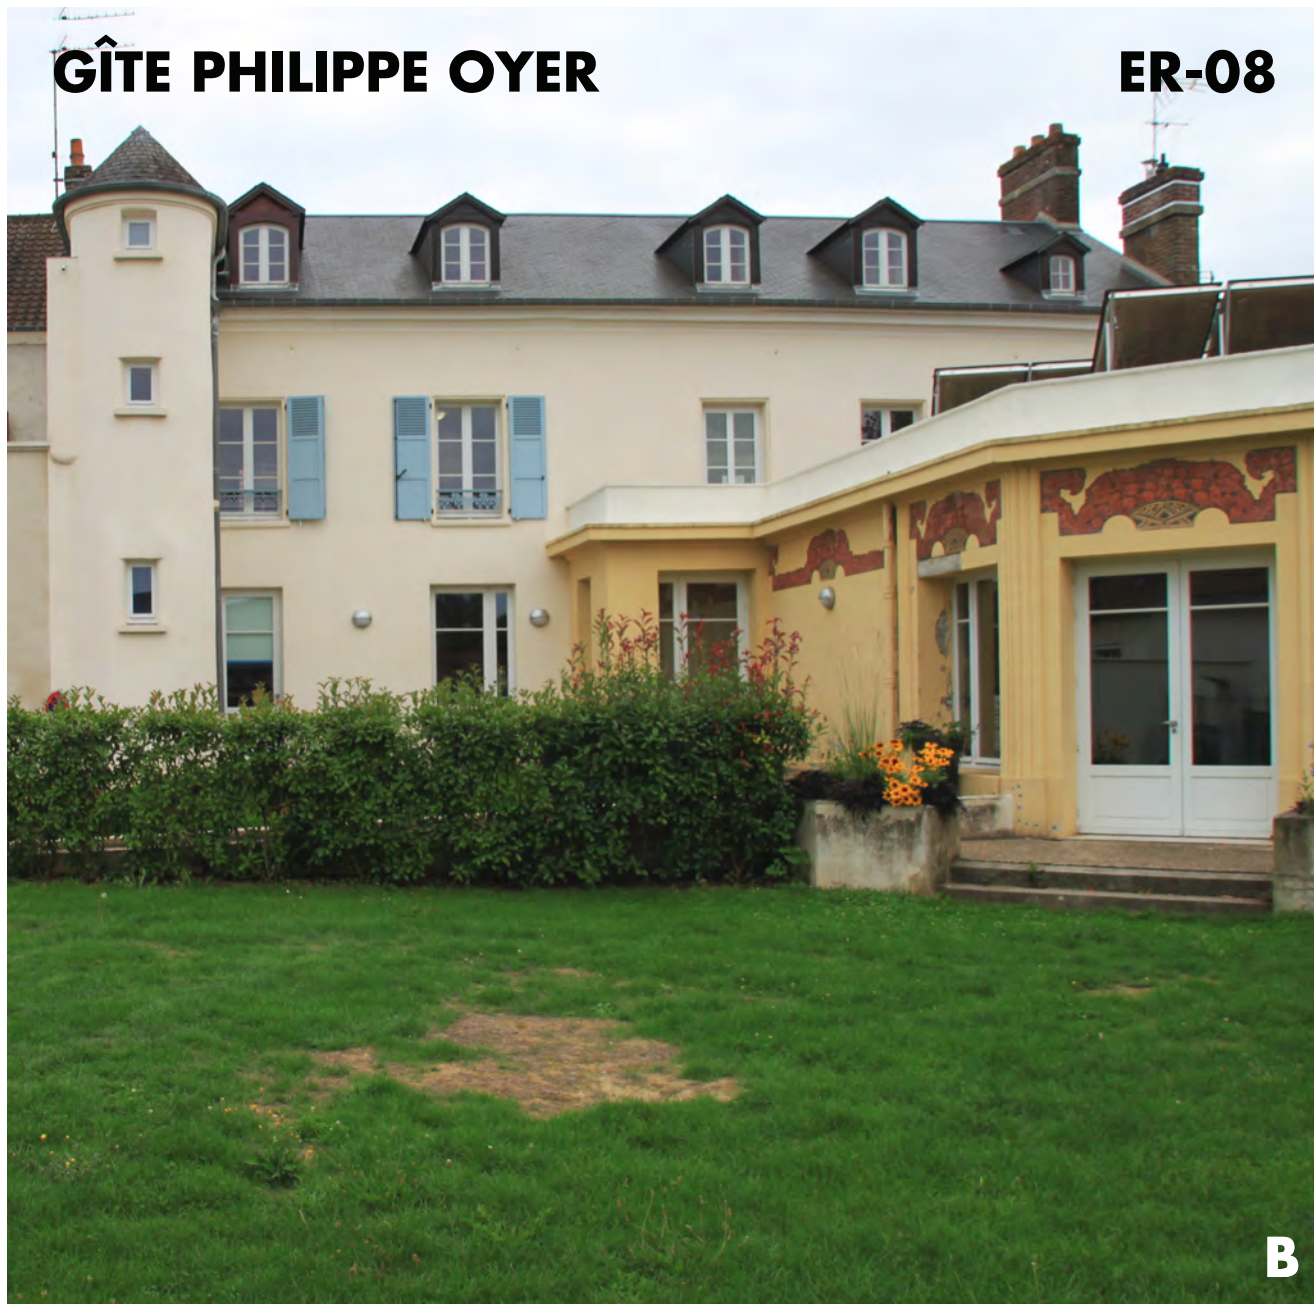
- A Vue d'ensemble depuis la rue Jean Jaurès
- B Vue de la façade arrière et de l'extension Art Déco depuis la rue Sainte-Barbe
- C Vue de la façade avant et du mur de clôture de la cour depuis la rue Sainte-Barbe
- D Pilier en pierre de taille bordant le mur de clôture de la rue Jean Jaurès
- E Ouverture à l'étage avec appui de fenêtre
- F Détail bandeau mouluré de séparation des niveaux

- Remplacement des menuiseries extérieures.
- Adjonction de panneaux solaires sur extension Art déco.

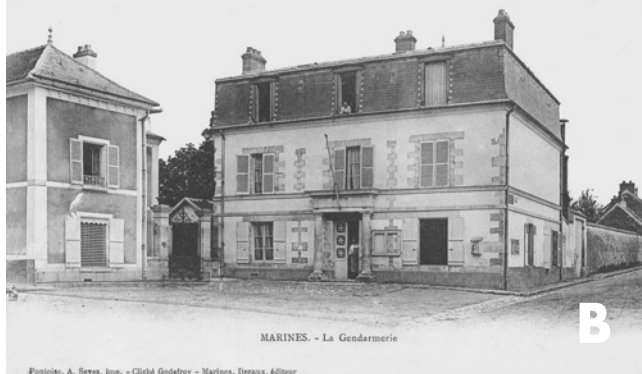
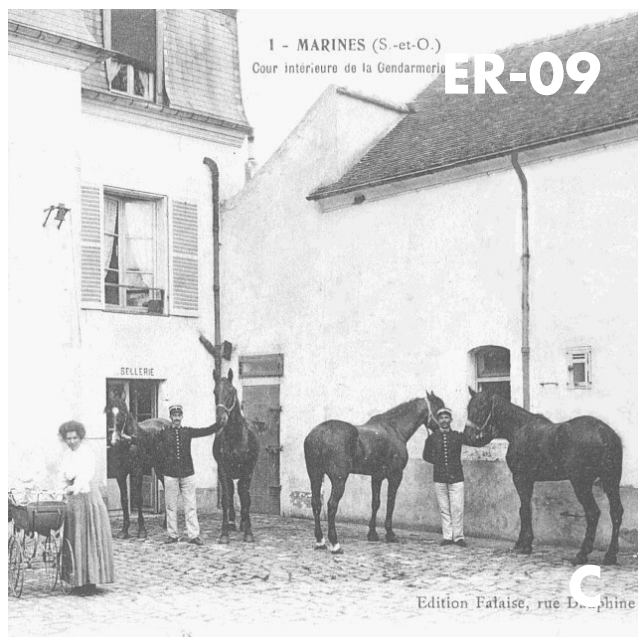
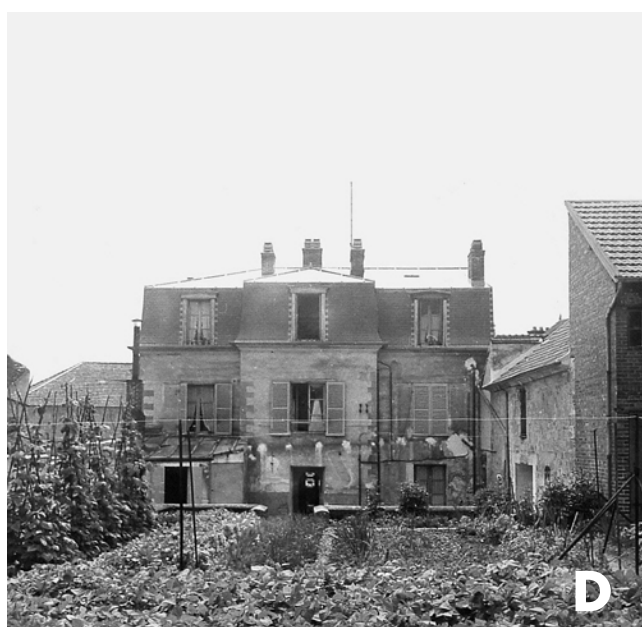
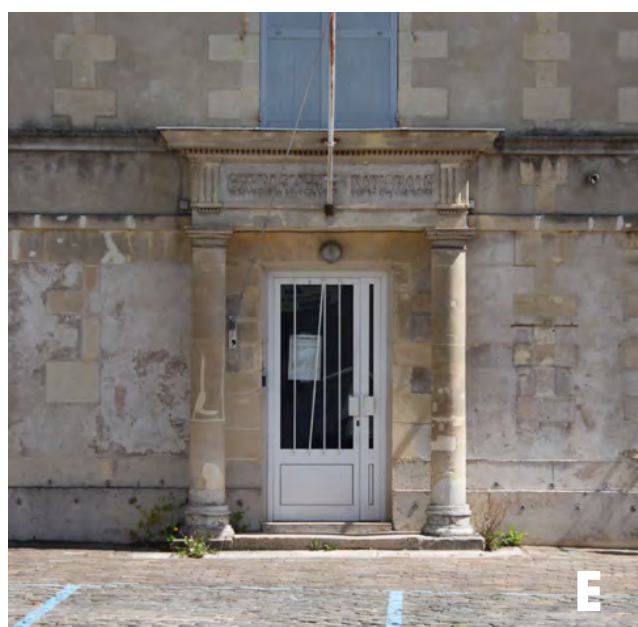
- A Façade vue depuis la place du Dr Cesbron
- B Façade avant (carte postale ancienne)
- C La cour intérieure de la gendarmerie, où se trouvaient les Écuries (carte postale ancienne)
- D L'arrière de la gendarmerie vers 1960
- E Porte encadrée de deux colonnes cylindriques en hors oeuvre, supportant un entablement mouluré saillant

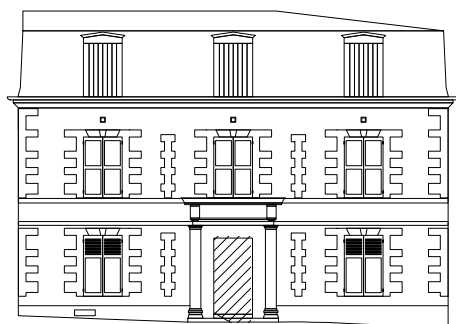
ER-09

- Façades et toitures bien conservées
- Modification de la porte d'entrée
- Modification du portail d'entrée et du mur d'enceinte de la cour carrée

- 1 Bâtiment principal
- 2 Anciennes écuries
- 3 Mur de clôture
- 4 Cour carrée

/// Modification de la porte d'entrée

- Possibilité de constructions nouvelles Hauteur R+2 + combles sur l'arrière de la parcelle.
- Restitution de la porte d'entrée selon la composition d'origine

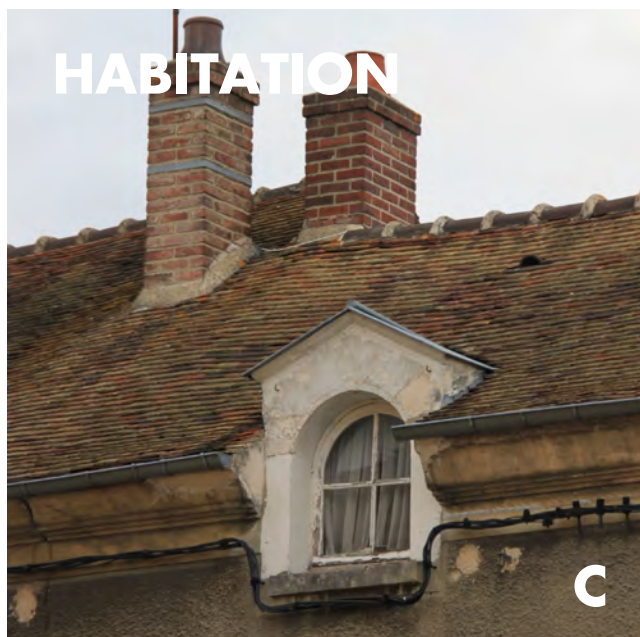
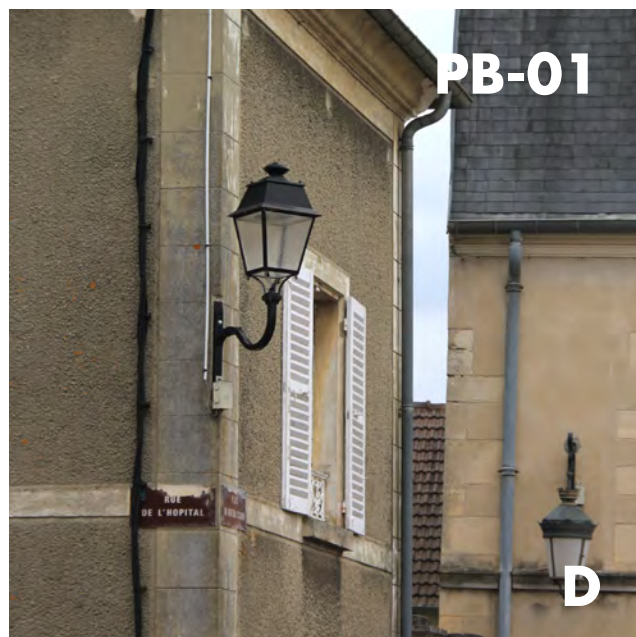
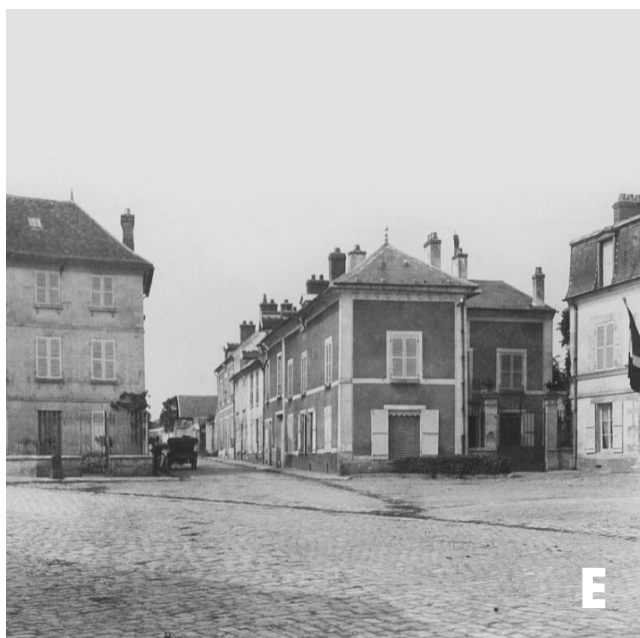
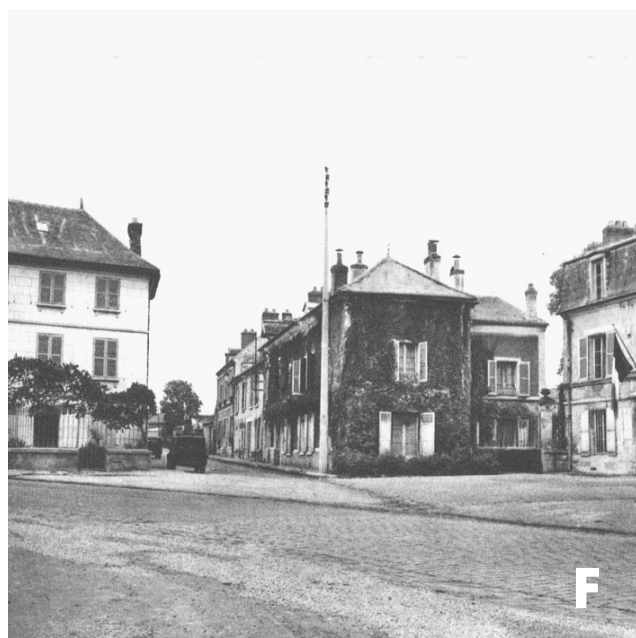
PB-01

- Remplacement des menuiseries extérieures.

- A Vue d'ensemble depuis la place du Dr Cesbron.  
 B Retour d'équerre sur cour, tourelle d'escalier, portail avec piliers de pierre à chapiteau .  
 C Petite lucarne passante percée d'un fenêtre en plein cintre, toiture en tuiles plates.  
 D Pignon en crépi tyrolien, chaîne d'angle  
 E - F Vue d'ensemble (carte postale ancienne)

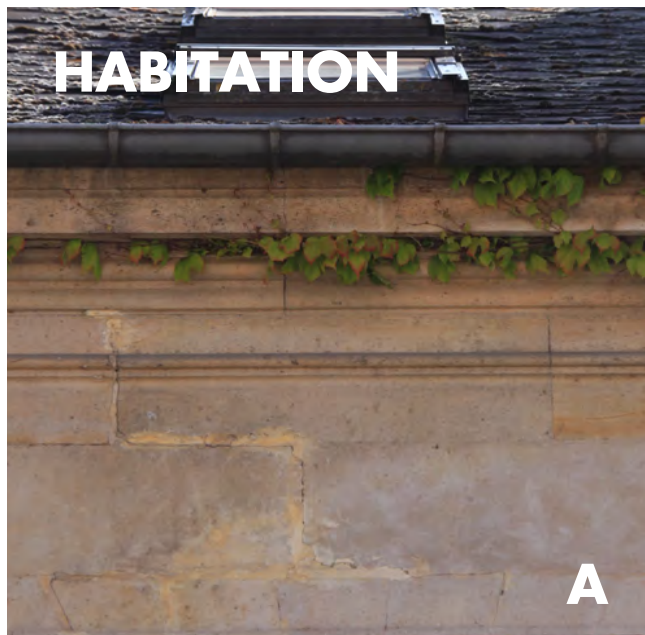
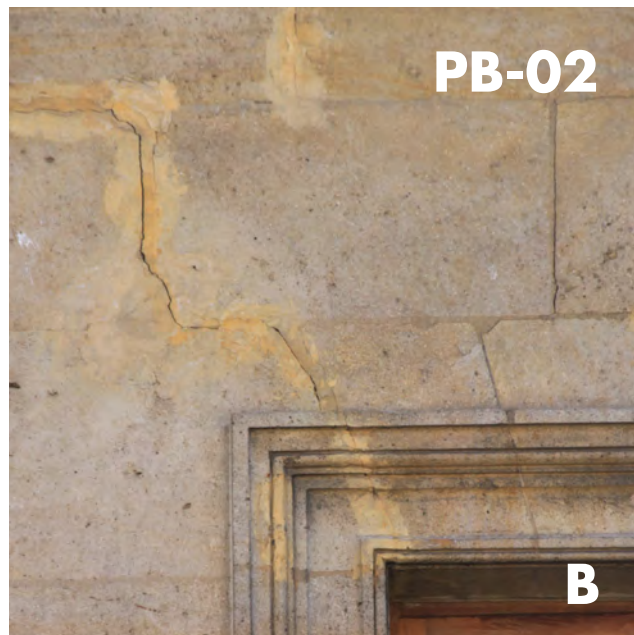
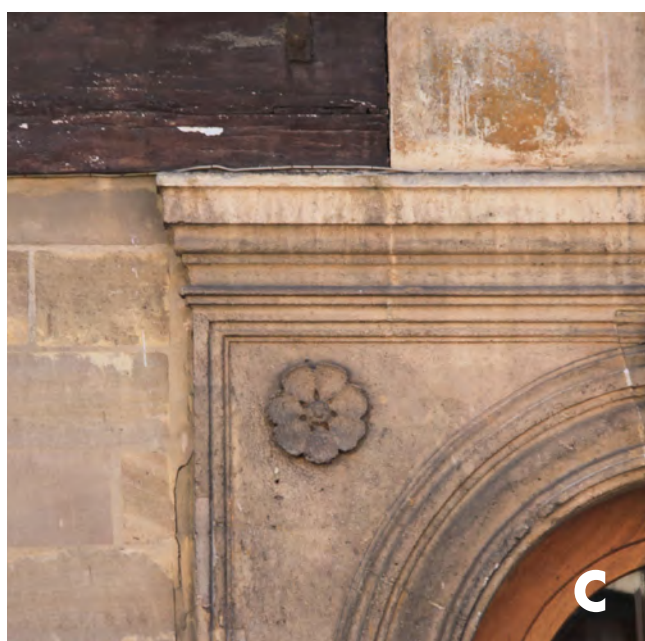
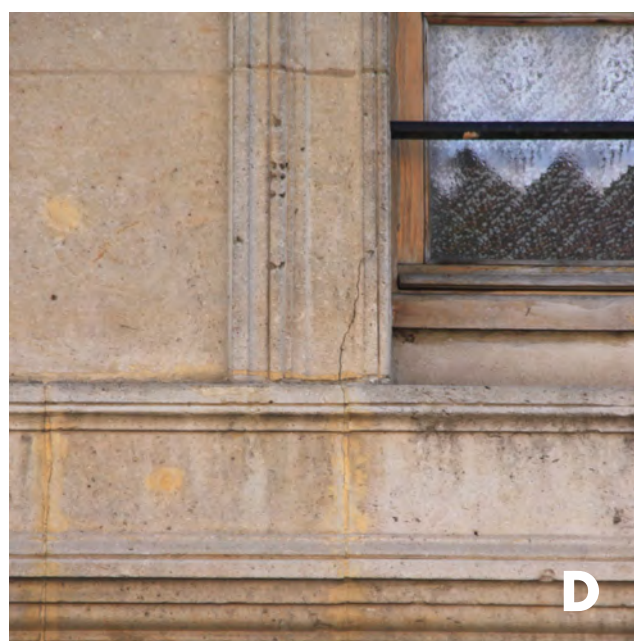
PB-02

- A Corniche moulurée, toiture ardoise
- B Façade en pierre de taille, encadrement de fenêtre mouluré
- C Encadrement de porte mouluré avec cintre en archivolte, rosaces à 7 pétales
- D Bandeau en forme d'entablement

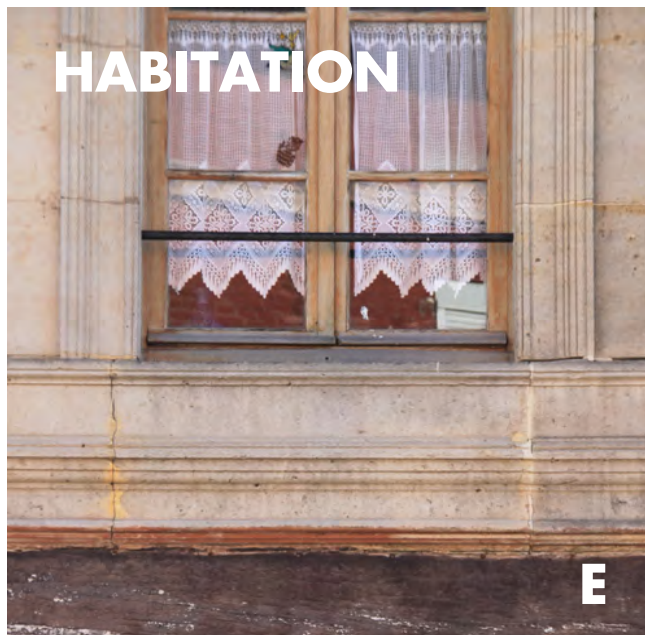
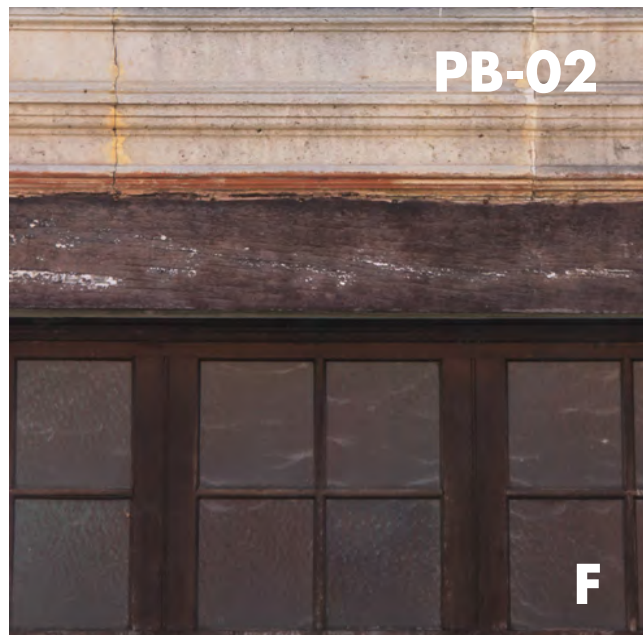
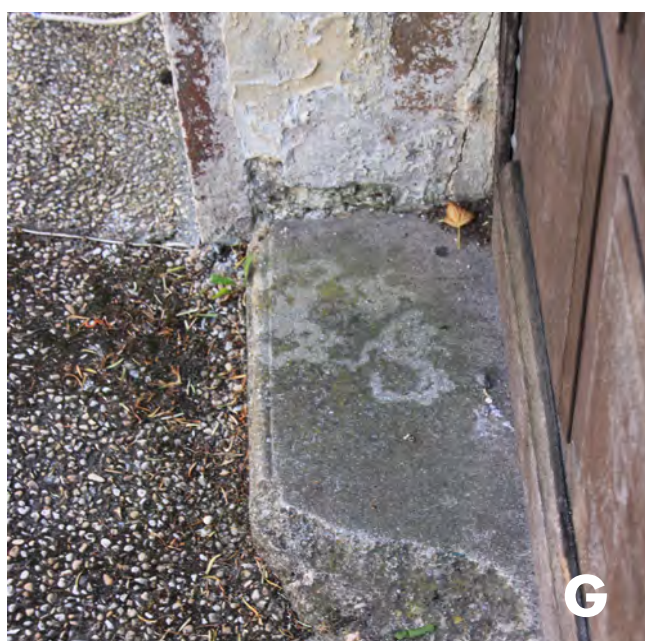
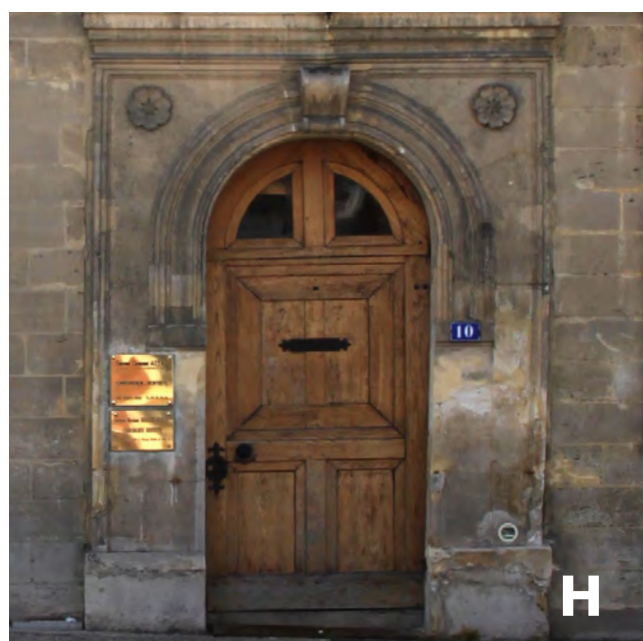
- E Encadrement de fenêtre mouluré
- F Sablière courant le long de la façade
- G Seuil de porte
- H Encadrement de porte mouluré avec cintre en archivolte et clef en agrafe

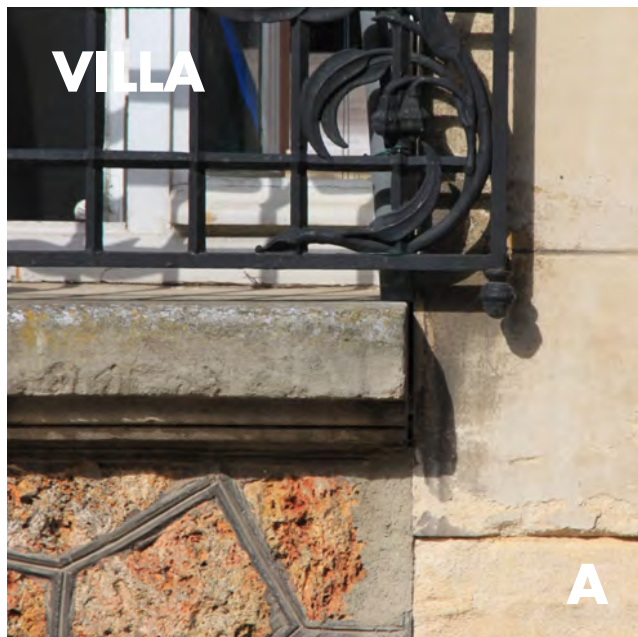
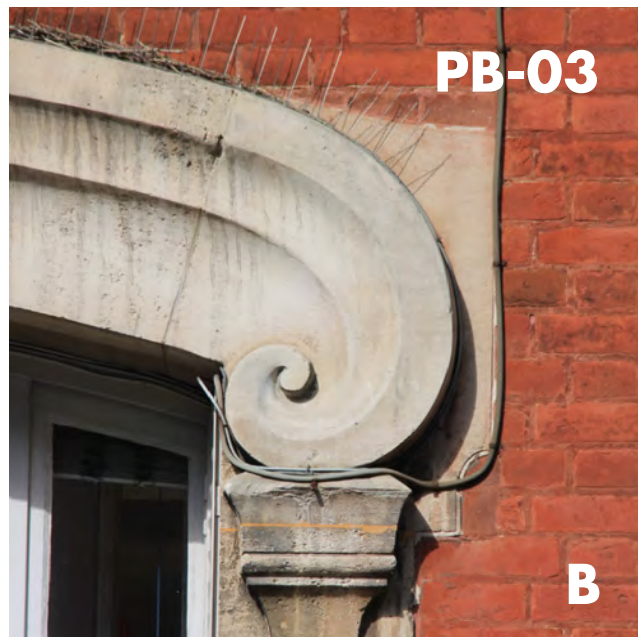
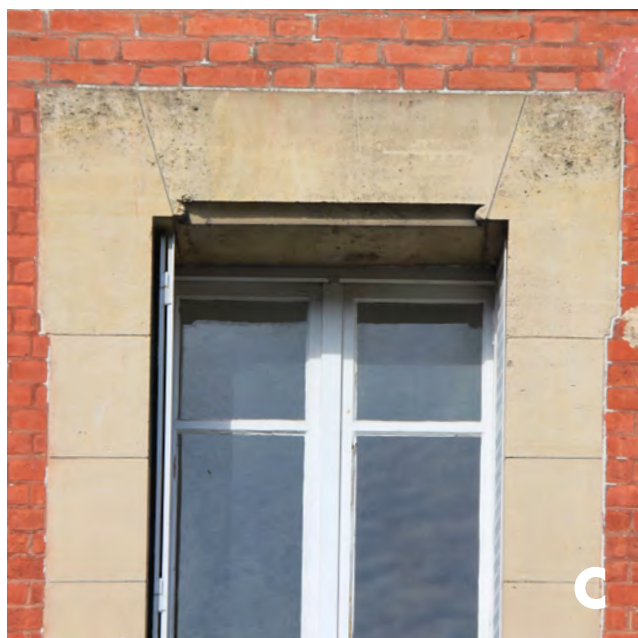
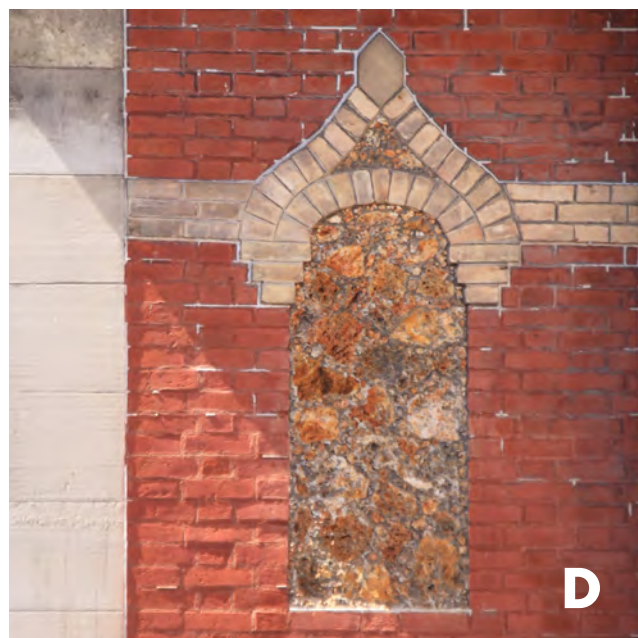
- A Jeu de couleurs entre les matériaux (meulière en soubassement, brique et pierre). Appui de fenêtre pierre et garde corps ouvragé en fonte
- B Linteau de la fenêtre du RDC en arc segmentaire, mouluré à volutes
- C Encadrement des ouvertures pierre
- D Ouverture condamnée

- Ouverture condamnée sur le pignon
- Remplacement menuiseries extérieures et porte d'entrée
- Adjonction d'une boîte aux lettres, d'un interphone et de deux enseignes "Assurance" et "MMA"
- Un petit avant-corps qui reprend le vocabulaire architectural de l'édifice est venu masqué l'entrée originelle.

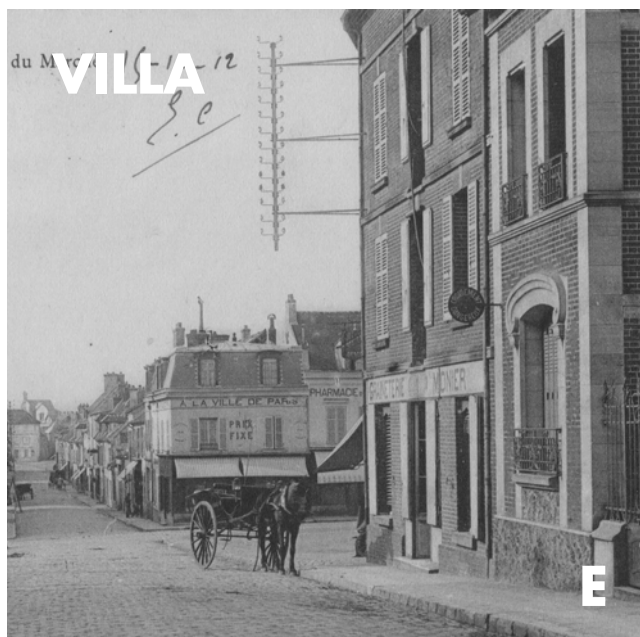
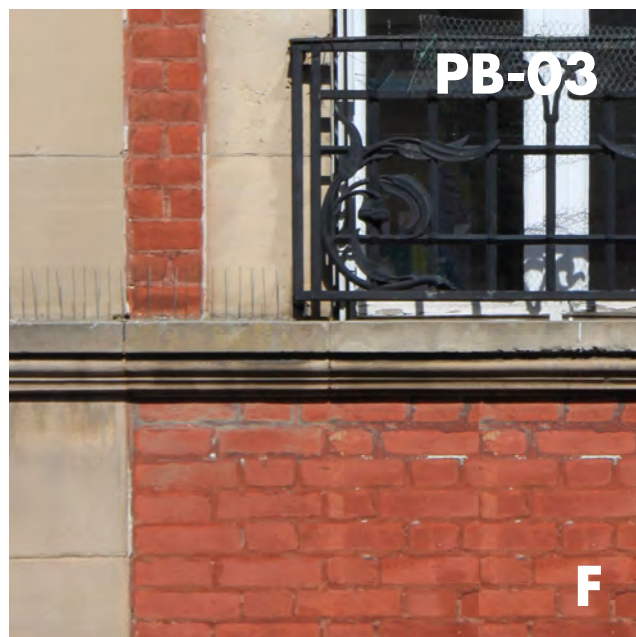
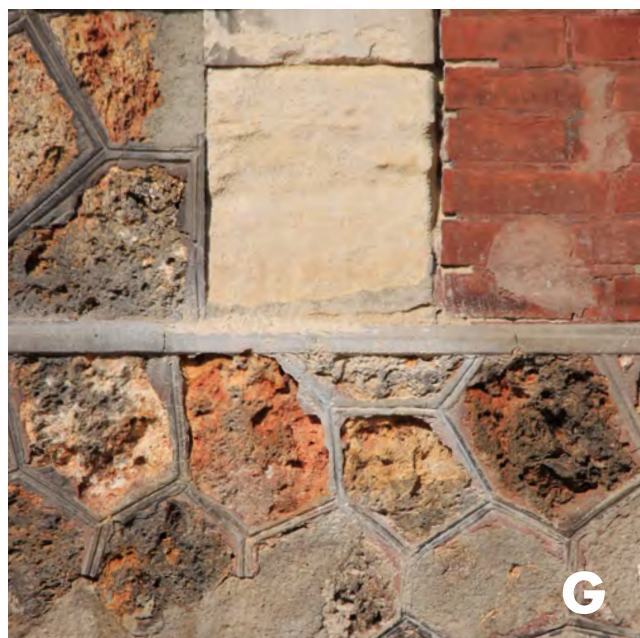
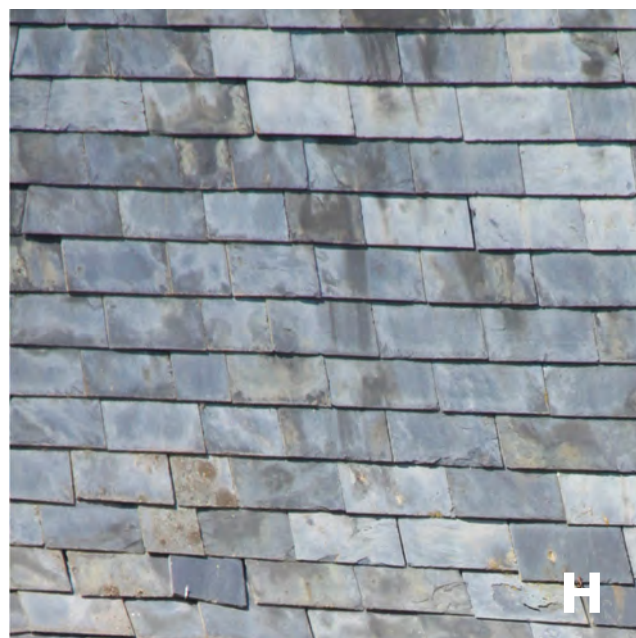
- E Façade principale sur la droite de la photo  
 F Encadrement des ouvertures pierre et garde corps ouvragé en fonte  
 G Jeu de couleurs entre les matériaux (meulière en soubassement, brique et pierre).  
 H Toit en ardoise

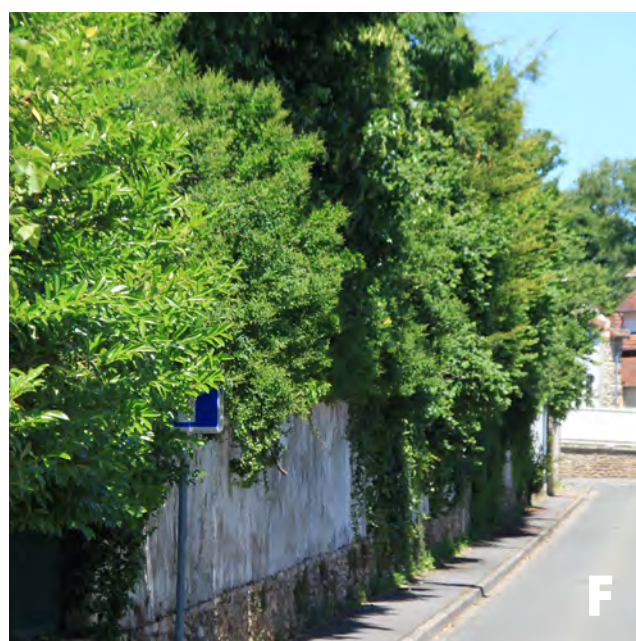
- C Encadrements des fenêtres moulurés avec agrafe, large bandeau, , décor en table en pierre
- D Vue depuis la place de l'Etoile (date inconnue)
- E Pilastres d'angle, large bandeau en pierre
- F Mur de clôture Rue de Neuilly

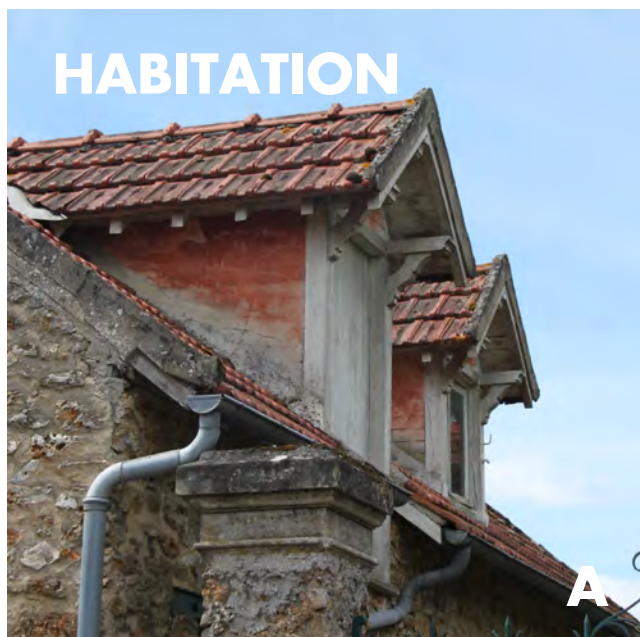
- A Couverture à deux pentes débordant sur consoles de bois, tuile mécanique, lucarne
- B Chien assis, souche de cheminée en brique
- C Couverture débordant sur consoles de bois, tuile mécanique, chaînes en enduit en surépaisseur
- D Fenêtre avec linteau métal et brique, façade meulière

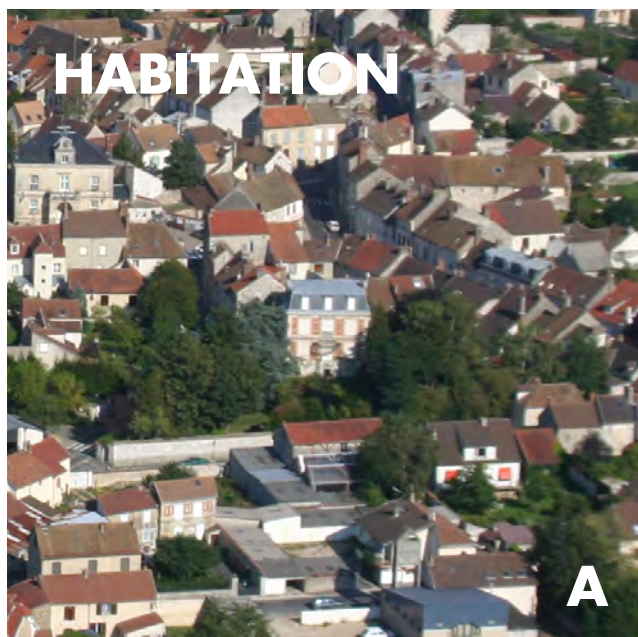
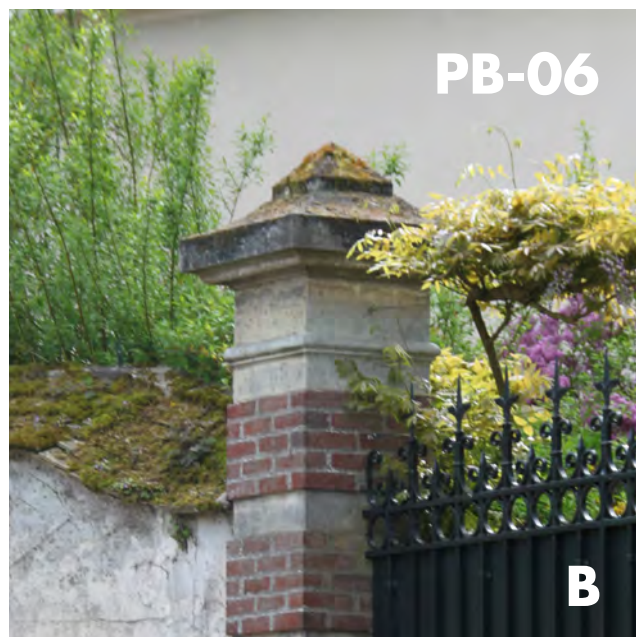
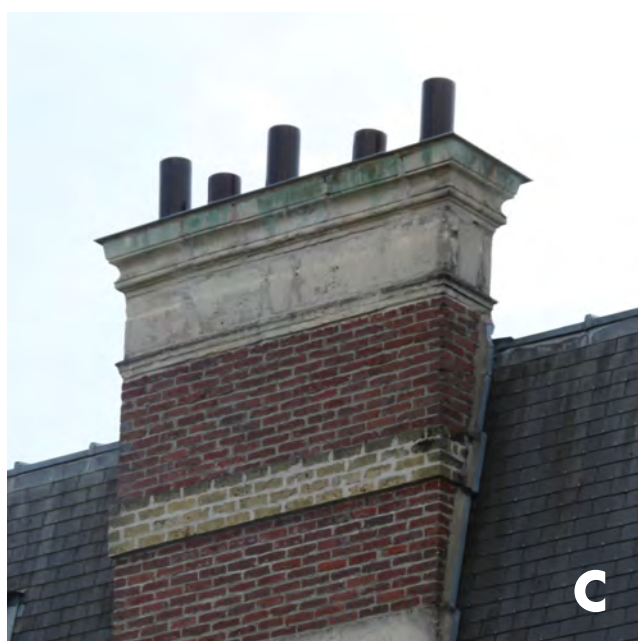
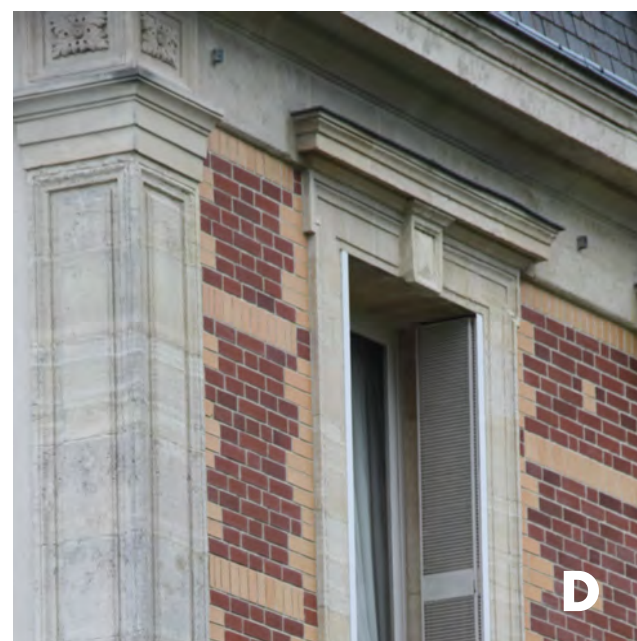
- A Vue aérienne façade principale
- B Portail d'entrée et piliers de pierre et brique à chapiteau
- C Cheminée brique et pierre
- D Emploi alterné de la brique et de la pierre en façade, pilastre d'ange moulurés, fenêtres à encadrement et petit entablement à agrafe

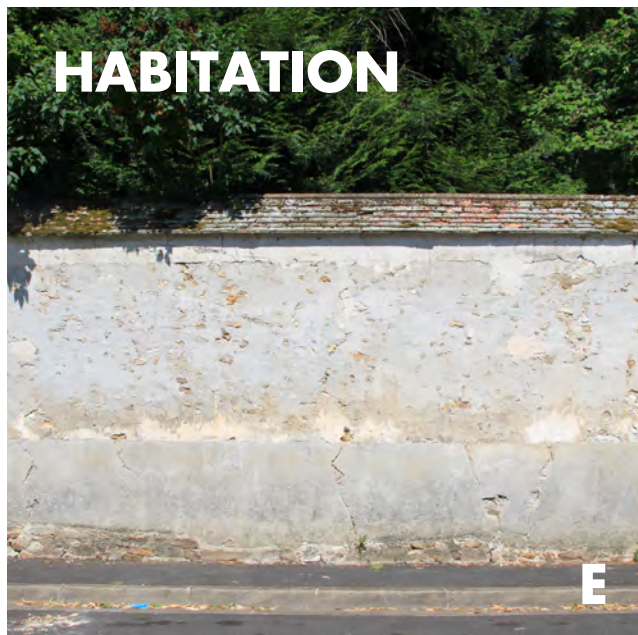
- E Mur de clôture rue André Commelin
- F Mur de clôture avec porte rue des Écoles
- G Vue rapprochée mur de clôture rue André Commelin
- H Vue rapprochée depuis la rue des Écoles du mur de clôture avec chaperon en petites tuiles plates et ancre de tirants métalliques

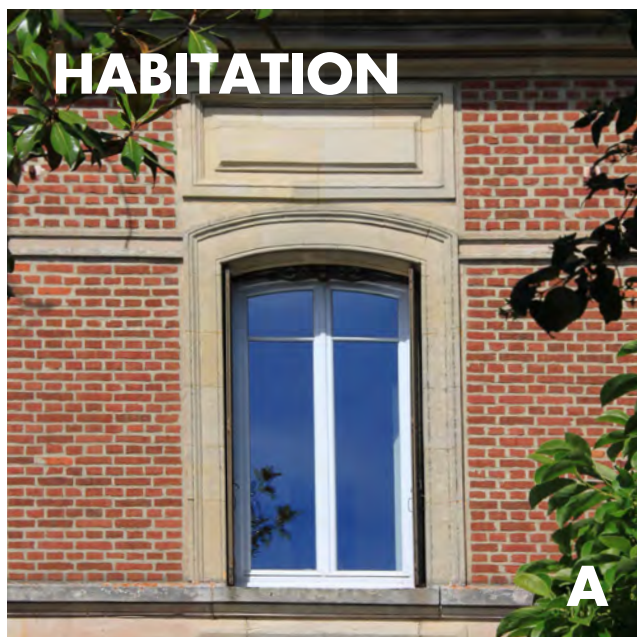
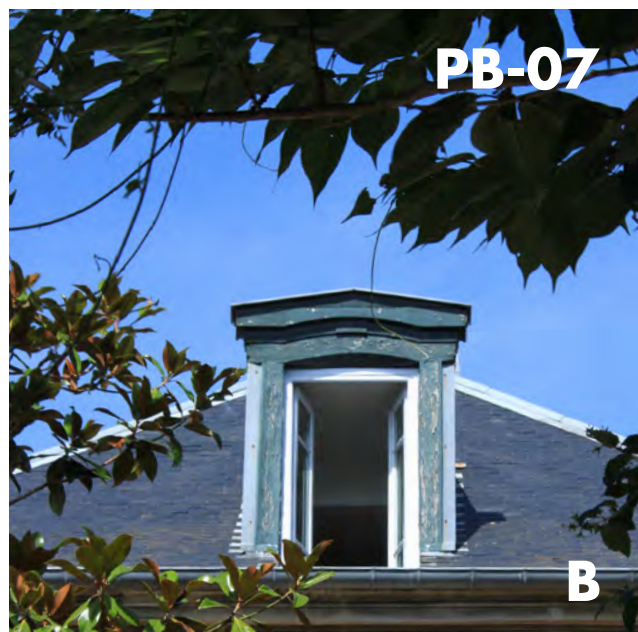
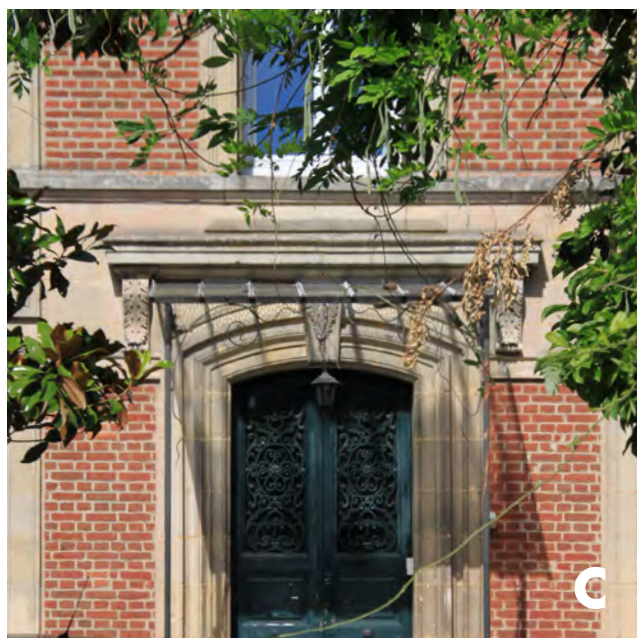
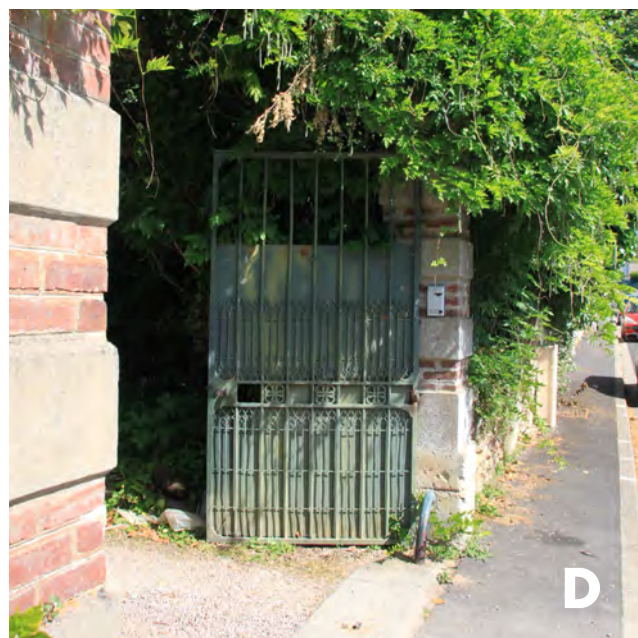
- A Emploi alterné de la brique et de la pierre en façade, fenêtres à encadrement avec cartouches en pierre
- B Toit à quatre pentes avec lucarne, ardoise chapiteau
- C Porte à encadrement, marquise
- D Mur de clôture et portail avec piliers de pierre et brique à chapiteau
