# COMMUNE DE MARINES

## INVENTAIRE DÉTAILLÉ DU PATRIMOINE BÂTI

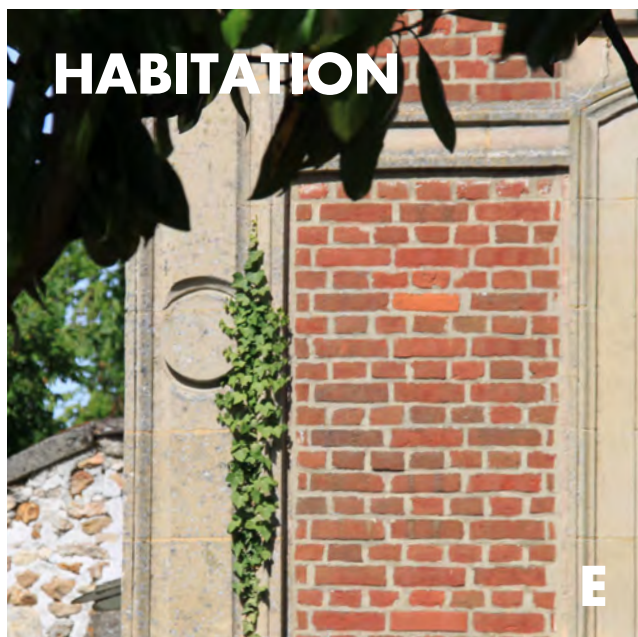
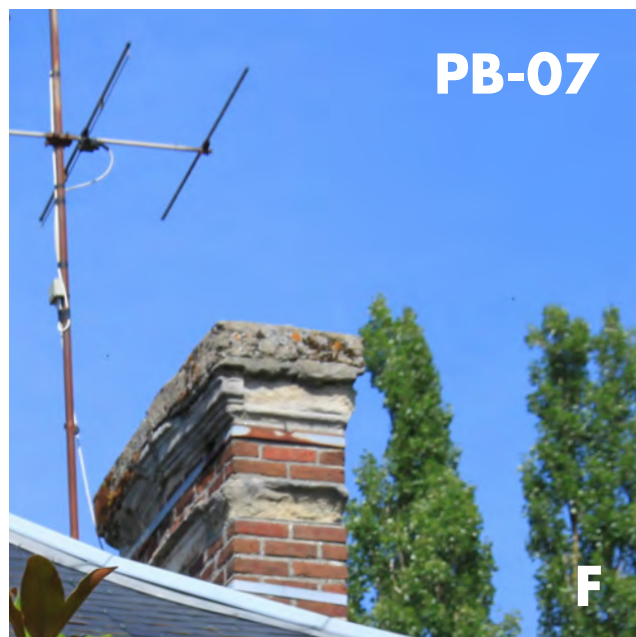
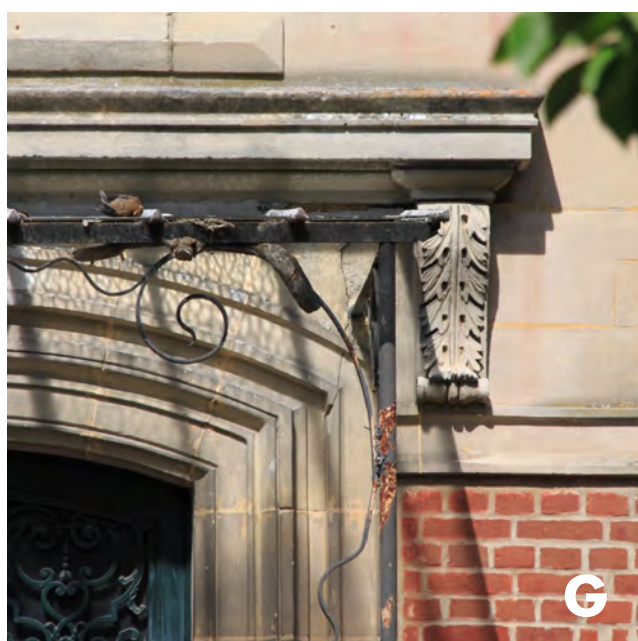
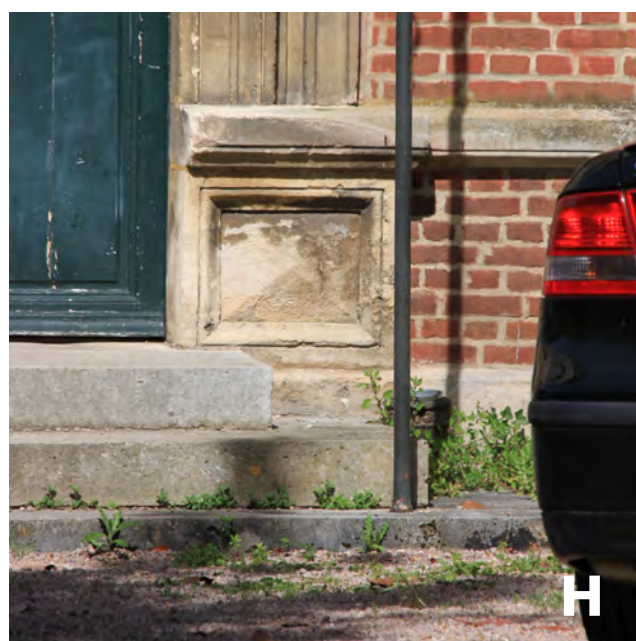
- E Pilastre d'angle moulurés  
F Cheminée brique et pierre  
G Encadrement de porte en pierre  
H Encadrement de porte en pierre

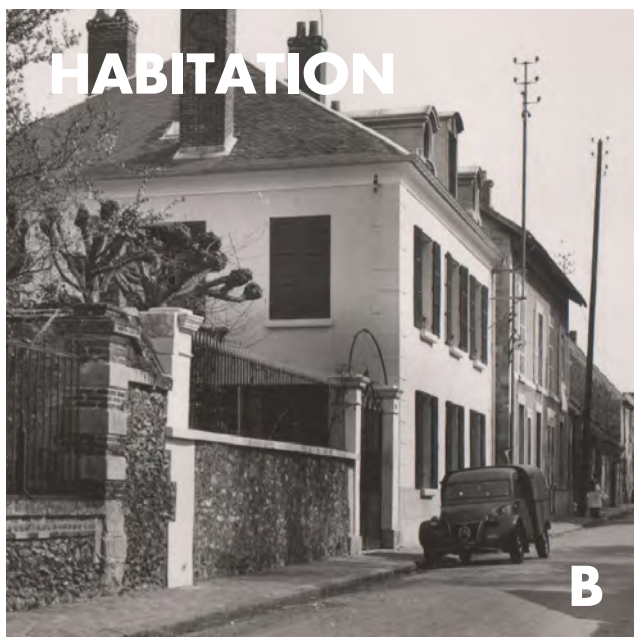
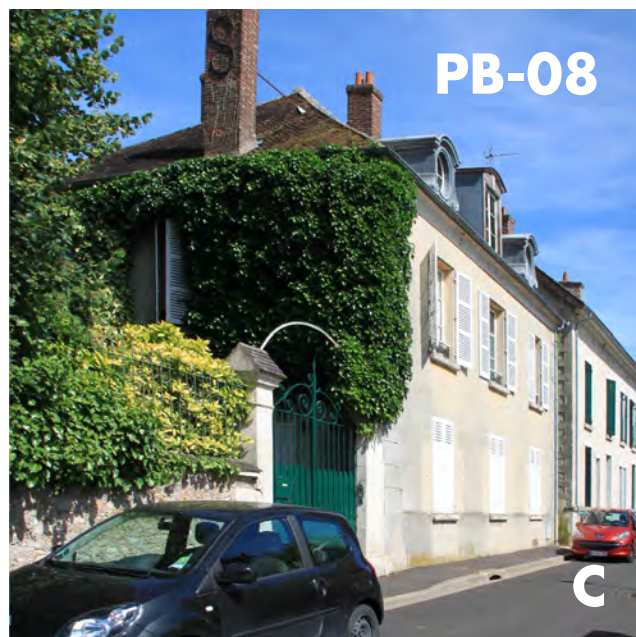
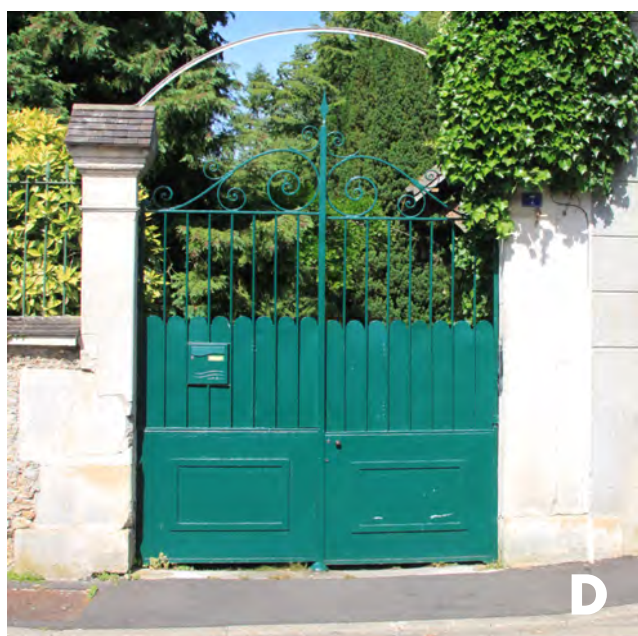
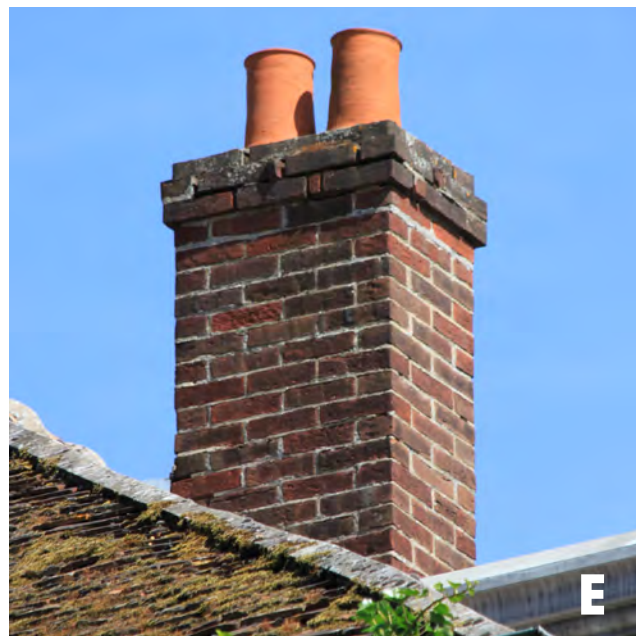
- B Vue d'ensemble depuis la rue E. Rémé (carte postale ancienne)
- C Vue d'ensemble depuis la rue E. Rémé
- D Façade pierre de taille
- E Souche de cheminée en brique

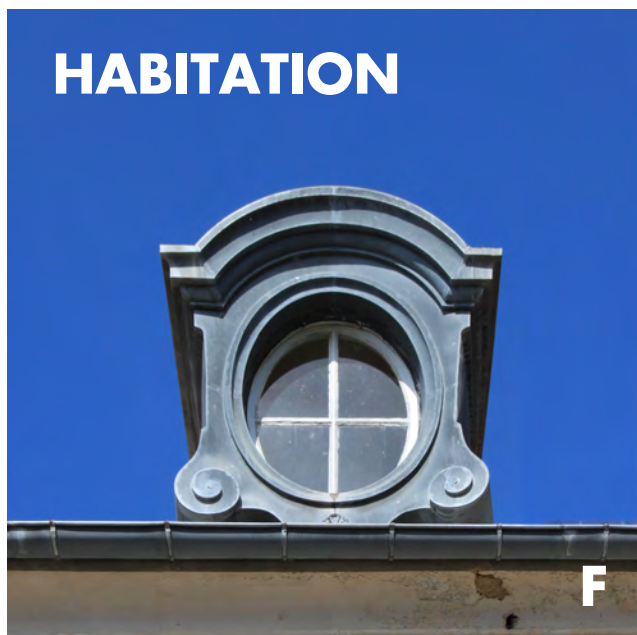
- F Lucarne oculus
- G Lucarne cintrée
- D Volets à persiennes
- E Appuis de fenêtres, volets à persiennes, garde-corps en fonte moulée.

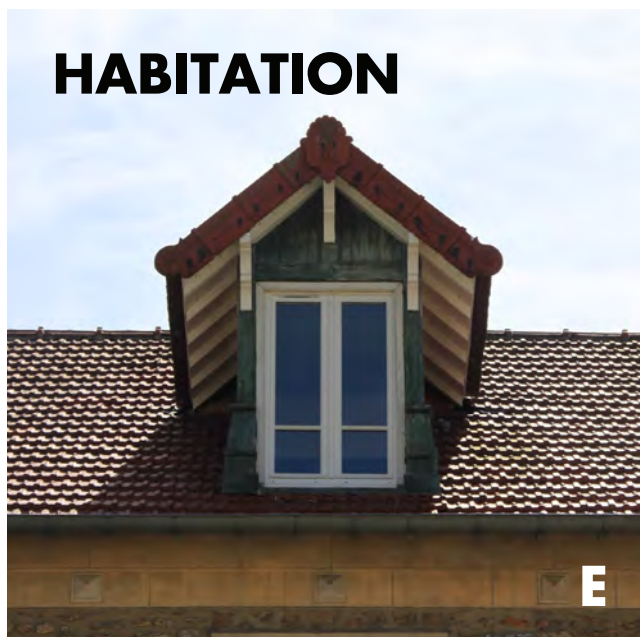
- E Lucarne avec tuile de rive, toiture tuiles mécaniques
- F Cheminée brique, pignon avec tuiles de rive
- G Vue rapprochée du portail
- H Fenêtre sur pignon moellons jointoyés

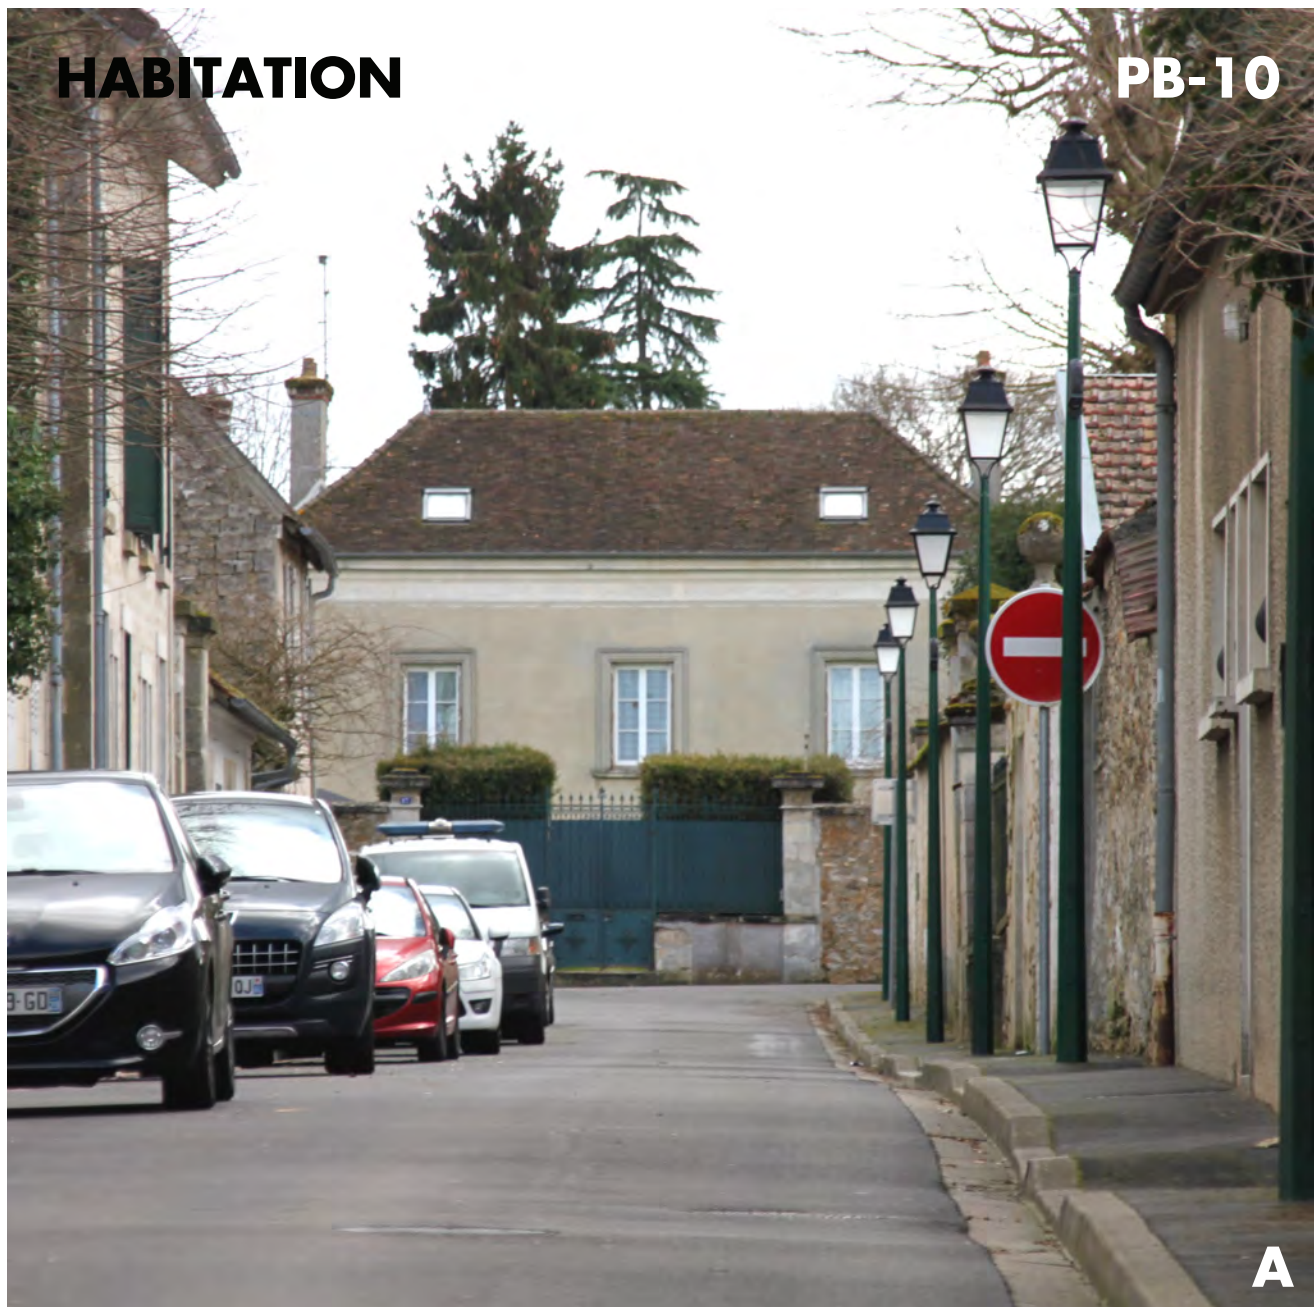
- A Vue d'ensemble depuis la rue Jean Jaurès dans le prolongement de la rue Edouard Rême  
 B Façade principale sur la rue Edouard Rême  
 C & E Ouverture avec appui de fenêtre et encadrement mouluré  
 D Souche de cheminée avec couronnement en brique  
 F Grille sur mur bahut et piliers de pierre à chapiteau

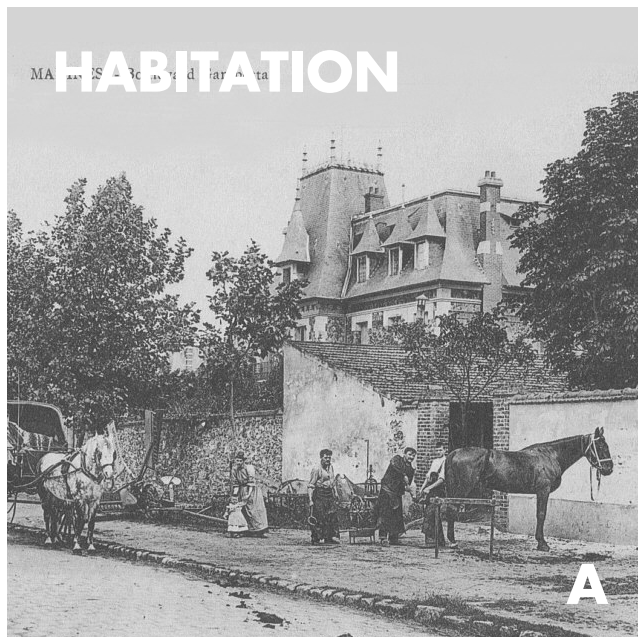
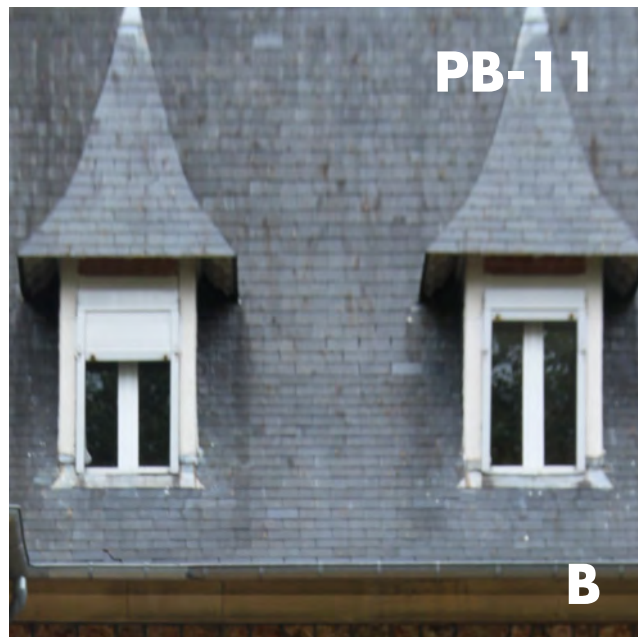
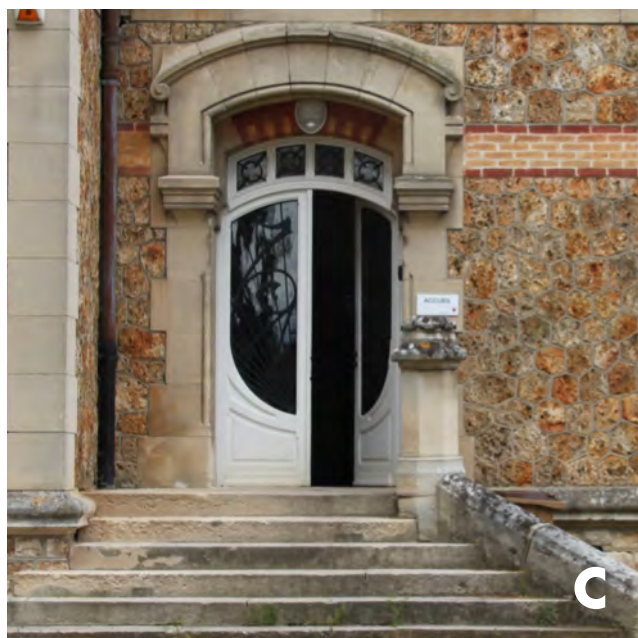
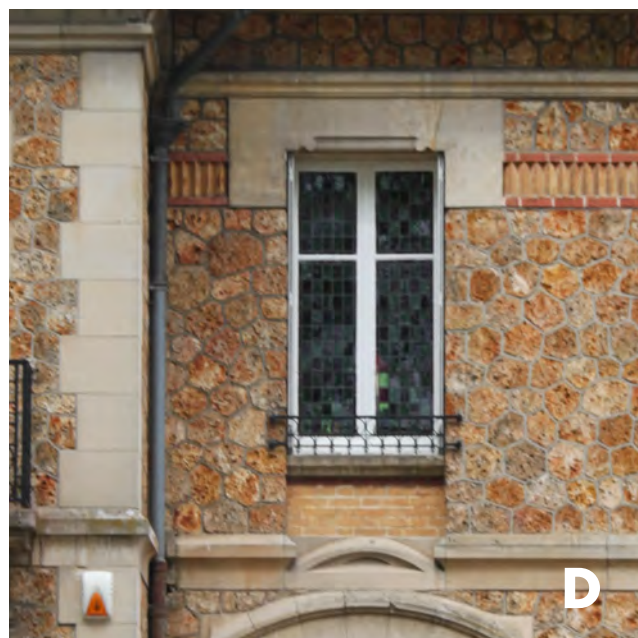
- A Vue depuis l'avenue Gambetta (date inconnue)
- B Lucarnes à toiture conique, couverture ardoise
- C Porte d'entrée avec encadrement cintré pierre de taille
- D Fenêtre avec encadrement, corniche à denticules, chaîne d'angle, bandeau en pierre de taille, façade meulière avec decor brique
- E Vue d'ensemble depuis l'avenue des Murgers
- F - G Détail de l'articulation entre la façade et les souches de cheminées

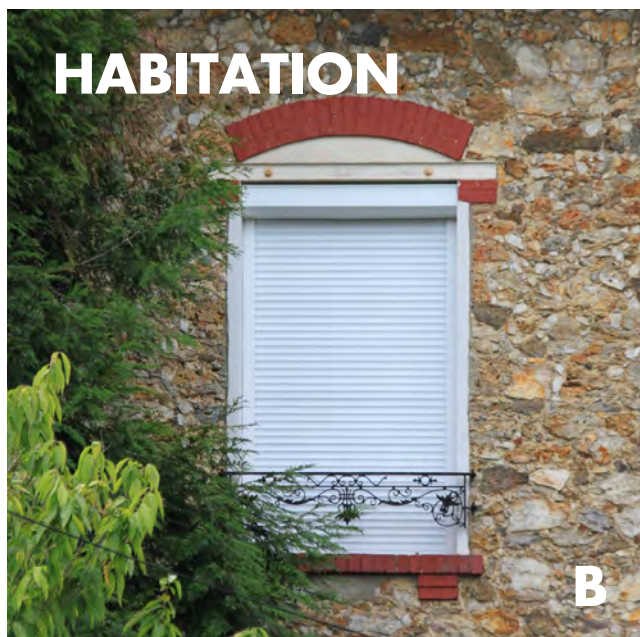
B

- A Vue d'ensemble depuis la rue de Heaulme  
 B, C, D Ouverture du 1<sup>er</sup> étage, linteau métallique, décor en brique et garde-corps ouvragé  
 D Ouverture à l'étage, volets à persiennes  
 E Chaîne d'angle meulière - brique  
 F Détail linteau métallique de la fenêtre géminée  
 G Détail appui de fenêtre en brique et garde-corps ouvragé  
 H Détail façade en meulière  
 I Détail appui de la fenêtre géminée en brique.

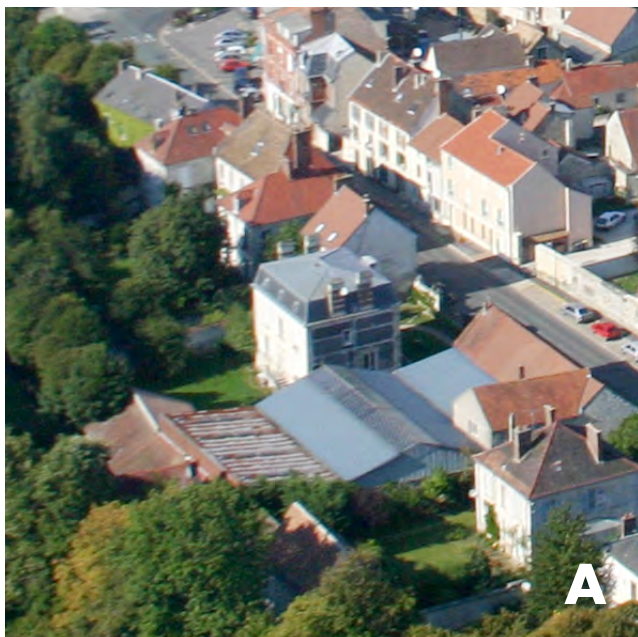
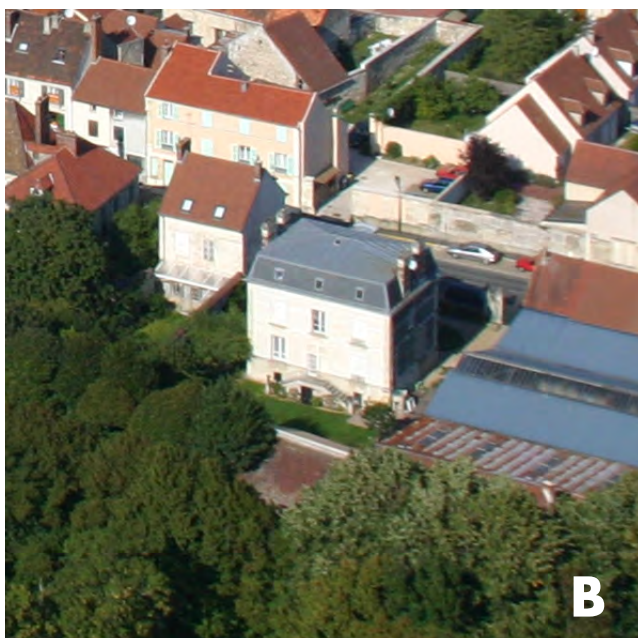
A - B Vue aérienne  
C Travée centrale

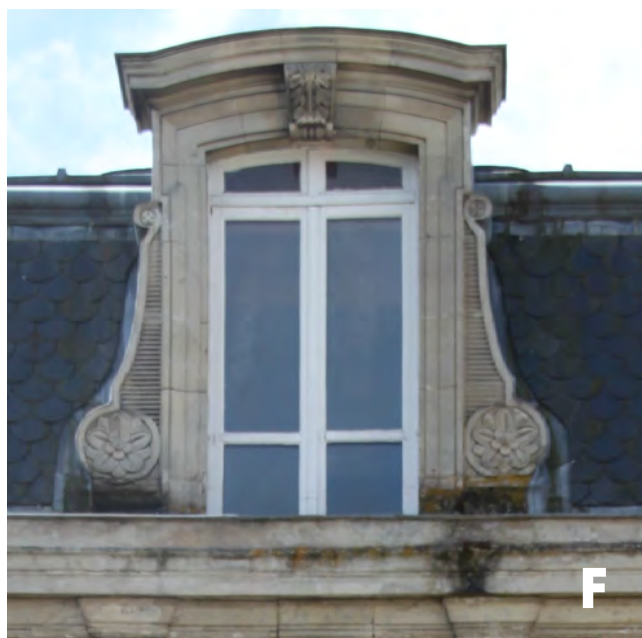
**E**

- D Façade principale
- E Façade principale (Carte postale ancienne)
- F Lucarne en pierre cintrée à ailerons
- G Oculi à encadrement mouluré

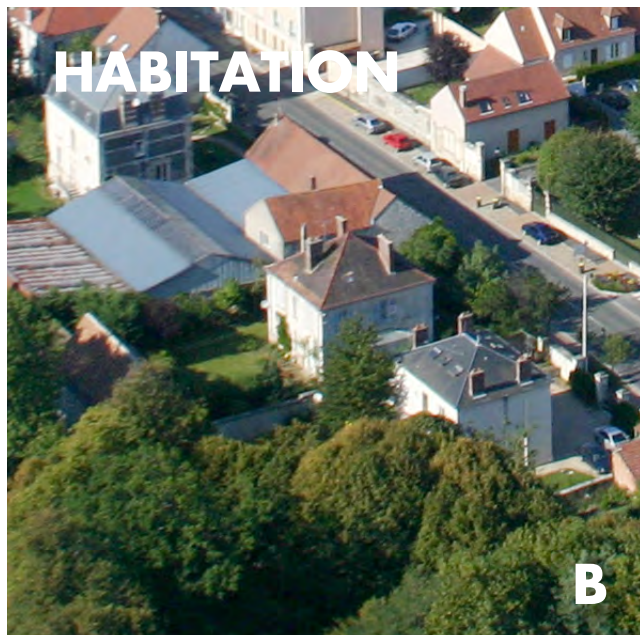
**B**

- A Vue d'ensemble depuis le boulevard de la République  
 B - D Vue aérienne  
 C Ouverture à l'étage, volets à persiennes  
 E Bandeau de séparation de l'étage, linteaux de fenêtres ornés ornés de table comportant un décors de céramique émaillée (rincaux), petite corniche moulurée  
 F Vue d'ensemble depuis le boulevard de la République

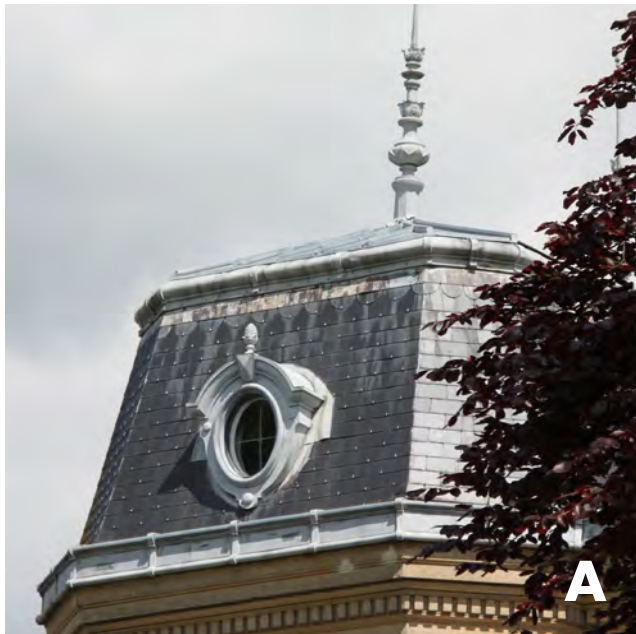
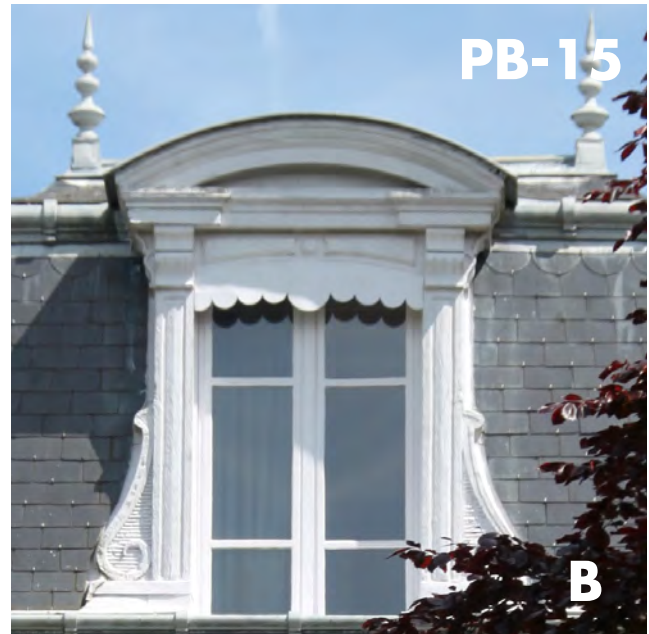
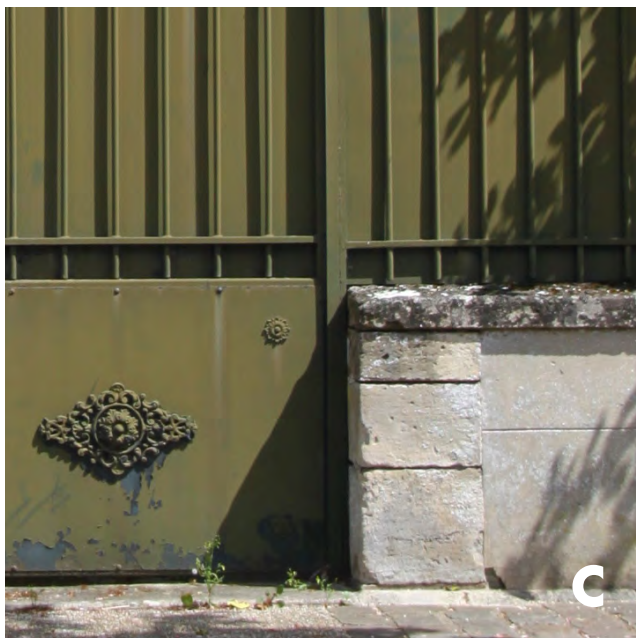
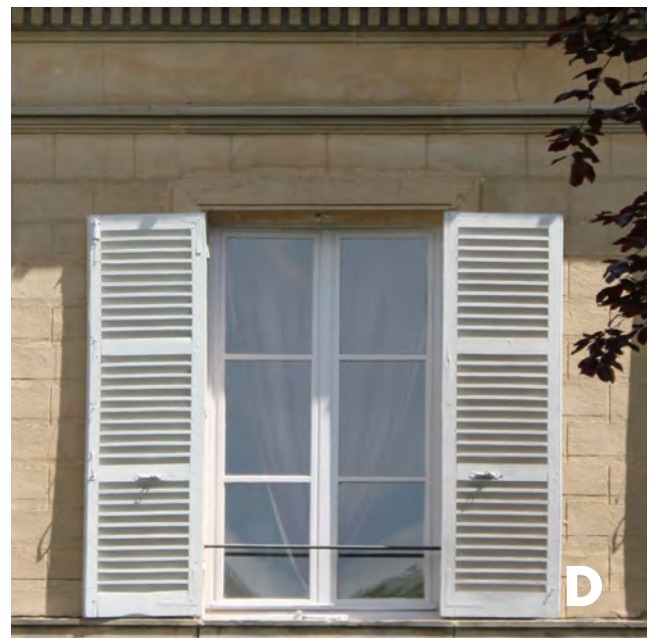
- A Toit brisé avec oculus sur pavillon octogonal, ardoise  
 B Lucarne à fronton cintré et ailerons avec lambrequin  
 C Mur bahut avec grille d'entrée bvd de la République  
 D Fenêtre avec volet à persiennes, corniche moulurée à denticules

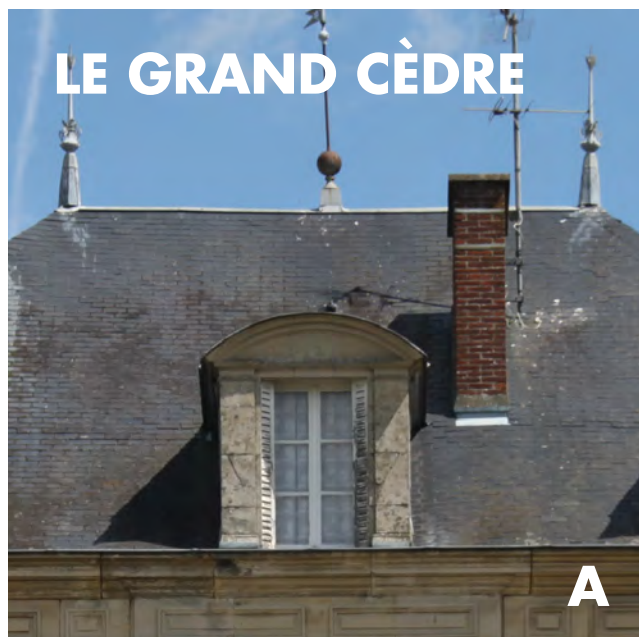
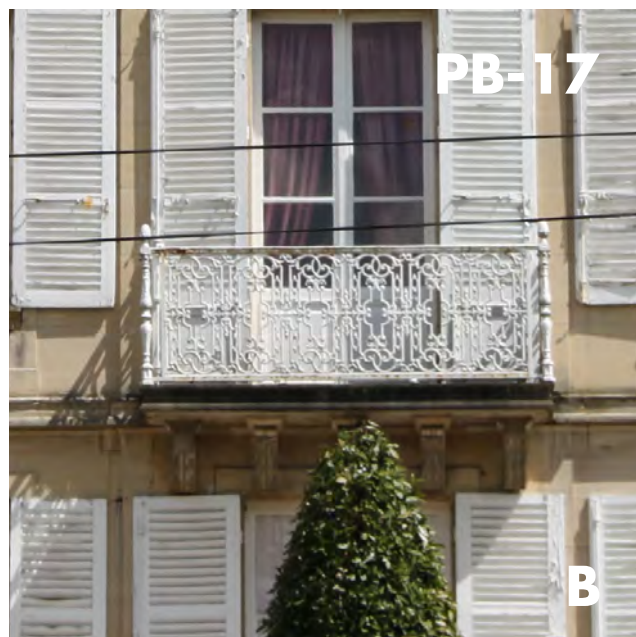
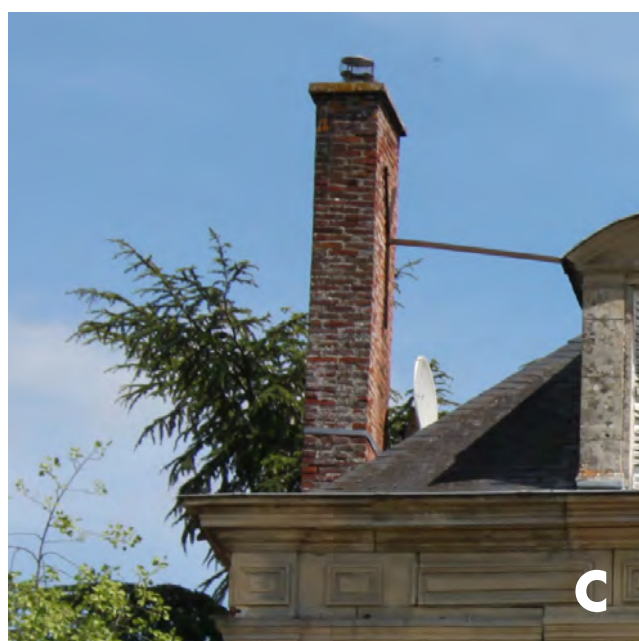
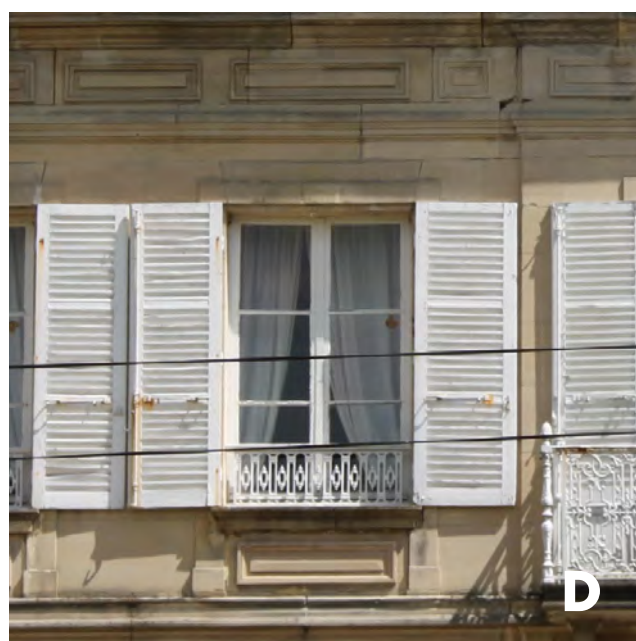
- A Lucarnes en pierre à fronton cintré, toit à croupe à quatre pentes en ardoise.
- B Balcon sur consoles en pierre de taille.
- C Souche de cheminée en brique.
- D Fenêtre avec volet à persiennes et garde-corps ouvragés, frise à motifs géométrique.

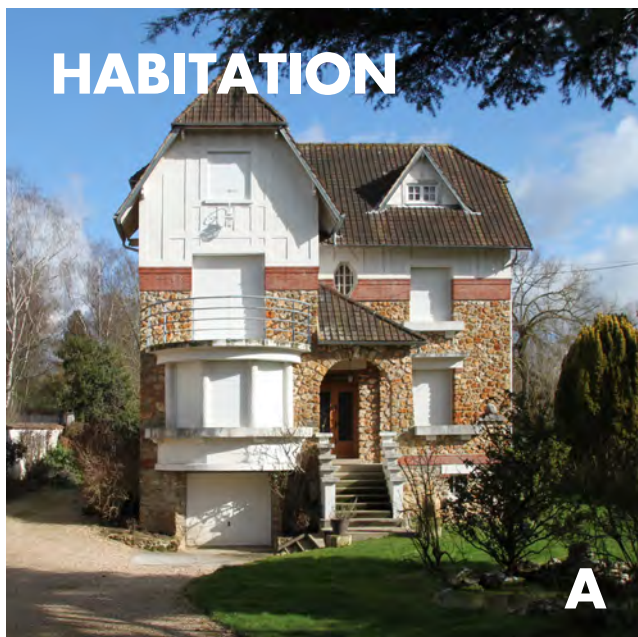
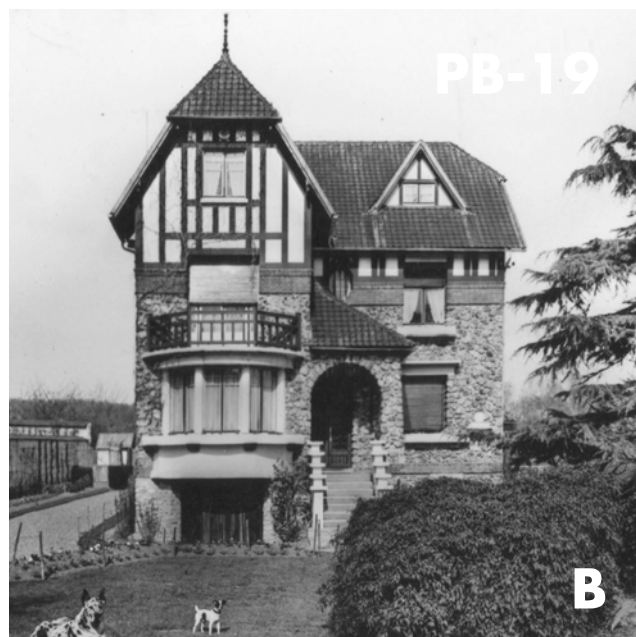
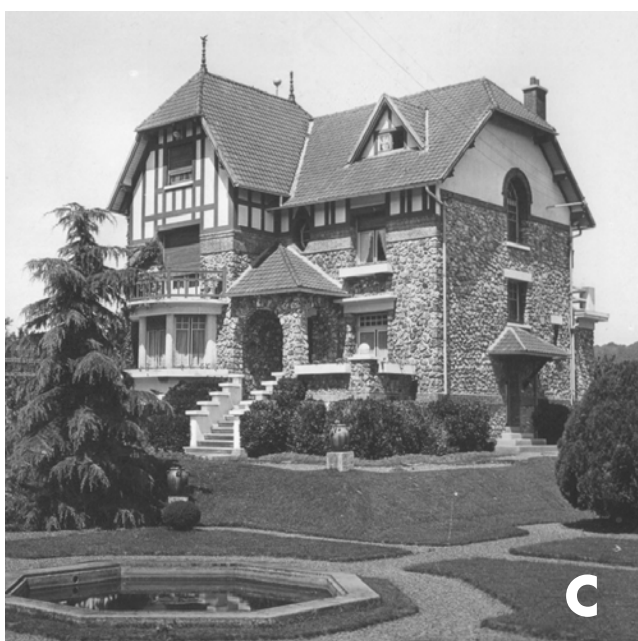
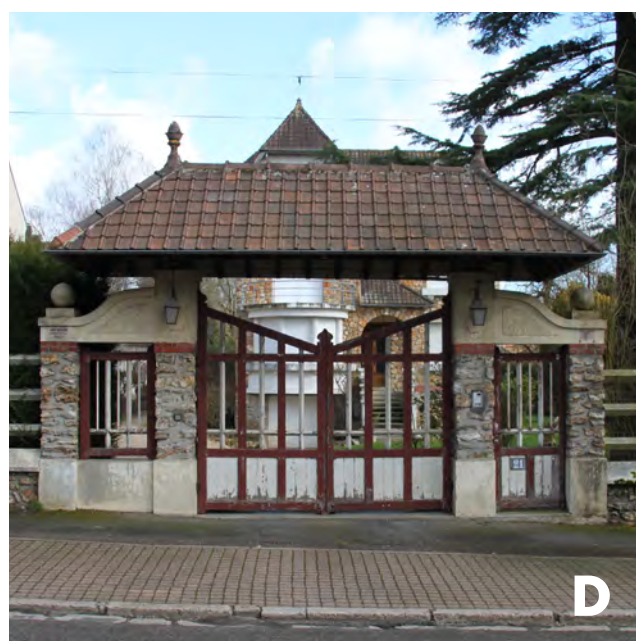
- A Façade principale vue depuis le boulevard de la République
- B Façade principale (carte postale ancienne)
- C Façade et pignon (carte postale ancienne)
- D Mur de clôture continu avec portail bois sous porche à quatre pentes en tuiles mécaniques avec deux épis de faîtage et encadré de piliers et d'un mur de clôture béton et meulière.
- E Pignon avec ouverture cintrée, bandeau et encadrement en brique, toit débordant à deux pentes avec croupe triangulaire en tuiles mécaniques, épis de faîtage, lucarne à deux pans et souche de cheminée en brique.

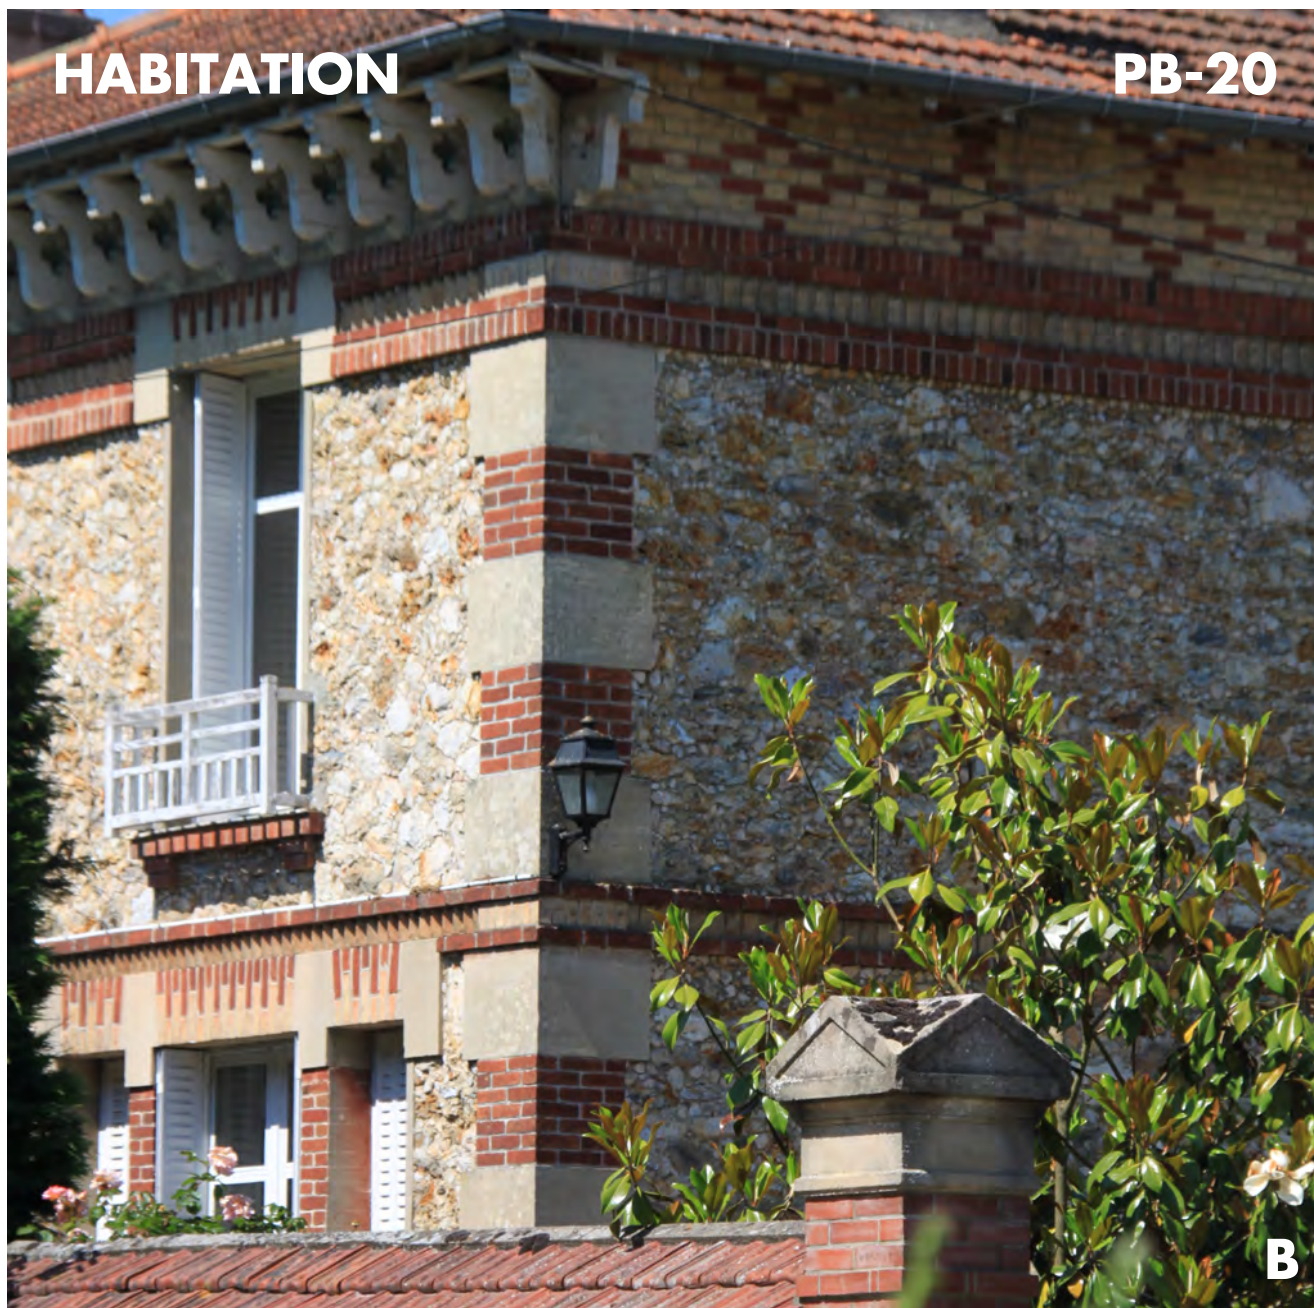
- A Vue d'ensemble depuis bvd de la République  
 B Chaîne d'angle en brique et pierre de taille, toiture débordante sur aisseliers bois, bandeau, encadrement et appui de fenêtre en brique.  
 D Vue frontale depuis bvd de la République

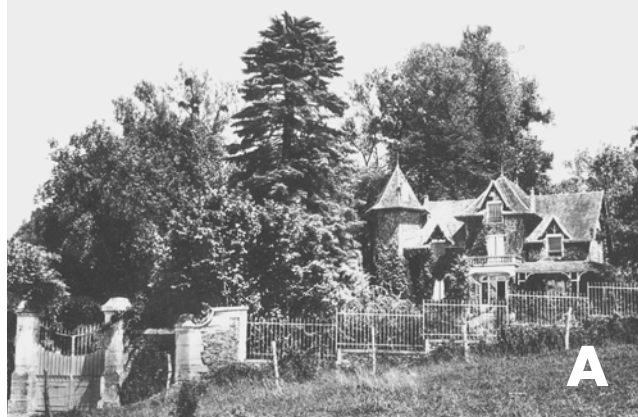
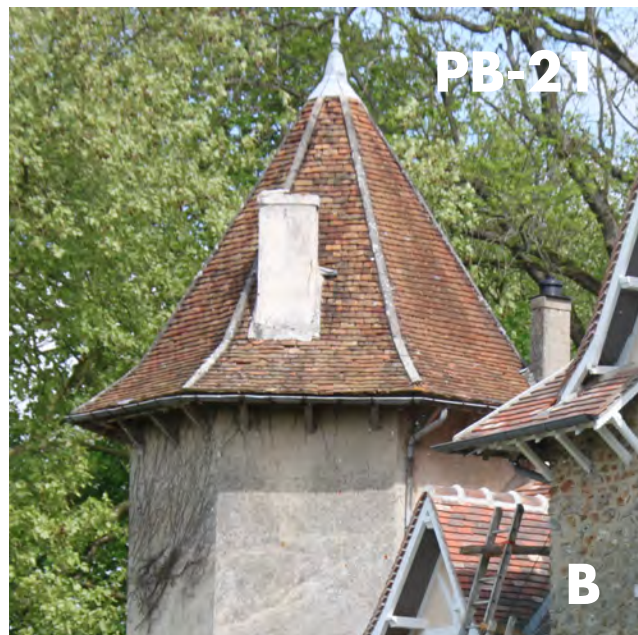
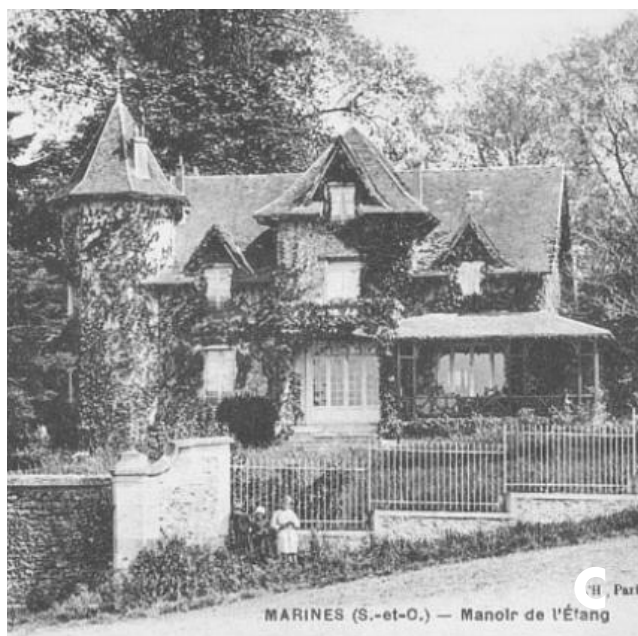
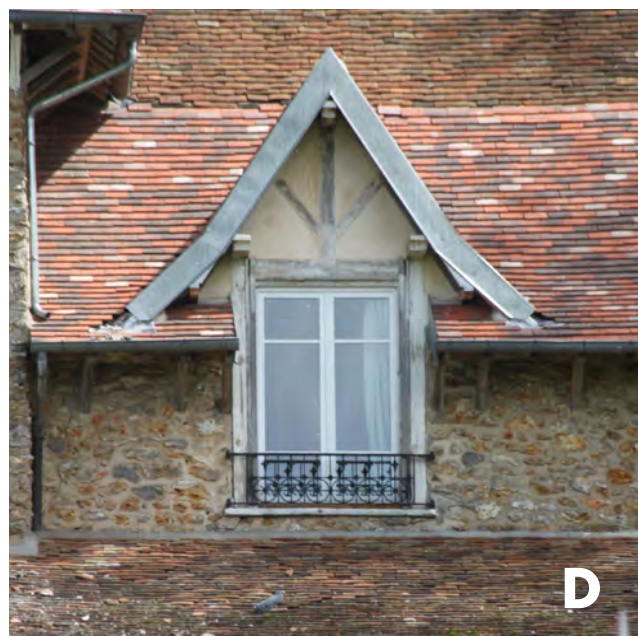
- A Vue d'ensemble avec mur d'enceinte, portail d'entrée entre deux piliers de pierre à chapiteau mouluré et porte piétonne (1960)
- B Pavillon en tuiles plates
- C Façade principale et mur d'enceinte (1960)
- D Lucarne à deux pans

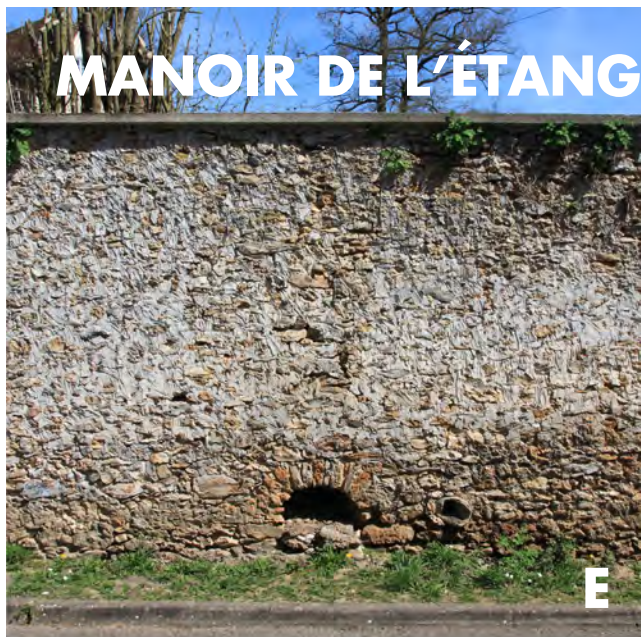
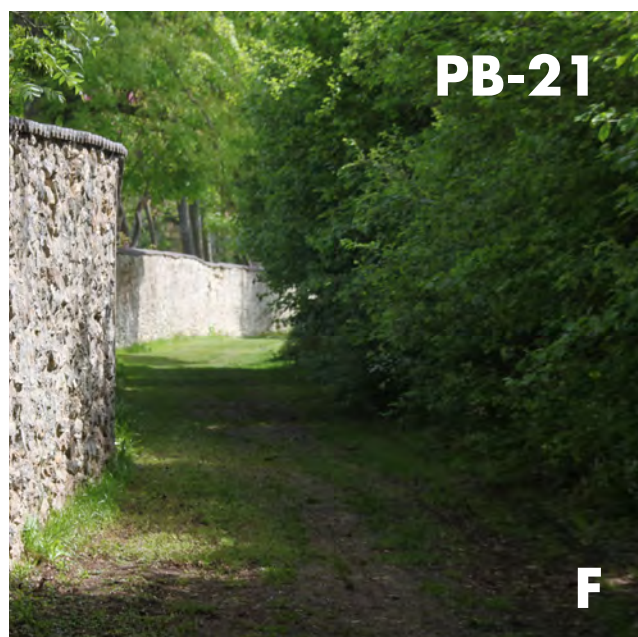
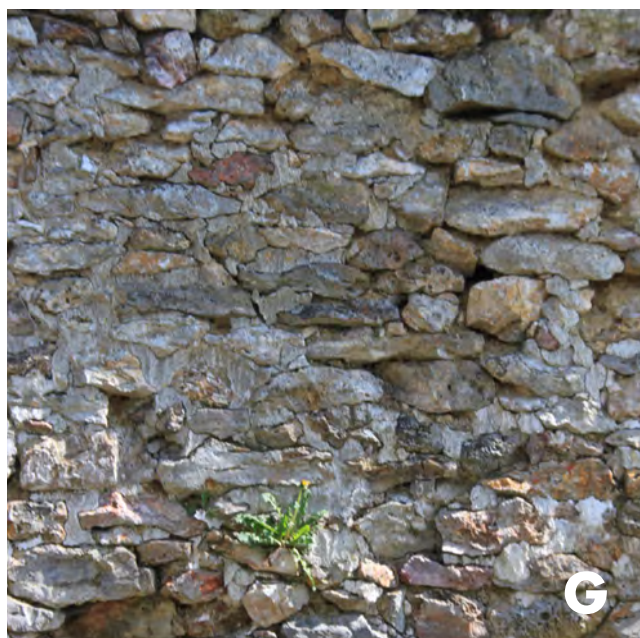
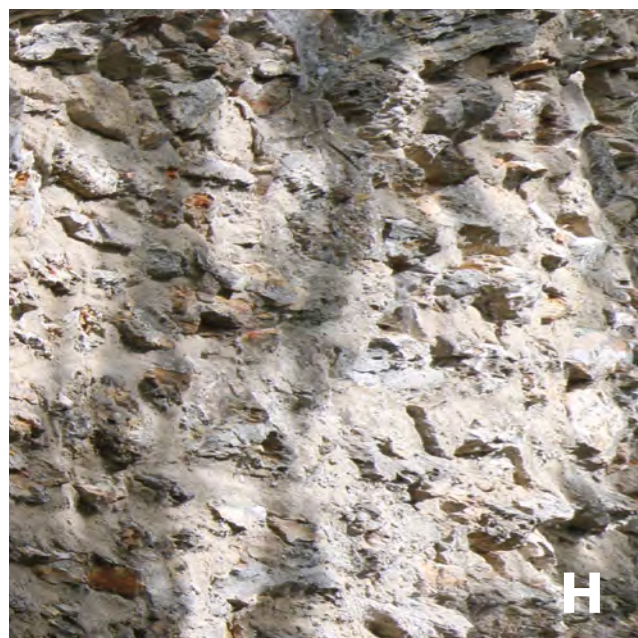
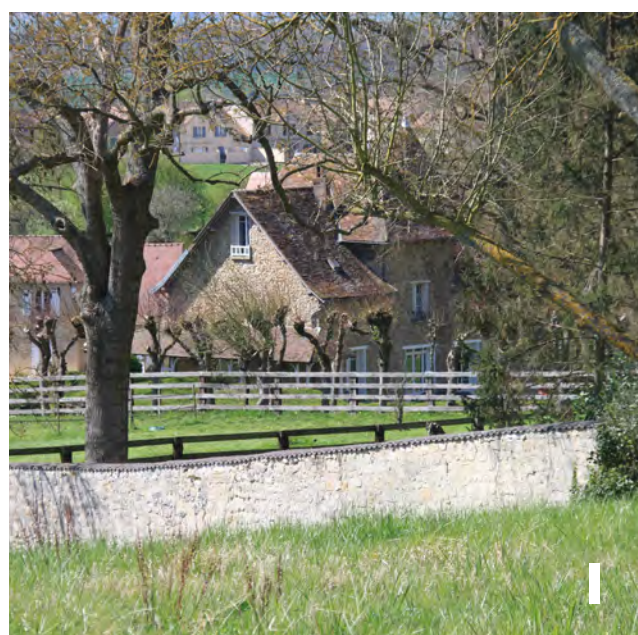
- E Mur de clôture Rue des Hautiers
- F Mur de clôture Sentier des Gradins
- G Détail du mur de clôture Rue des Hautiers
- H Détail du mur de clôture Sentier des Gradins
- I Bâtiment principal et mur de clôture vus depuis la
- vierge des Hautiers.

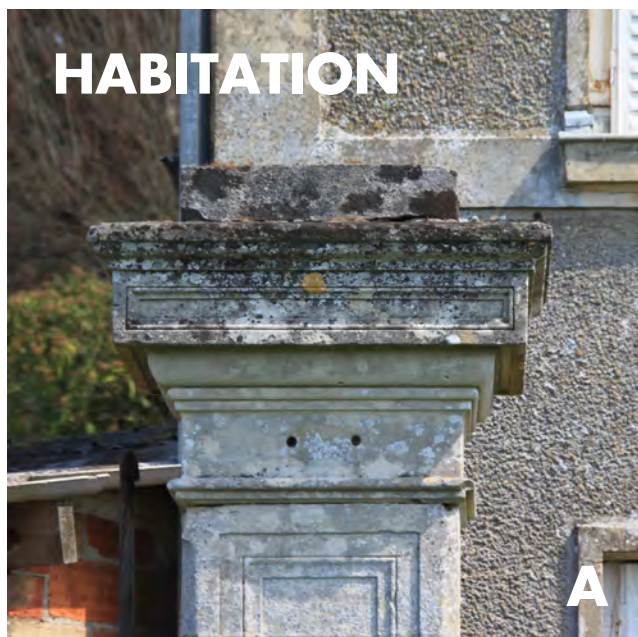
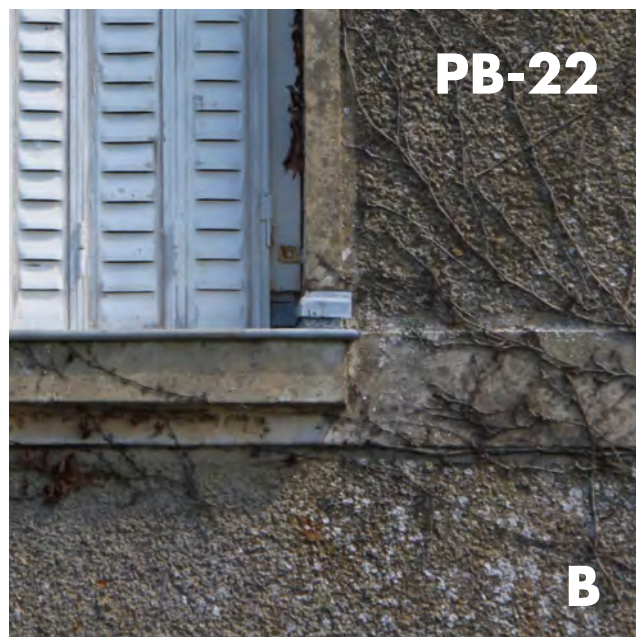
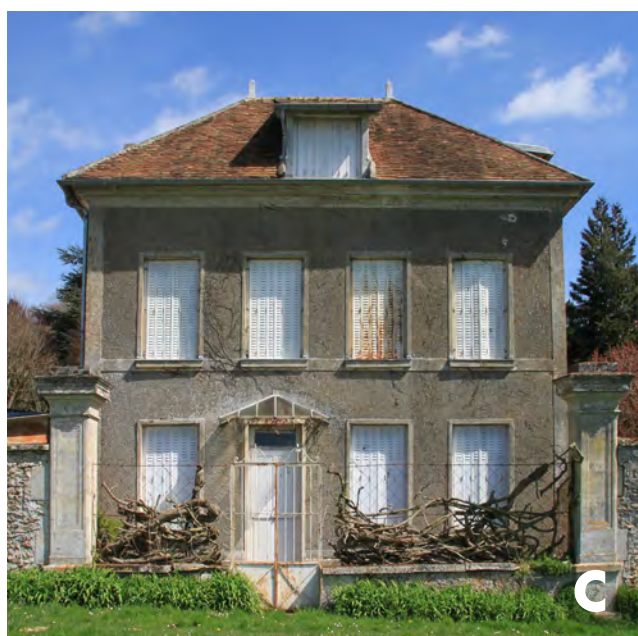
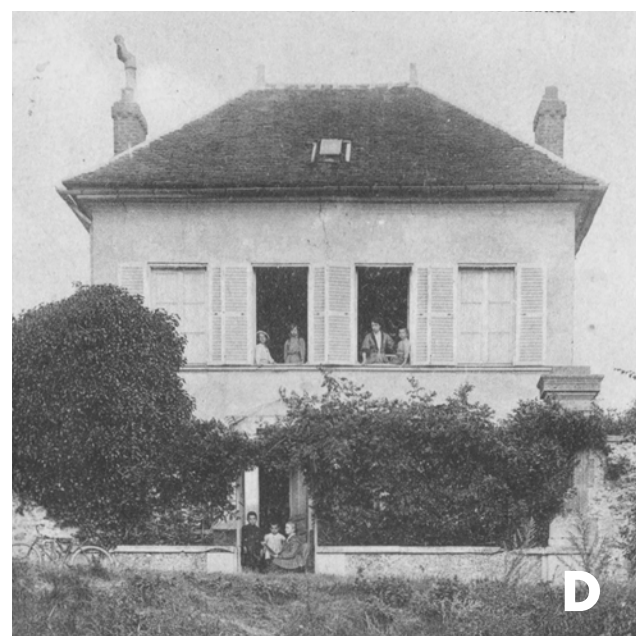
- A Piliers de pierre à chapiteau
- B Bandeau plat de séparation du RDC et du 1er étage, façade et appui de fenêtre pierre de taille
- C Façade (état actuel 2015)
- D Carte postale ancienne "Promenade des Hautiers"  
Bâtiment avant l'adjonction de deux chien-assis et la démolition des souches de cheminées

- Adjonction d'un garage entre le bâtiment principal et le mur de clôture Rue du Maréchal Foch
- Remplacement enduit originel clair par crépi sombre
- Démolition des souches de cheminées
- Adjonction de deux chien-assis.
- Remplacement du bandeau mouluré de séparation des niveaux et des appuis de fenêtre originels par un bandeau filant et encadrements en ciment.
