# COMMUNE DE MARINES

## INVENTAIRE DÉTAILLÉ DU PATRIMOINE BÂTI

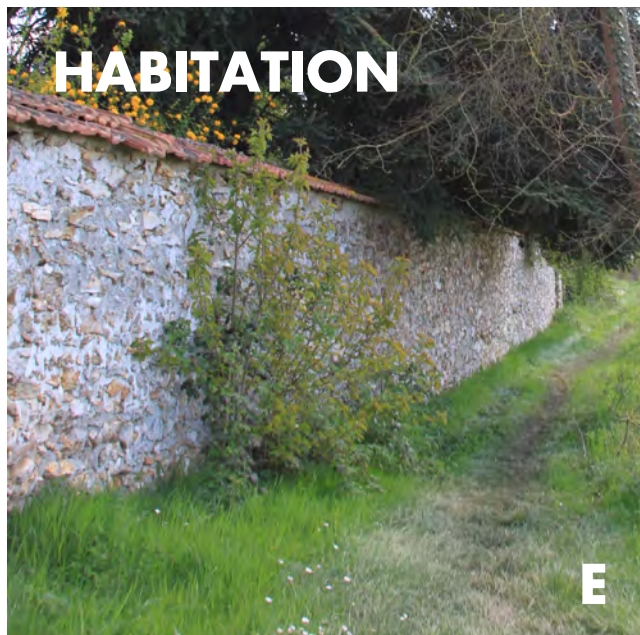
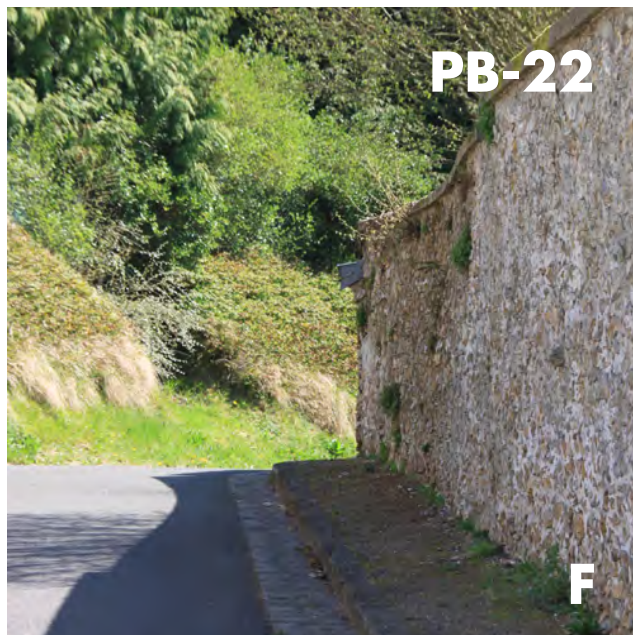
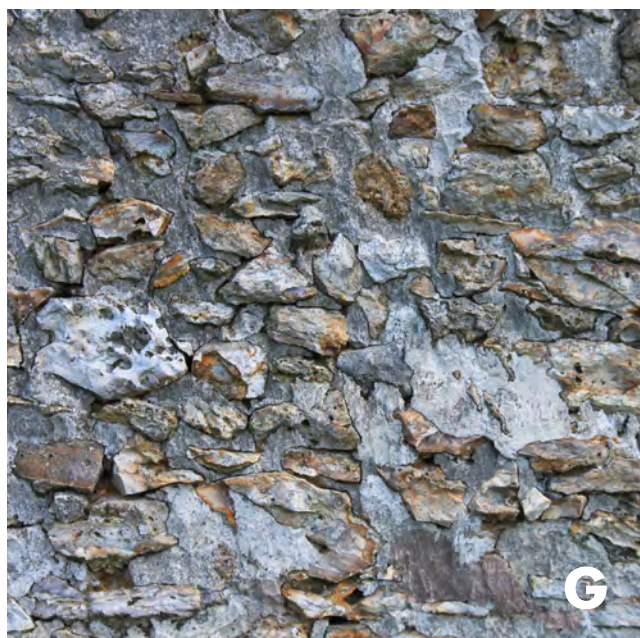
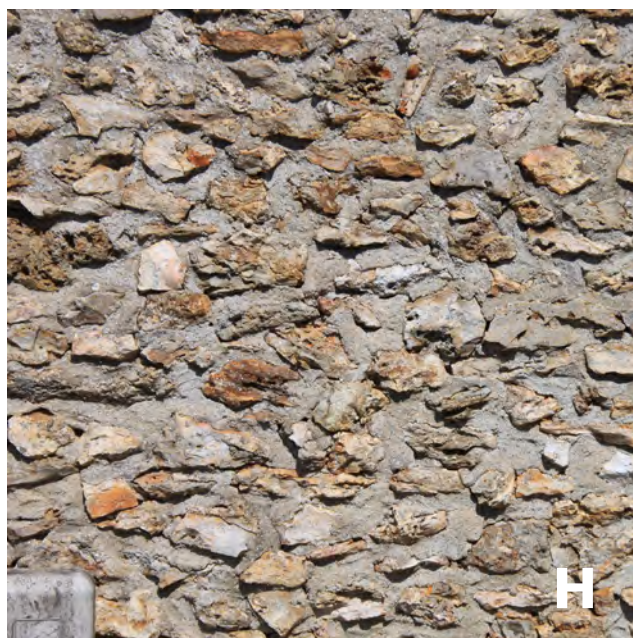
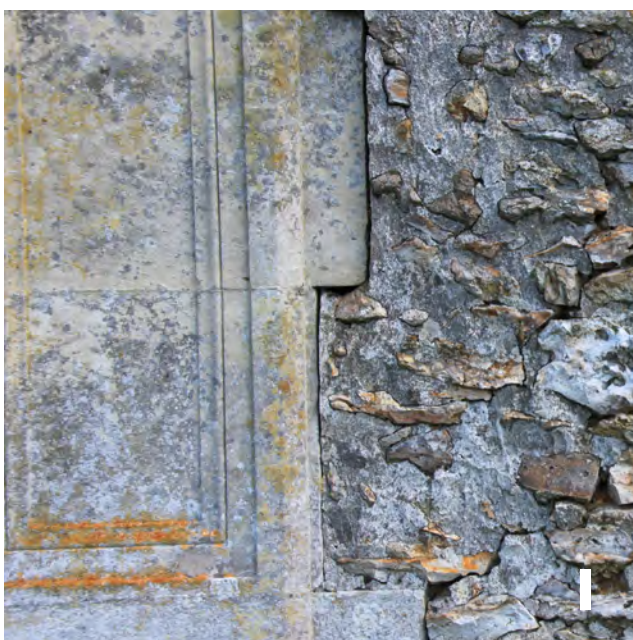
- E Mur de clôture Sentier entre Rue du Marechal Foch et Rue du Heaulme
- F Mur de clôture Rue du Marechal Foch
- G Détail du mur de clôture Sentier entre Rue du Marechal Foch et Rue du Heaulme
- H Détail du mur de clôture Rue du Marechal Foch
- I Détail mur de clôture en moellon et piliers de pierre qui borde la "Promenade des Hautiers" entre Rue du Marechal Foch et Rue du Heaulme

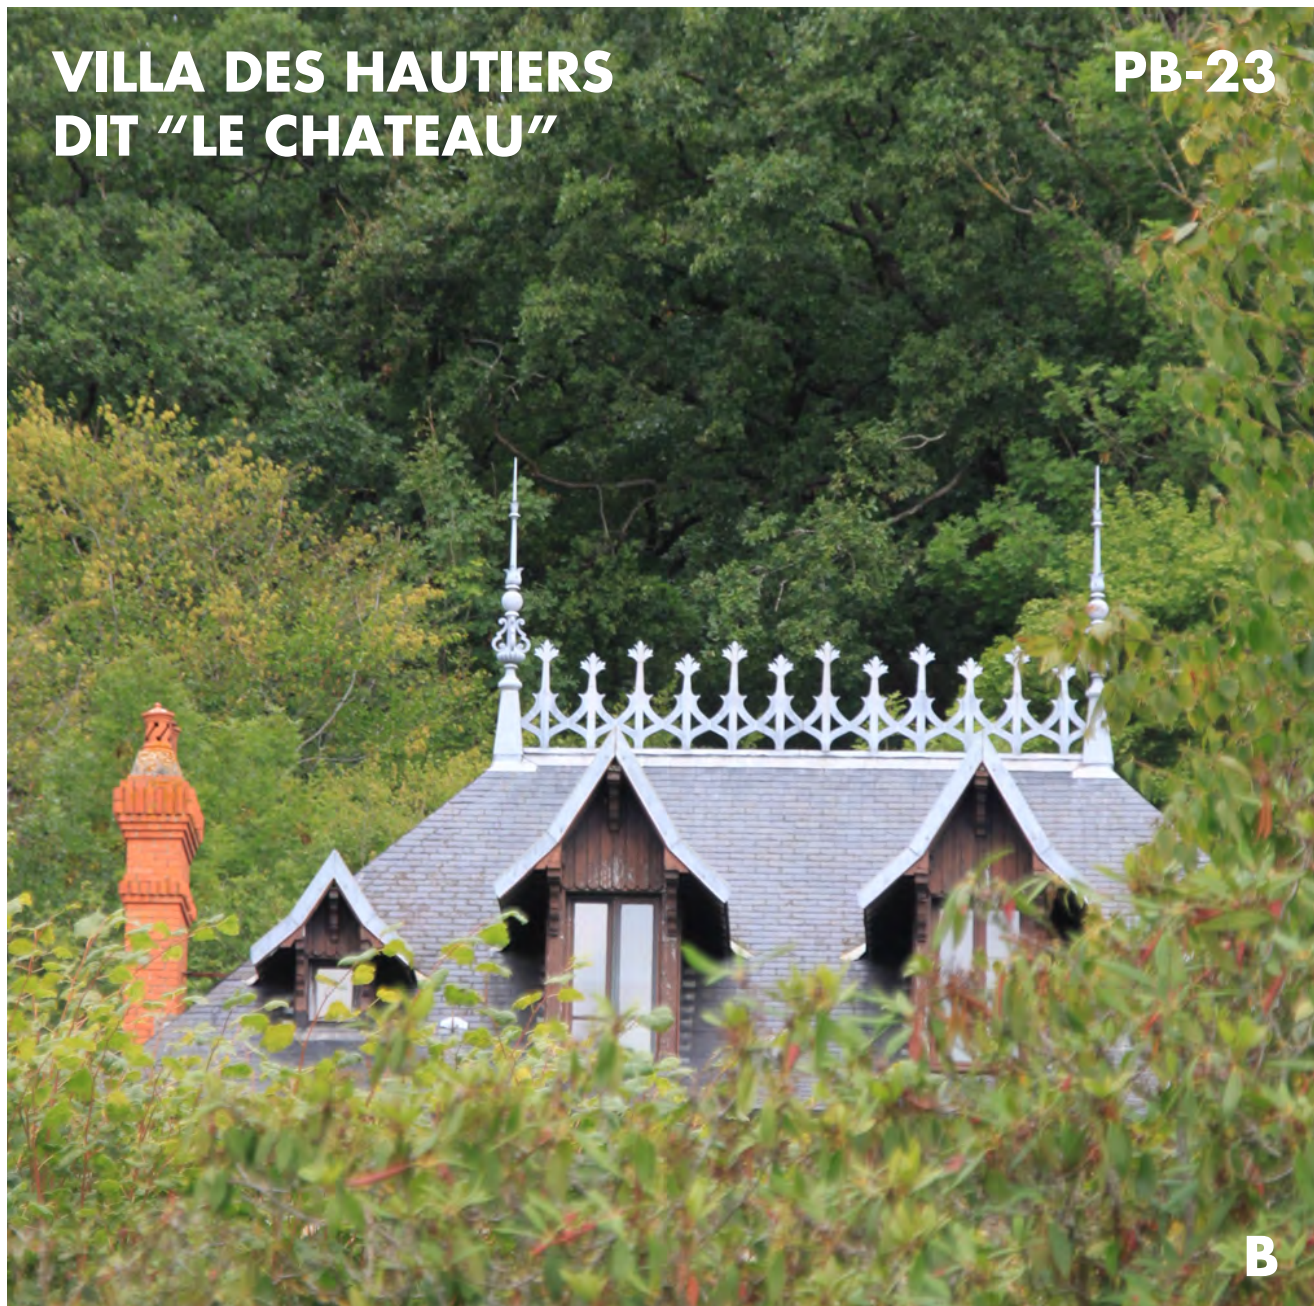
PB-23

- A Vue d'ensemble latérale, moellons jointoyés, encadrement d'ouvertures et chaînes en pierre de taille, marquise, lucarnes, souches de cheminées.  
 B Toiture en ardoises, lucarnes, souche de cheminée  
 C Jardin paysagé.  
 D - E Vue d'ensemble (carte postale ancienne).

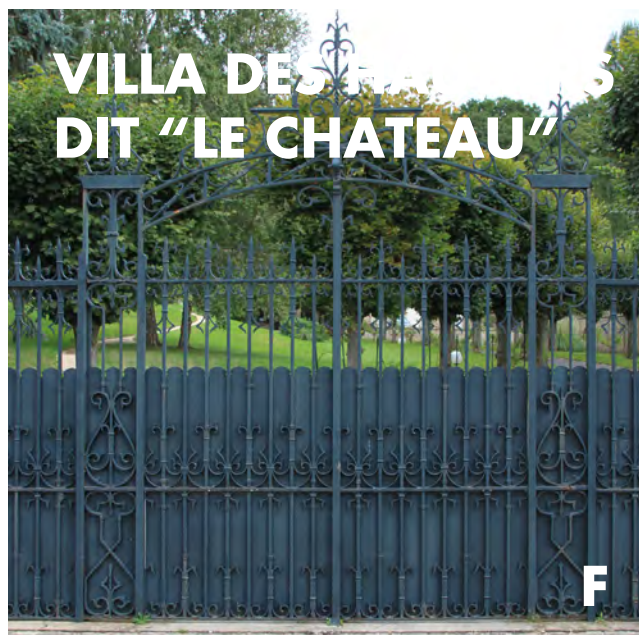
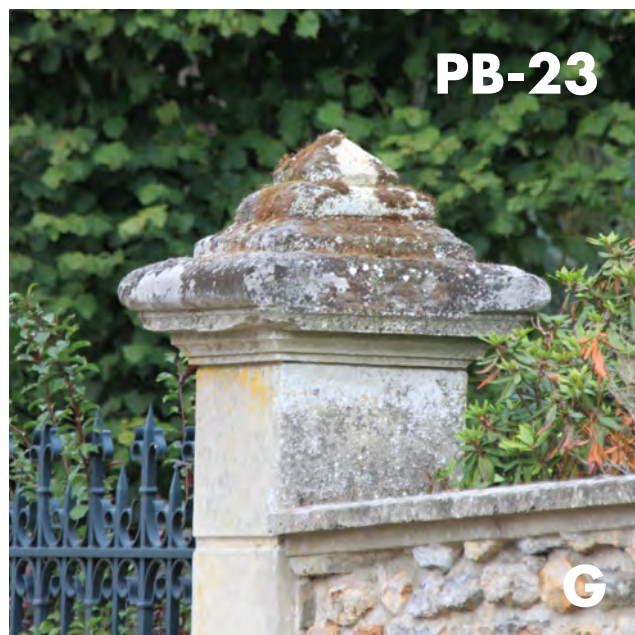
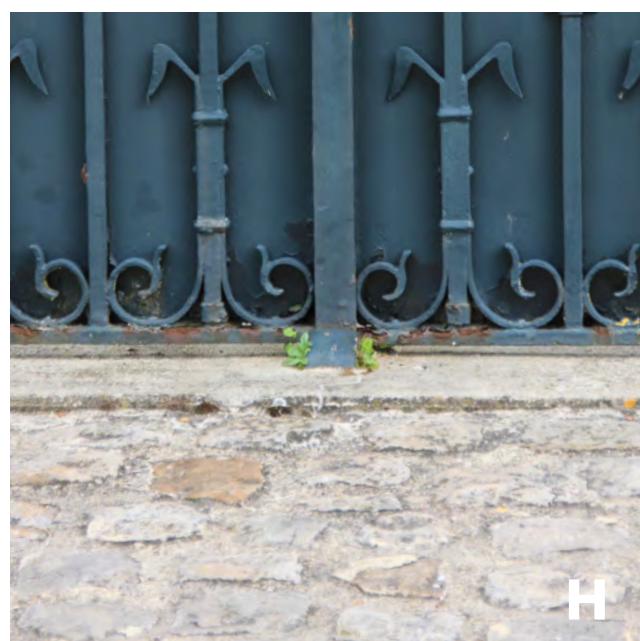
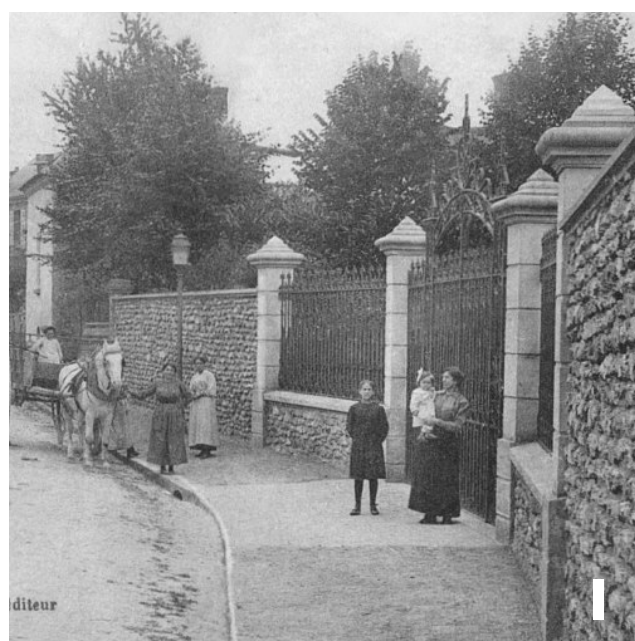
- F Portail d'entrée ouvragé  
 G Pilier en pierre de taille et chapiteau  
 H Détail du portail d'entrée  
 I Vue du mur d'enceinte rue du Maréchal Foch  
 (carte postale ancienne)

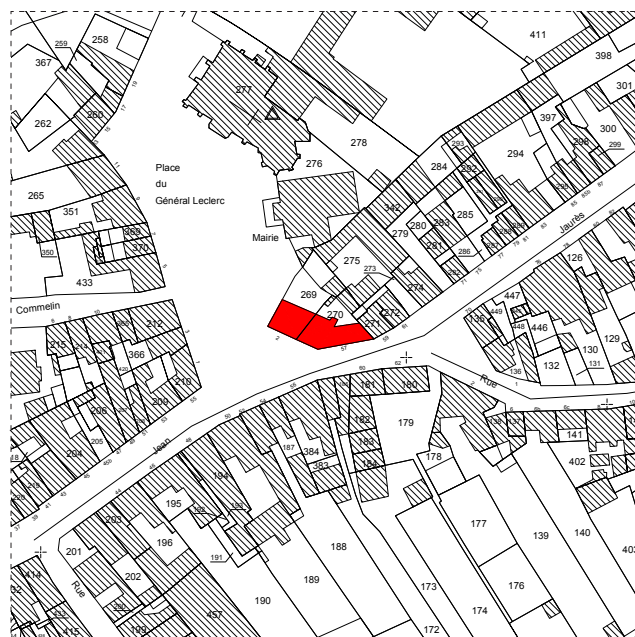
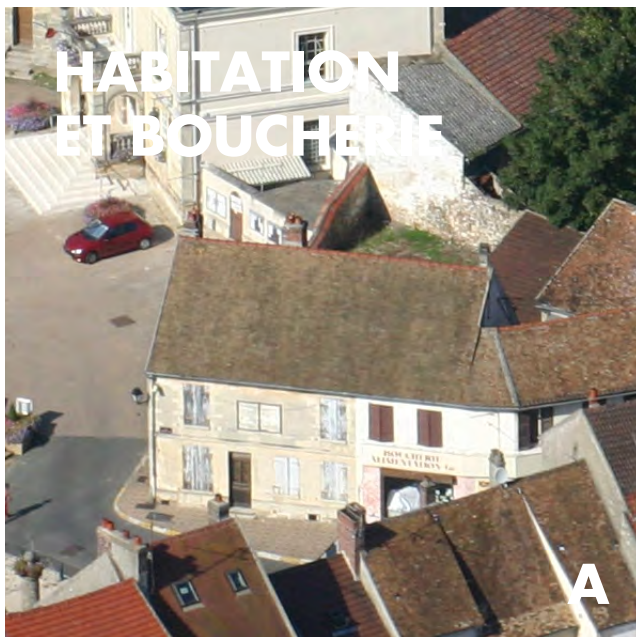
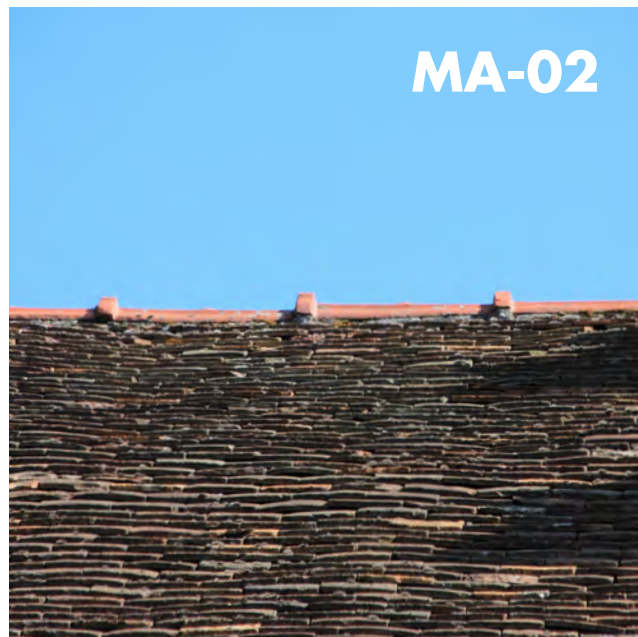
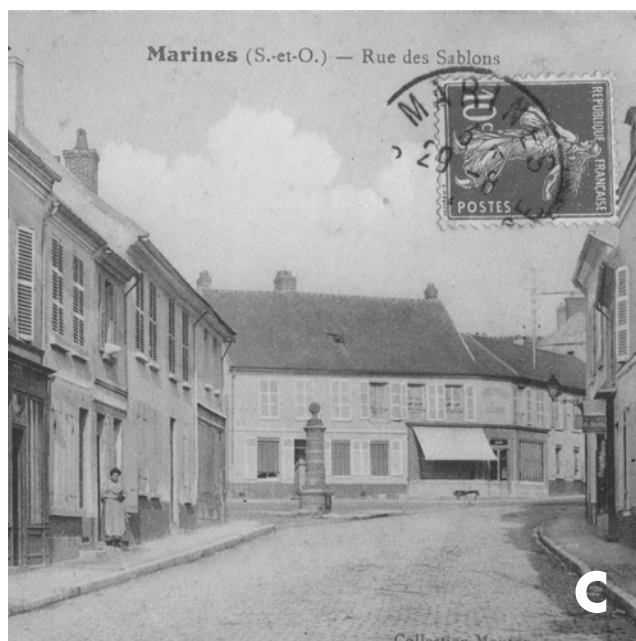
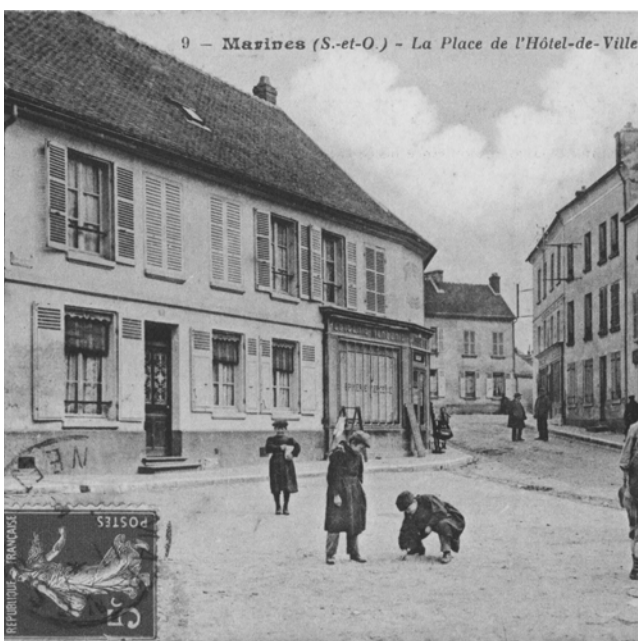
- A Vue aérienne  
 B Couverture à deux pentes en tuiles plates  
 C & D Carte postale ancienne avant transformations de la façade et obturation de deux fenêtres de l'étage.  
 Seuil de porte en pierre de taille

- Structure : deux niveaux + cave
- Gros oeuvre : pierre de taille au RDC et moellons enduits à l'étage avec pierre de taille pour encadrement des ouvertures
- Couverture à deux pentes, petites tuiles plates
- Ouvertures : régulières et dissymétriques, jours de cave.

- Décor : bandeau, corniche de plâtre moulurée
- Autre: vestige de panneau publicitaire, traces d'une ancienne fenêtre murée (appui de baie conservé).

- Modification de la façade de la boucherie rdc et obturation en façade de deux fenêtres de l'étage.
- Remplacements des menuiseries extérieures.

- Remplacement des volets par un modèle à barres sans echarpe.
- Restitution des fenêtres à l'étage selon composition d'origine.

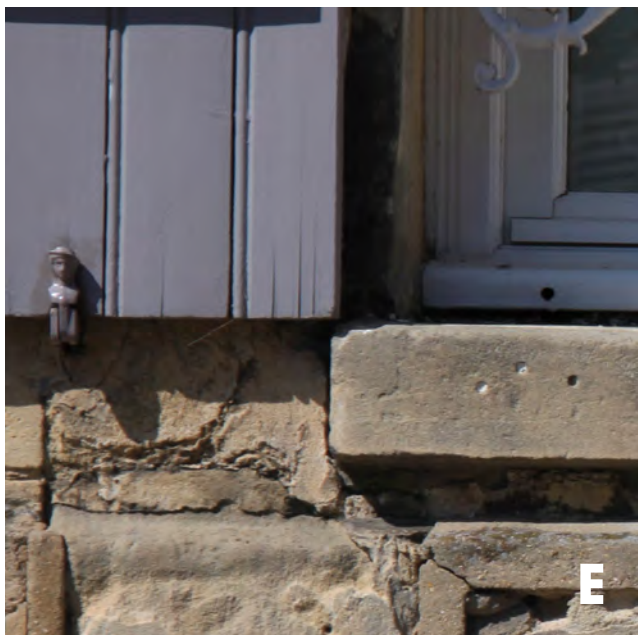
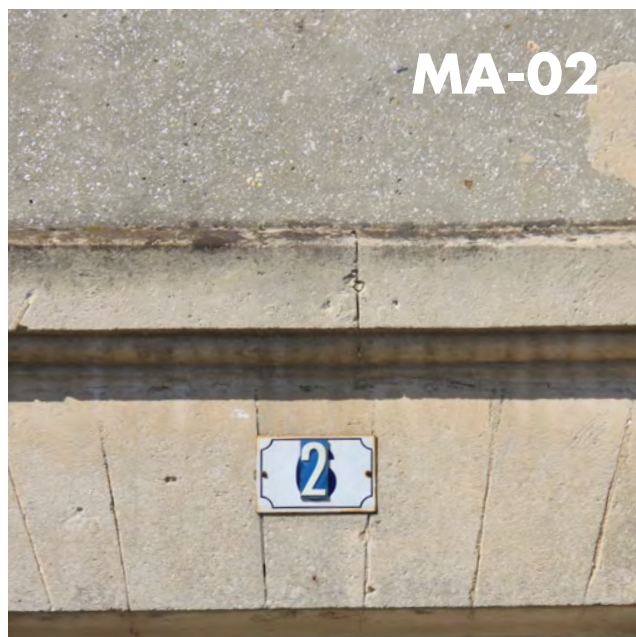
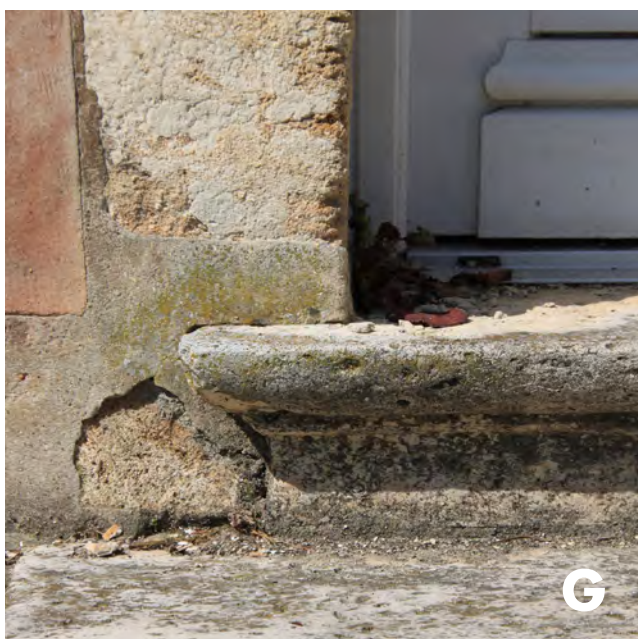
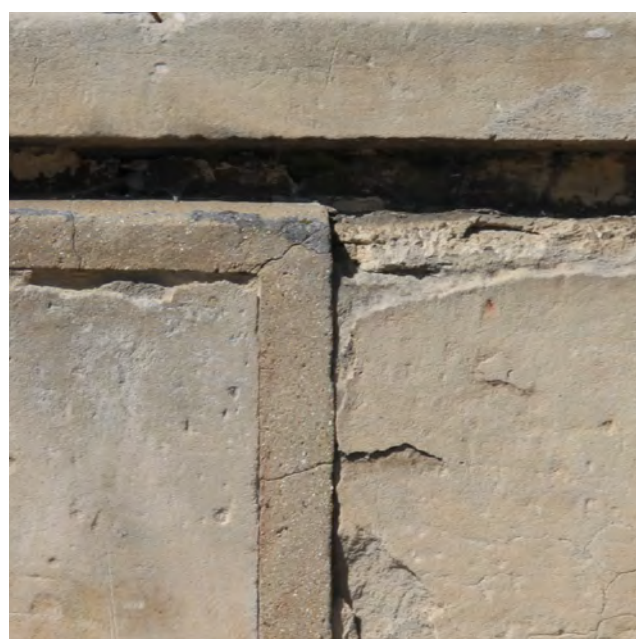
MA-02

- E Appui de fenêtre en pierre de taille
- F Linteau de porte en pierre de taille
- G Seuil de porte en pierre de taille
- H Appui de fenêtre et soubassement

l'alignement des ouvertures et des petits détails architecturaux (corniches, bandeaux, linteaux, seuils de porte, appuis de baies).

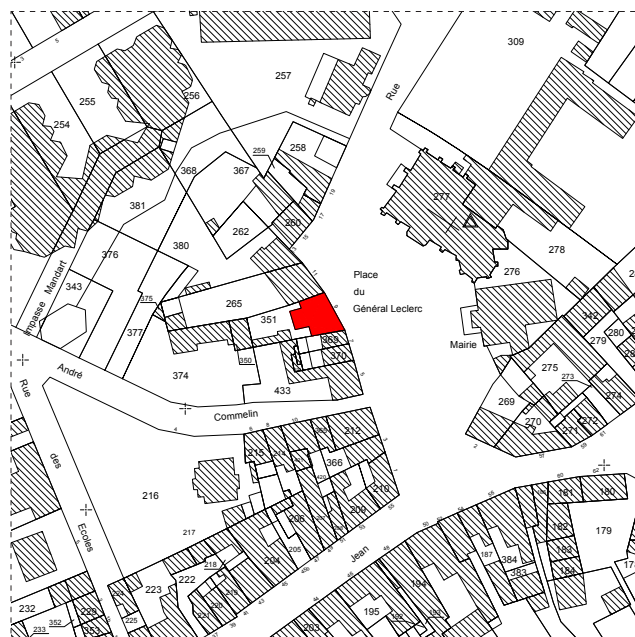
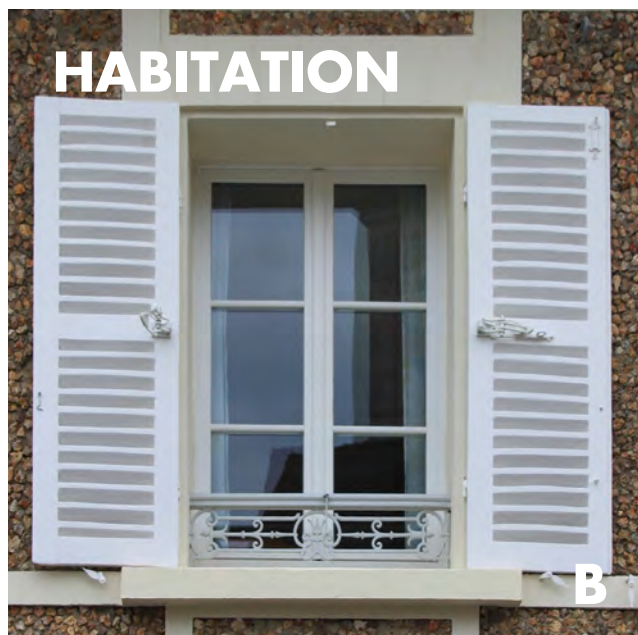
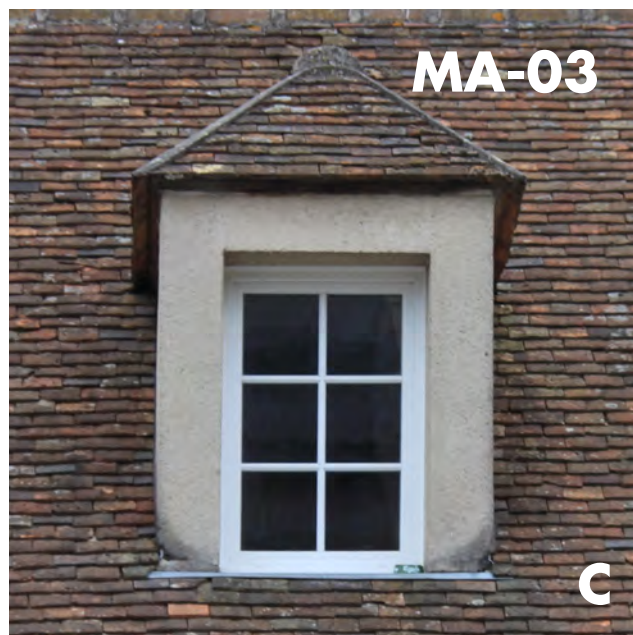
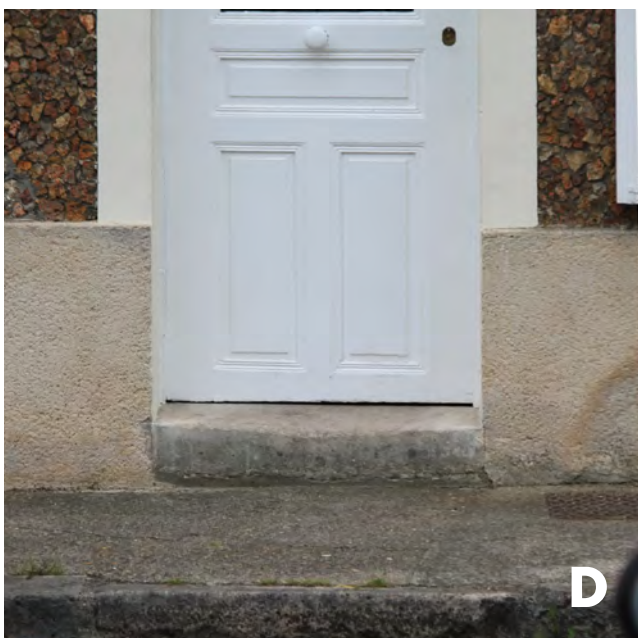
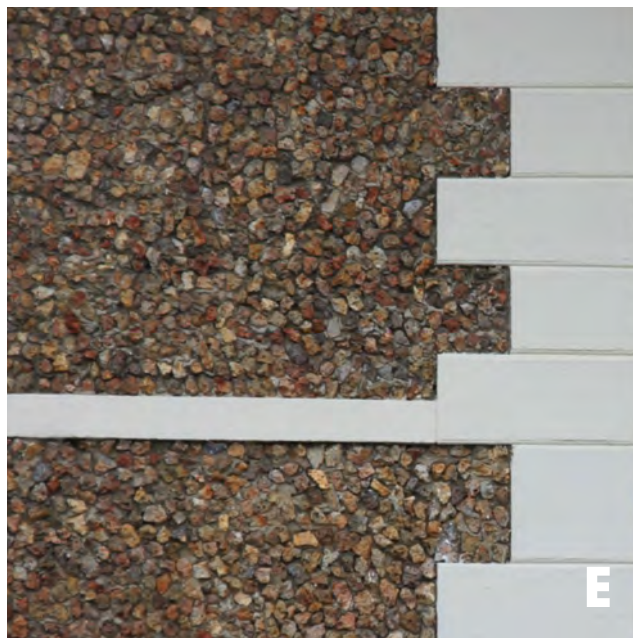
- A Façade sur la place du Maréchal Leclerc  
 B Ouverture avec encadrement et appui en enduit.  
 Volets à persiennes  
 C Lucarne à capucine, toit en tuiles plates  
 D Seuil pierre, jeu de couleur entre matériaux  
 E Rocaillage de meulière et chaînes d'angle en enduit

- Structure : 2 niveaux + combles
- Gros oeuvre : rocaillage de meulière et enduit
- Couverture : toit à deux pentes en tuiles plates
- Ouvertures : régulières et alignées, deux lucarnes à capucine

- Remplacement des menuiseries extérieures et de la porte d'entrée.
- Enduit rocaille au début XXe siècle.

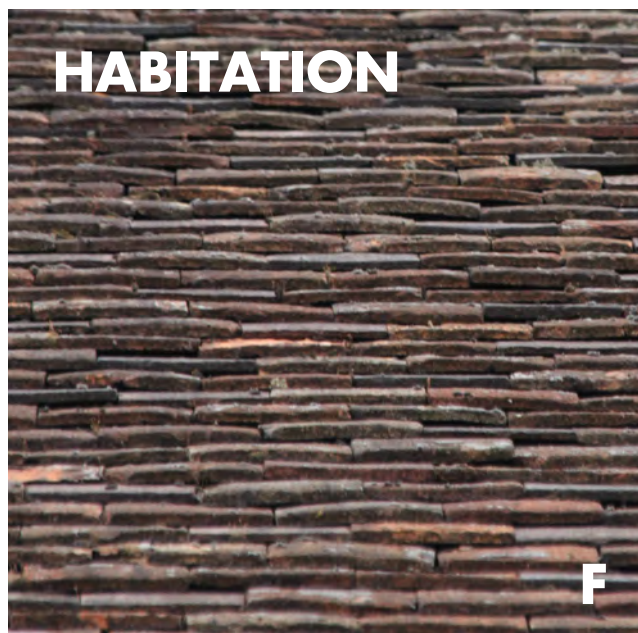
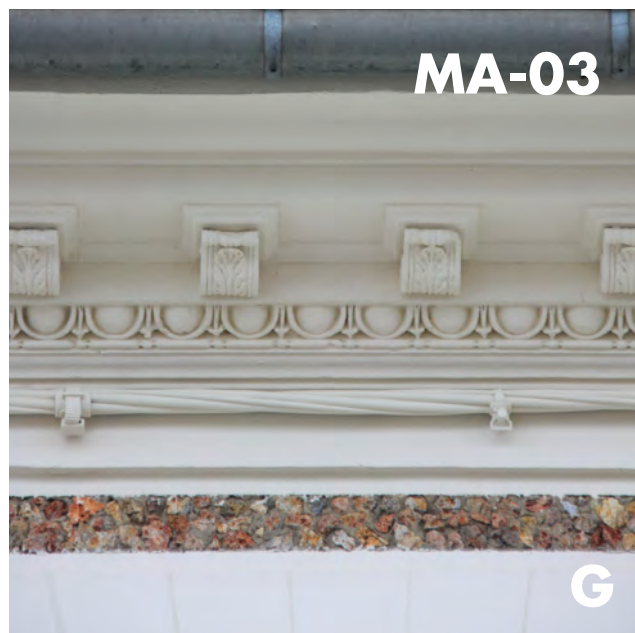
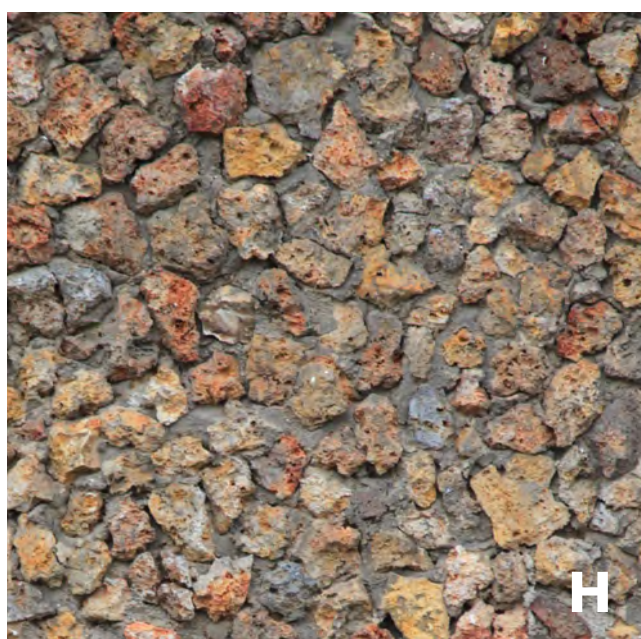
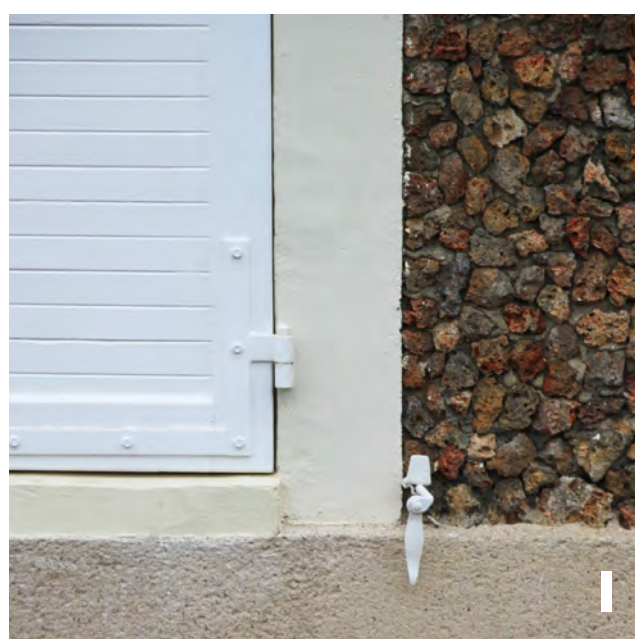
MA-03

- F Toit à deux pentes en tuiles plates
- G Corniche à modillons
- H Rocaillage de meulière
- I Détail jeu de polychromie entre les matériaux

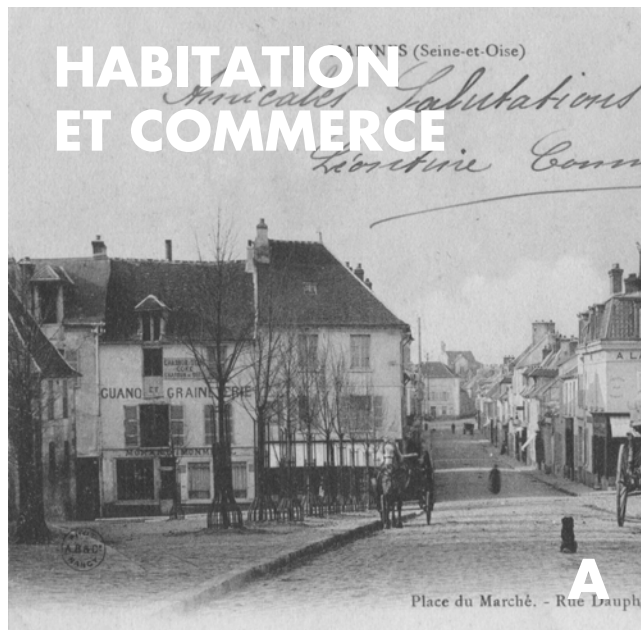
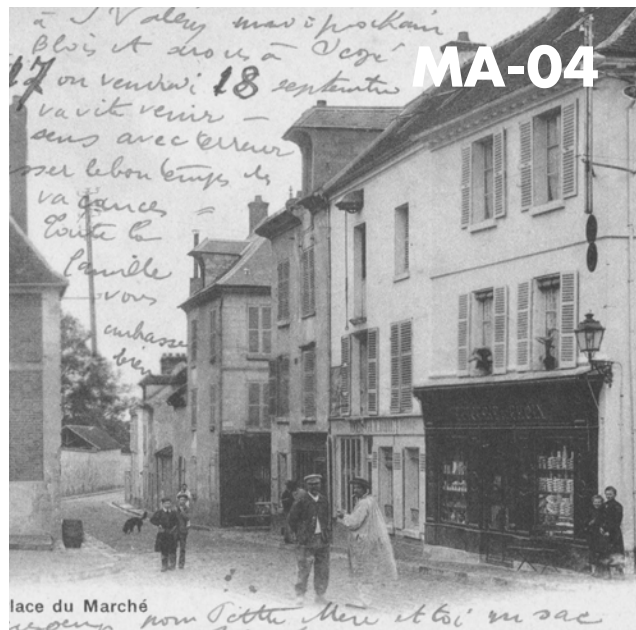
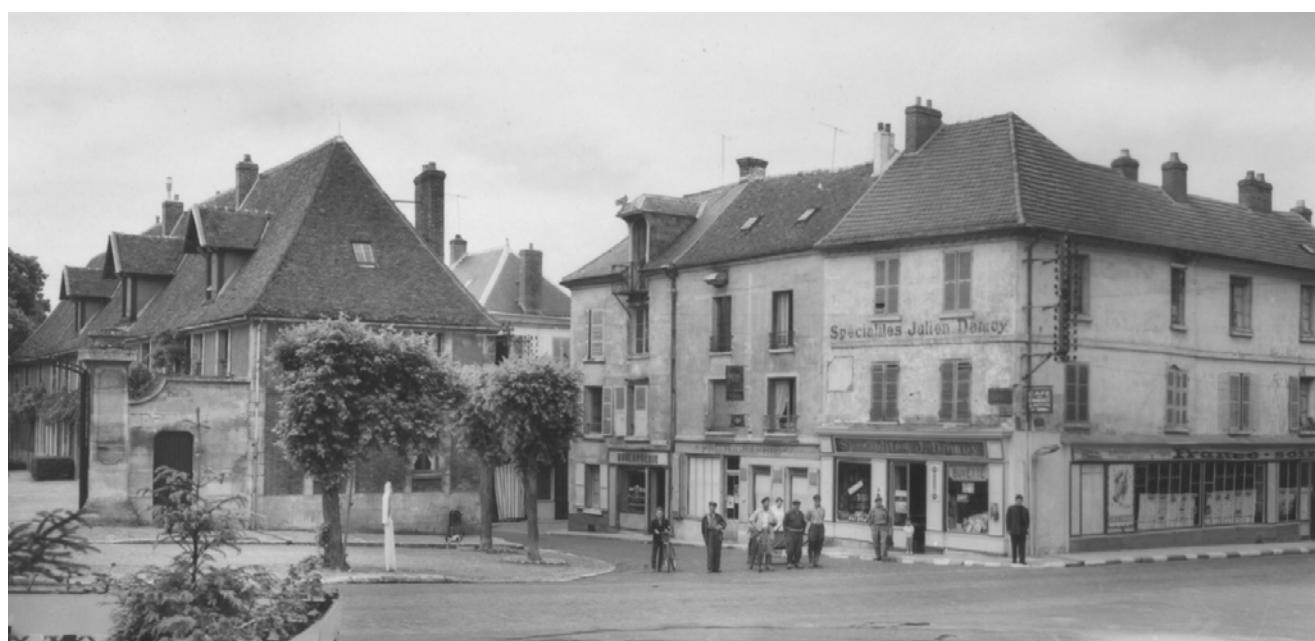
MA-04

A, B & C

Vue d'ensemble depuis la place E. Peyron (anciennement place du Marché) - Cartes postales anciennes (date inconnue)

- Disparition de l'épi de faîtage.
- Remplacement volets à persiennes du 1<sup>er</sup> étage par des volets pleins.

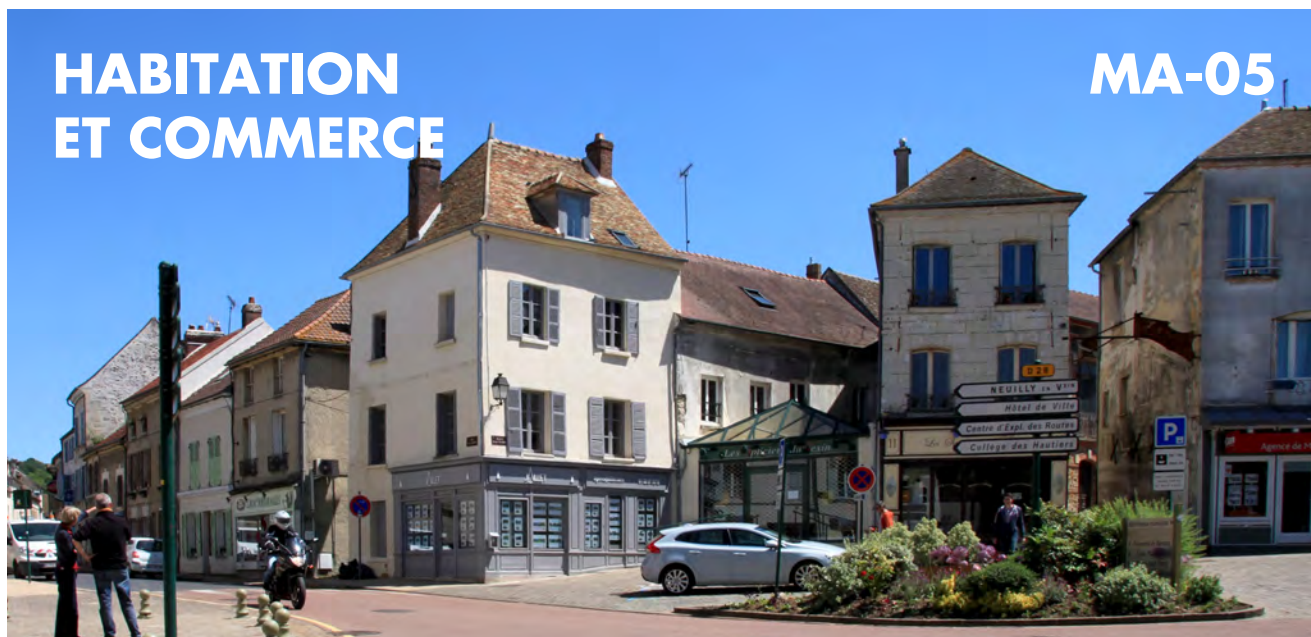
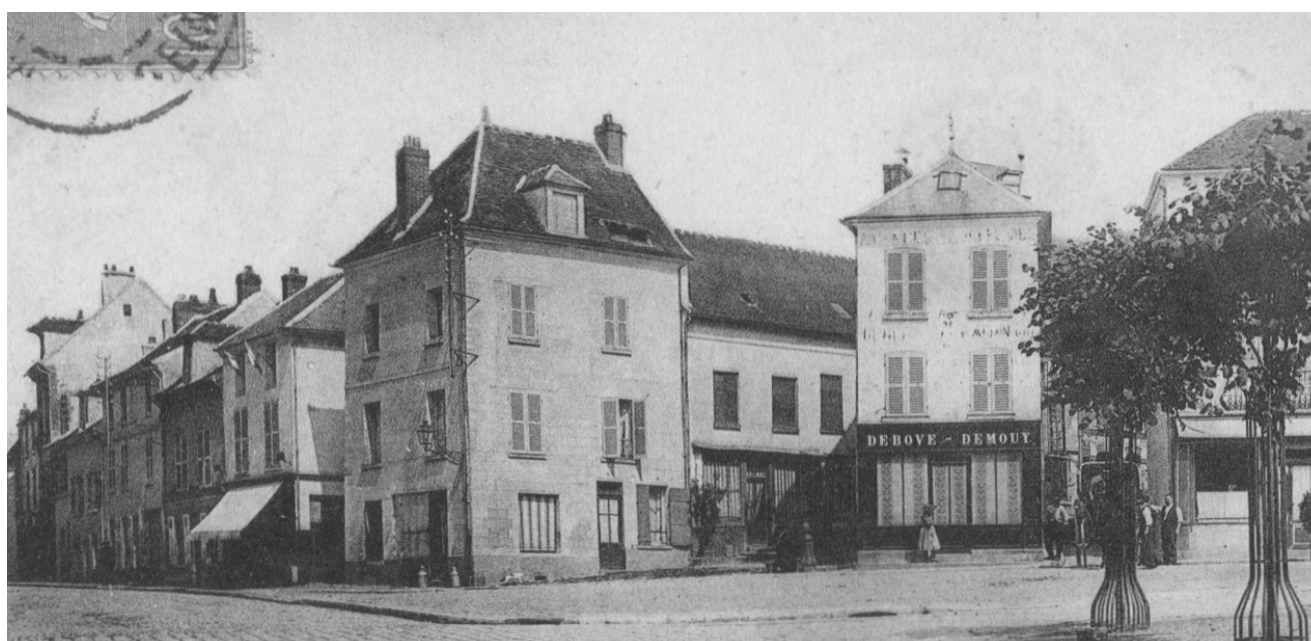
MA-05

- A Vue depuis la place E. Peyron - Etat actuel  
B Vue depuis la place E. Peyron - Carte postale ancienne (date inconnue)

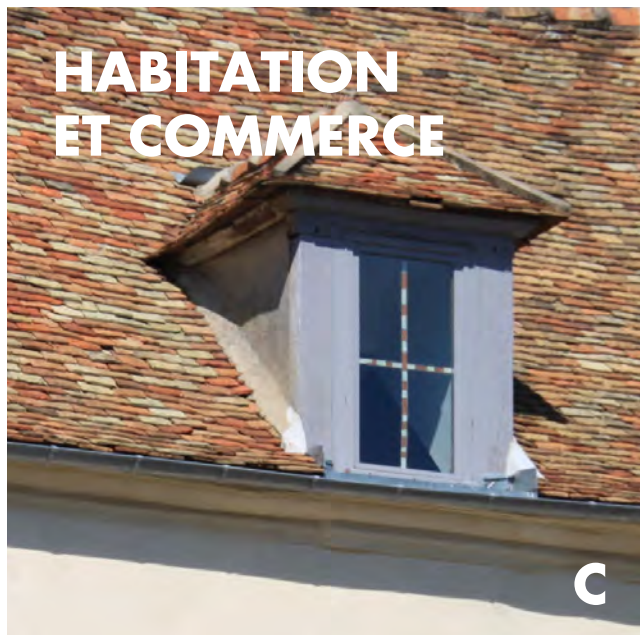
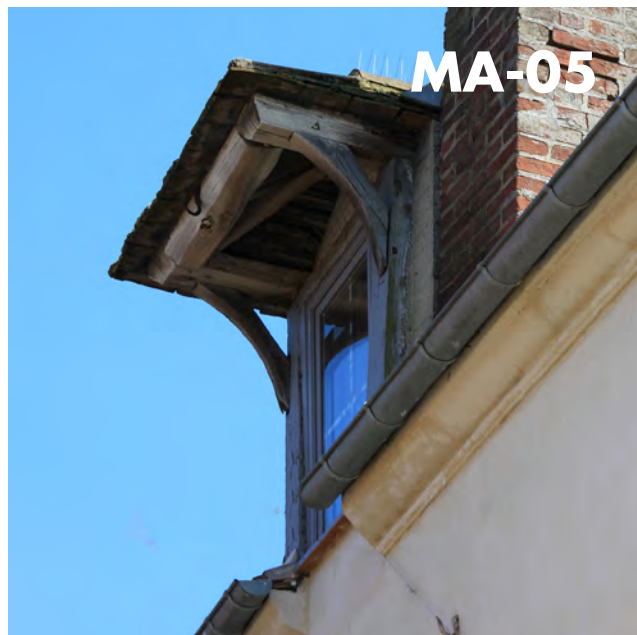
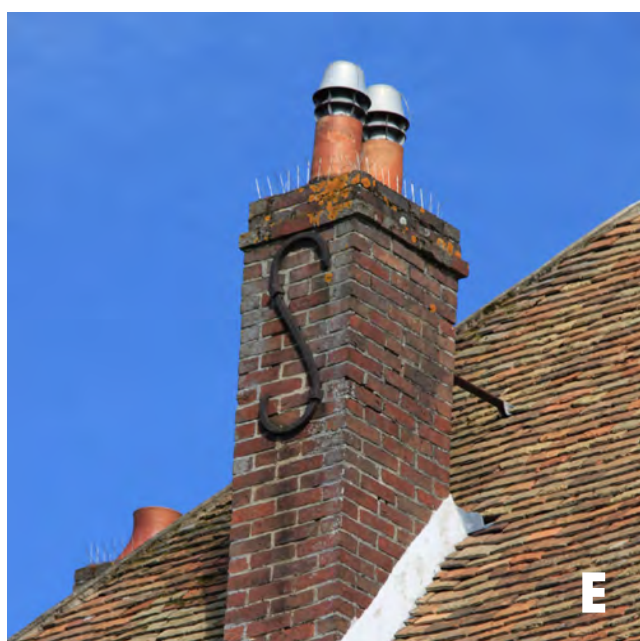
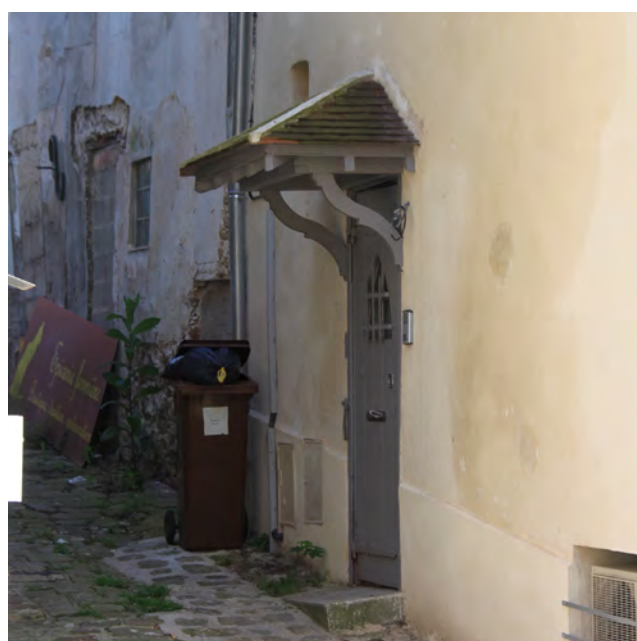
MA-05

- C Lucarne à la capucine, corniche moulurée
- D Lucarne à la capucine avec poulie, corniche moulurée
- E Souche de cheminée brique, ancre de tirants métallique décoratif, couverture tuiles plates
- F Porte à l'arrière dans impasse

- Démolition souhaitable de la véranda et restitution de la façade de l'ancien atelier qu'elle masque selon la composition d'origine.

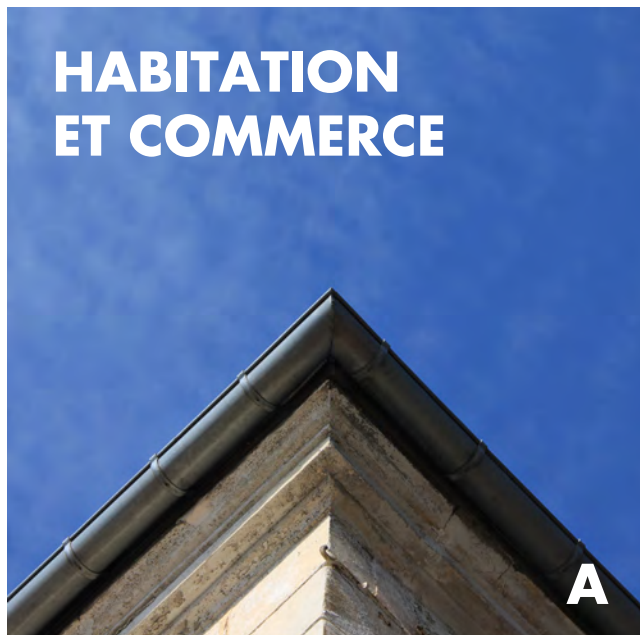
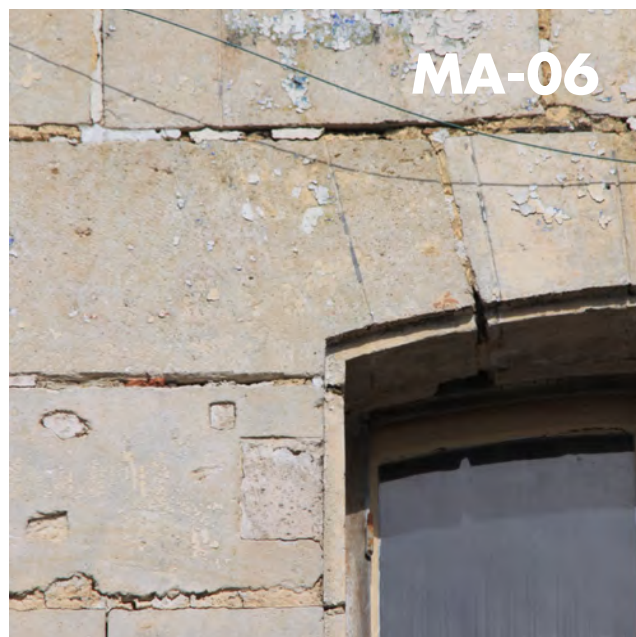
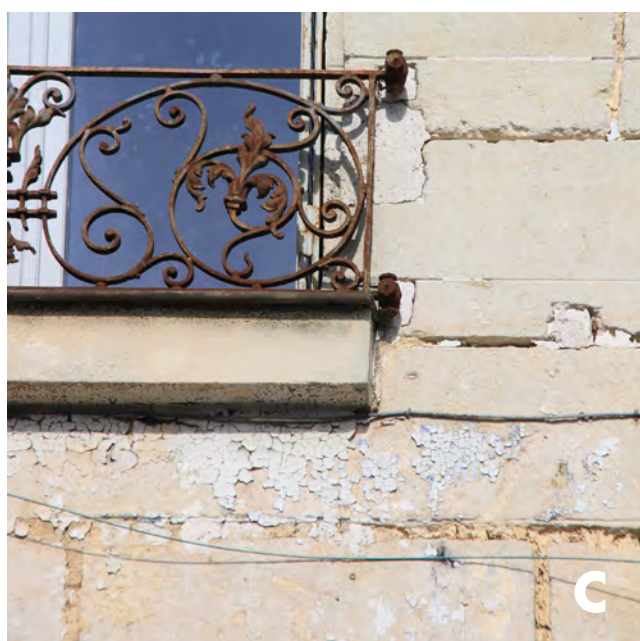
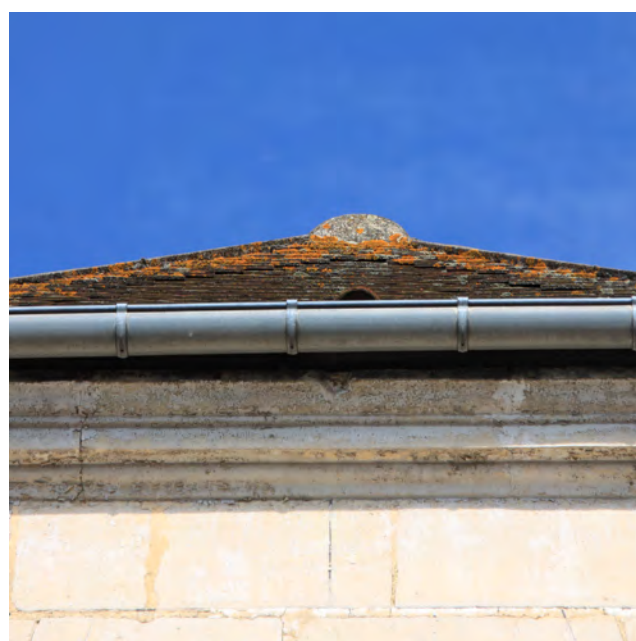
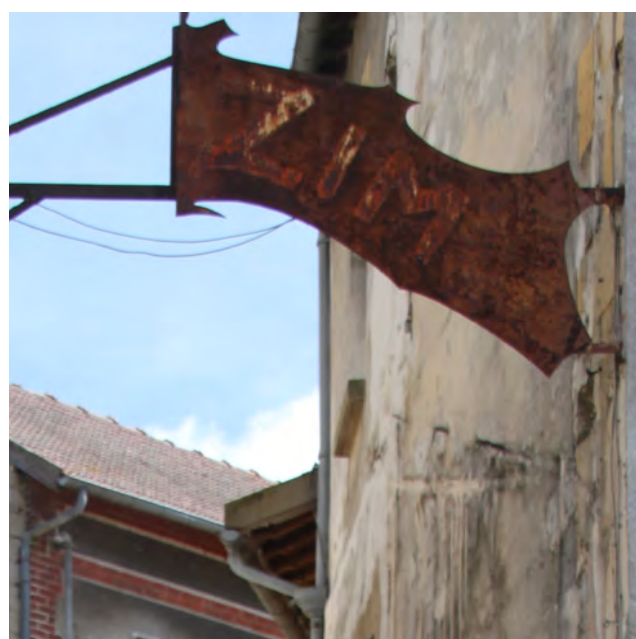
- A Corniche moulurée
- B Ouvertures en arc segmentaire avec feuillure
- C Façade et appui de fenêtre en pierre de taille, garde-corps en fonte ouvragé
- D Toit en tuile plate et corniche moulurée
- E Enseigne Zim au dessus de l'entrée de cour sur la droite du bâtiment

- Restitution de l'épis de faitage et des décors peints selon composition d'origine.
- Restauration de l'enseigne "Chez Zim"

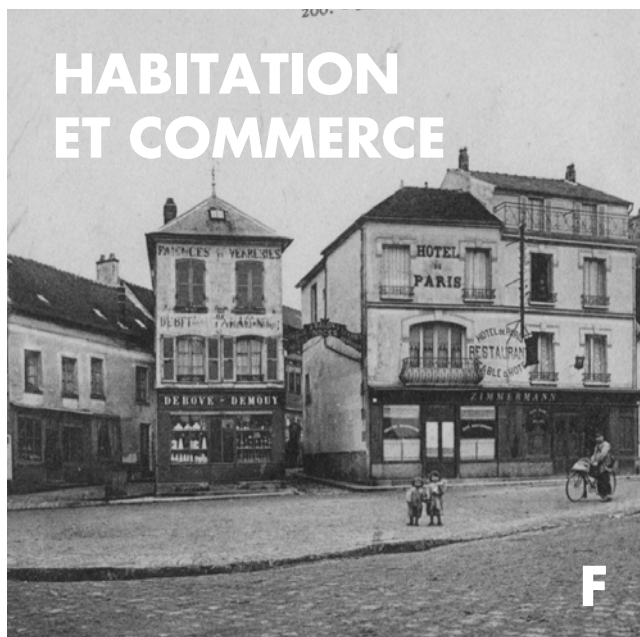
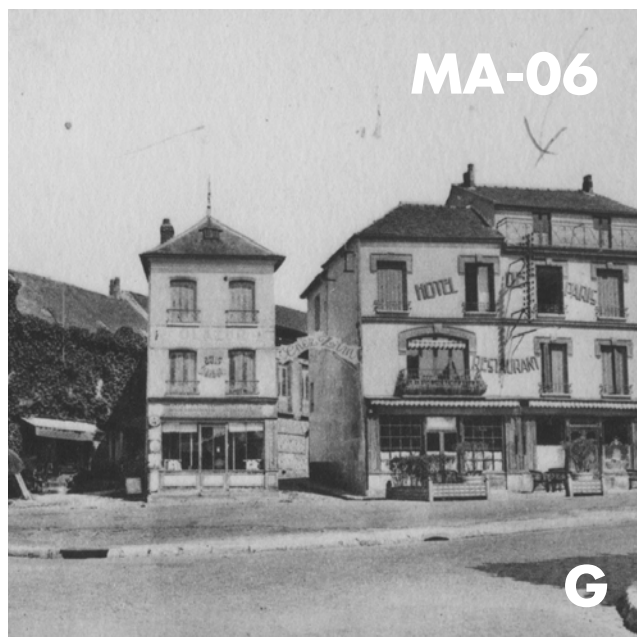
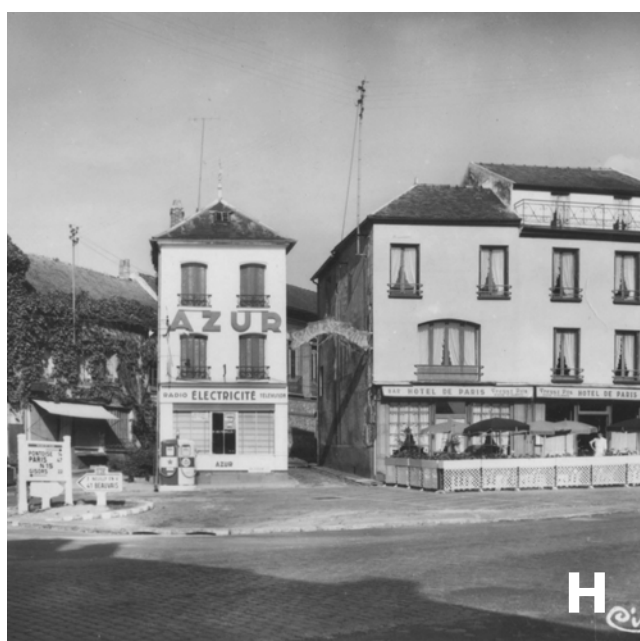
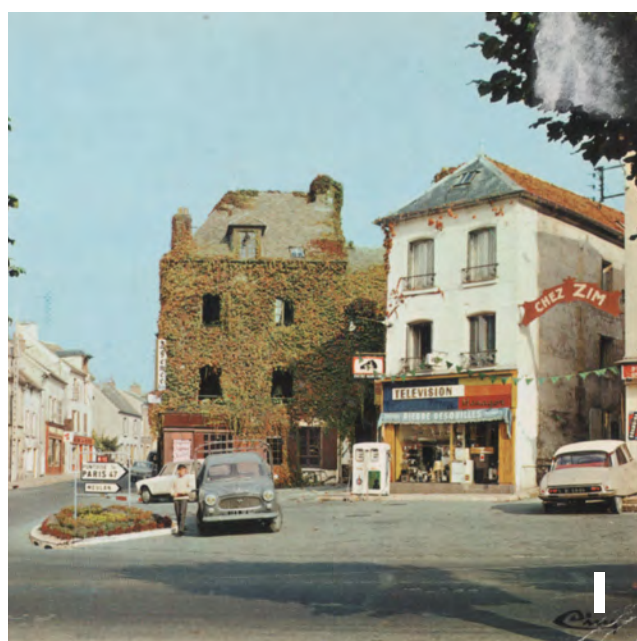
F, G, H & I

Façade principale vue depuis la place E. Peyron à différentes époques (dates inconnues), bâtiment au centre gauche des images.
