# COMMUNE DE MARINES

## INVENTAIRE DÉTAILLÉ DU PATRIMOINE BÂTI

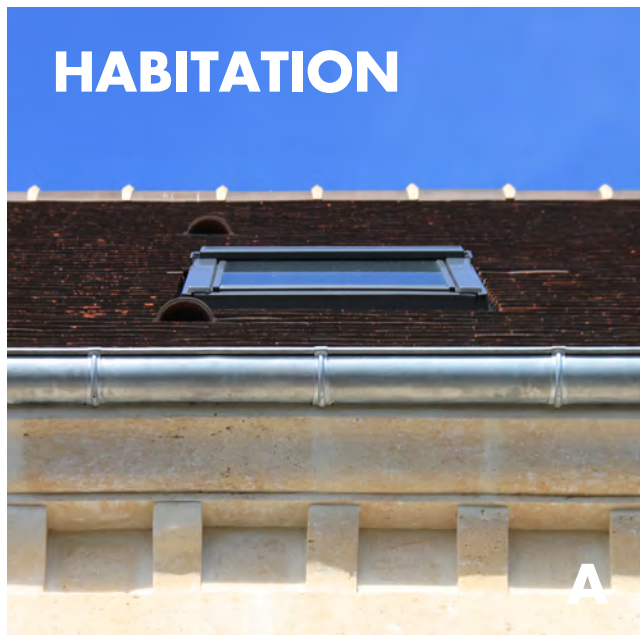
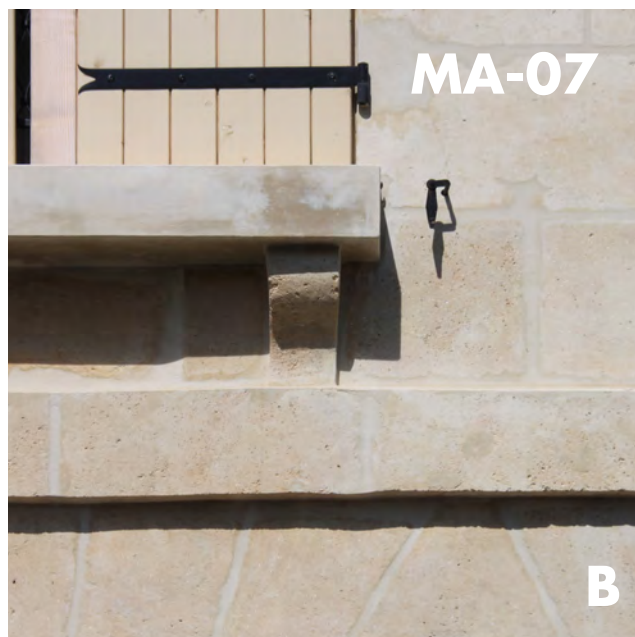
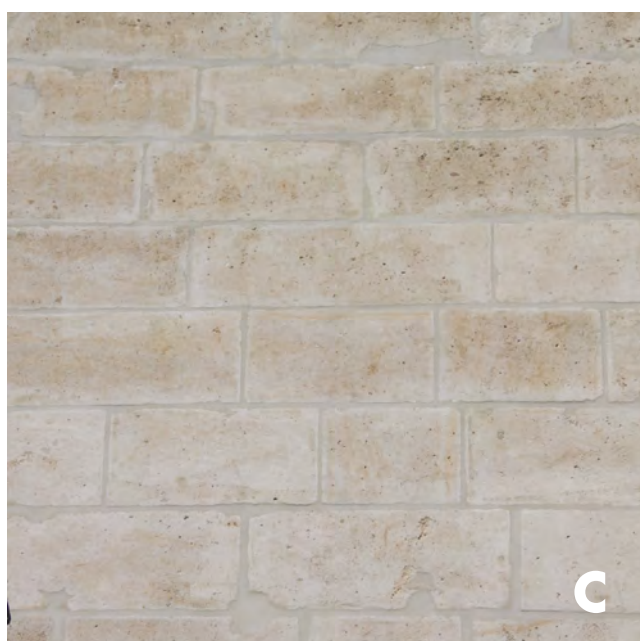
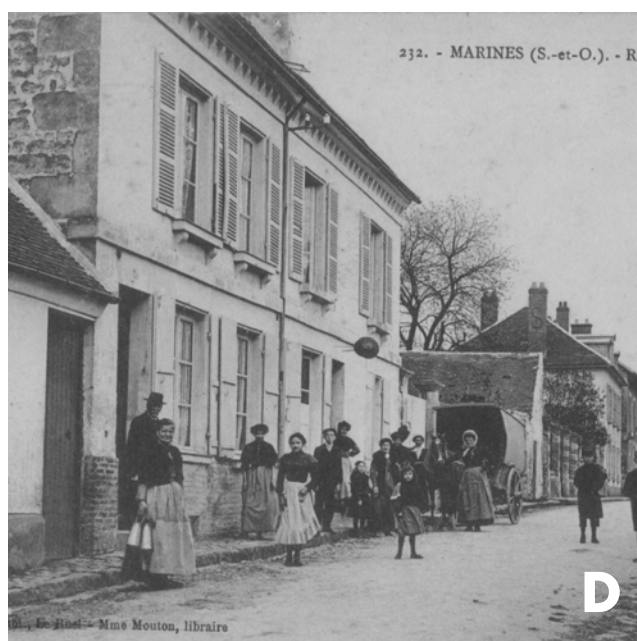
- A Toit à deux pentes , petites tuiles plates, corniche à modillons
- B Façade et appui de fenêtres à consoles pierre de taille, bandeau séparant les niveaux
- C Façade pierre de taille
- D Vue d'ensemble (carte postale ancienne)

- Décor : bandeau séparant les niveaux, corniche à modillons, appuis de fenêtres à consoles.

- Remplacement des menuiseries extérieures et des portes
- Remplacement des volets à persiennes par des volets pleins.

- Restitution des volets à persiennes selon composition d'origine.

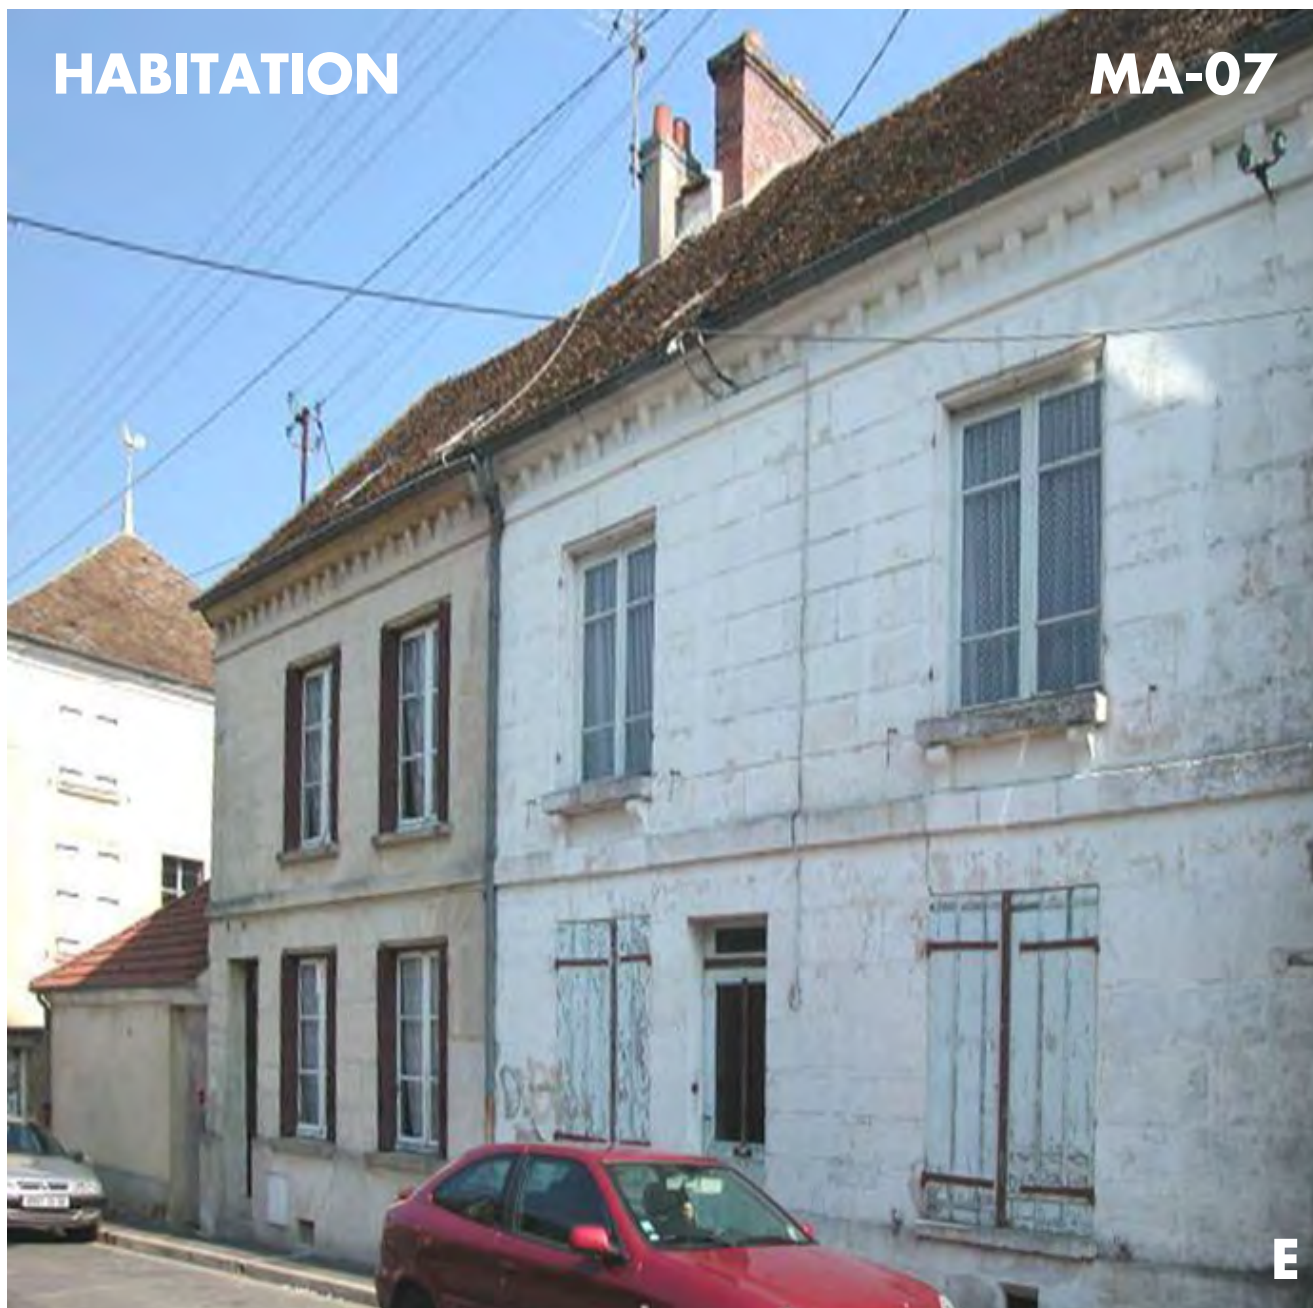
E Vue d'ensemble avant les travaux de rénovation

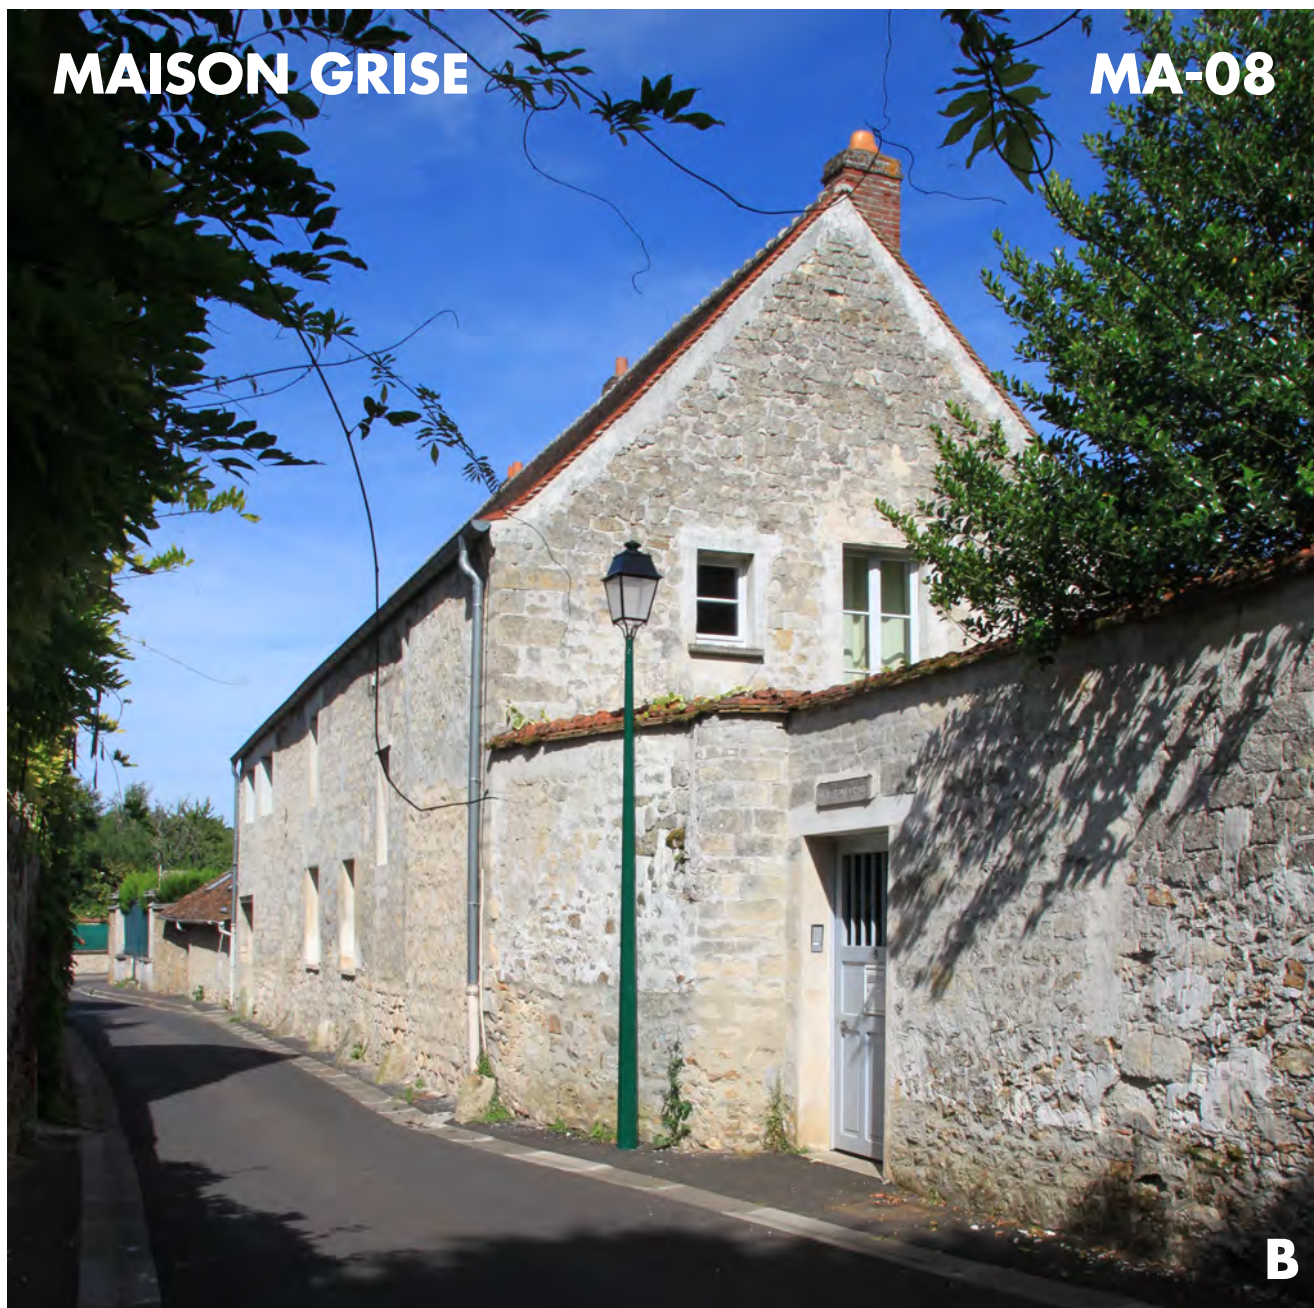
- A Vue d'ensemble depuis la rue E. Rêlé
- B Vue d'ensemble depuis la rue Emile Petit
- C - E Ouverture au rdc de la façade sur rue
- D - F Ouverture à l'étage du pignon sur jardin
- G Pignon en moellons assistés
- H Façade aveugle vue depuis la rue E. Rêlé
- I Porte d'entrée sur jardin depuis la rue Emile Petit
- J Mur d'enceinte continu qui borde la rue Emile Petit
- K Porte cochère, borne charretière
- L Mur d'enceinte et borne charretière

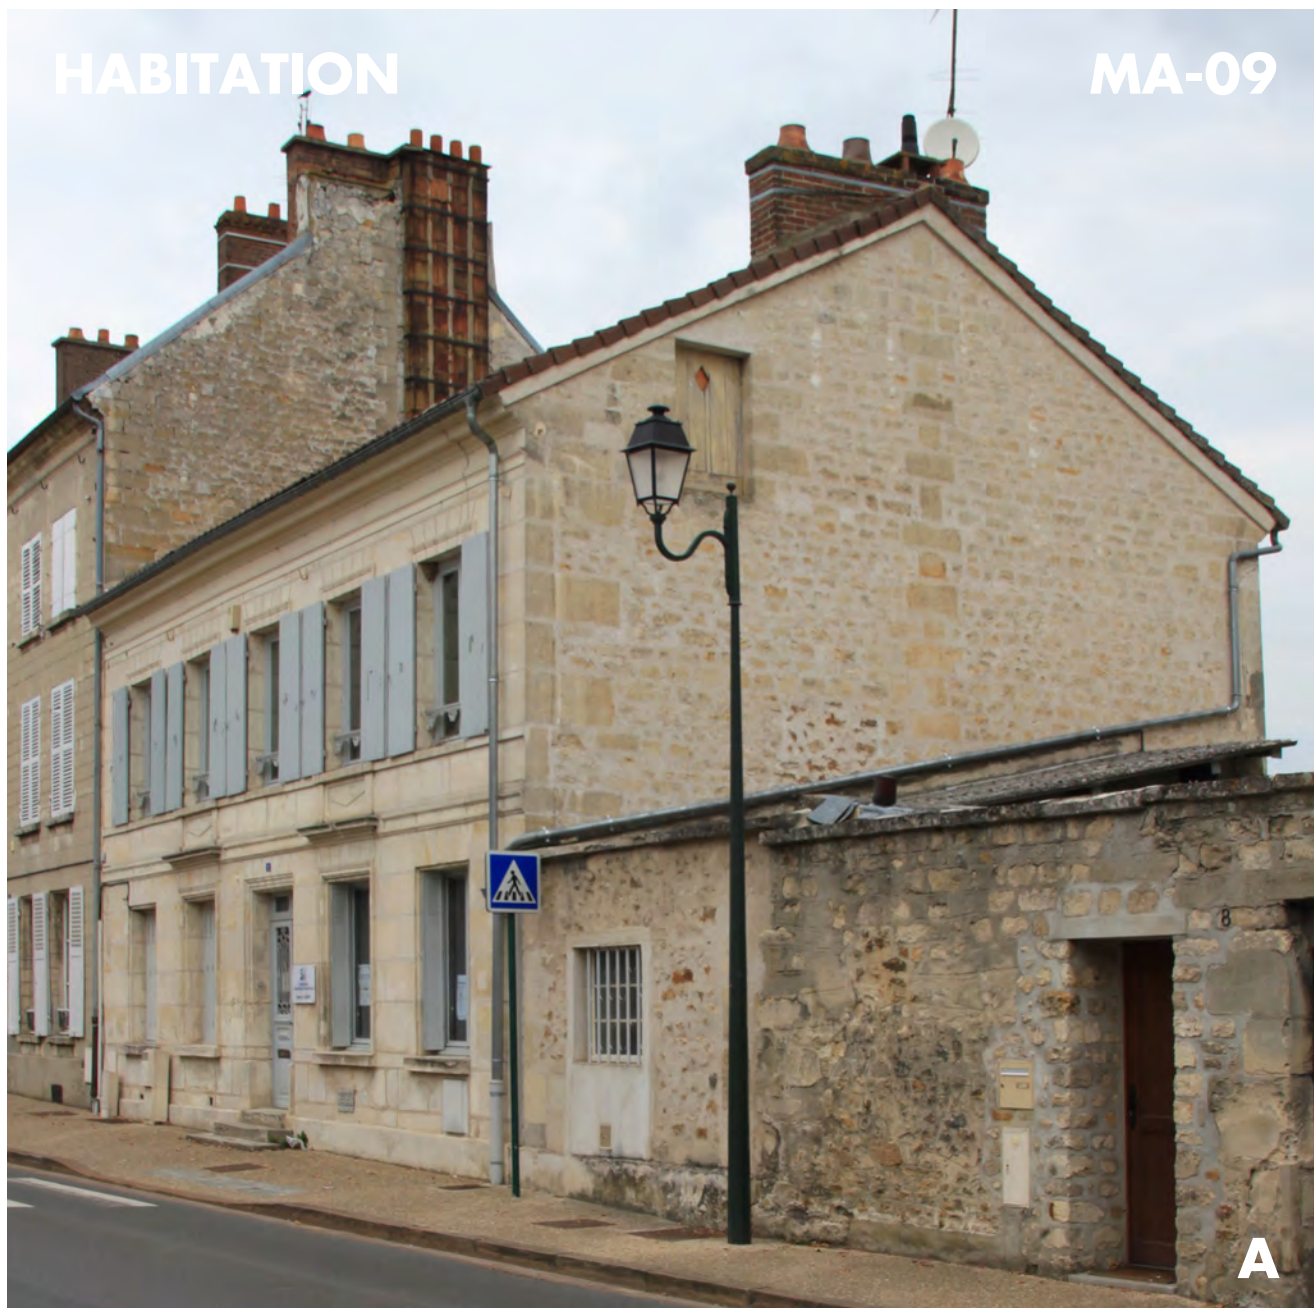
- A Façade et pignon vus depuis le blvd Gambetta.  
 B Encadrement mouluré des ouvertures.  
 C Bandeau et encadrement mouluré des ouvertures et petit entablement à denticules.  
 D Porte d'entrée avec encadrement mouluré, perron de trois marches en pierre de taille  
 E Encadrement mouluré des ouvertures et petit entablement à denticules.

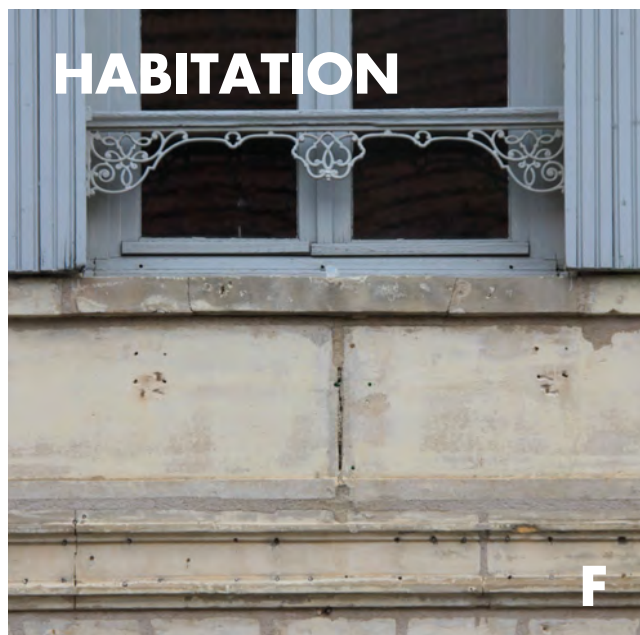
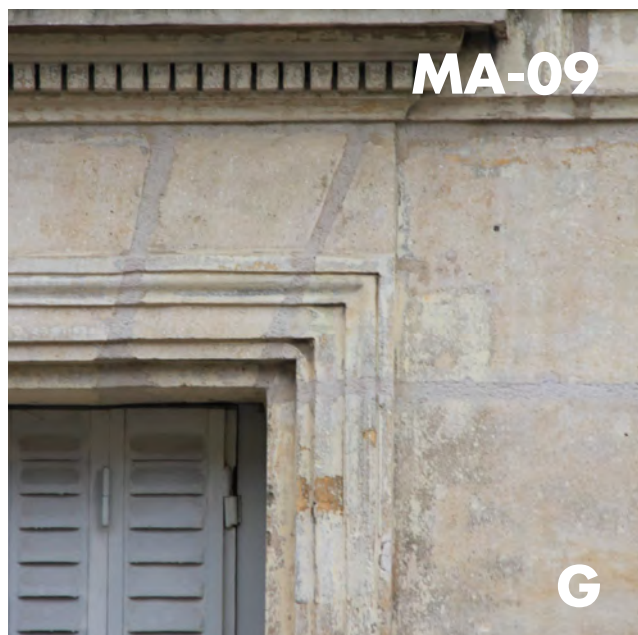
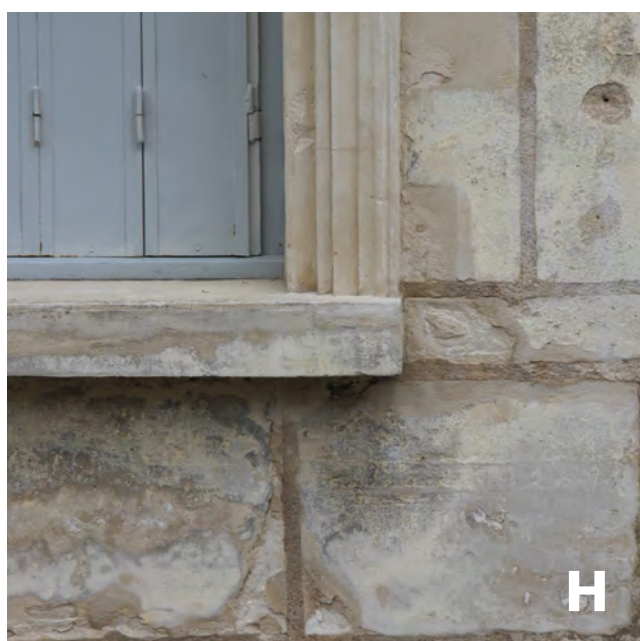
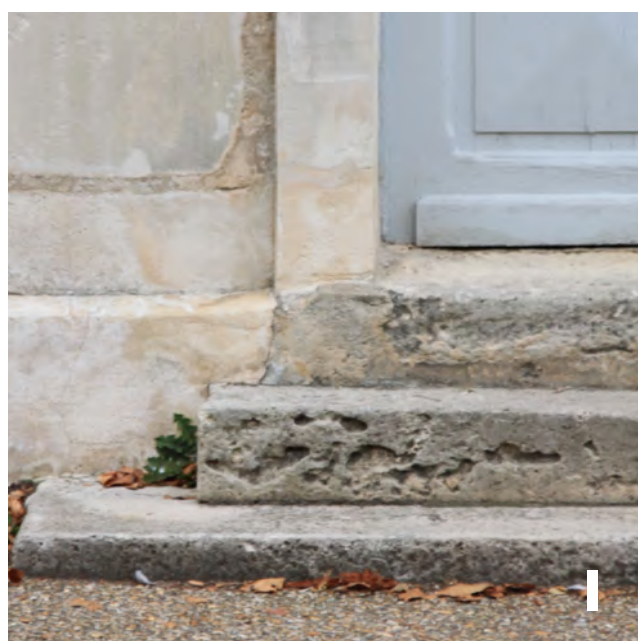
- F Détail bandeau mouluré
- G Détail encadrement mouluré des ouvertures et petit entablement à denticules.
- H Détail appui de fenêtre
- I Détail marches en pierre de taille

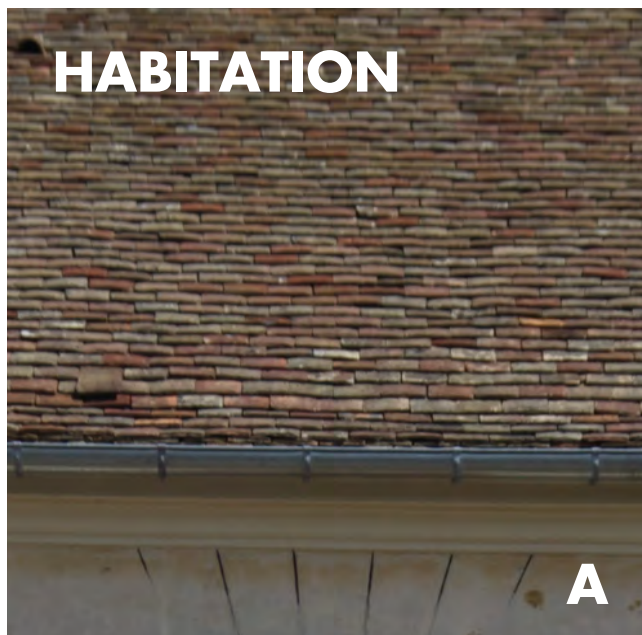
- A Toit à quatre pentes , petites tuiles plates
- B Façade et appui de fenêtre pierre de taille
- C Mur bahut avec grille, marquise
- D Bandeau plat de séparation du RDC et du 1er étage, façade et appui de fenêtre pierre de taille

- pentes et proportions des toitures
- petite tuile plate ou remplacement à l'identique
- souches de cheminées

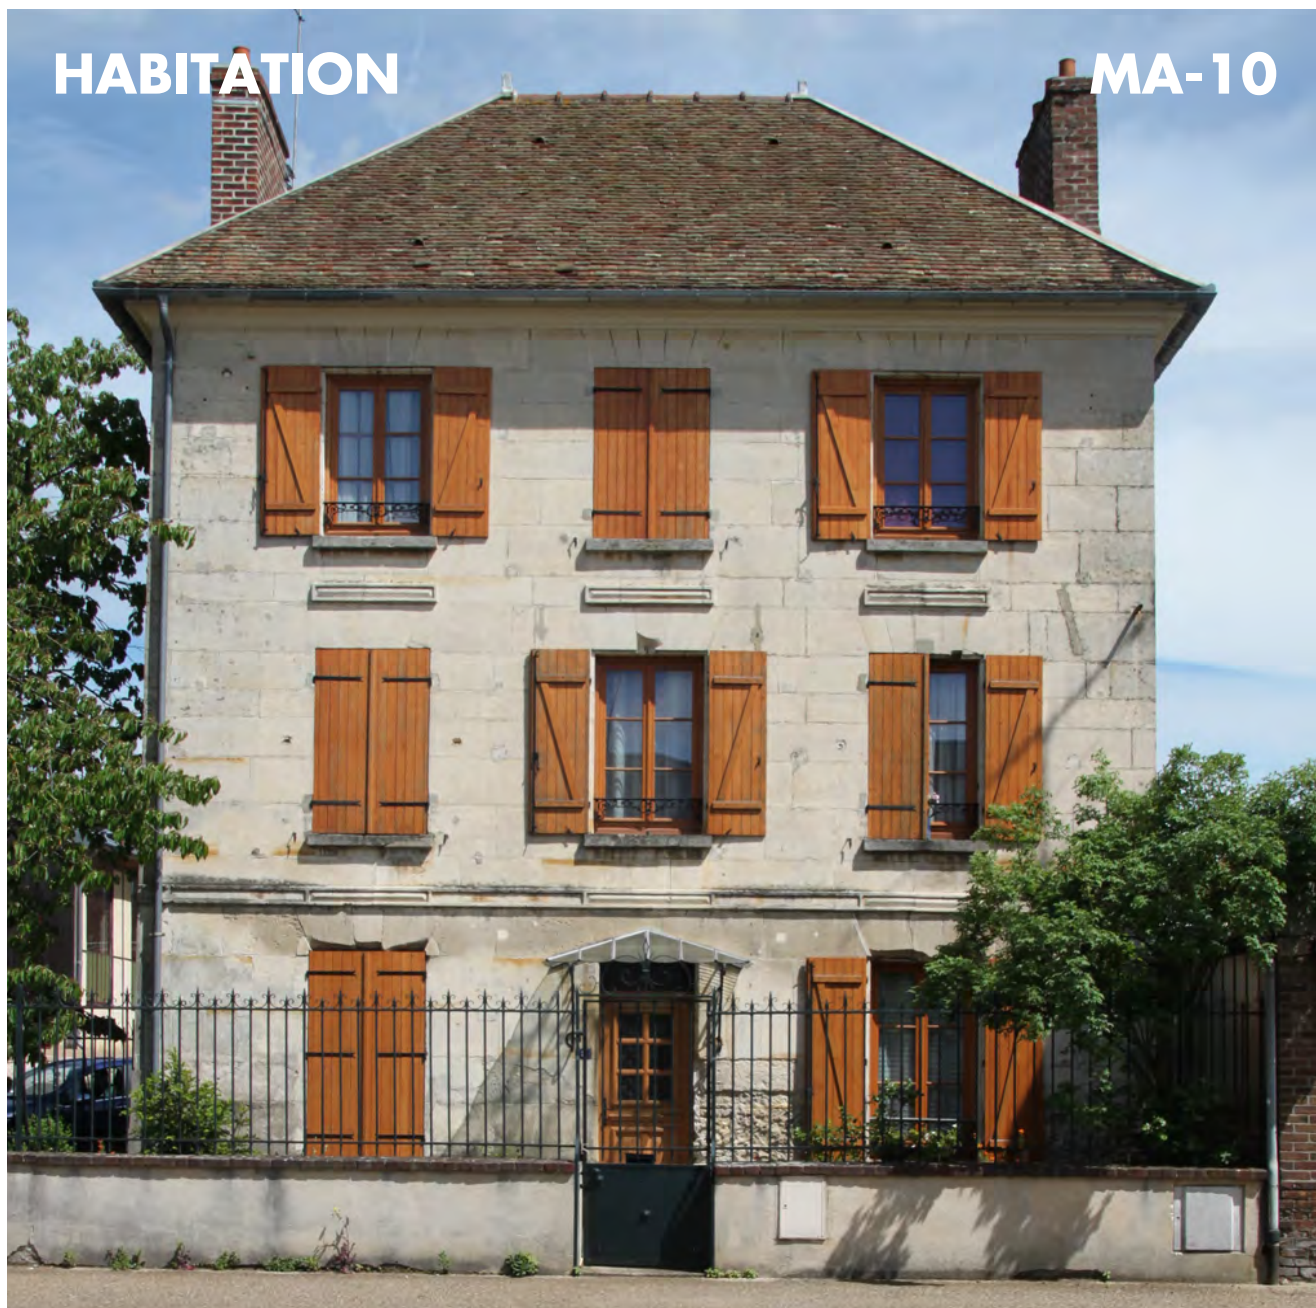
Ensemble  
Haute maison en retrait de la rue

- Structure : 3 niveaux
- Gros-œuvre : Pierre de taille
- Couverture : Toit à quatre pentes , petites tuiles plates
- Ouvertures : régulières et symétriques

- Remplacement des volets d'origine par des volets à écharpe

- entretien des toitures et des façades
- rénovation des espaces intérieurs
- Remplacement des volets par un modèle à barres sans écharpe peint.

- Remplacement souhaitable des volets actuels par des volets sans écharpes.

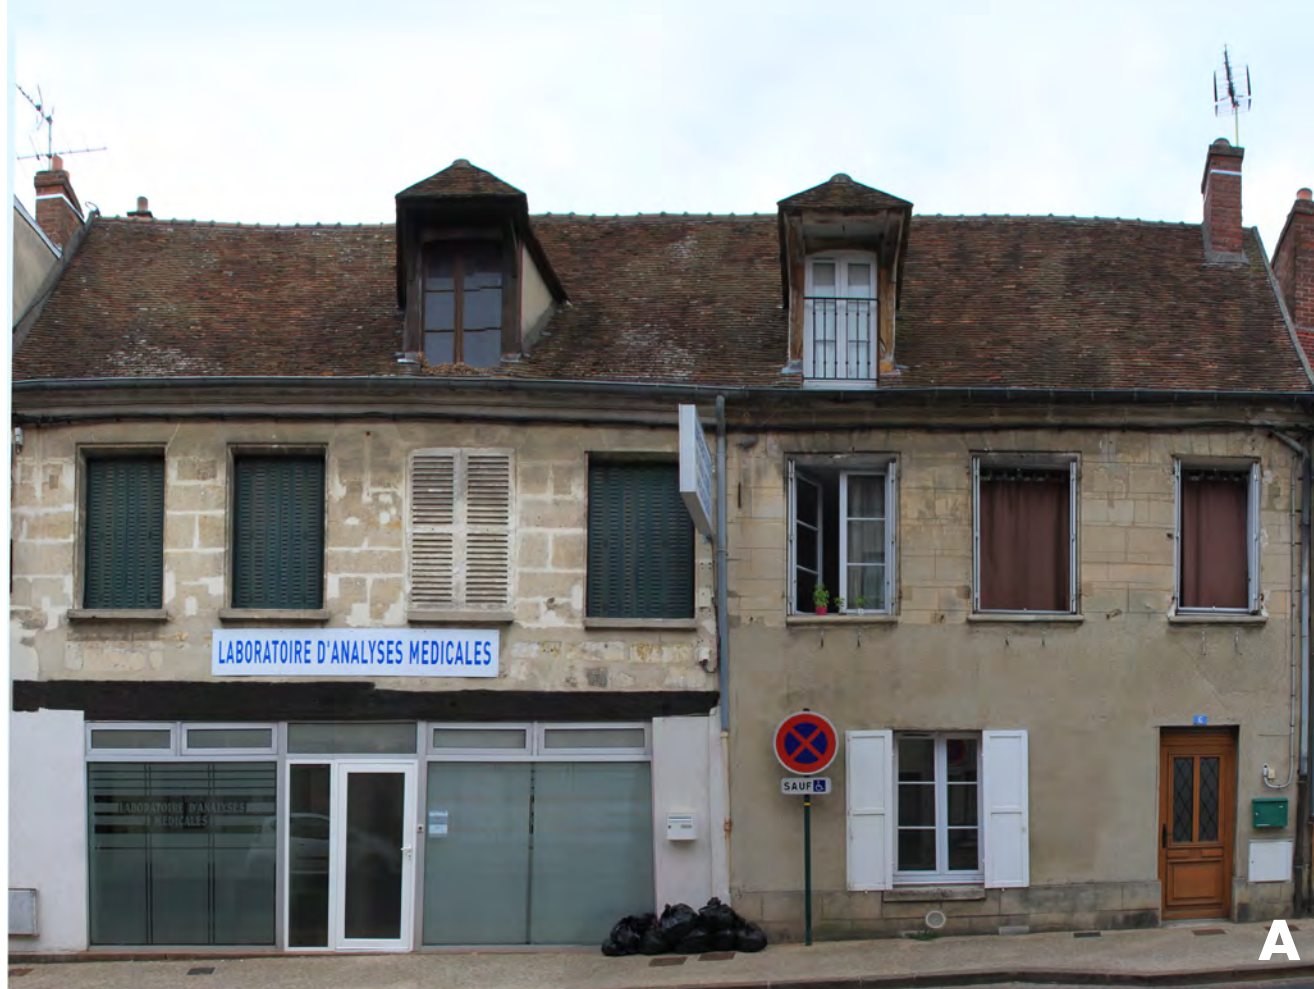
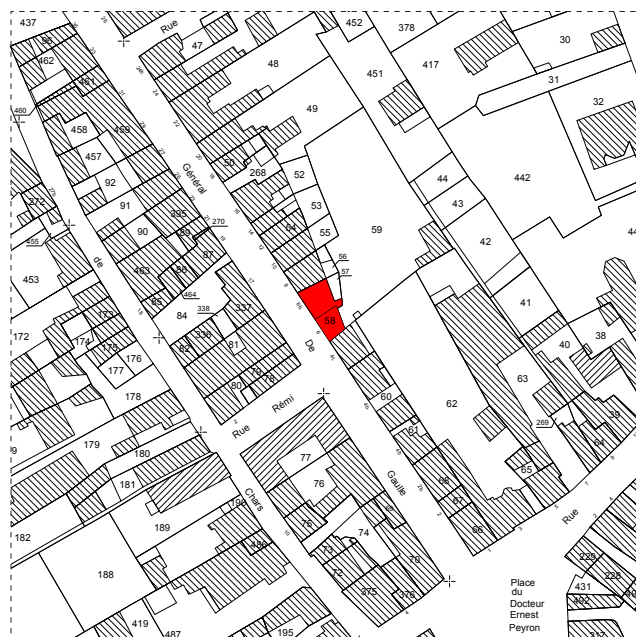
- A - B Vue d'ensemble depuis rue du Général de Gaulle
- C Lucarnes à bout rabattu débordant et charpenté
- D Souche de cheminées en brique
- E Ouverture 1er étage avec appui de fenêtre
- F Détail appui de fenêtre

- Structure : rdc + 1 étage + combles
- Gros oeuvre : reprise au ciment au RDC, pierre de taille pour l'étage
- Couverture : toit à deux pentes avec très léger coyaux, tuiles plates anciennes
- Ouvertures : vitrine de commerce sur une partie du RDC, fenêtres régulières à l'étage, deux lucarnes à bout rabattu débordant et charpenté.

- Remplacement des menuiseries extérieures.
- Modification de la façade du commerce au rdc

- Restauration à l'identique de l'enduit du bâtiment originel (masquer linteau bois).

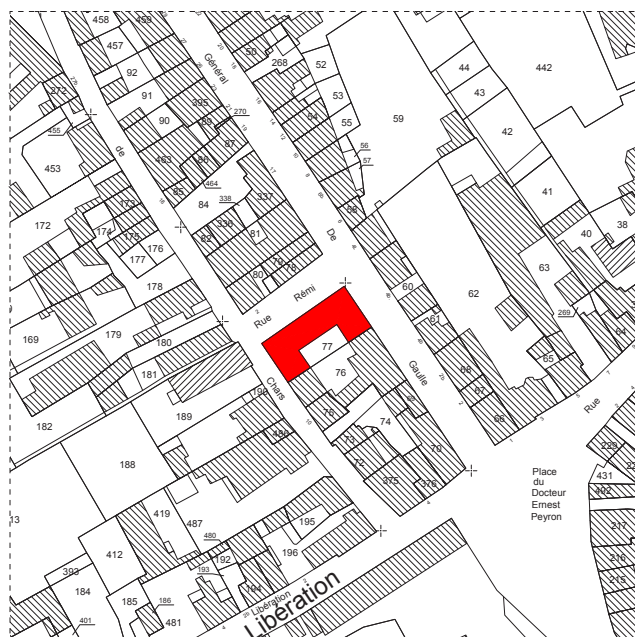
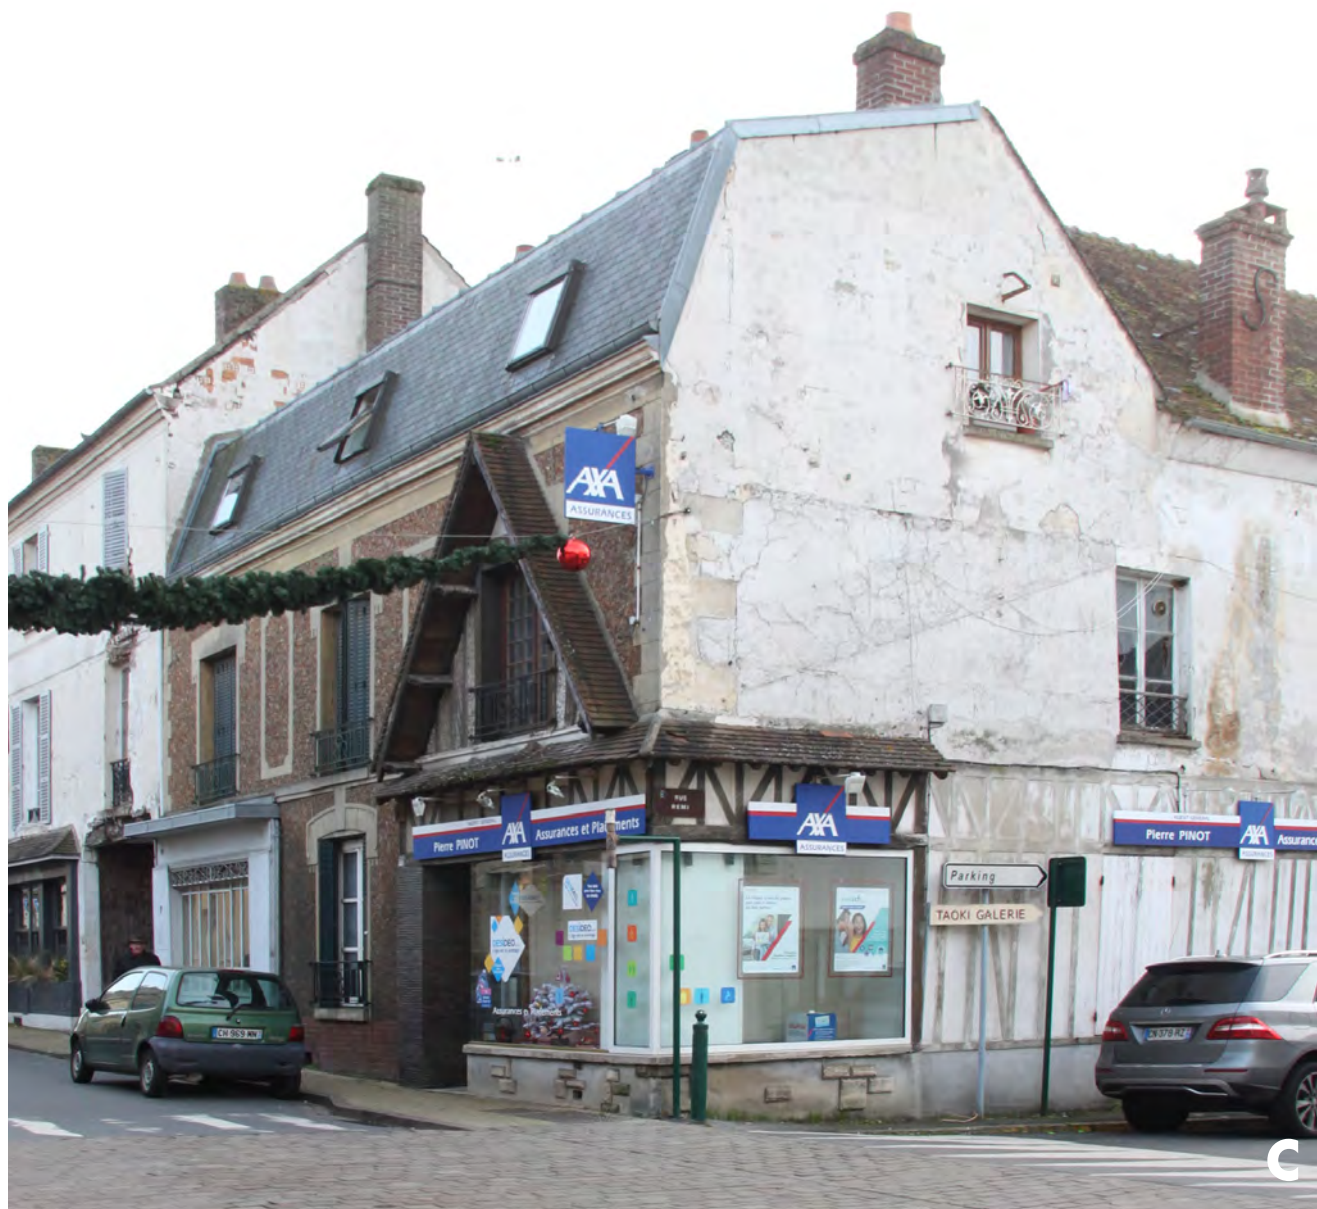
- A Vue d'ensemble depuis la rue du Général de Gaulle  
 B Devanture d'ancienne boucherie : vitrine à imposte ornée de rinceaux en fer forgé sous frise d'oves, ratelier  
 C Pignon avec enduit au plâtre

- Remplacement des menuiseries extérieures.
- Modification de la façade du commerce au rdc (à droite)

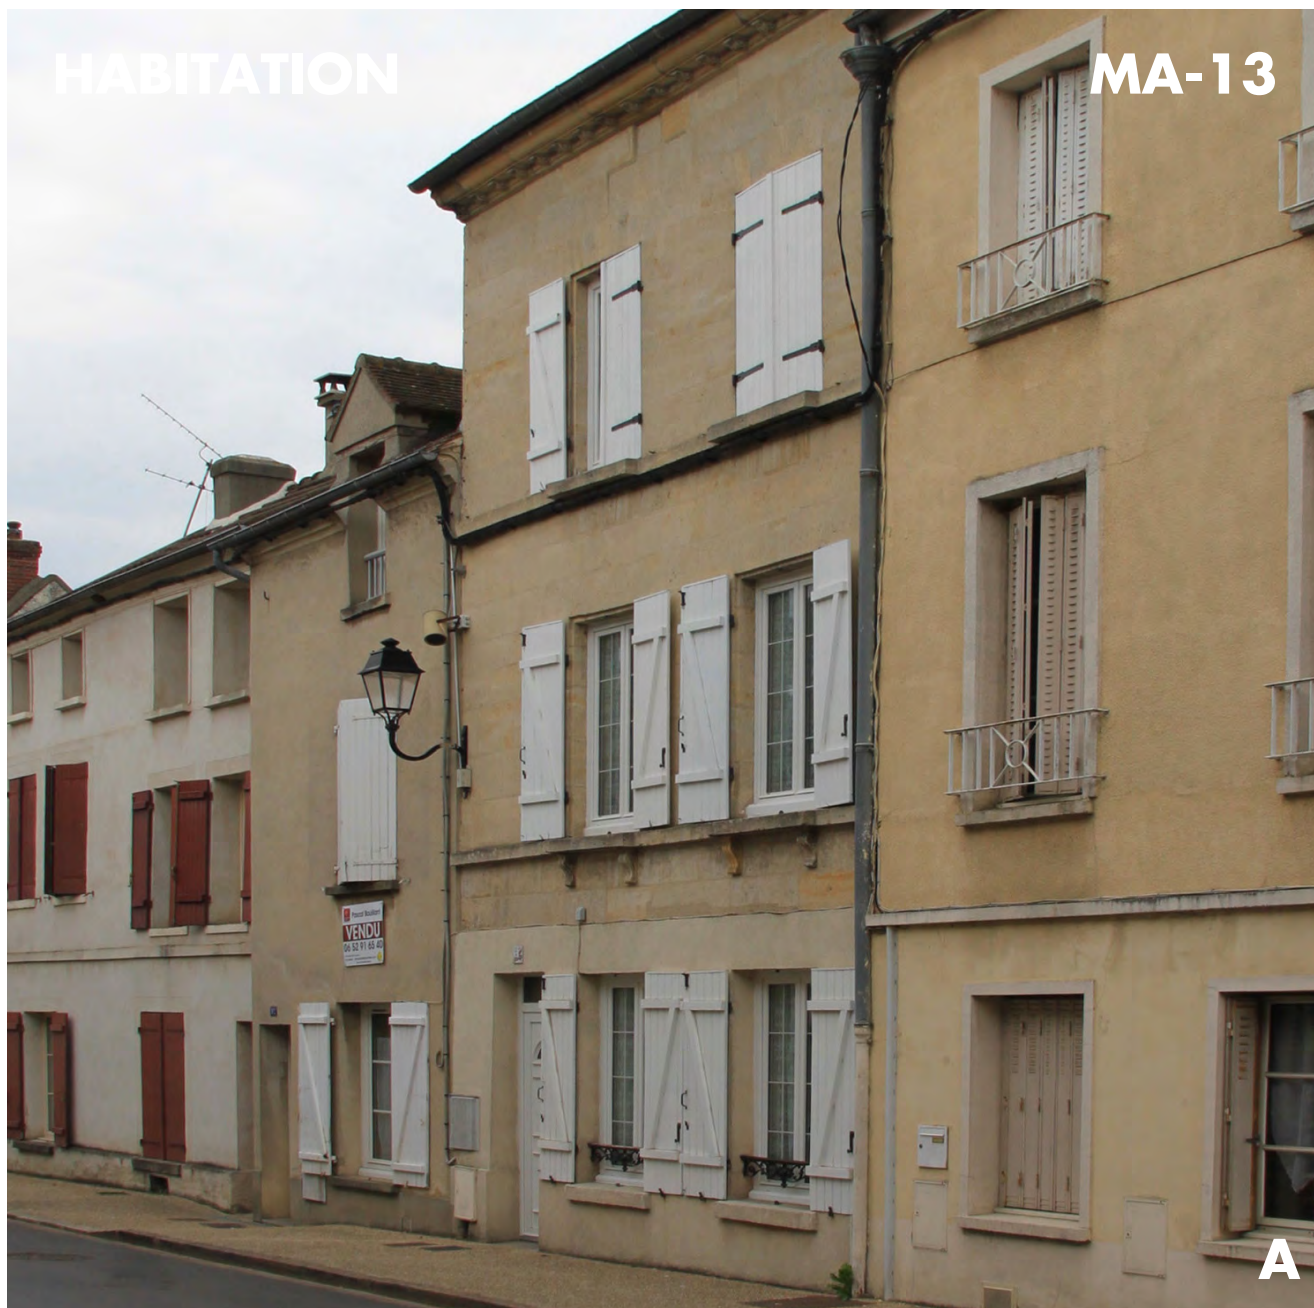
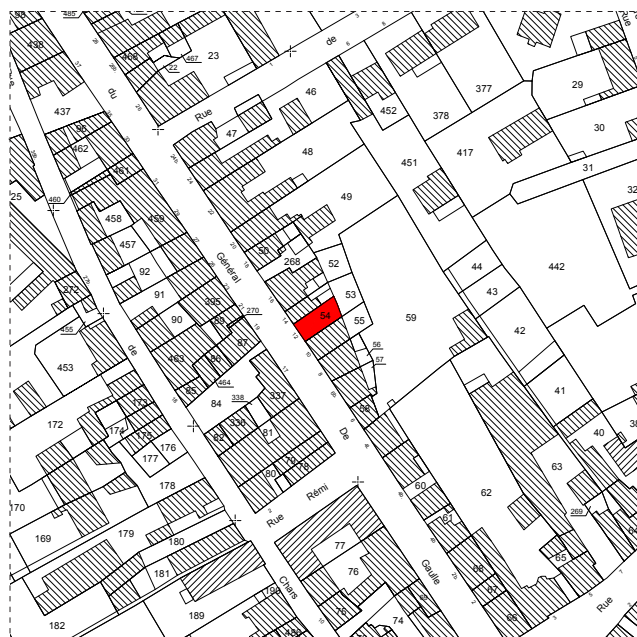
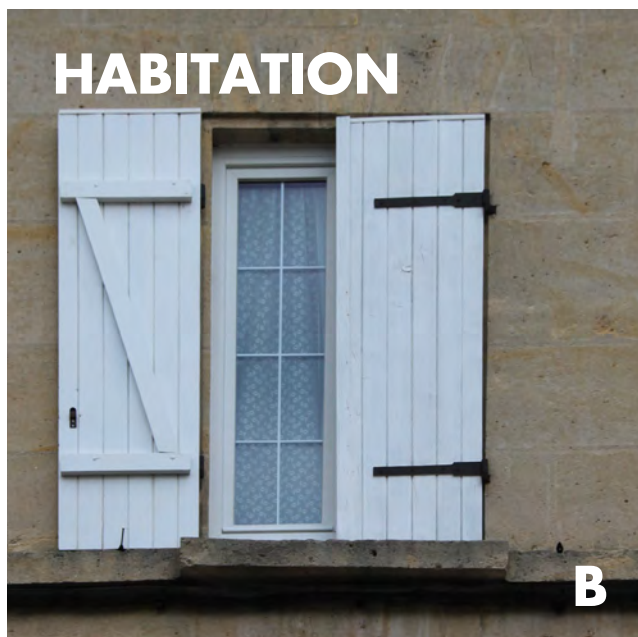
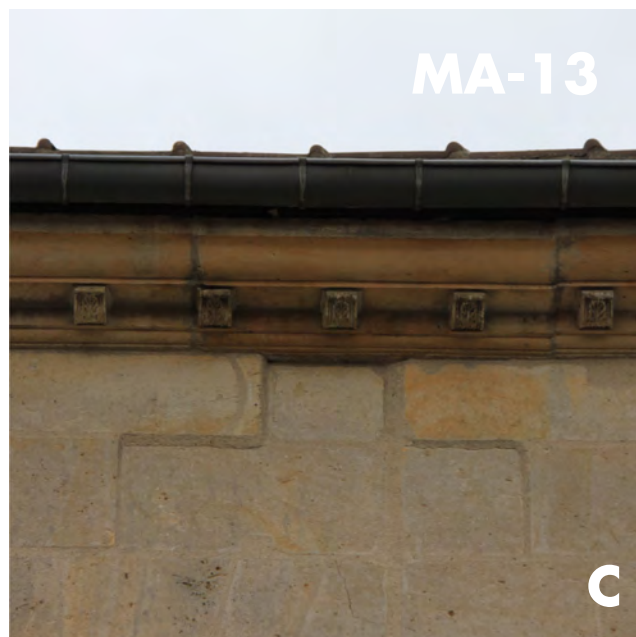
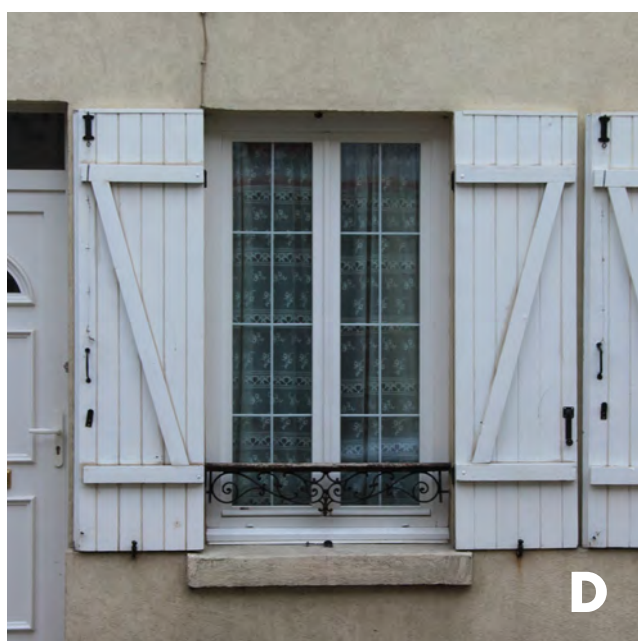
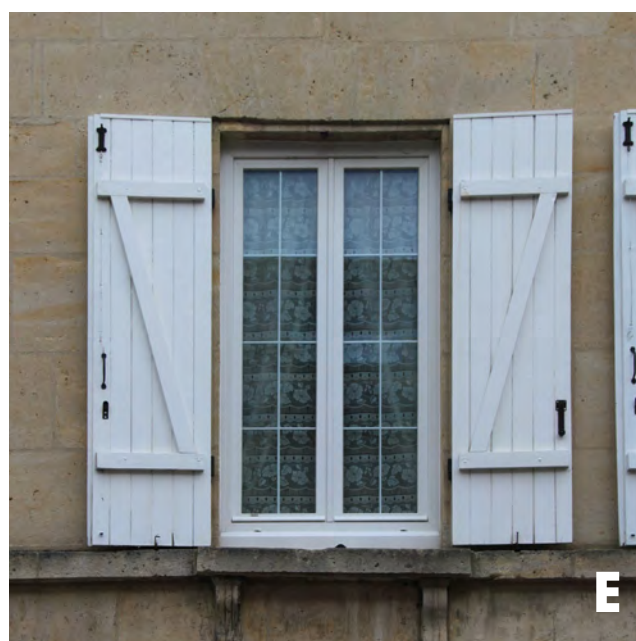
MA-13

- A Vue d'ensemble depuis rue du Général de Gaulle  
 B Ouverture 2ème étage, bandeau  
 C Corniche à modillons  
 D Ouverture rdc, appui de fenêtre  
 E Ouverture 1er étage, appui de fenêtre sur consoles moulurées  
 F Détail pierre de taille aux étages  
 G Détail bandeau séparant les niveaux  
 H Détail encadrement ouvertures  
 I Détail appuis de fenêtres sur consoles moulurées

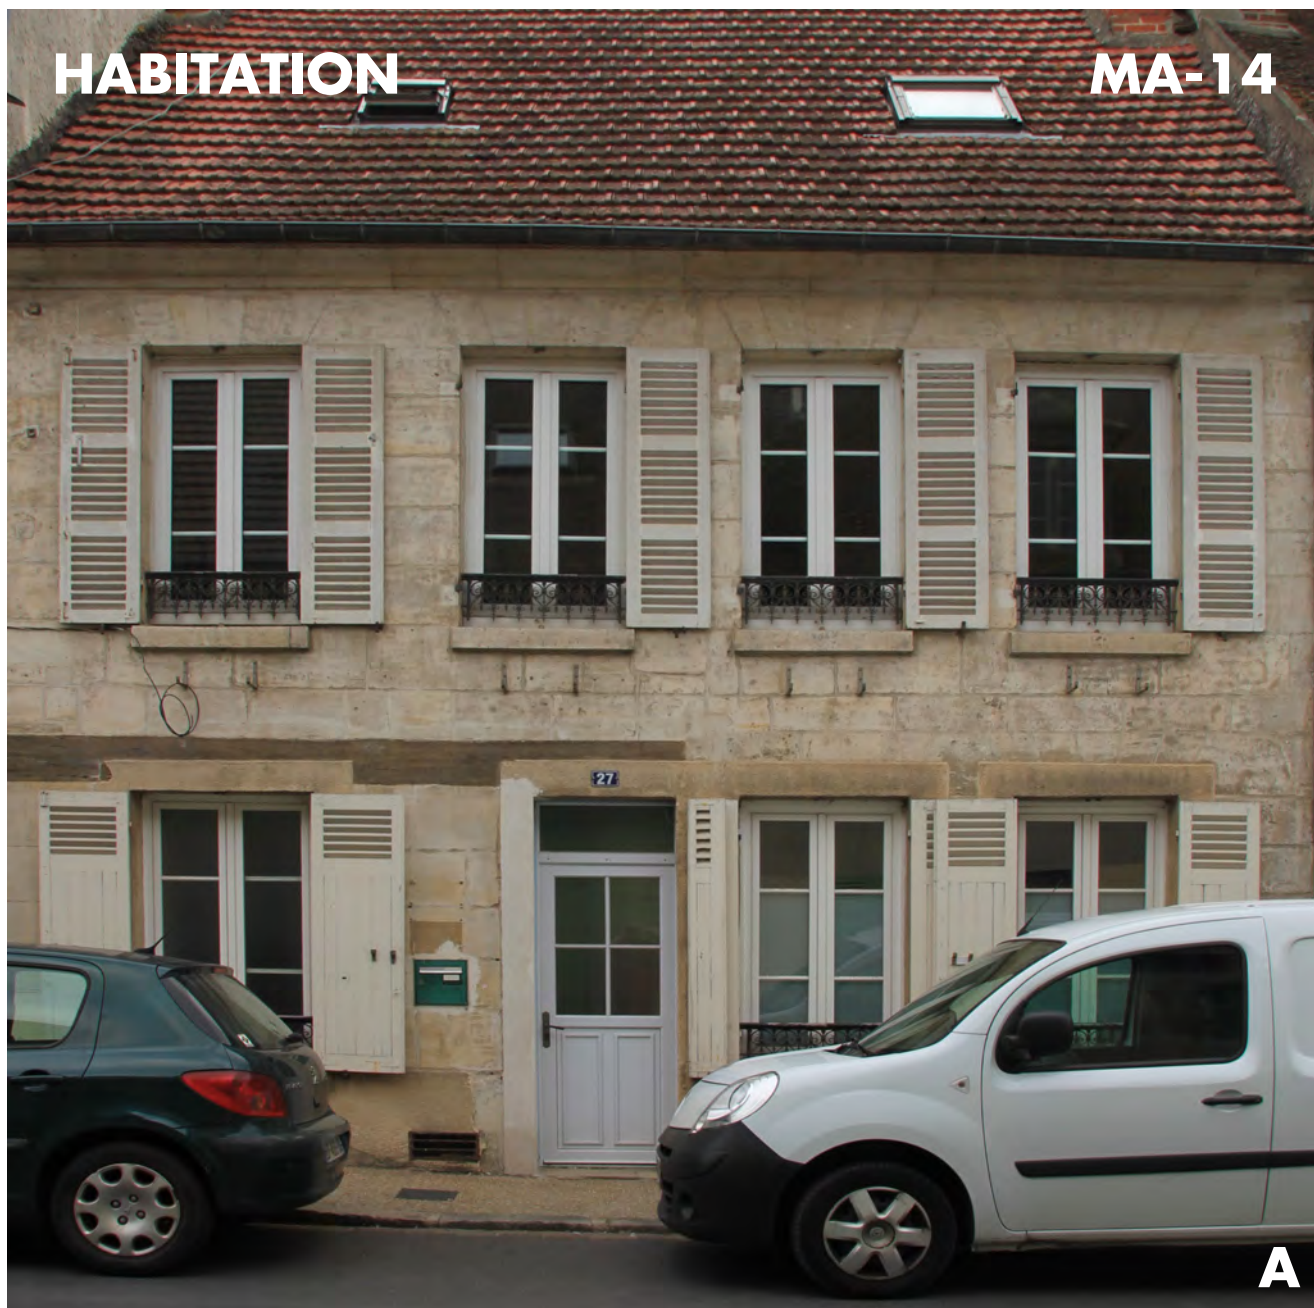
**A**

- A Vue frontale façade sur rue.
- B Vue éloignée façade sur rue.
- C Ouverture avec appuis de fenêtres en pierre de taille, appareillage.
- D Corniche en doucine.
- E Détail encadrement porte, appareillage.
- F Détail appui de fenêtre en pierre de taille.
