# COMMUNE DE MARINES

## INVENTAIRE DÉTAILLÉ DU PATRIMOINE BÂTI

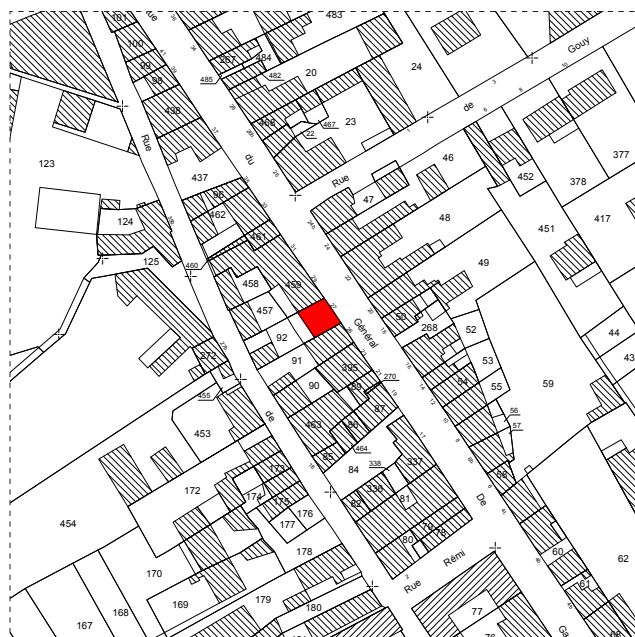
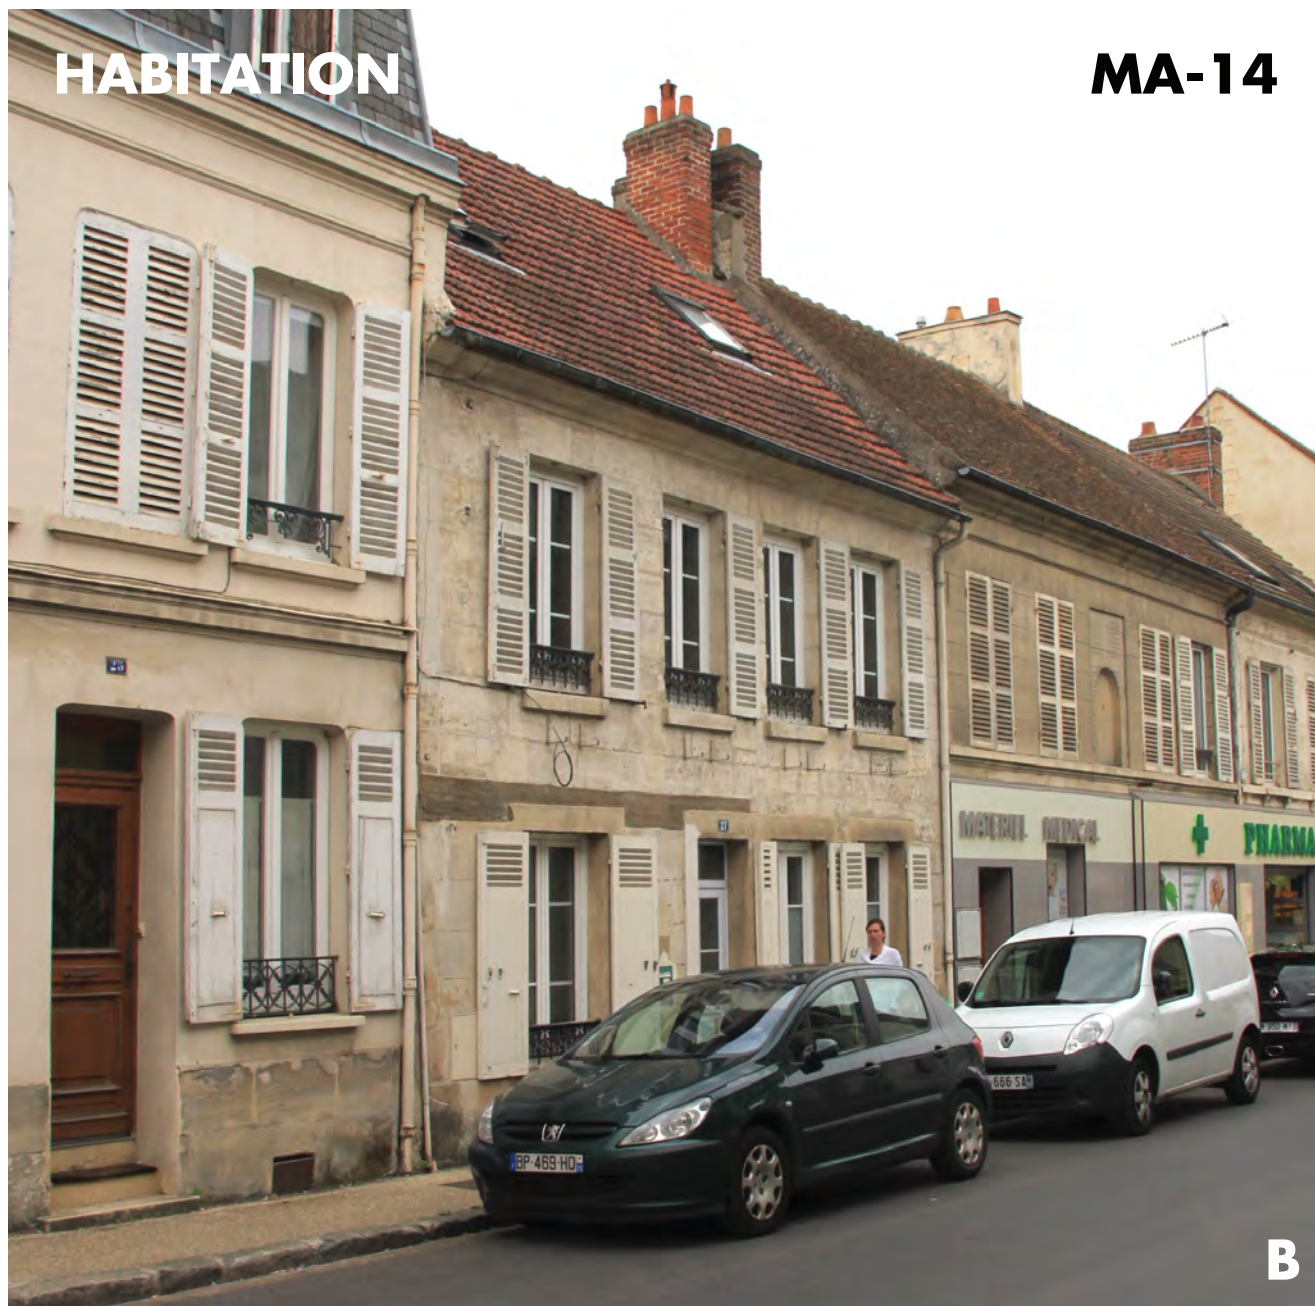
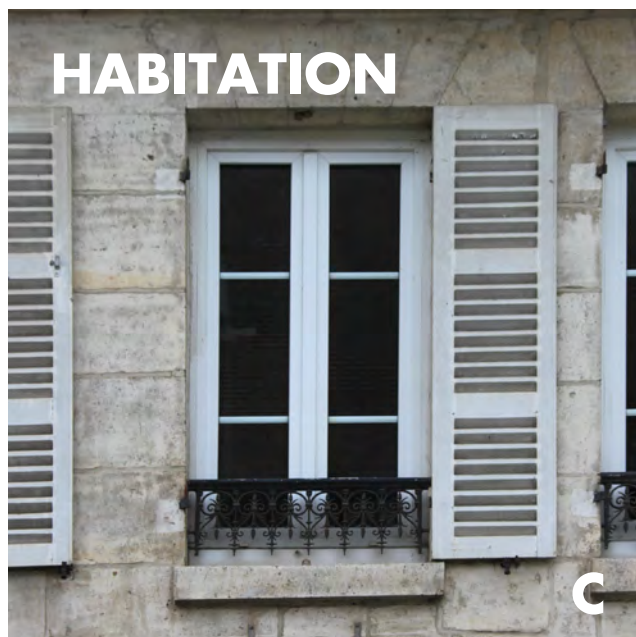
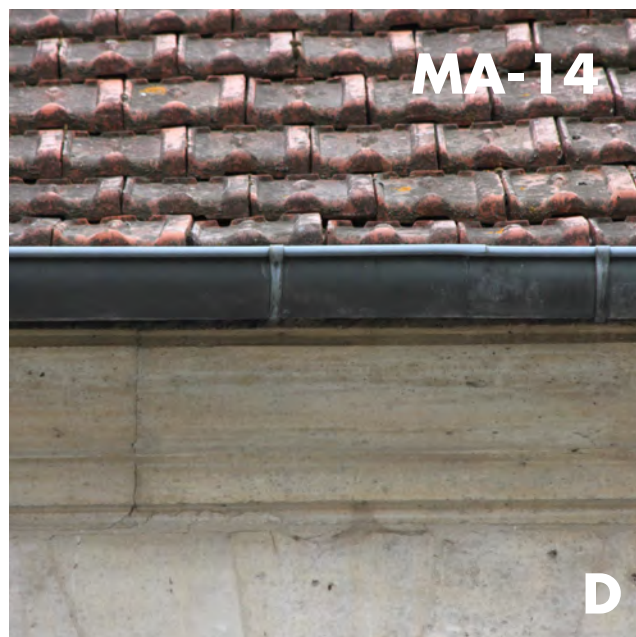
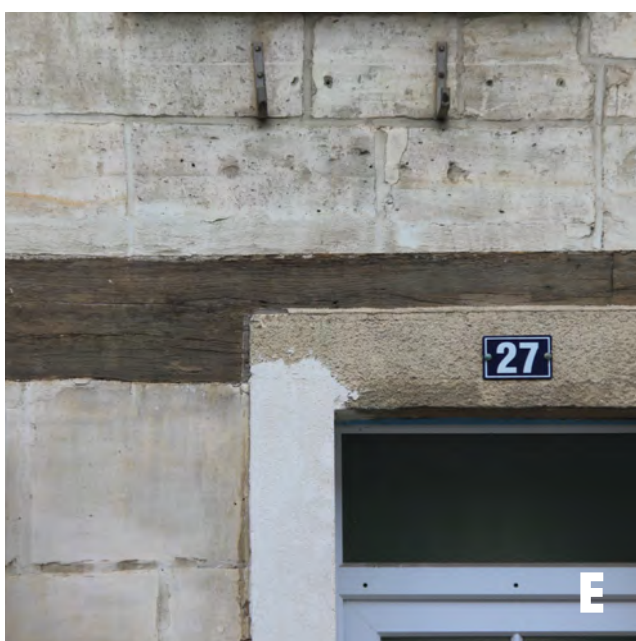
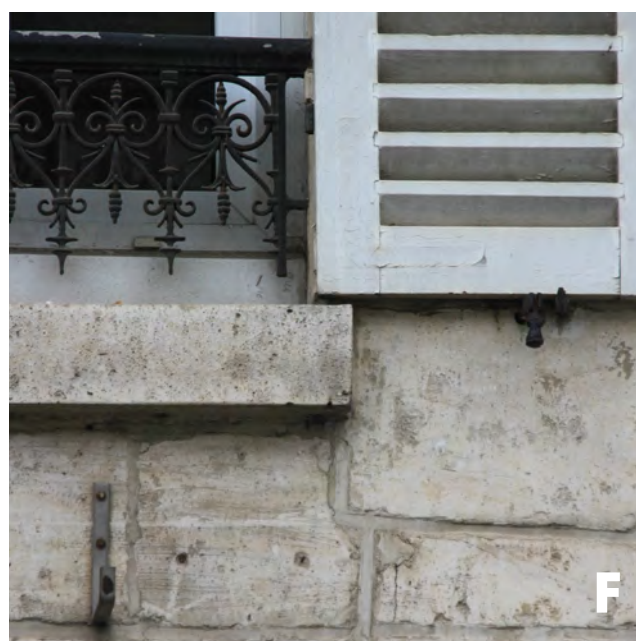
- A Vue frontale façade sur rue.
- B Vue éloignée façade sur rue.
- C Ouverture avec appuis de fenêtres en pierre de taille, appareillage.
- D Corniche en doucine.
- E Détail encadrement porte, appareillage.
- F Détail appui de fenêtre en pierre de taille.

- Remplacement des menuiseries extérieures.

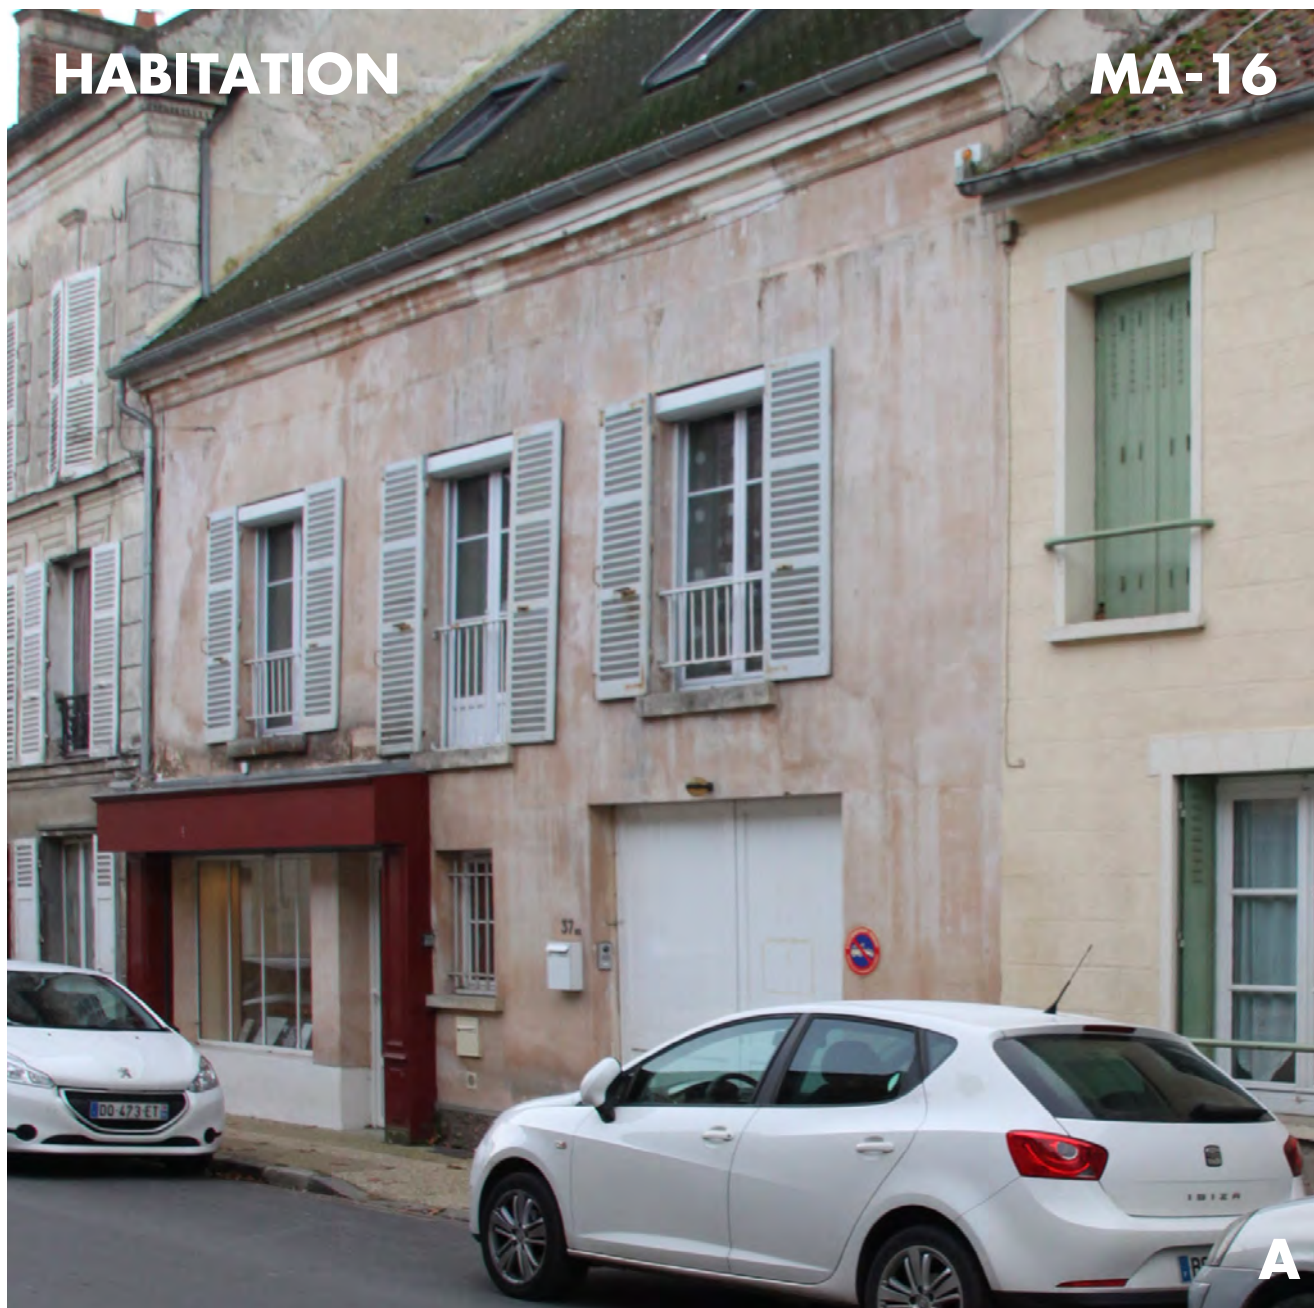
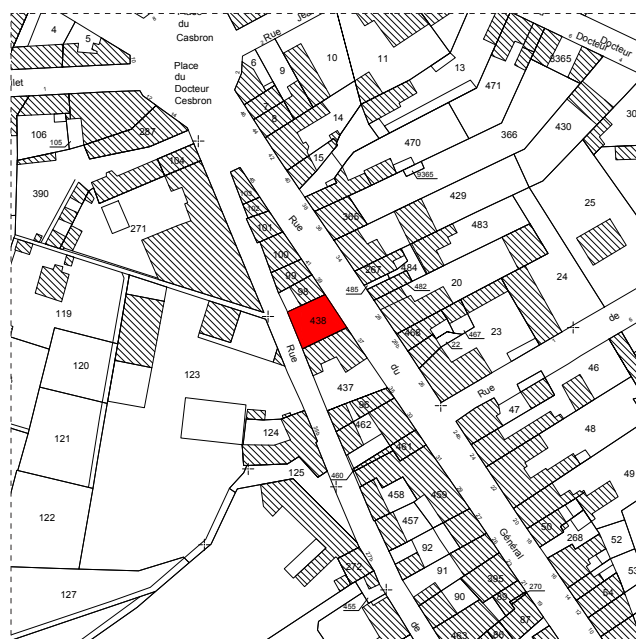
- A - B Vue d'ensemble depuis la rue du Général de Gaulle  
 C Corniche moulurée  
 D Ouverture à l'étage, volets à persiennes  
 E Toit à deux pentes en tuiles plates  
 F Porte cochère

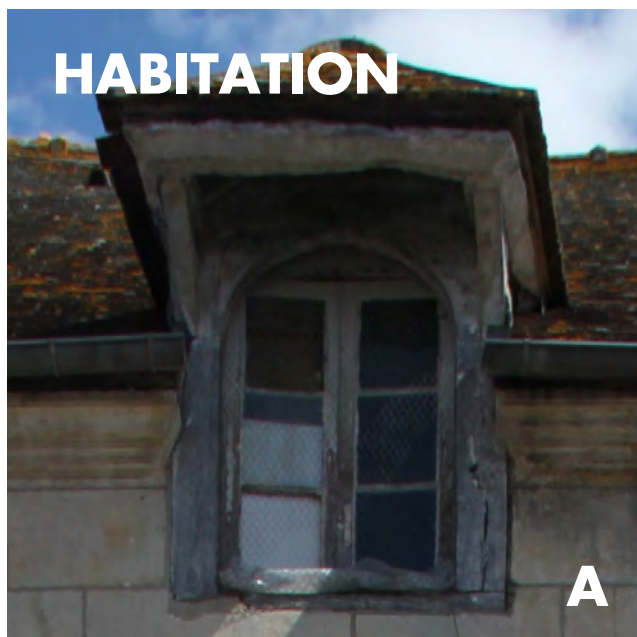
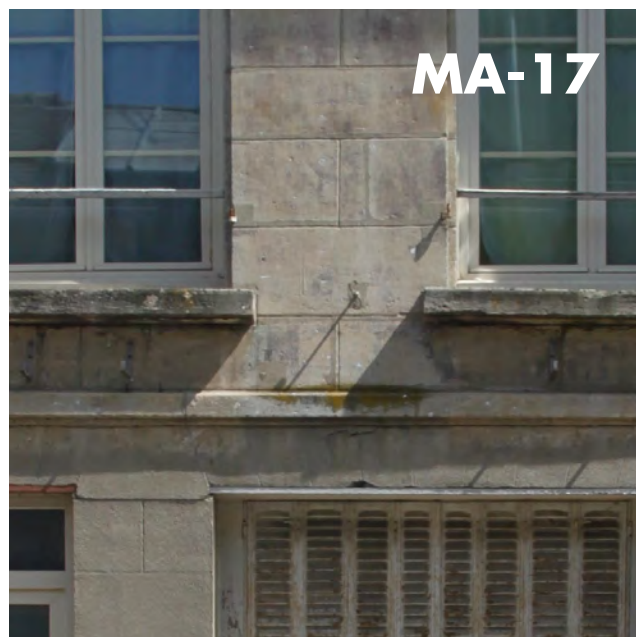
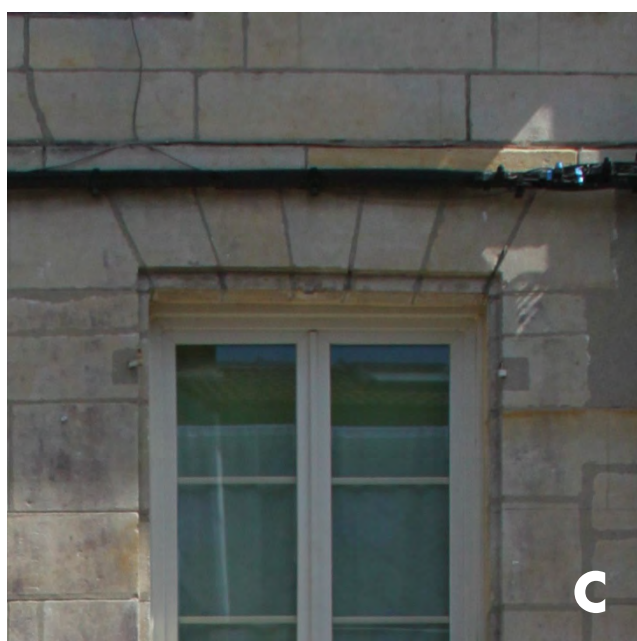
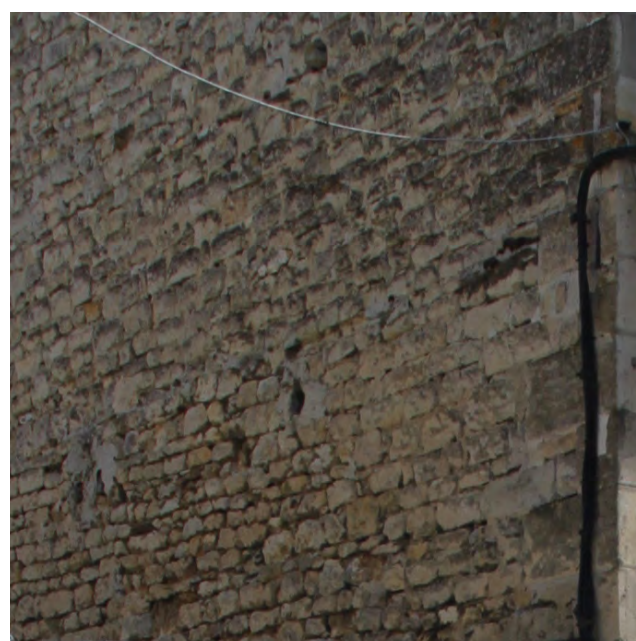
- A Lucarne passante à toiture débordante, fenêtre cintrée, corniche moulurée
- B Appui de fenêtres, bandeau séparant les niveaux
- C Façade en pierre de taille aux étages
- D Pignon en blocage de moellons

Conservation des façades, pignons et de leurs détails constructifs (bandeau de séparation des niveaux, corniche moulurée, fenêtre cintrée)

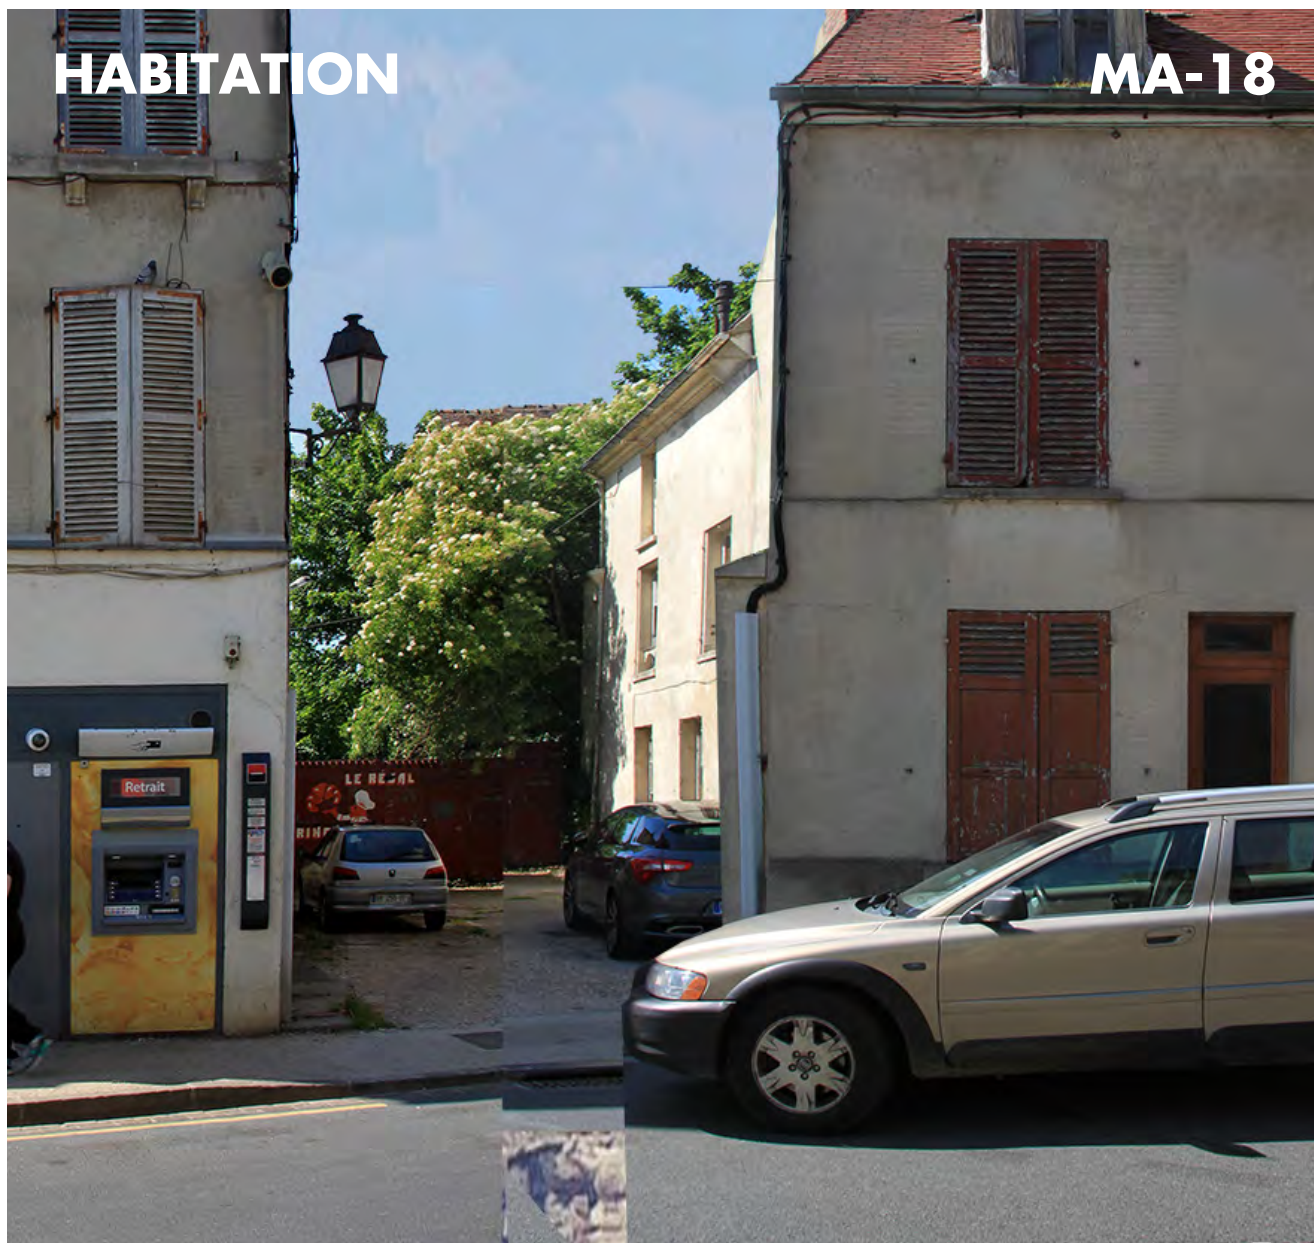
- A Vue éloignée façade sur rue Jean Jaurès
- B Vue rapprochée façade sur rue Jean Jaurès
- C Corniche à denticules, toit en tuiles plates
- D Souche de cheminées en brique
- E Volet à persiennes, bandeau inférieur
- F Volet à persiennes, appuis de fenêtres sur consoles

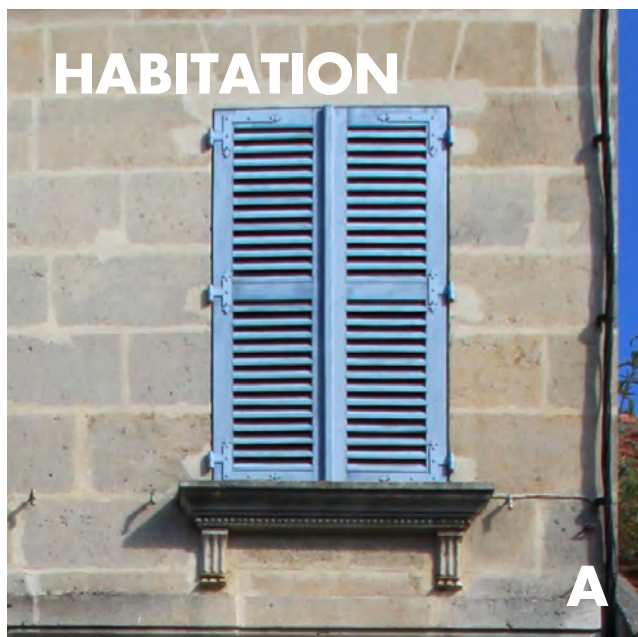
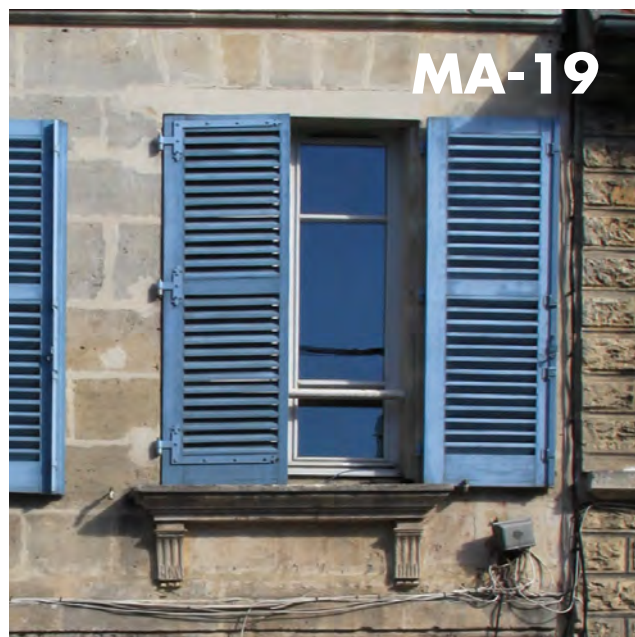
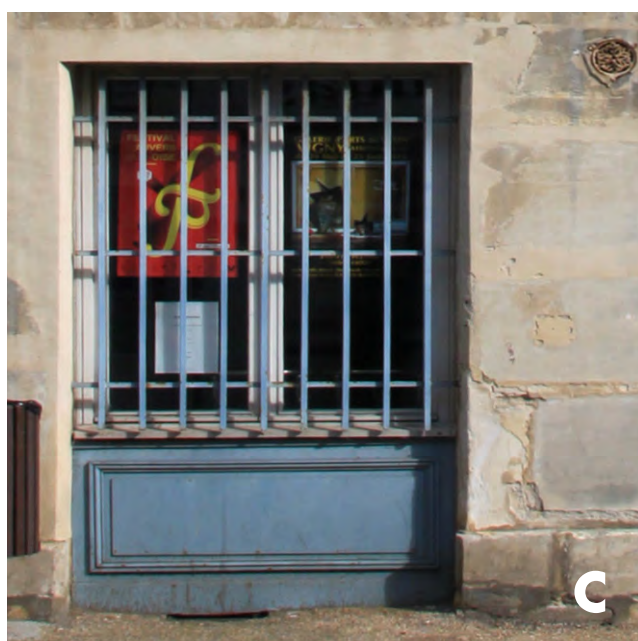
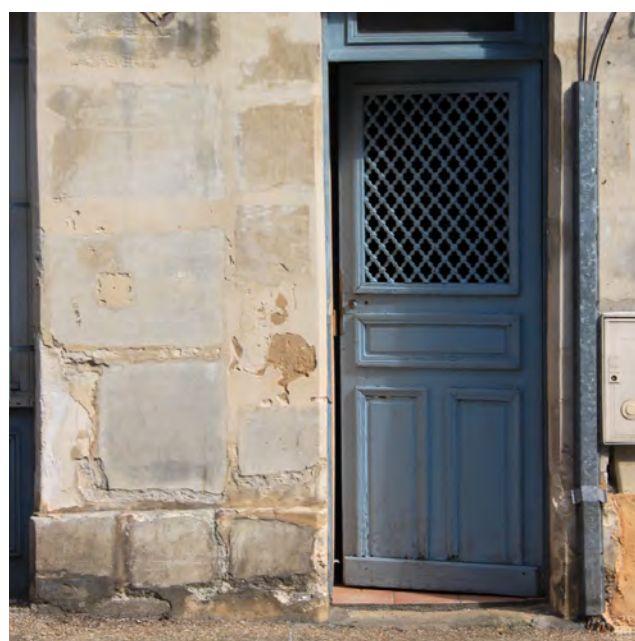
- A Fenêtre avec volets à persiennes au R+2
- B Fenêtre avec volets à persiennes au R+1
- C Fenêtre au RDC
- D Porte d'entrée

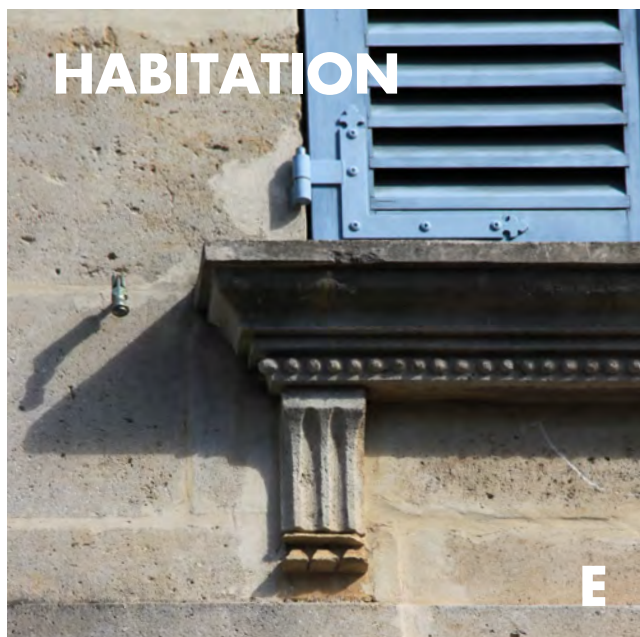
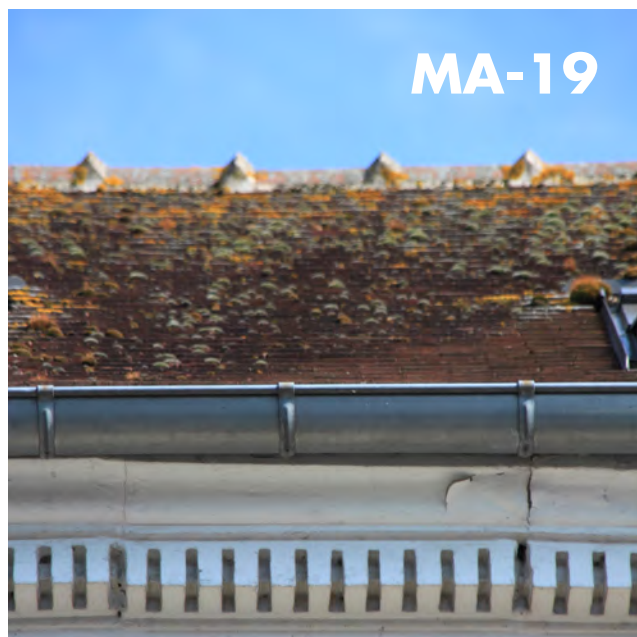
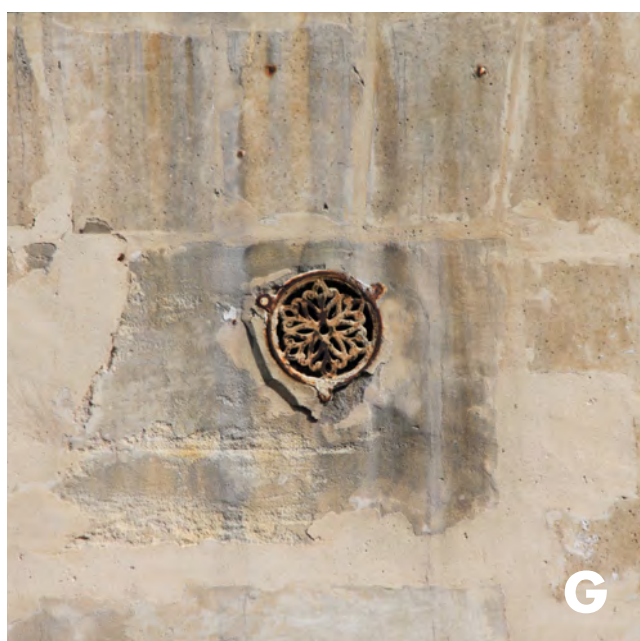
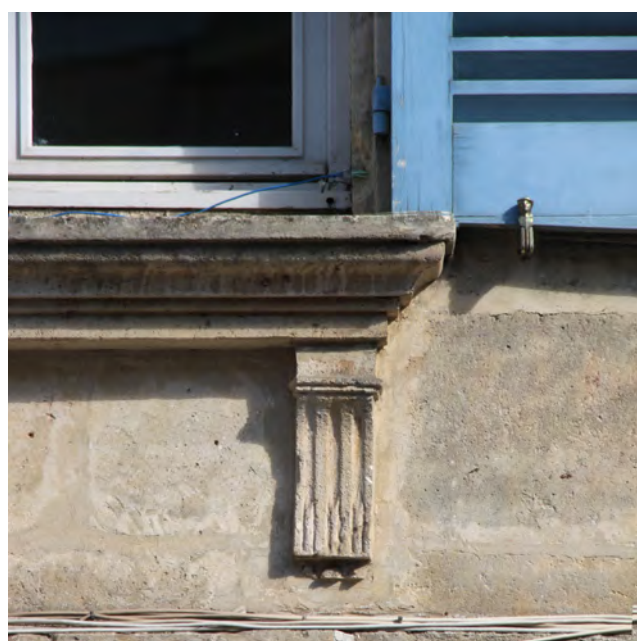
- E Appuis de fenêtres moulurés sur consoles
- F Corniche à denticules
- G Façade en pierre de taille, grille de ventilation
- H Appuis de fenêtres moulurés sur consoles

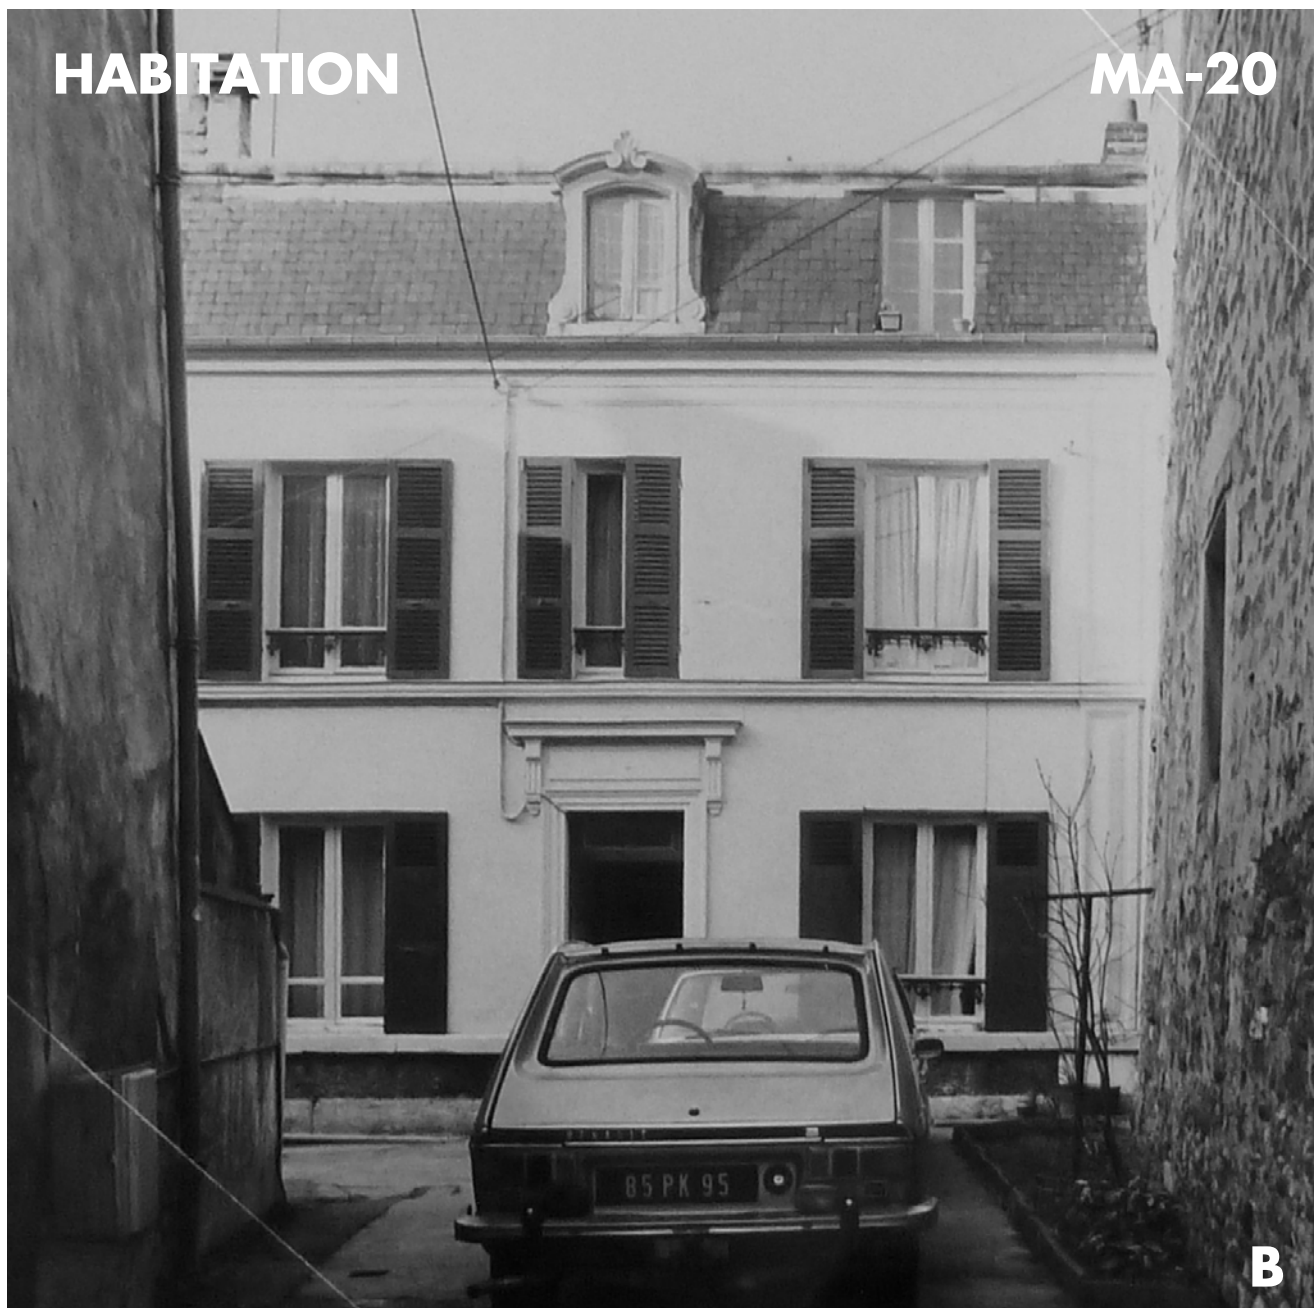
- A Portail et bâtiment vu depuis la rue Jean Jaurès
- B Vue d'ensemble depuis l'entrée de la parcelle
- C Ouverture à l'étage, volets à persiennes
- D Porte centrale à hyperthyron
- E Lucarne cintrée à ailerons et à agrafe
- F Chien-assis

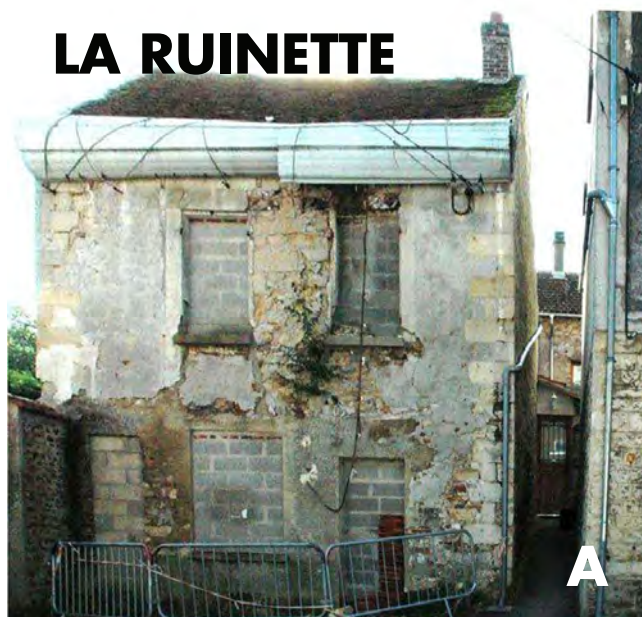
- A La Ruinette abandonnée entre 1960 et 2008
- B La Ruinette après rénovation 2010
- C Volets peints
- D Toiture en petites tuiles plates

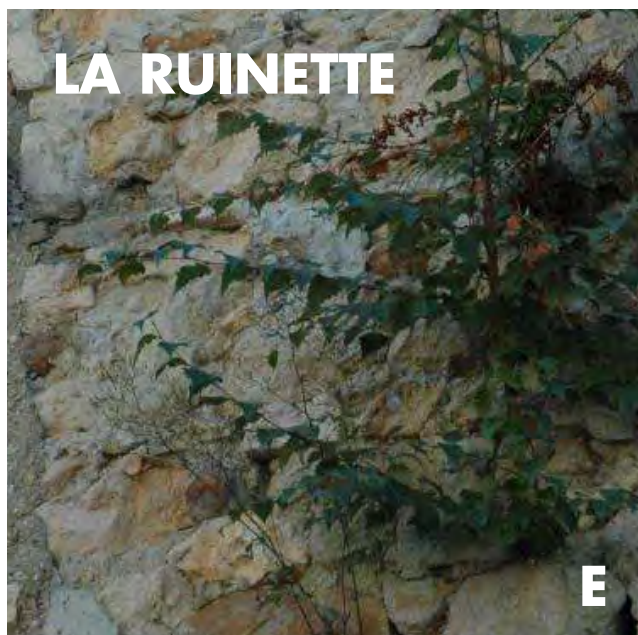
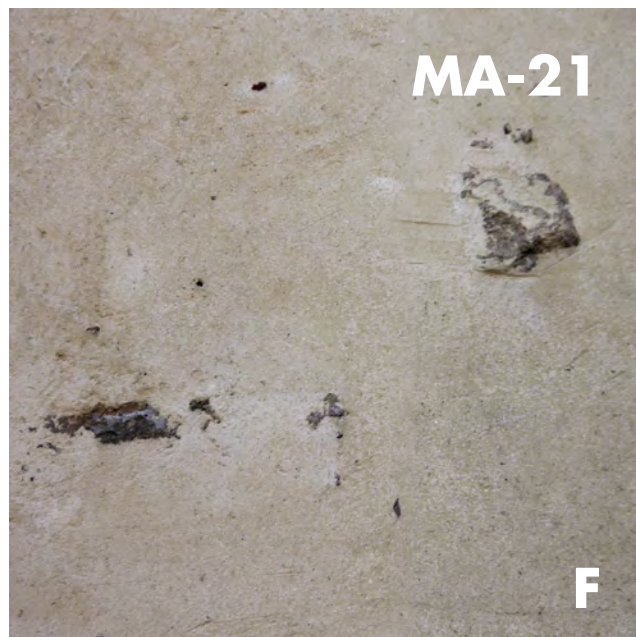
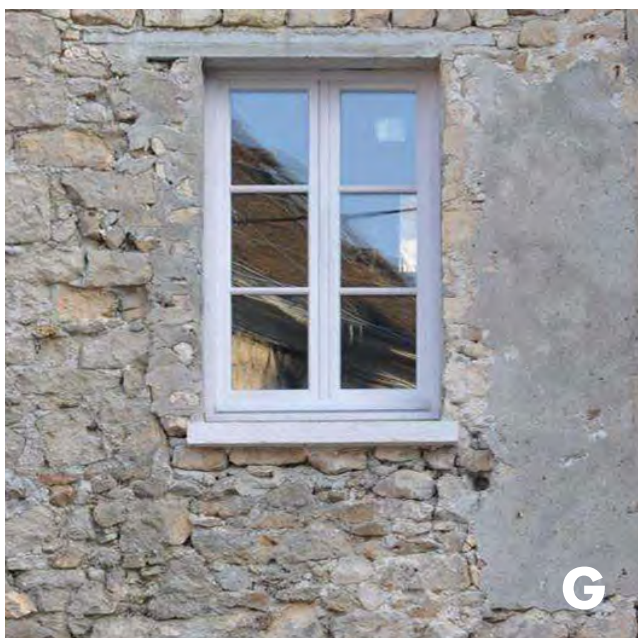
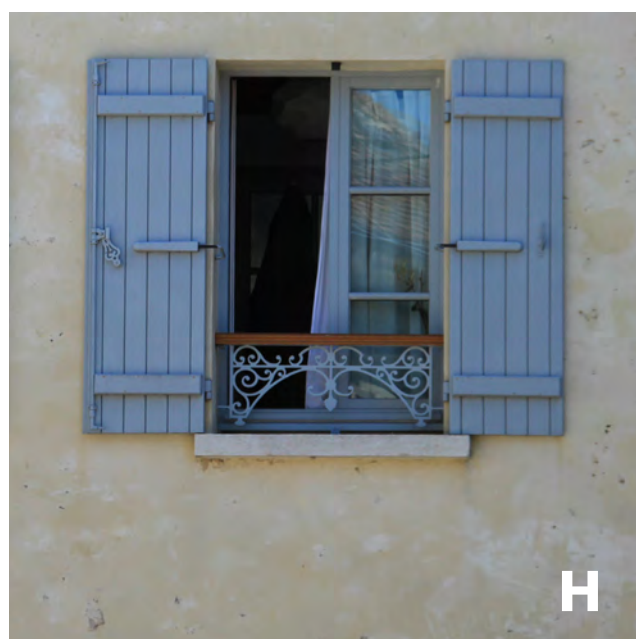
- Remplacement des menuiseries extérieures.
- Suppression de la souche de cheminée
- Percement de lucarnes à l'arrière du bâtiment

- E Façade moellons avant rénovation en 2008  
 F Façade moellons enduits après rénovation  
 G Ouverture et façade moellons partiellement enduits avant rénovation en 2008  
 H Ouverture et façade moellons enduits après rénovation

Conservation et restauration à l'identique. Des travaux pourront être exécutés dès lors qu'ils sont conçus dans le sens d'une préservation des caractéristiques esthétiques ou historiques des dits éléments. Leur démolition en vue de leur suppression ne sera pas autorisée. Une dérogation à cette disposition pourra être possible en cas de vétusté empêchant leur réhabilitation.

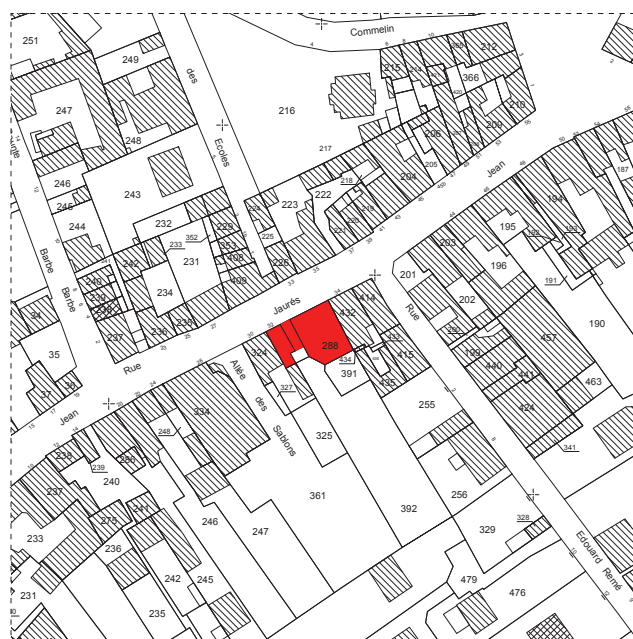
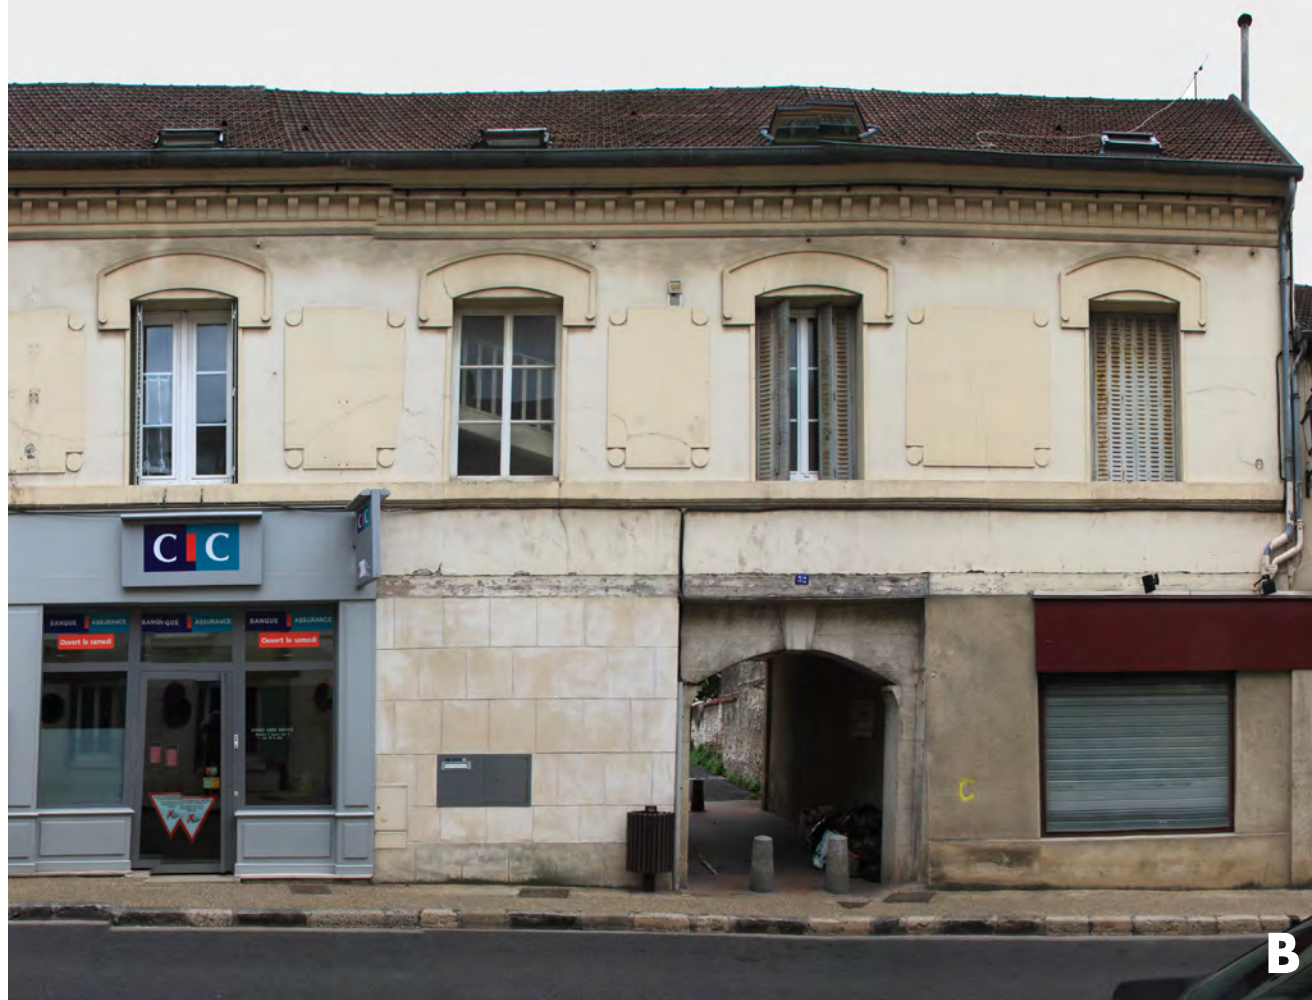
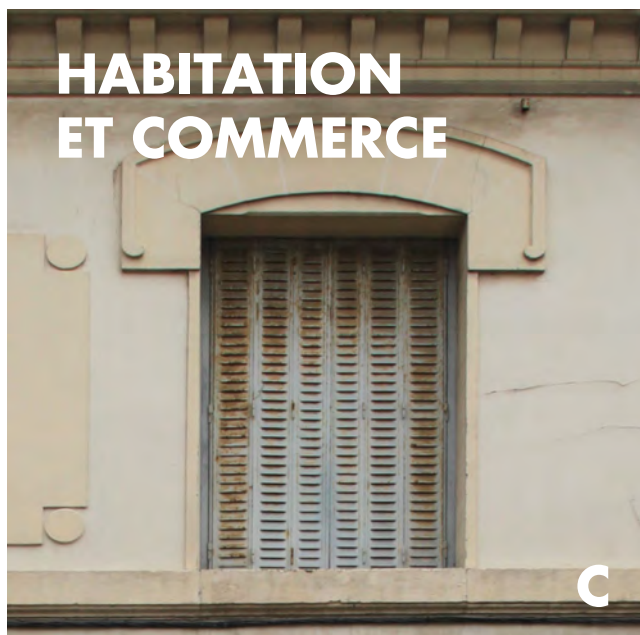
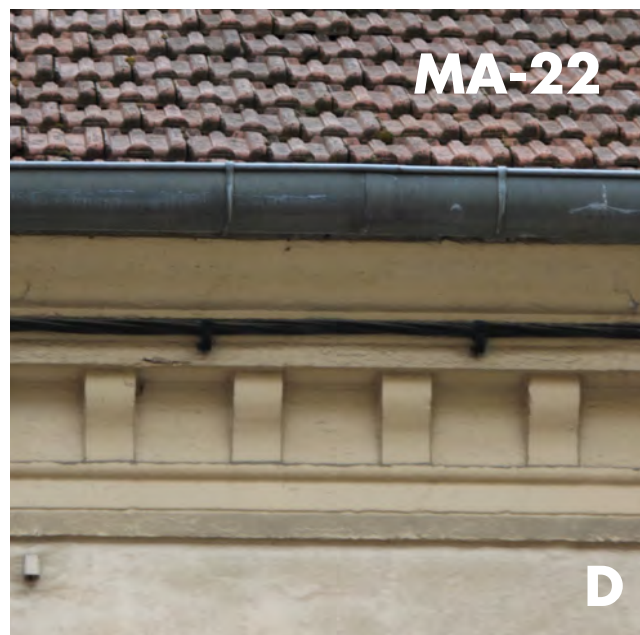
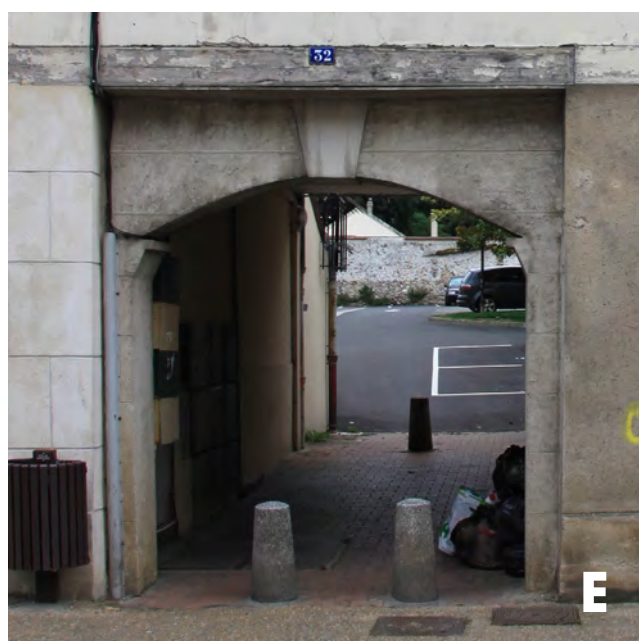
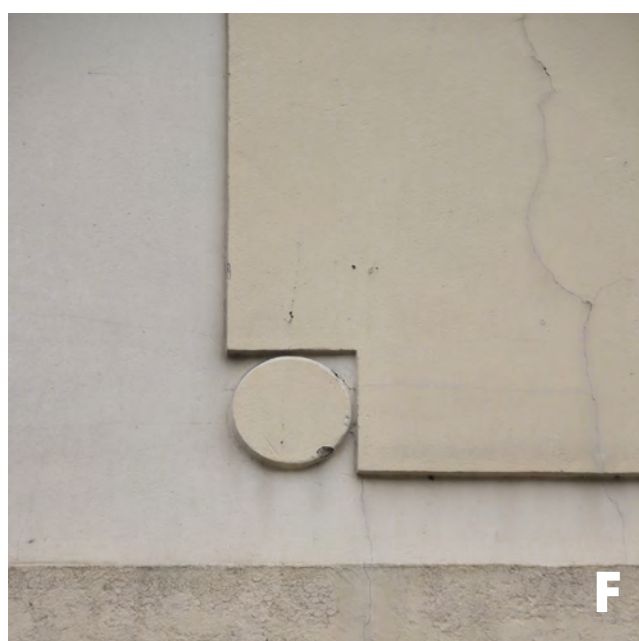
MA-22

- A Vue depuis la place du Maréchal Leclerc
- B Vue d'ensemble façade sur rue Jean Jaurès
- C Fenêtre avec arc saillant soulignant le linteau, bandeaux moulurés séparant les étages
- D Corniche à modillons
- E Passage, accès à l'arrière de la parcelle
- F Détail trumeaux

- Structure : 2 niveaux + combles
- Gros oeuvre : moellons enduits
- Couverture : toit deux pentes en tuiles mécaniques
- Ouvertures : quatre fenêtres à l'étage, trois vélux, passage au rdc

- Décor : bandeaux moulurés séparant les étages, corniche à modillons, arcs saillants soulignant le linteau des fenêtres, trumeaux

- Modification des commerces au rdc
- Remplacement des menuiseries extérieures.

Conservation des façades, pignons et de leurs détails constructifs (bandeaux moulurés séparant les étages, corniche à modillons, arcs saillants soulignant le linteau des fenêtres, trumeaux).

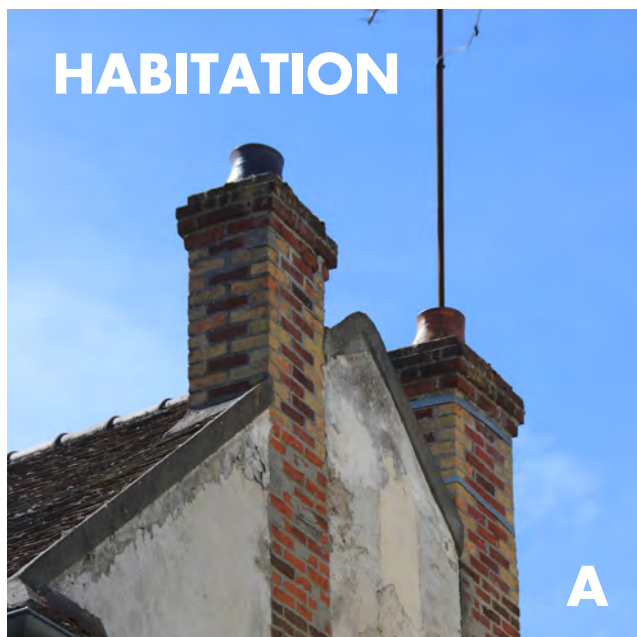
- A Souche de cheminée en brique polychrome
- B Toiture en petite tuile plate, corniche moulurée
- C Fenêtre gerbière sur pignon
- D Pilastres d'angle à bossage

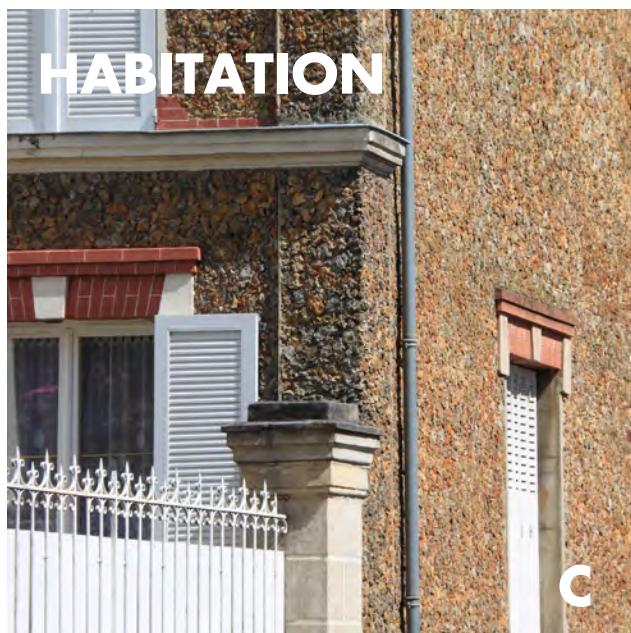
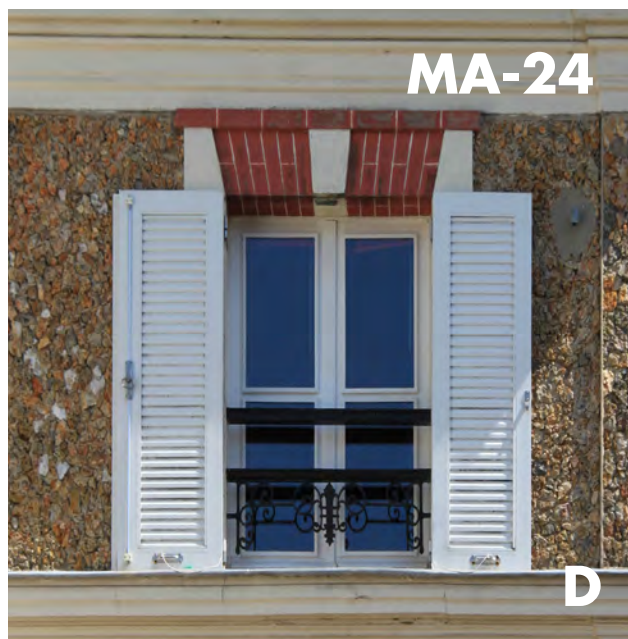
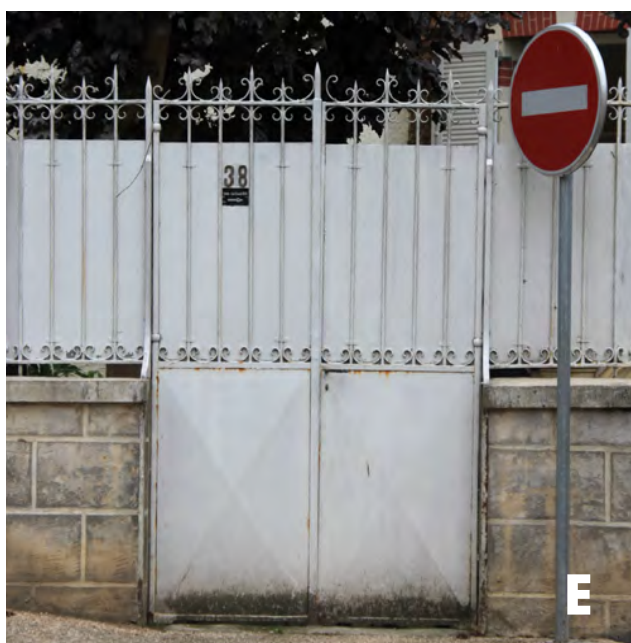
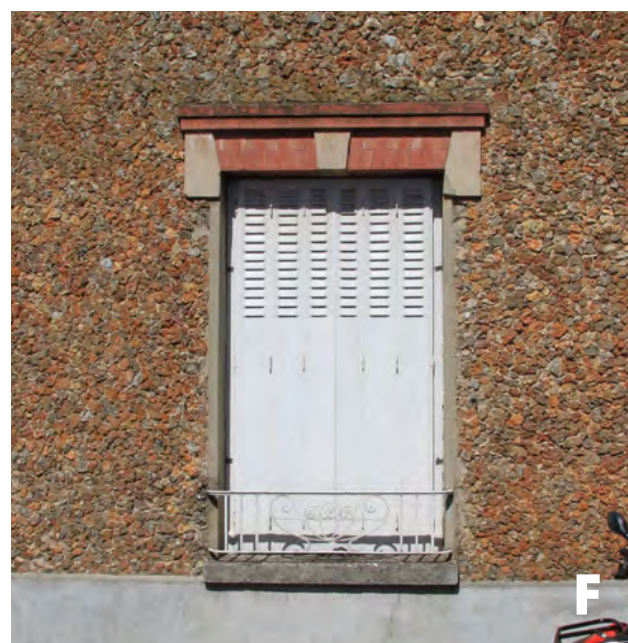
- A Vue d'ensemble depuis la rue Jean Jaurès  
 B Vue d'ensemble depuis la rue Jean Jaurès (carte postale ancienne)  
 C Détail angle du bâtiment avec bandeau mouluré, grille sur mur bahut bordé d'un pilier  
 D Ouverture à l'étage, encadrement à agrafe en brique volets à persiennes, bandeau et corniche mouluré  
 E Portail d'entrée et grille sur mur bahut  
 F Ouverture au rdc, linteau à agrafe en brique, appui de fenêtre et soubassement enduit.
