# COMMUNE DE MARINES

## INVENTAIRE DÉTAILLÉ DU PATRIMOINE BÂTI

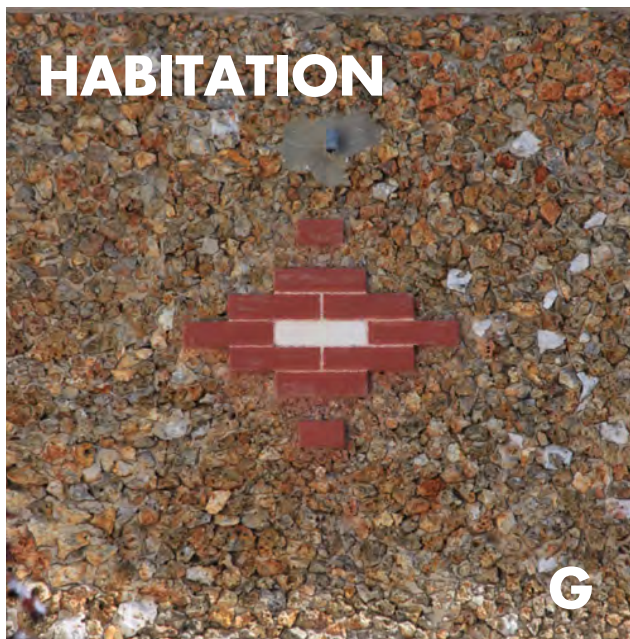
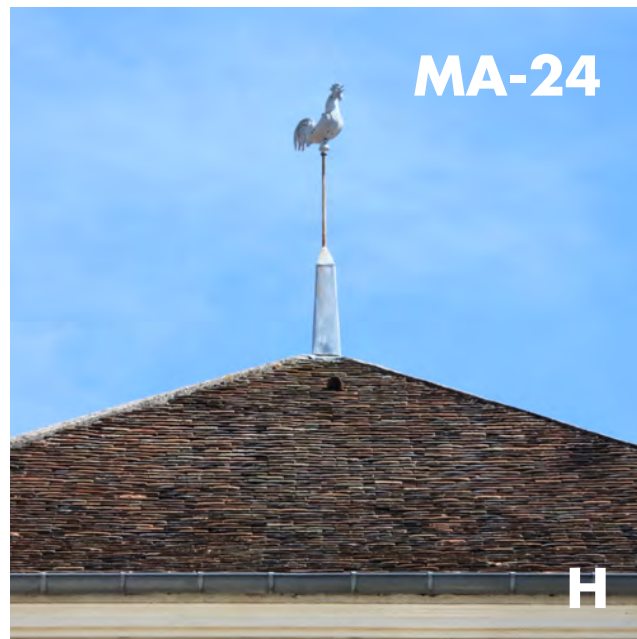
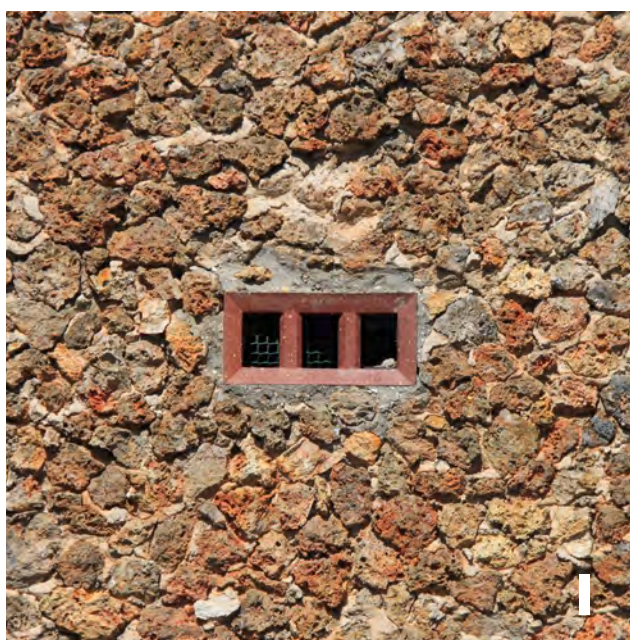
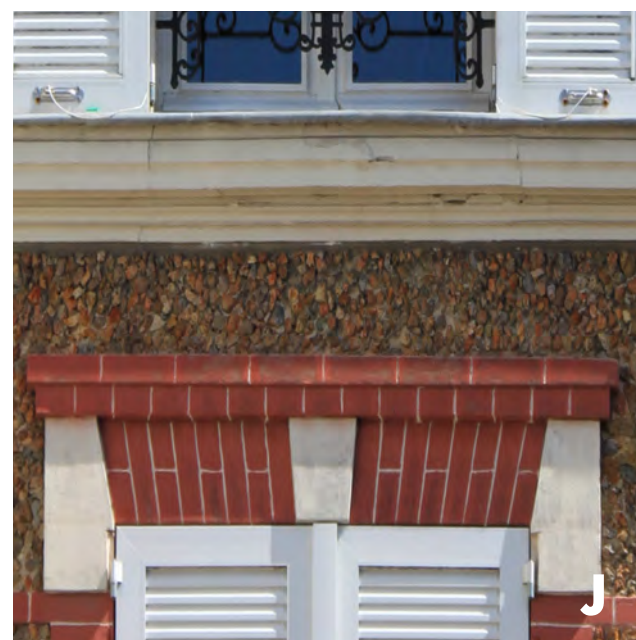
- Suppression de l'enduit de façade
- Ajout des encadrements à agrafe en brique et enduit
- Suppression des souches de cheminée en brique

- G Détail décor en brique sur meulrières  
H Toit en tuiles plates, corniche moulurée et girouette.  
I Détail ventilation en terre cuite  
J Détail encadrement à agafe en briques et enduit, bandeaux mouluré de séparation des étages.

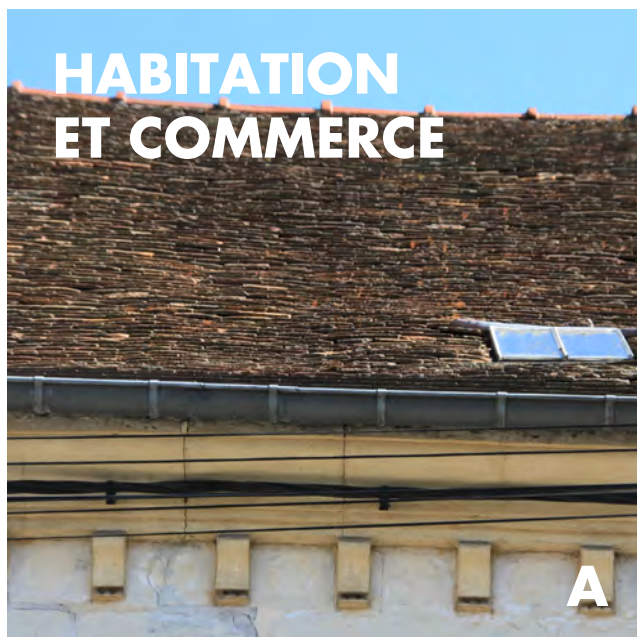
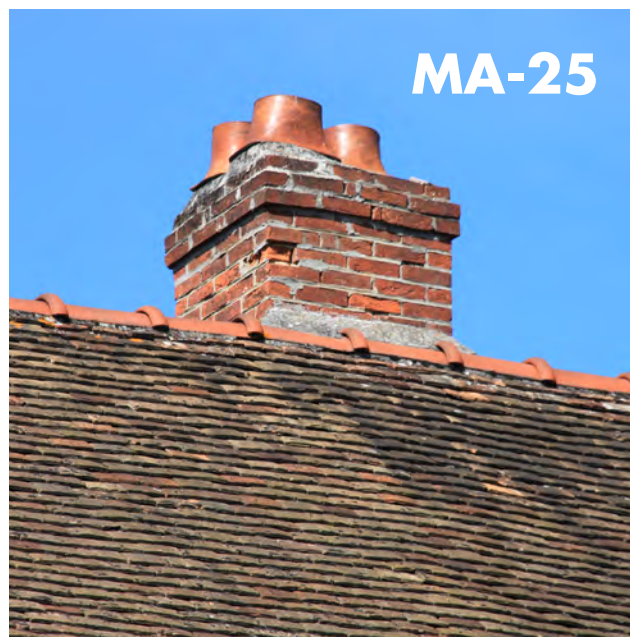
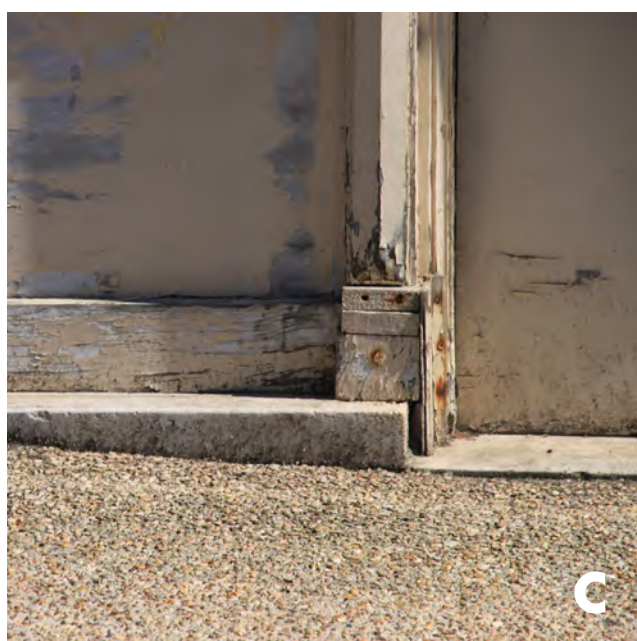
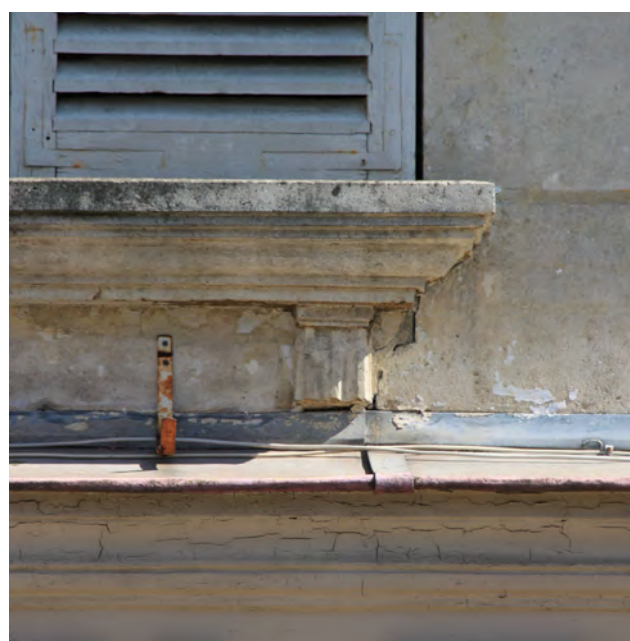
- A Corniche à modillons, toiture en tuile plate  
 B Souche de cheminée en brique , toiture en tuile plate  
 C Seuil de porte  
 D Appuis de fenêtres à consoles

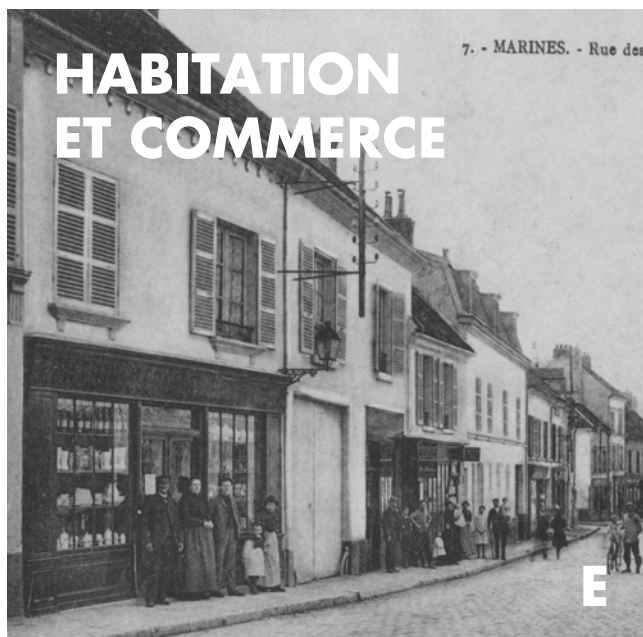
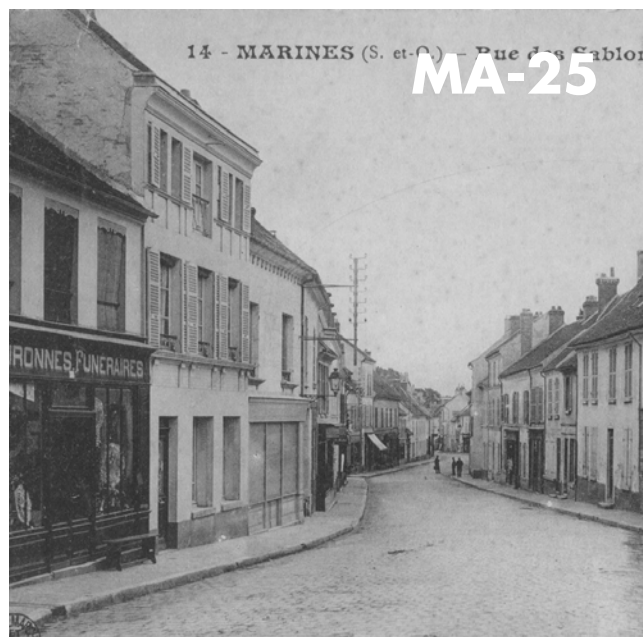
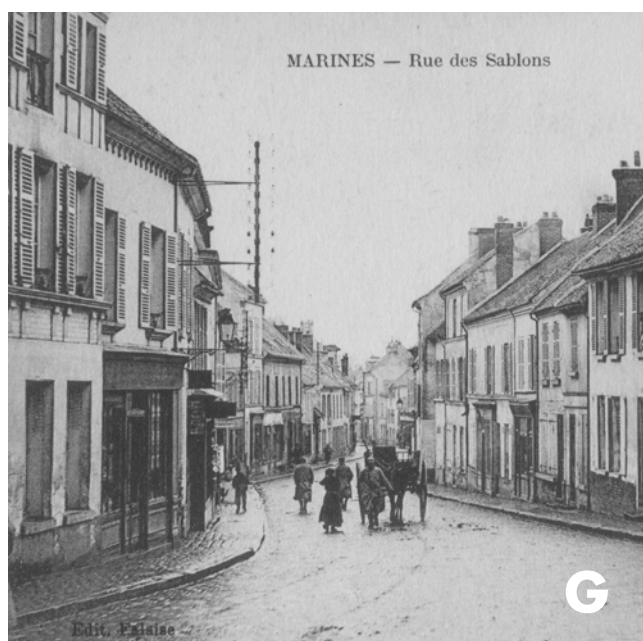
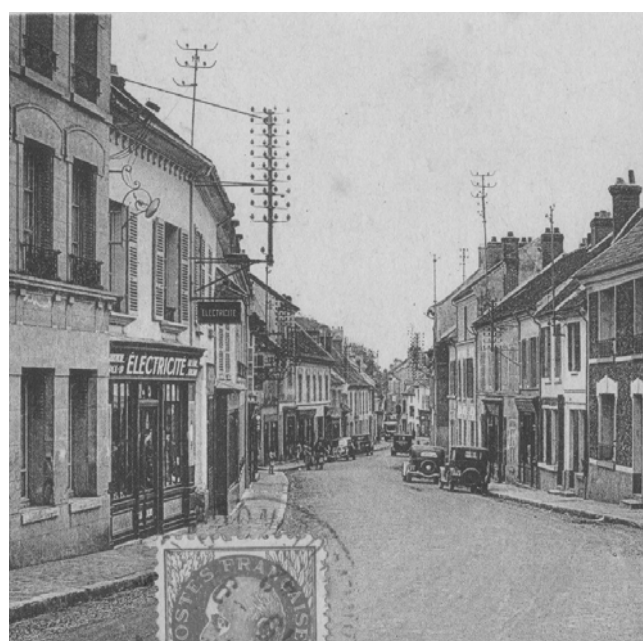
E, F, G & H

- Composition de la façade préservée et toitures bien conservées.

Rue Jean Jaurès (anciennement Rue des Sablons) à différentes époques, bâtiment sur la gauche des images.

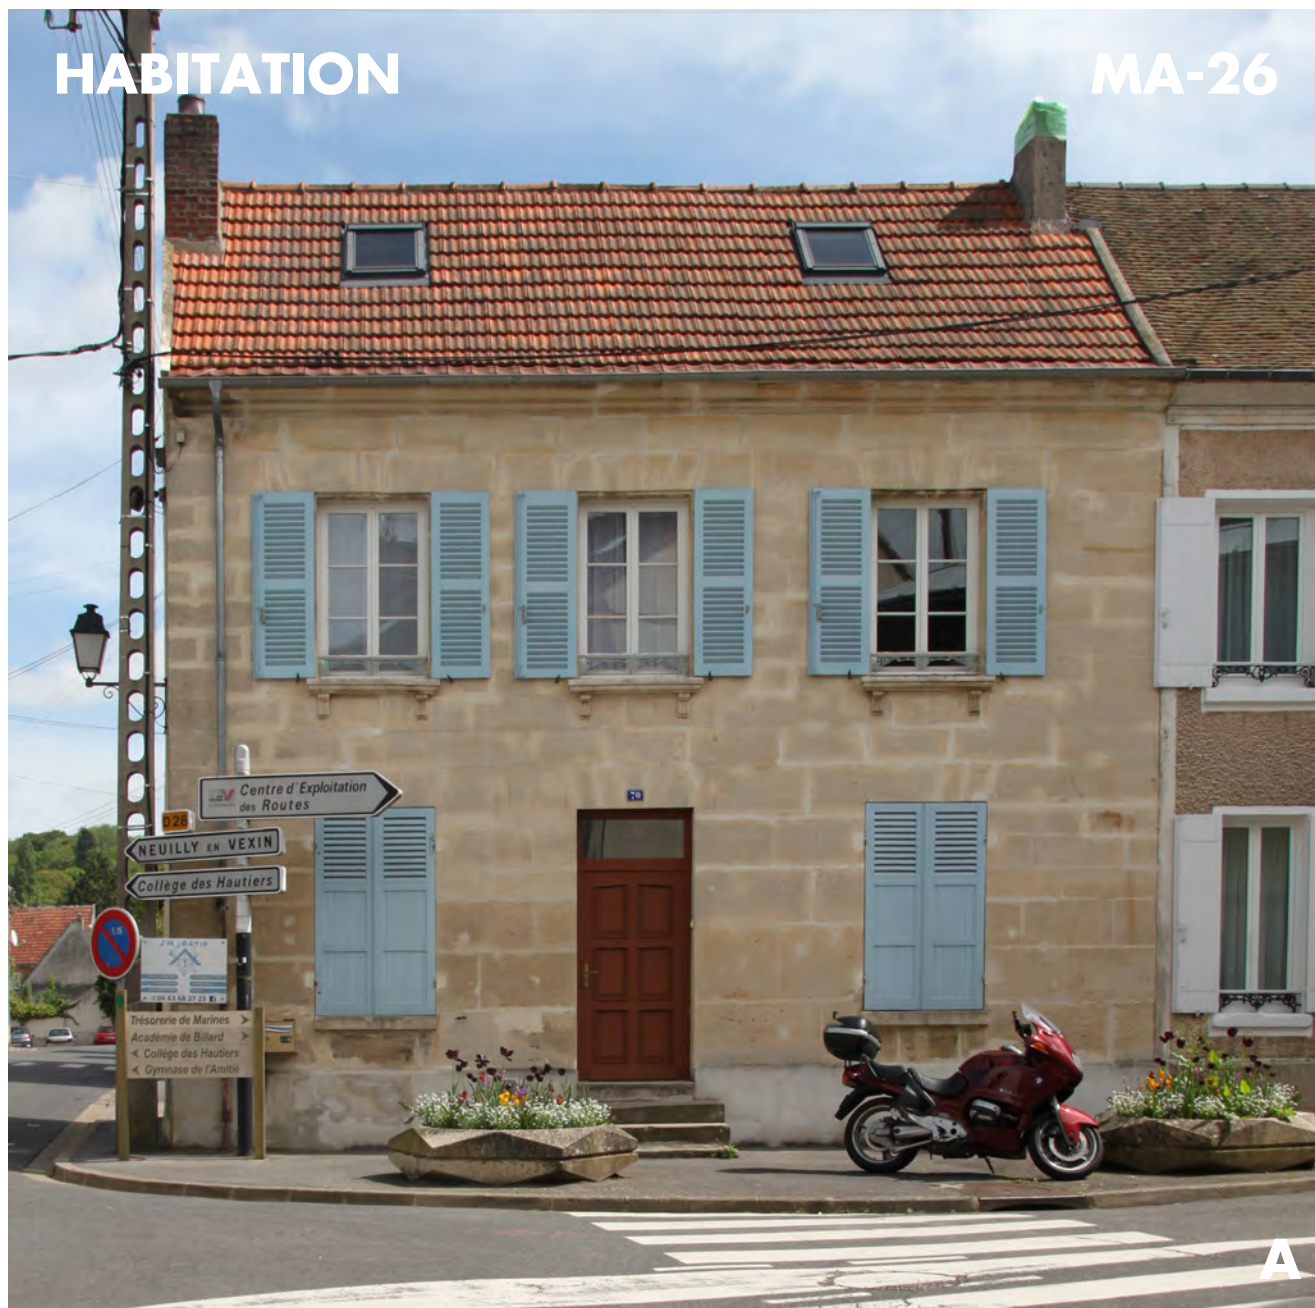
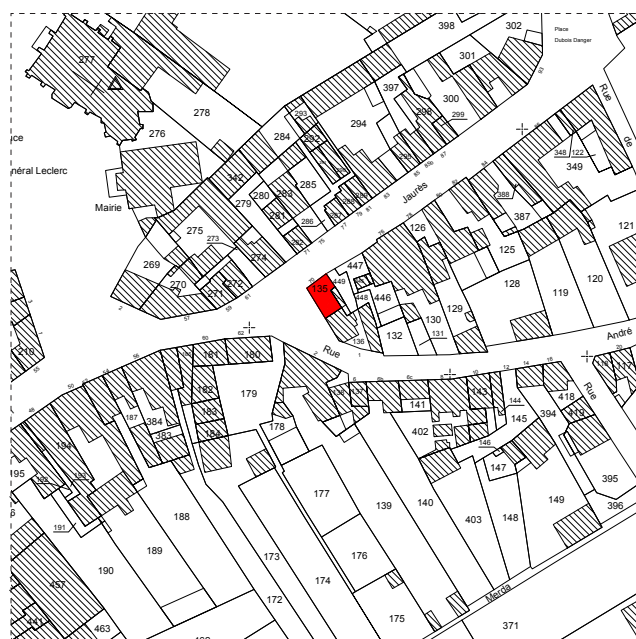
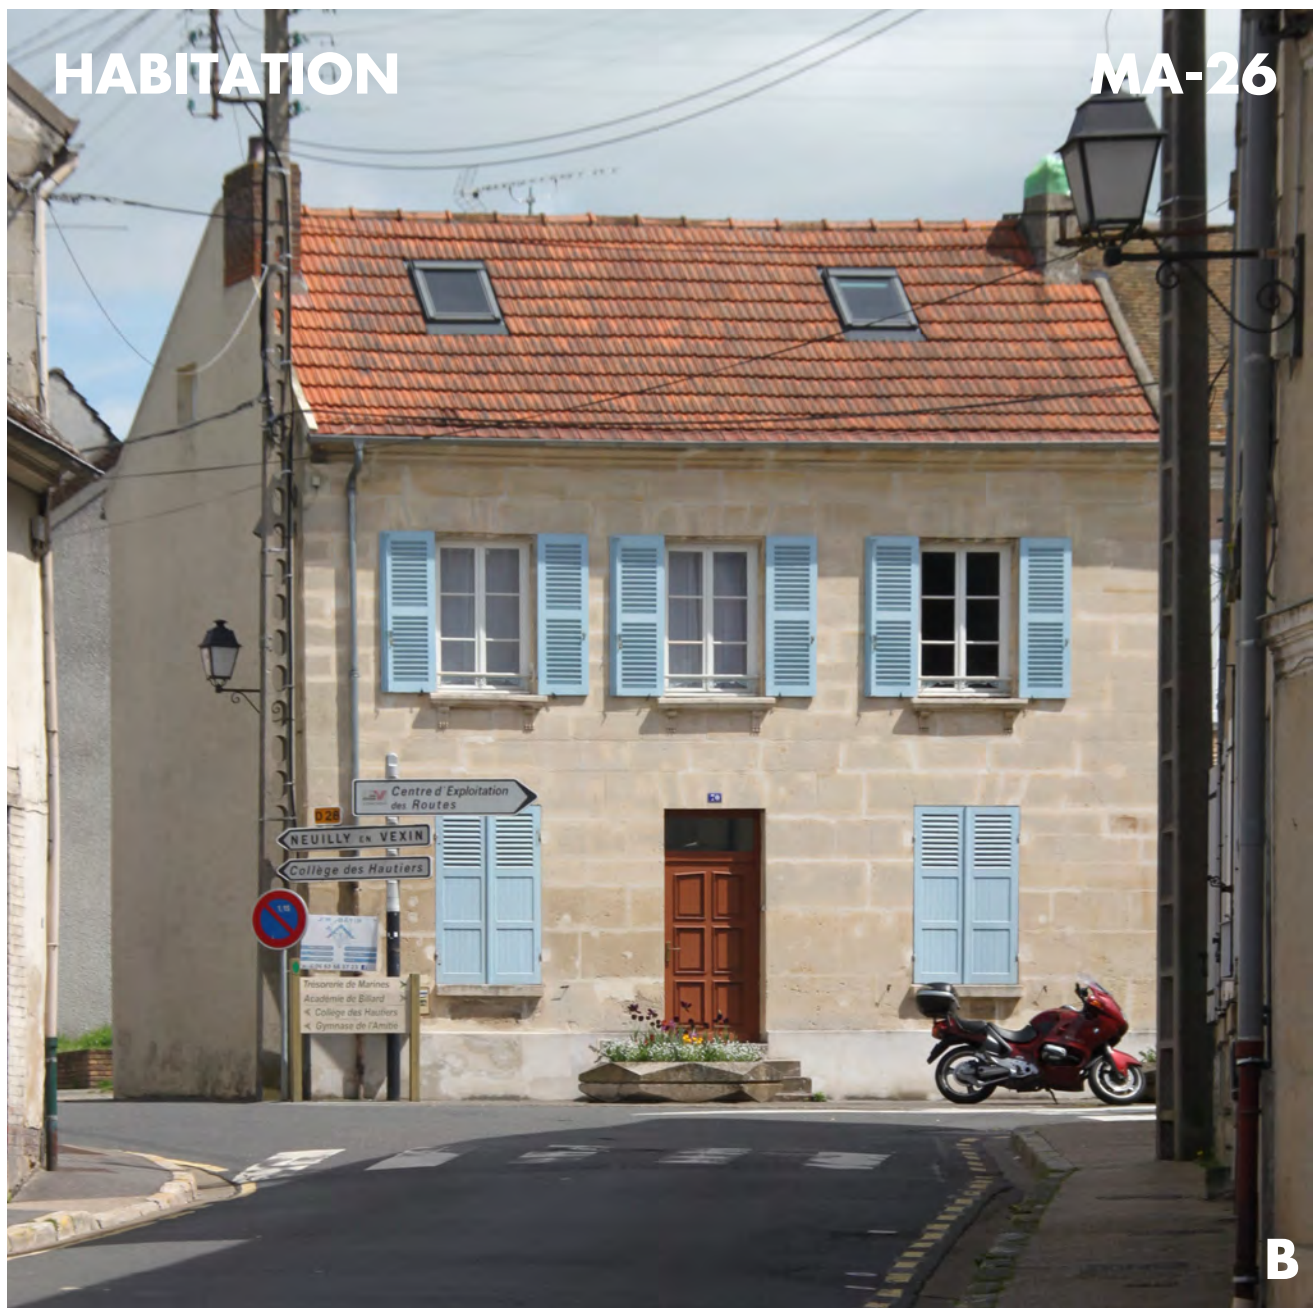
- A - B Vue d'ensemble depuis la rue Jean Jaurès  
 C Détail appui de fenêtre mouluré sur consoles à l'étage, volets à persiennes  
 D Corniche moulurée, toit en tuiles mécaniques  
 E Détail appui de fenêtre du rdc  
 F Perron de trois marches en pierre

Type de maison de bourg implantée en front de rue à l'angle entre la rue Jean Jaurès et la rue André Baleyrier.

- Structure : deux niveaux + combles aménagés
- Gros oeuvre : pierre de taille, enduit pour soubassement et pignon
- Couverture : toit à deux pentes en tuiles mécaniques
- Ouverture : régulières et symétriques, volets à persiennes

- Décor : corniche moulurée, appuis de fenêtres moulurés sur consoles à l'étage, perron de trois marches en pierre

- Remplacement des menuiseries extérieures et de la porte d'entrée.

Conservation des façades, de leurs détails constructifs, de l'alignement des ouvertures et des petits détails architecturaux (corniche moulurée, appuis de fenêtres moulurés sur consoles à l'étage, perron de trois marches en pierre).

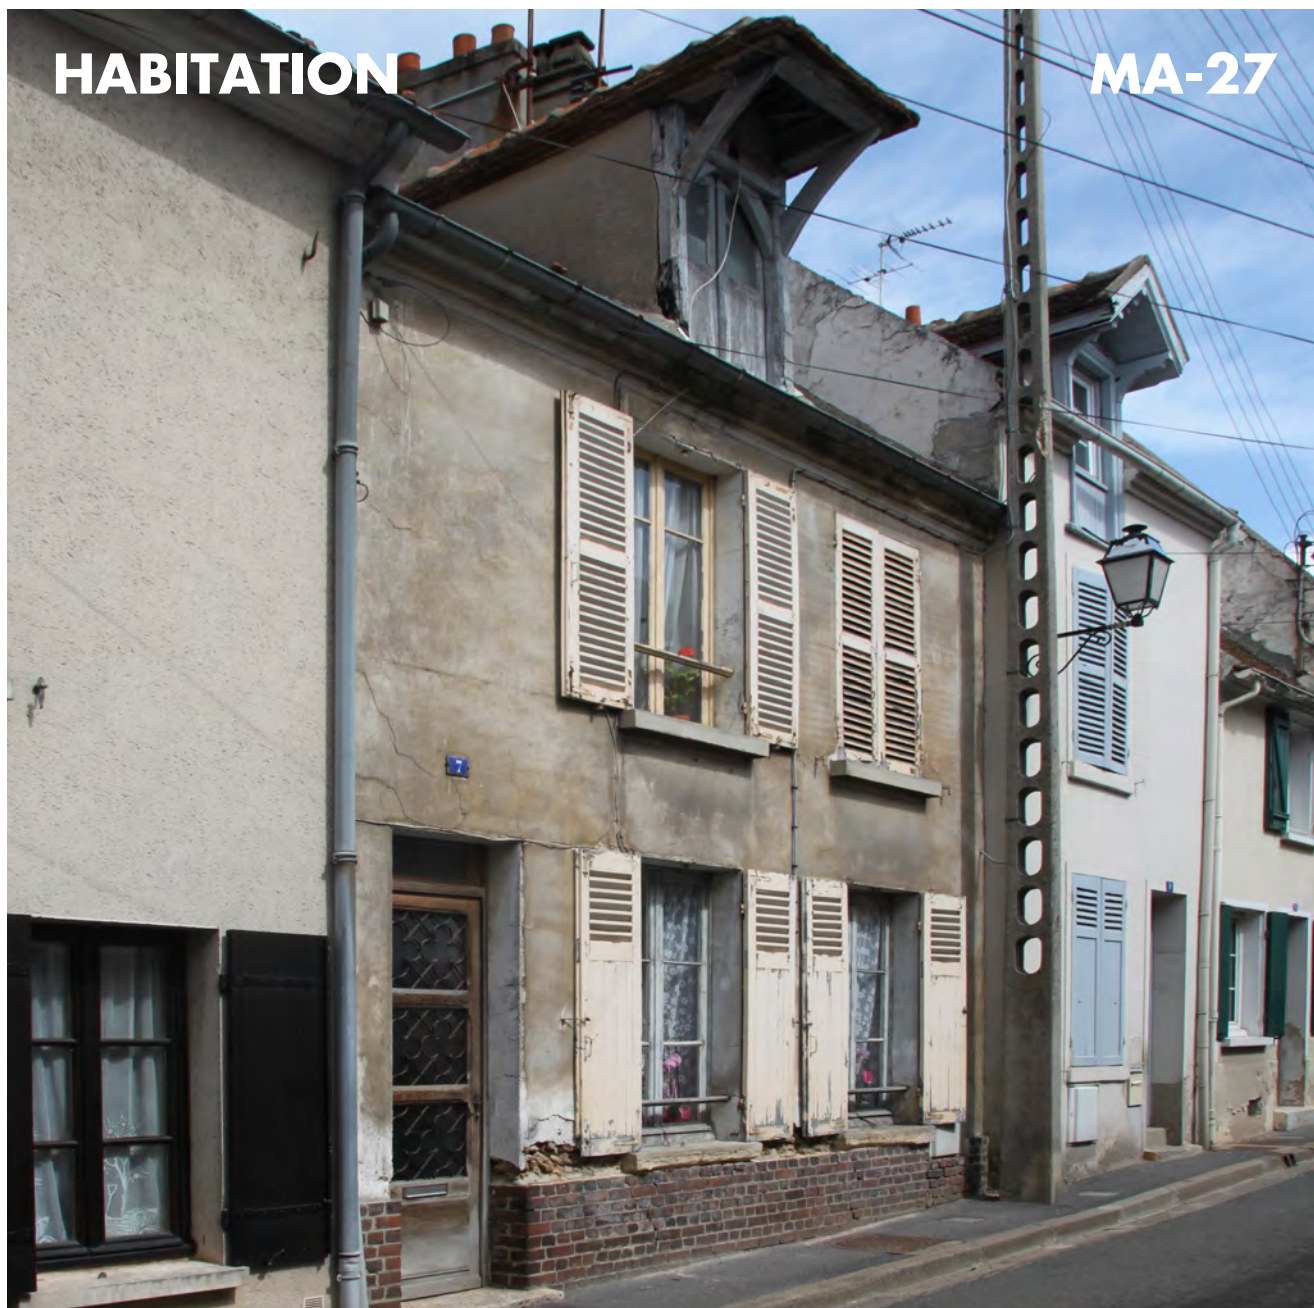
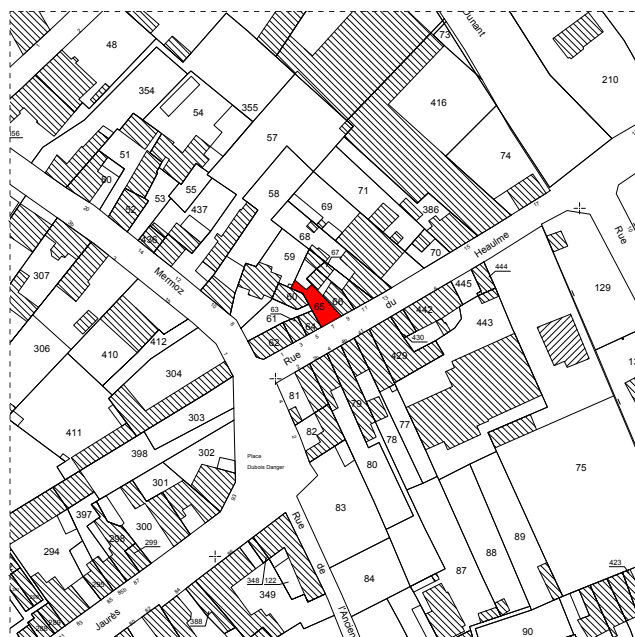
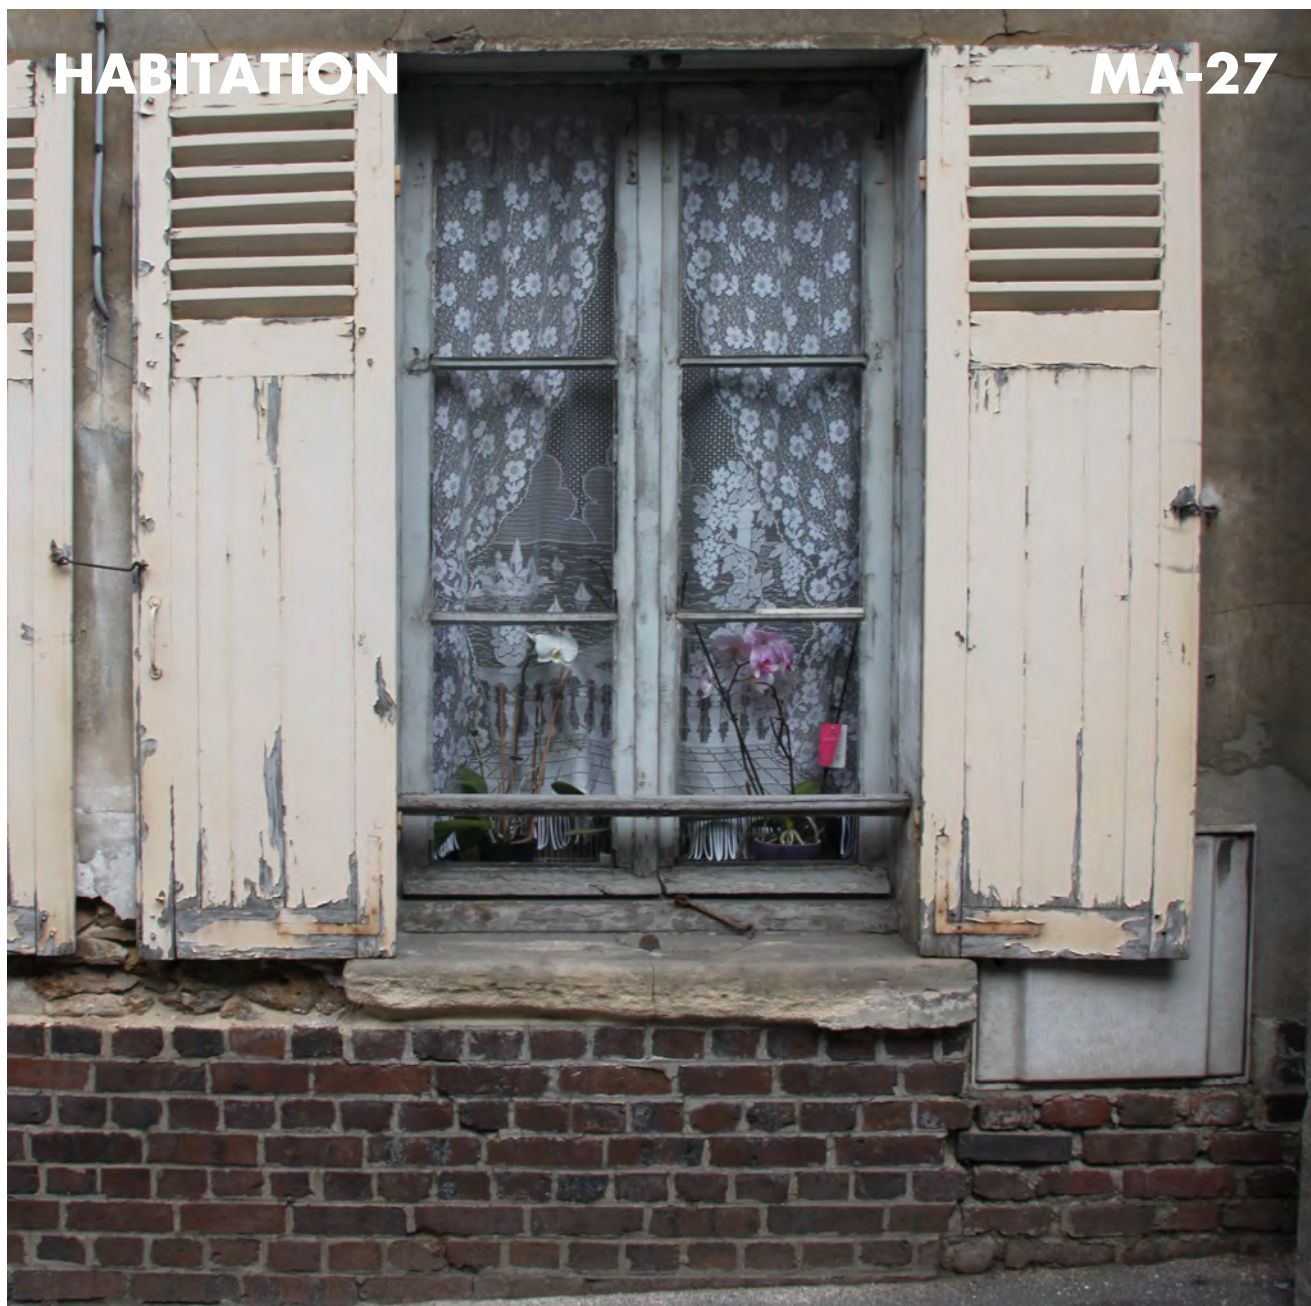
MA-27

Intérêt patrimonial Élément intéressant (lucarne à croupe débordante)  
 Destination actuelle Habitation  
 État de conservation 2015 Faible  
 Foncier Privé

- A Vue d'ensemble
- B Appui de fenêtres, soubassement en briques
- C Lucarne à croupe débordante

- Cablage apparent.

- entretien des toitures et ravalement des façades
- rénovation des espaces intérieurs.

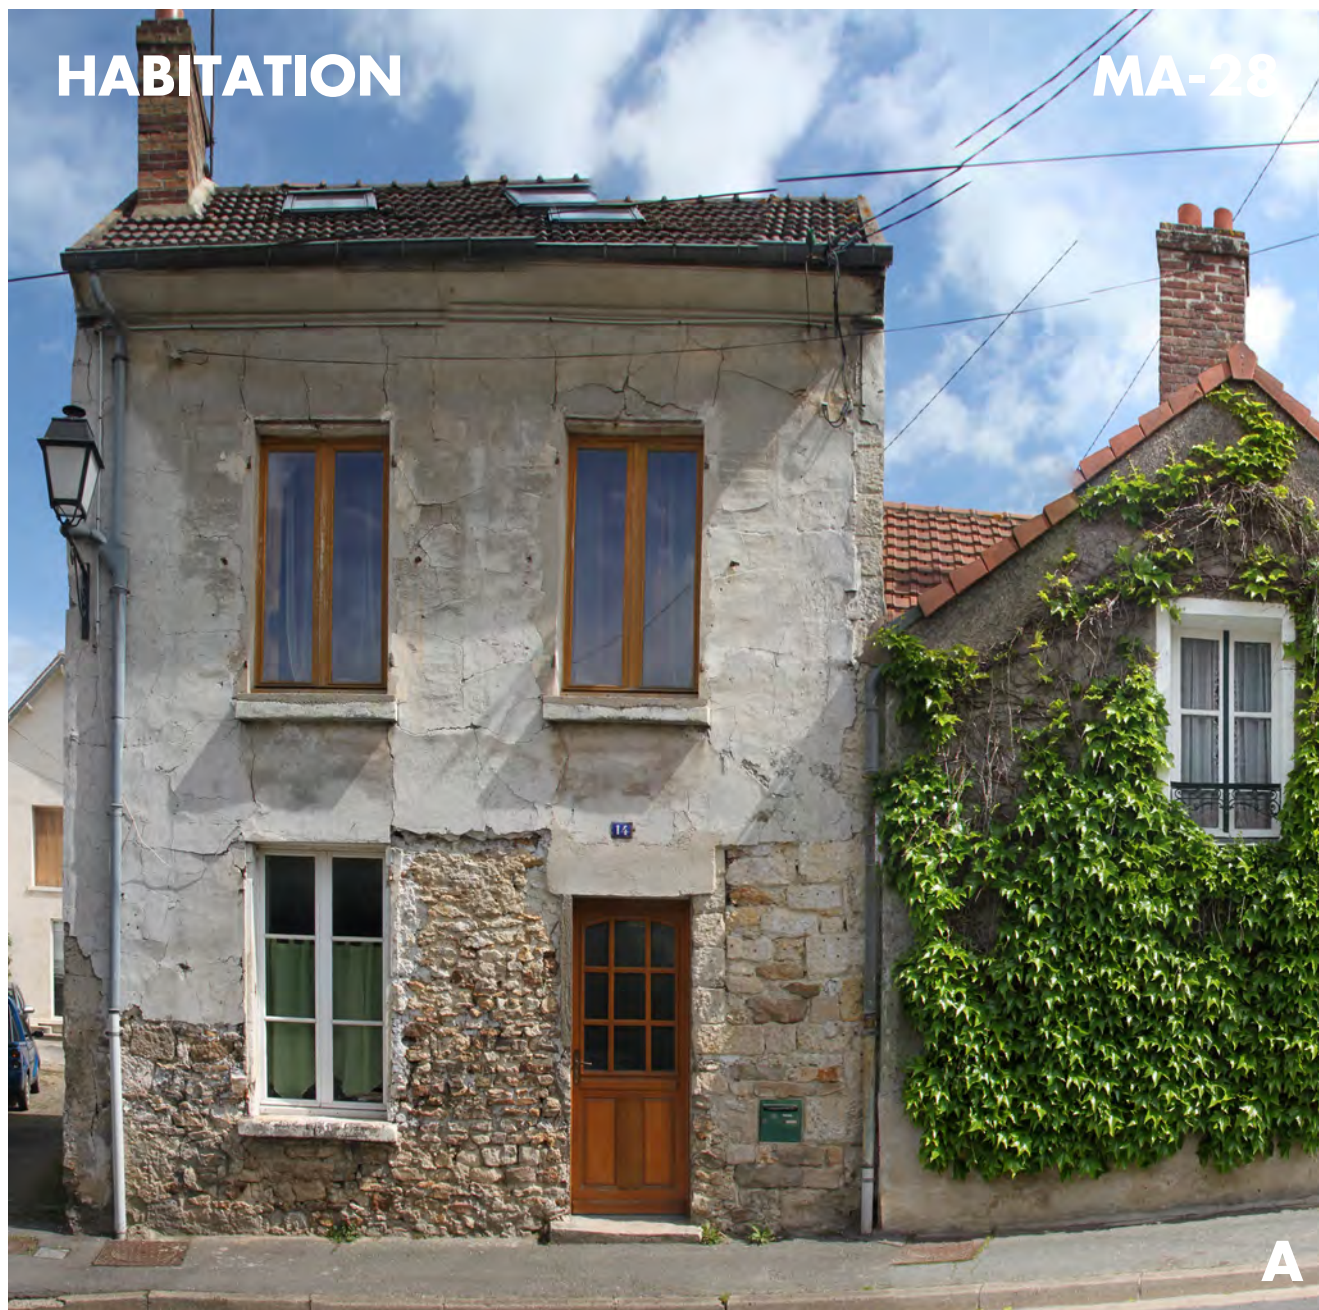
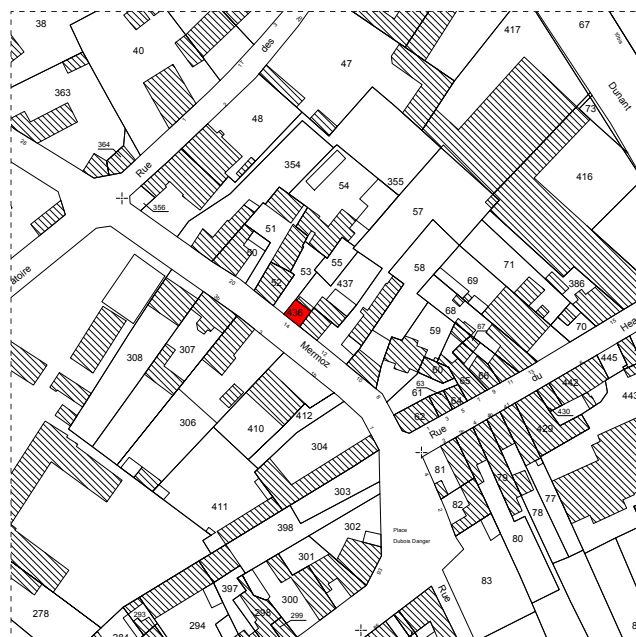
Intérêt patrimonial Élément intéressant  
 Destination actuelle Habitation  
 État de conservation 2015 Moyen  
 Foncier Privé

- A Façade sur rue Jean Mermoz
- B Pignon et façade sur rue Jean Mermoz
- C Moellons et grès enduits et chaînes en pierre de taille
- D Souche de cheminée en briques bicolores
- E Appuis de fenêtres en pierre de taille
- F Détail du mur de façade, moellons et grès

- Remplacement des menuiseries extérieures.

- Ravalement complet des façades avec enduit plein à la chaux et sable.

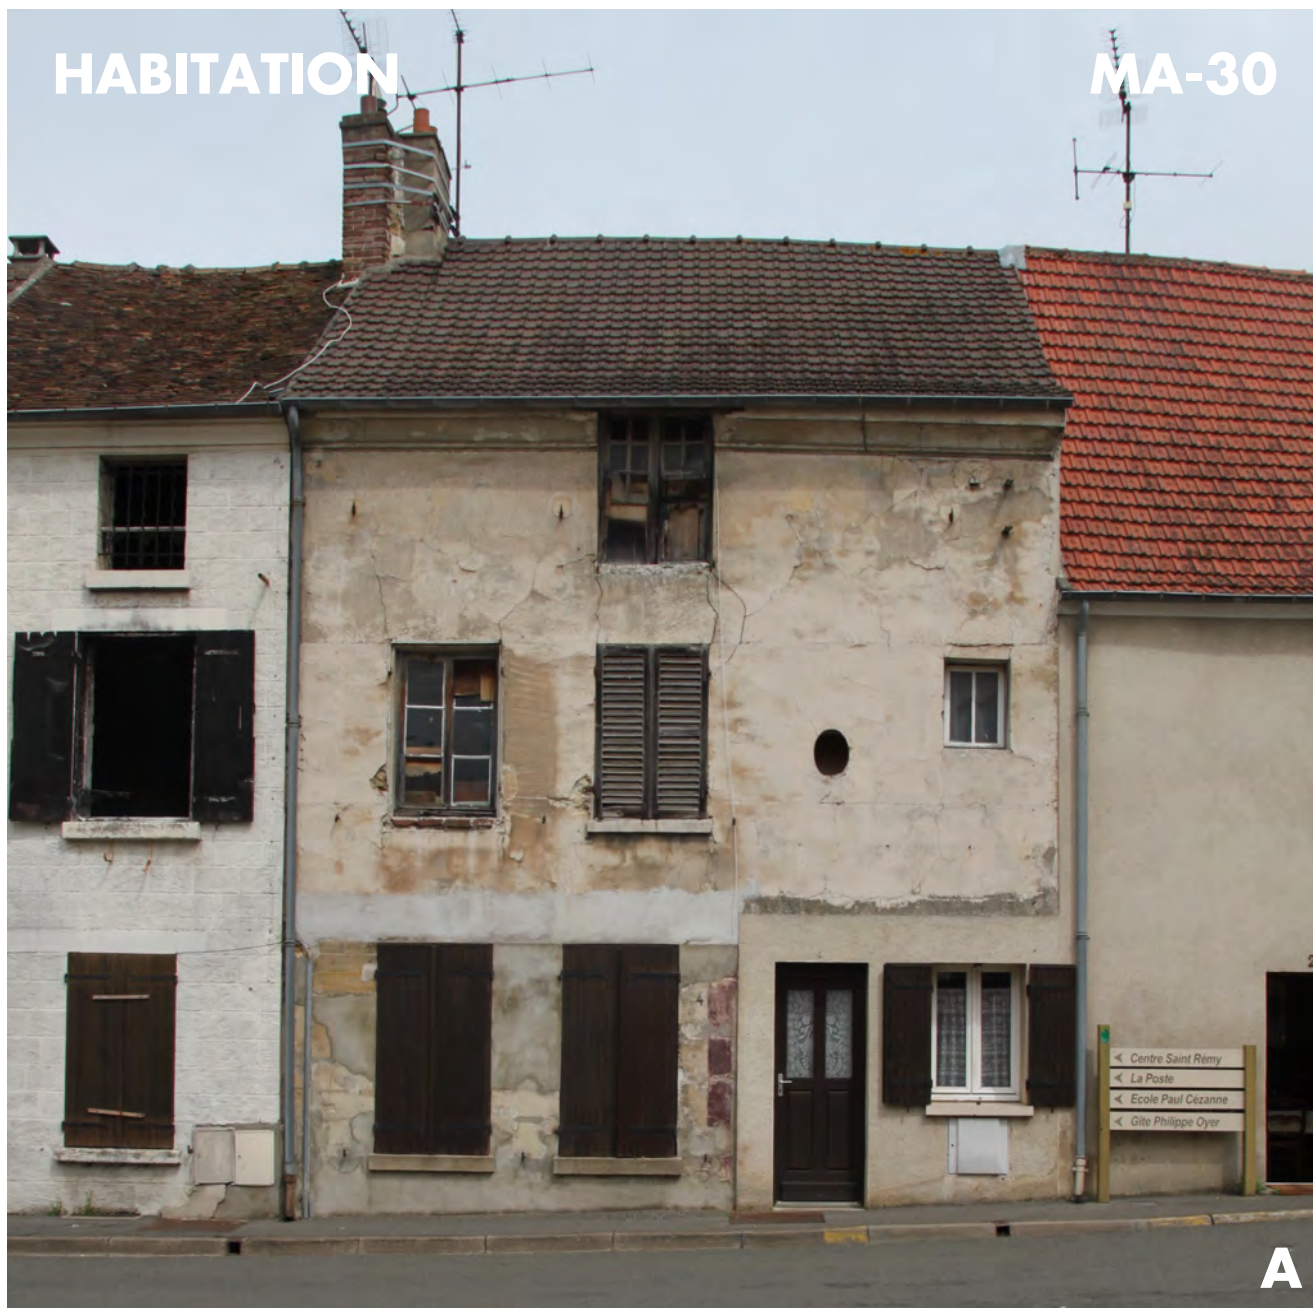
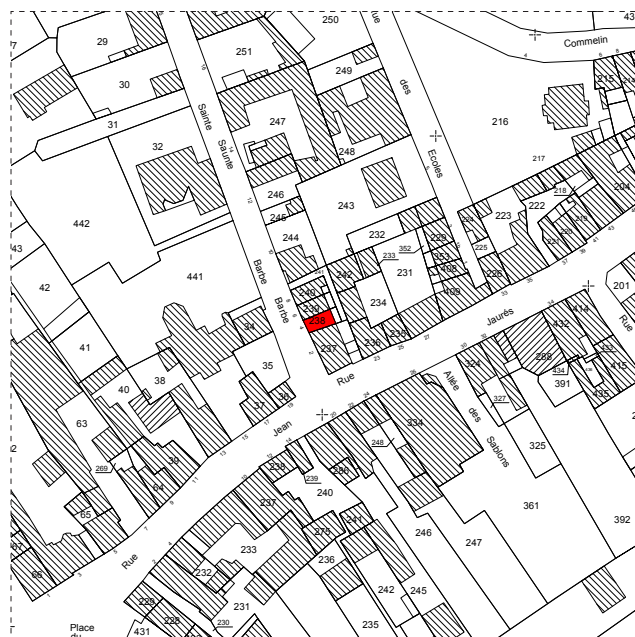
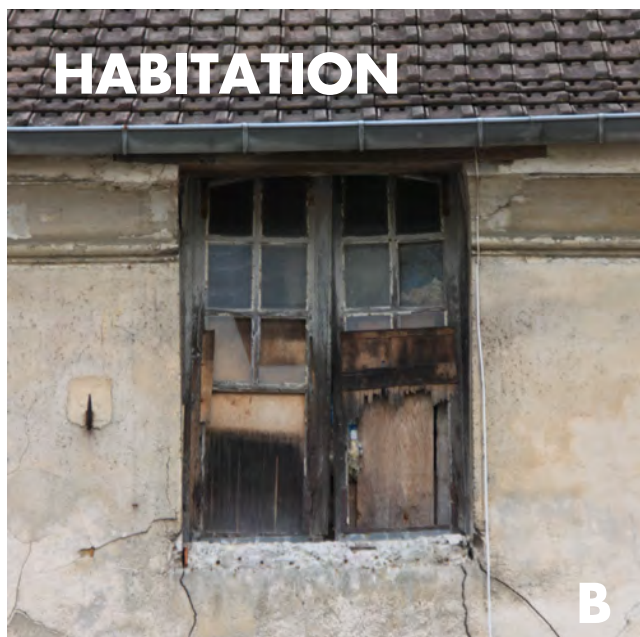
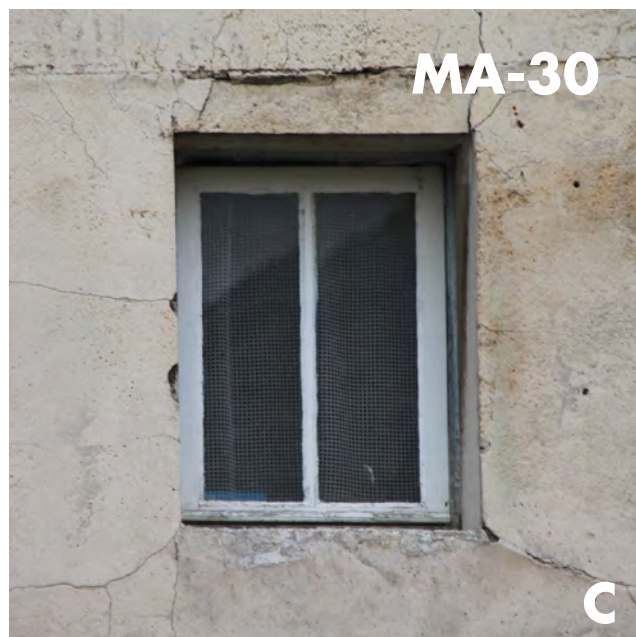
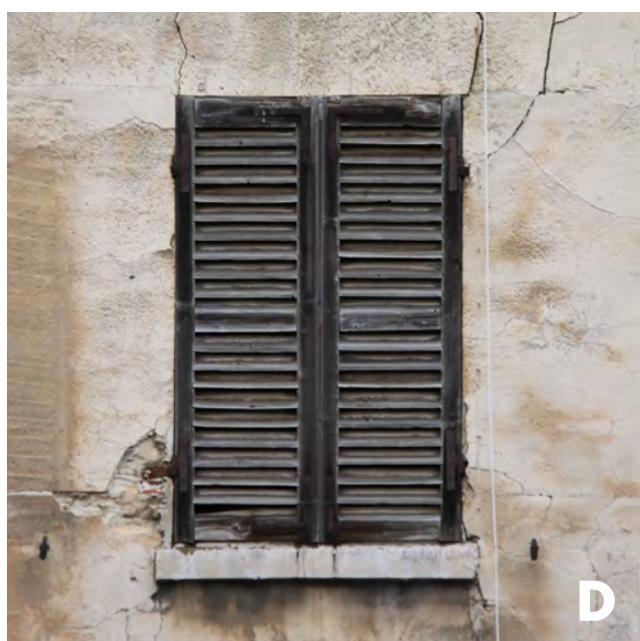
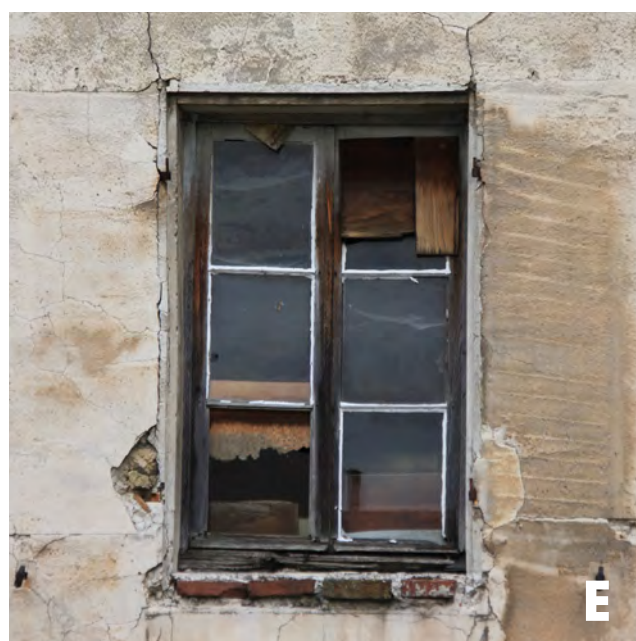
# MA-30

Intérêt patrimonial Élément intéressant, signe d'archaïsme  
 Destination actuelle Habitation  
 État de conservation 2015 Mauvais  
 Foncier Privé

- A Vue d'ensemble  
B Gerbière  
C Petite fenêtre à droite de la façade  
D - E Fenêtre et appui en brique enduite

- Travaux partiels de rénovation de la façade en ciment
- Modification du rdc (commerce à l'origine)

- Ravalement complet de la façade avec enduit pleint
- restitution des volets à persiennes selon composition d'origine.

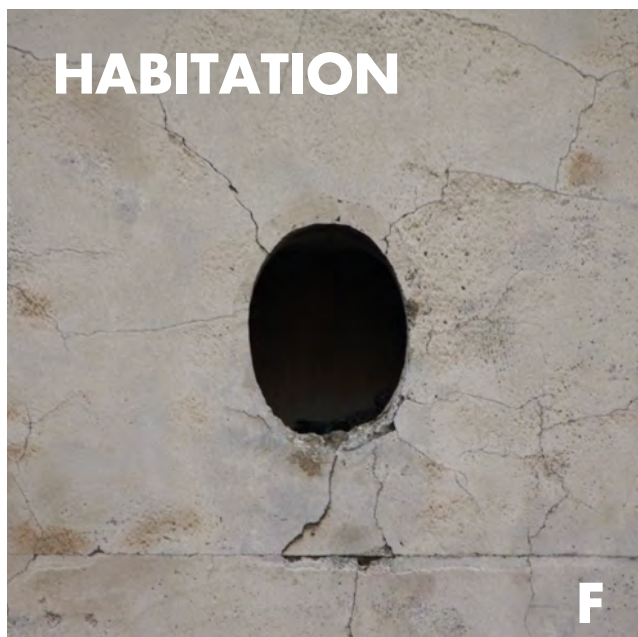
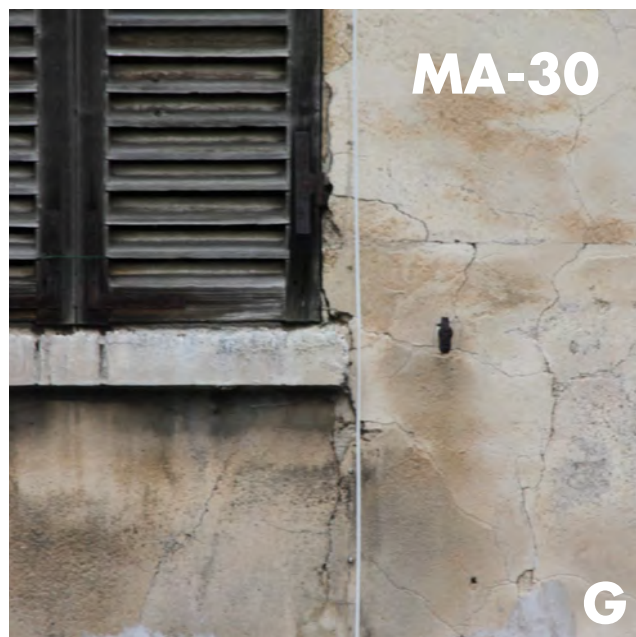
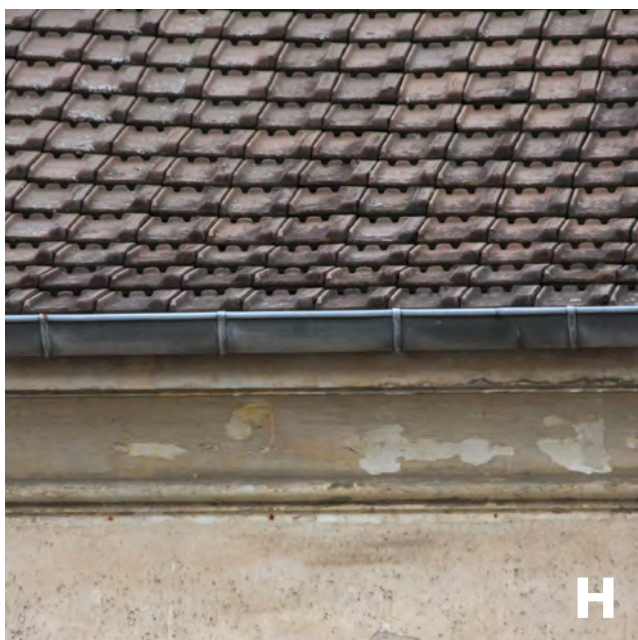
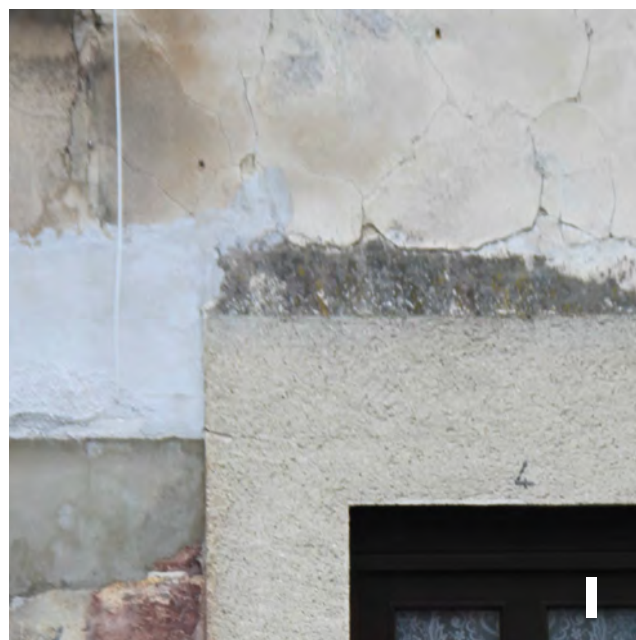
- F Oeil de boeuf  
 G Détail d'appui de fenêtre, volet à persienne  
 H Corniche moulurée  
 I État actuel de rénovation partielle de la façade
