# COMMUNE DE MARINES

## INVENTAIRE DÉTAILLÉ DU PATRIMOINE BÂTI

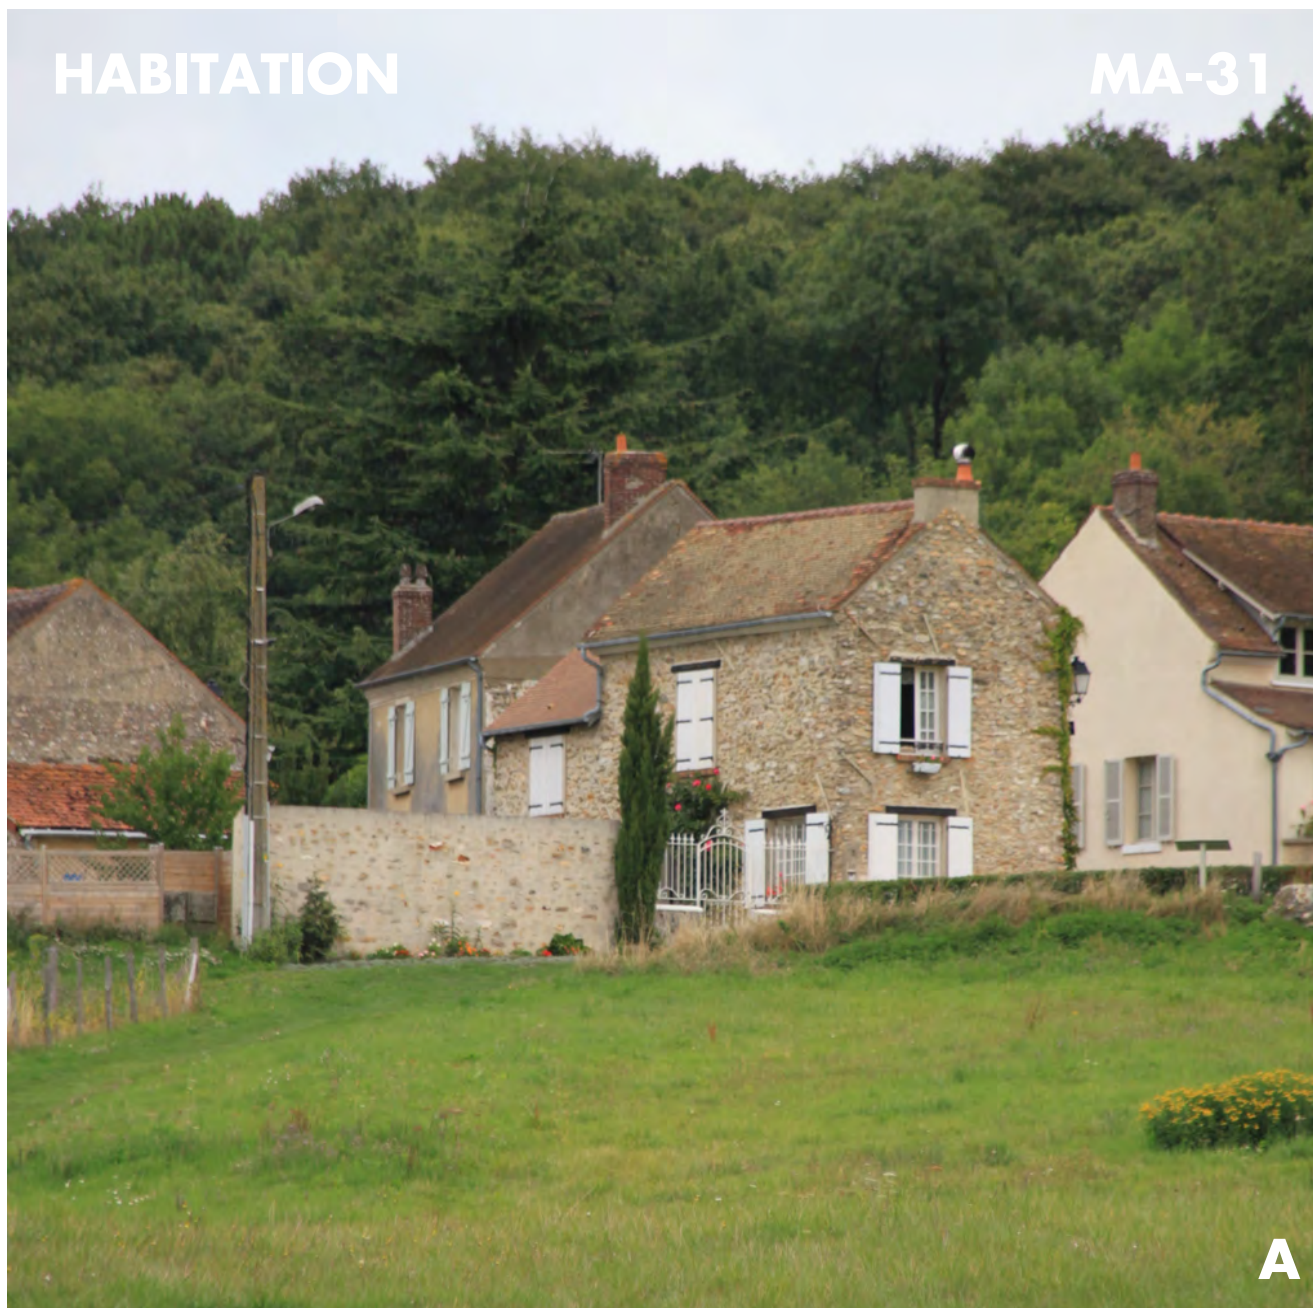
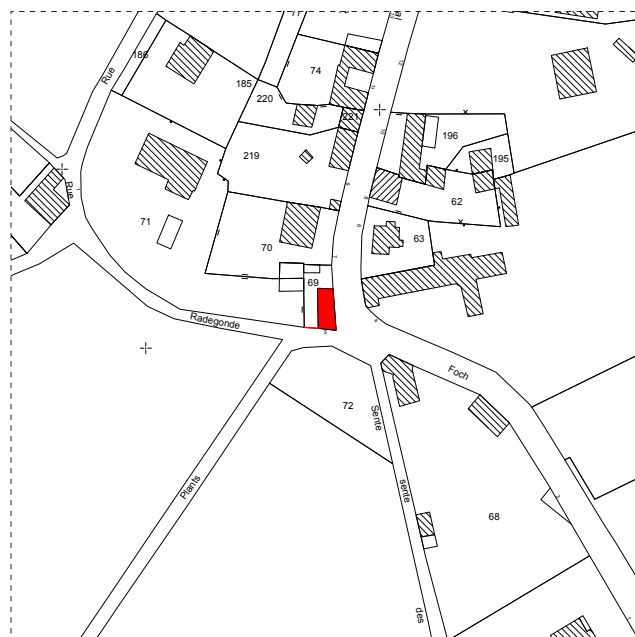
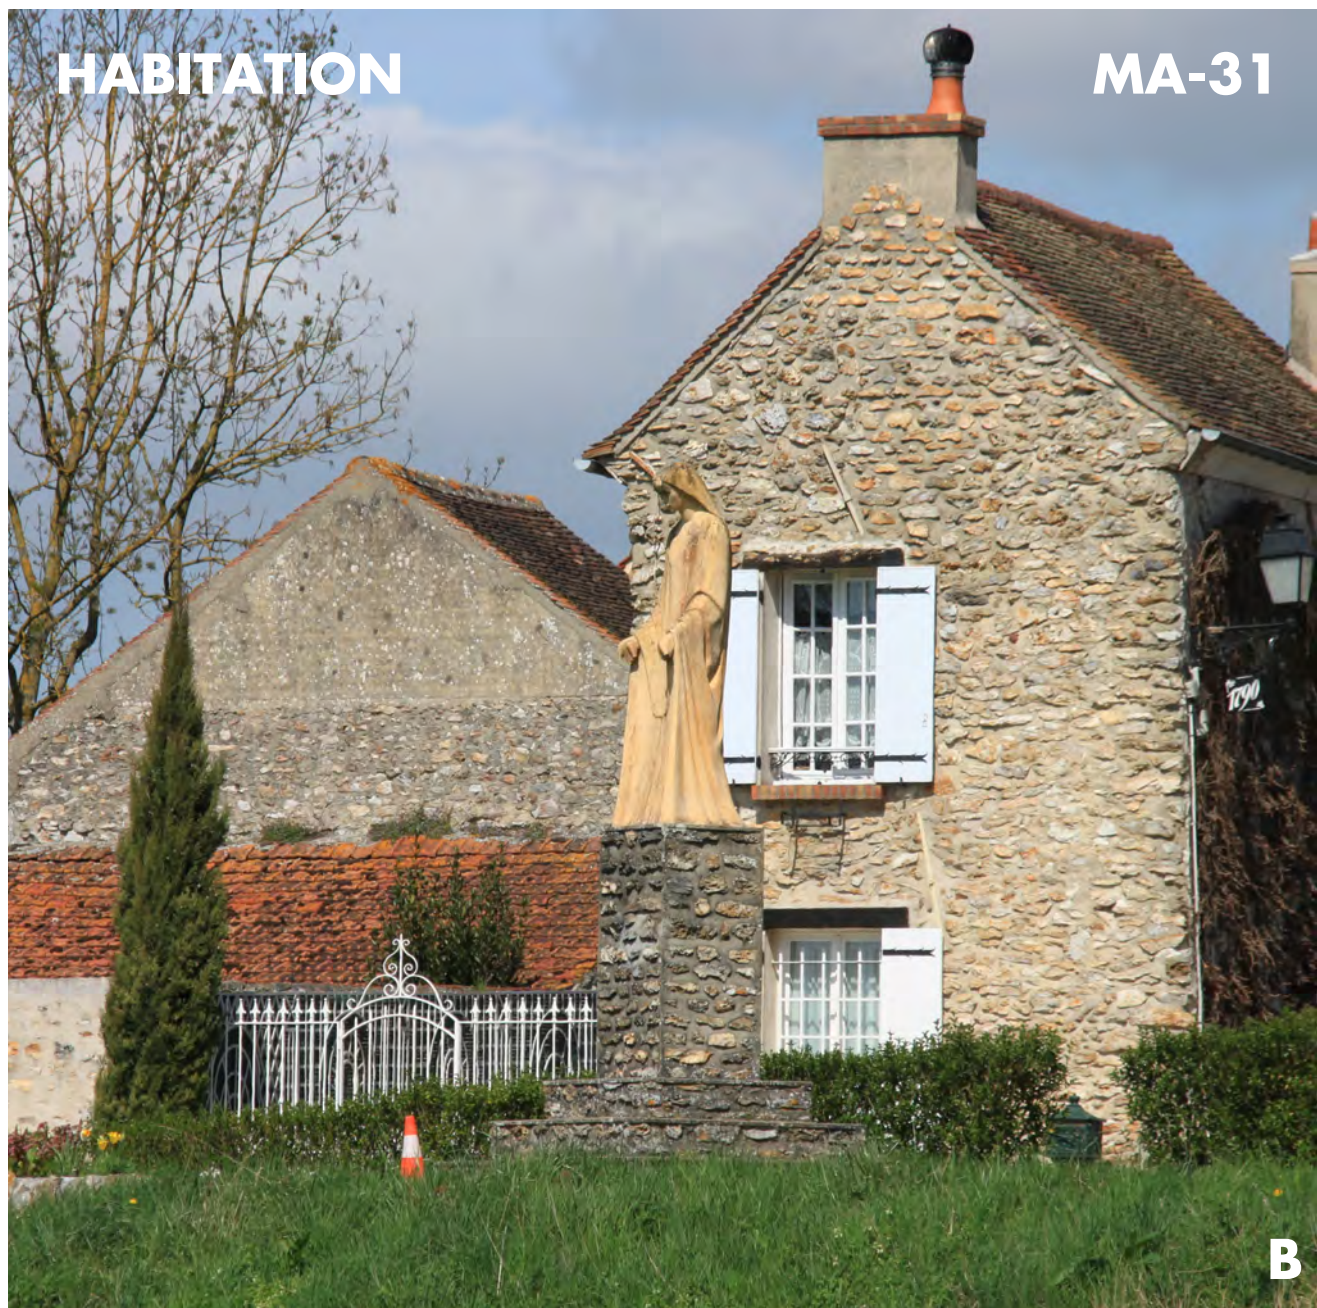
Intérêt patrimonial Edifice authentique  
 Destination actuelle Habitation  
 État de conservation 2015 Bon  
 Foncier Privé

- A - B Vue d'ensemble depuis le sentier des Plans  
 C Vue aérienne de l'entrée du hameau des Hautiers  
 D Vue d'ensemble depuis le sentier des Plans (carte postale ancienne)

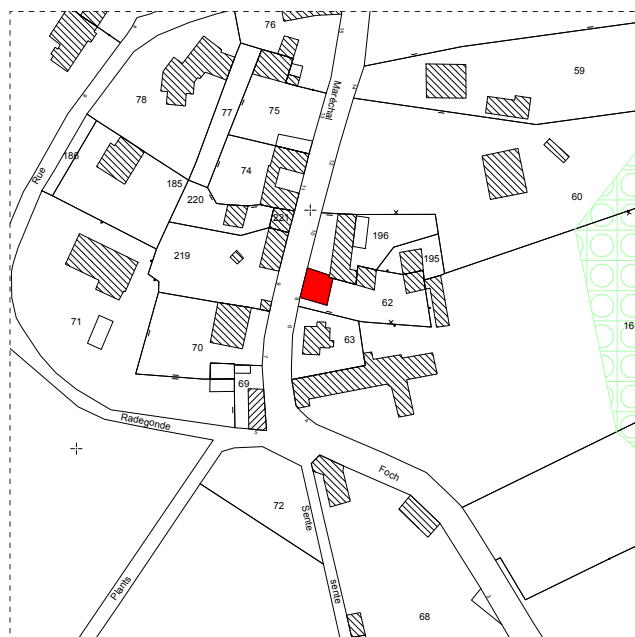
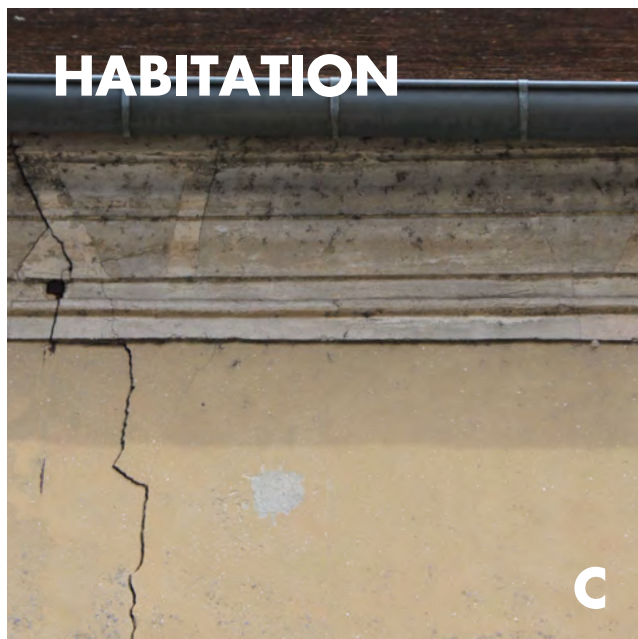
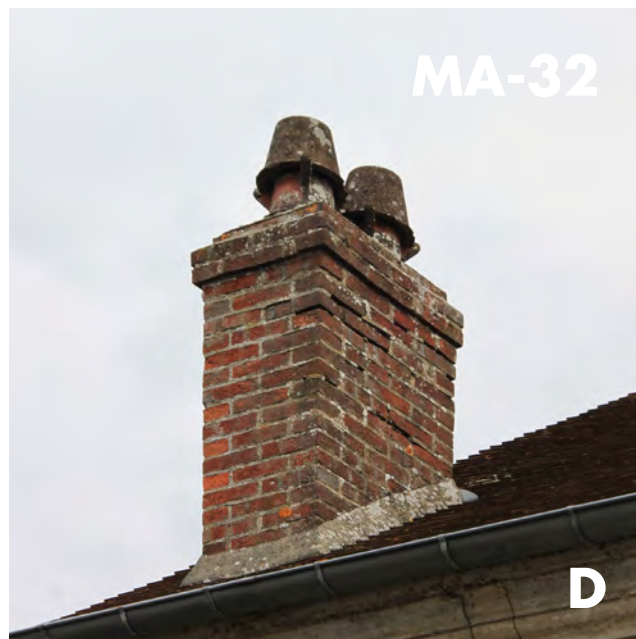
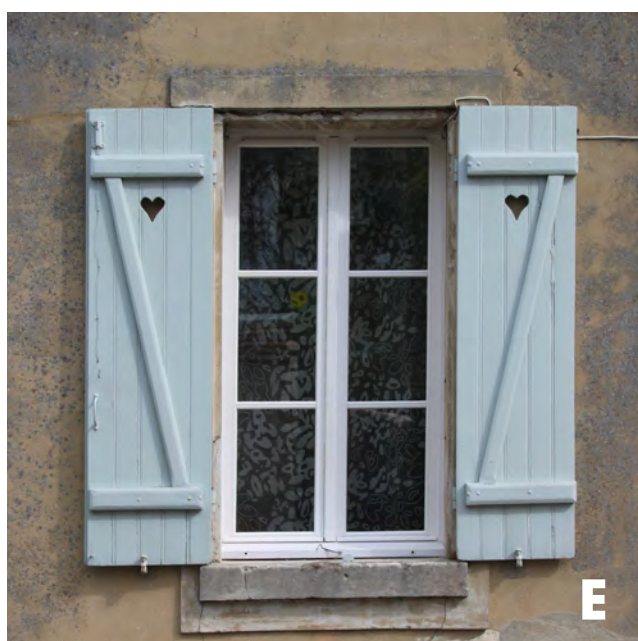
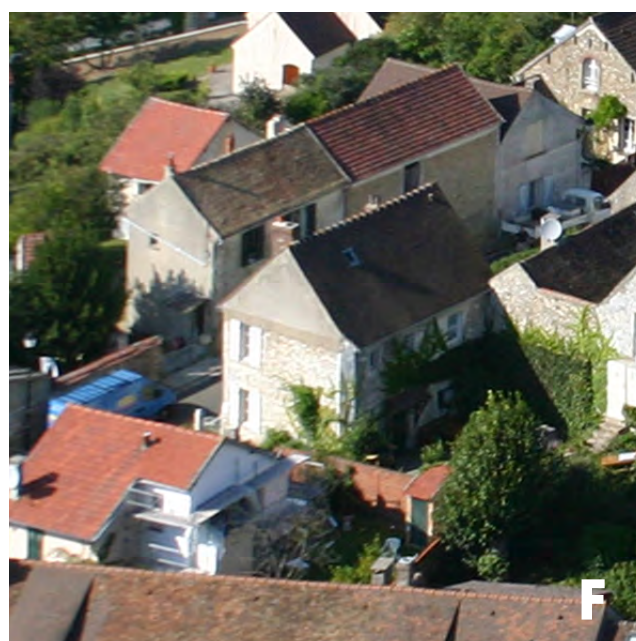
MA-32

Intérêt patrimonial Édifice authentique  
 Destination actuelle Habitation  
 État de conservation 2015 Moyen  
 Foncier Privé

- A - B Vue d'ensemble depuis la rue du Maréchal Foch  
 C Corniche moulurée  
 D Souche de cheminée  
 E Ouverture à l'étage  
 F Vue aérienne

- Remplacement des menuiseries extérieures

- Remplacement souhaitable des volets actuels par des volets à barre sans écharpe.
- Dégradation de l'enduit ciment sur pignon et restitution d'un enduit plein au mortier de chaux.

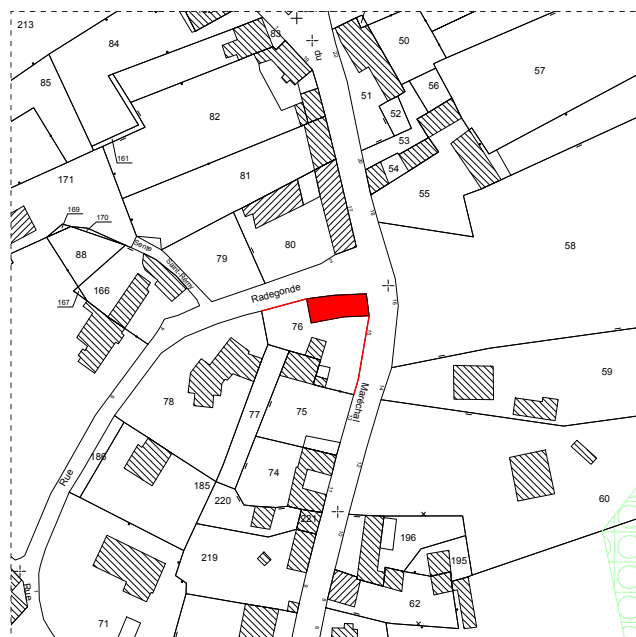
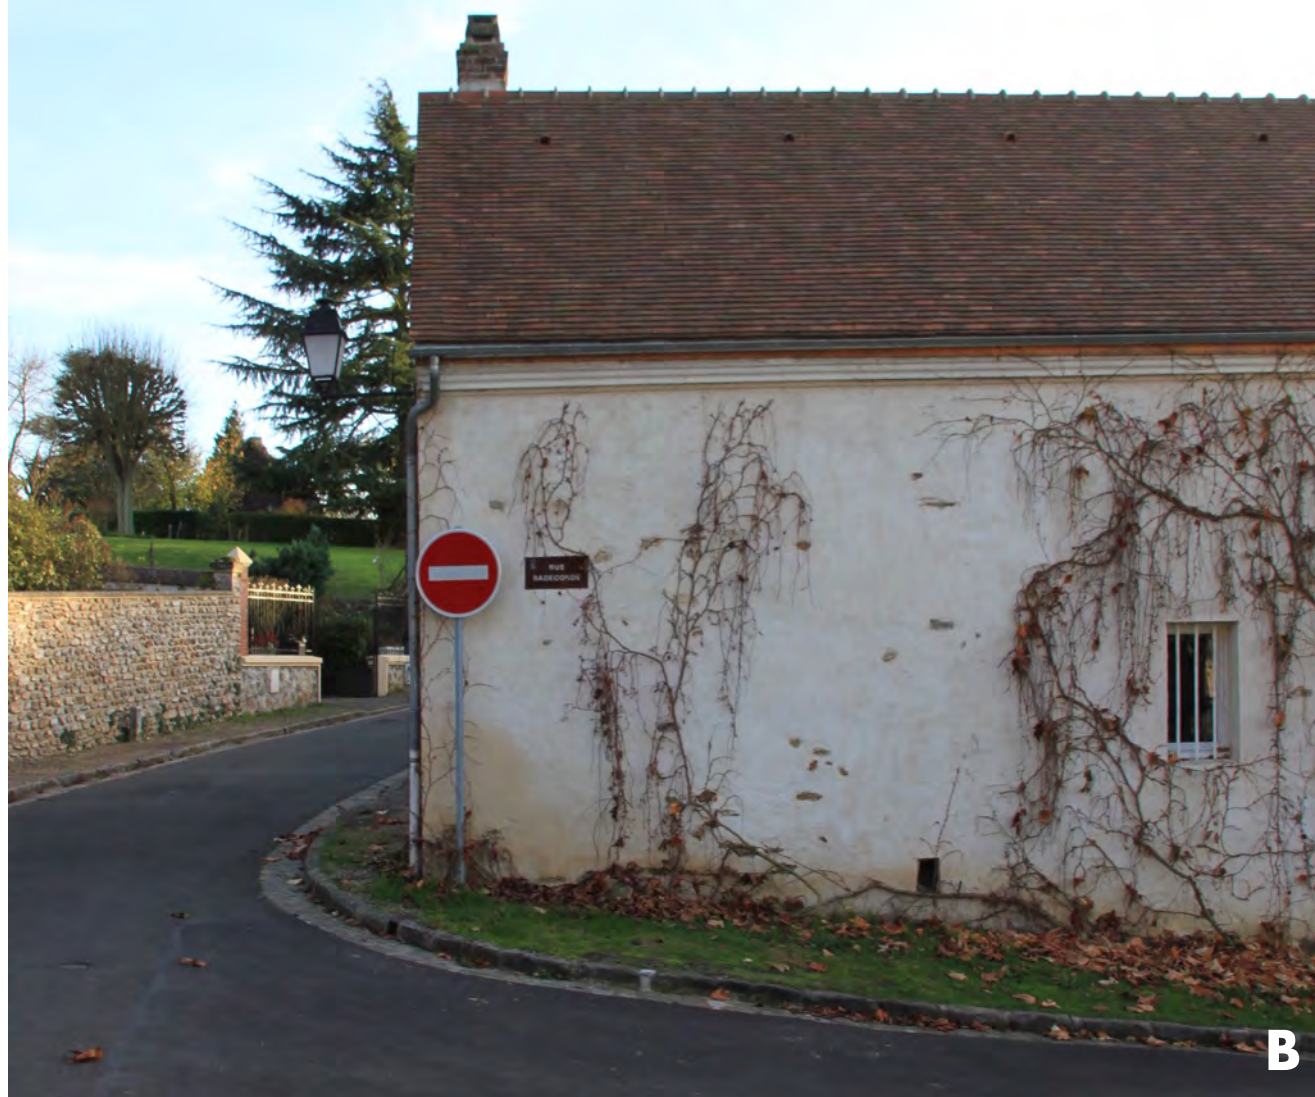
MA-33

- A Vue du pignon depuis la rue du Maréchal Foch (carte postale ancienne)
- B Vue de la façade sur la rue Radegonde
- C Vue d'ensemble depuis le 12 rue du Maréchal Foch (carte postale ancienne)
- D Vue d'ensemble depuis le 12 rue du Maréchal Foch (carte postale ancienne)
- E Vue aérienne

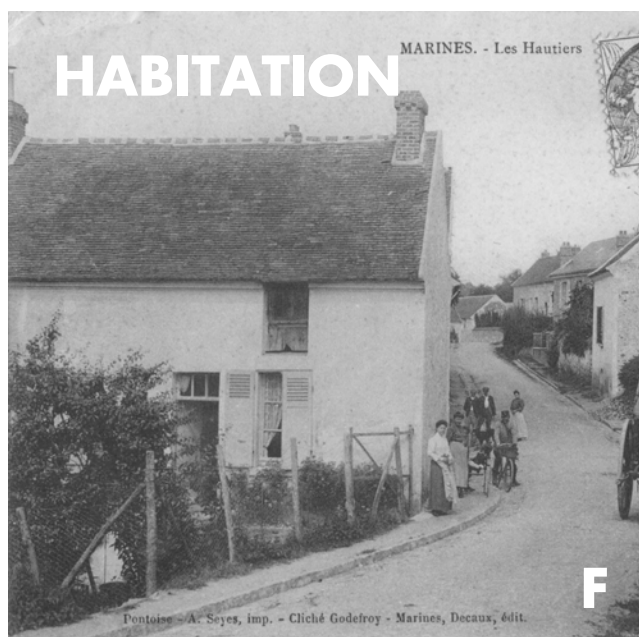
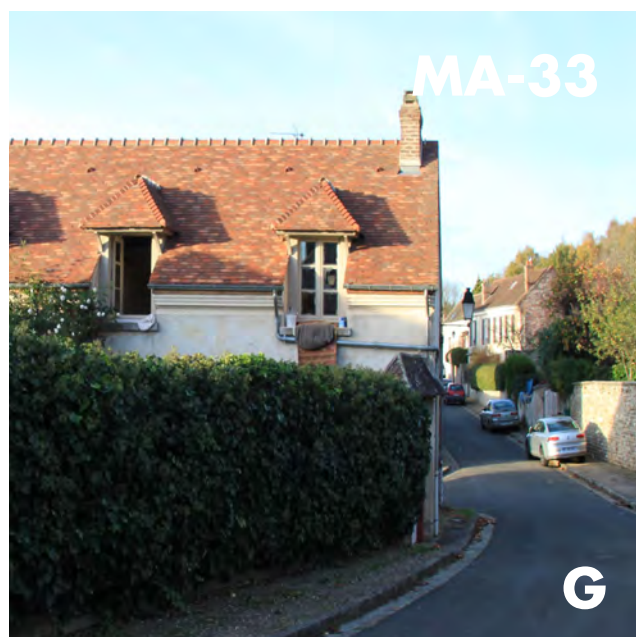
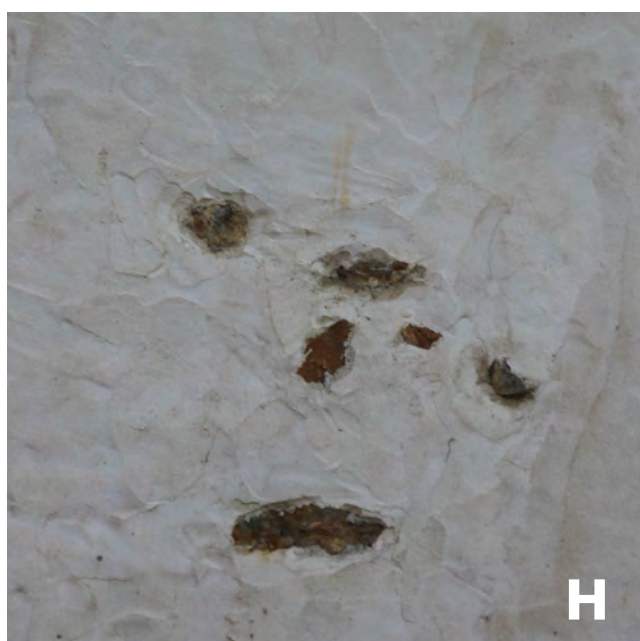
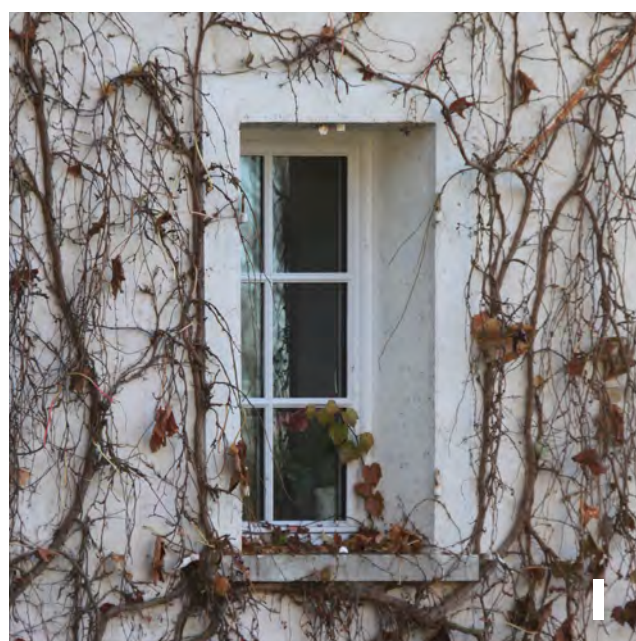
**MA-33**

- F Vue de la façade sur jardin depuis la rue du Maréchal Foch (carte postale ancienne)
- G Vue de la façade sur jardin depuis la rue du Maréchal Foch (état actuel 2015)
- H Détail mur de façade sur la rue Radegonde
- I Ouverture de la façade sur la rue Radegonde

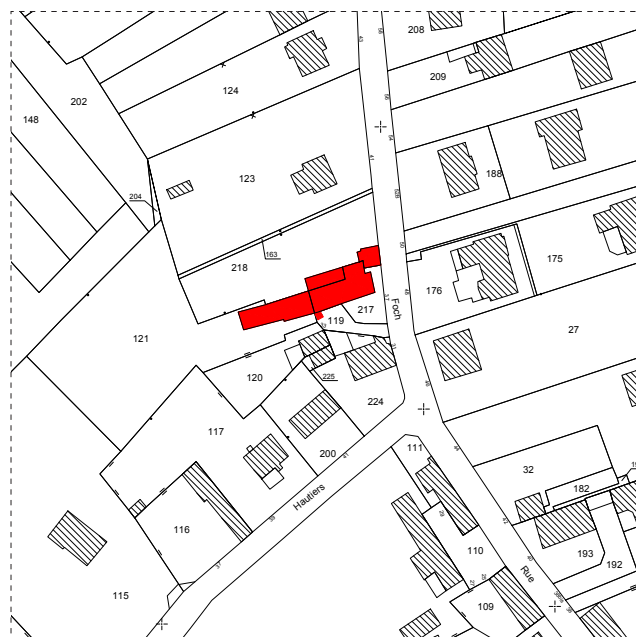
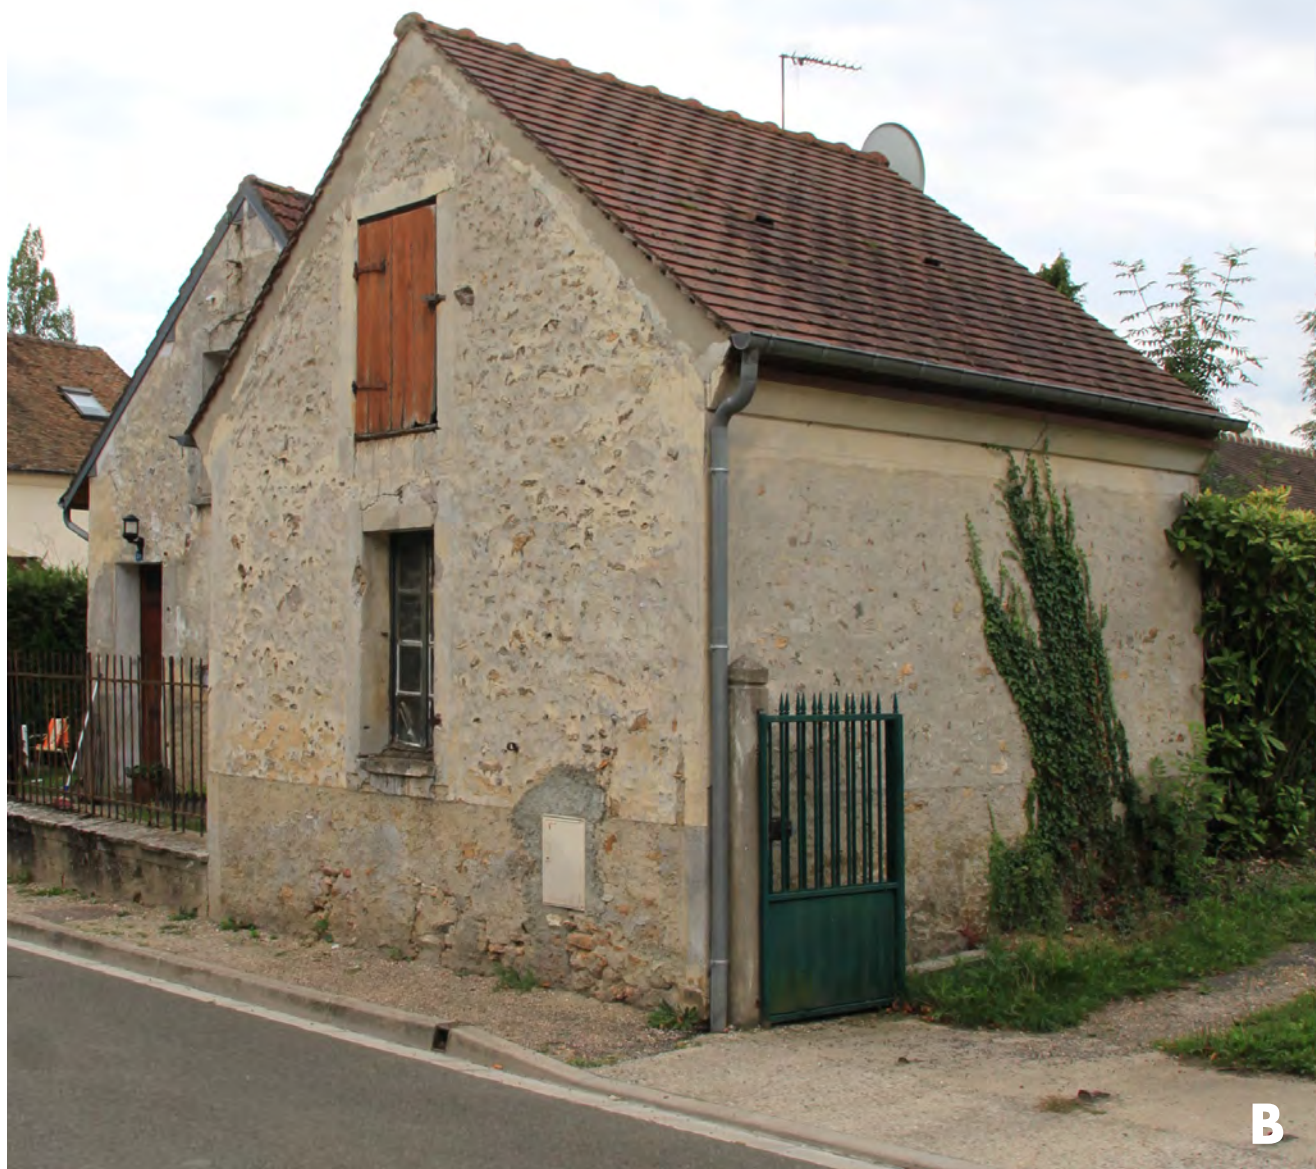
- A Maison en retrait et perpendiculaire à la rue avec jardin devant la façade. Lucarne gerbière (usage agricole de l'édifice à l'origine type grange ou étable très remanié possible)
- B Maison élémentaire avec pignon sur rue, un niveau + combles, toit de tuiles mécaniques.
- C Pignon sur rue du bâtiment principal, grille sur mur bahut.

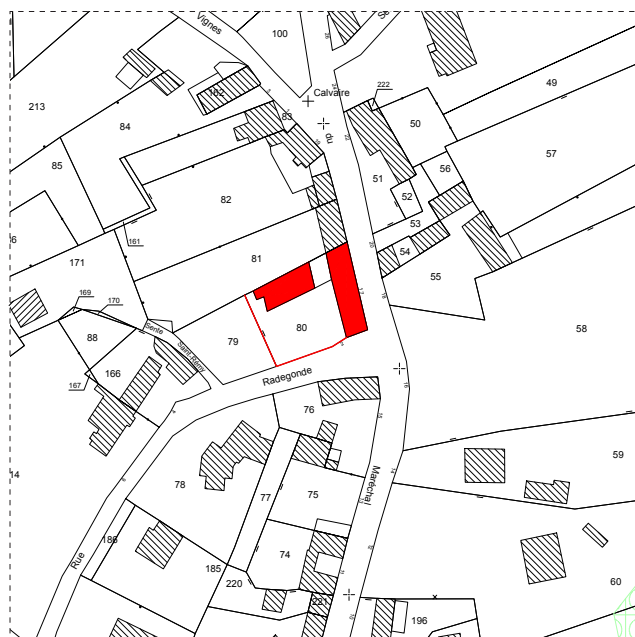
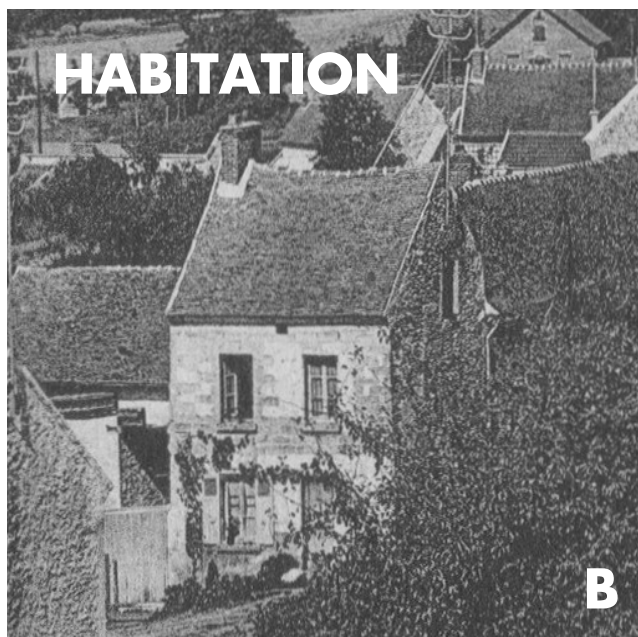
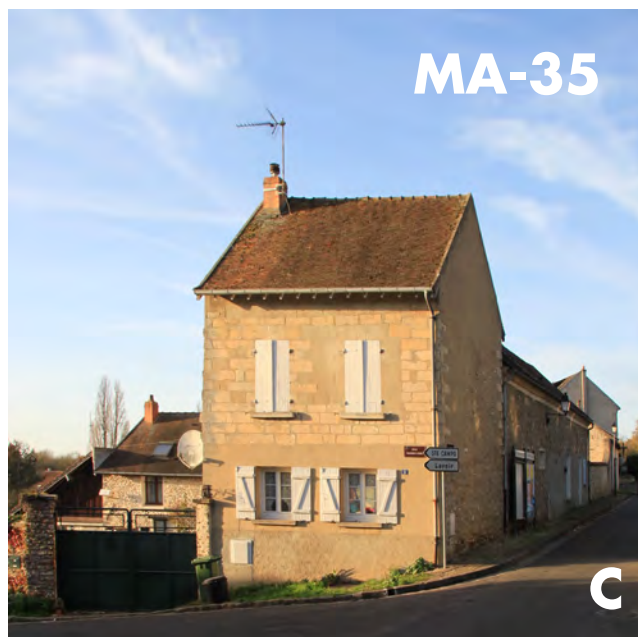
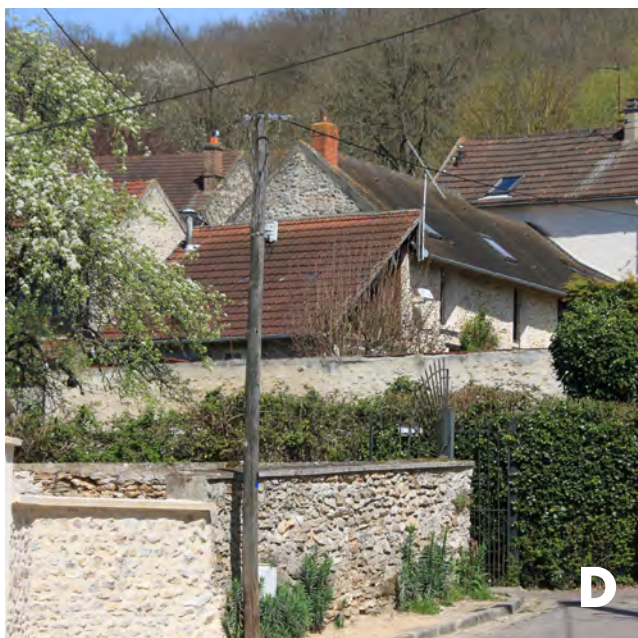
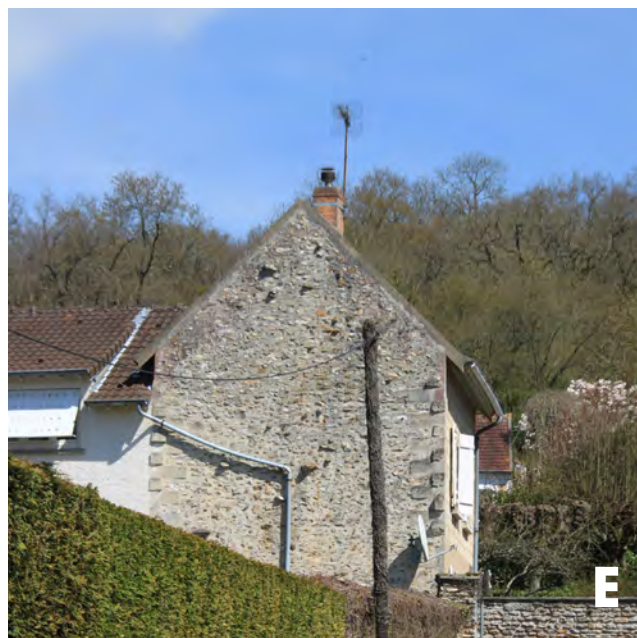
- A Façade du bâtiment principal depuis la rue Radegonde
- B Vue d'ensemble depuis la rue du Maréchal Foch (carte postale ancienne)
- C Vue d'ensemble depuis la rue du Maréchal Foch
- D Vue de l'aile latérale et du mur de clôture de la cour depuis la rue Radegonde
- E Vue du pignon du bâtiment principal depuis la rue Radegonde

- Remplacement des volets originels par des volets à écharpes.
- Remplacement des menuiseries extérieures.
- Parabole visible

- Remplacement des volets actuels par des volets sans écharpes.

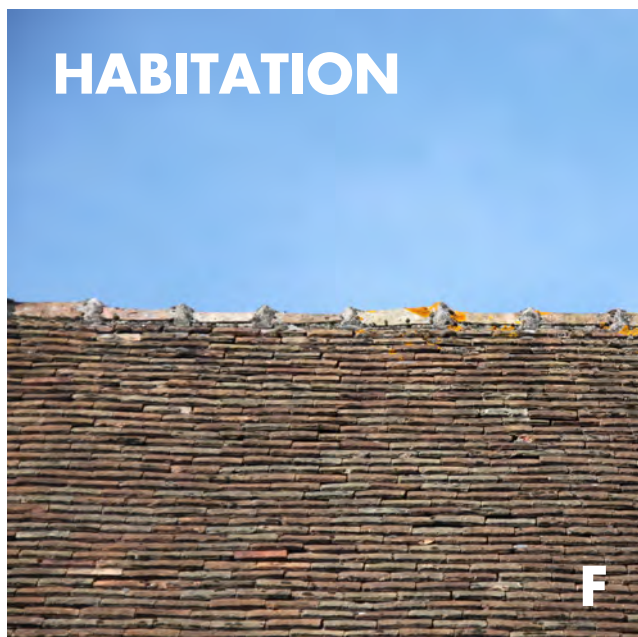
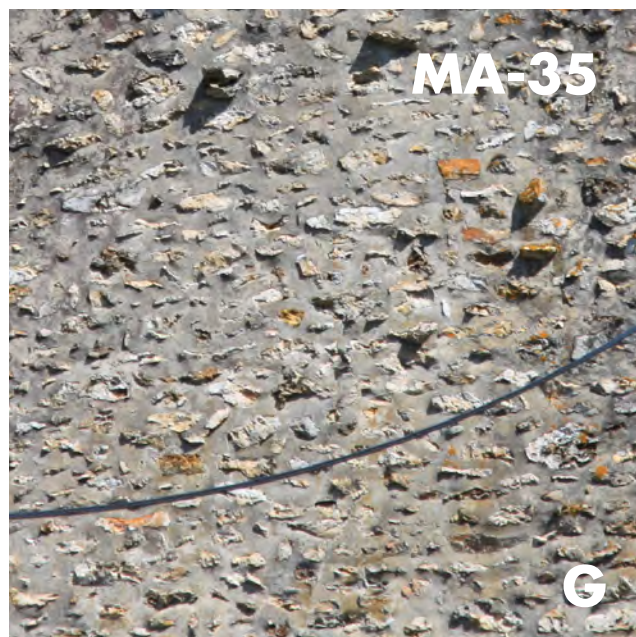
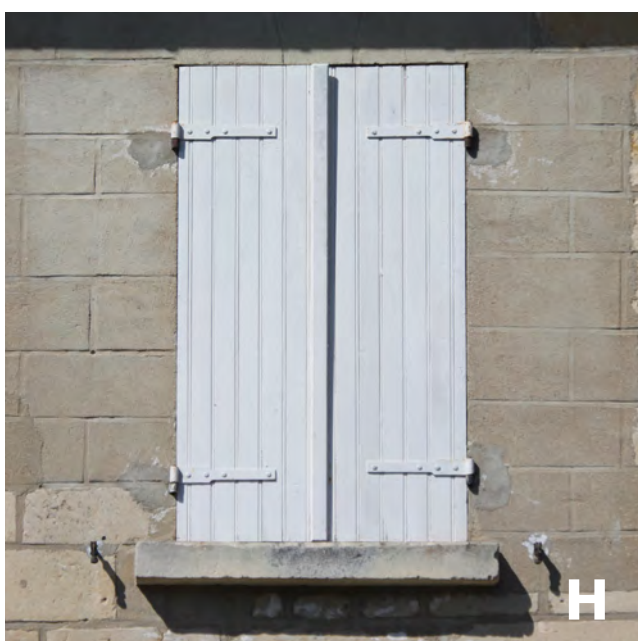
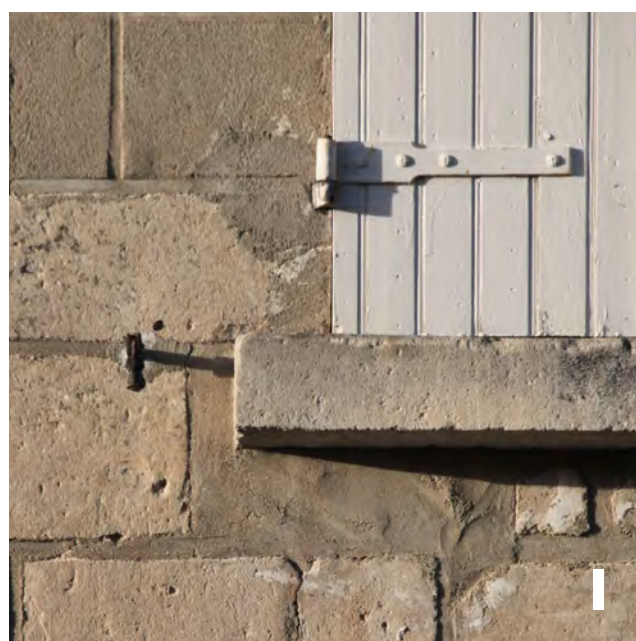
MA-35

- F Toit en tuiles plates
- G Blocage de moellons du pignon du bâtiment principal
- H Ouverture à l'étage et appui de fenêtre
- I Détail appui de fenêtre en pierre de taille

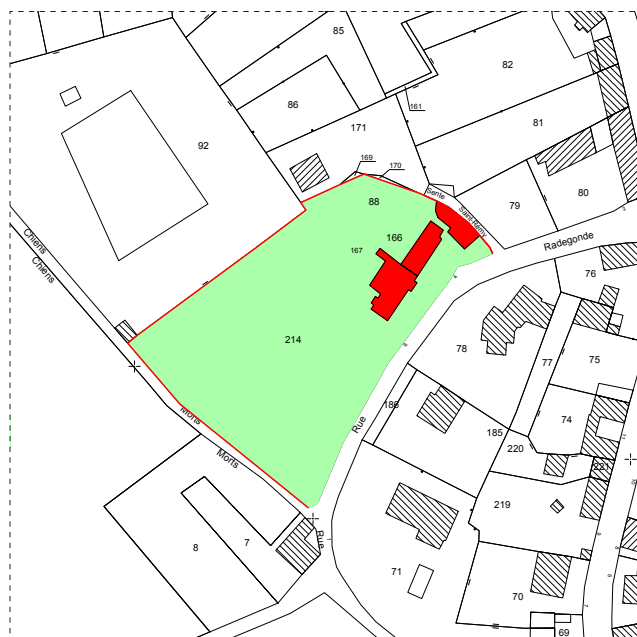
- A Vue lointaine depuis la rue Radegonde (carte postale ancienne)
- B Vue d'ensemble depuis la rue Radegonde
- C - D Jardin arboré entouré d'un mur d'enceinte continu
- E Ouverture à l'étage
- F Vue d'ensemble depuis la rue Radegonde
- G Toit en tuiles plates
- H Portail d'entrée et mur d'enceinte sur la rue Radegonde

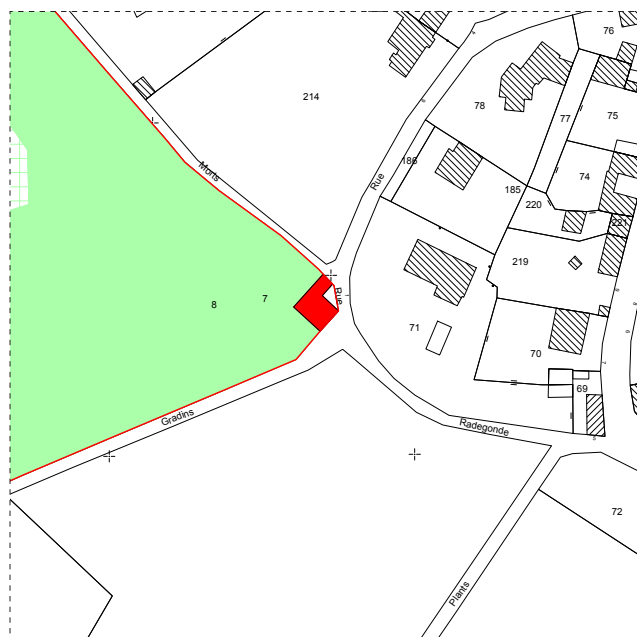
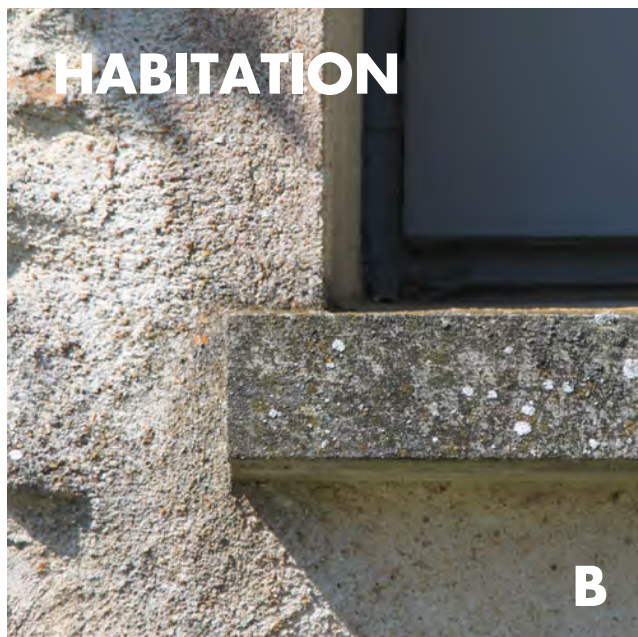
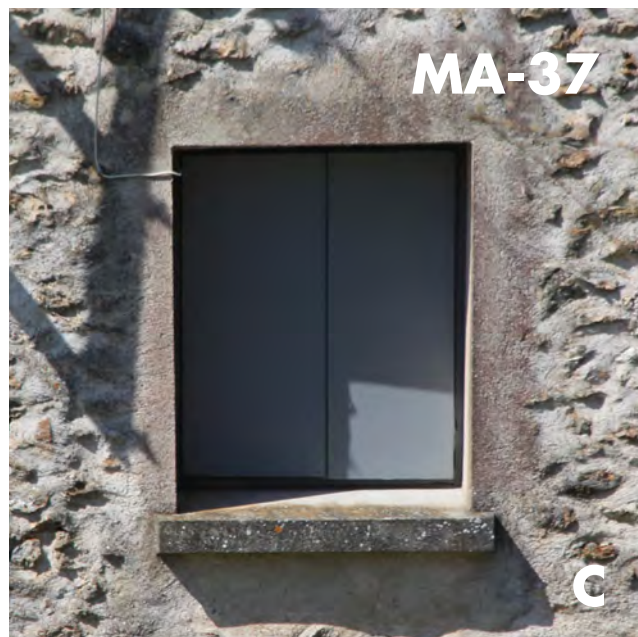
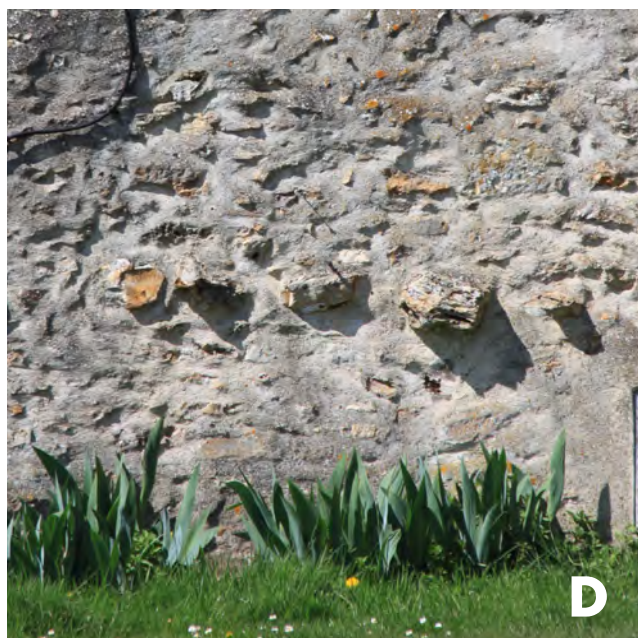
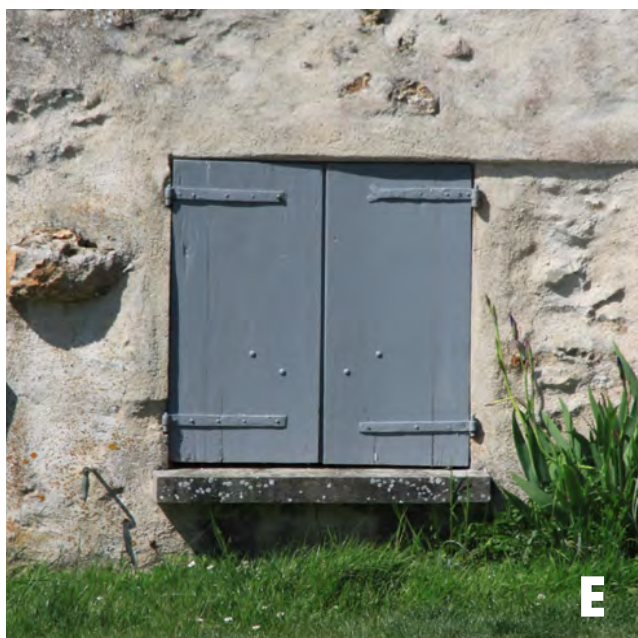
- A Vue frontale du pignon depuis la rue Radegonde  
 B Détail appui de fenêtre  
 C Ouverture haute sur pignon  
 D Détail façade blocage de moellons  
 E Ouverture basse sur pignon  
 F Vue d'ensemble depuis la rue Radegonde

- Structure : un niveau + combles
- Gros oeuvre : blocage de moellons
- Couverture : toit à deux pentes en tuiles mécaniques
- Ouverture : irrégulières et asymétriques, appuis de fenêtres en pierre

- Ajout de deux lucarnes rampantes
- Remplacement des petites tuiles plates par des tuiles mécaniques

- Restitution souhaitable des toitures en petites tuiles plates.
- Remplacement souhaitable des lucarnes rampantes par des lucarnes à tabatière.

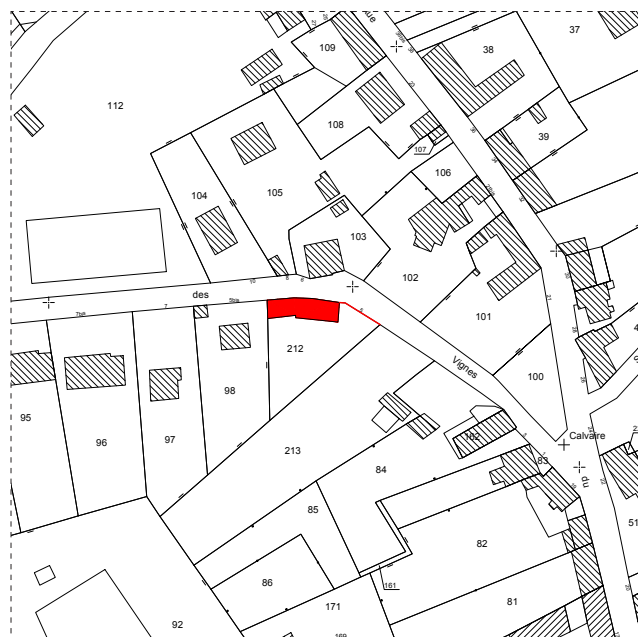
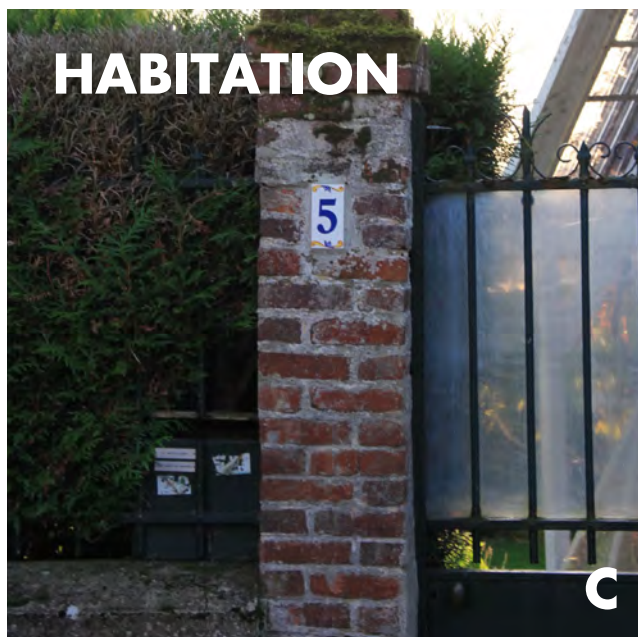
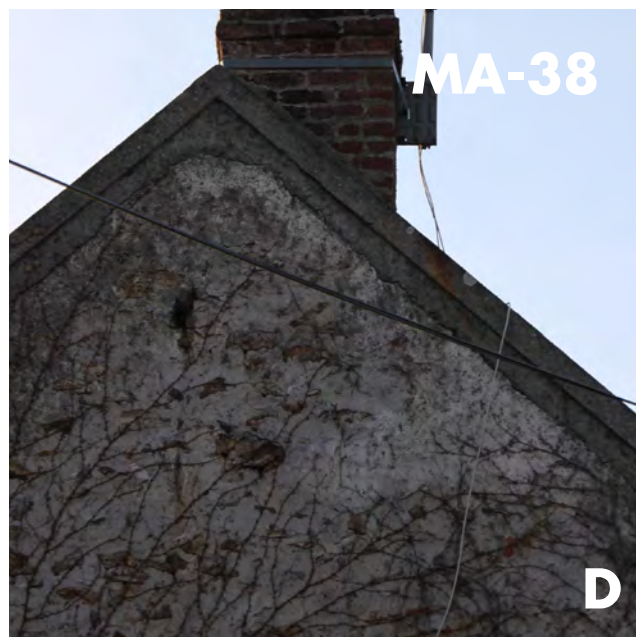
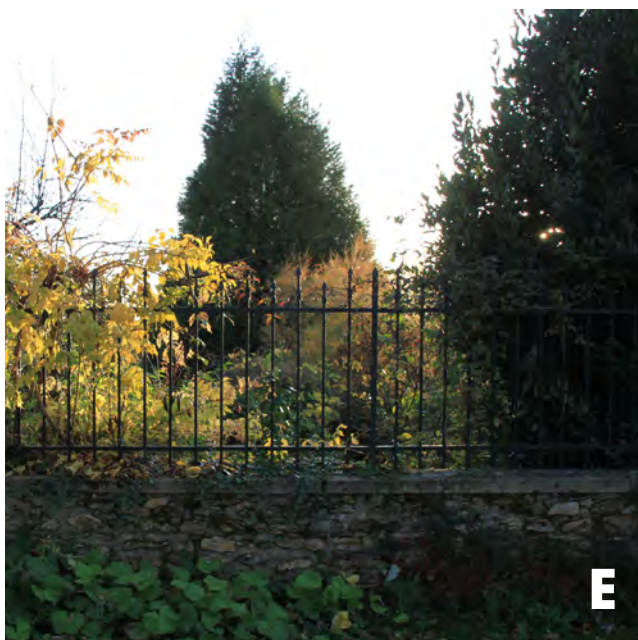
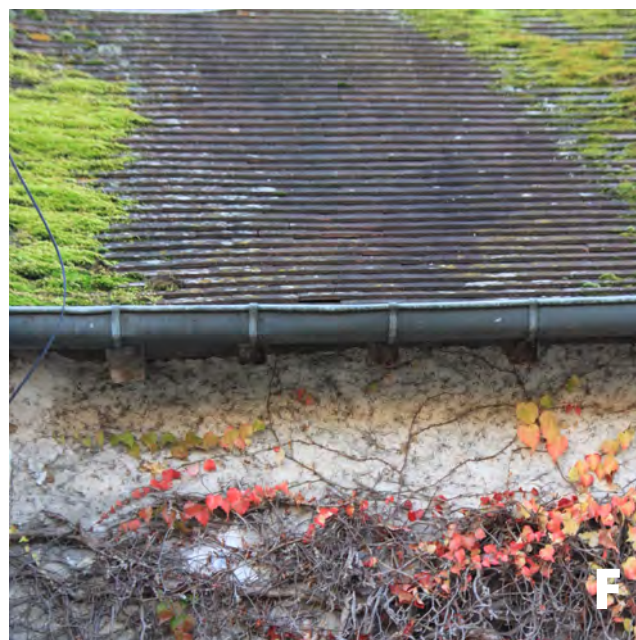
MA-38

- A Pignon vu depuis le haut de la rue des Vignes
- B Façade vue depuis la rue des Vignes
- C Portail et pilier en brique
- D Pignon en blocage de moellons et souche de cheminée
- E Grille sur mur bahut
- F Toit en tuiles plates

- Structure : deux niveaux
- Gros oeuvre : blocage de moellons
- Couverture : toit à deux pentes en tuiles plates partiellement remplacées par des tuiles mécaniques, souche de cheminée en briques.
- Ouverture : irrégulières et asymétriques

- Remplacement partiel des tuiles plates d'origine par des tuiles mécaniques.

- Modifications possibles en dehors des parties visibles depuis la rue et selon les dispositions réglementaires en vigueur.
- Restitution souhaitable des toitures en petites tuiles plates.

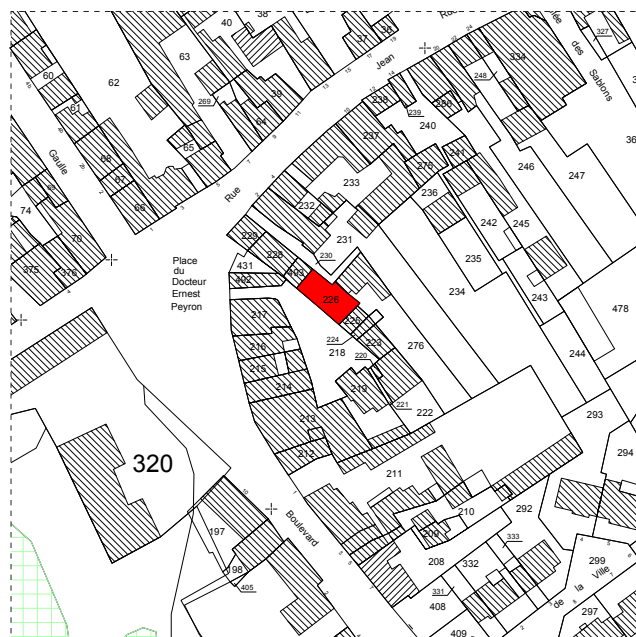
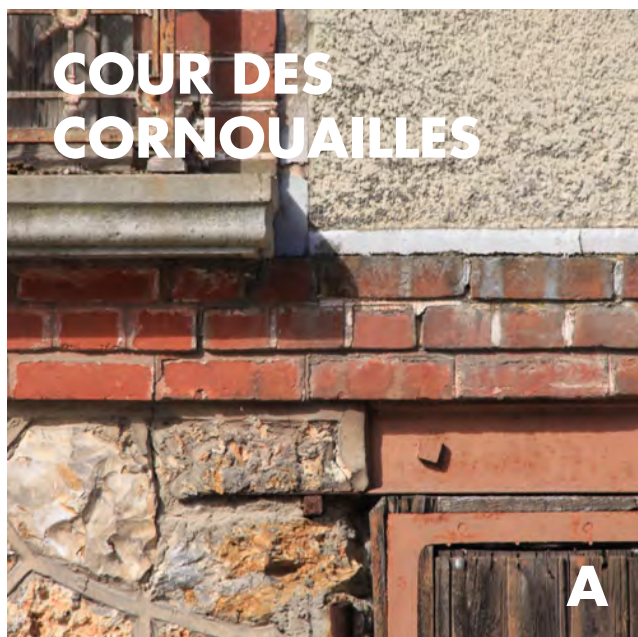
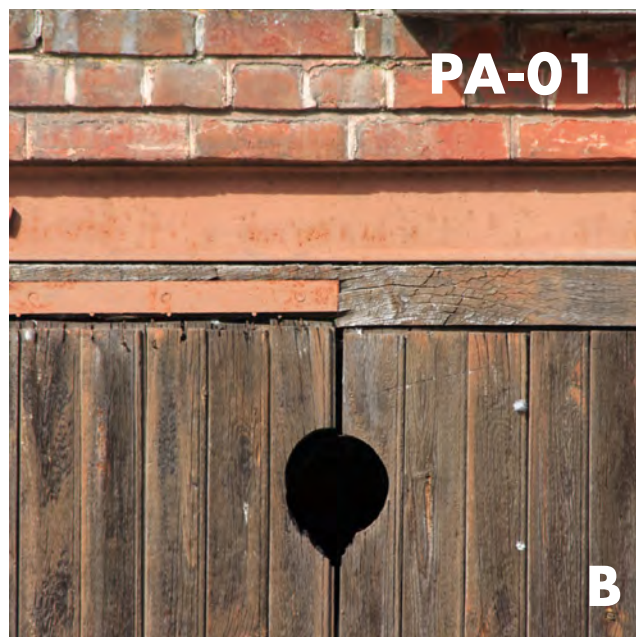
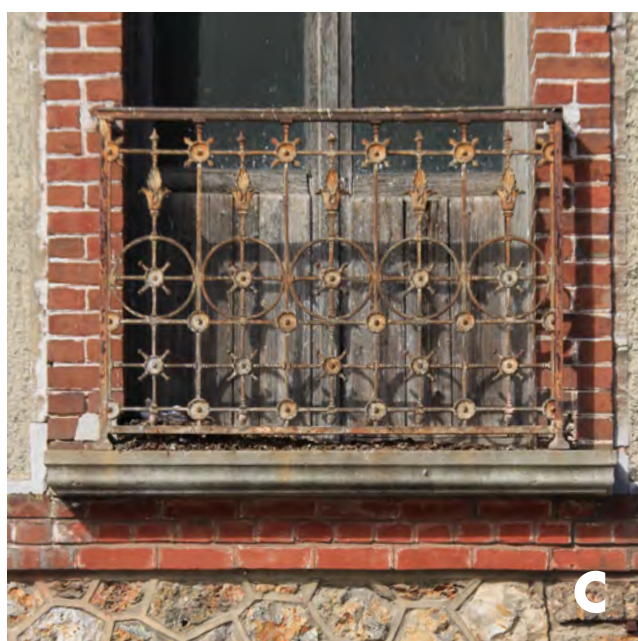
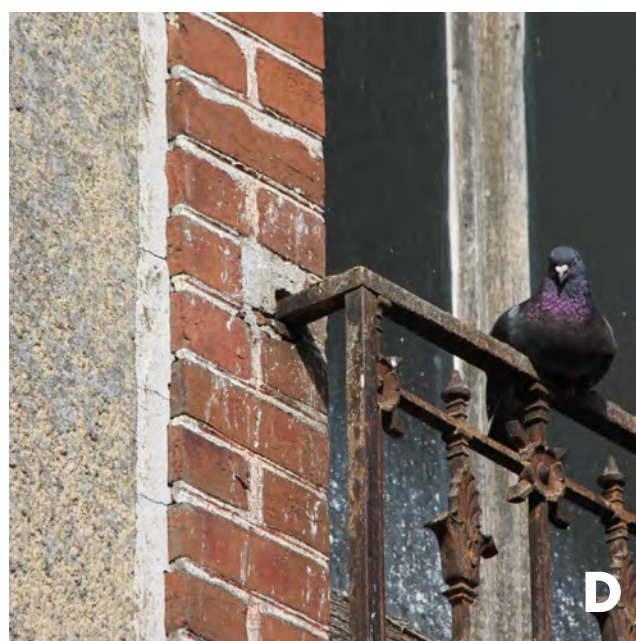
- A Jeu de couleurs entre les matériaux (meulière, brique, blocage de moellons crépis), bandeau de séparation des niveaux, frise en table
- B Fenêtre avec volets à persiennes R+1
- C Garde-corps en fonte, encadrement fenêtre et bandeau brique, appuis de fenêtres moulurés
- D Garde-corps en fonte, encadrement fenêtre brique, mur blocage de moellons crépis
