# COMMUNE DE MARINES

## INVENTAIRE DÉTAILLÉ DU PATRIMOINE BÂTI

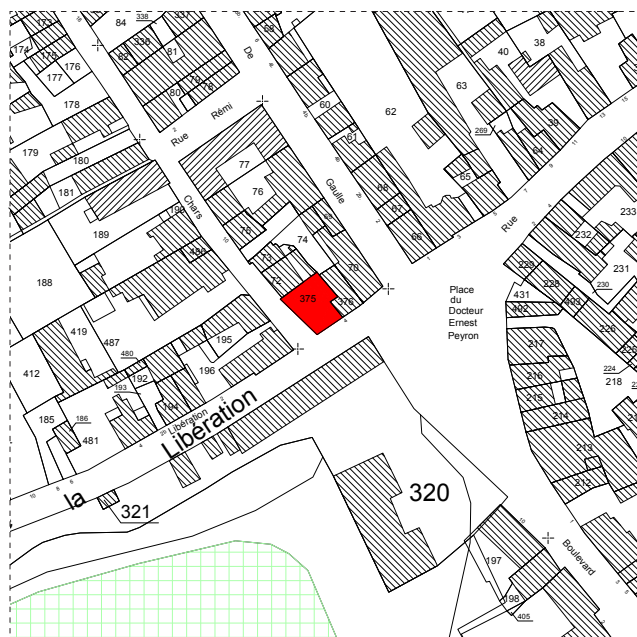
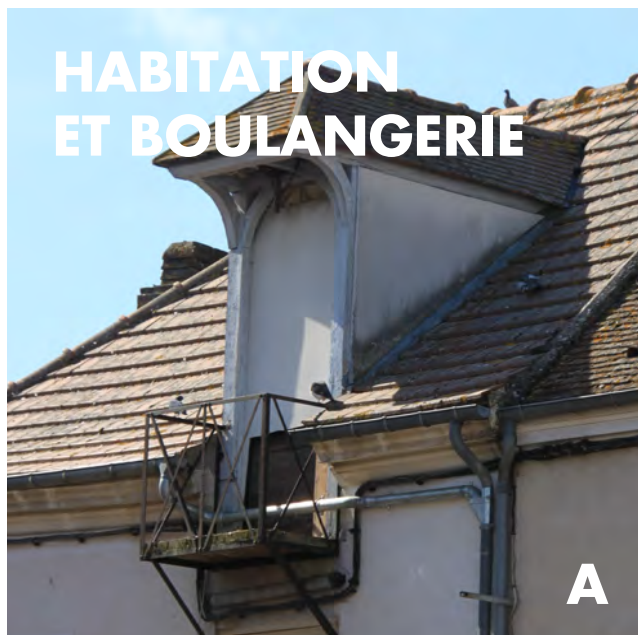
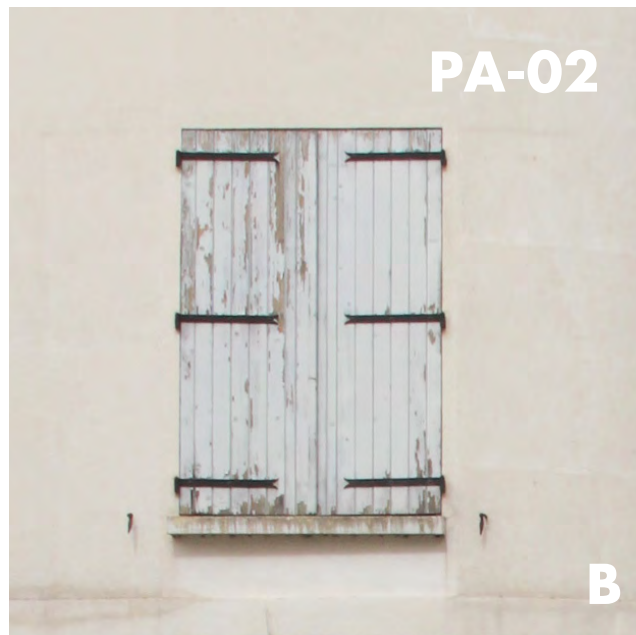
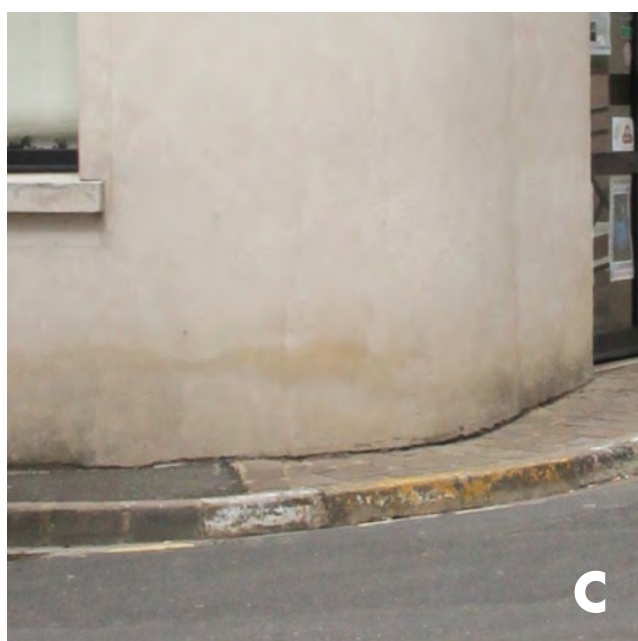
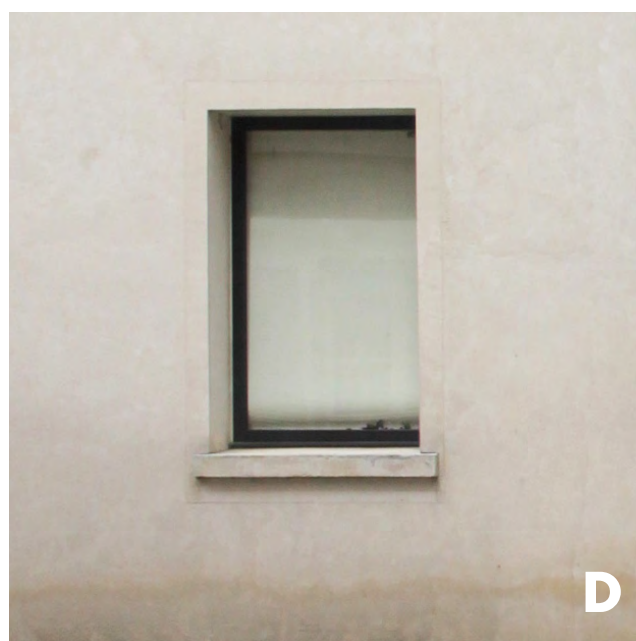
PA-02

- A Lucarne meunière, toit à trois pente ardoise
- B Fenêtre du RDC
- C Angle arrondi
- D Fenêtre du R+1

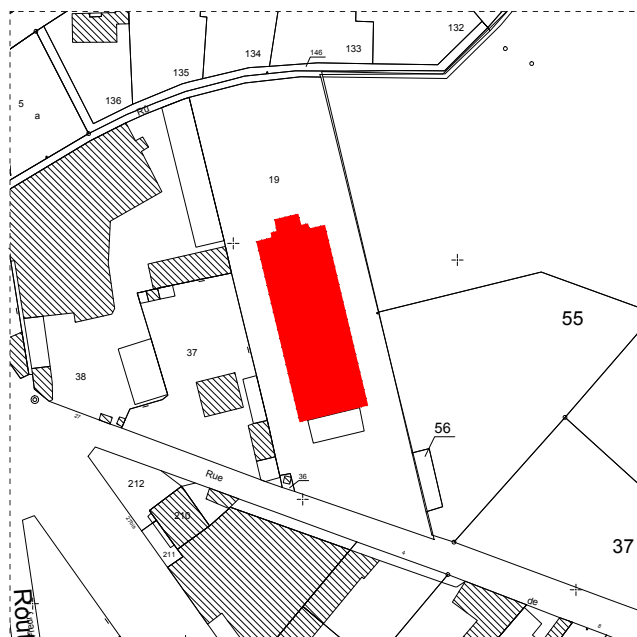
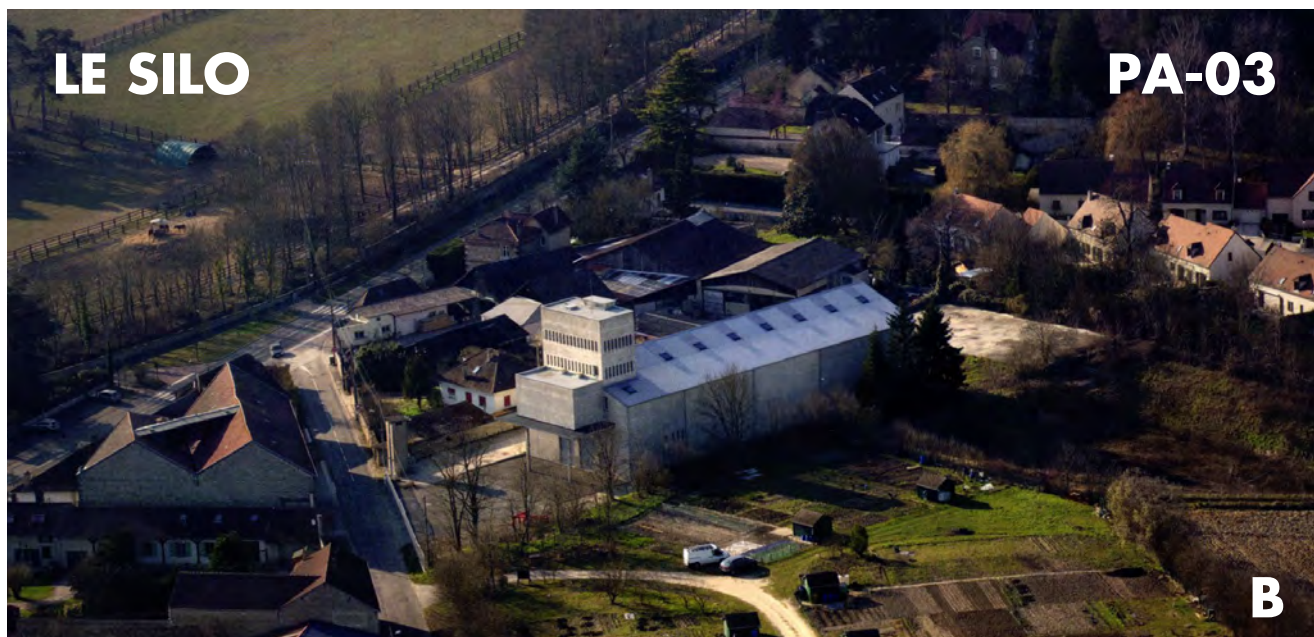
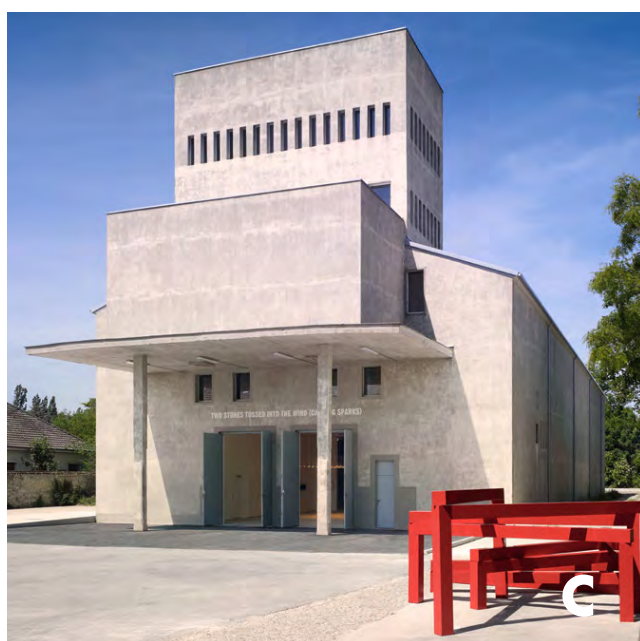
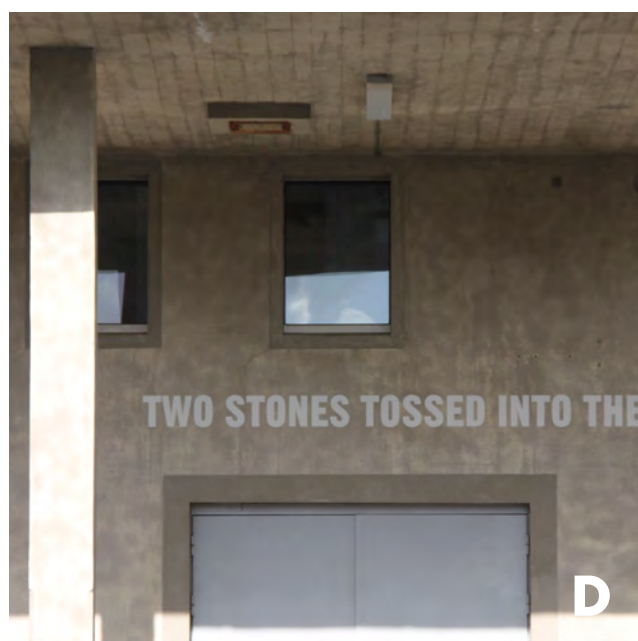
PA-03

- A Vue éloignée depuis le boulevard de la République
- B Vue aérienne
- C Vue d'ensemble avec sculpture de François Morellet
- D Entrée avec inscription de Lawrence Weiner
- E Vue d'ensemble depuis la route de Bréançon

- Décor : Inscription de l'artiste Lawrence Weiner au dessus de l'entrée "TWO STONES TOSSSED INTO THE WIND (CAUSING SPARKS)"

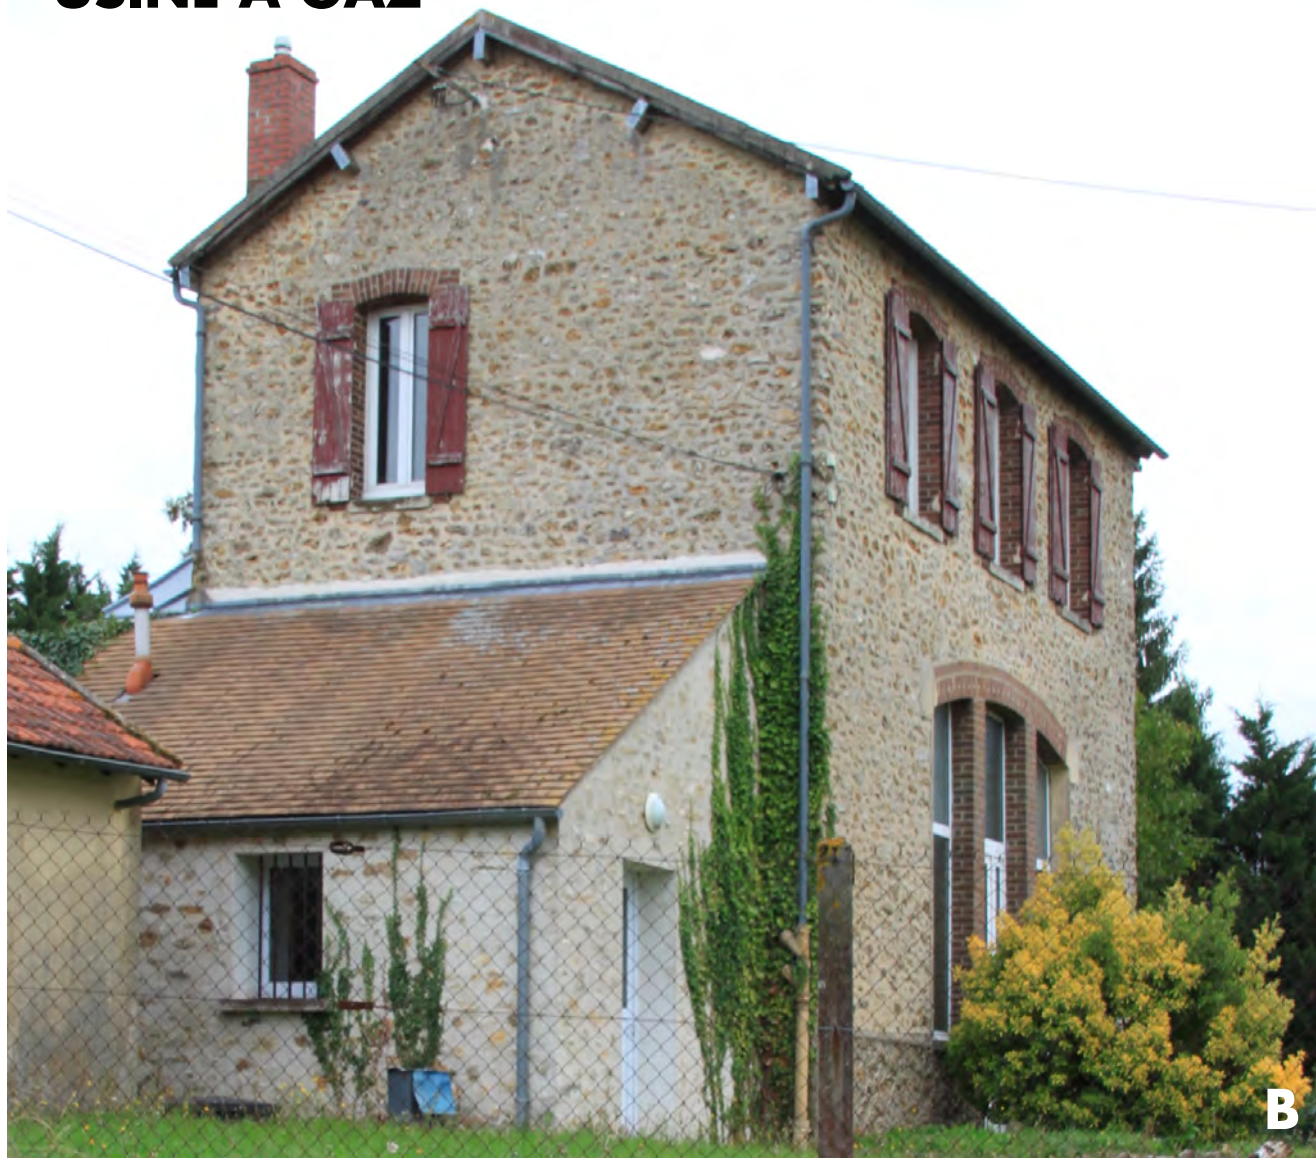
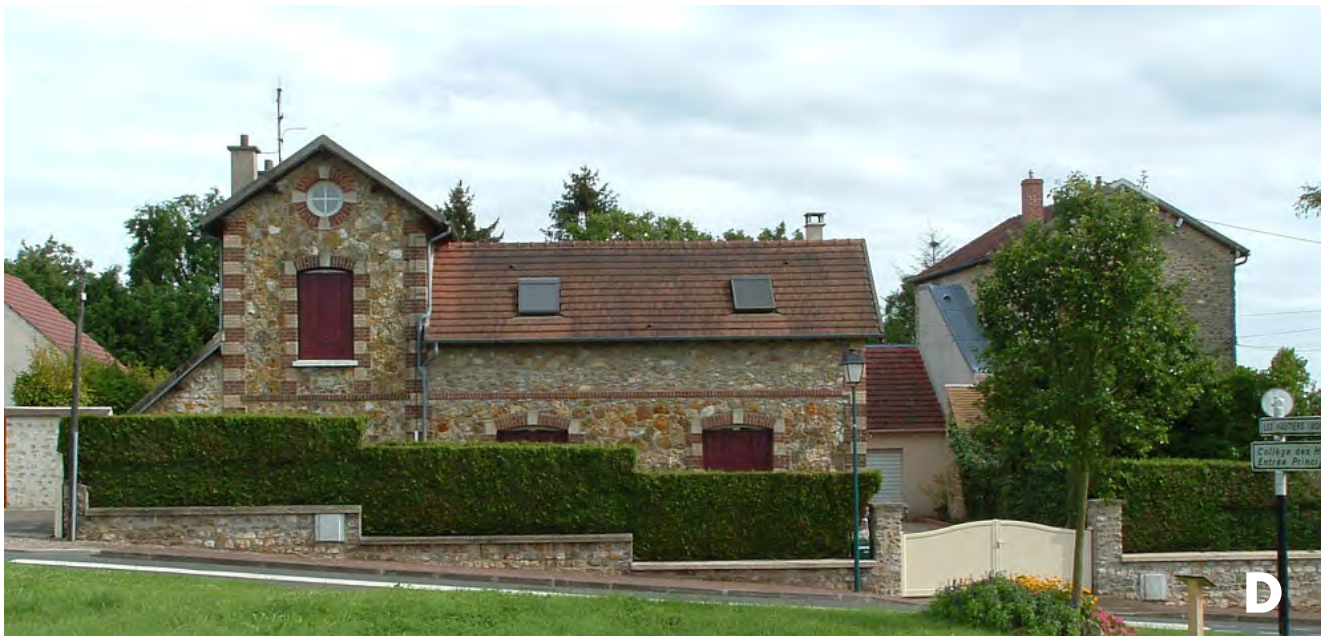
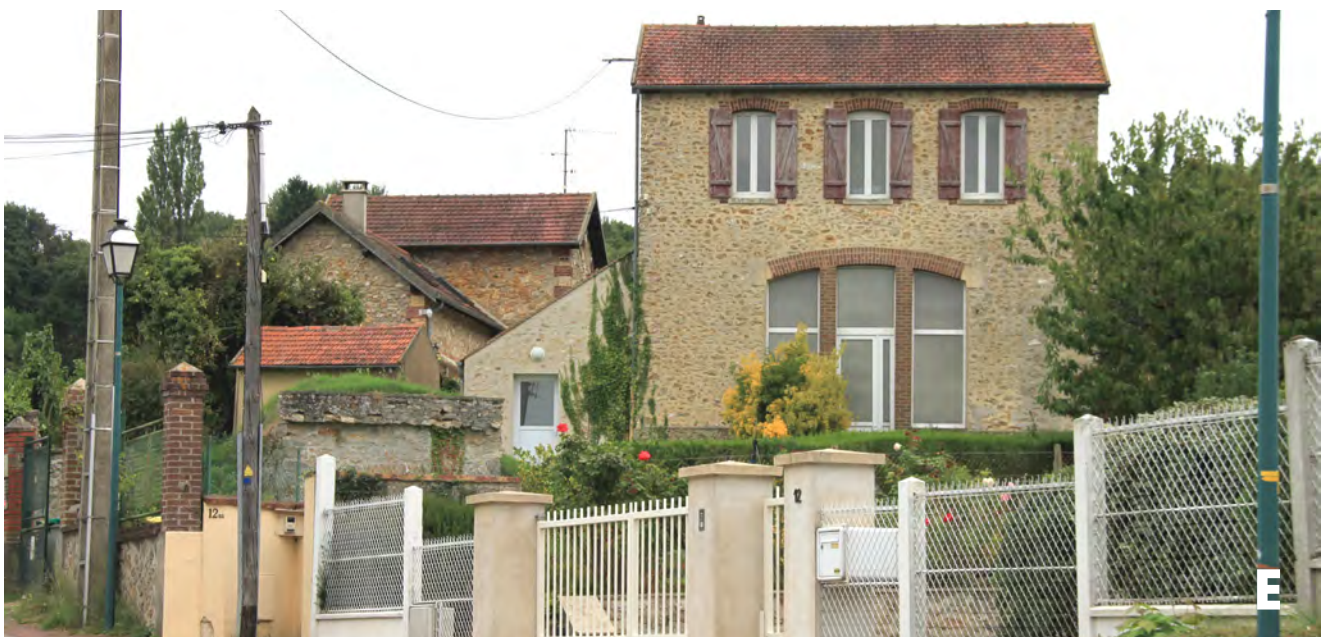
PA-04

- A Façade (blocage de moellons, sous-bassement en meulière, encadrements en brique)
- B Vue du bâtiment perpendiculaire à la rue du Heulme
- C Vue d'ensemble depuis la rue du Heulme (carte postale ancienne)
- D Vue d'ensemble depuis la rue du Heulme
- E Vue d'ensemble depuis le bourg en contrebas

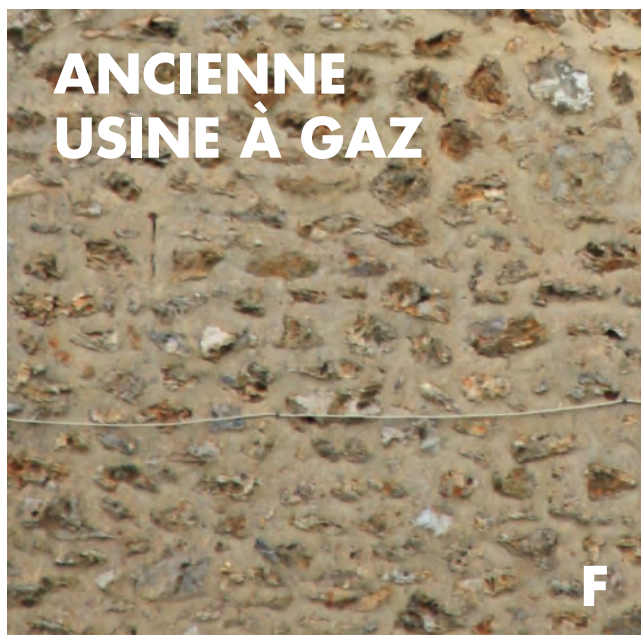
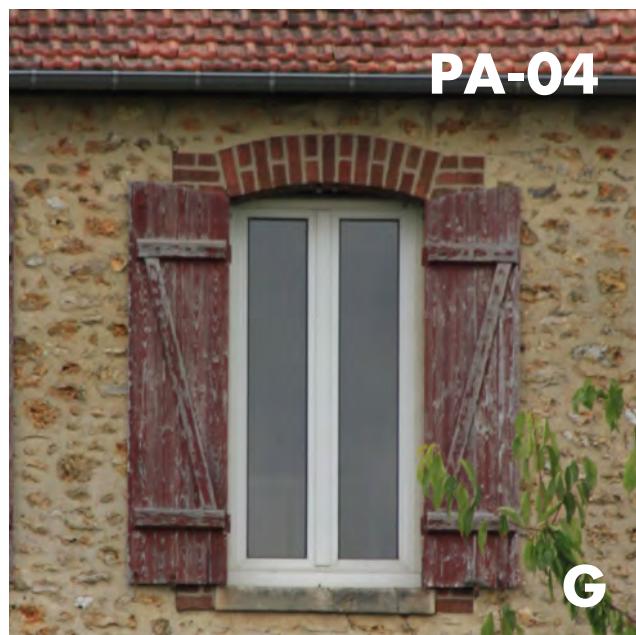
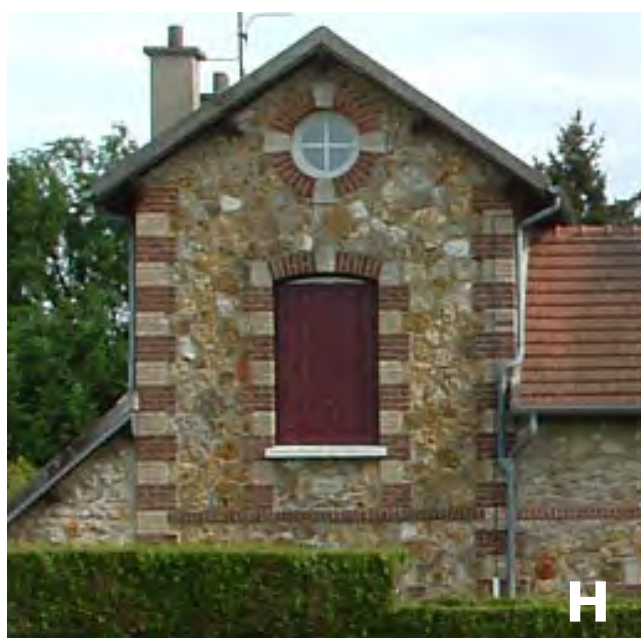
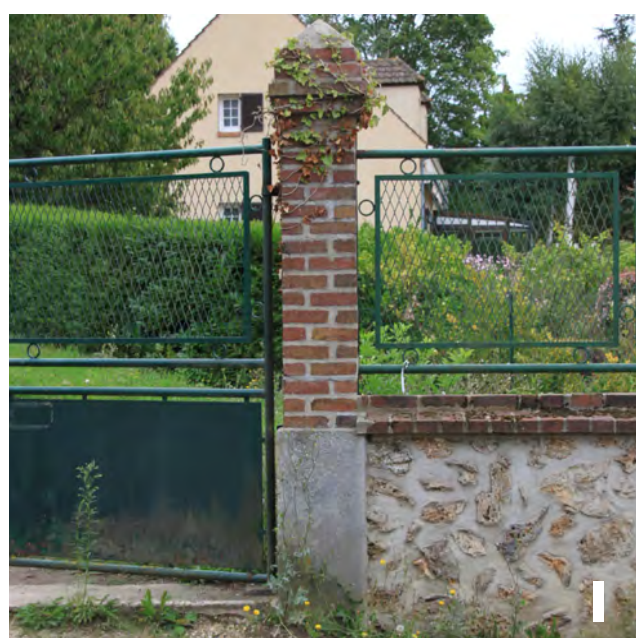
- F Détail blocage de moellons de la façade du bâtiment perpendiculaire à la rue.
- G Ouverture et linteau cintré en brique
- H Façade du bâtiment parallèle à la rue, ouverture cintrée avec encadrement à agrafe en brique, oculus
- I Portail, pilier en brique, grille sur mur bahut avec liseret en brique

Conservation des façades, de leurs détails constructifs, de l'alignement des ouvertures et des petits détails architecturaux (linteaux cintrés en brique, appuis de fenêtres en pierre).

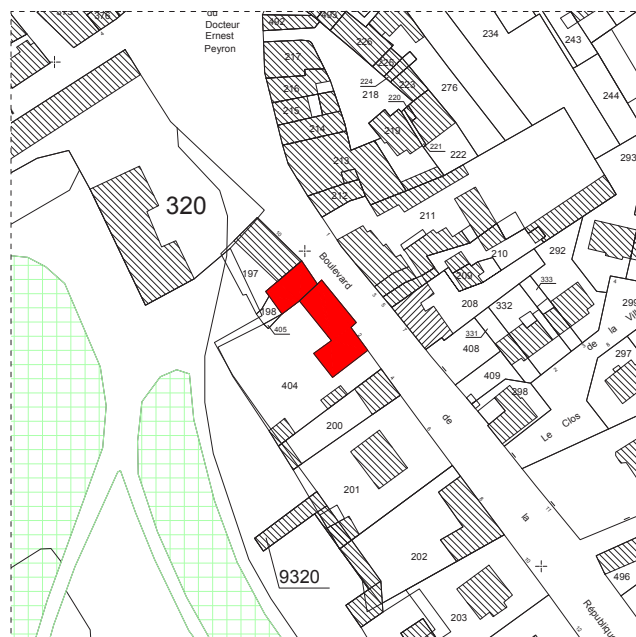
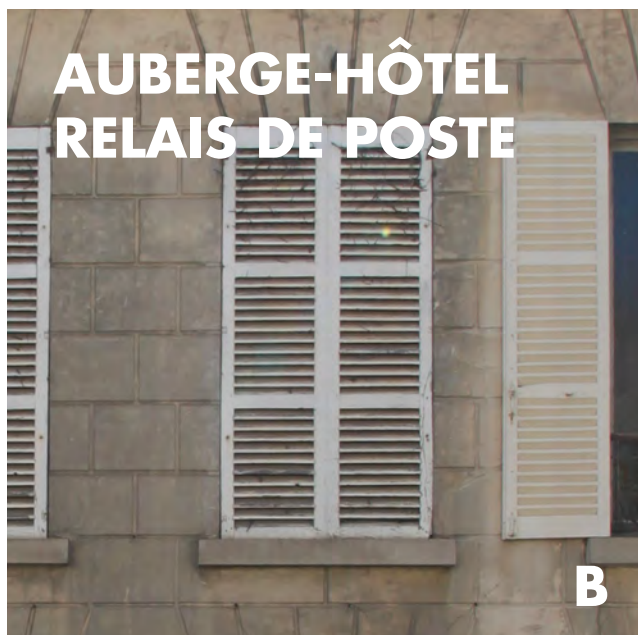
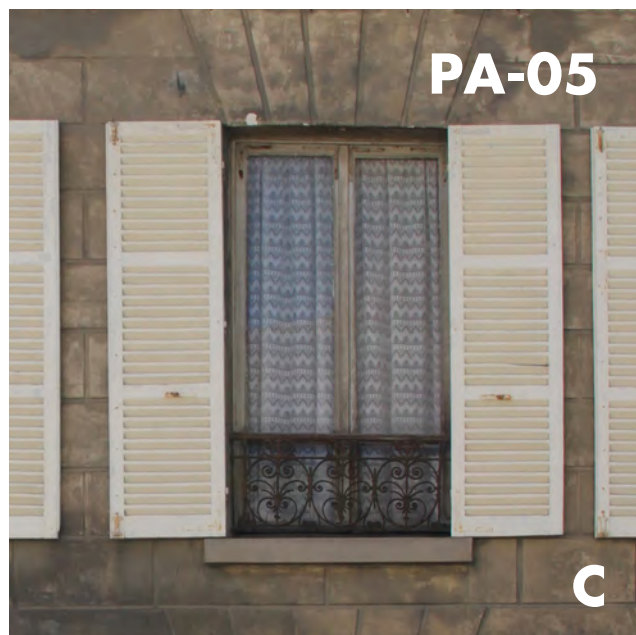
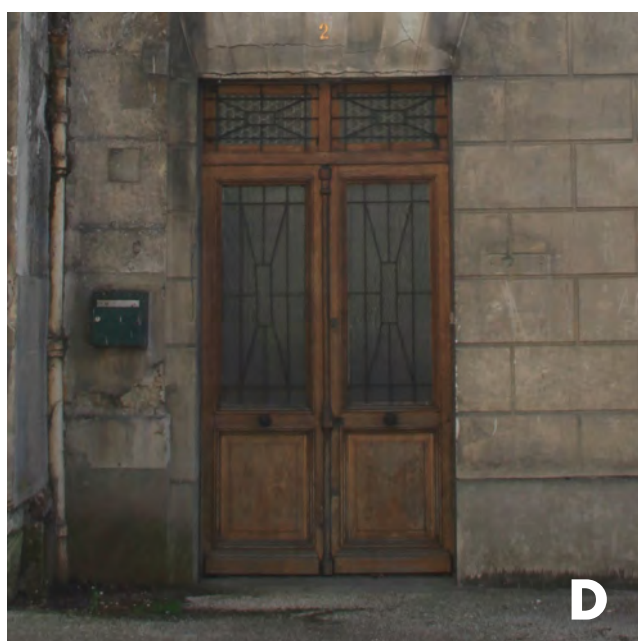
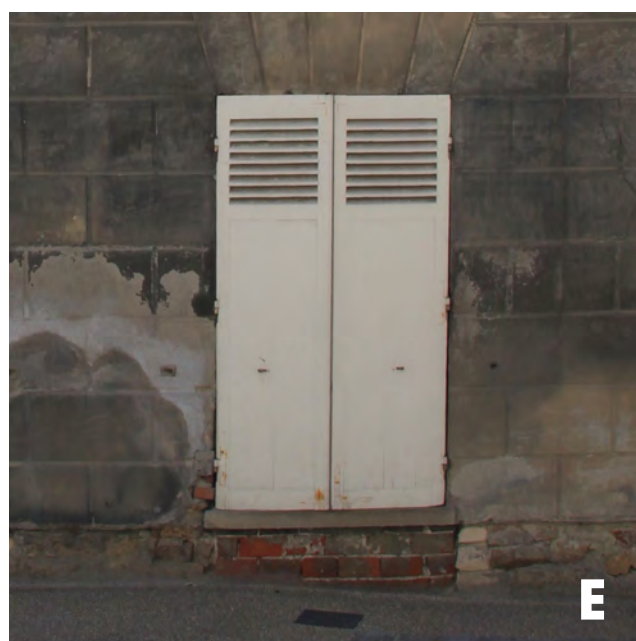
PA-05

- A Façade du corps de bâtiment central  
 B Ouverture à l'étage de l'aile gauche  
 C Ouverture à l'étage du corps de bâtiment central  
 D Porte d'entrée de l'aile droite  
 E Ouverture au rdc du corps de bâtiment central

- Structure corps central : deux niveaux + combles
- Gros oeuvre : enduit simulant la pierre
- Couverture : toit à quatre pentes en tuiles mécaniques
- Ouvertures : régulières et symétriques avec porte centrale

- Décor : simulation de linteau appareillé, corniche moulurée
- Autre : têtes de chevaux pour attacher les rênes
- Deux pavillons latéraux dont la toiture à quatre pentes est perpendiculaire à celle du corps central
- Grand jardin à l'arrière

- Disparition du bandeau mouluré de séparation entre rdc et étage.
- Disparition de l'encadrement de porte mouluré surmonté d'un petit entablement à agrafe
- Remplacement du matériau originel de la couverture (ardoise ou petite tuile plate) par des tuiles mécaniques.

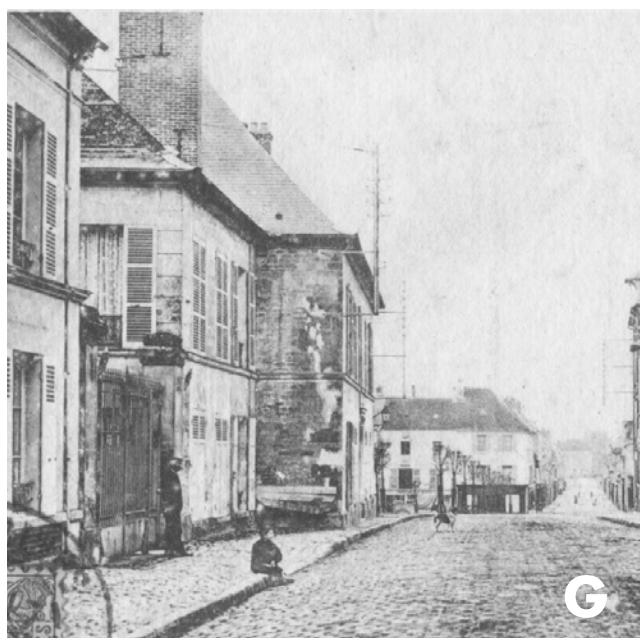
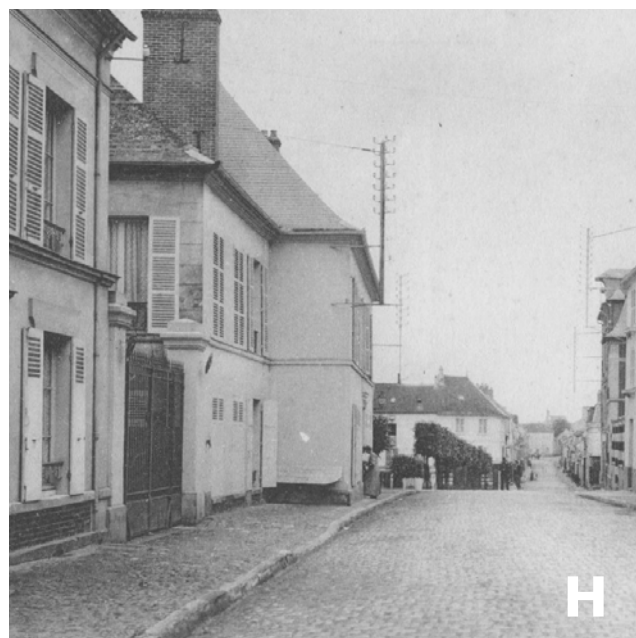
PA-05

F Vue rapprochée depuis le bvd de la République.

G Vue d'ensemble avant rénovation enduit.

H Vue d'ensemble après rénovation enduit simulant la pierre.

F, G et H sont des cartes postales anciennes sur lesquelles on distingue l'encadrement de porte mouluré surmonté d'un petit entablement à agrafe et le bandeau mouluré disparus.

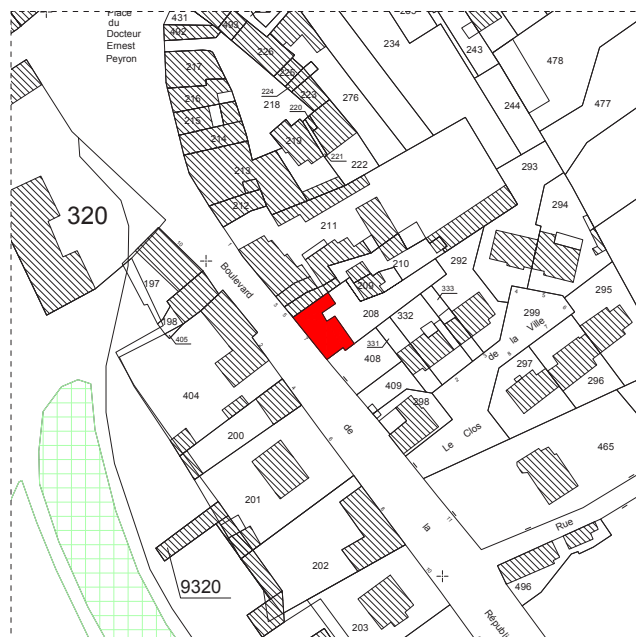
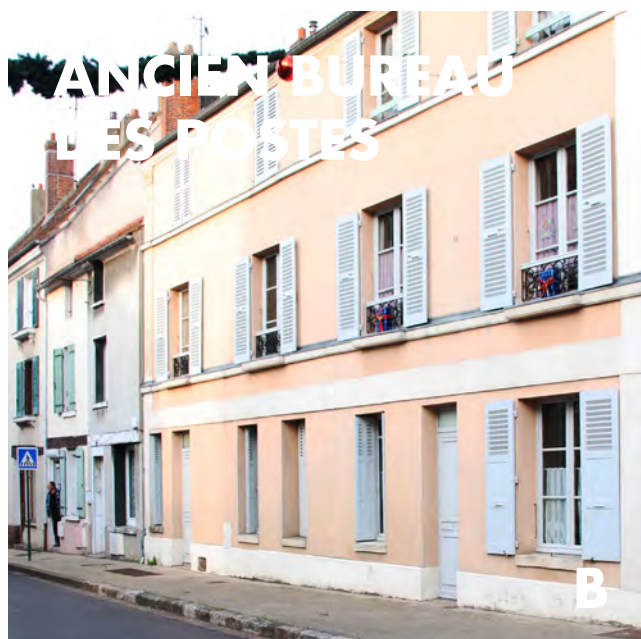
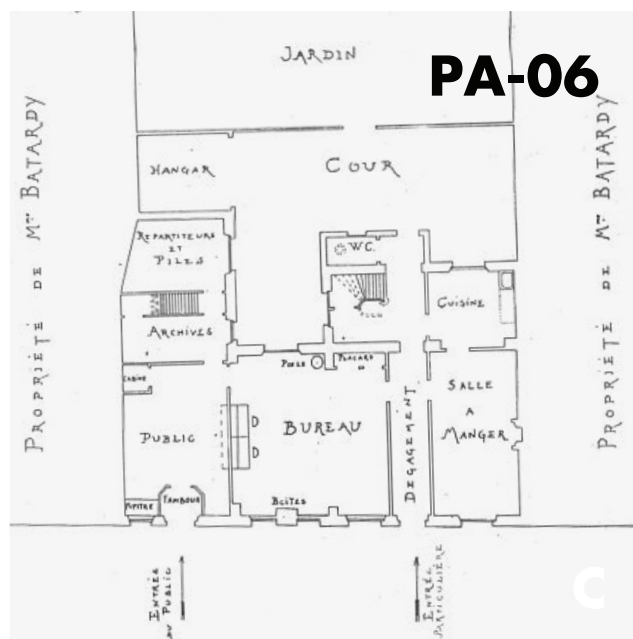
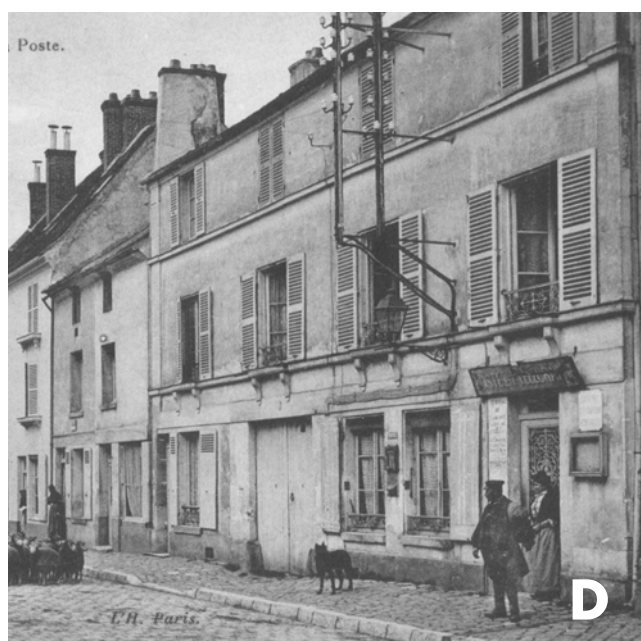
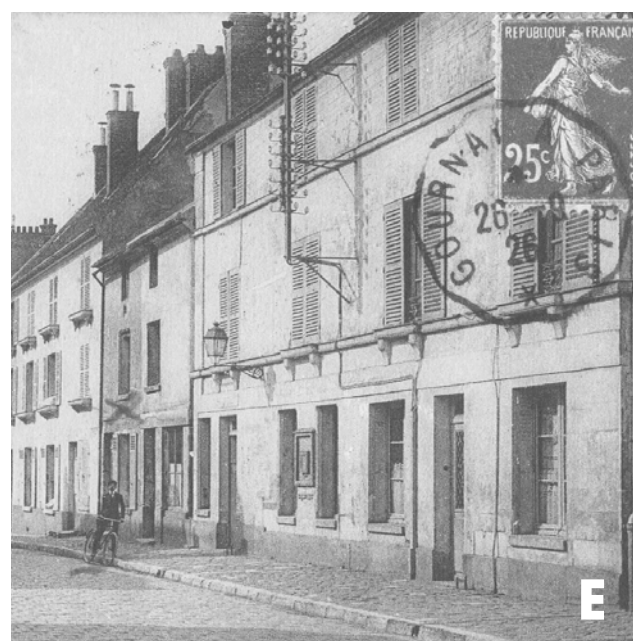
PA-06

- A Façade, état actuel 2015  
 B Vue d'ensemble état actuel 2015.  
 C Plan original de l'ancien bureau de poste et du logement du receveur (source : CD Marines et son histoire)  
 D Vue d'ensemble avant la suppression de la porte cochère (carte postale ancienne)  
 E Vue d'ensemble après la suppression de la porte cochère (carte postale ancienne)

- Suppression de la porte cochère et modification des ouvertures du rdc.
- Changement de couleur de l'enduit de la façade et du soubassement.
- Suppression des consoles sous appuis de fenêtres.

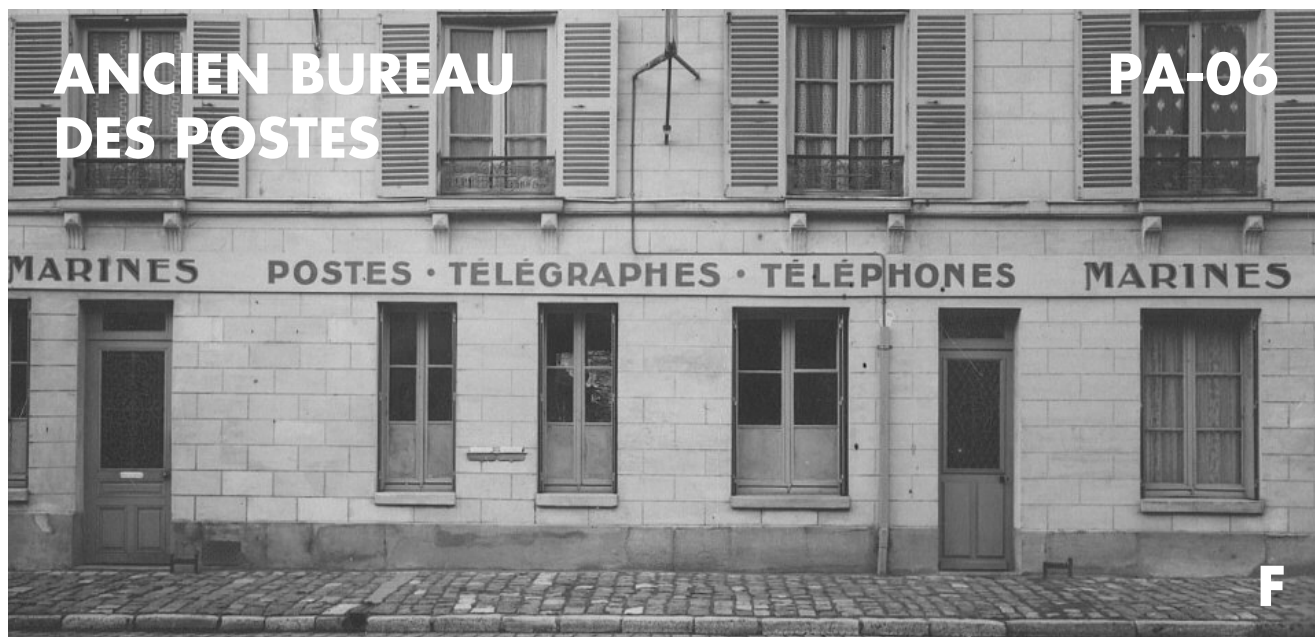
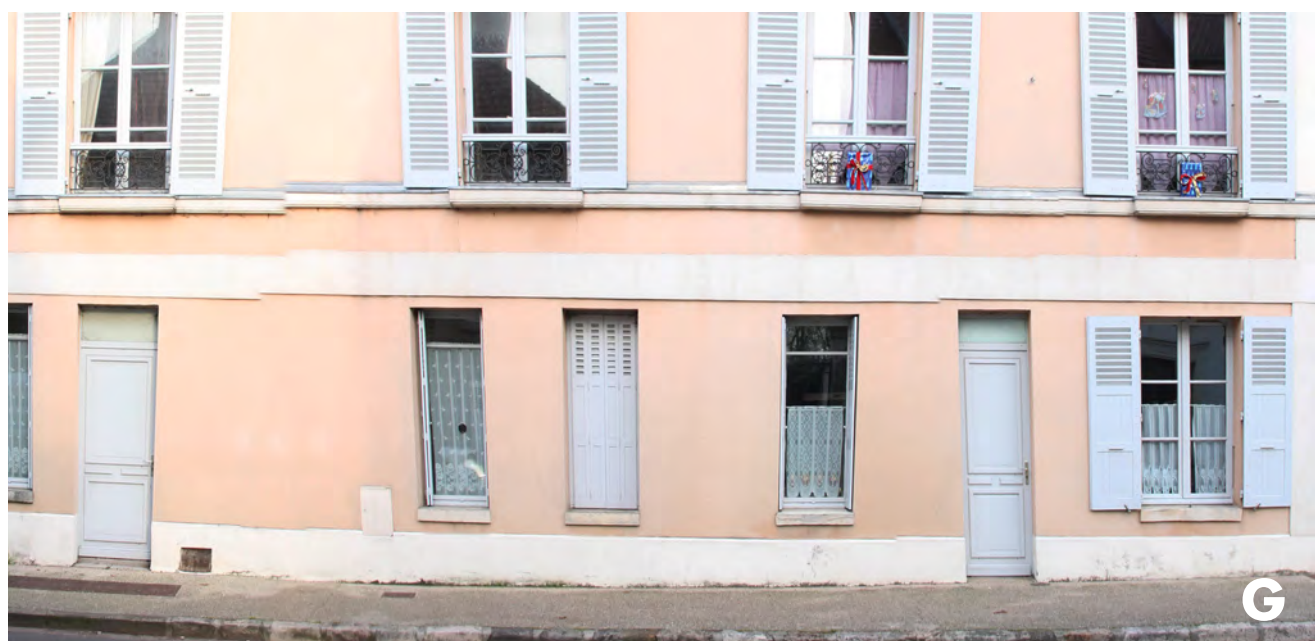
- F Façade après la suppression de la porte cochère  
(carte postale ancienne)
- G Façade actuelle (2015)

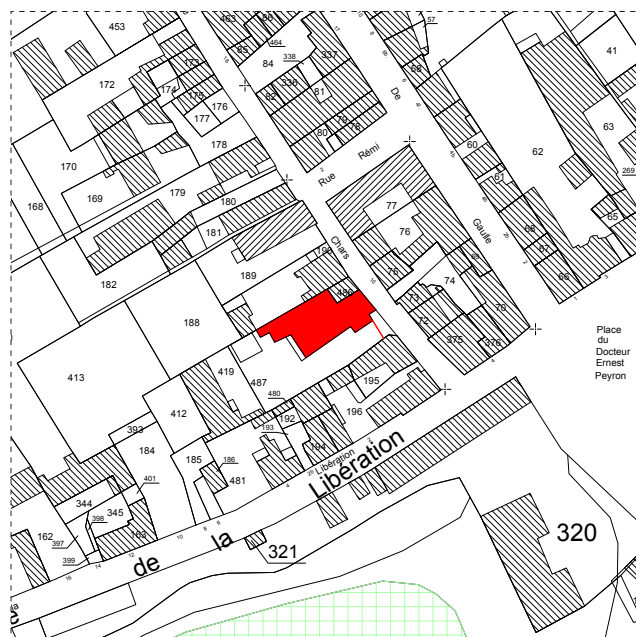
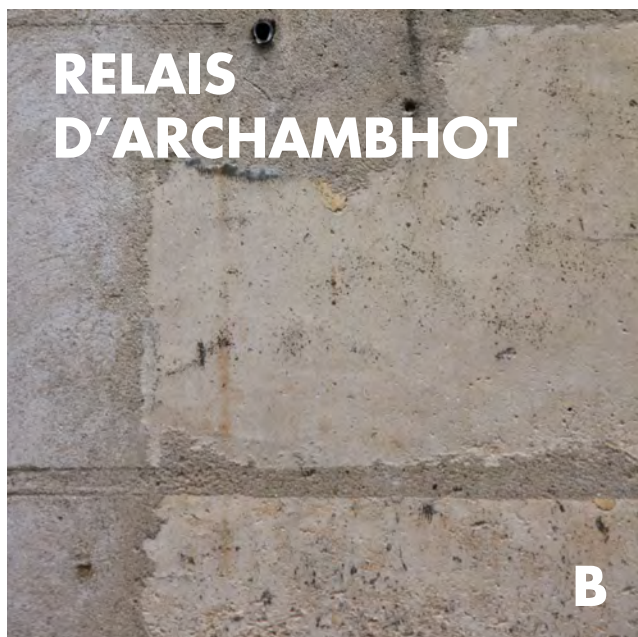
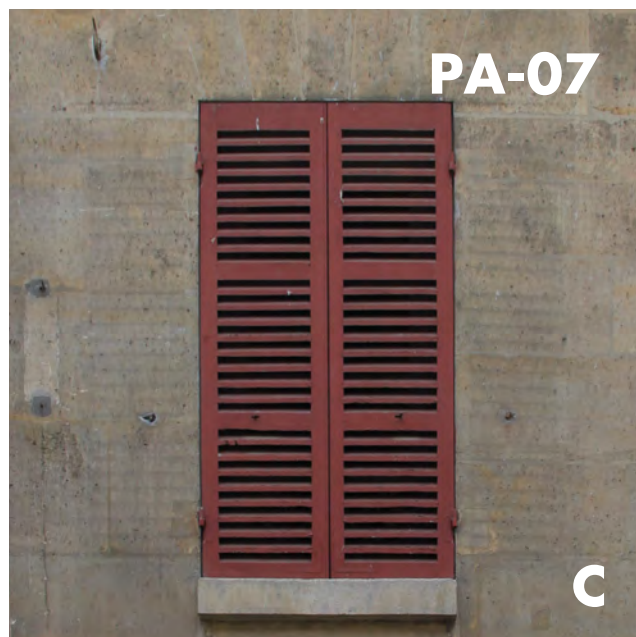
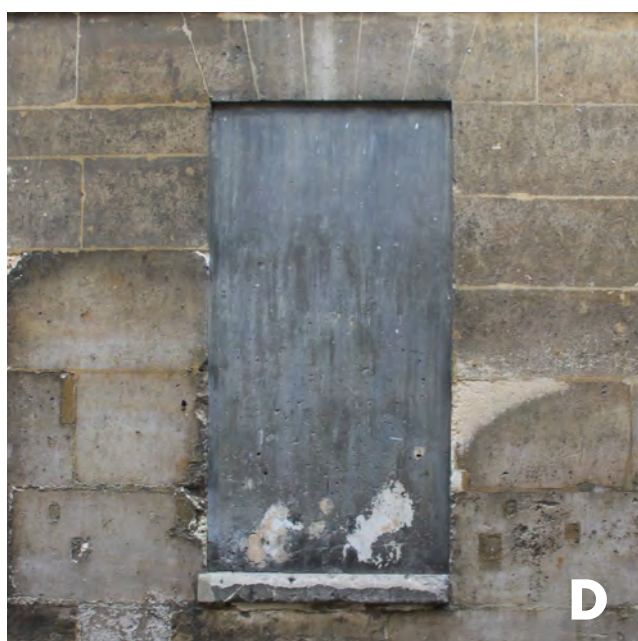
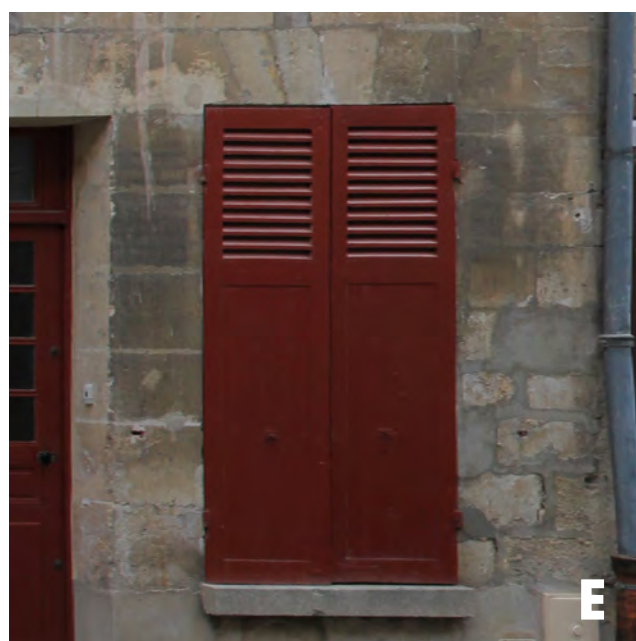
PA-07

- A Vue d'ensemble depuis la rue de Chars
- B Détail façade en pierre de taille
- C Ouverture à l'étage, volets à persiennes
- D Ouverture murée au rdc
- E Ouverture au rdc, volets à persiennes
- F Lucarnes débordantes charpentées
- G Grand portail garni de chasse-roues
- H Ouverture à l'étage, volets à persiennes
- I Ouverture au rdc, volets à persiennes

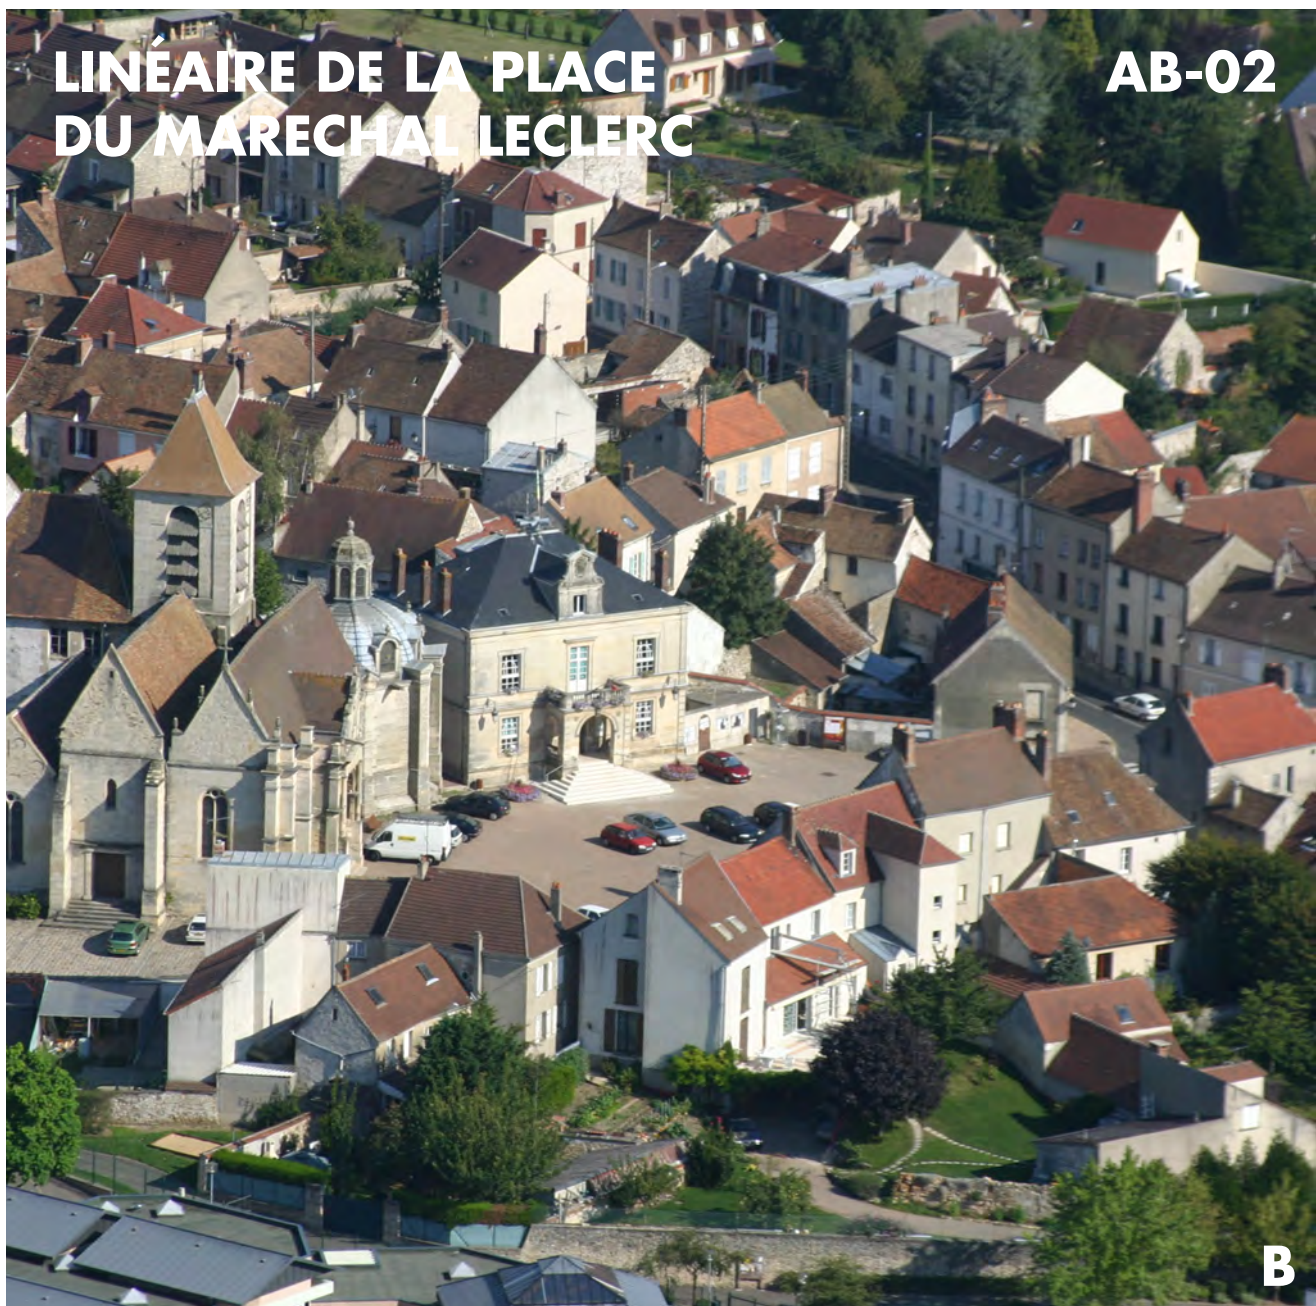
AB-02

- A Vue aérienne du front bâti continu de la place
- B Vue aérienne vers la Mairie et l'Eglise
- C Vue d'ensemble du front bâti continu de la place
- D Carte postale ancienne
- E Vue rapprochée du front bâti

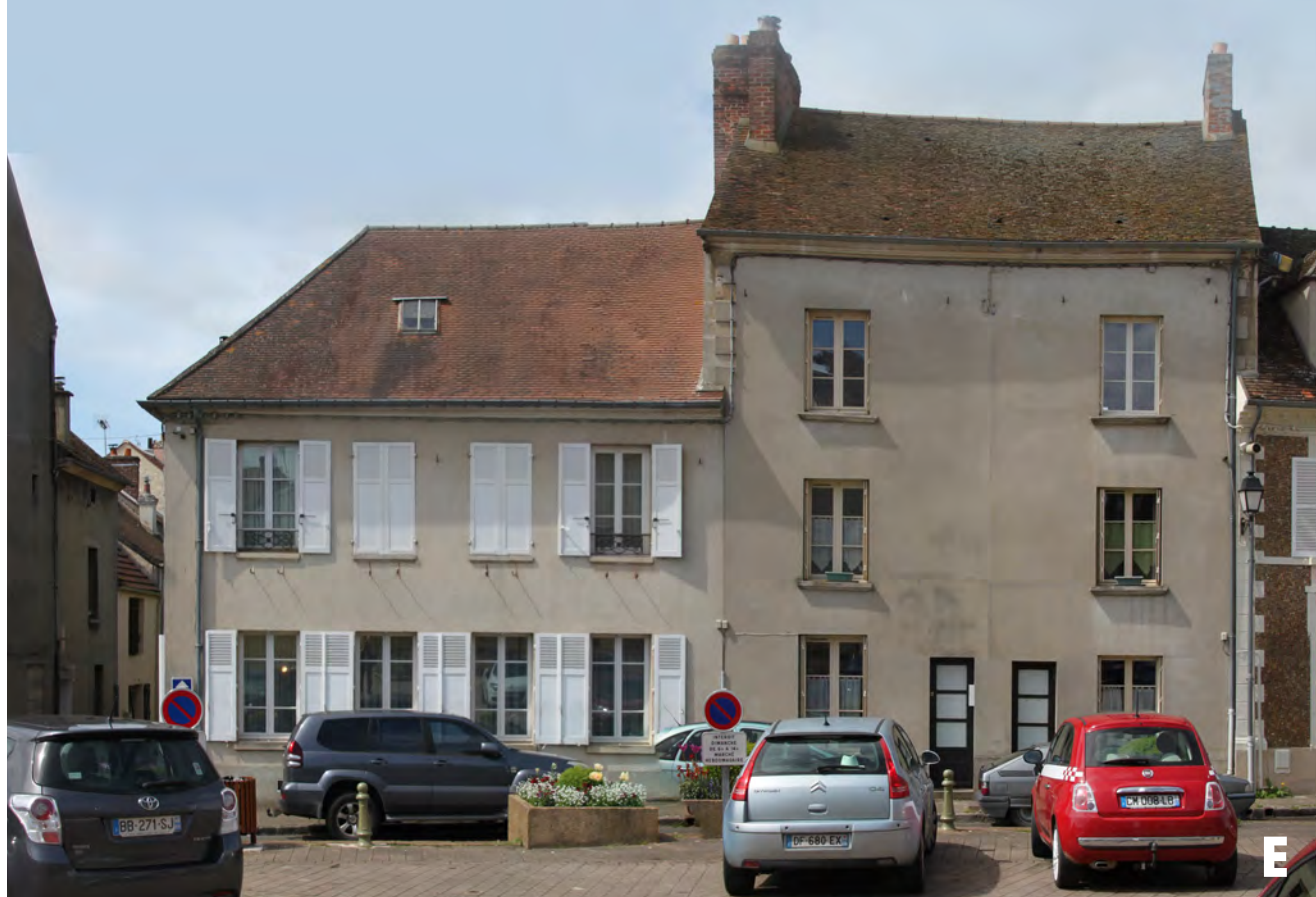
D

- Modifications et extensions possibles en dehors des parties visibles depuis la place du Maréchal Leclerc et selon les dispositions réglementaires en vigueur.
- Restitution des chaînes en pierre de taille au centre de la façade la plus haute de la place (image E) selon composition d'origine (image D)
