# COMMUNE DE MARINES

## INVENTAIRE DÉTAILLÉ DU PATRIMOINE BÂTI

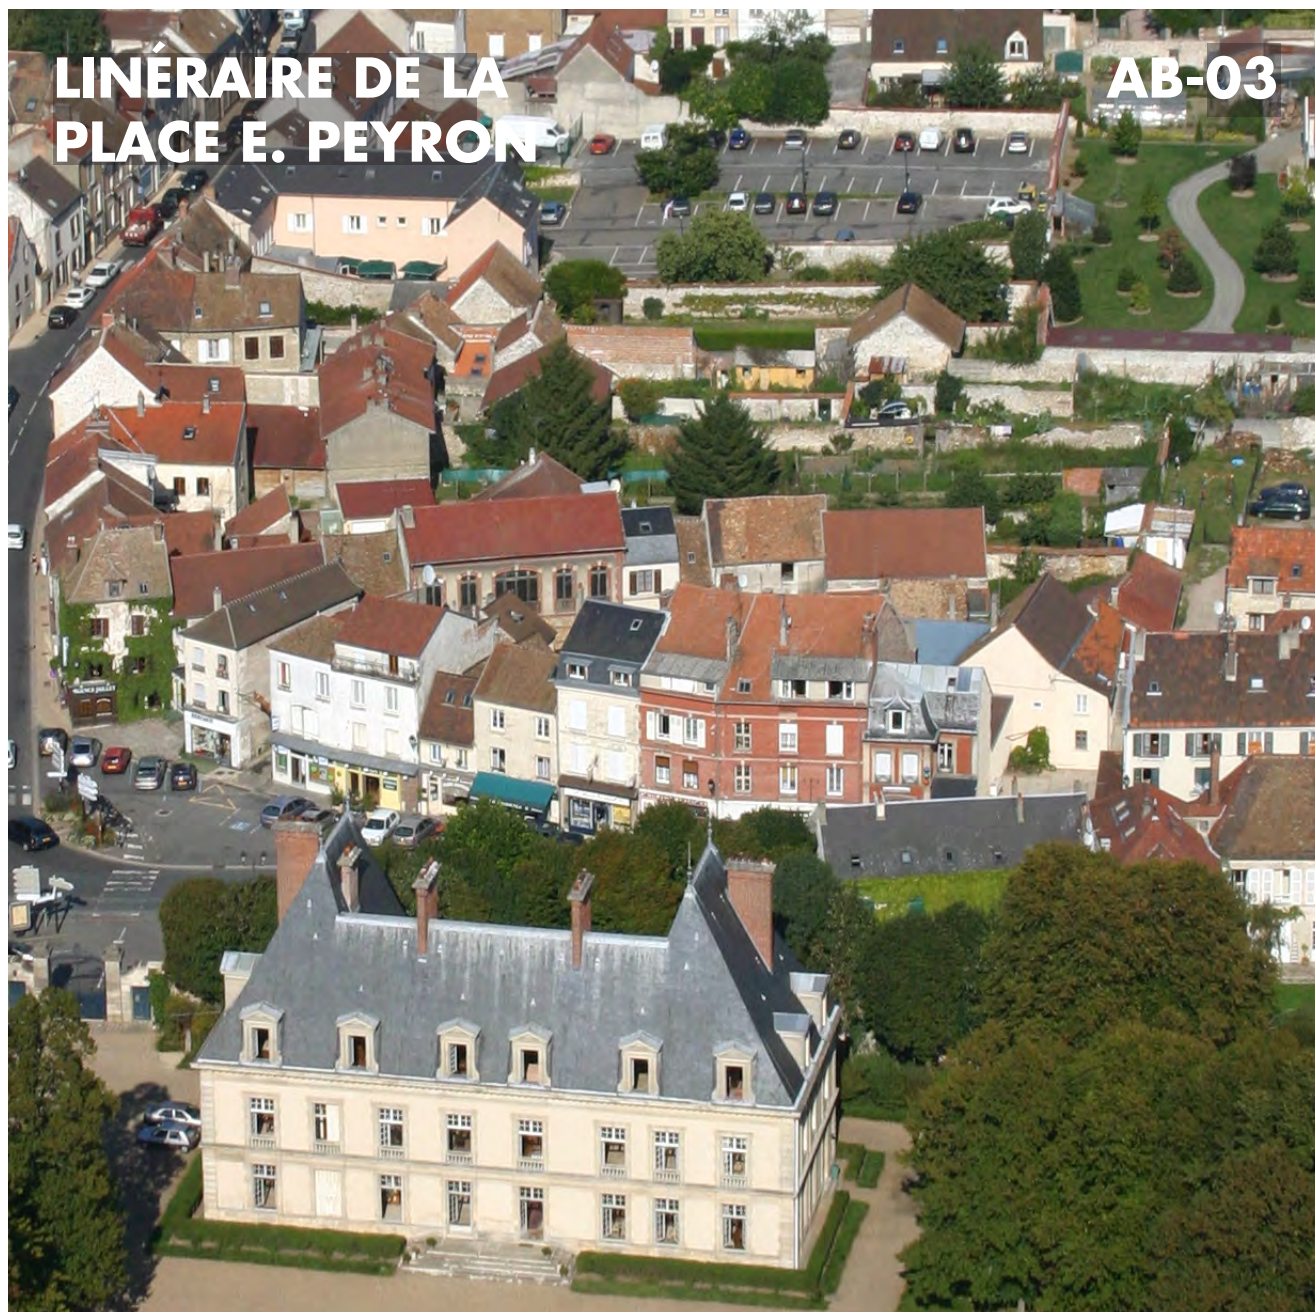
- Modifications et extensions possibles en dehors des parties visibles depuis la place du Maréchal Leclerc et selon les dispositions réglementaires en vigueur.
- Restitution des chaînes en pierre de taille au centre de la façade la plus haute de la place (image E) selon composition d'origine (image D)

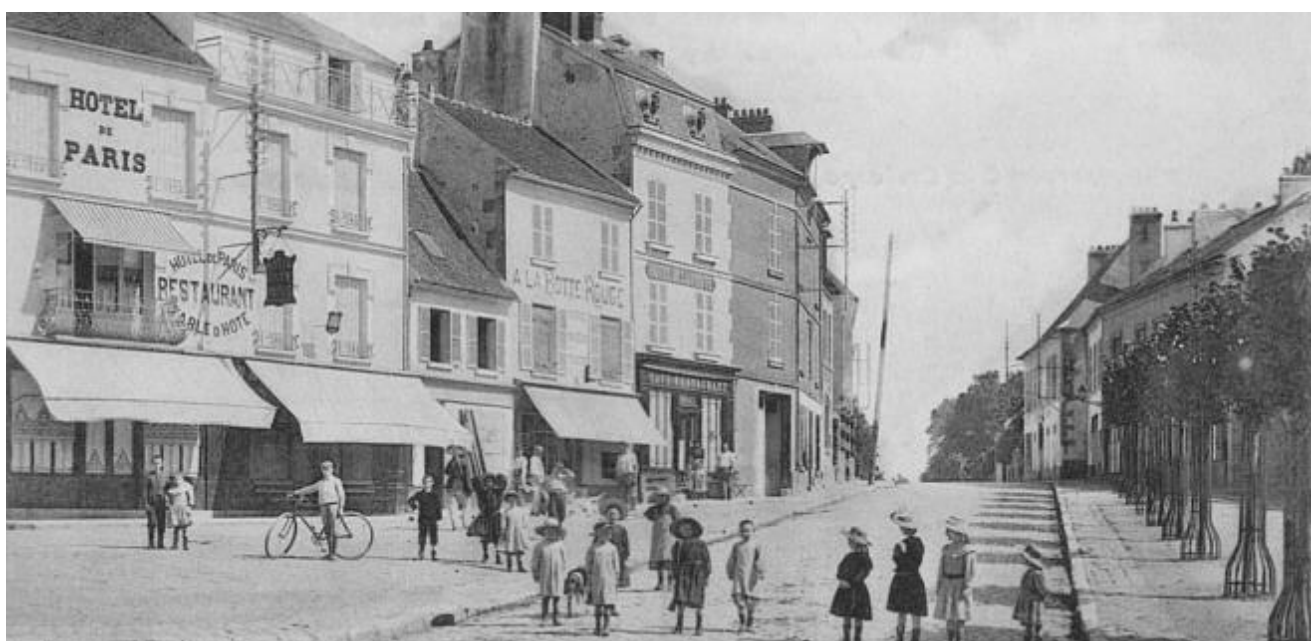
- A Linéaire de la place E. Peyron (date inconnue)  
B Linéaire de la place E. Peyron (date inconnue)

- Transformations des rez-de-chaussée.

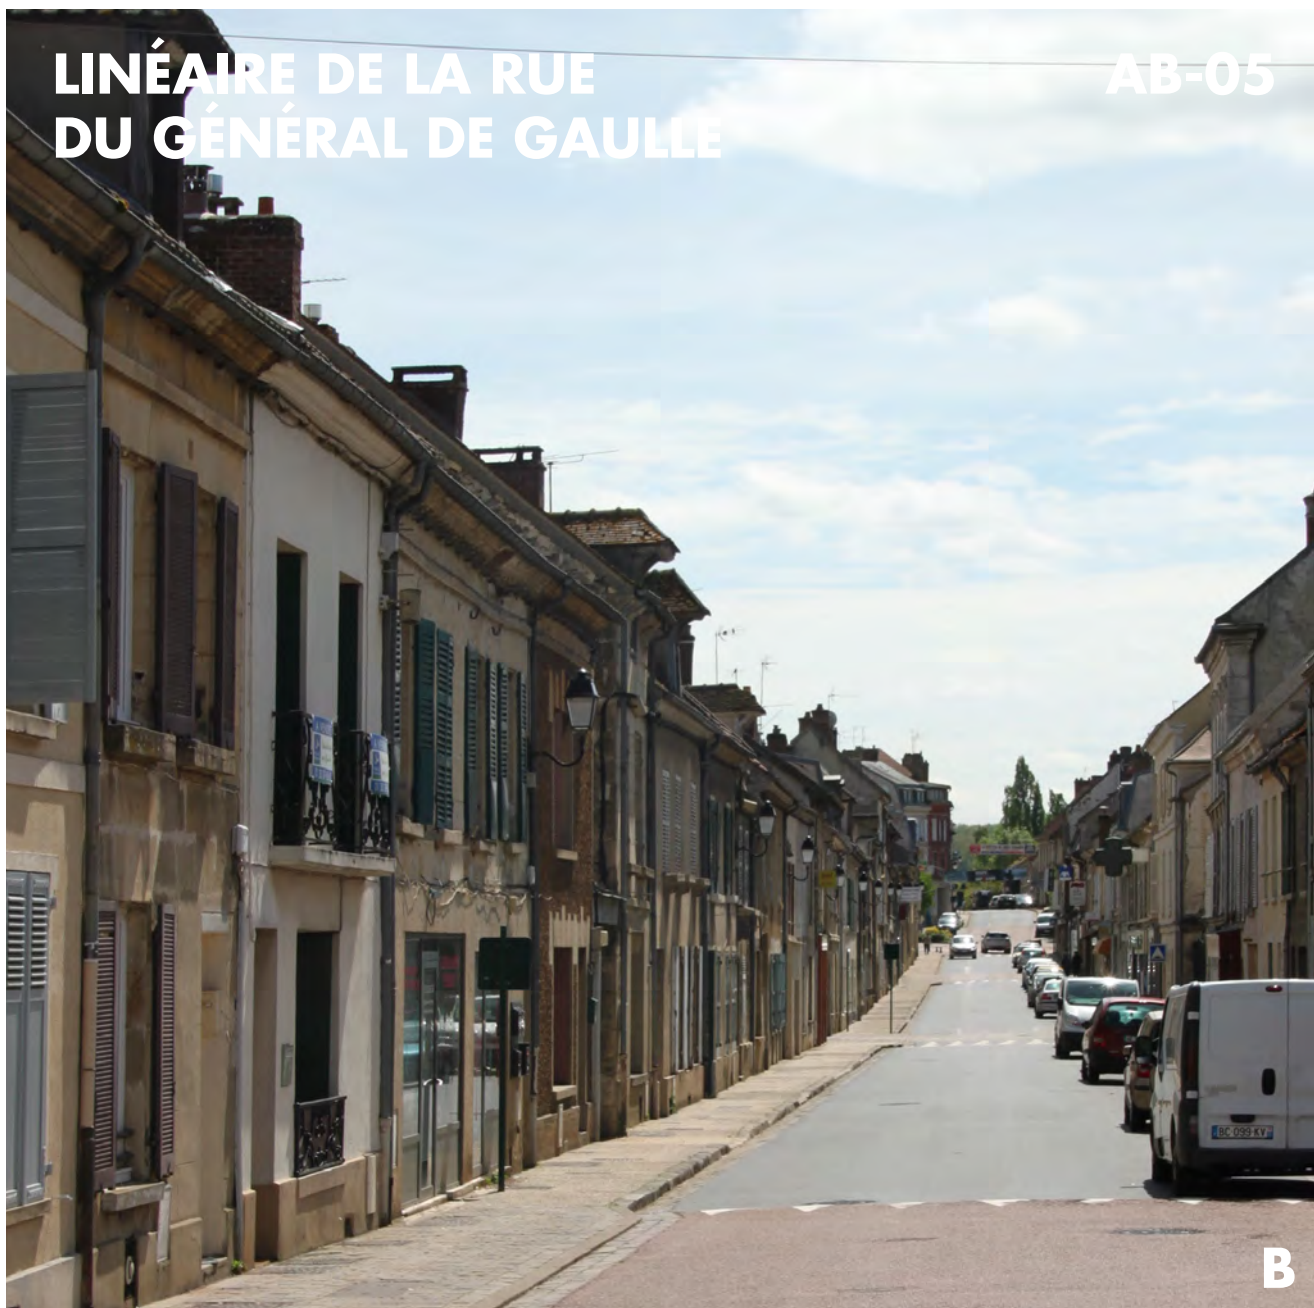
AB-05

- A Vue d'ensemble depuis la place Amiral Ernest Peyron
- B Vue d'ensemble depuis la place du Docteur Cesbron
- C Vue d'ensemble vers la place du Docteur Cesbron

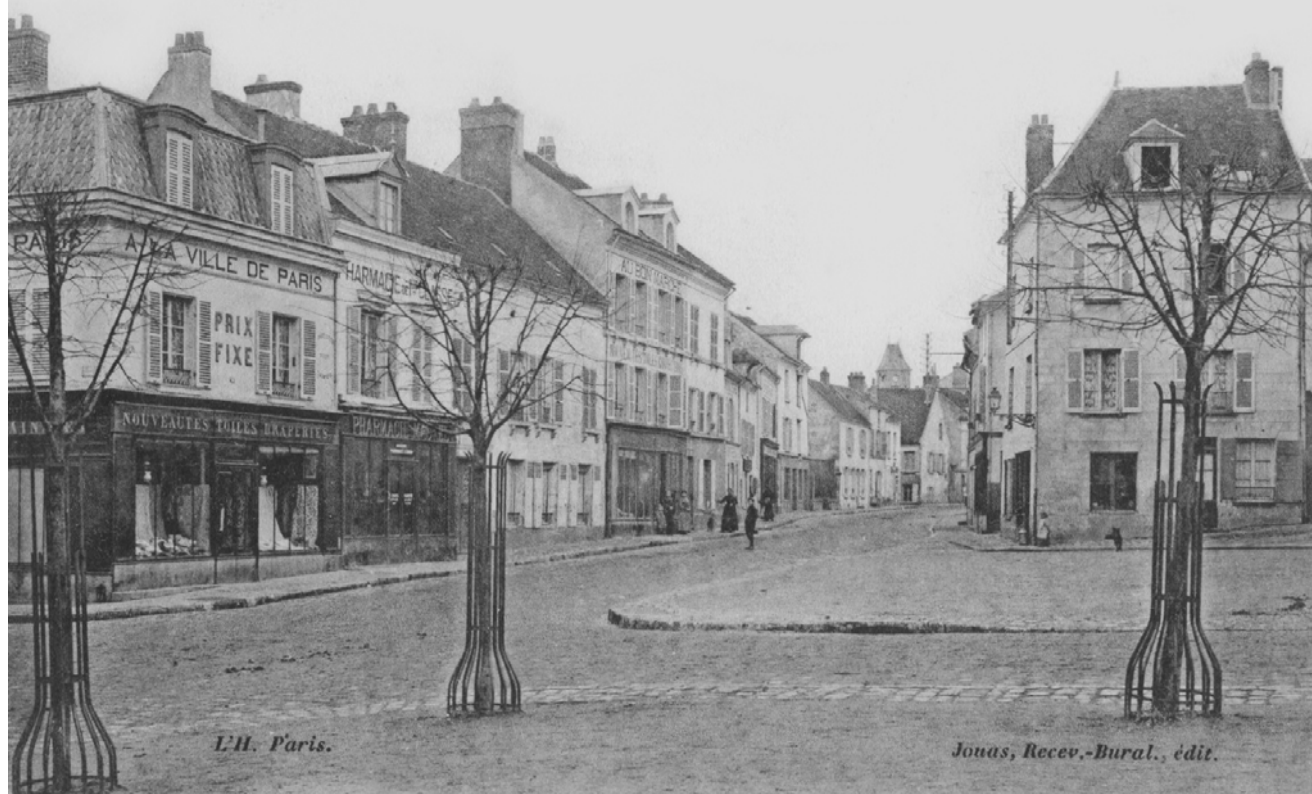
- A Entre le 1 et la 5 Rue Jean Jaurès
- B Entre le 5 et la 11 Rue Jean Jaurès
- C Entre le 11 et la 17 Rue Jean Jaurès
- D Entre le 17 et la 23 Rue Jean Jaurès
- E Entre le 23 et la 27 Rue Jean Jaurès
- F Entre le 27 et la 33 Rue Jean Jaurès
- G Rue Jean Jaurès (anciennement Rue des Sablons) vue depuis la place E. Peyron - Carte postale ancienne

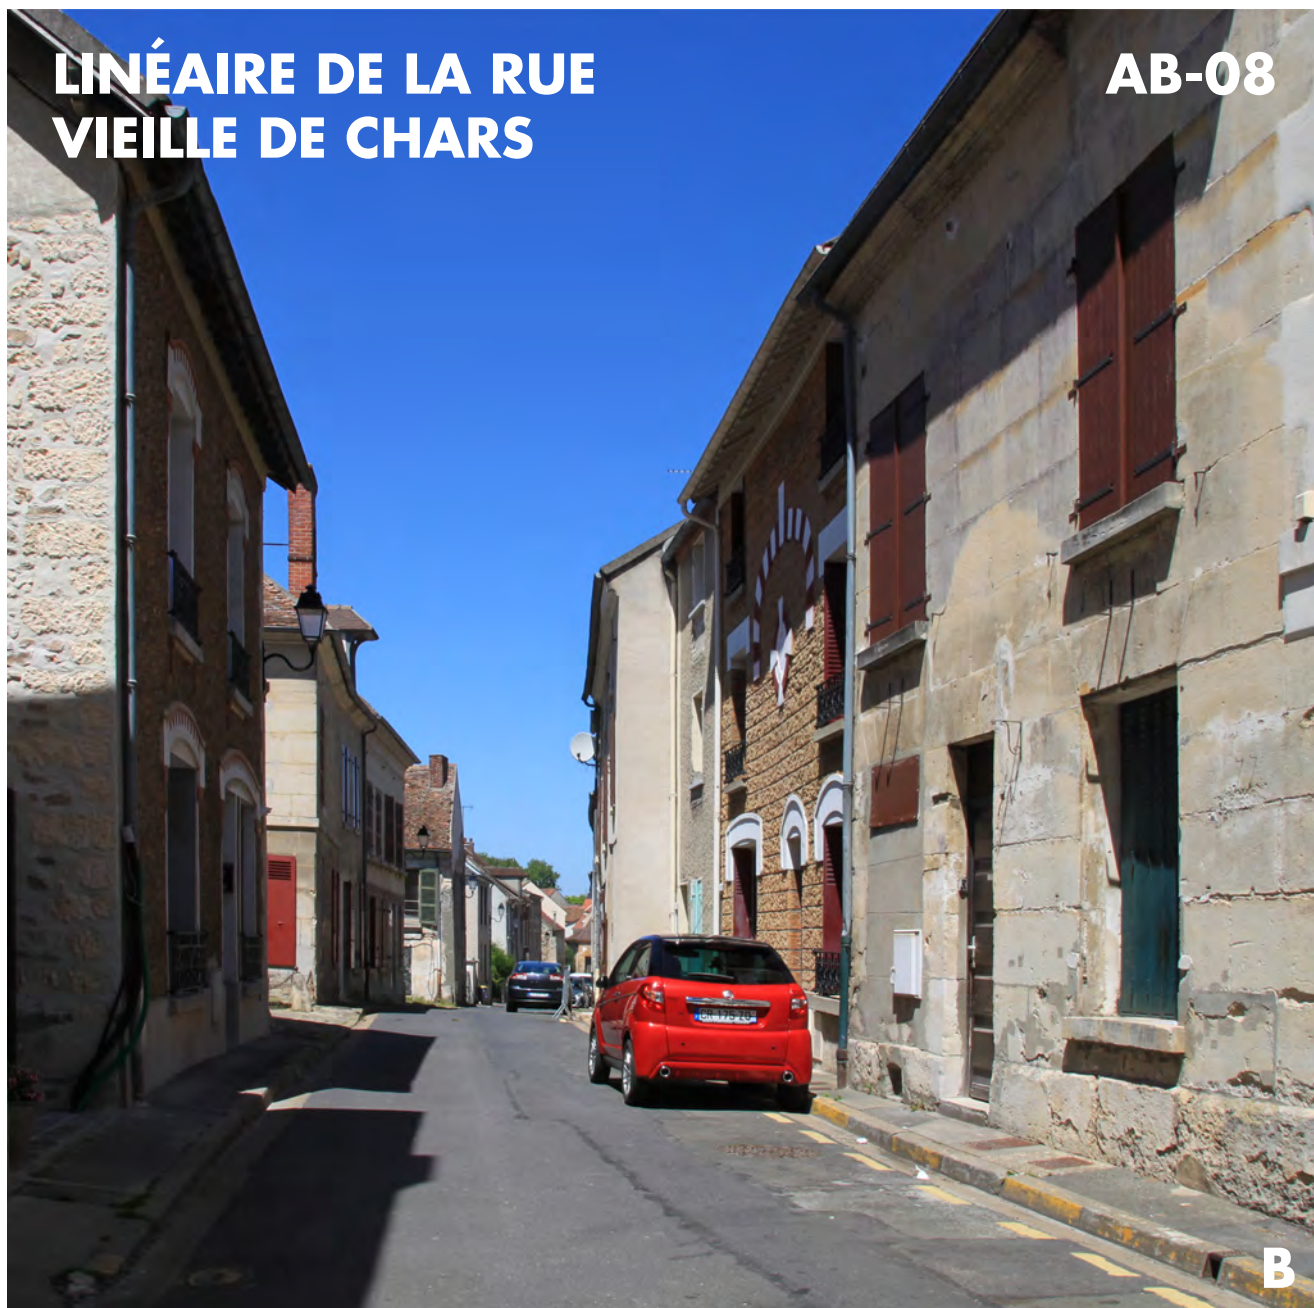
AB-08

- A Vue des toitures rue de Chars  
B Vue d'ensemble depuis la rue de la Libération  
C Vue d'ensemble depuis la rue de Chars

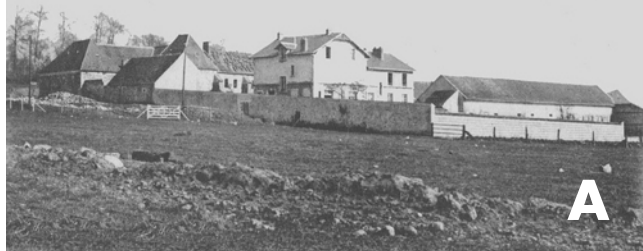
- A Vue d'ensemble de la ferme vers 1900.
- B Vue depuis l'extérieur, toiture tuile mécanique, façade meulière et enduit, mur de clôture.
- C Cour de la ferme vers 1900.
- D Vue depuis l'extérieur, toiture tuile ardoise, façade meulière et brique.

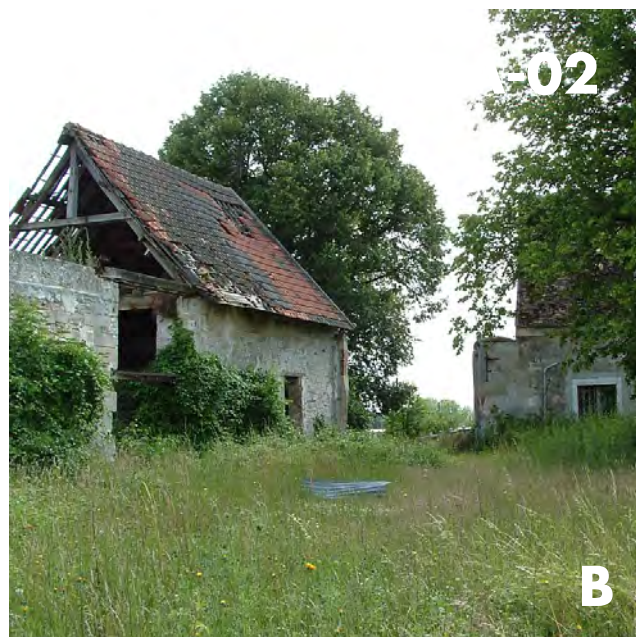
- A Vue d'ensemble de la ferme (carte postale ancienne)
- B État actuel en ruine de la Métairie
- C Vue rapprochée de la ferme (carte postale ancienne)
- D La cour et les dépendances de la ferme (carte postale ancienne)

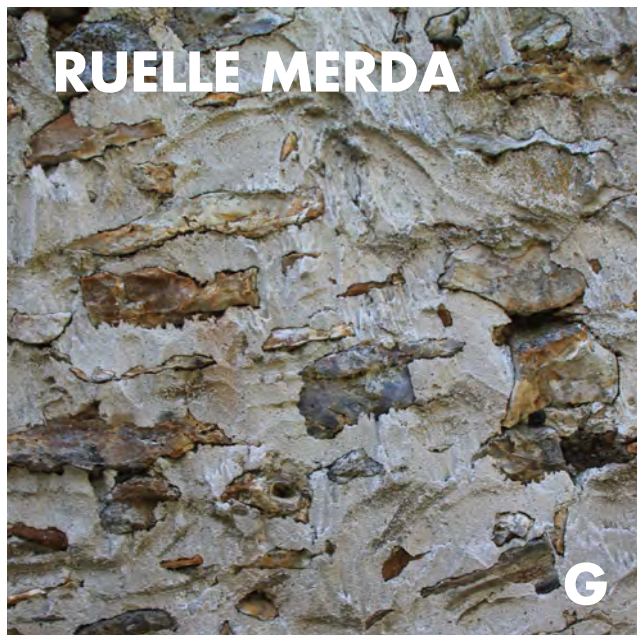
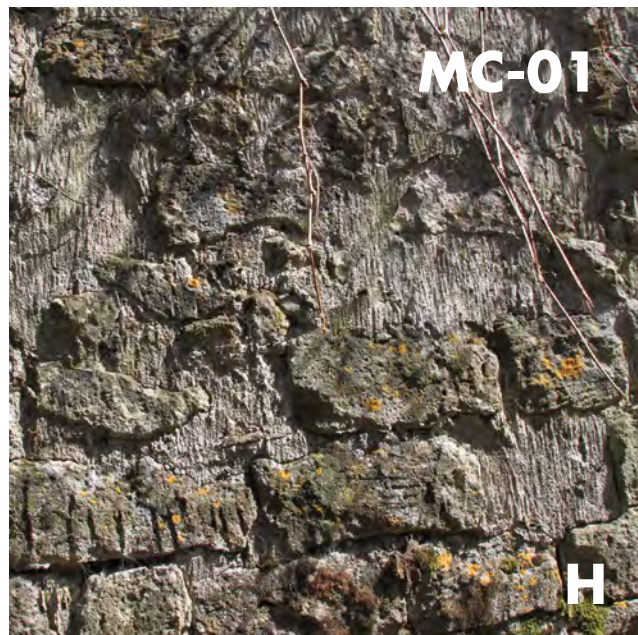
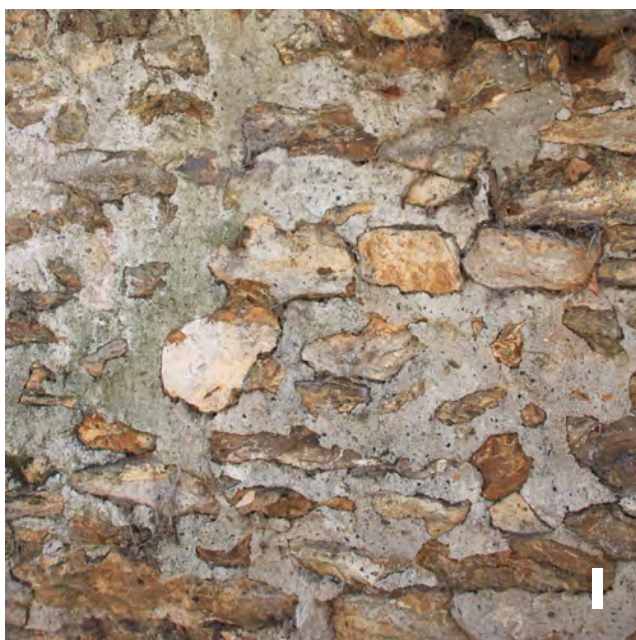
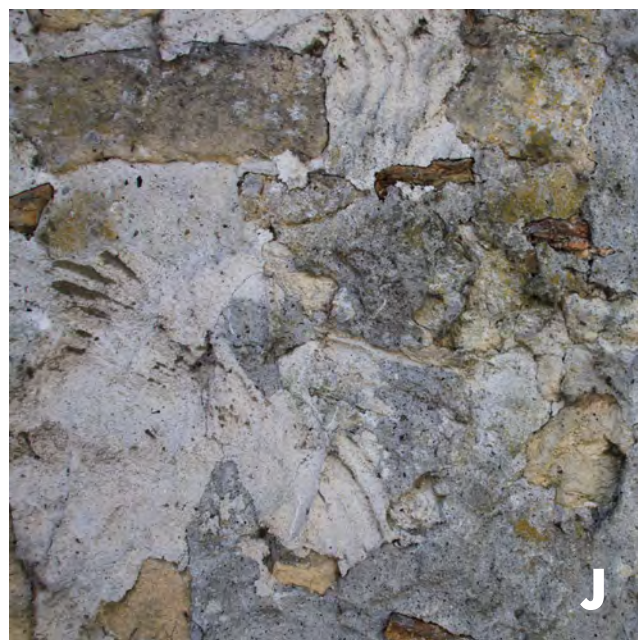
A, B, C, D, E, & F Séquence de progression dans la sente  
à partir de la rue Edouard Rême  
G, H, I & J Détails de murs, moellons, enduits

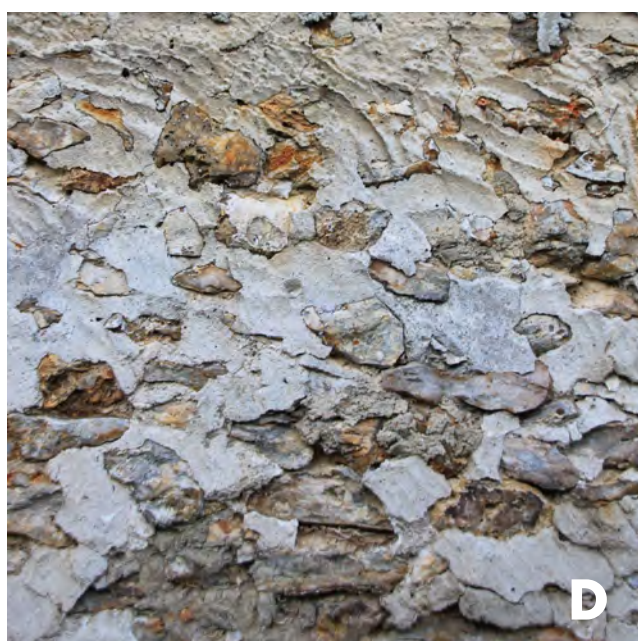
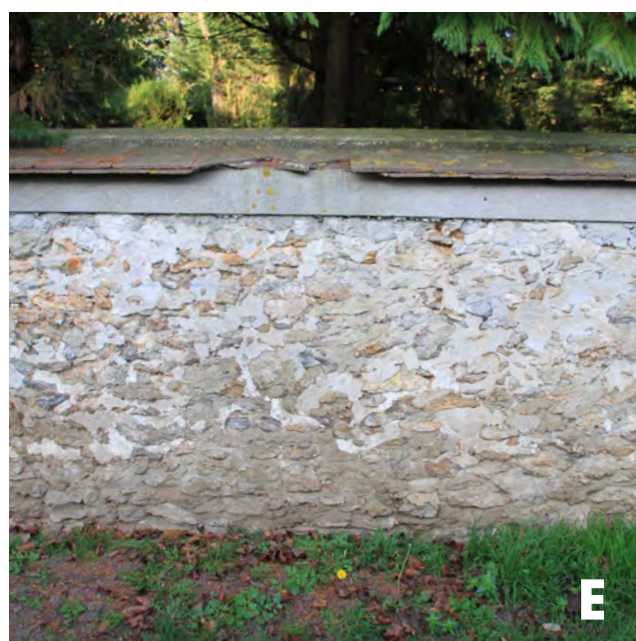
- A Vue d'ensemble depuis le 21-23 Rue du Boeuf  
 B Vue d'ensemble depuis le quartier Maître Jean  
 C Vue éloignée du mur de clôture  
 D Détail du mur de clôture  
 E Vue rapprochée du mur de clôture

Patrimoine public à entretenir:  
 - entretien du mur de clôture  
 - entretien des espaces non-construits  
 - maintien de la sente enherbée.

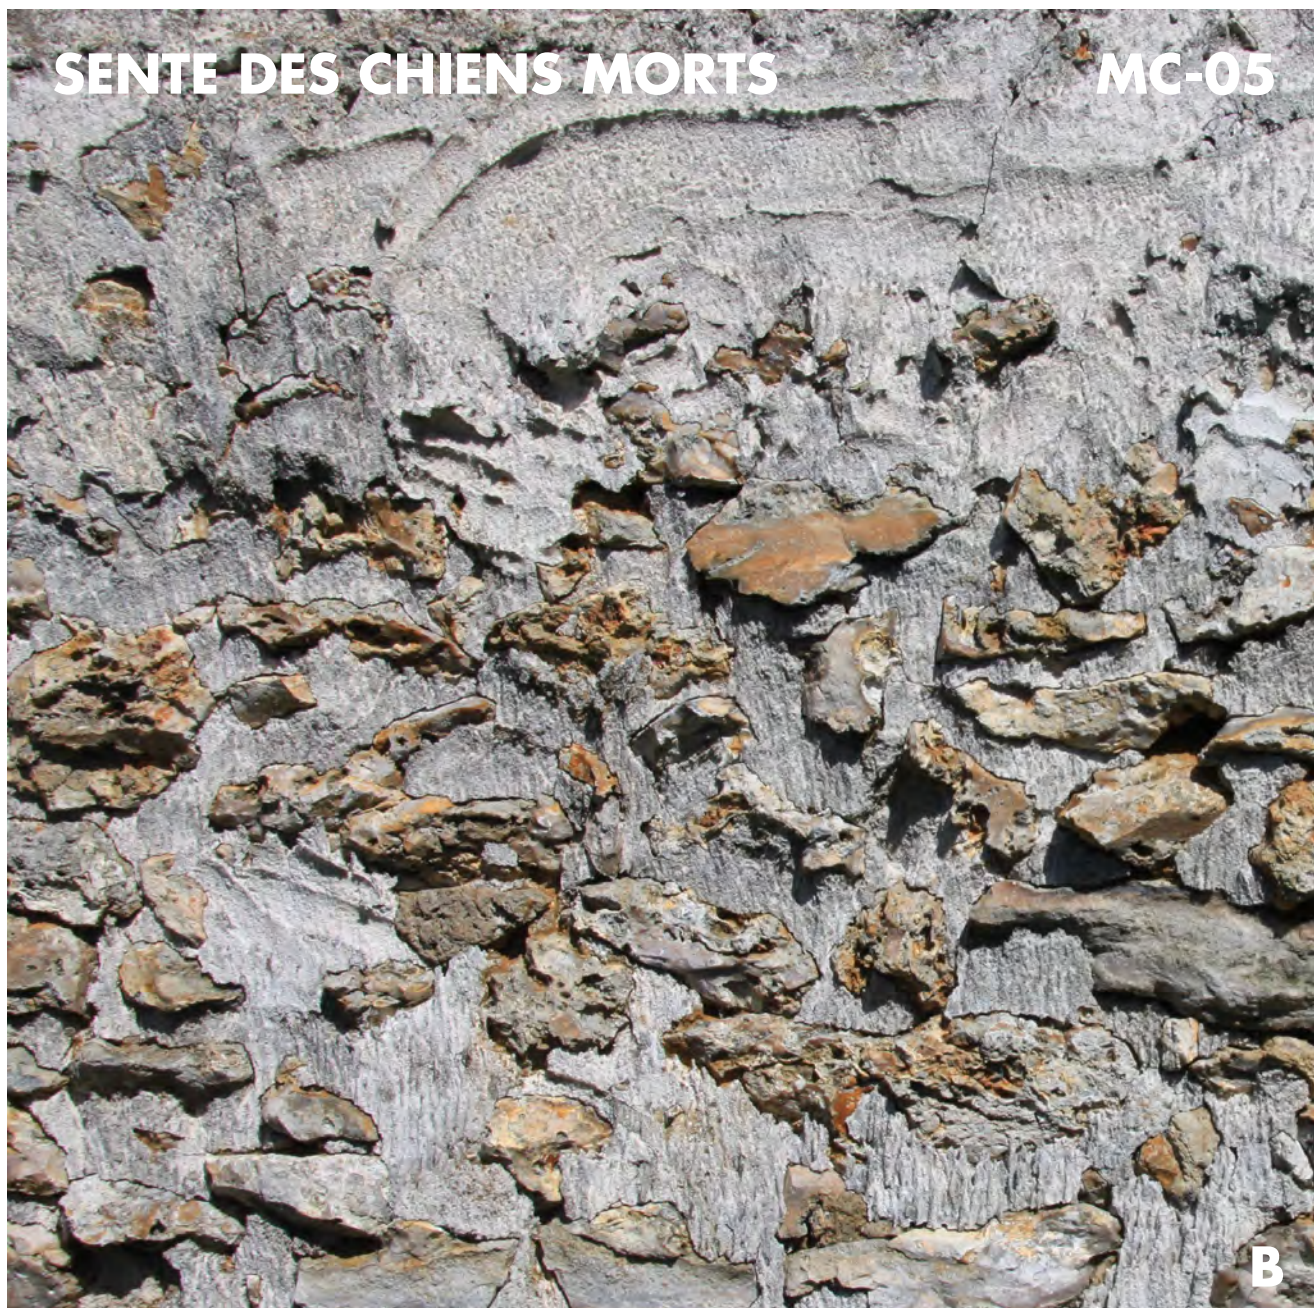
MC-05

- A Sente du Chien Mort bordé par un mur de clôture  
B Détail du mur de clôture qui borde le sentier du Chien Mort

Sente bordée par un mur de clôture sur un côté et reliant la rue des Hautiers à la rue Radegonde.

- Mur de clôture continu
- Gros oeuvre moellons

Conservation du mur de clôture continu.

- entretien du mur de clôture
- entretien des espaces non-construits
- maintien de la sente enherbée.

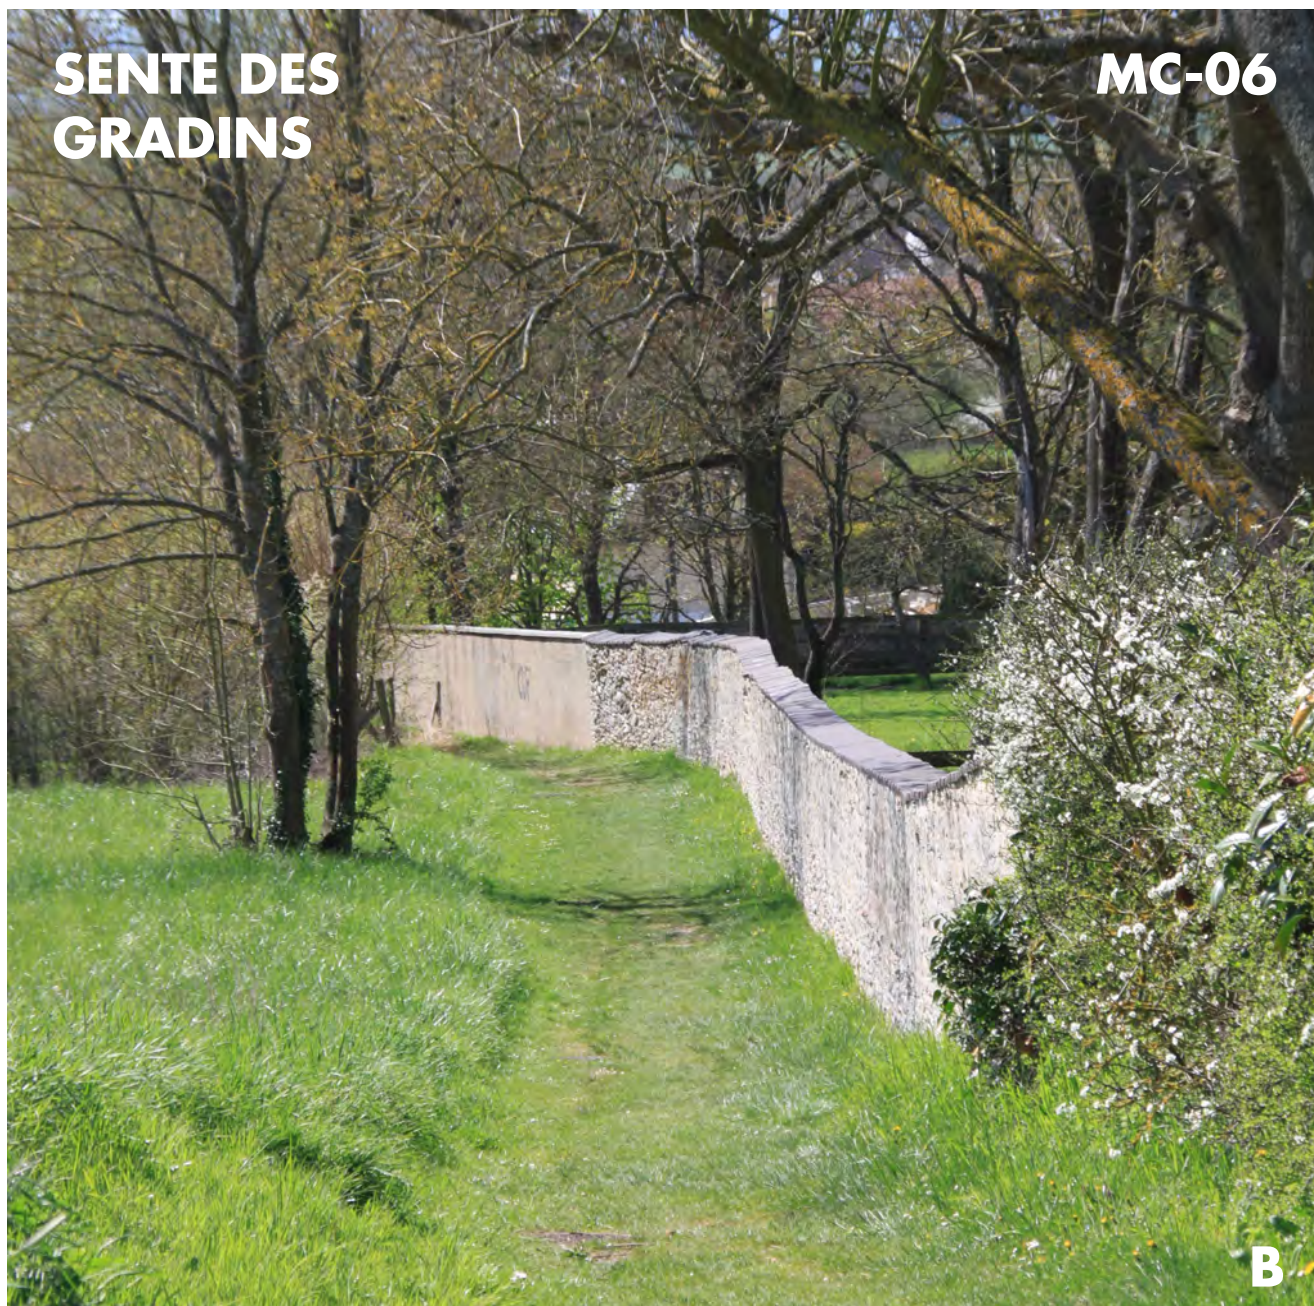
MC-06

- A Vue depuis la place de la Vierge
- B Vue depuis la rue Radegonde
- C Vue rapprochée du mur de clôture de la sente
- D Détail du mur de clôture qui borde le sentier des Gradins
- E Vue zoomée depuis la place de la Vierge

Sentier bordé par un mur de clôture sur un côté et reliant la rue des Hautiers à la rue Radegonde.

- Mur de clôture continu
- Gros oeuvre moellons

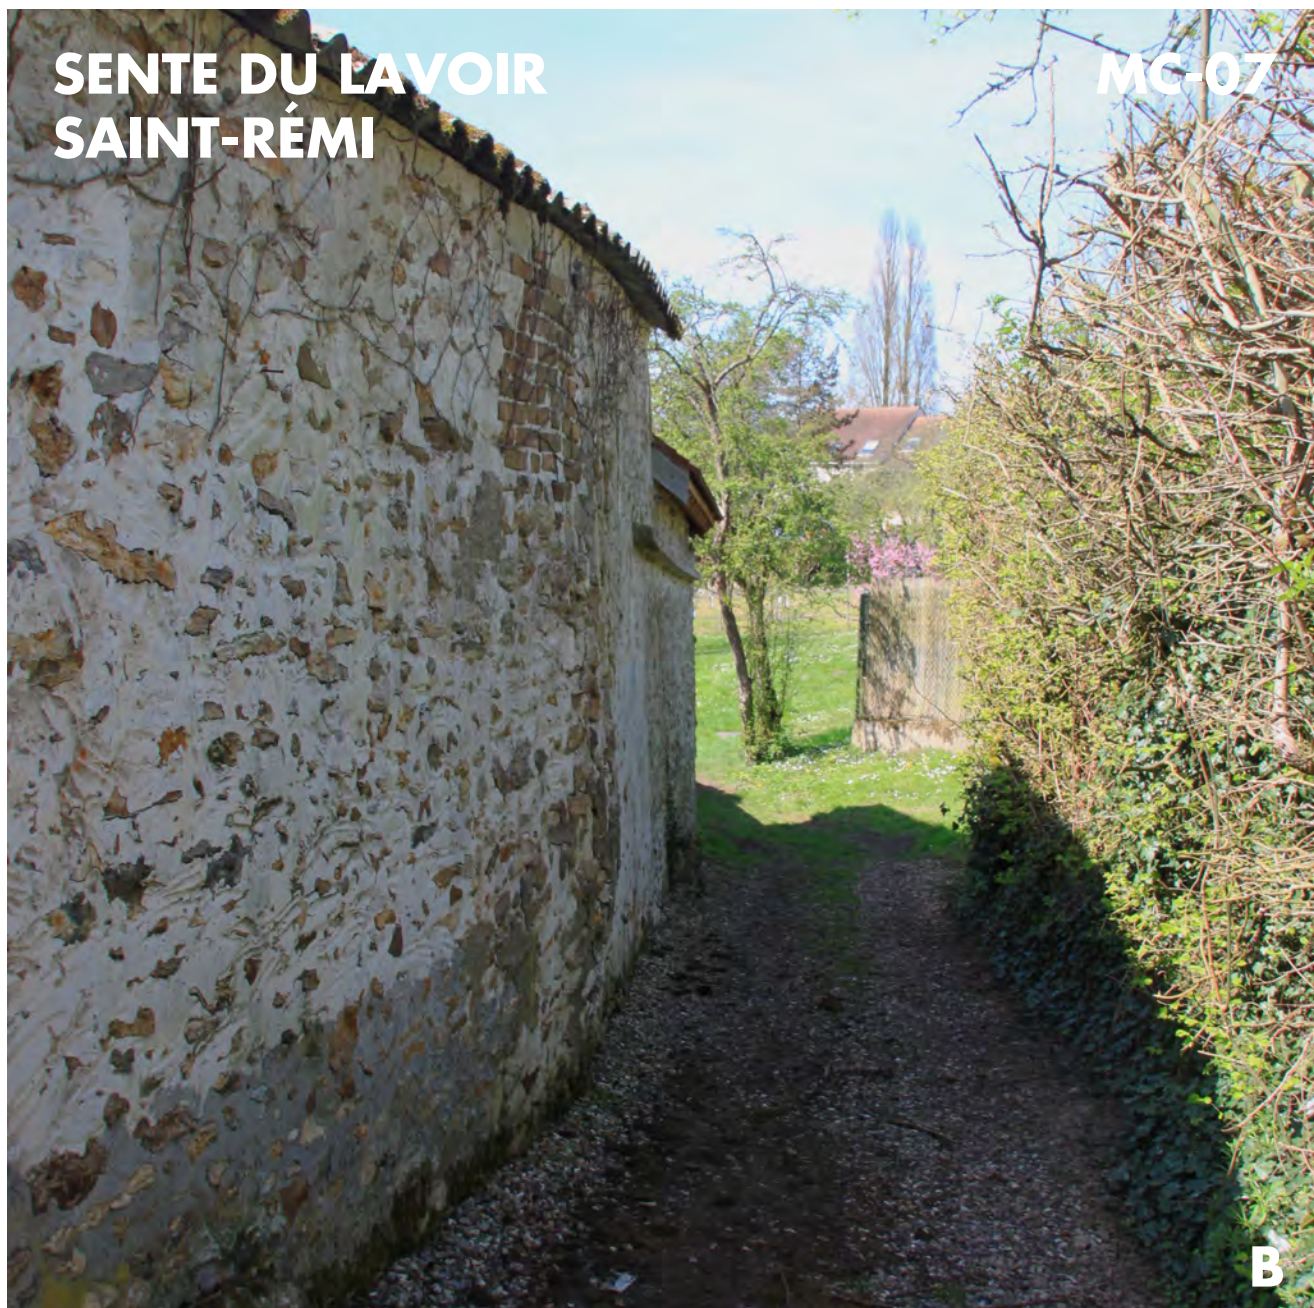
MC-07

- A Accès à la sente du lavoir Saint Rémi entre le 2 et 4 rue Radegonde
- B Sente du lavoir Saint Rémi bordé par un mur de clôture

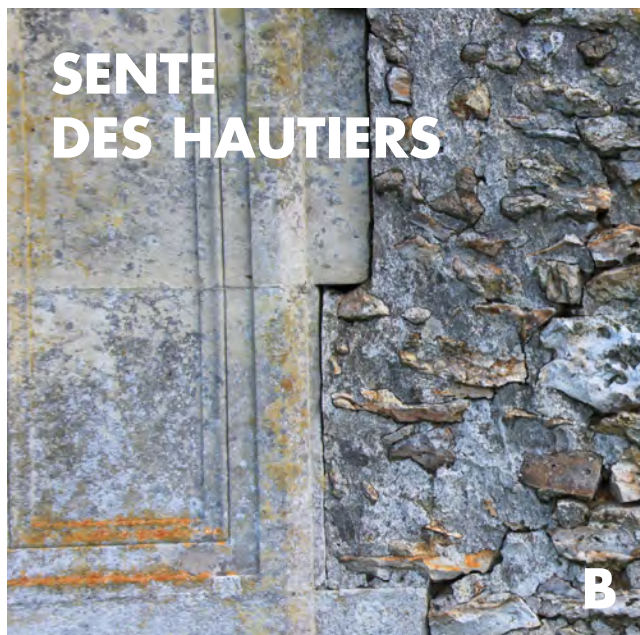
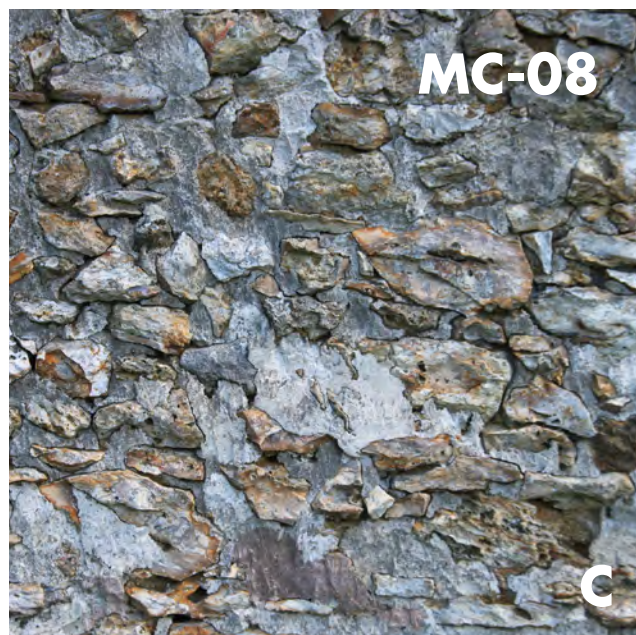
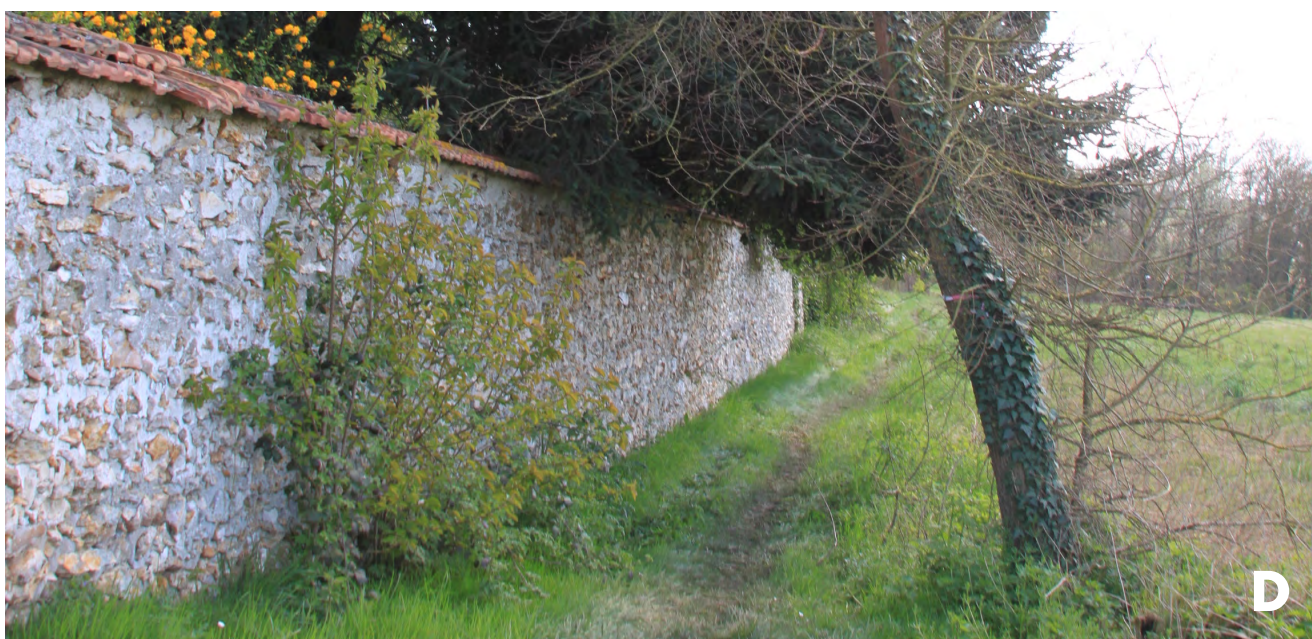
MC-08

- A Sente des Hautiers depuis le sentier des Plans  
 B Détail mur de clôture en moellon et piliers de pierre  
 C Détail du mur de clôture qui borde la sente des Hautiers.  
 D Vue rapprochée de la sente des Hautiers

- entretien du mur de clôture
- entretien des espaces non-construits
- maintien de la sente enherbée.

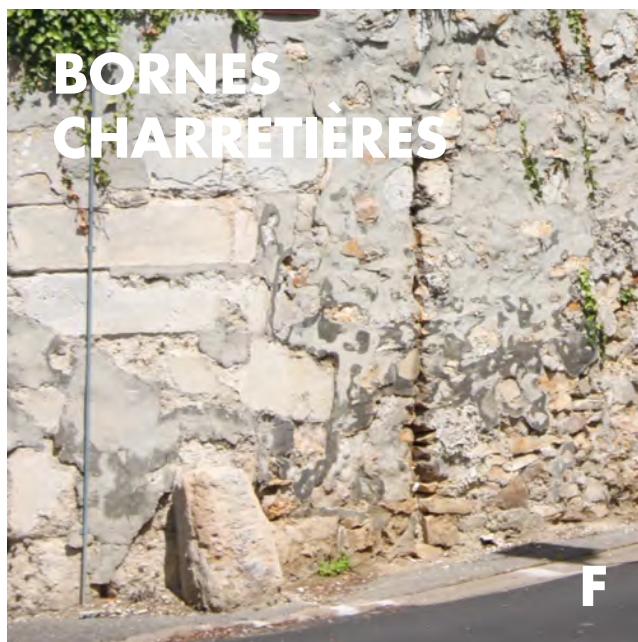
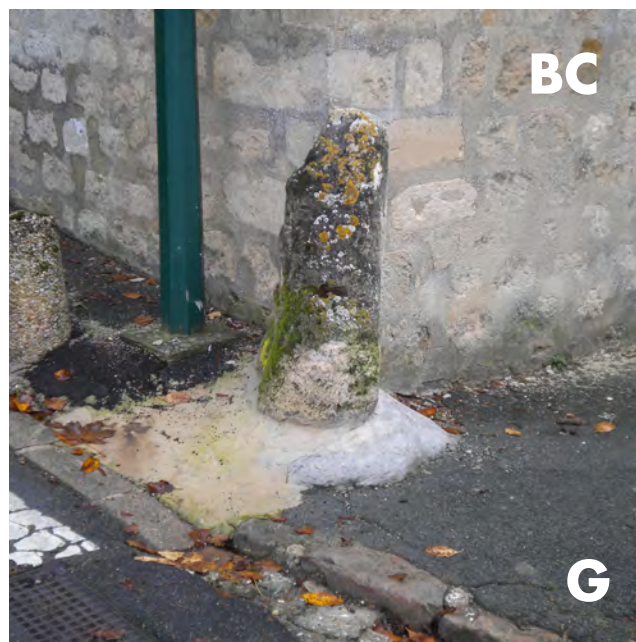
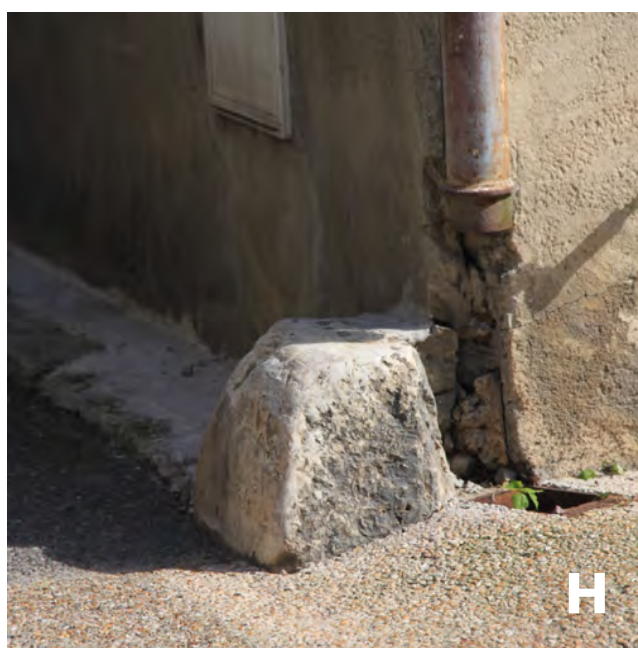
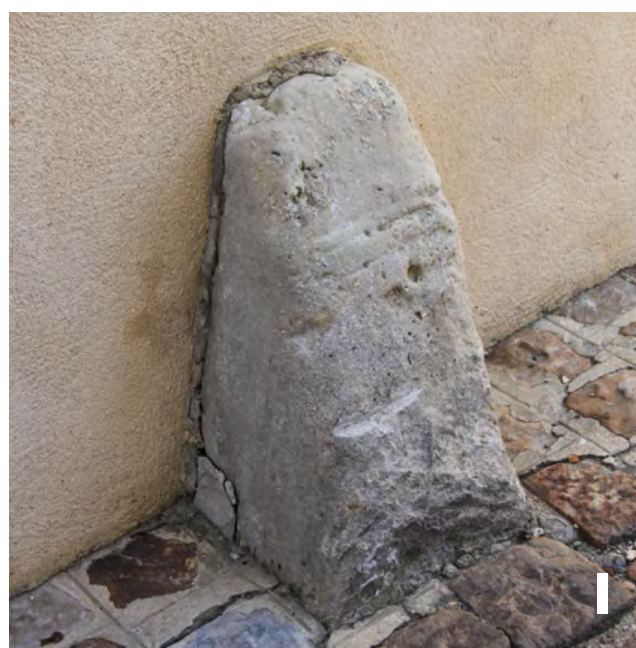
- A Borne charrettière 35 rue Jean Jaurès
- B Borne charrettière Rue de l'Oratoire
- C Borne charrettière 35 rue Jean Jaurès
- D Borne charrettière 66 et 68 rue Jean Jaurès
- E Borne charrettière 66 et 68 rue Jean Jaurès
- F Borne charrettière 13 boulevard de la République
- G Borne charrettière 5 rue du Moulin à vent
- H Borne charrettière 14 rue Jean Jaurès
- I Borne charrettière 66 et 68 rue Jean Jaurès
- J Bornes charretières rue inconnue
- K Borne charrettière rue du Moulin à vent
- L Borne charrettière 1 Rue Emile Petit
- M Borne charrettière 66 et 68 rue Jean Jaurès
- N Borne charrettière 5 Rue Radegonde
- O Borne charrettière 35 rue Jean Jaurès

Petit patrimoine à entretenir

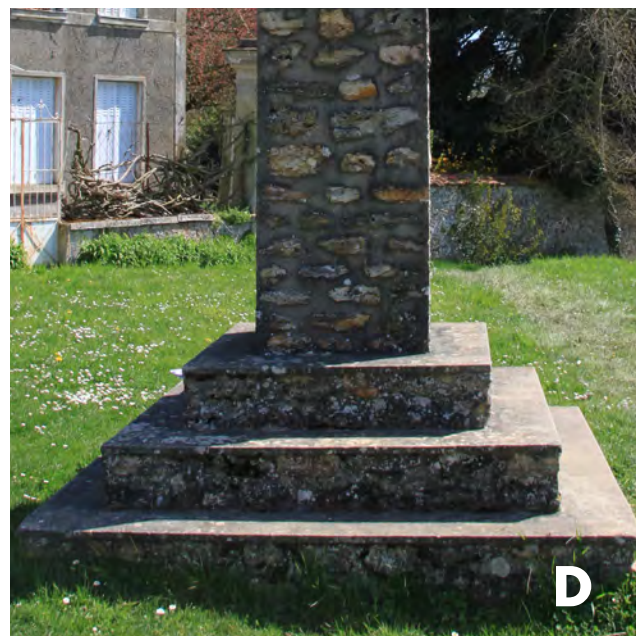
- A Socle en blocage de meulière
- B Carte postale ancienne
- C Plaque avec inscription : 1854-1954 Année mariale - Xe anniversaire de la Libération de Marines 1944-1954
- D Emmarchement de trois degrés et socle parallélipédique en en blocage de meulière

Emmarchement de trois degrés et socle parallélipédique en blocage de meulière, statue en pierre

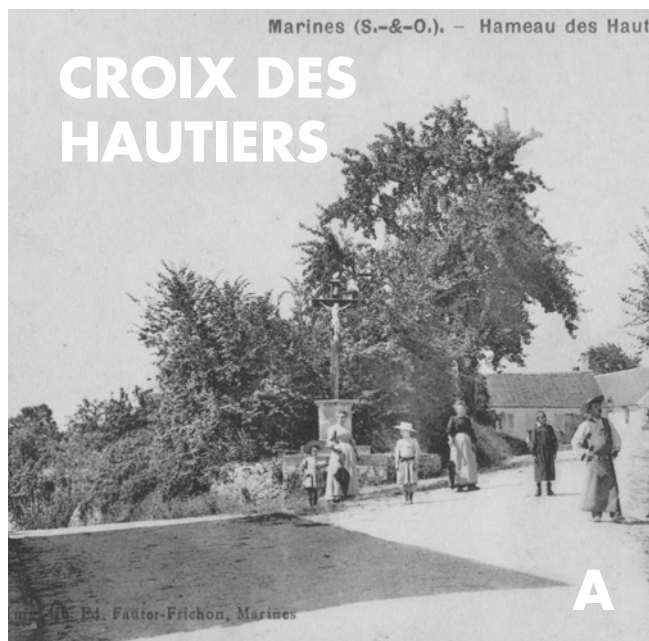
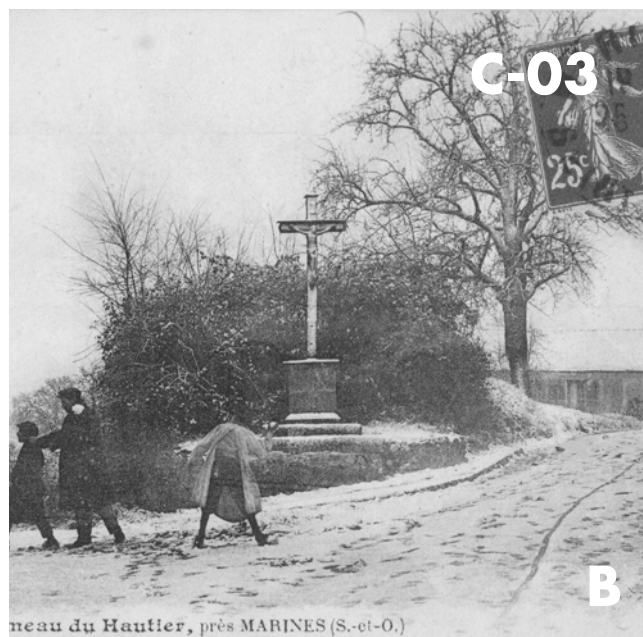
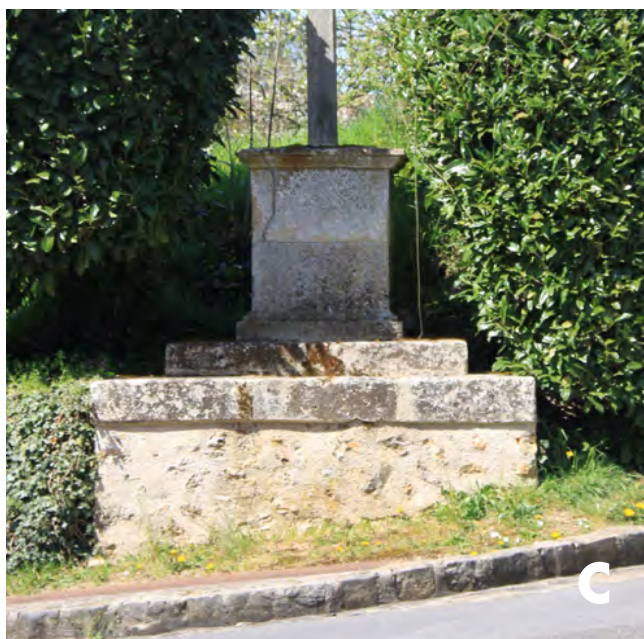
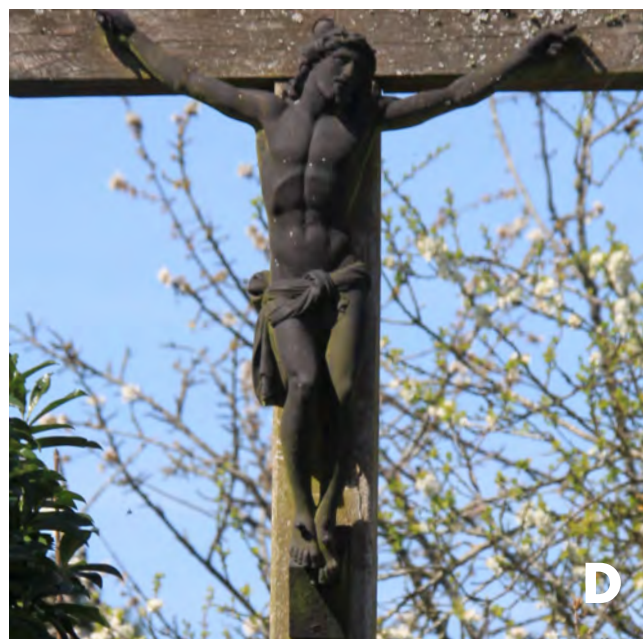
- A Carte postale ancienne "Hameau des Hautiers"  
 B Carte postale ancienne "Les Hautiers - la croix"  
 C Socle cubique en pierre  
 D Croix de bois avec Christ en fonte

Emmarchement de deux degrés en blocage de meulière, le premier plus important  
 - socle cubique en pierre  
 - croix de bois avec Christ en fonte.
