# COMMUNE DE MARINES

## INVENTAIRE DÉTAILLÉ DU PATRIMOINE BÂTI

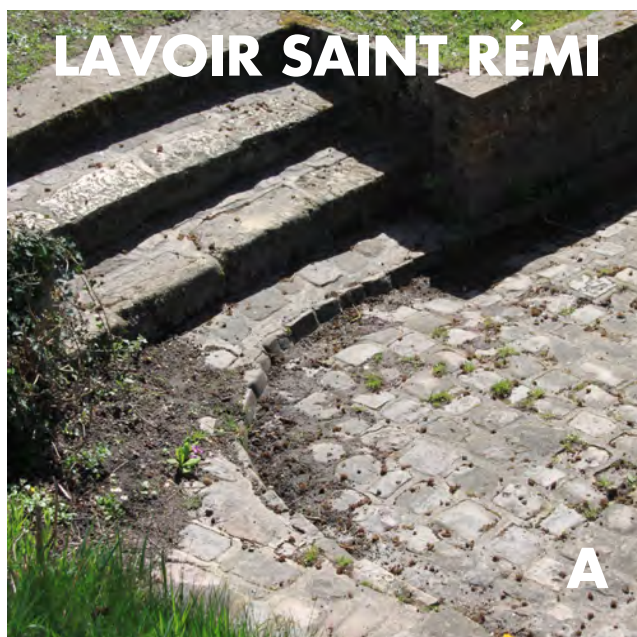
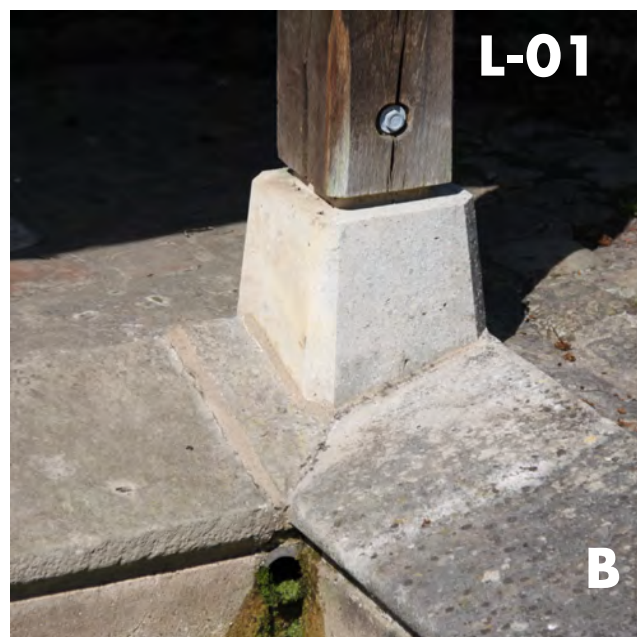
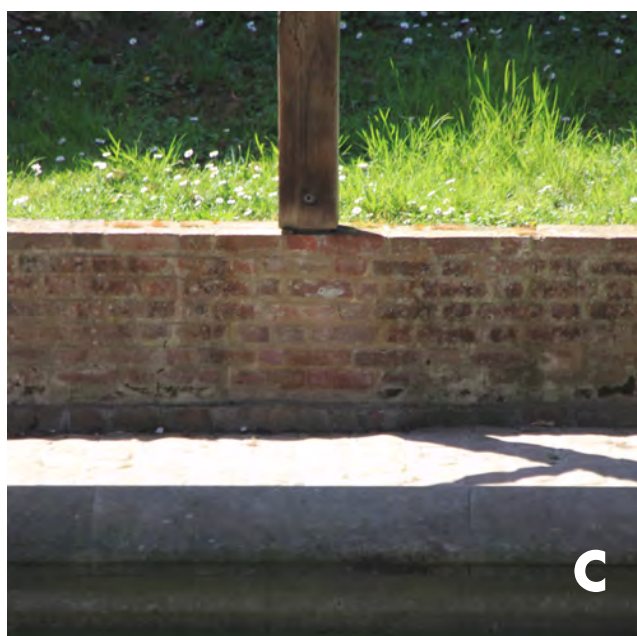
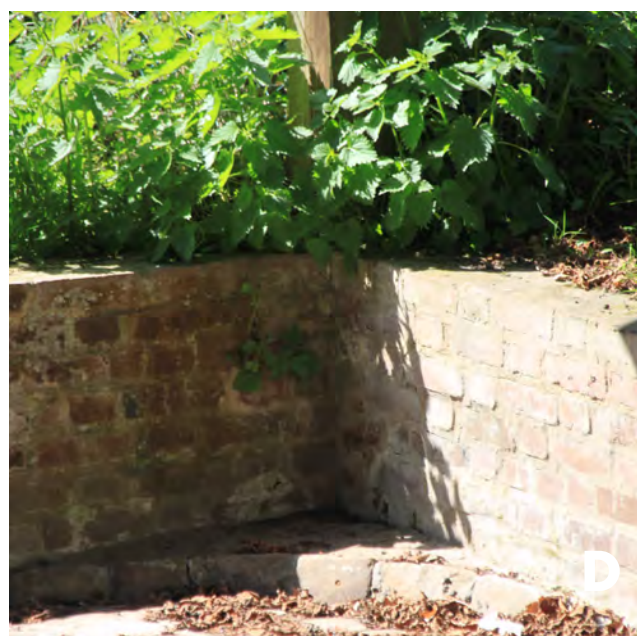
- A Escalier d'accès au lavoir, sol pavé
- B Angle du bassin en pierre et poteau de bois
- C Poteau de bois sur muret bas en brique,
- D Détail d'angle du muret bas en brique

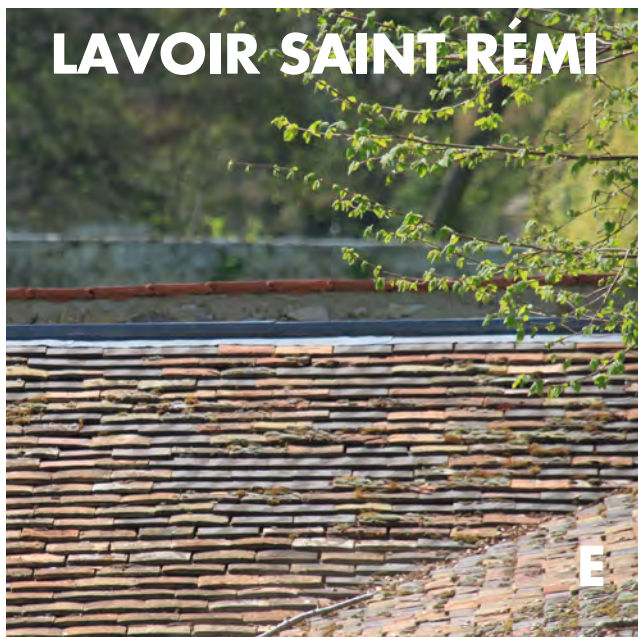
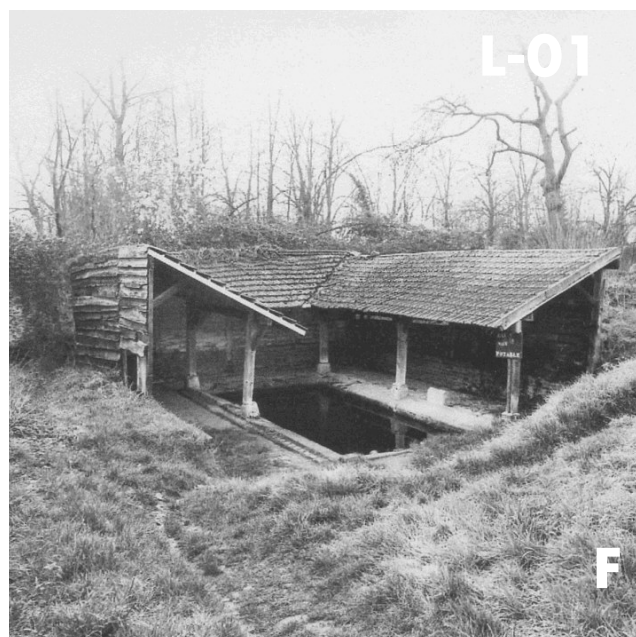
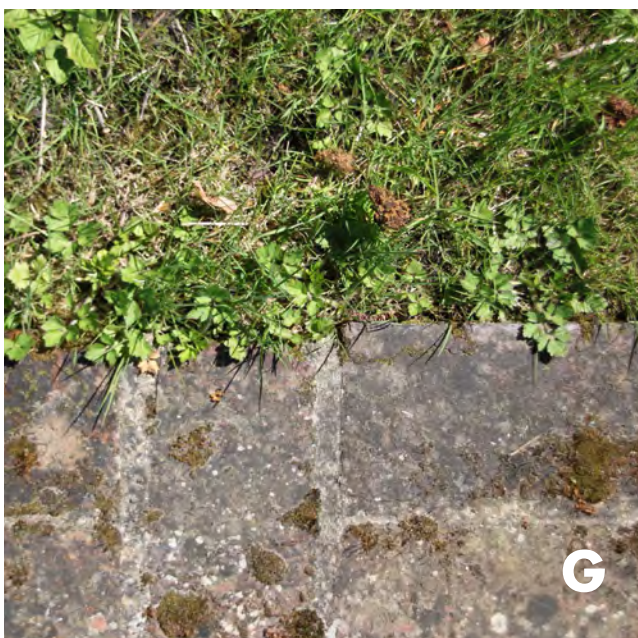
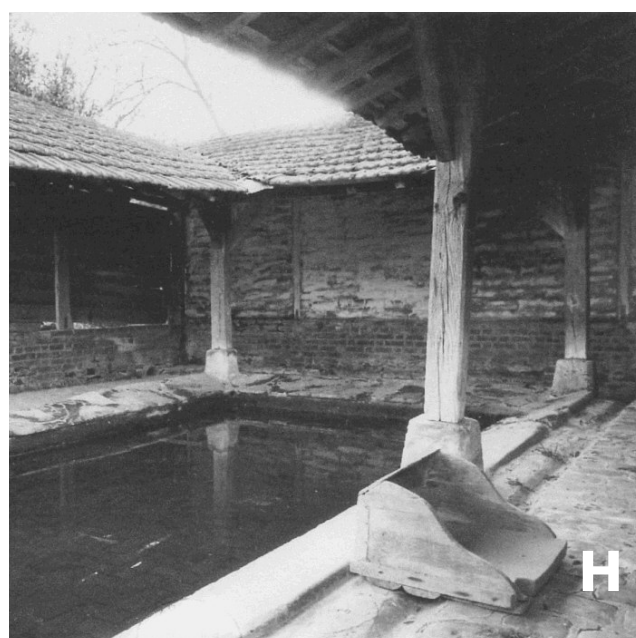
- E Toiture en appentis en tuiles plates
- F Le lavoir des Hautiers, à l'abandon, environ 1980
- G Détail du muret de soutènement de l'escalier
- H L'intérieur du lavoir et en bas à droite un auget (date inconnue)

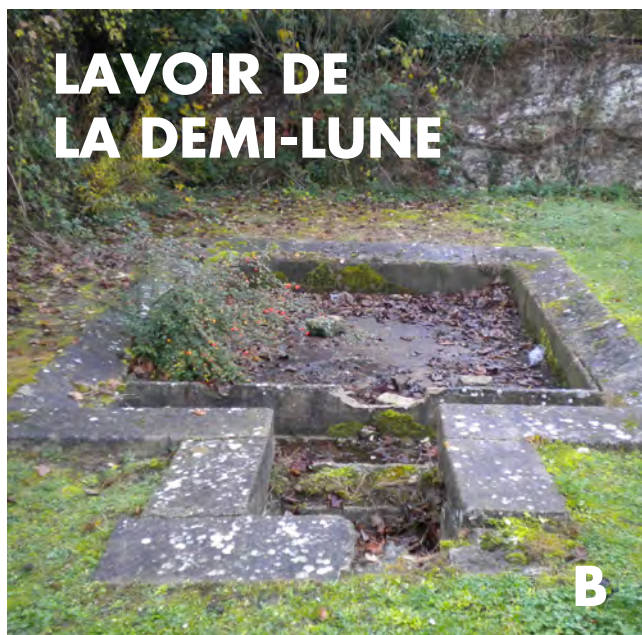
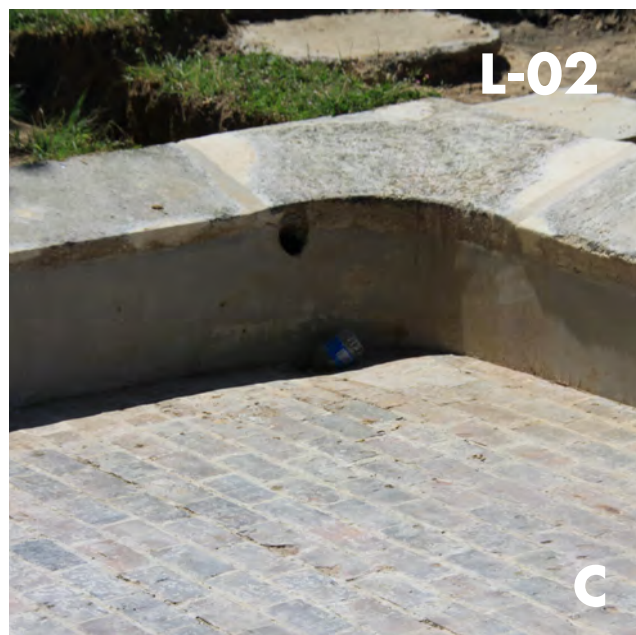
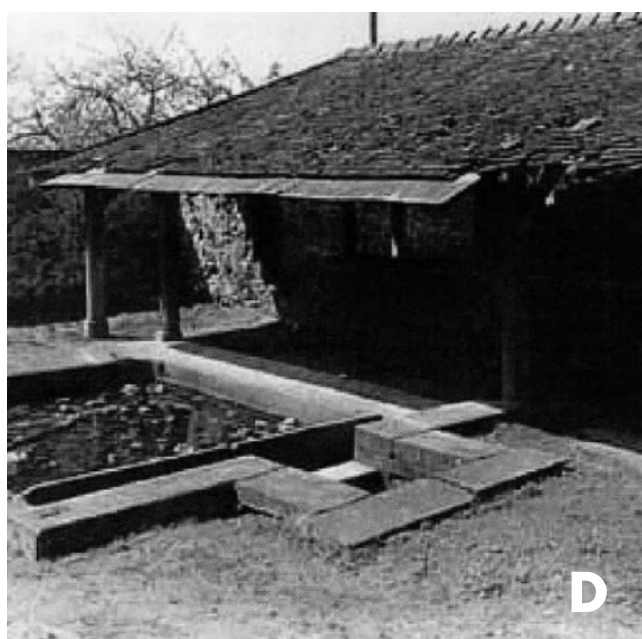
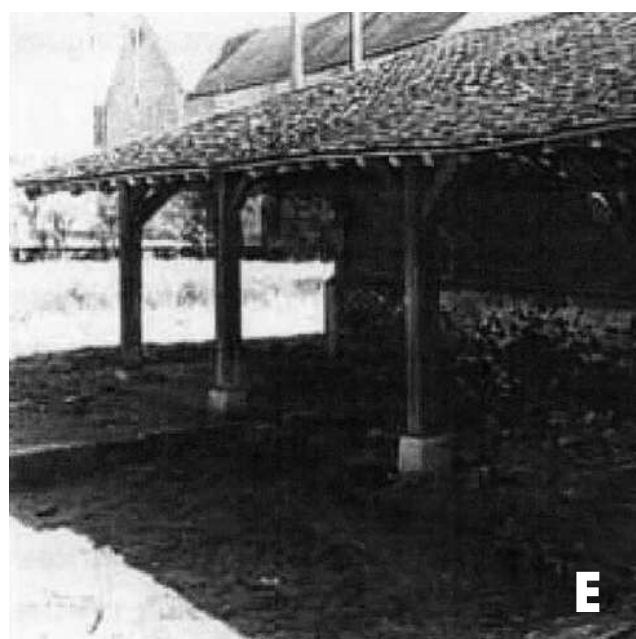
- A Vue d'ensemble (carte postale ancienne)  
 B Bassin avant restauration  
 C Bassin après restauration 2015  
 D Vue d'ensemble (carte postale ancienne)  
 E Vue rapprochée (carte postale ancienne)

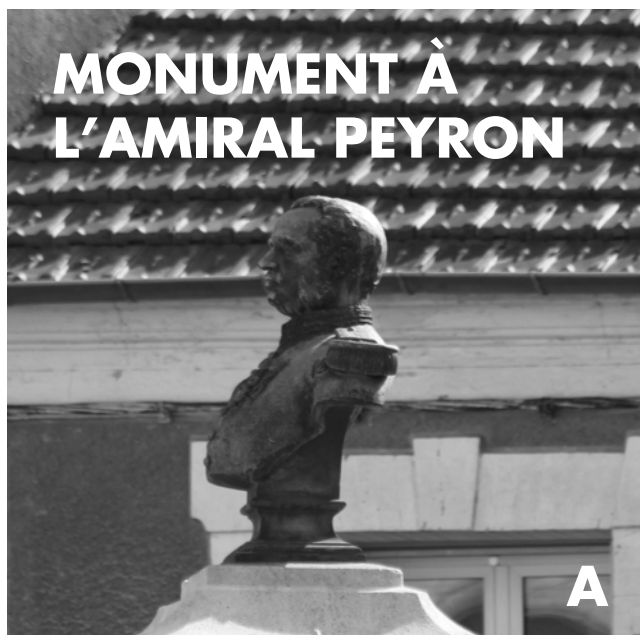
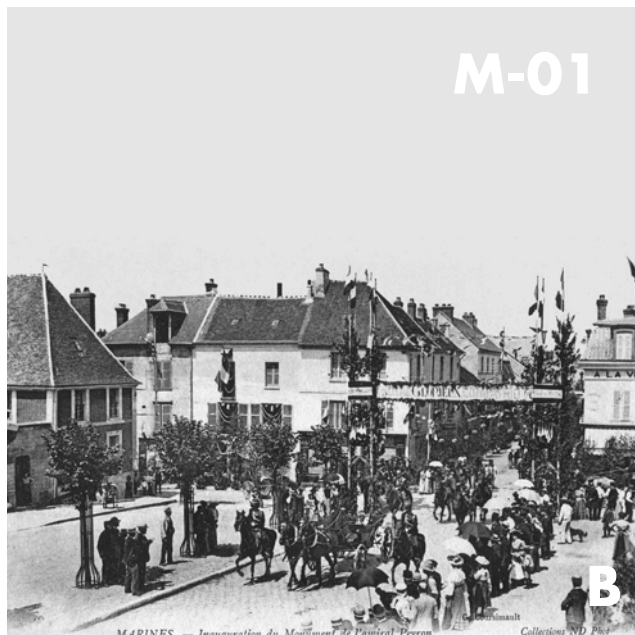
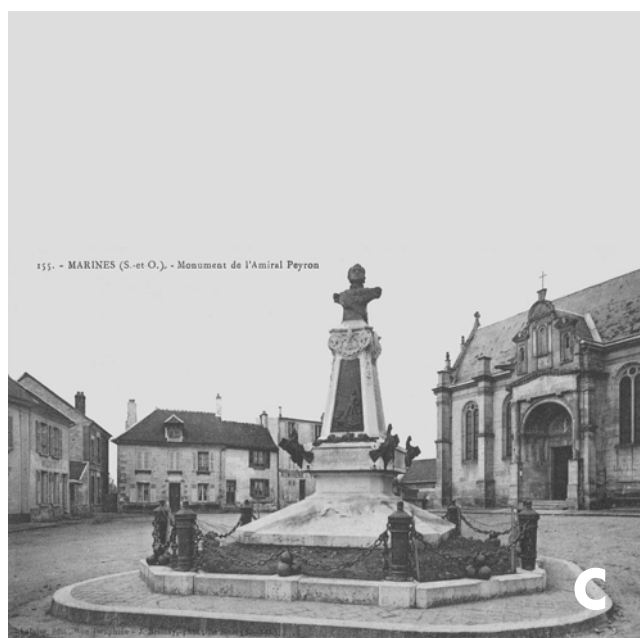
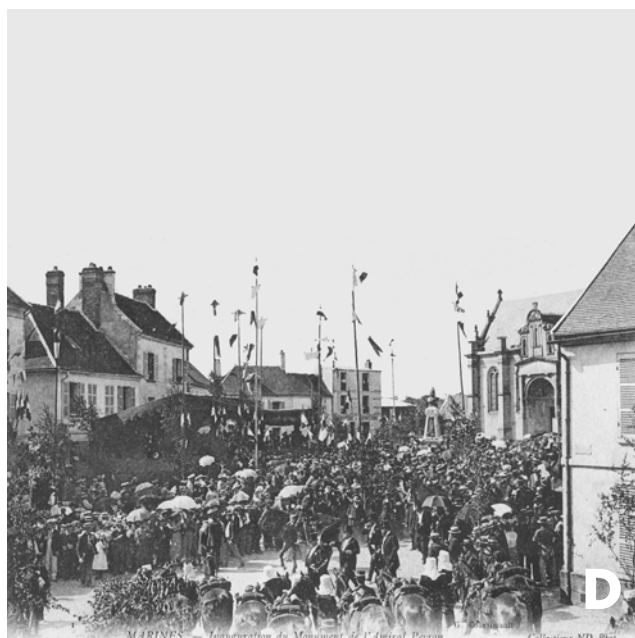
- A Détail du buste de l'Amiral Peyron
- B Inauguration du monument Peyron le 17 juillet 1904, en présence de M. Fallière, président du Sénat, et du ministre de la Marine.
- C Emplacement d'origine du monument Peyron
- D Inauguration du monument Peyron le 17 juillet 1904

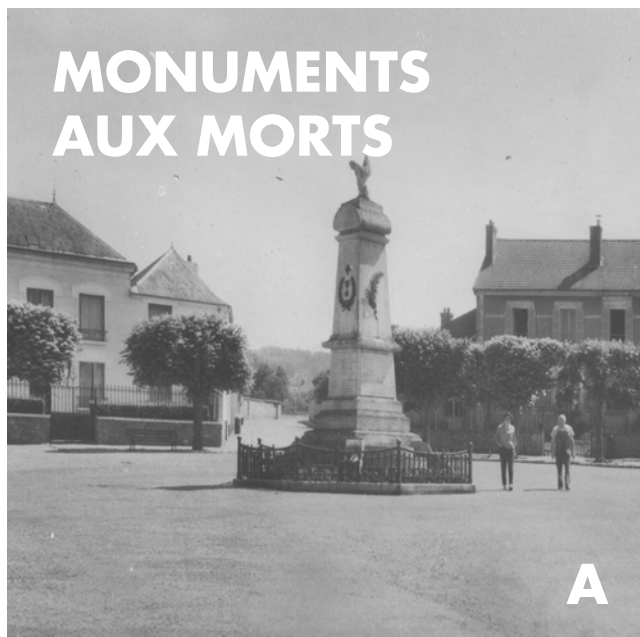
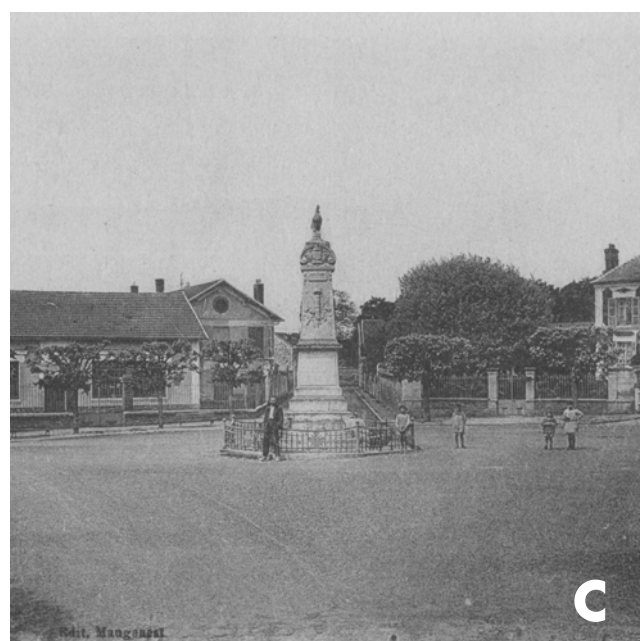
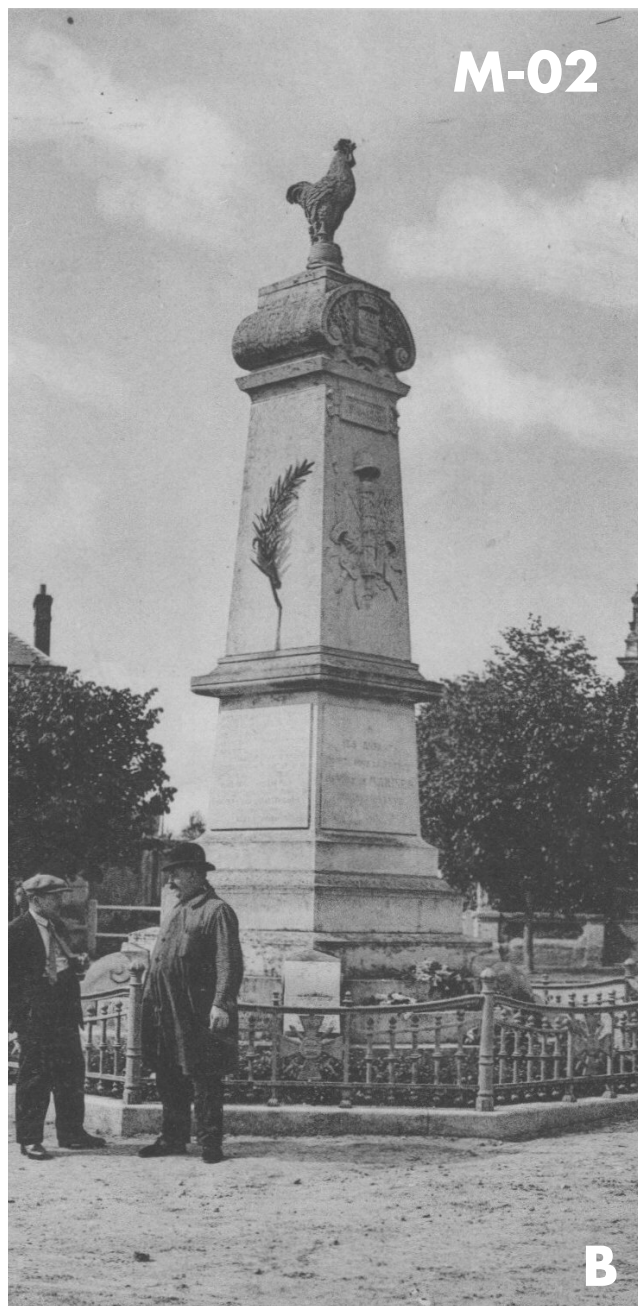
M-02

Cartes postales anciennes du monument aux morts de la place de Verdun

Petit monument aux morts élevé au centre de la place de Verdun sur un double cercle pavé puis carrelé.

Monument quadrangulaire à base constituée de quatre ressauts cantonnés aux angles par des bornes en biais, d'une colonne quadrangulaire portant les noms des victimes des guerres et

sculpté d'armes, d'un drapeau et d'un casque

- Décor: Couronnement en forme de fronton cintré outrepassé et coq chantant, armes de la ville de Marines

Conservation et restauration à l'identique. Des travaux pourront être exécutés dès lors qu'ils sont conçus dans le sens d'une préservation des caractéristiques esthétiques ou historiques des dits éléments. Leur démolition en vue de leur suppression ne sera pas autorisée. Une dérogation à cette disposition pourra être possible en cas de vétusté empêchant leur réhabilitation.

Petit patrimoine à entretenir

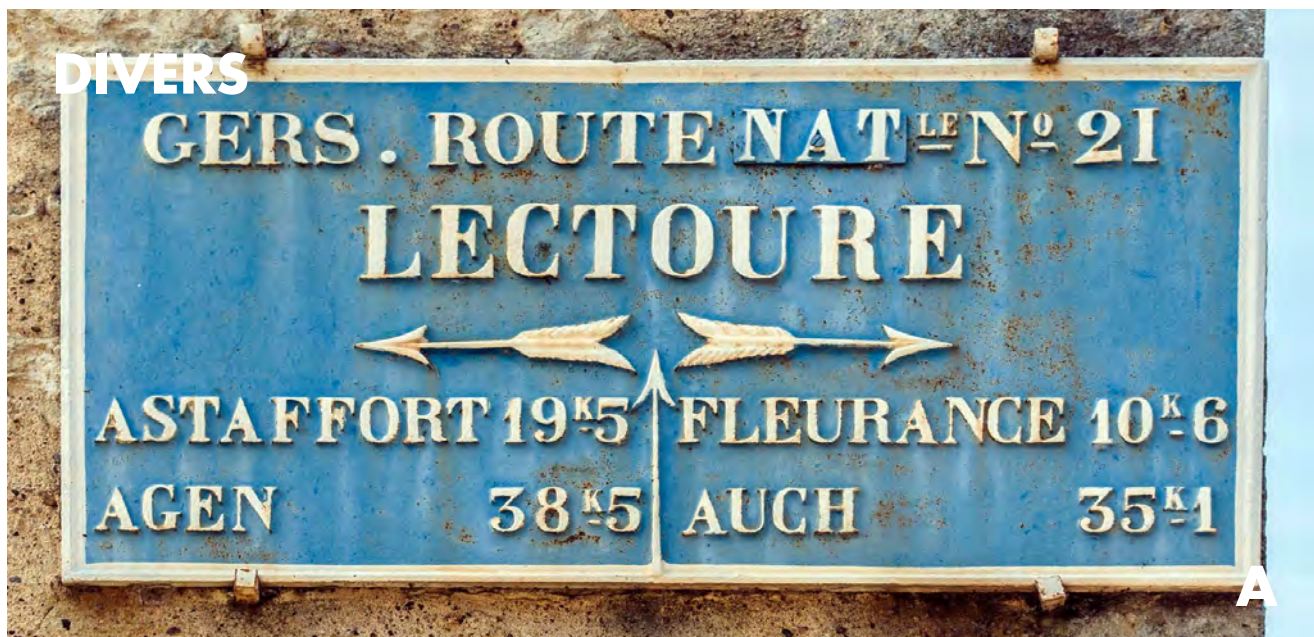
- A Plaque Lecture RN21
- B Plaque de cocher place Peyron
- C Enseigne "Chez Zim" place Peyron
- D Enseigne "Chez Zim" place Peyron (carte postale ancienne)
- E Fontaine 8 place Cesbron
- F Fontaine 2 rue Radegonde
- G Abreuvoir monolithique rue du Goulet
- H Petite horloge Dieudegard place Peyron
