## Communauté de communes La Domitienne

### Schéma Directeur d'Assainissement - Commune de Montady - Rapport phase 1

Septembre 2021

21.011

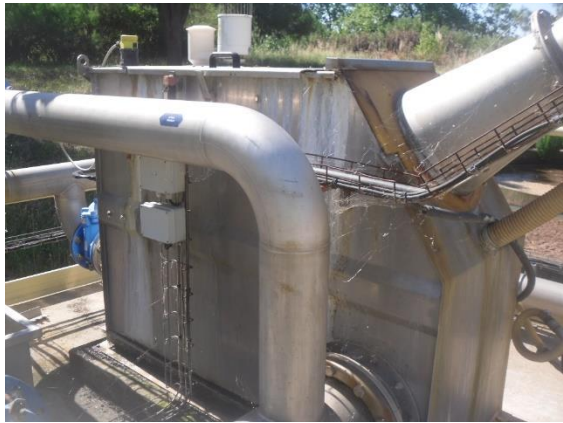
| <i>Tamis rotatif</i> | <i>Zone de contact</i> |

| DIAGNOSTIC DE L'OUVRAGE | Bon | Moyen | Mauvais | Observations |
|---|---|---|---|---|
| Equipements | <input type="checkbox"/> | <input type="checkbox"/> | <input checked="" type="checkbox"/> | Tamis rotatif avec maille de tamisage de 2 mm<br>Vis compacteuse de déchets<br>Réseau d'eaux industrielles<br>Traces de corrosion / Traces d'usure sur conduite déchets tamiseur |

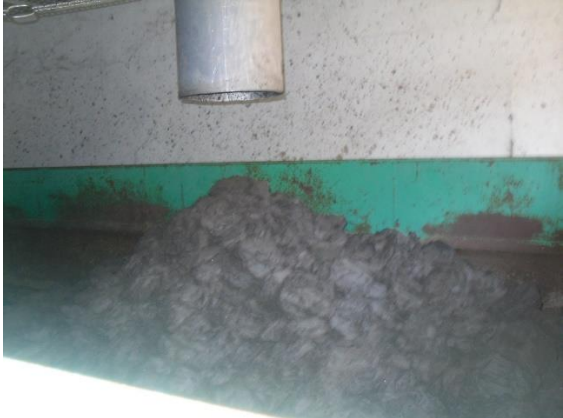
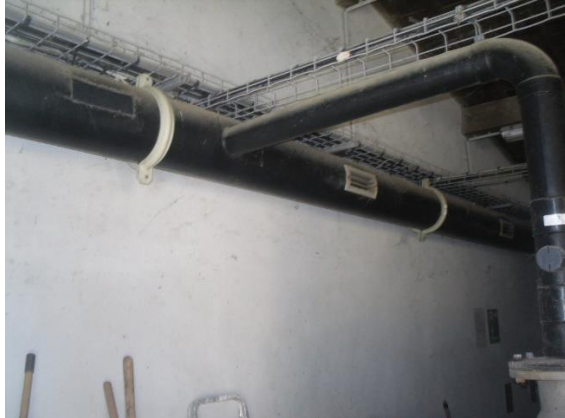
| Benne de stockage | Conduites de Désodorisation |

| DIAGNOSTIC DE L'OUVRAGE | Bon | Moyen | Mauvais | Observations |
|---|---|---|---|---|
| Génie Civil (Intérieur/Extérieur) | | X | | Traces de corrosion |

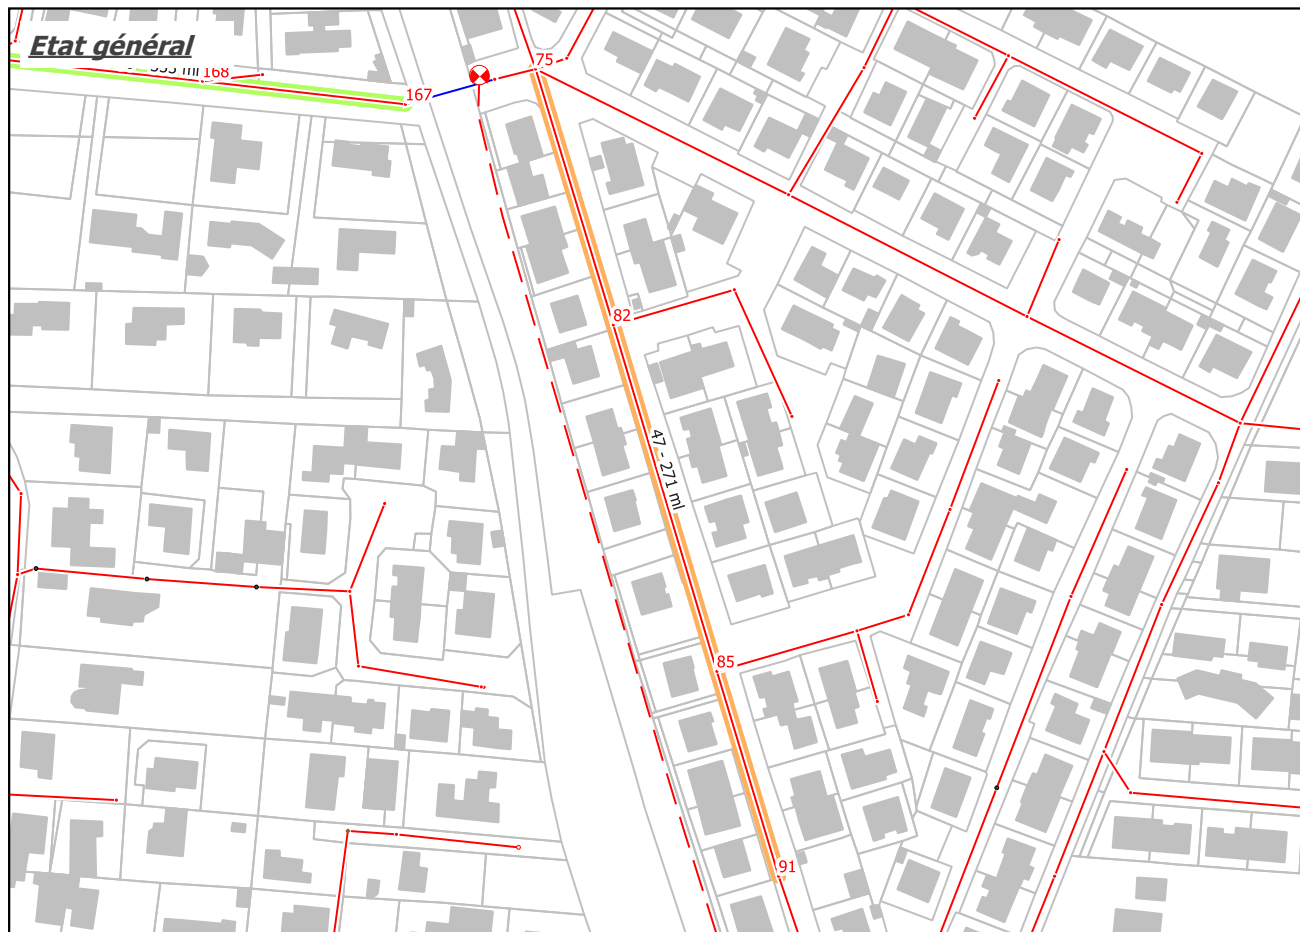
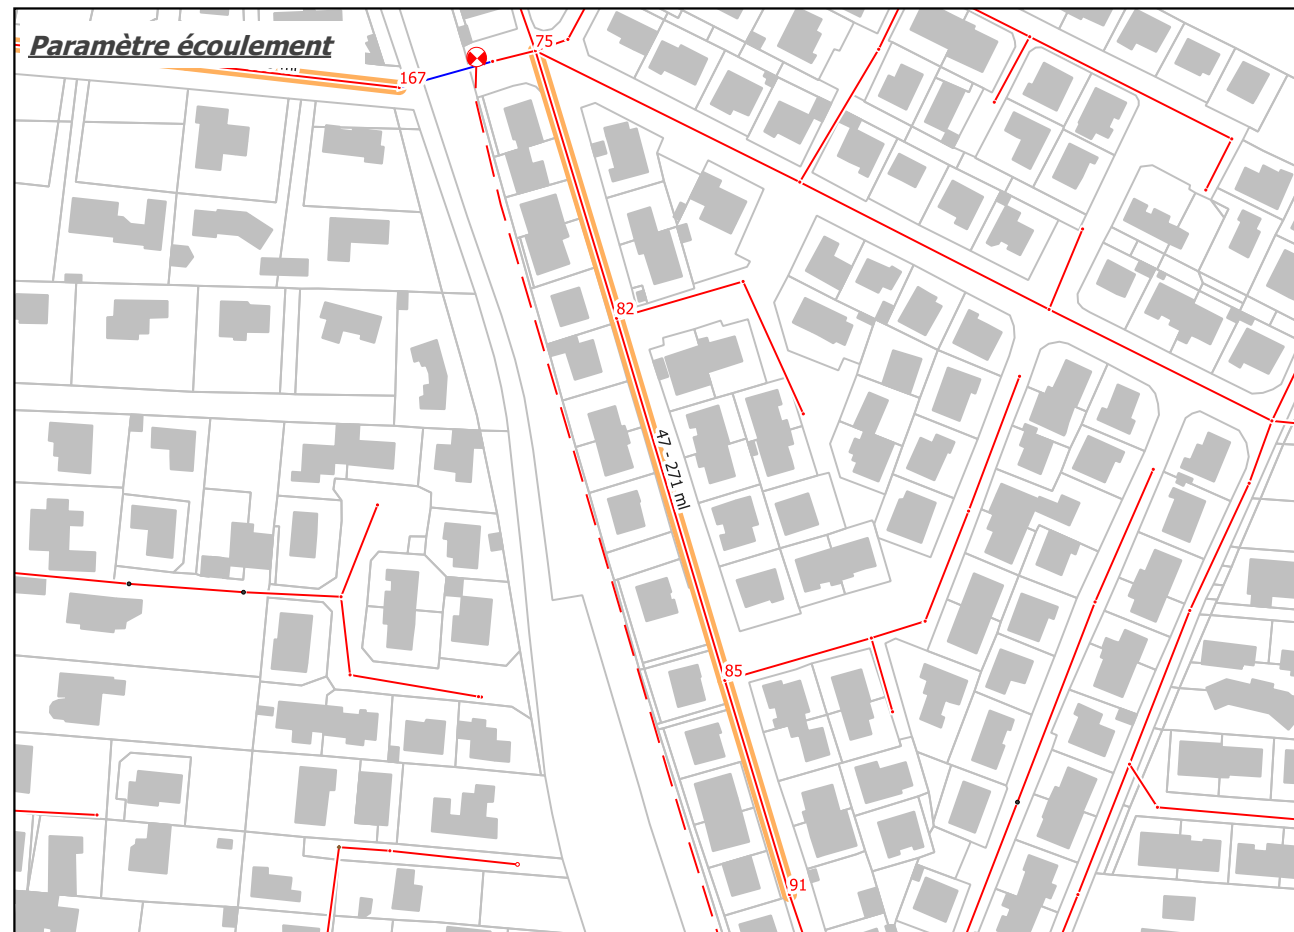
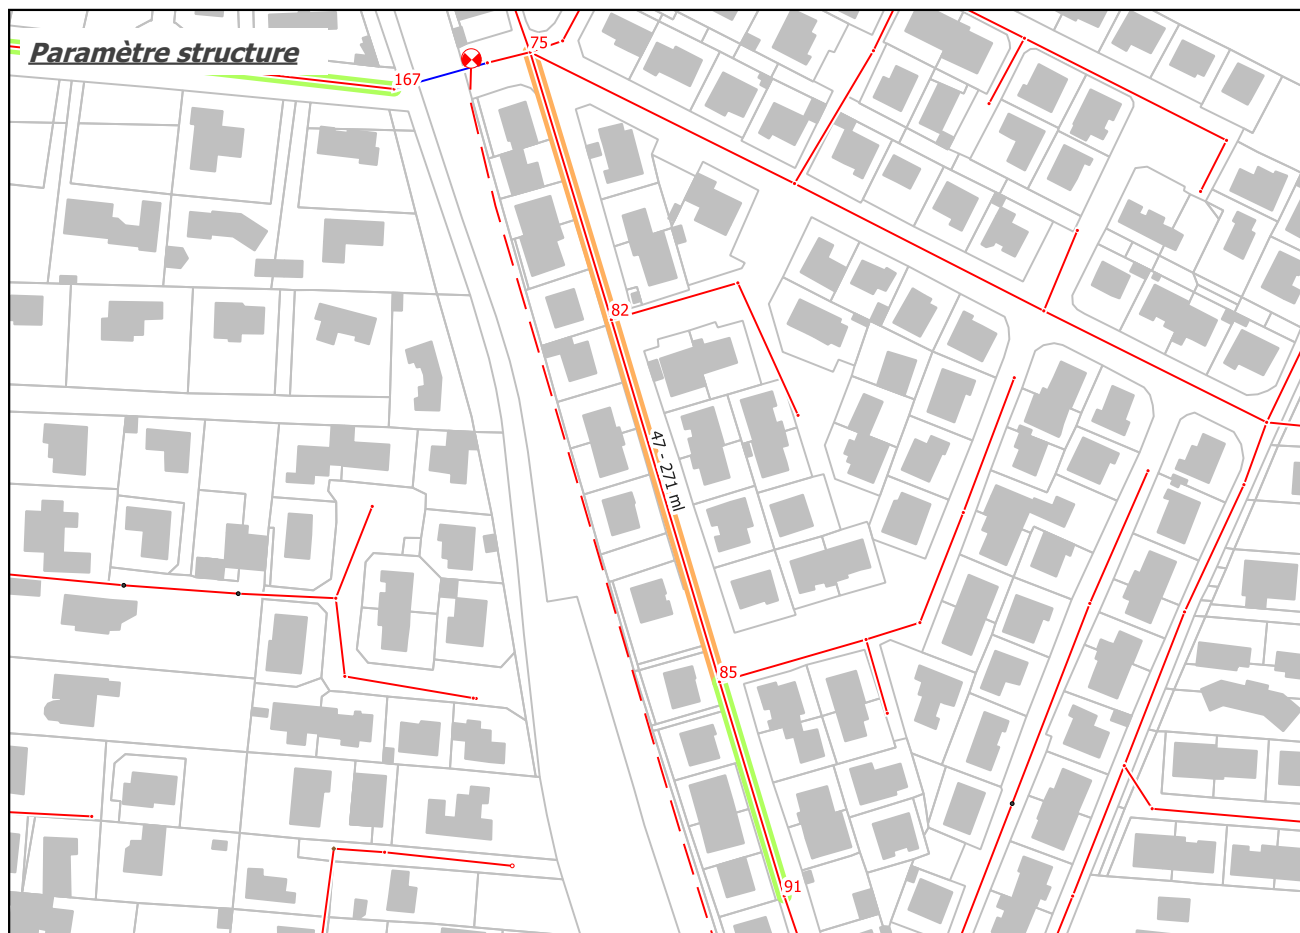
## Etat du secteur lors des inspections télévisées - Montady secteur 47

Au global, il convient de retenir que plusieurs secteurs à l’origine d’intrusions d’eaux claires dans les réseaux (secteur 47, 48, 49 et 51). Également, d’autres secteurs présentent de gros défauts structurels (secteur 48, 51 et 53). Le réseau du vieux Montady est dans un état défavorable.

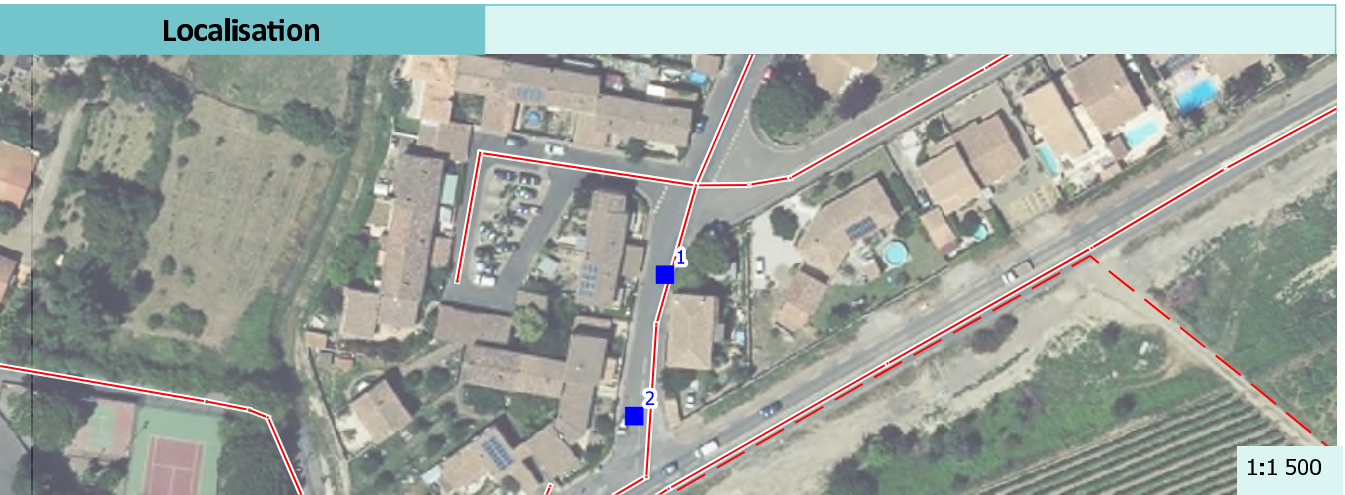
Non réalisé

Remplacement de l'equipement

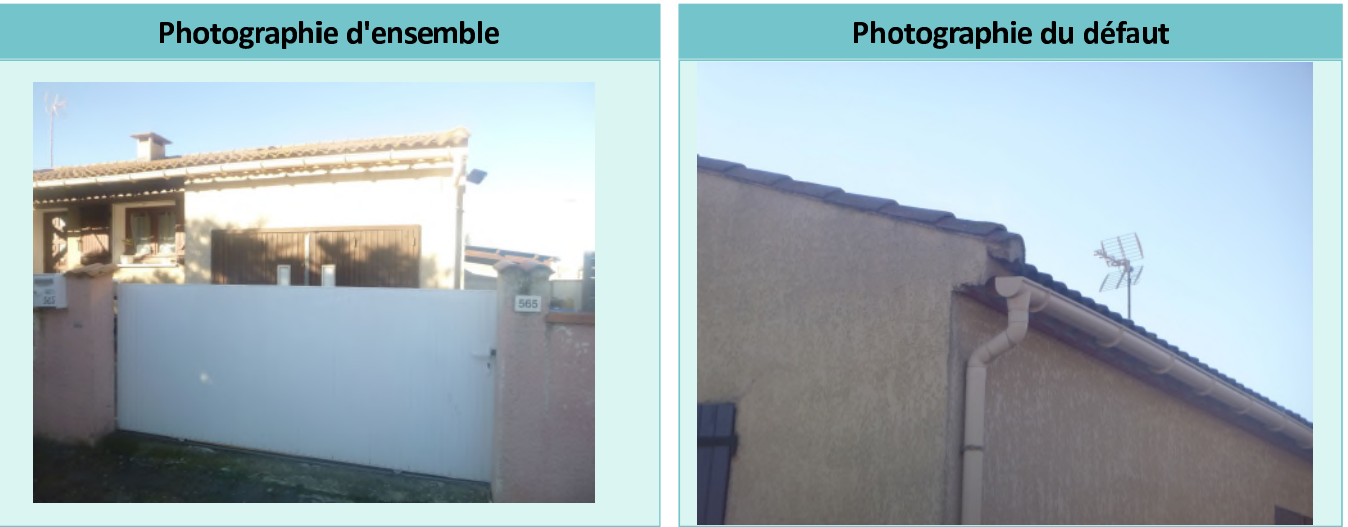
Positif

Deconnexion

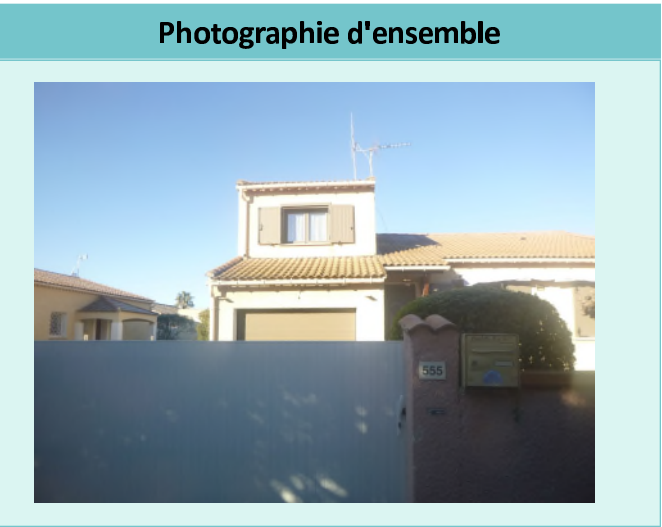
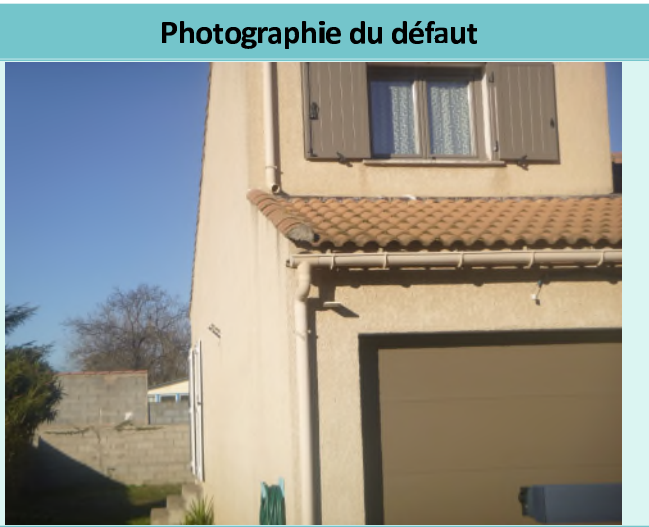
| Caractéristique de la réponse | |
|---|---|
| Résultat du test au colorant : | Positif |

| Proposition de travaux de mise en conformité |
|---|
| Deconnexion |

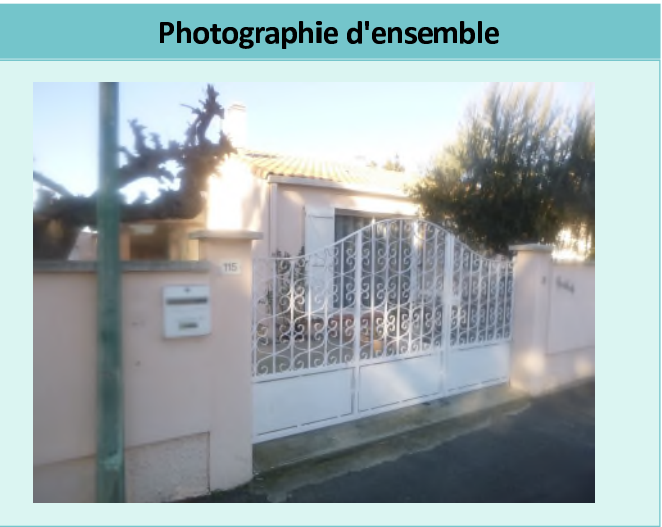
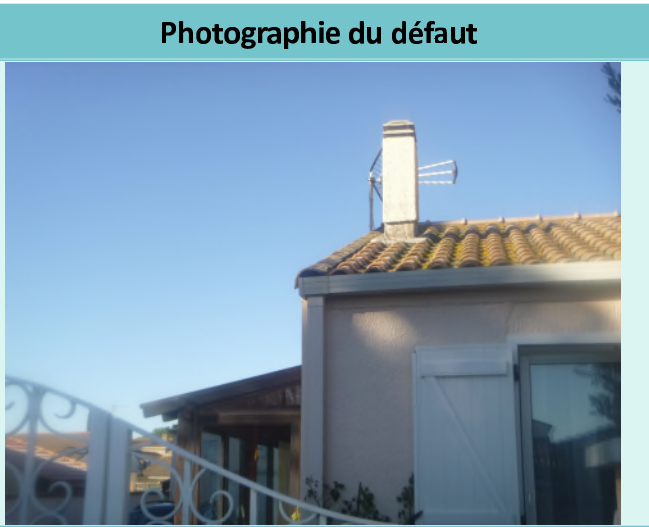
| Caractéristique de la réponse | |
|---|---|
| Résultat du test au colorant : | Non réalisé |

| Proposition de travaux de mise en conformité |
|---|
| Deconnexion |

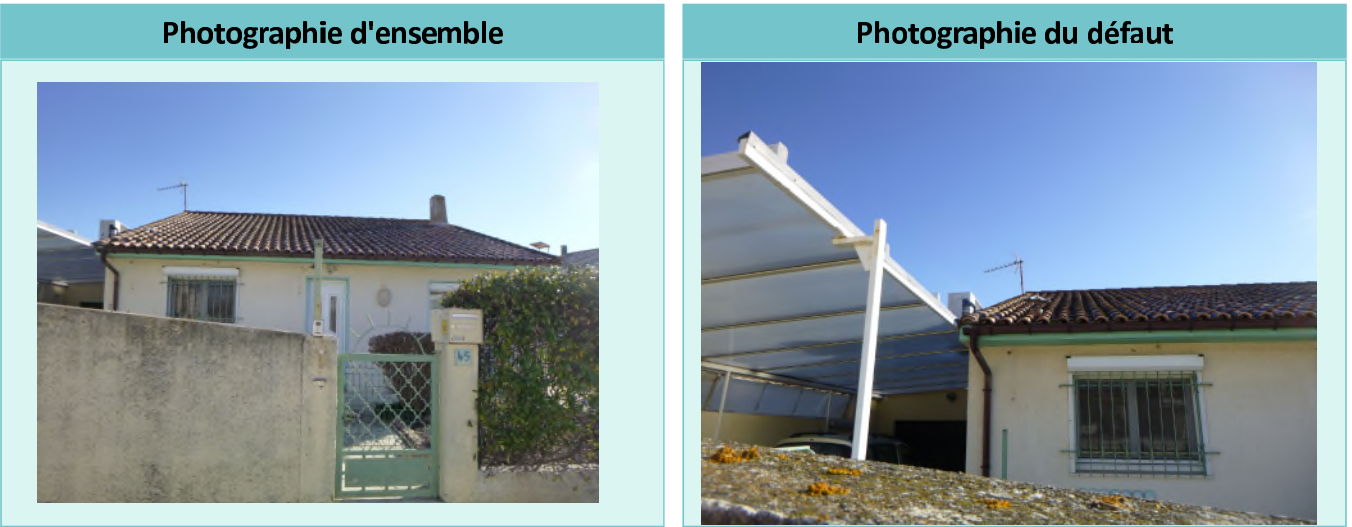
Non réalisé

Deconnexion

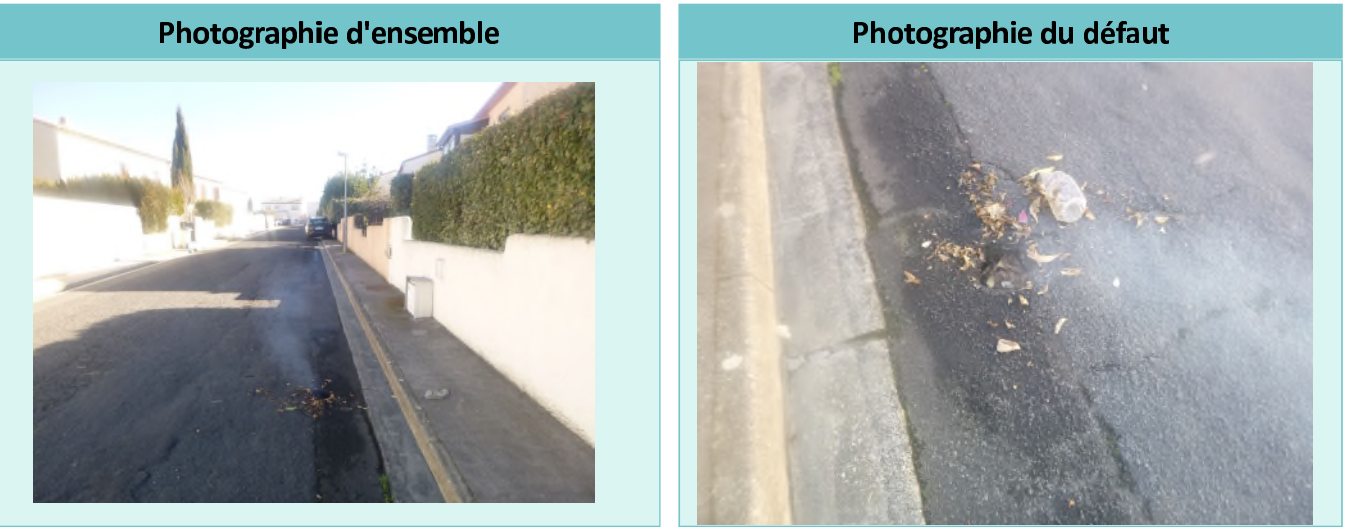
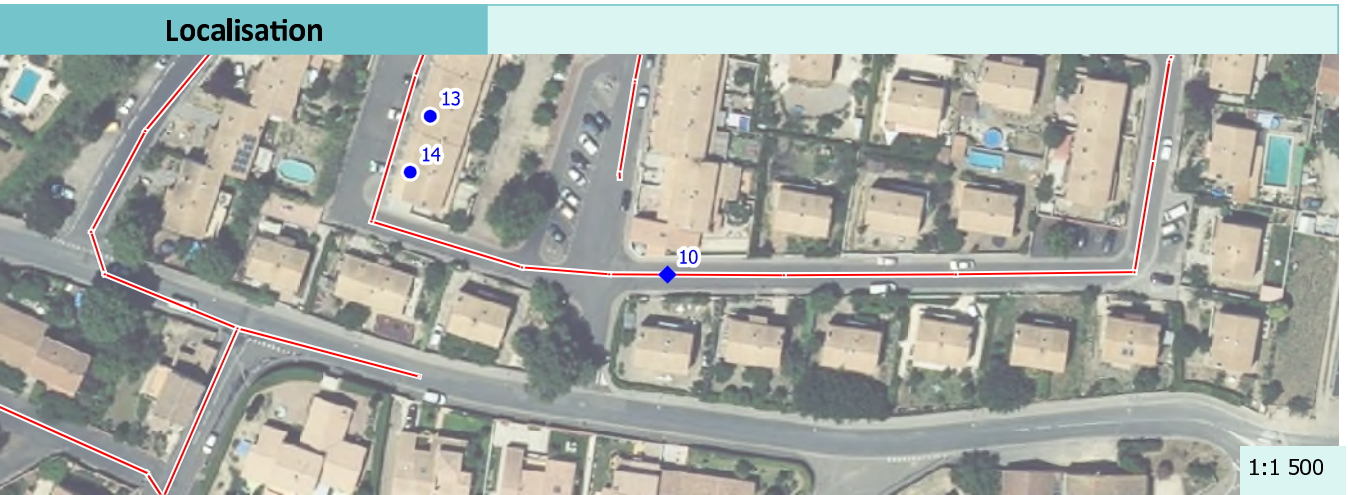
Positif

Obturation de l'orifice

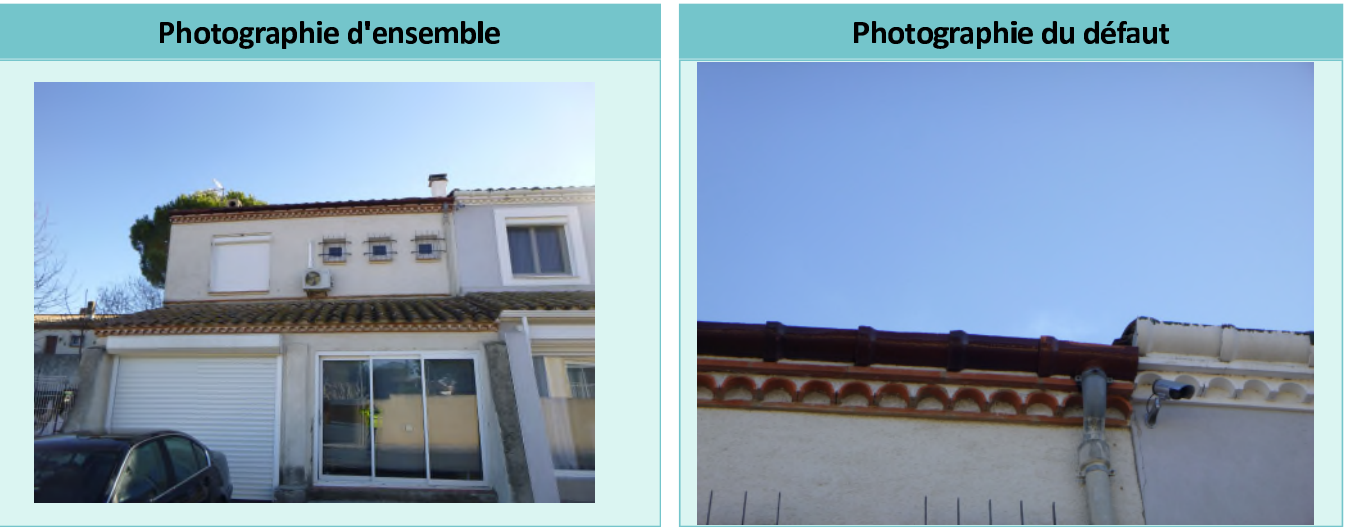
Non réalisé

Deconnexion

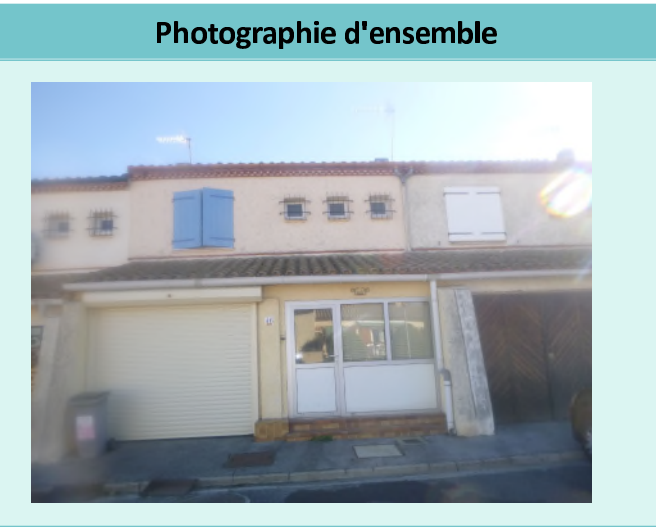
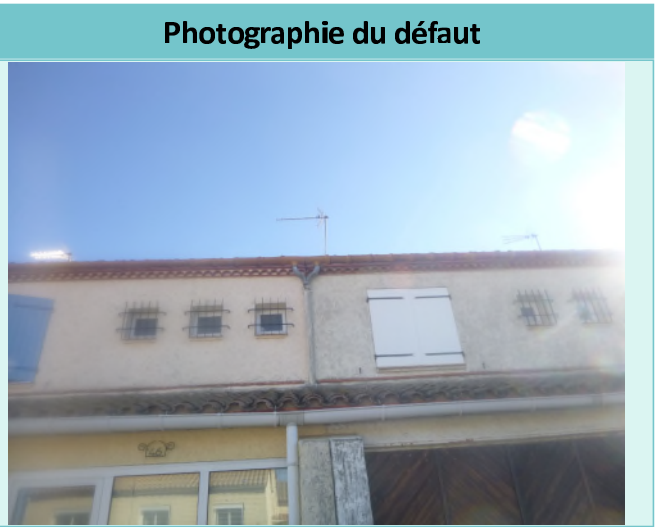
| Caractéristique de la réponse | |
|---|---|
| Résultat du test au colorant : | Non réalisé |

| Proposition de travaux de mise en conformité |
|---|
| Deconnexion |

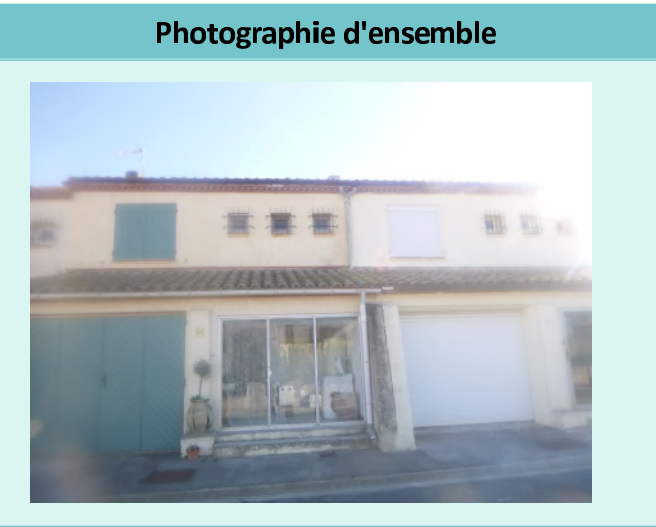
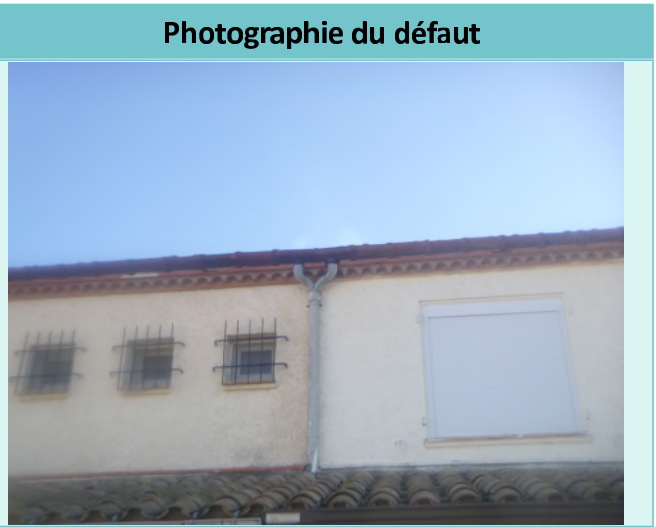
| Caractéristique de la réponse | |
|---|---|
| Résultat du test au colorant : | Non réalisé |

| Proposition de travaux de mise en conformité |
|---|
| Deconnexion |

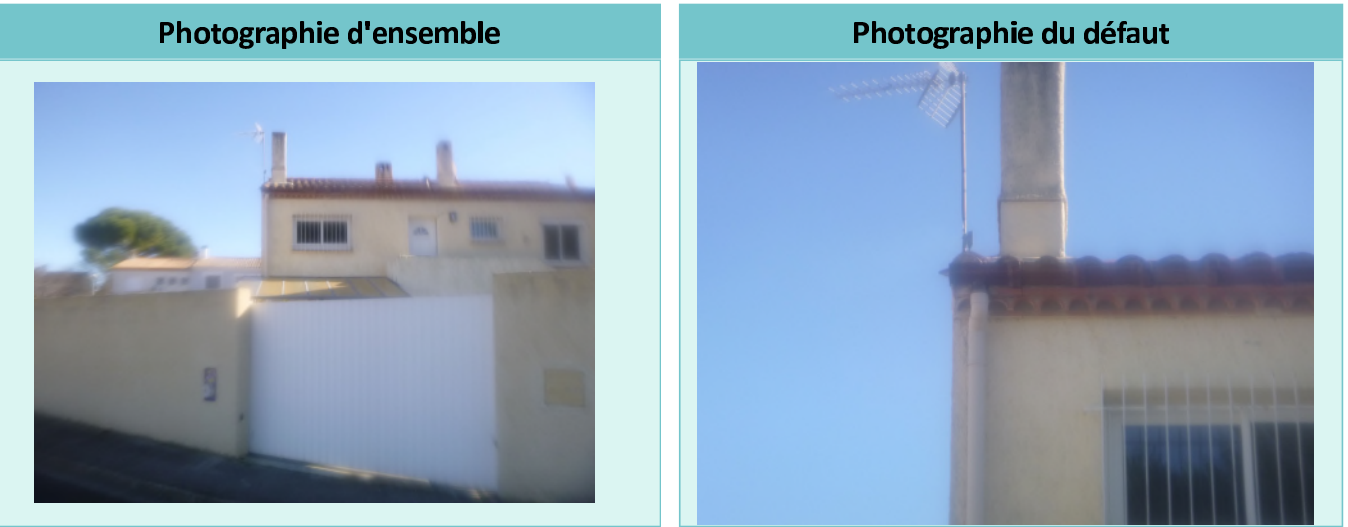
Positif

Deconnexion

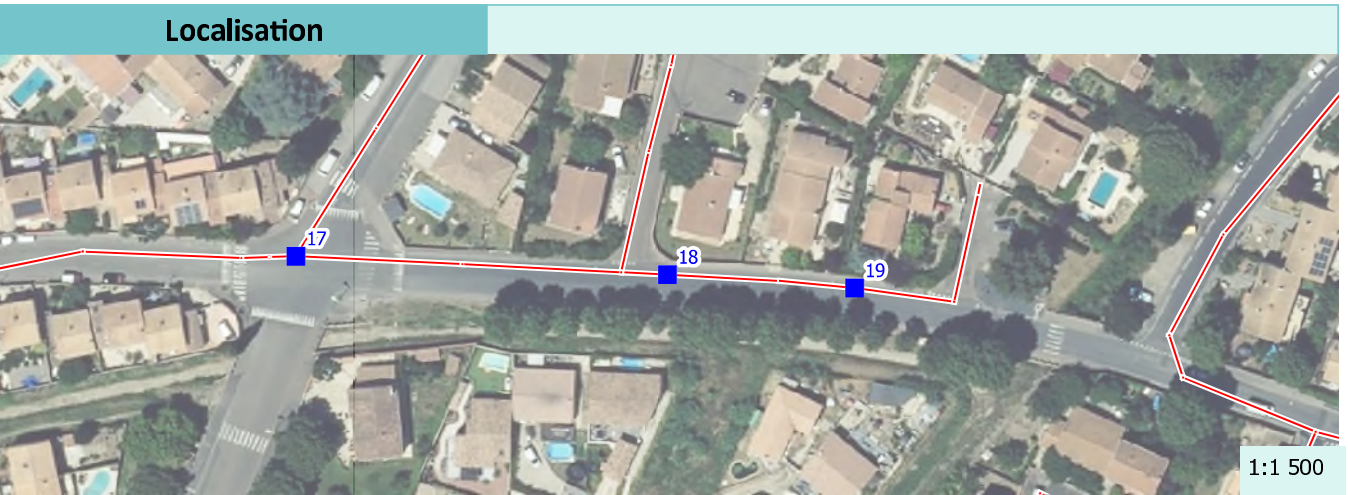
Présence de fissures tout autour du regard EU.

Etancheification du regard

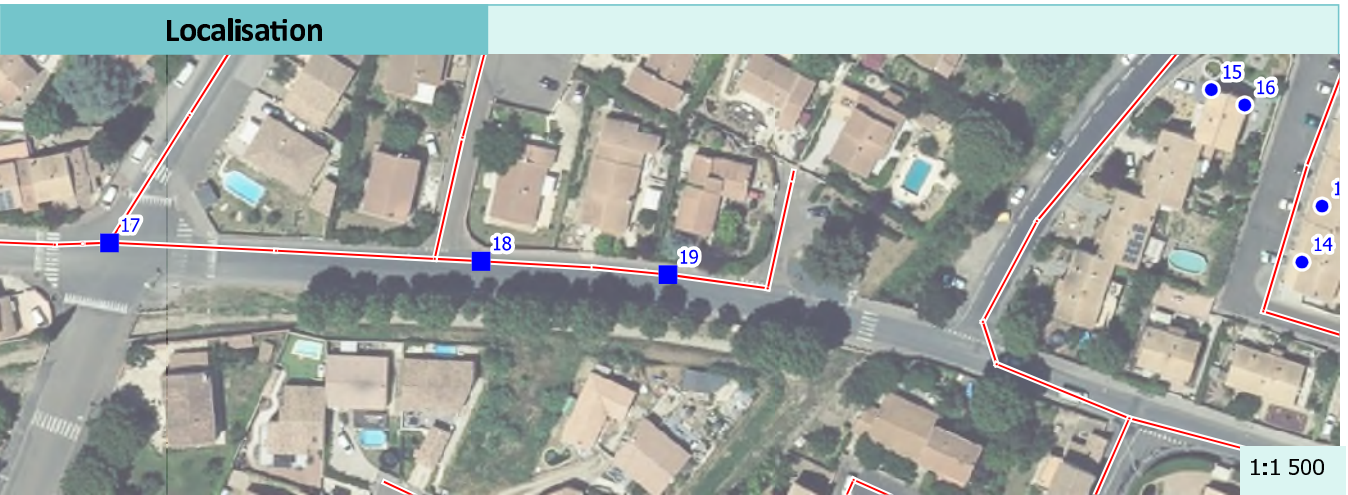
Présence de fissures tout autour du regard EU.

Etancheification du regard

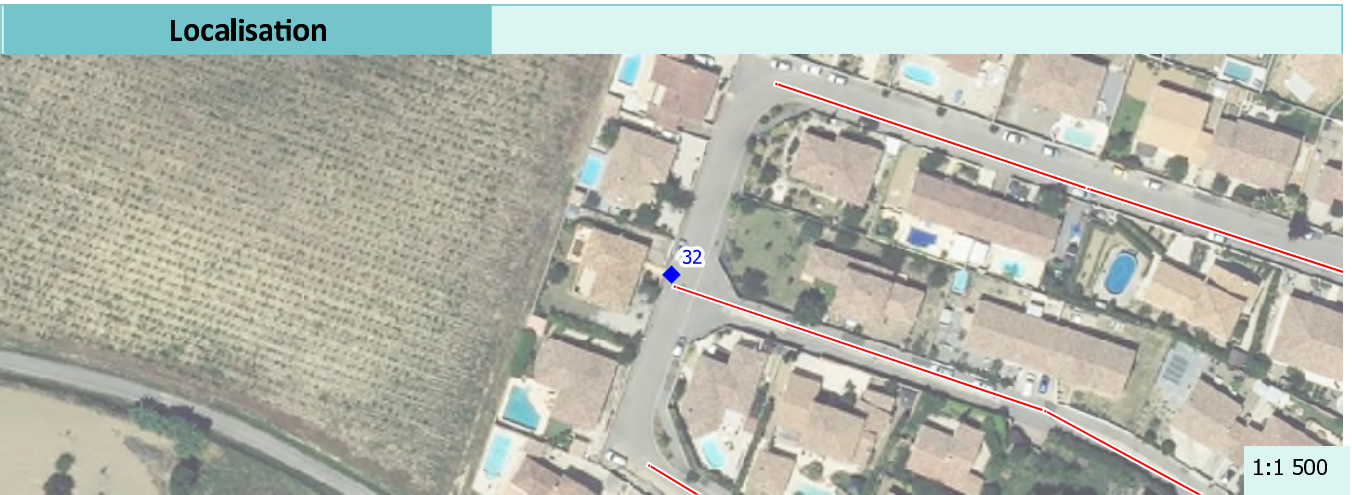
Orifice et fissures tout autour de la boîte de branchement.

Negatif

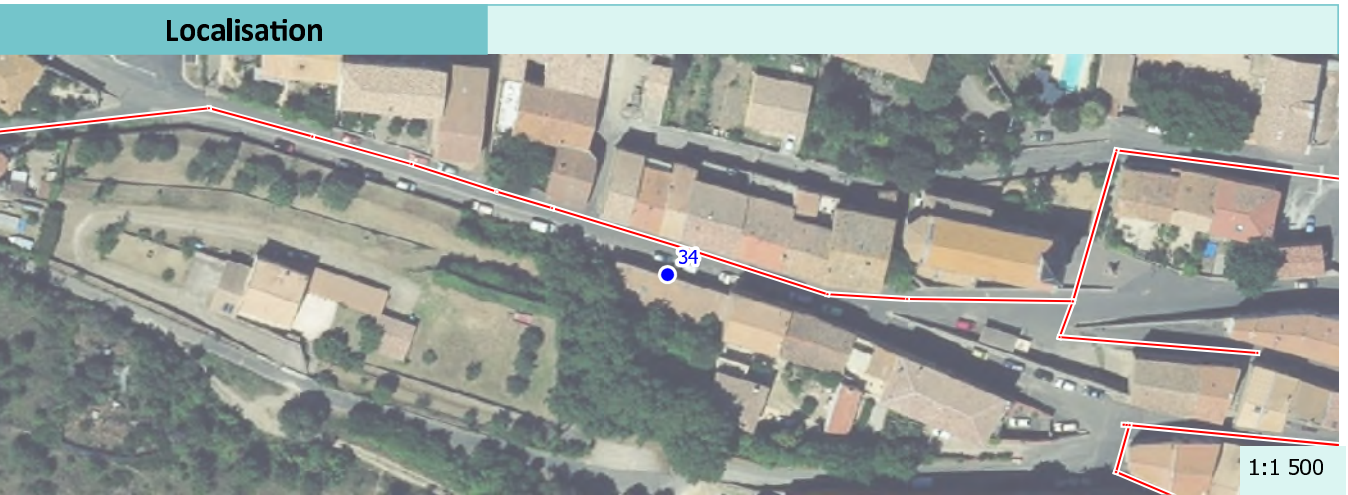
Résultat du test au colorant :

Positif

Proposition de travaux de mise en conformité

Deconnexion

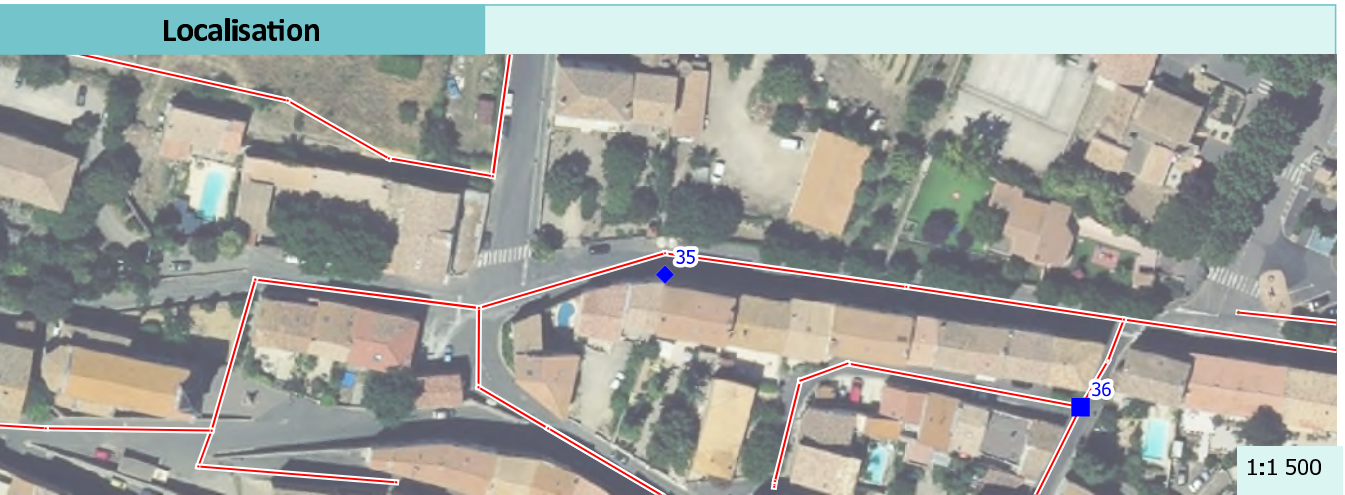
Fissures autour de la boîte de branchement située dans une zone de ruissellement.

Résultat du test au colorant :

Positif

Proposition de travaux de mise en conformité

Obturation de l'orifice

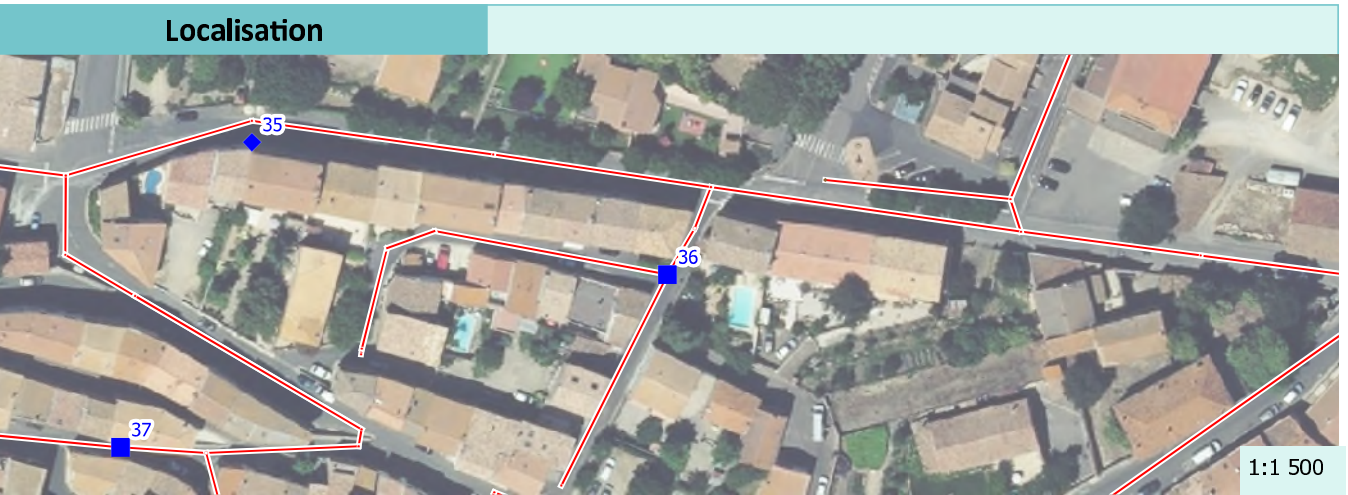
Résultat du test au colorant :

Non réalisé

Proposition de travaux de mise en conformité

Remplacement de l'equipement

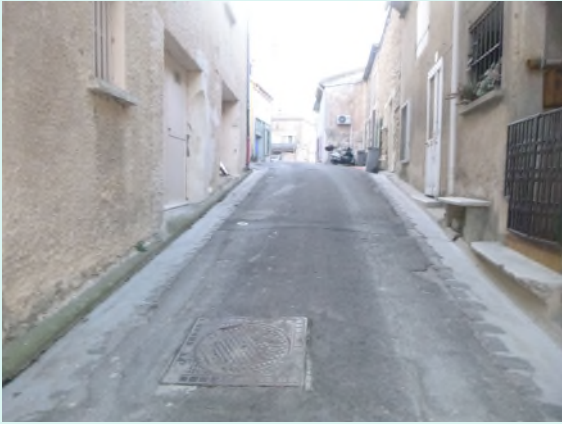
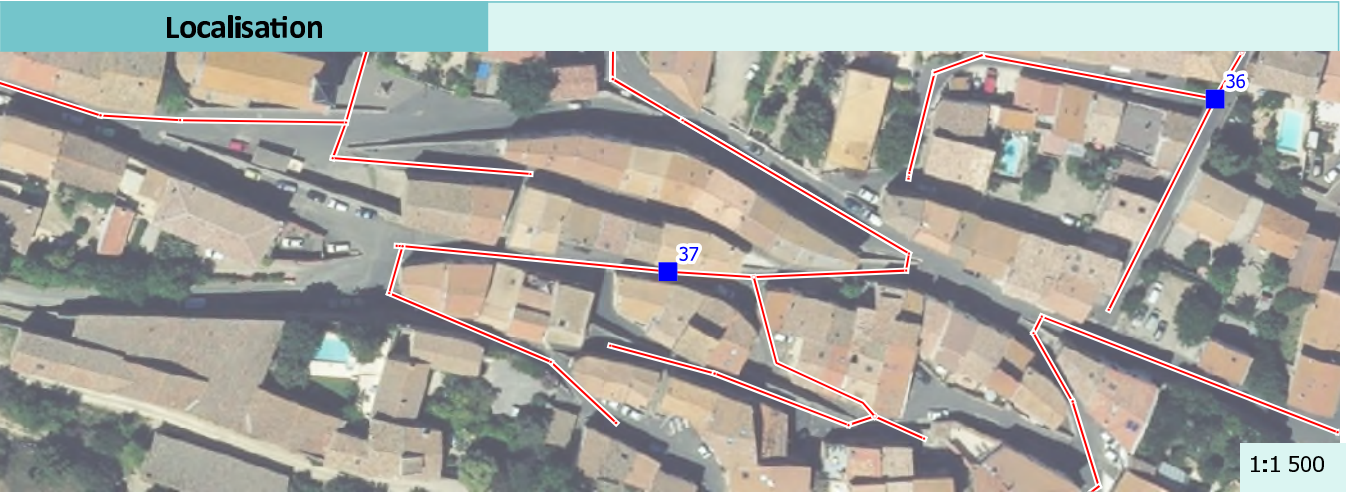
Photographie d'ensemble

| Caractéristique de la réponse | |
|---|---|
| Résultat du test au colorant : | Non réalisé |

| Proposition de travaux de mise en conformité |
| Remplacement de l'equipement |
