MINERVE

2014

Carte de l'aléa « mouvements de terrain »

COMMUNE DE VALSONNE (69)

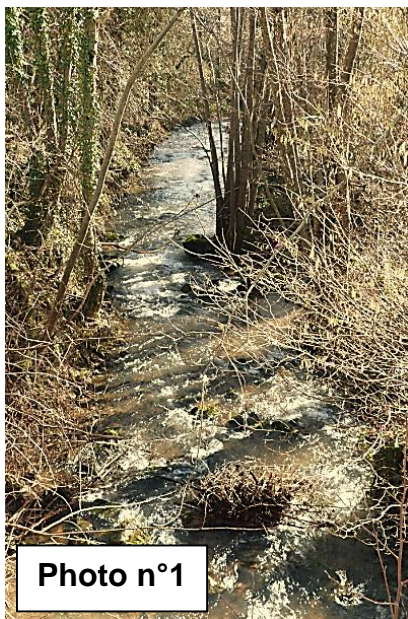
Photo n°1

Photo 1 : au pont de la RD 82 vers l'aval

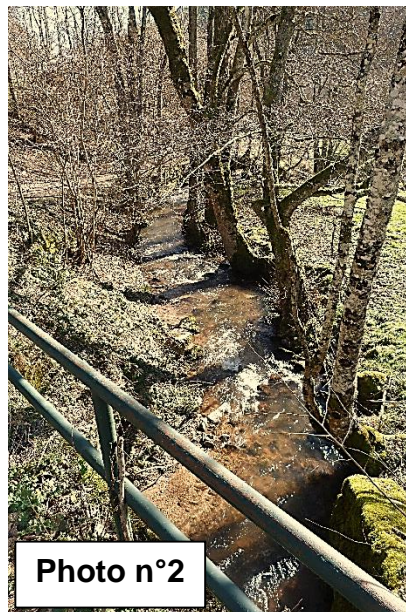
Photo n°2

Photo 2 : En face du Chatelard

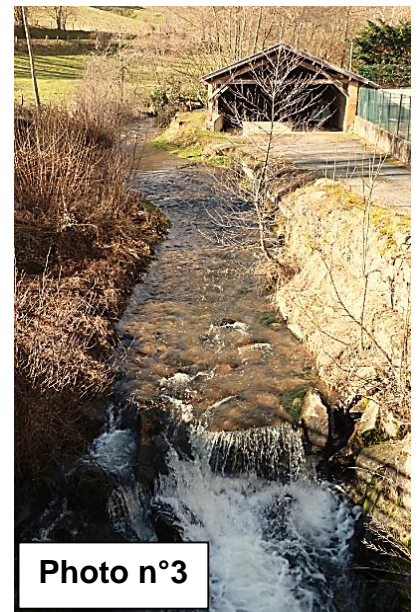
Photo n°3

Photo 3 : seuil au pont de la RD 82 vers l'amont

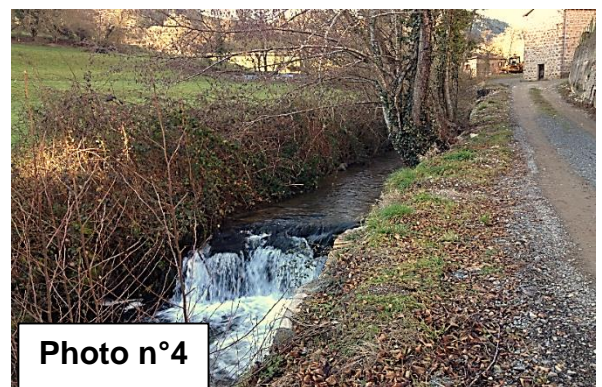
Photo n°4

Photo 4 : seuil en aval de la chapelle

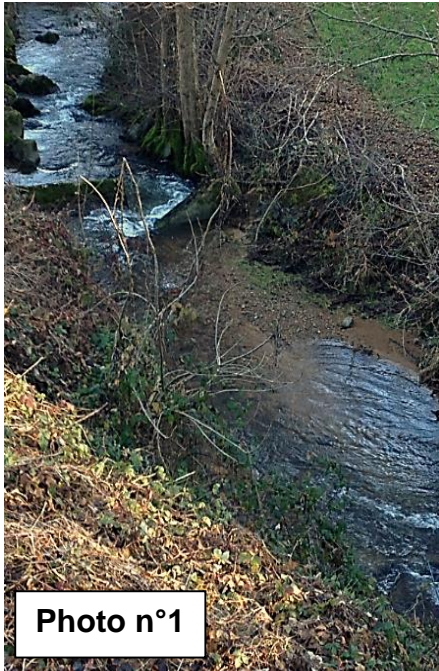
Photo n°1

Photo 1 : affouillement

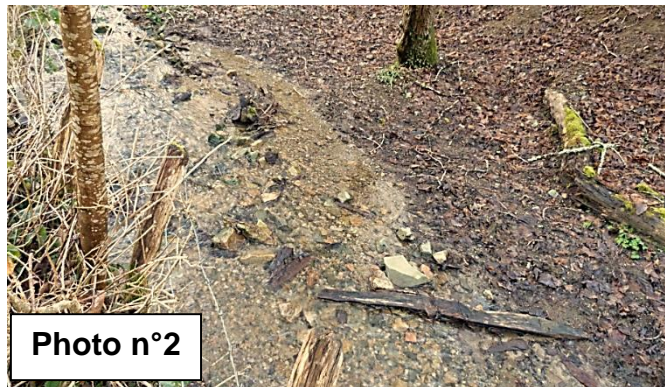
Photo n°2

Photo 2 : débordement

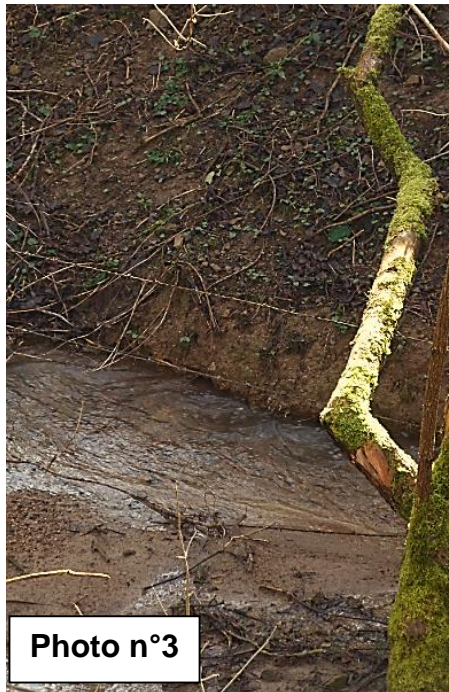
Photo n°3

Les berges des torrents subissent le phénomène d'érosion.

Photo 3 : érosion

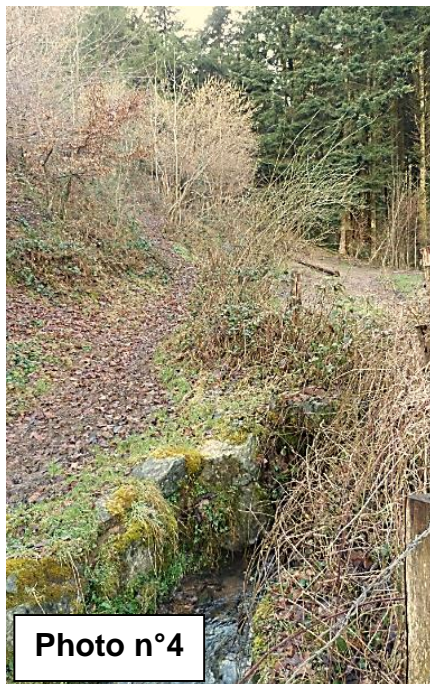
Photo n°4

Photo 4 : consolidation de berges

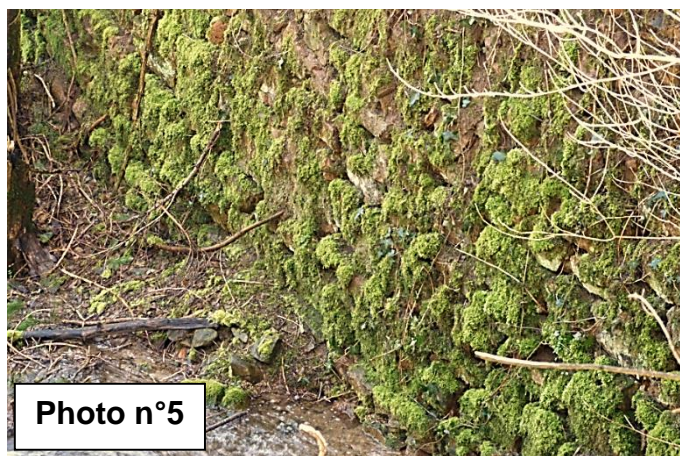
Photo n°5

Photo 5 : consolidation de berges

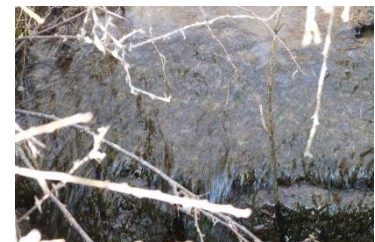
Le micro bassin versant du Tuillier situé entre les deux reliefs, est supérieur à 2,5 ha. Le ruisseau présente également un débit important et doit être sensible aux variations climatiques.

*Vues sur le ruisseau le Tuillier
et son bassin versant aval
sur saturé en eau*

Compte tenu de ses observations, la situation géomorphologique de l'endroit est en effet propice à une instabilité de terrain de type coulée de boue, qui peut être provoquée en cas de forte pluie.

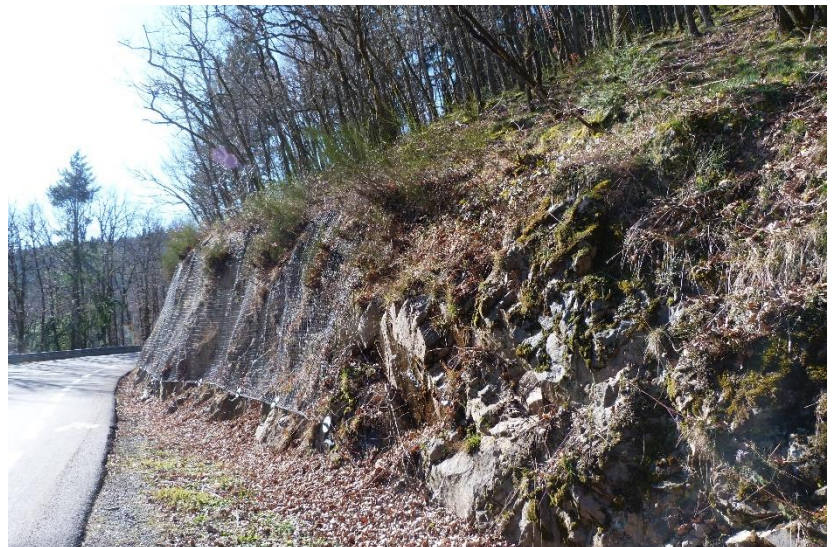
**Vues sur les talus sécurisés
- Route d'Amplepuis**

Ces ouvrages ont pour fonction la mise en sécurité de la route départementale RD313 vis à vis du risque de chutes de blocs. Ce risque d'origine anthropique a été généré lors de la constitution de talus de déblais subverticaux au sein de formation rocheuse pour l'aménagement de la route.

Les mesures de protection contre les chutes de blocs, le long de la route d'Amplepuis, semblent correspondre à la présence de filons de granites qui offrent souvent des zones de couverture altérée (arène) associé à un sous-sol fissuré et fracturé.
