Commune
de Boullay-les-
Trous

SCHÉMA DIRECTEUR DE GESTION DES EAUX DE RUISSELLEMENT DU RU DE MONTABÉ

Phase 1

Diagnostic de la situation actuelle

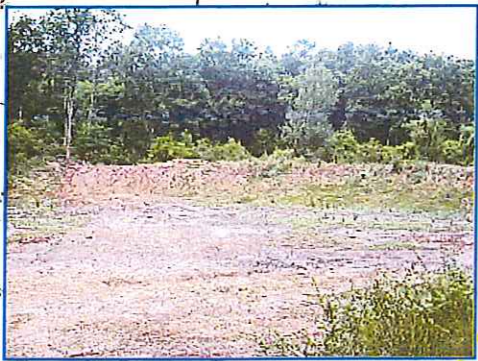
MG101: retenue sur la Midorge

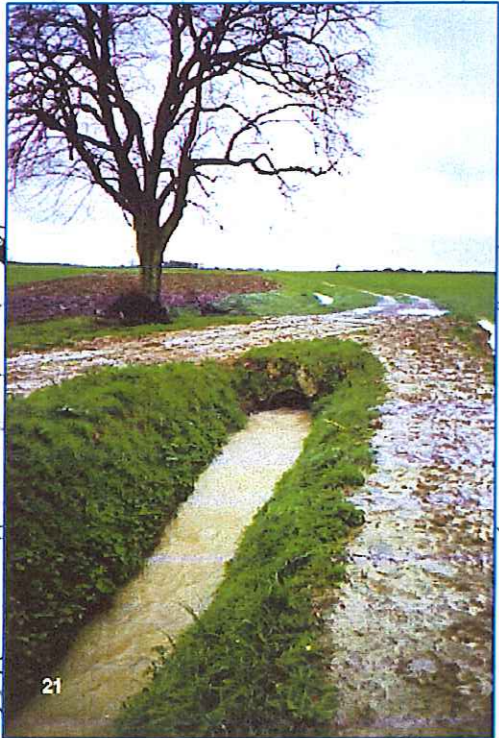
MOL6: 4 Chemins

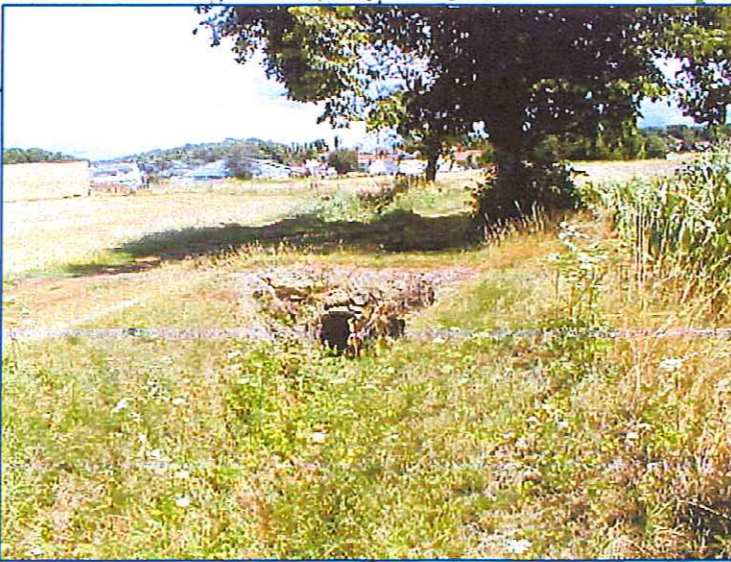
MOL2: ru de Nervilliers

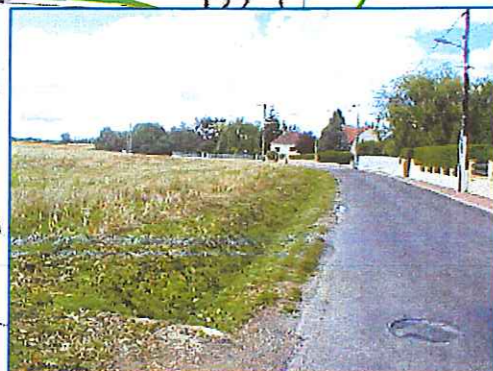
MOL4: fossé rue de l'étang

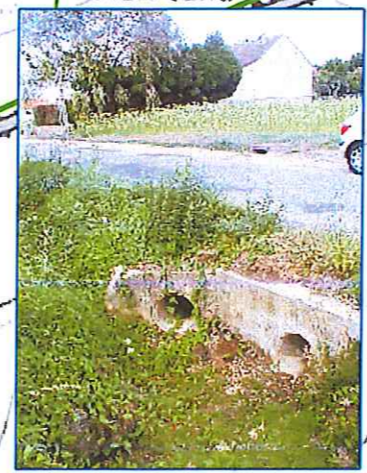
MOL5: Buse D400 entrée Moulecrote

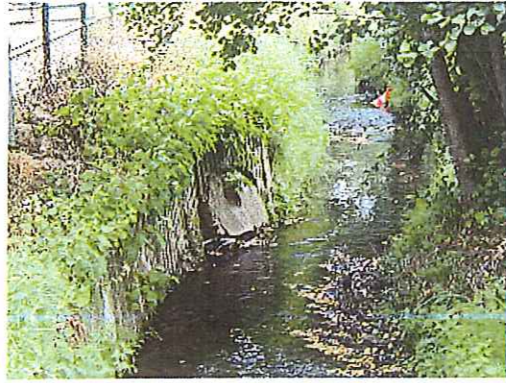
Photo 101 : rejet EP rive gauche

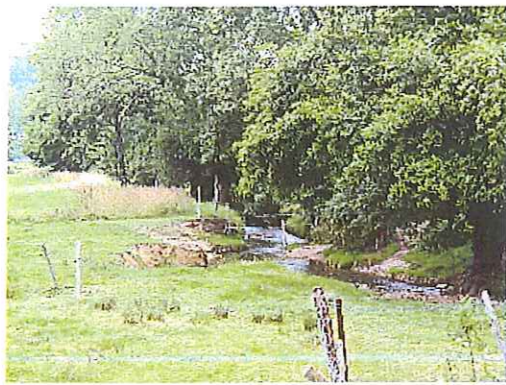
Photo 110 : érosion plaine de Coubertin

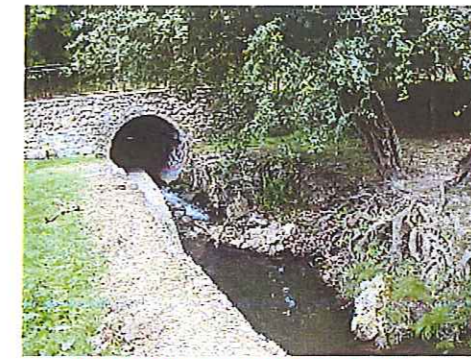
Photo 109 : ouvrage n°3 (vue aval)

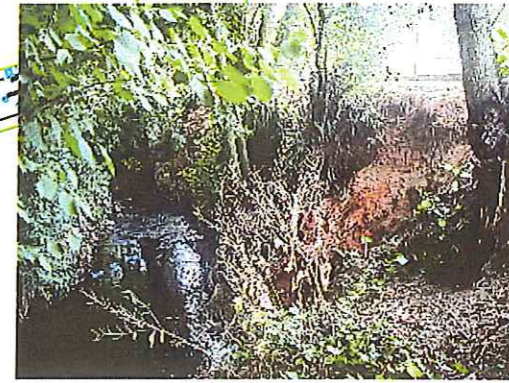
Photo 206 : érosion rive droite (longeant les tennis)

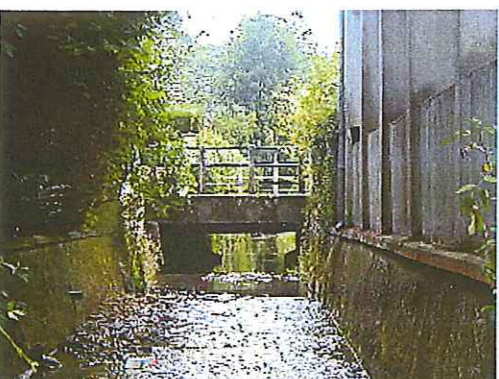
Photo 202 : ouvrage n°4 (vue aval)

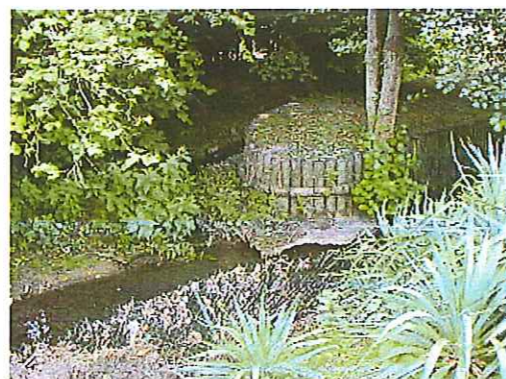
Photo 204 : confluence coursier

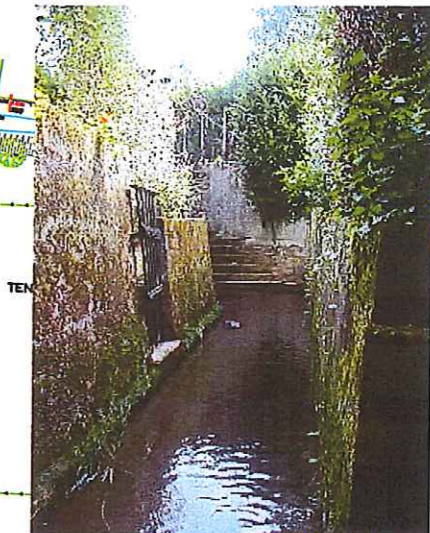
Photo 209 : lit canalisé

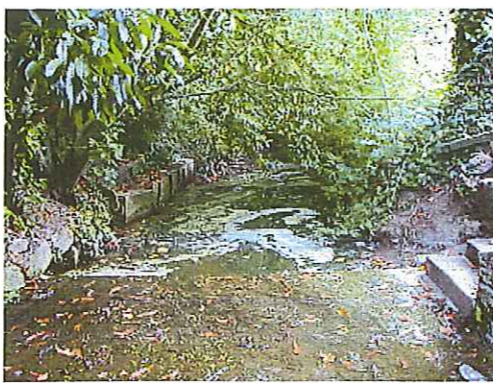
Photo 220i : cloaque à l'aval du coursier

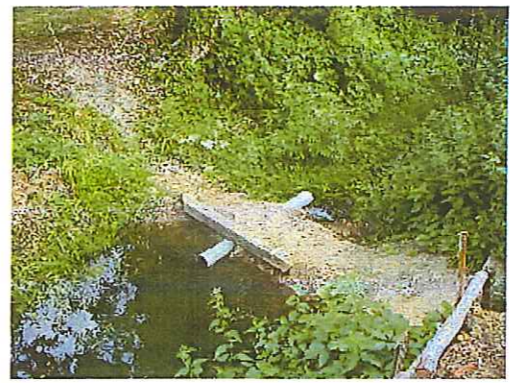
Photo 220j : seuil "artisanal"

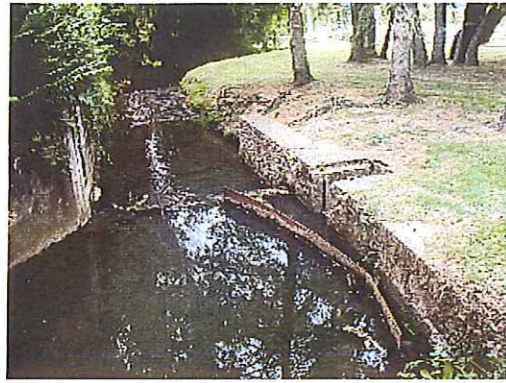
Photo 220 : ouvrage de prise étang de Saint Rémy (vue amont)

- Modification de l'ouvrage de prise pour augmenter le débit entonné,
- Arasement partiel du déversoir principal afin de neutraliser le déversoir latéral qui restitue le débit au Montabé, et privilégier ainsi un débit de fuite continu dans le coursier et le bras mort.

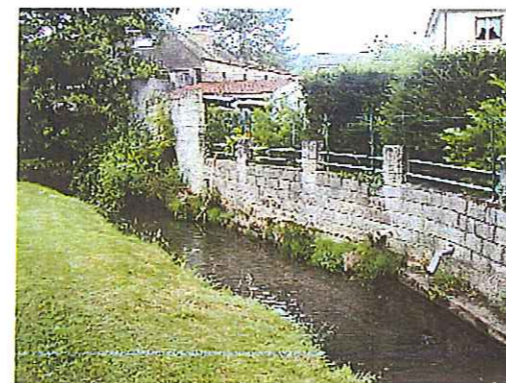
Photo 218 : rejets pluviaux

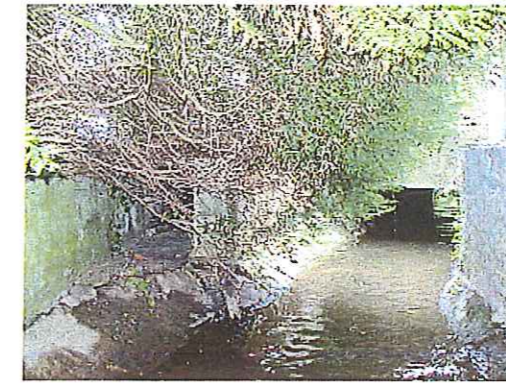
Photo 221 : arrivée fossé n°3

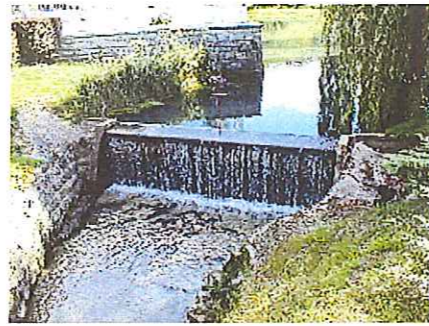
OUVRAGE N°10

Photo 306 : déversoir étang

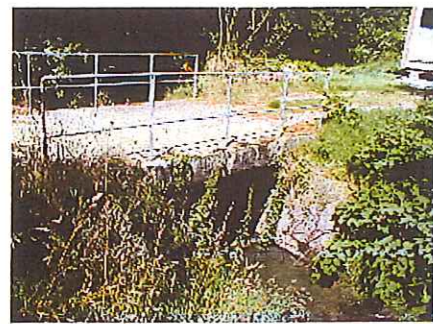
OUVRAGE N°7

Photo 301 : ouvrage n°7

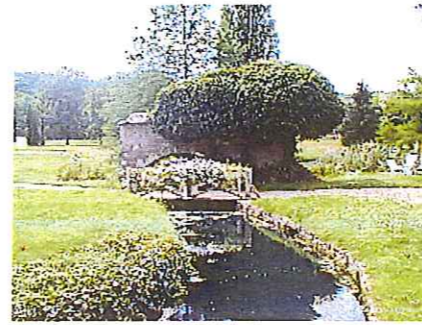
Photo 310 : ouvrage n°10

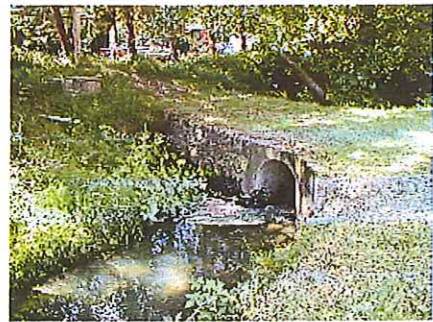
OUVRAGE N°8

Photo 303 : ouvrage n°8

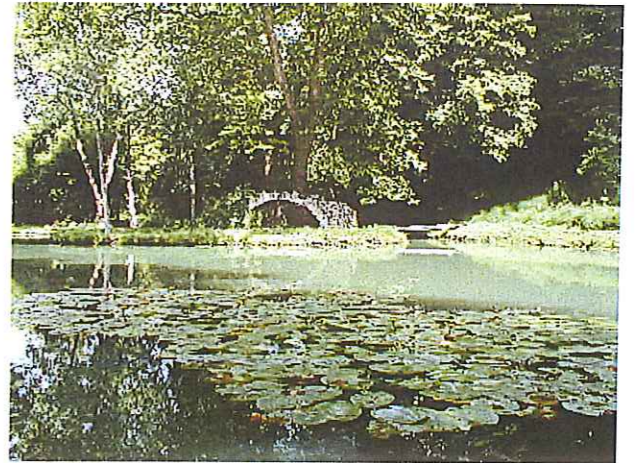
Photo 325c : île de l'étang

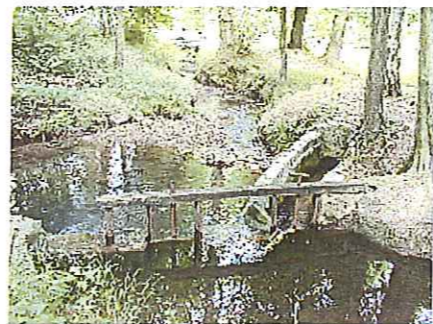
Photo 325 : ouvrage de prise de l'étang de Saint Paul

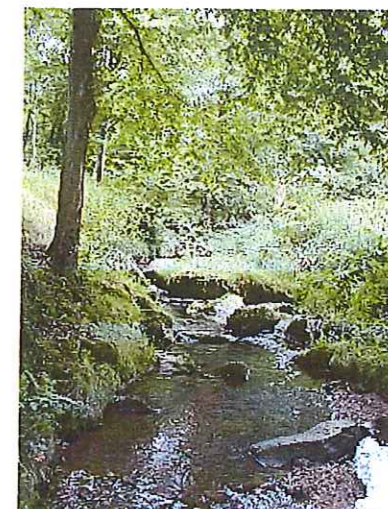
Photo 327 : blocs de rochers

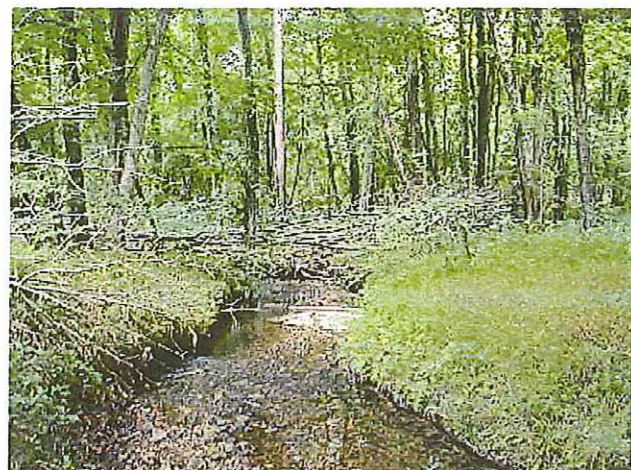
Photo MB 406 : arbres tombés

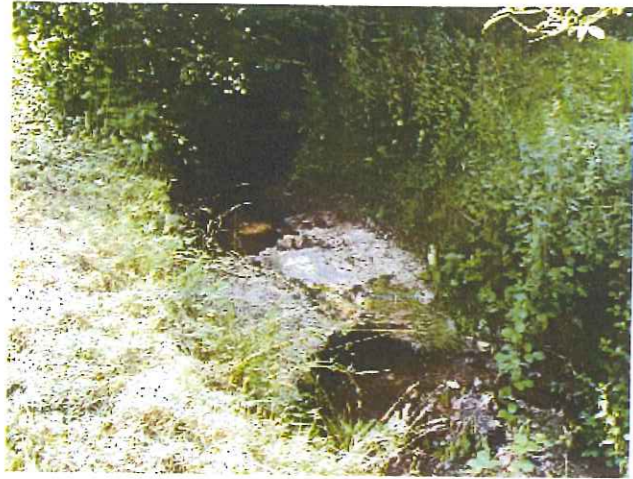
Photo MC 500 : Franchissement EU érosion

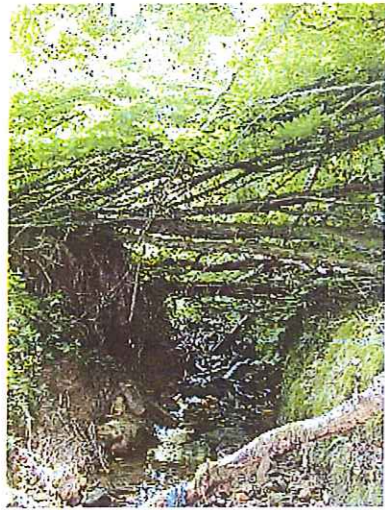
Photo MC 606: arbres tombés

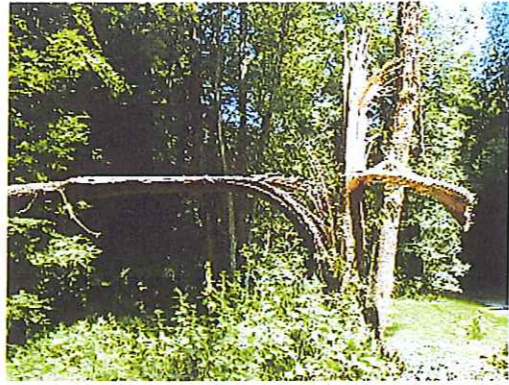
Photo MC 607: Entrée dans le sous-bois, arbre cassé

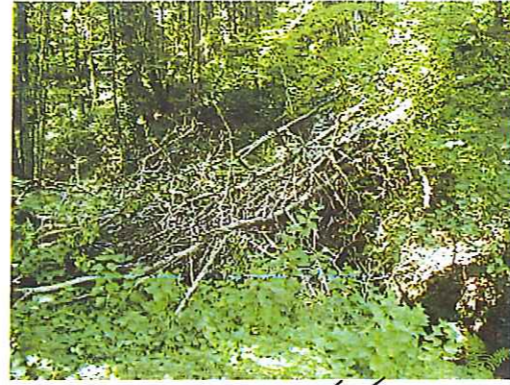
Photo MC 608: arbres tombés

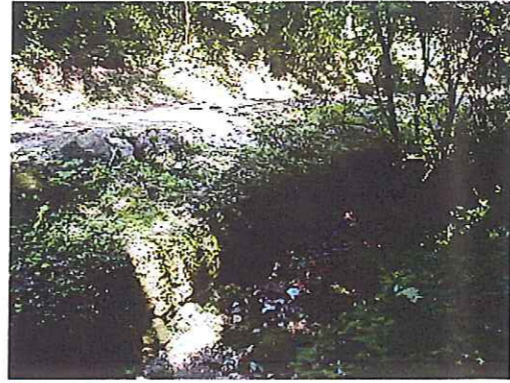
Photo 619: érosion du mur de soutènement en rive gauche, à l'aval de l'ouvrage n°29

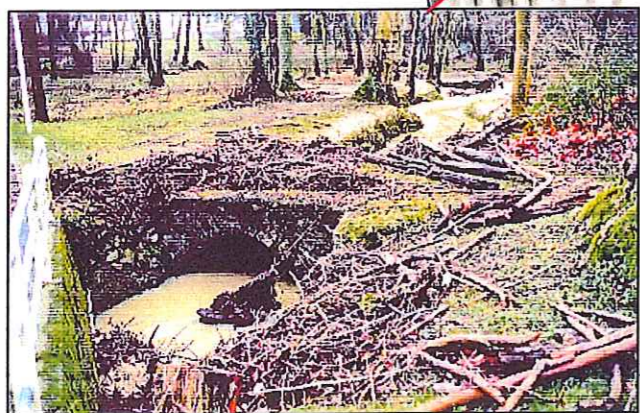
Embâcles (hiver 1999)

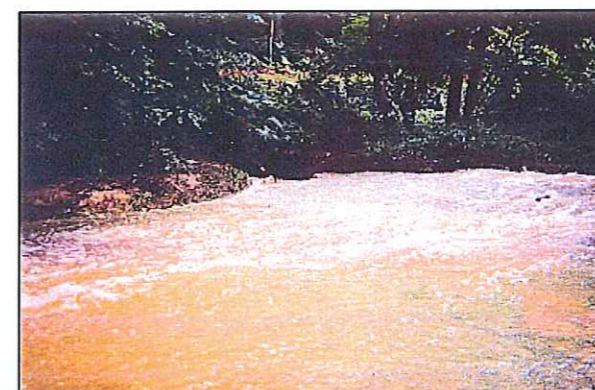
le Montabé sort de son lit
